UNIVERSIDAD CÉSAR VALLEJO

**FACULTAD DE INGENIERÍA Y ARQUITECTURA
ESCUELA PROFESIONAL DE INGENIERÍA CIVIL**

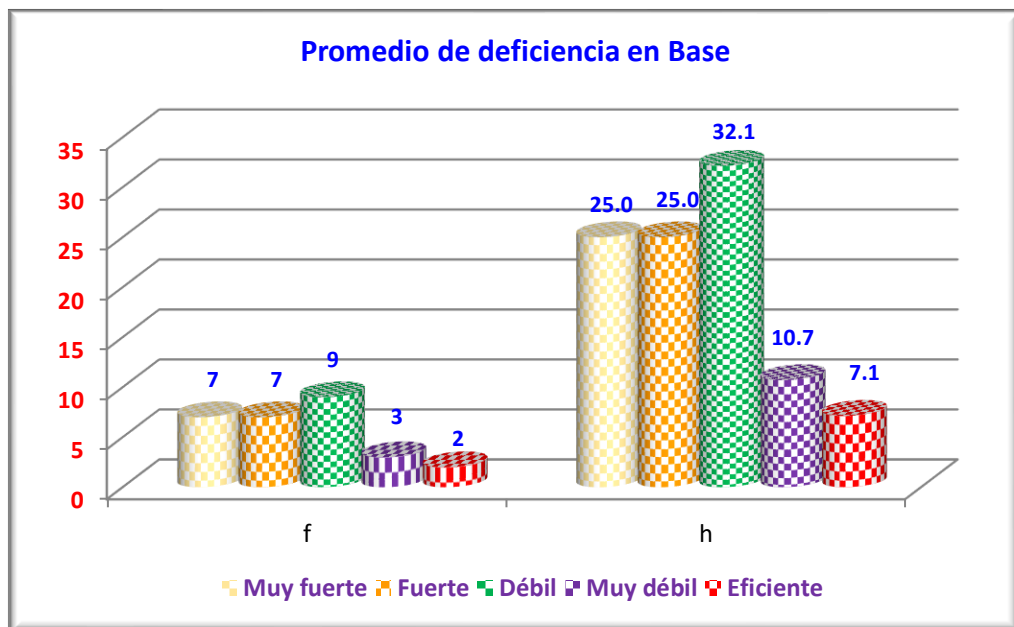
Figura 1. Promedio de deficiencia de proceso en base

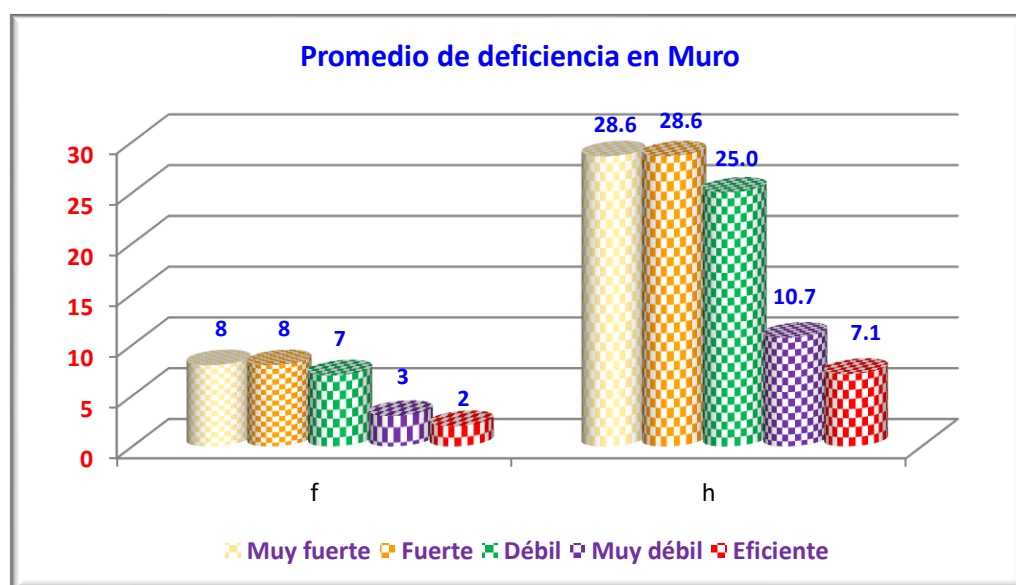
Figura 2. Promedio de deficiencia de proceso en muro

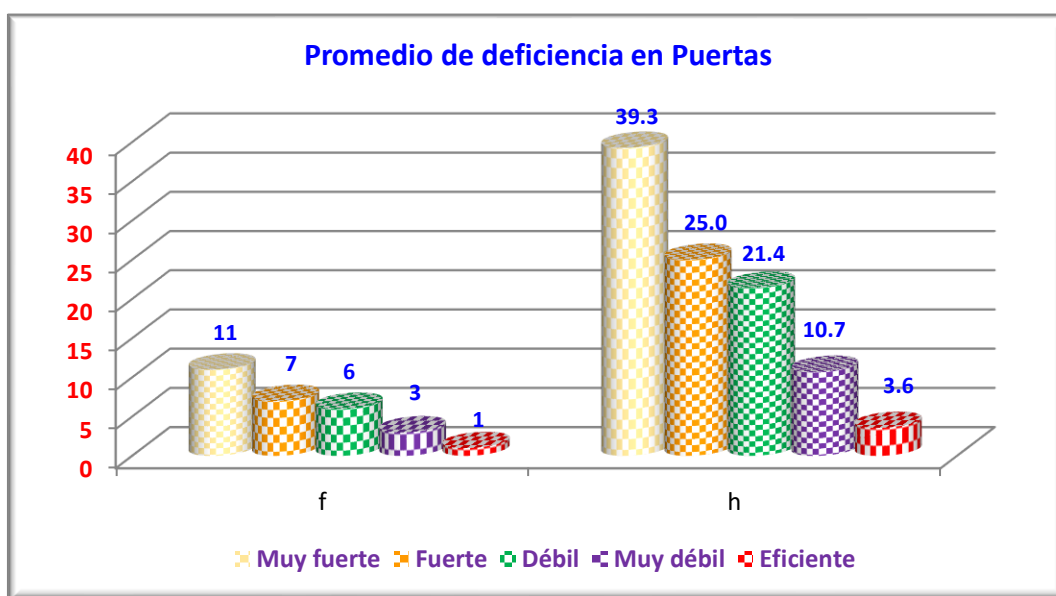
Figura 3. Promedio de deficiencia de proceso en puertas

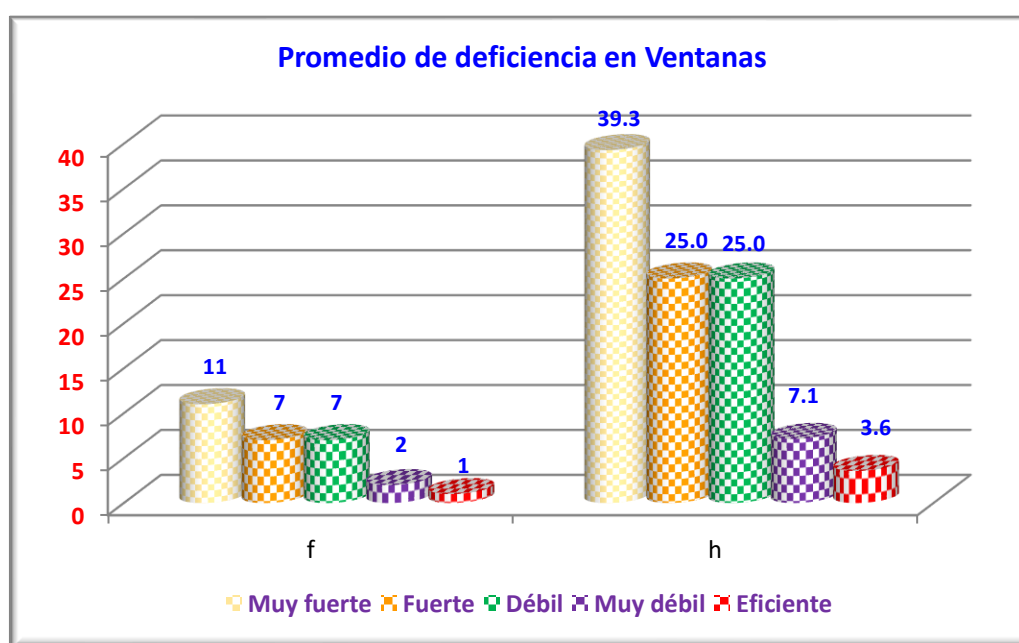
Figura 4. Promedio de deficiencia de proceso en ventanas

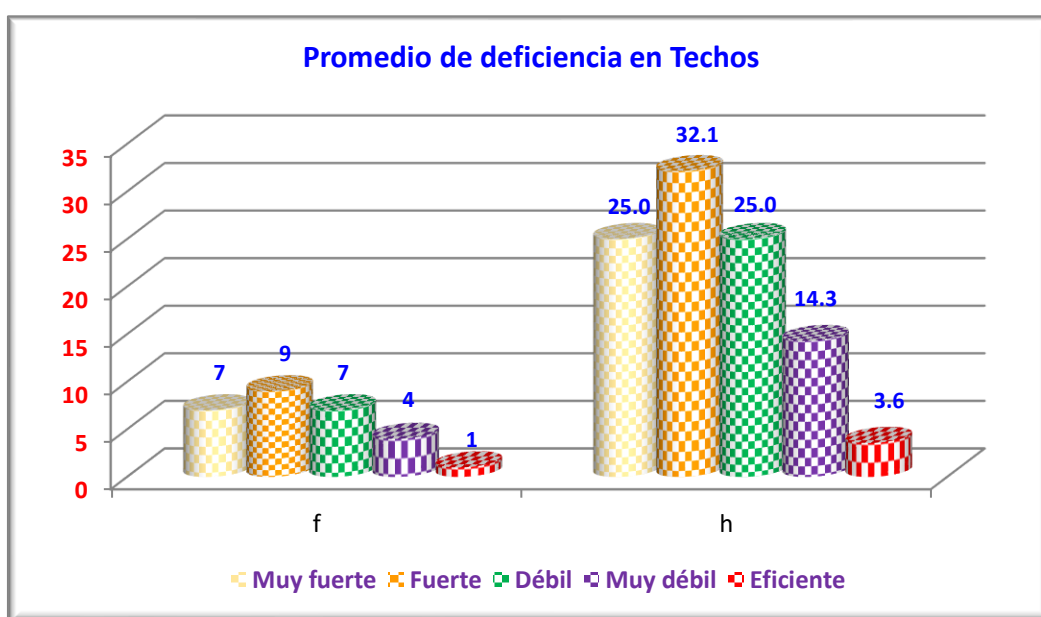
Figura 5. Promedio de deficiencia de proceso en techos

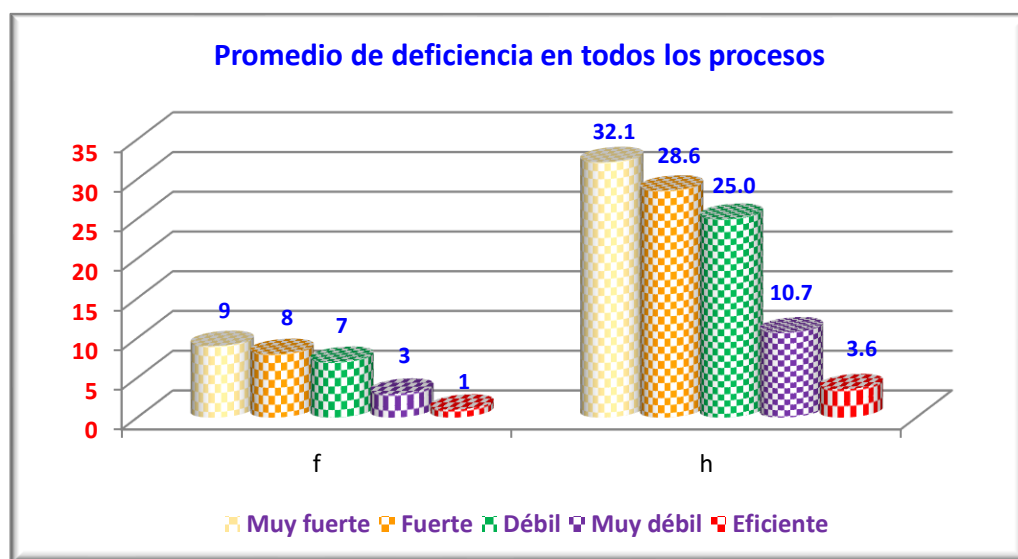
Figura 6. Promedio de deficiencia de todas las deficiencias de procesos

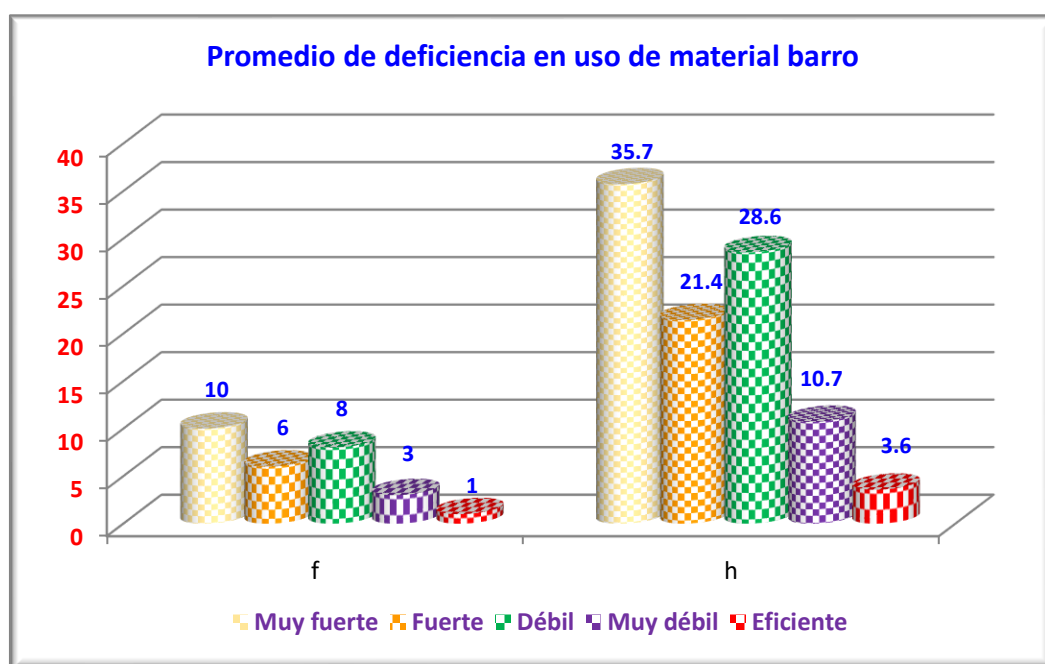
Figura 7. Promedio de deficiencia de uso de material barro

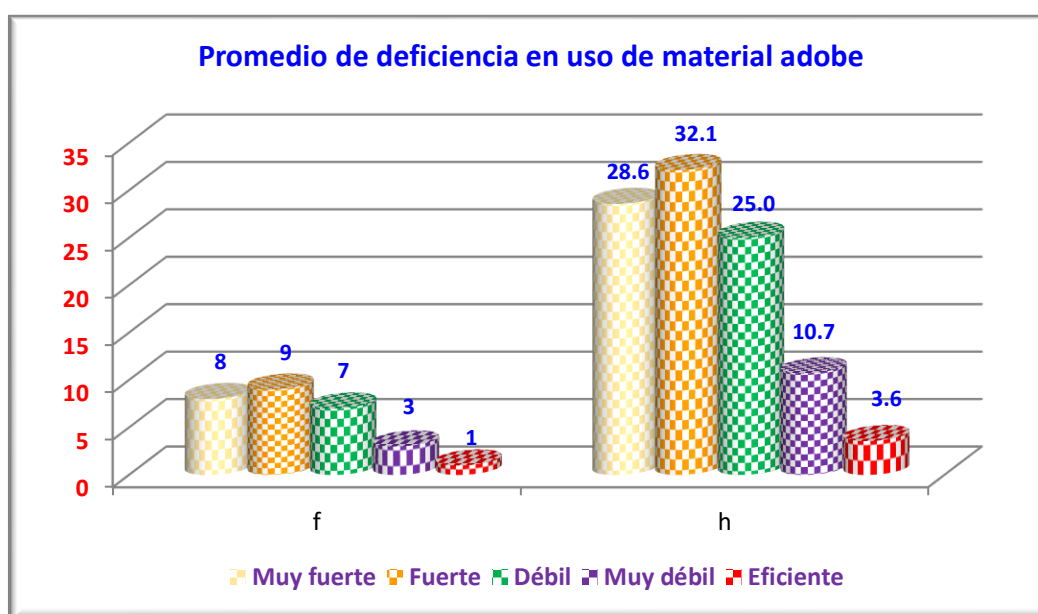
Figura 8. Promedio de deficiencia de uso de material adobe

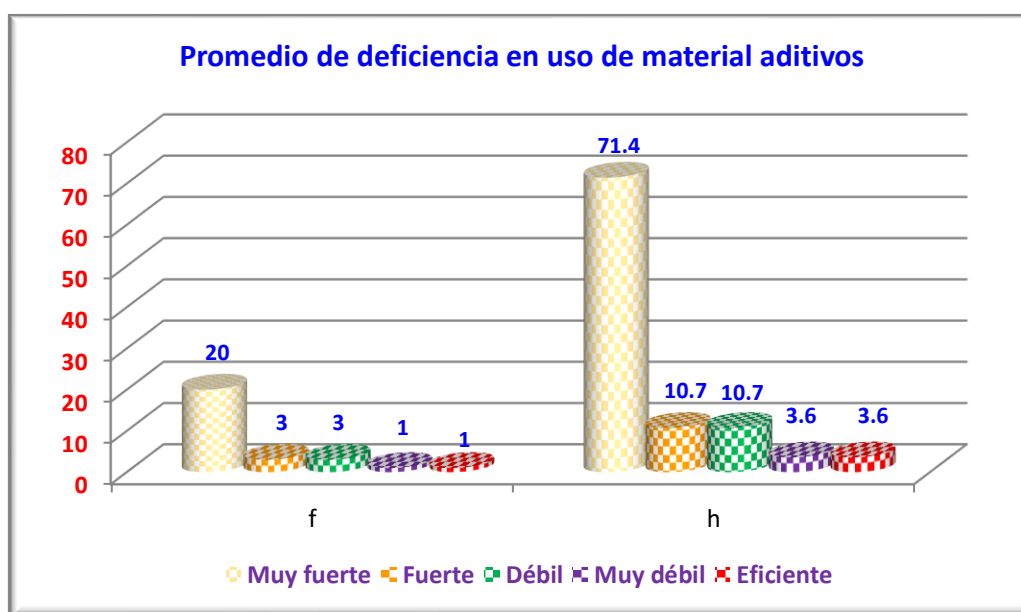
Figura 9. Promedio de deficiencia de uso de material aditivos

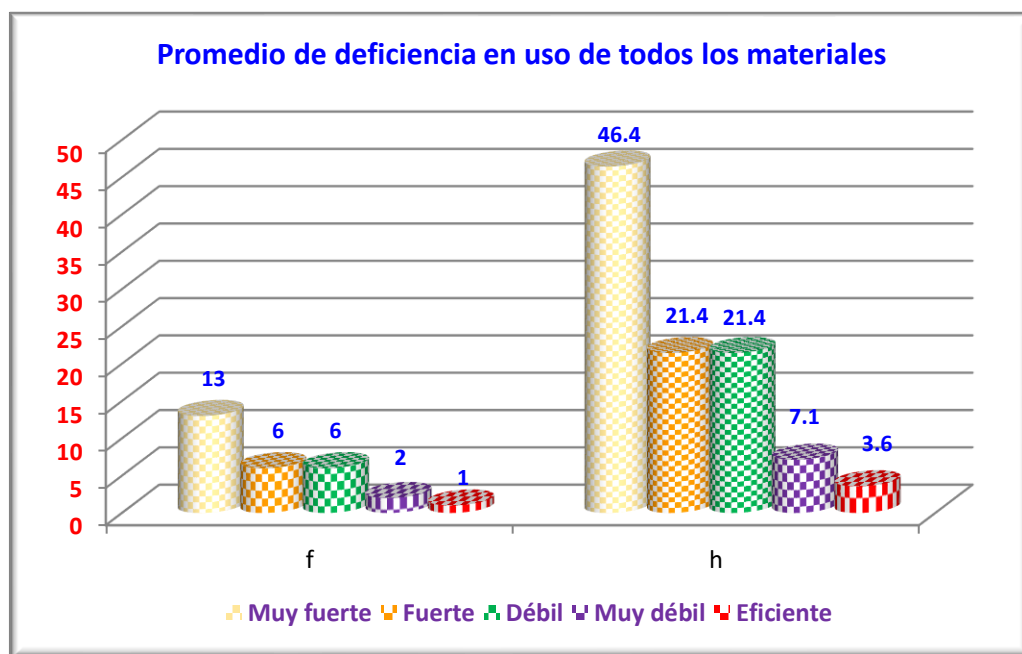
Figura 10. Promedio de deficiencia de uso de todos los materiales

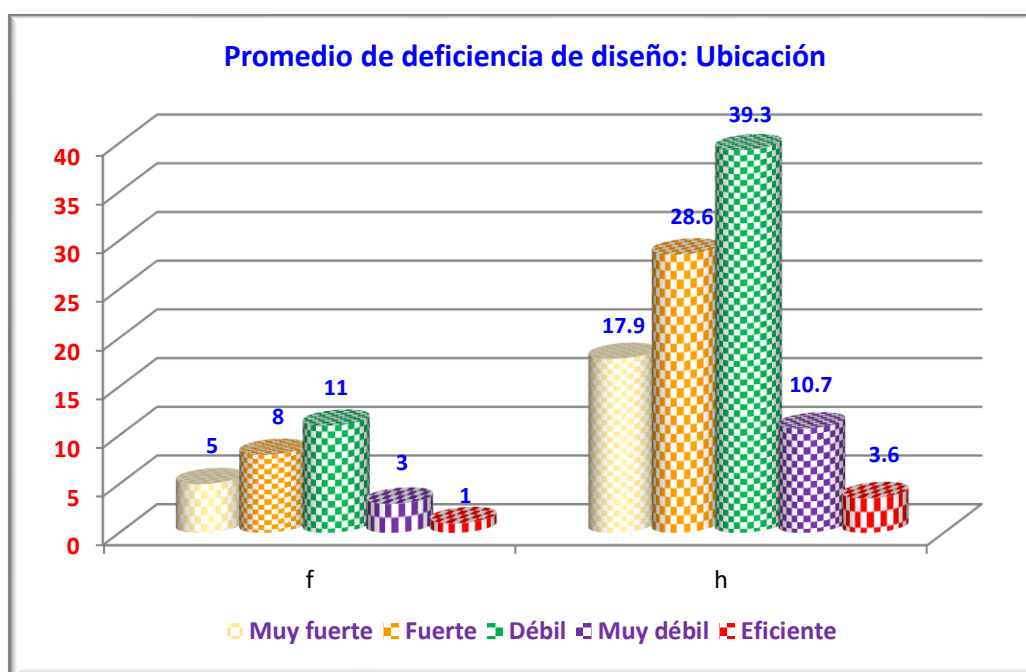
Figura 11. Promedio de deficiencia de diseño: Ubicación

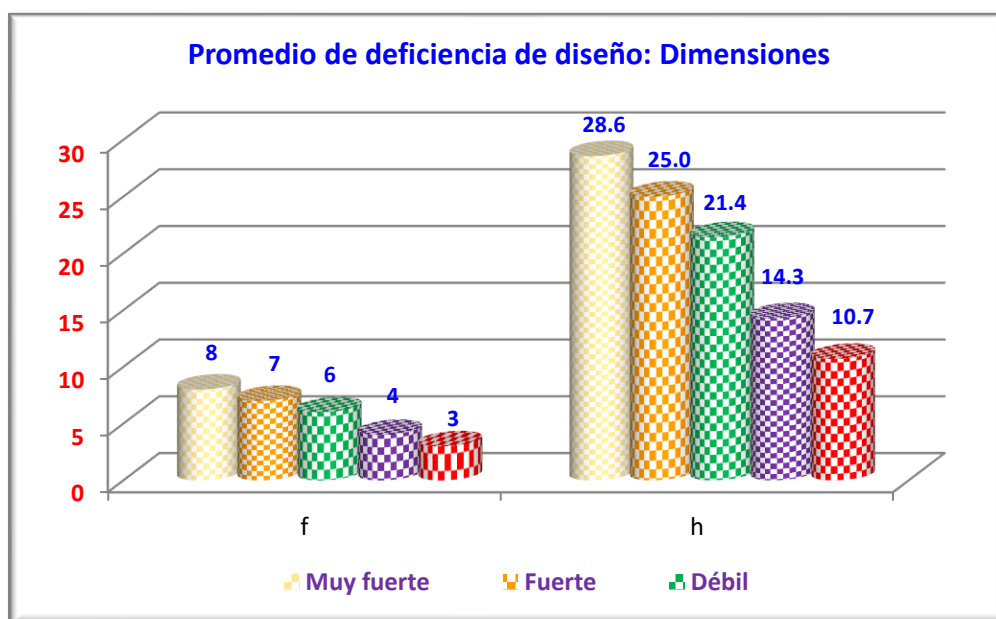
Figura 12. Promedio de deficiencia de diseño: Dimensiones

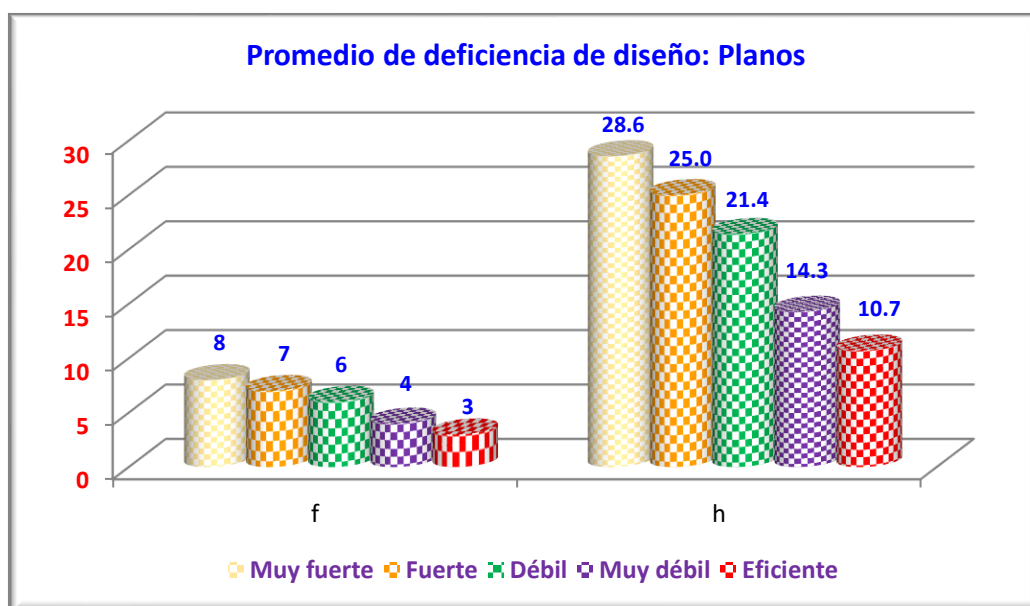
Figura 13. Promedio de deficiencia de diseño: Planos

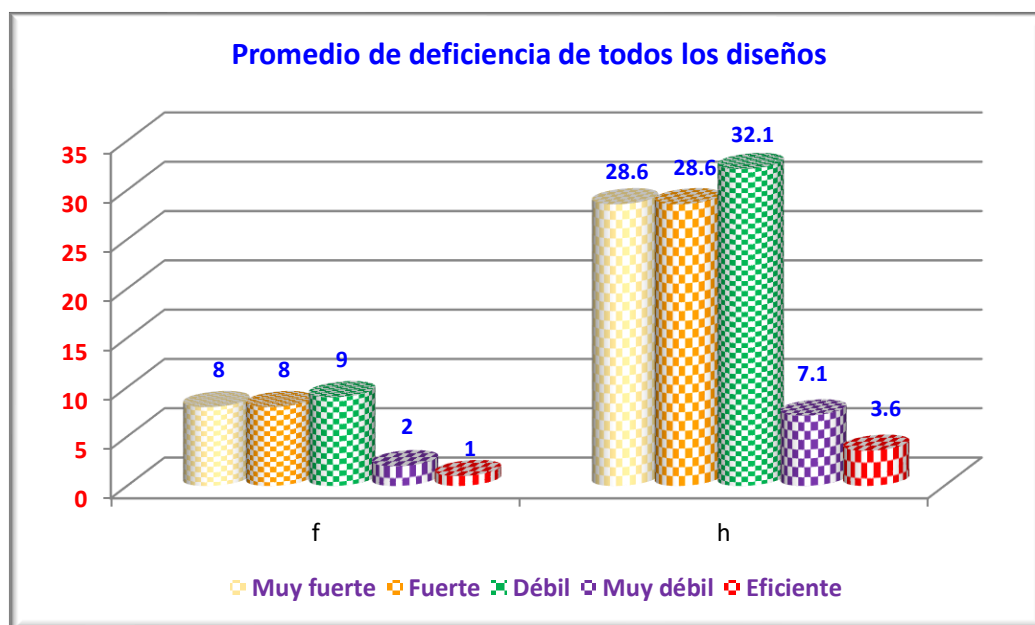
Figura 14. Promedio de deficiencia de todos los diseños

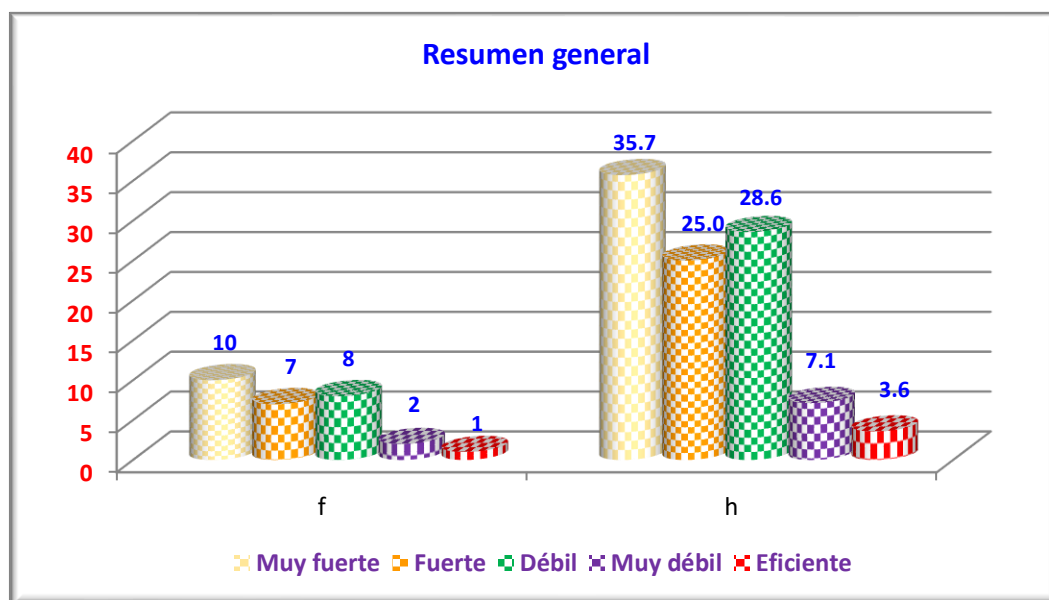
Figura15. Resumen general

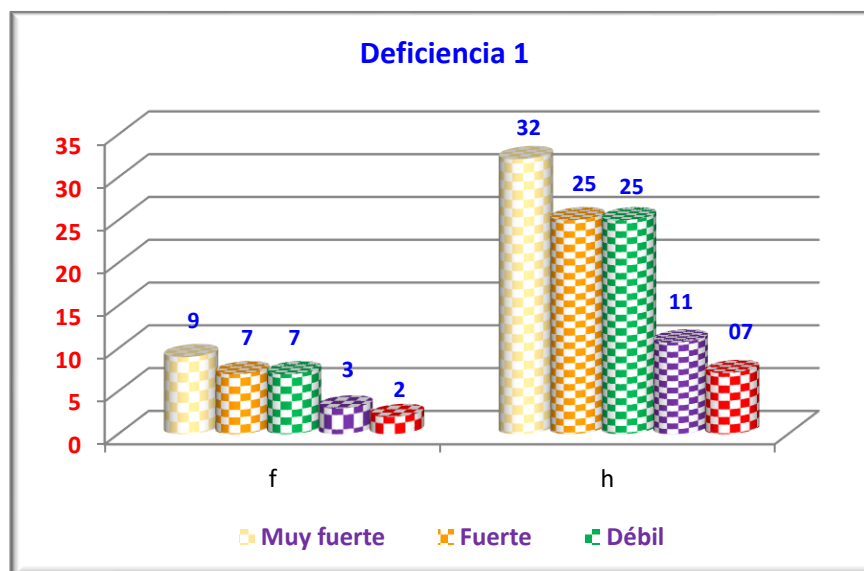
Figura 16. Deficiencia de calidad ítem 1

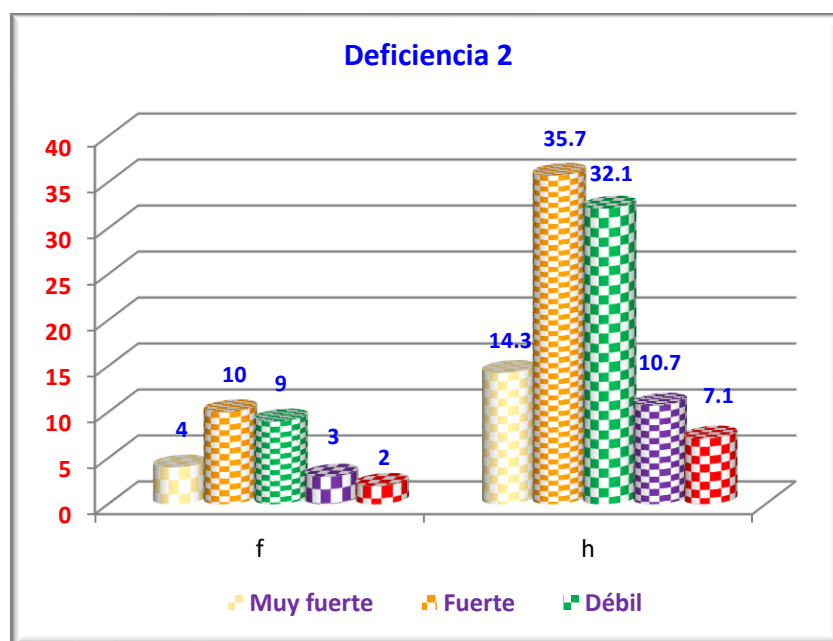
Figura 17. Deficiencia de proceso de asentamiento de la base ítem 2

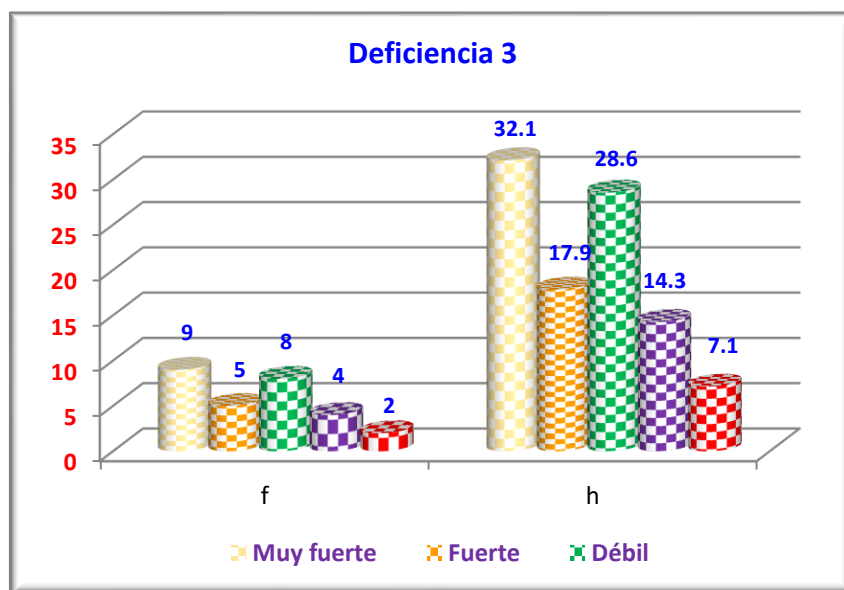
Figura 18. Deficiencia de Tratamiento ítem 03

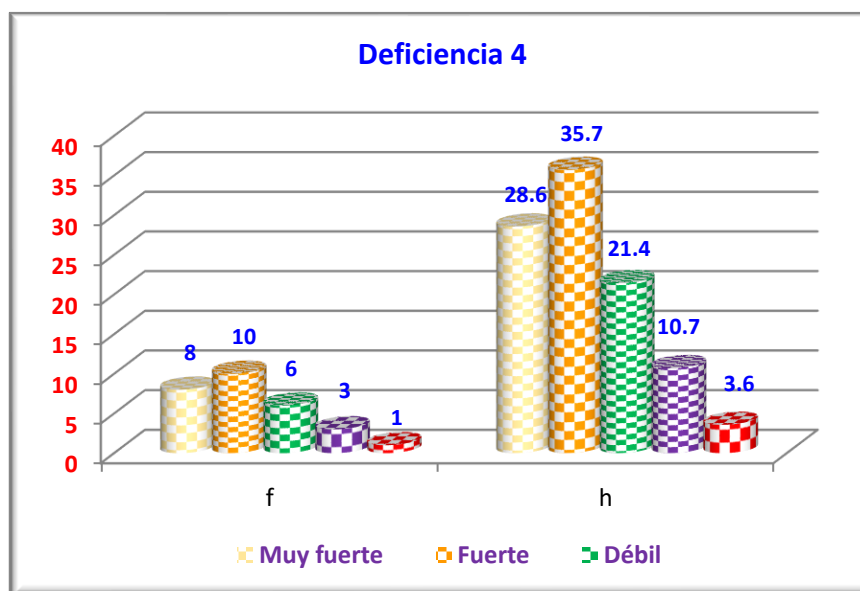
Figura 19. Deficiencia de procesos de amarres ítem 04

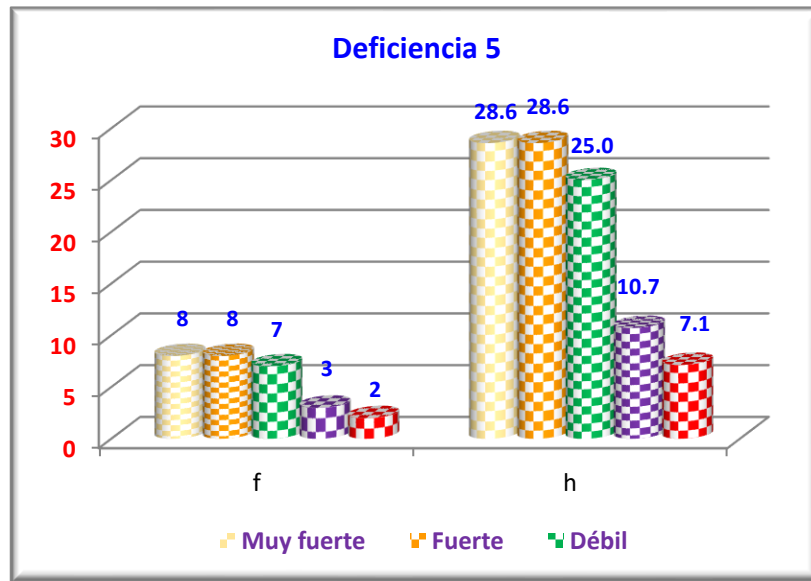
Figura 20. Deficiencia de procesos de amarres de muro ítem 05

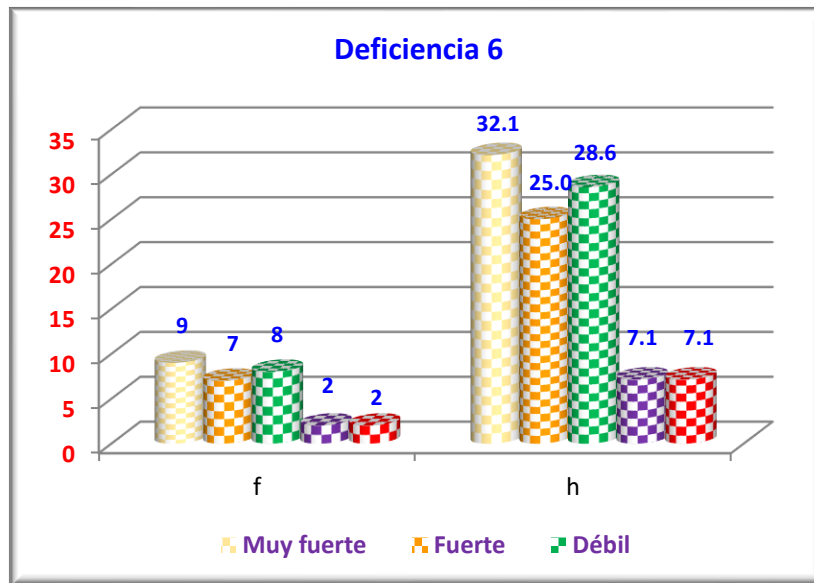
Figura 21. Deficiencia de procesos de acabados de muros ítem 06

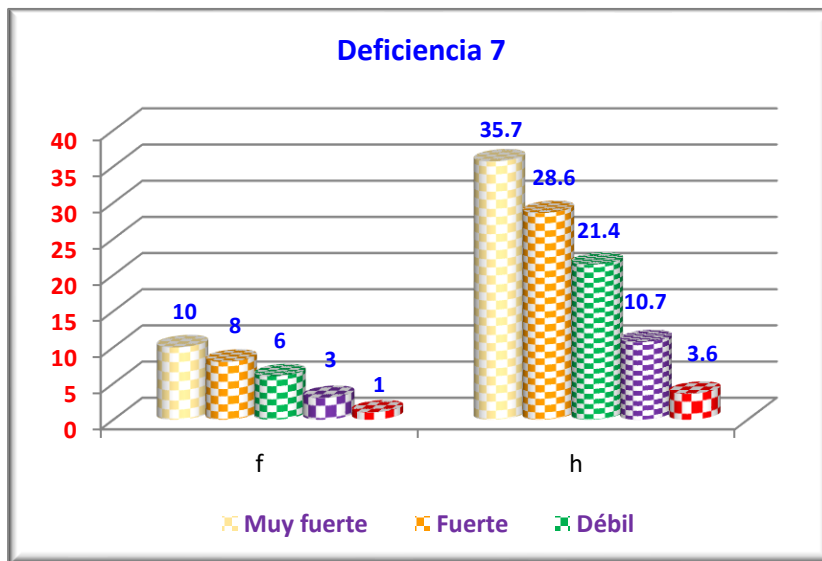
Figura 22. Deficiencia de procesos de colocación ítem 07

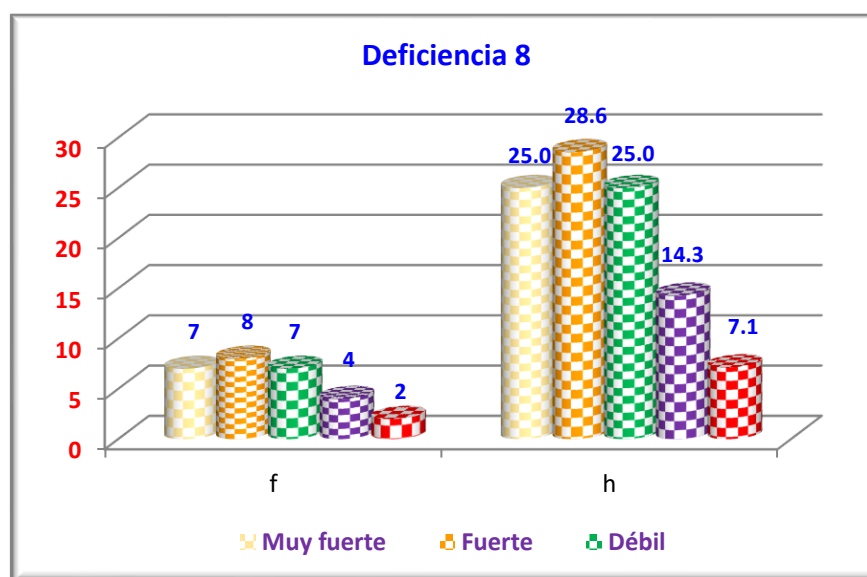
Figura 23. Deficiencia de proceso de trabajo con el mortero ítem 08

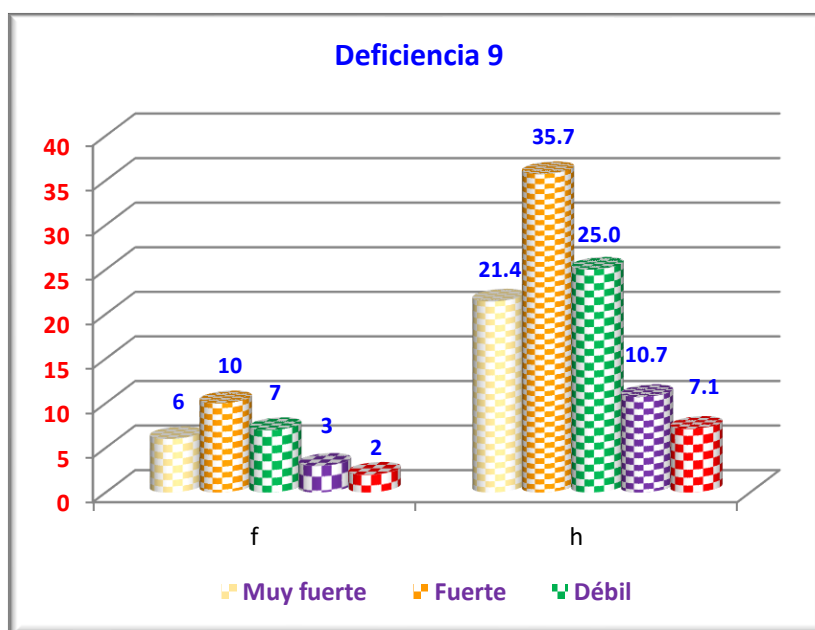
Tabla 24. Deficiencia de procesos de protección de muros ítem 9

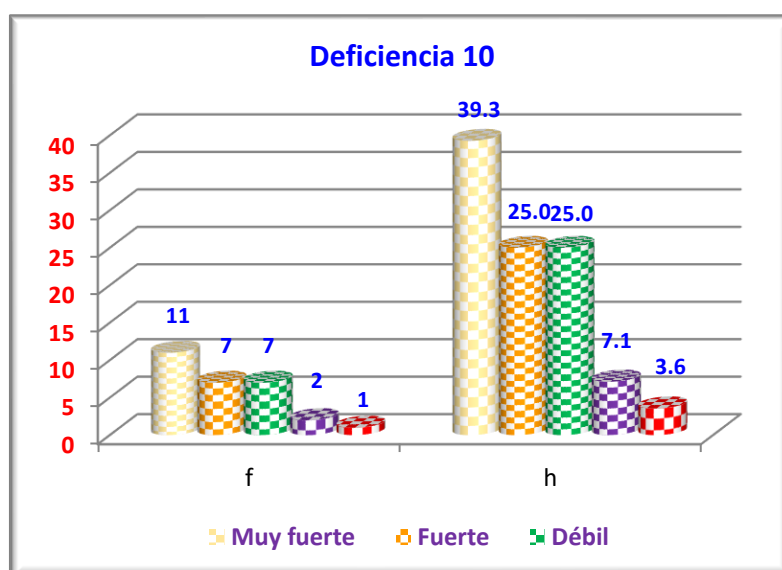
Figura 25. Deficiencia de procesos de nivelado de puertas ítem 10

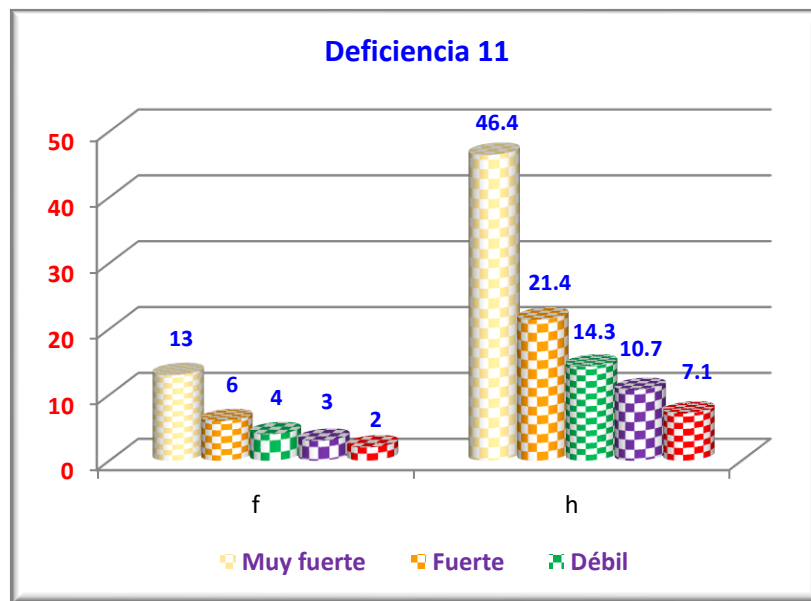
Figura 26. Deficiencia de procesos de colocado de puertas ítem 11

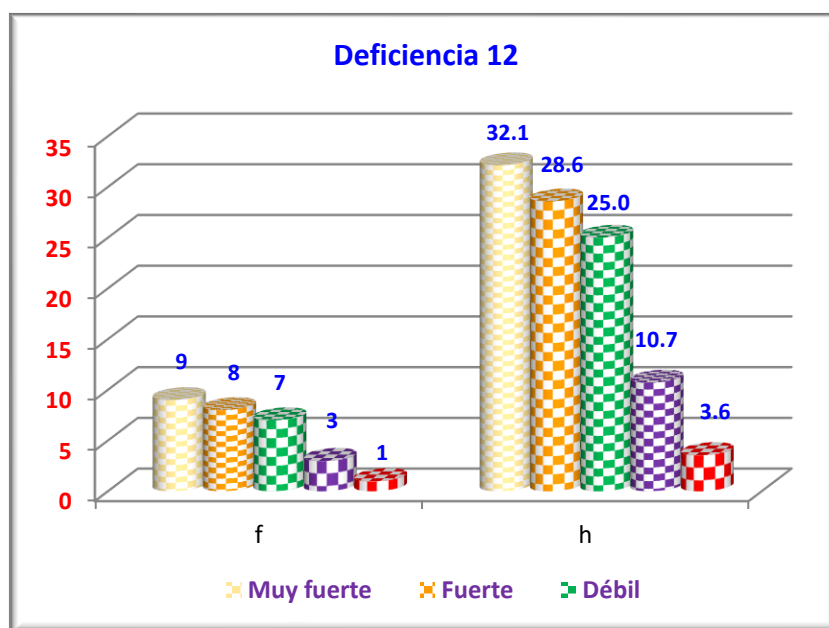
Figura 27. Deficiencia de procesos de colocación de dinteles ítem 12

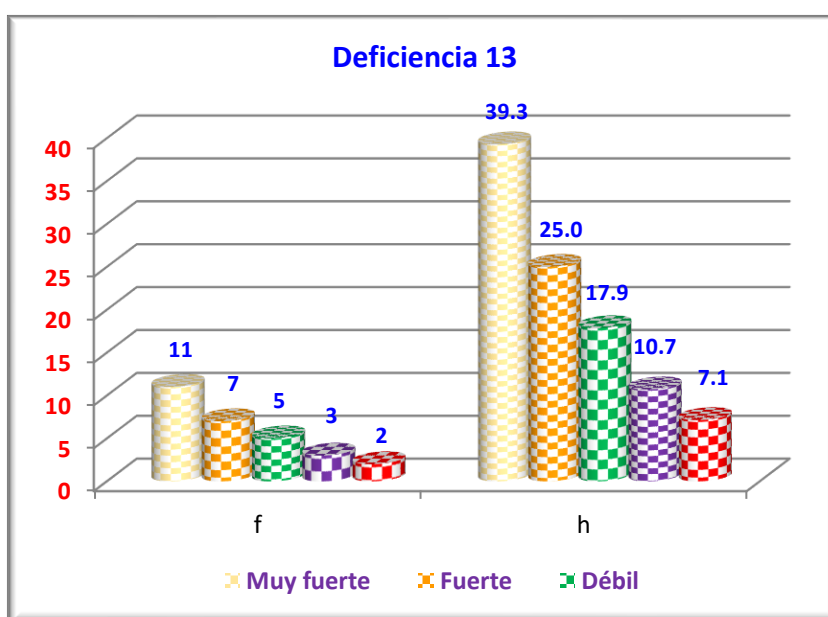
Figura 28. Deficiencia de proceso de acabado de puertas ítem 13

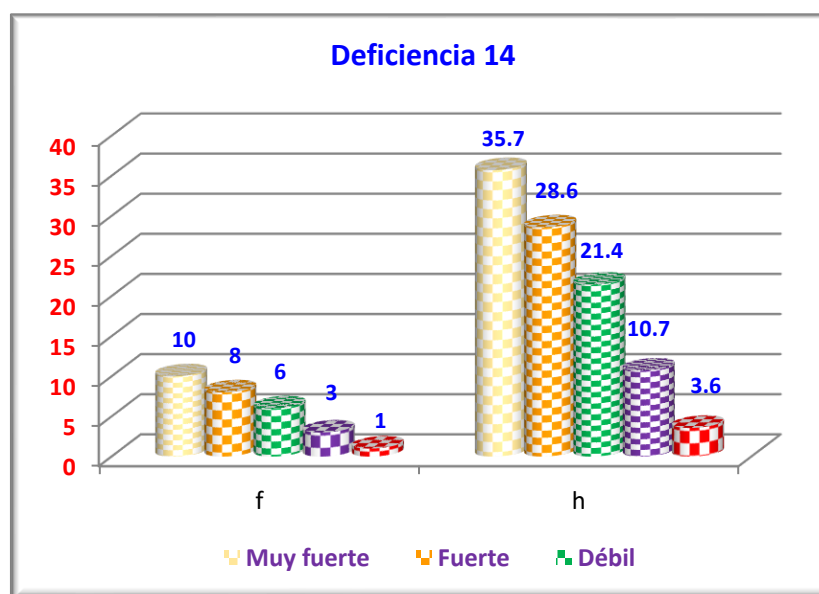
Figura 29. Deficiencia de proceso de nivelado ítem 14

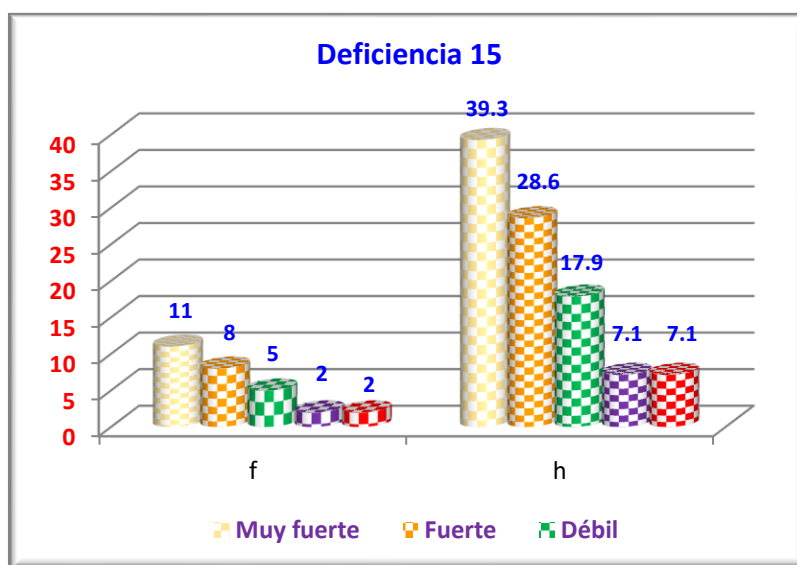
Figura 30. Deficiencia de proceso de colocado de ventana ítem 15

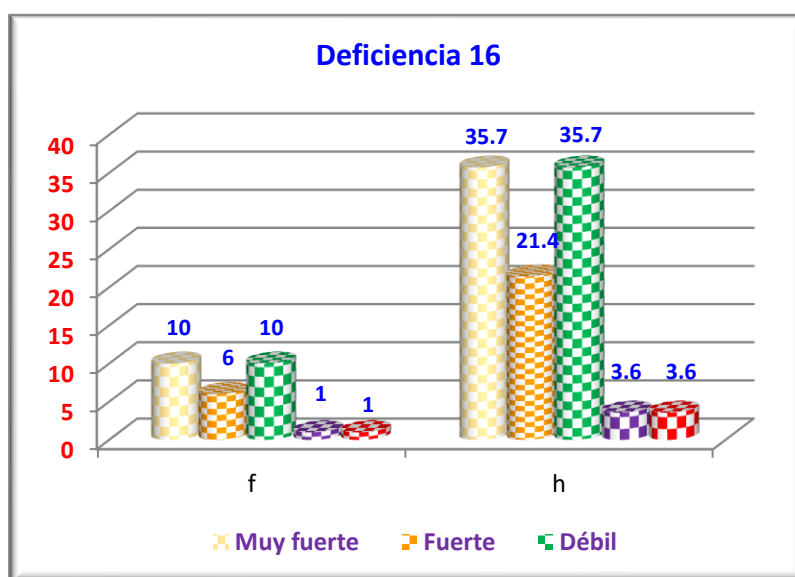
Figura 31. Deficiencia de proceso de colocación de dinteles ítem 16

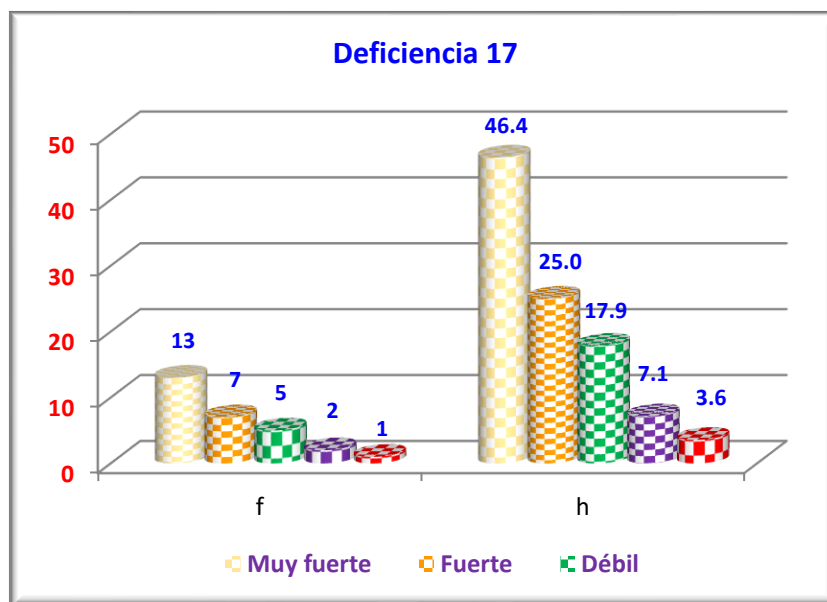
Figura 32. Deficiencia de proceso de acabado de ventana ítem 17

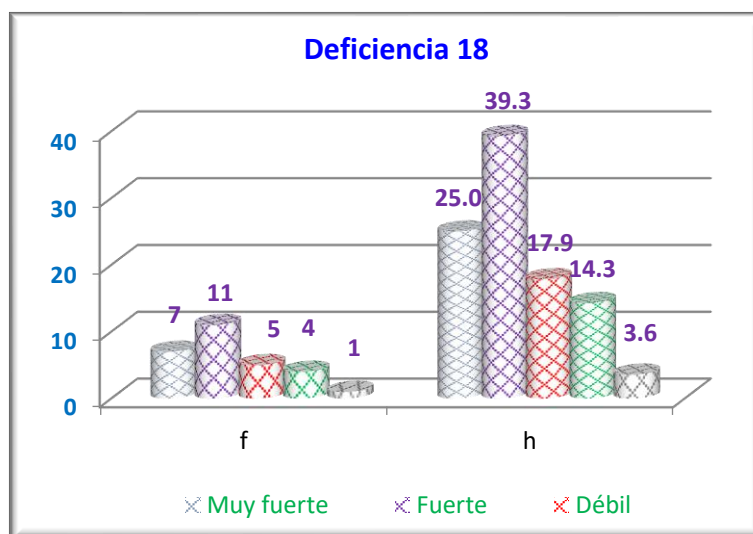
Figura 33. Deficiencia de proceso de acabado de techo ítem 18

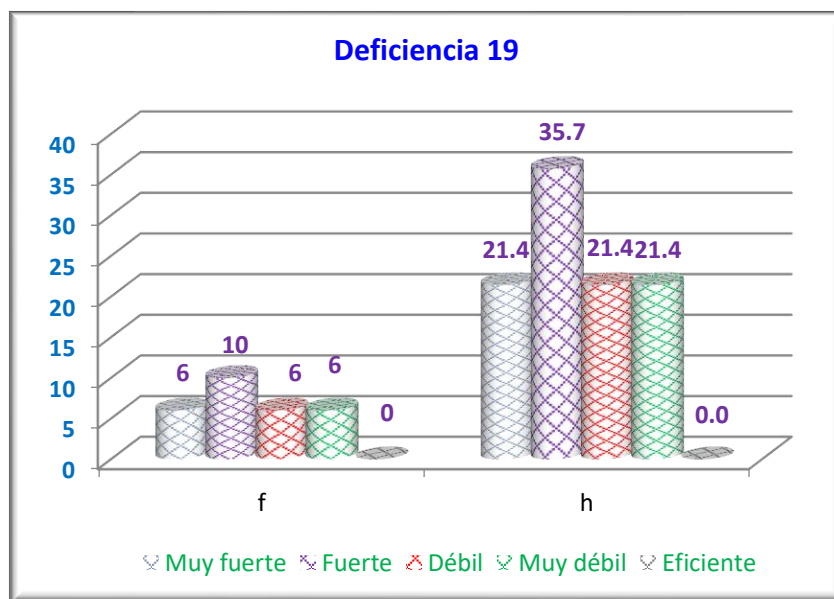
Figura 34. Deficiencia de proceso de nivelado de techo ítem 19

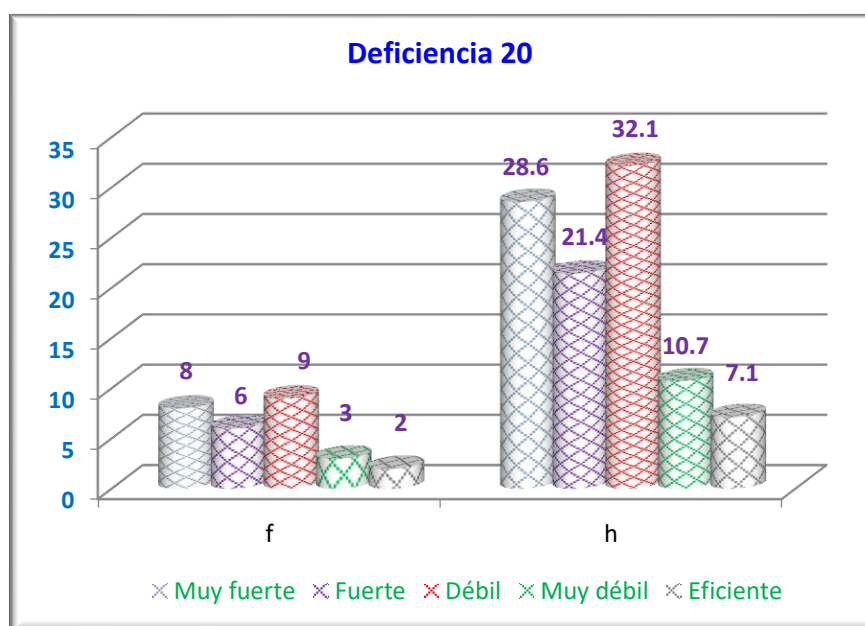
Figura 35. Deficiencia de proceso de construcción de ítem 20

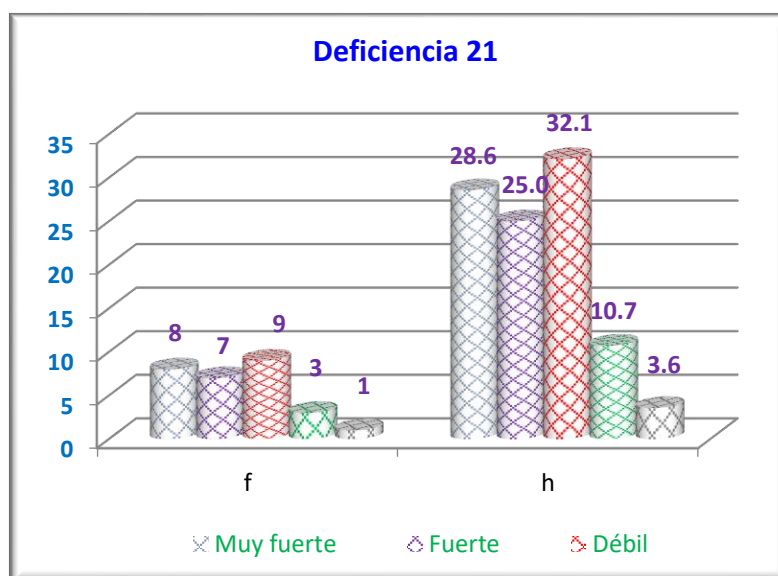
Figura 36. Deficiencia de calidad del barro ítem 21

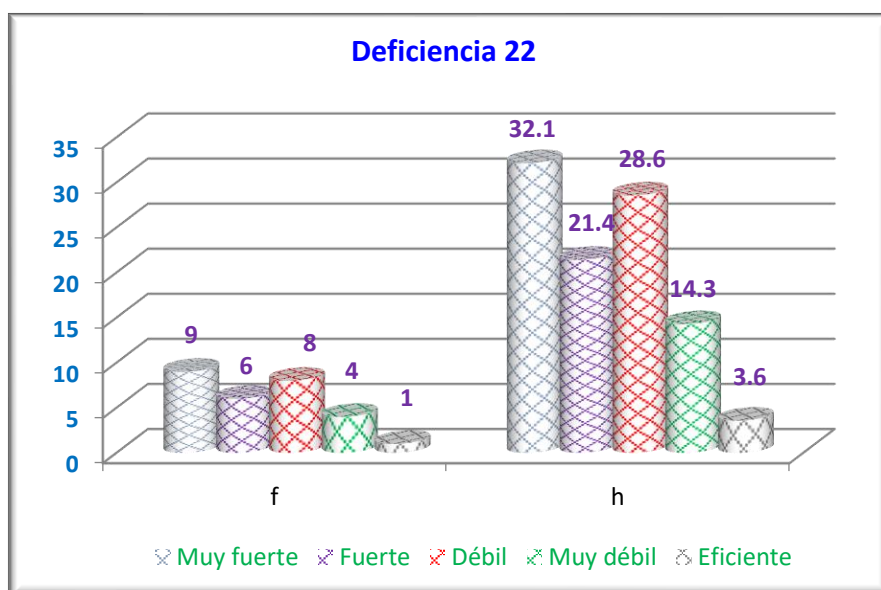
Figura 37. Deficiencia de cantidad de aditivo usando barro ítem 22

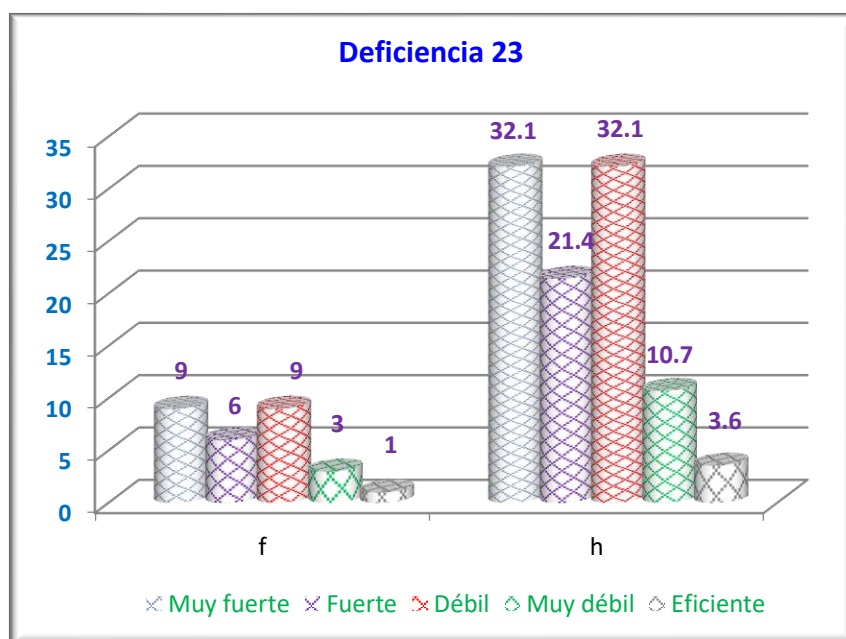
Figura 38. Deficiencia en la calidad de barro ítem 23

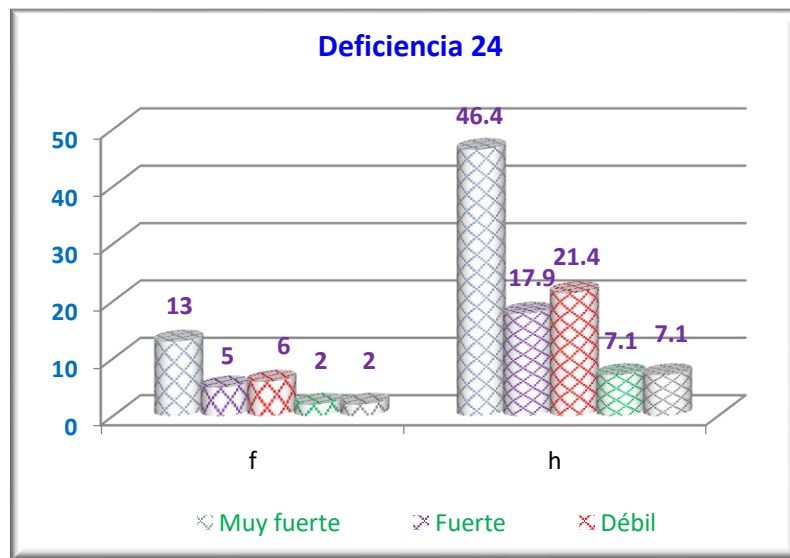
Figura 39. Deficiencia en la relación agua y tierra ítem 24

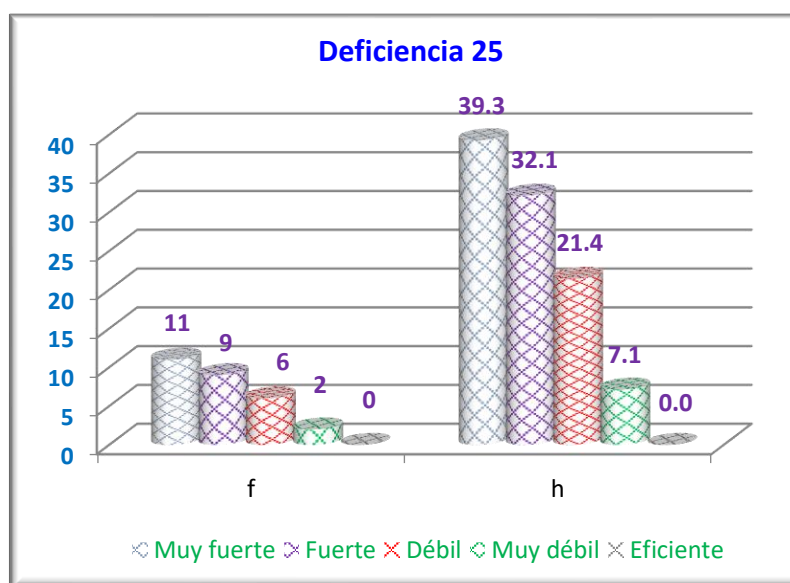
Figura 40. Deficiencia en la calidad de adobe ítem 25

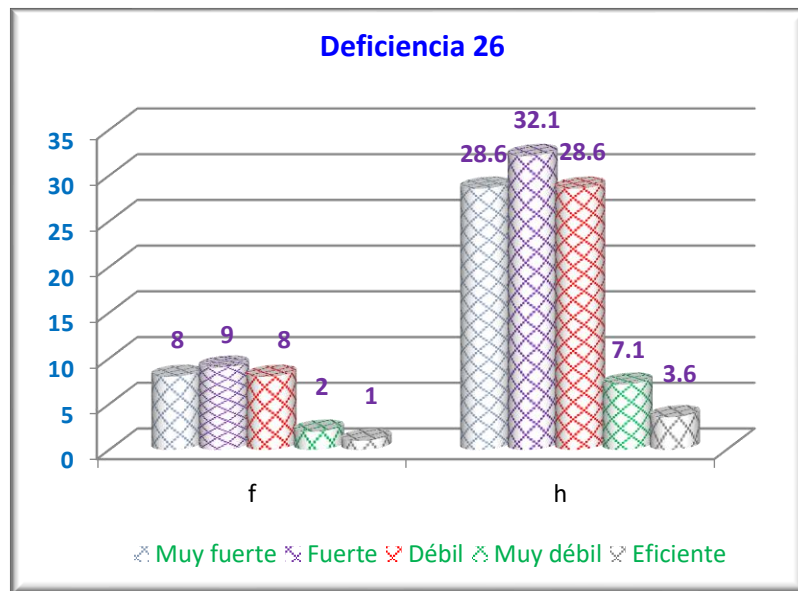
Figura 41. Deficiencia en la cantidad de aditivo ítem 26
