UNIVERSIDAD CÉSAR VALLEJO

**FACULTAD DE INGENIERÍA Y ARQUITECTURA
ESCUELA PROFESIONAL DE INGENIERÍA CIVIL**

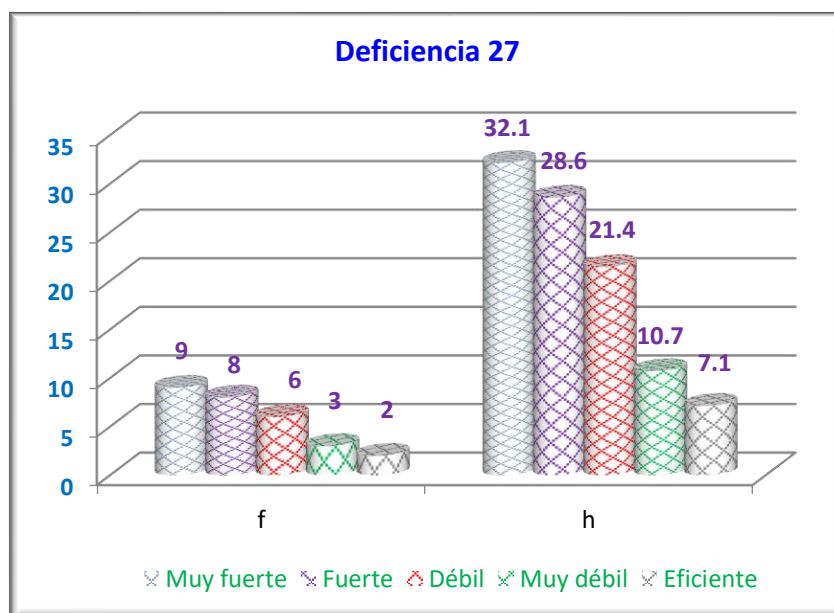
Figura 42. Deficiencia en la cantidad de presencia de arcilla ítem 27

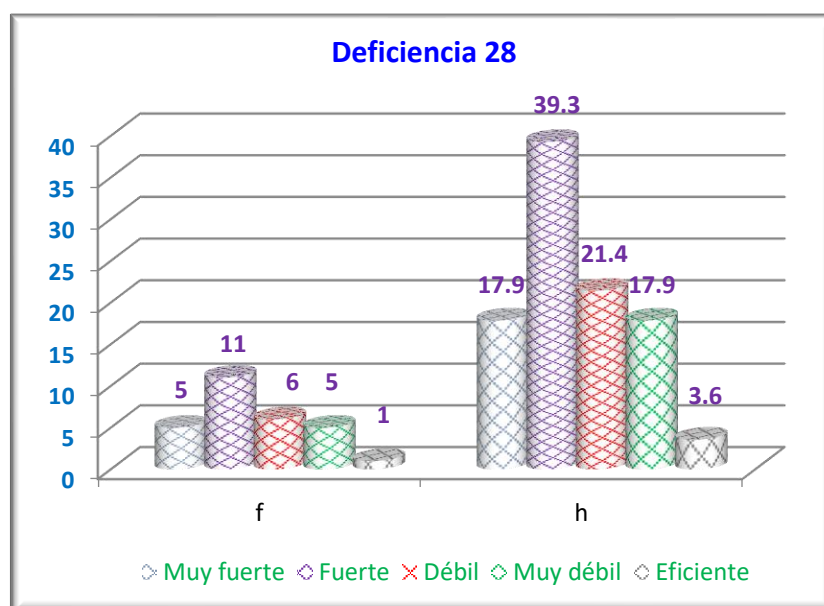
Figura 43. Deficiencia en la calidad en las medidas de adobe ítem 28

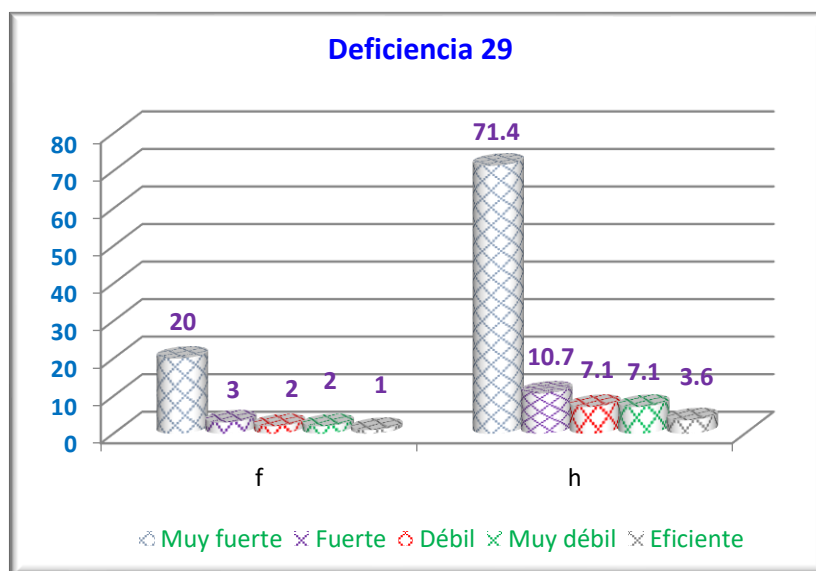
Figura 44. Deficiencia en la calidad de aditivos ítem 29

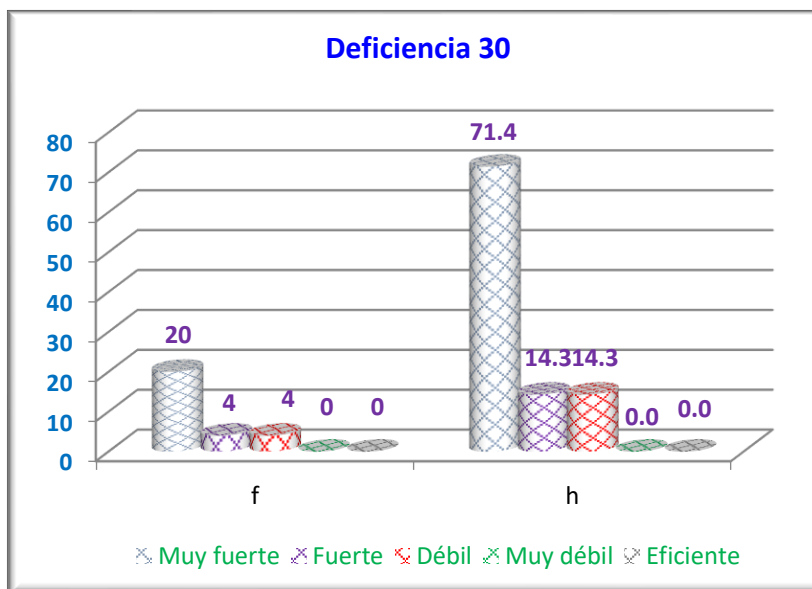
Figura 45. Deficiencia en la cantidad de aditivo ítem 30

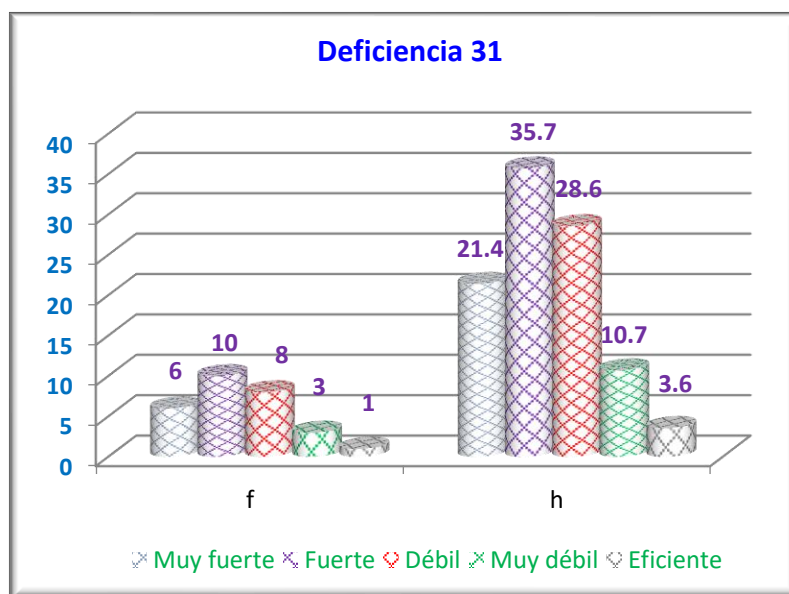
Figura 46. Deficiencia en la ubicación de la vivienda ítem 31

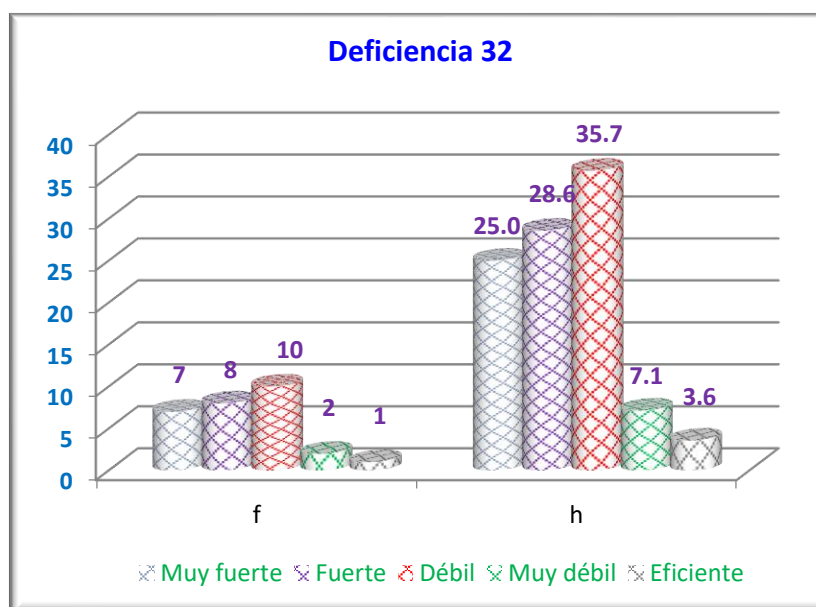
Figura 47. Deficiencia en la calidad de acceso a la vivienda

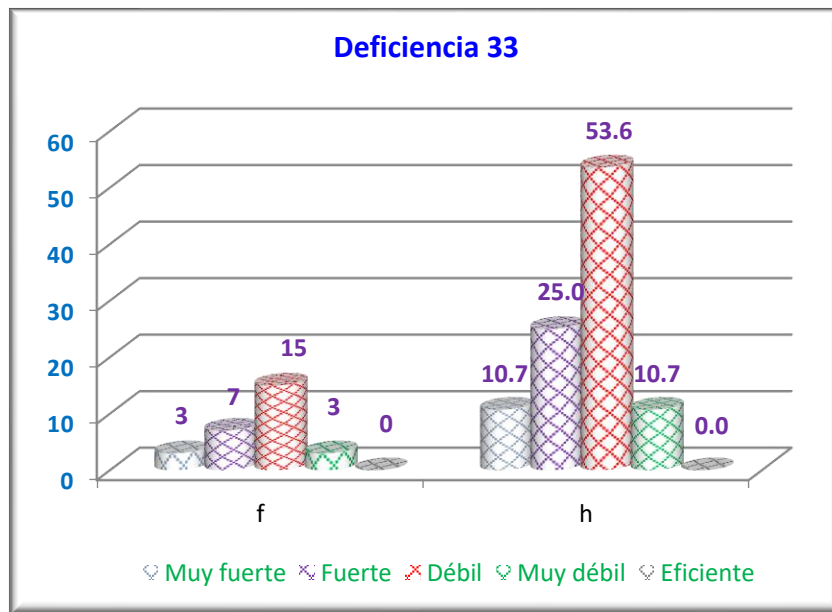
Figura 48. Deficiencia en la pendiente del suelo ítem 33

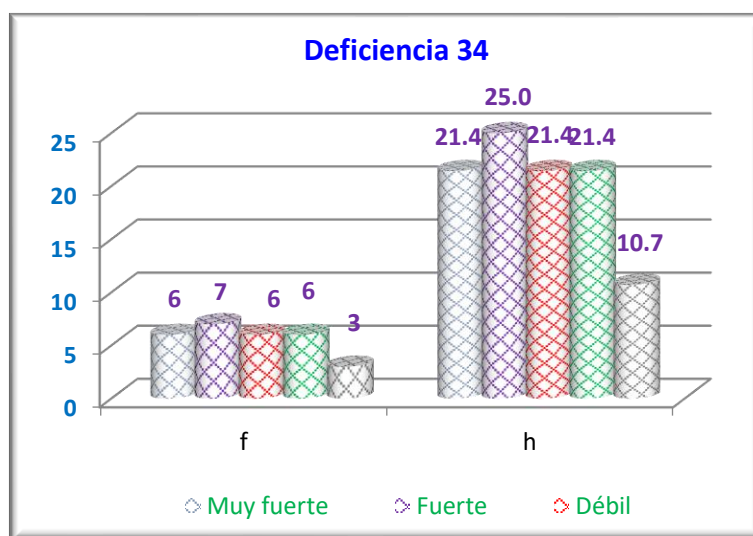
Figura 49. Deficiencia en el diseño de la altura de la vivienda ítem 34

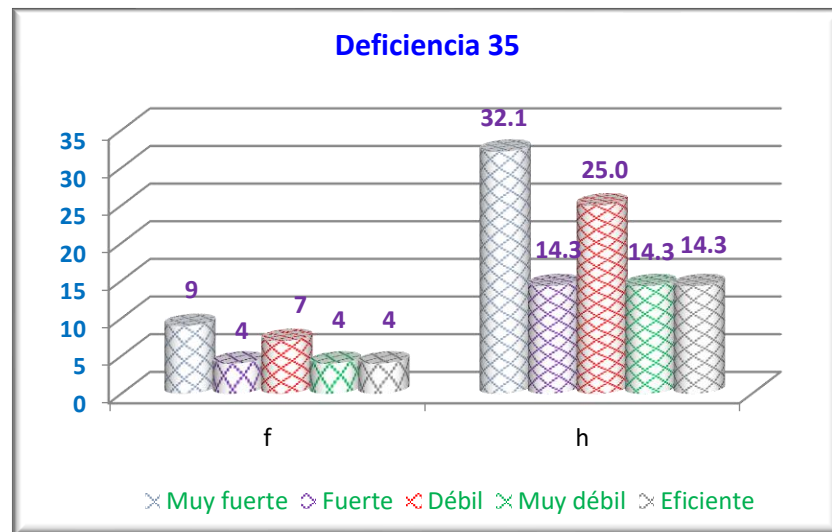
Figura 50. Deficiencia en el diseño de ancho de la vivienda ítem 35

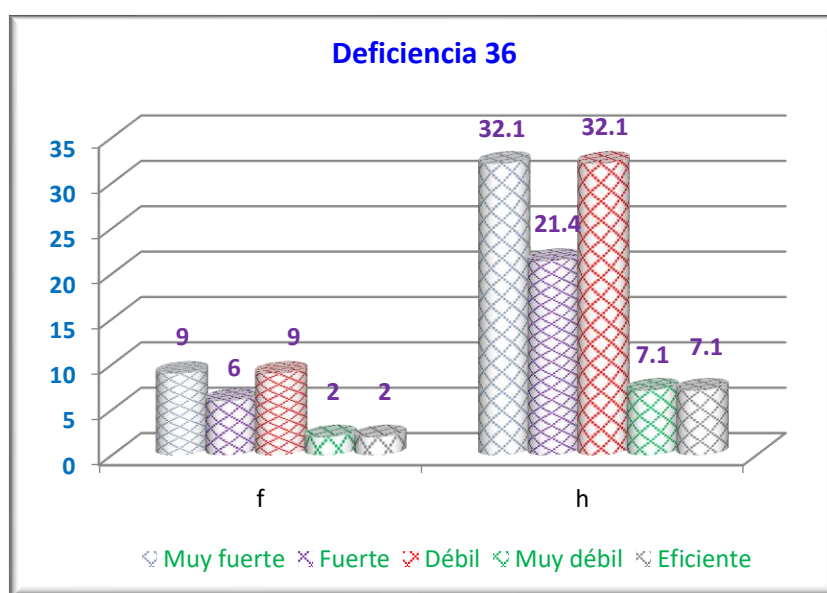
Figura 51. Deficiencia en el tamaño de la sala de la vivienda ítem 36

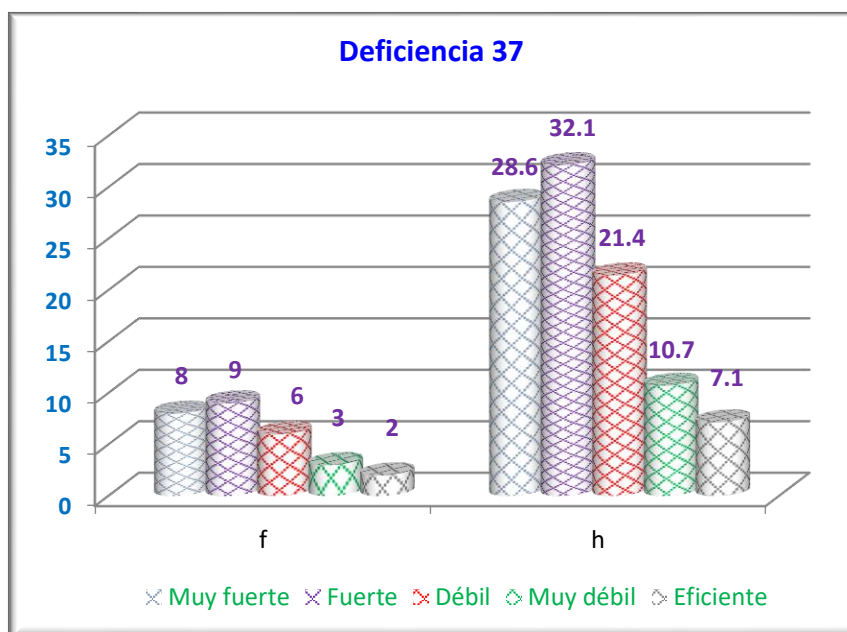
Figura 52. Deficiencia en el tamaño del dormitorio de la vivienda

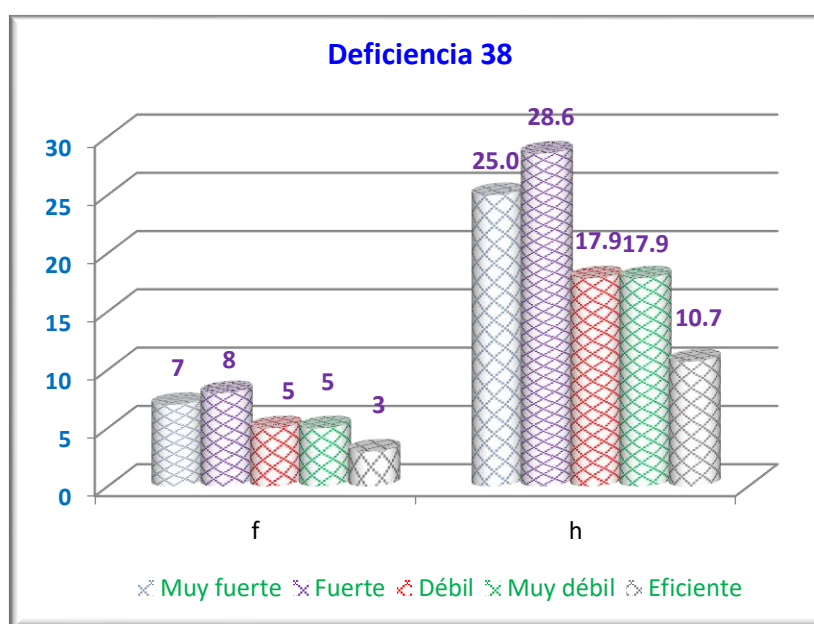
Figura 53. Deficiencia en el tamaño de la cocina de la vivienda ítem 38

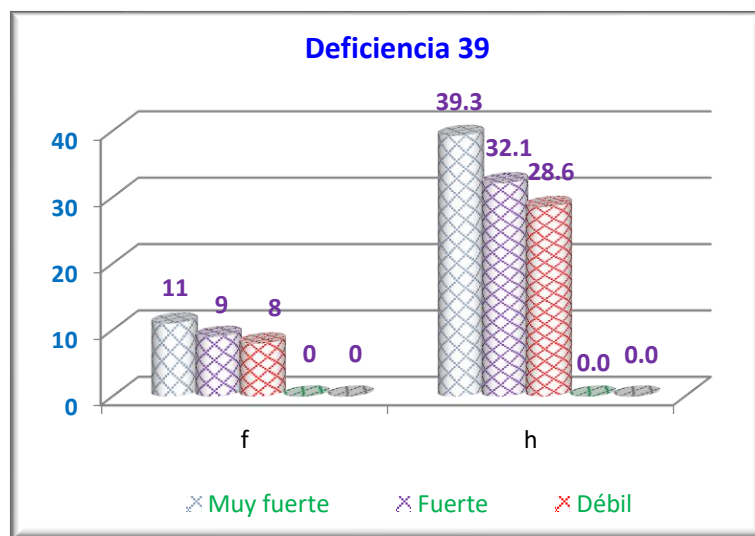
Figura 54. Deficiencia en el diseño de planos ítem 39

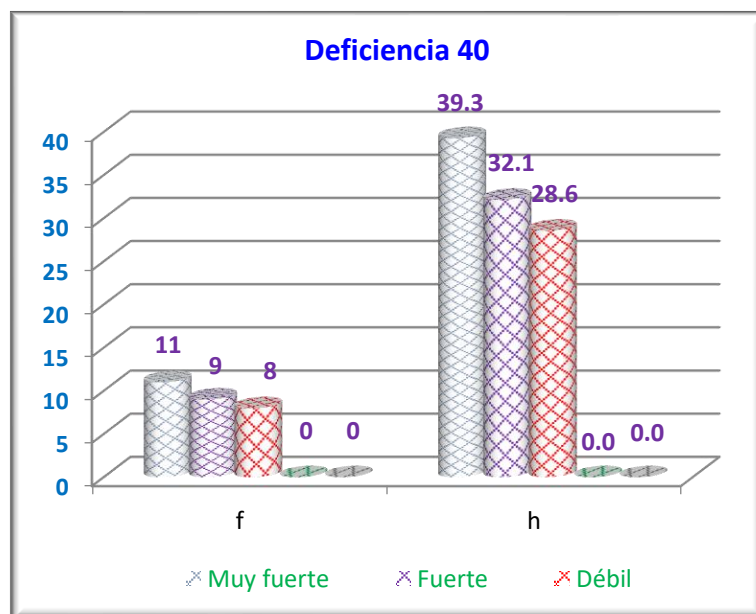
Figura 55. Deficiencia en el diseño de planos ítem 40

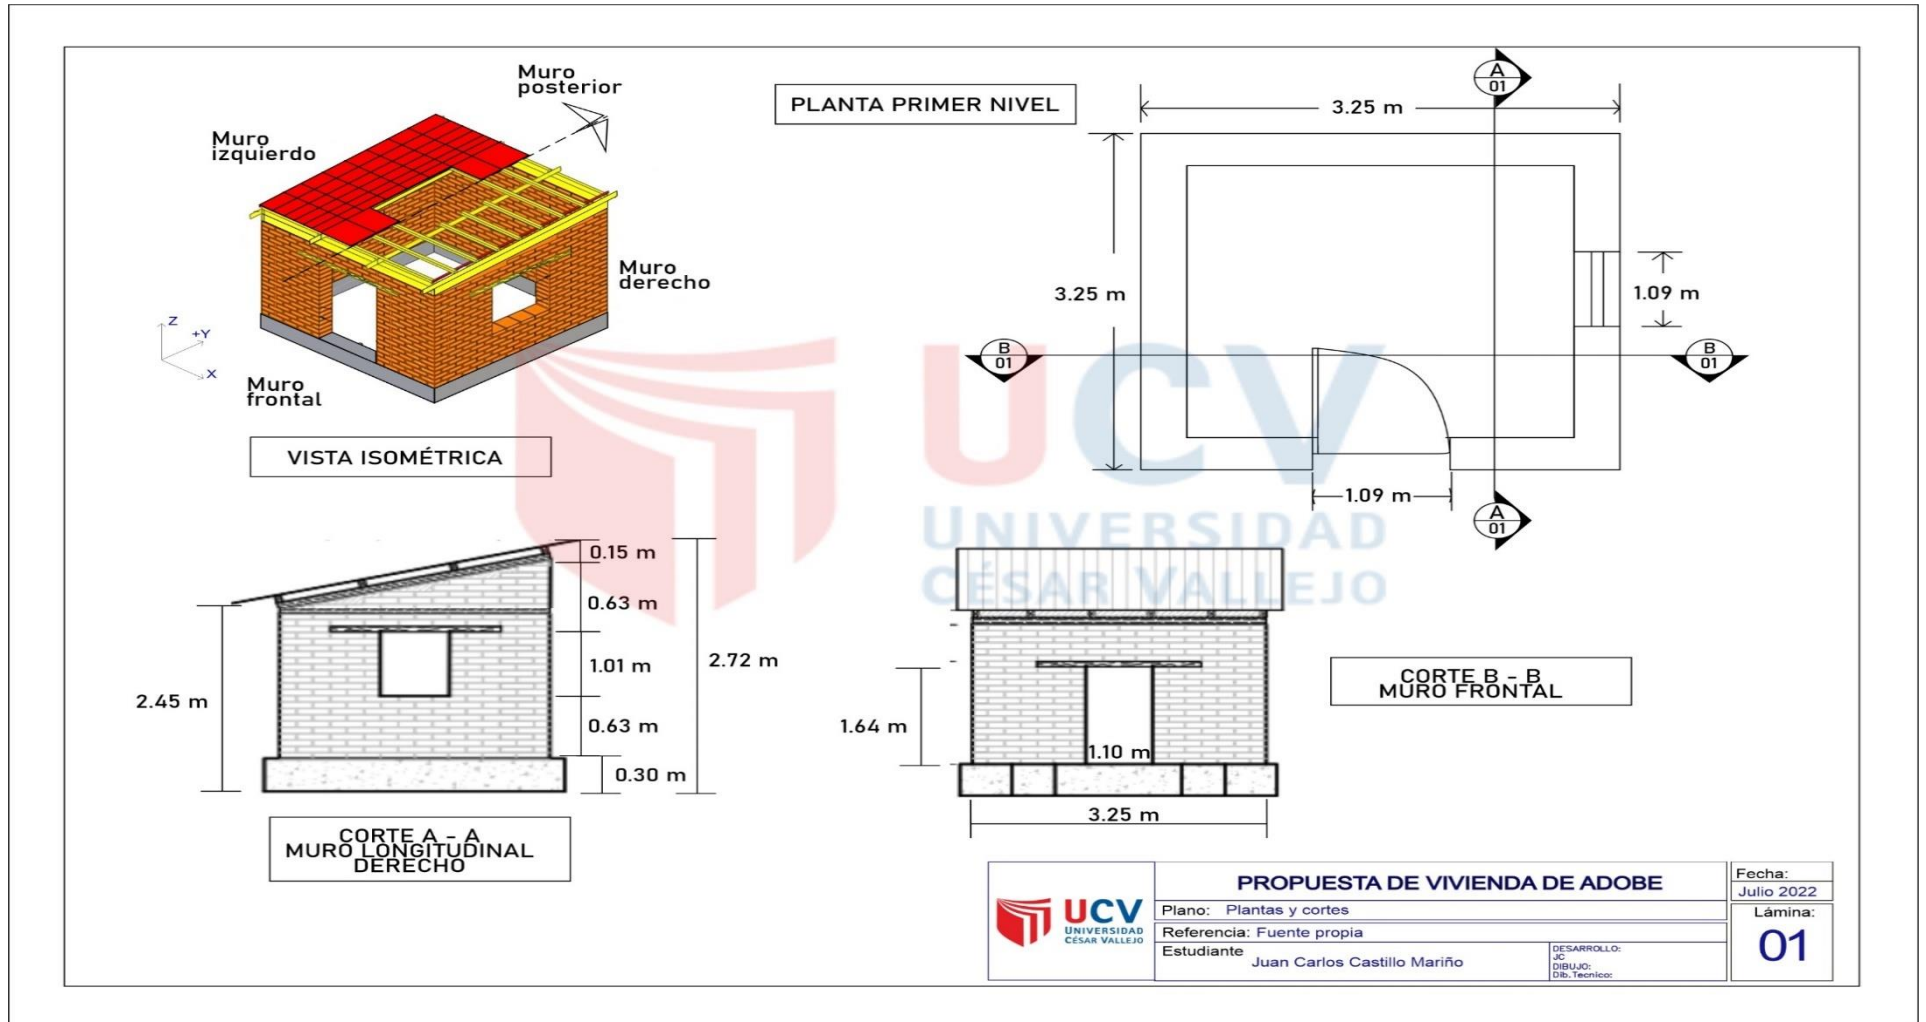
Anexo 09
Panel fotográfico

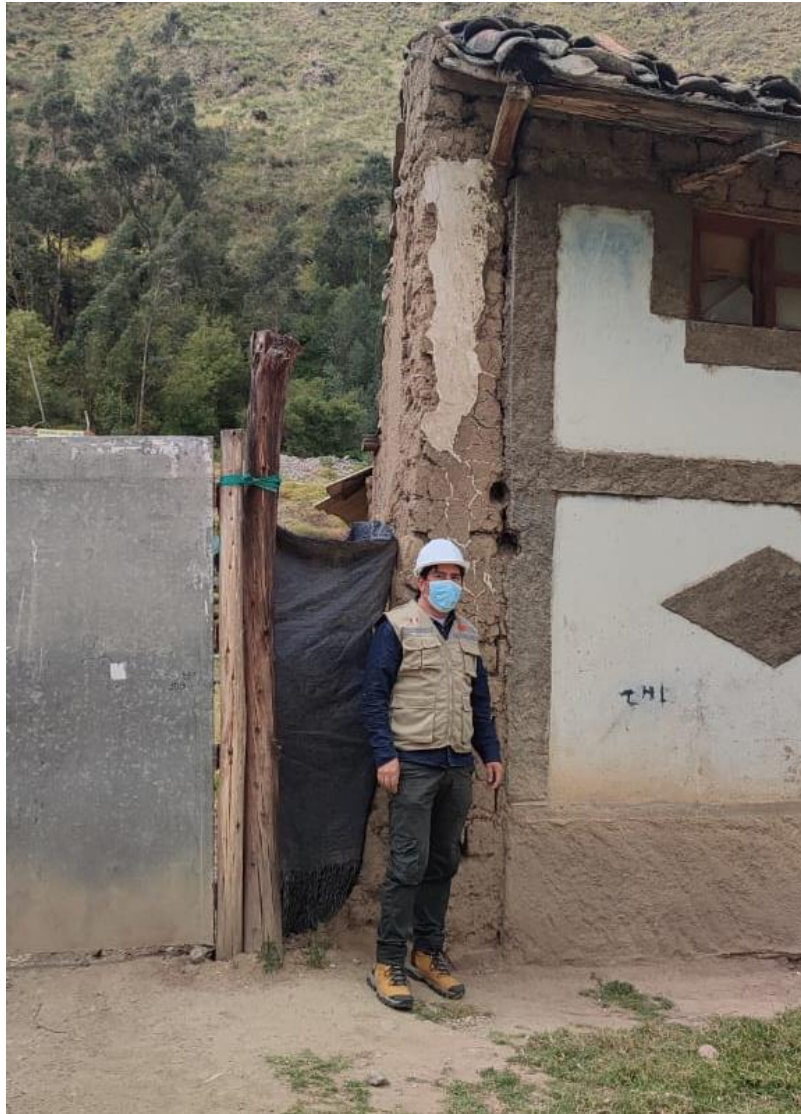
Figura 58. Grietas verticales en encuentro de muros

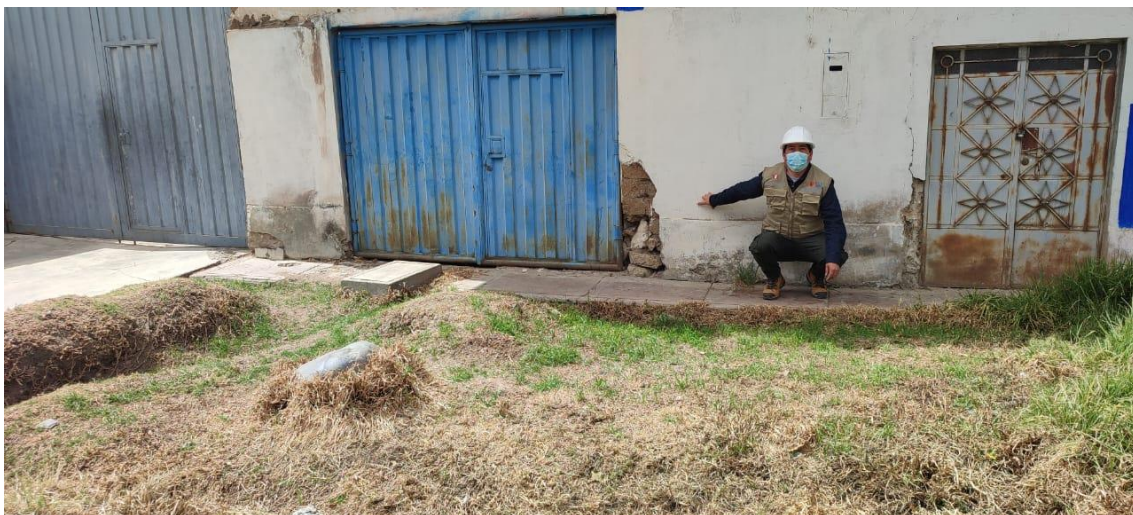
Figura 59. Caída del recubrimiento en la parte inferior de los muros

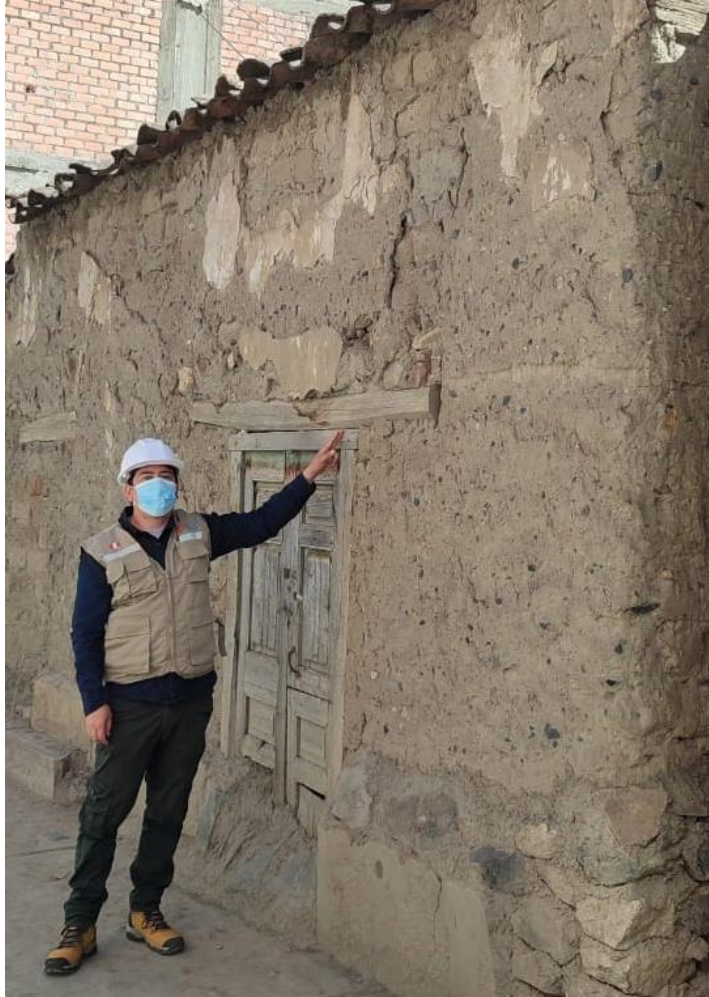
Figura 60. Grietas diagonales en muros

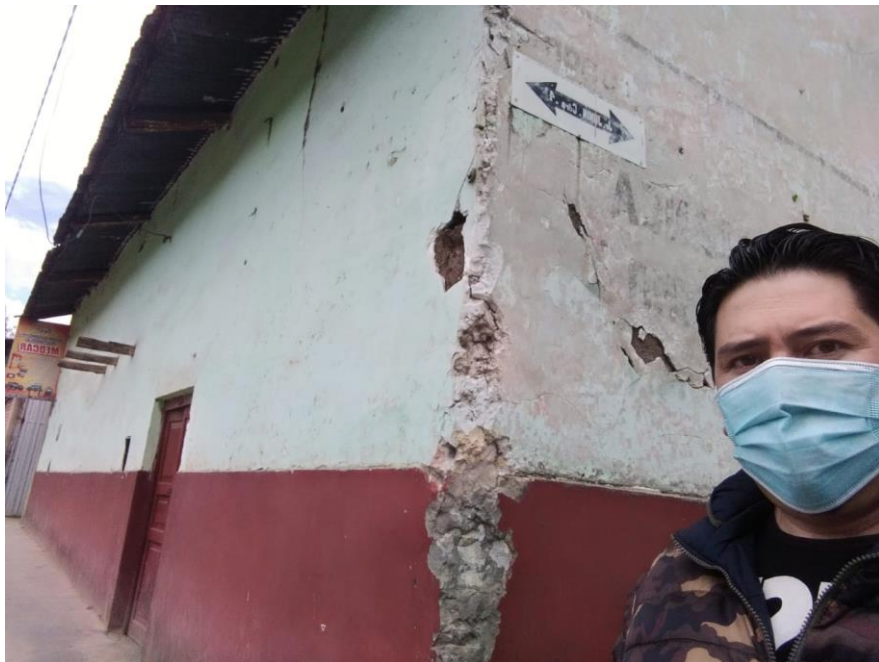
Figura 61. Grietas en encuentro de muros de material incompatible

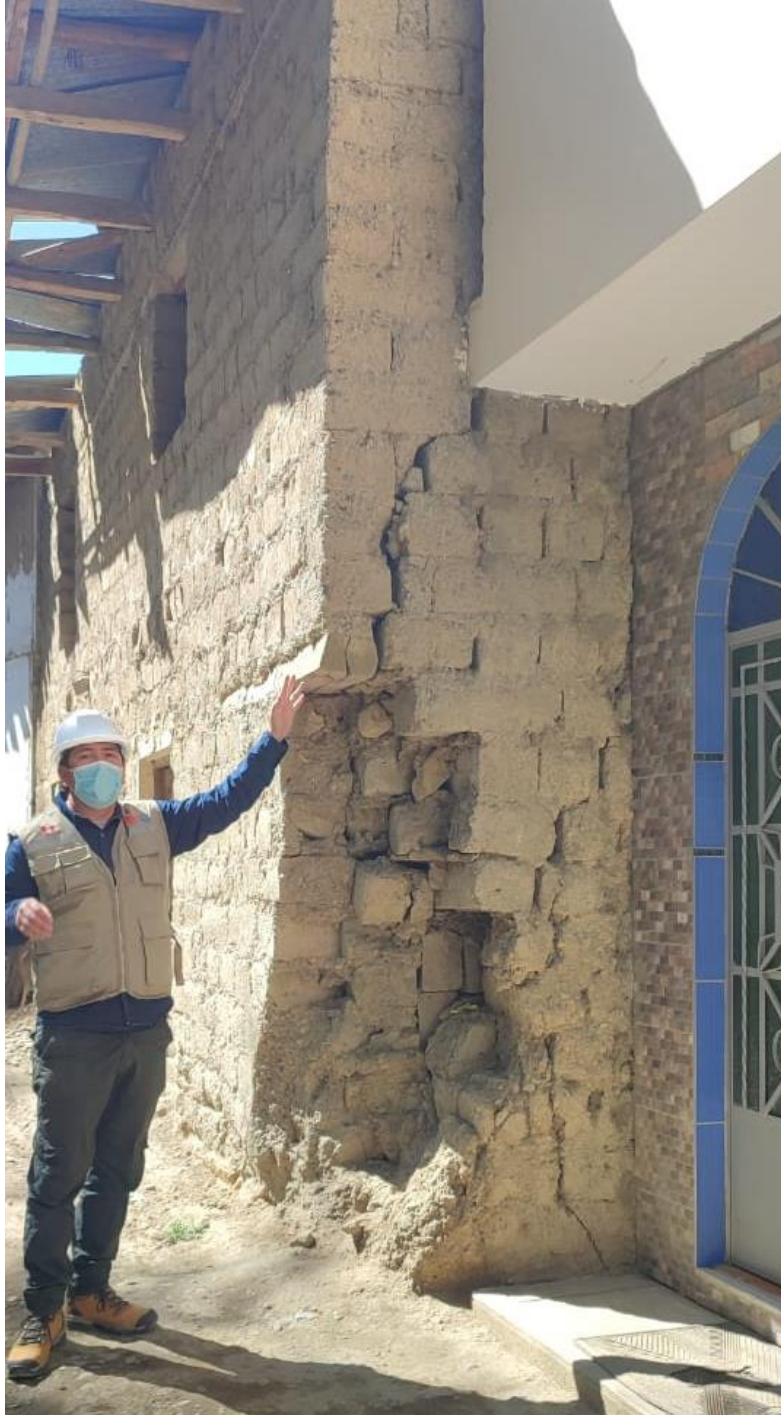
Figura 62. Colapso parcial de muros

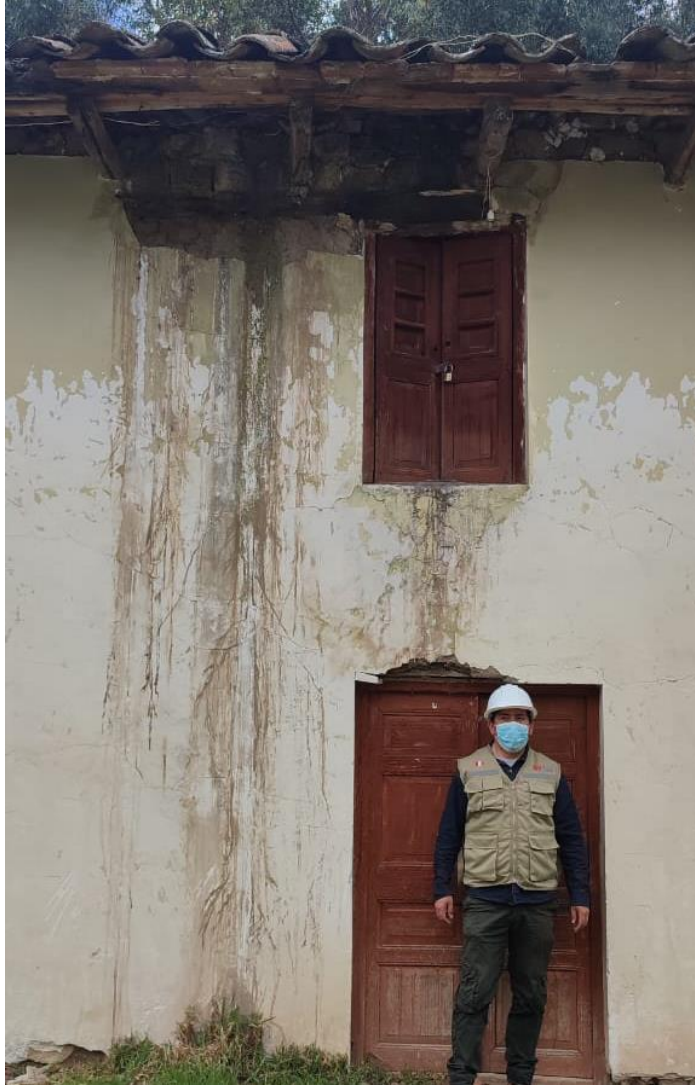
Figura 63. Grietas verticales en el centro superior de los muros y tímpanos altos

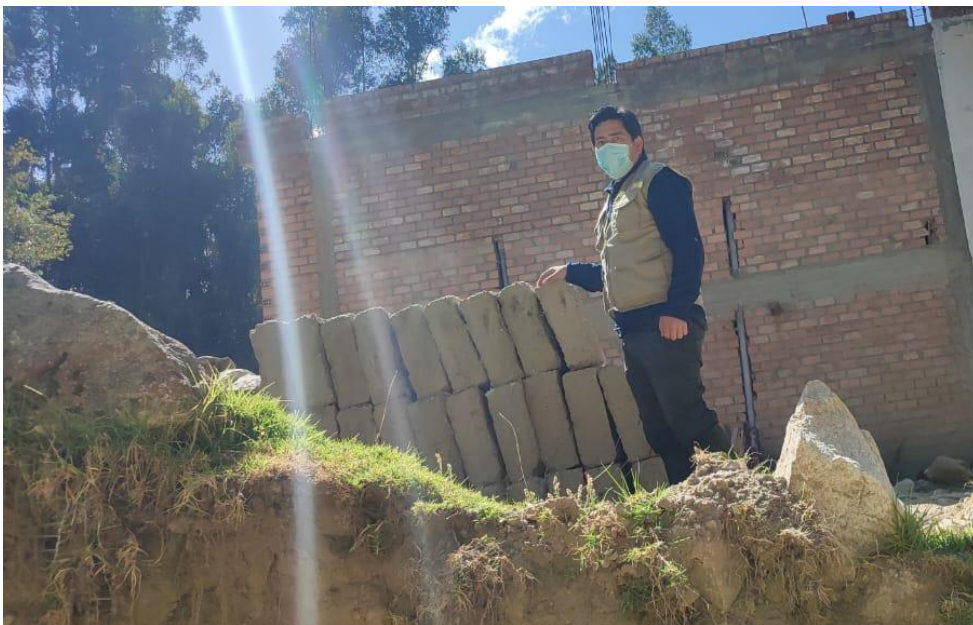
Figura 64. Adobe cuadrado de 30 x 30 x 10 cm
