UNIVERSIDAD CÉSAR VALLEJO

“Aplicación de métodos no destructivos y destructivos para
determinar la condición del pavimento flexible en vías urbanas, Puno
– 2021”

TESIS PARA OBTENER EL TÍTULO PROFESIONAL DE:

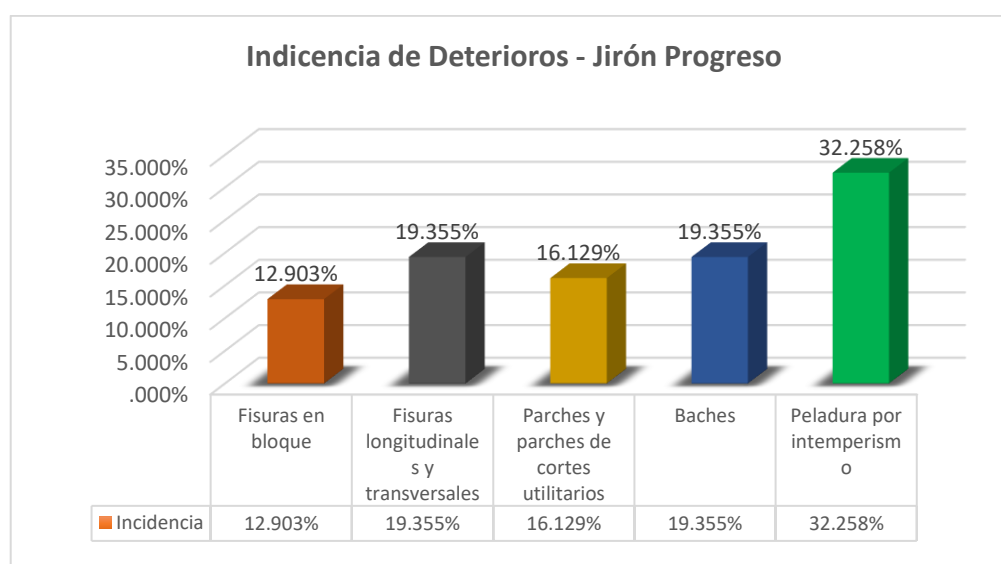
Figura 16 Incidencia de deterioros Jirón Progreso.

Deterioros	Calzada derecha	Calzada izquierda	Total	Incidencia (%)
Fisuras en bloque	2.00	2.00	4.00	12.90
Fisuras longitudinales y transversales	3.00	3.00	6.00	19.35
Parches y parches de cortes utilitarios	2.00	3.00	5.00	16.13
Baches	3.00	3.00	6.00	19.35
Peladura por intemperismo	5.00	5.00	10.00	32.26
			31.00	100.00

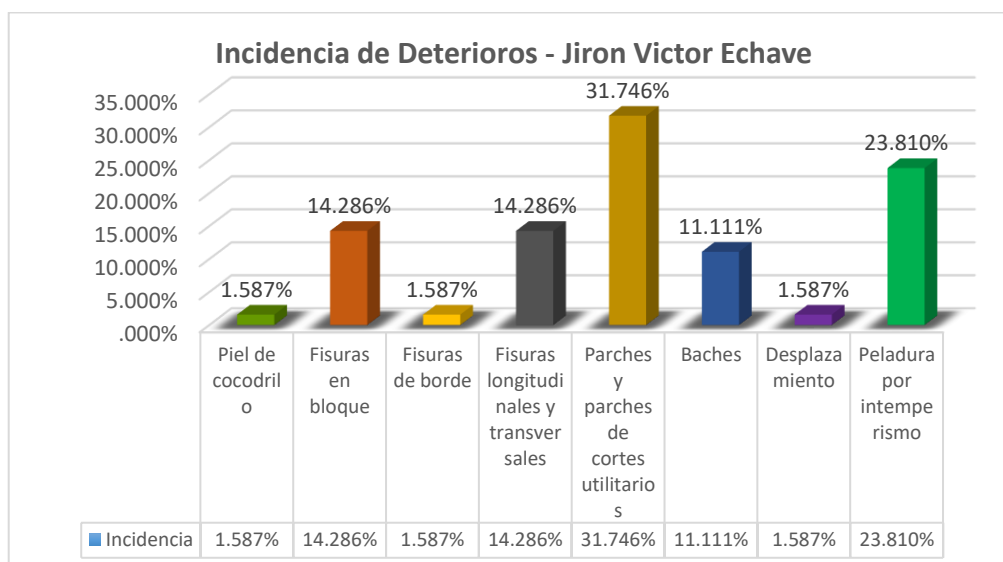
Figura 17 Incidencia de deterioros, Jirón Víctor Echave.

Deterioros	Calzada derecha	Calzada izquierda	Total	Incidencia (%)
Piel de cocodrilo	1.00		1.00	1.59%
Fisuras en bloque	3.00	6.00	9.00	14.29%
Fisuras de borde		1.00	1.00	1.59%
Fisuras longitudinales y transversales	4.00	5.00	9.00	14.29%
Parches y parches de cortes utilitarios	15.00	5.00	20.00	31.75%
Baches	4.00	3.00	7.00	11.11%
Desplazamiento	1.00		1.00	1.59%
Peladura por intemperismo	8.00	7.00	15.00	23.81%
			63.00	100.00%

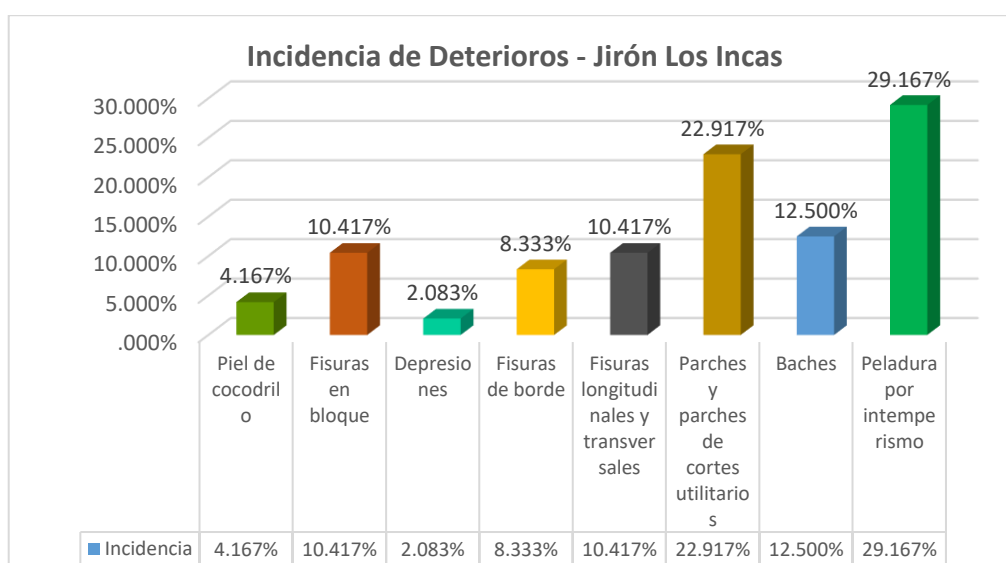
Figura 18 Incidencia de deterioros, Jirón Los Incas.

Deterioros	Calzada derecha	Calzada izquierda	Total	Incidencia (%)
Piel de cocodrilo	2.00		2.00	4.17%
Fisuras en bloque	2.00	3.00	5.00	10.42%
depresiones	1.00		1.00	2.08%
Fisuras de borde	3.00	1.00	4.00	8.33%
Fisuras longitudinales y transversales	2.00	3.00	5.00	10.42%
Parches y parches de cortes utilitarios	5.00	6.00	11.00	22.92%
Baches	3.00	3.00	6.00	12.50%
Peladura por intemperismo	7.00	7.00	14.00	29.17%
	48.00			100.00%

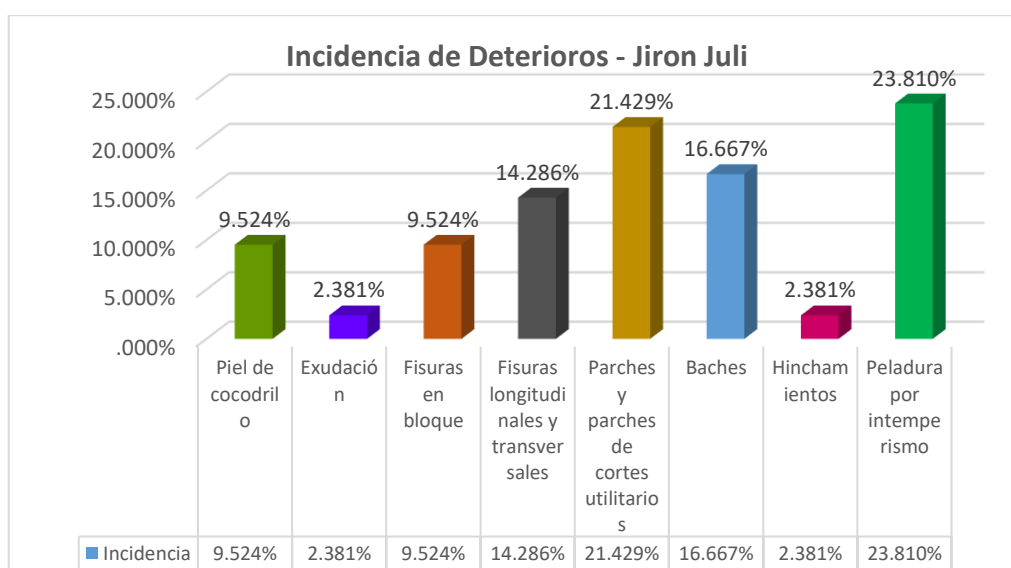
Figura 19 Incidencia de deterioros, Jirón Juli.

Deterioros	Calzada derecha	Calzada izquierda	Total	Incidencia (%)
Piel de cocodrilo	2.00	2	4.00	9.52%
Exudación		1	1.00	2.38%
Fisuras en bloque	2.00	2.00	4.00	9.52%
Fisuras longitudinales y transversales	1.00	5.00	6.00	14.29%
Parches y parches de cortes utilitarios	4.00	5.00	9.00	21.43%
Baches	4.00	3.00	7.00	16.67%
Hinchamientos		1	1.00	2.38%
Peladura por intemperismo	5.00	5.00	10.00	23.81%
			42.00	100.00%

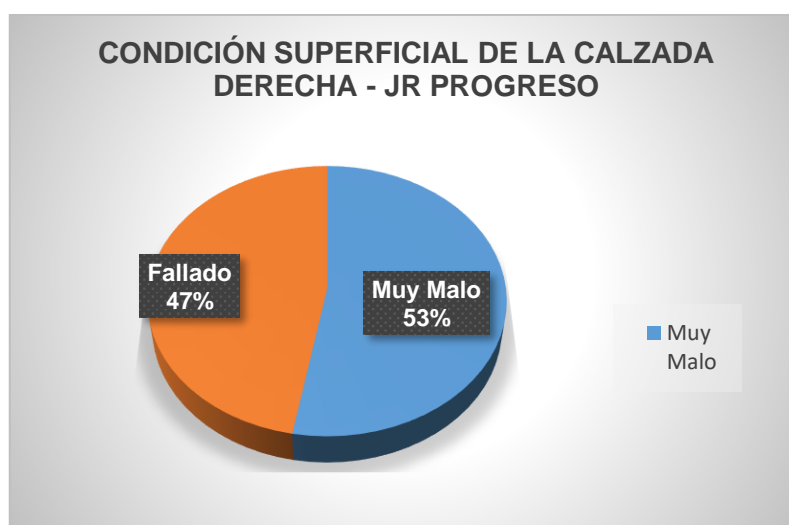
Figura 20 Condición superficial PCI de la calzada derecha, Jirón Progreso

En la figura 20, se muestra la condición superficial de la calzada derecha del Jr. Progreso, en la cual 47% se encuentra en estado “fallado” y 53% en estado “muy malo”.

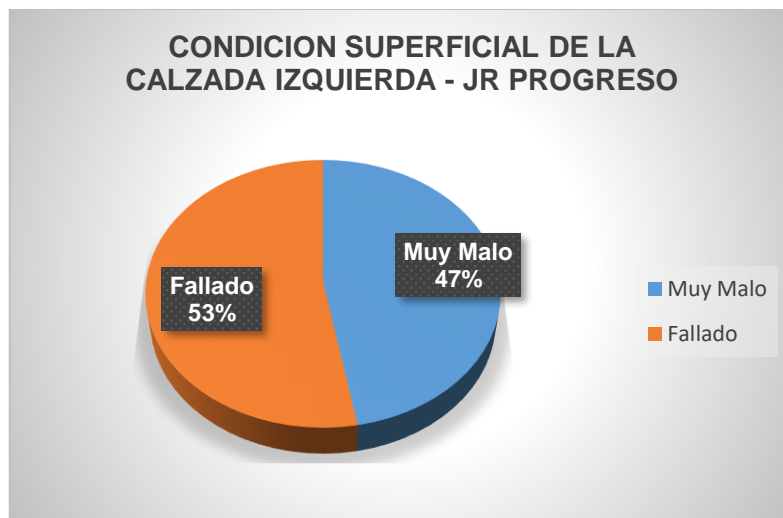
Figura 21 Condición superficial PCI de la calzada izquierda, Jirón Progreso

En la figura 21, se muestra la condición superficial de la calzada izquierda del Jr. Progreso, en la cual 53% se encuentra en estado “fallado” y 47% en estado “muy malo”.

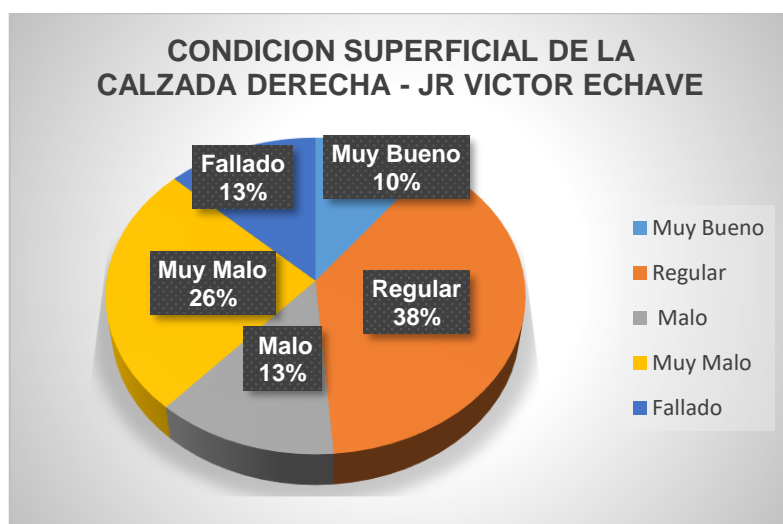
Figura 22 Condición superficial PCI de la calzada derecha, Jirón Víctor Echave

En la figura 22, se muestra la condición superficial de la calzada derecha del Jr. Víctor Echave, en la cual 38% se encuentra en estado “regular” y 26% en estado “muy malo”, 13% en estado “malo”, 13% en estado “fallado” y 10% en estado “muy bueno”.

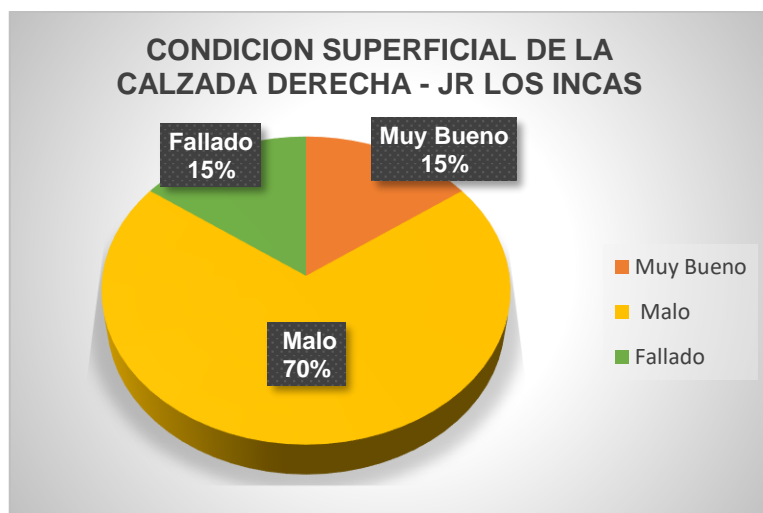
Figura 24 Condición superficial PCI de la calzada derecha, Jirón Los Incas

En la figura 24, se muestra la condición superficial de la calzada derecha del Jr. Los Incas, en la cual 70% se encuentra en estado “malo”, 15% en estado “fallado” y 15% en estado “muy bueno”.

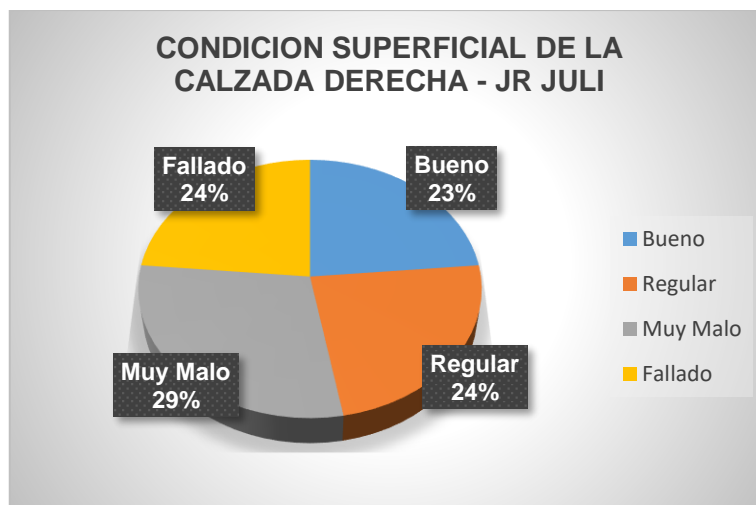
Figura 26 Condición porcentual PCI de la calzada derecha, Jirón Juli

En la figura 26, se muestra la condición superficial de la calzada derecha del Jr. Juli, en la cual 29% se encuentra en estado “muy malo”, 24% en estado “regular”, 24% en estado “fallado” y 23% en estado “bueno”.

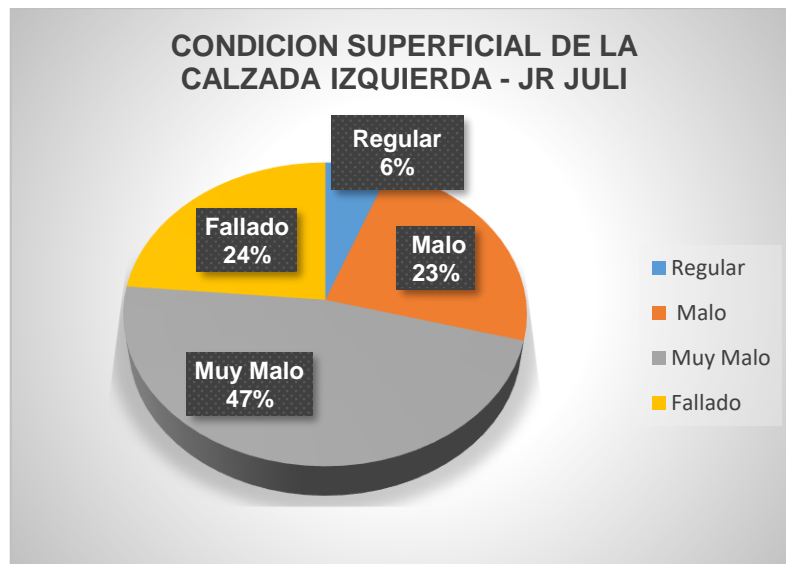
Figura 27 Condición porcentual PCI de la calzada izquierda, Jirón Juli.

En la figura 27, se muestra la condición superficial de la calzada izquierda del Jr. Juli, en la cual 47% se encuentra en estado “muy malo”, 24% en estado “fallado”, 23% en estado “malo” y 6% en estado “regular”.
