**Evaluación de la estructura del pavimento flexible en el
CP Rinconada Km 13 hasta La Laguna Km 17, Santa -
Áncash, 2021. Propuesta de mejora.**

**TESIS PARA OBTENER EL TÍTULO PROFESIONAL DE:
INGENIERO CIVIL**

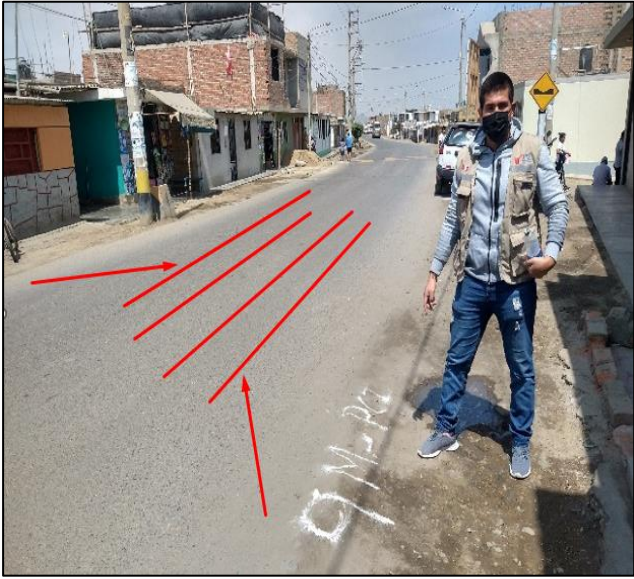
Fotografía: Muestra 1 (punto 9), presencia de exudación en la prog: 13+ 282.4

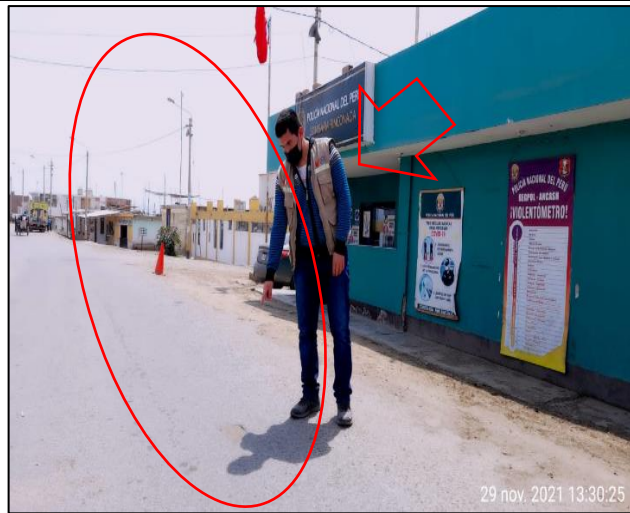
Fotografía: Falla tipo exudación

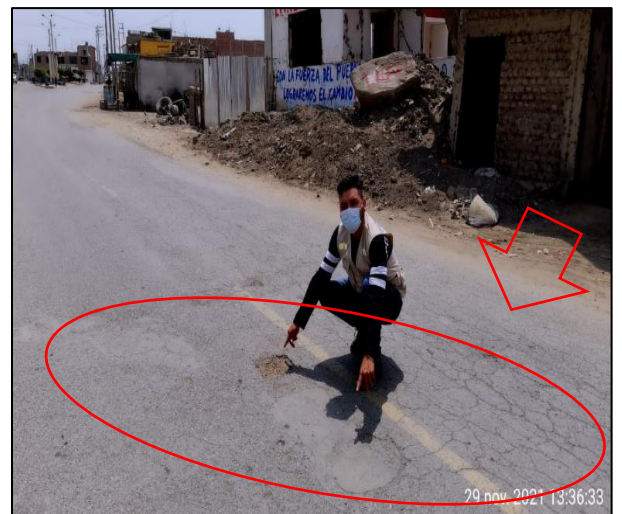
Fotografía: Falla tipo parches y huecos

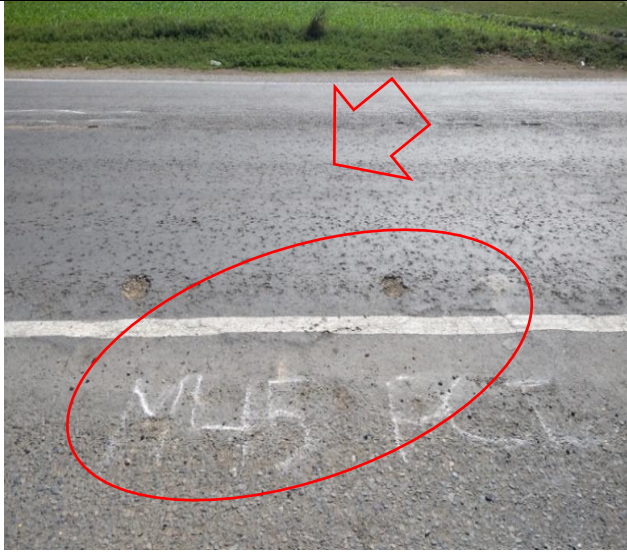
Fotografía: Falla tipo desprendimiento de agregados y huecos

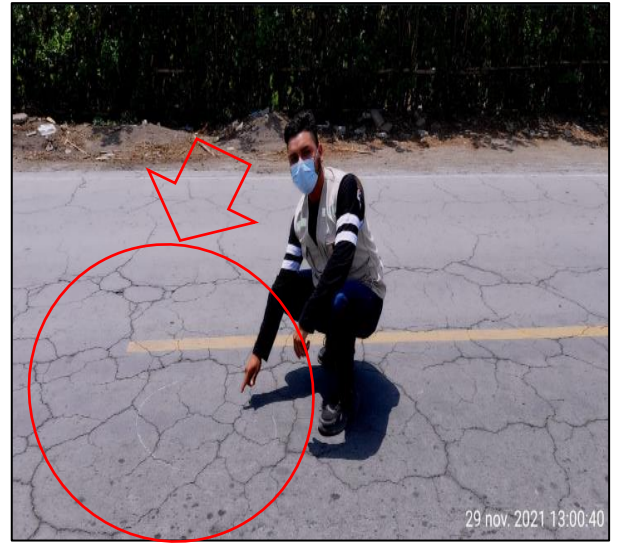
Fotografía: Falla tipo piel de cocodrilo

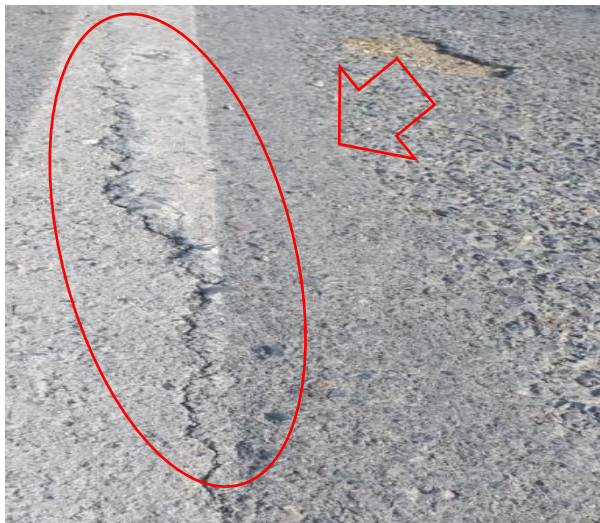
Fotografía: abscisa 30 de los 100 m iniciales de la prog.13+000, sentido Oeste - Este, se observa deterioro tipo B (Fisura de borde, código: FB)

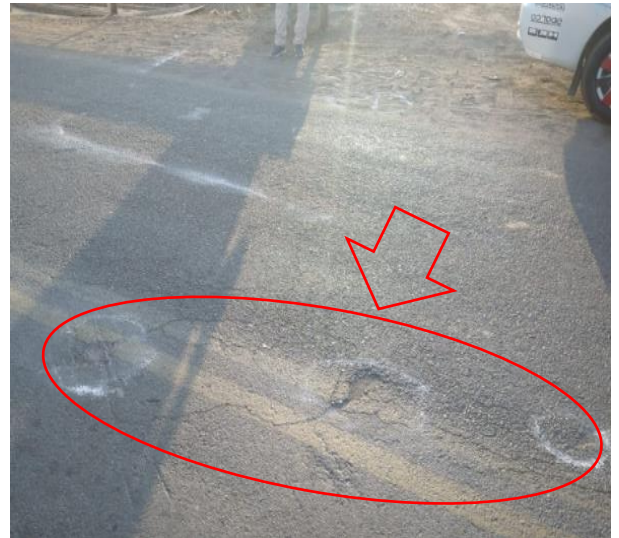
Fotografía: abscisa 30 de los 100 m iniciales de la prog.13+000, sentido Este- Oeste, se observa deterioro tipo A (Depresiones o Hundimientos longitudinales, código: DL)

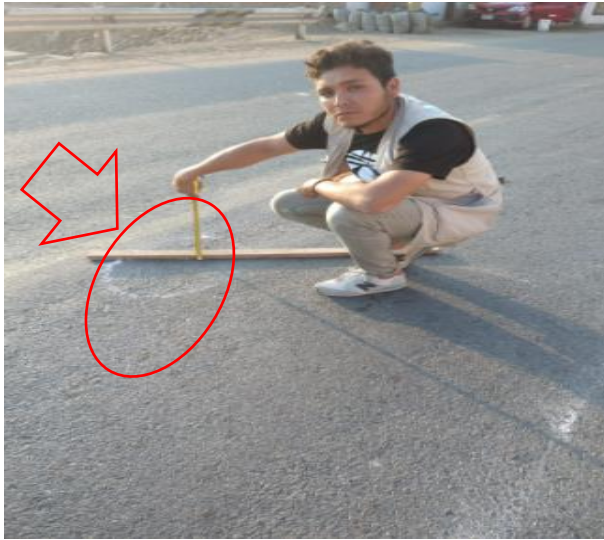
Fotografía: Deterioro dentro de los 200 m iniciales de la prog.13+000, sentido Oeste- Este, se observa deterioro tipo A (Depresiones o Hundimientos longitudinales, código: DL)

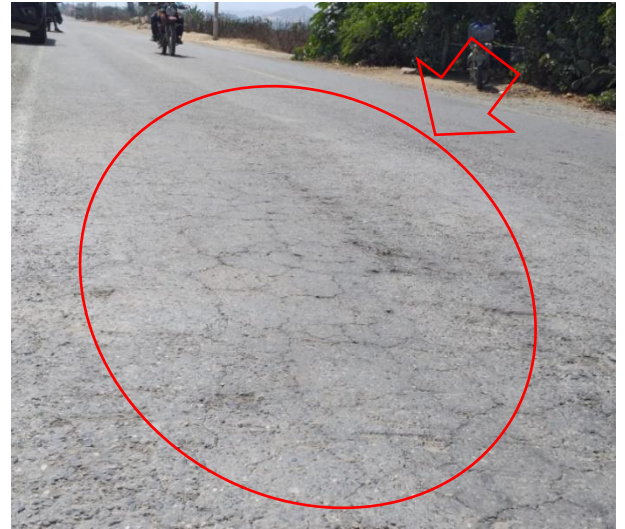
Fotografía: Deterioro dentro de los 200 m iniciales de la prog.13+000, sentido Oeste- Este, se observa deterioro tipo A (Fisura piel de cocodrilo, código: FPC)

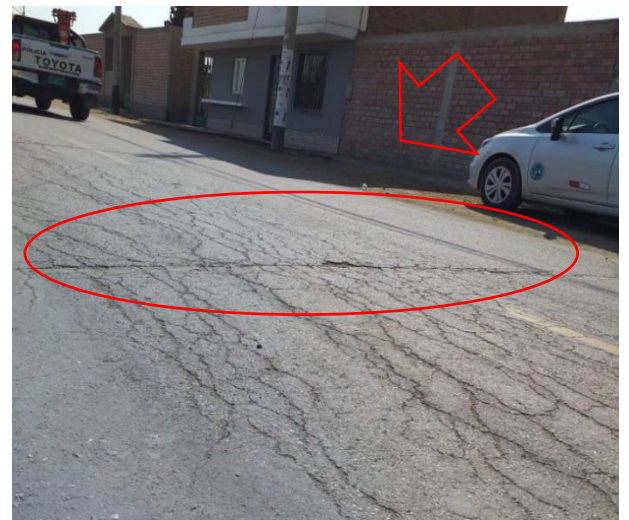
Fotografía: Deterioro dentro de los 300 m de la prog.13+000, sentido Oeste- Este, se observa B (fisura transversal)

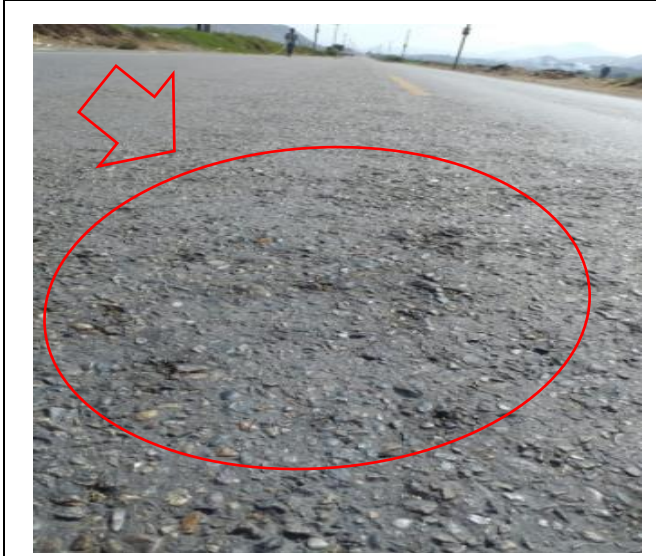
Fotografía: Deterioro dentro de los 1400 m de la prog.14+000, sentido Oeste- Este, se observa deterioro tipo B (Pulimientos de agregados, código: PU)

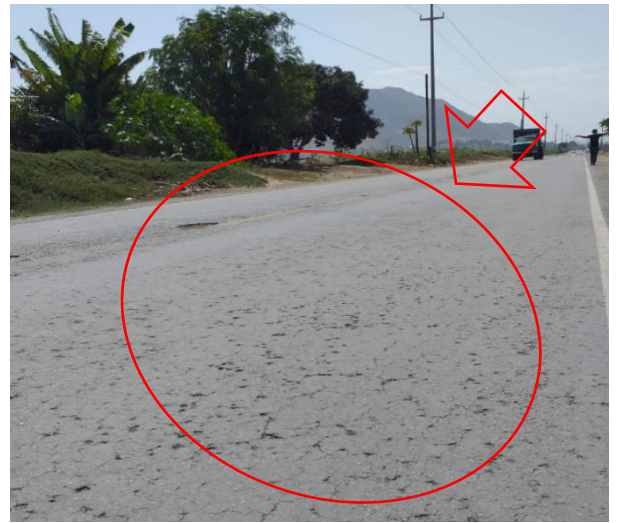
Fotografía: Deterioro dentro de los 1600 m de la prog.14+000, ambos sentidos, se observa deterioro tipo B (Segregación, código: C)

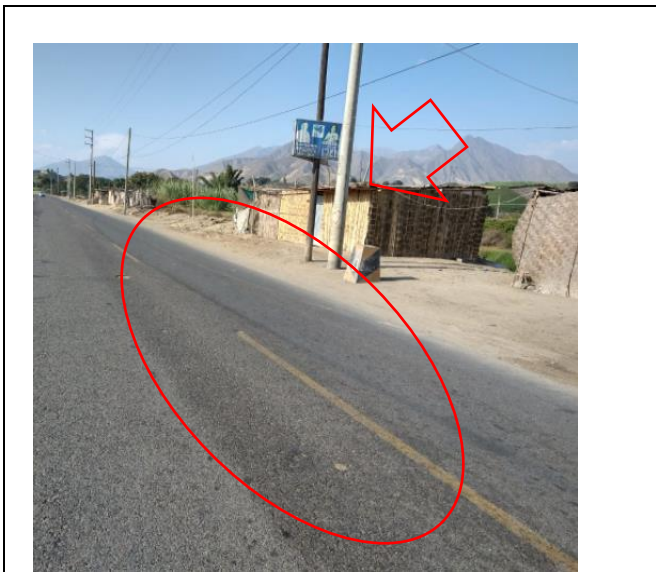
Fotografía: Deterioro dentro de los 2400 m de la prog.15+000, sentido Oeste- Este, se observa deterioro tipo B (Exudación, código: EX)

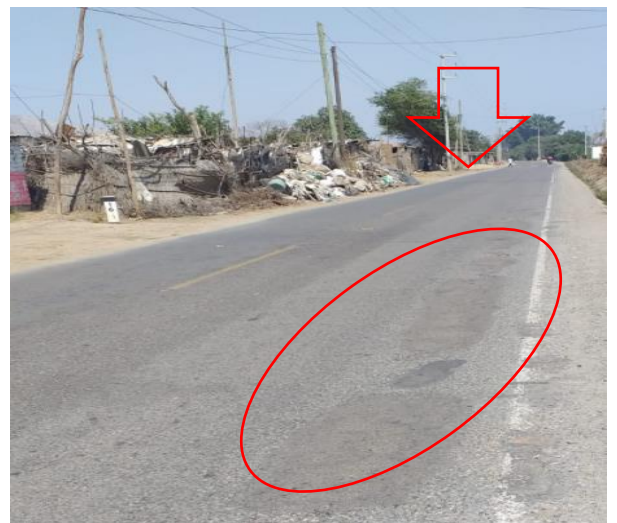
Fotografía: Deterioro dentro de los 2500 m de la prog.15+000, sentido Oeste- Este, se observa deterioro tipo B (Bacheo y Parcheo, código: B)

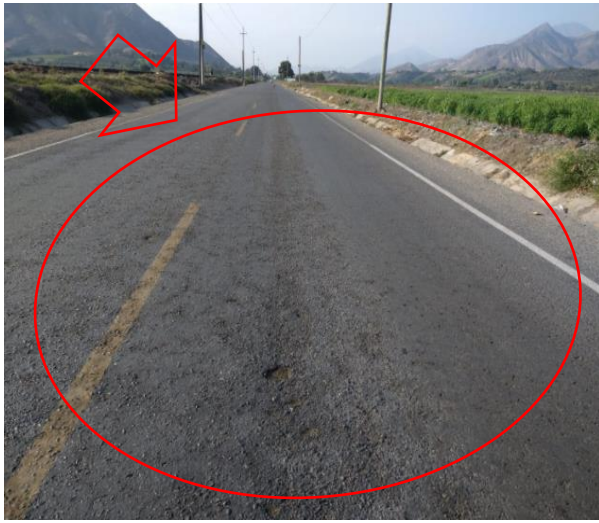
Fotografía: Deterioro dentro de los 2800 m de la prog. 15+000, sentido Oeste- Este, se observa deterioro tipo B (Segregación, código: S)

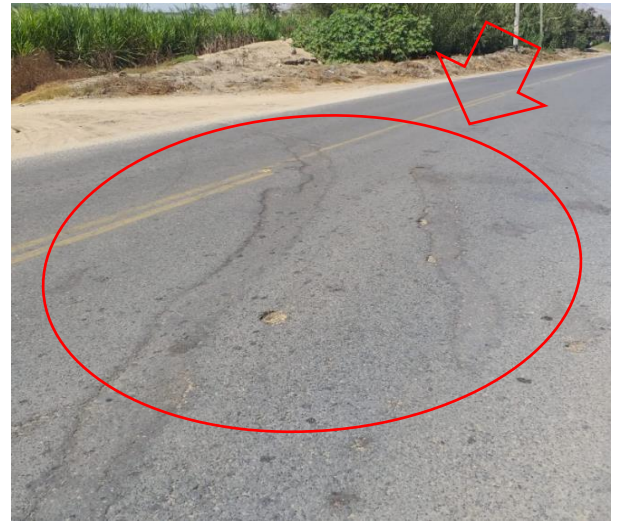
Fotografía: Deterioro dentro de los 3000 m de la prog. 15+000, sentido Oeste- Este, se observa deterioro tipo B (Afloramiento de agua, código: AA)

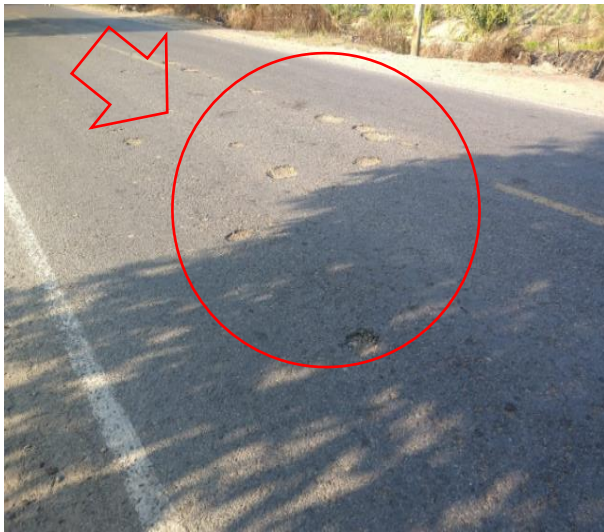
Fotografía: Deterioro dentro de los 3200 m de la prog. 16+000, sentido Oeste- Este, se observa deterioro tipo B (Ojo de pescado, código: O)

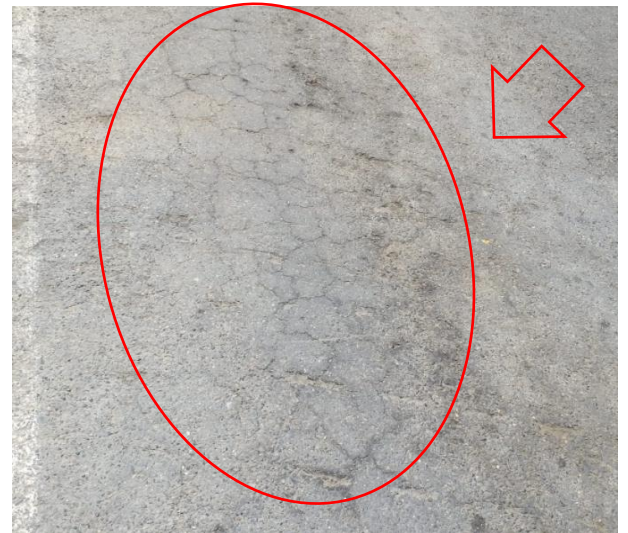
Fotografía: Deterioro dentro de los 3300m de la prog. 16+000, sentido Oeste- Este, se observa deterioro tipo B (Fisura de contracción térmica, código: FCT)

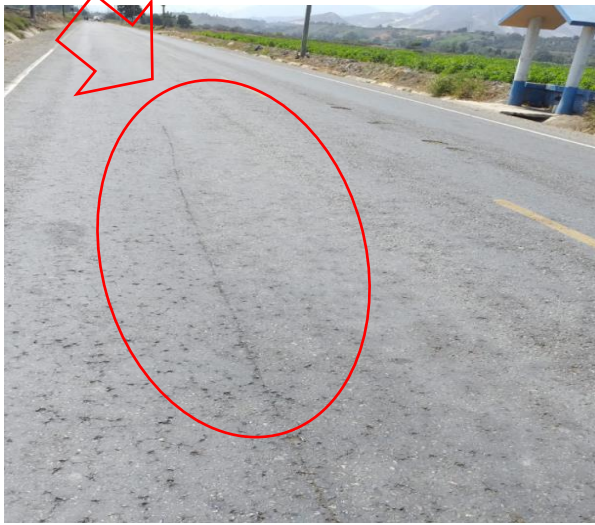
Fotografía: Deterioro dentro de los 3500 m de la prog.15+000, sentido Oeste- Este, se observa deterioro tipo B (Fisura longitudinal por fatiga, código: FLF)

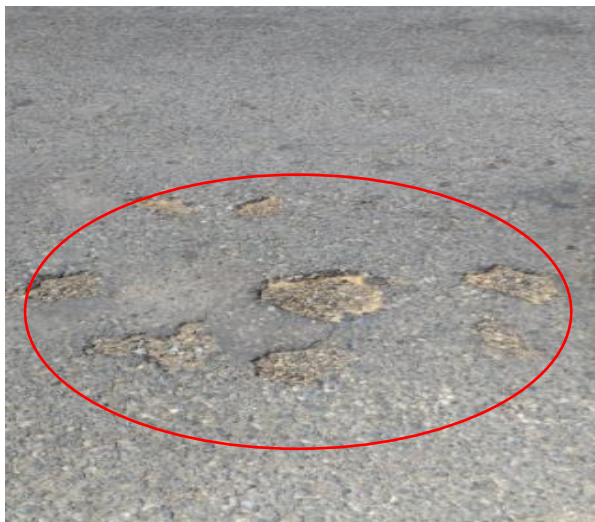
Fotografía: Deterioro dentro de los 3700 m de la prog. +15+000, sentido Oeste- Este, se observa deterioro tipo B (Ojo de pescado, código: O)

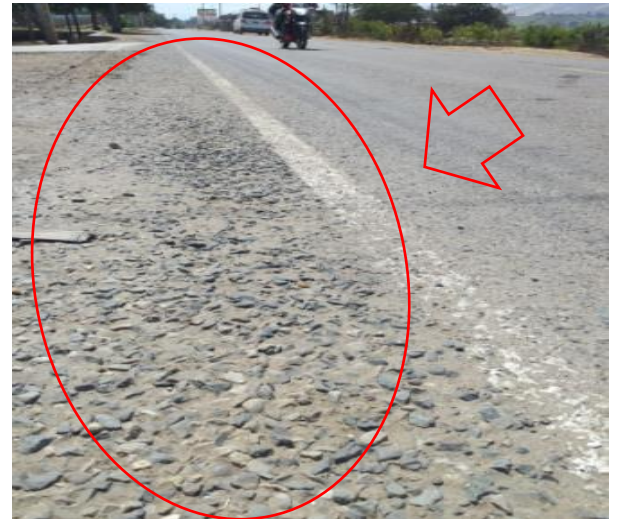
Fotografía: Deterioro dentro de los 3700 m de la prog.15+000, sentido Oeste- Este, se observa deterioro tipo B (Perdida de la película ligante, código: PL)

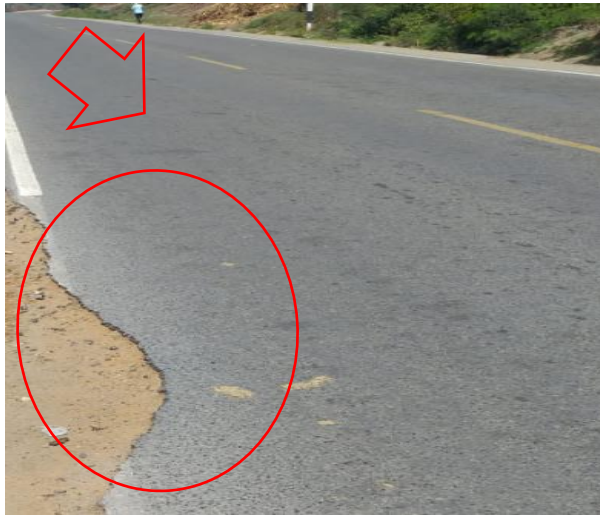
Fotografía: Deterioro dentro de los 3800 m de la prog.16+000, sentido Este - Oeste, se observa deterioro tipo B (Desintegración de borde del pavimento, código: DB)

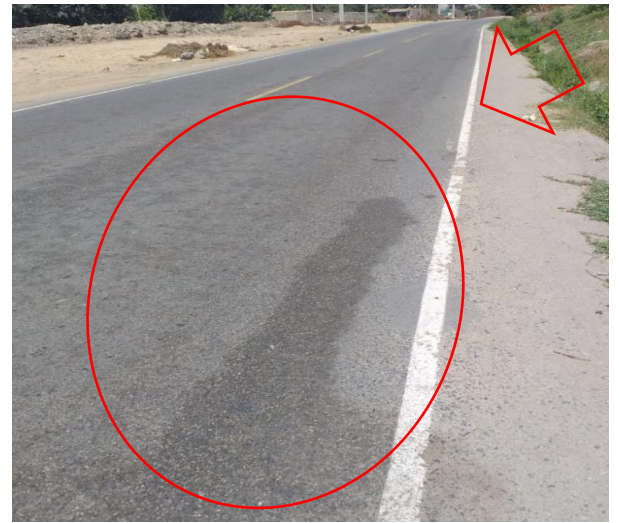
Fotografía: Deterioro dentro de los 3800 m de la prog.16+000, sentido Oeste- Este, se observa deterioro tipo B (Afloramiento de agua, código: AA)

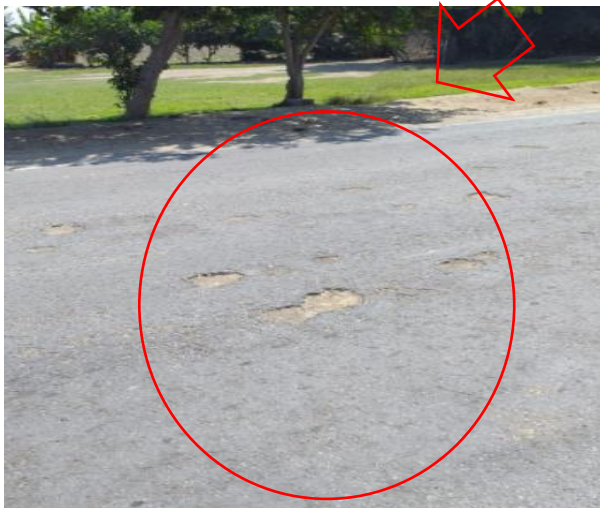
Fotografía: Deterioro dentro de los 3800 m de la prog.16+000, ambos sentidos, se observa deterioro tipo B (Ojo de pescado, código: O)

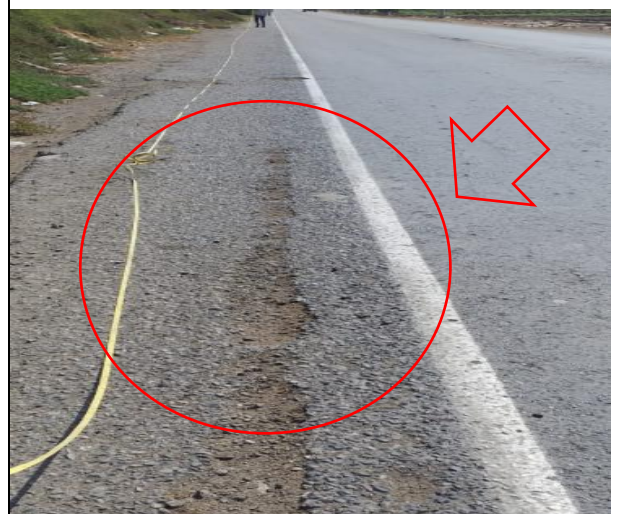
Fotografía: Deterioro dentro de los 4000 m de la prog.16+000, sentido Este-Oeste, se observa deterioro tipo B (Erosión de bermas, código: EB)

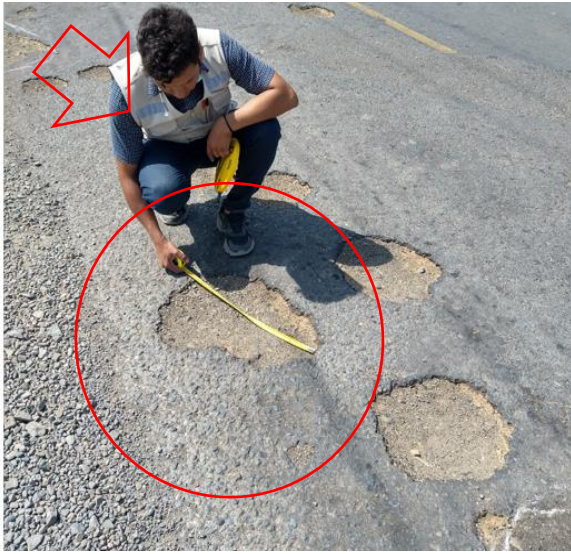
Fotografía: : Deterioro dentro de los 3500 m de la prog. +15+000, sentido Sur- Este, se observa deterioro tipo B (Ojo de pescado, código: O)

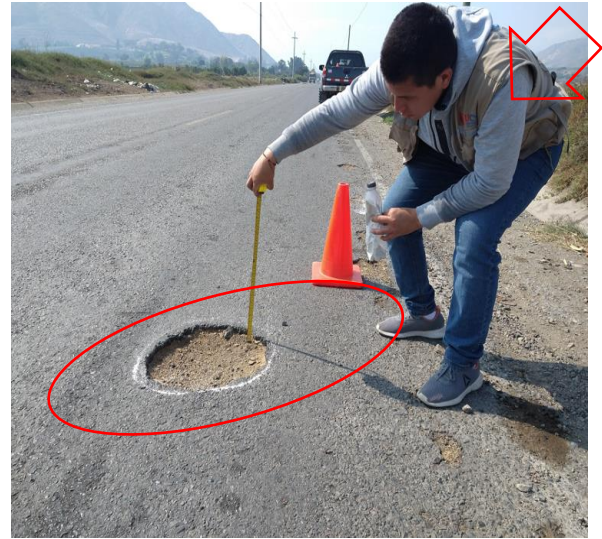
Fotografía: Deterioro dentro de los 350000 m de la prog. +15+000, sentido Sur- Este, se observa deterioro tipo B (Ojo de pescado, código: O)

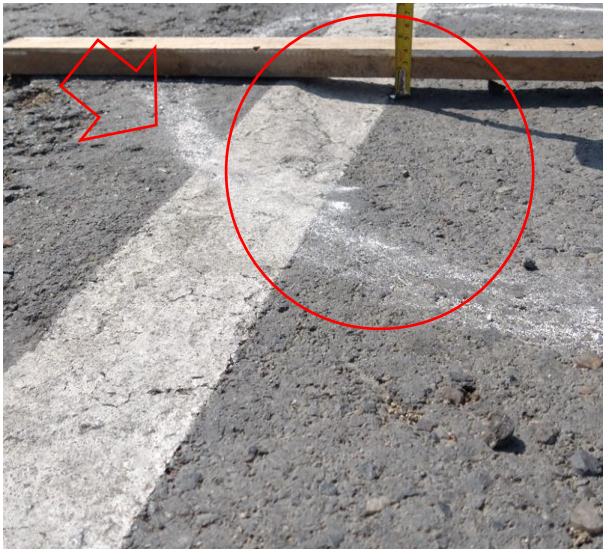
Fotografía: ahuellamiento de baja severidad con una medida entre 13 mm a 25 mm
