**UNIVERSIDAD CÉSAR VALLEJO**

**PROGRAMA ACADÉMICO DE MAESTRÍA EN  
ARQUITECTURA**

**La Vulnerabilidad y su relación con los elementos climáticos  
en la edificación religiosa San Francisco de Cajamarca, 2022**

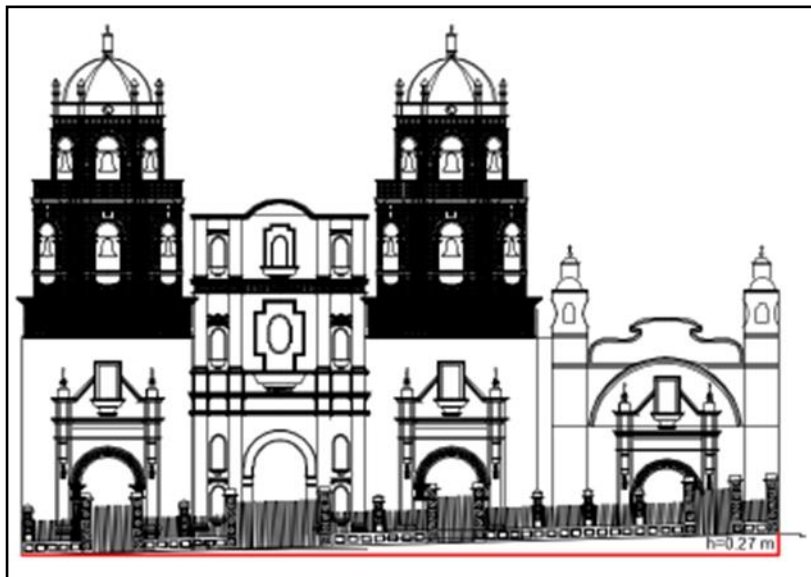
**Figura 4**

*Posición de la Cimentación de la Edificación Religiosa San Francisco*

*Nota.* Se realizo con la finalidad de desarrollar el método de Benedetti y Petrini

Con este parámetro también se evalúa el porte de suelo y según las exploraciones ejecutadas por el Ministerio de Cultura se ha encontrado que tiene una clase de suelo intermedio, el terreno donde se encuentra ubicado tiene una considerable pendiente sin presentar empuje por un terraplén.

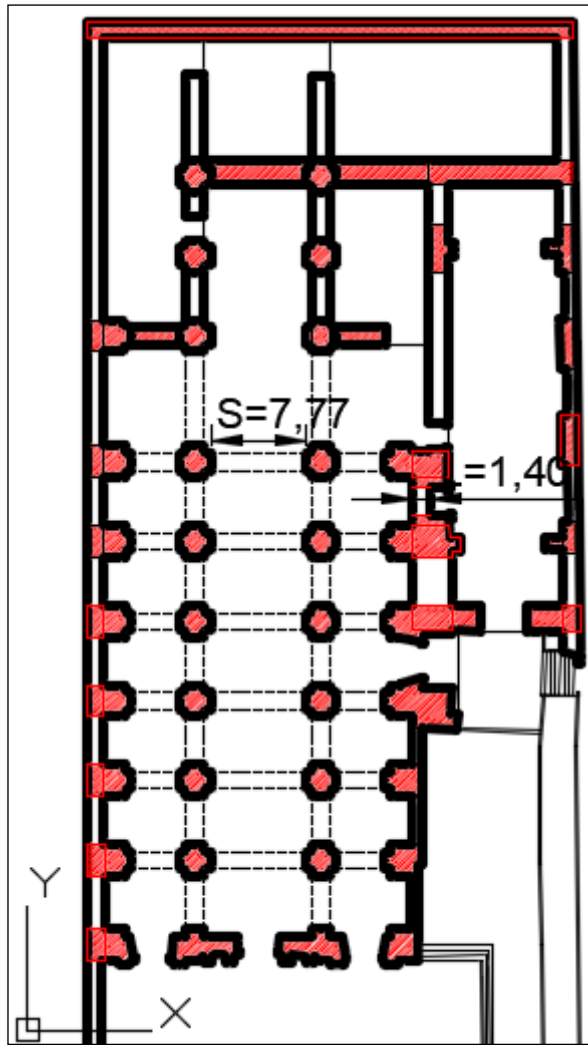
Figura 8

*Distribución de los Muros Portantes en la Edificación Religiosa San Francisco*

*Nota.* Se realizo con la finalidad de desarrollar el método de Benedetti y Petrini

En esta cuantificación se evaluó en base al espaciamiento de los muros y tomando como base a los muros que tienen menor espesor y mayor distancia entre ellos, puesto que existen varios tipos de muros en la edificación y distintos espaciamientos entre ellos, por lo que se ha tomado las dimensiones promedio para realizar el análisis, dichos datos se muestran en la siguiente tabla.

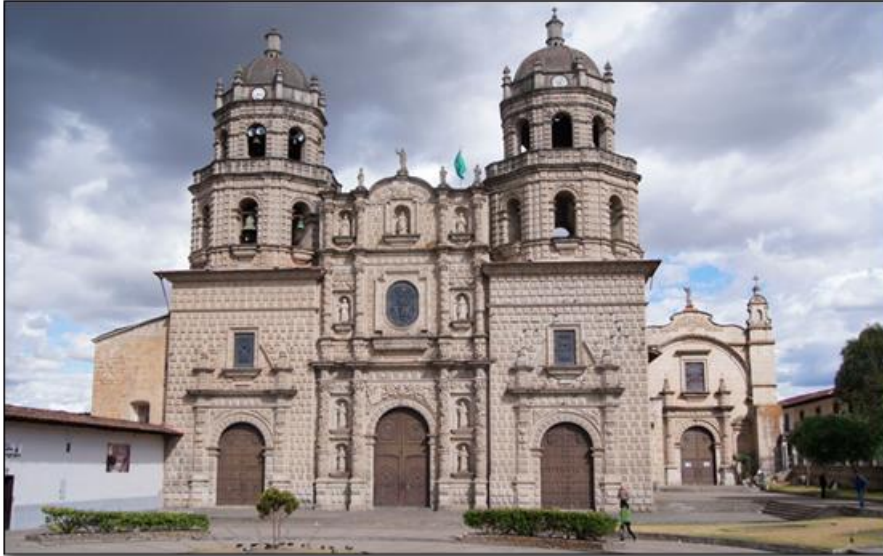
**Figura 1**

*Iglesia San Francisco de Cajamarca*

*Nota.* Fachada principal de la iglesia San Francisco – Cajamarca, Reproducida, por en Perú en 2015 (<https://www.enperu.org/cajamarca/iglesia-de-san-francisco/>)

un patrón en cuanto a su estado de vulnerabilidad en que se encuentra dicho monumento histórico. (Ver figura 1, anexo 6)

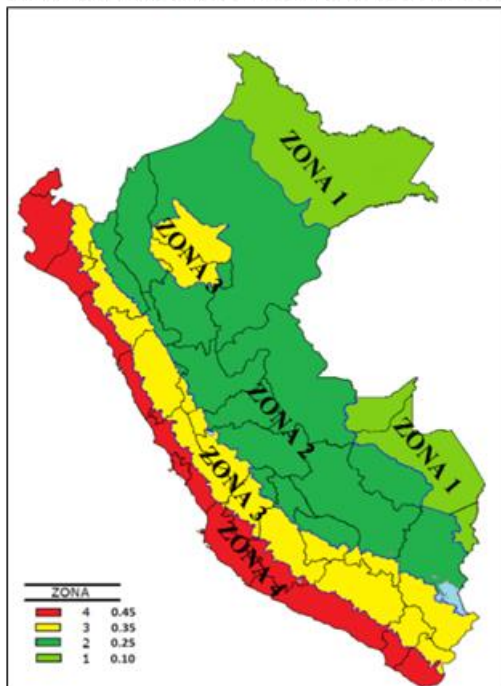
**Figura 2**

*Mapa de Zonificación Sísmica para el Territorio Peruano*

*Nota.* Niveles de Sísmicidad en el Perú, Reproducida en la Norma Técnica Diseño Sismorresistente NTP.E030 (2018)

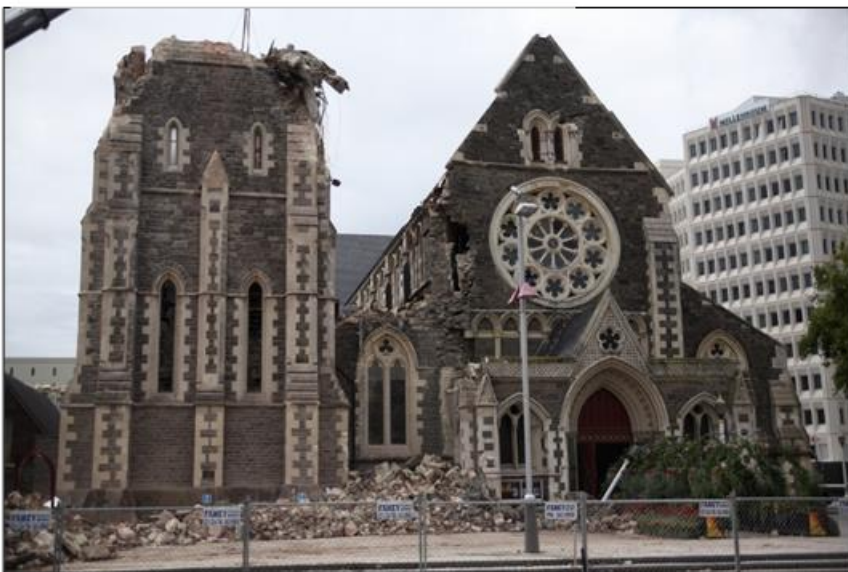
**Figura 4**

*La Catedral anglicana en Christchurch*

*Nota. Después de sufrir el sismo, La Catedral de Christchurch, Reproducida, amante del romance 2003 (<https://commons.wikimedia.org>)*

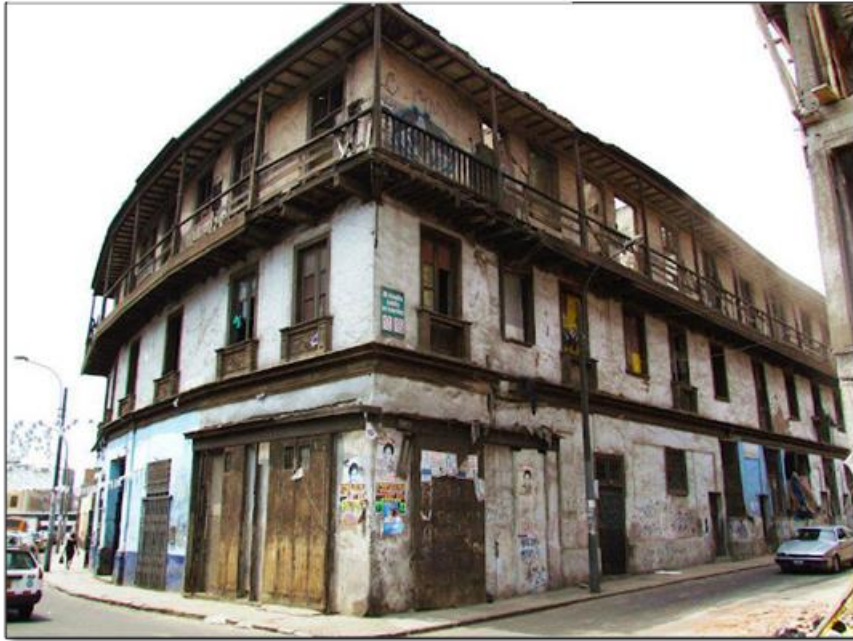
**Figura 5**

*Casona Conocida como El Buque*

*Nota.* Ubicada en Barrios altos en Lima en estado de abandono, Reproducida por Lima la Única 2011 (<http://www.limalaunica.pe/p/indice-de-articulos.html>)

Una ruina de la arquitectura limeña del siglo XIX. Esta residencia ubicada en los Barrios Altos, más conocida como el “Buque”, fue el primer conjunto habitacional o “quinta” de Lima del siglo XIX. Esta casona se está perdiendo poco a poco, esto es otro tipo de pérdidas de monumentos históricos, lo cual proviene de la desidia de las autoridades y de la población en general, por la conservación y restauración de dicho patrimonio. (Ver figura 5, anexo 6)

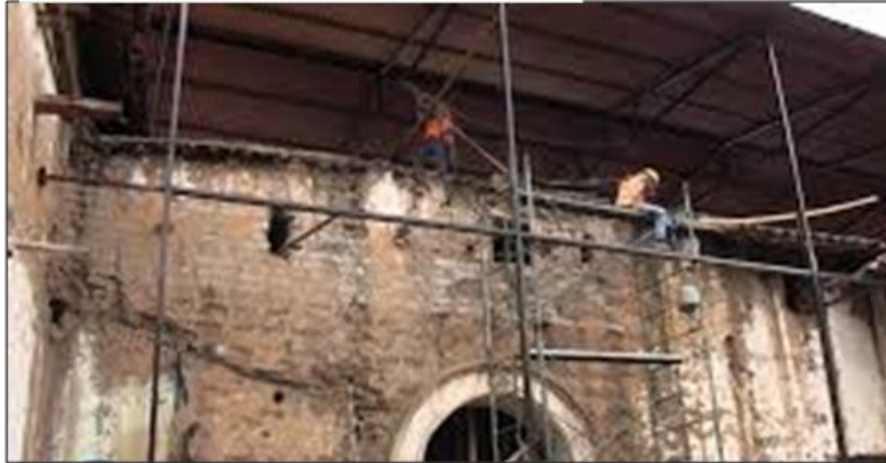
**Figura 7**

*Casona de Toribio Casanova López*

*Nota.* Realizando trabajos de restauración ubicada en el Barrio San José – Cajamarca, Reproducida, ANDIAN Agencia Peruana de Noticias 2021 (<http://www.limalaunica.pe/p/indice-de-articulos.html>)

en convenio con una institución internacional española y la municipalidad provincial de Cajamarca. (Ver figura 7, anexo 6)

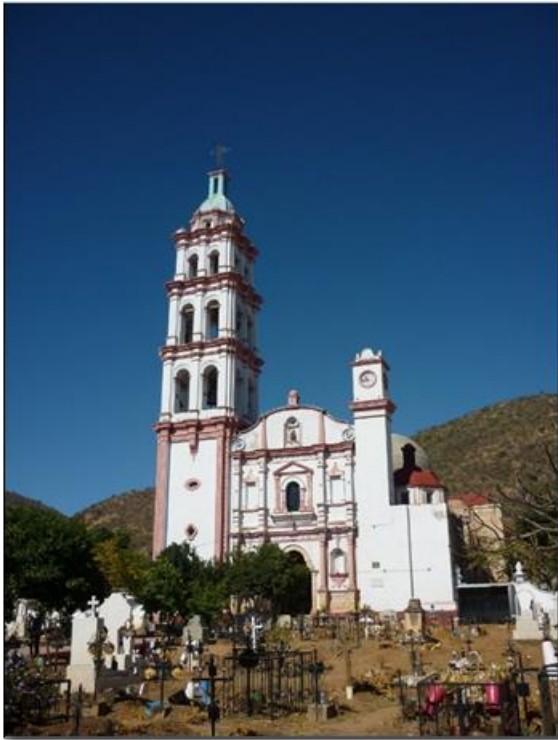
**Figura 9**

*Templo de San Jerónimo– Xayacatlán, Puebla - México*

*Nota.* Estudiada por Arq. Gilberto Samuel Hernández Flores en su tesis “El patrimonio religioso ante la vulnerabilidad sísmica. Caso de estudio: La parroquia de San Jerónimo Xayacatlán, Puebla”, Producida por ([https://es.wikipedia.org/wiki/San\\_Jer%C3%B3nimo\\_Xayacatl%C3%A1n](https://es.wikipedia.org/wiki/San_Jer%C3%B3nimo_Xayacatl%C3%A1n))

fisuras en las esquinas de los vanos de las puertas y ventanas. (Ver figura 9, anexo 6).
