UNIVERSIDAD CÉSAR VALLEJO

“Análisis de la vulnerabilidad sísmica de las autoconstrucciones informales y la albañilería confinada para viviendas, del Pasaje Atahualpa, Pucusana 2021”

TESIS PARA OBTENER EL TÍTULO PROFESIONAL DE:
Ingeniero Civil

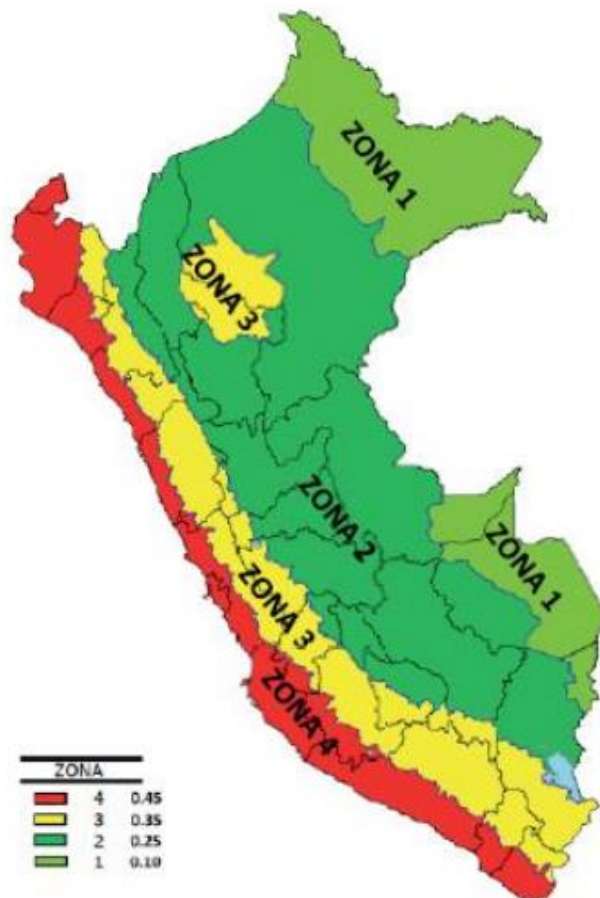
Figura 7. Zonificación, Norma E. 030, 2018.

- **Zonificación**, nuestro territorio está dividido en 4 zonas sísmicas, que se presenta en la figura 6, donde se denota el valor “Z” que es la máxima aceleración horizontal, que se modifica probalísticamente cada 50 años.

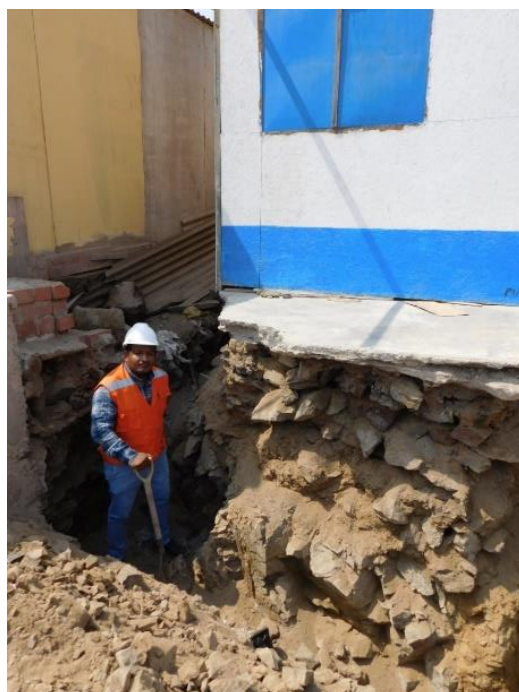
Figura 11. Vivienda sobre relleno

Viviendas cimentadas sobre relleno: se presentan viviendas construidas sobre rellenos no controlados, que según los usuarios fue realizado para tomar un nivel homogéneo con otras viviendas m respecto a la vía, ver figura 12.

Usuarios construyeron informalmente sobre una losa no uniforme de espesor variado de 0.03 m a 0.08 m,

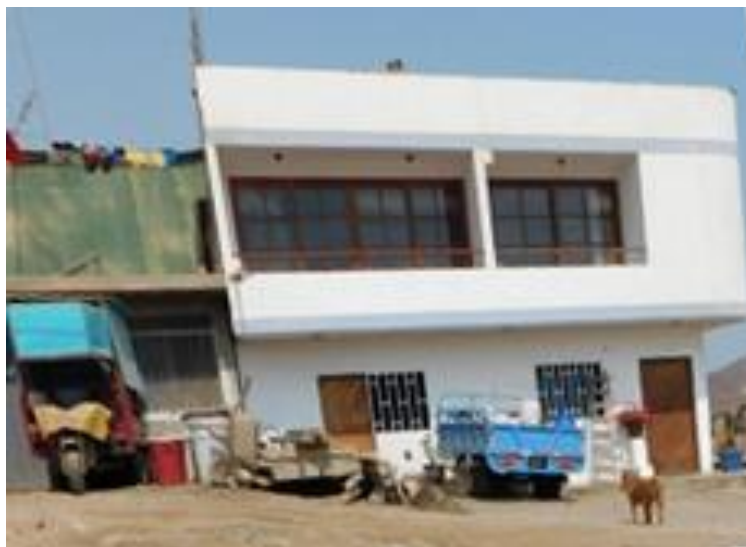
Figura 12. Viviendas en pendiente

Viviendas sobre pendientes: pronunciadas elevaciones que suscitan la ejecución

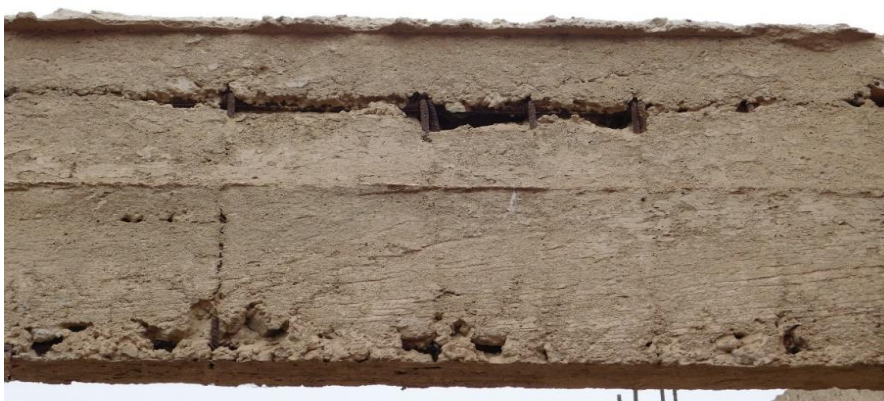
Figura 13. Resultados de defectos constructivos

- **Incorrecta densidad de muros de albañilería confinada:**

La norma E. 070 indica que una adecuada densidad de muros en ambas direcciones (x, y), cumplirán una resistencia horizontal, ante el cortante sísmico

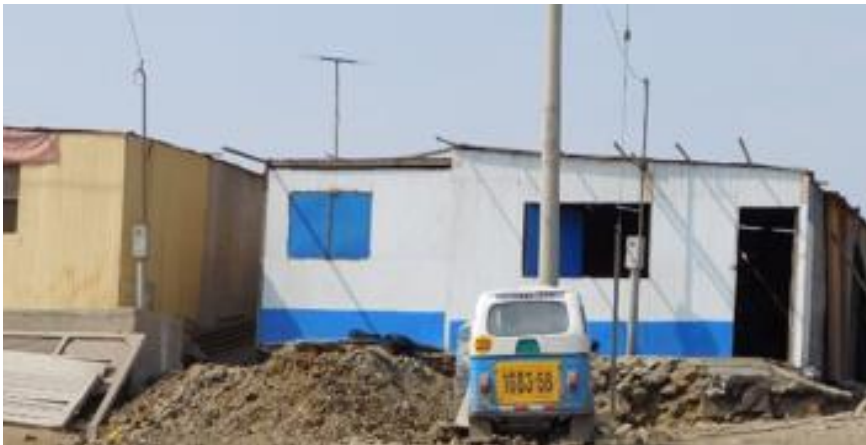
Figura 14. Viviendas

Se presentan las fichas de reporte encuestadas de las viviendas del pasaje Atahualpa, en los anexos, que en la figura 14 se resume lo hallado.

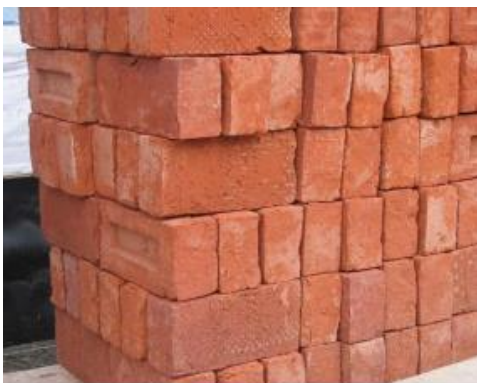
Figura 18. Ladrillos artesanales sin control técnico

Ladrillos artesanales: se ubicaron un 75% de las viviendas construidas por este material, estos no presentan una garantía de su fabricación y pueden ser generadoras de fallas, usuarios manifestaban que por economía álgida compraron estas unidades para la construcción de su primer nivel, se observa en la figura 19 estos tipos de ladrillos.

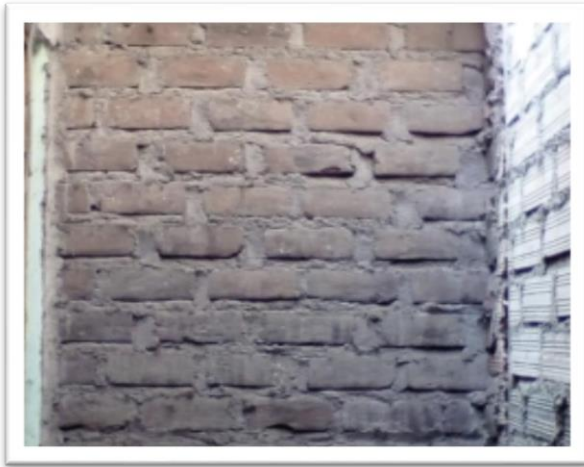
Figura 19. *Ladrillos artesanales expuestos adimensionales*

Dimensiones no uniformes; esas unidades de albañilería, no presentan una uniformidad tanto en como bloque como en el color de su acabados y pesos diferentes.

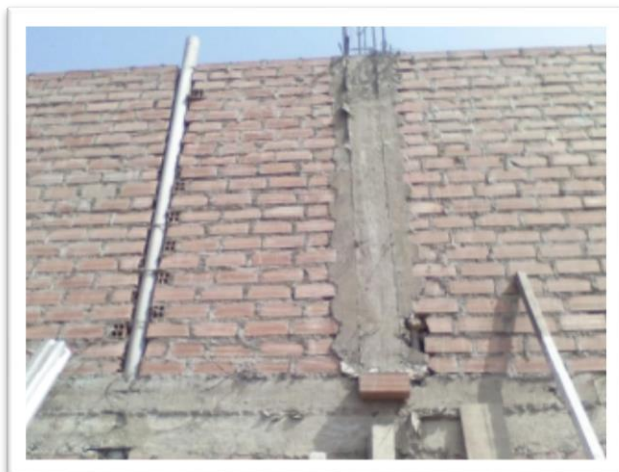
Figura 20. *Tuberías mal diseñadas en su ubicación*

Tuberías sin visibles: otro mal que aquejan estas viviendas son la incorporación indebida de elementos como tuberías sin sujeción y entre el muro e incrustado luego de la construcción del propio muro, como se observa en la figura 20.

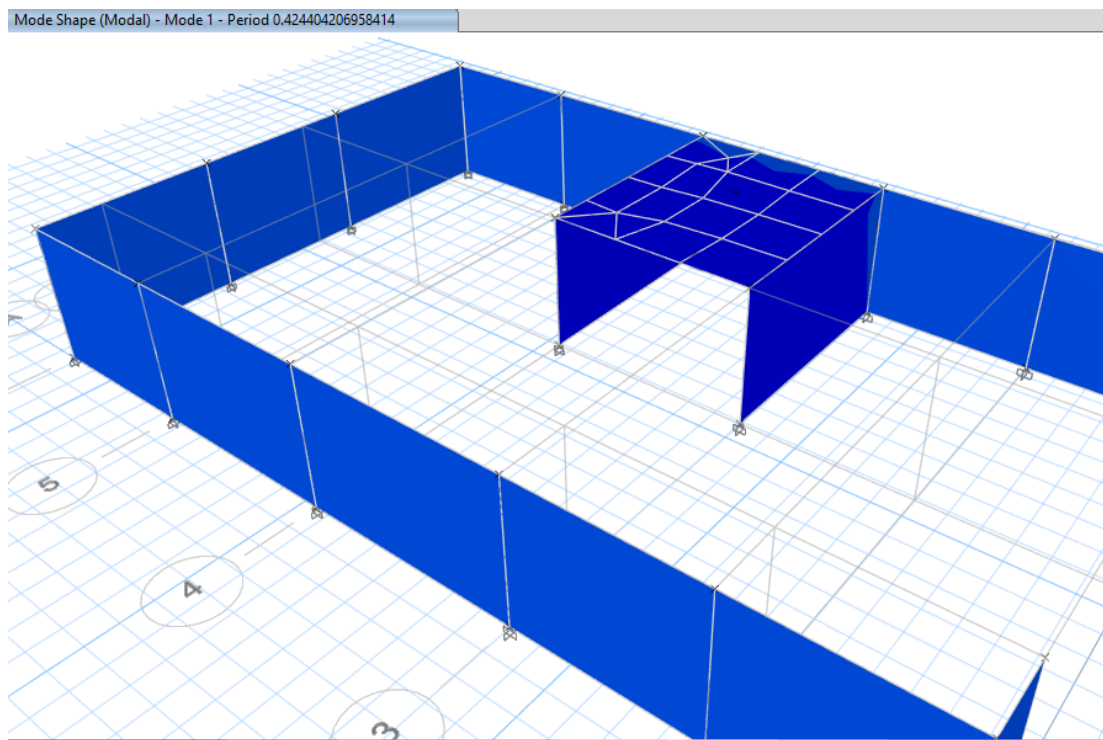
Figura 35. Elevación de loteen 3D

Similar al lote 1, la estructura principal no está aislado del cerco perimétrico.

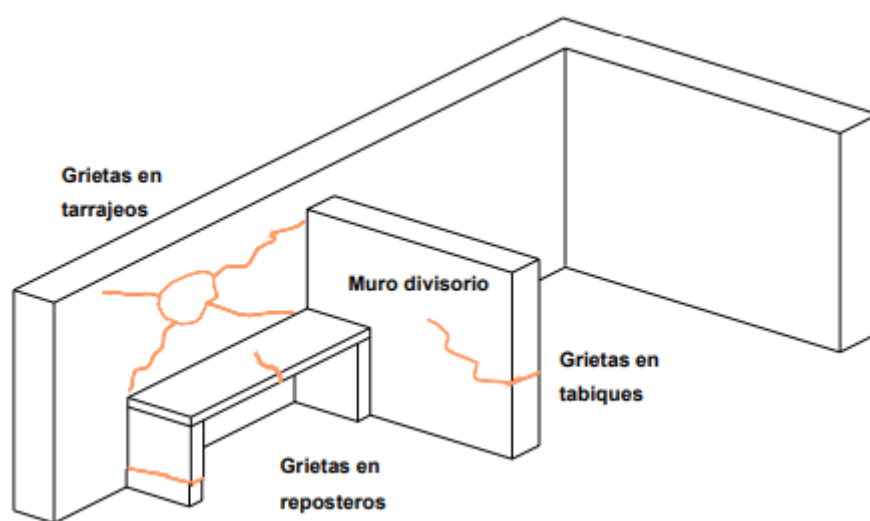
Figura 37. Presentación de grietas. Asociación Colombiana de Ingeniería Sísmica 82002)

A la presentación de grietas de algunas viviendas estas pueden ser estructurales y no estructurales. Las de menor ancho de 3.0 mm son por acabados mal efectuados, contracciones del concreto, materiales defectuosos, mal enlucido

Las de mayor tamaño requieren su identificación de su localización por ejemplo si se presentan en las bases de la vivienda serán producto de un asentamiento diferencial o por los usos de un concreto deficiente en su dosificación o de baja resistencia, como también no cuenta con el refuerzo de acero.

Para su reparación debe observarse con el tiempo la posible ampliación de la grieta si no es estructural, se procederá a retirar el tarrajeo para colocar mortero 1:5 (c/a) o incluirse cal de acuerdo a las contemplaciones ambientales.

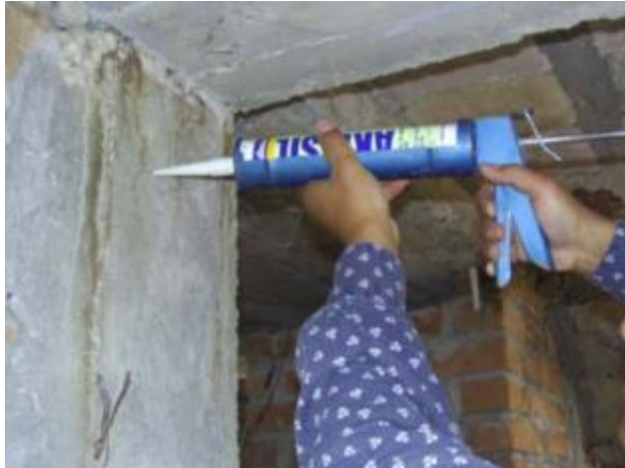
Figura 42. Inyección de resina a muro agrietado

De presentarse grietas en estos elementos de confinamiento, debe observarse la no expansión de su ancho de 0.5 mm. La cual deberá inyectarse resina epóxica, relación 1.8:1.

Para grietas mayores a 0.5 mm. Continuar con el proceso de retiro de elementos sueltos e inyección de resina dosificada con arena fina bien graduada.
