Autoorganización constructiva y su impacto en la calidad del hábitat en el emporio comercial Gamarra, Lima- La Victoria, 2022.

Caso de estudio: Galería Santa Lucía

TESIS PARA OBTENER EL TÍTULO PROFESIONAL DE:

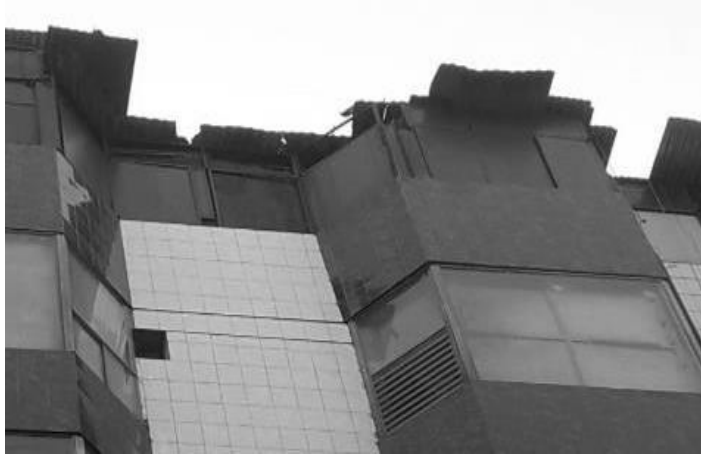
Fachada de la galería Santa Lucía

Nota: Fachada de la galería Santa Lucía, en el último nivel se logra ver el cambio de material desde la mitad del muro hacia arriba donde sobre sale la calamina, además presentan enchapes, ventanales y una repetición característica de la cultura chicha.

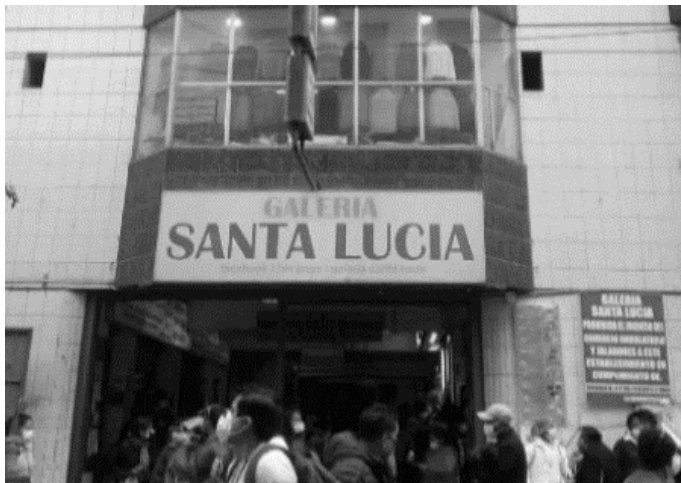
Figura 21

Nota: Fachada de la galería Santa Lucía, también algo muy característico tanto en esta galería como en la mayoría de las galerías del este damero, son las exhibiciones de prendas en sus fachadas a través de los ventanales o en otros casos balcones.

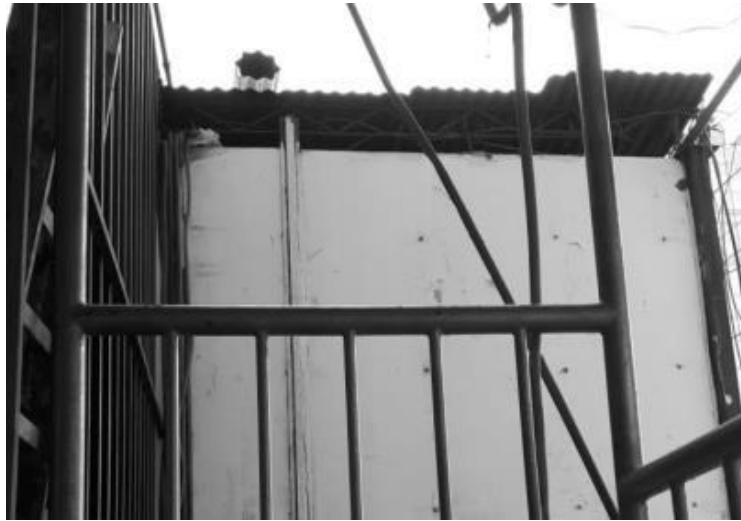
Figura 22

Nota: Se observa la improvisación en la galería presentando espacios tipo container de madera con una cubierta de calamina.

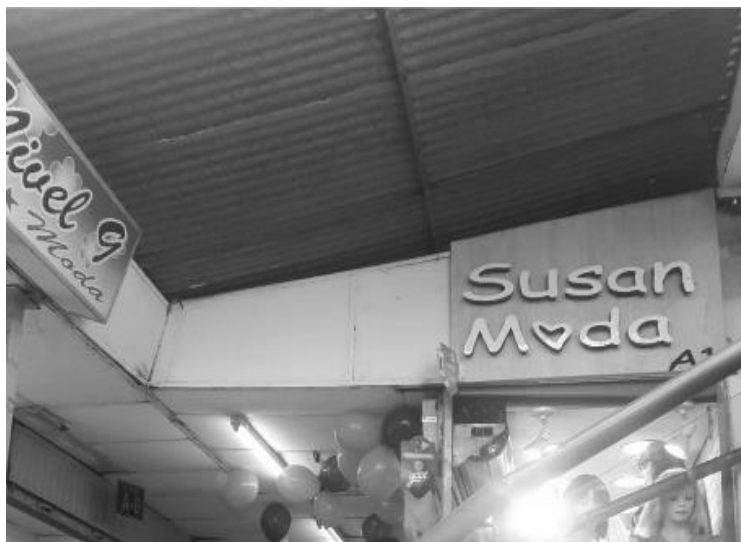
Figura 23

Nota: Se observa la improvisación en su materialidad y calidad, mostrando deficiencias.

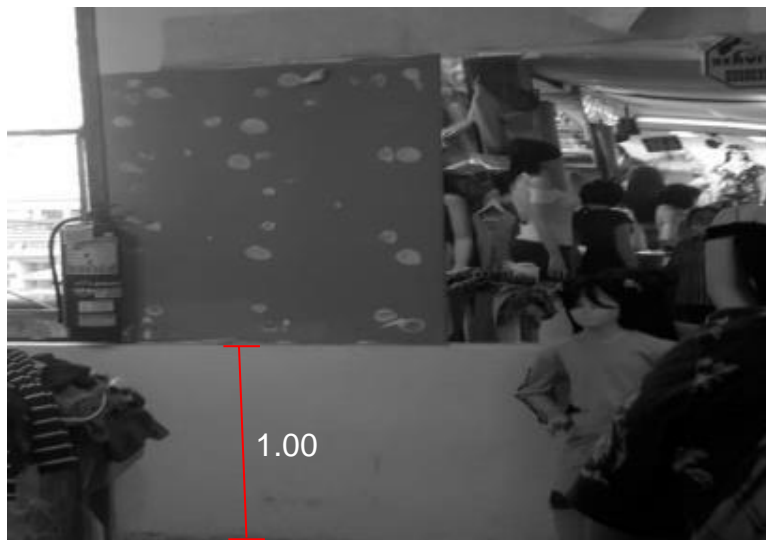
Figura 24

Nota: En la figura 24 se muestra el muro de concreto de aprox. 1.00 metro, el cual pertenece al pozo de luz, sin embargo, los comerciantes han cubierto parte de las ventanas del pozo con triplay y yeso para poder colocar sus maniquíes y otros objetos como espejos para los usuarios.

En la visita no se pudieron observar a simple vista grietas o rajaduras dentro del edificio, sin embargo, si se observó el uso típico del triplay en todos los niveles (Ver figura 24), esto con el fin de tapar las ventanas del pozo de luz y usarlo como base para colocar sus maniqués o prendas. Sin embargo, tenemos que tener en

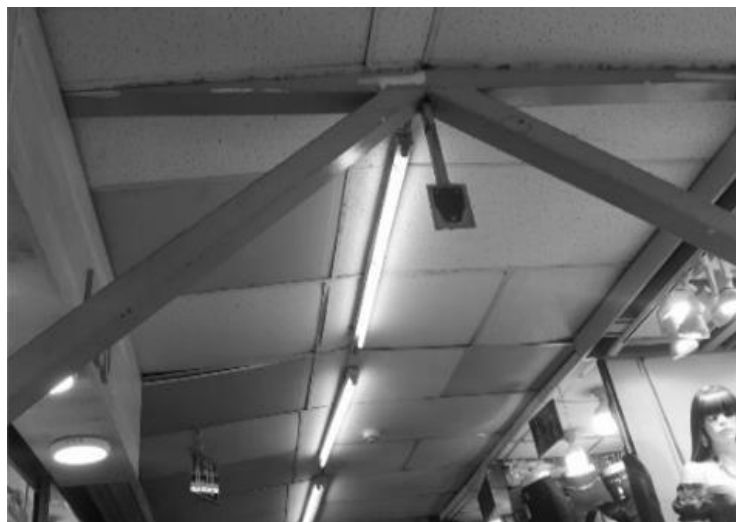
Figura 25

Nota: En la figura 25 existe un intento de cielo raso con estructuras metálicas sosteniéndolas, sin embargo, su precariedad o falta de conocimientos está ocasionando que en la actualidad se esté hundiendo.

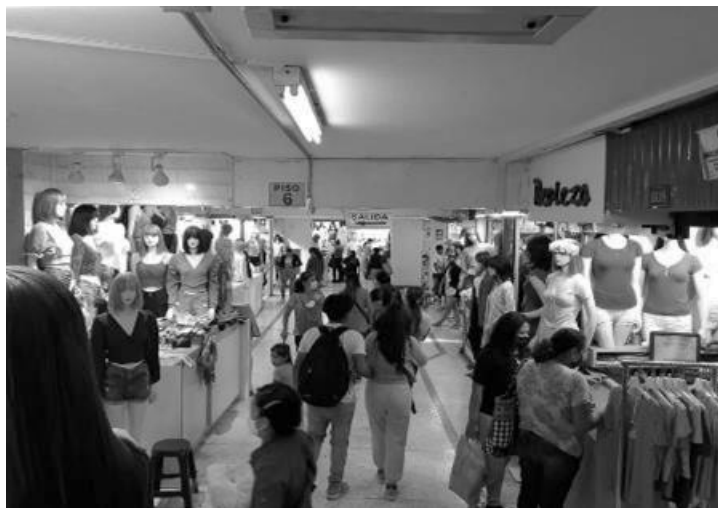
Imágenes de los nuevos espacios emergentes

Nota: La figura 26 muestra lo que es el pasillo central, el más “ancho”, sin embargo, a partir del piso 5, esta centralidad se rompe y es invadido por nuevos stands y maniqués de los comerciantes.

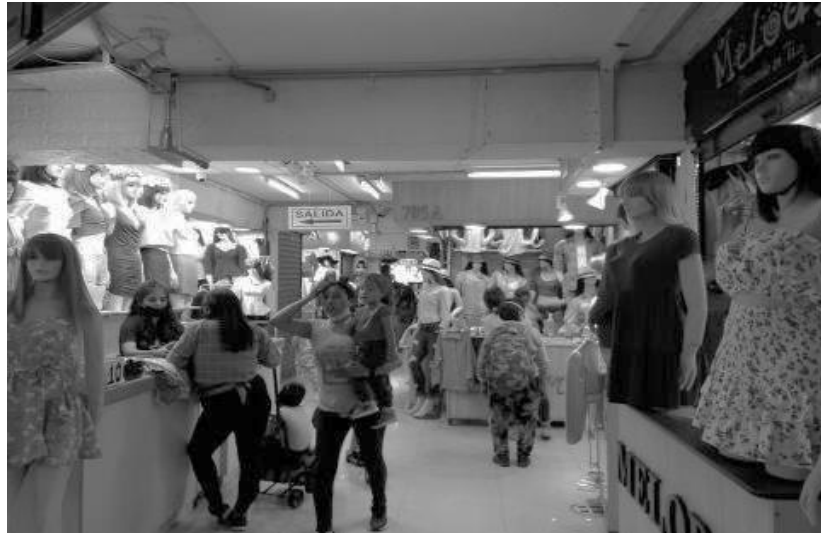
Figura 27

Nota: En la figura 27 se muestra que ya no existe el pasillo central como en la figura 26, pues en los últimos niveles los comerciantes tomaron este espacio como suyo.

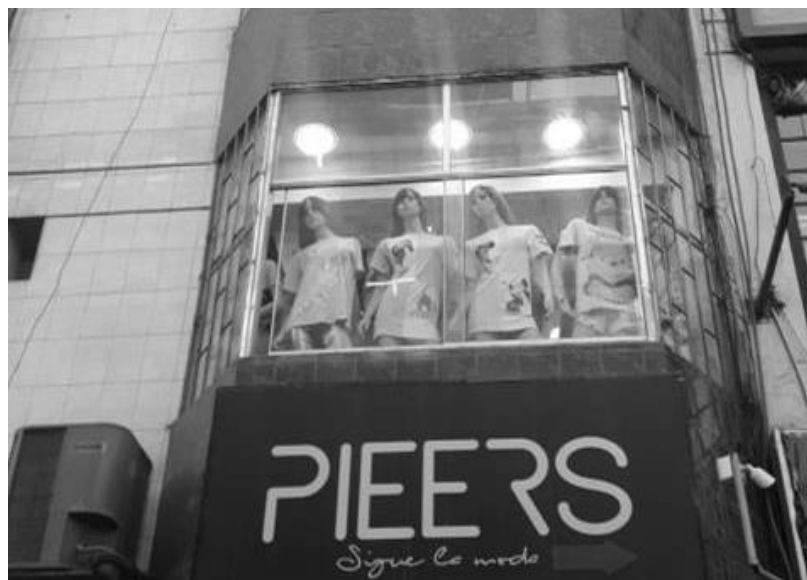
Figura 28

Nota: En la figura 28 se muestran el exterior de como usan los comerciantes los ventanales de la galería de manera que puedan exhibir sus prendas de todas las formas posibles.

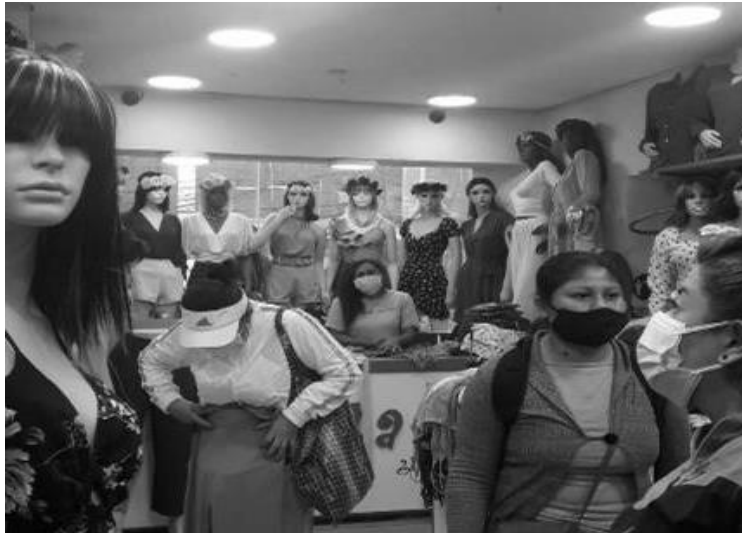
Figura 29

Nota: En la figura 29 se muestran desde el interior de como usan los comerciantes los ventanales de la galería de manera que puedan exhibir sus prendas de todas las formas posibles.

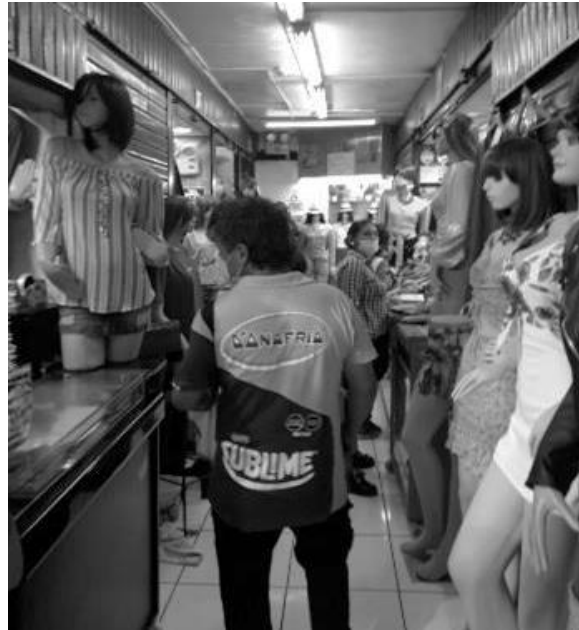
Formas de obstáculos en la circulación de la galería Santa Lucía

Nota: En la figura 30 se muestra maniquíes y mostradores en los pasillos, además de la presencia de vendedores ambulantes, obstaculizan el paso.

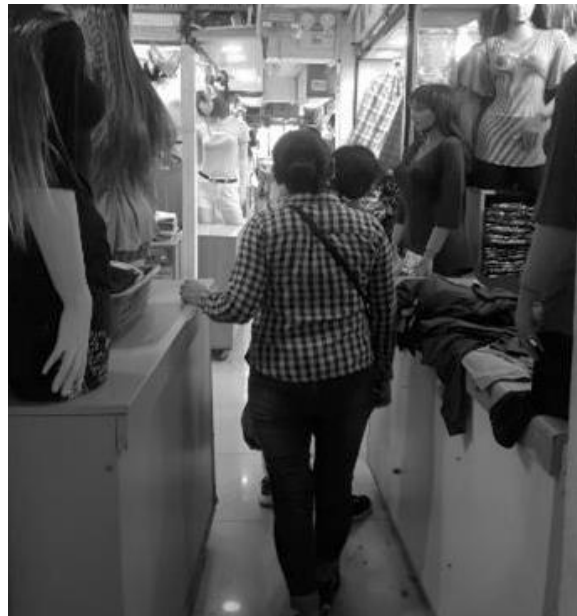
Figura 31

Nota: En la figura 31 se muestra el ancho de los pasillos, donde solo puede pasar una sola persona.
