Evaluación y diseño estructural, rehabilitación del puente Bailey
Huaycoloro, autopista Ramiro Prialé, distritos Lurigancho-San Juan
de Lurigancho, Lima

TESIS PARA OBTENER EL TÍTULO PROFESIONAL DE:

Ingeniero Civil

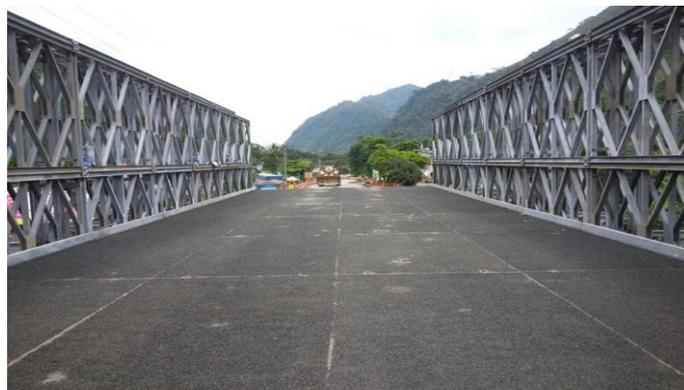
importantes para el desplazamiento de sur a norte y hacia el centro de la ciudad de Lima. Estos puentes Bailey se pueden instalar como nuevos, reemplazar puentes antiguos, fatigados, colapsados como el puente Huaycoloro en el 2017 por el Fenómeno del Niño Costero y que se restableció el servicio del tránsito por la autopista Ramiro Prialé en pocos días. Puentes Bailey es su nombre original, es una estructura de acero modular intercambiables entre los componentes del mismo tipo, conformada por paneles que se ensamblan con bulones en sus extremos para formar armaduras en filas longitudinales simples, dobles o triples de acuerdo con requerimientos de longitud y capacidades de soporte, unidas por travesaños arriostrados que soportan los tableros ortotrópico de la superficie de rodamiento suficientemente fuertes para soportar el paso de vehículos de transportes; Inicialmente fue diseñado por británico Donald Coleman Bailey (1901 – 1985), durante la segunda guerra mundial iniciándose la producción en julio de 1941 exclusivamente de uso militar, acabada la segunda guerra mundial se utilizó en toda Europa y los EE. UU. para reconstruir la infraestructura, hoy continúa en servicio con diseños más acorde a las nuevas cargas que circulan en las carreteras en todos los países y continentes; actualmente utilizados en su mayoría para reemplazar los puentes colapsados (por fatiga, desastres naturales o negligencia humana, deterioros, o mejorar la sobrecarga), temporales (por obras viales, falso puente, badenes) o como definitivos. Características de diseño: para cargas actuales, los puentes de ahora tiene una protección y acabado de galvanizado de inmersión en caliente, componentes completamente intercambiables, montado fácilmente en el campo, utilizando pasadores y pernos no requiere soldadura en sitio, el puente tipo Bailey en estudio es de la marca HARZONE (fabricación china). **Figura 1** Puente modular tipo Bailey de doble vía actual

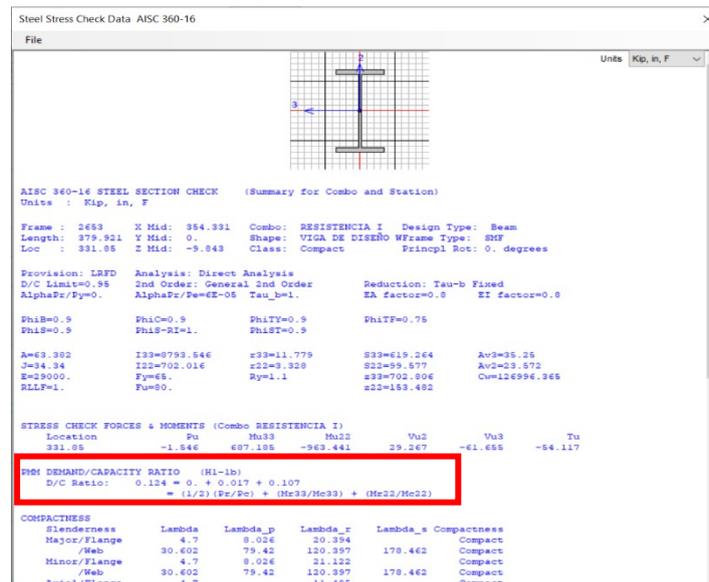
Figura 7 Resultados del diseño por CSI BRIDGE V23.1

Nota: Se observa que al realizar el diseño dentro del programa CSI BRIDGE coincide la capacidad de momento según el AISC -16 y corrobora que nuestro análisis y diseño fue correcto teniendo un ratio de 12.4 %.

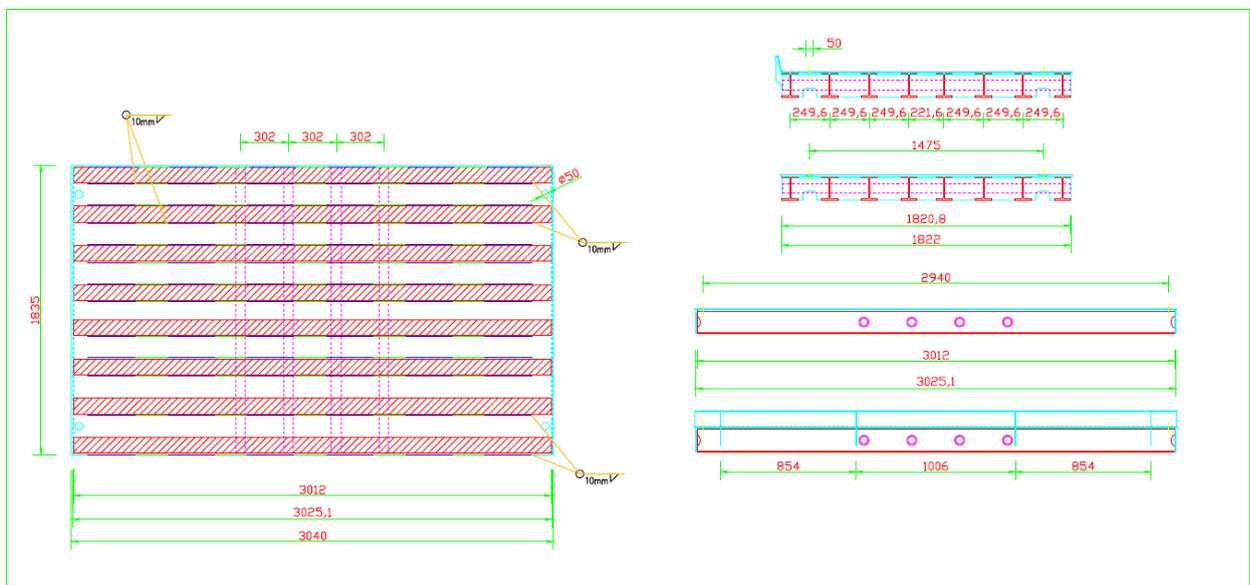
Figura 17 Plano de detalle de la soldadura de diseño, en la cubierta

Nota: Se realizó dicha propuesta para dar el aseguramiento más exacto en cuestión a la posible falla por corte en la soldadura siendo lo más conservadores posible

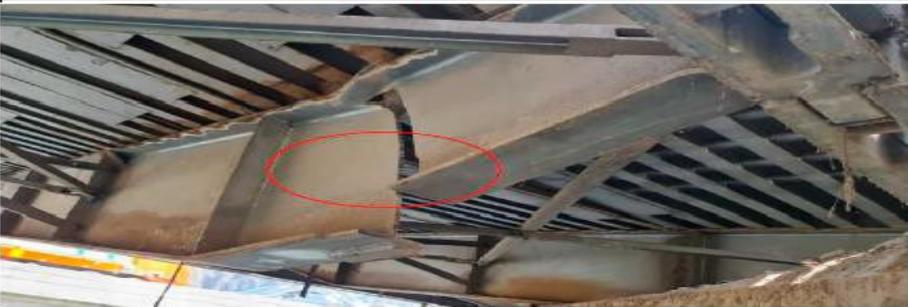
<p>DESCRIPCION DEL ELEMENTO</p>			
<p>CB 410A TRAVESERO DE DOBLE VIA, la viga transversal soporta a las cubiertas de la plataforma de la rodadura del puente, se hubican de extremo a extremo a lo ancho del puente y determinan el ancho de la rodadura, sus medidas son 750 mm x 9570mm., pesa 1148kg</p>			
<p>EVALUACION VISUAL</p>			
NIVEL DE AFECTACIÓN	LEVE	MODERADO	SEVERO
			X
GRAVEDAD DEL DAÑO	LEVE	MODERADO	SEVERO
			X
NIVEL DE RECUPERACIÓN	LEVE	MODERADO	SEVERO

Nota: Elaboración Propia Fuente: Elaboración Propia (Se observa cómo la viga transversal ha fallado debido al gran flujo vehicular, al realizar la evaluación

visual tenemos un nivel de afectación Severo, una gravedad del daño Severo y un nivel de recuperación Leve por lo que nos da un claro indicio de que nuestro diseño mejorará notablemente este efecto disminuyendo su afectación

X		
<p>SOLUCIÓN DE LA ESTRUCTURA</p>			
<p>El TRAVESERO DE DOBLE VIA CB 410A, colapsó por fractura debido al tráfico intenso de los camiones pesados T353 y por la falta de atención oportuna ante la presencia de fisuras por el excesiva demanda del tráfico vehicular. La emergencia se atendió de inmediato, se solicitó al MTC vigas nuevas cediendo nueve vigas de las catorce vigas del puente.</p>			
<p>NOTA DEL ALUMNO:</p>			
<p>Por el colapso de la viga de tranversero de doble vía se paralizó por un día el tráfico de la autopista Ramiro Prialé, habilitando la berma central y utilizando el carril del sentido Lima a Huachipa como de doble sentido para ayudar el tránsito vehicular por esta zona del puente colapsado parcialmente, mientras se trabajaba en el mantenimiento estructural.</p>

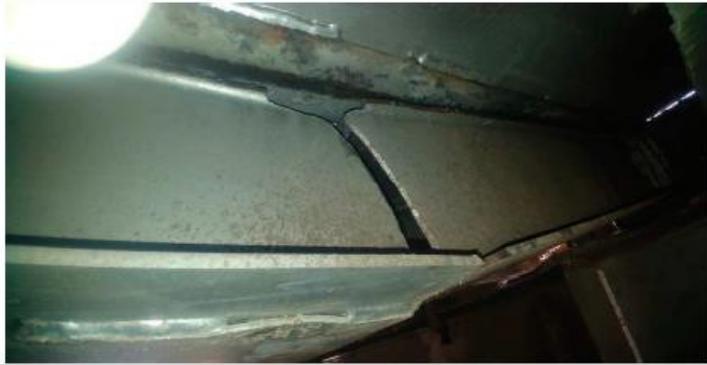
DESCRIPCIÓN DEL ELEMENTO			
CB 600A CUBIERTA LATERAL, de la plataforma de la rodadura del puente, soporta directamente los esfuerzos de las llantas de los vehículos especialmente de los camiones T3S3, se hubican a los costados de la rodadura del puente, de medidas 3042mm x 1883mm x 158mm, pesa 889.6kg			
EVALUACIÓN VISUAL			
NIVEL DE AFECTACIÓN	LEVE	MODERADO	SEVERO
		X	
GRAVEDAD DEL DAÑO	LEVE	MODERADO	SEVERO
		X	
NIVEL DE RECUPERACIÓN	LEVE	MODERADO	SEVERO
	X		
SOLUCIÓN DE LA ESTRUCTURA

Nota : Fuente: Elaboración Propia (Se observa cómo la vigueta de rodadura ha fallado debido al gran flujo vehicular, al realizar la evaluación visual tenemos un nivel de afectación Moderado, una gravedad del daño Moderado y un nivel de recuperación Leve por lo que nos da un claro indicio de que nuestro diseño mejorará notablemente este efecto disminuyendo su afectación.

CB 600A CUBIERTA LATERAL, se aprecia la fractura de las viguetas de la cubierta por sobreesfuerzo de las llantas de los vehículos pesados T3S3, se reemplaza por otra nueva para mejorar el servicio del puente.			
NOTA DEL ALUMNO:			
Es importante realizar las inspecciones de campo para evaluar las estructuras metálicas del puente y poder intervenir oportunamente antes que suceda la emergencias en los puentes metálicos.

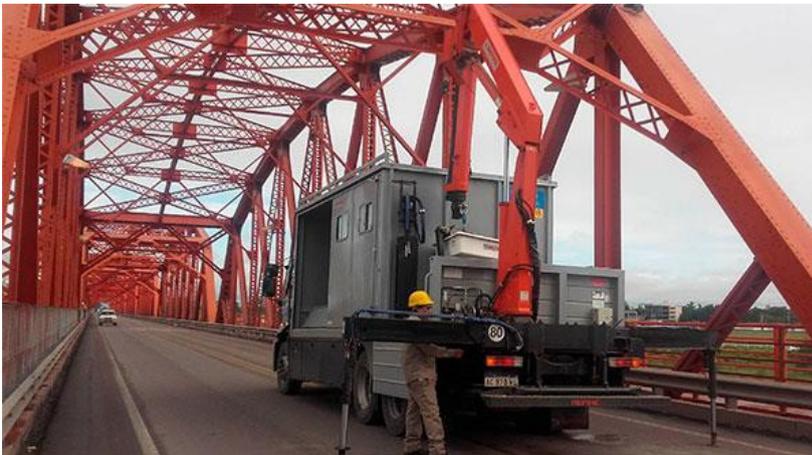
Puente Carretero

Carreteros, diseñados para el tránsito de vehículos motorizados de carga y personas

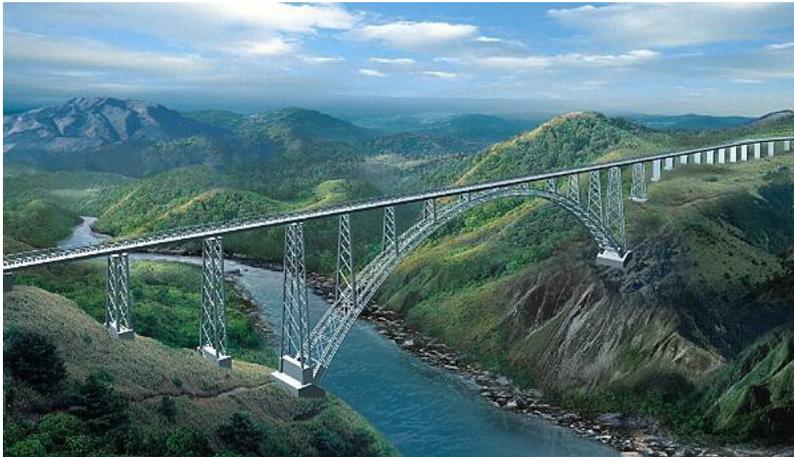
Puente ferroviario

Ferrovianos, diseñados para el paso de los trenes con transporte de pasajeros, mercaderías, minerales (trenes eléctricos, trenes a diésel)

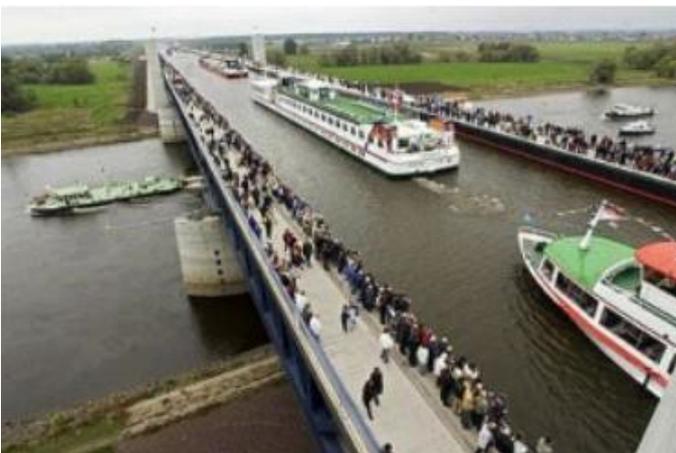
Acueducto

Acueductos, diseñados para el traslado de líquidos por tuberías (petróleo, agua, químicos, ácidos, canal fluvial.)

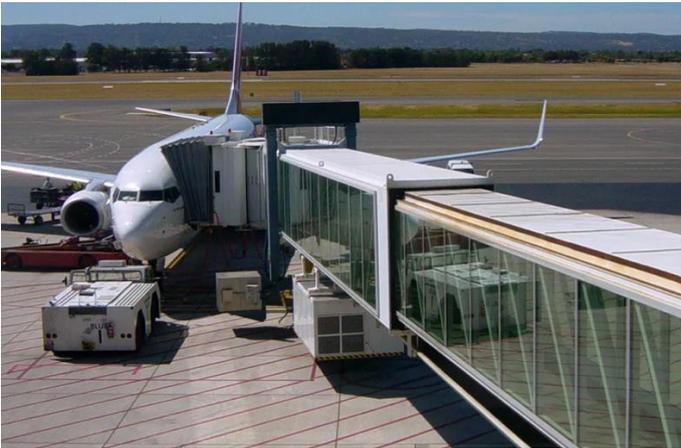
Puente para aviones

Puentes para aviones en los aeropuertos, llamadas también mangas transportadoras directamente del avión al edificio de abordaje en los aeropuertos.

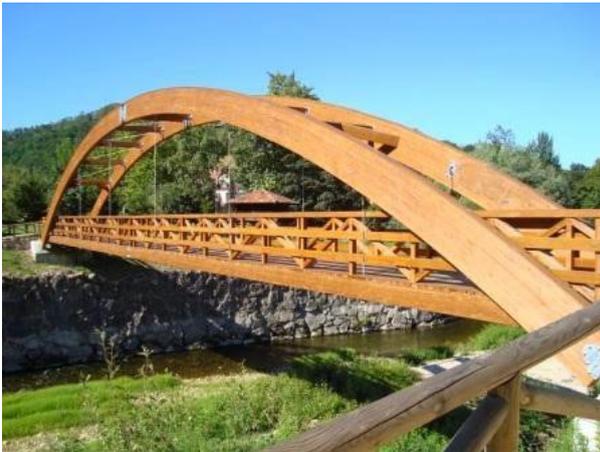
Puente de madera

Por los materiales de construcción (según: Ing. Arturo Rodríguez Serquén)
Madera, diseñado para puentes peatonales, y carreteros de baja capacidad de peso (autos, motocarros,)

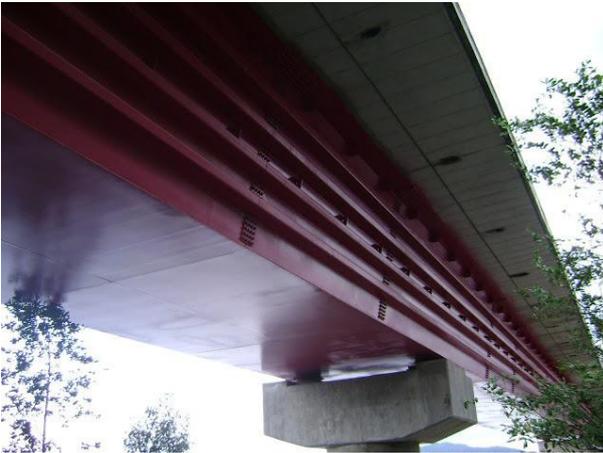
Puente de cajón o sección compuesta

Sección Compuesta

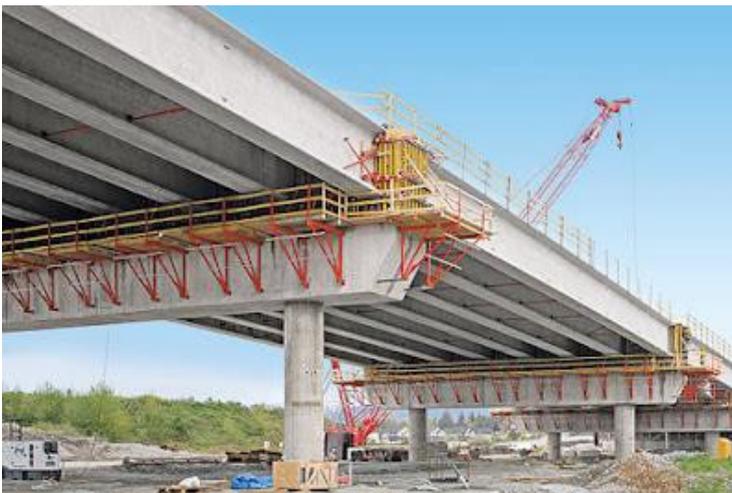
Puente de concreto armado

Concreto Armado

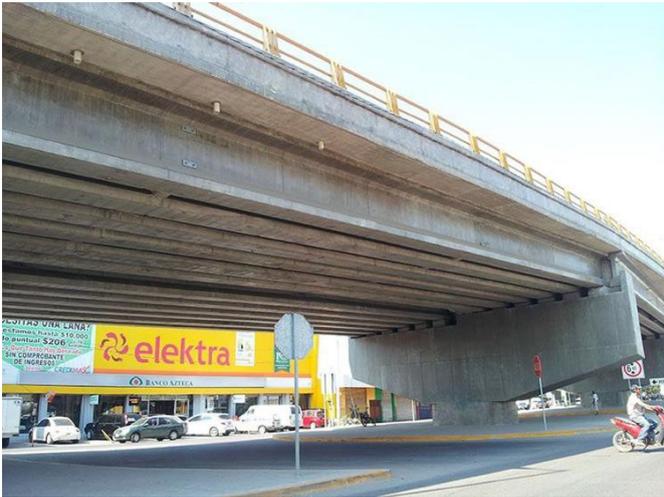
Puente presforzado

Concreto Presforzado

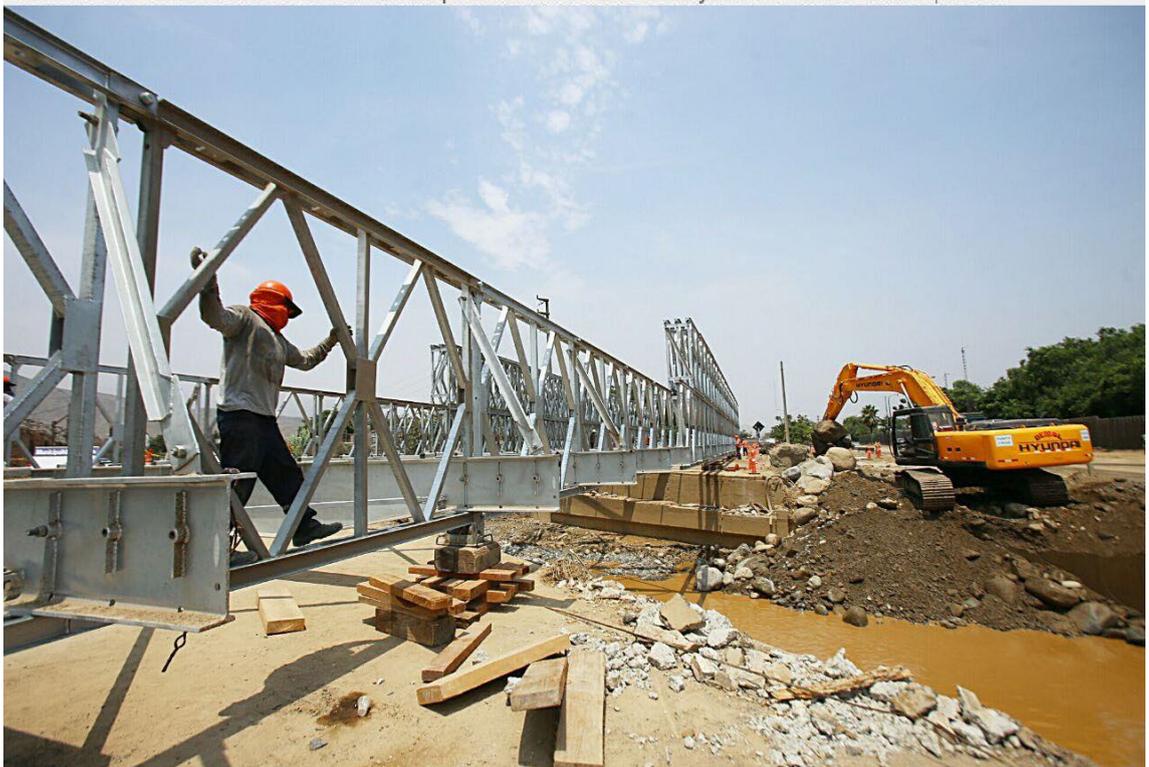
Figura 3. Puente Huaycoloro nuevo, montaje e instalación de la estructura metálica tipo Bailey de configuración panel triple doble reforzado en tres, con nariz de lanzamiento.

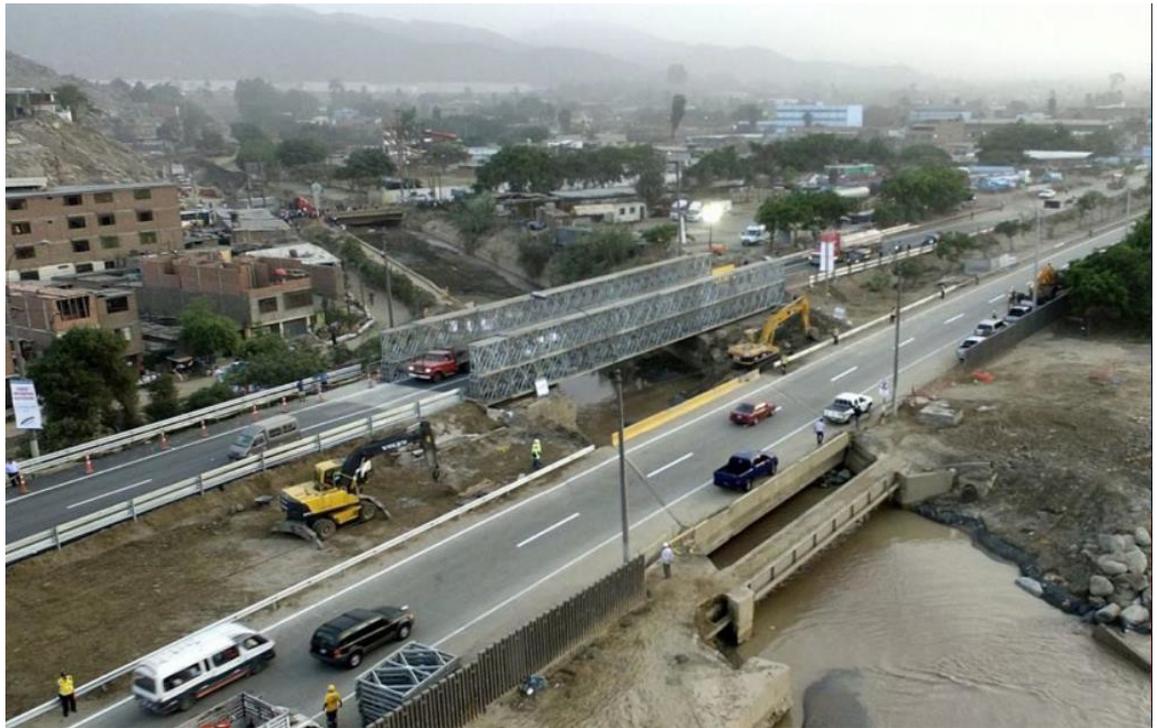
Figura 4. Puente Huaycoloro, apertura al tráfico de la nueva estructura metálica del puente tipo Bailey de la marca HARZONE china

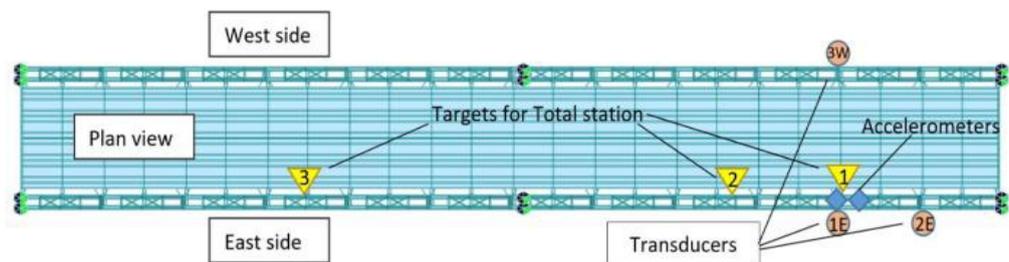
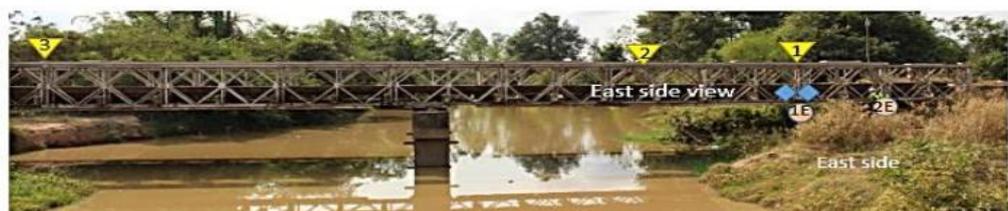
The points to be Observed for displacement Measurement were set mainly at the middle and the quarter of the span to identify static behavior. Besides, acceleration responses in both vertical and transversal-horizontal directions under traffic loads were also measured to obtain the dynamic behavior and characteristics of the target bridge.

Puntos que se observan del comportamiento estático, respuestas de aceleración dirección vertical y horizontal bajo cargas de tráfico para obtener el comportamiento dinámico y las características del puente.

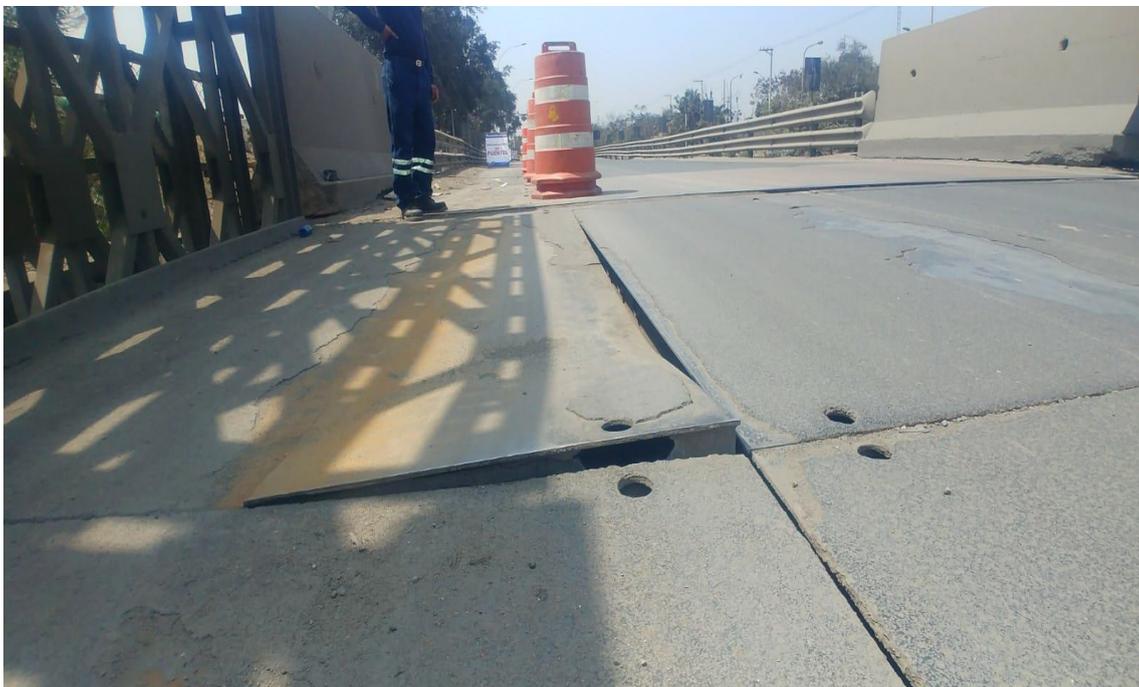
Figura 6. Puente Huaycoloro: Los tableros de la rodadura del puente HARZONE, sufren desprendimiento y doblado en la chapa de la cubierta

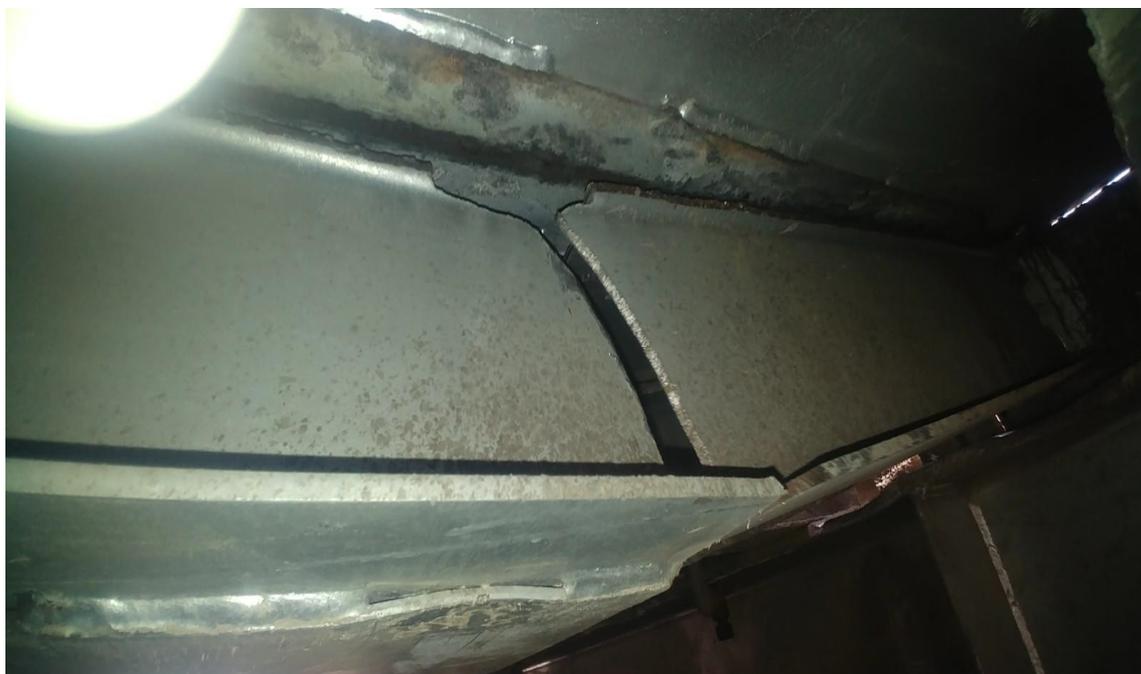
Figura 7. Puente Huaycoloro tipo Bailey: Los tableros de la rodadura del puente HARZONE, se fracturan internamente las viguetas de soporte, inclusive las chapas de amarre.

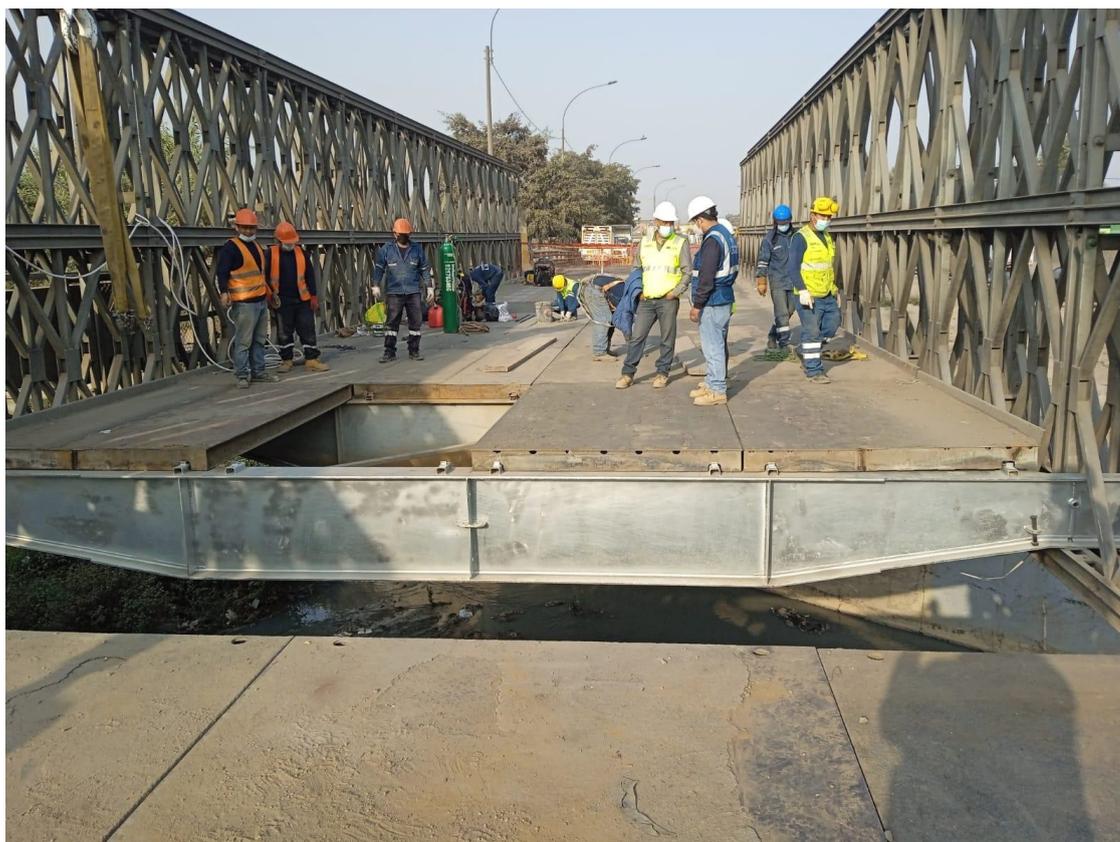
Figura 8. Puente Huaycoloro tipo Bailey: Internamente los tableros de la rodadura del puente HAR-ZONE, se puede verificar las fracturas transversales de las viguetas (el puente continúa en servicio)

Viga transversal cambiada por otra, falta instalas sus accesorios que lo estabilicen

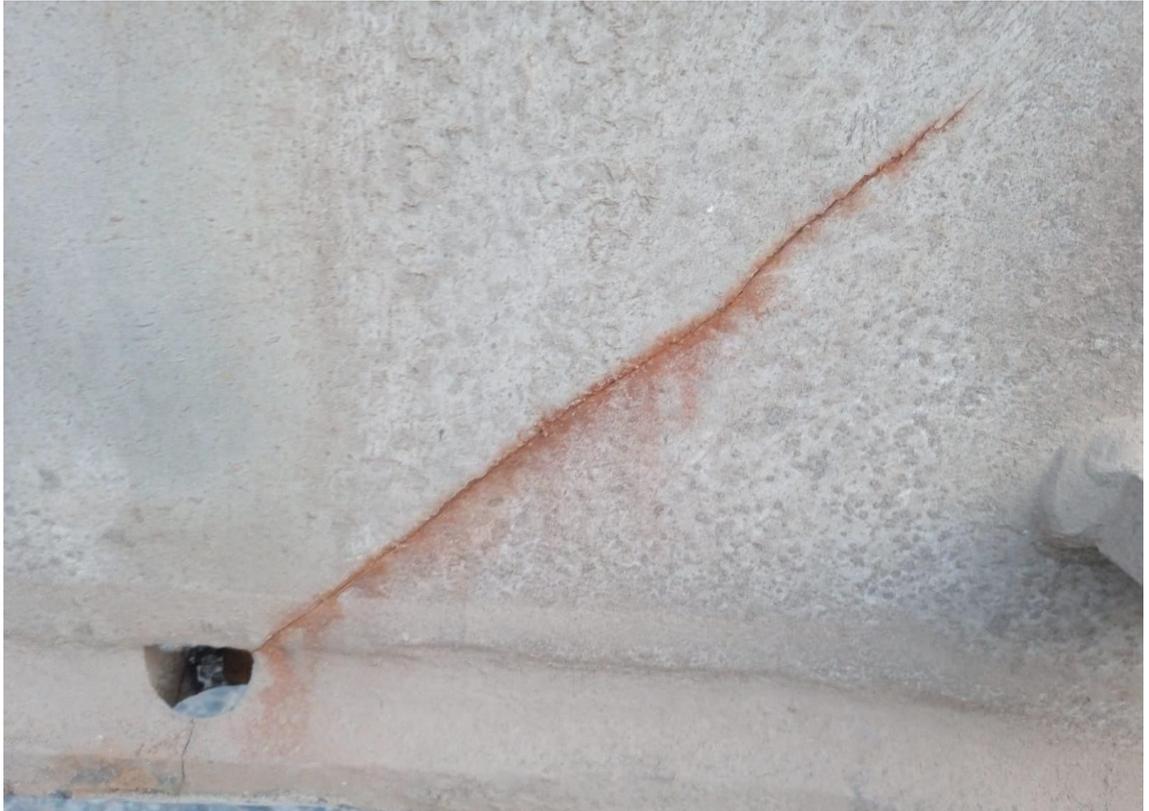
Fisuración en el alma de la viga transversal

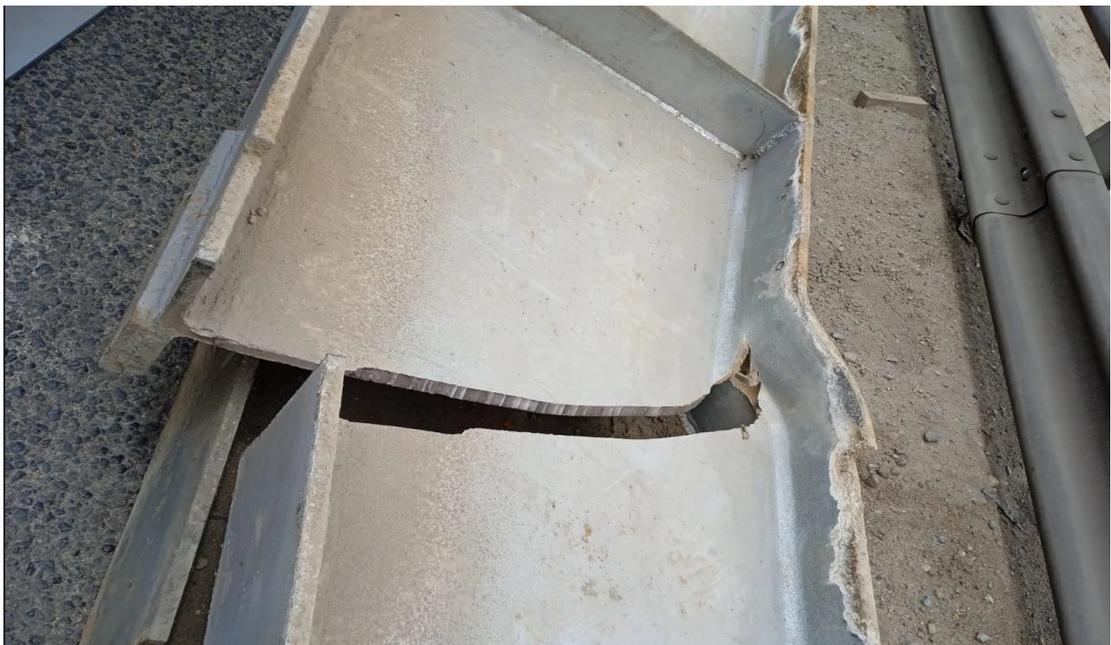
Fractura en la viga transversal, se quiebra la viga y afecta a los demás componentes

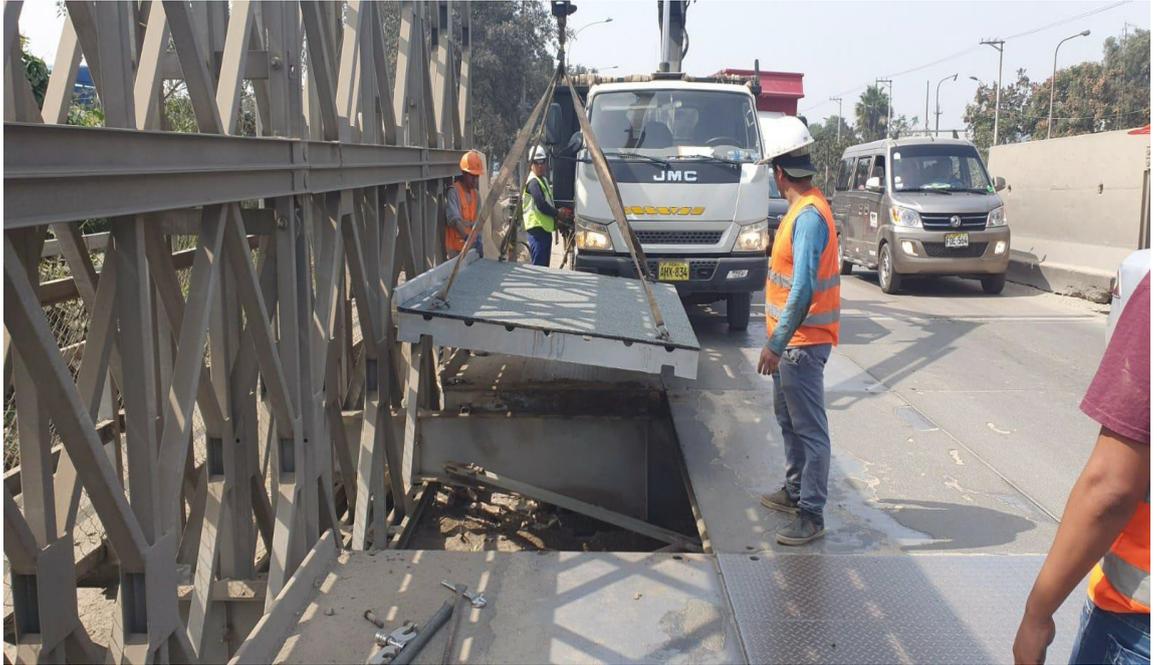
Figura 9. Puente Huaycoloro tipo Bailey: Cubierta de Canto del segundo módulo del tablero de la rodadura del puente HARZONE, es cambiado por otra cubierta reparada. (puente en funcionamiento)

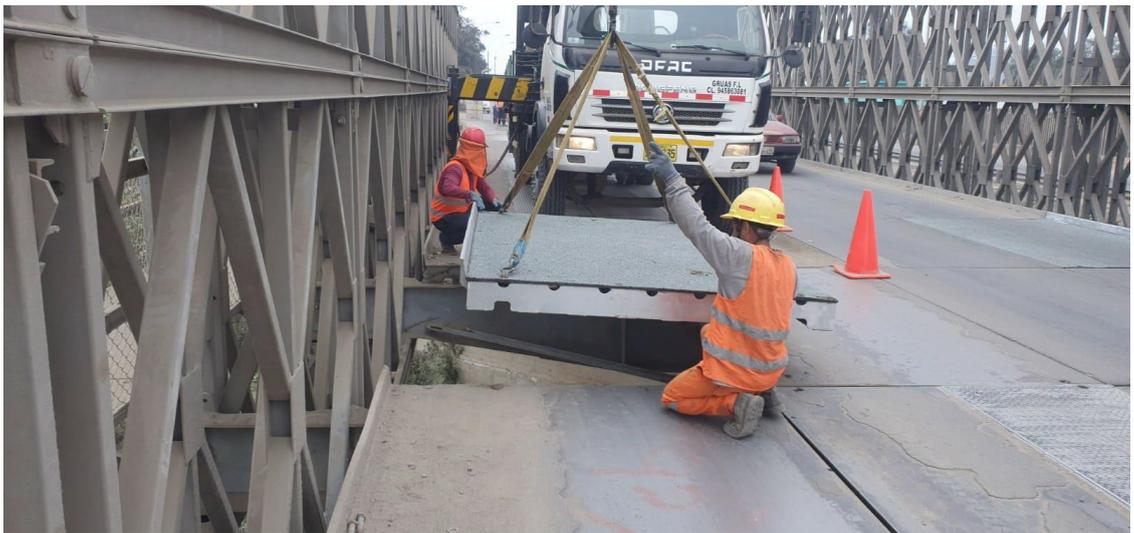
Figura 10. Puente Huaycoloro tipo Bailey: Cubierta de Canto del módulo interno de la rodadura del puente HARZONE, es cambiado por una cubierta nueva. (puente en funcionamiento)

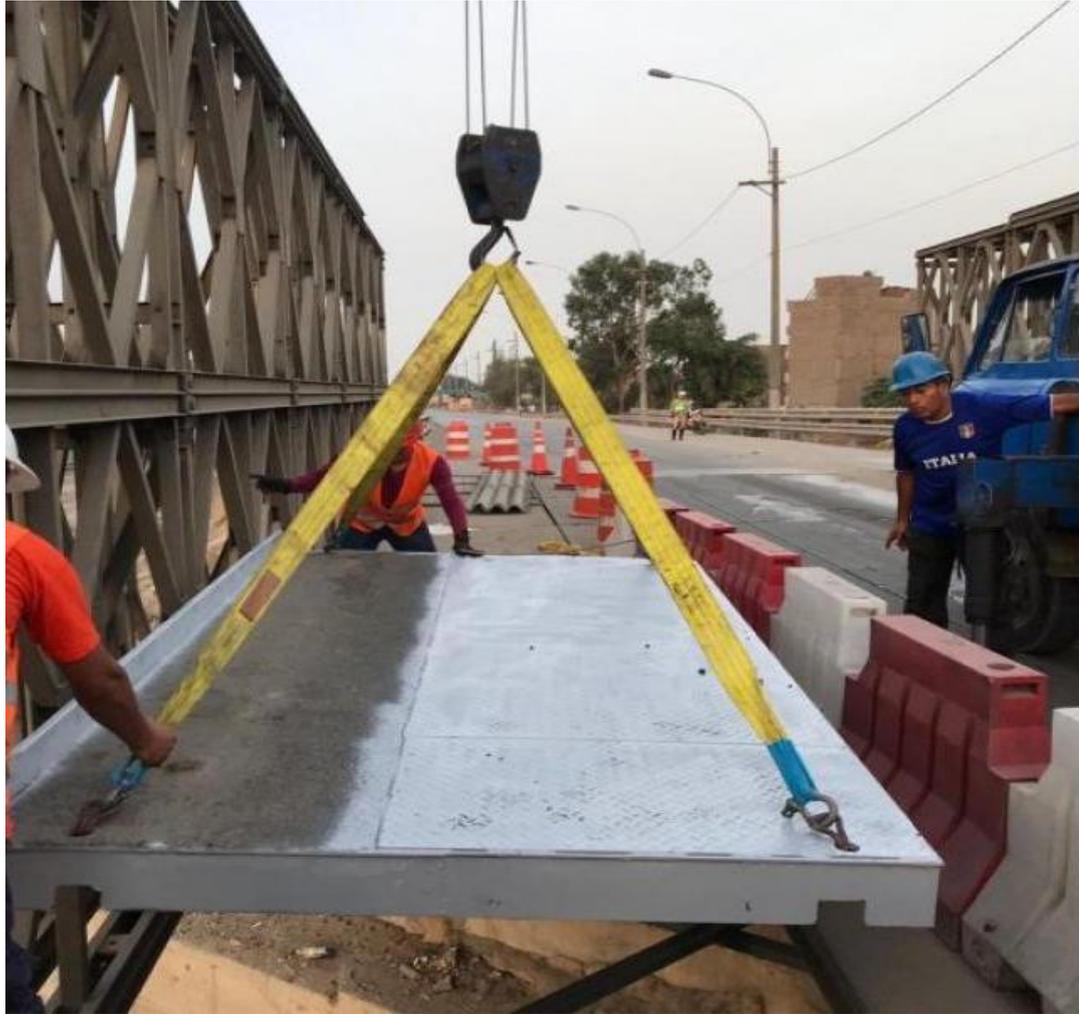
Figura 11. Puente Huaycoloro tipo Bailey: Cubierta de Canto del quinto módulo de la rodadura del puente HARZONE, es cambiado por una cubierta reparada. (puente en funcionamiento)

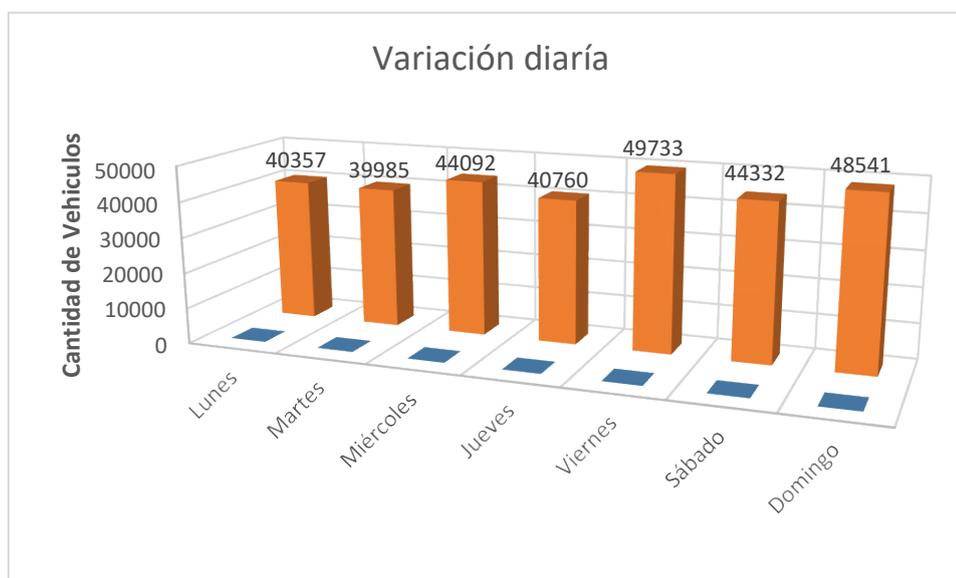
Figura 3. Variación Diaria estación E-1 Tramo: peaje Ramiro Priale – entrada a campoy

Durante el proceso de conteo de tráfico se registraron variaciones de tránsito, en donde entre los días Lunes a Viernes se presenta un menor volumen de tráfico en comparación con los fines de semana en donde estos valores son mayores.

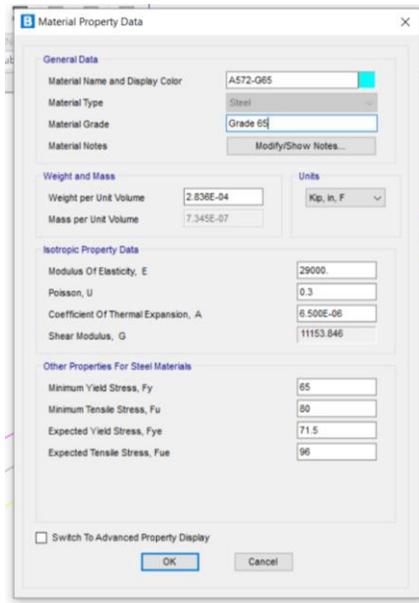
El puente está hecho íntegramente de acero estructural ASTM 572 – G 65 , también conocida como AASHTO M223 y galvanizados en caliente con la norma ASTM A123, al igual que todos los componentes este acero tiene una aleación de bajo contenido de carbono y de alta resistencia, lo cual se evidencia en su fluencia $F_y=65\text{kib/pulg}^2$

Ilustración 5 Ventana de datos de las propiedades del material del Acero ASTM A572

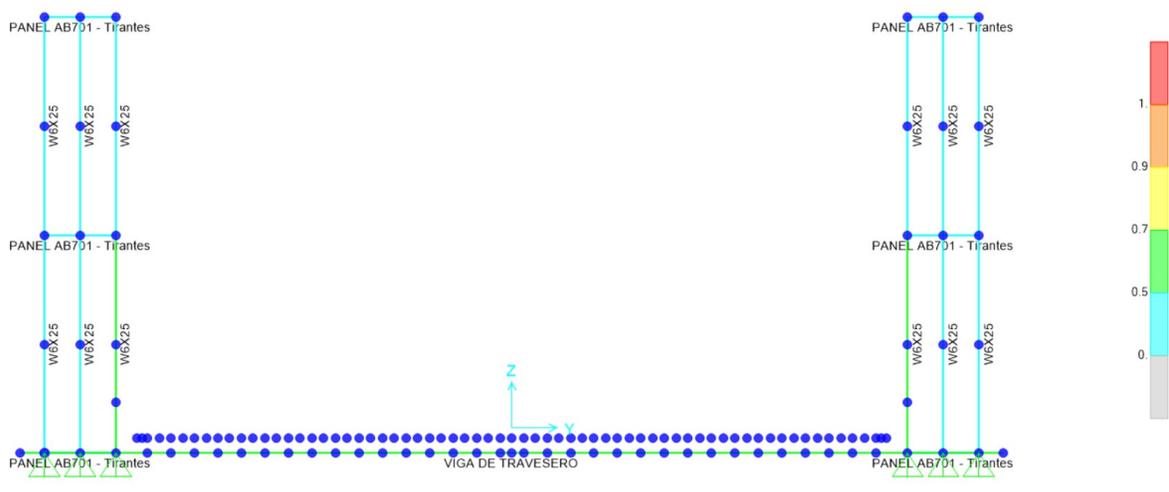
Ilustración 45 Podemos observar que el diseño de nuestra estructura y en especial de las vigas de travesero son adecuadas según la corroboración por parte del programa CSI BRIDGE V23.2

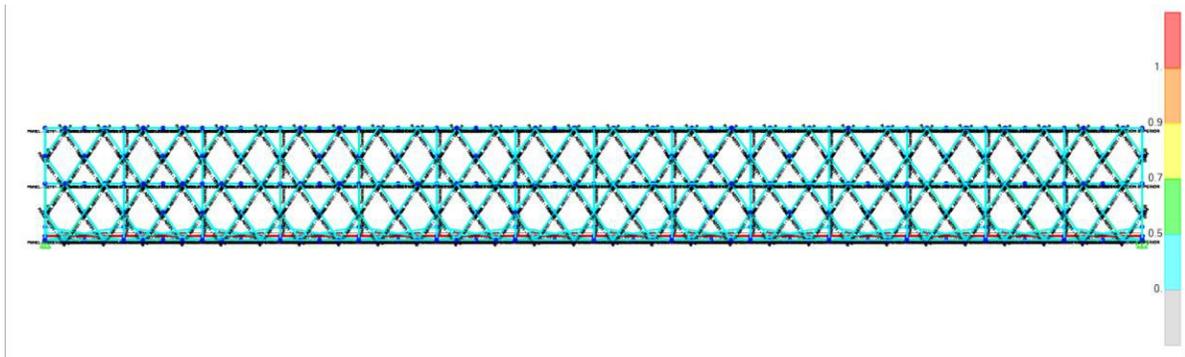
Ilustración 46 Observamos que todos los elementos cumplen de manera adecuada la verificación por parte del programa CSI BRIDGE V23.2

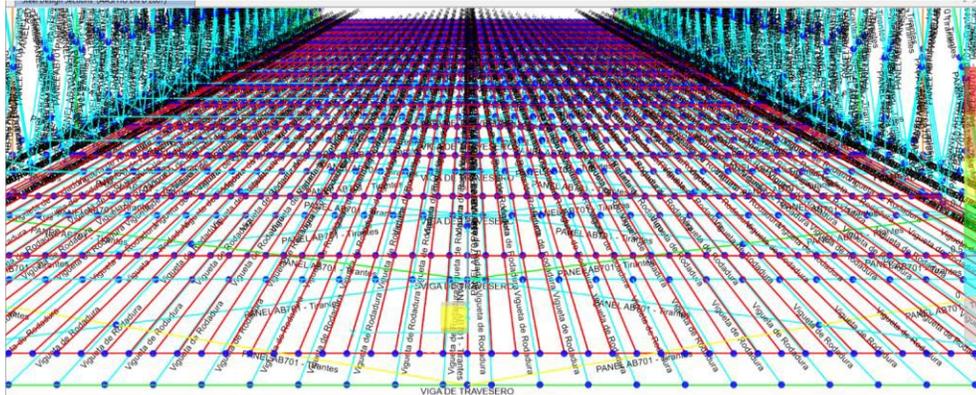
Ilustración 48 Como se observa el color rojo es el color por defecto de la losa, y las viguetas tienen un color azulino lo cual nos da el indicio de un adecuado Análisis Estructural

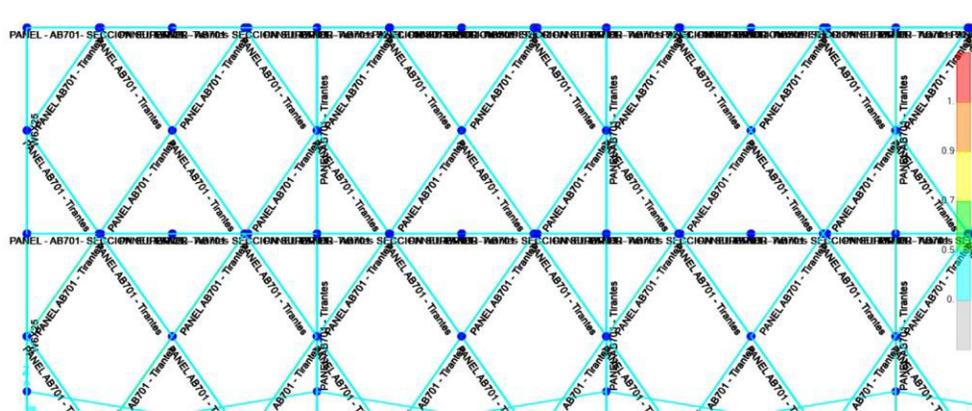
Ilustración 49 Verificación de Paneles por el Programa CSI BRIDGE 23.2

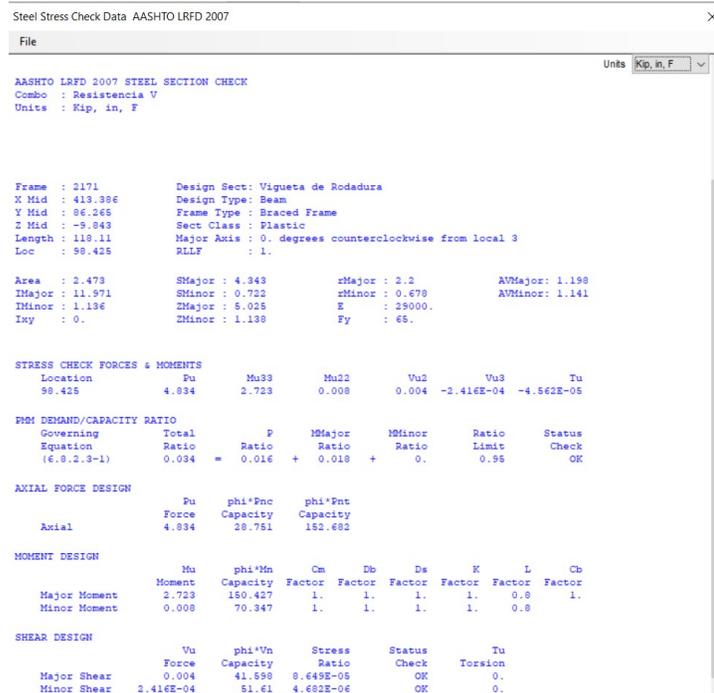
Ilustración 55 Diseño Estructural según AASTHO 2017 por el programa CSI BRIDGE parte 2

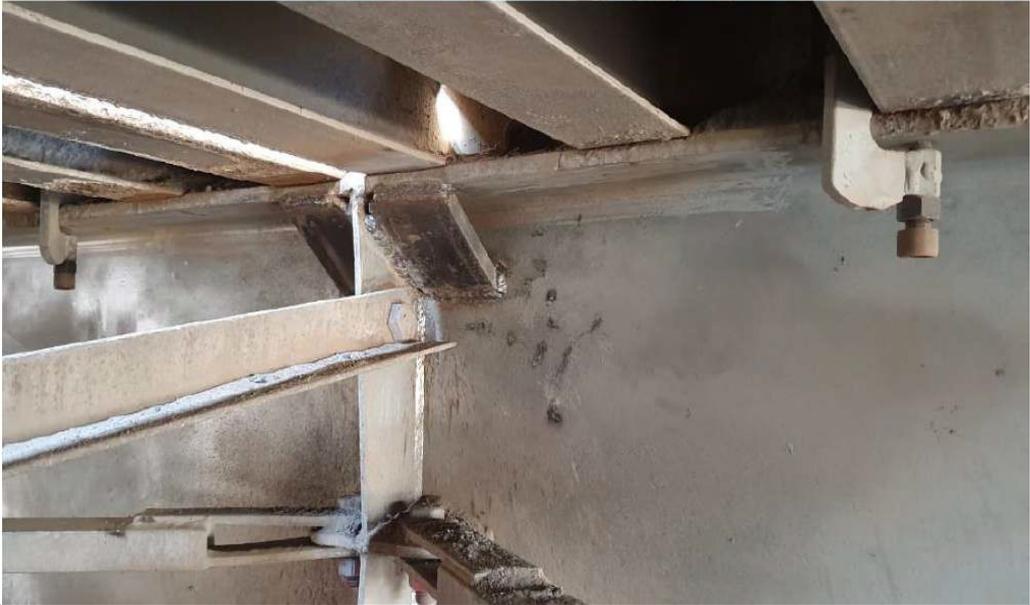
DESCRIPCION DEL ELEMENTO					
Las VIGAS DE TRAVESEERO DE DOBLE VIA CB 401A, determinan el ancho de la calzada del puente que es de 7.35 m., pesa 1148 kg., es el elemento principal de la rodadura del puente modular que soporta en ambas patines superior de la viga a las cubiertas de la rodadura metalica del puente y que está en contacto con las ruedas del intenso tráfico vehicular y de los camiones T3S3.					
EVALUACION VISUAL					
GRADO DE AFECTACIÓN	LEVE	MODERADO	SEVERO

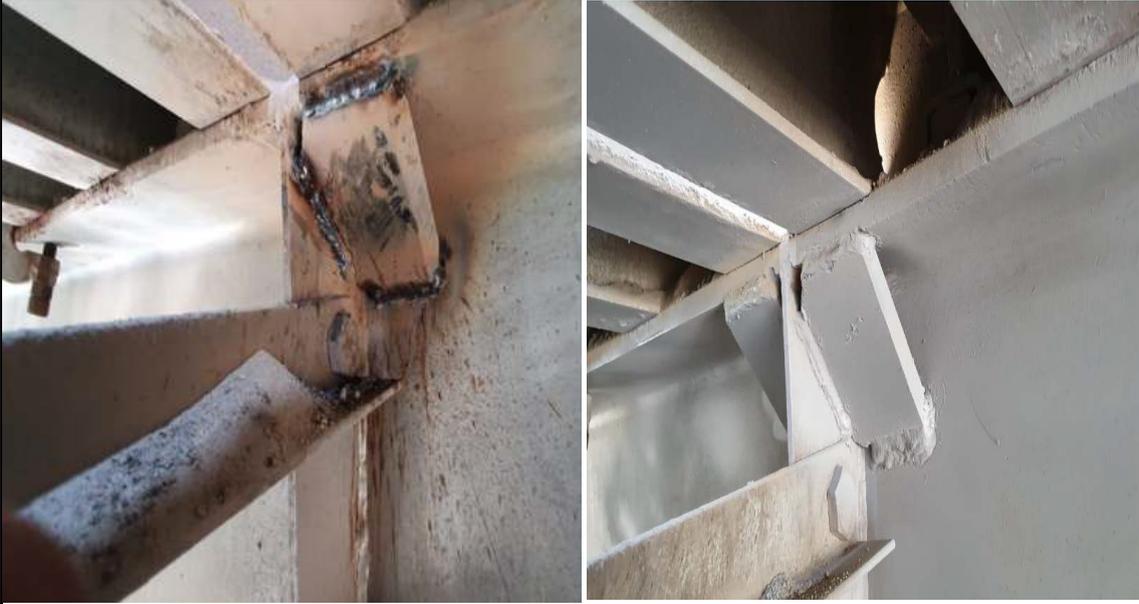
DESCRIPCION DEL ELEMENTO					
<p>Las VIGAS DE TRAVESEERO DE DOBLE VIA CB 401A, determinan el ancho de la calzada del puente que es de 7.35 m., pesa 1148 kg., es el elemento principal de la rodadura del puente modular que soporta en ambas patines superior de la viga a las cubiertas de la rodadura metalica del puente y que está en contacto con las ruedas del intenso tráfico vehicular y de los camiones T3S3.</p>					
EVALUACION VISUAL					
GRADO DE AFECTACIÓN	LEVE	MODERADO	SEVERO

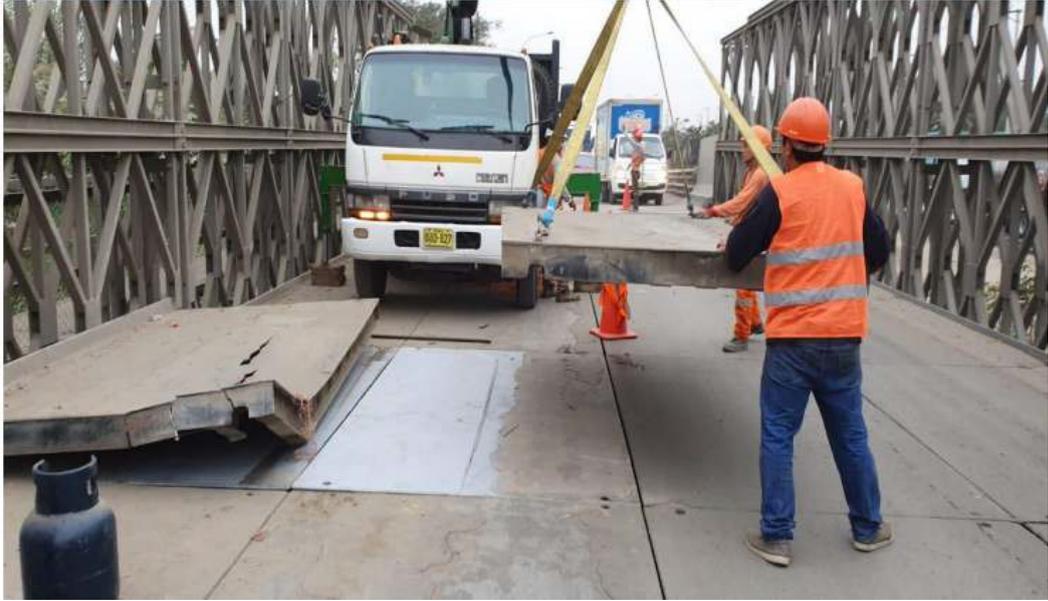
DESCRIPCION DEL ELEMENTO					
CB 600A CUBIERTA LATERAL, de la plataforma de la rodadura del puente, soporta directamente los esfuerzos de las llantas de los vehículos especialmente de los camiones T3S3, se hubican a los costados de la rodadura del puente, de medidas 3042mm x 1883mm x 158mm, pesa 889.6kg					
EVALUACION VISUAL					
GRADO DE AFECTACIÓN	LEVE	MODERADO	SEVERO		
			X		
GRAVEDAD DEL DAÑO	LEVE	MODERADO	SEVERO		
			X		
NIVEL DE RECUPERACIÓN	LEVE	MODERADO	SEVERO

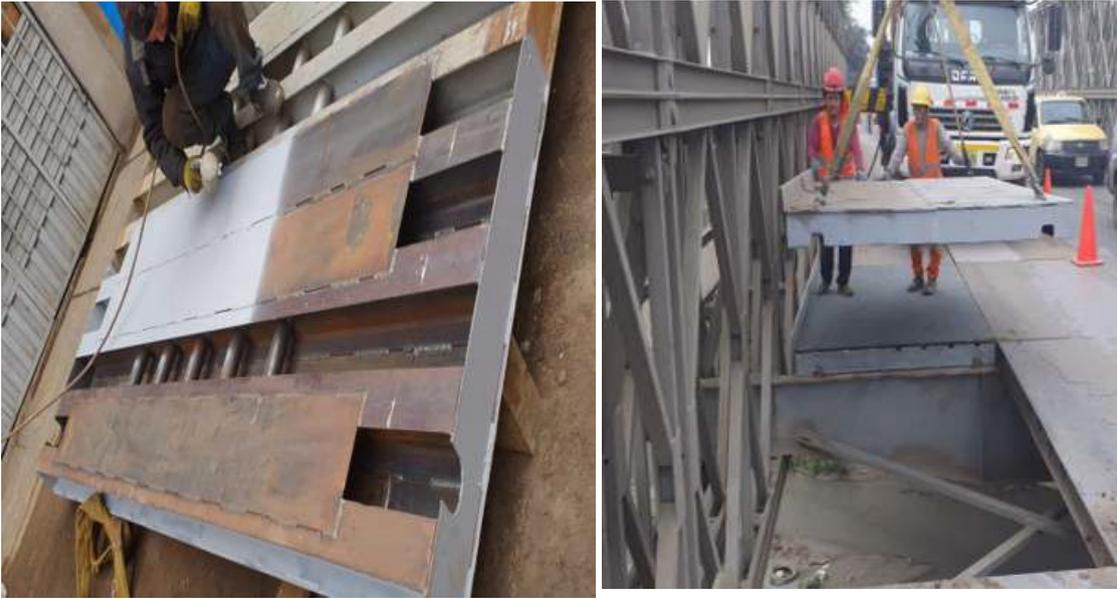
DESCRIPCION DEL ELEMENTO					
CB 600A CUBIERTA LATERAL, de la plataforma de la rodadura del puente, soporta directamente los esfuerzos de las llantas de los vehículos especialmente de los camiones T3S3, se hubican a los costados de la rodadura del puente, de medidas 3042mm x 1883mm x 158mm, pesa 889.6kg					
EVALUACION VISUAL					
GRADO DE AFECTACIÓN	LEVE	MODERADO	SEVERO		
			X		
GRAVEDAD DEL DAÑO	LEVE	MODERADO	SEVERO		
			X		
NIVEL DE RECUPERACIÓN	LEVE	MODERADO	SEVERO

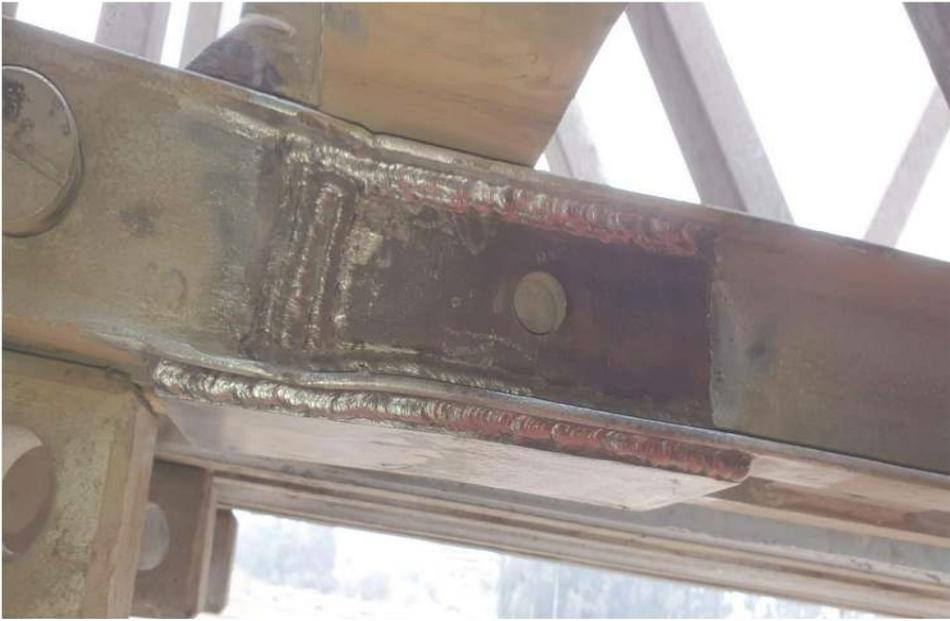
DESCRIPCION DEL ELEMENTO					
<p>El Panel CB 200A componete principal del puente modular, es la estructura portante del puente está compuesto de dos cordones de refuerzo por encima y debajo del panel, tres montantes al centro y dos a los costados, en los centros unas diagonales con figura de rombos. tiene refuerzos y perforaciones para conectar accesorios y para la unión con otros paneles.</p>					
EVALUACION VISUAL					
NIVEL DE AFECTACIÓN	LEVE	MODERADO	SEVERO
