Evaluación y diseño estructural, rehabilitación del puente Bailey
Huaycoloro, autopista Ramiro Prialé, distritos Lurigancho-San Juan
de Lurigancho, Lima

TESIS PARA OBTENER EL TÍTULO PROFESIONAL DE:

Ingeniero Civil

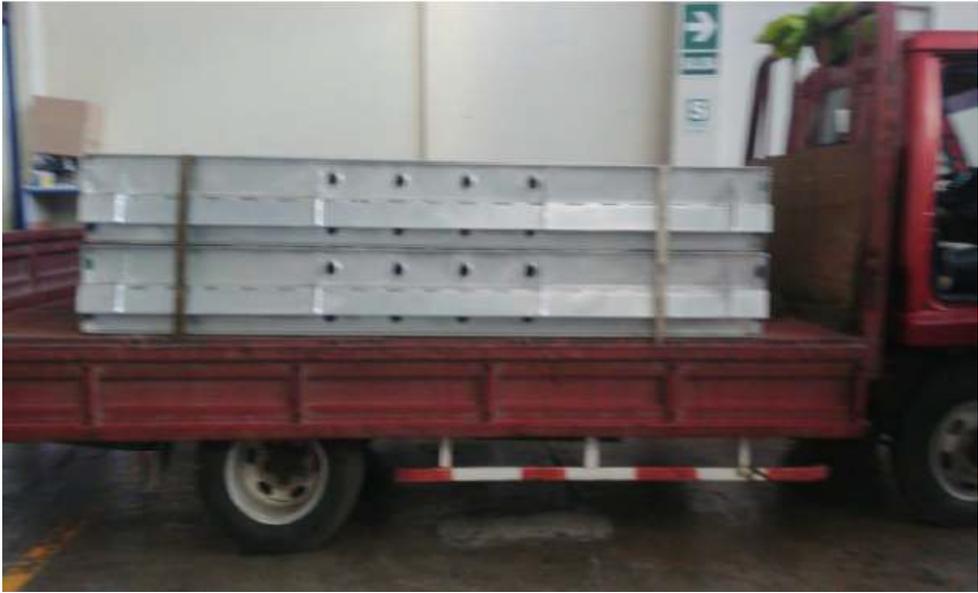
DESCRIPCION DEL ELEMENTO					
CB 600A CUBIERTA LATERAL nuevas, de la plataforma de la rodadura del puente, soporta directamente los esfuerzos de las llantas de los vehículos especialmente de los camiones T3S3, se hubican a los costados de la rodadura del puente, de medidas 3042mm x 1883mm x 158mm, pesa 889.6kg					
EVALUACION VISUAL					
NIVEL DE AFECTACIÓN	LEVE	MODERADO	SEVERO		
		X			
GRAVEDAD DEL DAÑO	LEVE	MODERADO	SEVERO		
		X			
NIVEL DE RECUPERACIÓN	LEVE	MODERADO	SEVERO

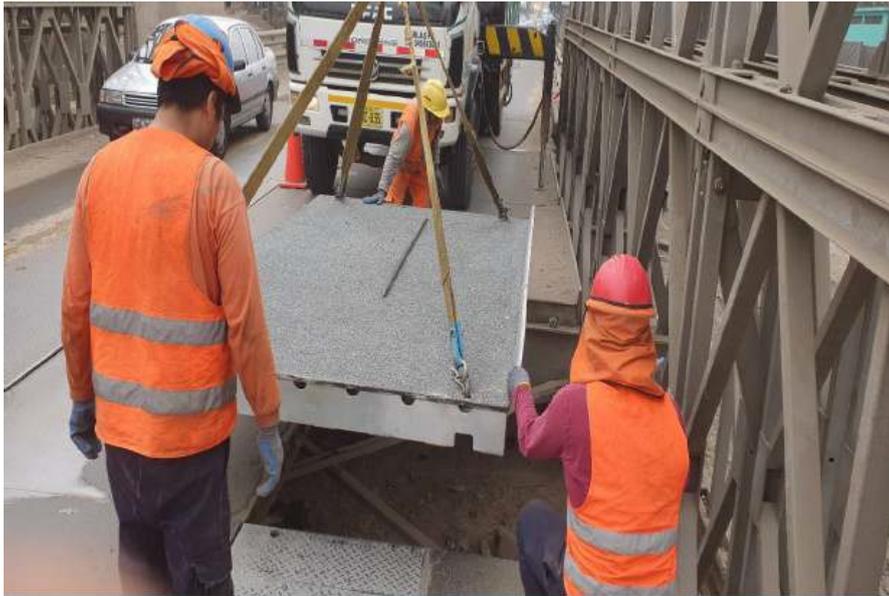
DESCRIPCION DEL ELEMENTO			
CB 600A CUBIERTA LATERAL nuevas, de la plataforma de la rodadura del puente, soporta directamente los esfuerzos de las llantas de los vehículos especialmente de los camiones T3S3, se hubican a los costados de la rodadura del puente, de medidas 3042mm x 1883mm x 158mm, pesa 889.6kg			
EVALUACION VISUAL			
NIVEL DE AFECTACIÓN	LEVE	MODERADO	SEVERO
		X	
GRAVEDAD DEL DAÑO	LEVE	MODERADO	SEVERO
		X	
NIVEL DE RECUPERACIÓN	LEVE	MODERADO	SEVERO
	X		
SOLUCIÓN DE LA ESTRUCTURA

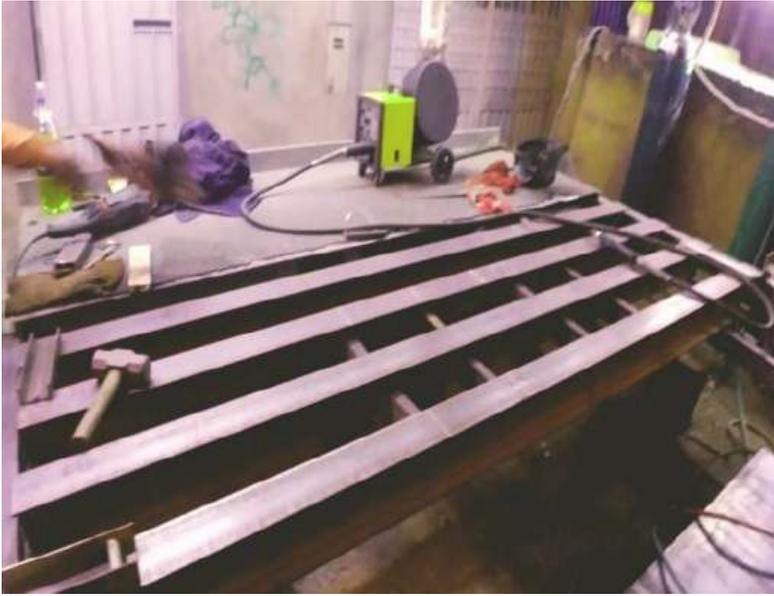
DESCRIPCION DEL ELEMENTO			
<p>CB 600A CUBIERTA LATERAL, de la plataforma de la rodadura del puente, soporta directamente los esfuerzos de las llantas de los vehículos especialmente de los camiones T3S3, se hubican a los costados de la rodadura del puente, de medidas 3042mm x 1883mm x 158mm, pesa 889.6kg</p>			
EVALUACION VISUAL			
NIVEL DE AFECTACIÓN	LEVE	MODERADO	SEVERO
		X	
GRAVEDAD DEL DAÑO	LEVE	MODERADO	SEVERO
		X	
NIVEL DE RECUPERACIÓN	LEVE	MODERADO	SEVERO

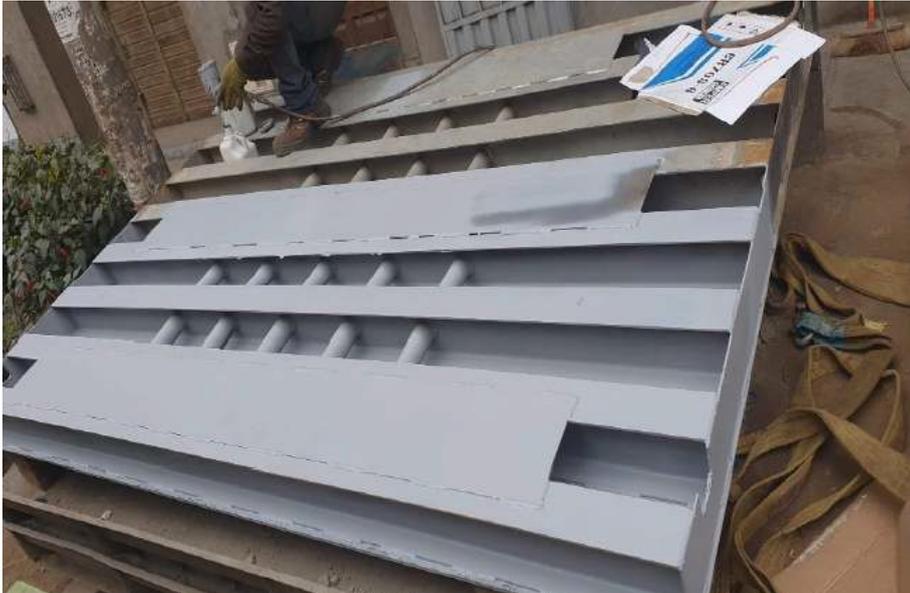
DESCRIPCION DEL ELEMENTO					
CB 600A CUBIERTA LATERAL, de la plataforma de la rodadura del puente, soporta directamente los esfuerzos de las llantas de los vehículos especialmente de los camiones T3S3, se hubican a los costados de la rodadura del puente, de medidas 3042mm x 1883mm x 158mm, pesa 889.6kg					
EVALUACION VISUAL					
NIVEL DE AFECTACIÓN	LEVE	MODERADO	SEVERO		
		X			
GRAVEDAD DEL DAÑO	LEVE	MODERADO	SEVERO		
		X			
NIVEL DE RECUPERACIÓN	LEVE	MODERADO	SEVERO

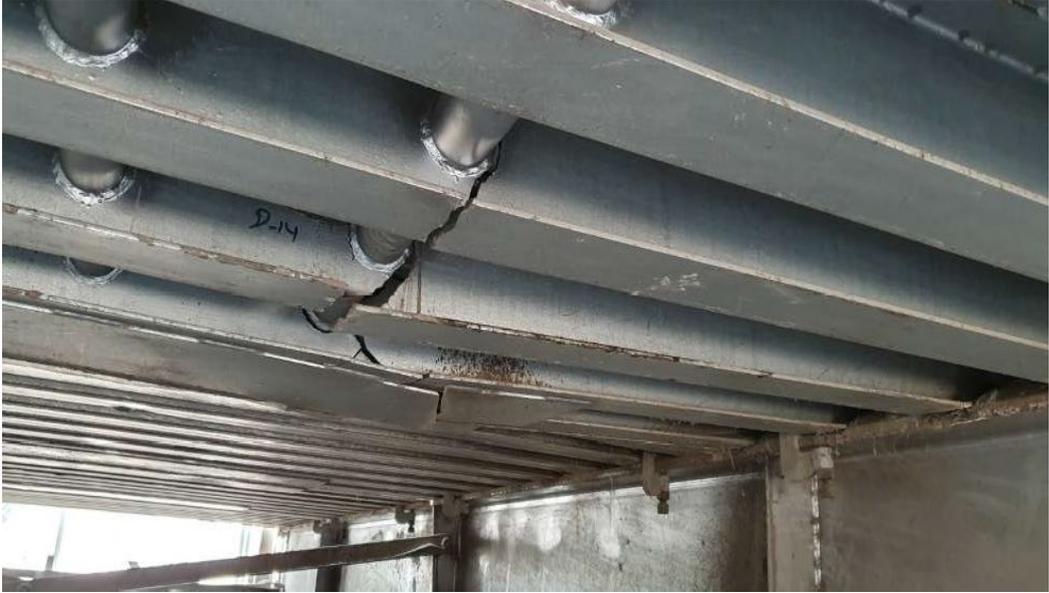
DESCRIPCION DEL ELEMENTO					
CB 600A CUBIERTA LATERAL, de la plataforma de la rodadura del puente, soporta directamente los esfuerzos de las llantas de los vehículos especialmente de los camiones T3S3, se hubican a los costados de la rodadura del puente, de medidas 3042mm x 1883mm x 158mm, pesa 889.6kg					
EVALUACION VISUAL					
NIVEL DE AFECTACIÓN	LEVE	MODERADO	SEVERO		
		X			
GRAVEDAD DEL DAÑO	LEVE	MODERADO	SEVERO		
		X			
NIVEL DE RECUPERACIÓN	LEVE	MODERADO	SEVERO

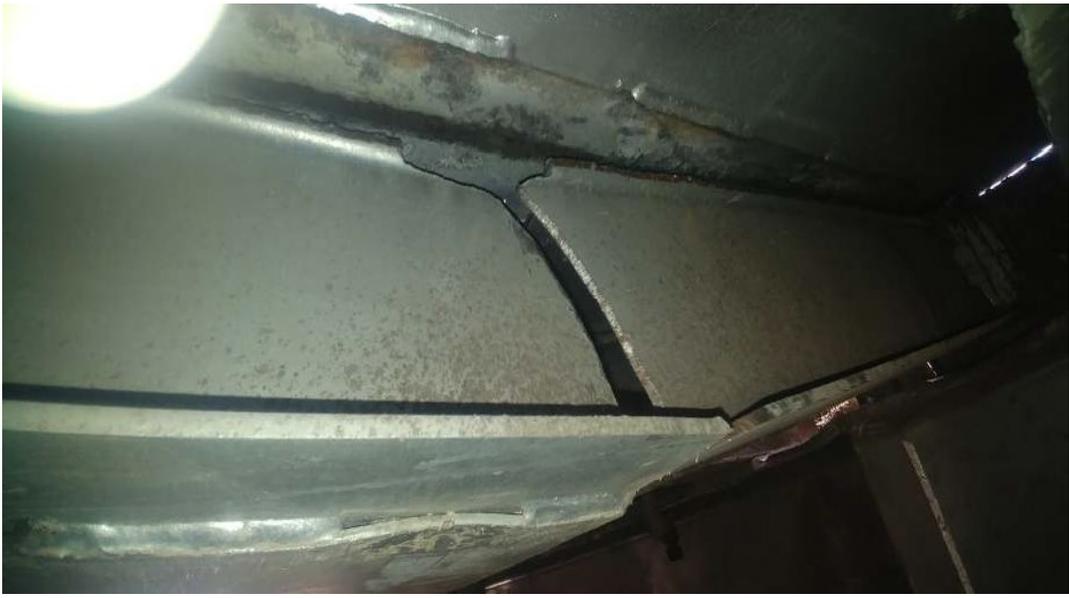
DESCRIPCION DEL ELEMENTO			
CB 600A CUBIERTA LATERAL, de la plataforma de la rodadura del puente, soporta directamente los esfuerzos de las llantas de los vehículos especialmente de los camiones T3S3, se hubican a los costados de la rodadura del puente, de medidas 3042mm x 1883mm x 158mm, pesa 889.6kg			
EVALUACION VISUAL			
NIVEL DE AFECTACIÓN	LEVE	MODERADO	SEVERO
		X	
GRAVEDAD DEL DAÑO	LEVE	MODERADO	SEVERO
		X	
NIVEL DE RECUPERACIÓN	LEVE	MODERADO	SEVERO
	X		
SOLUCIÓN DE LA ESTRUCTURA

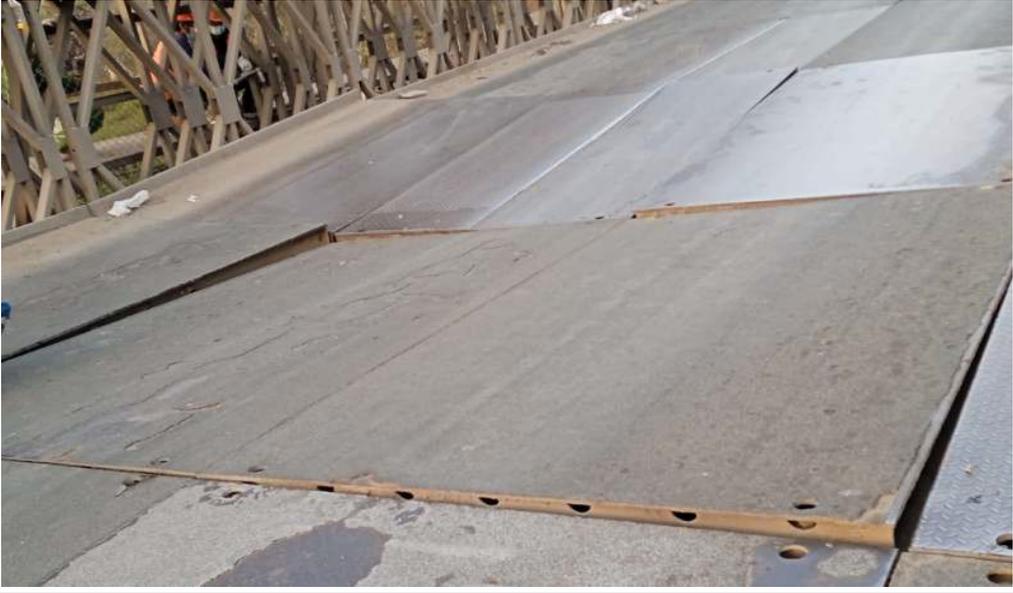
DESCRIPCION DEL ELEMENTO			
CB 610A CUBIERTA ESTANDAR, elemento de la plataforma de la rodadura del puente, soporta directamente los esfuerzos de las llantas de los vehículos motorizados especialmente de los camiones T3S3, se hubican al centro de la rodadura del puente, de medidas 3042mm x 1883mm x 158mm, pesa 867.2kg			
EVALUACION VISUAL			
NIVEL DE AFECTACIÓN	LEVE	MODERADO	SEVERO
		X	
GRAVEDAD DEL DAÑO	LEVE	MODERADO	SEVERO
		X	
NIVEL DE RECUPERACIÓN	LEVE	MODERADO	SEVERO

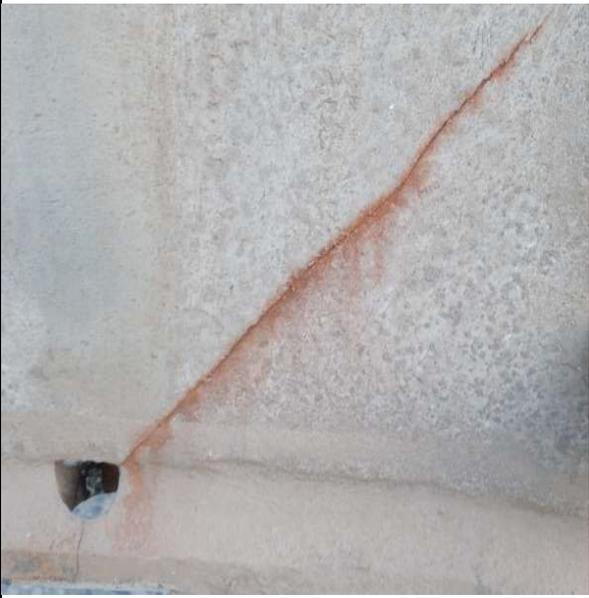
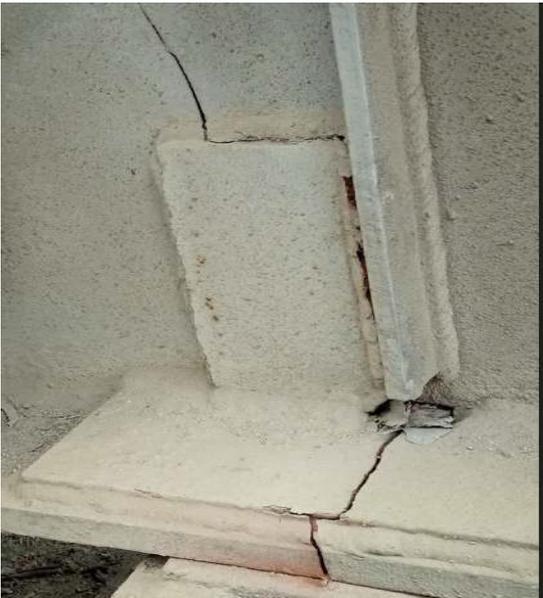
TRAVESEERO DE DOBLE VIA CB 410A			
CB 410A TRAVESERO DE DOBLE VIA, la viga transversal soporta a las cubiertas de la plataforma de la rodadura del puente y que estan en contacto con los vehículos pesados T3S3, se hubican de extremo a extremo a lo ancho del puente y determinan el ancho de la rodadura, sus medidas son 750 mm x 9570mm., pesa 1148kg			
EVALUACION VISUAL			
NIVEL DE AFECTACIÓN	LEVE	MODERADO	SEVERO
		x	
GRAVEDAD DEL DAÑO	LEVE	MODERADO	SEVERO
	x		
NIVEL DE RECUPERACIÓN	LEVE	MODERADO	SEVERO

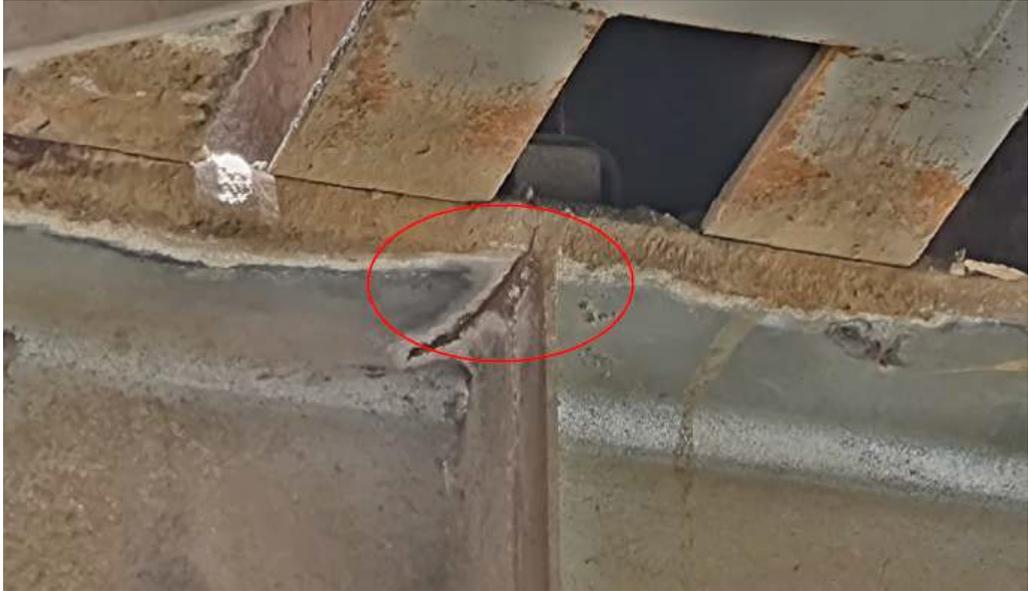
TRAVESEERO DE DOBLE VIA CB 410A					
CB 410A TRAVESERO DE DOBLE VIA, la viga transversal soporta a las cubiertas de la plataforma de la rodadura del puente, se hubican de extremo a extremo a lo ancho del puente y determinan el ancho de la rodadura, sus medidas son 750 mm x 9570mm., pesa 1148kg					
EVALUACION VISUAL					
NIVEL DE AFECTACIÓN	LEVE	MODERADO	SEVERO		
		X			
GRAVEDAD DEL DAÑO	LEVE	MODERADO	SEVERO		
		X			
NIVEL DE RECUPERACIÓN	LEVE	MODERADO	SEVERO

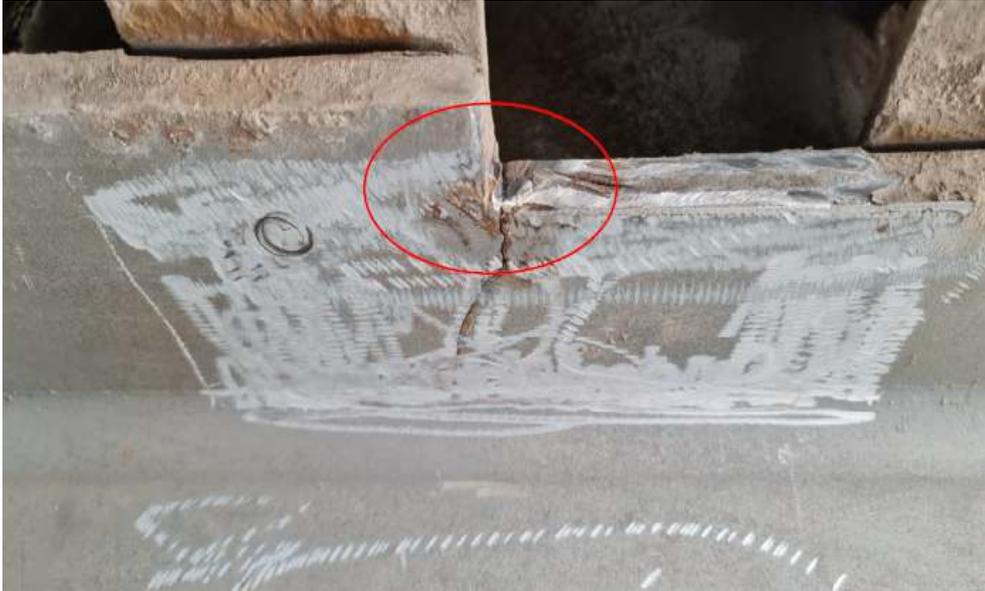
TRAVESEERO DE DOBLE VIA CB 410A					
CB 410A TRAVESEERO DE DOBLE VIA, la viga transversal soporta a las cubiertas de la plataforma de la rodadura del puente, se hubican de extremo a extremo a lo ancho del puente y determinan el ancho de la rodadura, sus medidas son 750 mm x 9570mm., pesa 1148kg					
EVALUACION VISUAL					
NIVEL DE AFECTACIÓN	LEVE	MODERADO	SEVERO		
		X			
GRAVEDAD DEL DAÑO	LEVE	MODERADO	SEVERO		
		X			
NIVEL DE RECUPERACIÓN	LEVE	MODERADO	SEVERO

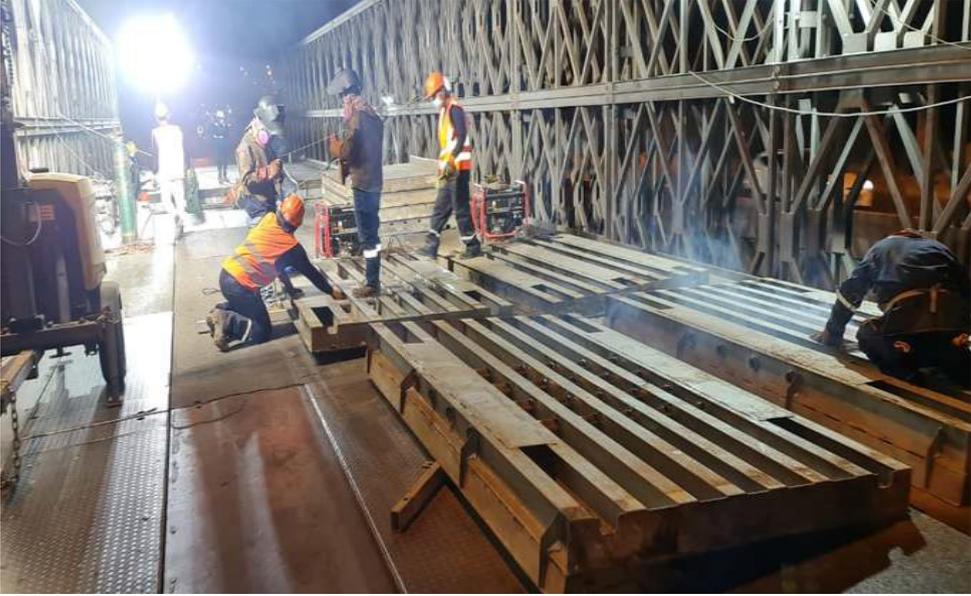
DESCRIPCION DEL ELEMENTO			
CB 600A CUBIERTA LATERAL, de la plataforma de la rodadura del puente, soporta directamente los esfuerzos de las llantas de los vehículos especialmente de los camiones T3S3, se hubican a los costados de la rodadura del puente, de medidas 3042mm x 1883mm x 158mm, pesa 889.6kg			
EVALUACION VISUAL			
NIVEL DE AFECTACIÓN	LEVE	MODERADO	SEVERO
		X	
GRAVEDAD DEL DAÑO	LEVE	MODERADO	SEVERO
		X	
NIVEL DE RECUPERACIÓN	LEVE	MODERADO	SEVERO
	X		
SOLUCIÓN DE LA ESTRUCTURA

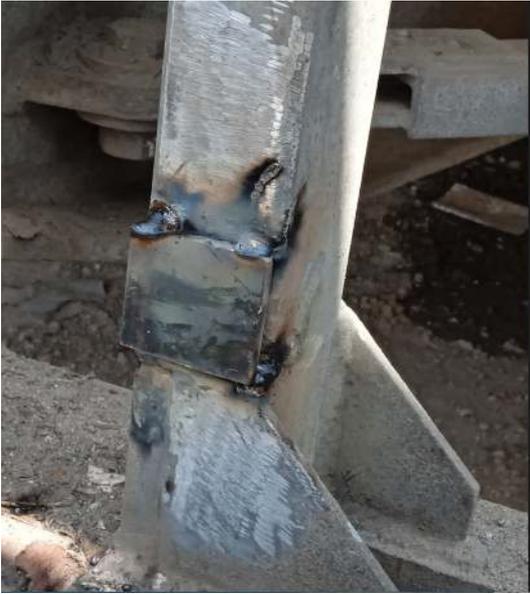
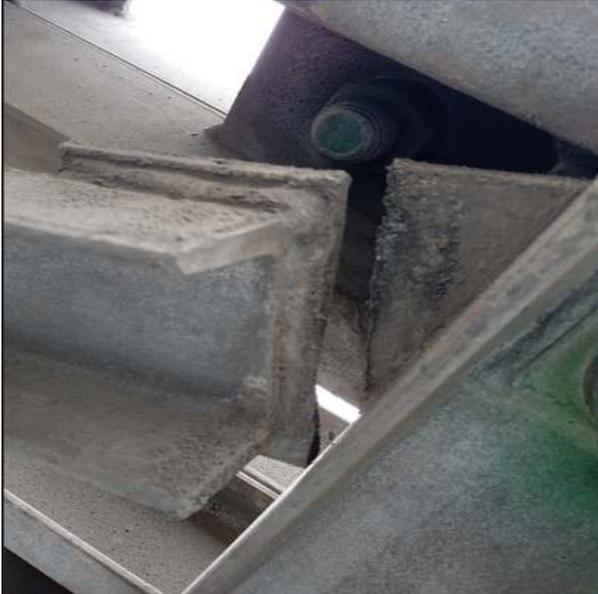
DESCRIPCION DEL ELEMENTO			
El Panel de Corte CB 210A trabaja en los extremos, es la estructura portante del puente trabaja a esfuerzo cortante, dimensiones: 3048mm x 2134mm x 163mm, su peso de 361.6 kg; el otro elemento el CB 520A Arriostra Horizontal, une los cordones superiores en forma diagonal sus medidas 1760mm x 100 x 49mm, pesa 16.4kg			
EVALUACION VISUAL			
NIVEL DE AFECTACIÓN	LEVE	MODERADO	SEVERO
		X	
GRAVEDAD DEL DAÑO	LEVE	MODERADO	SEVERO

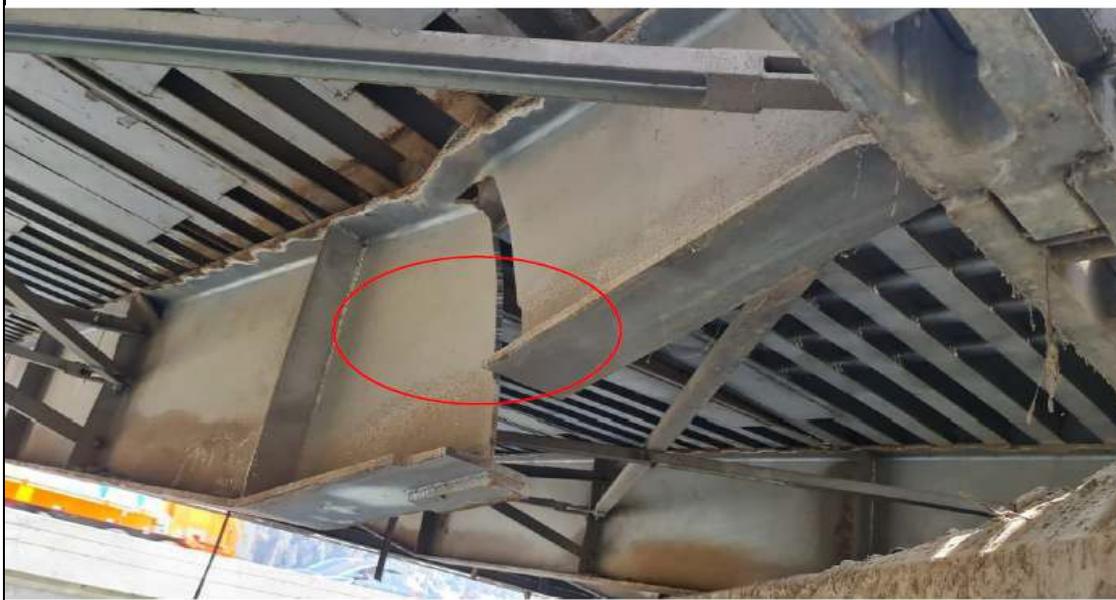
TRAVESEERO DE DOBLE VIA CB 410A

CB 410A TRAVESERO DE DOBLE VIA, la viga transversal soporta a las cubiertas de la plataforma de la rodadura del puente, se hubican de extremo a extremo a lo ancho del puente y determinan el ancho de la rodadura, sus medidas son 750 mm x 9570mm., pesa 1148kg

LEVE	MODERADO	SEVERO
NIVEL DE AFECTACIÓN			X
GRAVEDAD DEL DAÑO			X
NIVEL DE RECUPERACIÓN	X

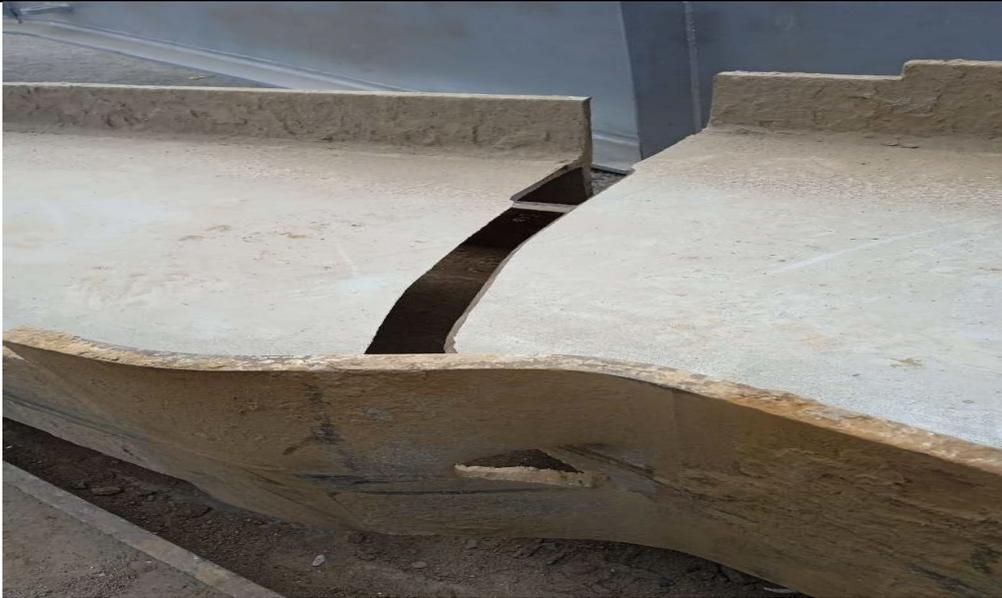
DESCRIPCION DEL ELEMENTO			
CB 410A TRAVESERO DE DOBLE VIA, la viga transversal soporta a las cubiertas de la plataforma de la rodadura del puente, se hubican de extremo a extremo a lo ancho del puente y determinan el ancho de la rodadura, sus medidas son 750 mm x 9570mm., pesa 1148kg			
EVALUACION VISUAL			
NIVEL DE AFECTACIÓN	LEVE	MODERADO	SEVERO
			X
GRAVEDAD DEL DAÑO	LEVE	MODERADO	SEVERO
			X
NIVEL DE RECUPERACIÓN	LEVE	MODERADO	SEVERO
	X		
SOLUCIÓN DE LA ESTRUCTURA

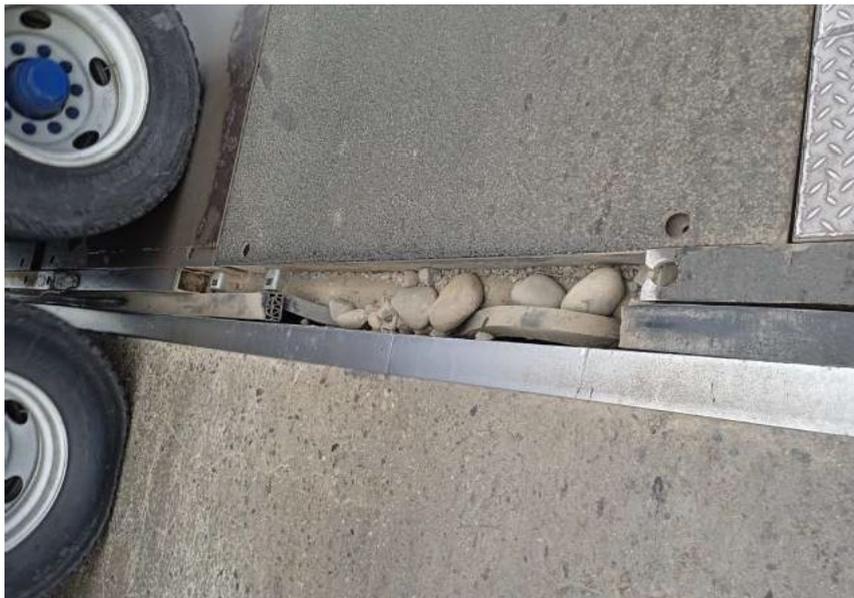
Vista fotográfica del Elemento del Puente Modular Huaycoloro
RELLENO DE DOBLE VIA CUBIERTA DEL TABLERO CB 640A

CB 640A RELLENO DE CUBIERTA DEL TABLERO DE SOBLE VIA, es la junta de expansión, es el elemento de transición entre la losa de aproximación y las cubiertas de la plataforma de la rodadura del puente, es un accesorio importante que recibe inicialmente los impactos, frenadas de las llantas de los camiones T3S3. medidas 3672 mm x 130mm x 158mm., pesa 106kg

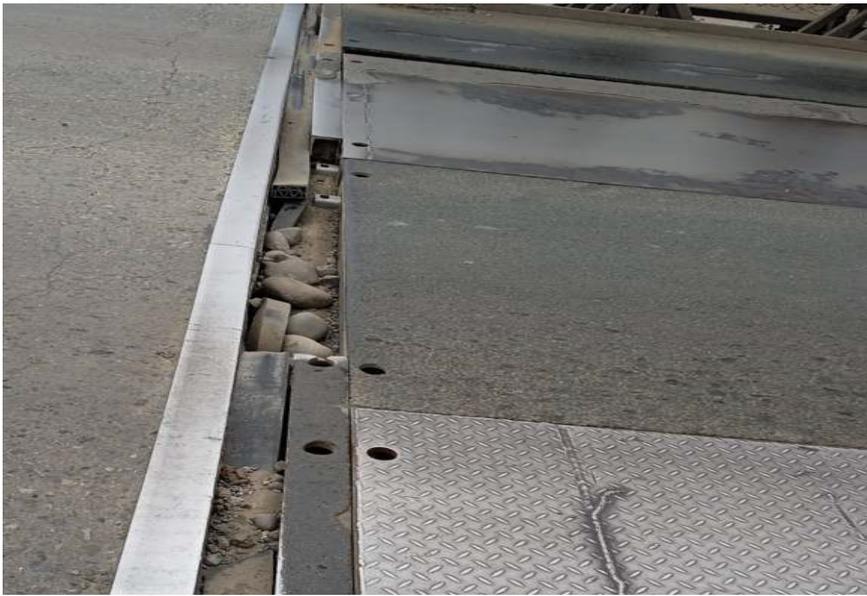
DESCRIPCION DEL ELEMENTO			
CB 640A RELLENO DE CUBIERTA DEL TABLERO DE SOBLETE VIA, es la junta de expansión, es el elemento de transición entre la losa de aproximación y las cubiertas de la plataforma de la rodadura del puente, es un accesorio importante que recibe inicialmente los impactos, frenadas de las llantas de los camiones T3S3. medidas 3672 mm x 130mm x 158mm., pesa 106kg			
EVALUACION VISUAL			
NIVEL DE AFECTACIÓN	LEVE	MODERADO	SEVERO
