Centro de Rehabilitación Neurológica en el distrito de San Juan de Lurigancho,

Lima - Perú, 2021

TESIS PARA OBTENER EL TÍTULO PROFESIONAL DE:

Arquitecto

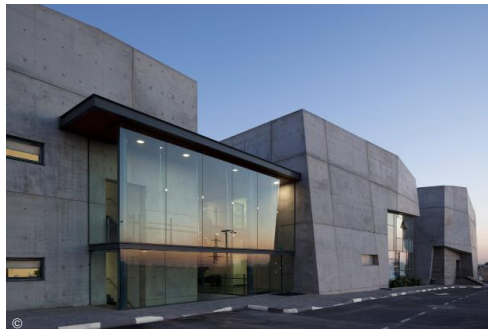
Figura 1: *Fachada de centro de rehabilitación Beit Halojem*

Centro de salud se encuentra en una zona tranquila en donde empieza el desierto de Israel utilizando los materiales de la zona como concreto expuesto, la idea conceptual, es la de generar un conjunto de rocas que contengan gran parte de paquetes funcionales del proyecto.

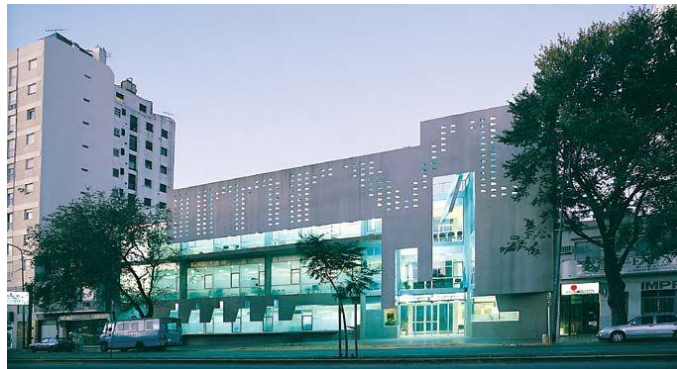
Figura 2: *Fachada de Instituto Municipal de rehabilitación Vicente López.*

Centro de salud que cuenta con 3 niveles que utiliza una rampa como elemento de conexión a lo largo de todo el edificio, usando la rampa se genera un espacio central para circular, y ejercicios diarios de los pacientes.

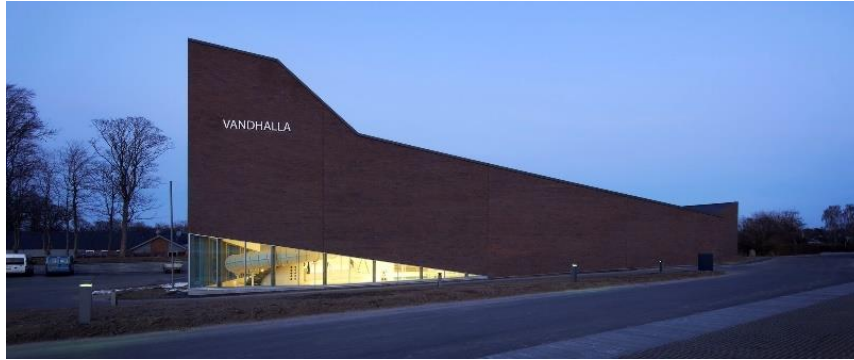
Figura 3: Centro de rehabilitación Vandhalla Egmont.

Es una escuela especial para personas con discapacidad, tiene un volumen moderno que se caracteriza por tener amplias las zonas de rehabilitación, estos volúmenes tienen aberturas que se relacionan con el entorno la característica principal es el tobogán accesible para todos.

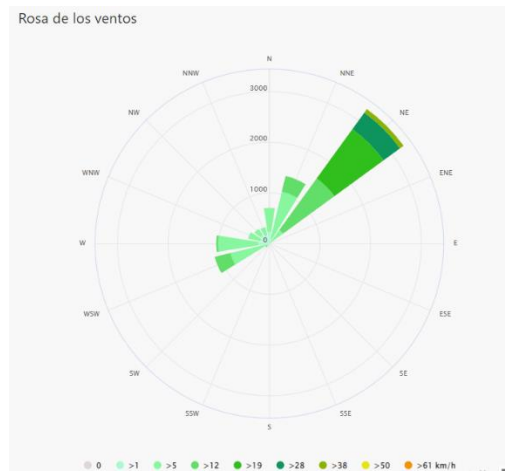
Figura 6: Rosa de vientos del distrito de SJL.

La rosa de vientos nos indica, la orientación de los vientos en el distrito de SJL. Nos muestra cómo se comporta los vientos con mayor incidencia por el noreste.

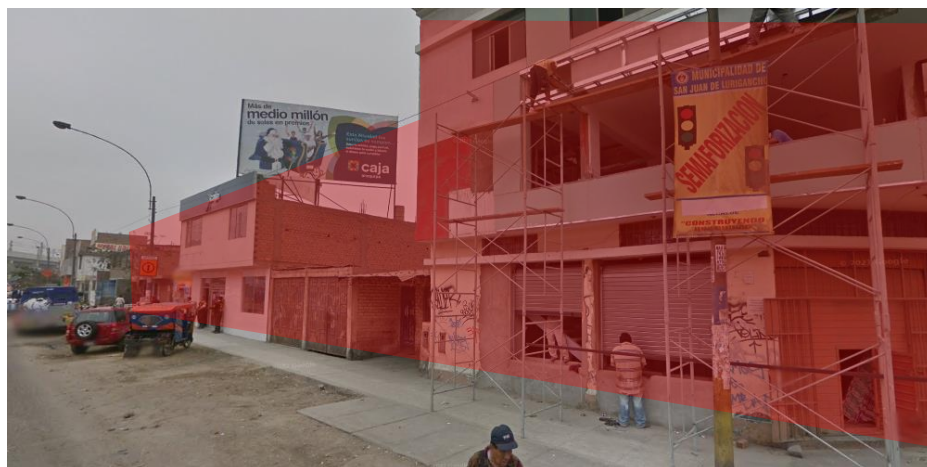
Figura 16: Vista relación con el entorno de Av. Próceres de Independencia

Perfil urbano, la gran mayoría de edificaciones presentan una altura máxima de 3 pisos.

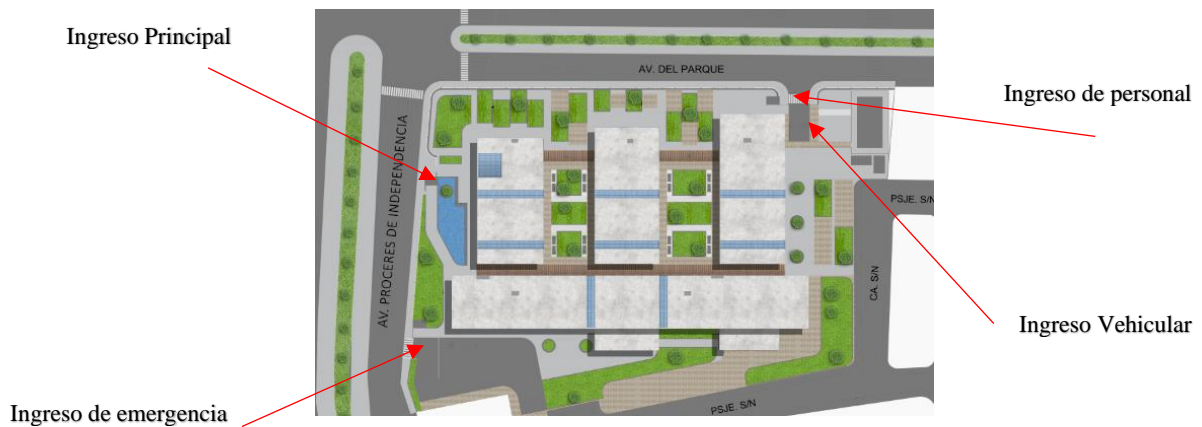
Figura 21: *Criterios funcionales planta*

- b) La propuesta tiene 4 ingresos: El ingreso principal en: Av. Proceres de Independencia, un ingreso secundario accediendo a través de la Av. Del Parque, volviéndose una opción alterna a la cual el paciente en rehabilitación pueda acceder. Un acceso para el personal de trabajo, un acceso vehicular y, por último, un ingreso administrativo, evitando de esta manera aglomeraciones y el alto tránsito de sus avenidas aledañas.

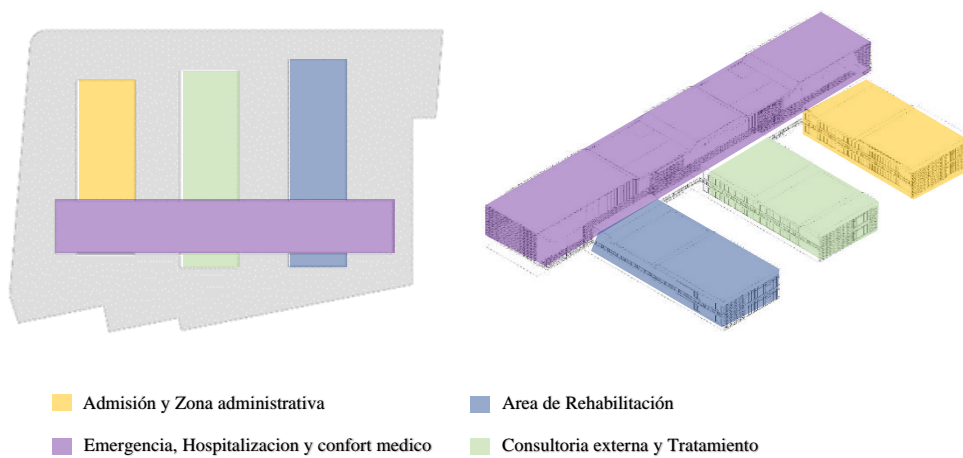
Figura 22: Zonificación del proyecto

c) Las áreas de Hospitalización, es la zona privada que tendrá el proyecto, los dormitorios de los pacientes, tendrán vista a los jardines permitiendo obtener una adecuada permanencia del paciente y de esta manera no sentirse encarcelado. Por otro lado, las zonas de uso común, como las zonas de espera, corredores públicos, entre otros, serán propuestos considerando los criterios de neuro arquitectura, como doble altura, zonas verdes, colores adecuados generando un hábitat de confort.

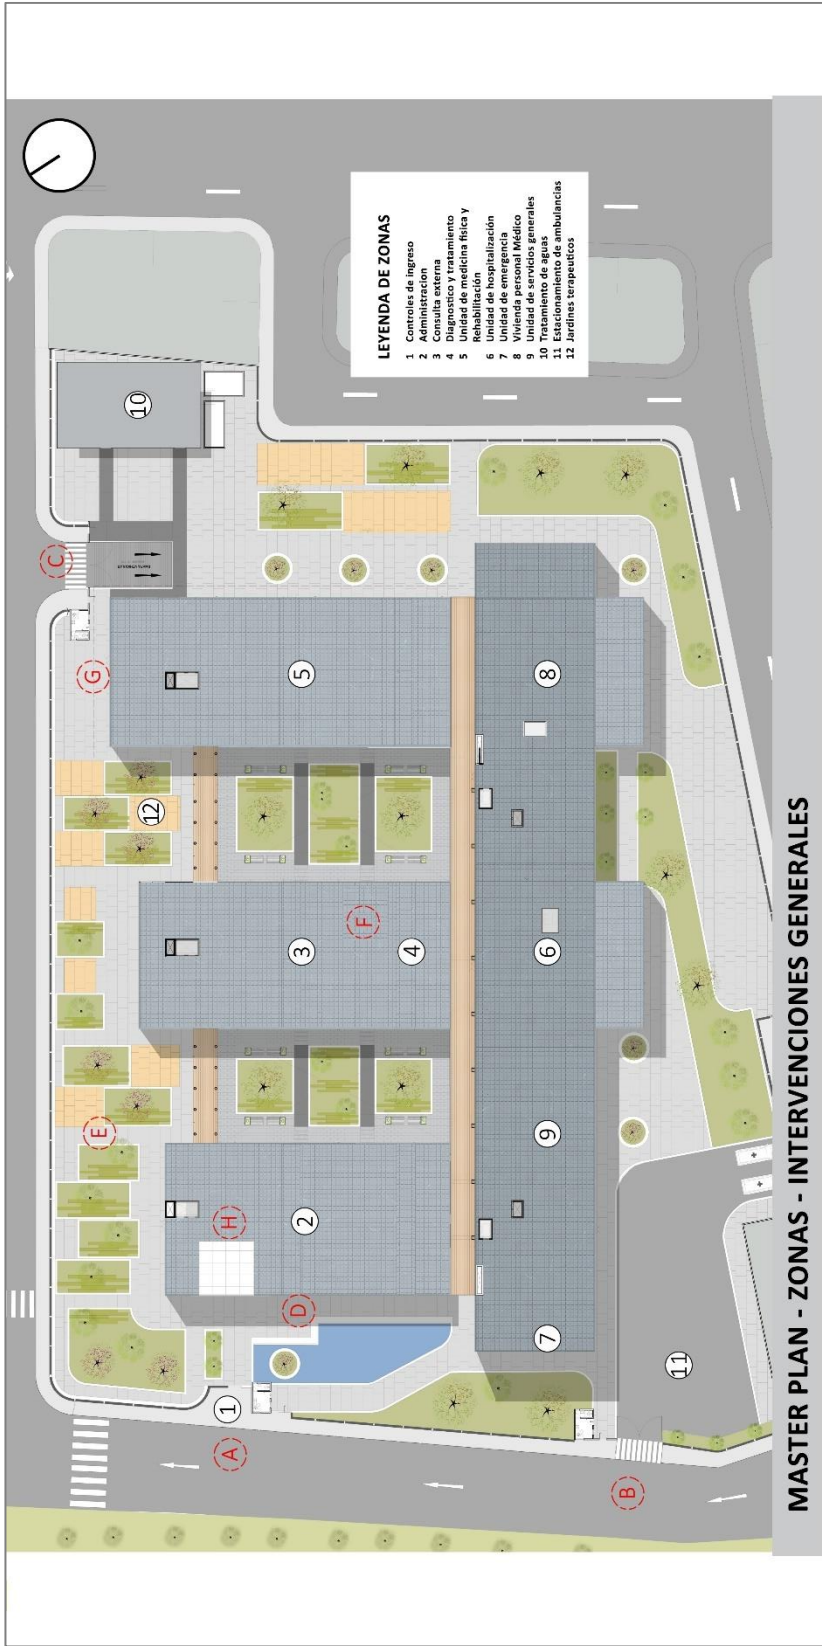
MASTER PLAN - ZONAS - INTERVENCIONES GENERALES

- LEYENDA DE ZONAS**
- 1 Controles de ingreso
 - 2 Administración
 - 3 Consulta externa
 - 4 Jardines y estacionamiento
 - 5 Unidad de medicina física y Rehabilitación
 - 6 Unidad de hospitalización
 - 7 Unidad de emergencia
 - 8 Vivienda personal Médico
 - 9 Unidad de servicios generales
 - 10 Estacionamiento de ambulancias
 - 11 Estacionamiento de ambulancias
 - 12 Jardines terapéuticos
