“Centro de interpretación sociocultural para impulsar las actividades artísticas tradicionales en el distrito de Mito, Concepción, Junín, 2022”

TESIS PARA OBTENER EL TÍTULO PROFESIONAL DE:

Arquitecto

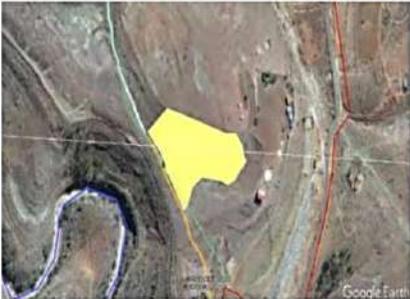
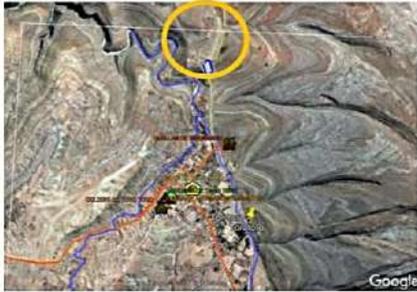
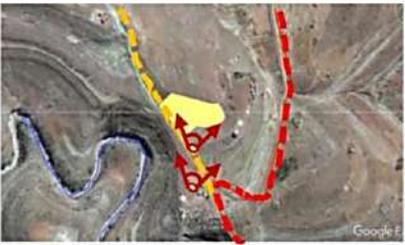
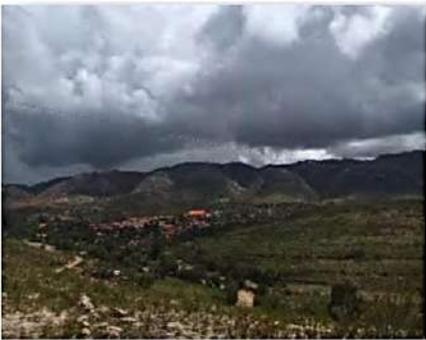
Figura 3. Ficha descriptiva 1 - Caso 1. (Luna, 2018).

| PROYECTO: CENTRO DE INTERPRETACIÓN TURÍSTICA EN TORO TORO | | | CASO: 1 |
|---|---|--|--|
| <p>Proyecto es de forma irregular, con una superficie de 11.004 m² de intervención y un perímetro de 465 m.</p> | | <p>El centro de interpretación se encuentra en un ambiente natural, sin intervención urbana, está restringida a la práctica del ecoturismo y senderismo.</p> | |
| <p>La vinculación directa con el terreno permite manejar la sensibilización directa, transmisión de materialidad, tratamiento del suelo y vinculación con el área urbana.</p> | <p> ■ VIA DE INGRESO – PRIMER ORDEN ■ VIA DE SEGUNDO ORDEN </p> | <p>Su emplazamiento está en área cercana al sitio de interpretación, lejana al área urbana para contribuir la dinámica del turismo.</p> | |

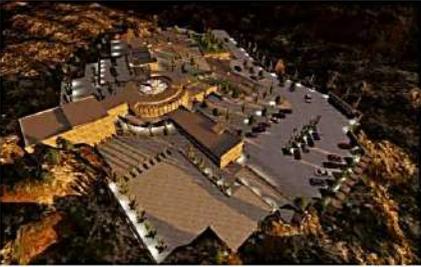
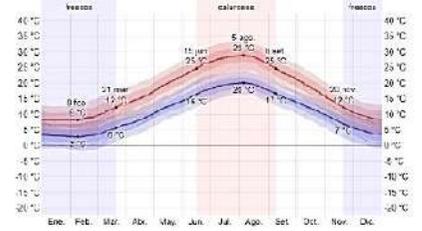
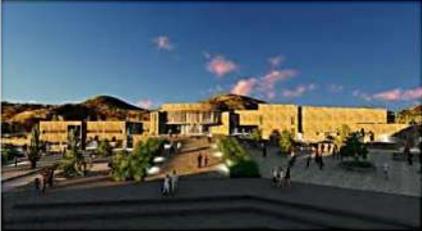
Figura 4. Ficha descriptiva 2 - Caso 1. (Luna, 2018).

| ANÁLISIS BIOCLIMÁTICO | | |
|--|---|---|
| <p>Tiene una orientación de 25° al este del eje sur.</p> | | <p>Los veranos son cortos, calurosos, secos y mayormente despejados y los inviernos son largos, muy fríos y parcialmente nublados. Durante el transcurso del año, la temperatura generalmente varía de 3 °C a 29 °C y rara vez baja a menos de -2 °C o sube a más de 33 °C.</p> |
| <p>La duración del día en Toro varía considerablemente durante el año. En 2022, el día más corto es el 21 de diciembre, con 9 horas y 10 minutos de luz natural; el día más largo es el 21 de junio, con 15 horas y 12 minutos de luz natural.</p> | | <p>La temporada más ventosa se da entre el 25 de marzo al 29 de junio con un porcentaje máximo del 44 %.</p> |
| <p>La propuesta parte de un eje central contrastante albergando tres volúmenes mimetizados con la línea topográfica cuyo diseño responde a las características de emplazamiento y presencia en la arquitectura del lugar.</p> | | <p>Los materiales que predominan en el proyecto son la piedra, el hormigón y la madera.</p> |

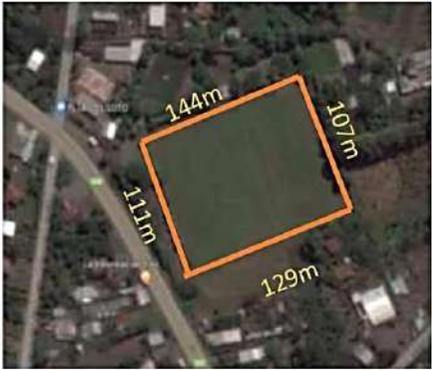
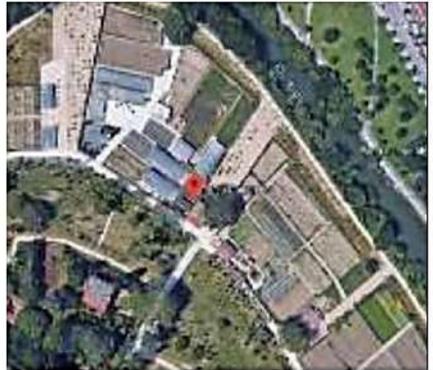
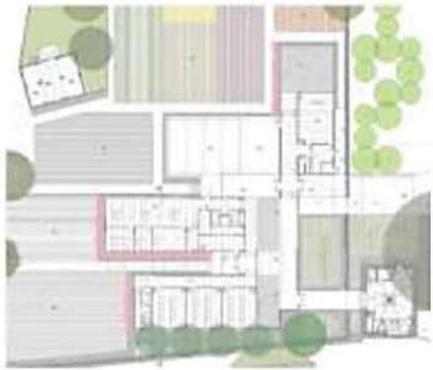
Figura 6. Ficha descriptiva 1 - Caso 2. (Morocho & Padilla, 2020).

| PROYECTO: DISEÑO DE UN CENTRO DE INTERPRETACIÓN DE LA FLORA EN EL CANTÓN MILAGRO | | | CASO: 2 |
|--|---|--|--|
| <p>Presenta una geometría regular con un área de 14.851m².</p> | | <p>El entorno en el cual se desenvuelve es comercial, teniendo cerca de este equipamiento educacionales, residenciales y comerciales; proyectándose como un gran grupo de potenciales turistas locales asegurados.</p> | |
| <p>La vía principal y la de mayor densidad vehicular es la vía Milagro-Naranjito, en la cual circulan transportes colectivos que se dirigen de Naranjito a Guayaquil, esta vía es de tráfico alto y cuenta únicamente con 2 carriles, es considerada una de las vías más importantes del cantón.</p> | | <p>El terreno se encuentra ubicado en una posición en la cual su contexto físico es limitado por zonas comerciales.</p> | |

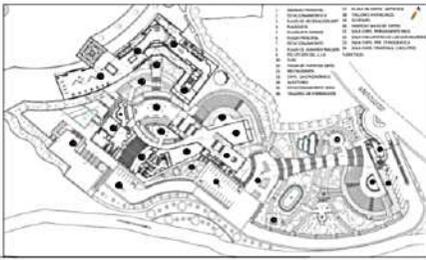
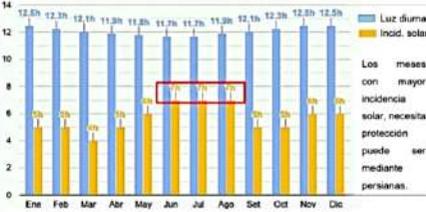
| ANÁLISIS BIOCLIMÁTICO | | | |
|---|---|---|---|
| <p>El proyecto se encuentra orientado hacia el norte, generado por bloques orientados al norte y distribuidos a desnivel debido a que se tiene pendiente irregular accidentada.</p> | | <p>El clima en la ciudad de Cajamarca es templado, seco y soleado en el día y frío por la noche. Cuenta con un clima lluvioso, sin embargo, las precipitaciones con más intensidad se dan en los meses de diciembre a marzo, Senamhi, 2019.</p> | |
| <p>El asoleamiento se da de este a oeste brindándole al proyecto las horas más calurosas debido a que se encuentra al lado oeste de la ciudad, por lo que se aprovecha el sol y los vientos entre las 6 de mañana hasta las 3 a 4 de tarde, lo cual se podría aprovechar para la retención de calor para las tardes y noches frías.</p> | <p>Los meses con mayor incidencia solar, necesita protección puede ser mediante persianas.</p> | <p>La velocidad del viento varía durante el día dependiendo la estación, en los meses de agosto se da con mucha intensidad siendo las laderas de la ciudad las más afectadas.</p> | |

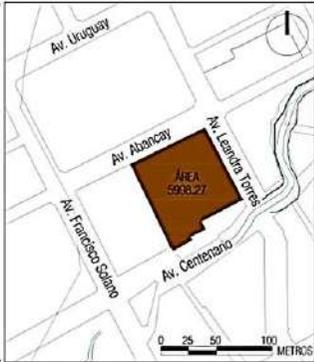
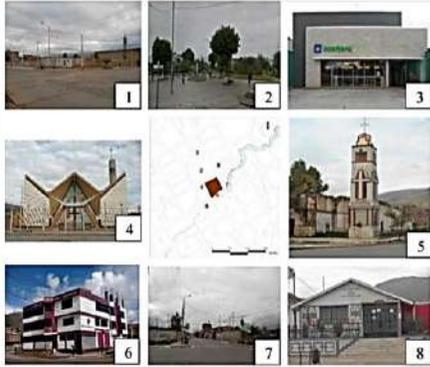
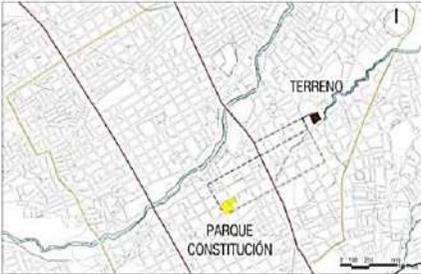
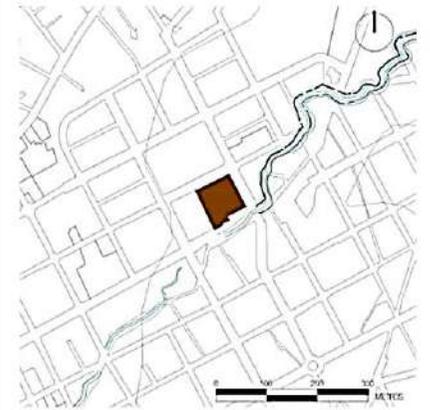
Figura 15. Ficha descriptiva 1 - Caso 5. (Apaza & Oruna, 2020).

| PROYECTO: ARTE TRADICIONAL Y ESPACIOS CULTURALES EN EL PROCESO DE LA MODERNIZACIÓN: CENTRO SOCIO CULTURAL PARA HUANCAYO | | | CASO: 5 |
|--|---|---|--|
| <p>La forma del terreno es irregular con un área aproximada de 5998.27 m².</p> | | <p>El terreno por su ubicación cuenta con tres calles anchas y cuenta con todos los servicios básicos, además que este terreno se encuentra alrededor de una iglesia, centros de estudio, zona de comercio, zonas de salud y zonas financieras.</p> | |
| <p>El terreno se encuentra en uno de los anillos viales de Huancayo. También se ve como está ubicado en una zona céntrica para la movilización entre zonas públicas y como ejerce un eje significativo en la Zona de San Carlos.</p> | | <p>El proyecto se encuentra a 18 m del río, el cual está siendo canalizado ya que este cuenta con una dimensión corta de 6m, debido a su poca fluidez no causa mayor riesgo hacia la población.</p> | |

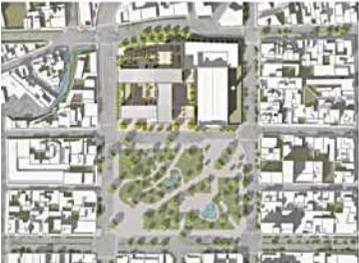
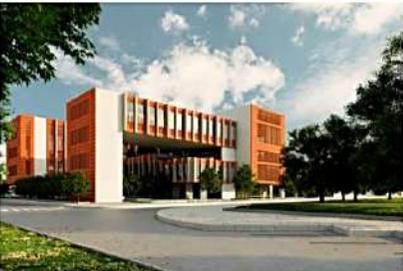
Figura 16. Ficha descriptiva 2 - Caso 5. (Apaza & Oruna, 2020).

| ANÁLISIS BIOCLIMÁTICO | | | | | | | | | | | | | | | | | | | | | | | | | | | | | | | | | | | | | | | | | | | | |
|---|--|--|--|---|---|---|---|---|---|---|---|---|---|---|---|---|---|---|---|---|---|---|---|---|---|---|---|---|---|---|---|---|--|--|---|---|---|---|--|--|---|---|---|---|
| El proyecto está orientado hacia el norte. | | Las ciudades de Huancayo a causa de la cordillera de los Andes causan variaciones en el clima, debido a que se encuentra a una: latitud de 12°4'0" S, longitud de 75°13'0" O y una altitud de 3,200 msnm | <table border="1"> <thead> <tr> <th colspan="2"></th> <th>MES</th> <th>°C</th> </tr> </thead> <tbody> <tr> <td rowspan="2">TEMPERATURA</td> <td>Máxima</td> <td>Octubre</td> <td>22.7° C</td> </tr> <tr> <td>Mínima</td> <td>Julio</td> <td>5.5°C</td> </tr> <tr> <td rowspan="2">HUMEDAD</td> <td>Máxima</td> <td>Febrero</td> <td>87%</td> </tr> <tr> <td>Mínima</td> <td>Noviembre</td> <td>30%</td> </tr> </tbody> </table> | | | MES | °C | TEMPERATURA | Máxima | Octubre | 22.7° C | Mínima | Julio | 5.5°C | HUMEDAD | Máxima | Febrero | 87% | Mínima | Noviembre | 30% | | | | | | | | | | | | | | | | | | | | | | | |
| Se busca recuperar el arte tradicional mediante espacios acorde a las necesidades del arte tradicional, este será llamado hacer un espacio de convergencia para las actividades culturales, donde la sociedad se sienta feliz desarrollando el arte tradicional y así poder mantener viva una cultura en medio de otra. | | Los materiales que se utilizaran para el piso son, la piedra laja, piedra de rio y adoquín. Mientras que para los muros se usara, el concreto, madera y terracota. | | | | | | | | | | | | | | | | | | | | | | | | | | | | | | | | | | | | | | | | | | |

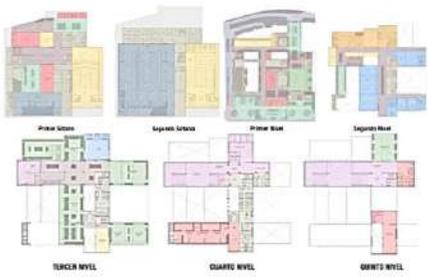
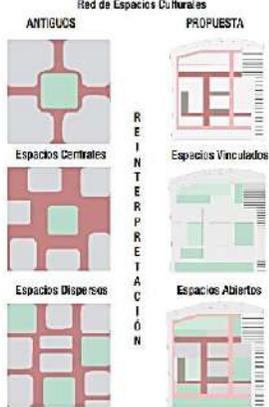
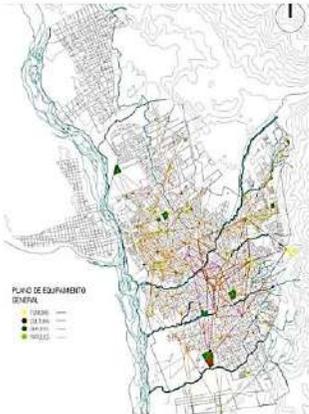
Figura 17. Ficha descriptiva 3 - Caso 5. (Apaza & Oruna, 2020).

| ANÁLISIS FUNCIONAL | | | |
|---|---|--|--|
| <p>Existe una gran necesidad de espacios culturales dentro de la ciudad de Huancayo. Es por ello que el proyecto muestra distintas zonas de distribución</p> | | <p>El proyecto tiene 2 sótanos y 5 plantas.</p> | |
| <ul style="list-style-type: none"> ■ Espacios abiertos ■ Espacios cerrados ■ Circulación | <p>Red de Espacios Culturales</p> <p>ANTIGUOS PROPUESTA</p> <p style="writing-mode: vertical-rl; transform: rotate(180deg);">R E I N T E R P R E T A C I Ó N</p> | <ul style="list-style-type: none"> ■ Turismo ■ Cultura ■ Deporte ■ Parques | <p>PLANO DE EQUIPAMIENTO GENERAL</p> <ul style="list-style-type: none"> ■ TURISMO ■ CULTURA ■ DEPORTE ■ PARQUES |

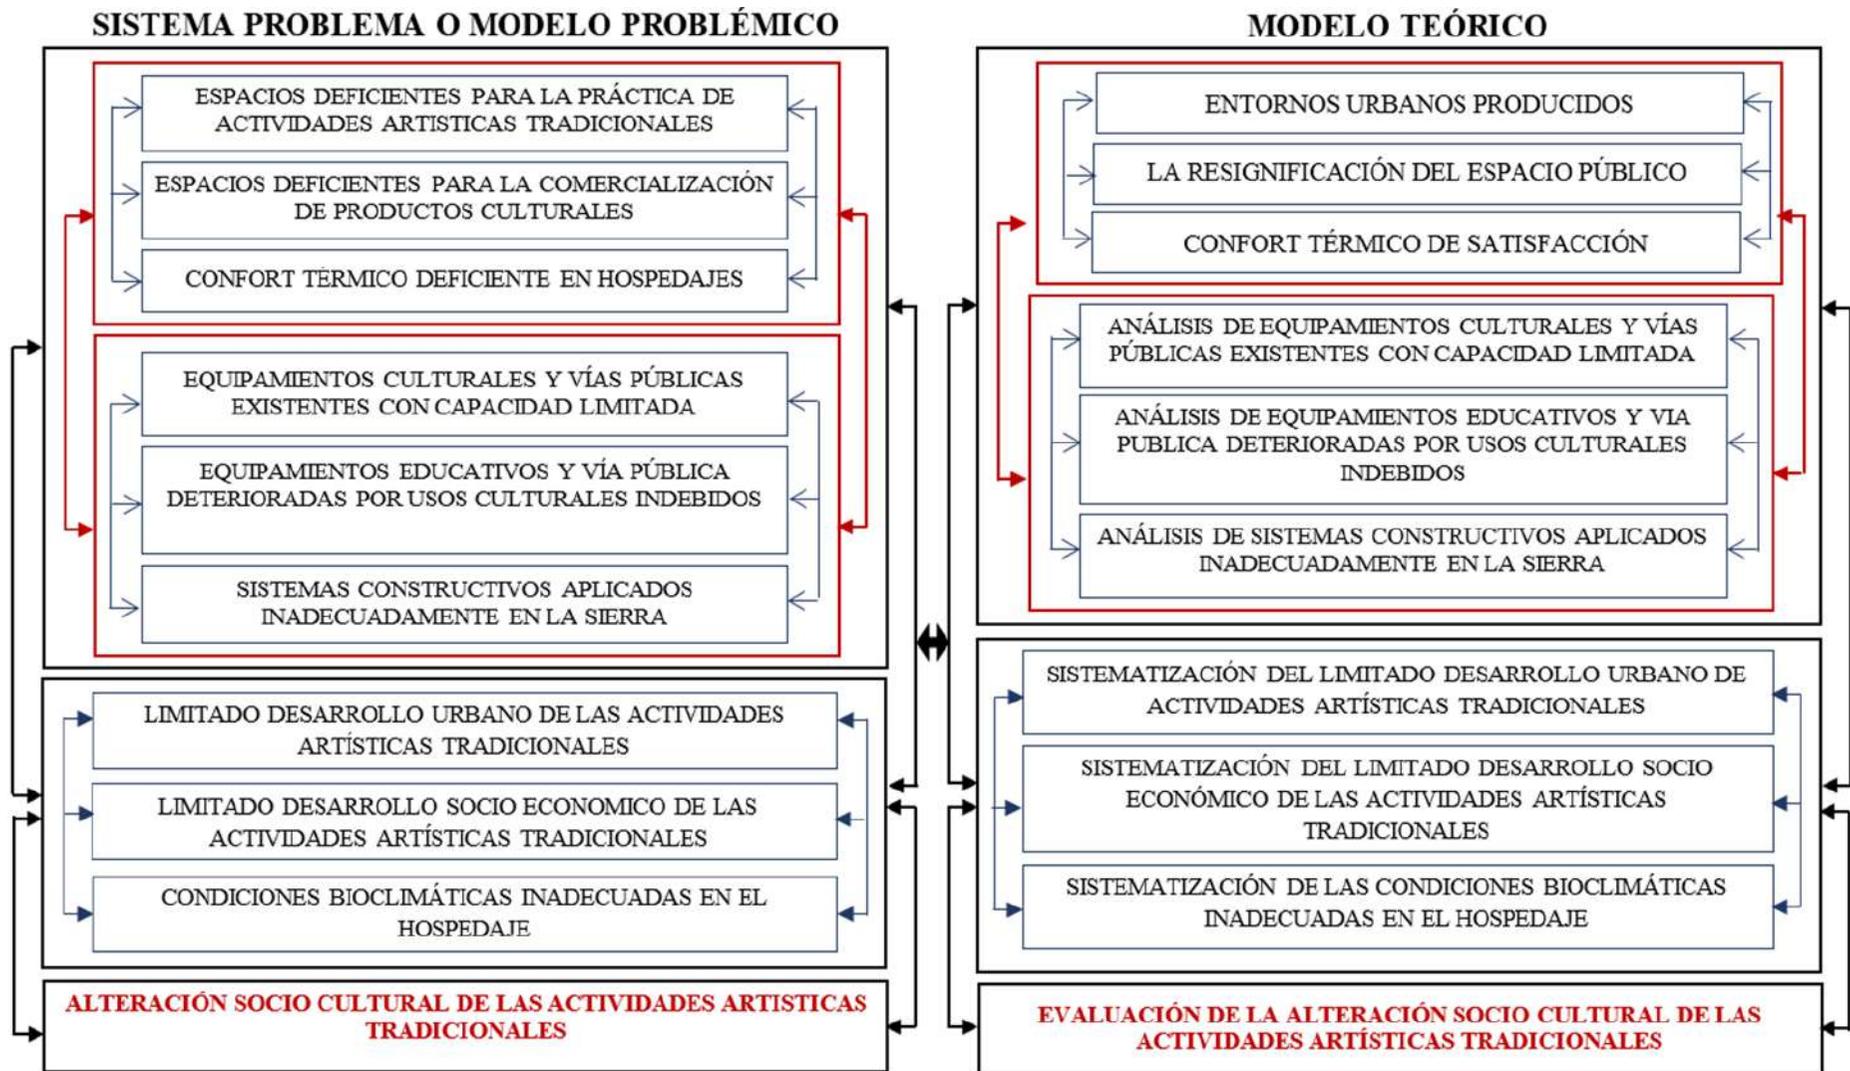
Figura 26. Diseño del sistema problema y formación del modelo teórico. Elaboración propia.

A partir de la formación de un sistema o modelo de problemas, se crea un modelo teórico, posteriormente se origina un modelo teórico-práctico, el mismo que genera un modelo práctico propositivo, dando lugar a la propuesta final de este estudio.

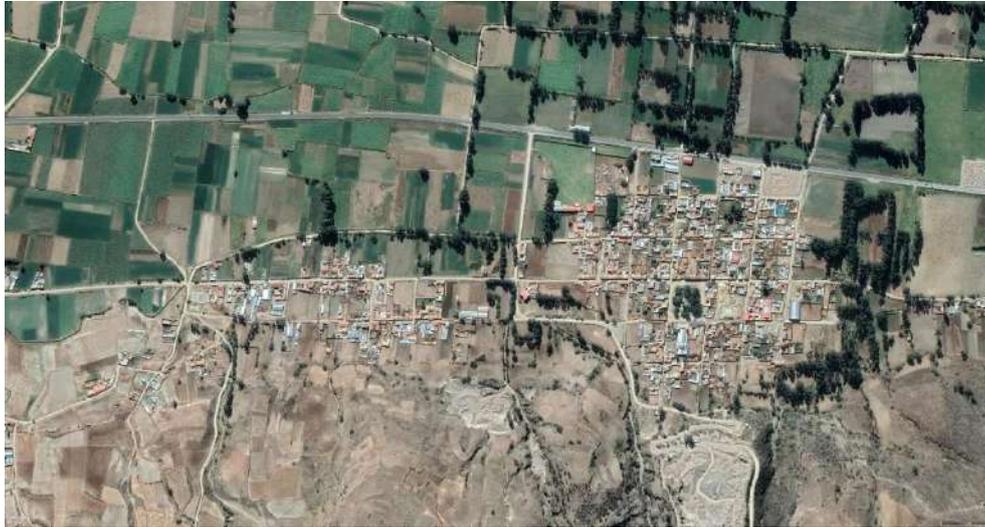
Figura 34. Morfología del distrito de Mito y anexos. Google Earth.

La morfología del distrito de Mito está compuesta por 2 tramas: plana lineal en el sector correspondiente al Anexo Matahulo, y plana ortogonal en la zona de Mito pueblo.

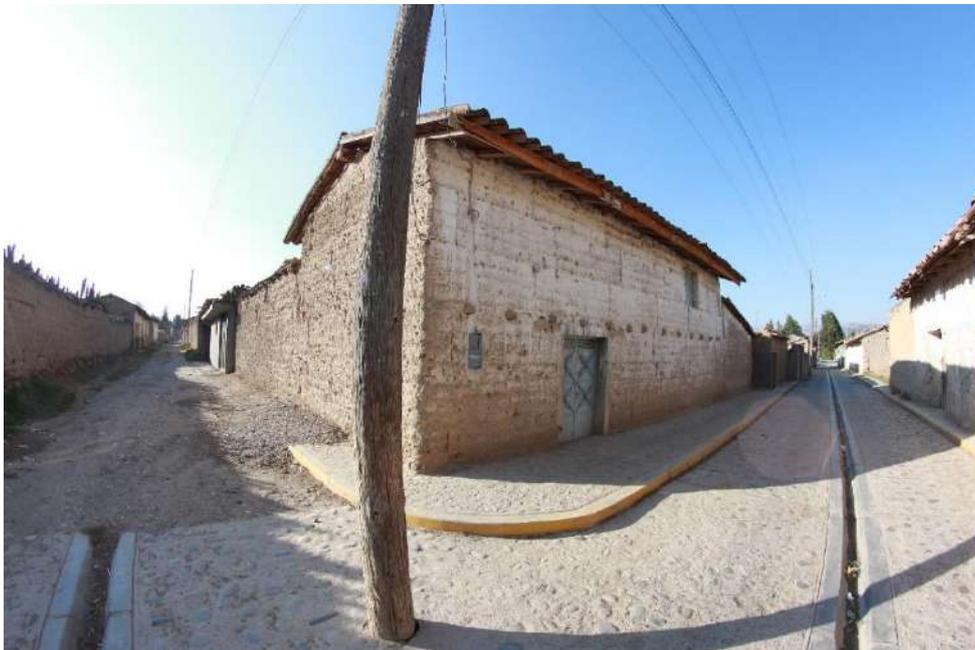
Considerando las condiciones climáticas de la zona, la tipología constructiva de las edificaciones responde a ciertos patrones y técnicas constructivas que mejoran la habitabilidad de los espacios construidos.

Figura 39. Vivienda de adobe. Elaboración propia.

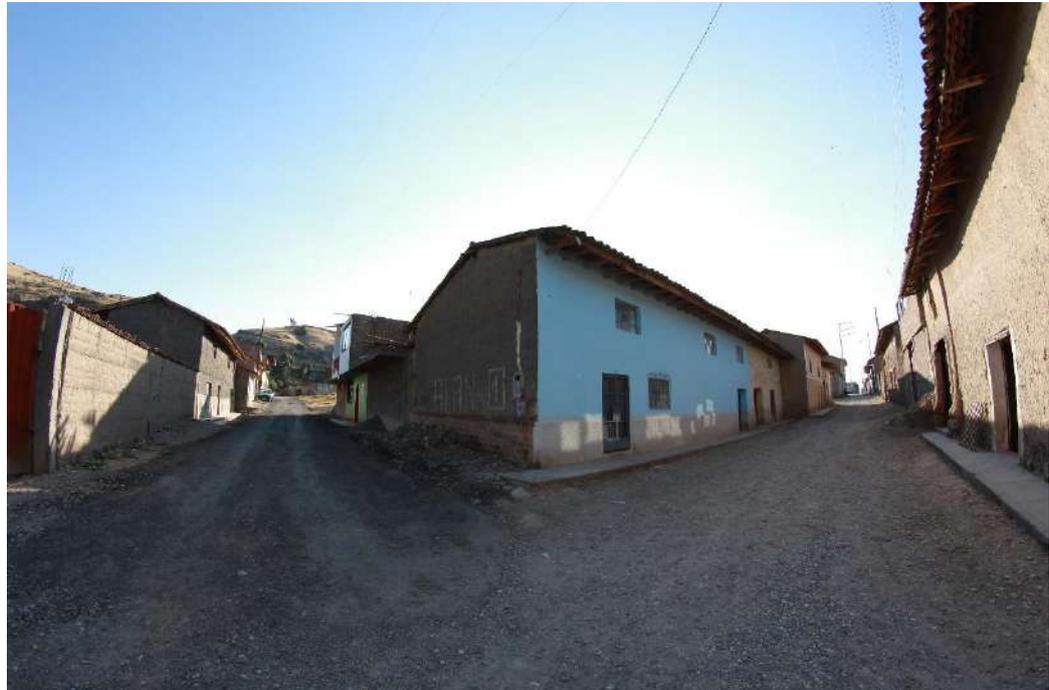
Vanos pequeños y bien orientados complementan las técnicas constructivas bioclimáticas.

Figura 40. Vivienda típica miteña. Elaboración propia.

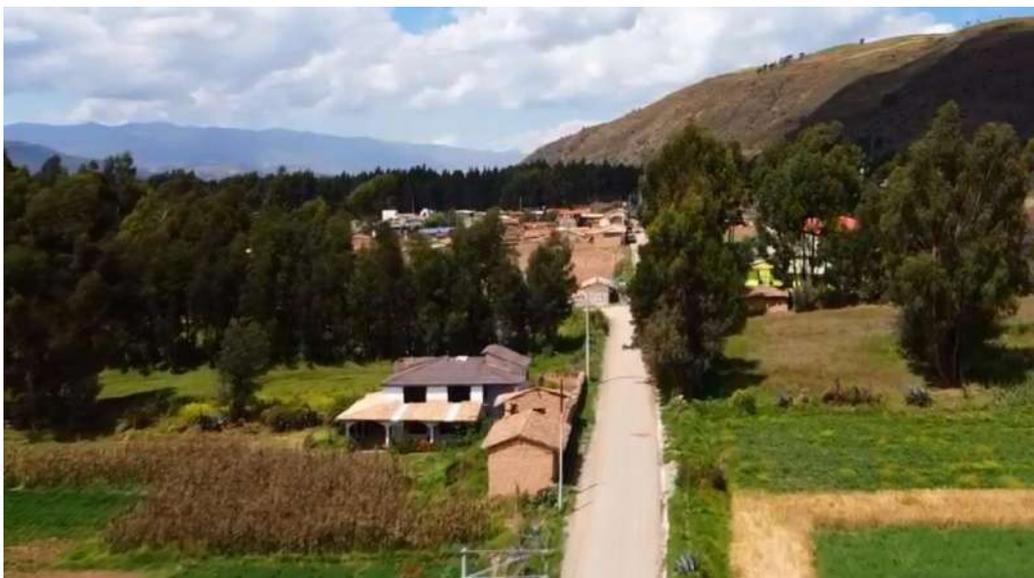
Figura 43. Ubicación del terreno N° 1. Elaboración propia.

Terreno N° 1: Se ubica dentro del centro poblado de Mito, en la Calle JU-836, 12505 con un área de 13, 976 m², terreno de forma regular, con pendiente menor a 50 centímetros en su largo y ancho. Se encuentra a 2 cuadras de la Plaza Mayor de Mito y a 1 cuadra de la Carretera Central. El terreno actualmente se encuentra usado como área de cultivo.

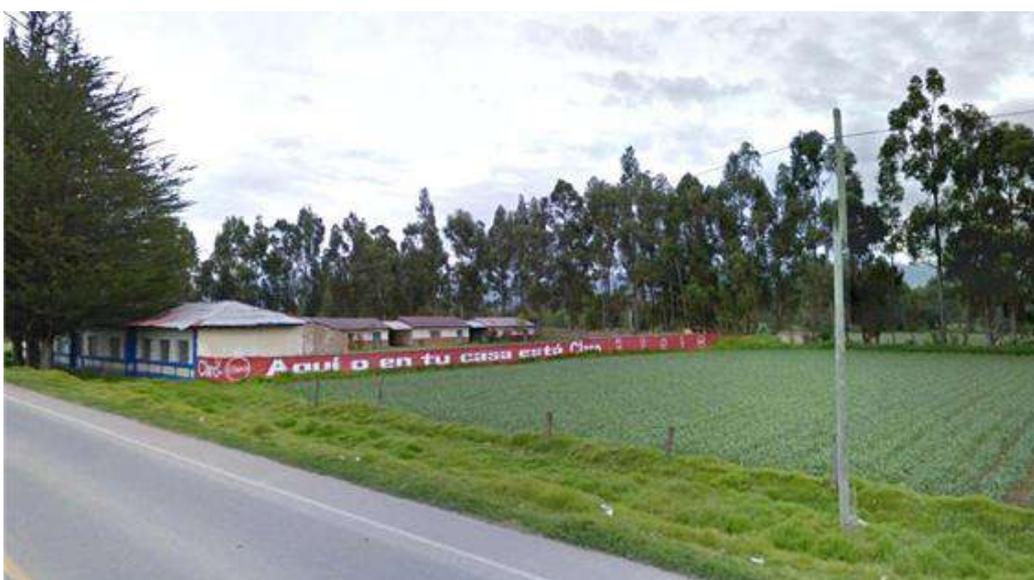
Figura 44. Ubicación del terreno N° 2. Elaboración propia.

Terreno N° 2: Se ubica frente al centro poblado de Mito, en el área que ocupaba el antiguo Colegio de Mito con un área de 4,500 m², terreno de forma regular y con pendiente menor a 1 metro. Se encuentra a 4 cuadras de la Plaza Mayor de Mito y frente a la Carretera Central. De acuerdo al uso que tenía cuenta con zonificación educativa.

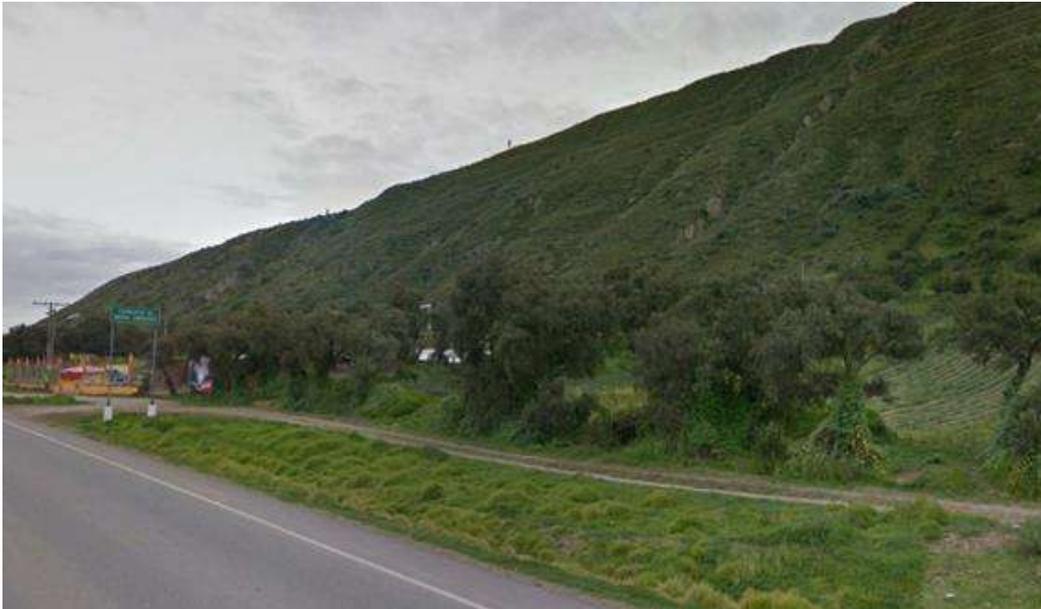
Figura 45. Ubicación del terreno N° 3. Elaboración propia

Terreno N° 3: Se ubica distante al centro poblado de Mito, en el interior del Club Campestre “La Huaycha” con un área aproximada de 5,900 m², terreno de forma irregular y con pendiente menor a 1 metro. Se encuentra a 2 kilómetros de la Plaza Mayor de Mito y frente a la Carretera Central. De acuerdo al uso cuenta con zonificación recreativa.

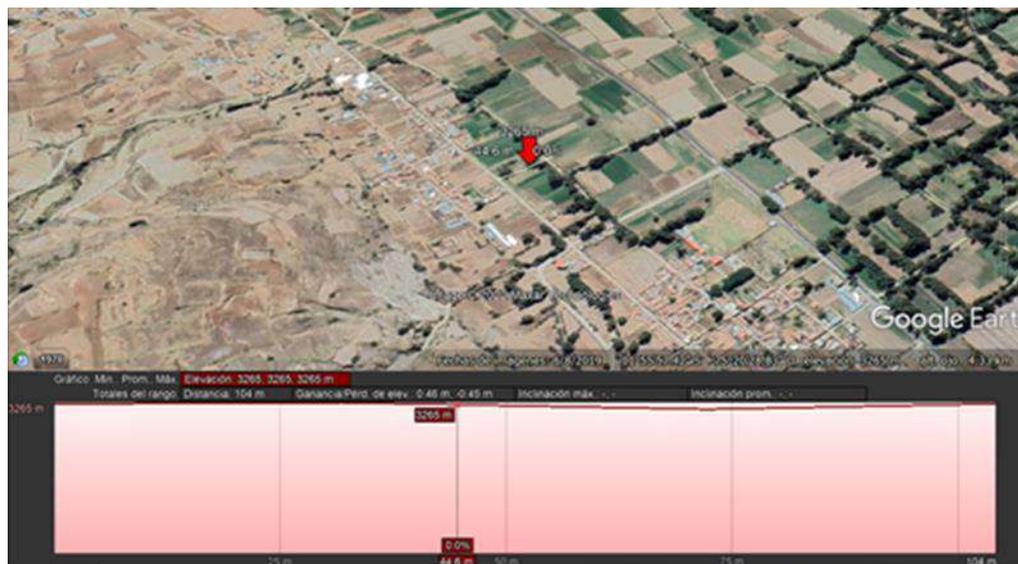
El terreno del proyecto se encuentra a 3265 msnm en el frente de lote que limita con la calle Real y la carretera JU-836, no presenta pendientes considerándose un terreno plano.

Figura 46. Topografía del terreno. Google Earth.

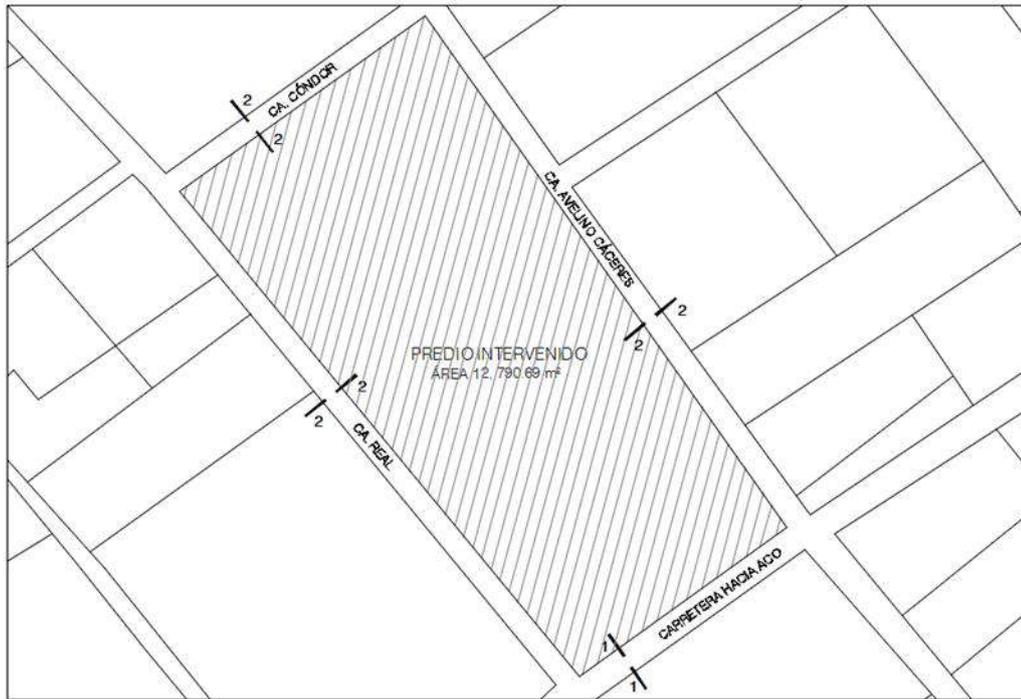
Las calles del distrito se encuentran en proceso de construcción y tienen un ancho promedio entre frentes de lote de 5.60m..

Figura 47. Vialidad en el área del proyecto. Elaboración propia.

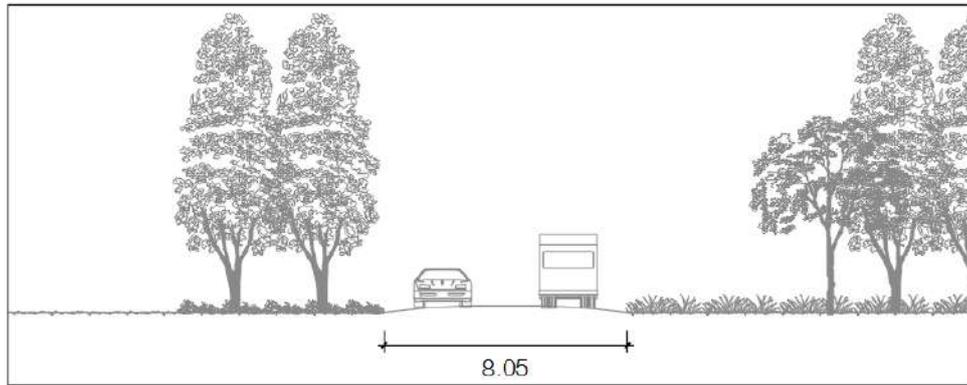
SECCIÓN 1-1

La carretera hacia Aco que se encuentra en el frente principal de lote es afirmada y tiene un ancho de 8.05m. Las calles que bordean el proyecto son afirmadas y tienen un ancho de 6.60m entre frentes de lote.

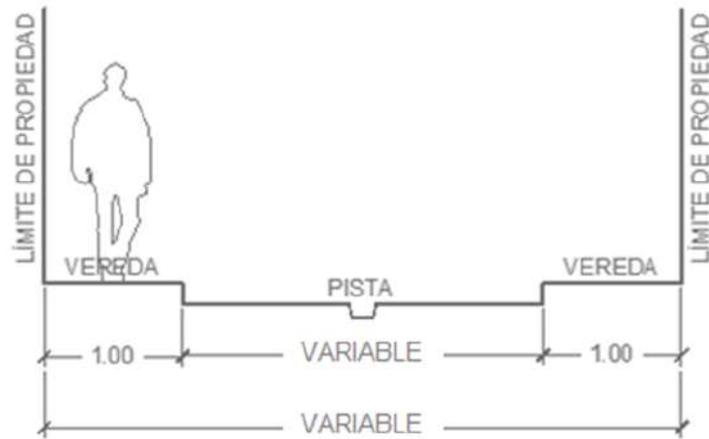
Las vías terminadas están compuestas de veredas de concreto en ambos extremos de la calle, calzada de concreto y canto rodado y una canaleta central para evacuación de lluvias.

Figura 49. Sección vial típica. Elaboración propia

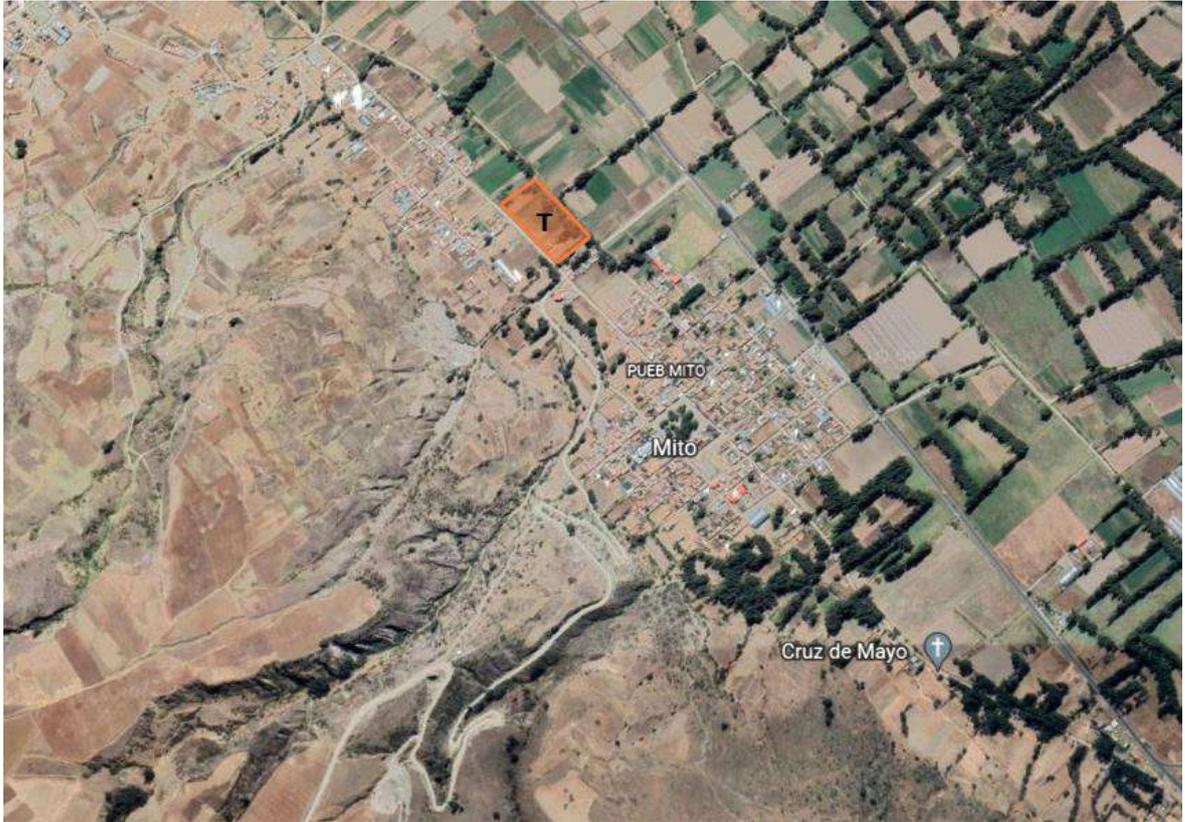
Figura 50. Relación del terreno con el entorno. Google Earth.

El terreno está muy cercano a la plaza mayor, la carretera central y, además, está rodeado de zonas de cultivos que hacen que el proyecto se relacione con todo el distrito tanto con los equipamientos de la ciudad como con las zonas agrícolas dándole una excelente conexión por la tipología empleada en el proyecto.

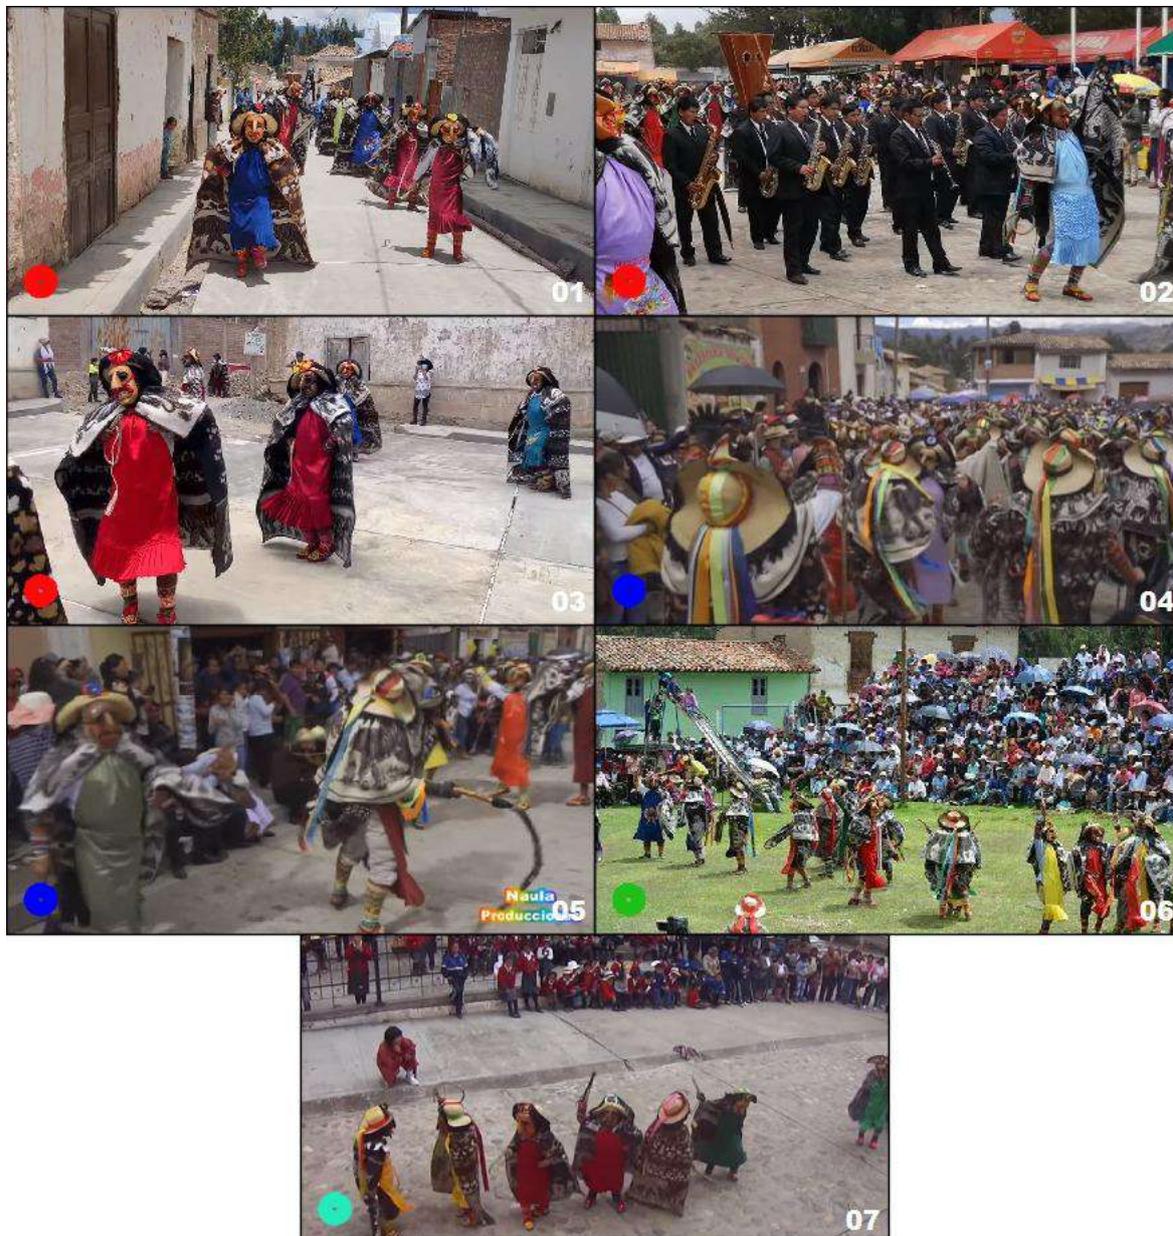
1. En las calles Francisco Bolognesi cuadras 1, 2 y 3; Nicolás de Piérola cuadra 4 y Avelino Cáceres cuadra 1 y 2 se identificaron deficiencias en las áreas para espectadores, iluminación y seguridad como se aprecia en las fotografías 1, 2 y 3.
2. En la Plaza Mayor de Mito se identificaron deficiencias en las áreas para baile y espectadores, iluminación y seguridad como se aprecia en las fotografías 4 y 5.
3. En la Cancha Deportiva Junín - Mito se identificaron deficiencias en las áreas de espectadores, iluminación y seguridad como se aprecia en la fotografía 6.

4. En el patio del Colegio Señor de la Ascensión se identificaron deficiencias en las áreas para baile y espectadores, iluminación, seguridad y accesibilidad como se aprecia en la fotografía 7.

Figura 59. Fotografías de los tipos de entornos urbanos producidos en los espacios deficientes para la práctica de actividades artísticas tradicionales. Elaboración propia.

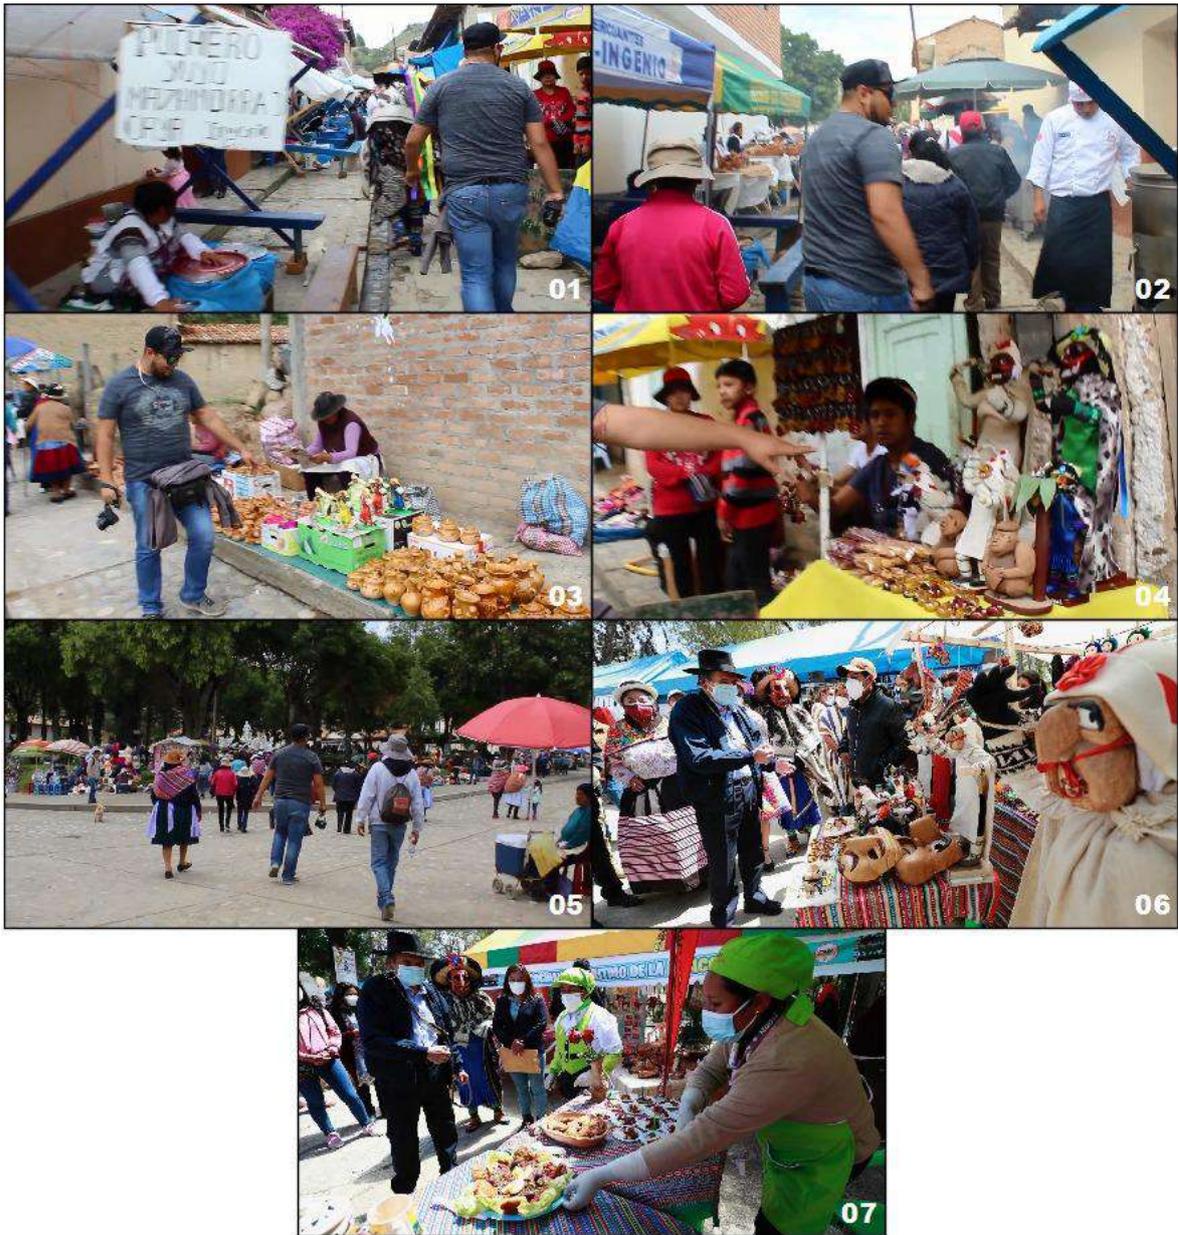
De acuerdo al trabajo realizado en campo, se logró identificar 3 tipos de resignificación del espacio público deficiente, los cuales son:

1. E.P. de integración por aglomeración gastronómica, en las calles Nicolás de Piérola cuadras 3 y 4 y Francisco Bolognesi cuadra 3 como se aprecia en la fotografía 1 y 2.
2. E.P. de identidad por actividad en la calle Francisco Bolognesi cuadras 1,2 y 3 donde predomina el comercio de artesanías textiles, cerámicas y de talla como se aprecia en las fotografías 3 y 4.
3. E.P. de diversidad por variedad de usos comerciales en la Plaza Mayor de Mito como se aprecia en las fotografías 5,6 y 7.

Figura 61. Fotografías de los tipos de resignificación del espacio público deficiente para la comercialización de productos culturales. Elaboración propia.

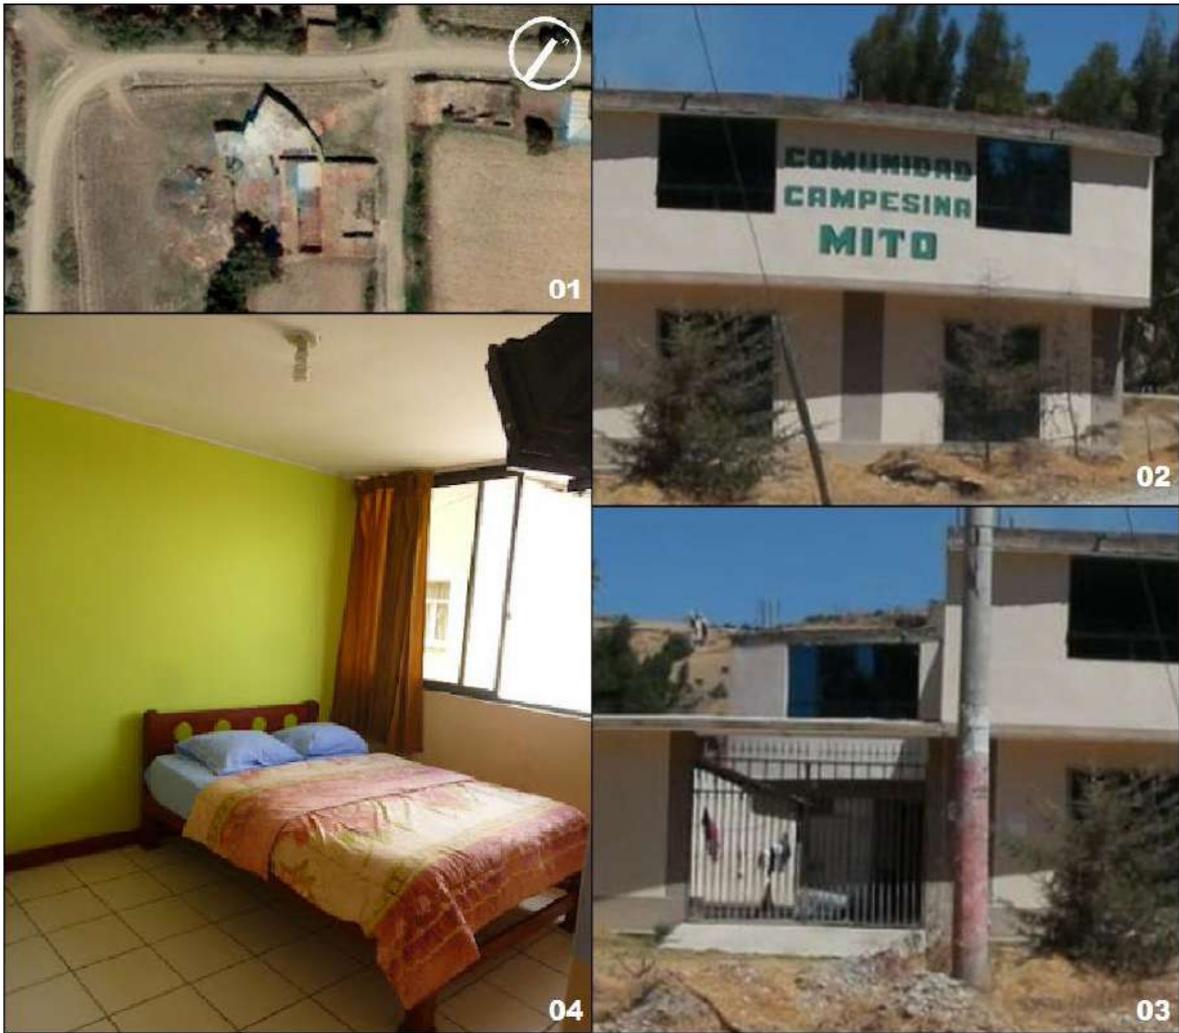
1. Deficiencia por materialidad, ya que los muros empleados en su construcción son de ladrillo pandereta en soga.
2. Deficiencia en funcionalidad por dimensiones de vanos, que restan privacidad a las habitaciones.
3. Deficiencia en orientación del edificio por diseño arquitectónico, ya que no se consideró la posición solar para la ubicación de ventanas, muros y elementos de manejo bioclimático.

Figura 63. Fotografías de los tipos de confort térmico de satisfacción para las deficiencias en hospedajes. Elaboración propia.

1. Materialidad deficiente por el uso de ladrillos pandereta.
2. Funcionalidad deficiente por dimensiones de vanos.
3. Orientación deficiente por diseño arquitectónico, este - oeste.

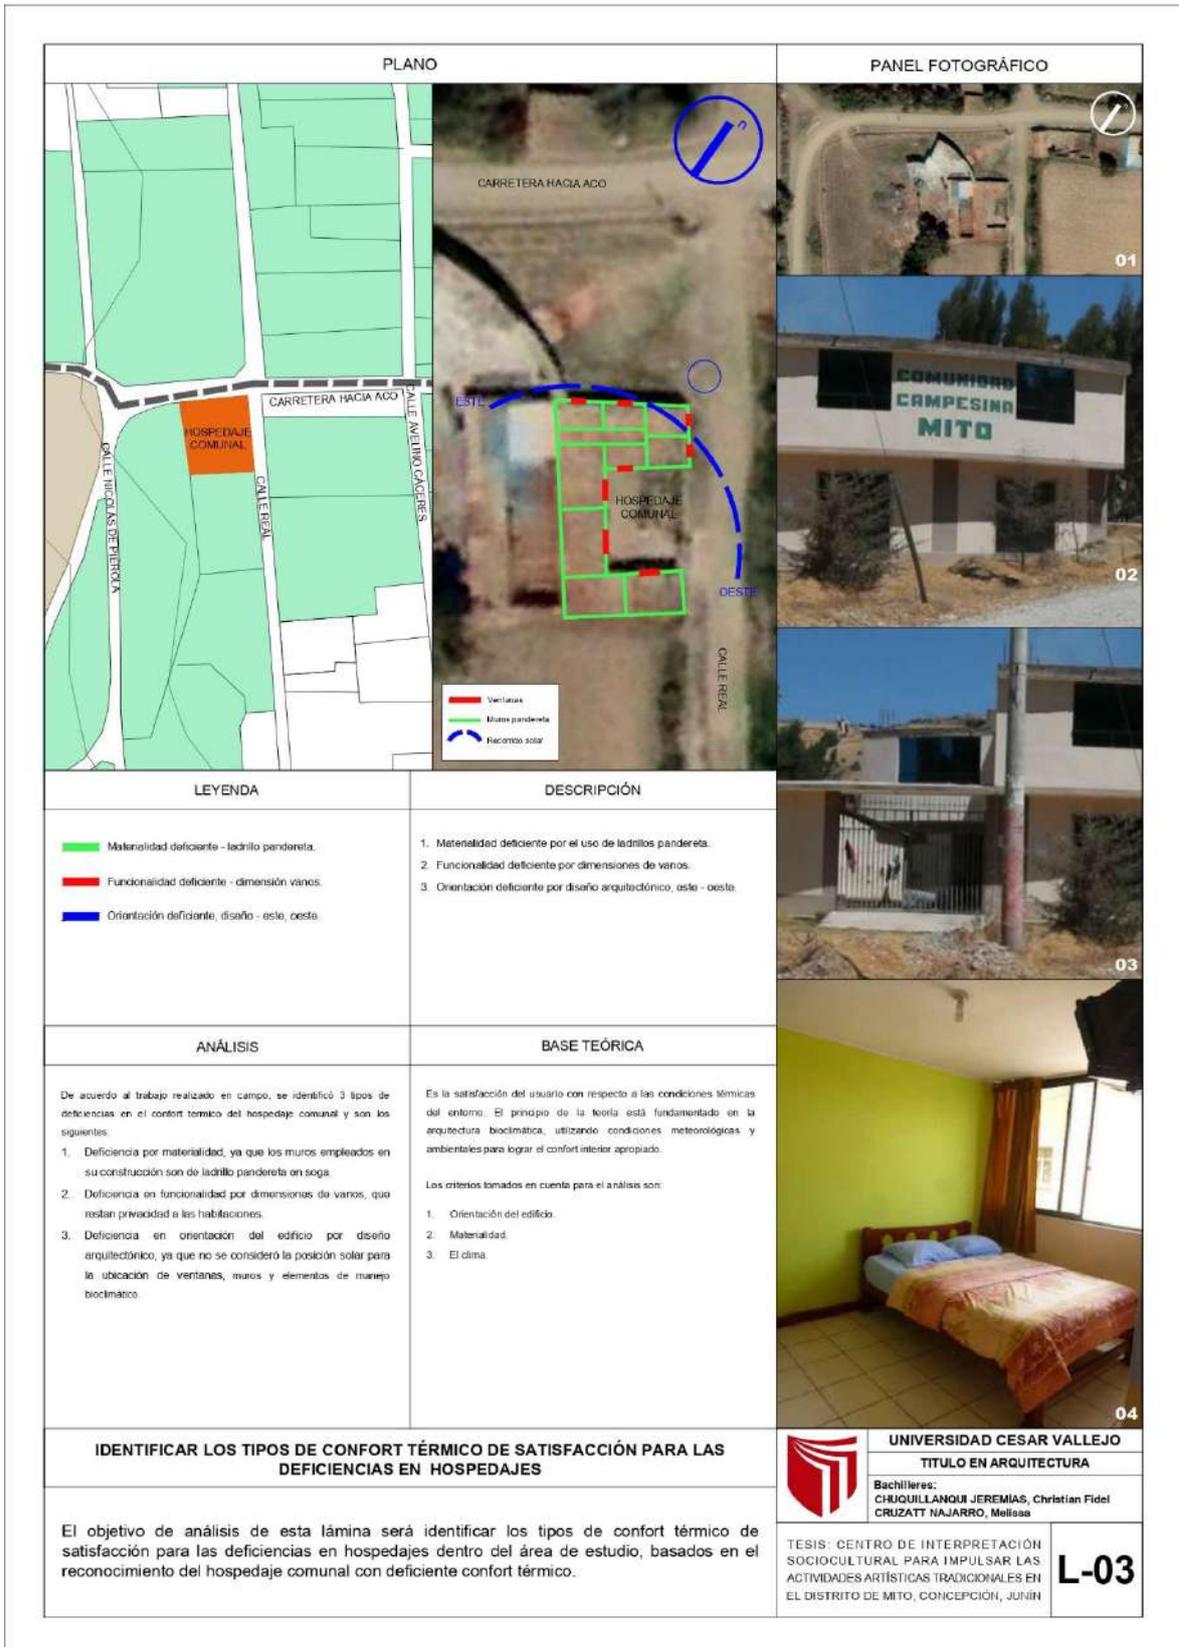
El objetivo de análisis de esta lámina es identificar los tipos de confort térmico de satisfacción para las deficiencias en hospedajes dentro del área de estudio, basados en el reconocimiento del hospedaje comunal con deficiente confort térmico.

De acuerdo al trabajo realizado en campo, se identificó 3 tipos de deficiencias en el confort térmico del hospedaje comunal y son los siguientes:

Figura 64. Lamina 03 - Identificar los tipos de confort térmico de satisfacción para las deficiencias en hospedajes. Elaboración propia.

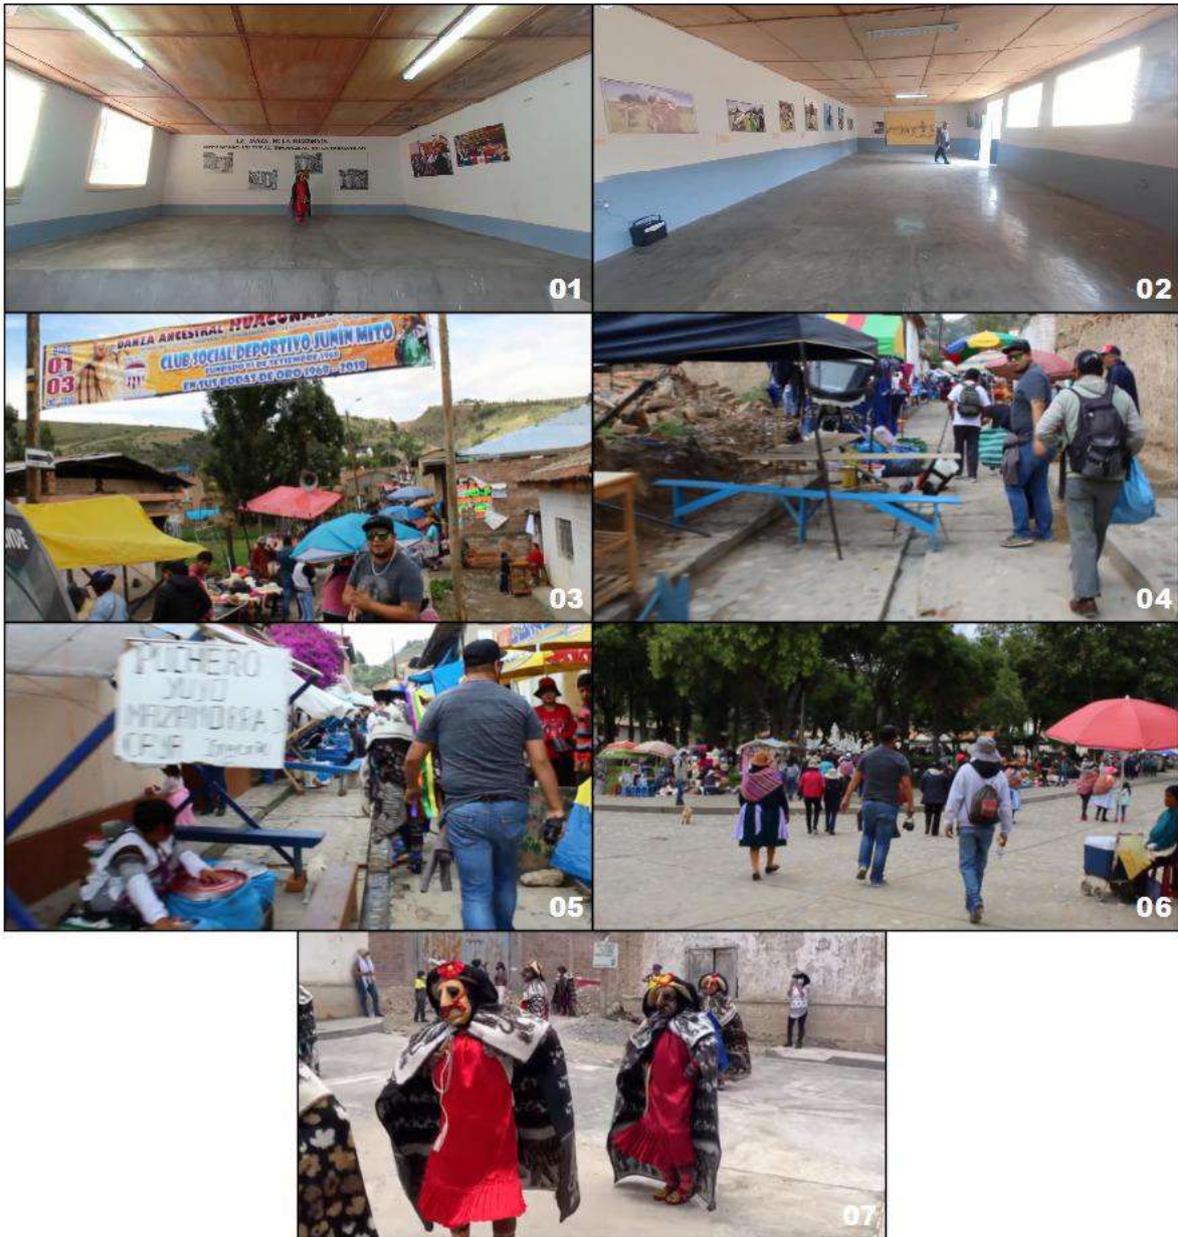
De acuerdo al trabajo de observación realizado se logró reconocer 01 equipamiento cultural y 02 vías públicas limitadas que son los siguientes:

1. El SUM del Museo Huacón Milenario con un área limitada de 50 butacas, el escenario para la presentación de actividades artísticas mide 15,00m² y no posee antesala como se aprecia en las fotos 1 y 2.
2. Las calles del perímetro de la Plaza Mayor de Mito, así como la Calle Francisco Bolognesi en las cuadras 1, 2 y 3 con limitaciones en sus vías peatonales y vehiculares debido al comercio ambulatorio como se aprecia en las fotos 3,4,5 y 6.
3. La calle Avelino Cáceres cuadra 1 y 2 que presenta limitaciones en su vía peatonal y vehicular por pasacalle como se aprecia en la foto 7.

Figura 65. Fotografías Identificar los tipos de equipamientos culturales existentes y vías públicas limitadas. Elaboración propia.
