“Centro de interpretación sociocultural para impulsar las actividades artísticas tradicionales en el distrito de Mito, Concepción, Junín, 2022”

TESIS PARA OBTENER EL TÍTULO PROFESIONAL DE:

Arquitecto

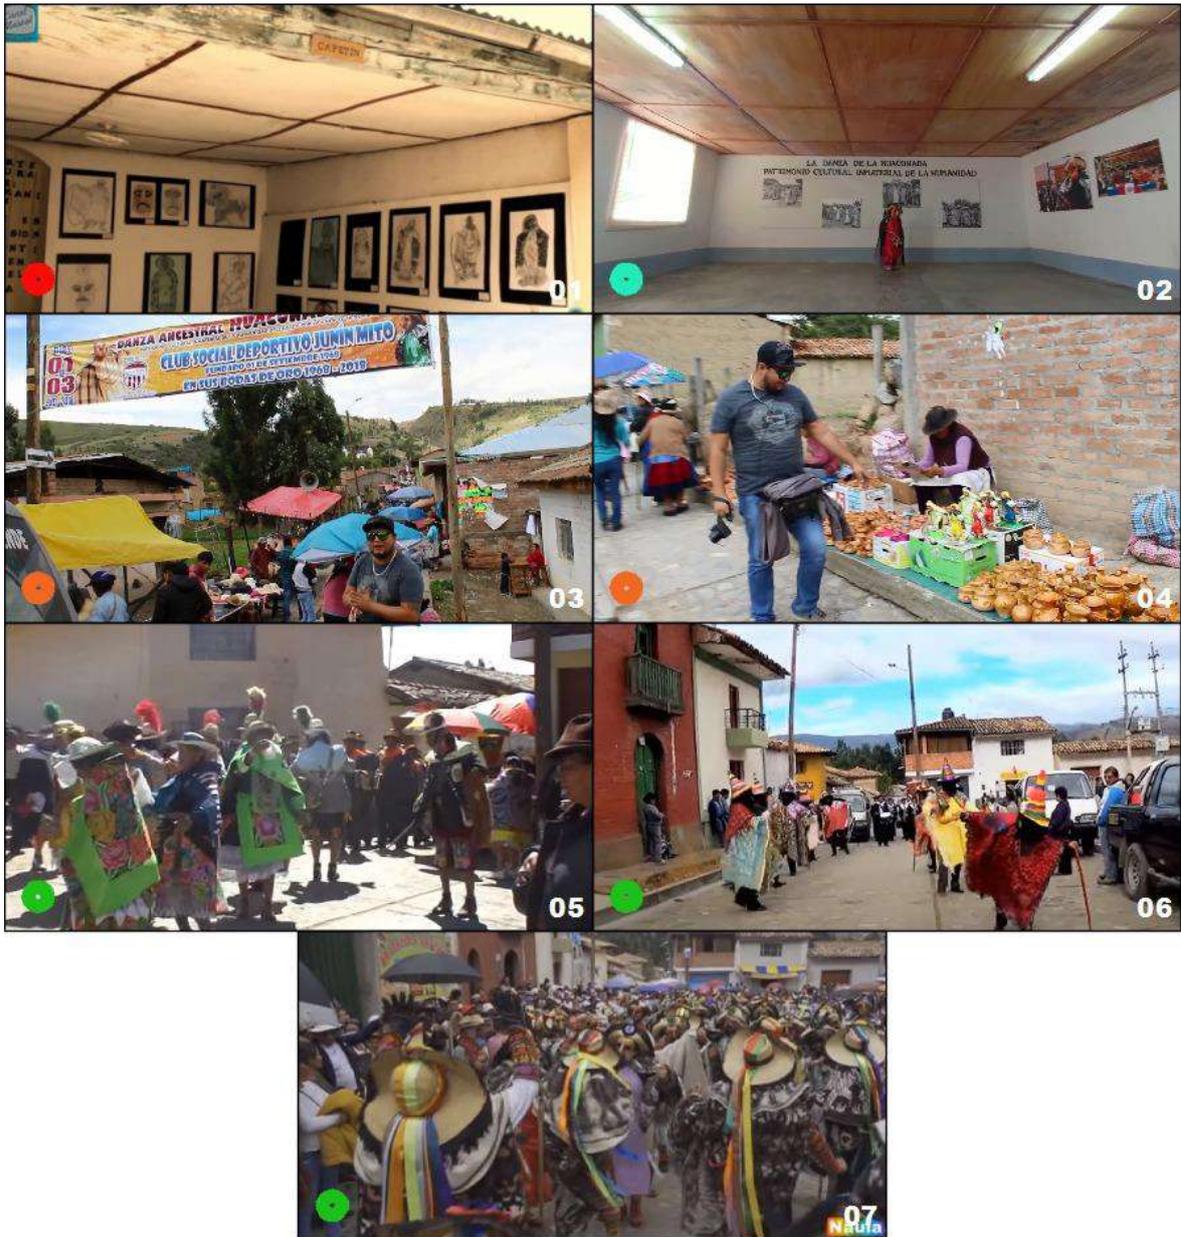
1. Las aulas de la Institución Educativa N° 512 donde funciona las salas de exposiciones del Museo Huacón Milenario presentan deterioro.
2. Las aulas de la Institución Educativa N° 512 donde funciona el SUM del Museo Huacón Milenario presentan deterioro.
3. La calle Francisco Bolognesi cuadras 1, 2 y 3 presentan deterioro por el uso constante de ferias artesanales.
4. Las calles que bordean la Plaza Mayor de Mito presentan deterioro por su uso constante en fiestas patronales.

Figura 67. Fotografías de los tipos de equipamientos educativos y vía pública deteriorados por usos culturales indebidos. Elaboración propia.

1. Aulas de la Institución Educativa N° 512 deterioradas por exposiciones.
2. Aulas de la Institución Educativa N° 512 deterioradas por reuniones.
3. La calle Francisco Bolognesi cuadras 1, 2 y 3 deterioradas por ferias artesanales.
4. Las calles que bordean la Plaza Mayor de Mito deterioradas por fiestas patronales

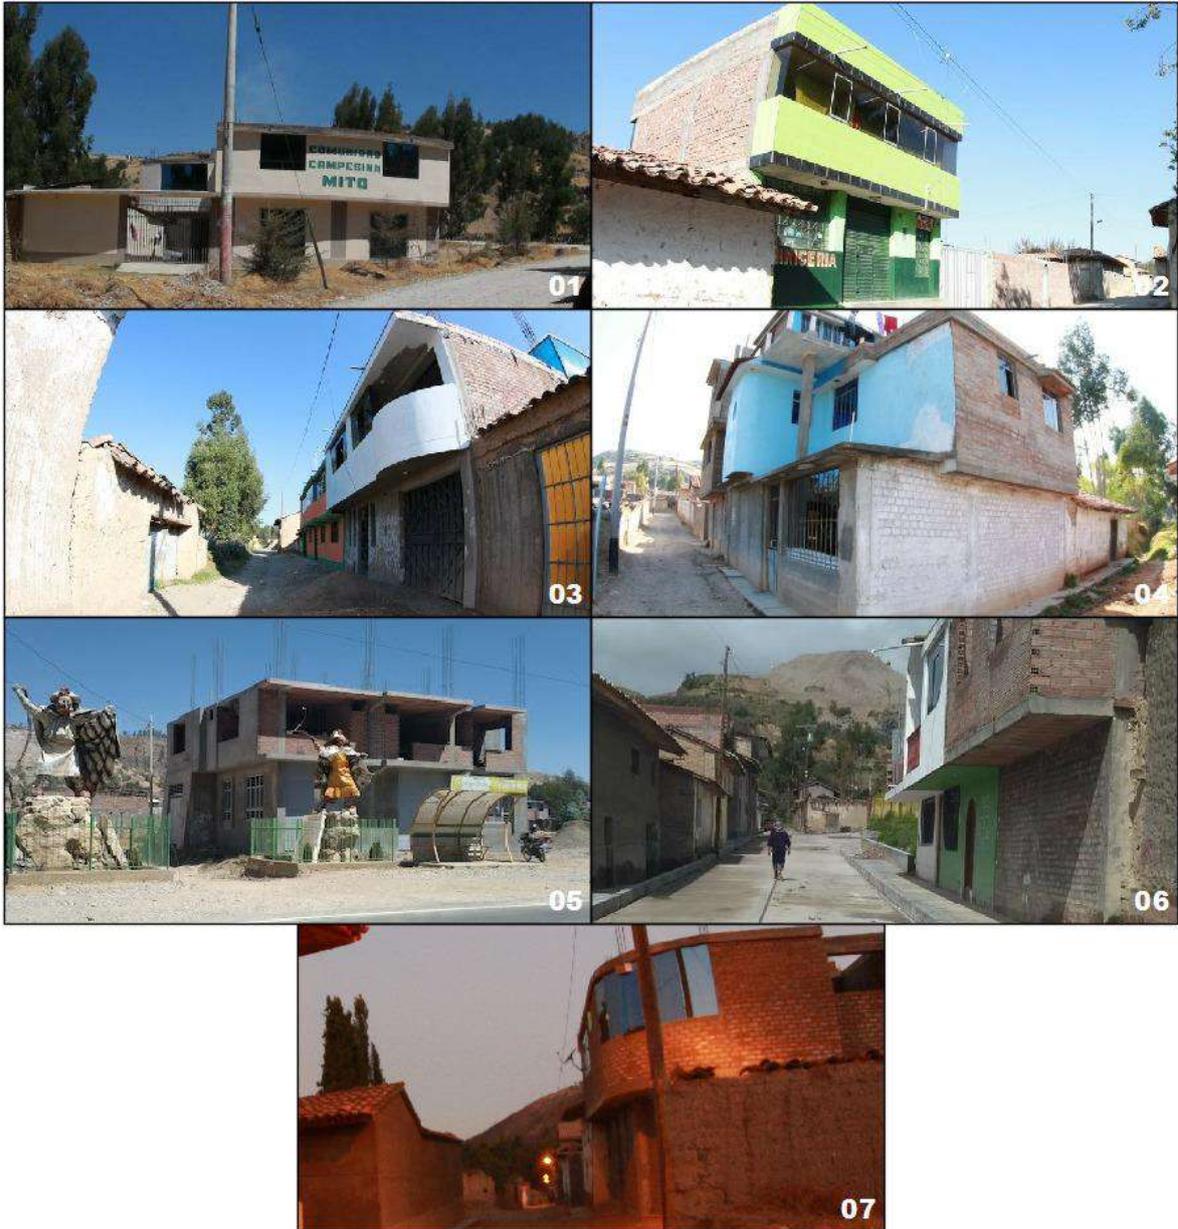
1. En el sector 1, que va desde la Carretera central hasta la calle Avelino Cáceres, se identificó mayor cantidad de edificaciones deficientes por techos planos.
2. En el sector 2, que va desde la calle Avelino Cáceres, hasta la calle Simón Bolívar, se identificó mayor cantidad de edificaciones deficientes por muros de ladrillo pandereta.

Figura 69. Fotografías de los tipos de sistemas constructivos aplicados inadecuadamente en la sierra. Elaboración propia.

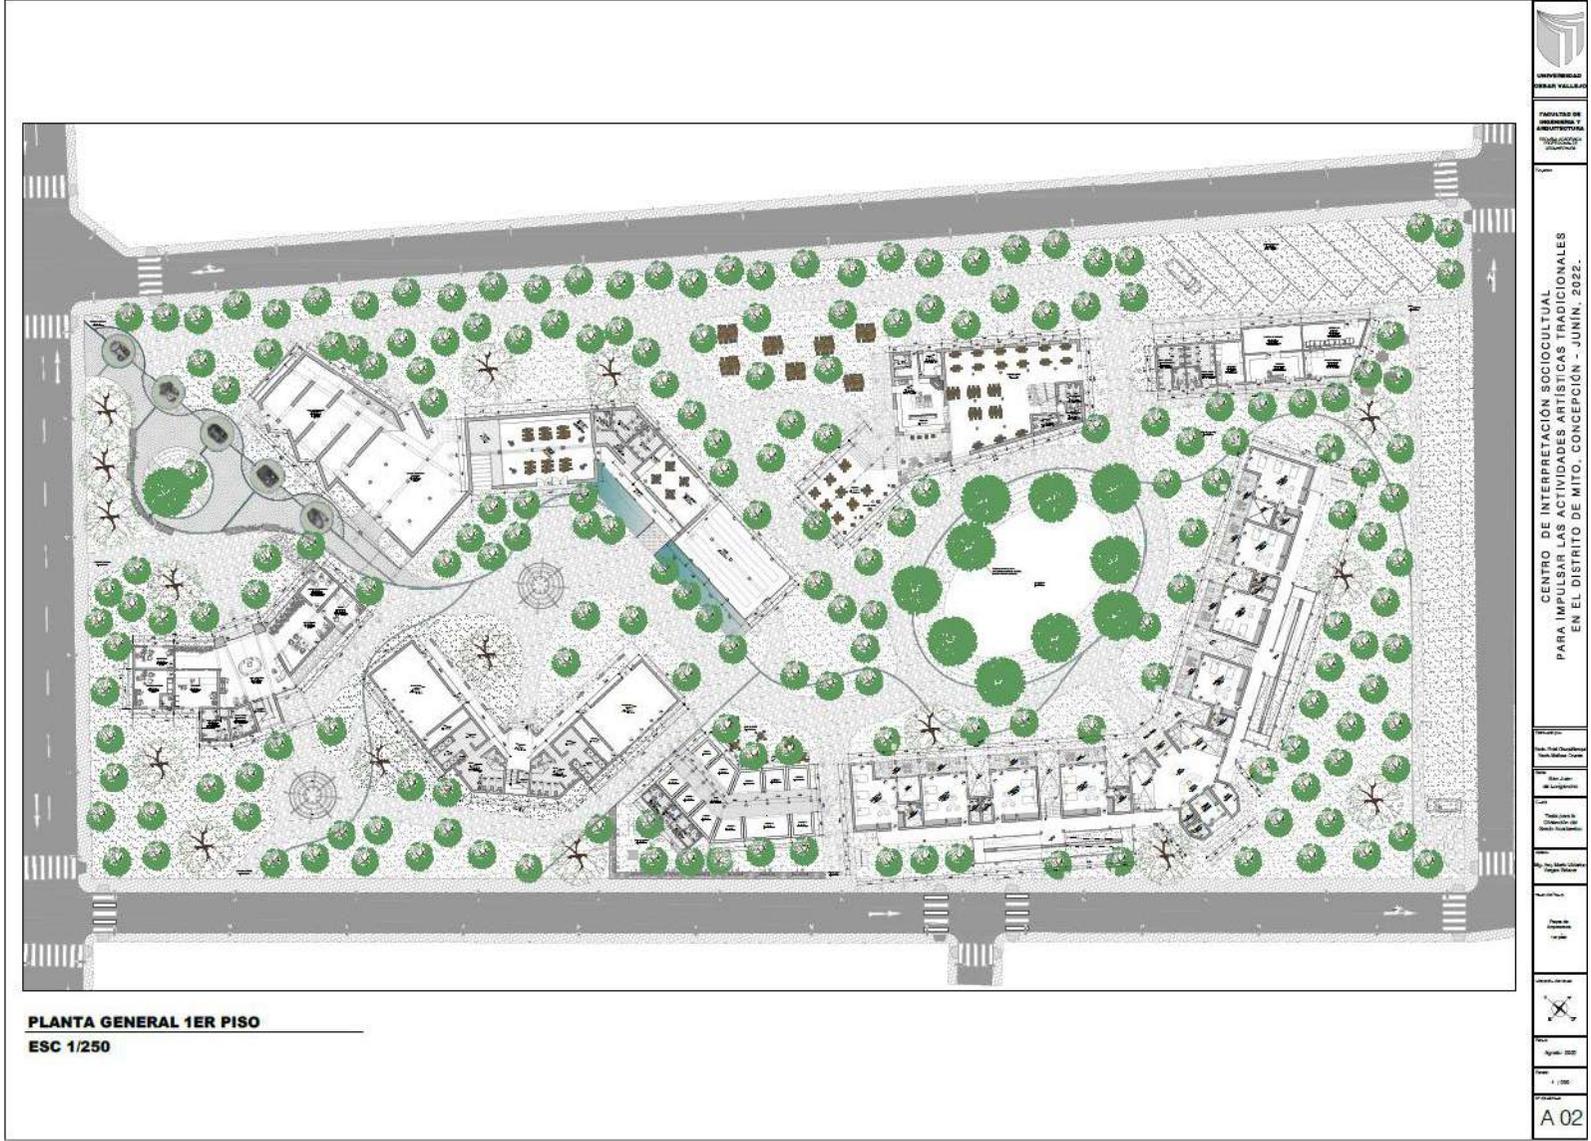
Figura 72. Planta general 1er nivel. Elaboración propia.

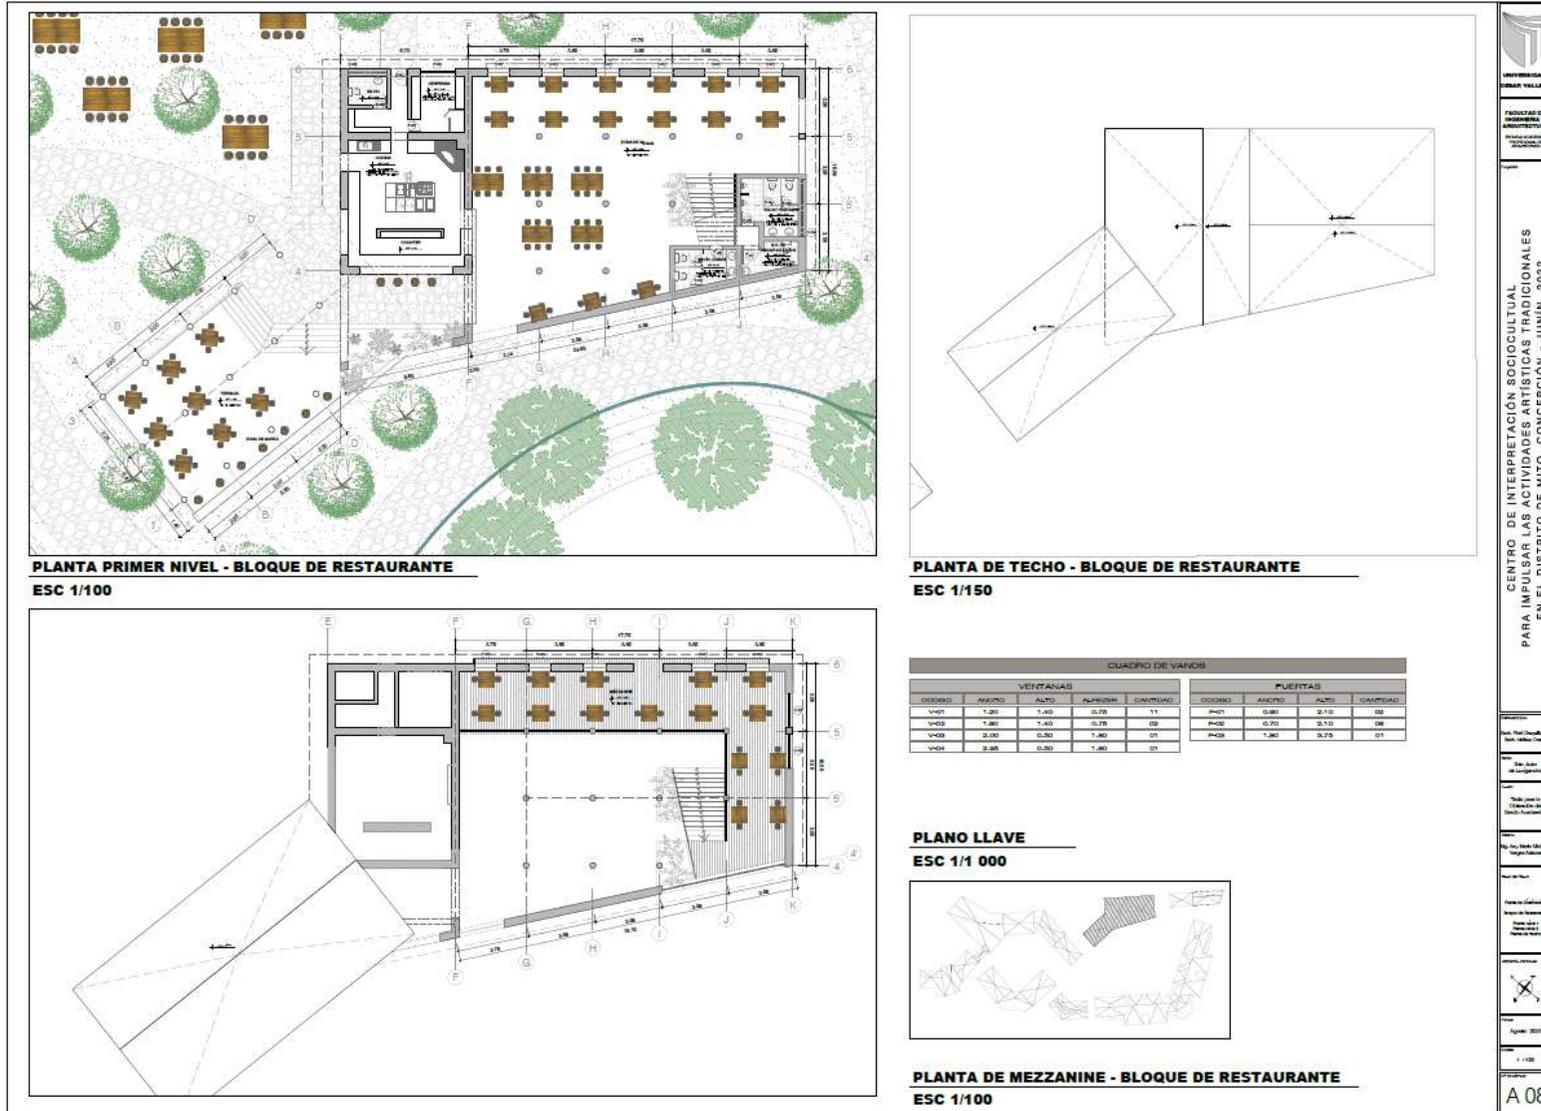
Figura 74. Plano 1er y 2do nivel – bloque del restaurante. Elaboración propia.

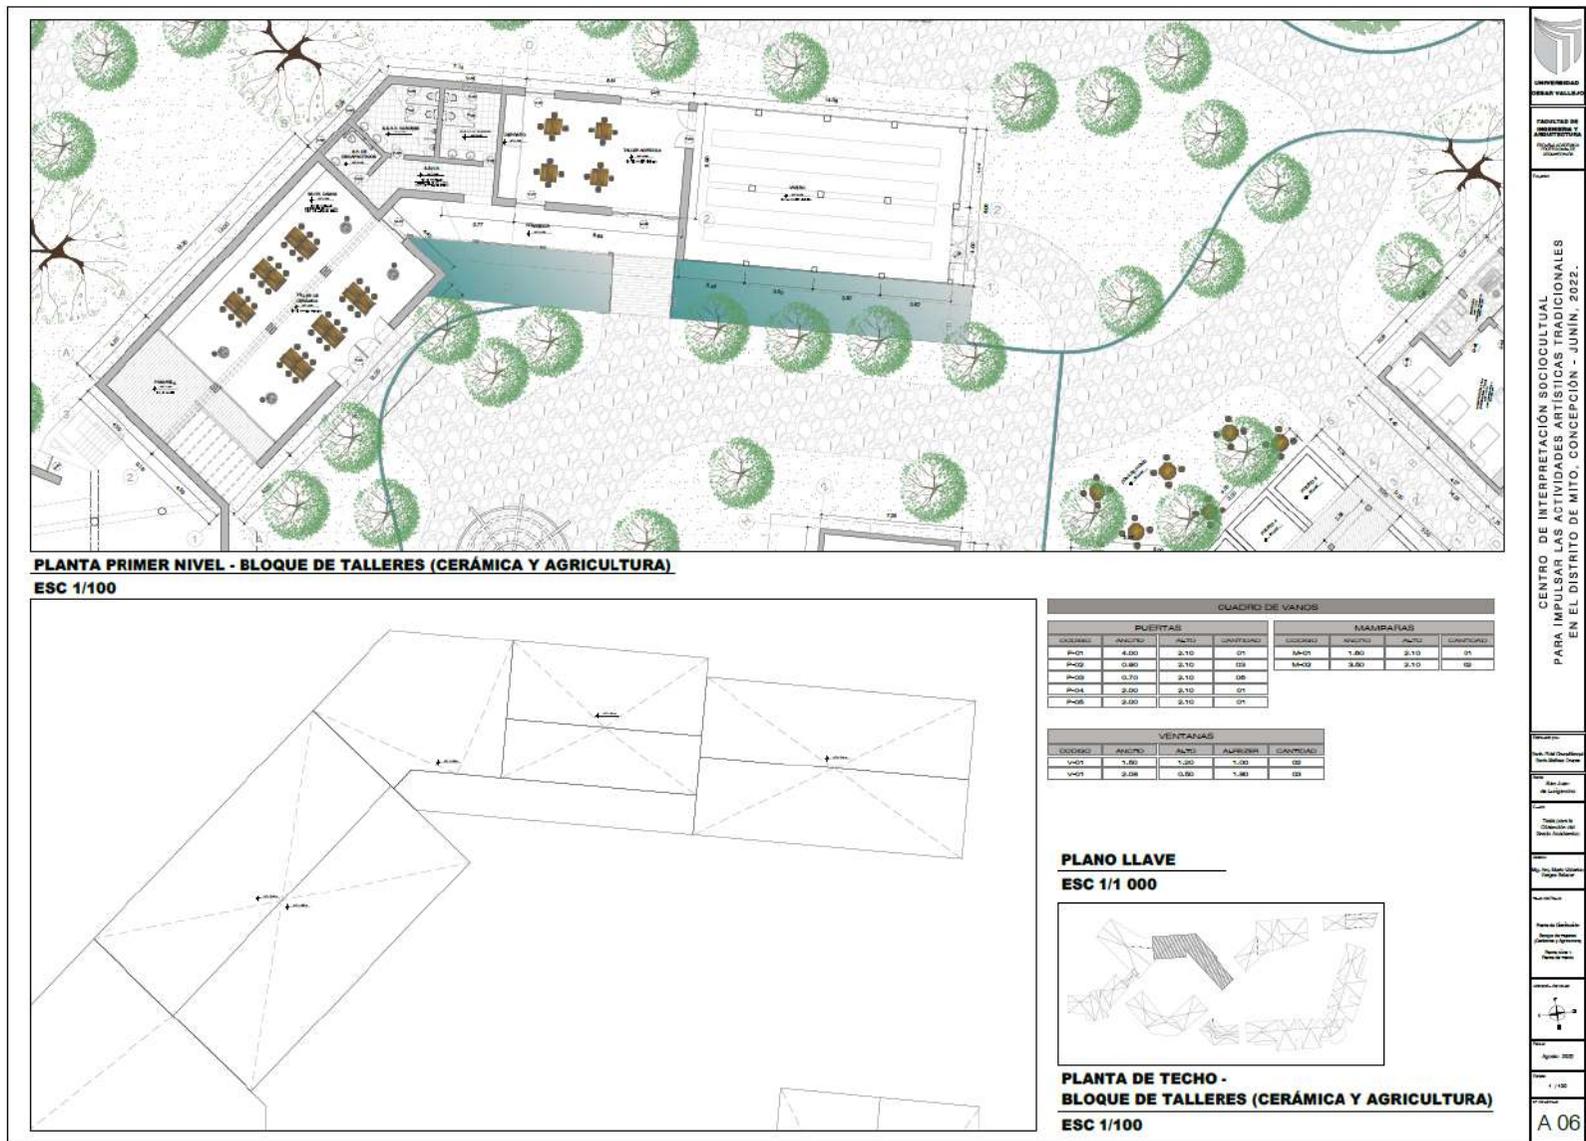
Figura 76. Plano 1er nivel – bloque del taller de cerámica y agricultura. Elaboración propia.

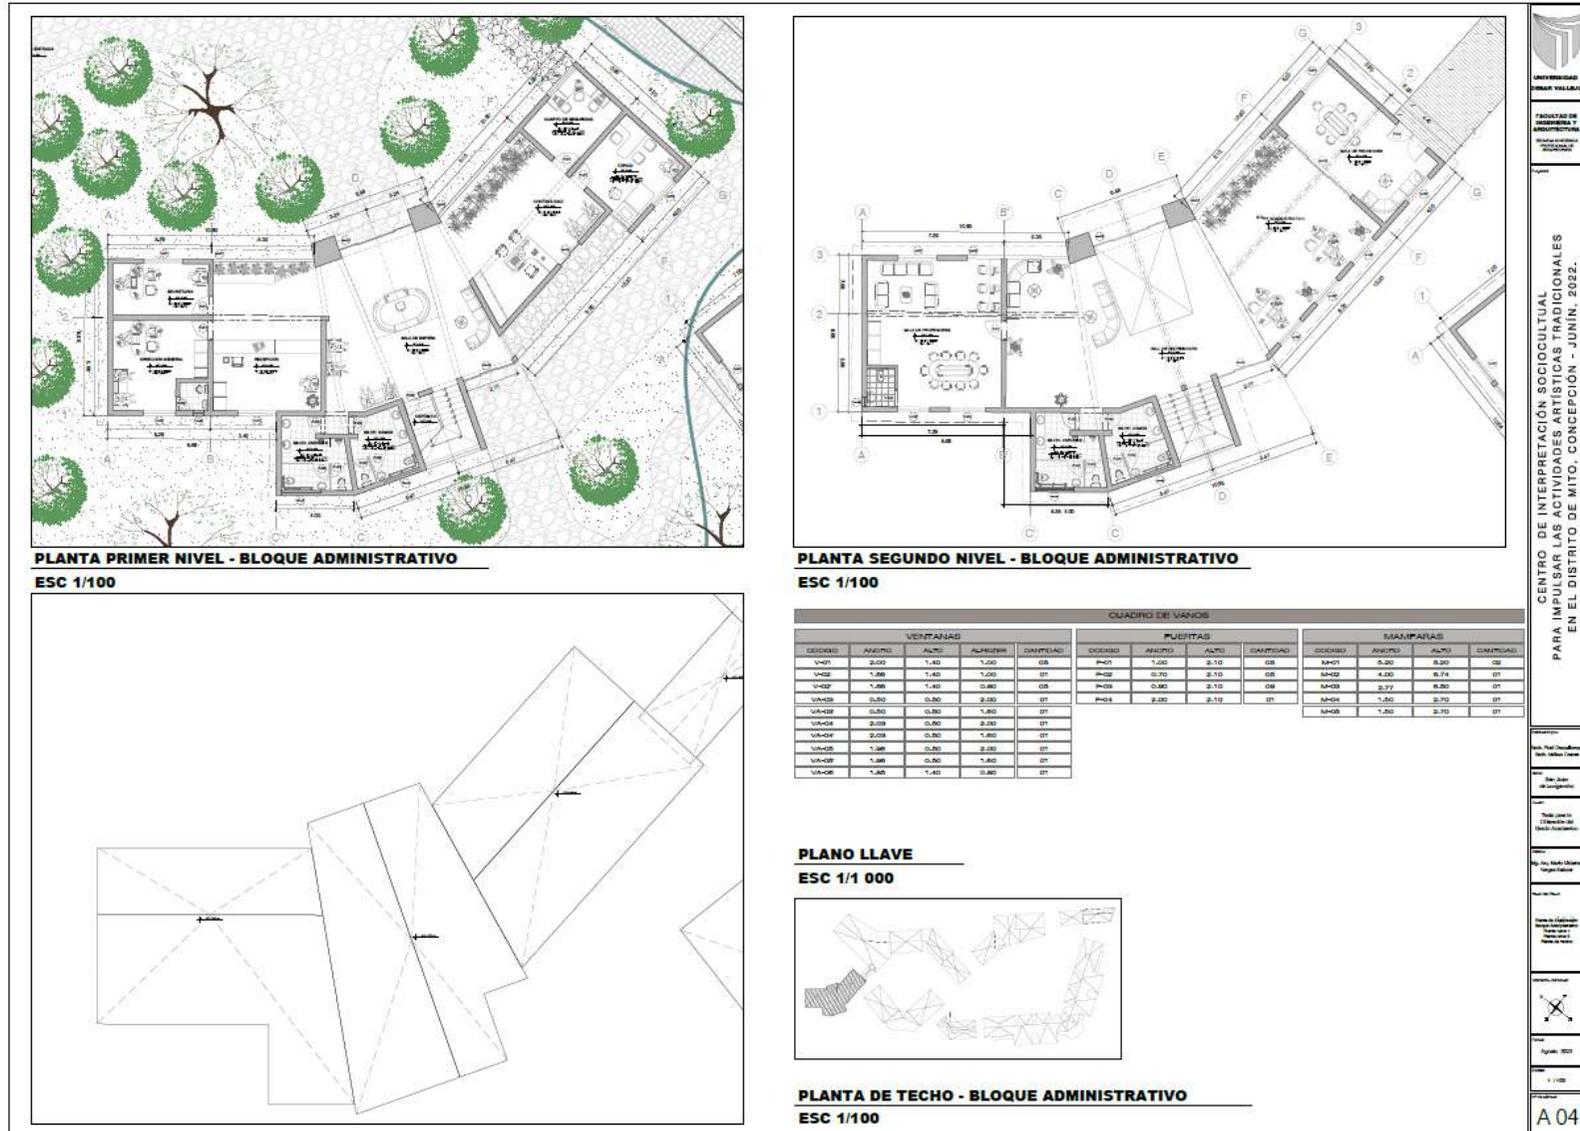
Figura 78. Plano 1er y 2do nivel – bloque administrativo. Elaboración propia.

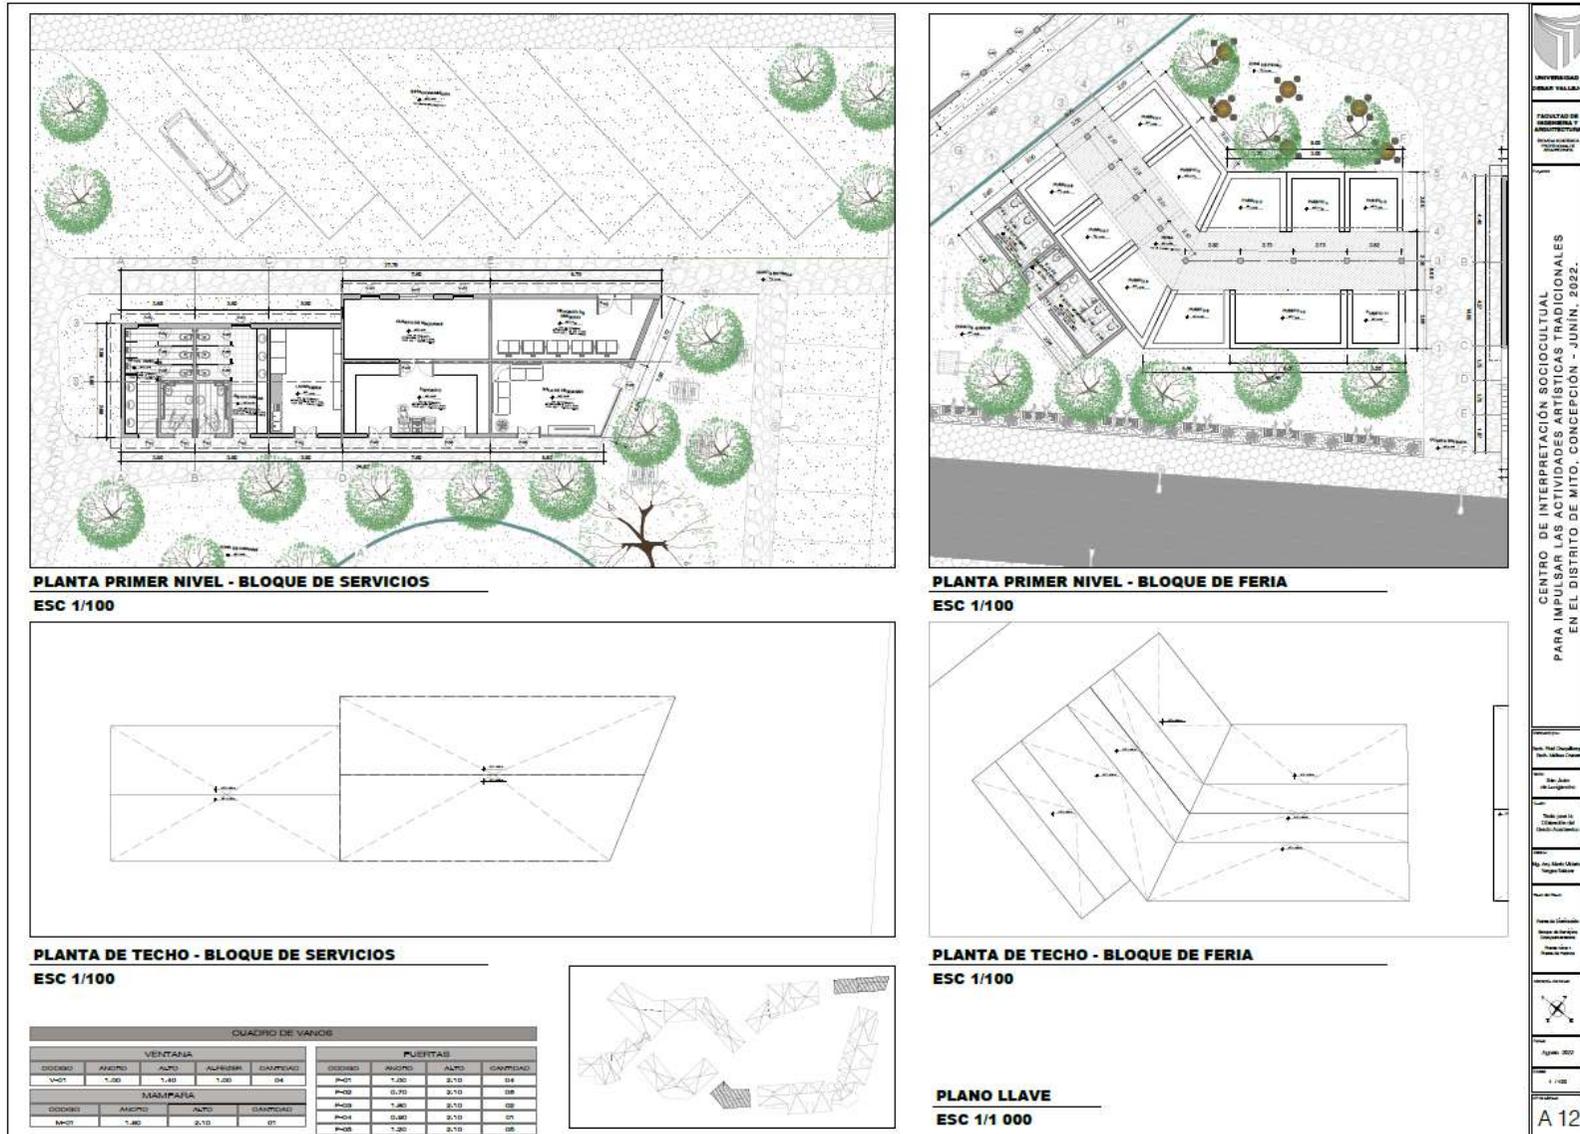
Figura 79. Plano 1er nivel – bloques de servicios y feria. Elaboración propia.

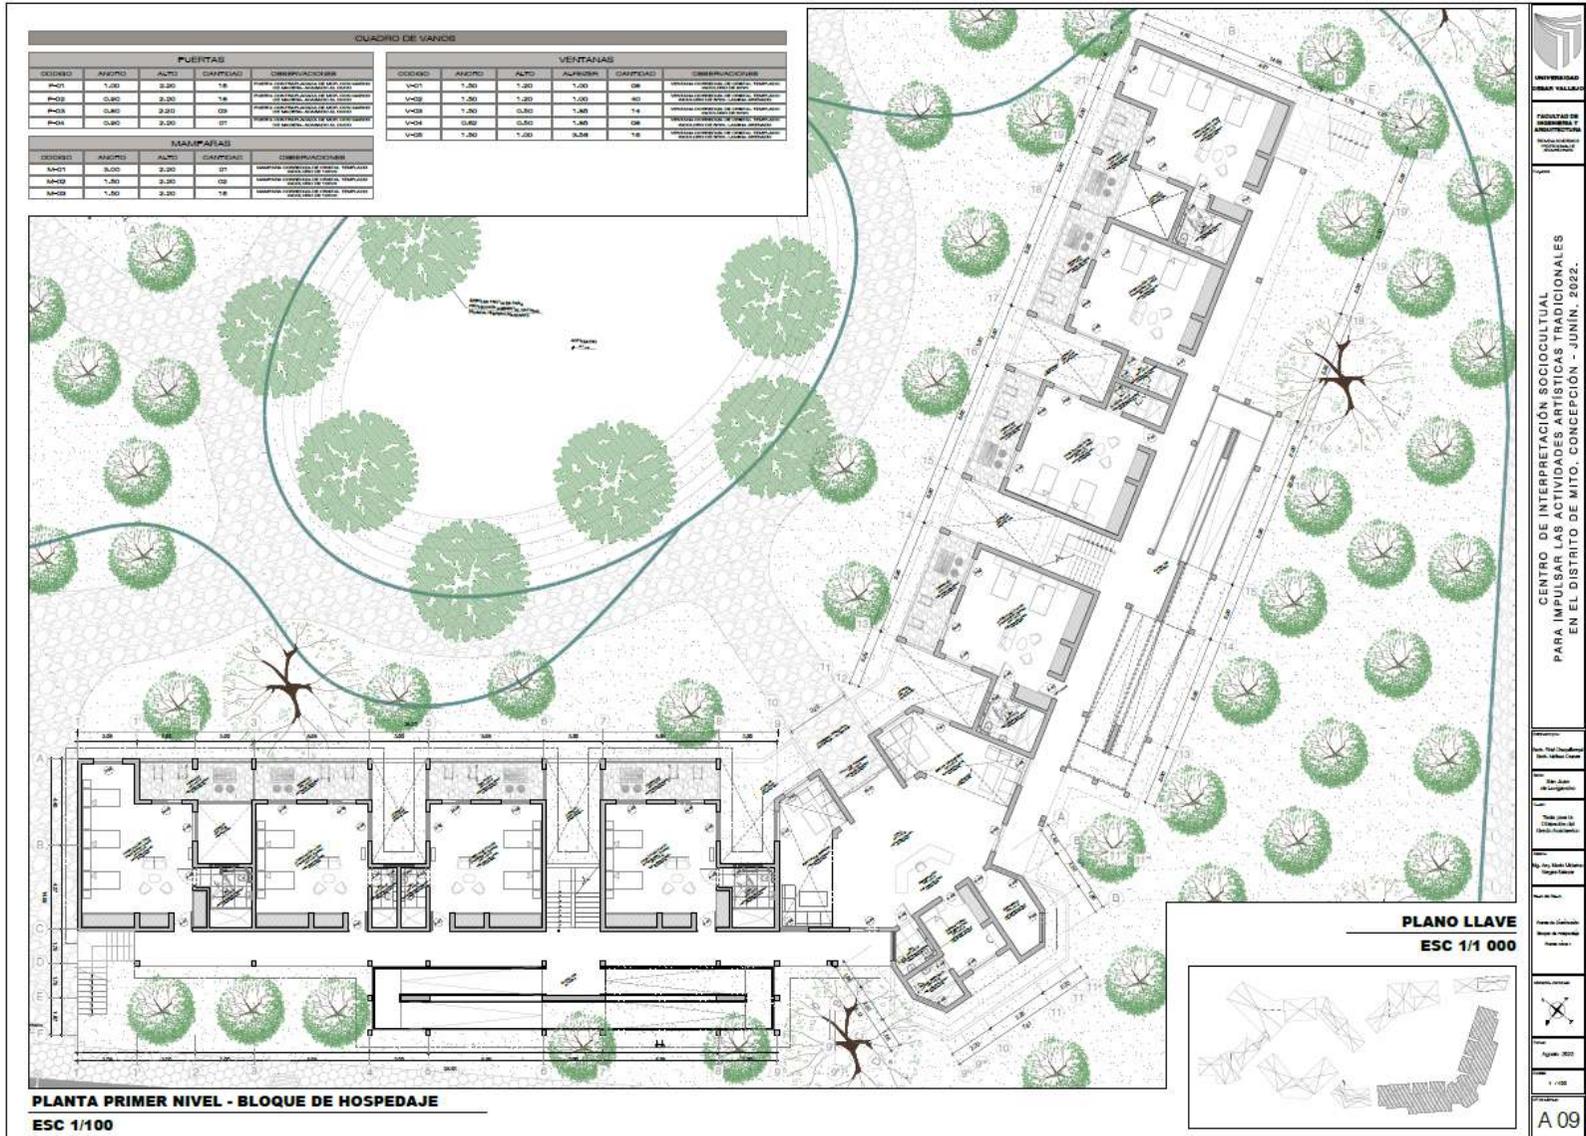
Figura 80. Plano 1er nivel – bloque del hospedaje. Elaboración propia.

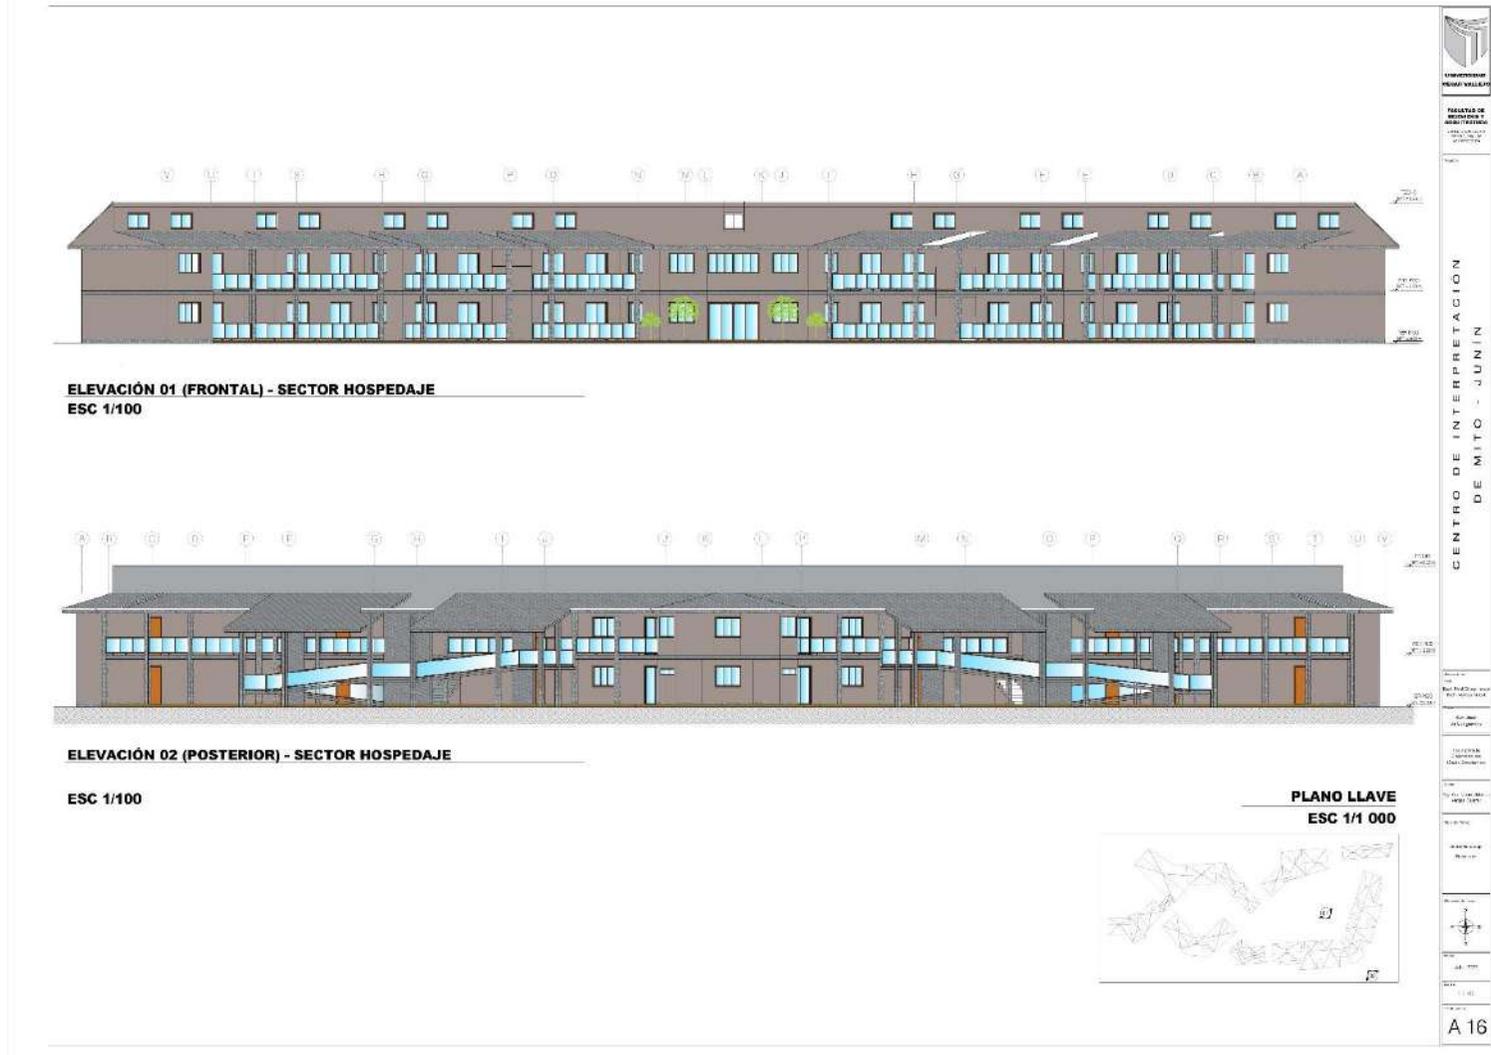
Figura 82. Elevaciones del hospedaje. Elaboración propia.

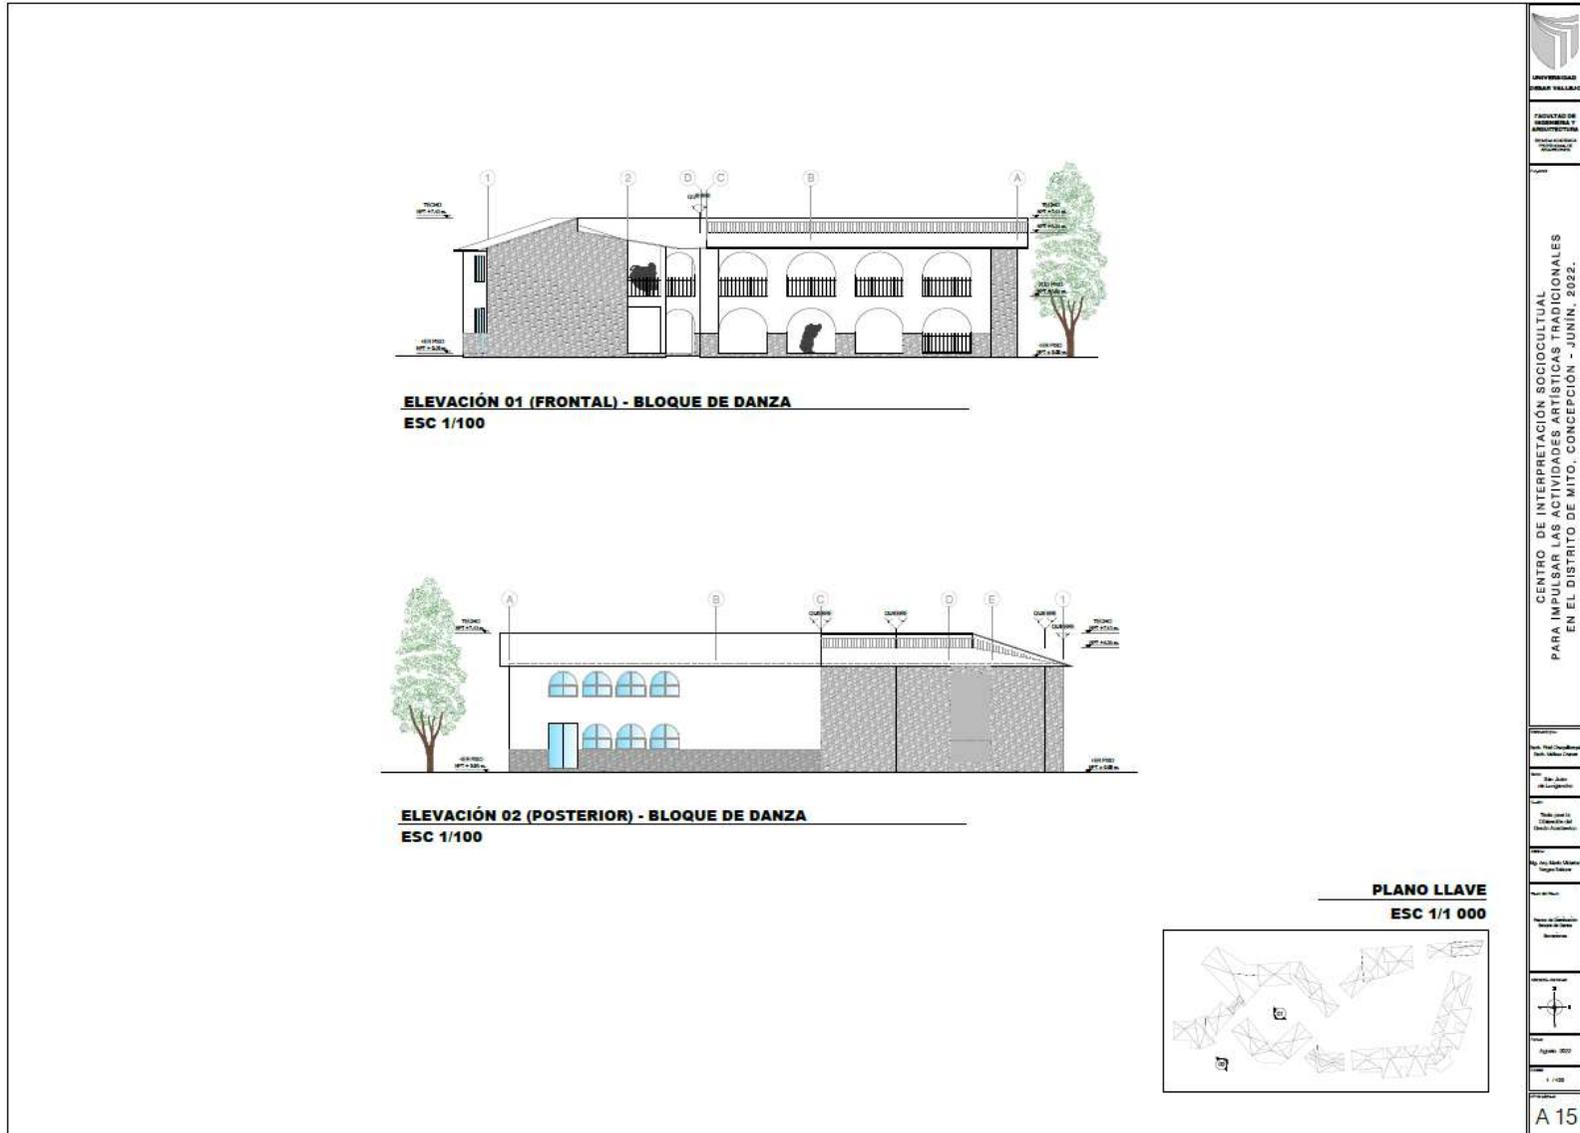
Figura 85. Elevaciones del taller de danza. Elaboración propia.
