UNIVERSIDAD CÉSAR VALLEJO

Evaluación y propuesta de mejoramiento del sistema de agua potable,
barrio 13 de mayo, centro poblado de Toclla, Huaraz – 2022.

TESIS PARA OBTENER EL TÍTULO PROFESIONAL DE:
Ingeniero Civil

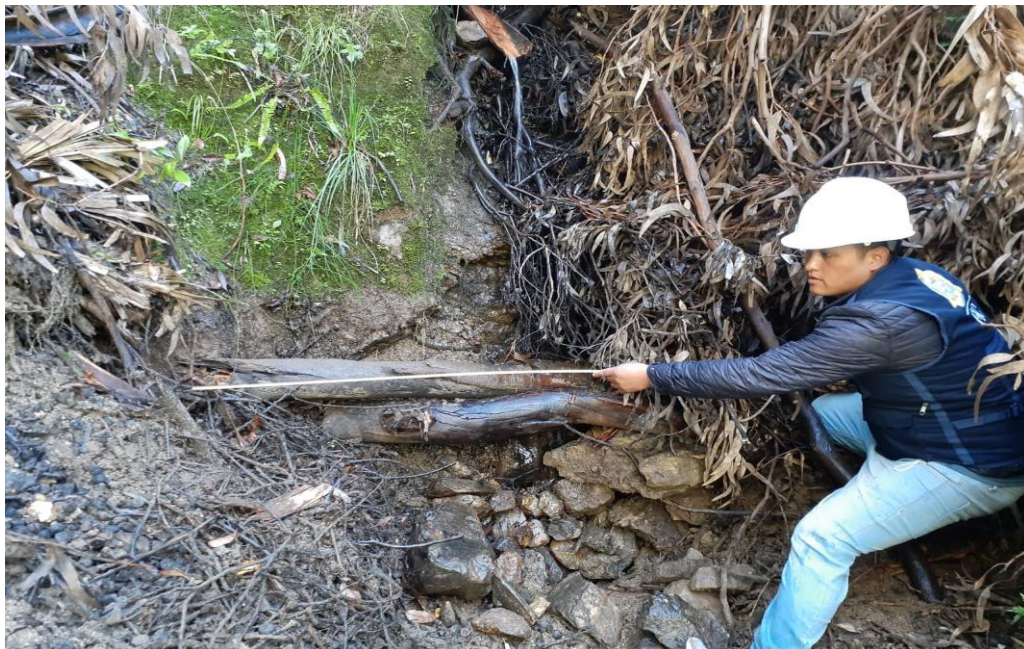
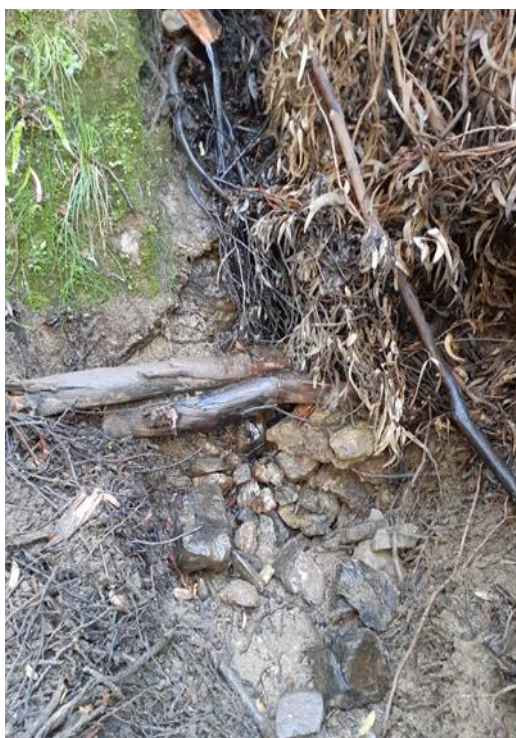
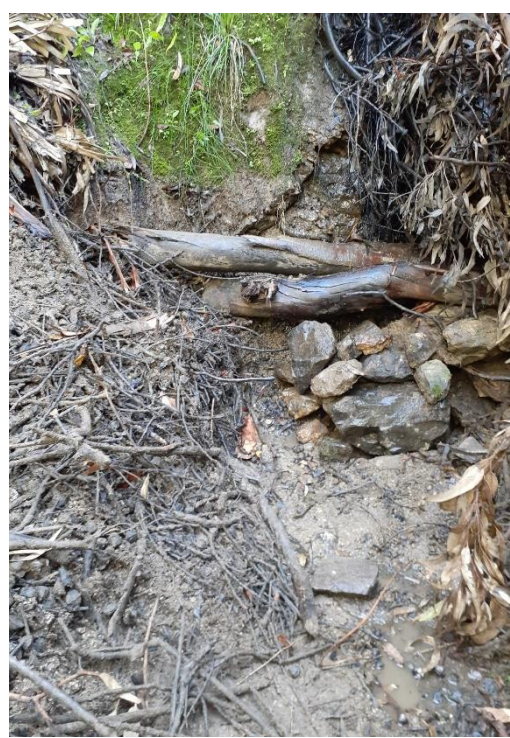
Captación

Se abastece de 1 captación de ladera, el cual llega a un reservorio de 10m³. La captación es de diseño precario, es decir, solo está realizado a base de rocas y maderas que acumulan el agua para su posterior transporte, presenta raíces de plantas aledañas, lo que hace que el agua sea turbia además que existen fugas visibles.

Observaciones: La captación es de diseño es precario, es decir, solo está realizado a base de rocas y maderas que acumulan el agua para su posterior transporte, presenta raíces de plantas aledañas, lo que hace que el agua sea turbia además que existen fugas en cantidades moderadas.

Nota: Fotografías de la captación artesanal en un estado de deterioro.

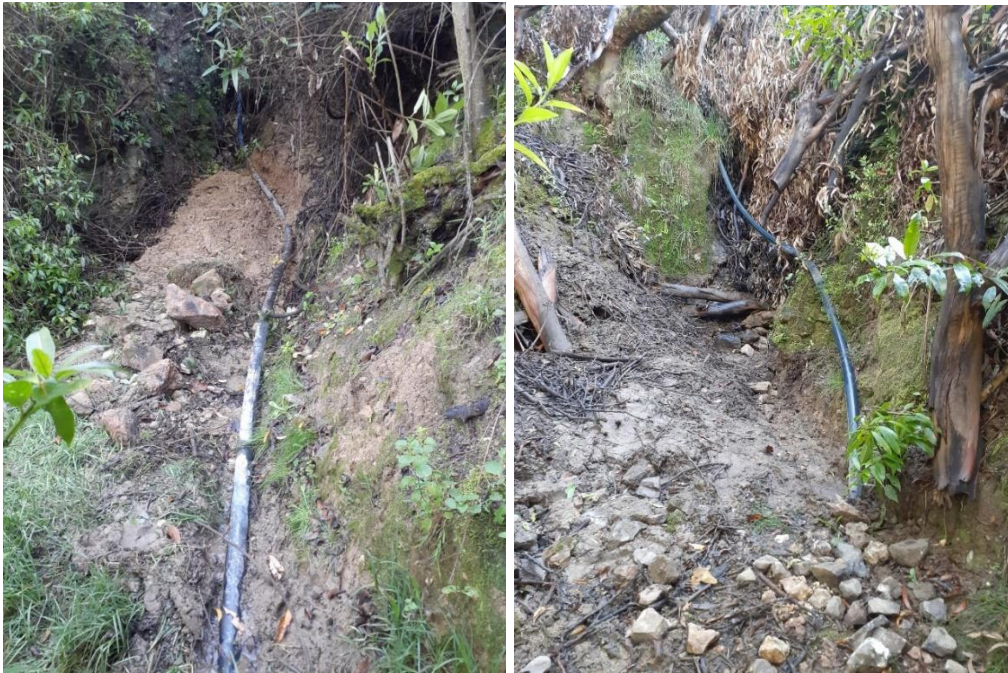
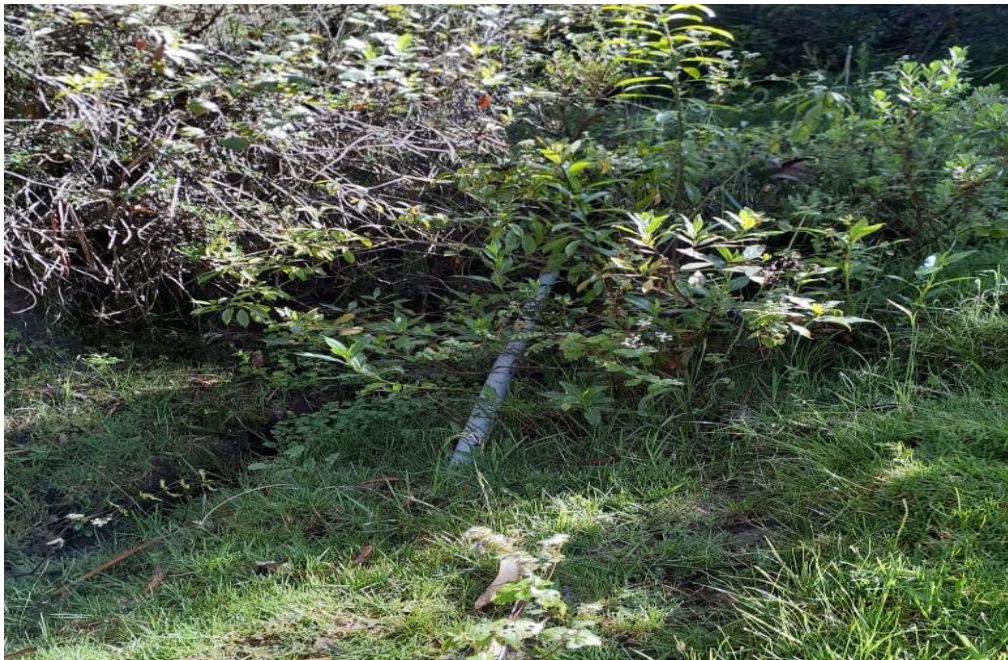
Líneas de conducción

Es de tubería PVC de 2" de diámetro y 278.25 metros, gran parte de su longitud se encuentra expuesto a la superficie, siendo propenso a daños inmediatos. En algunos tramos existen fugas debido a pequeñas grietas en la tubería.

Nota: Fotografías de la inspección de las líneas de conducción expuestas .

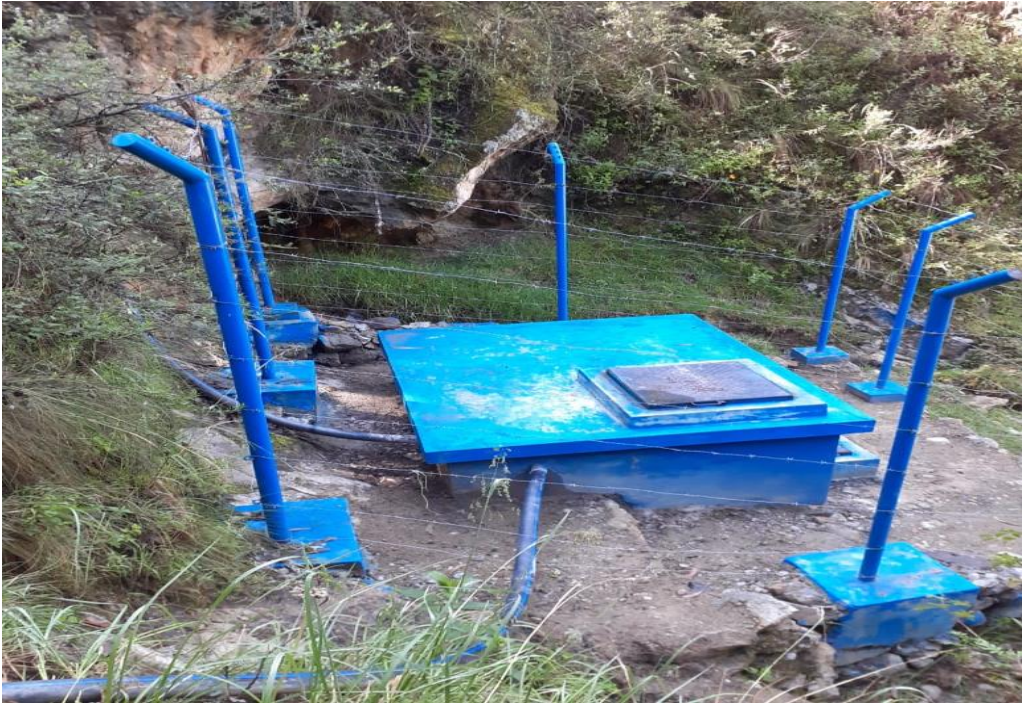
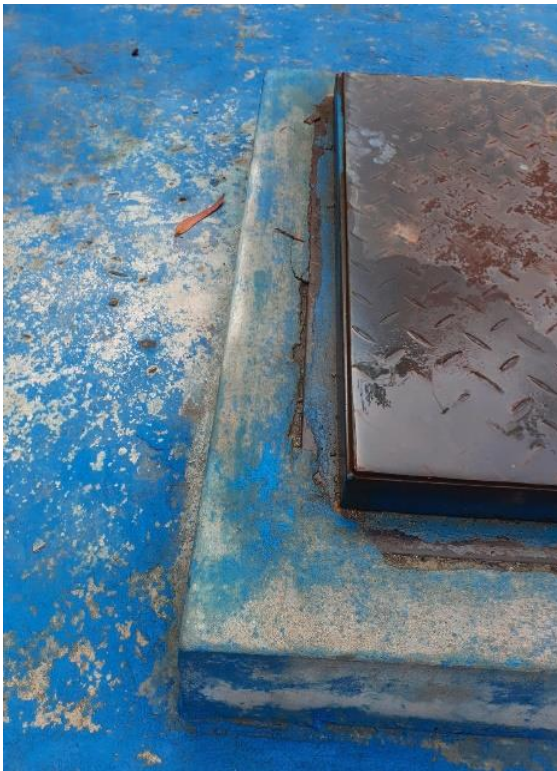
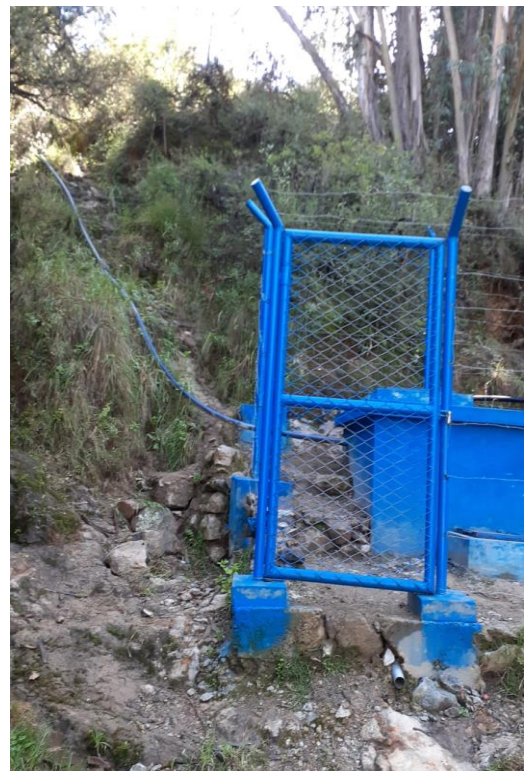
Reservorio

Nota: Evaluación del reservorio, estado actual deteriorado, sin sistema de cloración, tuberías de ingreso en mal estado.

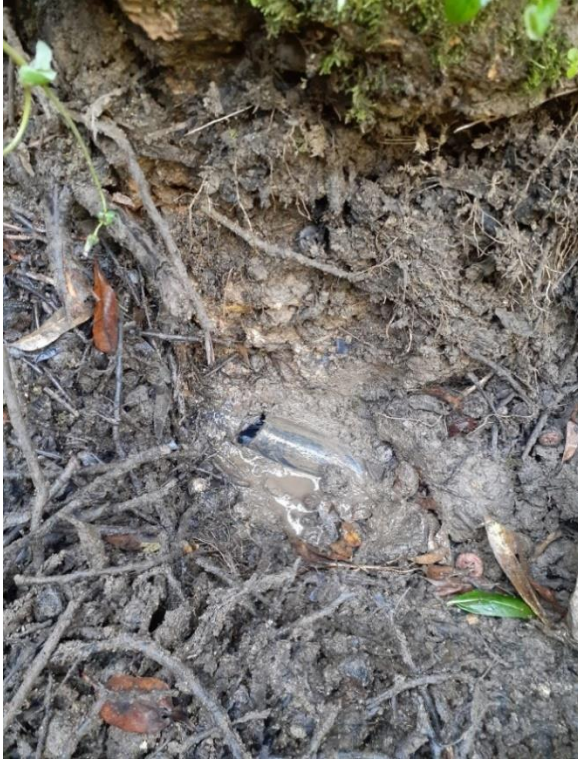
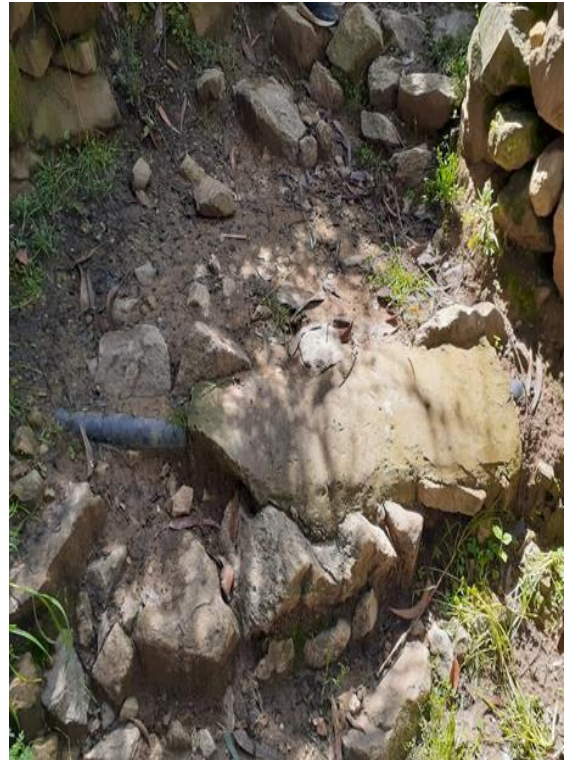
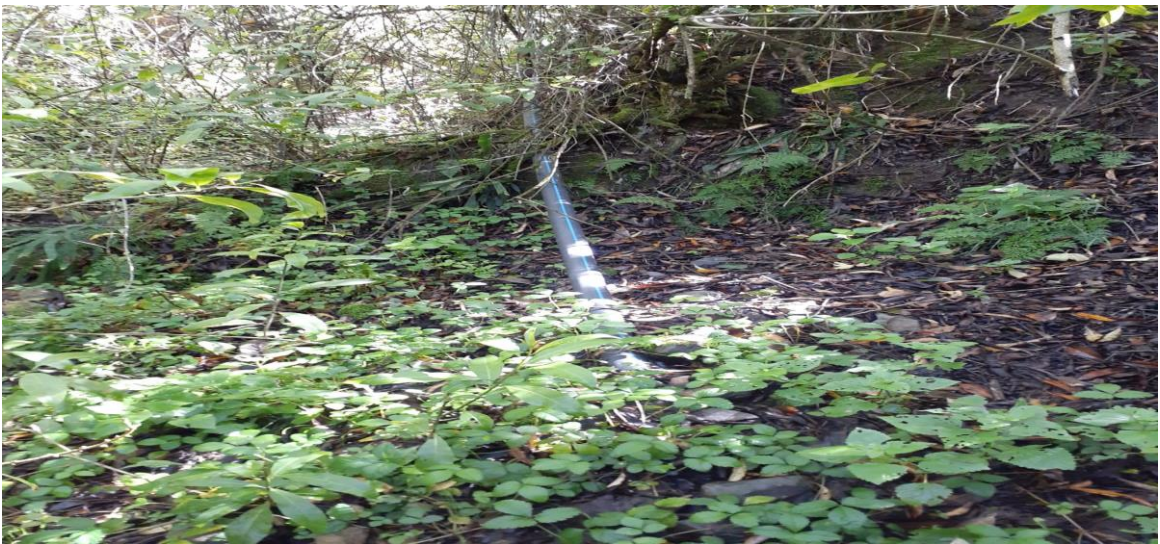
Las tuberías existentes son de PVC de 2" y 1" de diámetro, estas tuberías evidencian notables deterioros con fugas constantes de agua en algunos tramos. Si bien es cierto que se observaron reparaciones parciales en algunas zonas afectadas, cabe resaltar que no se han realizado siguiendo un criterio técnico y de manera correcta por lo que no se logra controlar totalmente las fugas, y por el contrario se ve más afectada de lo anterior.

Observaciones: La condición operacional de las redes de distribución no es la óptima, ya que tienen una antigüedad de 18 años, asimismo, el diseño actual no consideró el crecimiento poblacional por lo que en la actualidad muchas viviendas no cuentan con agua potable. Las tuberías existentes son de PVC de 2" de diámetro, y evidencian notables deterioros con fugas de agua en algunos tramos.

Nota: Redes de distribución y su estado actual critico, presentan frisuras y sus tuberías están expuestas.

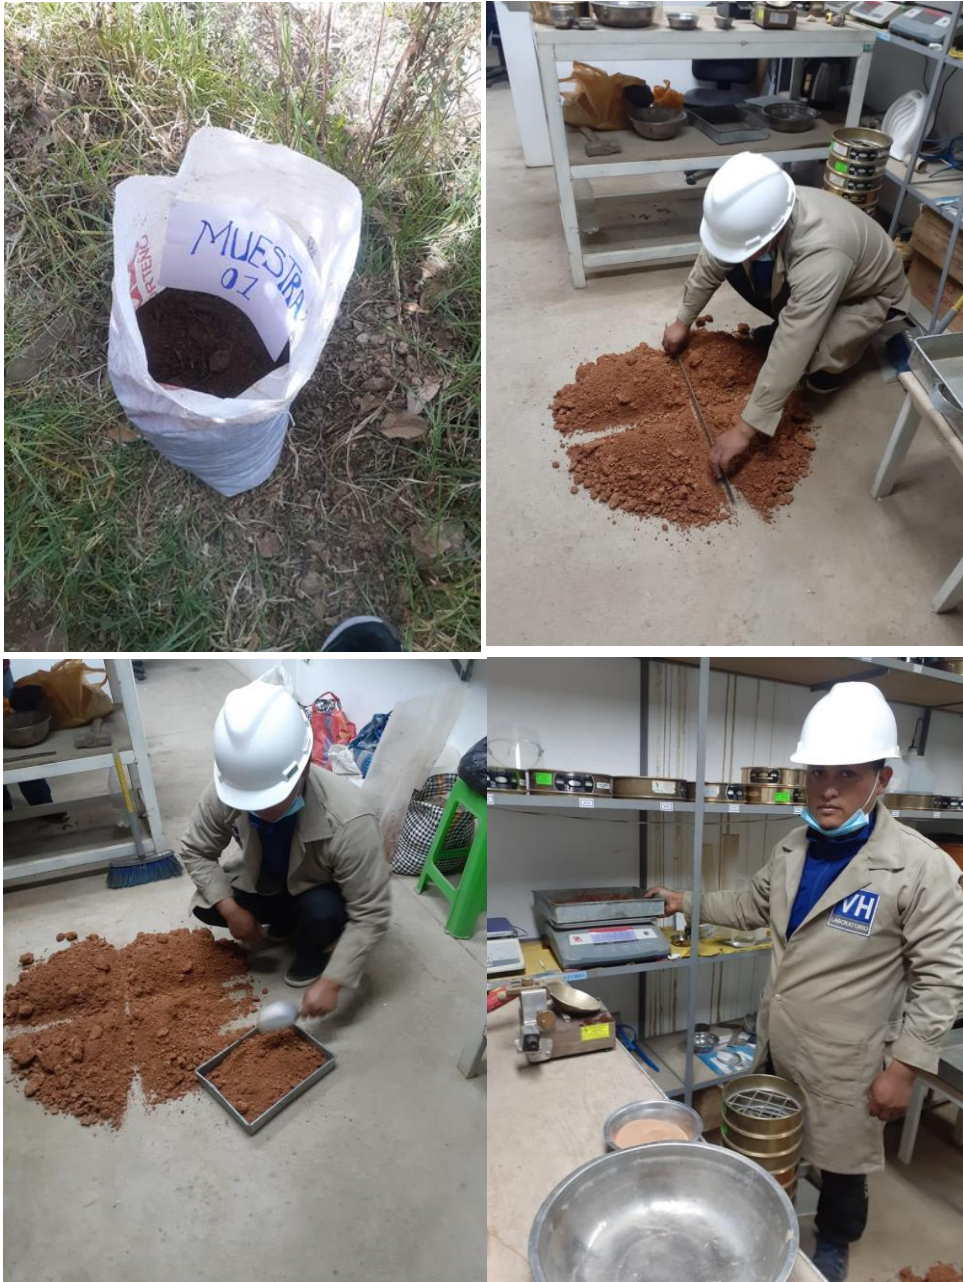
Identificación de la muestra

Nota. La imagen representa el ensayo de granulometría donde se llega a identificar la muestra para el análisis, la cual fue sometido al cuarteo y pesado.

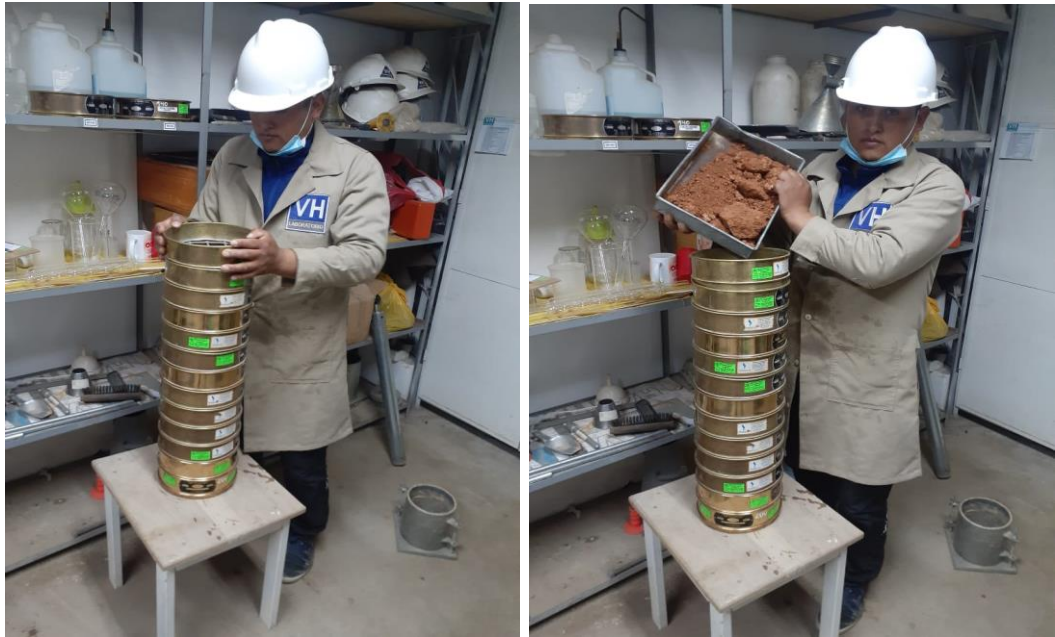
Utilización de los tamices

Nota: Las fotos mostradas representan la utilización de los tamices gruesos donde se colocará la muestra seleccionada para luego ser pesada según lo retenido en cada uno de los tamices.

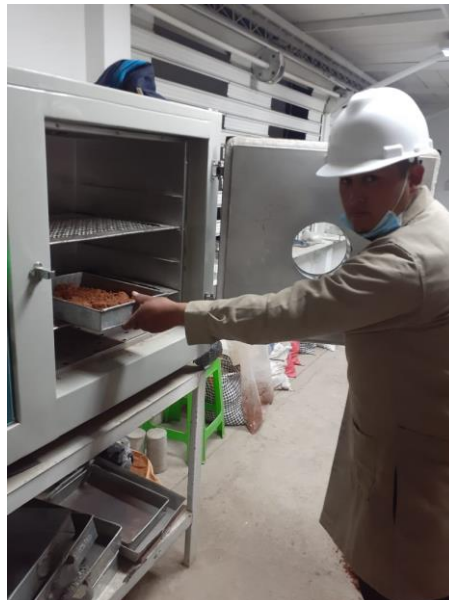
Cálculo de la humedad natural

Nota: La imagen representa el cálculo de la humedad natural, donde la muestra es pesada antes y después de ser secada a una temperatura de 150°C.

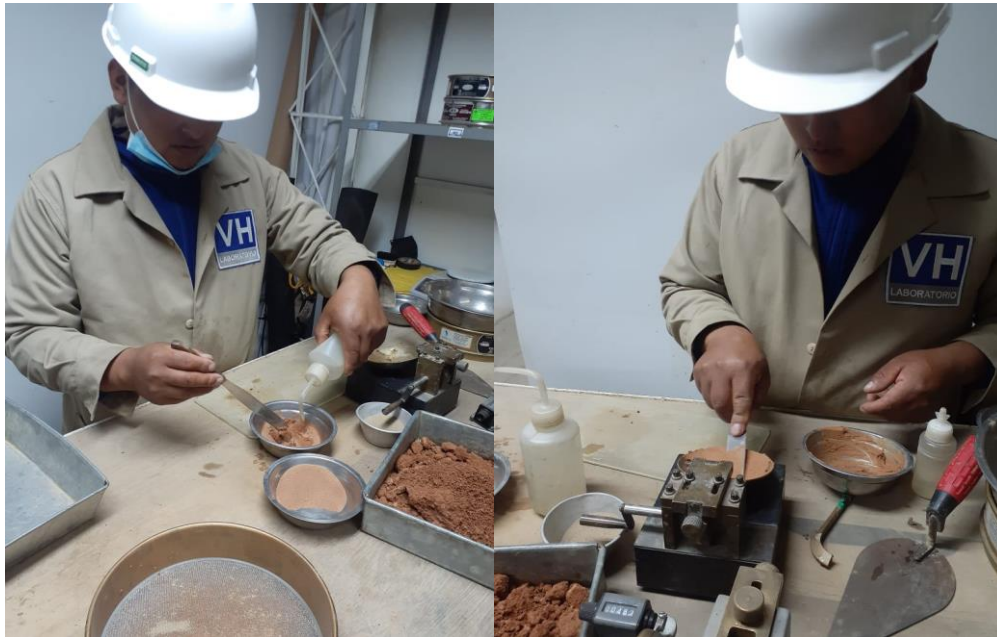
Cálculo de los límites de Atterberg

Nota: Las fotografías representan el cálculo de los límites de Atterberg, donde la muestra de unos 20 gr del tamiz N°40 fue amasada con agua destilada.

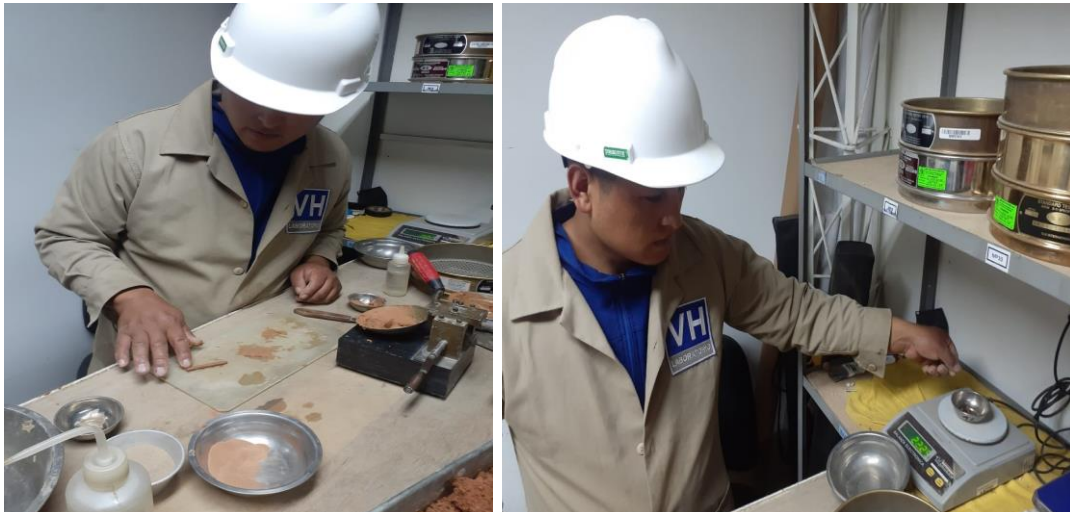
Proceso del desmoronamiento de la muestra

Nota: La fotografía representa el desmoronamiento de la muestra, donde la muestra toma una forma eliptoidal rodandola con los dedos para luego ser puesta en un cilindro de diametro 1/8" hasta lograr el desmoronamiento.
