UNIVERSIDAD CÉSAR VALLEJO

**FACULTAD DE INGENIERÍA Y ARQUITECTURA
ESCUELA PROFESIONAL DE INGENIERÍA CIVIL**

**Propuesta de diseño en infraestructura hidráulica del canal de
irrigación e incidencia en la condición hídrica de Collahuasi -
Recuay - Áncash – 2022**

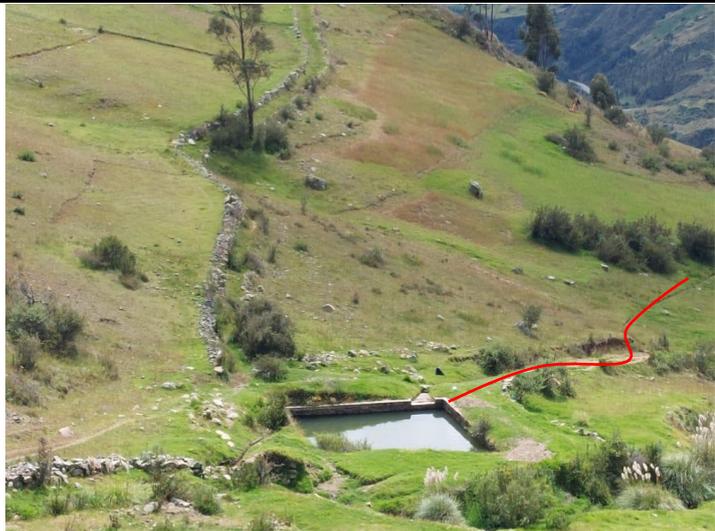
Foto panorámica	Ubicación de la unidad de muestra

TIPOS	LESIONES	MARGEN IZQUIERDO		FONDO DE CANAL		MARGEN DERECHO	
		AREA AFECTADA	%	AREA AFECTADA	%	AREA AFECTADA	%
FISICAS	SEDIMENTACIÓN DE SÓLIDOS	10.00	5.35%	67.00	35.83%	17.00	9.09%
	EROSIÓN	7.00	3.74%	0.00	0.00%	3.00	1.60%
MECÁNICAS	DESPRENDIMIENTO	5.00	2.67%	0.00	0.00%	9.00	4.81%
	FISURAS	0.00	0.00%	0.00	0.00%	0.00	0.00%
	GRIETAS	0.00	0.00%	0.00	0.00%	0.00	0.00%
QUÍMICA	VEGETACIÓN	27.00	14.44%	63.00	33.69%	18.00	9.63%
	ÁREA AFECTADA	49.00	66%	130.00	70%	47.00	25%
	NIVEL DE SEVERIDAD	MODERADO		SEVERO		MODERADO

<p>ESTE:226600.990 NORTE: 8928191.390</p> <p>OBSERVACIÓN: Salida de la captación salida de canal rustico</p>

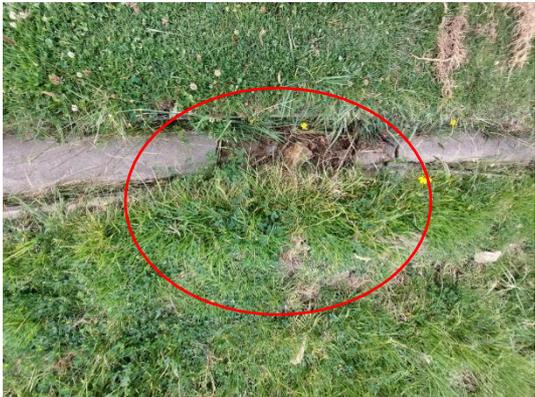
Foto panorámica	Ubicación de la unidad de muestra

TIPOS	LESIONES	MARGEN IZQUIERDO		FONDO DE CANAL		MARGEN DERECHO	
		AREA AFECTADA	%	AREA AFECTADA	%	AREA AFECTADA	%
FISICAS	SEDIMENTACION DE SOLIDOS	32.00	10.00%	43.00	13.44%	26.00	8.13%
	EROSION	44.00	13.75%	2.00	0.63%	50.00	15.63%
	DESPRENDIMIENTO	5.00	1.56%	0.00	0.00%	4.00	1.25%

MECANICAS	FISURAS	87.00	27.19%	87.00	27.19%	74.00	23.13%
	GRIETAS	48.00	15.00%	45.00	14.06%	50.00	15.63%
QUIMICA	VEGETACION	97.00	30.31%	80.00	25.00%	93.00	29.06%
	área afectada	313.00	98%	257.00	80%	297.00	93%
	NIVEL DE SEVERIDAD	SEVERO		SEVERO		SEVERO

<p>ESTE: 226636.620 NORTE: 8928411.007 OBSERVACION: SE OBSERVA CANAL DE CONCRETO CON DAÑOS SEVEROS EXCESO DE VEGETACION</p>

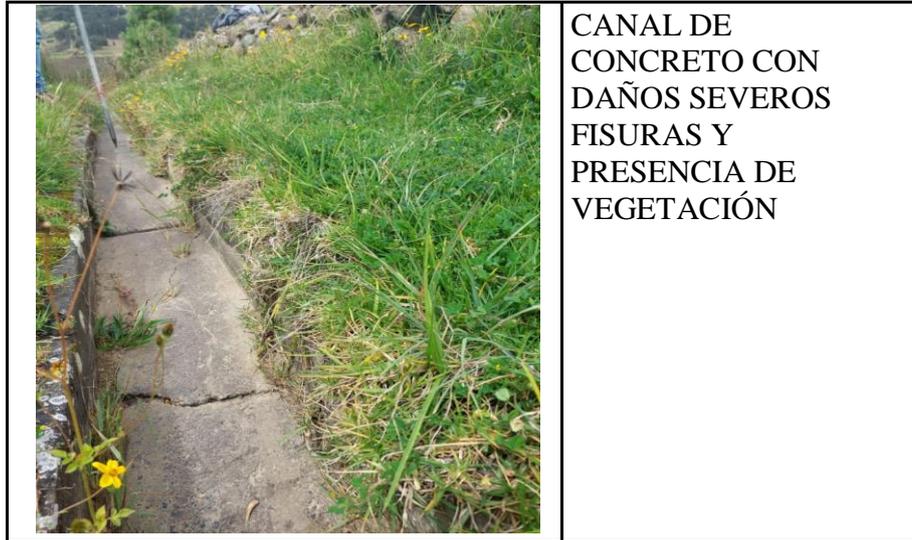
Foto panorámica	Ubicación de la unidad de muestra
	ESTE: 226798.039 NORTE: 8928743.814 OBSERVACION:

ÁREA TOTAL		320					
TIPOS	LESIONES	MARGEN IZQUIERDO		FONDO DE CANAL		MARGEN DERECHO	
		AREA AFECTADA	%	AREA AFECTADA	%	AREA AFECTADA	%
FISICAS	SEDIMENTACION DE SOLIDOS	29.00	9.06%	37.00	11.56%	18.00	5.63%
	EROSION	37.00	11.56%	0.00	0.00%	20.00	6.25%
MECANICAS	DESPRENDIMIENTO	4.00	1.25%	0.00	0.00%	8.00	2.50%
	FISURAS	63.00	19.69%	87.00	27.19%	72.00	22.50%
	GRIETAS	53.00	16.56%	31.00	9.69%	36.00	11.25%
QUIMICA	VEGETACION	97.00	30.31%	84.00	26.25%	78.00	24.38%
	área afectada	283.00	88%	239.00	75%	232.00	73%
	NIVEL DE SEVERIDAD	SEVERO		SEVERO		SEVERO

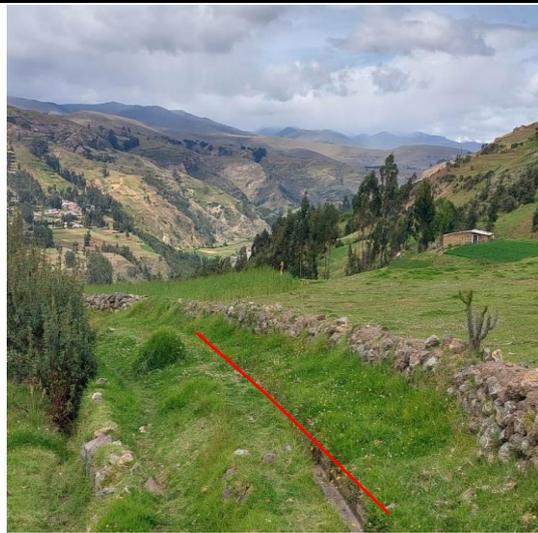
Foto panorámica	Ubicación de la unidad de muestra

TIPOS	LESIONES	MARGEN IZQUIERDO		FONDO DE CANAL		MARGEN DERECHO	
		AREA AFECTADA	%	AREA AFECTADA	%	AREA AFECTADA	%
FISICAS	SEDIMENTACION DE SOLIDOS	18.00	5.63%	43.00	13.44%	21.00	6.56%
	EROSION	22.00	6.88%	5.00	1.56%	23.00	7.19%
MECANICAS	DESPRENDIMIENTO	10.00	3.13%	0.00	0.00%	2.00	0.63%
	FISURAS	67.00	20.94%	55.00	17.19%	50.00	15.63%
	GRIETAS	78.00	24.38%	27.00	8.44%	56.00	17.50%
QUIMICA	VEGETACION	64.00	20.00%	21.00	6.56%	78.00	24.38%
	área afectada	259.00	81%	151.00	47%	230.00	72%
	NIVEL DE SEVERIDAD	SEVERO		SEVERO		SEVERO

<p>ESTE: 226983.46 NORTE: 8928861.75 SE OBSERVA CANAL DE CONCRETO CON DAÑOS DEBIDO A LA PRESENCIA DE ABUNDANTE VEGETACIÓN</p>

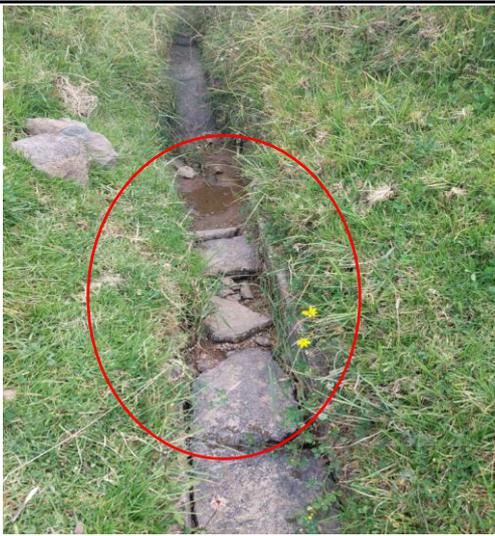
Foto panorámica	Ubicación de la unidad de muestra

ÁREA TOTAL	320						
TIPOS	LESIONES	MARGEN IZQUIERDO		FONDO DE CANAL		MARGEN DERECHO	
		AREA AFECTADA	%	AREA AFECTADA	%	AREA AFECTADA	%
FISICAS	SEDIMENTACION DE SOLIDOS	23.00	7.19%	39.00	12.19%	21.00	6.56%
	EROSION	15.00	4.69%	5.00	1.56%	18.00	5.63%
MECANICAS	DESPRENDIMIENTO	0.00	0.00%	0.00	0.00%	9.00	2.81%
	FISURAS	97.00	30.31%	62.00	19.38%	78.00	24.38%
	GRIETAS	48.00	15.00%	37.00	11.56%	33.00	10.31%

<p>ESTE: 226992.511 NORTE: 8929082.359 OBSERVACION: CANAL DE CONCRETO GRIETAS EN FONDO DE CANAL Y EROSION</p>

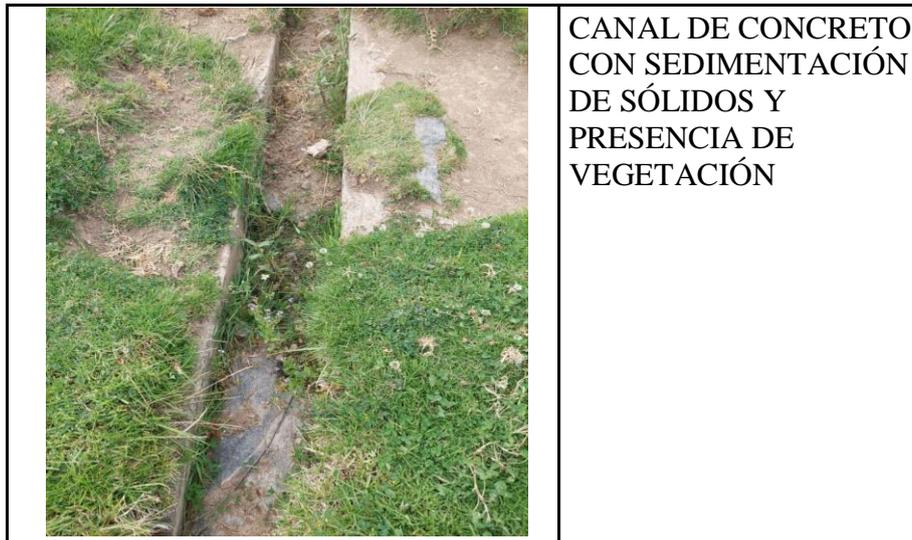
Foto panorámica	Ubicación de la unidad de muestra
	ESTE: 227083.218 NORTE: 8929183.933 OBSERVACIÓN:

ÁREA TOTAL		320					
TIPOS	LESIONES	MARGEN IZQUIERDO		FONDO DE CANAL		MARGEN DERECHO	
		AREA AFECTADA	%	AREA AFECTADA	%	AREA AFECTADA	%
FISICAS	SEDIMENTACION DE SOLIDOS	27.00	8.44%	32.00	10.00%	18.00	5.63%
	EROSION	12.00	3.75%	5.00	1.56%	23.00	7.19%
MECANICAS	DESPRENDIMIENTO	3.00	0.94%	0.00	0.00%	10.00	3.13%
	FISURAS	97.00	30.31%	75.00	23.44%	110.00	34.38%
	GRIETAS	85.00	26.56%	89.00	27.81%	42.00	13.13%
QUIMICA	VEGETACION	74.00	23.13%	48.00	15.00%	78.00	24.38%
	área afectada	298.00	93%	249.00	78%	281.00	88%
	NIVEL DE SEVERIDAD	SEVERO		SEVERO		SEVERO

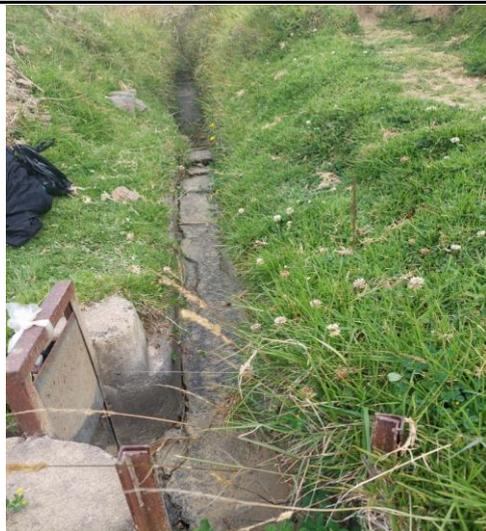
Foto panorámica	Ubicación de la unidad de muestra

TIPOS	LESIONES	MARGEN IZQUIERDO		FONDO DE CANAL		MARGEN DERECHO	
		AREA AFECTADA	%	AREA AFECTADA	%	AREA AFECTADA	%
FISICAS	SEDIMENTACION DE SOLIDOS	27.00	8.44%	32.00	10.00%	18.00	5.63%
	EROSION	12.00	3.75%	5.00	1.56%	23.00	7.19%
MECANICAS	DESPRENDIMIENTO	0.00	0.00%	0.00	0.00%	2.00	0.63%
	FISURAS	67.00	20.94%	52.00	16.25%	39.00	12.19%
	GRIETAS	47.00	14.69%	43.00	13.44%	42.00	13.13%
QUIMICA	VEGETACION	117.00	36.56%	97.00	30.31%	137.00	42.81%
	área afectada	270.00	84%	229.00	72%	261.00	82%
	NIVEL DE SEVERIDAD	SEVERO		SEVERO		SEVERO

<p>ESTE: 226636.620 NORTE: 8928411.007 OBSERVACION: CANAL DE CONCRETO CON FISURAS Y GRIETAS EN AMBOS MARGENES DEL CANAL EROSION EN FONDO DE CANAL</p>

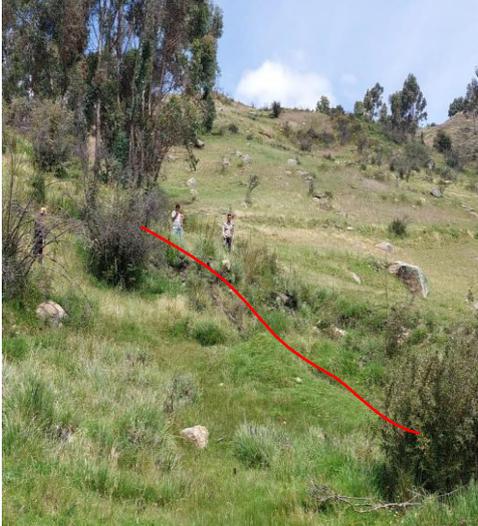
Foto panorámica	Ubicación de la unidad de muestra

TIPOS	LESIONES	MARGEN IZQUIERDO		FONDO DE CANAL		MARGEN DERECHO	
		AREA AFECTADA	%	AREA AFECTADA	%	AREA AFECTADA	%
FISICAS	SEDIMENTACION DE SOLIDOS	97.00	15.16%	115.00	17.97%	54.00	8.44%

EROSION	53.00	8.28%	98.00	15.31%	158.00	24.69%
MECANICAS	DESPRENDIMIENTO	20.00	3.13%	57.00	8.91%	53.00	8.28%
	FISURAS	0.00	0.00%	0.00	0.00%	0.00	0.00%
	GRIETAS	0.00	0.00%	0.00	0.00%	0.00	0.00%
QUIMICA	VEGETACION	289.00	45.16%	227.00	35.47%	332.00	51.88%
	área afectada	459.00	72%	497.00	78%	597.00	93%
	NIVEL DE SEVERIDAD	SEVERO		SEVERO		SEVERO

<p>ESTE: 227437.180 NORTE: 8929277.974 OBSERVACION: CANAL RUSTICO CON PRESENCIA DE EXCESIVA VEGETACION, DESPRENDIMIENTO DE ROCAS POR LA PRONUNCIADA PENDIENTE EROSION EN LA MARGEN IZQUIERDA DEL CANAL</p>

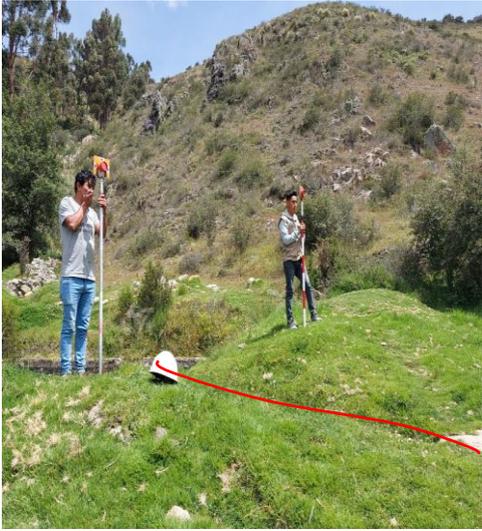
Foto panorámica	Ubicación de la unidad de muestra

ÁREA TOTAL		640					
TIPOS	LESIONES	MARGEN IZQUIERDO		FONDO DE CANAL		MARGEN DERECHO	
		AREA AFECTADA	%	AREA AFECTADA	%	AREA AFECTADA	%
FISICAS	SEDIMENTACION DE SOLIDOS	97.00	15.16%	115.00	17.97%	54.00	8.44%
	EROSION	53.00	8.28%	98.00	15.31%	158.00	24.69%
MECANICAS	DESPRENDIMIENTO	20.00	3.13%	57.00	8.91%	53.00	8.28%
	FISURAS	0.00	0.00%	0.00	0.00%	0.00	0.00%
	GRIETAS	0.00	0.00%	0.00	0.00%	0.00	0.00%
QUIMICA	VEGETACION	289.00	45.16%	227.00	35.47%	332.00	51.88%
	área afectada	459.00	72%	497.00	78%	597.00	93%
	NIVEL DE SEVERIDAD	SEVERO		SEVERO		SEVERO

<p>ESTE: 227820.687 NORTE: 8929353.299 OBSERVACION: CANAL CON EXCESIVA VEGETACION</p>

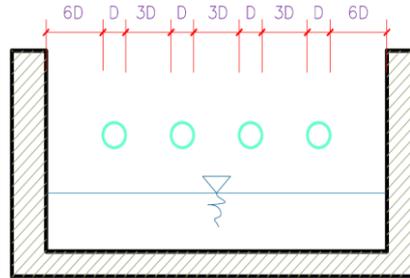
$$b = 2 * (6D) + N^{\circ}_{orificios} * D + 3D * (N^{\circ}_{ori})$$

Ancho de la pantalla calculado (b)	b = 1.47 m
Ancho de la pantalla a utilizar (b)	b = 0.90 m

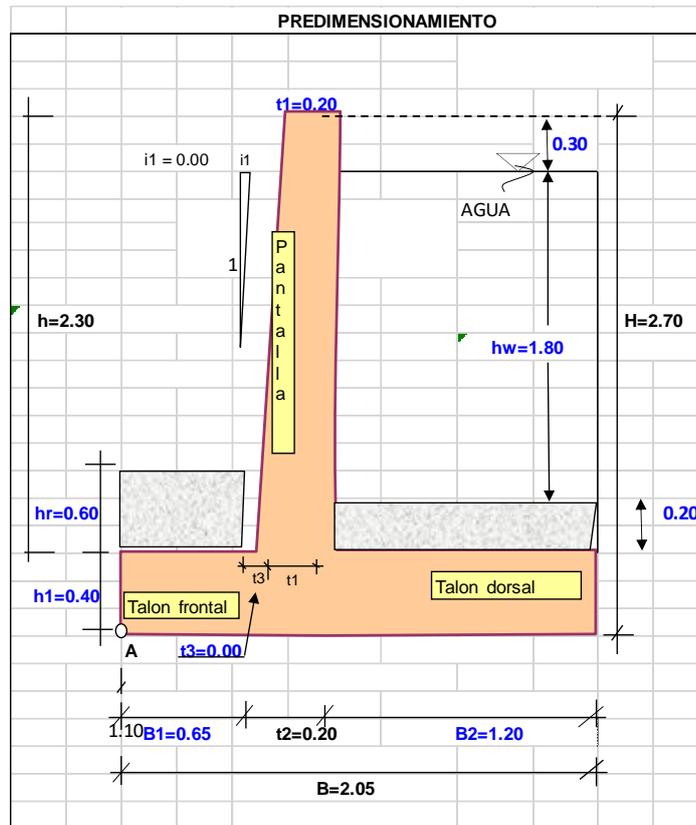
II.- DISEÑO DE MURO DE CONCRETO ARMADO PARA LA CONTENCIÓN DEL AGUA:

Peso específico del relleno	γ_S	1790.00	Kg/m ³
Peso específico del concreto	γ_C^0	2400.00	Kg/m ³
Peso específico del agua	γ_W	1000.00	Kg/m ³
Calidad diseño de concreto	f'_c	210.00	Kg/cm ²
Ang.fricc.Intern. suelo a contener	\emptyset	28.80	°
Capacidad portante del terreno	σ_t	1.00	Kg/cm ²
Coef. de fricción concreto-terreno	f_2	0.550	
Espesor de recubrimiento del acero	r	0.04	m
Esfuerzo de fluencia del acero	f_y	4200.00	Kg/cm ²

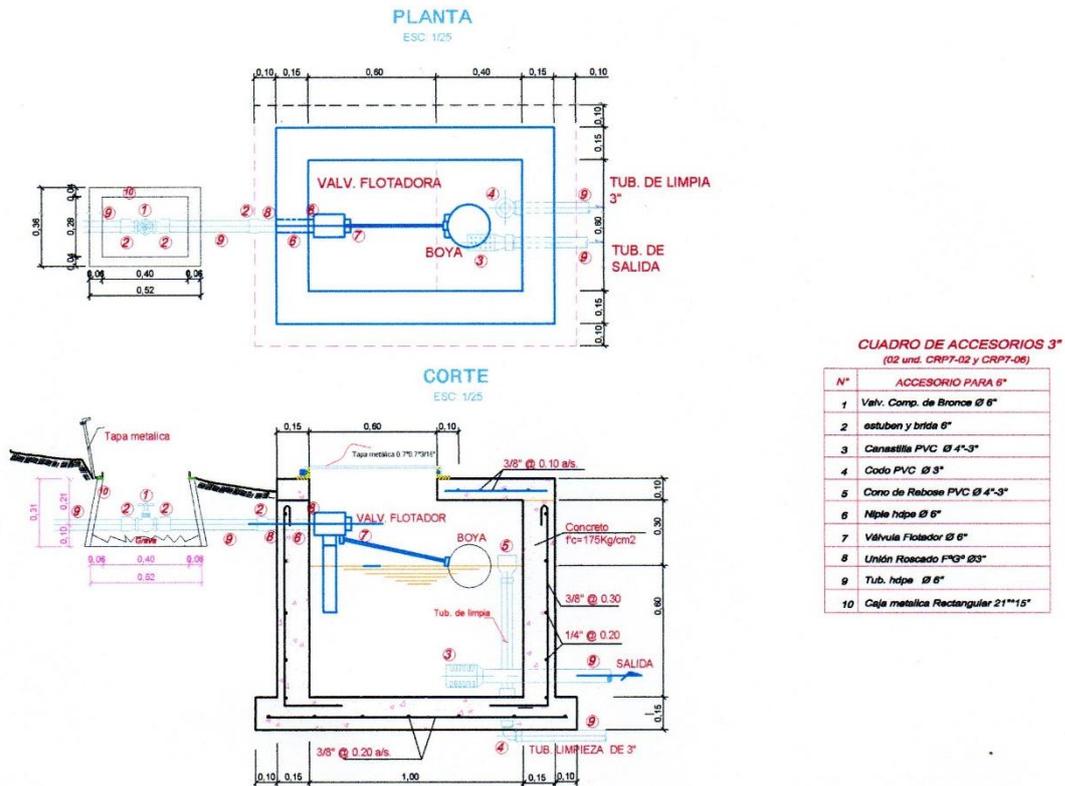
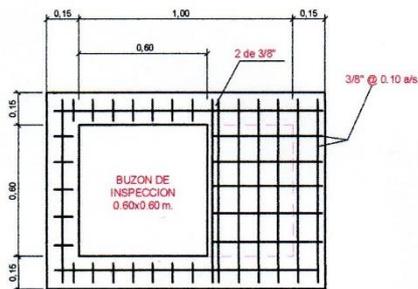
anexo 7: plano de CRP-7

ELEVACION CORTE LONGITUDINAL

ESC. 1 / 25

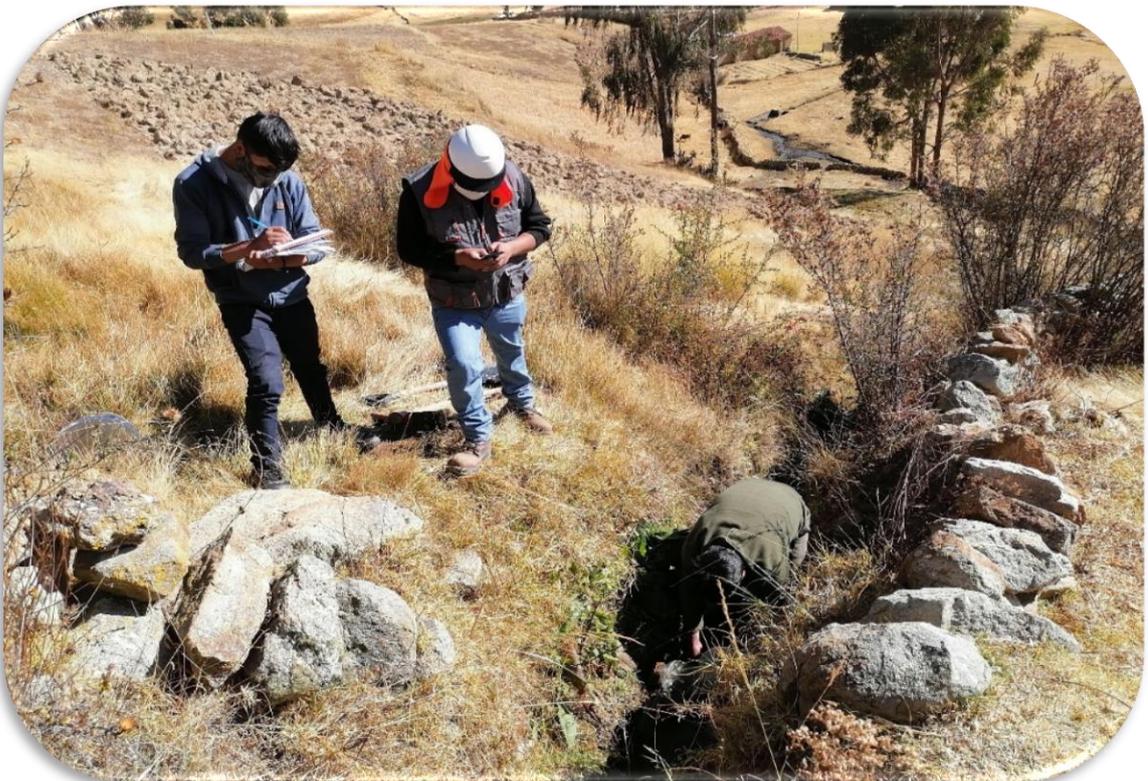
Foto N.4: realización del método volumétrico aforó caudal en la captación

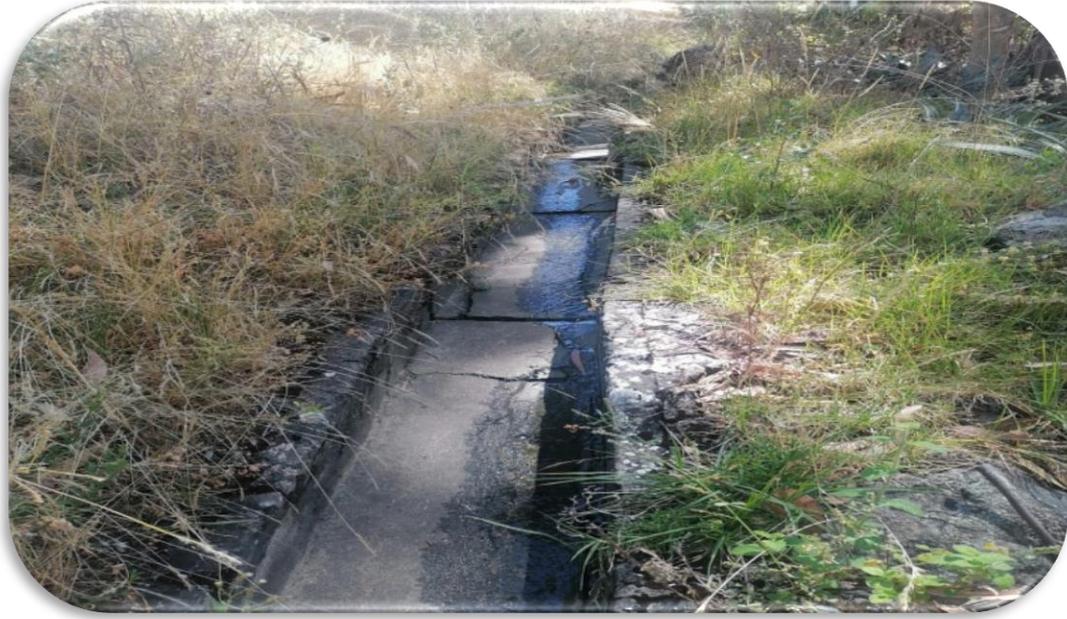
Foto N.9: Canal de irrigación con lesiones y fallas

4. Como se evidencia en las fotografías adjuntas en la presente investigación el canal de irrigación se encuentra en deterioro y grietas por falta de limpieza y mantenimiento, por lo que se recomienda a la población la propuesta de diseño en infraestructura hidráulica del canal de irrigación.
