**Evaluación de la calidad del espacio público (alamedas y
parques) del distrito de Villa el Salvador**

TESIS PARA OBTENER EL TÍTULO PROFESIONAL DE:

Arquitecto

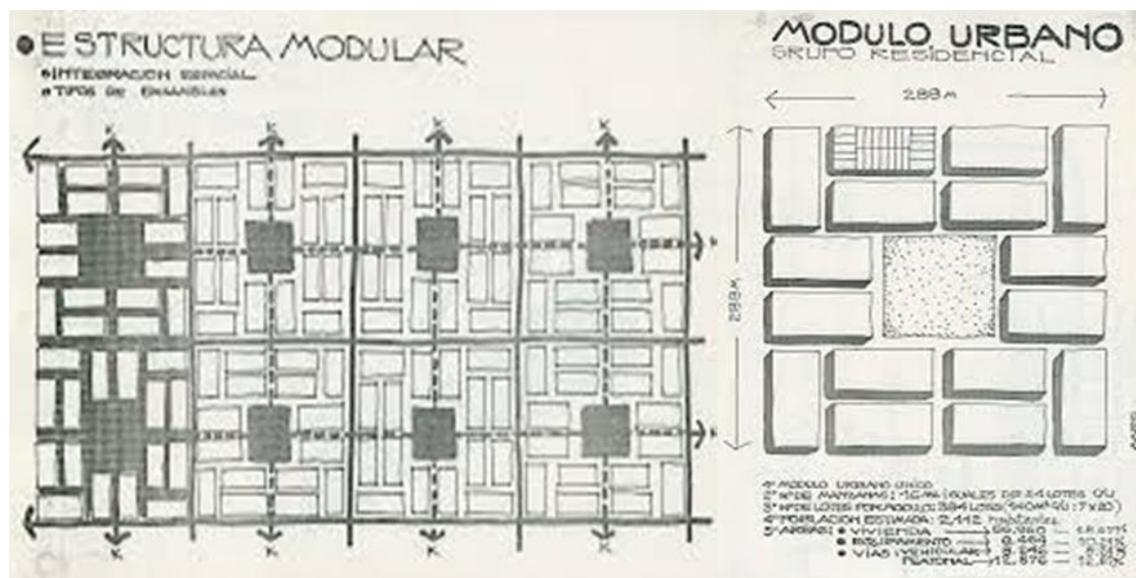
Figura 10

Estructura modular del distrito de Villa el Salvador

Nota. Ejes de circulación longitudinal y transversales Recuperado de: http://www.miguelromerosotelo.com/pdf/05_01Diseno_urbano_organizacion_popular_Villa_salvador.pdf

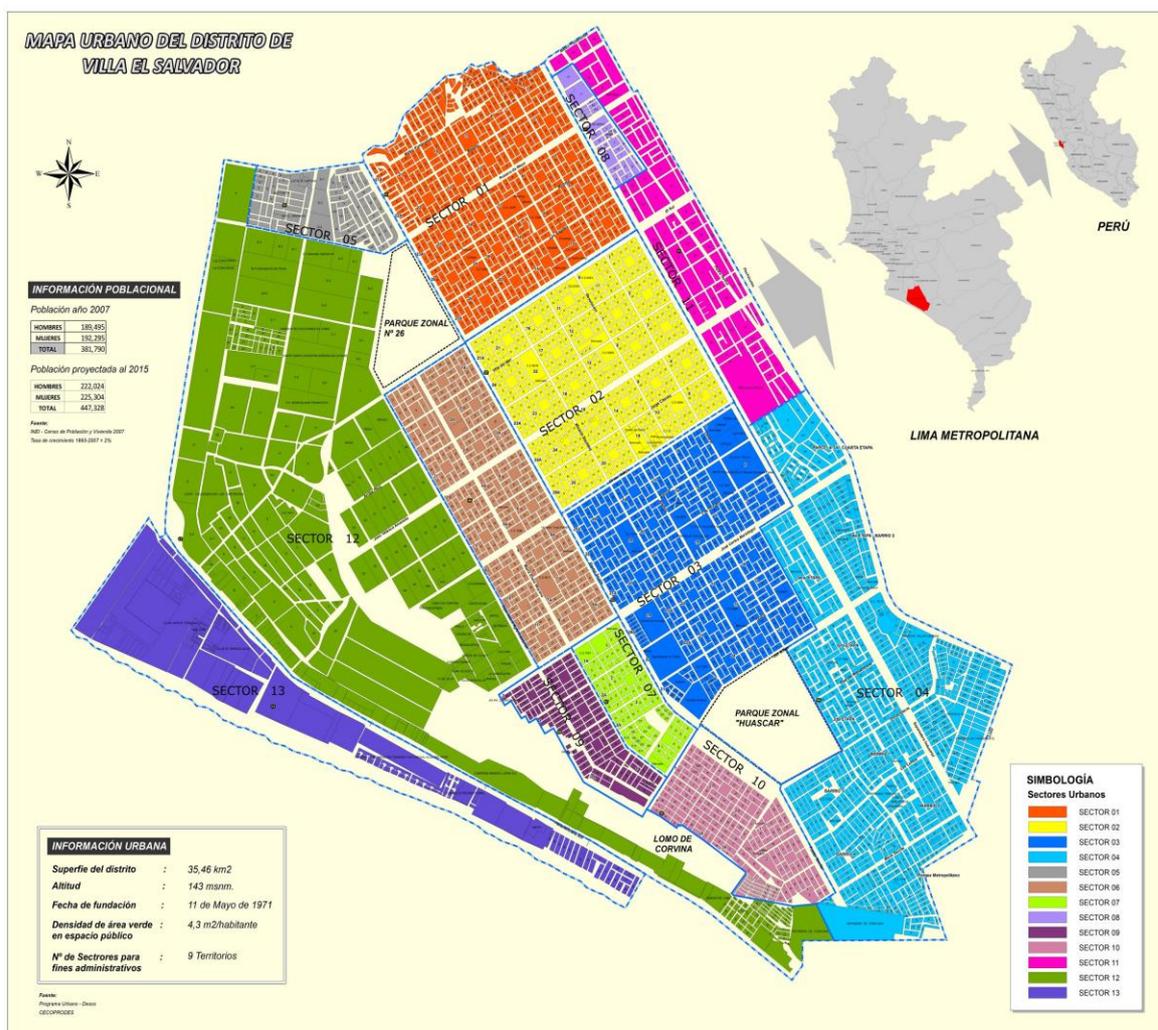
Figura 11

Plano de zonificación de Villa el Salvador

Nota. Distribución sectores identificado por colores. Recuperado de: <http://observatoriourbano.org.pe/project/mapa-urbano-de-ves/>

En la actualidad Villa el Salvador cuenta con 13 sectores, 5 Asentamiento Humanos, 1 urbanización, Zona Agropecuaria y la Zona Recreacional. Grandes empresas han aportado por implementarse en el territorio, generando trabajo para los pobladores. También han surgido Invasiones humanas, apoderándose de los espacios públicos ya determinados a causa de la sobrepoblación, ya que el distrito está habitado en toda su extensión, de las cuales está creciendo en forma vertical.

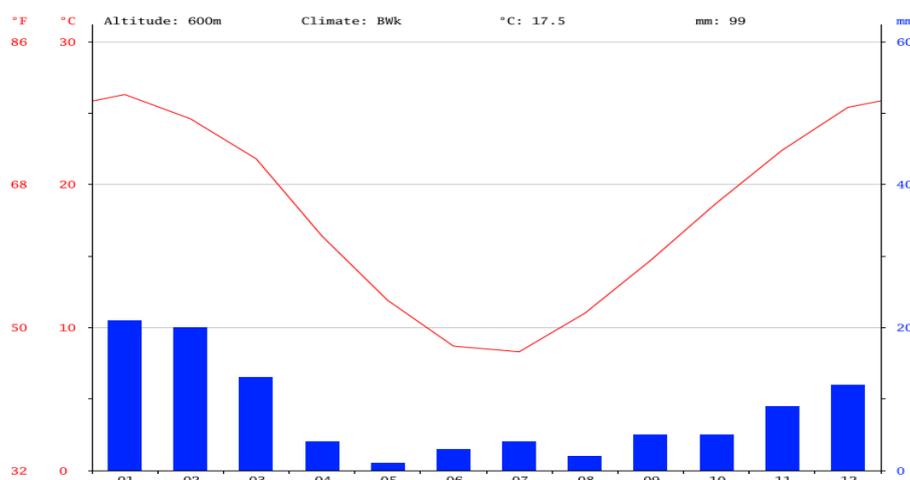
Figura 14

Climograma del distrito de Villa el Salvador

Nota. Barras de porcentajes de climatología por meses. Recuperado de: <https://es.climate-data.org/villa-el-salvador-719831/>

Como se detalla en la figura 14, el climograma representa mediante un sistema de coordenadas sobre la evolución de la temperatura y de la pluviosidad (lluvia). Por lo tanto, el mes más seco es mayo, con 1 mm, con un promedio de 25 mm, la mayor precipitación cae en enero con 11mm.

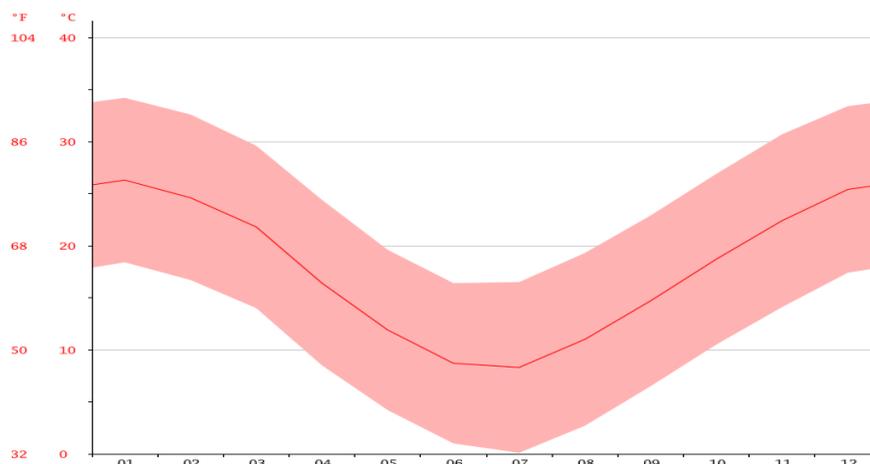
Figura 15

Diagrama de temperatura de Villa el Salvador

Nota. Línea de temperatura durante los meses de. Recuperado de: <https://es.climate-data.org/villa-el-salvador-719831/>

Así mismo, se puede detallar en la figura 15, sobre los cambios de temperatura anual mediante un diagrama, de las cuales se determina que el mes más caluroso del año es enero con 26.3°C y julio tiene la temperatura más baja del año, que disminuye a los 8.3°C.

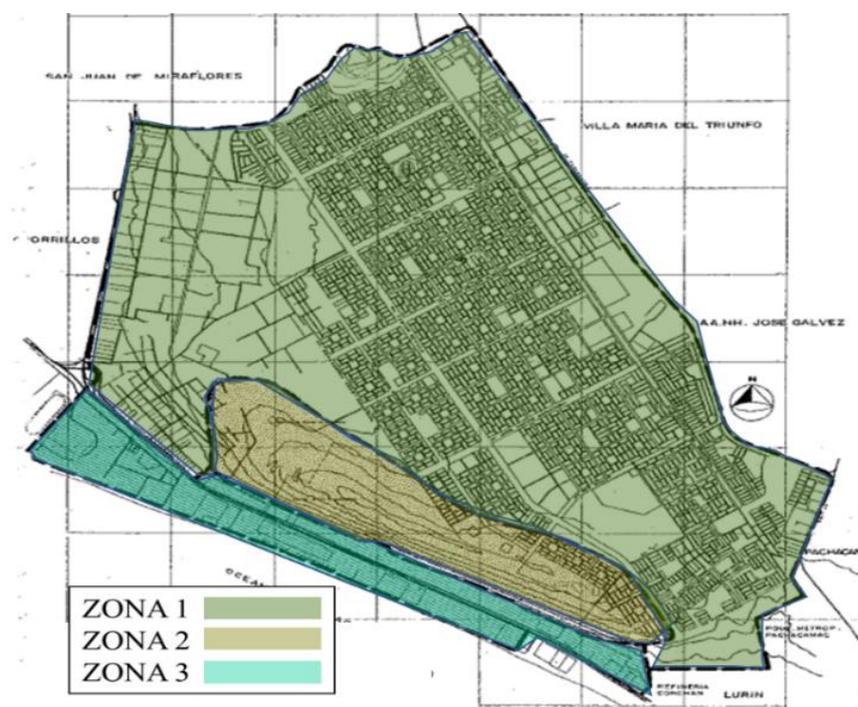
Figura 17

Plano topográfico de Villa el Salvador

Nota. La figura muestra los niveles de altura del distrito. Recuperado de: <http://www.munives.gob.pe//PlanDesarrolloUrbano/PU-VES-VOL1.pdf>

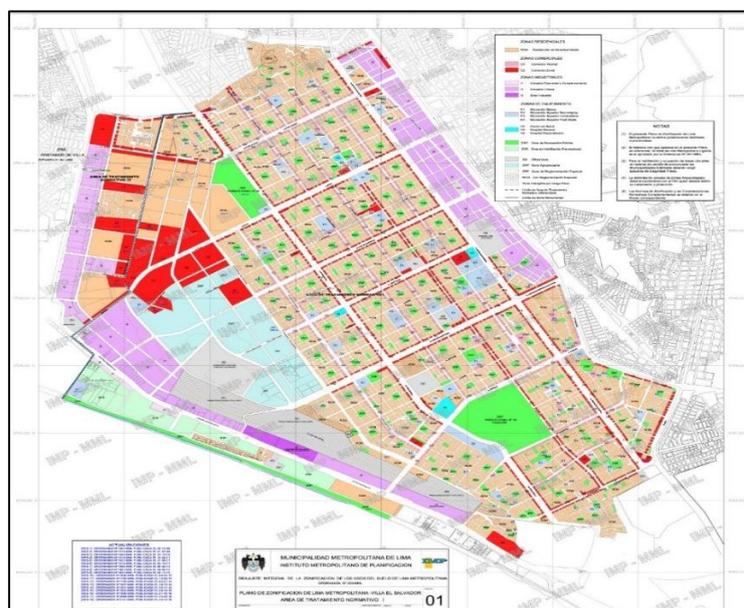
Figura 19

Plano de zonificación del distrito de Villa el Salvador

Nota. En la imagen observamos la organización de las zonas residenciales, comerciales, áreas verdes y zonas industriales. Recuperado de: http://www.imp.gob.pe/images/Planos%20de%20Zonif%20Abril%202019/2_Villa%20el%20Salvador.pdf

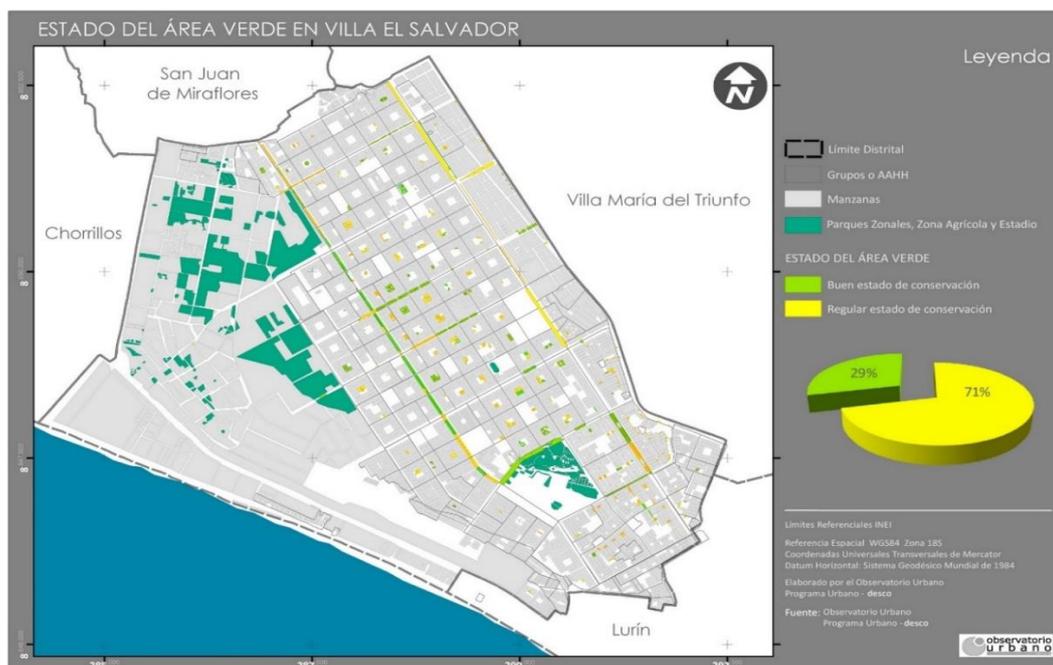
Figura 20

Estado de conservación de las áreas verdes de Villa el Salvador

Nota. En la imagen observamos la distribución de áreas verdes. Recuperado de: <http://observatoriourbano.org.pe/project/estado-del-area-verde-en-ves/>

Como se puede apreciar en la figura 20 Los especialistas de Observatorio Urbano 2017, determinaron un análisis de las áreas verdes y espacios públicos del distrito de Villa el Salvador, de las cuales el resultado fue la siguiente el 71% se encuentra en regular estado y el 29% en buen estado. Podemos mencionar que las áreas que se encuentran en buen estado se dan por el motivo que son privadas, donde se realiza cosechas o lugares de recreación, así mismo las áreas de regular estado se da por el poco mantenimiento que le da la municipalidad y por los daños que ocasionan los ciudadanos.

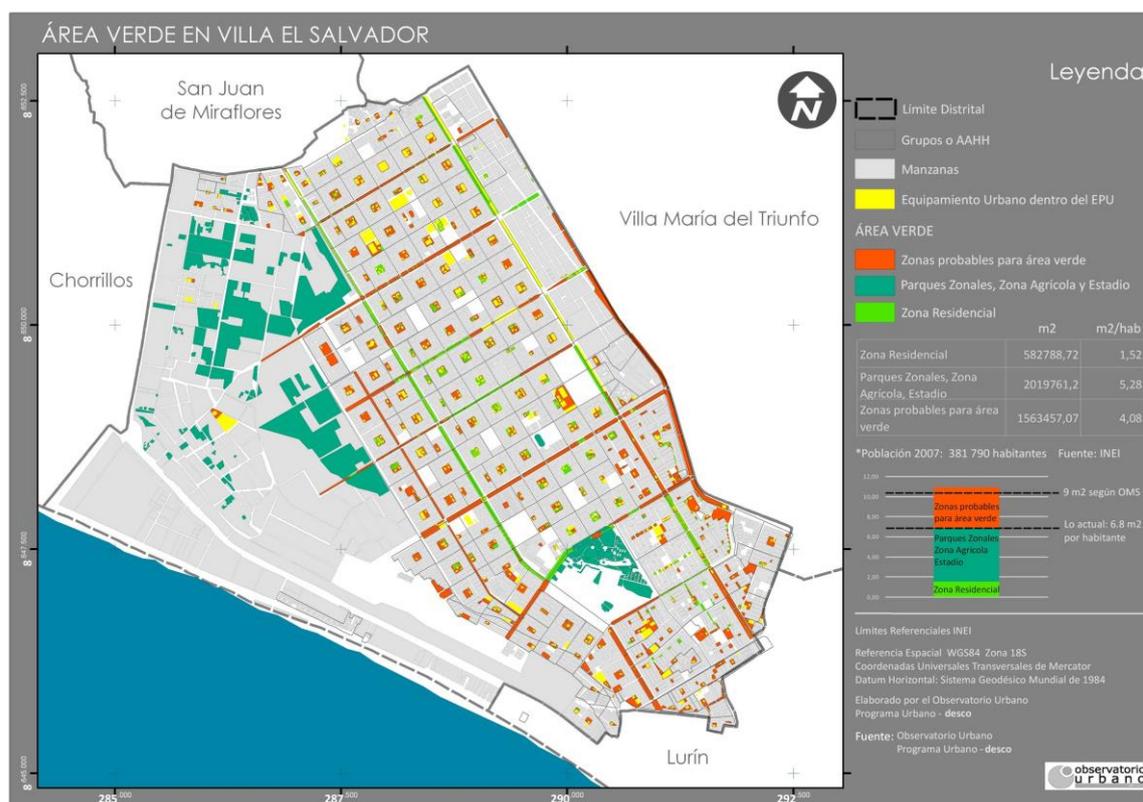
Figura 21

Espacios de áreas verdes de Villa el Salvador

Nota. Espacios destinados para el espacio de área verde. Recuperado de: <http://observatoriourbano.org.pe/project/area-verde-en-ves/>

Del mismo modo, Los especialistas de Observatorio Urbano 2017 determinaron los espacios que son probables para determinar las áreas verdes, de las cuales se encuentran en estado crítico, el área registrada es de 1 563 457,05m². También podemos mencionar que el distrito de Villa el Salvador cuenta con un

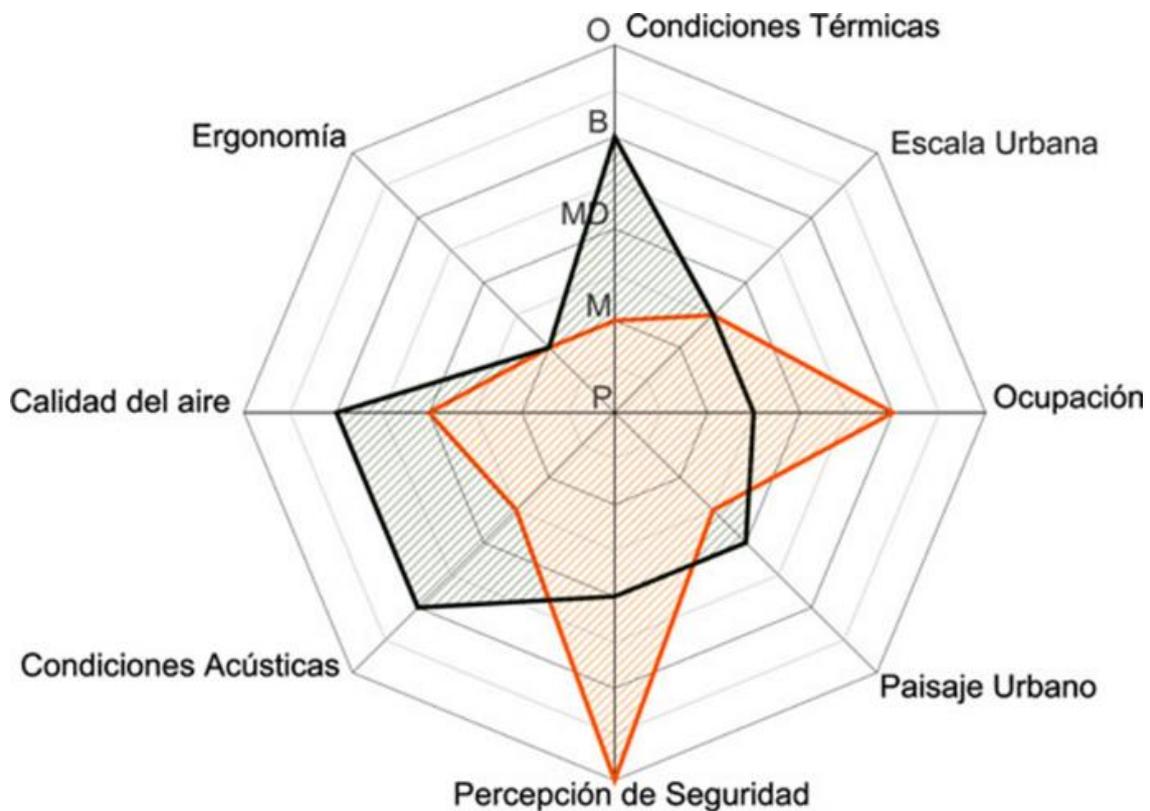
Figura 22

Esquema de confort en un mismo espacio público.

Nota. En la imagen observamos las cualidades que representa un espacio público. Recuperado de: <https://www.archdaily.pe/pe/02-285882/>

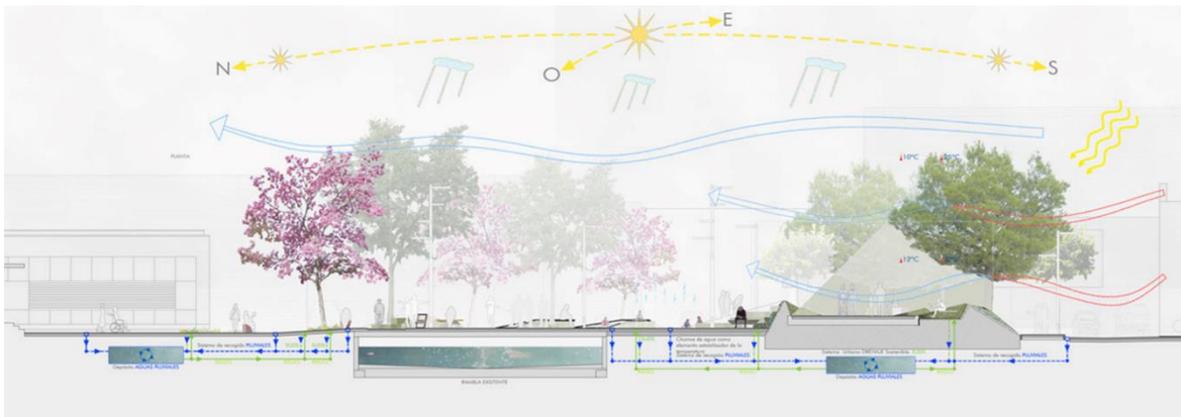
Figura 23

Sección bioclimática de un espacio público.

Nota. En la imagen observamos como el aire caliente se purifica mediante los árboles y refresca toda el área pública. Recuperado de: <https://www.archdaily.pe/pe/02-285882/>

En la figura 23 se podrá apreciar la dotación de los árboles, donde se menciona las cantidades de árboles a emplear en un espacio público, ya sea en la proporción que se desea emplear, también se menciona sobre los espacios de circulación donde se emplea árboles para generar sombra, además sobre las áreas establecidas para la permanencia de los usuarios, donde se menciona el porcentaje correspondiente de protección y sobre todo la continuidad de las copas de los árboles, ya que su protección será alto generando una buena calidad de sombra por los mismos implementos de la naturaleza.

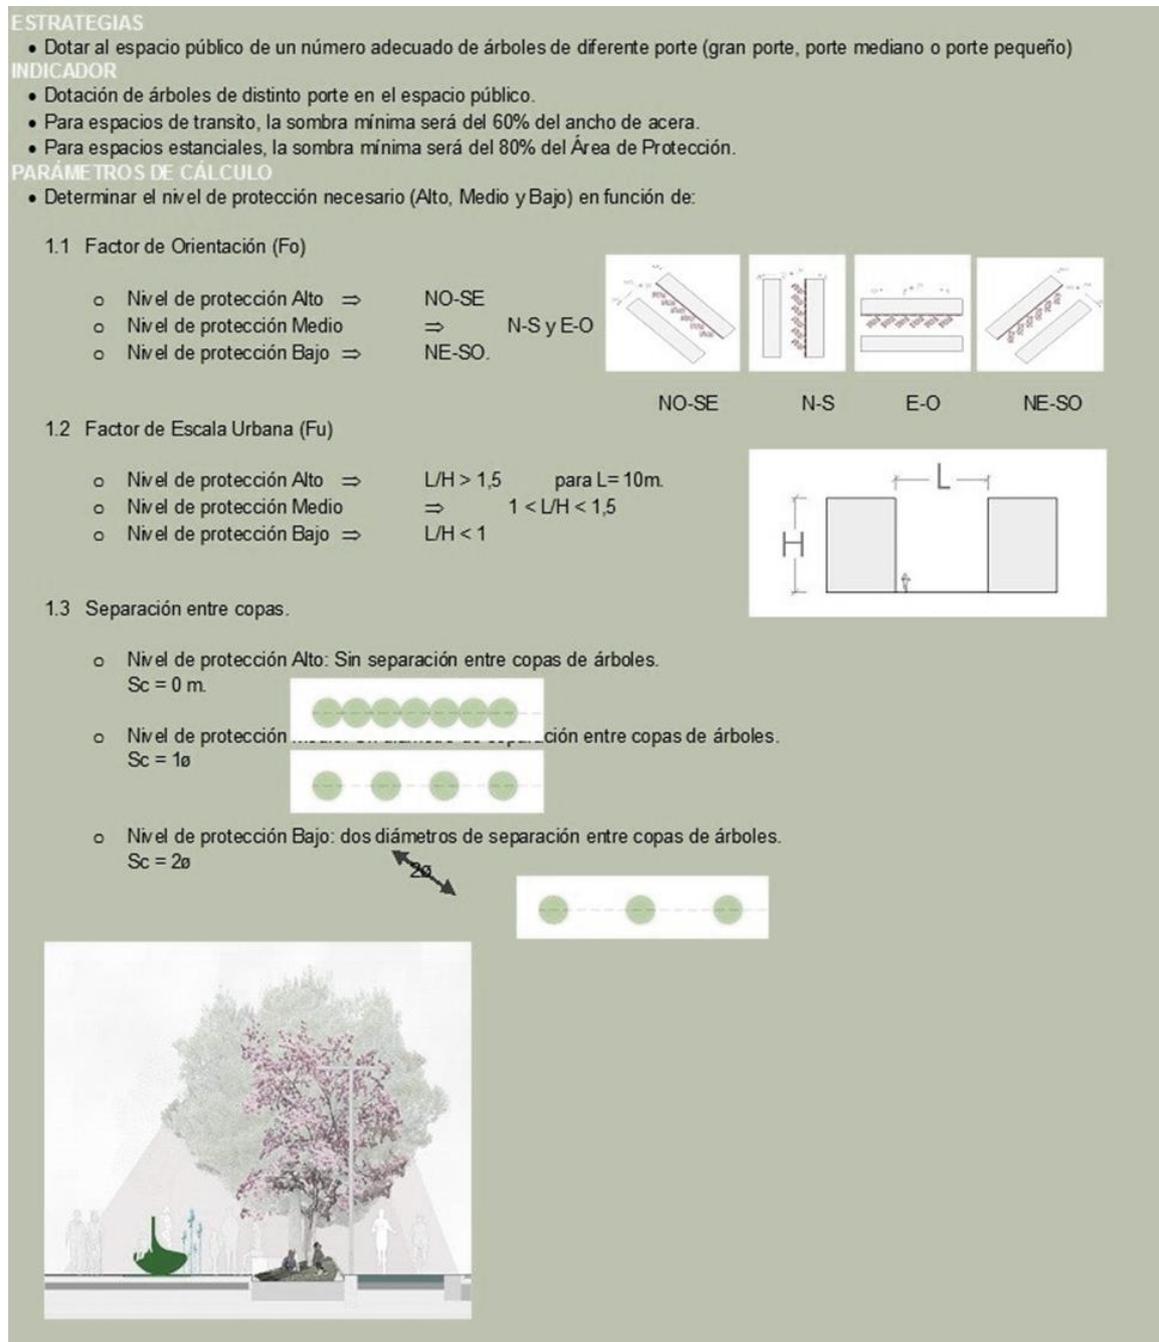
Figura 24

Dotación de árboles para la mejora de confort del espacio público

Nota. La imagen nos detalla el nivel de protección que nos brinda los árboles. Recuperado de: <https://www.archdaily.pe/pe/02-285882/>

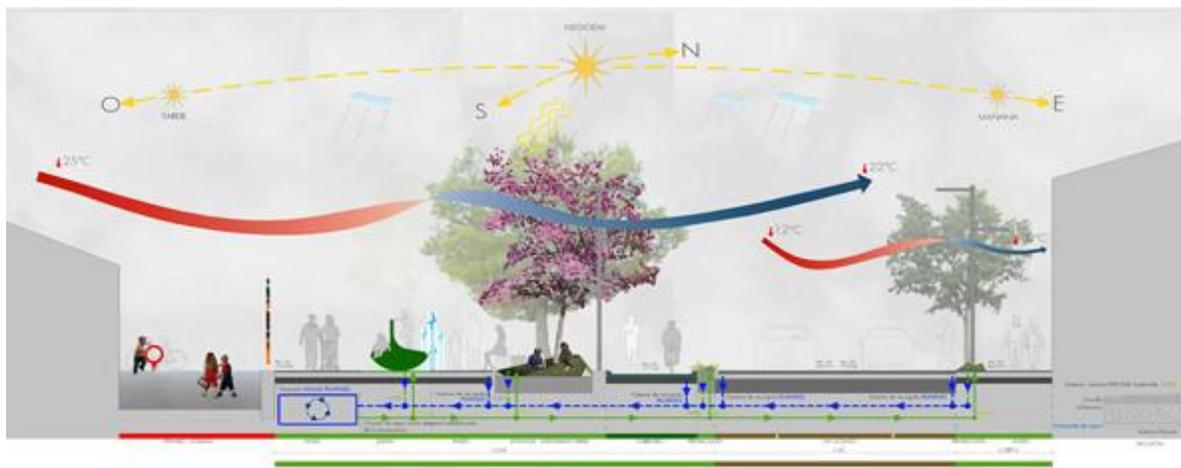
Figura 25

Proporción de calle en el confort del espacio público.

Nota. En la imagen observamos las calidades que brinda un espacio público diseñado. Recuperado de: <https://www.archdaily.pe/pe/02-285882/>

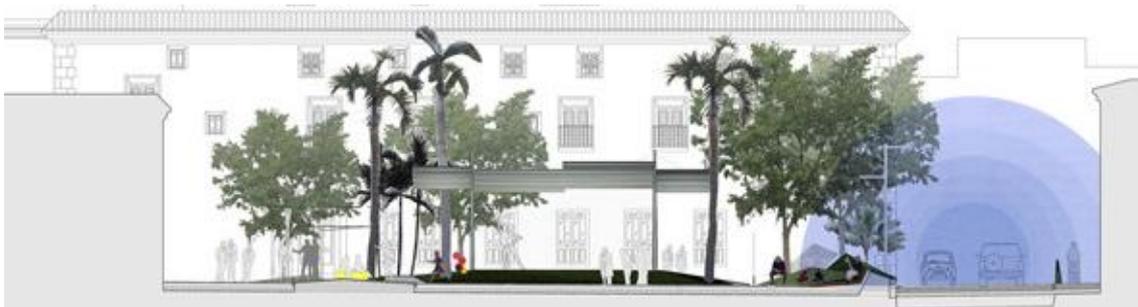
Figura 27

Protección acústica

Nota. En la imagen observamos una barrera que protege de la circulación de los autos. Recuperado de: <https://www.archdaily.pe/pe/02-285882/>

El ruido es uno de los factores más dañinos que perjudica al ser humano, y más si no encontramos en una zona pública, donde la congestión de los vehículos emite ruidos perjudicando la tranquilidad del espacio público. Para obtener buenas estrategias al momento de diseñar se debe considerar la restricción del vehículo, reducción de velocidad en calles, implementar pavimentos de fonoabsorbentes, proponer puntos de amplificación sonora tales como:

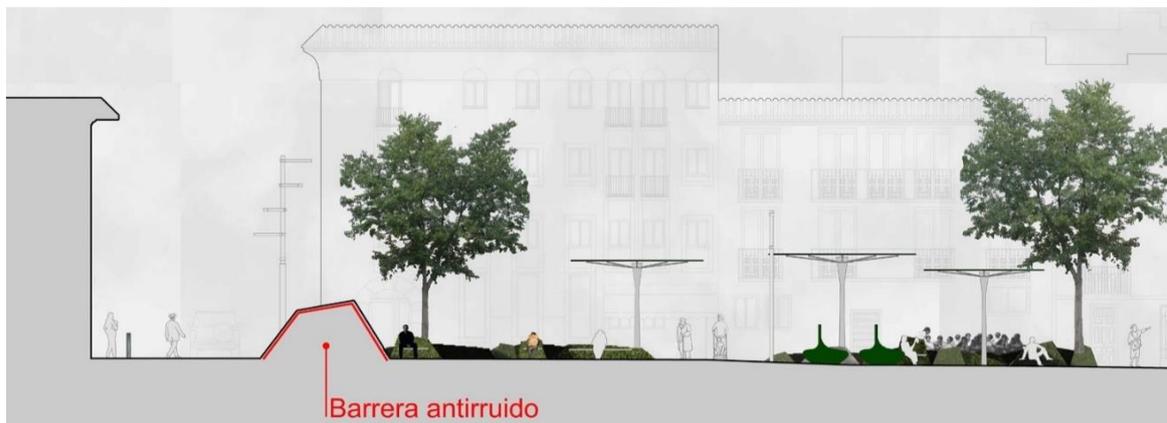
Figura 28

Barrera antirruído

Nota. Observamos cómo se crean barreras que protegen del ruido de los vehículos. Recuperado de: <https://www.archdaily.pe/pe/02-285882/>

Además, se puede crear barreras con elementos de la naturaleza, así evitando el impacto directo del ruido de los vehículos, también se pretende mejorar las estructuras urbanas mediante supermanzanas, obteniendo así una liberación para el espacio público y adaptar la red verde en forma vertical.

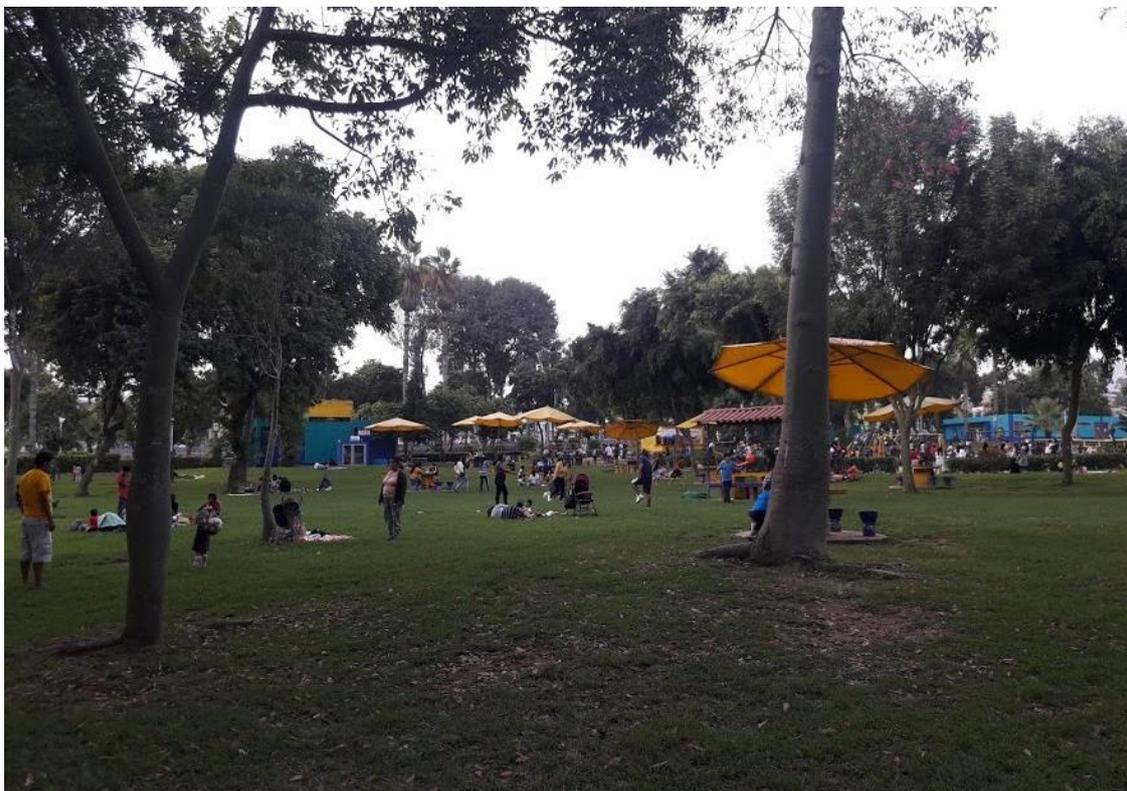
Figura 51

Zona de esparcimiento

Nota: Público gozando del área de esparcimiento. Elaboración propia.

Por lo general en el parque Huáscar por el debido mantenimiento que se da, los usuarios prefieren sentarse en el grass, o si desean ingerir alimentos pueden encontrar mesas de madera con bancas de concreto y con una sombrilla implementada que les protege de los rayos del sol. Estas mesas y bancas se encuentran en buen estado y están ubicadas en zonas amplias y en todo el desplazamiento del parque, la cantidad que se pudo observar son un total de 100 mesas con 4 sillas donde 400 personas pueden dar uso de ella, las dimensiones de esta mesa de madera redonda tienen 0.70m de radio con 0.80m de altura y las bancas tienen 0.25m de radio con 0.55m de altura. Se obtuvo que el 75% de las bancas son buenas, el 20% se encuentran regular estado y el 5% se encuentran en mala conservación. Los daños presentados son a causas de rajaduras en las bancas y mesas.

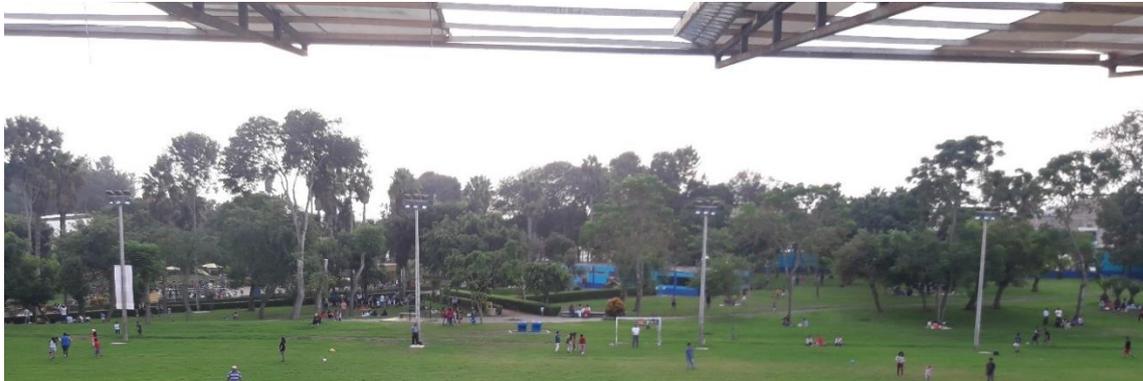
Figura 52

Postes de Iluminación

Nota. Postes de iluminación para el campo deportivo. Elaboración propia.

Las luminarias que presenta el dicho parque, se ubican en todo el terreno, iluminando pasajes, ambientes, zonas de ingreso y salida y también, en las áreas de recreación. Por ello en la observación se contó 135 postes de luminarias de material de concreto que alcanzan los 3 m a 5 m de altura, estos postes solo cumplen con la función en las noches de ese modo la estancia máxima de estar en el parque es hasta las 6 p.m. de las cuales no se puede apreciar la iluminación que brinda el parque. El 63% se encuentran en buen estado, el 32% se encuentra en regular estado y el 5% en mal estado, esto se da por pequeñas rajaduras en las bases y otras sin tener el foco.

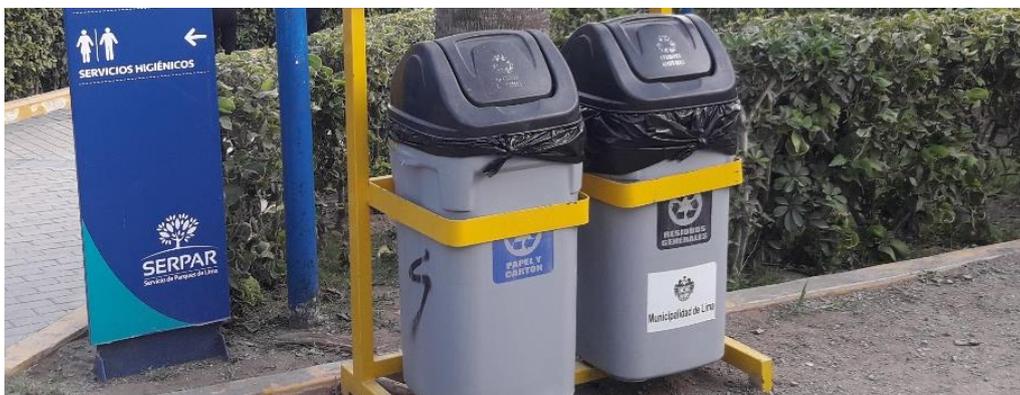
Figura 53

Tachos de basura

Nota. Tachos de basura. Elaboración propia.

Los tachos de basura cumplen con una gran función de mantener limpio el parque de una u otra forma los usuarios están obligados a usar de ellas e incentivar a los demás usuarios. Además, podemos mencionar que la política del parque es incentivar hacer el uso del reciclaje y el cuidado del medio ambiente, por eso los tachos de basura tienen una marca mencionando la separación de los desechos. La cantidad de tachos que se encuentran es de 53 unidades y pares. el material empleado es de plástico, el 75% se encuentran en buen estado, el 19% en regular estado y solo el 6% se encuentran en mal estado, esto es debido a que presenta rajaduras.

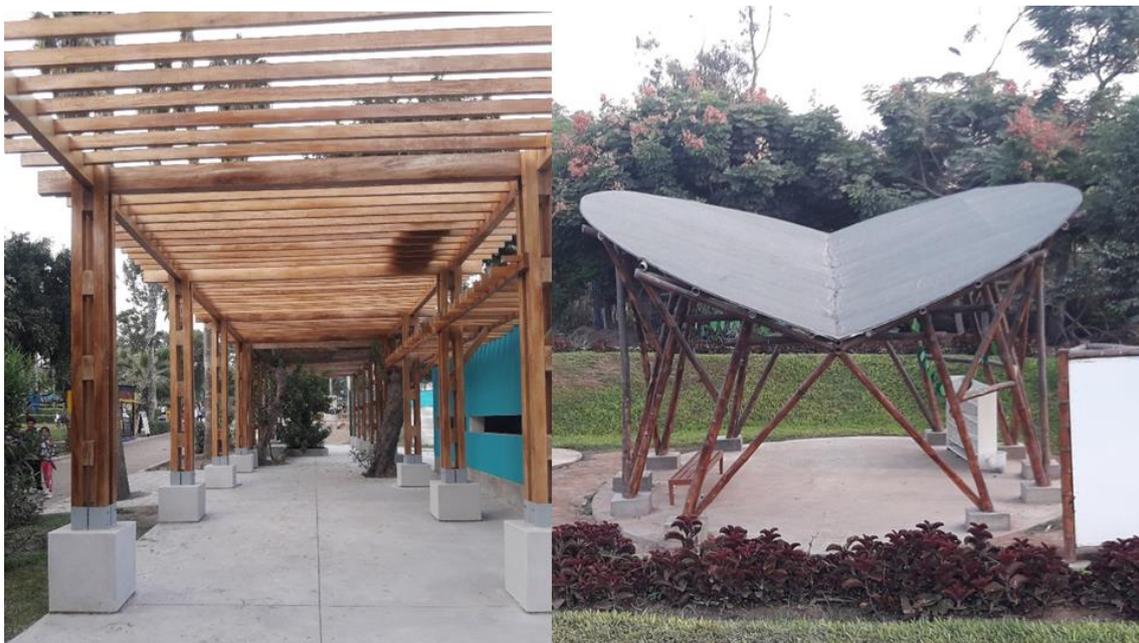
Figura 54

Cubiertas

Nota. Cubierta (sombra). Elaboración propia.

Las cubiertas son muy utilizadas por los usuarios en el parque, ya que en ella descansan, interactúan o lo utilizan como fondo de una foto debido a su diseño, los materiales que se pudo observar es de madera con base de cemento, La cantidad que se pudo observar es de 16 unidades, las dimensiones varían, la altura máxima es de 3m, el 81% se encuentran en buenas condiciones, el 13% en regular estado y el 6% en mal estado, esto se da debido a los años de antigüedad de las cuales presentan rajaduras en su interior.

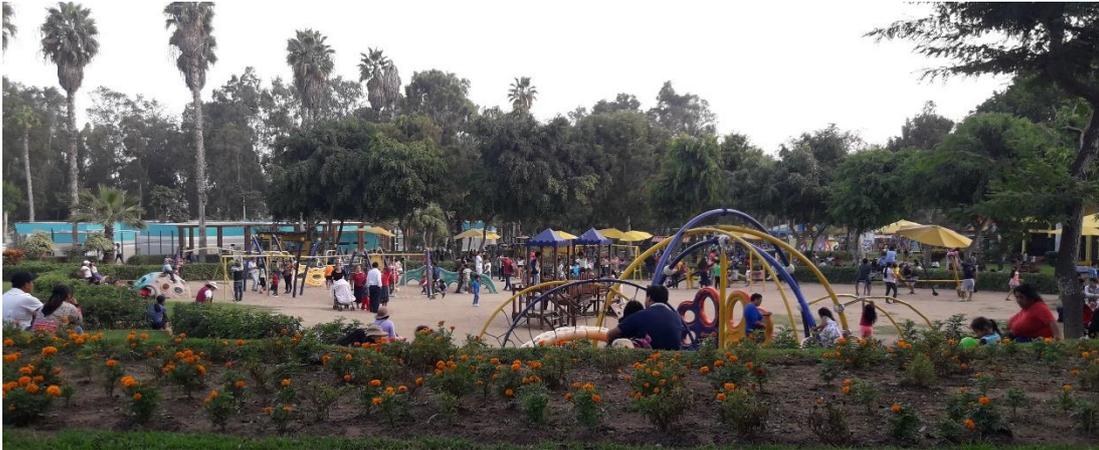
Figura 55

Áreas de recreación

Nota. Área de recreación. Elaboración propia.

La recreación activa en el parque es el lugar más transcurrido por los niños, ya que ellos son la esencia de la alegría que transmite a cualquier usuario. Los materiales empleados en áreas son de diferentes tipos como el acero, plástico, madera y de concreto, así mismo, estos materiales son empleados en los juegos infantiles, el área que se pudo observar es de 2500 m² y son 3 áreas destinadas para la recreación. El 100% de los juegos se encuentran en buen estado, en el aspecto del mantenimiento, limpieza y el orden.

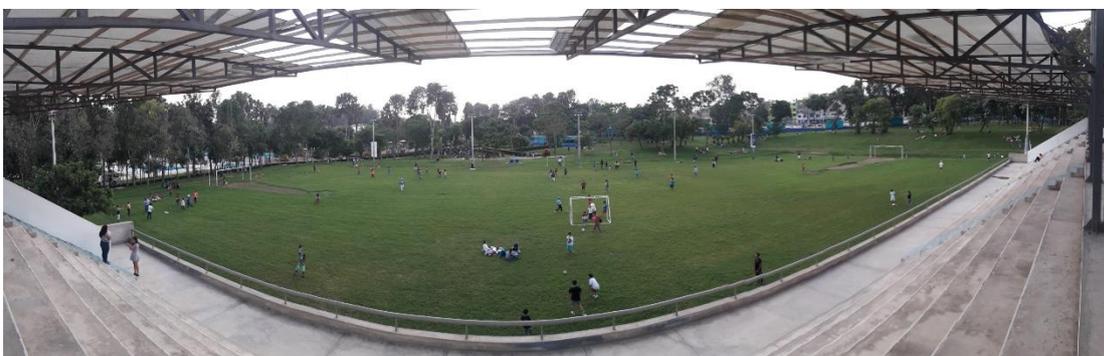
Figura 56

Campo de fútbol

En esta área ésta destinada para realizar campeonatos como el fútbol, para la adquisición de dicha área es bajo un alquiler que es administrada por el parque, por lo tanto, este espacio es muy usado y a la vez se brindan cursos de entrenamiento de fútbol en verano, programa organizado por la Municipalidad de Lima, la dimensión de esta cancha de fútbol es 6700 m², además cumple con una tribuna para el espectador, y se encuentra en buen estado.

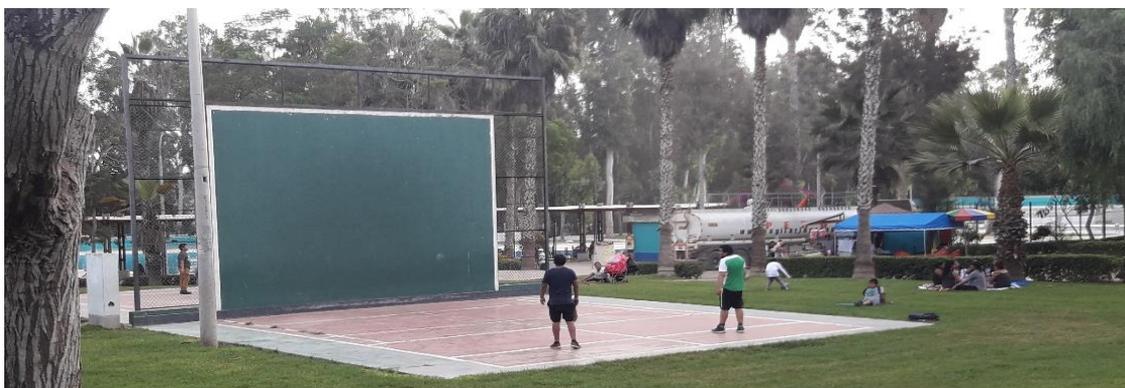
Figura 57

Área del deporte de paleta frontón

El área de deporte de paleta frontón, es un espacio implementando para generar más interés en los usuarios quien lo visita, así mismo practicar dicho deporte genera una vida saludable y oportunidades, el área de dicho espacio es de 200 m² y el estado en que se encuentra en buenas condiciones.

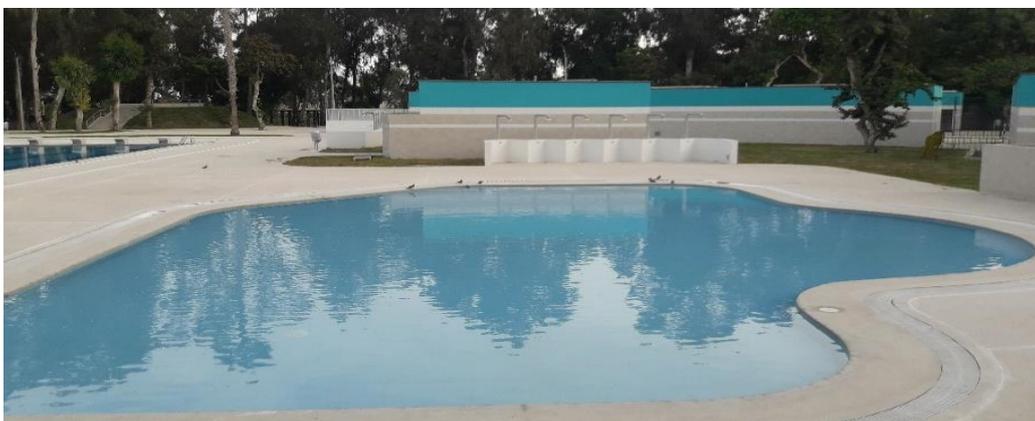
Figura 58

Piscina

Nota. Piscina recreativa del Parque Zonal Huáscar. Elaboración propia

El área de piscina es el lugar más utilizado en verano, de las cuales pueden albergar a más de 1000 personas ya cuentan con diferentes piscinas de diferentes tamaños. El uso de la piscina tiene un costo muy aparte. Las dimensiones de toda el área son de 5000 m² y el estado en que se encuentra en 100 % buena, cumple con la higiene establecida, el espacio y los ambientes adecuados.

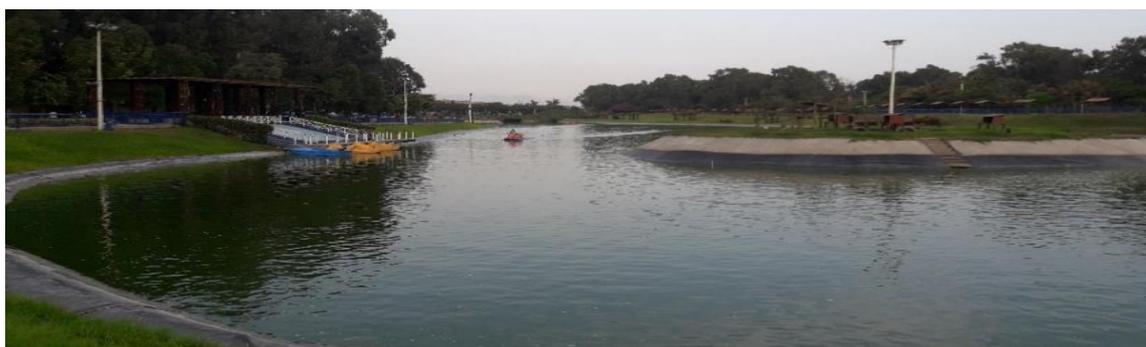
Figura 59

Laguna artificial

La laguna artificial es uno de los ambientes más atractivos que brinda el parque zonal Huáscar, en este espacio encontramos dos pequeños óvalos en el centro de la laguna de las cuales, se encuentran animalitos como el mono, además se puede navegar en bote como en remo y a motor, para el uso de este espacio genera un costo adicional que equivale a S/.5. las dimensiones de esta laguna son de 22 500 m² de extensión con 1.60 m de profundidad. El estado en el que se encuentra es bueno en su 100%.

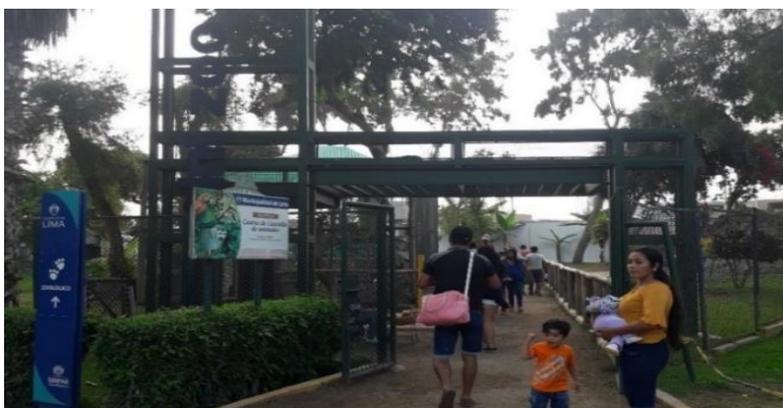
Figura 60

Mini zoológico

Nota. Ingreso principal del Mini Zoológico. Elaboración propia

El mini zoológico del parque Huáscar, ofrece animales como patos, caballos, tortugas, loros, ardillas, osos, cabras, chivos entre otros. Dicho lugar es muy transcurrido por los usuarios y los más entusiasmado son los niños. La dimensión de este espacio es de 9000 m², cumple con áreas para el descanso de los animales, con circulación de los visitantes y las áreas de exhibición. Así mismo, el estado en que se encuentra en bueno en su 100 %.

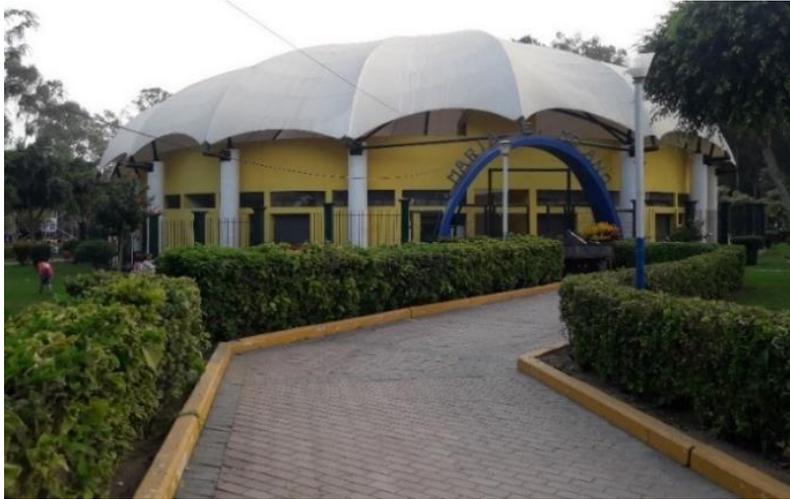
Figura 62

Coliseo

Nota. Equipamiento para las actividades culturales. Elaboración propia

En esta área cultural se realizan actividades como el teatro, baile, o talleres que brindan en vacaciones como los deportes de fuerza. El material empleado es de concreto con cobertura de una tela especial, así mismo las dimensiones de este lugar alcanzan los 800 m² y puede albergar a 200 personas. El estado en que se encuentra en buena en sus 100%.

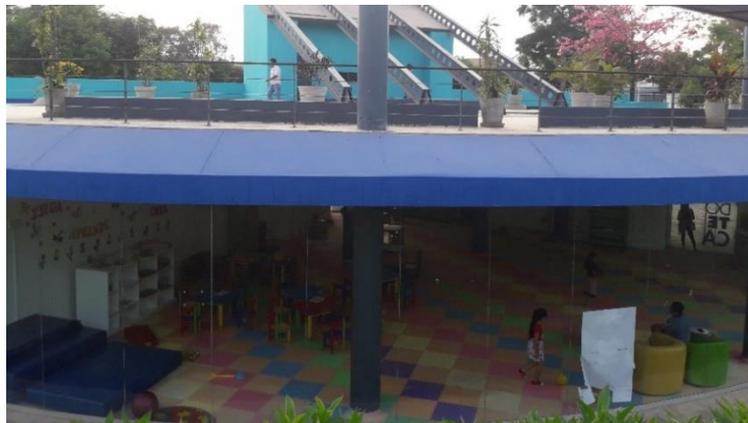
Figura 63

Biblioteca infantil

Nota. Equipamiento moderno para el disfrute de los niños. Elaboración propia

La biblioteca infantil es un espacio adecuado para los niños donde los mobiliarios internos transmiten el espacio para quienes están dirigidos, dentro de estos espacios pueden realizar talleres como lectura, pintura, expresión oral, entre otros, por lo tanto, es un espacio que motiva a los niños a llevar una vida sociable y cultural. La dimensión de dicha área es de 175 m² y el estado en que se encuentra

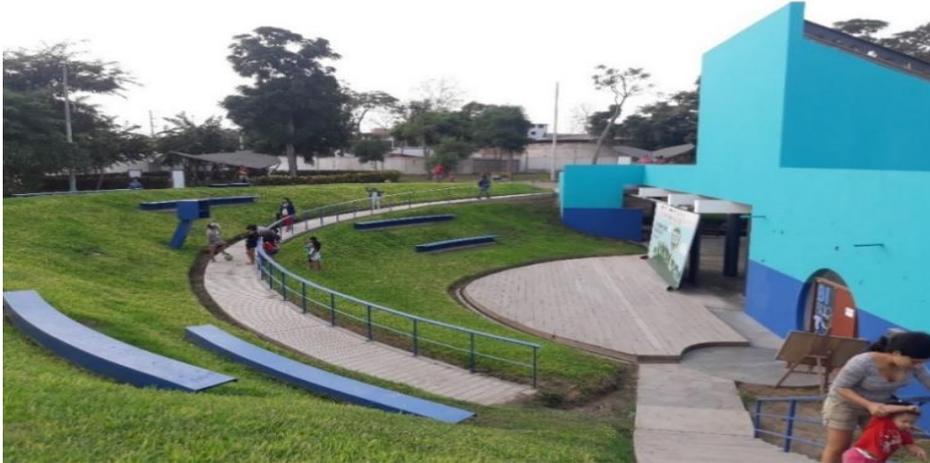
Figura 64

Teatro al aire libre.

En este espacio se realiza actividades como el teatro, charlas de motivación, capacitaciones, entre otros, y los usuarios suele sentarse en la pendiente o también sentarse en las bancas que son de material de acero. Dicho espacio suele estar con mayor presencia de personas cuando se realizan estos tipos de actividades. Las dimensiones de este espacio alcanzan los 200 m² y el estado en el que se encuentra es buena en sus 100%, ya que los usuarios suelen estar más conectados con la naturaleza y la limpieza es un factor importante.

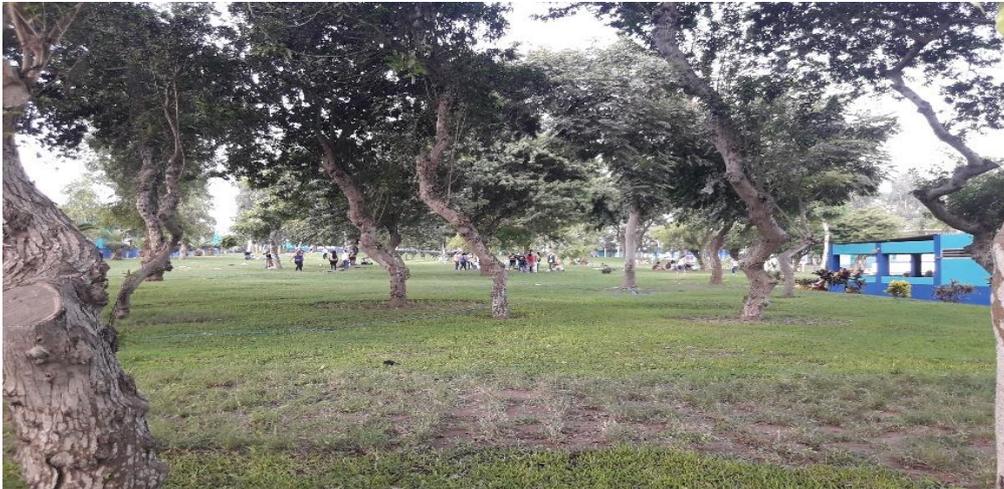
Zona de esparcimiento

Las áreas verdes del parque zonal Huáscar están cubiertas en sus 53 hectáreas del terreno, por lo que genera ser el pulmón verde del distrito de Villa el Salvador, gracias al mantenimiento de sus áreas es el lugar favorito de todos los ciudadanos, es el único lugar donde se puede vivir o sentir algo propia de la naturaleza. El estado de conservación se encuentra en sus 100% buena, generando así por su limpieza, el orden y el mantenimiento adecuado.

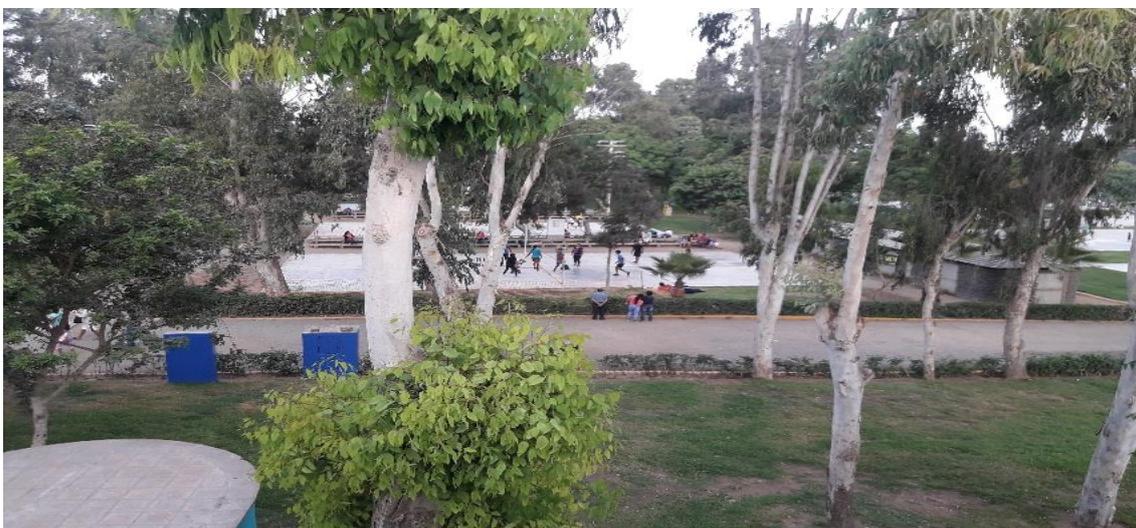
Figura 66

Árboles

Los árboles están regados por toda el área del terreno, dichos árboles que alcanzan más de los 20 metros de altura, también se puede apreciar los diferentes tipos tales como: el eucalipto, melia, tara, escobillon, acacia, ponciana, casuarian, papelillo, entre otros. Además, árboles con producción de frutos como la palta y el pacay, también, se pudo observar plantas aromáticas y medicinales. Por la tanto este lugar alberga una cantidad de 3000 000 árboles, generando así un lugar adaptable para el ser humano, la conservación de dichas plantas se encuentra en buen estado en sus 100% debido a su conservación y el riego adecuado.

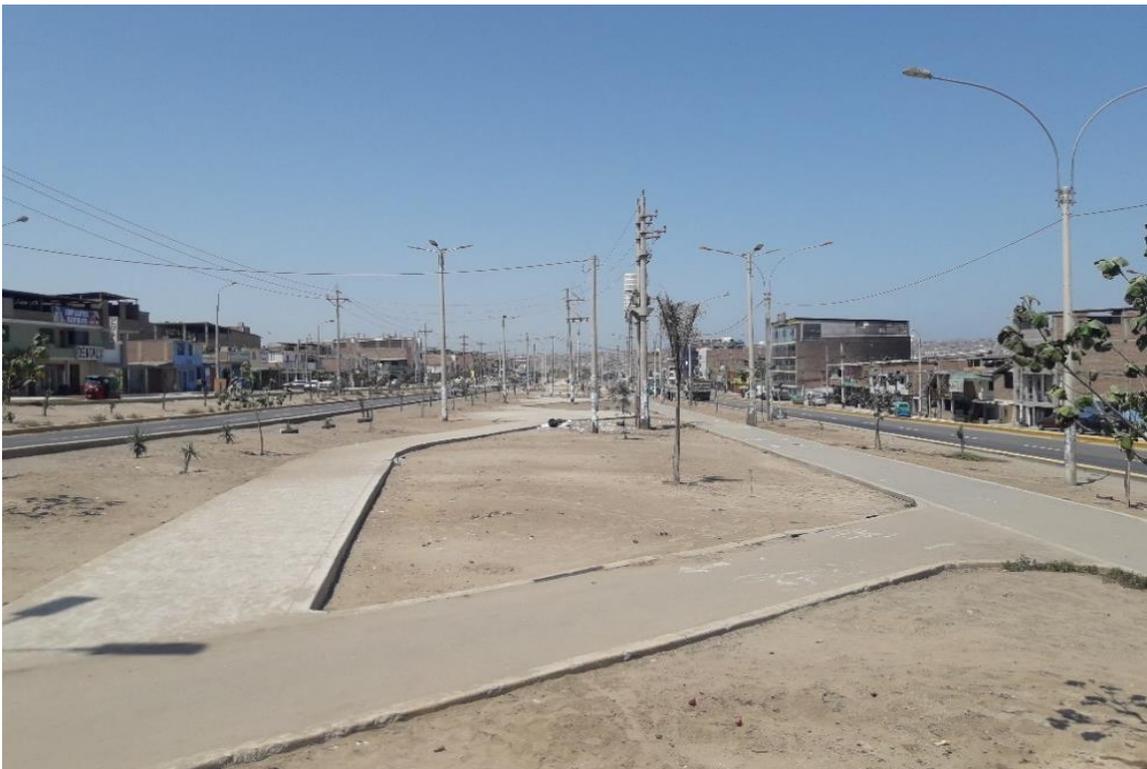
Figura 67

Alameda Mariano Pastor Sevilla

Nota. Espacio público sin áreas verdes Elaboración propia.

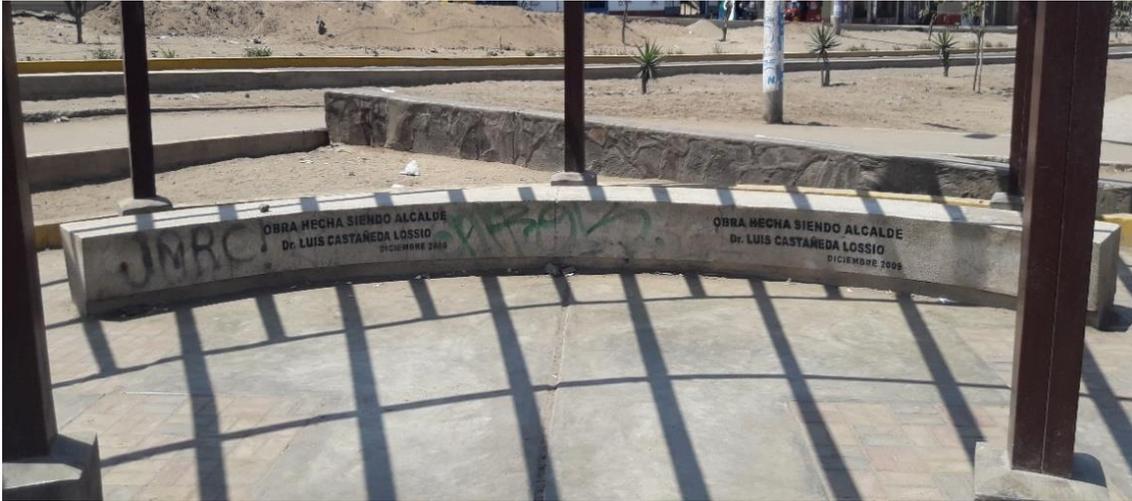
Figura 68

Nota. Bancas de concreto en la Alameda Mariano Pastor Sevilla. Elaboración Propia

Las bancas de la Alameda Mariano Pastor Sevilla, solo han sido implementadas por la Municipalidad de Lima en el año 2009, con una cantidad de 5 y son los únicos mobiliarios que se encuentran en el lugar, al no tener bancas lo que genera es que los usuarios no se queden más tiempo, solo lo transitan para dirigirse de un lugar a otro, así mismo, la presencia de personas en la alameda es poca. El material empleado es de concreto tiene forma de media luna y con las dimensiones de 2.50m x 0.70 m y el estado en que se encuentra es regular, por su higiene y por la poca presencia de bancas. El 80% se encuentra en regular estado y 1 en mala conservación debido a que presenta rajaduras en las infraestructuras.
