**Evaluación de la calidad del espacio público (alamedas y
parques) del distrito de Villa el Salvador**

TESIS PARA OBTENER EL TÍTULO PROFESIONAL DE:

Arquitecto

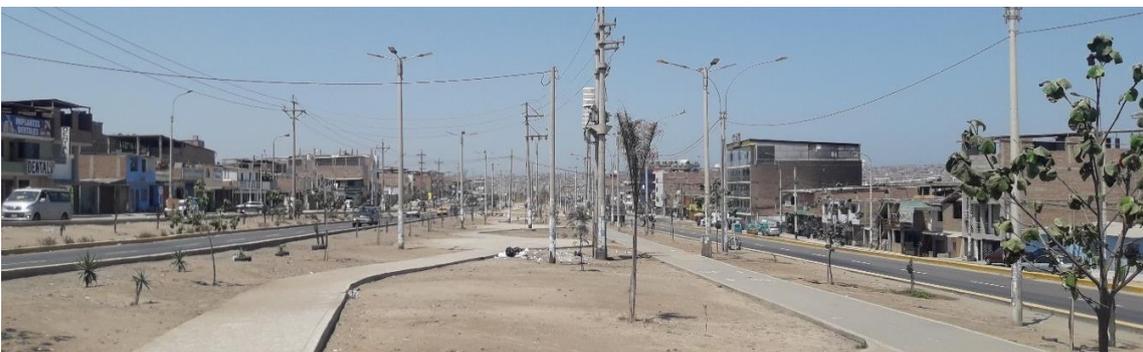
Postes de Alumbrado Público

Nota. Postes de alumbrado en todo el recorrido de la alameda. Elaboración propia.

Las luminarias que se encuentran en la alameda han sido implementadas este año, por lo que su estado de conservación es bueno, pero por muchos años solo se alumbraba por postes de alumbrado público que se encuentran en las avenidas extremas, por ese motivo fue que este lugar se encontraba completamente oscuro ocasionando inseguridad ciudadana y poca actividad o presencia de personas. La cantidad de estas iluminarias es de 120 unidades, tiene 6m aprox. de altura, el color de iluminación es blanca, también se presentó que daños como el robo de los focos, estos daños son ocasionados por personas que se dedican al alcoholismo, el 96% se encuentra en buen estado y el 4 % se encuentra en regular estado. También se pudo observar que todos los postes tienen pegado publicidades lo que ocasiona una mala higiene y una mala imagen urbana.

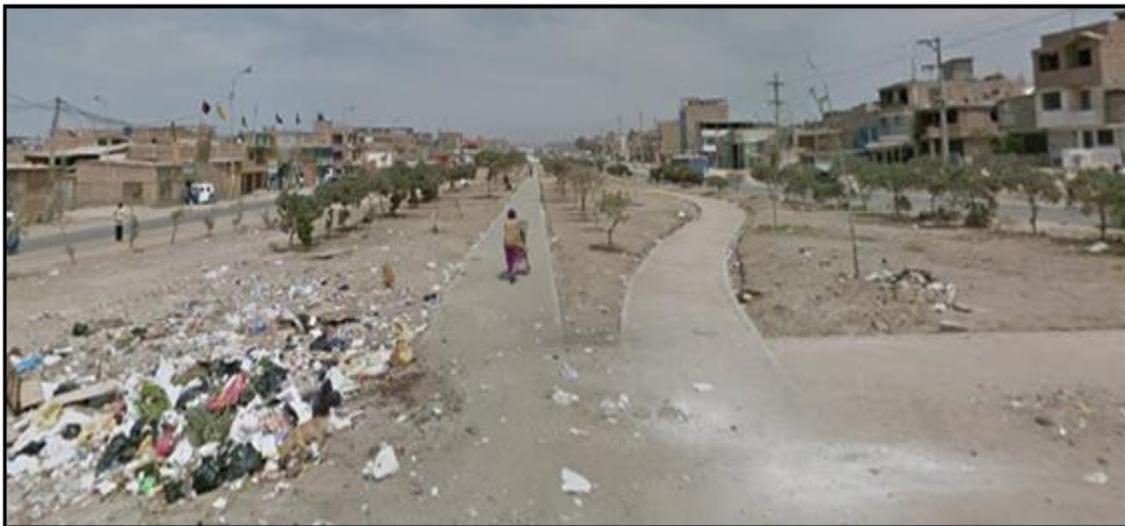
Figura 70

Nota. Volumen de desechos sólidos. Elaboración propia

En el recorrido de la alameda se pudo observar que no cumple con tachos de basura, ocasionando volúmenes de desechos sólidos y a la vez genera un mal aspecto en la imagen del distrito, podemos mencionar que la única manera de limpiar es por el personal de limpieza de la municipalidad del distrito. Así mismo, el porcentaje de tachos de basura es nula ya que no emplean ningún elemento.

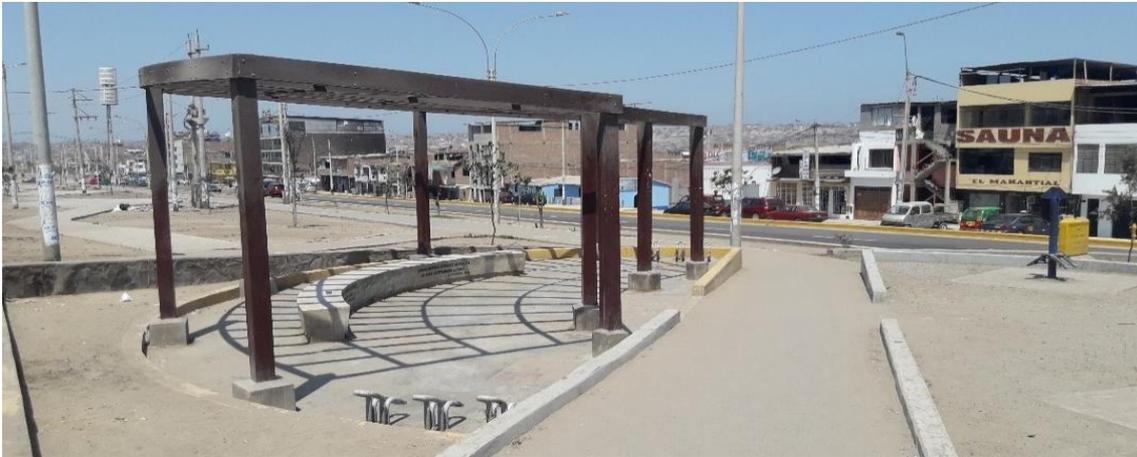
Figura 71

Cubierta de madera

La cubierta en la Alameda Pastor Sevilla está del mismo modo implementada por la Municipalidad de Lima, la forma del diseño es de media luna, de material de madera con cimientos de concreto. Así mismo, se puede observar que no cubre por completo para protegerse de los rayos del sol, esto ocasiona que los usuarios no lo tomen interés. Por lo tanto, la cantidad que se pudo observar es de 5 unidades, el 80% se encuentra en regular estado y el 20% en mal estado, esto se da debido por la higiene que presenta, ya que se encuentran pintadas, desechos de envolturas y rajaduras en su infraestructura.

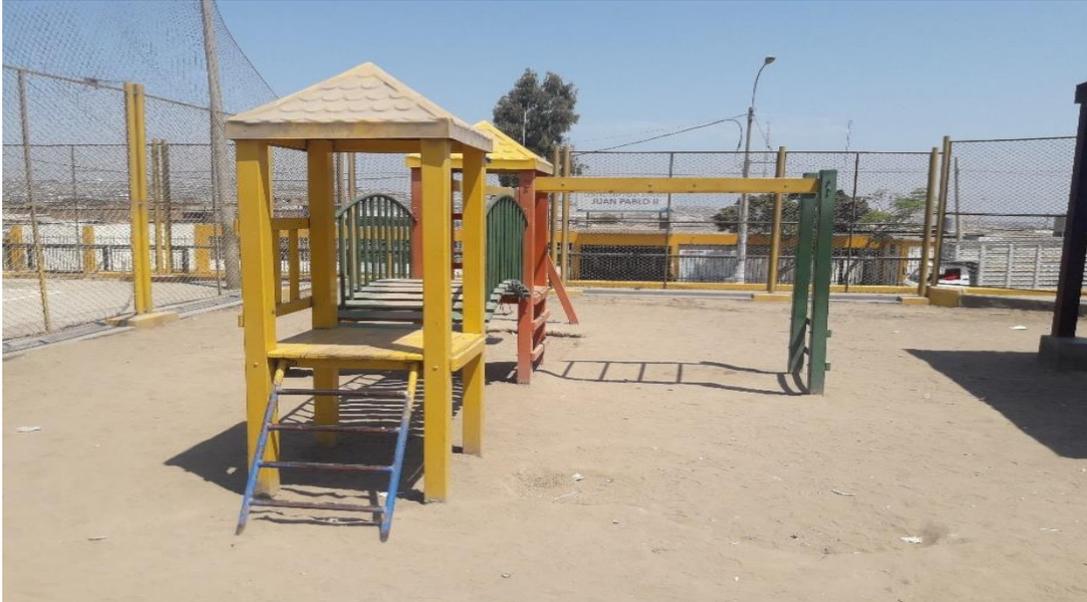
Juegos Infantiles

Nota. Los juegos se encuentran deteriorados. Elaboración propia.

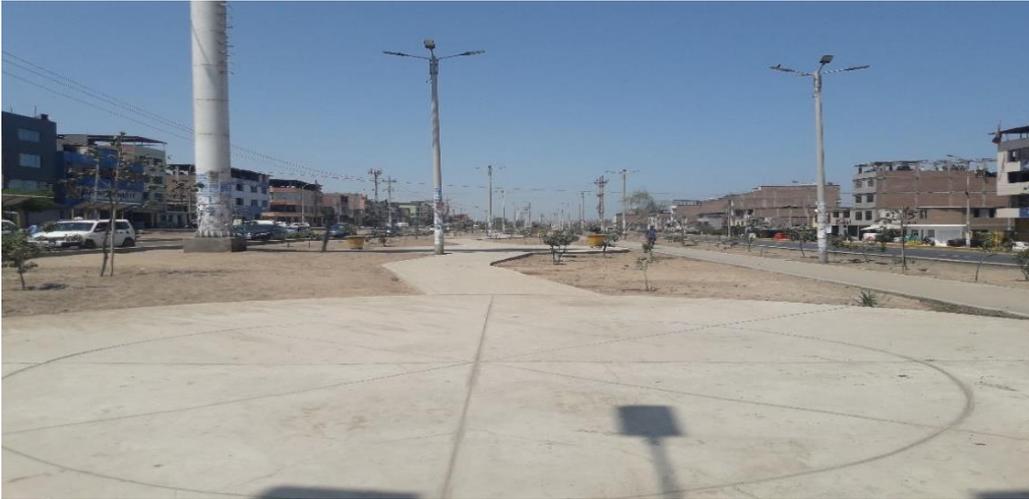
Figura 73

Nota. Área sin público. Elaboración propia.

La recreación pasiva se puede presentar en toda la extensión de la alameda Mariano Pastor Sevilla, donde podemos observar áreas pavimentadas de concreto, también se puede apreciar cómo va obtenido la forma de un camino lineal, estos espacios generan que los usuarios transiten de forma tranquila, caminando, conversando, etc. Por tal motivo si los usuarios desean descansar no se van a encontrar con bancas ni mucho menos con áreas verde o grass. El estado en que se encuentran es regular en sus 100%, debido a que los últimos años la alameda obtuvo un mejoramiento en el aspecto imagen urbana, pero se concluyó con pavimentar, solo se observó algunos detalles como rajaduras y los desechos sólidos.

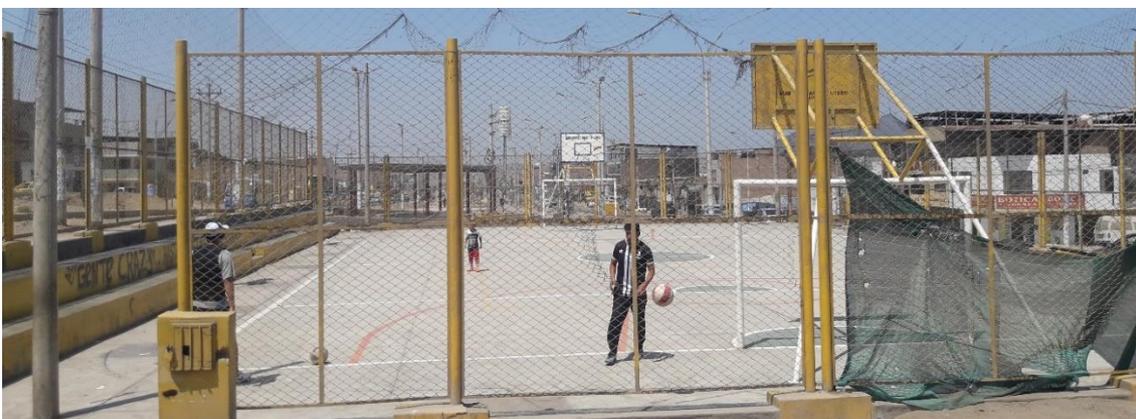
Figura 74

Nota. Losa deportiva en regular estado. Elaboración propia.

En este espacio se utiliza para el deporte como el fútbol, pero los usuarios que desean practicar sus actividades culturales utilizan este espacio tales como; danzas, costumbres, campañas sociales, celebración de algún día especial que es utilizado por colegios que se encuentran alrededor, entre otros. así mismo, podemos mencionar la alameda cuenta con 5 unidades y su estado regular es de 100%, debido a la oxidación que presenta el cerco perimétrico, postes de alumbrado que no iluminan por las noches y la mala higiene. Las dimensiones de esta losa deportiva son de 100 m².

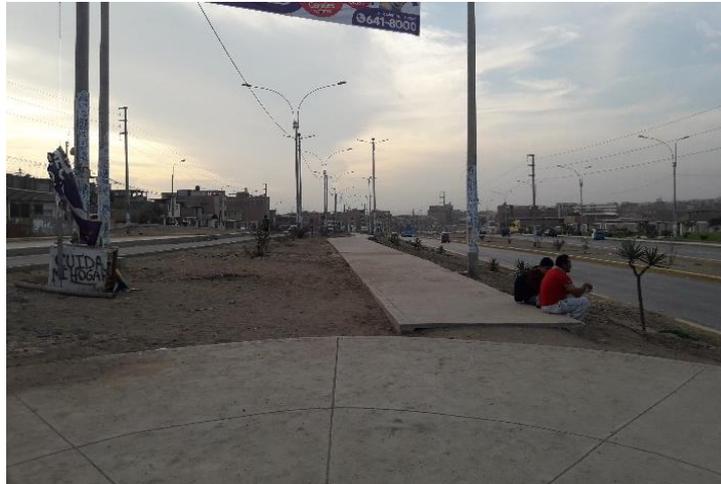
Figura 75

Nota. Poca presencia de áreas verdes. Elaboración propia.

Las áreas verdes de la alameda tienen un problema de déficit, debido a la mala conservación por parte de los usuarios y el mal mantenimiento por parte de la municipalidad, de ese modo se puede apreciar la poca presencia de personas y a la vez este déficit ocasionado una mala imagen urbana. El área destinada es para las áreas verdes es de 8ha, son pocas partes donde se puede apreciar césped.

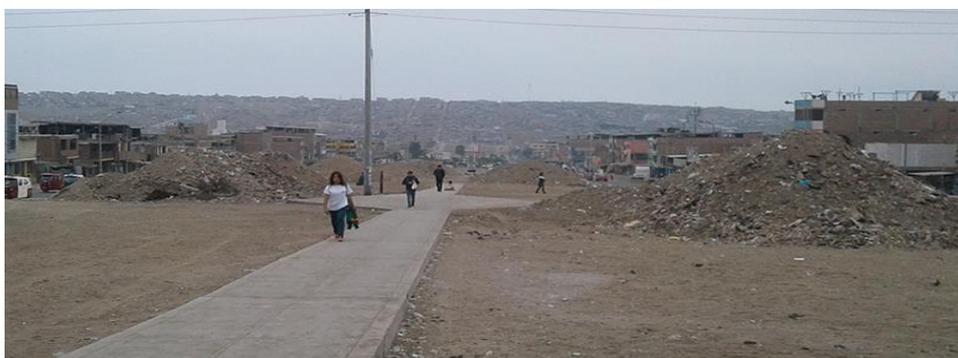
Figura 77

La alameda José Carlos Mariátegui es un eje que conecta varios sectores del distrito de Villa el Salvador, tiene una extensión de 3.17 km, empieza desde la Av. Pachacutec y termina en la Av. Magisterio. Este lugar tiene problemas sociales muy fuertes como los cerros de desechos sólidos como basura, desmonte, animales muertos, alcoholismo, delincuencia y el comercio informal. Además, se puede apreciar la poca actividad de personas en este lugar, la mala conservación de las áreas y pocos mobiliarios urbanos. Estos problemas ocasionan una mala imagen para el distrito y socialización entre los pobladores.

Nota. Volúmenes de desmonte en la Alameda José Carlos Mariátegui. Recuperado de: <https://stereovilla.pe/pobladores-exigen-retirar-desmonte-y-sembrar-areas-verdes-en-la-avenida-jose-carlos-mariategui/>

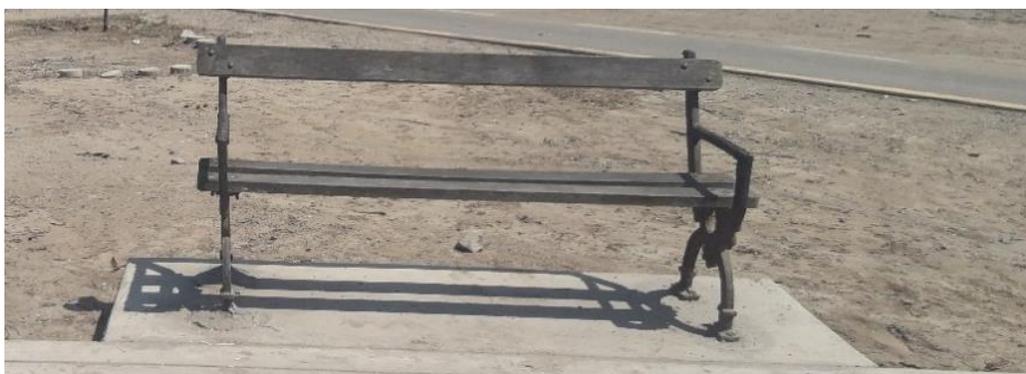
Figura 78

Bancas de madera en mal estado

Nota. Bancas en mal estado, Alameda José Carlos Mariátegui Elaboración propia.

En toda su extensión de la alameda solo se pudo observar 10 unidades de bancas y estas solo están ubicadas en el cruce con la Av. Los Álamos, del mismo modo se puede apreciar en la imagen de cómo se encuentran en mal estado, de las cantidades encontradas solo el 30% se encuentran en regular estado, el 70 % se encuentra en mal estado, esto es debido a que se encuentran incompletos y la mala higiene. Así mismo, los materiales empleados son de madera con acero de refuerzo de las cuales se encuentran oxidadas, las dimensiones son de 1.20m x 0.50 de fondo.

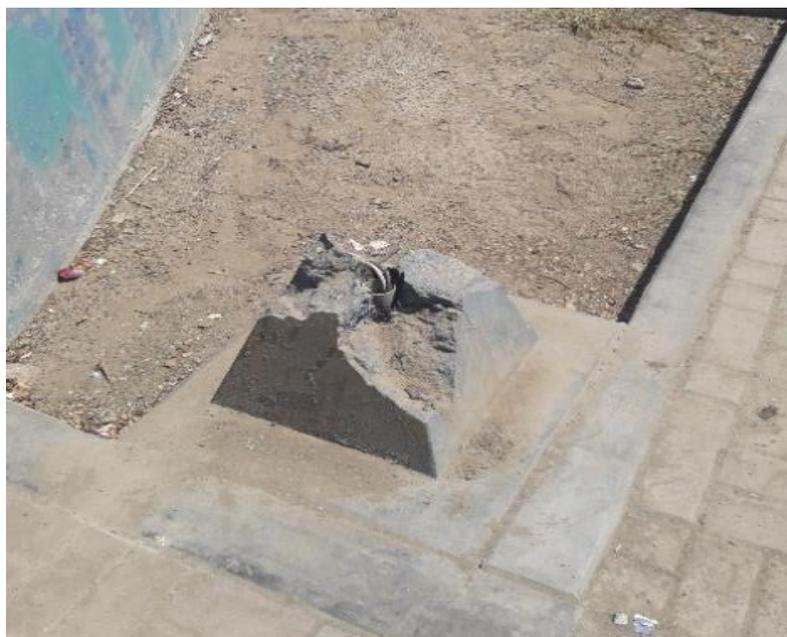
Figura 79

Luminaria sustraído de su lugar de origen

Nota. Parte de la base de un Poste de iluminación. Elaboración propia.

Las luminarias presentan un gran problema, ya que personas que se dedican al reciclaje o al alcoholismo han optado por robárselas, perjudicando parcialmente a los pobladores, debido a que se vuelve completamente oscuro generando así inseguridad ciudadana. El material empleado era de acero con faroles de esfera y de iluminación de color amarillo, las dimensiones era de 2.0m de altura y las cantidades que se pudo contar es de 17 unidades de las cuales estas se encuentran entre la Av. Los Álamos hasta la Av. Pastor Sevilla. El 76%

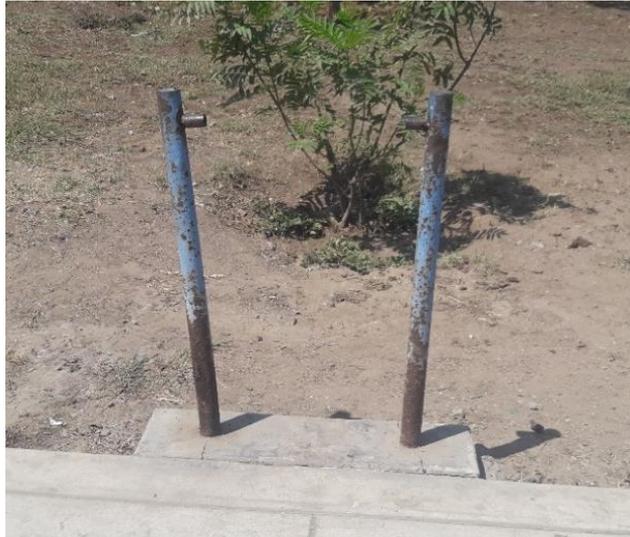
Figura 80

Tachos de basura sustraído

Nota. Soporte de un tacho de basura sustraído. Elaboración propia.

Los tachos de basura al igual que los postes de iluminación pública, han sido robadas, estos tachos eran de material de acero por lo cual las personas que se dedican al alcoholismo han optado por robárselas, perjudicando así a la imagen de la alameda. Además, estos tachos solo se encontraron en el cruce de la Av. Los Álamos y en toda la extensión no presenta. La cantidad estimada es de 8, el 100% se encuentran en mal estado debido a los robos. Las dimensiones son de 0.50 r x 1.00 de altura y tiene la forma cilíndrica.

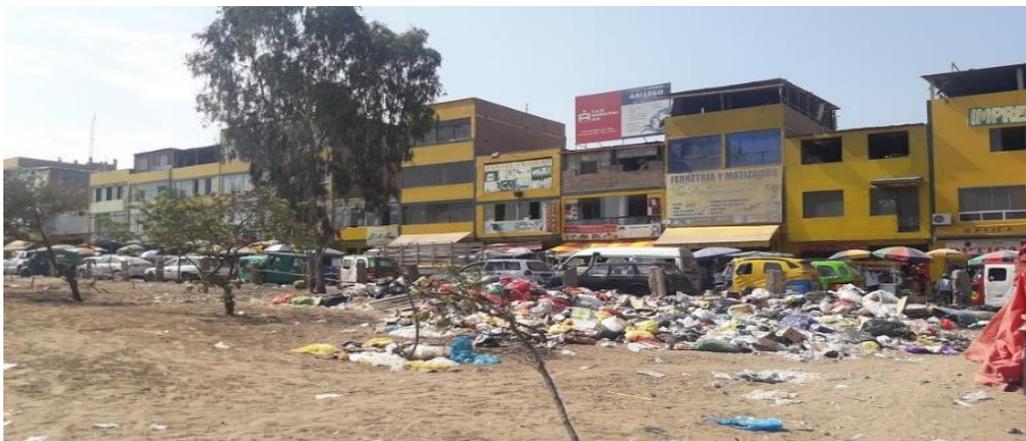
Figura 81

Desechos sólidos aglomerado en la zona pública

Nota. Desechos sólidos en el espacio público y frente a un mercado. Elaboración propia

Estos desechos sólidos se encuentran en el cruce de la Av. Pastor Sevilla, de los cuales generan un mal aspecto en la imagen urbana y para el espacio público del distrito y a la contaminación ambiental, ya que el olor es fuerte y estos desechos se encuentran frente a un mercado donde las personas ingieren alimentos.

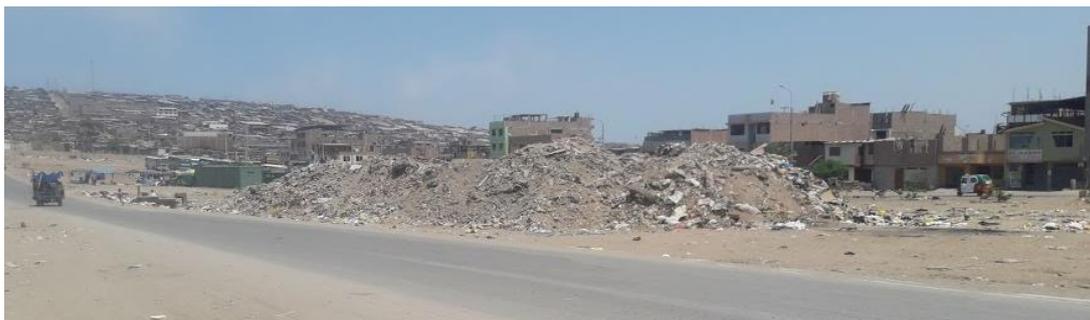
Figura 82

Nota. En la figura se observa gran cantidad de desperdicio. Elaboración propia.

Estos volúmenes de desechos sólidos están mezclados entre desmonte, envolturas, bolsas, colchones, muebles, restos de comida, entre otros, y personas que se dedican al alcoholismo, han optado por esconderse entre la aglomeración. El olor es fuerte y lo que ha hecho la municipalidad es mezclarlo entre la arena, estos volúmenes generan una mala imagen urbana.

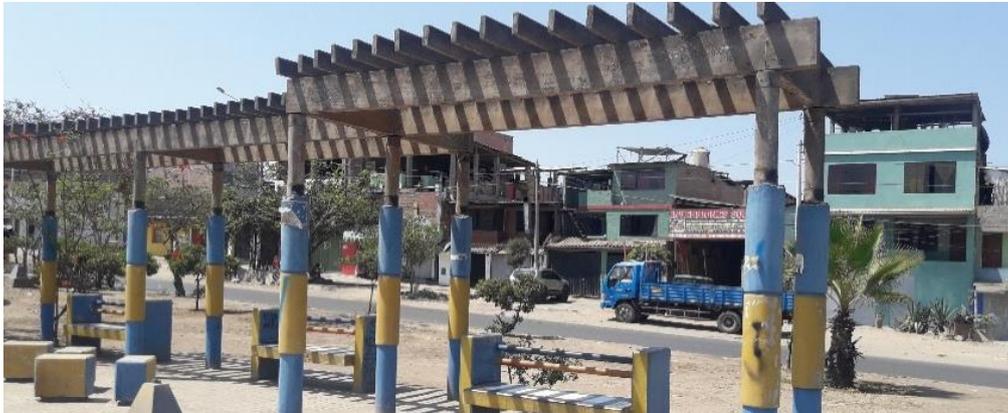
Figura 83

Nota. Únicas cubiertas en todo el recorrido de la Alameda. Elaboración propia.

Las cubiertas solo se observan en el cruce de la Av. Los Álamos, el material empleado es de madera con soporte de concreto reforzado con acero, la cantidad observada es de 7, el 43% se encuentran en regular estado, debido a la mala higiene y partes incompletas, y el 71% se encuentran en mal estado, ya que han sido robadas y presencia de rajaduras. Las personas no suelen estar en el lugar por el motivo que personas de mal vivir que se dedican al alcoholismo se han apoderado de dicho lugar, lo que genera inseguridad.

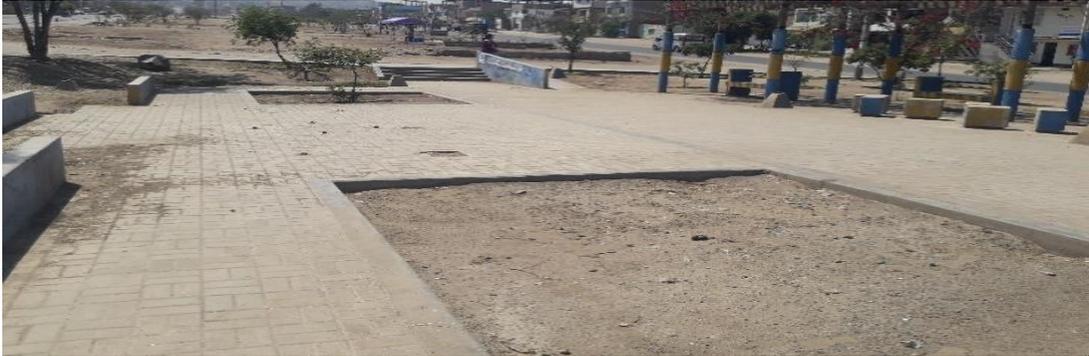
Figura 84

Nota: Espacios que fueron para la recreación infantil. Elaboración propia.

En toda la extensión de la alameda solo se encontró estas áreas destinadas para la recreación infantil, solo se pudo observar 2 espacios, de las cuales el estado en que se encuentra es 100% malo, debido a que los juegos han sido robados por personas que se dedican al alcoholismo, el material empleado era de acero por eso motivo dañan estos elementos para generar un ingreso para su vicio. Las dimensiones de estos espacios son de 2.50m x 2.00m. además podemos mencionar que estos espacios solo se encuentran en el cruce de la Av. Los Álamos, cabe recalcar que la alameda tiene una extensión de 3.17 km.

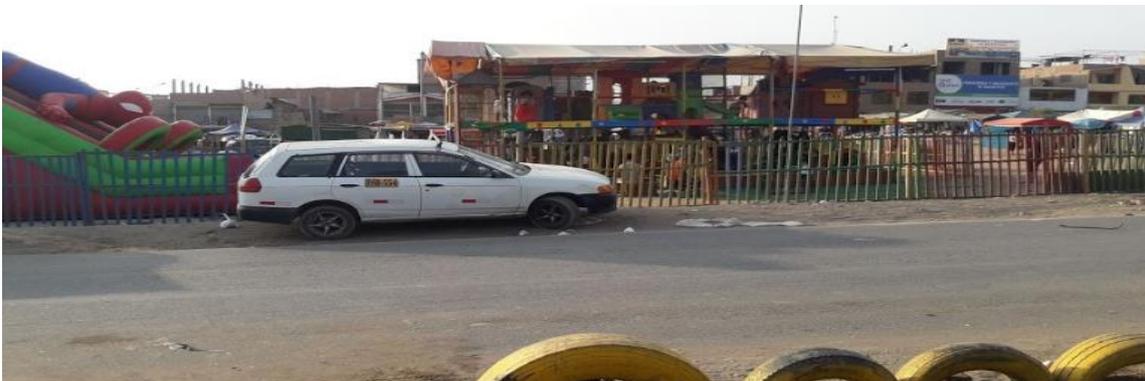
Figura 85

Nota. Juegos infantiles por comerciantes instalados en el espacio público. Elaboración propia.

Así mismo, se pudo observar juegos implementados por comerciantes, de las cuales para hacer usos de estos juegos genera un costo de S/.5, por lo tanto, muchos niños no pueden hacer uso de ello, solo observan al pasar por la alameda. Estos juegos se encuentran en el cruce de la Av. María Elena Moyano y están ubicados frente a la basura que genera los comerciantes informales, también podemos mencionar que la calidad es desfavorable por la mala higiene en que se encuentra. Por lo tanto, estos comerciantes para hacer el uso del espacio público, pagan impuestos hacia la municipalidad diariamente.

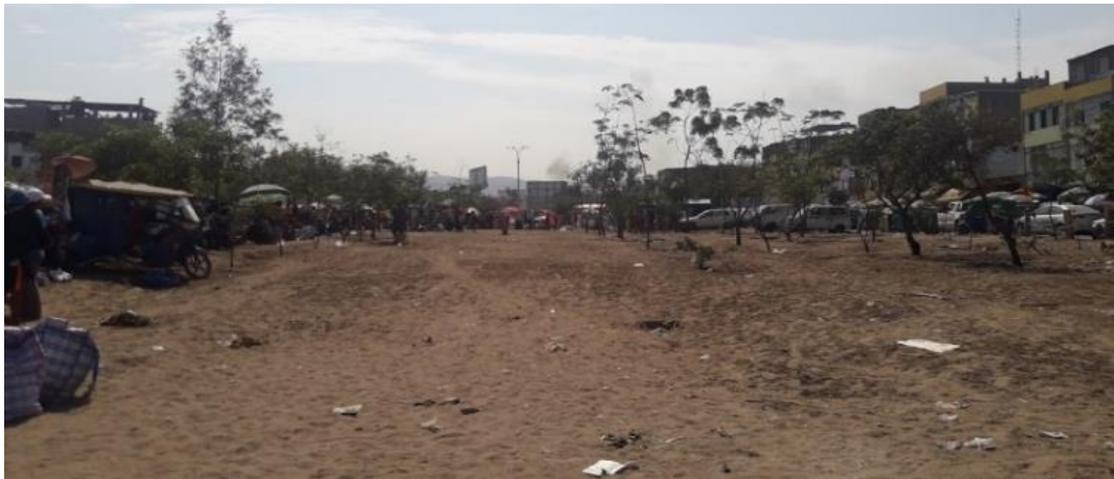
Figura 86

Nota: Área destinada a la recreación pasiva. Elaboración propia.

En toda la extensión de la alameda, se puede apreciar estos tipos o imagen de la alameda, donde parcialmente se observa lo descampado y desechos sólidos que invaden el espacio público, así mismo la mayor parte de presencia de personas se da en el Cruce del Óvalo Mariátegui, donde los comerciantes informales se han apoderado del espacio público, parqueos informales y muchos problemas sociales. Está área destinada a la recreación pasiva se encuentran en sus 100% en malo estado, debido al déficit de áreas verdes, volúmenes de desechos sólidos, entre otros. y las dimensiones de estas áreas es de 8ha destinadas.

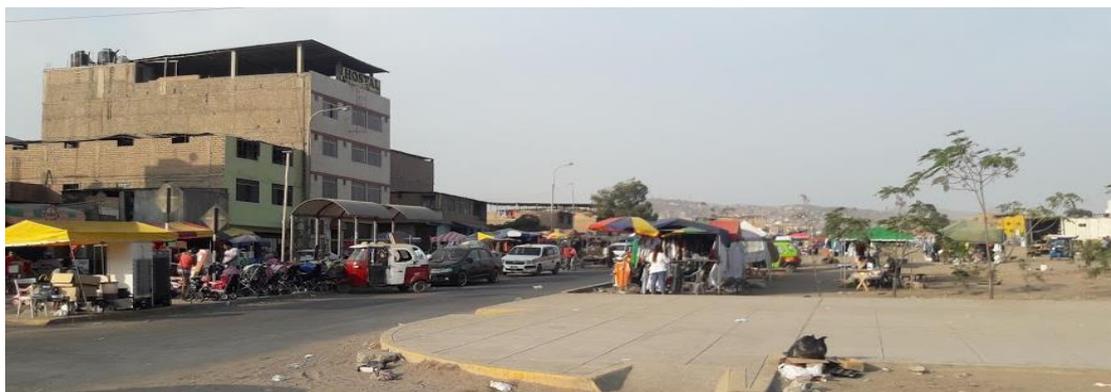
Figura 87

Nota. Ambulantes informales ocupando el área del espacio público. Elaboración propia.

Así mismo, podemos mencionar como los comerciantes informales (la cachina) invaden parte del espacio público, estas conglomeraciones se ocasionan los fines de semana, en especial los domingos y feriados. Estos comerciantes se apoderan del sitio debido al mercado que se encuentra, por lo tanto, al haber afluencia de personas se genera un caos, desorden, sin poder pasar tranquilo por el espacio público.

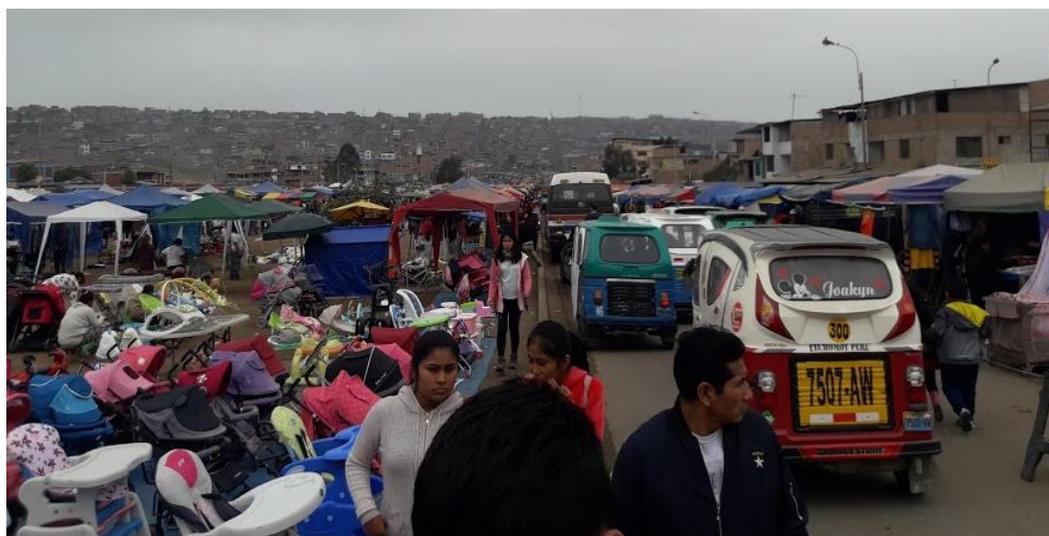
Figura 88

Nota. Ambulantes informales ocasionan el desorden y tráfico vehicular. Elaboración propia.

Del mismo modo, se puede apreciar la afluencia de personas, el caos vehicular, invasión de comerciantes informales dentro del espacio público y de la vía, así mismo se puede apreciar las cantidades de comerciantes que ofrecen

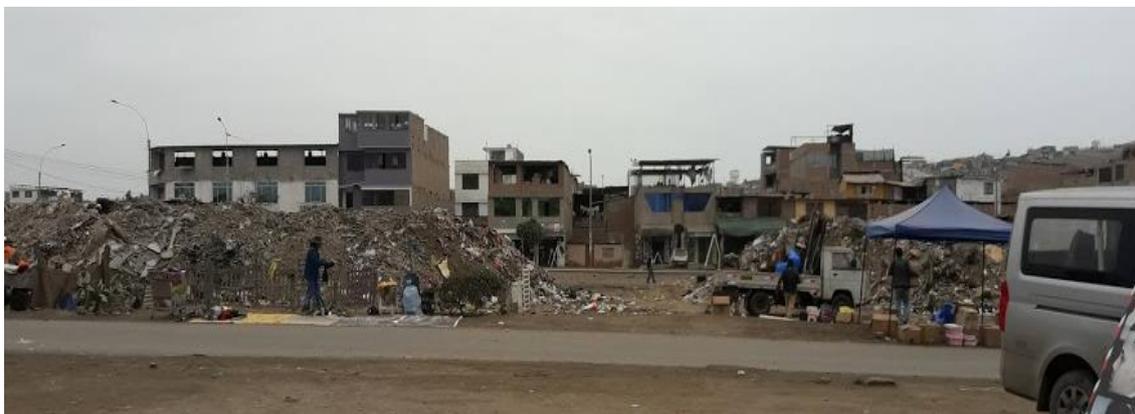
Figura 89

Comercio informal y los desechos sólidos juntos.

Nota. Ambulantes utilizan el espacio público a pesar del foco infeccioso. Elaboración propia.

Por lo tanto, la cantidad de comerciantes generan gran volumen de desechos sólidos, las personas que suelen vivir alrededor son lo más perjudicados por la mala imagen y el olor insoportable, también se puede apreciar como camiones dejan desmonte. Son grave los problemas ocasionados al tener un espacio público en abandono.

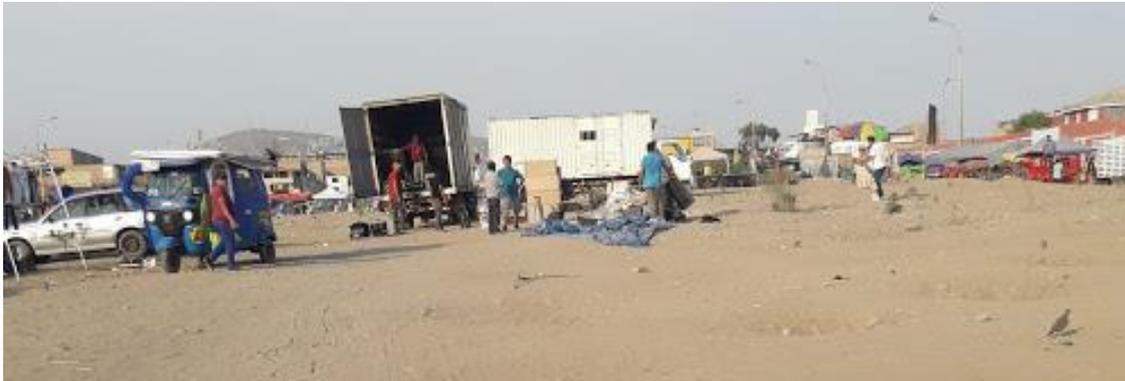
Vehículos dentro del espacio público.

Nota. Vehículos invaden el espacio público. Elaboración propia.

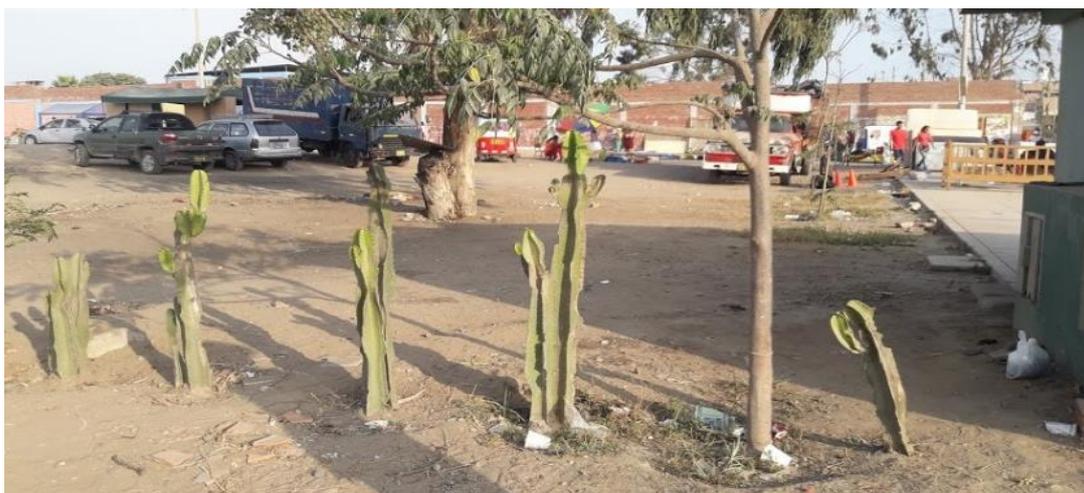
Ausencia de área verde.

Nota. Poca vegetación que se mantiene en la Alameda. J.C. Mariátegui. Elaboración propia.

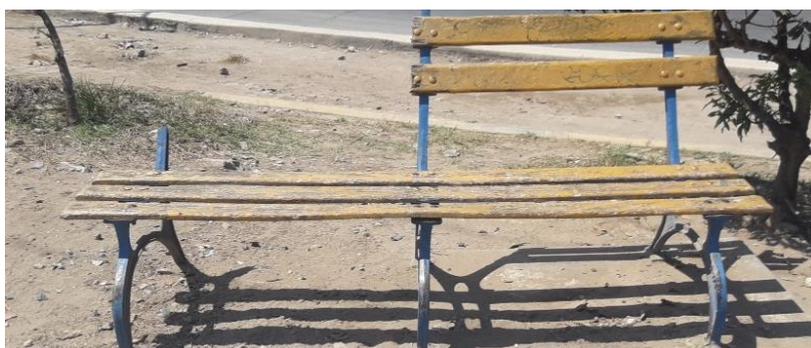
Banca en deterioro

Nota. Banca dañada en la Alameda César Vallejo. Elaboración propia.

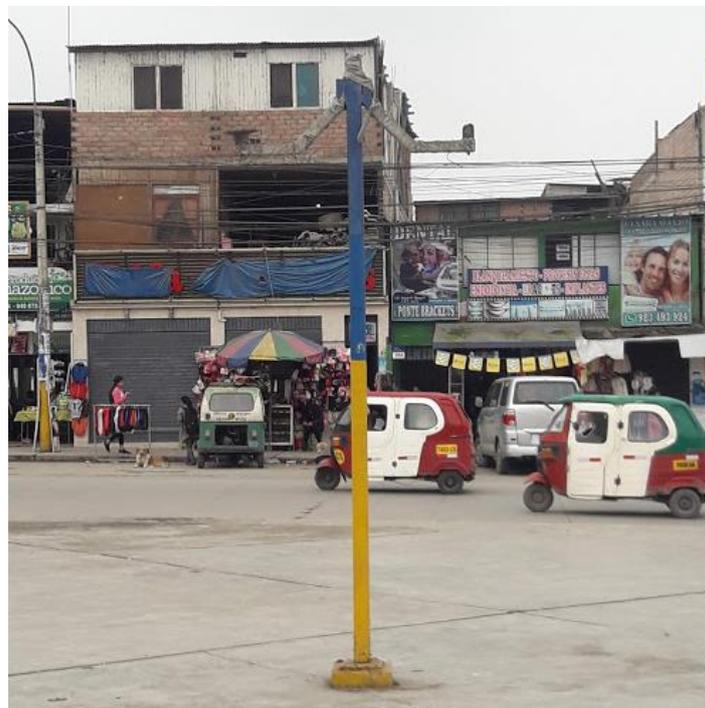
Figura 95

Poste de iluminación

Nota. Iluminación pública sin faroles. Elaboración propia.

Las luminarias de la alameda, han sido implementadas en los últimos años, pero como se puede observar se encuentran forradas sin ser utilizadas, la

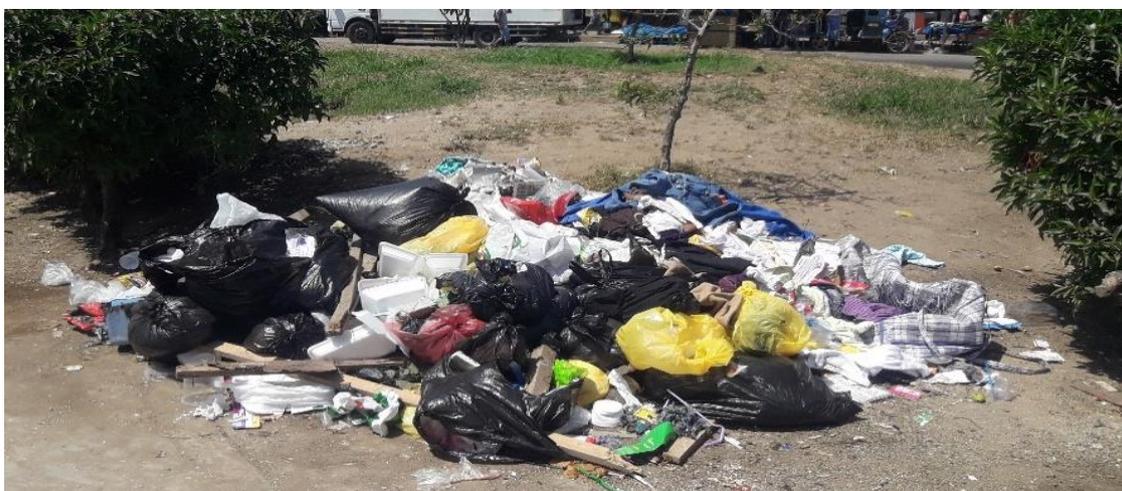
Figura 96

Volumen de residuos sólidos en la Alameda César Vallejo.

Nota. Desechos arrojados en el área verde. Elaboración propia.

Los tachos de basura han sido robadas, debido el material empleado era de acero, por lo cual genera que personas que se dedican al reciclaje roben estos implementos. Así mismo podemos mencionar que los comerciantes que se encuentran a los alrededores del parque, utilizan estos espacios para arrojar sus desechos, de tal modo perjudica el ambiente natural y la imagen del distrito. El 100% de la extensión del parque no cuenta con tachos de basura.

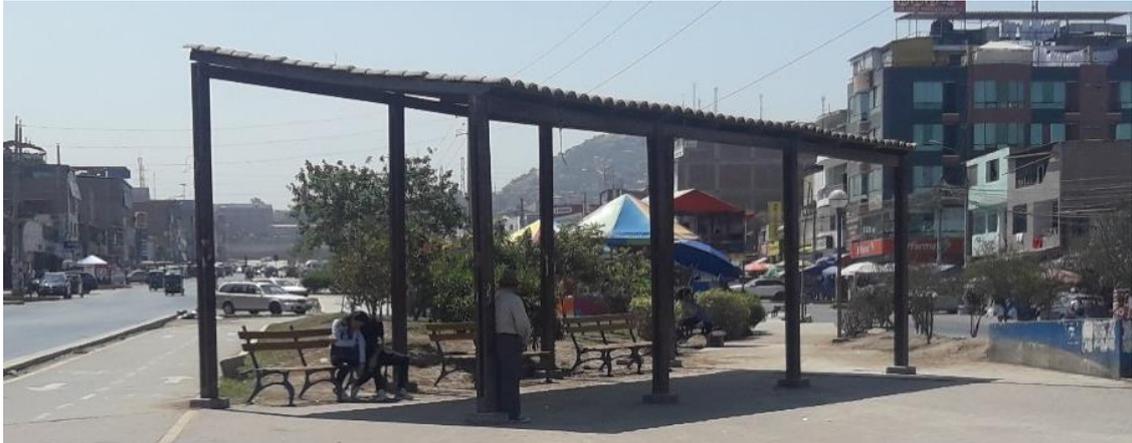
Figura 97

Cubierta de la Alameda César Vallejo

Nota. Personas tomando descanso en la única cubierta de la alameda. Elaboración propia.

Las cubiertas de la alameda, solo se puede observar en el cruce de la Av. Revolución, así mismo, la cantidad es de 2 que tienen las medidas de 6.0m x 3.0m x 3.50m, el 100% de las cubiertas se encuentran en buenas condiciones. El material empleado es de madera con techo de calamina. El espacio es muy utilizado por los usuarios, así mismo si se implementa más de estos tipos, generará más tiempo de estancia y más socialización entre los usuarios.

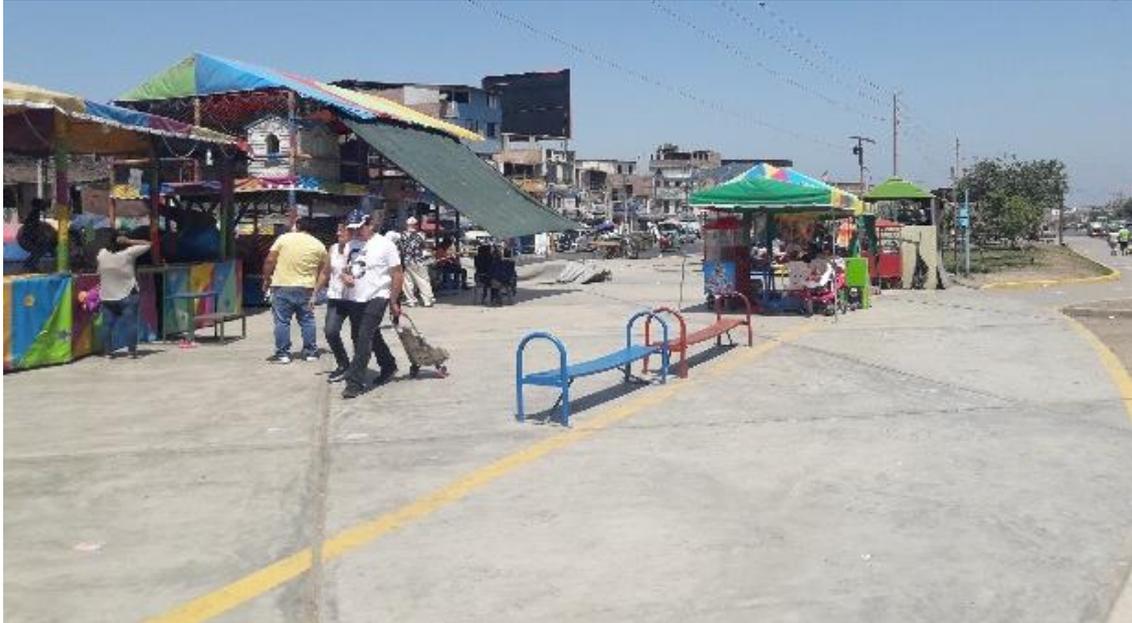
Figura 98

Juegos infantiles por comerciantes en la Alameda César Vallejo.

Nota. Comerciantes alquilan el espacio para generar ingresos y el disfrute de los usuarios. Elaboración propia.

El área de recreación activa, solo son implementadas por comerciantes ambulatorios que utilizan el espacio público, por lo cual para acceder a estos juegos tiene un costo de S/5.00, son los únicos juegos que se puede observar en toda la extensión de la alameda. El 100% de este juego se encuentra en regular estado, debido a la mala higiene, el espacio utilizado es de 150 m².

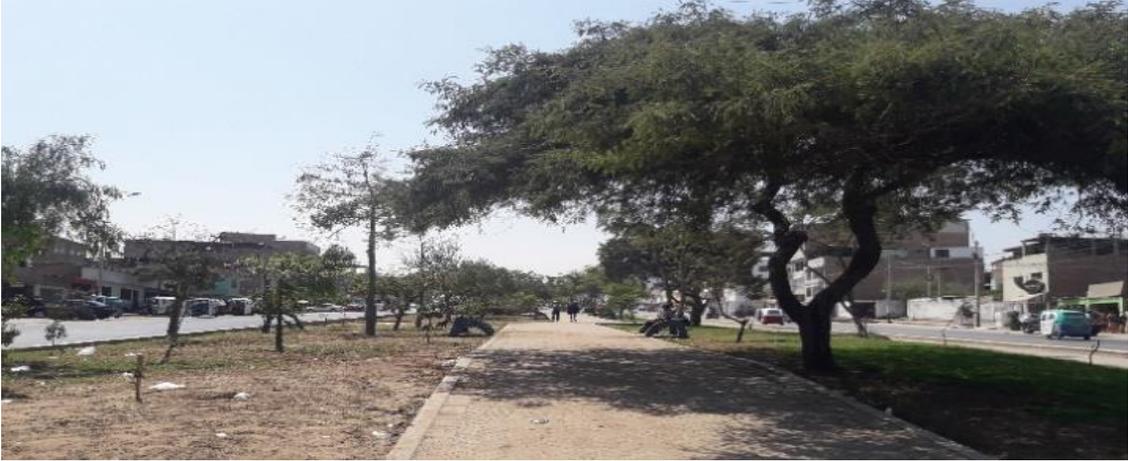
Figura 99

Área de recreación pasiva en la alameda César Vallejo.

Nota. Alameda en regular estado. Elaboración propia.

Para determinar la calidad del área recreativa pasiva se dividió en 5 zonas, el 60% se encuentra en regular estado y el 40% en mal estado. Lo que corresponde de regular estado son: Separadora industrial hasta Revolución, Revolución hasta Álamos y Álamos hasta Micaela Bastidas. Y las otras 2 dañadas corresponde desde Micaela Bastidas hasta Pastor Sevilla y Pastor Sevilla hasta Magisterio, esto es debido a que la alameda no tiene empleado áreas verdes, pavimentación y mucho menos mobiliarios, por lo cual no genera interés por los usuarios. El área de determinada para el esparcimiento es de 1.2ha. cada una de las 5 zonas divididas.

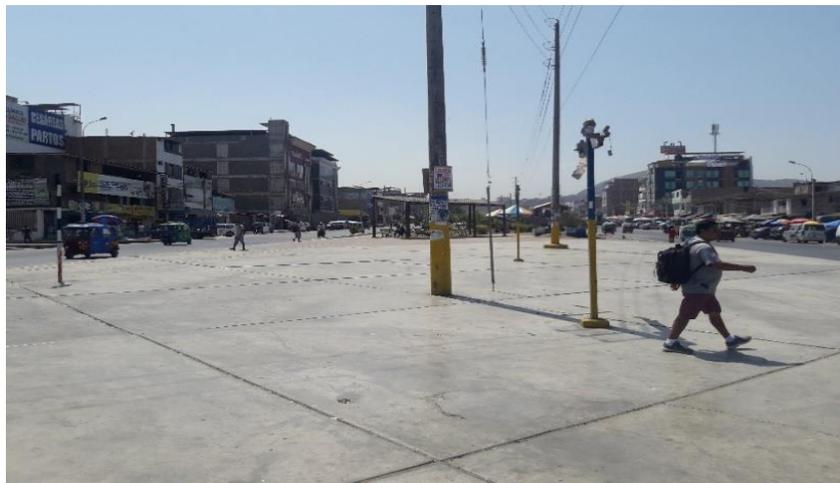
Figura 100

Plaza solidaridad de la Alameda César Vallejo.

Nota. Plaza destinada a eventos sociales, deportivos y culturales. Elaboración propia.

El área cultural de la alameda César Vallejo más conocido como la Plaza Solidaridad, solo está implementada o representada por una losa de concreto, donde no se puede visualizar ningún elemento que permite identificar el área. Así mismo, podemos mencionar que el espacio es usado para realizar eventos sociales, campañas de deportivas, gastronómicas, políticas, comercios, entre otros. Por otro lado, hay organizaciones culturales que utilizan el área para ensayos y así poder atraer el interés de los usuarios para lograr un cambio social con los ciudadanos del distrito. El material empleado es de concreto, y se encuentra en sus 100% estado regular, por el debido a que se encuentra con grietas. La dimensión de esta área es de 3000 m².

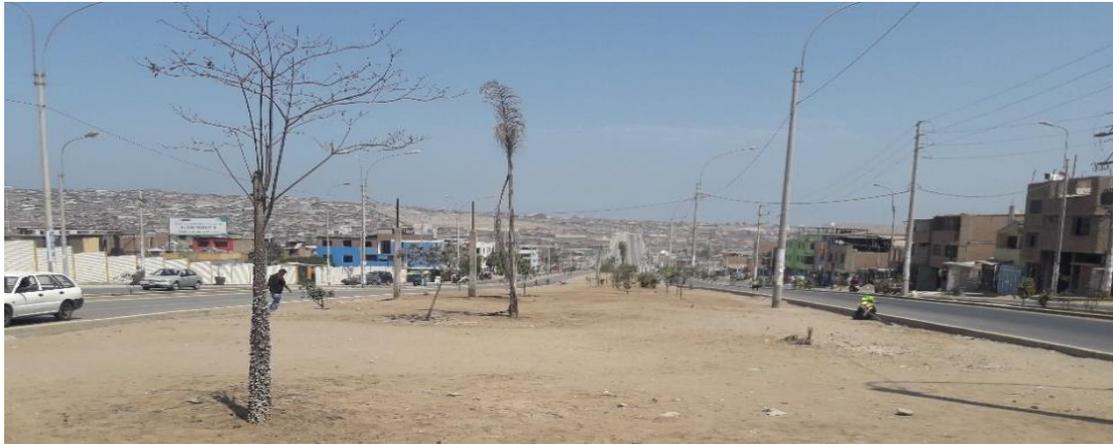
Cruce entre la Alameda Cesar. V y Pastor Sevilla.

Nota. Deficiencia en áreas verdes Elaboración propia.

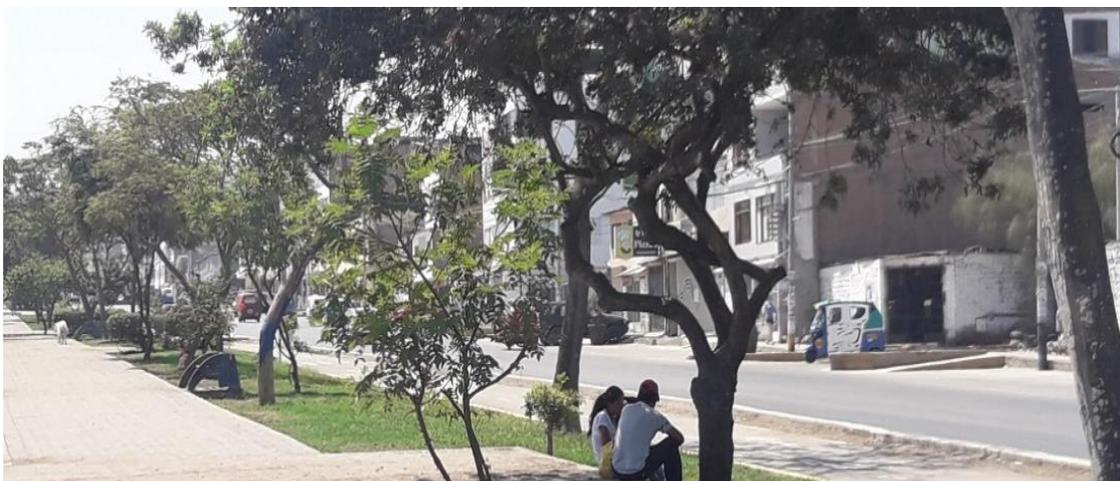
Figura 103

Árboles en buen estado de conservación

Nota. Personas tomando descanso debajo de la cúpula del árbol. Elaboración propia.

Los árboles más representativos y más conservado solo establecen en el tramo de la Av. Central hasta la Av. Micaela Bastidas, ya que su mantenimiento es constante por ser un lugar muy conocido y por albergar entidades públicas. El árbol más alto alcanza los 5m a 7m, podemos mencionar clases de árboles que se encuentra, tales como: Molle costeño, ficus, Huaranhuay, Papeullo, Casuarina, tulipán africano y Jacarana

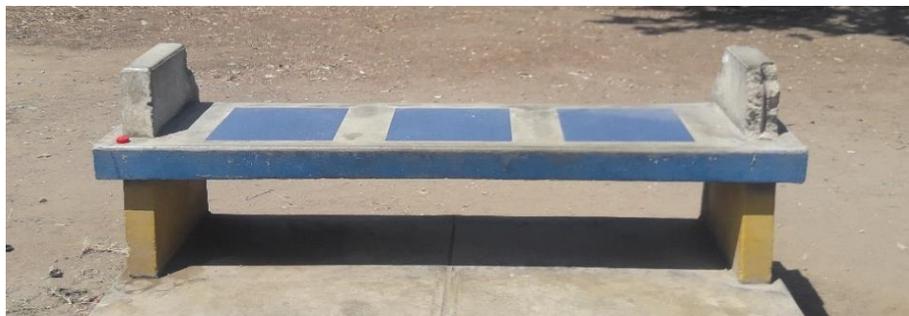
Banca en mal estado de la Alameda Juan Velasco Alvarado.

Nota. Mobiliario urbano dañado por personas de mal vivir. Elaboración propia.

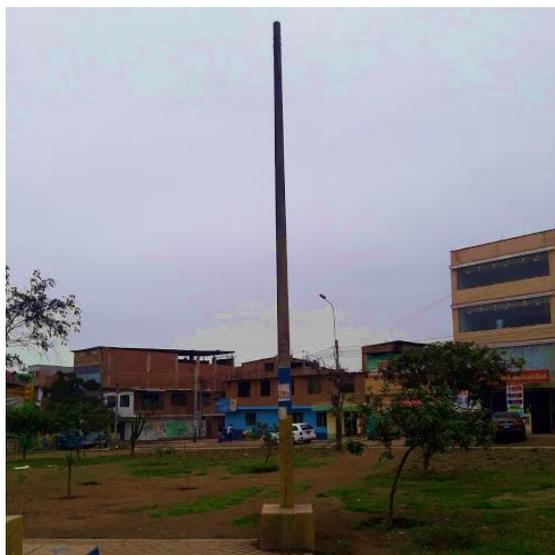
Alumbrado público sin faroles de la Alameda Juan Velasco A.

Nota. Mobiliario urbano dañado, perjudicando el alumbrado en los paseos nocturno. Elaboración propia.

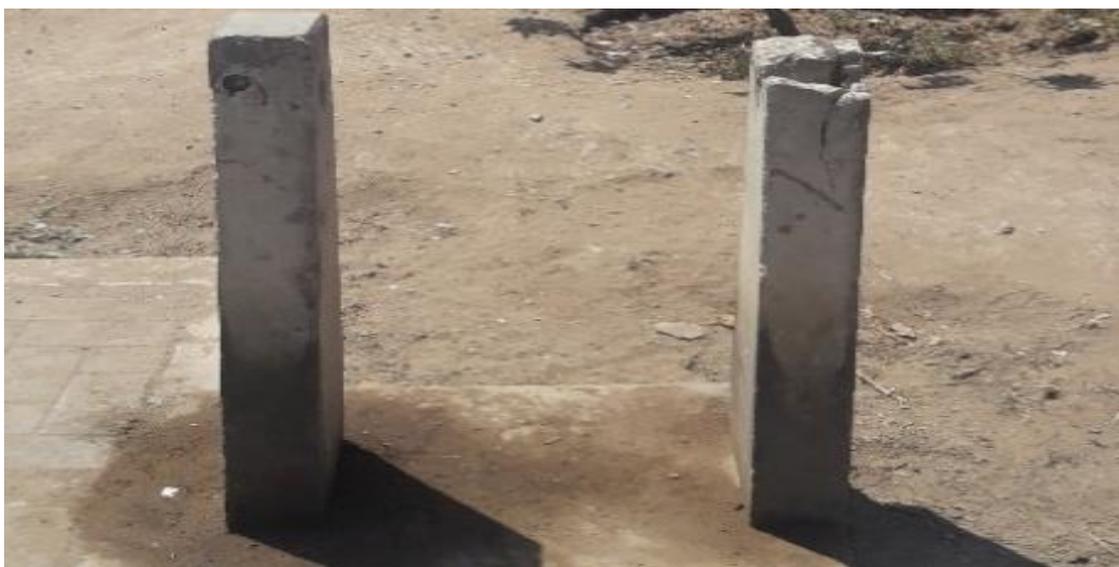
Mobiliario destinado para los desechos sólidos.

Nota. Soportes de la estructura del Tacho de basura, hurto del elemento principal. Elaboración propia.

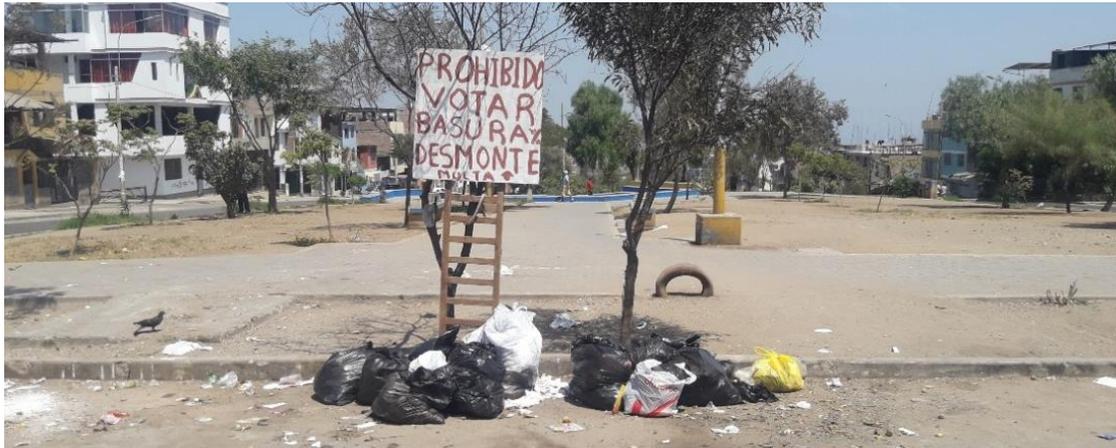
Figura 108

Volumen de desechos sólidos en la Alameda J. Velasco.

Nota. Desechos arrojados en la vía pública a pesar de un letrero preventivo. Elaboración propia.

Por otro lado, se presenta carteles con mensajes a que no sigan arrojando desechos, pero las personas hacen caso omiso, estos volúmenes son ocasionados por personas que viven cerca perjudicando así a los que viven al borde de la alameda, estos aspectos generan una mala imagen para el distrito y para la sociedad.

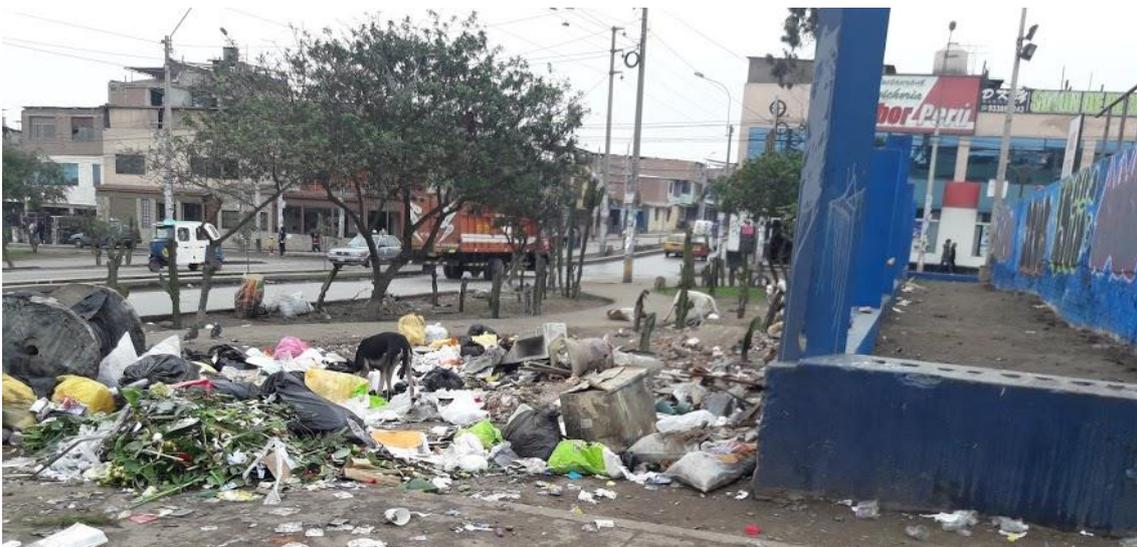
Figura 109

Desechos sólidos arrojados al costado de los juegos de Skatepar.

Nota. Estos desechos arrojados impiden la circulación de los usuarios e impidiendo las actividades de los deportistas. Elaboración propia.

Así mismo, podemos mencionar que son varios puntos de la alameda donde se concentran cantidades de desechos sólidos, como en el cruce de la

Av. Álamos, como se puede apreciar en la imagen estos desechos están al costado de un juego de Skatepar, perjudicando así el ambiente natural y a los deportistas. Por lo tanto, estos daños son perjudicialmente para la imagen urbana del distrito y del medio ambiente.

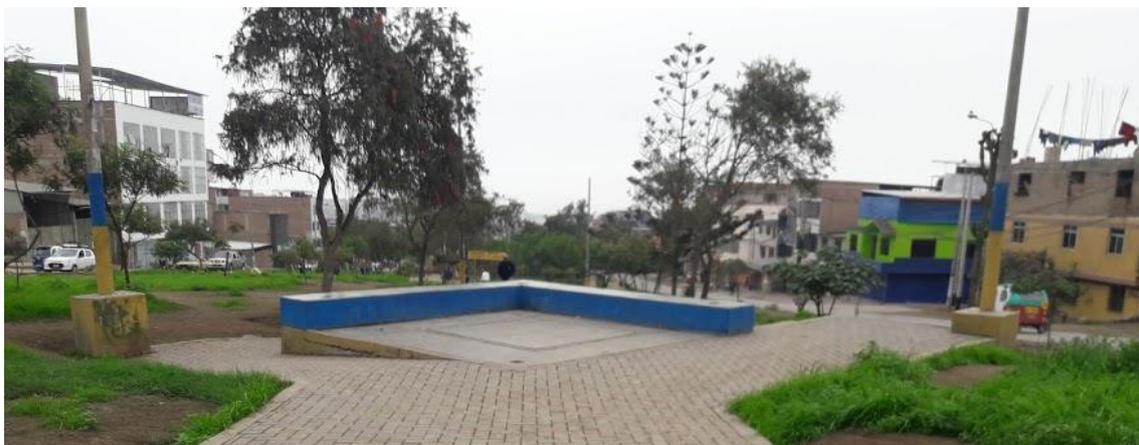
Área destinada al descanso de los usuarios.

Nota. La cobertura ha sido desmontada debido a los daños por terceras personas, impidiendo el descanso de los usuarios en días calurosos. Elaboración propia.
