**Evaluación de la calidad del espacio público (alamedas y
parques) del distrito de Villa el Salvador**

TESIS PARA OBTENER EL TÍTULO PROFESIONAL DE:

Arquitecto

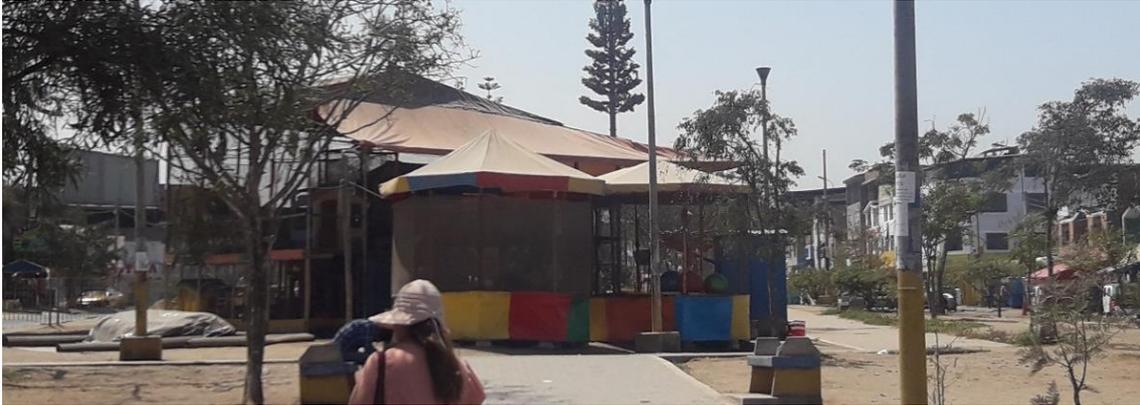
Figura 111

Juegos infantiles en la Alameda Juan Velasco A.

Nota. Comerciantes alquilan el área pública para generar actividades recreacionales. Elaboración propia.

Los juegos infantiles en la alameda Juan Velasco ha sido implementada por comerciantes que alquilan a la municipalidad para hacer uso del espacio público, para acceder a estos juegos el costo es de S./5, por lo que genera que pocas personas le den uso. Se determinó 2 puestos de establecimientos de estos juegos, el primero en el óvalo de la mujer y el segundo en el cruce de la Av. Micaela Bastidas, el 100% se encuentra en regular estado debido a la poca higiene que representa.

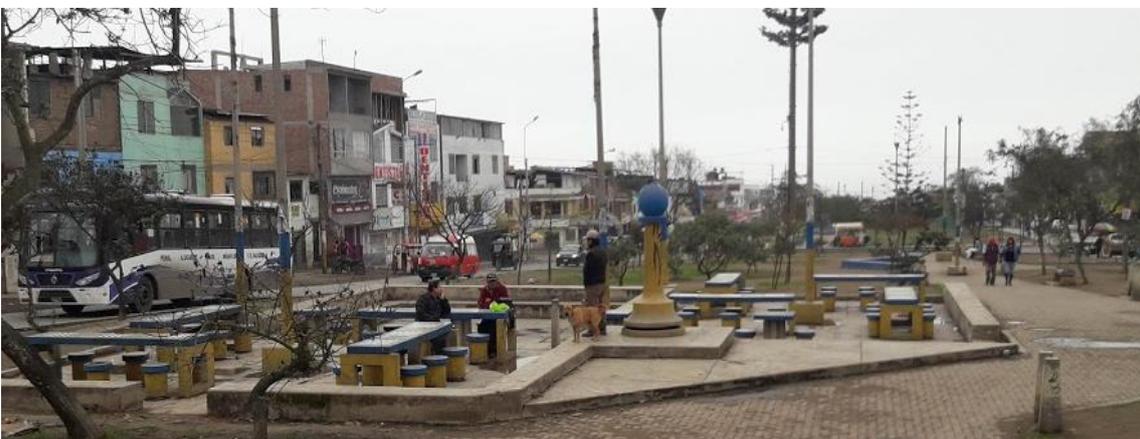
Figura 112

Juegos de Mesa en la Alameda Juan Velasco A.

Nota. Juegos apropiados por adultos mayores. Elaboración propia.

Así mismo, podemos mencionar que la Alameda presenta un juego de mesa, en su mayoría estos espacios han sido tomada por personas de tercera edad, que prácticamente lo han tomado con vicio, a su vez se ha determinado que estos señores se dedican a estafar, por lo tanto, ni niños, ni adolescentes, ni jóvenes, utilizan estos espacios. De tal modo que estos actos generan inseguridad. La cantidad de estos tipos de juegos es 1, y el 100% se encuentra en regular estado, por el motivo que se encuentra con infraestructura dañada y mala higienes por los desechos y por el olor a orine. La dimensión de este espacio es de 50 m2.

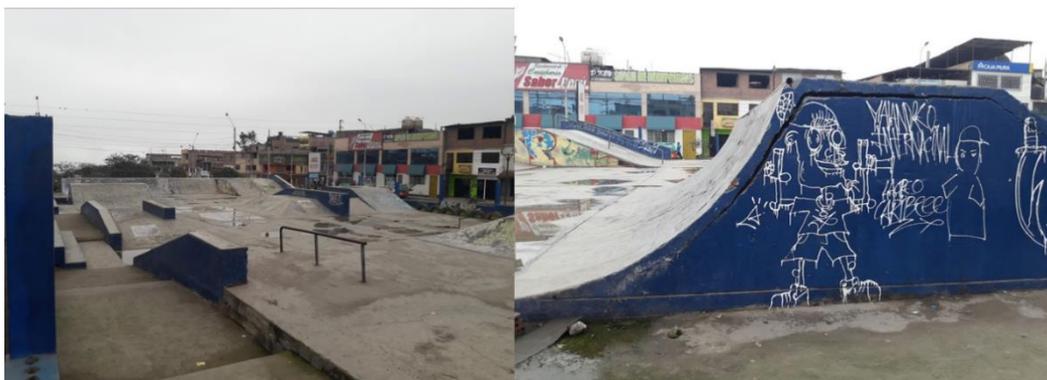
Skatepar en la Alameda Juan Velasco A.

Nota. Skatepar se encuentra en mal estado, infraestructura dañada. Elaboración propia.

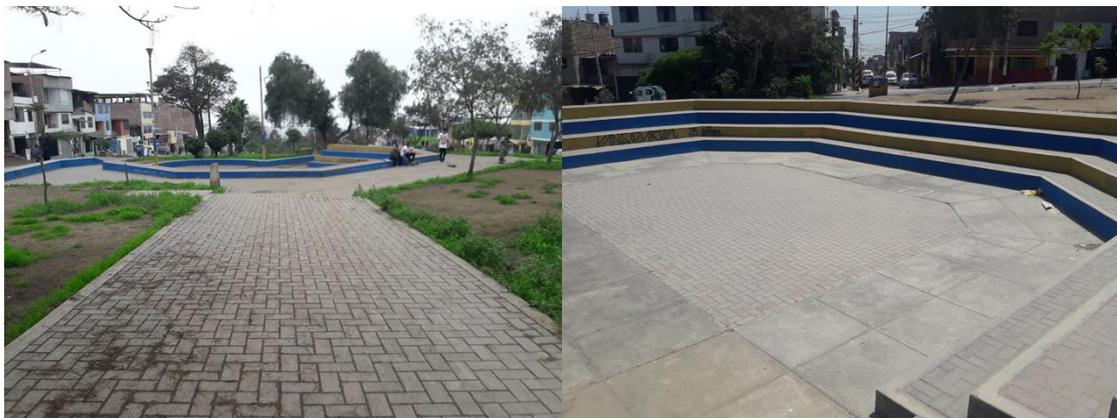
Área cultural en la Alameda Juan Velasco A.

Nota. Espacio destinado a los eventos culturales, se dejó utilizar debido a los actos delincenciales que surgen en la zona. Elaboración propia.

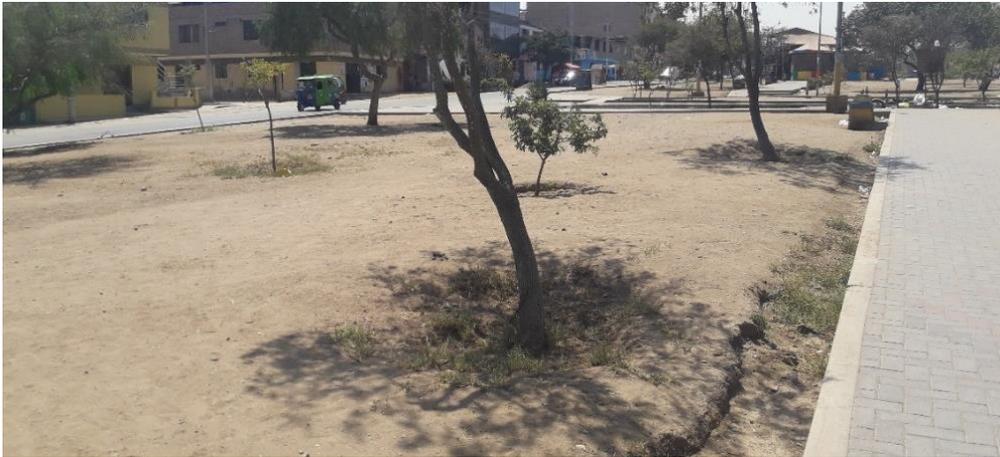
Déficit en áreas verdes de la Alameda Juan. Velasco A.

Nota. La deficiencia del sistema de riego ha generado la mala conservación de las áreas verdes. Elaboración propia.

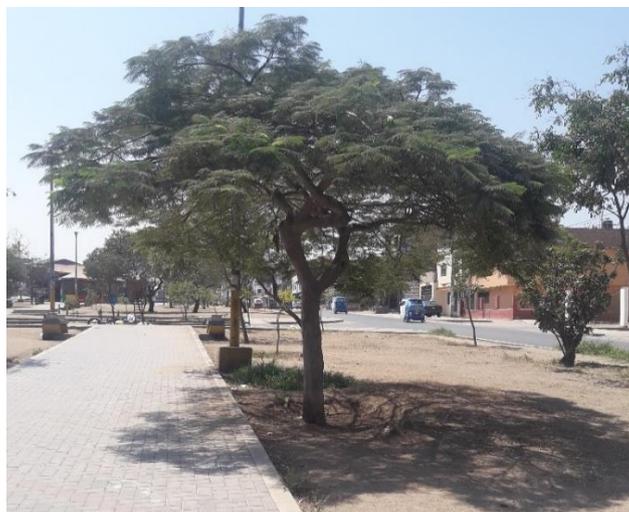
Figura 117

Árboles en la Alameda Juan Velasco A.

Nota. Observamos que una cúpula del árbol genera sombra en un diámetro de 3m.

Así mismo los árboles cumplen con una gran función en la alameda, son pocos los que aún se mantienen en buena conservación, la altura máxima alcanza los 3.50m y podemos mencionar los diferentes tipos tales como: Molle costeño, ficus, Huaranhuay, Papeullo, Casuarina, tulipán africano y Jacarana, Además se puede mencionar que son 5674 árboles de todas clases y la mayor parte de encuentra en el cruce de la Av. Pastor Sevilla.

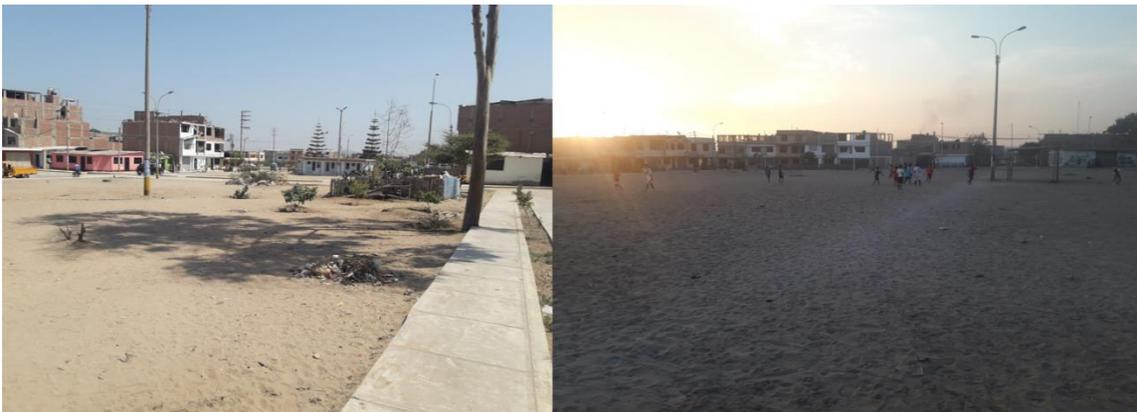
Figura 118

Parque Central del Grupo 10 del Sector VI.

Nota. El grupo está cubierto por una pampa de arena. Elaboración propia.

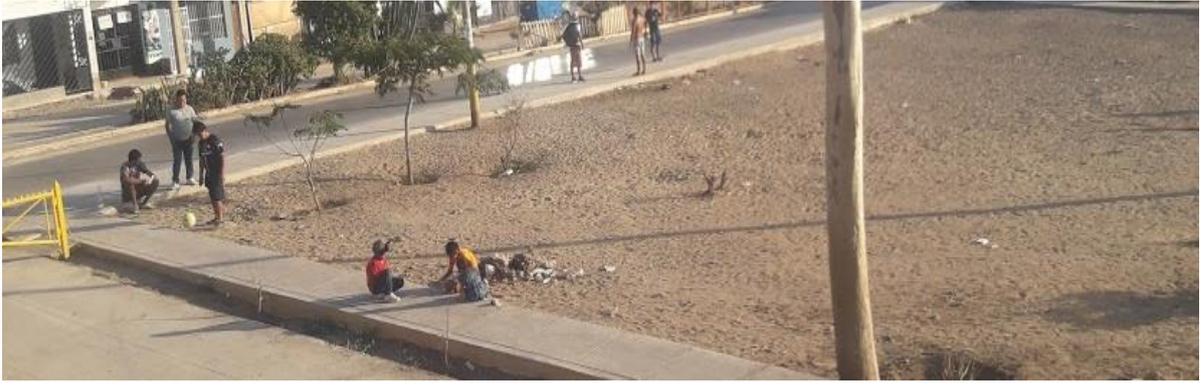
Deficiencia en Mobiliarios Urbanos

Nota. Usuarios suelen sentarse en la vereda, debido a que el Grupo 10 no tiene bancas. Elaboración propia.

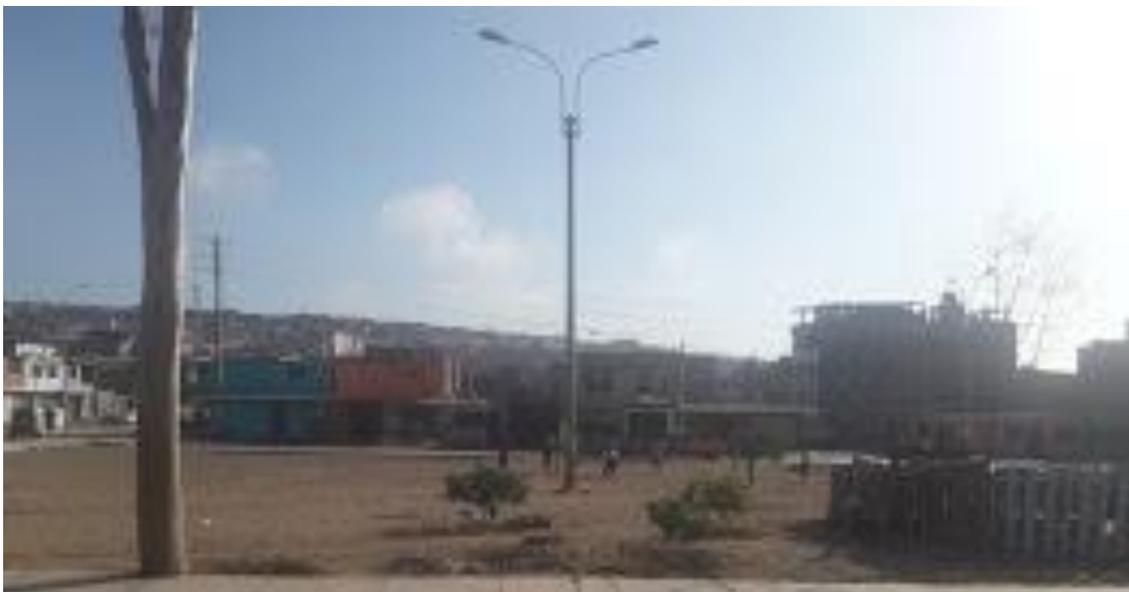
Figura 120

Poste de Luz

Nota. Único poste de iluminación para el parque central de la urbanización. Elaboración propia.

El parque del Grupo 10 no emplea mobiliarios de iluminación solo se ilumina mediante los postes de luz que están empleados para iluminar las vías, de tal modo que algunas zonas del parque quedan totalmente a oscuras y es aprovechado por personas para delinquir. La cantidad que se pudo observar es

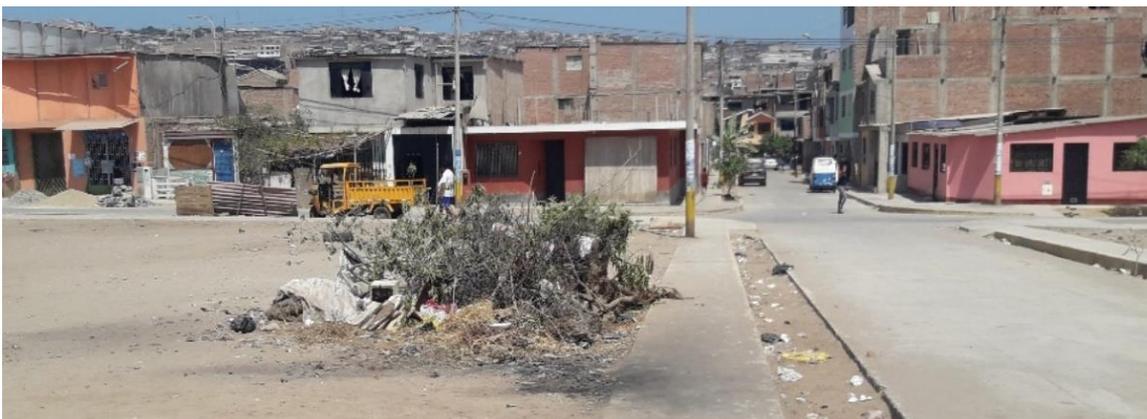
Figura 121

Volumen de desechos sólido en el Parque central del Grupo 10 Sector VI.

Nota. El parque no cumple con espacios para los desechos, generando contaminación visual y ambiental. Elaboración propia.

El espacio público del Grupo 10, no emplea tachos de basura, por lo que genera que los usuarios y los pobladores arrojen sus desechos, ocasionando una mala imagen y salubridad para los residentes. La calidad del parque es mala y entre los desechos se pudo observar colchones, ramas secas, desechos domésticos, plástico y llantas.

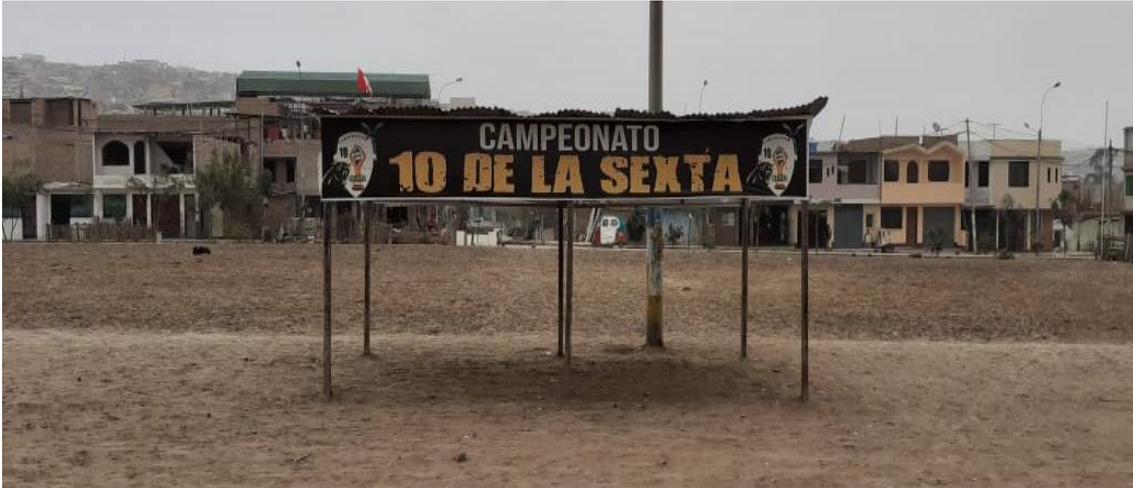
Figura 122

Cubierta elaborada artesanalmente por los pobladores en el parque central del Grupo 10 del Sector VI.

Nota. Cubierta elaborada artesanalmente por los pobladores en el parque central del Grupo 10 del Sector VI. Elaboración propia.

Los fines de semana en el parque la zona deportiva se organizan grupos para realizar deporte como el fútbol, es por ello que los pobladores que organizan, han empleado artesanalmente una cubierta hecha de palos delgados con techo de calamina, para que puedan protegerse de los rayos de sol. La dimensión de este espacio es de 4.0m x 2.0m x 2.50m y el estado de conservación es mala, por el debido que los materiales empleados se encuentran dañados, oxidación y una mala higiene.

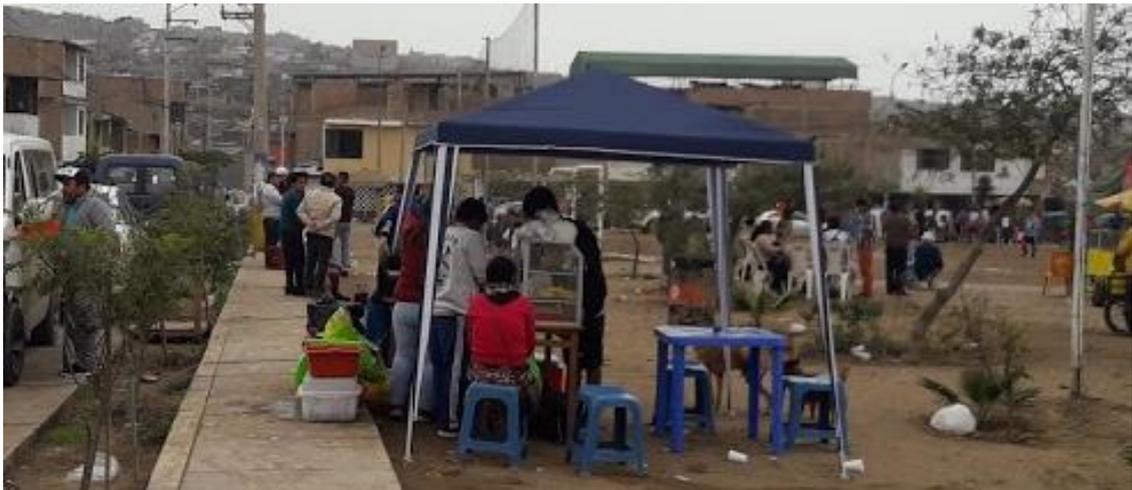
Figura 123

Pobladores improvisan cubiertas para el comercio ambulatorio

Nota. Al generar actividades deportivas en el grupo, se genera actividades comerciales ambulatorias, de las cuales instalan carpas, mesas y sillas. Elaboración propia.

Así mismo podemos mencionar, que un grupo de personas emplean las cubiertas (toldos) para generar comercio de comida, debido al evento deportivo que se organiza en el parque, así mismo podemos mencionar que al utilizar el espacio público se origina desechos a los alrededores del parque.

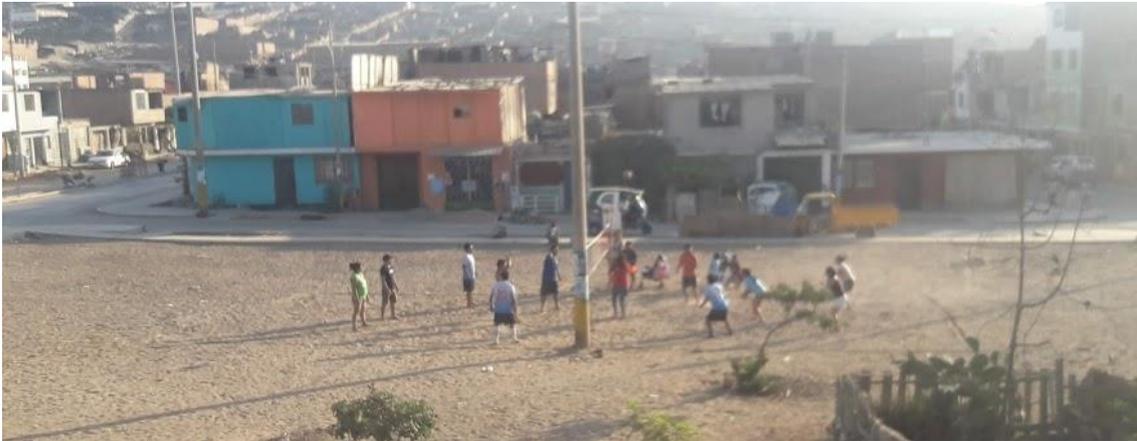
Figura 124

Actividades deportivas en el Grupo 10 del Sector VI

Nota. En la figura observamos la carencia de una infraestructura deportiva, los usuarios utilizan el poste de alumbrado público como soporte de la net de vóley. Elaboración propia.

En el parque se reúnen grupos de amigos y familiares, de las cuales generan acciones de recreación y lo hacen de la forma artesanal o los elementos que encuentren, por lo tanto, al realizar el deporte de vóley utilizan el poste de luz como arco para amarrar el net, de esa forma ellos tratan de tener las comodidades improvisadas. El estado de calidad es malo, ay que realizan juegos encima de la arena que contiene bacterias y son 2 espacios destinados para realizar recreación activa. El área donde realizan los juegos es de 35 m²

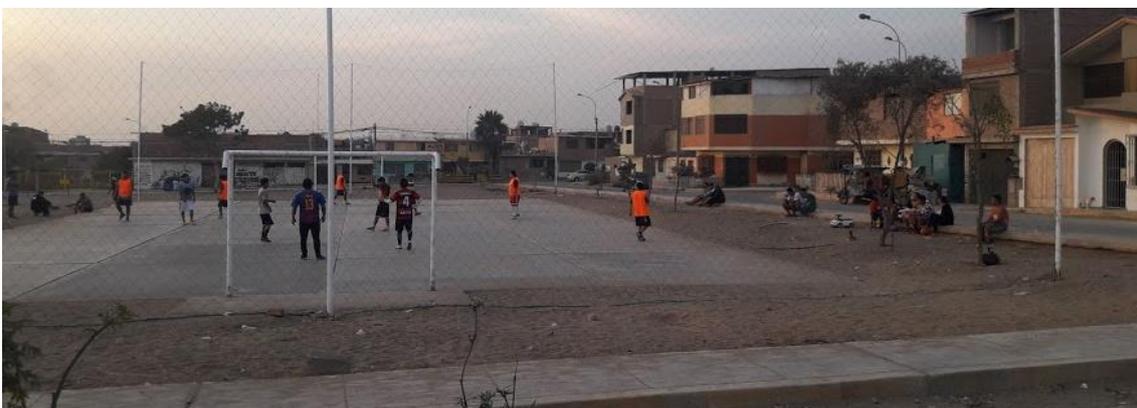
Figura 125

Actividad deportiva de futbol en losa de concreto.

Nota. En la figura observamos jóvenes realizando deporte, también observamos la carencia de una tribuna a ver al público sentado sobre la vereda. Elaboración propia.

Así mismo, podemos mencionar sobre otro tipo de recreación activa, como la losa deportiva de fútbol, en el espacio reúne a los niños, jóvenes y adultos para realizar dicha actividad, para ello solo se cuenta con 1 losa, el estado de calidad es regular en sus 100% ya que presenta rajaduras en su infraestructura y cuando llueve suele empozarse, de tal modo que perjudica dicho espacio. El área destinada es de 96 m².

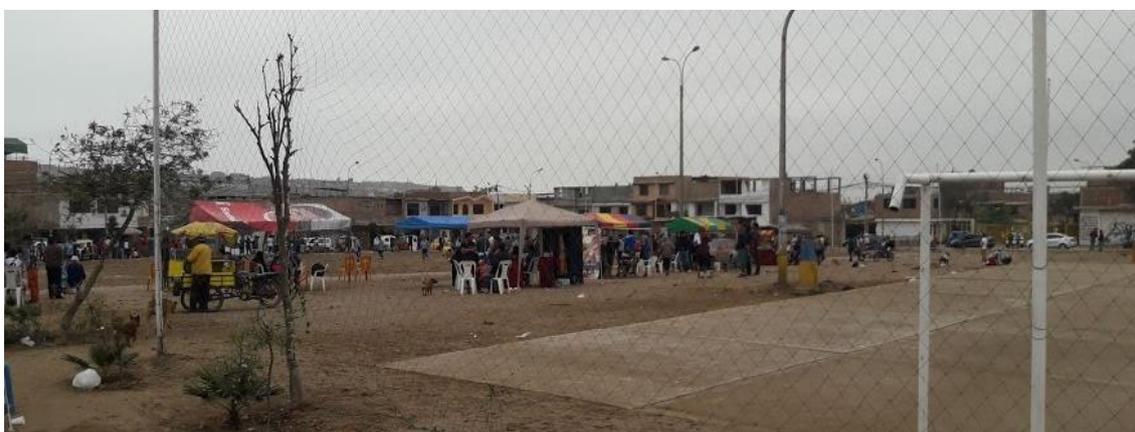
Figura 126

Actividades organizadas por los dirigentes del Grupo 10.

Nota. Los fines de semana se realizan el campeonato de fútbol, manteniendo la tradición de jugar sobre un campo de arena y a pie descalzo. Elaboración propia.

Además, podemos mencionar que el parque cuenta con un área para juego deportivo de fútbol, pero con una mayor extensión donde se realiza campeonatos entre barrios, por lo cual estas actividades son realizadas los fines de semana, es por ello que reúne a familiares, grupos de amigos y realiza actividades comerciales. El estado en que se encuentra es malo en sus 100% ya que realizan las actividades sobre un campo de arena de las cuales contraen bacterias, infecciones o cualquier otro tipo de enfermedad. El área destinada es de 2500 m²

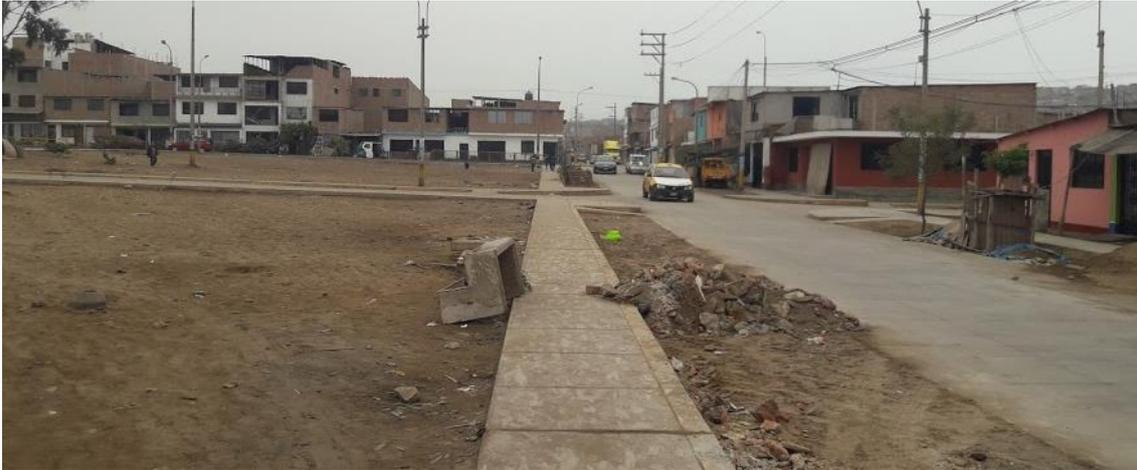
Figura 127

Área destinada a la recreación pasiva en el parque del Grupo 10.

Nota. Observamos que el parque tiene el espacio para generar diferentes actividades, pero se encuentra abandonado sin ningún tipo de mobiliario. Elaboración propia.

Así mismo, el parque cuenta con áreas para realizar la recreación pasiva, pero al no haber mobiliarios urbanos no genera interés por los pobladores, lo que prácticamente le dan el uso, es solo para transitar de un lugar a otro. El estado de calidad es malo en sus 100% en sus 2 áreas destinadas, además se observa que el lugar emplea desechos sólidos, déficit de áreas verdes y de mobiliarios. El área destinada es de 2000m²

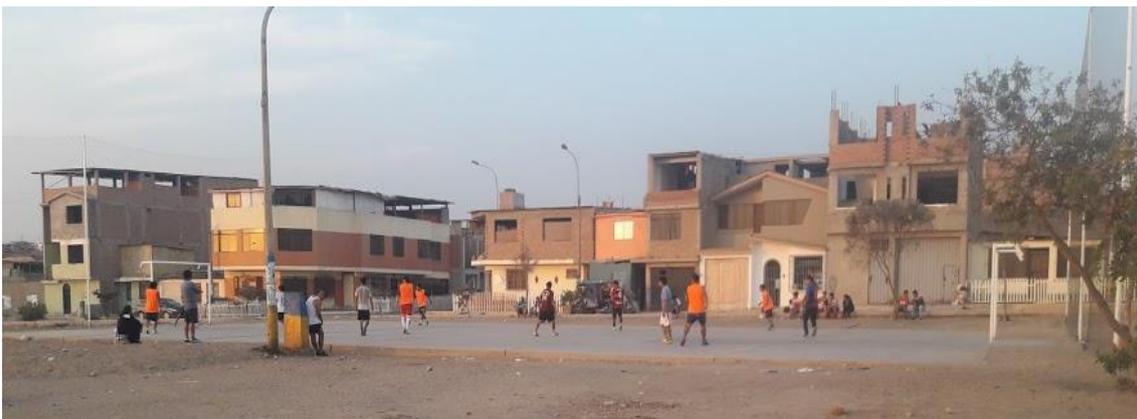
Figura 128

Área destinada para la recreación activa en el parque del Grupo 10.

Nota. Grupo de jóvenes utilizan la única losa de concreto para sus actividades deportivas. Elaboración propia.

Si mencionamos el lugar donde realizan actividades sociales, culturales o danzas, es la losa deportiva, ya que se encuentra con una plataforma sólida, por lo tanto, el parque no cuenta con un área cultural, Además podemos mencionar

que el estado de calidad es malo y se necesita desarrollar un área recreativa para mejorar la socialización en los ciudadanos del grupo 10.

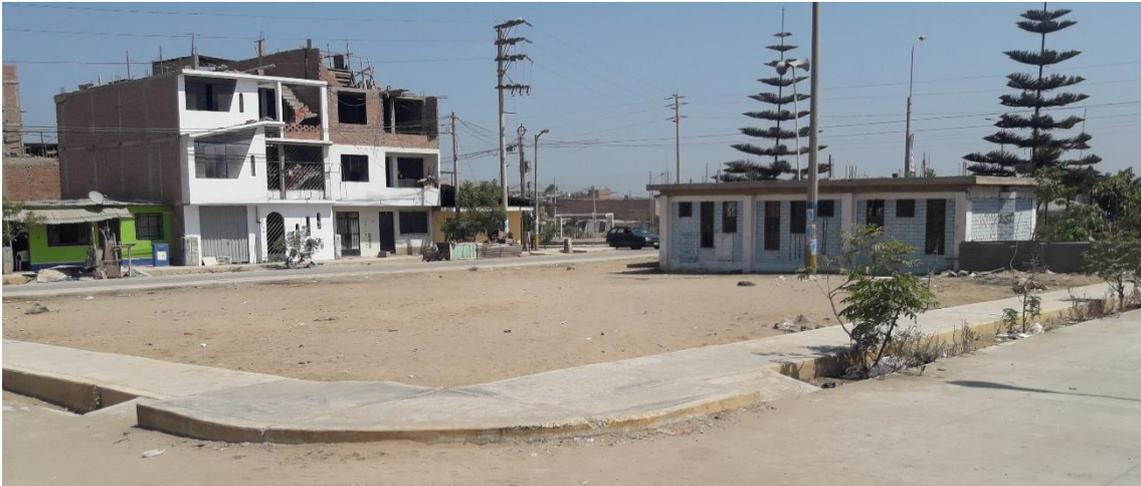
Figura 129

Déficit de áreas verdes en el parque del grupo 10

Nota. Observamos poca presencia de áreas verdes. Elaboración propia.

El parque tiene problemas sobre el déficit de áreas verdes, ya que el cuidado y mantenimiento por parte de los residentes y del municipio no son constantes, por tal motivo solo se observa un campo de arena, el estado de conservación es mala en toda el área destinada de sus 1.1ha aprox.

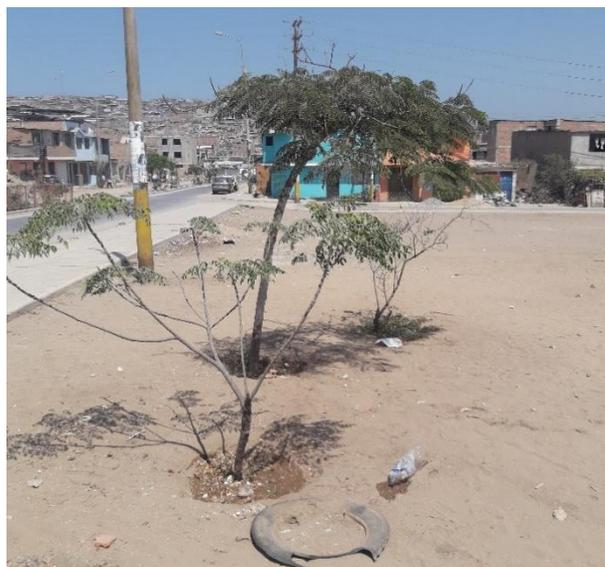
Figura 130

Árbol en el parque del Grupo 10

Nota. En la figura observamos poca presencia de árboles y en malas condiciones. Elaboración propia.

Así mismo, podemos mencionar que son pocos los árboles que se han podido mantener gracias a los buenos residentes que viven alrededor del parque, pero también hay personas que dan mal ejemplo arrojando sus desechos en el parque. La totalidad es 80 árboles de diferentes tipos, como el pino, eucalipto, jacaranda, ficus y huarangay, la altura máxima de un árbol en la zona es de 10m.

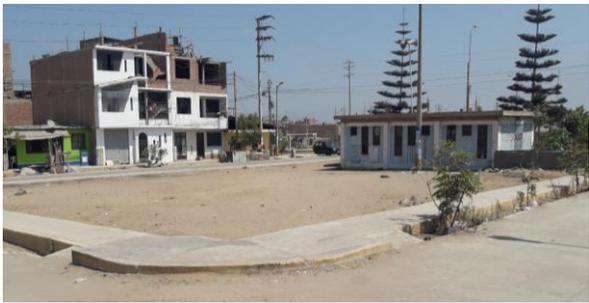
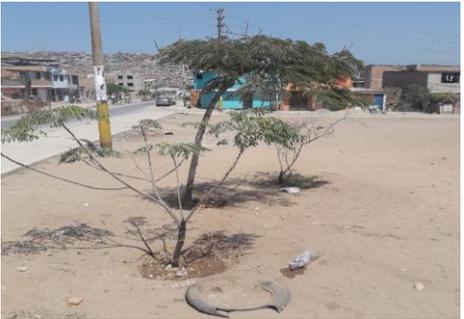
FICHA DE OBSERVACIÓN				
Nombre del parque:		PARQUE CENTRAL DEL GRUPO 10 DEL SECTOR VI		
ÁREAS VERDES		M2	N° de Árboles	
ÁREAS VERDES

1.1 ha aprox.	80	El parque tiene un déficit de área verde en sus 3 zonas
ÁRBOLES

Se conservan pocos árboles por el cuidado y mantenimiento de algunos vecinos

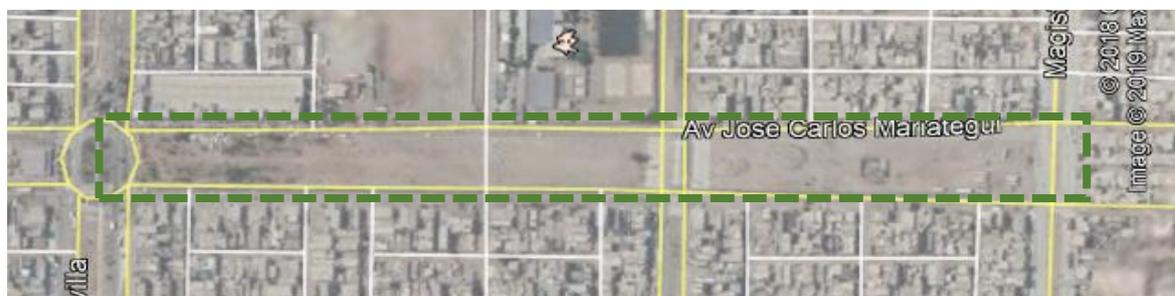
Figura 165

Alameda José Carlos Mariátegui tramo de la Av. Pastor Sevilla hasta la Av. Magisterio

La Alameda José Carlos Mariátegui es el lugar que conecta varias zonas del distrito de forma transversal, también es muy transcurrido por vehículos, también se puede mencionar sobre los problemas que se vienen ocasionando, la acumulación de desechos sólidos, adultos mayores que se dedican al alcoholismo, en comercio informal, la poca implementación de mobiliarios urbanos y la poca iluminación pública. Por lo tanto, para determinar los resultados mediante el cuestionario, se encuestó a 50 personas durante un fin de semana, entre la tercera semana de mayo y entre el horario de 9:00 am hasta las 14:00 pm.

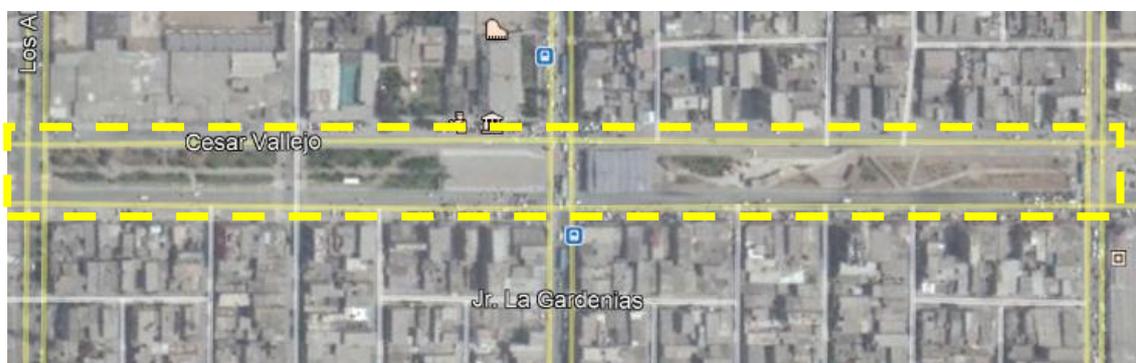
Figura 178

Alameda César Vallejo, tramo de la Av. Los Alamos hasta la Av. Central.

La alameda César Vallejo es el lugar muy transitado debido a que se ubican las instituciones públicas y además los centros comerciales, por lo cual muchas personas se concentran como punto de reunión, también grupos culturales utilizan el espacio para realizar sus ensayos festivos.

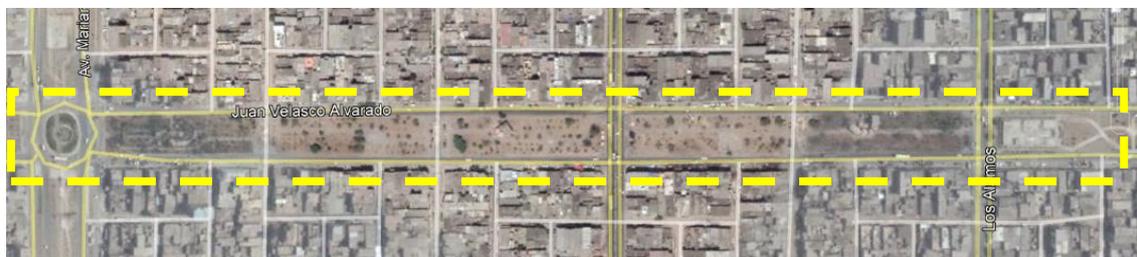
Figura 191

Alameda Juan Velasco, tramo de la Av. Micaela Bastidas hasta la Av. Los Álamos.

La Alameda Juan Velasco es el único lugar que en años anteriores se construyó áreas para realizar diferentes actividades deportivas como skatepar, juegos de mesa y las áreas culturales.

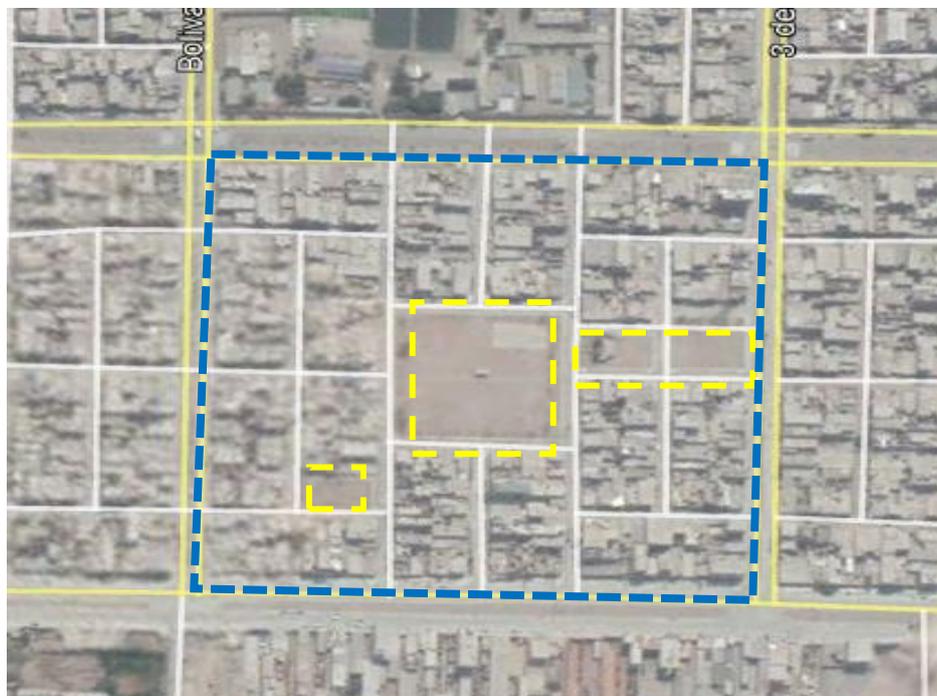
Figura 204

Parque central del Grupo 10 del Sector VI

El parque central del Grupo 10 del Sector VI, es el único que tiene 3 áreas para la recreación pública en un solo grupo de lotes, de las cuales el área se encuentra en completamente en abandono, de tal modo que los residentes buscan la manera de recrearse o compartir actividades en familias.

Podemos mencionar que el parque central del Grupo 10 del Sector VI tiene deficiencias en lo que son los mobiliarios urbanos y el déficit de áreas verdes, además no tiene un diseño determinado ya que en el parque solo se observa una losa deportiva y campo de arena que lo utilizan para realizar campeonatos, así mismo se observó volúmenes de desechos sólidos que son ocasionados por los residentes que viven a los alrededores, perjudicando así la imagen urbana y estado de salubridad.

Podemos determinar, que el parque central del Grupo 10 del Sector VI se encuentra en 100% malo, ya que no cumple con ninguno de los elementos de imagen urbana, además no tiene un diseño implementado, solo se encuentra con área pavimentada en los límites del parque, del modo que los ciudadanos buscan la manera de como recrearse o buscar la soluciones de como permanecer en el parque, por lo tanto se requiere una creación de un espacio público para la urbanización, empleando criterios de diseño y soluciones que puedan ser favorables para los ciudadanos.

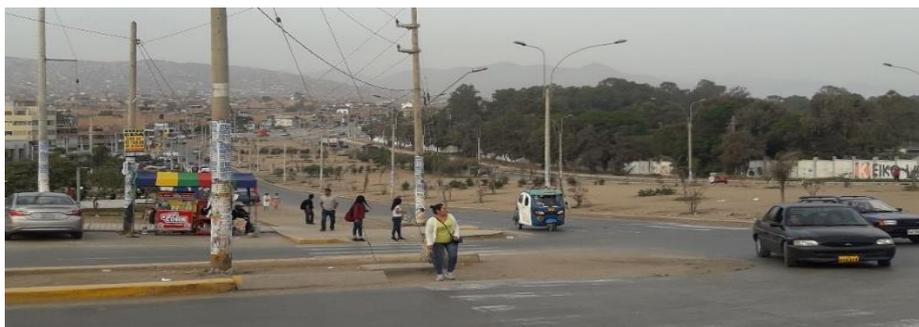
Figura 230

Parte exterior del Parque Zonal Huáscar A. 200 Millas-Senda

Las sendas son representadas por avenidas que forman parte exterior del Parque Zonal Huáscar, dichas avenidas en su parte central se forman como un camino, donde las personas observan las casas aledañas y como se va formando el ingreso al parque. El paisaje natural es representado por el parque, pero como el uso es particular solo se puede observar el cerco perimétrico. Como se puede observar en la figura 224.

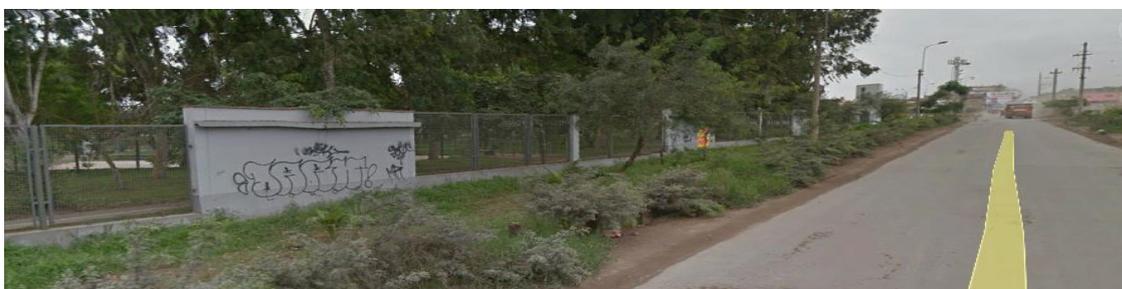
Figura 231

Parte exterior del Parque Zonal Huáscar Av. Micaela Bastidas-Borde

Los bordes del parque son empleados de forma virtual, de las cuales se ha empleado las rejas enmalladas generando así visualización por parte de los residentes que viven aledaños, de tal forma que puedan observar las actividades internas y a la vez motiva a tener interés por ingresar al lugar y hacer uso de sus implementos, estos enmallados se da en las avenidas principales, por lo tanto la parte exterior solo son muros de ladrillos que obstruye la visualización de los demás residentes.

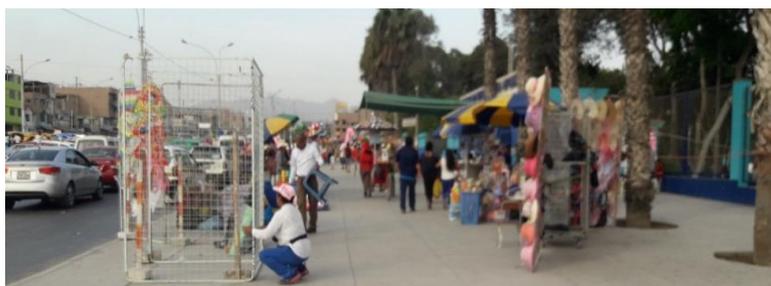
Figura 232

Parte exterior del Parque Zonal Huáscar Av. 200 Millas-Nodo

El parque Huáscar en el lugar con mayor jerarquía de actividad recreativa en el distrito de Villa el Salvador, por lo tanto, concentran gran cantidad personas y a su vez genera puntos de nodo, donde se conectan a través de vías generando puntos de reuniones. Además, al generar estas reuniones, genera una gran afluencia en la zona.

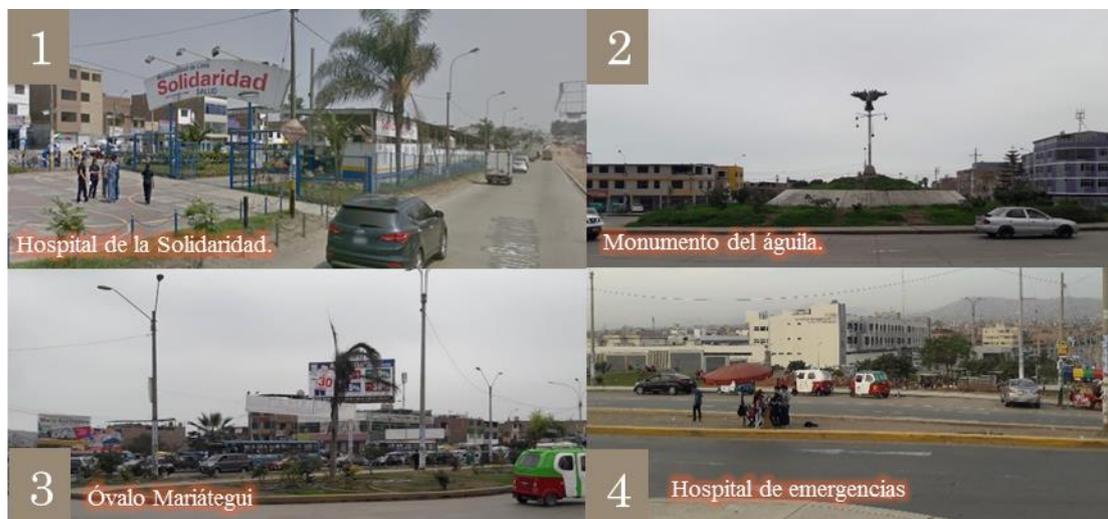
Figura 235

Hitos en la Alameda Mariano Pastor Sevilla.

Los lugares más reconocidos por los pobladores son a través de algunas construcciones que se han originado a través de los años, por lo tanto, estos elementos físicos son como: el Hospital de la Solidaridad, una estatua de un águila, el óvalo Mariátegui y el Hospital de Emergencia. Dichas construcciones tienen una jerarquía, lo que genera al momento de transitar es obtener el interés de observar,

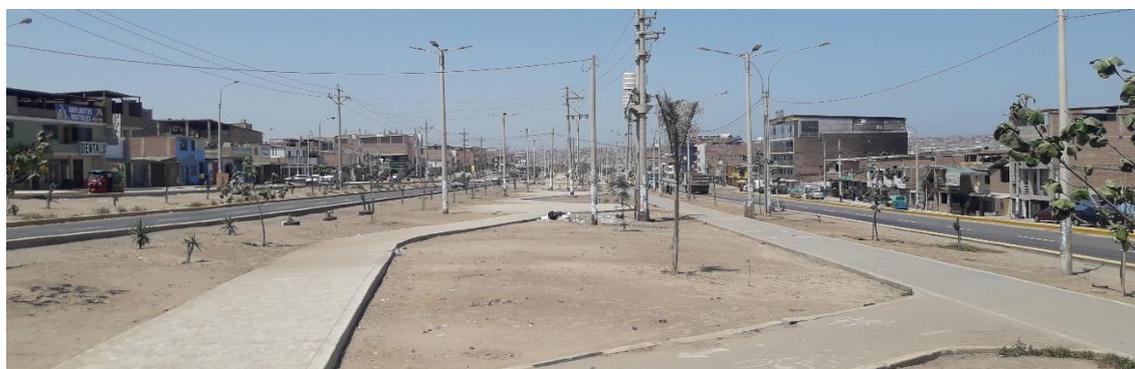
Figura 236

Senda de la Alameda Mariano Pastor Sevilla

En la parte central de la alameda, se construyó un camino para las ciclovías y otro para el tránsito peatonal, estos espacios son transitados en el horario de 5:30

am a 10:00 am, por personas que se dedican al deporte, ya que el recorrido es extenso lo que genera estos tipos de actividades. Además, en el recorrido se puede observar diferentes problemas como el déficit de áreas verdes, caminos con deficiencia en estructura y la falta de señalización al momento que cruzan los deportistas entre las avenidas,

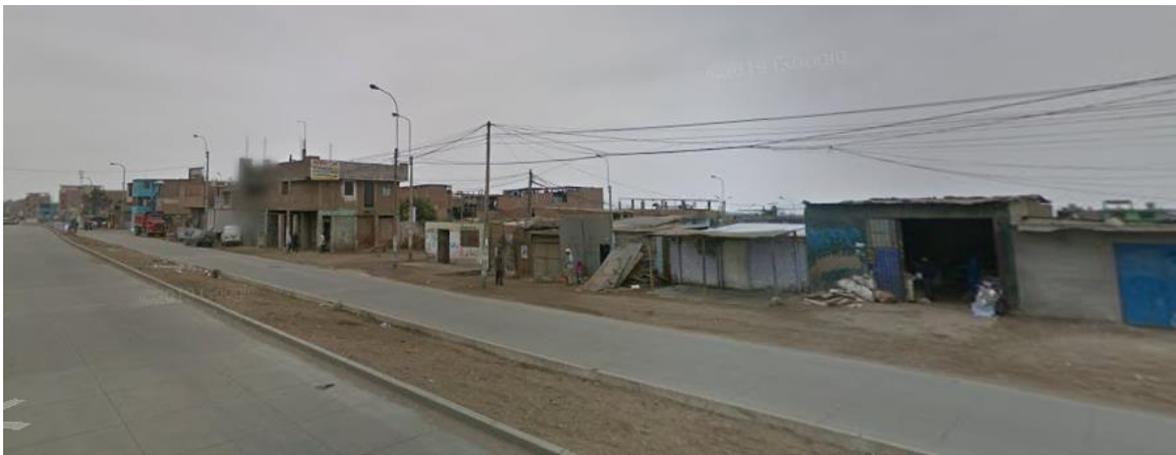
Figura 237

Borde de la Alameda Mariano Pastor Sevilla

La alameda está conformada en su entorno por viviendas, otros con el tipo de vivienda comercio, pero la afluencia de personas es poco, lo que genera poca actividad en el lugar. El perfil urbano de las viviendas está conformado en diferentes tipos de pisos, el más alto alcanza los 5 pisos y el más bajo 1 piso. Además, se puede apreciar la afluencia de vehículos en su mayoría por buses de transporte público.

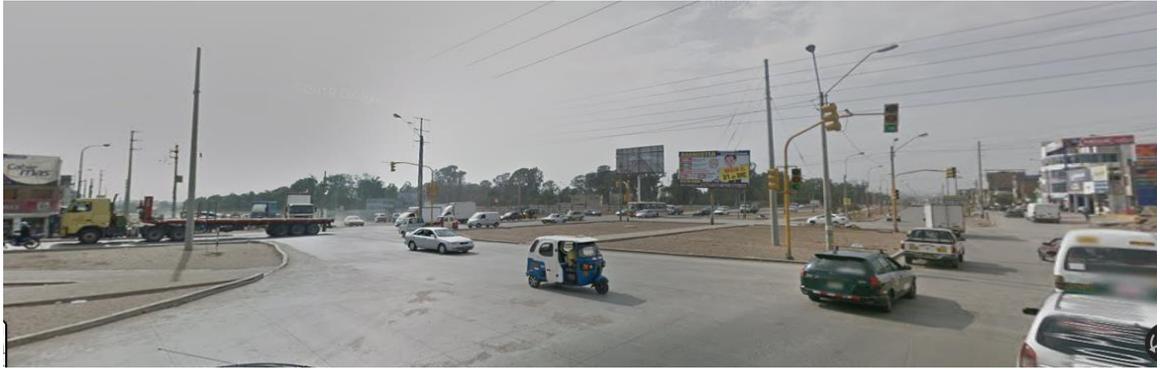
Figura 238

Nodo de la Alameda Mariano Pastor Sevilla cruce con la Av. El Sol

La alameda Pastor Sevilla es el lugar más transcurrido por deportistas y a la vez más transitadas por vehículos debido a su conexión a la salida del distrito, entre el recorrido se puede apreciar diferentes encuentros, donde se realizan actividades como el comercio, o puntos de paraderos con mayor afluencia de personas, esto se da por los colectivos informales, y es por ello que muchas personas de diferentes lados llegan al lugar, convirtiendo en un espacio de conexión.

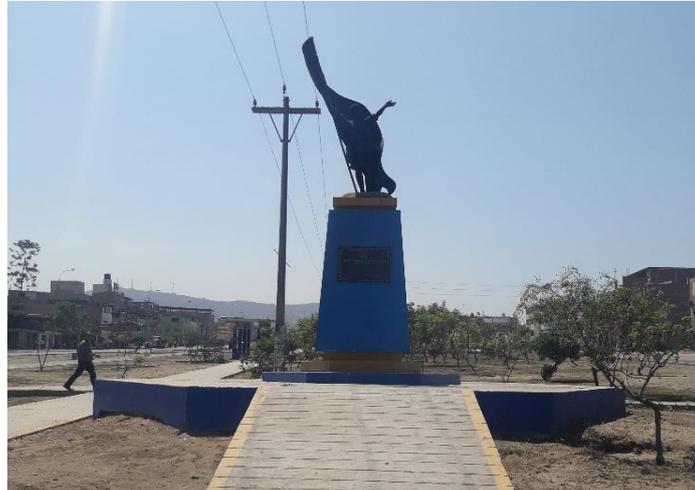
Figura 241

Monumento a María Elena Moyano en la Alameda José Carlos Mariátegui. Elaboración propia.

El Hito más representativo se da por un elemento monumental que tiene por nombre a María Elena Moyano, quien fue una mujer ilustre y por su coraje en defensa del pueblo. Este lugar concentra personas en el día representativo donde rinden homenaje, pero este lugar se encuentra en mal estado, por la presencia de desechos sólidos, déficit de áreas verdes y la inseguridad ciudadana. Por lo cual genera poco interés en los ciudadanos.

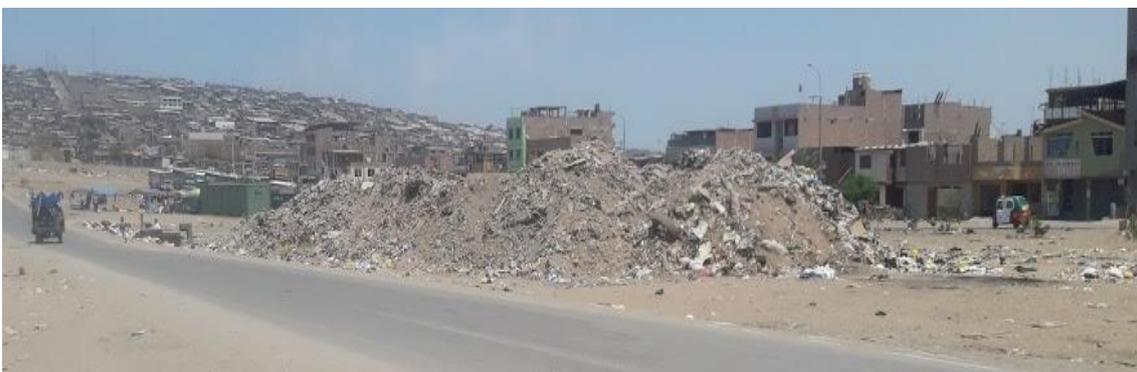
Figura 242

Senda en la Alameda José Carlos Mariátegui

Las sendas de esta alameda no se encuentran pavimentadas y también se pudo observar la mala higiene que representa por el foco infeccioso de los desechos sólidos que alcanzan los 3 metros de altura. Además, se observa el déficit de áreas verdes y mobiliarios urbanos que han sido ultrajados por personas que se dedican al reciclaje. Por lo tanto, estos problemas ocasionan el poco interés de transitar en esta alameda.

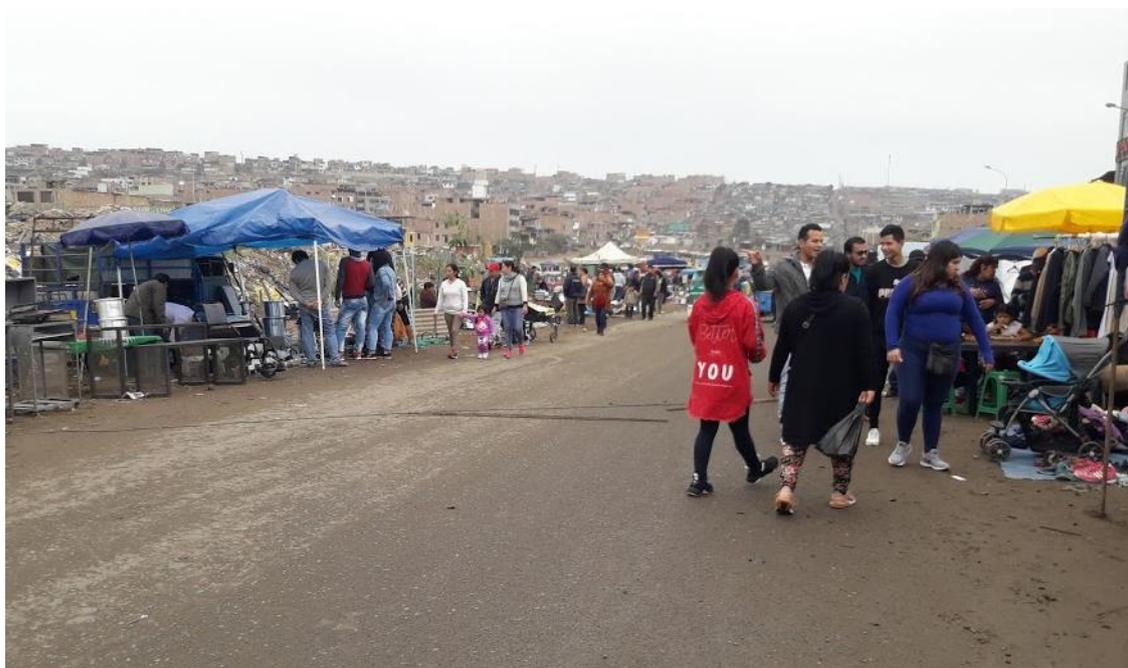
Figura 243

Borde en la Alameda José Carlos Mariategui

El borde de la alameda representa por viviendas con la misma tipología, una pequeña parte concentran el comercio, debido a un mercado de tipo micro sector por lo que genera afluencia de personas. Además, el bordo está empleada por una avenida en sentido contrario en ambos extremos de la alameda de 3 carriles y mayor afluencia de mototaxis y colectivos informales. Por lo tanto, no hay elementos que ocasionen el interés de transitar por los bordes de la alameda.

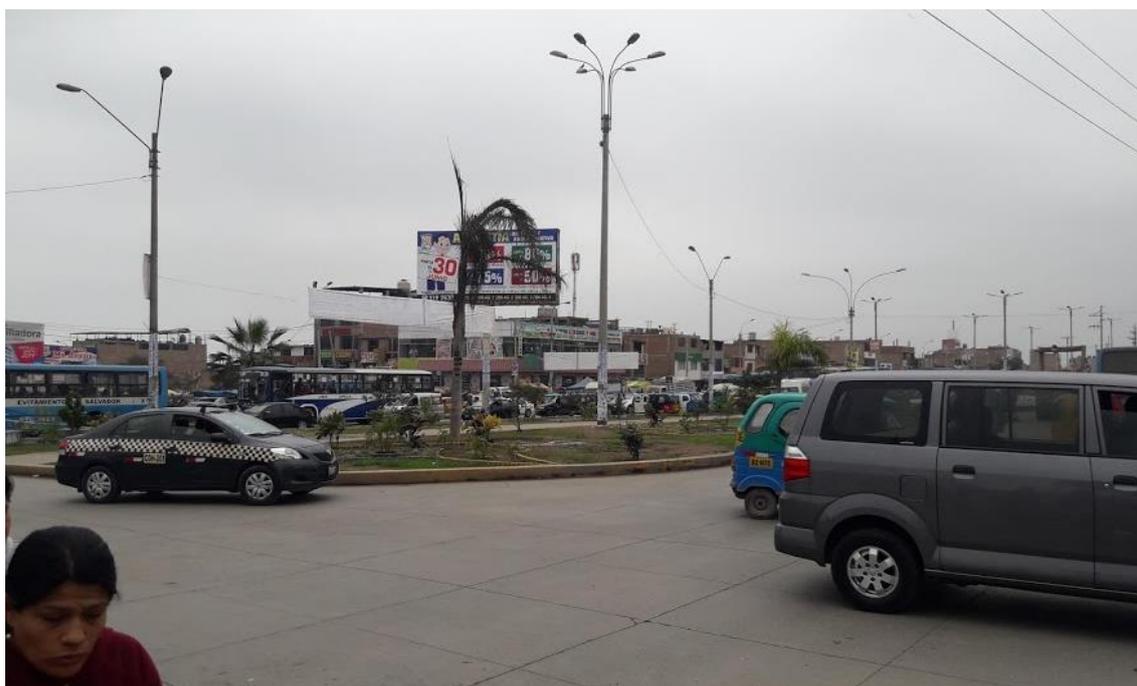
Figura 244

Borde en la Alameda José Carlos Mariátegui

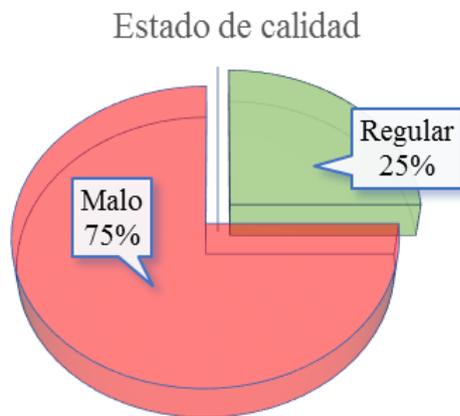
Figura 245

Estado de calidad de la imagen urbana en base a los elementos exteriores de la Alameda José Carlos Mariátegui

Carlos Mariátegui, se determinó que las sendas, bordes y nodos representan un 75% en estado malo y un 25% es representada por el Hito ya que se encuentra en regular estado. El desorden, el comercio informal y la gran cantidad de desechos sólidos ha generado que tenga una mala percepción e imagen de la alameda, de las cuales es perjudicial para los residentes que viven a los alrededores y para el distrito.

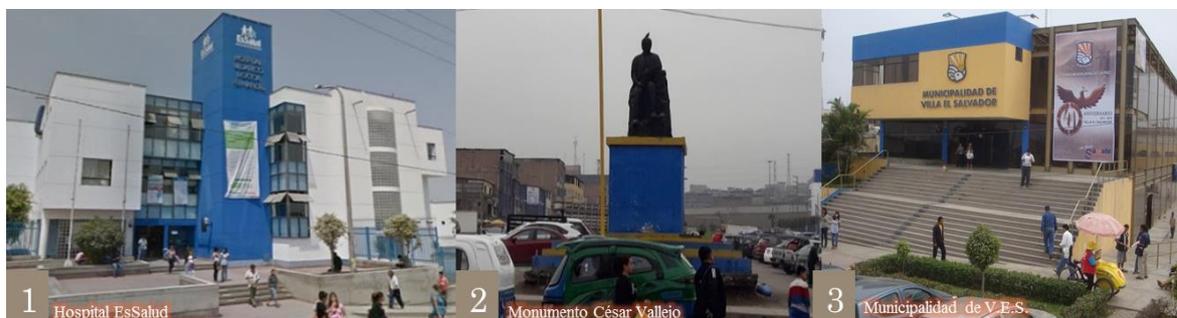
Figura 247

Hitos en la Alameda César Vallejo

Los hitos más visibles por los usuarios están conformados por el Hospital EsSalud, Estatua de César Vallejo y la Municipalidad del distrito de Villa el Salvador, estos lugares son muy visibles por la dimensión en su altura y el tipo de construcción, pero los usuarios le dan poca importancia. Por lo general estos aspectos generan concentración de personas y a la vez ambulantes informales.

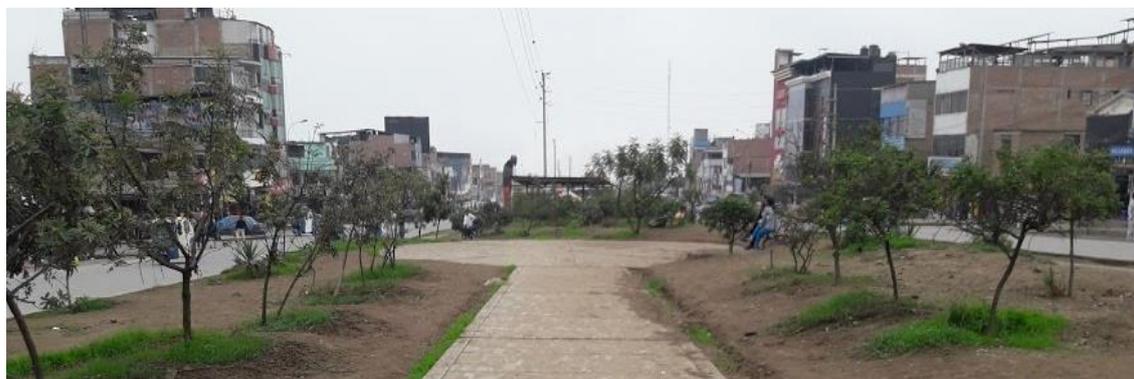
Figura 248

Senda en la Alameda César Vallejo

Las sendas del centro de la alameda se encuentran pavimentadas en bueno, regular y en mal estado, esto se da en ciertos tramos. Además, se puede apreciar que la alameda es un lugar muy importante debido a que se encuentra la municipalidad, por ello su conservación y la limpieza es constante, pero esto solo se da por ciertos tramos, hay zonas donde no se puede apreciar ningún elemento de mobiliarios, donde solo se puede observar un campo de arena desértica, y las
