**Evaluación de la calidad del espacio público (alamedas y
parques) del distrito de Villa el Salvador**

TESIS PARA OBTENER EL TÍTULO PROFESIONAL DE:

Arquitecto

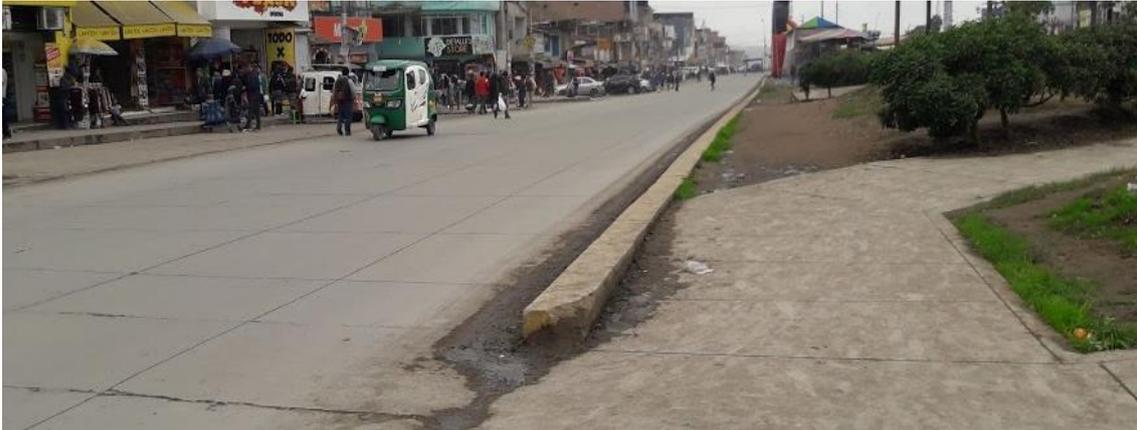
Figura 249

Borde en la Alameda César Vallejo

El borde de la alameda se puede apreciar con una mayor afluencia de comercio que se dan en la parte de la municipalidad, gran parte de esto son del tipo de viviendas comercios. Por lo tanto, las demás zonas son de poca importancia y transitada, de lo cual se apropian de personas de mal vivir.

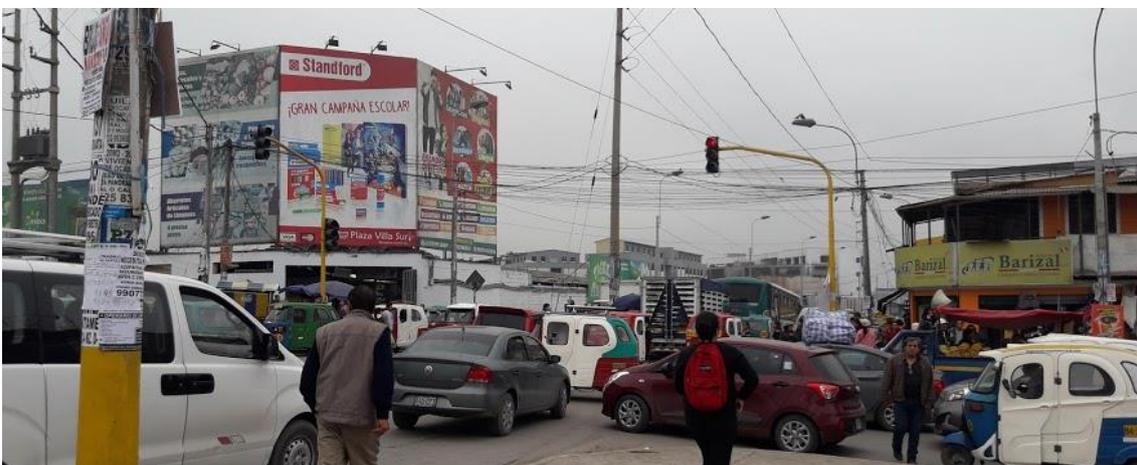
Figura 250

Mercado Villa Sur-Nodo en la Alameda César Vallejo

El nodo que se pudo observar son especialmente intersecciones de las avenidas en lo general las personas le dan uso como paraderos o también por algún equipamiento urbano que se encuentre como las entidades financieras, el mercado de abastos Villa Sur y óvalos de cruces, generando así una gran afluencia de personas y de intercambio social.

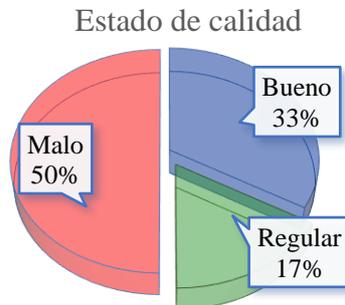
Figura 251

Estado de Calidad de la Imagen urbana en base a los elementos exteriores de la Alameda César Vallejo

Podemos mencionar que la imagen urbana que establece por parte de la Alameda César Vallejo, se determinó que el Hito2, borde y nodos representan un 50% en estado malo y un 33% es representada por los mojones 1 y 2 ya que se encuentra en regular estado. Los monumentos implementados han sido olvidados por parte del municipio y los comercios informales ha generado que el distrito.

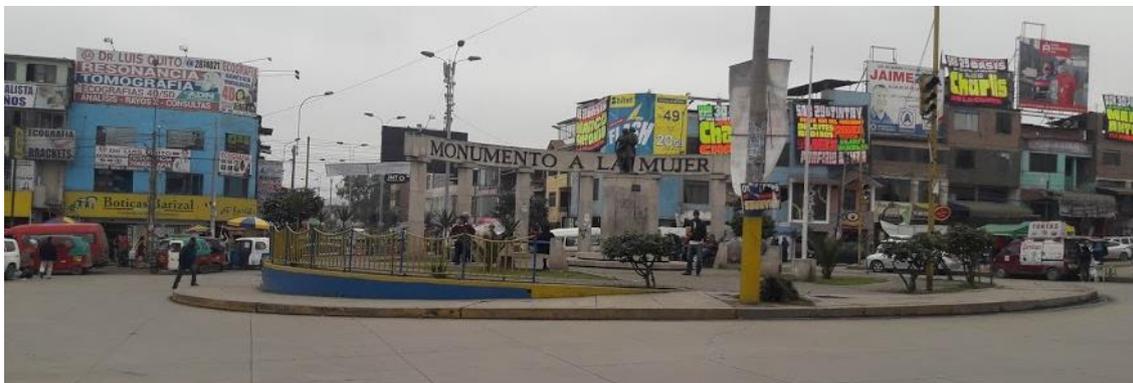
Figura 253

Óvalo de la Mujer- Hito en la Alameda Juan Velasco A.

El elemento del Hito más importante que se puede apreciar es el Ovalo de la Mujer, es un lugar muy representativo para el distrito, ya que identifica a la mujer luchadora y en memoria a la Sra. María Elena Moyano quien fue una mujer ilustre. Por lo tanto, este lugar está en constante mantenimiento y se encuentra en buen estado, pero los alrededores de este lugar son peligrosos debido a la gran presencia comercial informal.

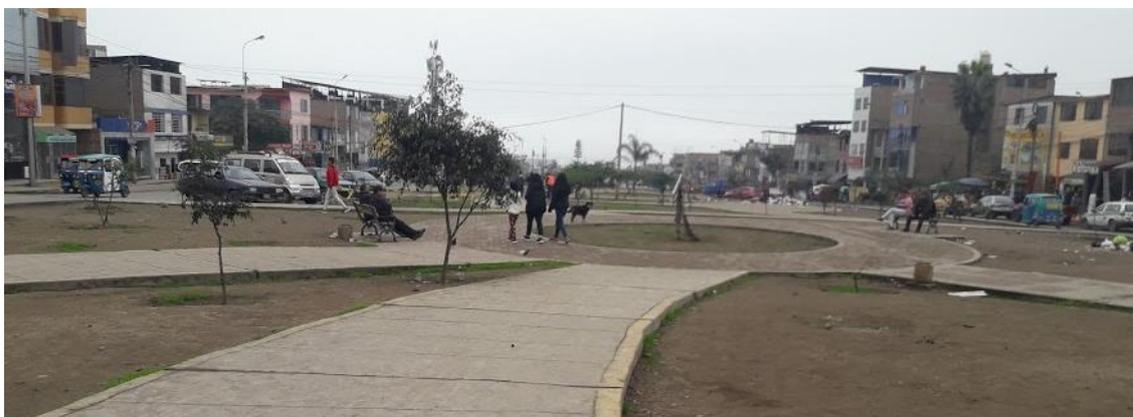
Figura 254

Senda en la Alameda Juan Velasco A.

Las sendas de la Alameda Juan Velasco Alvarado, se encuentran pavimentadas en bueno, regular y mal estado. Al transitar por las sendas se puede

apreciar el déficit de áreas verdes, las bancas deterioradas, poca iluminación por las noches y aglomeración de desechos sólidos. Además, se puede apreciar concentración de personas en ciertas zonas que se dedican al alcoholismo, por lo cual genera poco interés para la población.

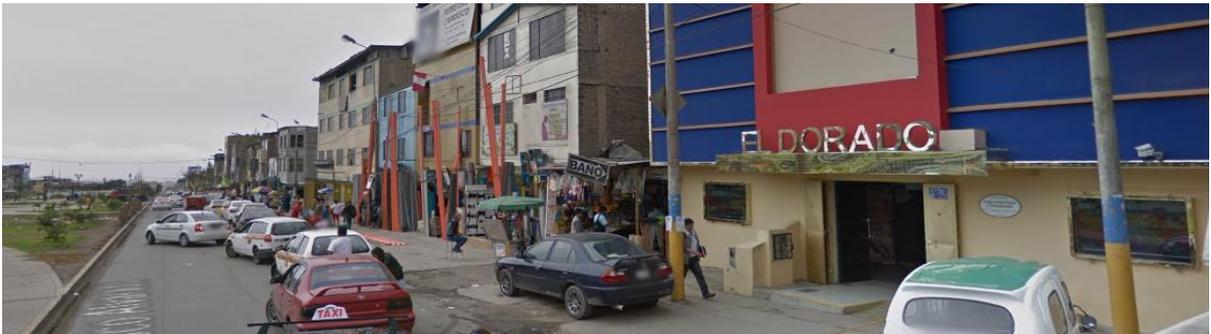
Figura 255

Borde en la Alameda Juan Velasco Alvarado.

Los bordes de la alameda están conformados por viviendas comercios y ambulantes informales, también se puede apreciar la afluencia de mototaxis ocasionando paraderos informales en cada esquina, generando así la fluidez de los demás vehículos. Además, se puede apreciar el perfil urbano que tienen la misma tipología de vivienda.

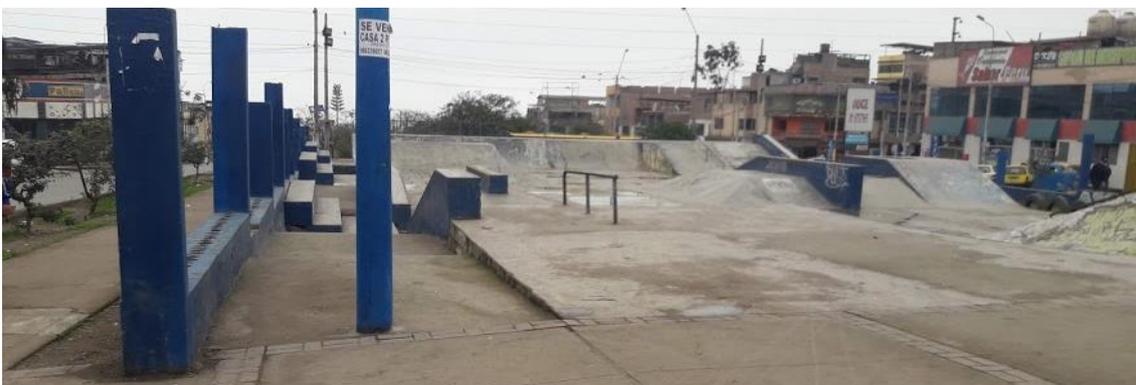
Figura 256

Skatepar – Nodo en la Alameda Juan Velasco.

Los nodos se originan por las intersecciones de las avenidas principales, generando así mayor afluencia de personas, en dichos nodos se presentan diversas actividades como skatepar donde concentran personas juveniles, paraderos de mayor de buses y un cruce donde se concentran deportistas este lugar tiene la forma de un óvalo por lo cual los deportistas lo utilizan como un elemento recreativo.

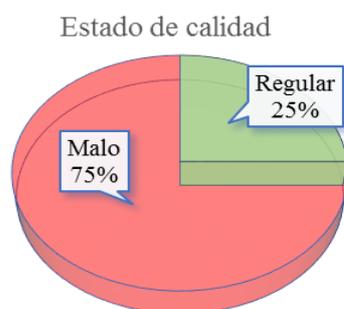
Figura 257

Estado de calidad de la imagen urbana en base a los elementos exteriores de la Alameda Juan Velasco

Podemos mencionar que la imagen urbana que establece por parte de la Alameda Juan Velasco, se determinó senda, bordo y nodo representan un 75% en estado malo y un 29% es representada por el hito ya que se encuentra en regular estado. Los elementos empleados han generado interés por parte de los pobladores, de las cuales se concentran gran cantidad de comercios, el desorden ocasiona una mala imagen y también la inseguridad ciudadana que se viene ocasionando en los alrededores.

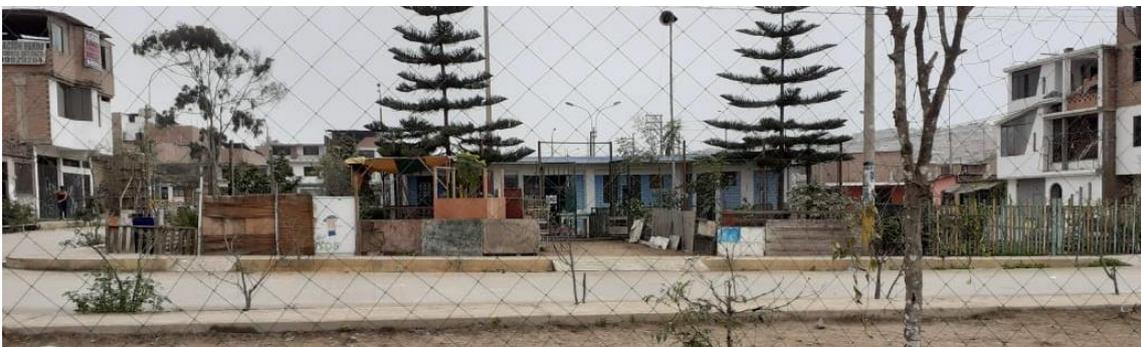
Figura 259

Local comunal en el parque del Grupo 10 del Sector VI

El hito más representativo de este parque es un local comunal que tiene la función de concentrar al comité del grupo, este elemento se encuentra en la parte central del grupo por lo que es visible para las personas que lo transitan. Además,

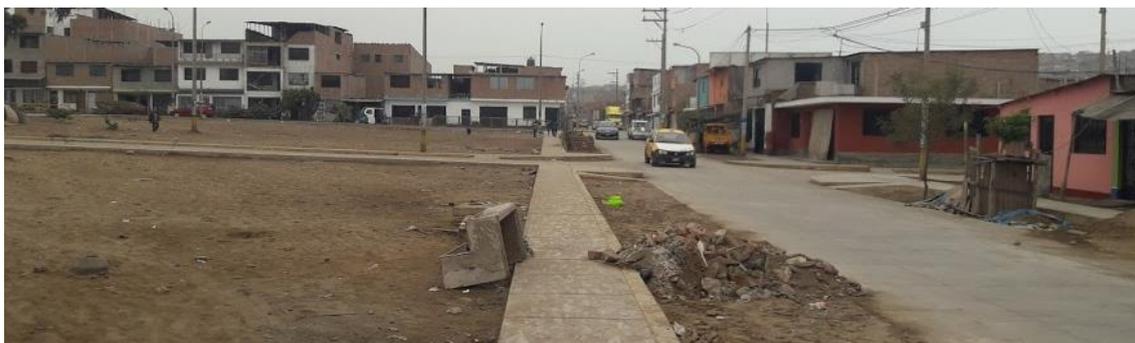
Figura 260

Senda en el parque del Grupo 10 del Sector VI

Como senda no se puede apreciar ningún área, debido a que no están pavimentadas y muchos menos la presencia de áreas verdes. Por lo tanto solo se puede apreciar un campo de arena desértica con desechos de plásticos o heces de animales. En lo general no genera interés para la población y menos mantenerlo limpio.

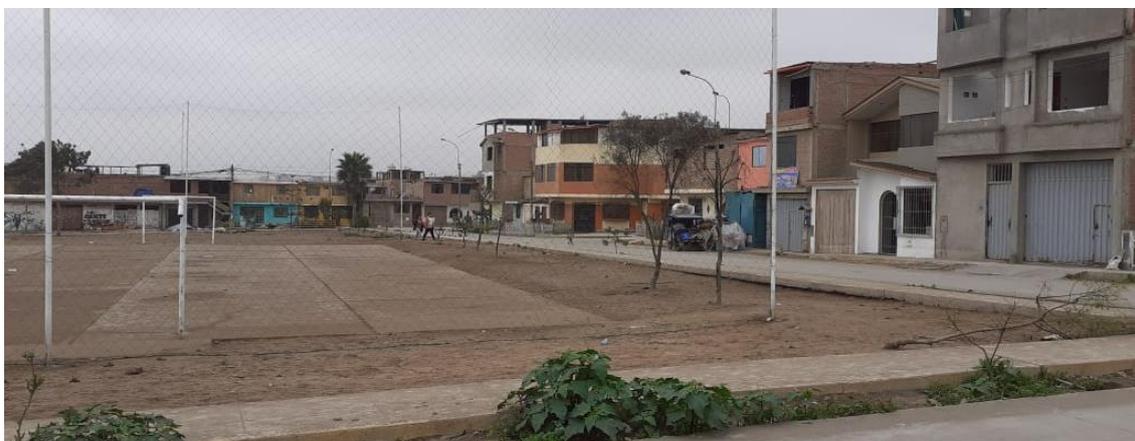
Figura 261

Borde en el parque del Grupo 10 del Sector VI

Los bordes del parque están empleados por calles de 2 carriles, en su desplazamiento se observa mototaxis y vehículos particulares que utilizan el área como estacionamientos, estas malas prácticas invaden lo que es la vereda perjudicando el libre tránsito del peatón. También se pudo observar que varios vecinos invaden el área de la vereda con materiales nobles donde ellos utilizan como cocheras o como ampliación de unos de sus ambientes. Es así que perjudica la mala imagen del parque,

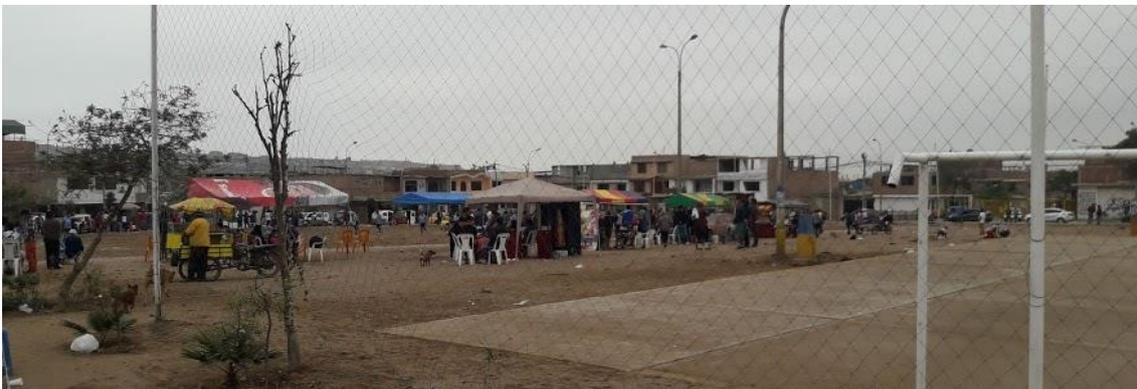
Figura 262

Nodo en el parque del Grupo 10 del Sector VI

Los nodos de concentración solo se dan por una pampa de arena donde lo utilizan como campo deportivo de fútbol, estas actividades concentran a los vecinos los fines de semana, por lo general realizan comercio, reuniones, deporte y recreación infantil. Pero la conservación del parque es mala ya que no se encuentra con un diseño especial solo está delimitado por veredas que lo bordean, la poca presencia de áreas verdes ocasiona a que los vecinos arrojen basura o desmonte. Por lo tanto, no genera interés para los pobladores.

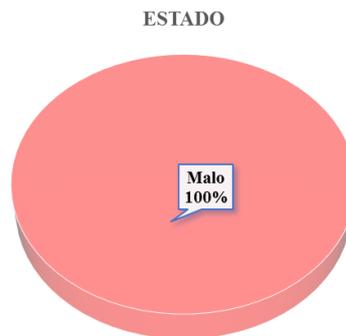
Figura 263

Brecha de porcentaje del estado de calidad de los elementos urbanos, del parque central del Grupo 10 del Sector VI, distrito de Villa el Salvador.

Podemos determinar, que el parque central del Grupo 10 del Sector VI se encuentra en 100% malo, ya que no cumple con ninguno de los elementos de imagen urbana, además no tiene un diseño implementado, solo se encuentra con área pavimentada en los límites del parque, del modo que los ciudadanos buscan la manera de como recrearse o buscar la soluciones de como permanecer en el parque, por lo tanto se requiere una creación de un espacio público para la urbanización, empleando criterios de diseño y soluciones que puedan ser favorables para los ciudadanos.

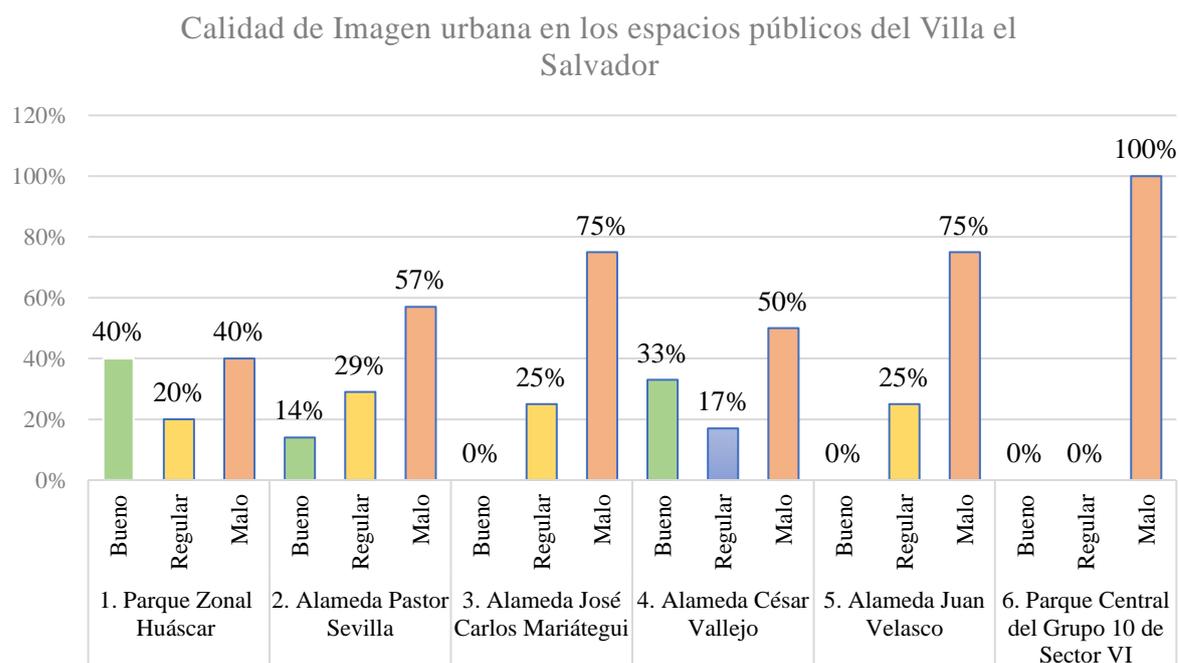
Figura 264

Brecha de porcentaje del estado de calidad en imagen urbana del distrito de Villa el Salvador

Bueno: Cumple con los elementos según el análisis de imagen urbana

Regular: Los elementos de imagen urbana se encuentran deteriorado

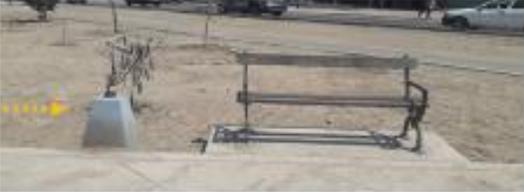
DELINCUENCIA
La delincuencia ha generado un temor entre los ciudadanos, en el transcurso de la noche debido a la poca iluminación se genera los robos.

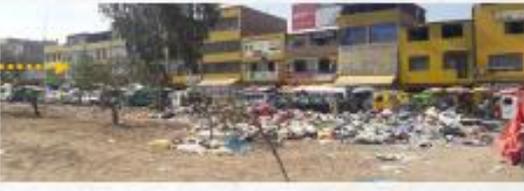
CONTAMINACIÓN
La contaminación de desechos sólidos son generados por los vecinos aledaños y comercios informales.

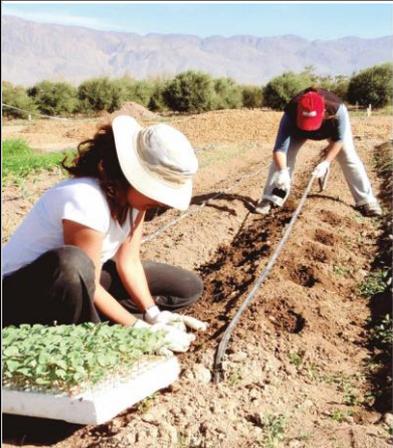
Los sistema de riego por goteo permiten conducir el agua mediante una red de tuberías y aplicarla a los cultivos a través de emisores que entregan pequeños volúmenes de agua en forma periódica. El agua se aplica en forma de gota por medio de goteros		
	Componentes del sistema	Cabezal de campo	
	.Fuente de abastecimiento de agua

Ventajas	<p>Igualan las distintas presiones del sistema para así conseguir que los goteros tengan el mismo caudal, sin importar la distancia.</p> <p>Gotero que van desde los 2l/h hasta los 30 l/h</p>		
. Ahorro de agua			
. Uniformidad de aplicación			
.Aumento de la superficie bajo			
.Menor presencia de malezas			
.Ahorro mano de obra			
. Aprovechamiento de terrenos			
Desventajas	<p>Tubería de polietileno o PVC , los diámetros son entre 16 a 20 mm</p> <p>Gotero autocompensante Multibar 45-20 mm pared de 1.15 - 3.8 l/h</p>		
. Costo elevado de adquisición			
. Consumo de energía			
. Necesidad de un sistema filtrado			
. Necesidad de mantenimiento	Filtrado		
.Acumulación de sales.			
Accesorios

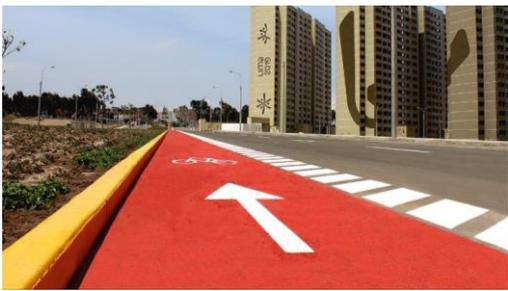
PAVIMENTO DE ASFALTO	
		<p>Entrega mayor comodidad a los usuArios de la bicicleta. Provee las mejores condiciones de cohesión, uniformidad en el acabado antideslizamiento y resistencia. Su uniformidad, facil aplicacion de pintura para manejo de señalizacion o de color en la superficie. Permite que se realicen mezclas para manejo de pavimentos de color.</p>

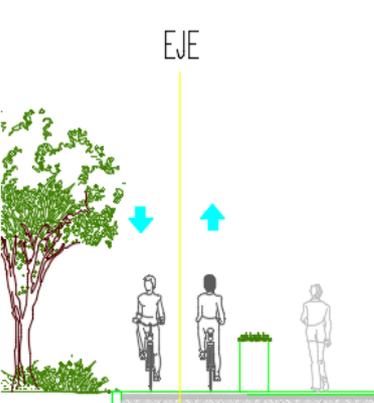
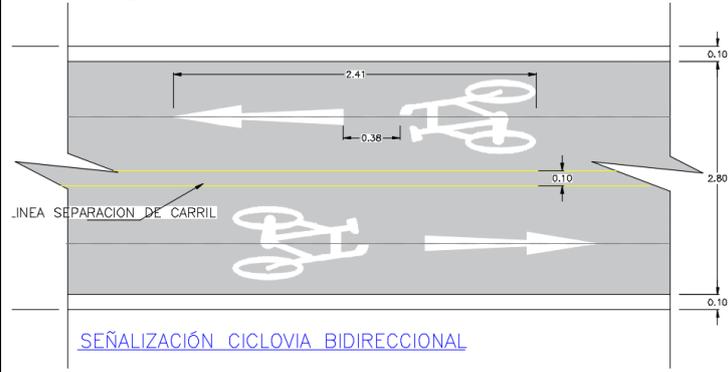
DETALLE SECCION CICLOVIA		SEÑALIZACIÓN CICLOVIA BIDIRECCIONAL	
<p>El proposito de la señalizacion horizontal en la infraestructura ciclovial es definir los espacios de circulación para los ciclistas e indicar a los usuarios el sentido de la circulación, la ruta a seguir en las intersecciones y los puntos o espacios de detención.</p>

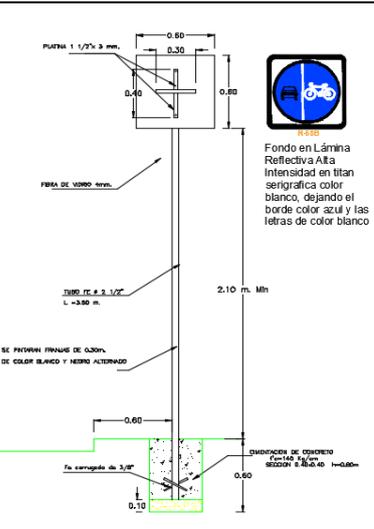
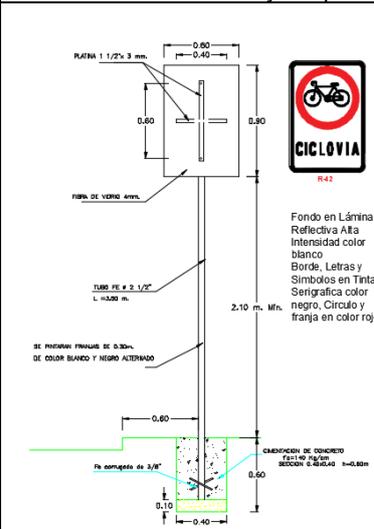
<p>Fondo en Lámina Reflectiva Alta Intensidad en titan serigrafica color blanco, dejando el borde color azul y las letras de color blanco</p>		<p>Fondo en Lámina Reflectiva Alta Intensidad color blanco Borde, Letras y Símbolos en Tinta Serigrafica color negro, Circulo y franja en color rojo</p>	
<p>TACHAS REFLECTIVAS</p>

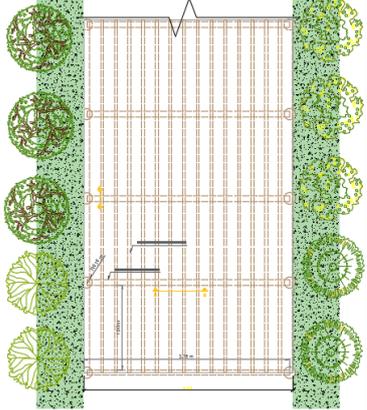
<p>PÉRGOLA DE MADERA - VISTA EN PLANTA</p>	<p>La instalación urbana está destinada a proporcionar sombra en un espacio público creado en una pequeña porción del terreno residual. El diseño está empleado por estructura de madera cubierta de ramas.</p>

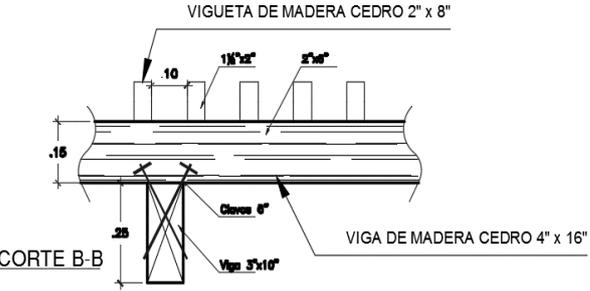
<p>CORTE B-B</p>	<p>La madera será empleada de cedro o tornillo por la resistencia al clima y a las temperaturas, la unión entre las vigas y el poste está anclado por ángulos de acero o platinas que están sujetados por tornillos o pernos, la medida del poste es circular de un radio de 10 cm, la viga 4" x 16" y la vigueta de 2" x 8". Este diseño de pérgola estará cubierto por ramas, formando un camino lineal y diferente para generar atracción dentro del espacio público.</p>

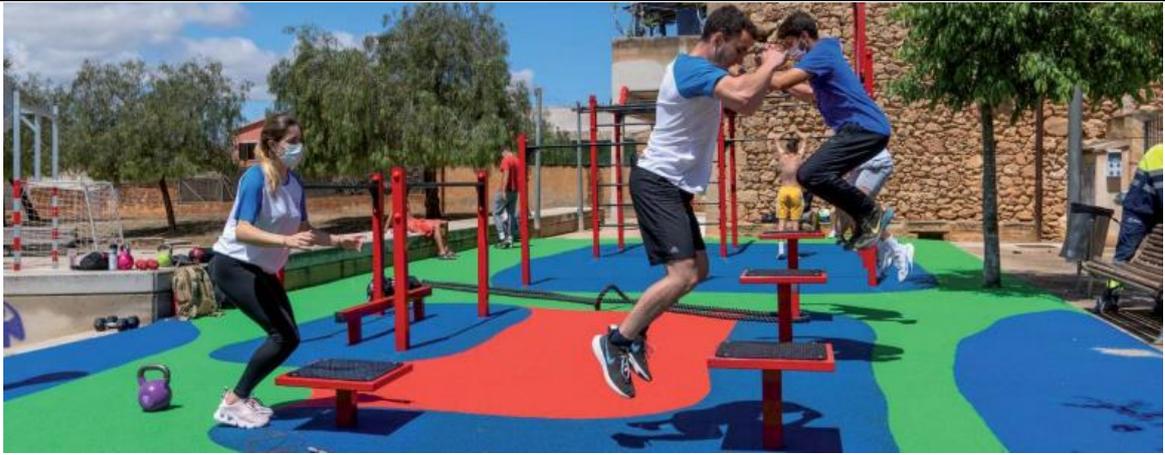
Duradero	Seguro	Higienico	Diseño
. Resistencia los rayos UV	. Amortiguador	. Imputrescible	. Gama de colores
. Resistencia a la interperie	. Espesor ajustable	. Facil de limpiar	. Decorativo
. Sin juntas	. Antideslizante		. Creativo
. Reparable			
<p>SECCIÓN</p> <div style="display: flex; justify-content: space-around; align-items: center;"> <div style="text-align: center;">

<p>e</p> <p>SUPERFICIE DONDE APLICAMOS EL PAVIMENTO</p> <p>BORDILLO PREFABRICADO</p> <p>PENDIENTE PARA SALIDA DE LIQUIDOS</p> </div> </div>

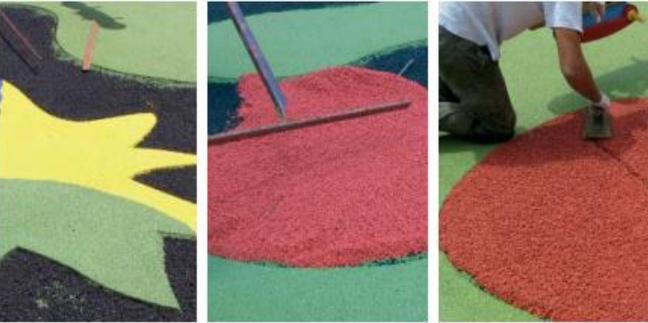
APLICACIÓN

<p>El pavimento amortiguador de caucho continuo se aplica sobre varios tipos de superficies, dependiendo de las necesidades. Nunca debe aplicarse en tierra afirmada o tierras compactadas. Aplicarse en zonas rígidas</p>			
Fuente: https://www.mobiliariosurbanos.com
