**Caracterización de la erosión de suelos causada por la
actividad agrícola utilizando imágenes satelitales del fundo
Santa María, Arequipa, 2022**

TESIS PARA OBTENER EL TÍTULO PROFESIONAL DE:

Ingeniero Ambiental

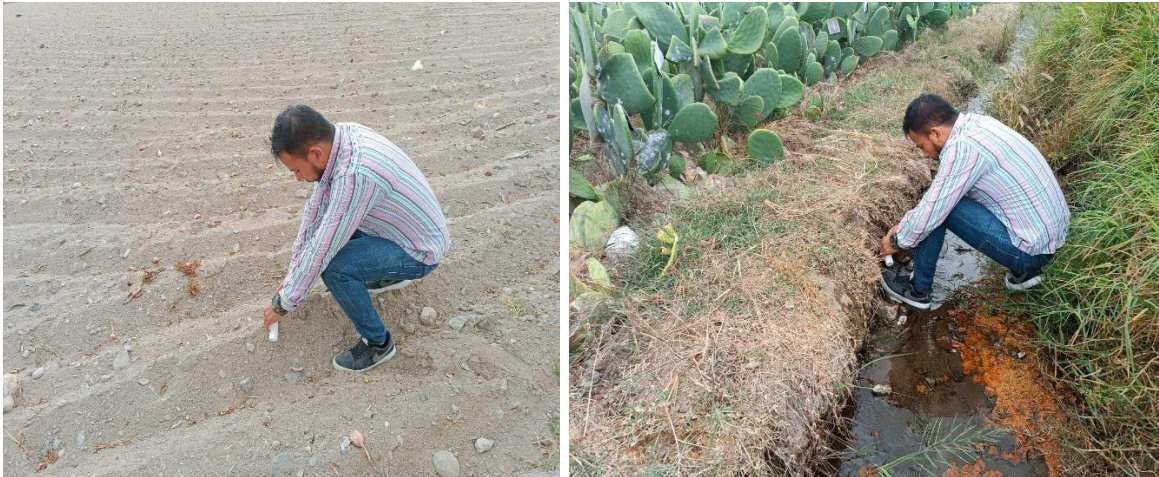
Figura 5: Extracción de muestras de suelo

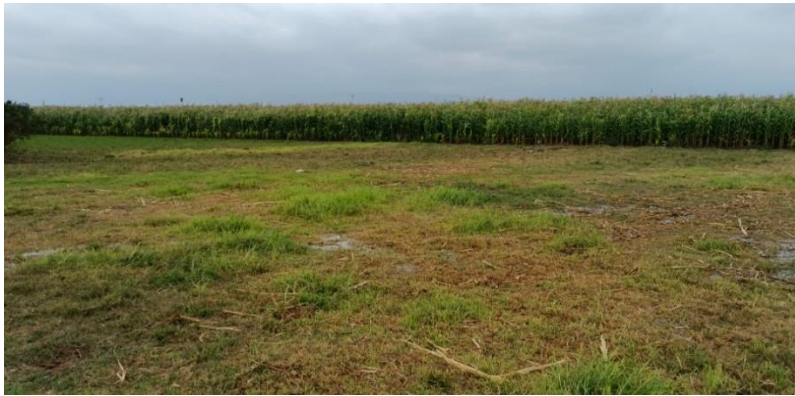
Figura 7: Cultivos de maíz

4.1.10. Actividades que se realizan: De acuerdo a las continuas visitas se ha logrado constatar que se dedican a la siembra de paprika, maíz y tuna, en el que el cultivo de maíz ocupa más de la tercera parte que comprende el área total del terreno. Así mismo se identificó alrededor de 30 cabezas ganado, destinado especialmente para la elaboración, producción y venta de productos lácteos dentro del distrito de La Joya. A continuación, se puede observar las parcelas de tuna, paprika, maíz y ganados. (Figura 7, 8, 9 y 10).

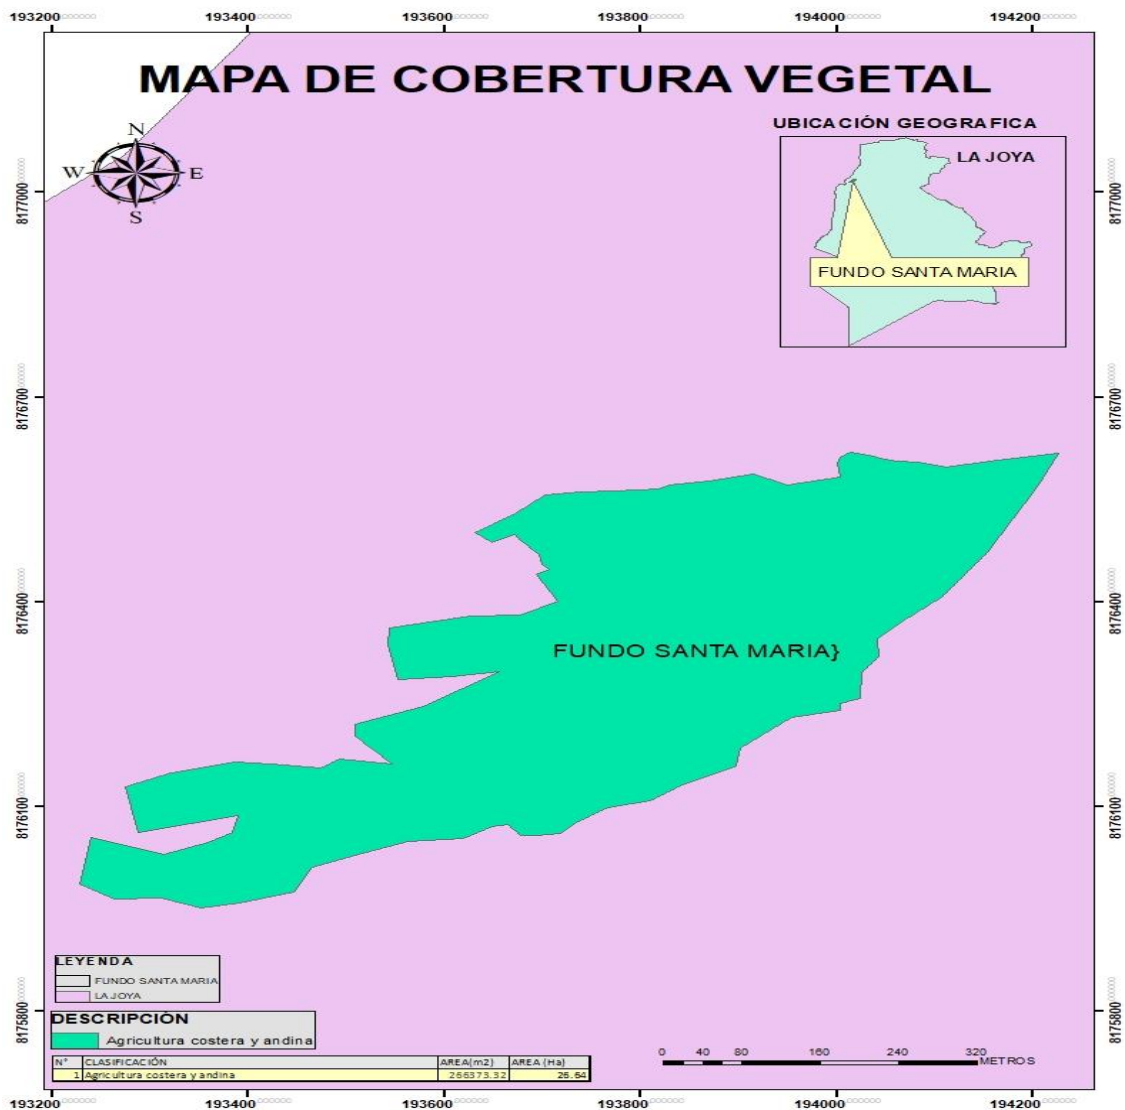
Figura 12: Mapa de cobertura vegetal
