FACULTAD DE INGENIERÍA Y ARQUITECTURA
ESCUELA ACADÉMICO PROFESIONAL DE INGENIERÍA CIVIL

“Evaluación del sistema de drenaje pluvial en la Av. Integradora Norte-en el distrito de Veintiséis de Octubre - Piura 2022”

TESIS PARA OBTENER EL TÍTULO PROFESIONAL DE:

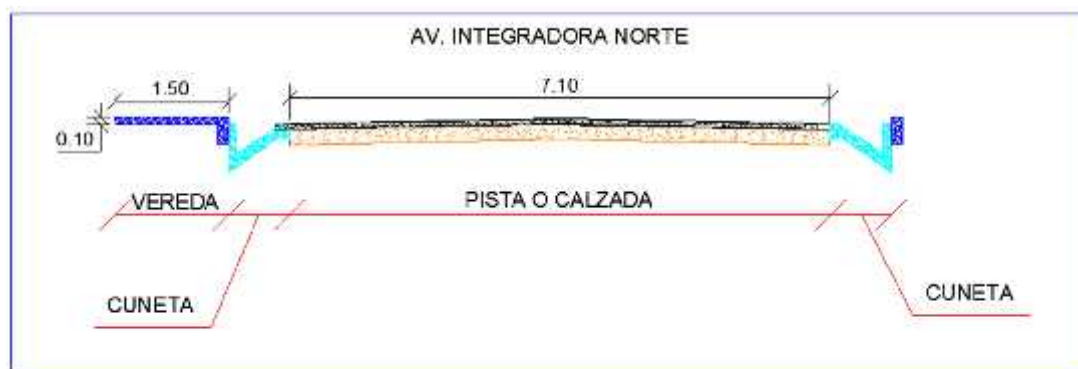
❖ FIGURA N°5: SECCION TRANSVERSAL TIPICA CON CUNETAS A GRAVEDAD

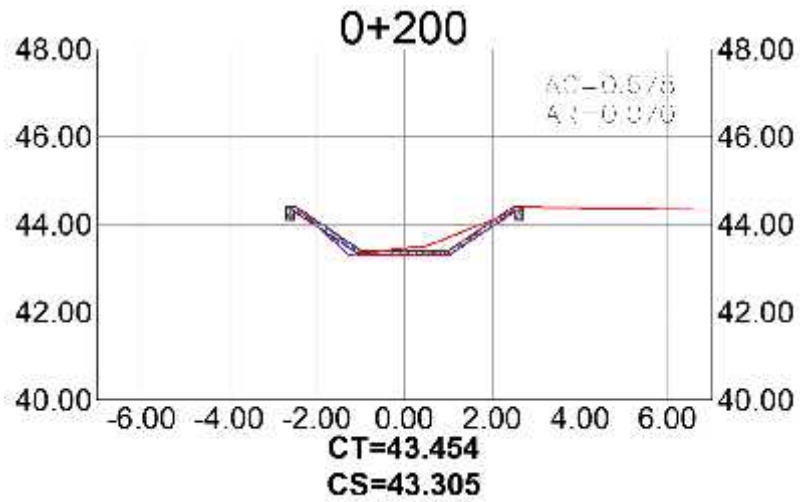
Donde el Área de Corte y el Área del Relleno lo muestra en la tabla de Cortes y Rellenos, desde la progresiva 0+200 hasta la progresiva 0+780 donde damos conocer los resultados proyectados de los volúmenes de cada uno de ellos como los volúmenes de cortes acumulado y volúmenes de relleno acumulado.

❖ **FIGURA N°10: CORTE Y RELLENO PROGREVISA 0+200**

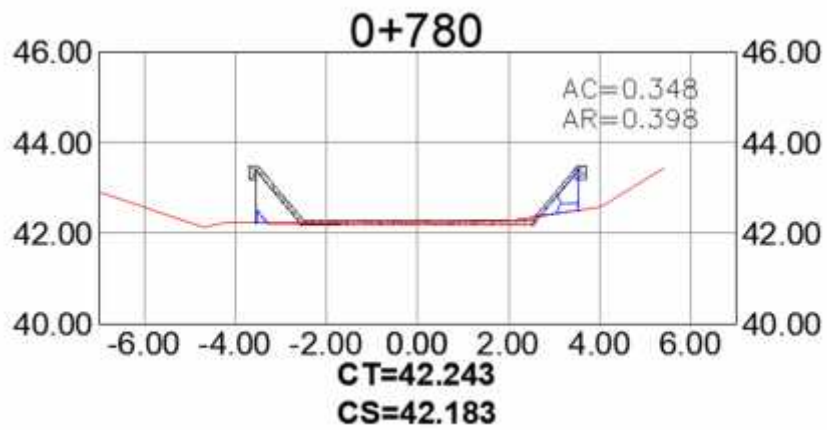
❖ **FIGURA N°11: CORTE Y RELLENO PROGREVISA 0+780**

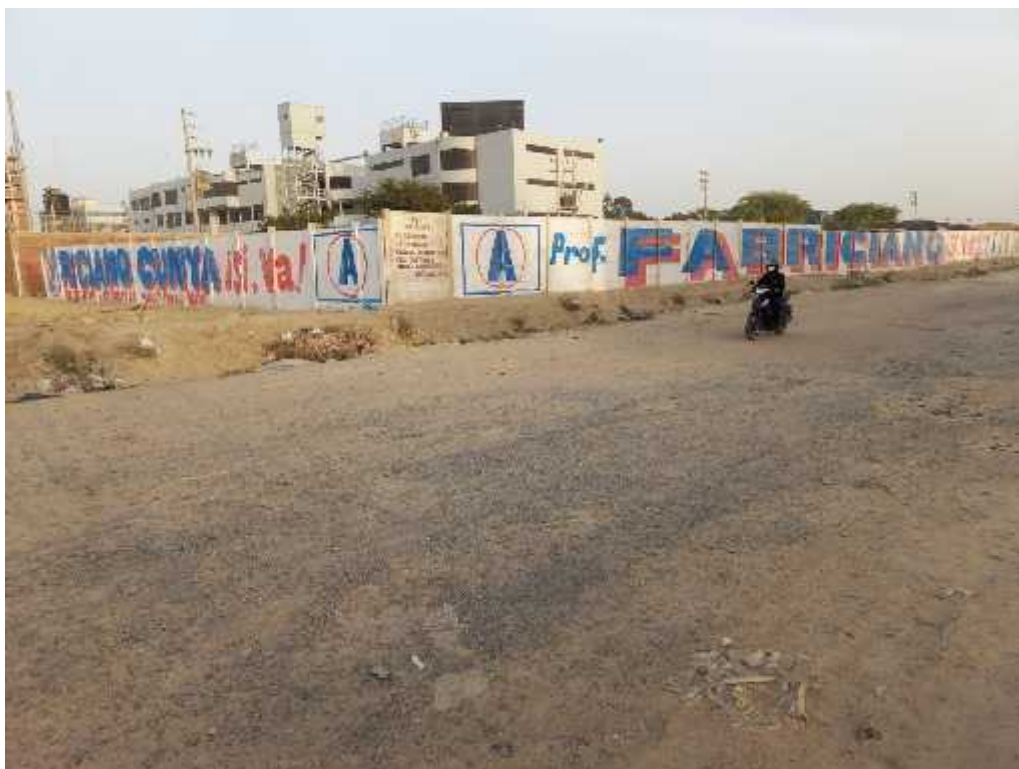
FIGURA N°2: Dren donde desfogon las aguas de la Av. Integradora Norte.

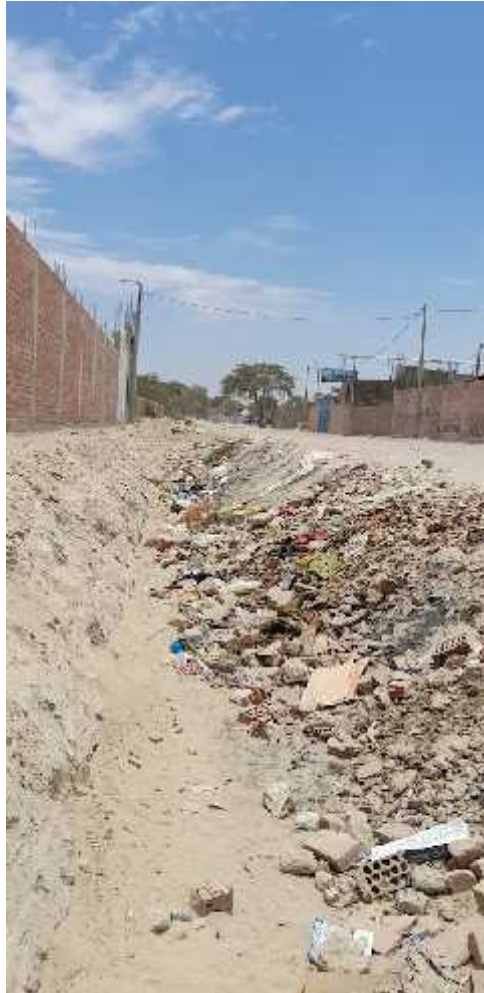
FIGURA N°5: Dren donde desfogon las aguas de la Av. Integradora Norte en mal estado.

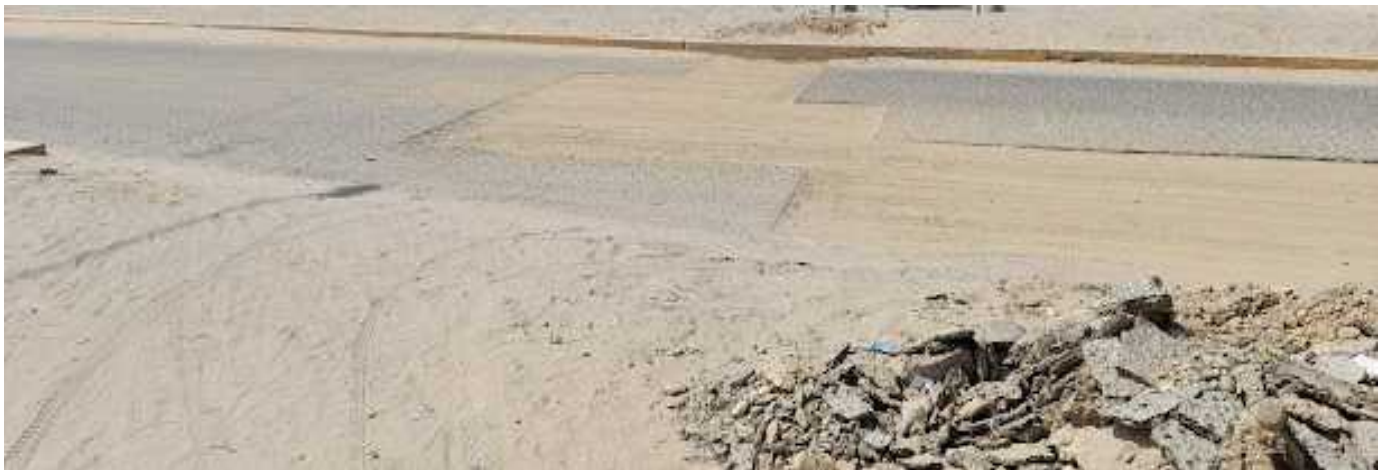
FIGURA N°6: Av. Integradora Norte con deformaciones.

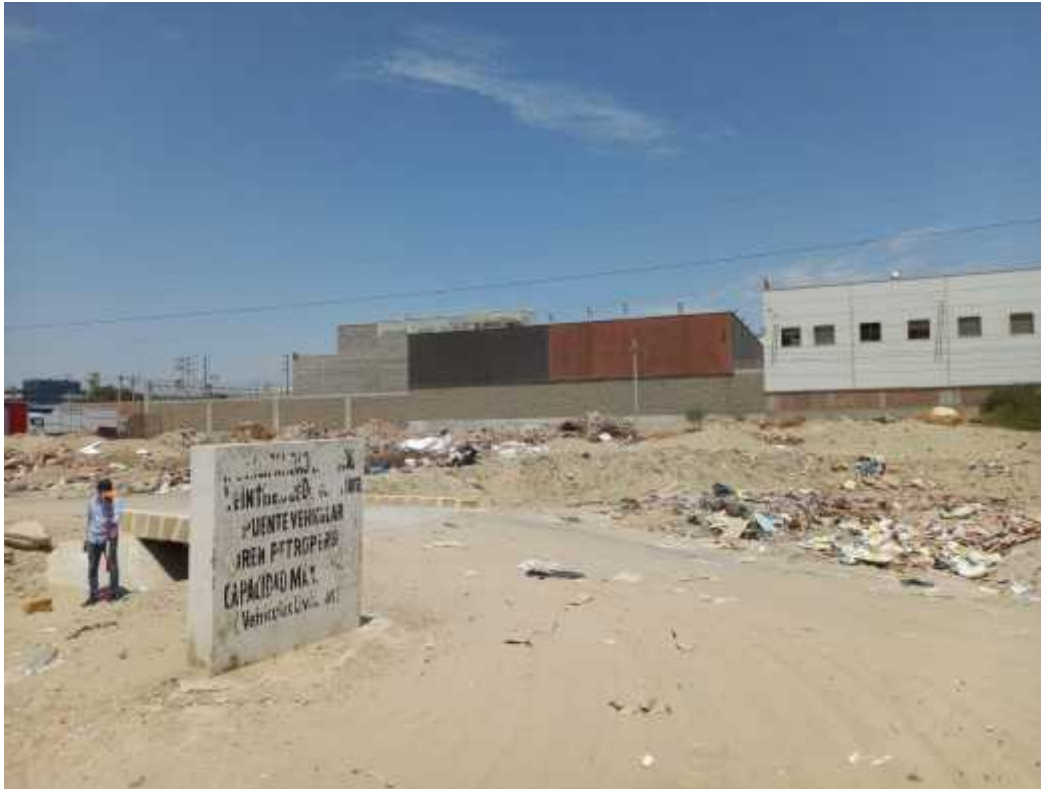
FIGURA N°7: Levantamiento topográfico en una de las alcantarillas del Dren Petroperú que conecta con la Av. Integradora Norte.

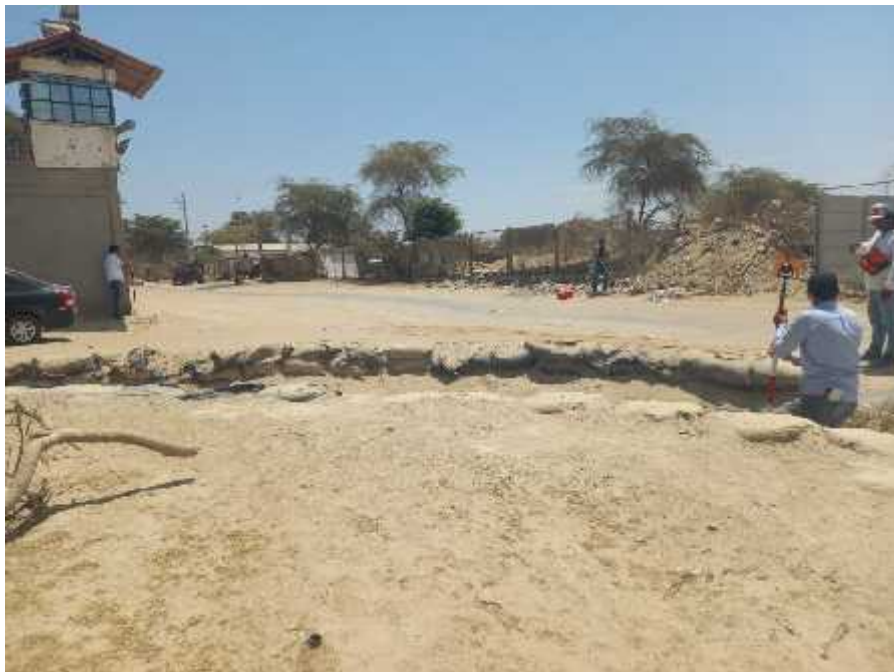
FIGURA N°8: Levantamiento topográfico en Dren Petroperú que conecta con la Av. Integradora Norte.

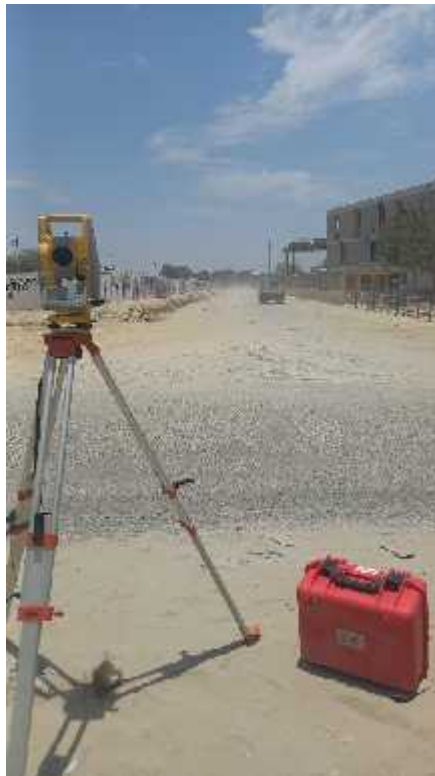
FIGURA N°10: Equipos utilizados para realizar levantamiento topográfico.
