**Diseño y evaluación estructural para reforzamiento de
viviendas autoconstruidas, proyecto integral Fujimori
Fujimori, Villa María del Triunfo, 2020**

TESIS PARA OBTENER EL TÍTULO PROFESIONAL DE:
Ingeniero Civil

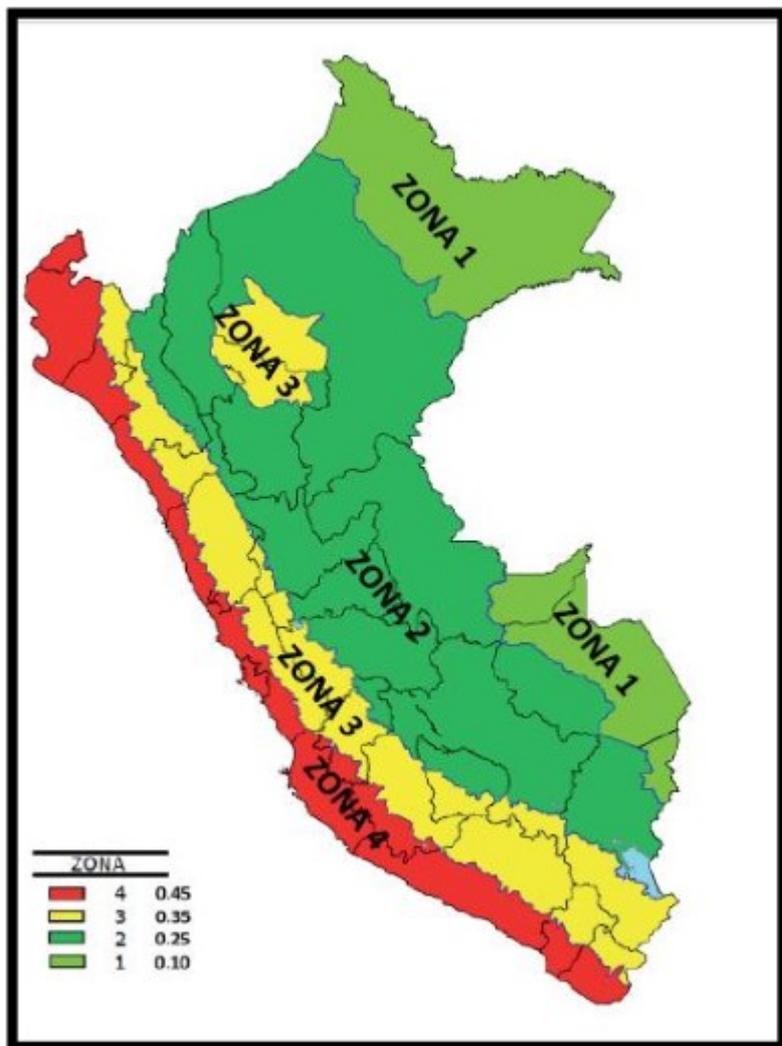
Figura 3. Fuente: Norma Técnica E-030-2018 / el Peruano

El área de estudio se encuentra en la Zona 4, de acuerdo al mapa de Zonificación Sísmica del Perú, según la Norma Vigente Sismo Resistente (NTE E-030)- 2018.

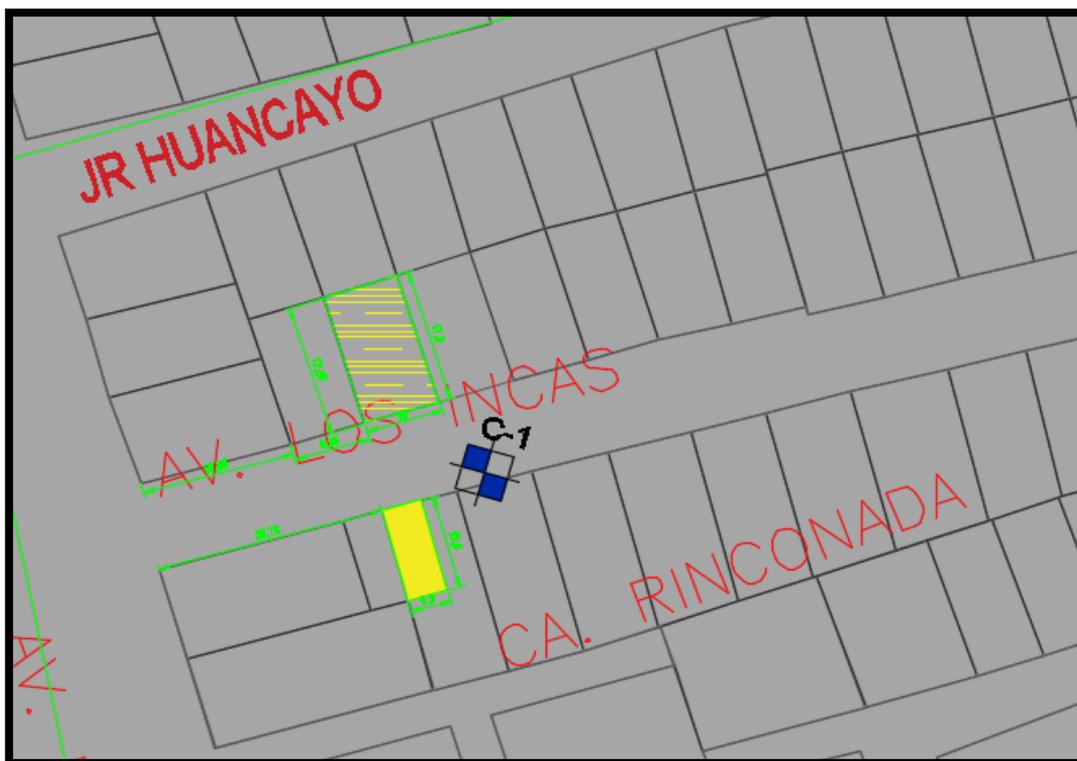
Figura 4. Ubicación de la Calicata para el Estudio de Suelos (Fuente: propia)

Superficialmente y hasta la profundidad de 0.60m, presenta capa de relleno conformado por afirmado, arena limosa, grava, continuando hasta la profundidad de 3.00m presenta un depósito potente de arena de grano fino, intercalada con arena limosa, muy denso, no plástico, húmeda de color gris, las paredes se mantienen verticales durante la excavación.

Clasificación SUCS (ML). Grava (0%), arena (22.4%) y finos (77.6%). No se detecta la presencia de nivel freático.

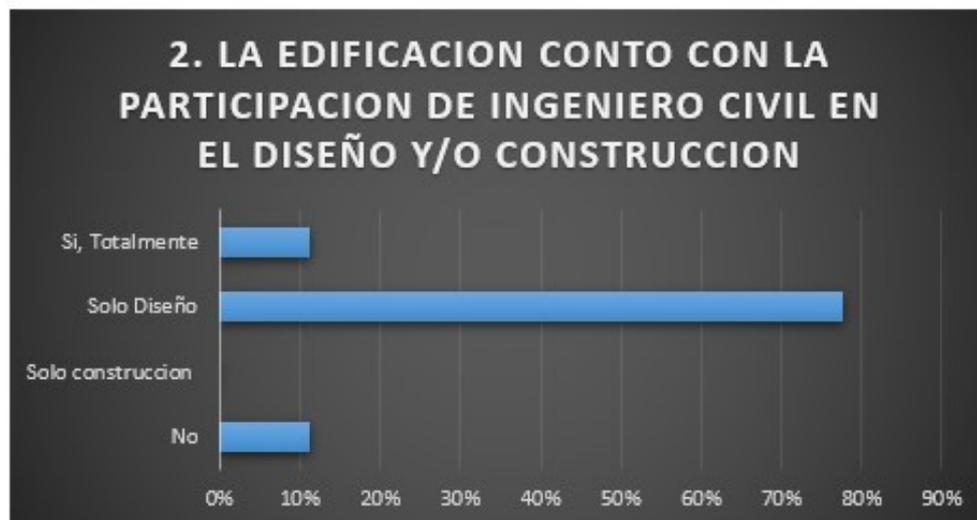
Figura 7. Edificación Conto con Participación de un Ingeniero Civil

Se detalla en el siguiente gráfico que el 78% de las viviendas solo contaron con el diseño de los planos, pero al momento de la construcción los albañiles realizaron modificaciones, el 11% no obtuvo presencia de un ingeniero civil y el 11% si obtuvo asesoría de un ingeniero competente tanto en el diseño como en la construcción.

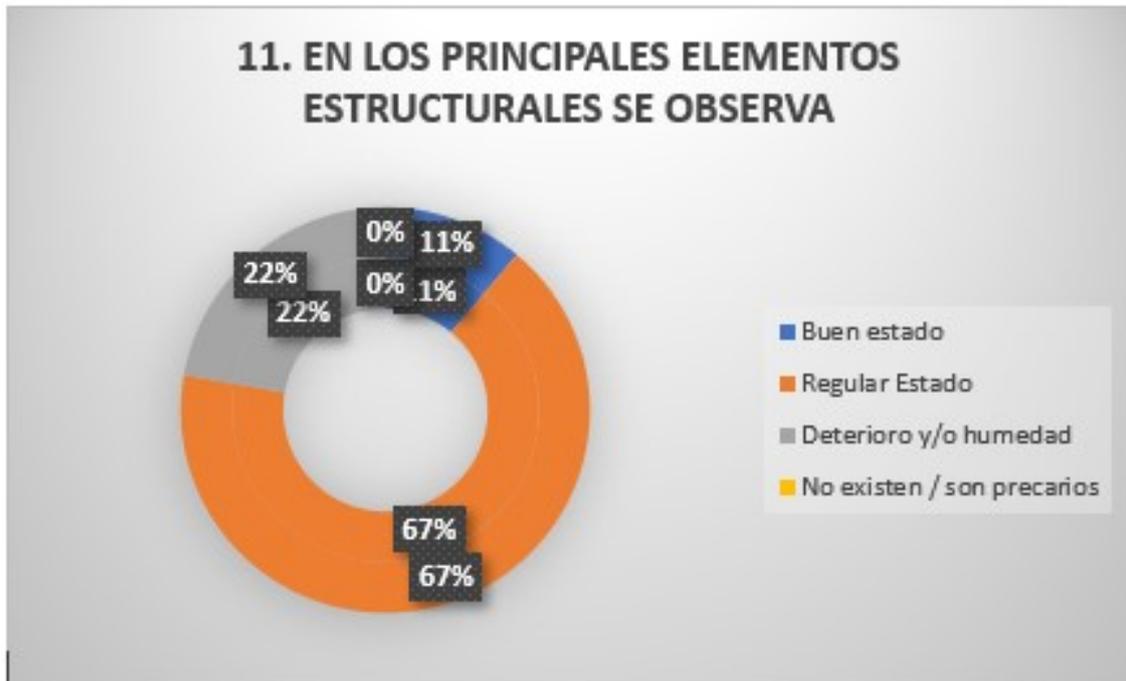
Figura 16. *En los Elementos Principales se Observa.*

De la gráfica tenemos que 11% presentan buen estado de conservación, 67% los elementos estructurales presentan regular estado de conservación y el 22% presentan deterioro y/o humedad

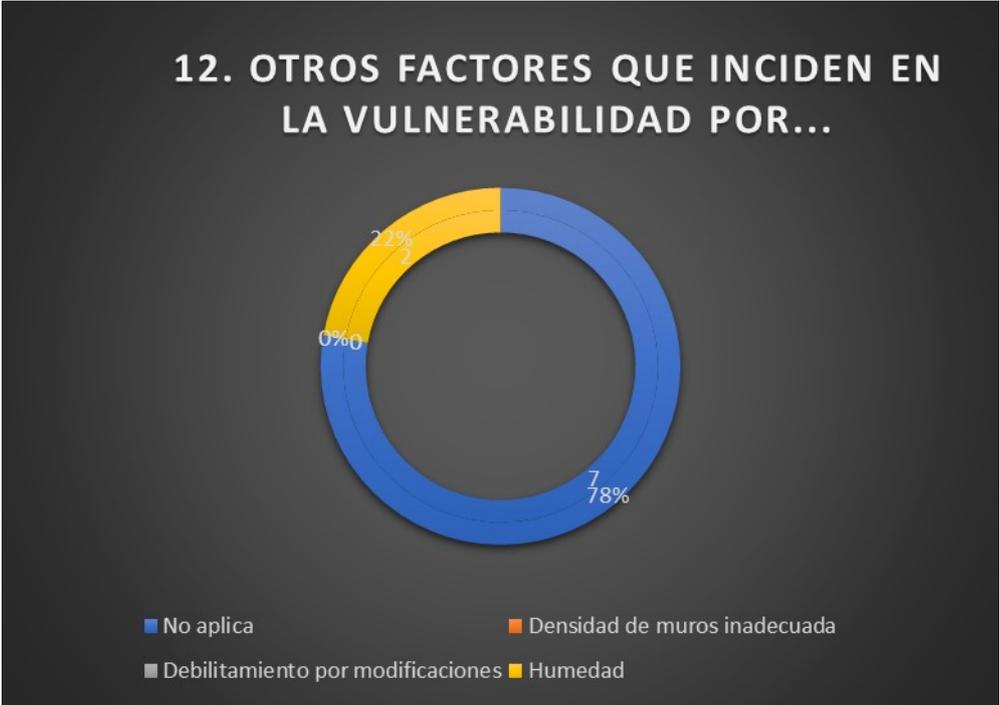
Figura 17. *Otros factores que inciden en la Vulnerabilidad.*

De la gráfica se obtiene que la humedad es otro factor que influyen en la resistencia de de las edificaciones y si están presentes la vivienda es más vulnerable sísmica, abarcando un 22% y tenemos un 78% que no aplica.

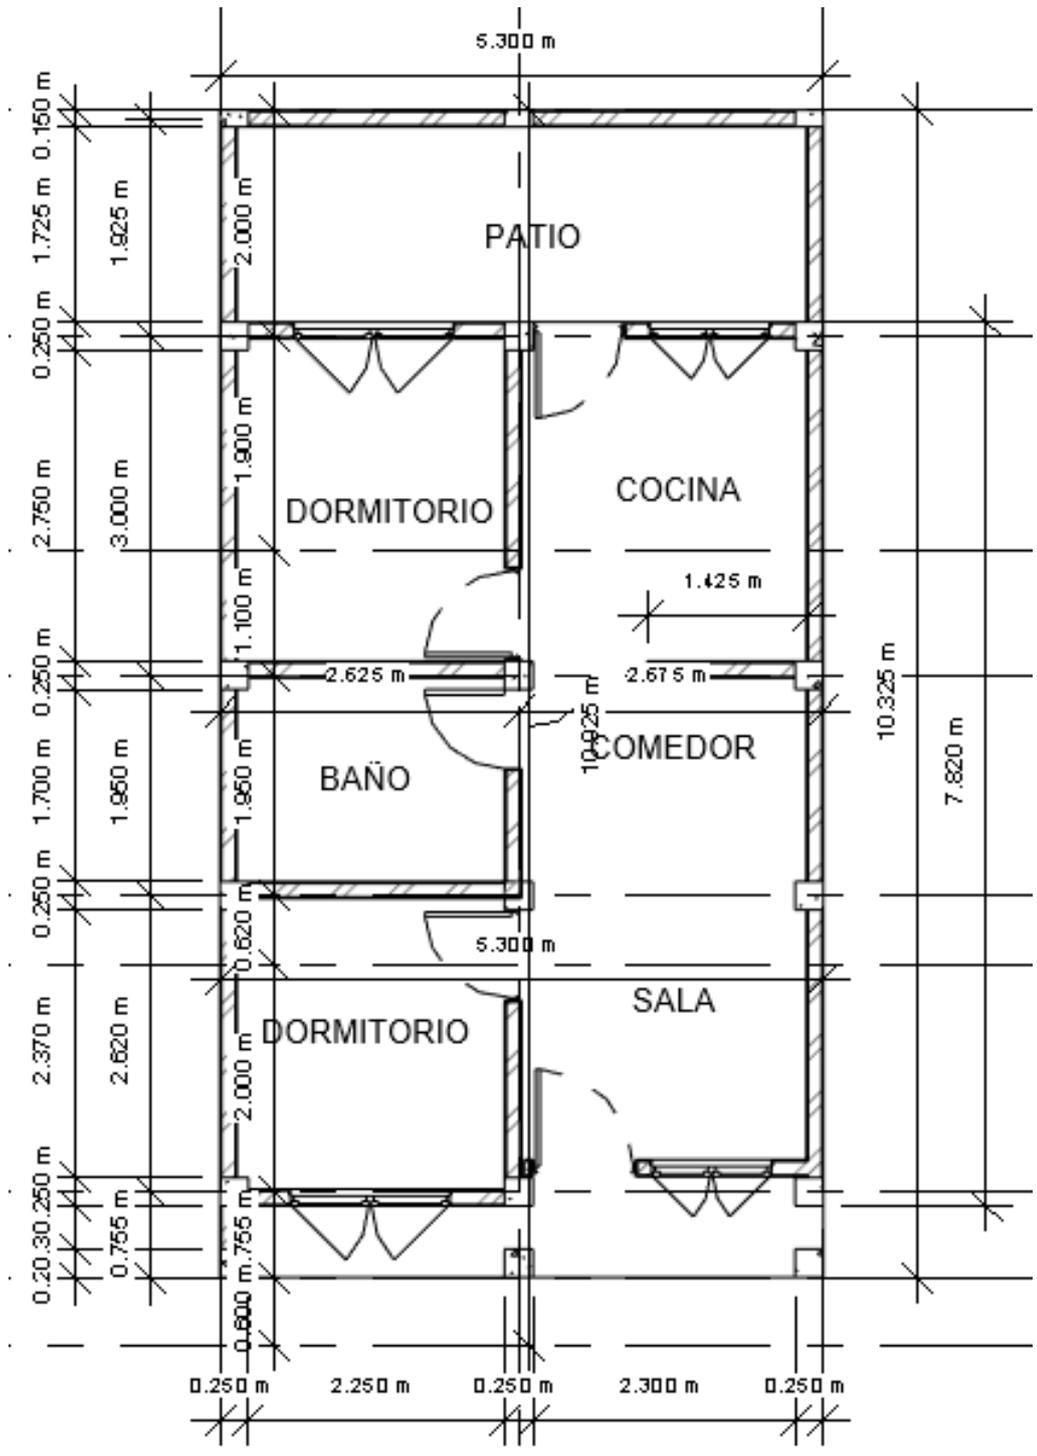
Figura 18. Configuración Estructural de la Vivienda – Vista en Planta

Se observa que la vivienda no cumple con los parámetros establecidos por la Norma E.070, debido a que no hay continuidad en los elementos estructurales que en los ejes 4-4 (ver anexo 4).

VIVIENDA UNIFAMILIAR- PRIMER PISO

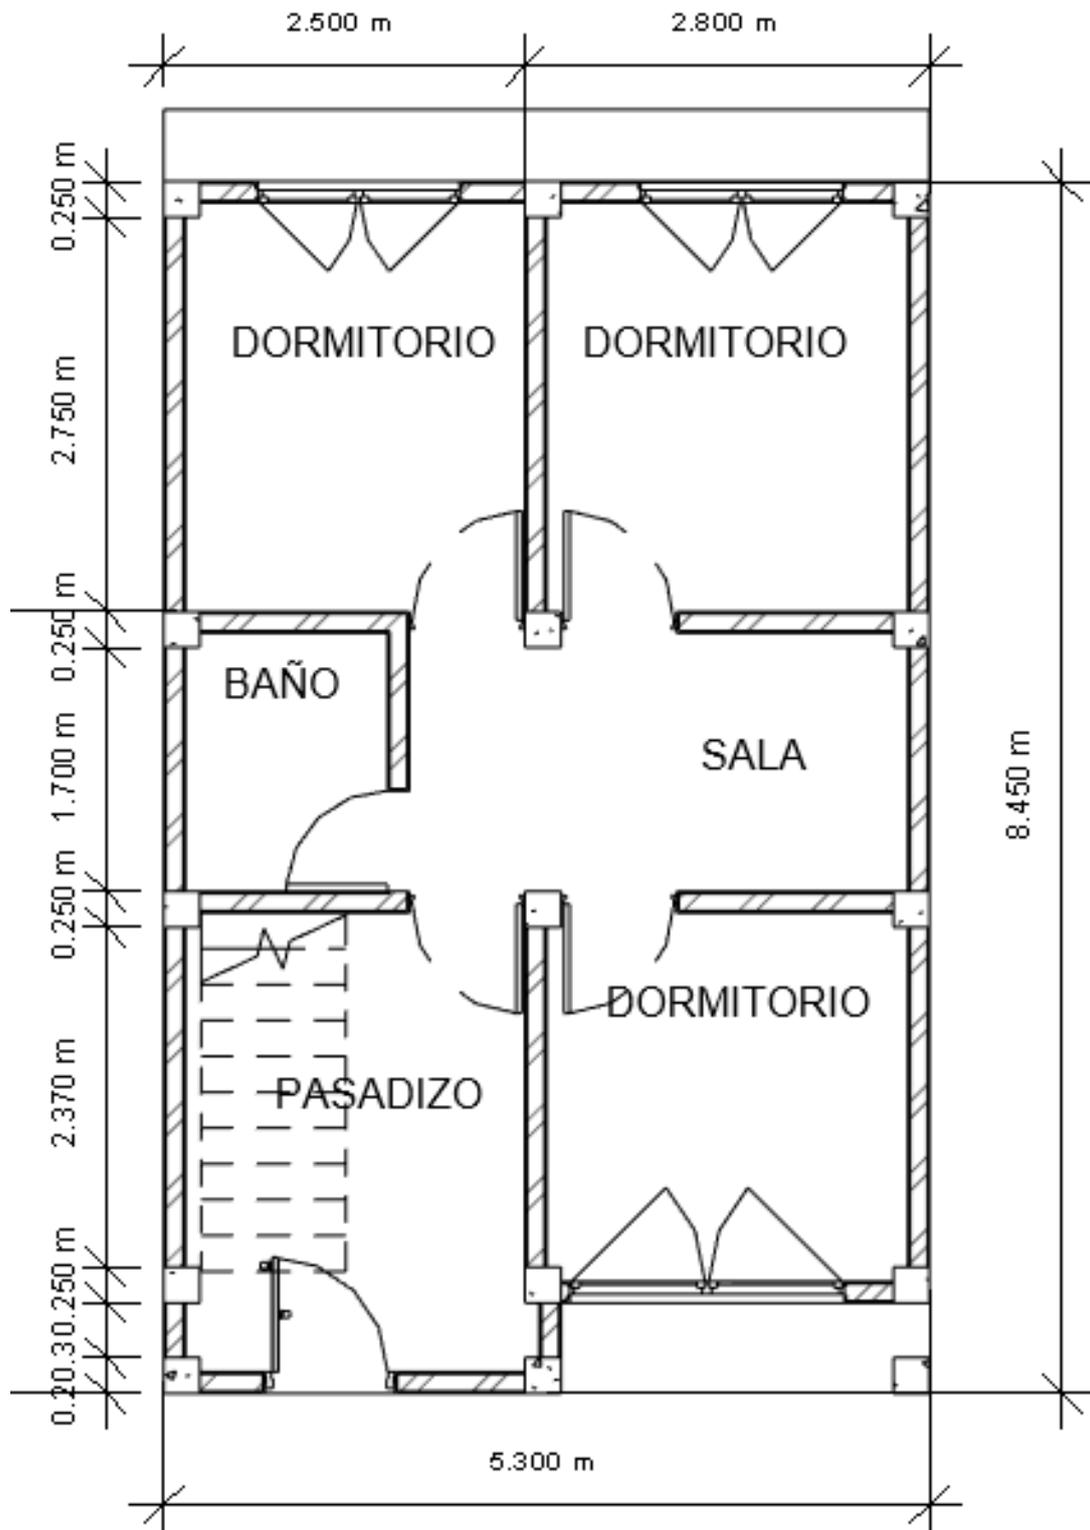
Figura 19. Configuración Estructural de la Vivienda – Vista en Planta

VIVIENDA UNIFAMILIAR- SEGUNDO PISO

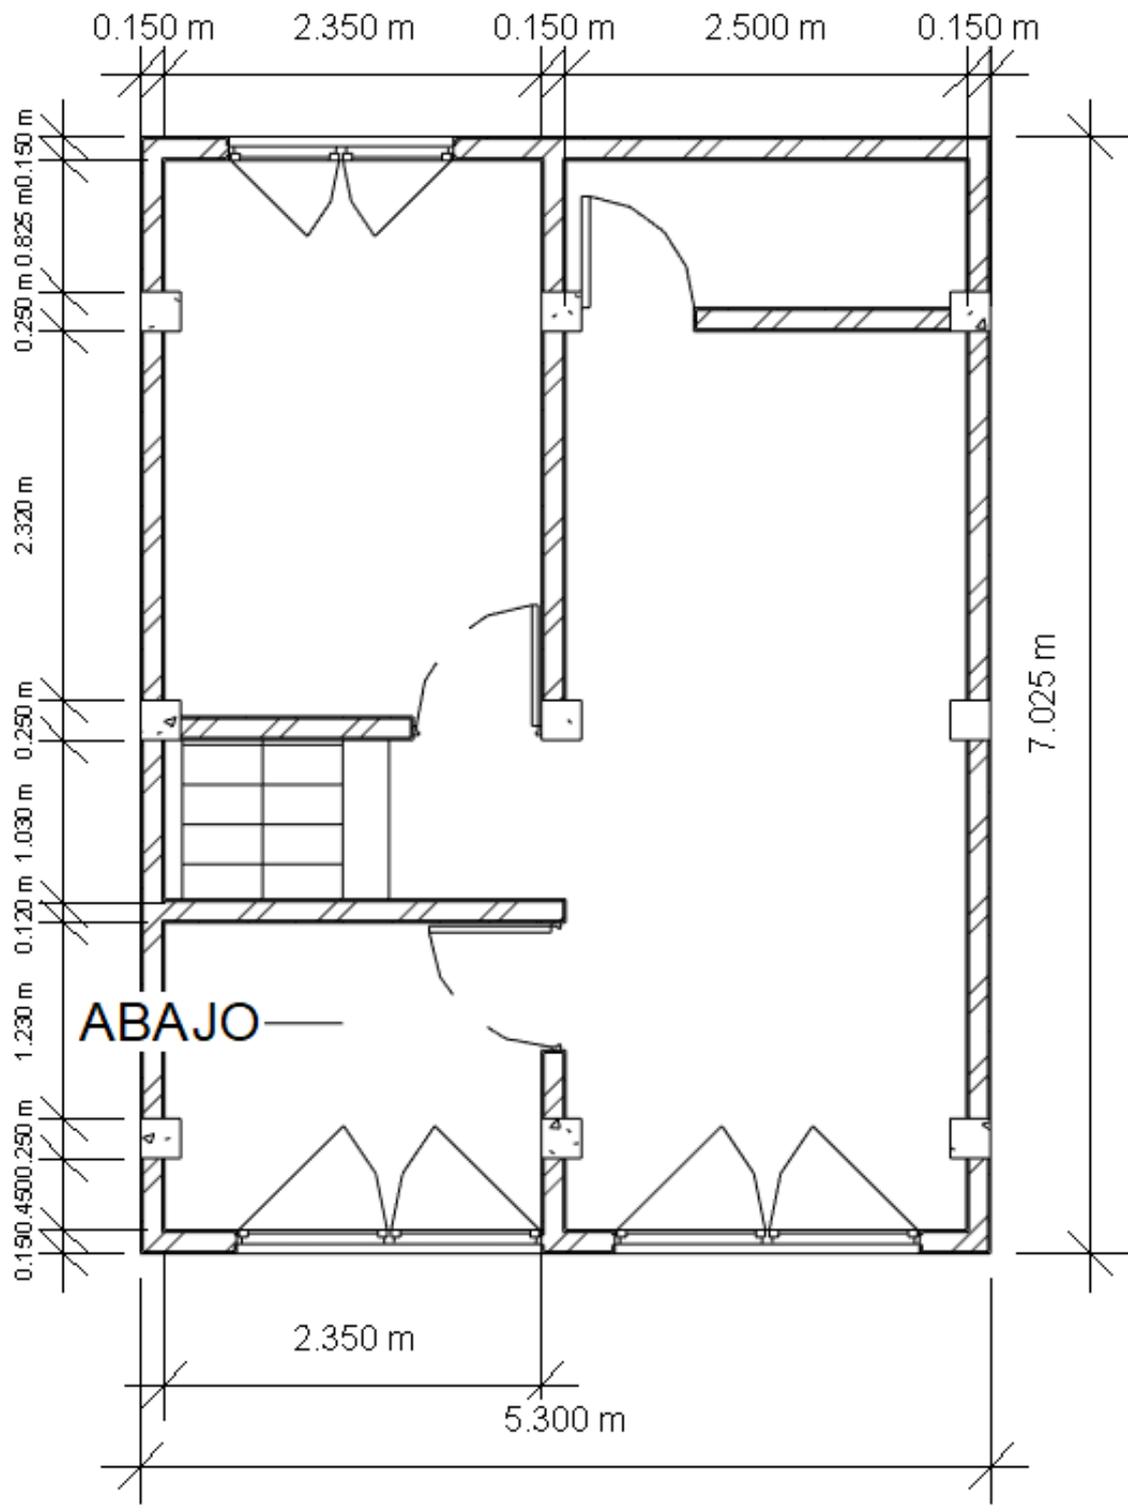
Figura 20. Configuración Estructural de la Vivienda – Vista en Planta

VIVIENDA UNIFAMILIAR – TERCER PISO

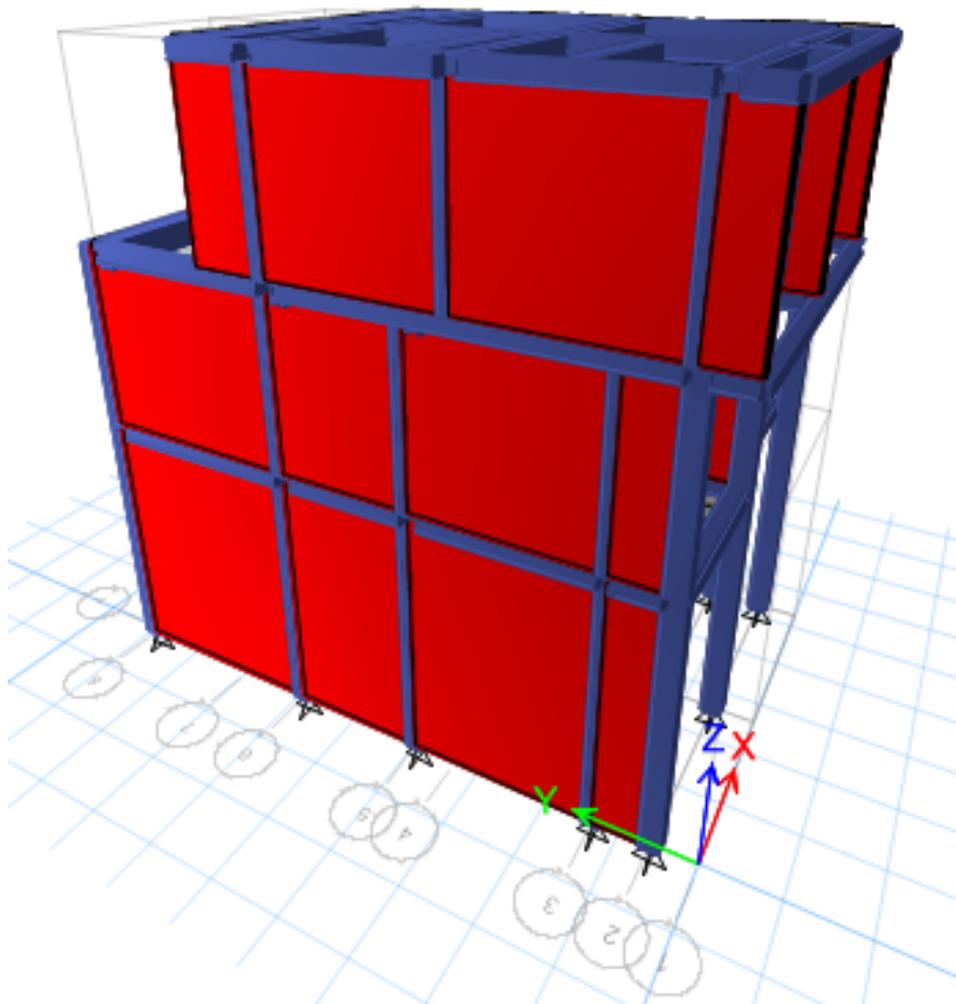
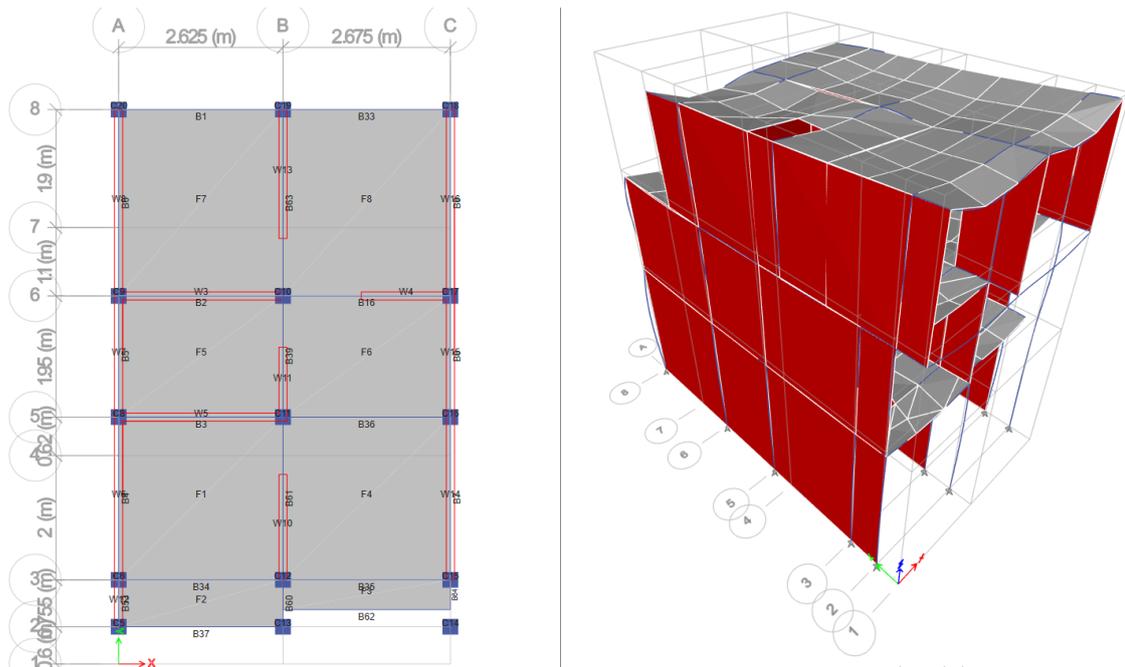
Figura 23. *Modelo Idealizado ETABS*

El modelado estructural de la edificación se realizó en el software ETABS v 19.0.0, con la finalidad de obtener resultados, como deformaciones, desplazamientos, fuerzas internas, etc. Cada diafragma presenta 3 grados de libertad y como son 3 pisos tenemos 9 modos en total.

Para la obtención las masas de cada piso y el peso total de la vivienda a analizar , se consideró el 100% de la carga muerta y el 25% de la carga viva según lo dictamina le Norma E.030 (SENCICO, 2018) para edificaciones comunes.

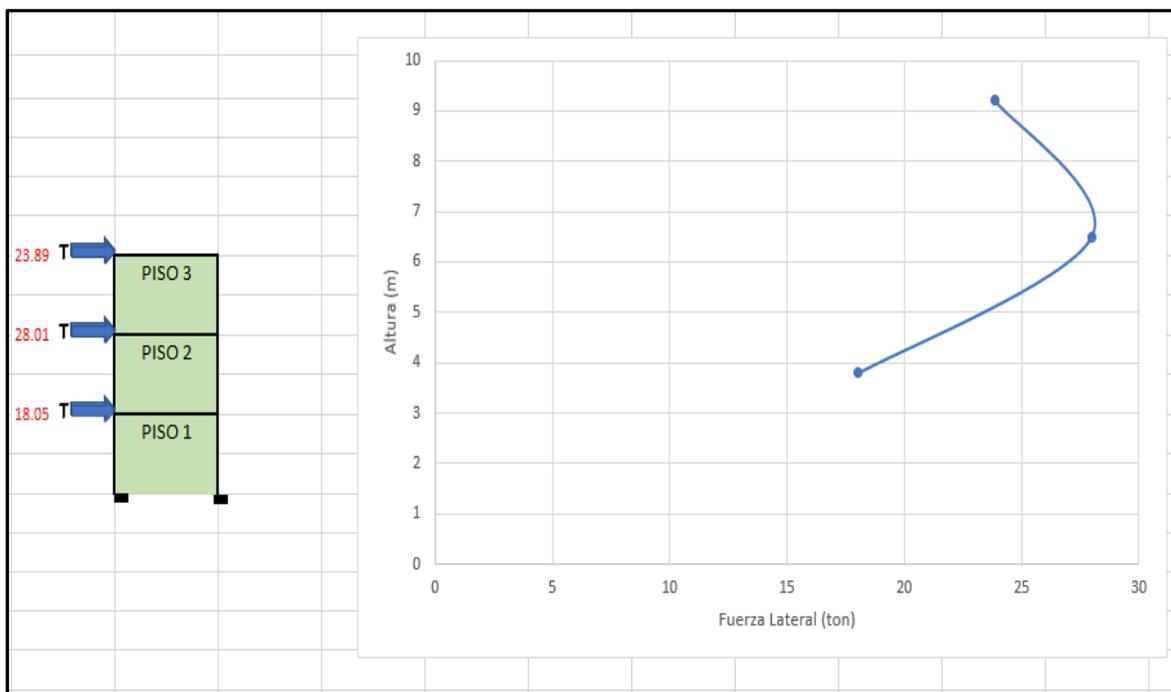
Figura 24. Distribución de la fuerza sísmica en altura.

Story	PESO POR NIVEL TON	Alturas m	Pi*hi^k	alfai	Fi ton
TECHO 03	37.778	9.2	347.55484	0.34154	23.88939
TECHO 02	62.687	6.5	407.46745	0.40042	28.00752
TECHO 01	69.100	3.8	262.57886	0.25804	18.04852
SumaPi*hi^k			1017.60115		69.94544

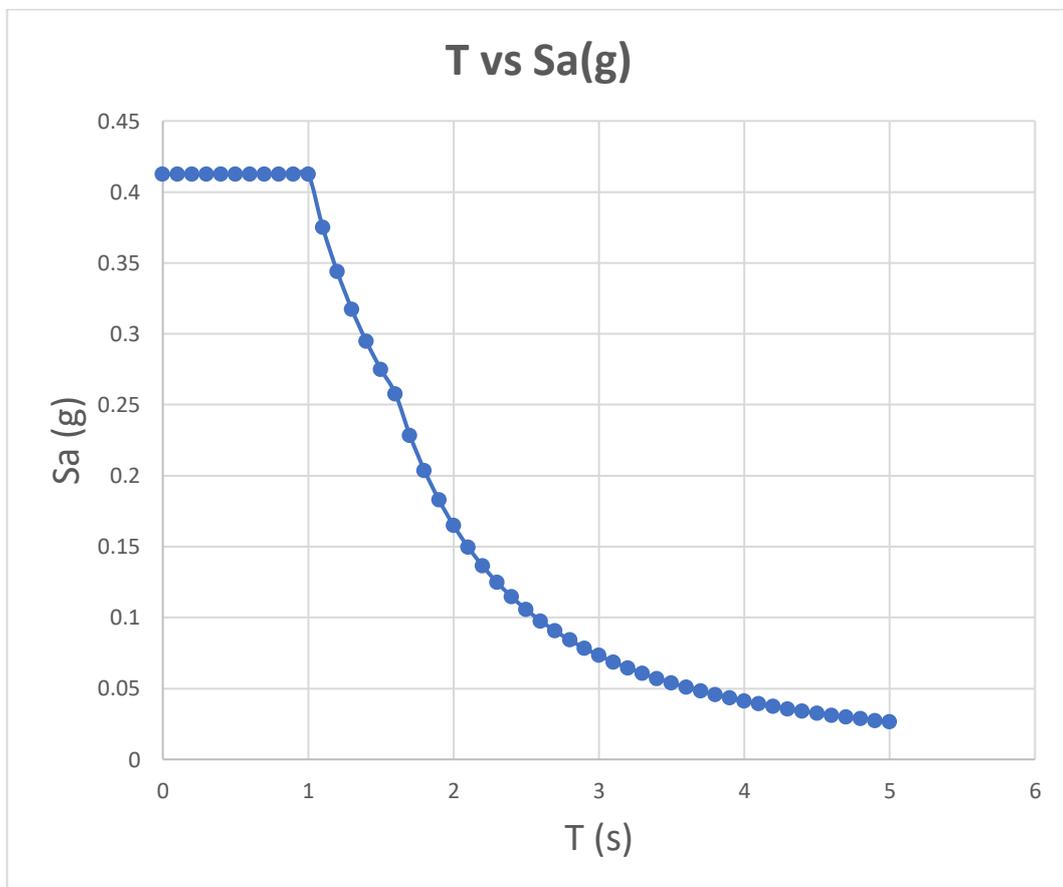
Figura 25. Espectro de Aceleraciones

CONSIDERANDO UNA ZONA SISMICA DE Z4, SUELO S3 Y UNA EDIFICACION DESTINADA A VIVIENDA		
Perfil de Suelo	S3	Suelo blando
Zona Sismica	Z4	Lima
Categoría	C	Vivienda
Z	0.45	
T _p (s)	1.0	
TL (s)	1.6	
Factor de suelo "S"	1.1	
Factor de Uso "U"	1	
R _x	3	
R _y	3	
FACTOR=ZUSg/R		1.61865

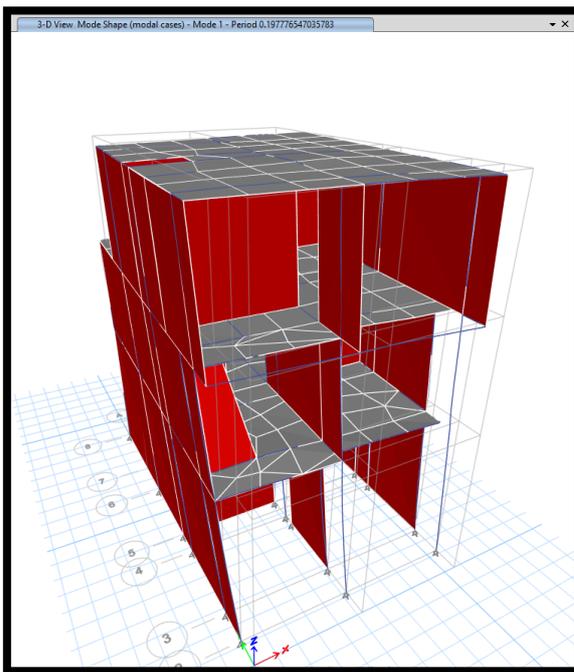
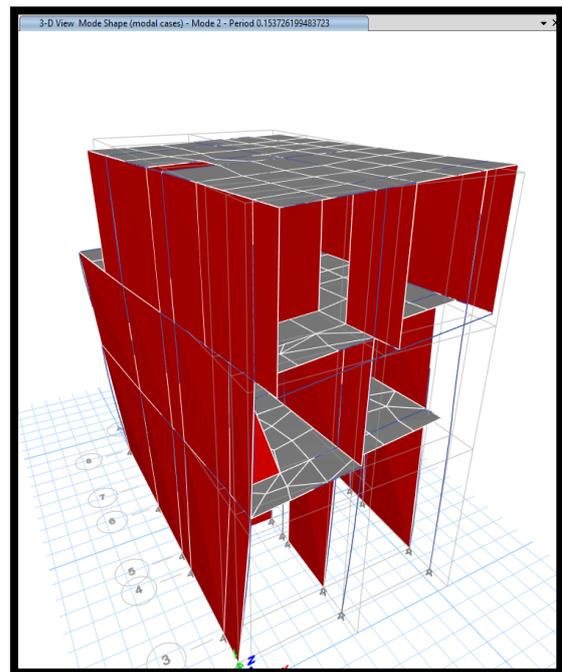
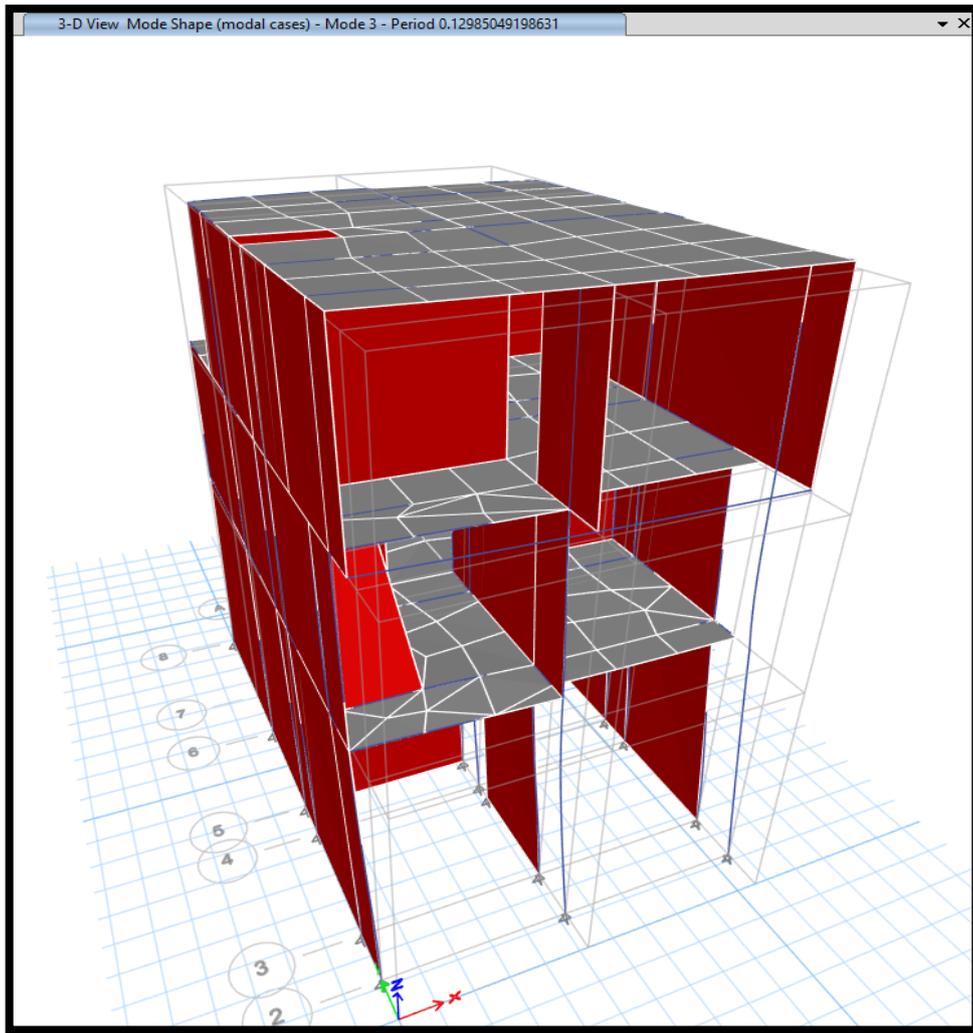
Figura 26. *Periodos de vibración y Formas Modales.*

Los periodos de vibración de la estructura se obtuvieron del análisis sísmico.

Primer modo de vibración (0.1977 s)

Segundo modo de vibración (0.1537 s)

Tercer modo de vibración (.01298 s)

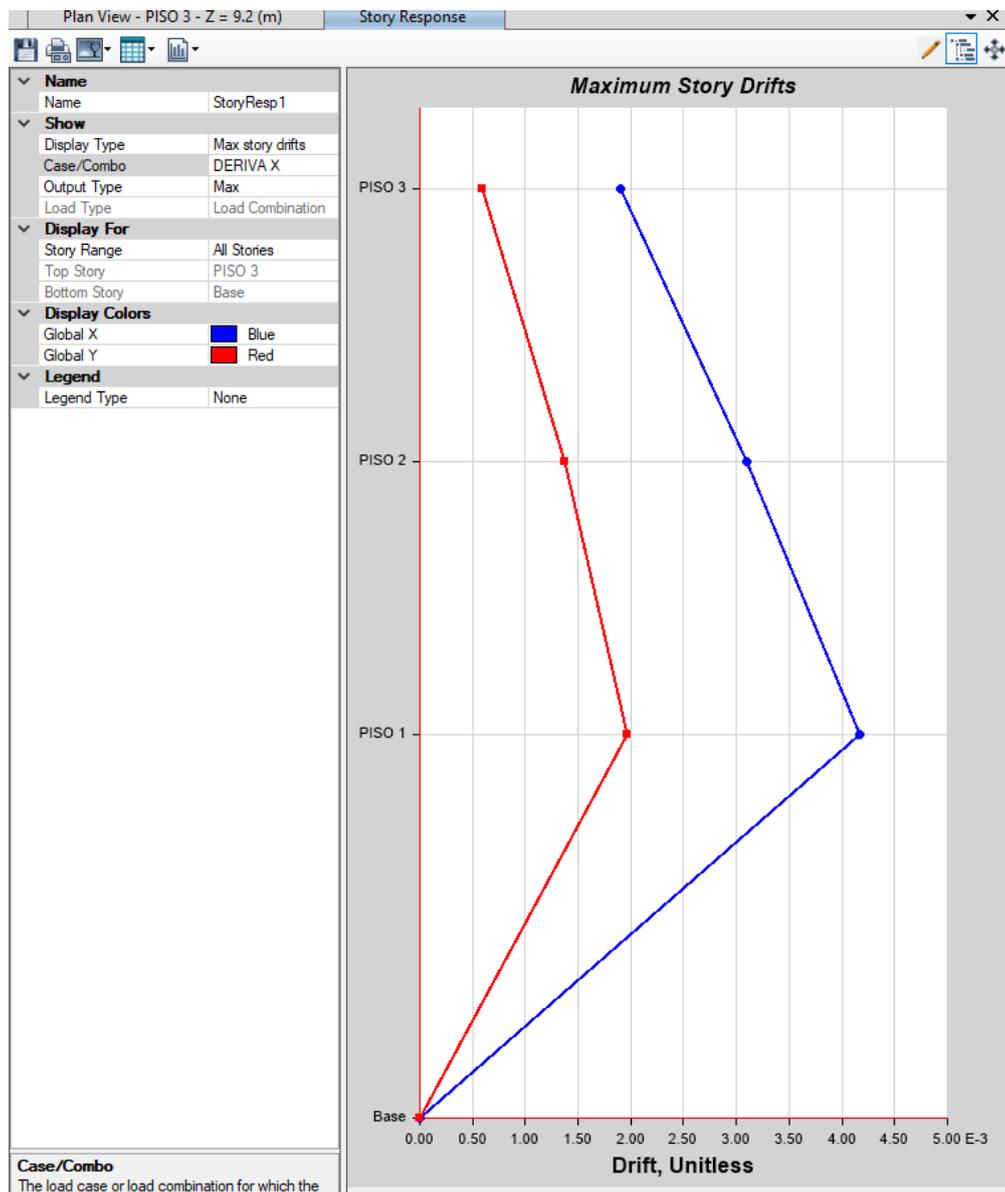
Figura 27. Deriva Máxima en X.

Se observa que la deriva máxima en X se obtiene en el primer piso con un valor de 0.002466, este valor se encuentra dentro de lo permitido por la Norma.

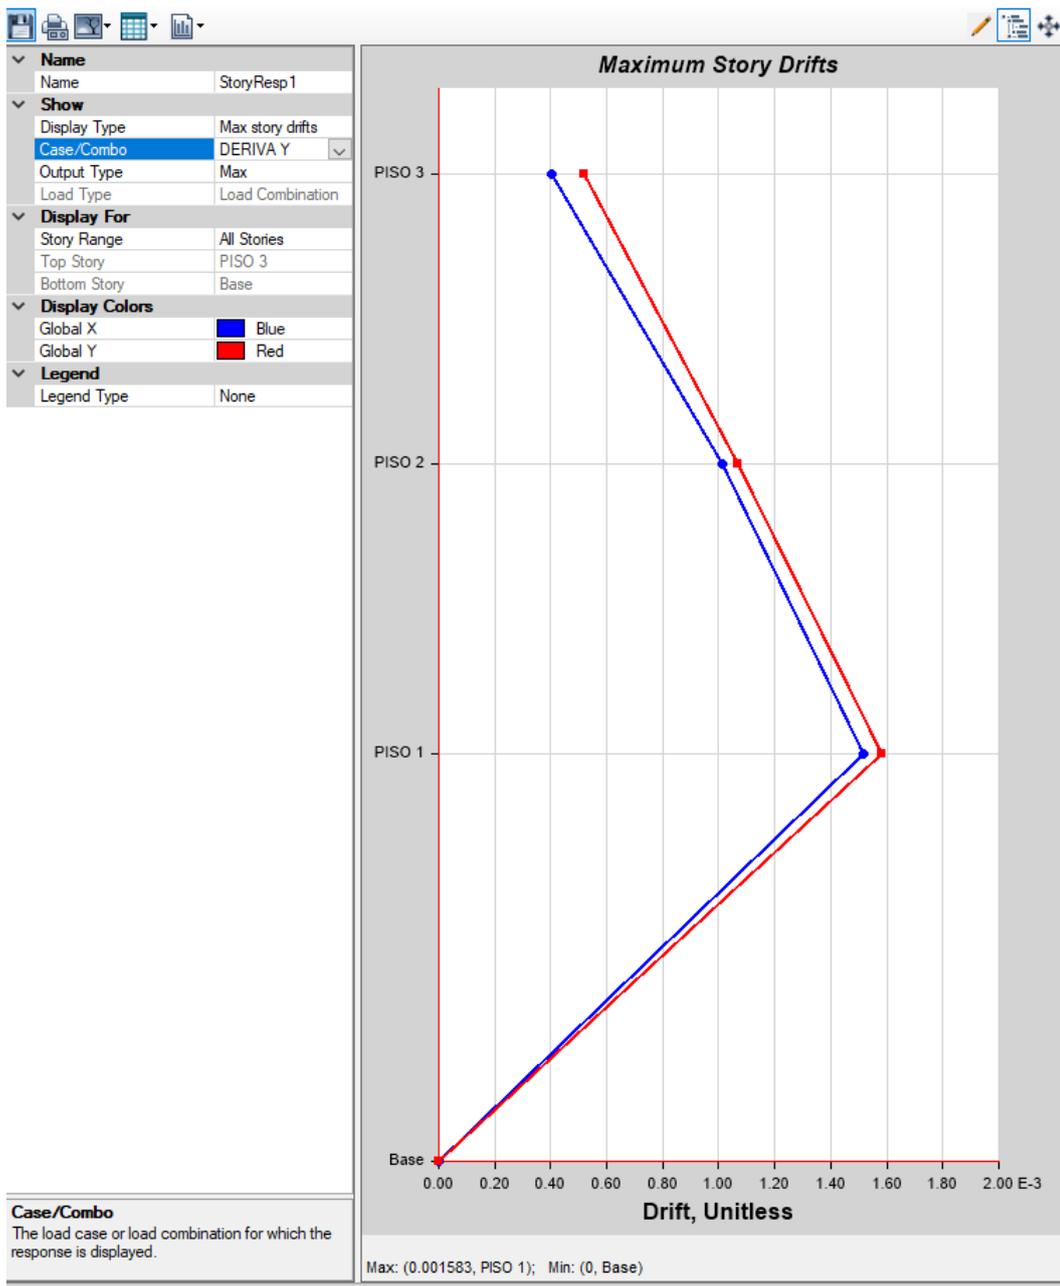
Figura 28. Deriva Máxima en Y

Se observa que la deriva máxima en Y se obtiene en el primer piso con un 0.00158, este valor se encuentra dentro de lo permitido por la Norma.

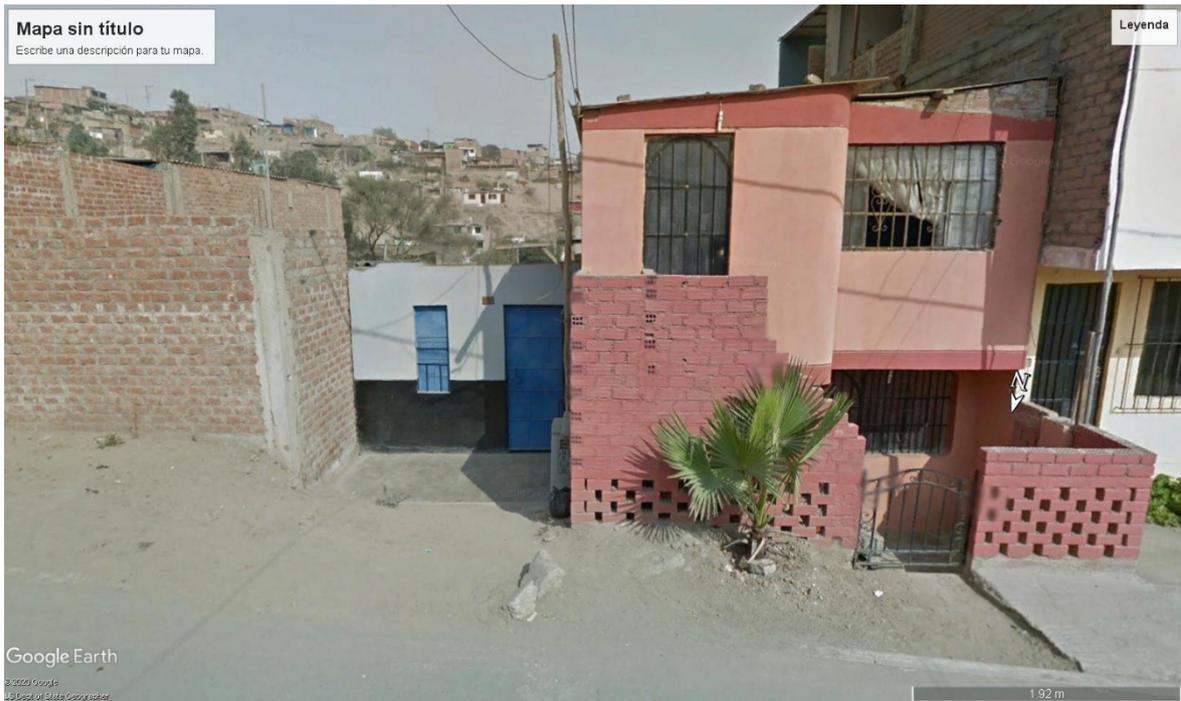
Fotografía 1. Vivienda de dos pisos aprincipio del año 2020.

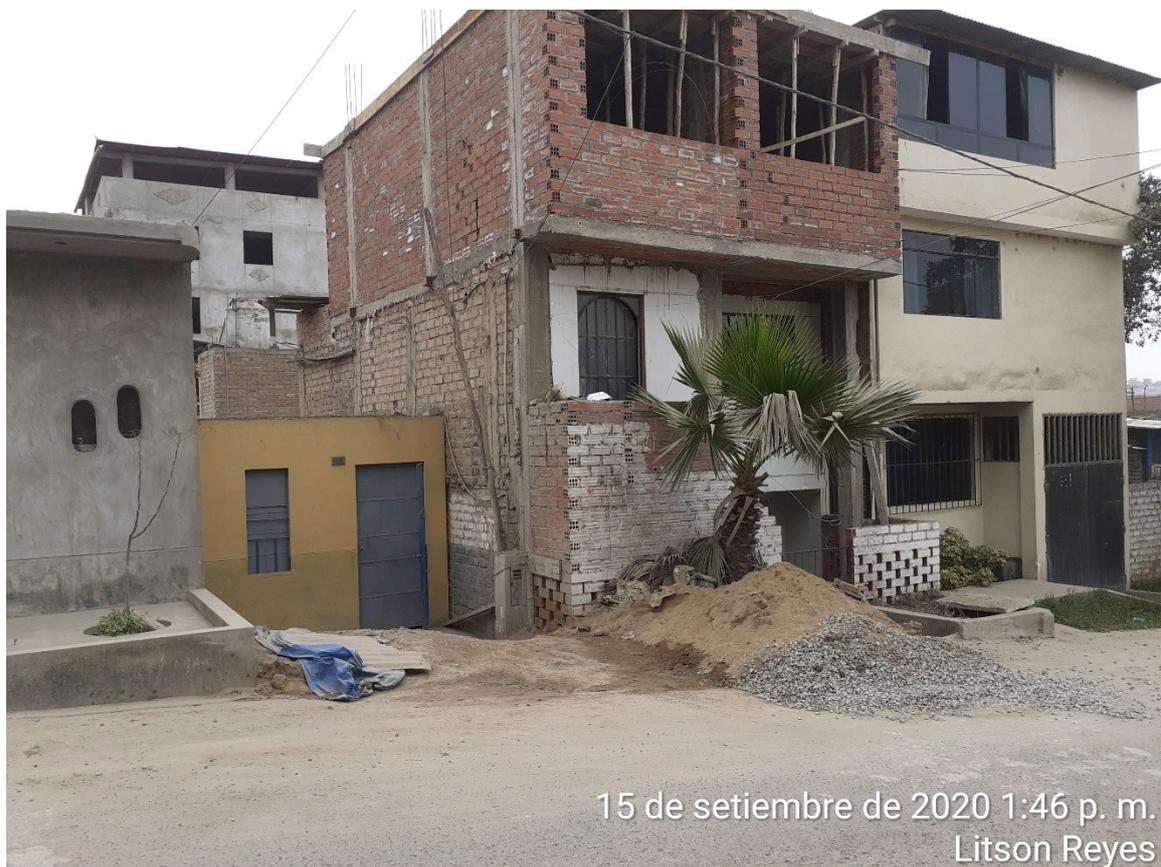
Fotografía 2. Ampliación de la vivienda a un tercer piso.

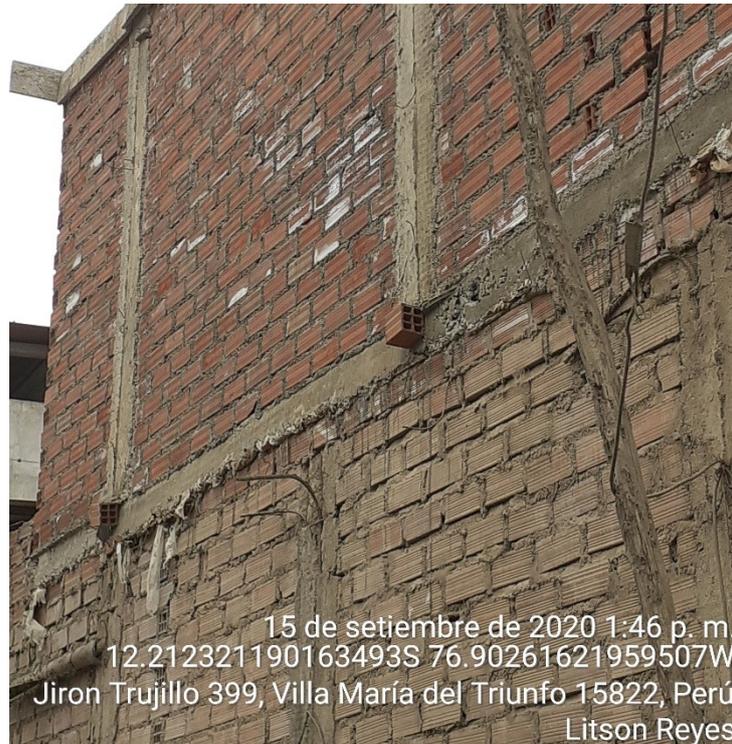
Fotografía 3. Se evidencia que se realizó la ampliación del 3er piso sin tener en cuenta las columnas superiores.

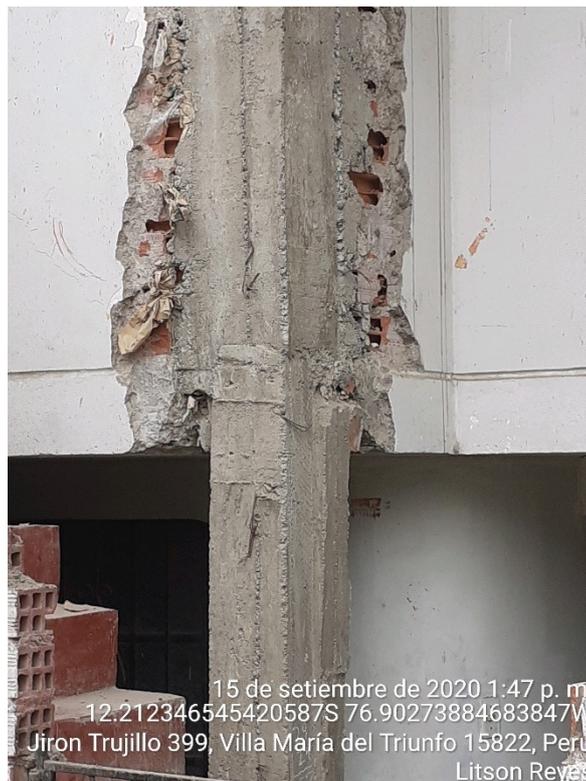
Fotografía 4. No existe un buen empalme entre la columna nueva con la viga

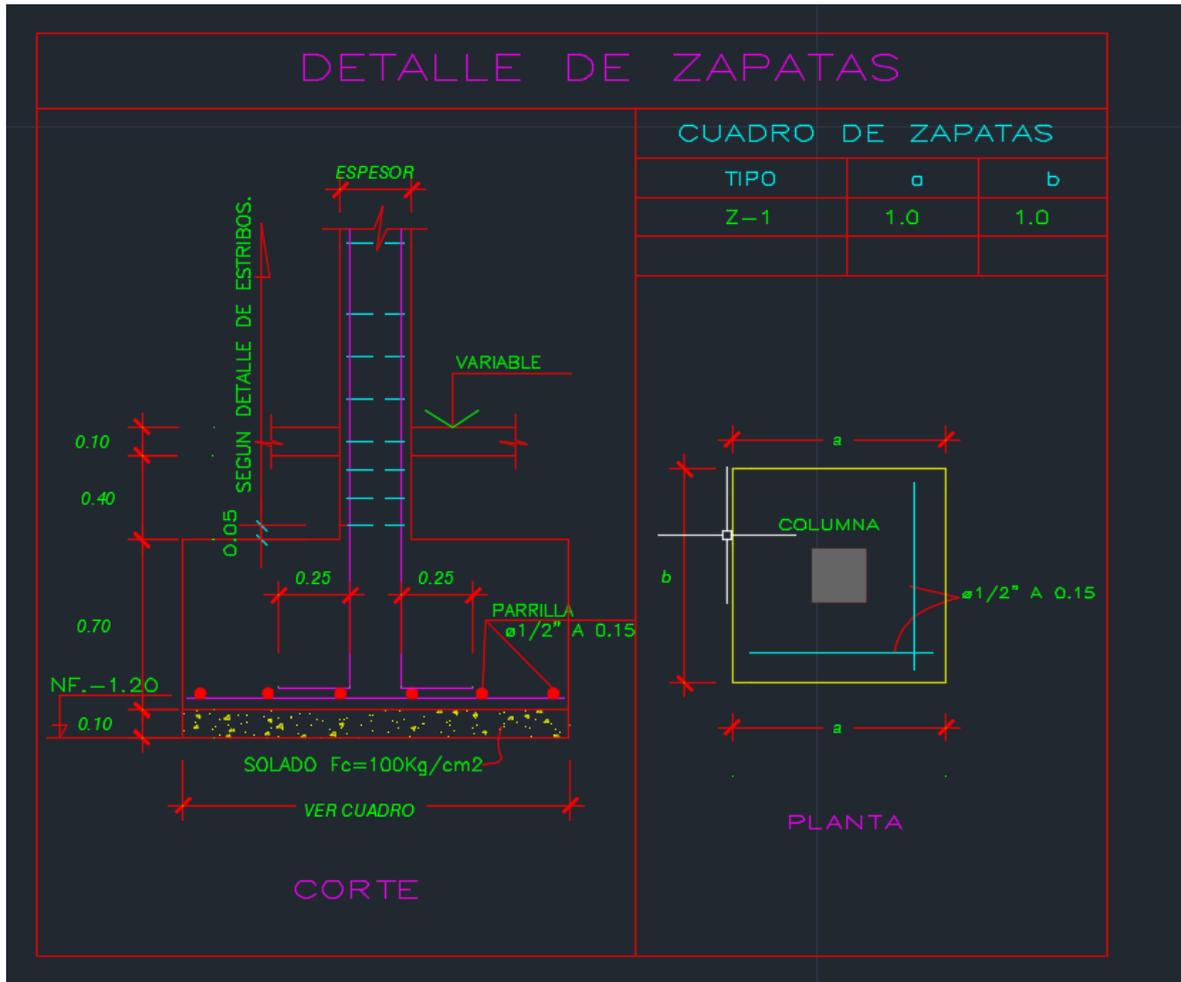
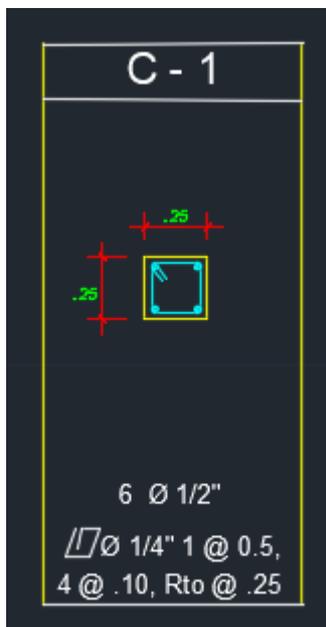
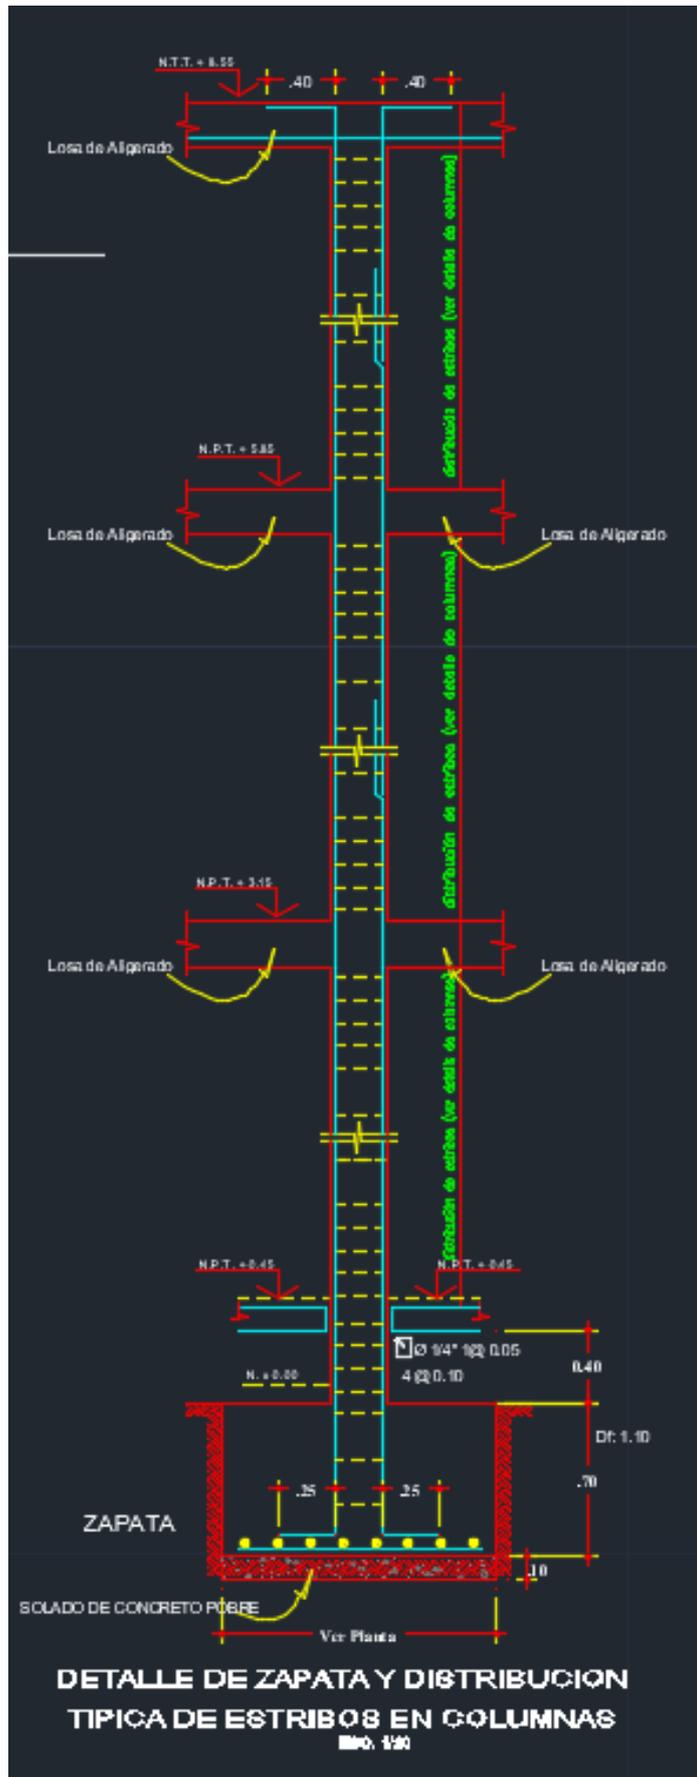
DETALLE DE COLUMNA A CONTRUIR EN EL EJE 4-4

Anexo 6: Detalle de construcción de columna en el eje 4-4
