**Diseño y evaluación estructural para reforzamiento de
viviendas autoconstruidas, proyecto integral Fujimori
Fujimori, Villa María del Triunfo, 2020**

TESIS PARA OBTENER EL TÍTULO PROFESIONAL DE:
Ingeniero Civil

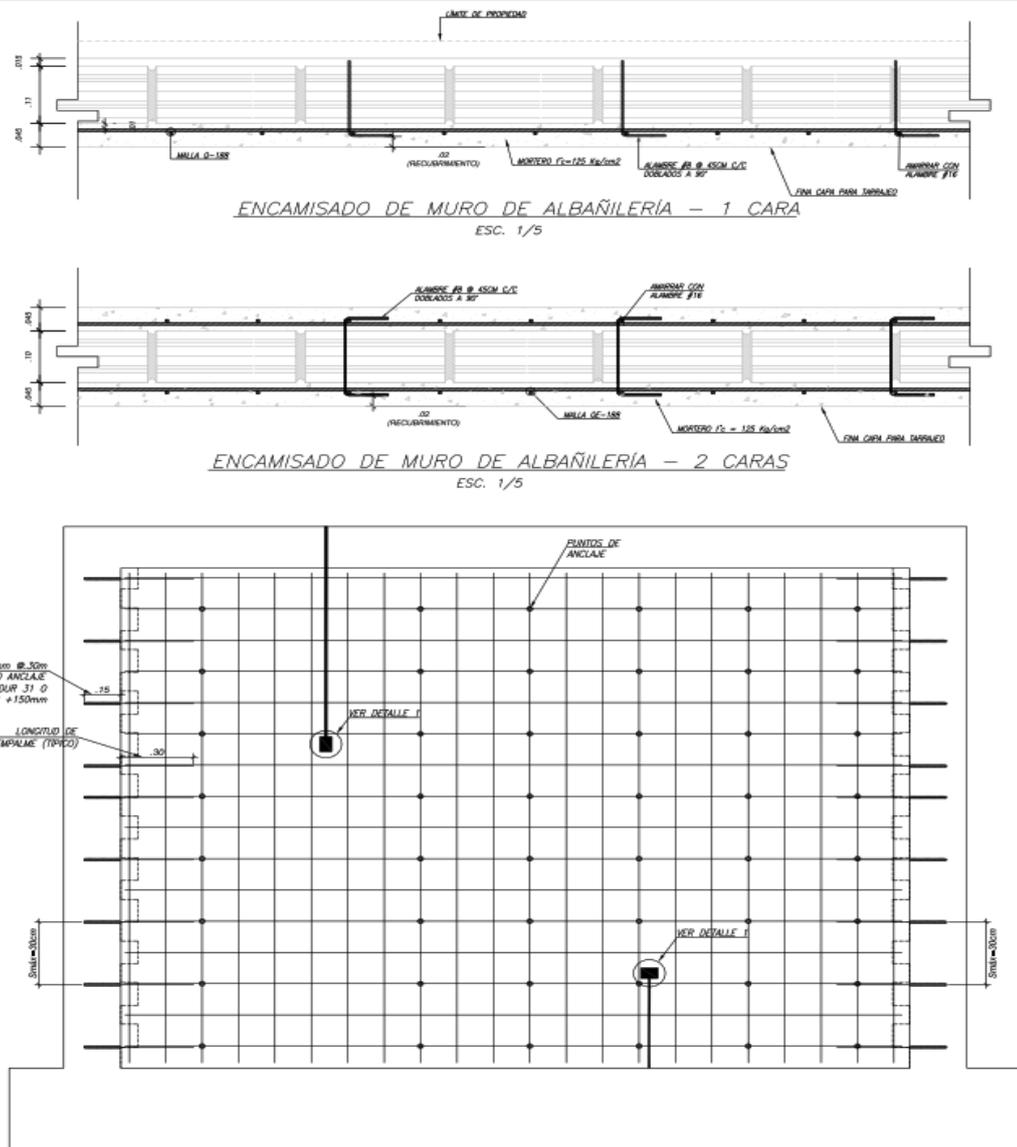
Anexo 7: Detalle de general de instalación de malla electrosoldada.

Para el encamisado del muro de albañilería se utilizó los detalles del plano del ingeniero Ramiro Yallico.

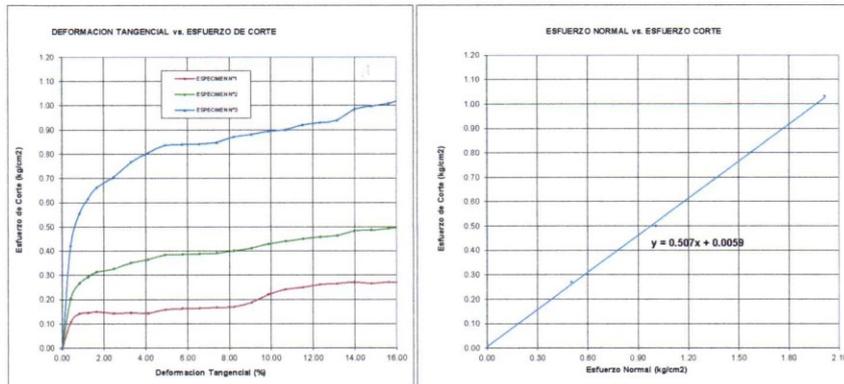
Resultados:
Cohesión ϕ : 0.01 kg/cm²
Ángulo de fricción (ϵ) : 26.9°

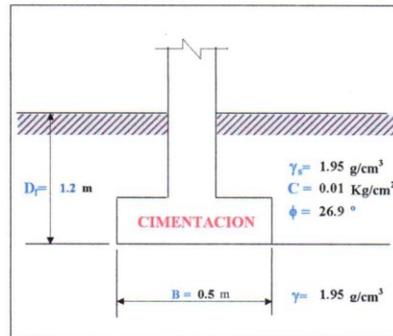
Cohesión	C =	0.01	Kg/cm ²
Angulo de fricción	φ =	26.90	°
Tipo de falla		A	
Peso unitario del suelo sobre el nivel de fundación	γ _s =	1.95	g/cm ³
Peso unitario del suelo bajo el nivel de fundación	γ =	1.95	g/cm ³
Ancho de la cimentación	B =	0.50	m
Largo de la cimentación	L =	—	m
Profundidad de la cimentación	D _f =	1.20	m
Factor de seguridad	FS =	3.00

Formulación de Terzaghi: L/B > 10 (Cimentaciones corridas)

$$q_{ult} = CN_c S_c + \gamma D_f N_q S_q + \frac{1}{2} \gamma B N_\gamma S_\gamma$$
