**UNIVERSIDAD CÉSAR VALLEJO**

Causas de la erosión del río Nepeña, tramo puente Huambacho –  
Progresiva 5+000 Kilómetros aguas abajo - Propuesta de Solución,  
Samanco, Santa, Ancash - 2023

**TESIS PARA OBTENER EL TÍTULO PROFESIONAL DE:**  
**Ingeniero Civil**

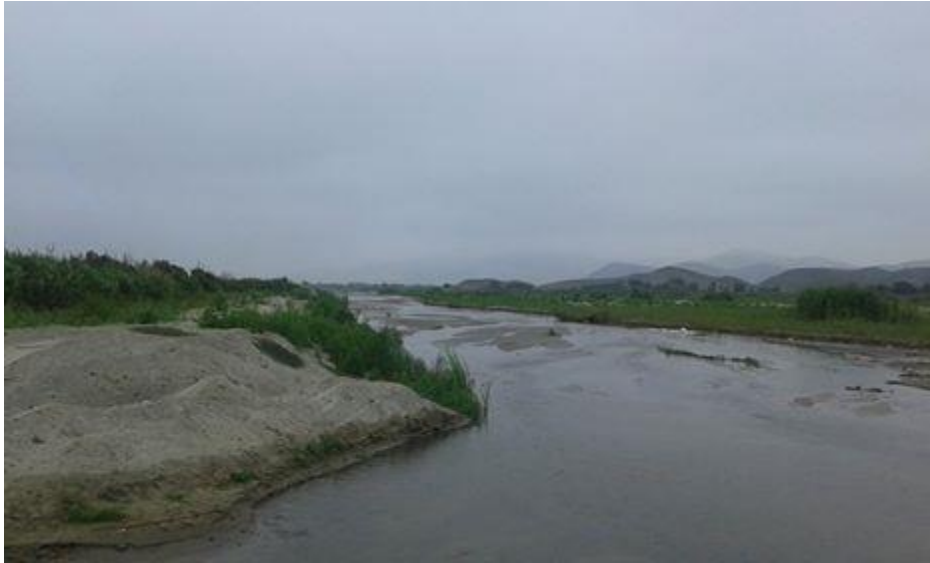
*Ilustración 4: curvas del rio erosionadas*

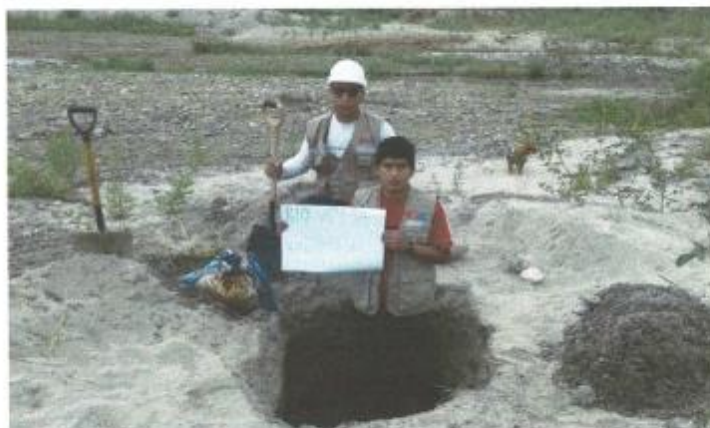
En la imagen se aprecia la realización de la calicata para la toma de muestra a una profundidad de 1.00 m

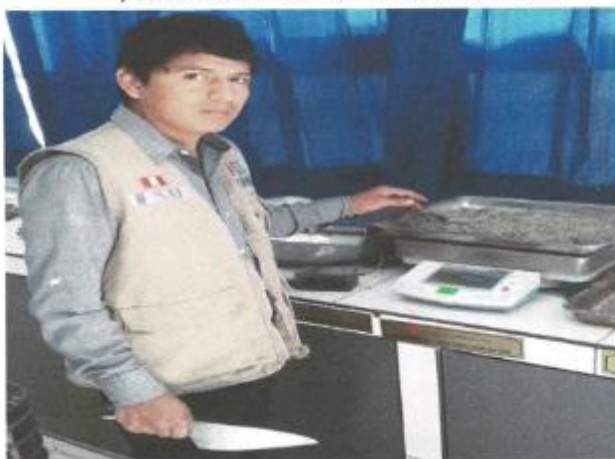
En la imagen se aprecia el pesado de la muestra para empezar con la realización del tamizado

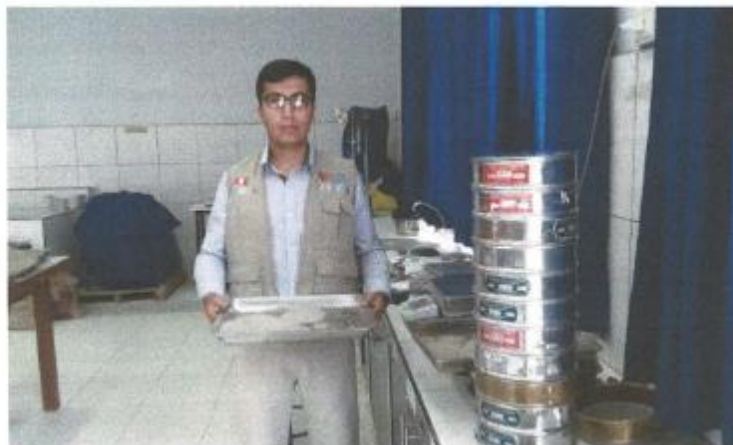
En la imagen se aprecia la realización del tamizado el cual tomara entre unos 10 a 15 minutos
