**ESCUELA DE POSGRADO**  
UNIVERSIDAD CÉSAR VALLEJO

**Factores de calidad ambiental urbana para la  
recuperación del espacio público del centro cívico de  
Nuevo Chimbote, 2017.**

**MAESTRA EN ARQUITECTURA**

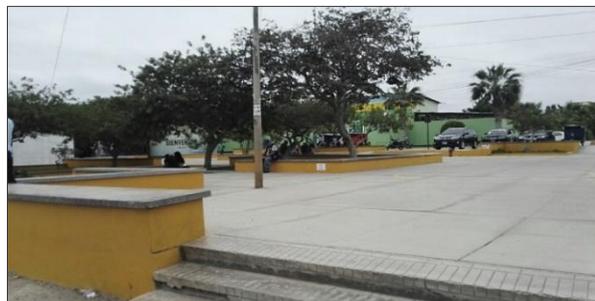
**Figura N° 01:** Espacio público del centro cívico de Nuevo Chimbote - 2017 (Fotografía propia)

Hoy, ha perdido su naturaleza y se presenta como un espacio sobreviviente ante un descuido, desinterés y olvido, que de vez en cuando suelen maquillarlo de colores pintorescos para que, según las autoridades, se vea mejor. **Figura 01.**

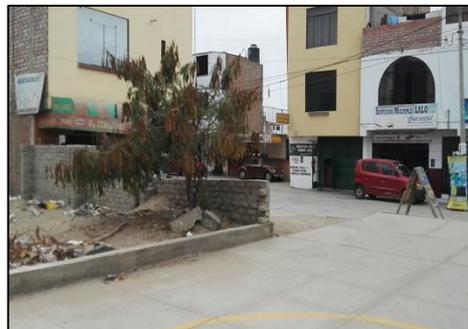
**Figura N° 02:** Vacíos urbanos CC.

distrito ecológico; contrariamente se ve limitado o detenido a diferencia de las expectativas con las que se proyectó en su época. Como centro aún tiene vacíos urbanos (**Figura 02**), áreas no consolidadas, usos que mantiene una dinámica de día, más en las noches se transforman en un silencioso y oscuro espacio, alejado del fin público, más bien propicio para encuentros de todo tipo, actos clandestinos, delincuencia, entre otros, generando conflictos sociales.

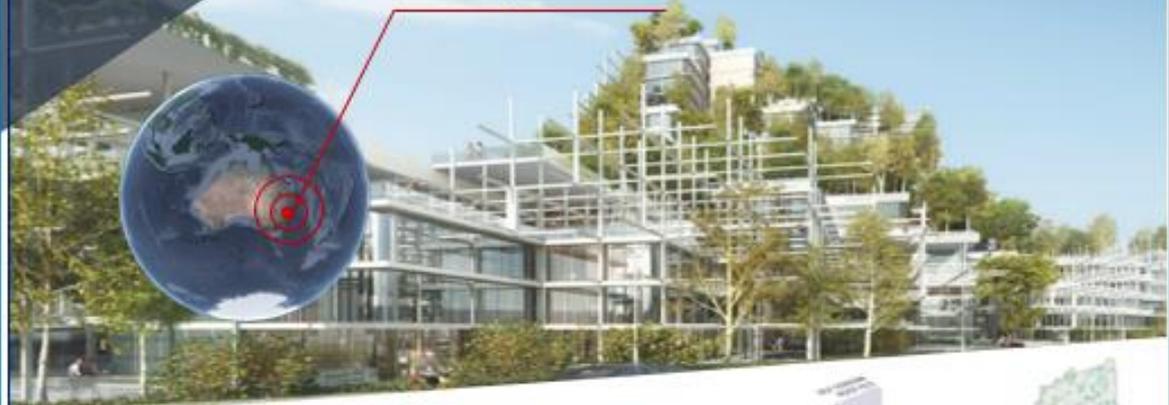
CONCEPT DIAGRAM

- **Espacio abierto**, "microcélulas" a la escala macro de la ciudad"
- Permite a sus usuarios definir el uso del espacio, por su sistema de **circulación entrelazado** y una intrincada sucesión de plazas públicas y jardines verticales.
- "**multiplica el espacio intersticial**", a través muros transparentes y semitransparentes, como un dispositivo de protección para la vida urbana, en lugar de una masa físicamente imponente.
- La **vegetación y los árboles locales** complementan el proyecto como una extensión del entorno local.
- Se organiza como **una micro-ciudad**, con una densidad de niveles múltiples, entrelazando espacios residenciales, oficinas, jardines, y otros programas en 'racimos'.

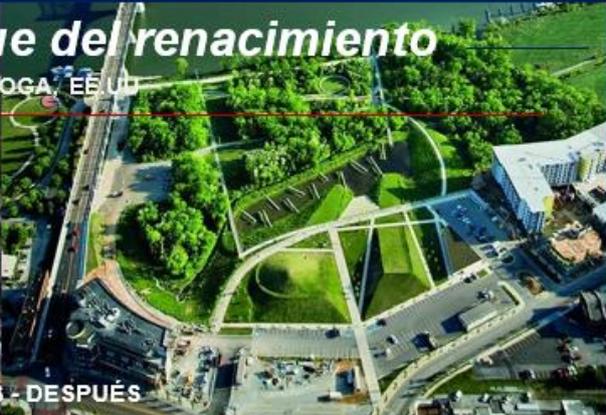
## Parque del renacimiento

**DISEÑO:** Hargreaves Associates

**OBJETIVO:** provee un lienzo para el “**compromiso social, estilos de vida saludables y educación ambiental**”, aprovechando los servicios ecosistémicos de bosques de planicies preservadas, plantaciones de praderas y un humedal construido que trata las aguas pluviales del sitio e incrementa la capacidad de almacenamiento de la llanura inundable.

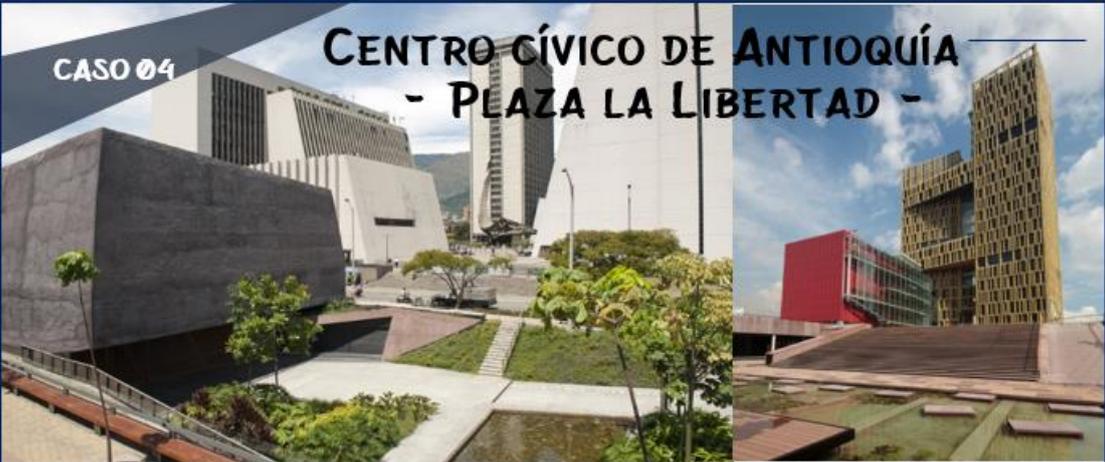
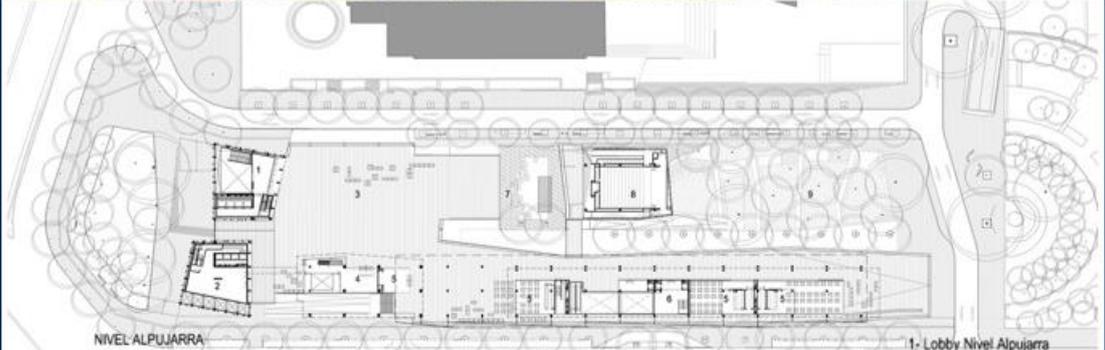
## CENTRO CÍVICO DE ANTIOQUÍA - PLAZA LA LIBERTAD -

1- Lobby Nivel Alpujarra  
2- Entidad Financiera  
3- Plaza de la Libertad  
4- Ingreso Teleantioquia  
5- Local Comercial  
6- Lobby Hotel  
7- Patio Centro Cultural  
8- Auditorio  
9- Bosque de la Libertad

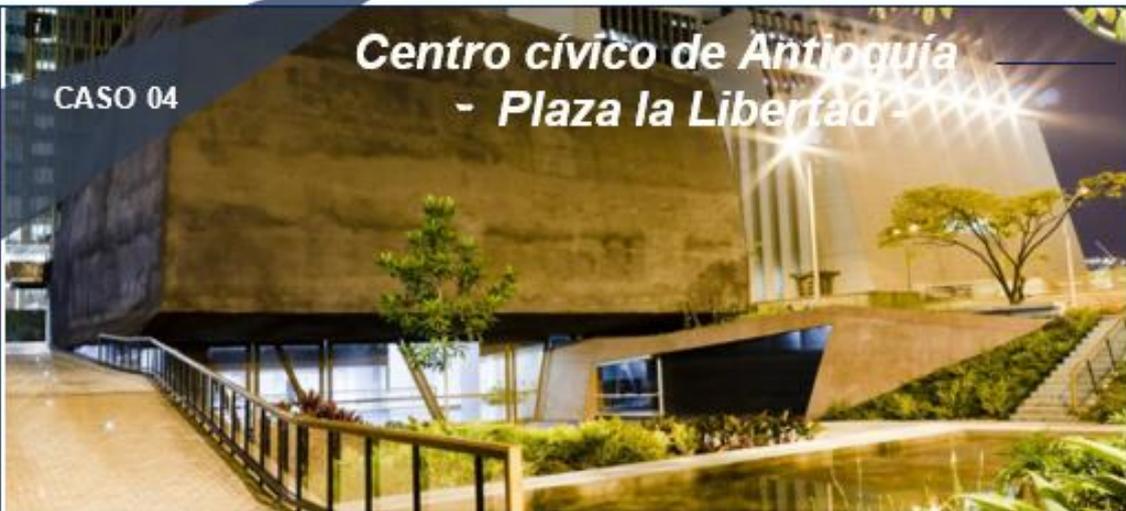
## Centro cívico de Antioquía - Plaza la Libertad

**CARACTERÍSTICAS:** El resultado es una composición de múltiples recintos y construcciones que albergan y ofrecen funciones y formas diversas:

- un edificio bajo y de líneas horizontales situado sobre la avenida, que funciona como hotel ejecutivo y refleja las proporciones del CIC y del Museo de Ciencia;
- una torre de dos cuerpos —de diecisiete y veinticuatro pisos— ubicada en la punta del lote, que se establece como hito institucional y dialoga con el volumen más alto de La Alpujarra;
- una plaza cultural elevada y conectada con un gran espejo de agua, que remite a las explanadas urbanas del área;
- un bosque de carácter pasivo, plantado con especies nativas de la región;
- un volumen independiente que alberga el anfiteatro y provee una cubierta habitable que, a modo de terraza, balcones sobre todo el espacio; una gran rampa que, desarrollada como un espacio semicubierto adyacente al hotel, conecta niveles urbanos nuevos y existentes.

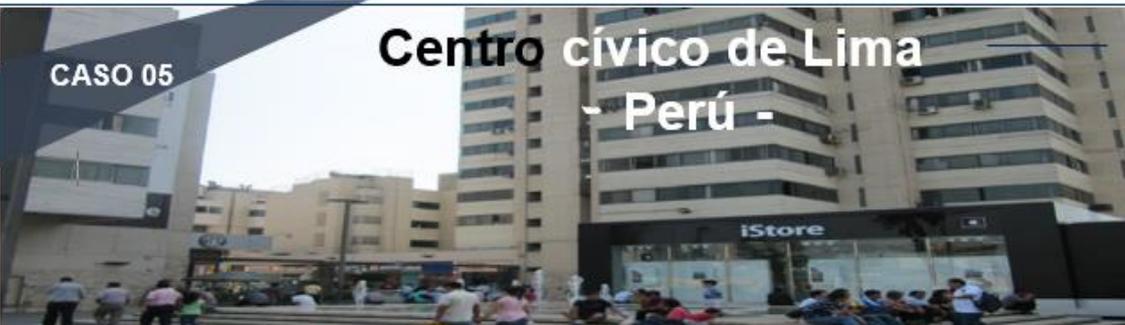
## Centro cívico de Lima - Perú -

**CARACTERÍSTICAS:** El edificio principal del Centro Cívico de Lima tiene 36 pisos y una altura máxima de 109 metros hasta caja de ascensores (102 m hasta la azotea, sin caja de ascensores, techo del piso 36). Su estilo es propio del "brutalismo" (corriente caracterizada por la construcción austera y carente de ornamentos y en boga en la arquitectura peruana de ese tiempo) y da la impresión de un gran conjunto cerrado. Además de las oficinas que alberga en sus proximidades se halla el Sheraton Lima Hotel & Convention Center inaugurado también en estos años a partir de la prisión existente y el Centro Comercial Real Plaza.

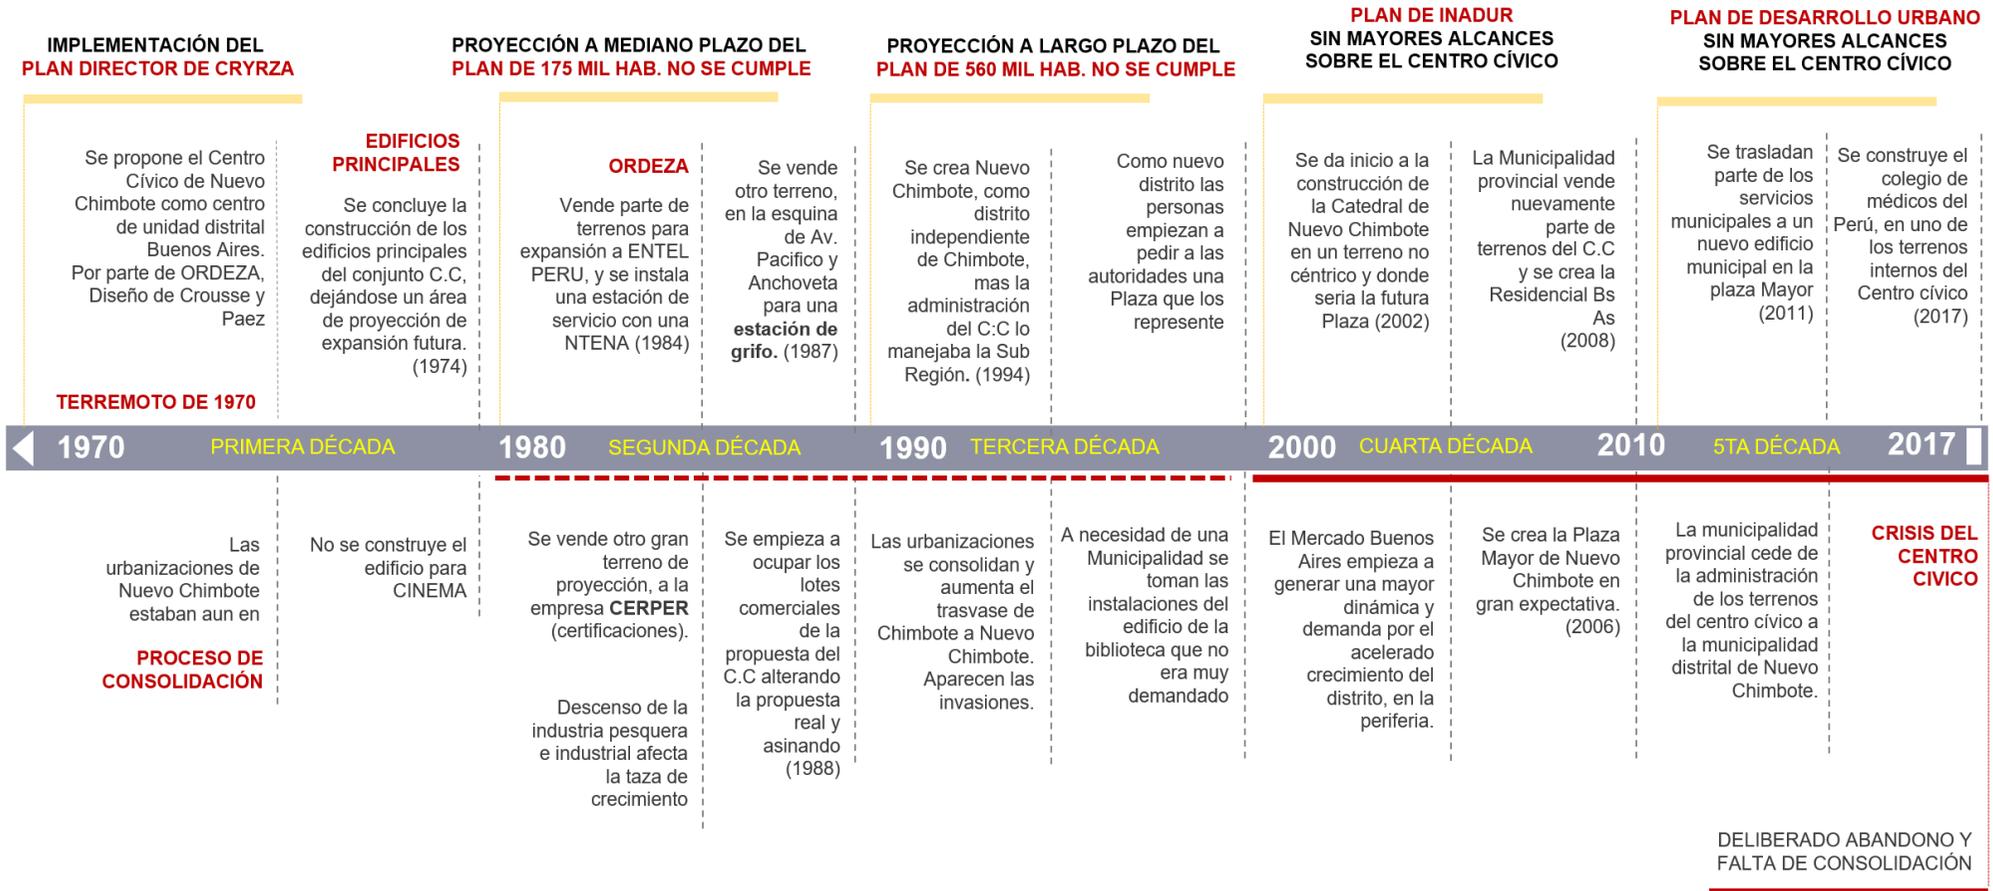
**GRÁFICO N°10: Proceso de consolidación y crisis del centro cívico**  
(Propuesta / equipamientos / cambios)

<b>El mayor problema:</b>	El mal manejo de la administración del centro cívico.
<b>Potencial:</b>	Ubicación excepcional, entre las avenidas principales del distrito.
<b>Vigencia del objeto de estudio:</b>	sí es vigente
<b>Recomendación:</b>	No a la segregación de usos, darle uso permanente y continuo, relación de viviendas (rol fundamental) y los distintos usos, conjunto integrado.

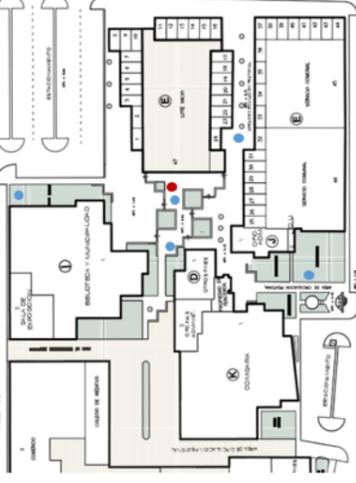
<b>DIAGRAMA: PUNTOS DE ABASTECIMIENTO DE AGUA DEL CENTRO CÍVICO</b>

<p>PUNTO DE AGUA E HIDRANTE Por otro lado el único hidrante con el que cuenta se encuentra deteriorado y oxidado.</p>

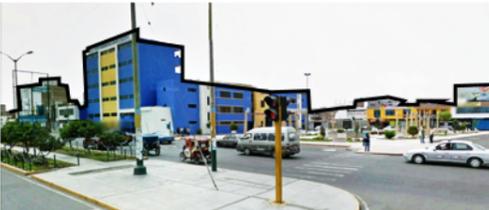
**ESCALA PAISAJÍSTICA:** El conjunto no tiene escala paisajística, puesto que aun visto desde la Av. Pacífico y Av. Anchoyeta, es opacado por las edificaciones que conforman su inmediatez y que se presentan con mayor altura respecto al conjunto de edificios de un piso del Centro Cívico.

**ESCALA URBANA:** El conjunto tiene escala urbana, pero es opacada y contrastada con los muros ciegos sobresalientes de las edificaciones comerciales que se han consolidado en varios niveles en disonancia con los edificios originales del conjunto.

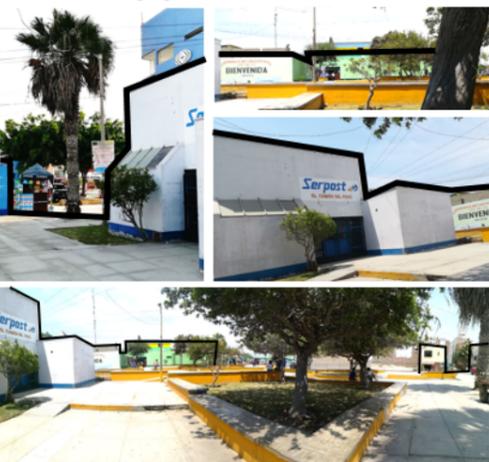
**ESCALA PEATONAL:** El conjunto tiene una escala peatonal, manifestada en los edificios originales del conjunto, pues estos al ser de 1 piso, contienen el espacio interior entre ellos por sus dimensiones y alturas. Tanto los edificios como: Correo, la biblioteca, bomberos, policía, sedapal. Todos muestran una escala peatonal reconocible y que hace del conjunto un espacio encerrado y contenido en sus proporciones.

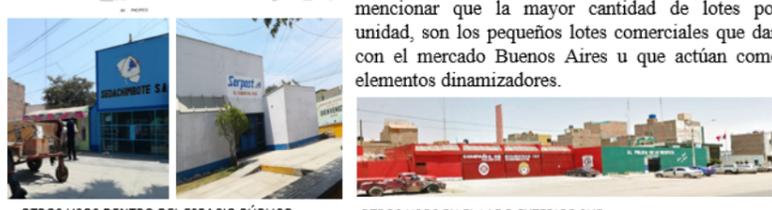
**INTERIOR:** Existe una predominancia de Otros Usos (OU) con 10,741.39 m<sup>2</sup>, seguido de Comercio con 4,556.56 m<sup>2</sup>, luego educación con 2575 m<sup>2</sup> y finalmente con vivienda con 2105 m<sup>2</sup>.

**INMEDIATO:** Existe una predominancia de uso comercial ampliamente con 34 edificaciones, seguido por 14 edificaciones de vivienda, luego otros usos con 3 edificaciones y por último el uso de educación con 2 edificaciones, observándose la aparición de 1 parque.

**OBSERVACIÓN:** Debido al área que ocupan otros usos hacen que sea una mancha predominante, cabe mencionar que la mayor cantidad de lotes por unidad, son los pequeños lotes comerciales que dan con el mercado Buenos Aires u que actúan como elementos dinamizadores.

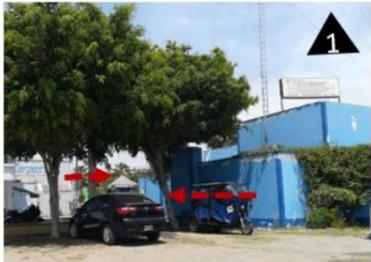
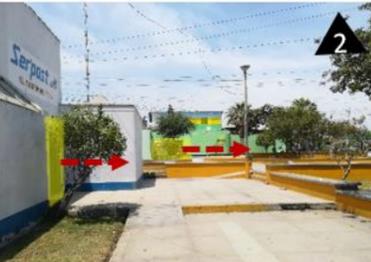
Hay una predominancia de opacos sobre translúcidos en los edificios del conjunto urbano, refiriéndonos con ellos a los vanos de iluminación. (teatinas, no hay ventanas)

Generándose así un factor de IMPERMEABILIDAD con el contexto urbano, ello trae como consecuencia un aislamiento y una incapacidad para relacionarse adecuadamente o establece una relación necesario con el contexto.

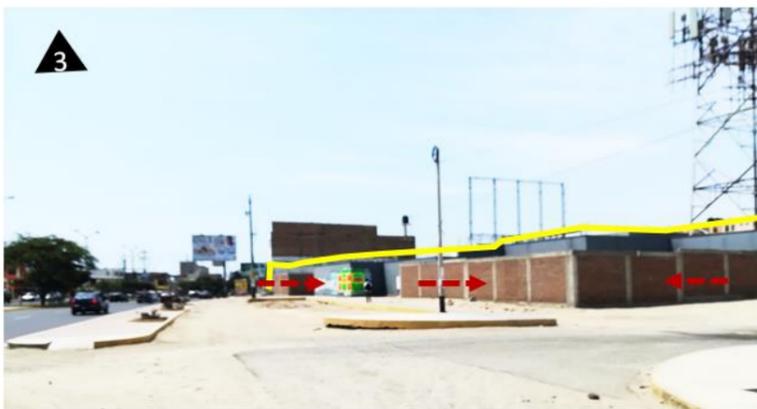
Un ejemplo radical, muestra el edificio de estación Antena, cuyos frentes principales son la negación total y de forma deliberada con el contexto, muestra muros ciegos hacia la A. Pacifico. Tomando el concepto de la morfología escalonada de los edificios originales; pero ni siquiera integrando el área verde en los retiros, si no conformando un vacío urbano muy distante del fin cívico.

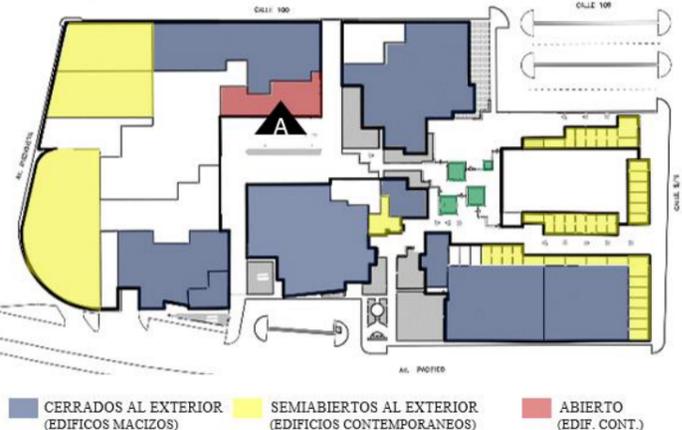
**DIAGRAMA:  
ELEMENTOS SEGÚN SU RELACIÓN CON EL ESPACIO PÚBLICO.**

■ CERRADOS AL EXTERIOR (EDIFICIOS MACIZOS) ■ SEMIABIERTOS AL EXTERIOR (EDIFICIOS CONTEMPORANEOS) ■ ABIERTO (EDIF. CONT.)

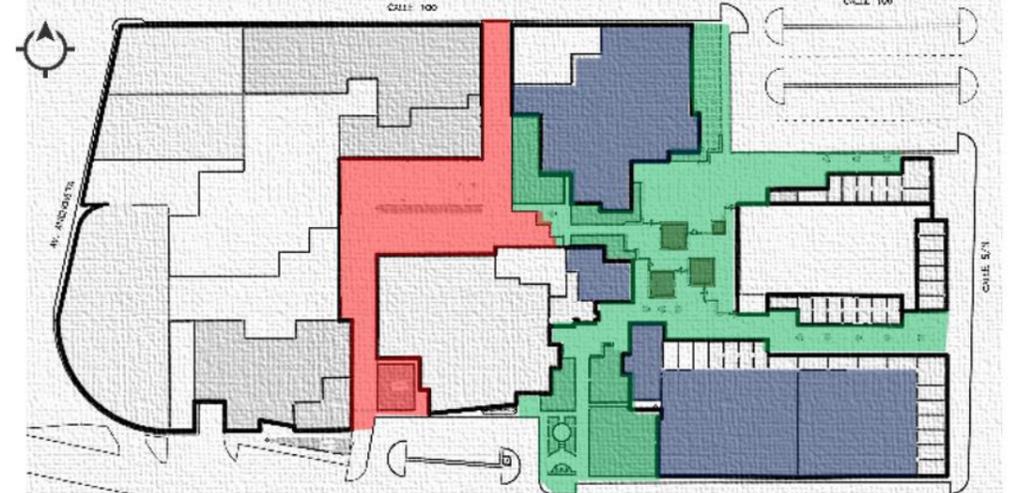
**COMPONENTES SIMBÓLICOS Y UTILITARIOS**

■ **EDIFICIOS REPRESENTATIVOS DE LA ÉPOCA**  
El conjunto cuenta con 4 edificaciones que caracterizan el espacio en una época diferente a la de hoy, la época del surgimiento de la modernidad y sus volúmenes macizos y pesados.

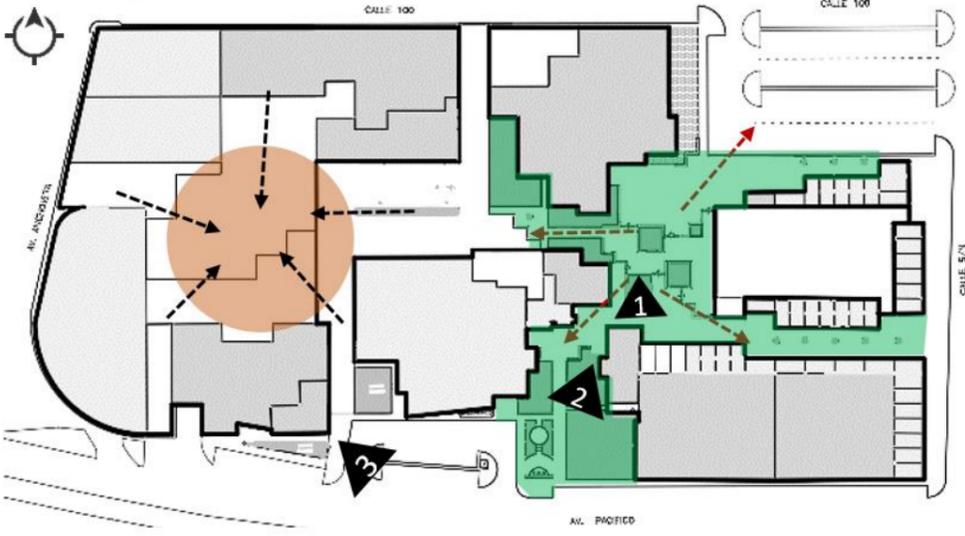
<b>INTROVERTIDO - EXTROVERTIDO</b>	<b>OBSERVACIONES:</b>
------------------------------------	-----------------------

**CONJUNTO:**  
Se observa un planteamiento **INTROVERTIDO**, respecto a las relaciones de los edificios, es decir se piensa en el objeto arquitectónico relacionado por la naturaleza exterior, mas no por las características formales, pues no hay ventanas sino teatinas ocasionando de esta manera una **NEGACIÓN INTENCIONADA DEL EXTERIOR.**

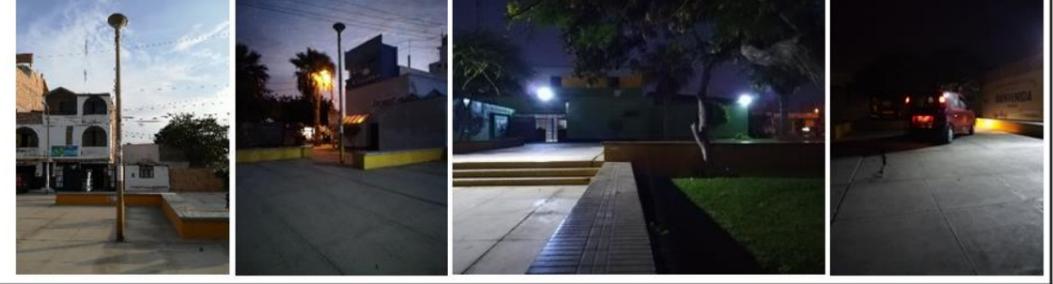
- Si bien es cierto la característica primordial del espacio público es peatonal, sin embargo a partir de la tarde o la noche ya no hay control del ingreso de vehículos a la zona, generando conflictos en los juegos de los hijos de los residentes de la zona en dicho espacio.

- Además de tener un carácter peatonal y de contemplar un estacionamiento cercano, utilizan parte del espacio público para estacionamiento lo que también genera conflictos en la zona, al intentar generar un estacionamiento privado.

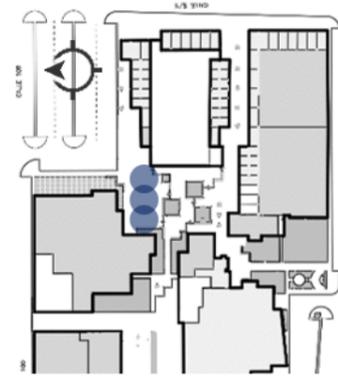
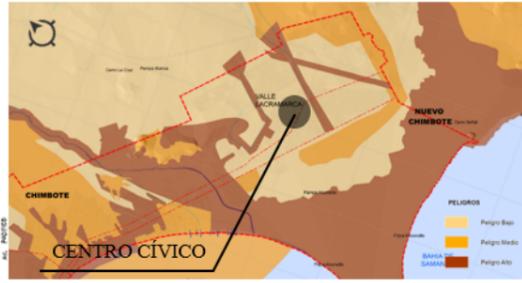
ZONAS DE SEGURIDAD SÍSMICAS SEÑALIZADAS

El centro cívico se encuentra en una zona de peligro bajo según el mapa de peligros, mientras que dentro del espacio público cuenta con 3 zonas señalizadas para seguridad ante sismos, sin embargo se encuentra obstaculizadas por los estacionamientos dentro del estacionamiento privado de la municipalidad.

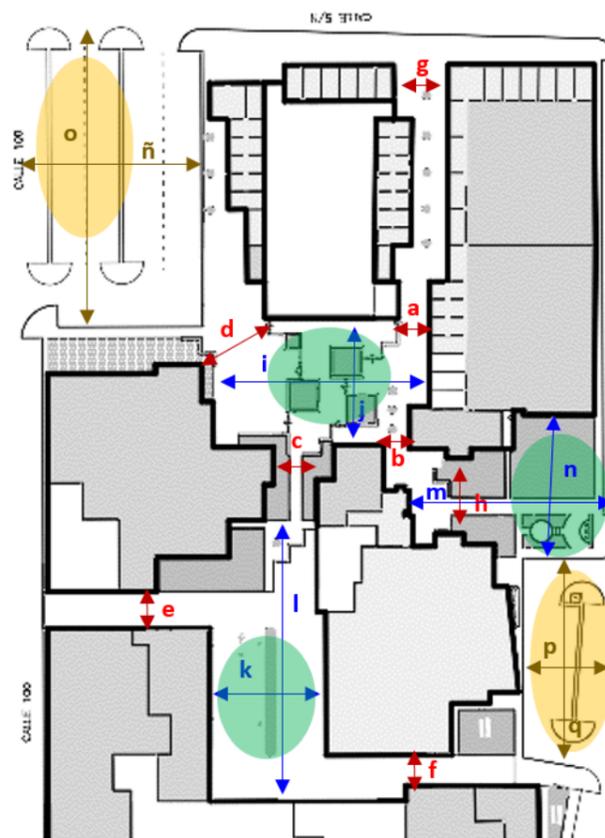
DIMENSIONAMIENTO Y PROPORCIÓN

La entrada a los pasajes tienen las siguientes dimensiones:

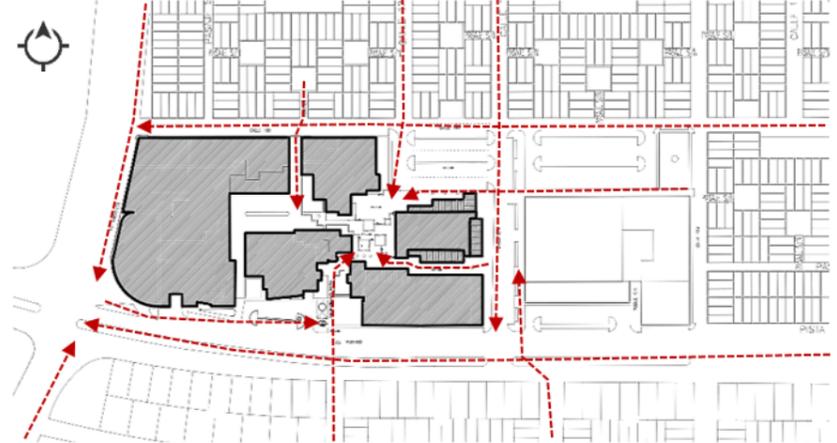
CONTINUIDAD DEL CONJUNTO CON LA MANZANA

El centro cívico se encuentra relacionado con las entradas y salidas de las manzanas contiguas, lo cual le permite una mayor conectividad, y continuidad con el conjunto exterior y las manzanas alrededor.

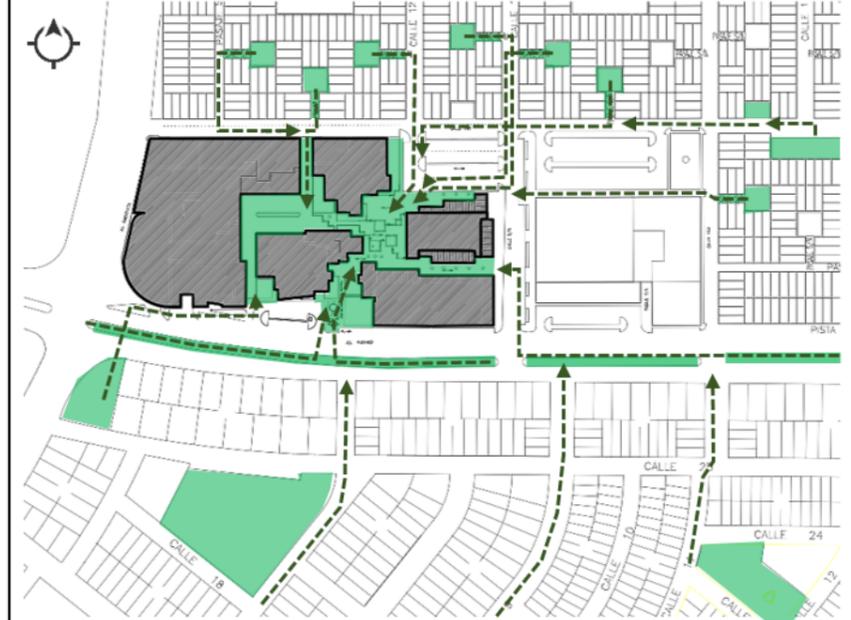
ELEMENTOS NATURALES Y ESTRUCTURA DE RED DE ESPACIOS PÚBLICOS

La estructura de espacios públicos mantiene una conectividad buena a explotar, para así mejorar la dinámica del espacio público del centro cívico, ya que no sólo se conecta con la gran alameda de la Av. Pacífico, si no también con los parques grandes de la Urb. Casuarinas de los cuales si bien no se encuentran implementados en su totalidad, podrán ser dinamizadores para éste.

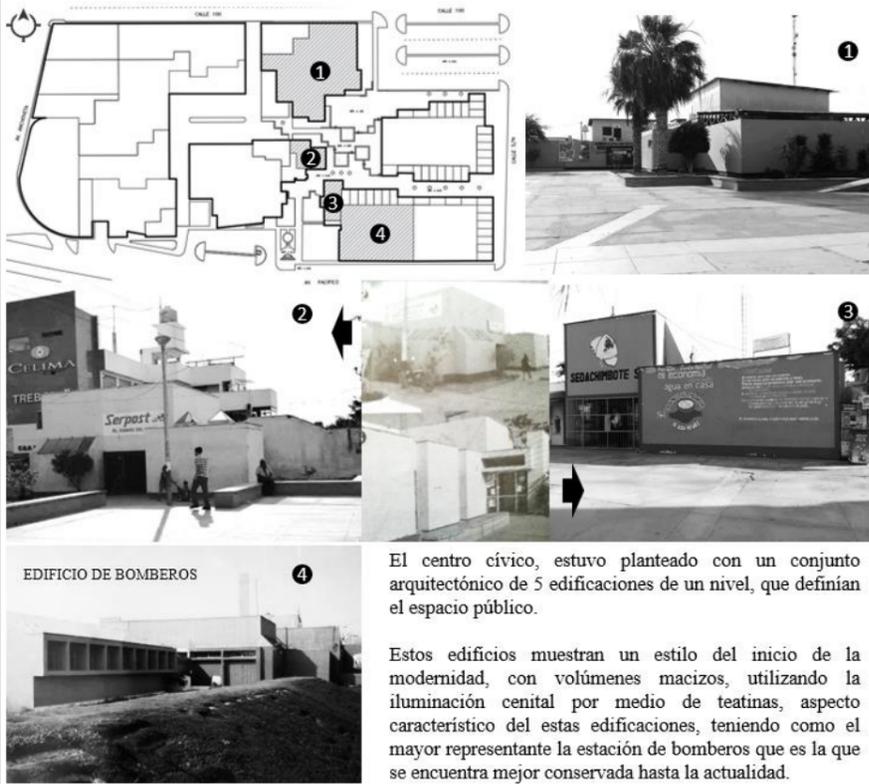
ELEMENTOS CONSTITUYENTES Y TIPOLOGÍA ARQUITECTÓNICA

El centro cívico, estuvo planteado con un conjunto arquitectónico de 5 edificaciones de un nivel, que definían el espacio público.

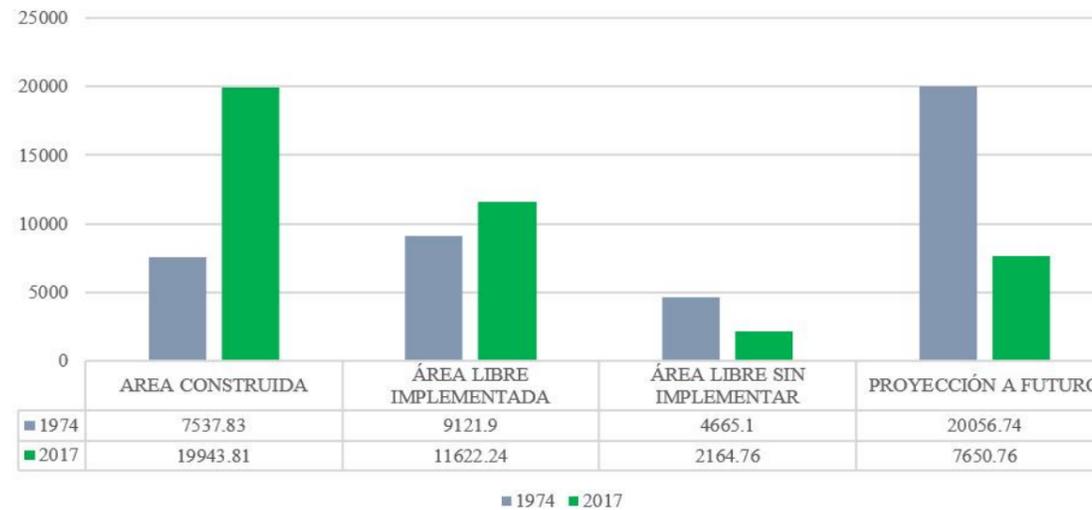
CONSOLIDACIÓN DEL CENTRO CÍVICO SEGÚN ÁREAS

ÁREA CONSTRUIDA	ÁREA LIBRE	PROYECCIÓN A FUTURO	AREA TOTAL
19943.81	13787	7650.76	41381.57

Además de que surgieron varios cambios en su planteamiento inicial, se agregó la parte este del complejo tratando de acoplarse al anterior pero más ortogonal, la cual aún se encuentra incompleto y ha predeterminado usos que no aportan al centro cívico, como un grifo, una antena de telecomunicaciones.

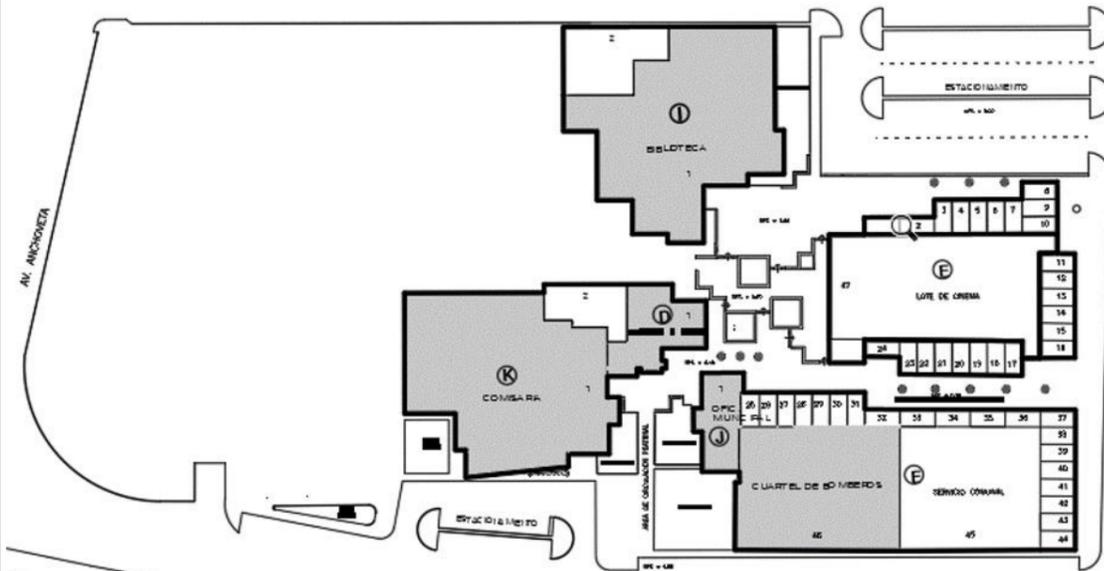
TRANSFORMACIONES DEL PLAN

SITUACIÓN INICIAL 1974 DEL CENTRO CÍVICO DE NUEVO CHIMBOTE

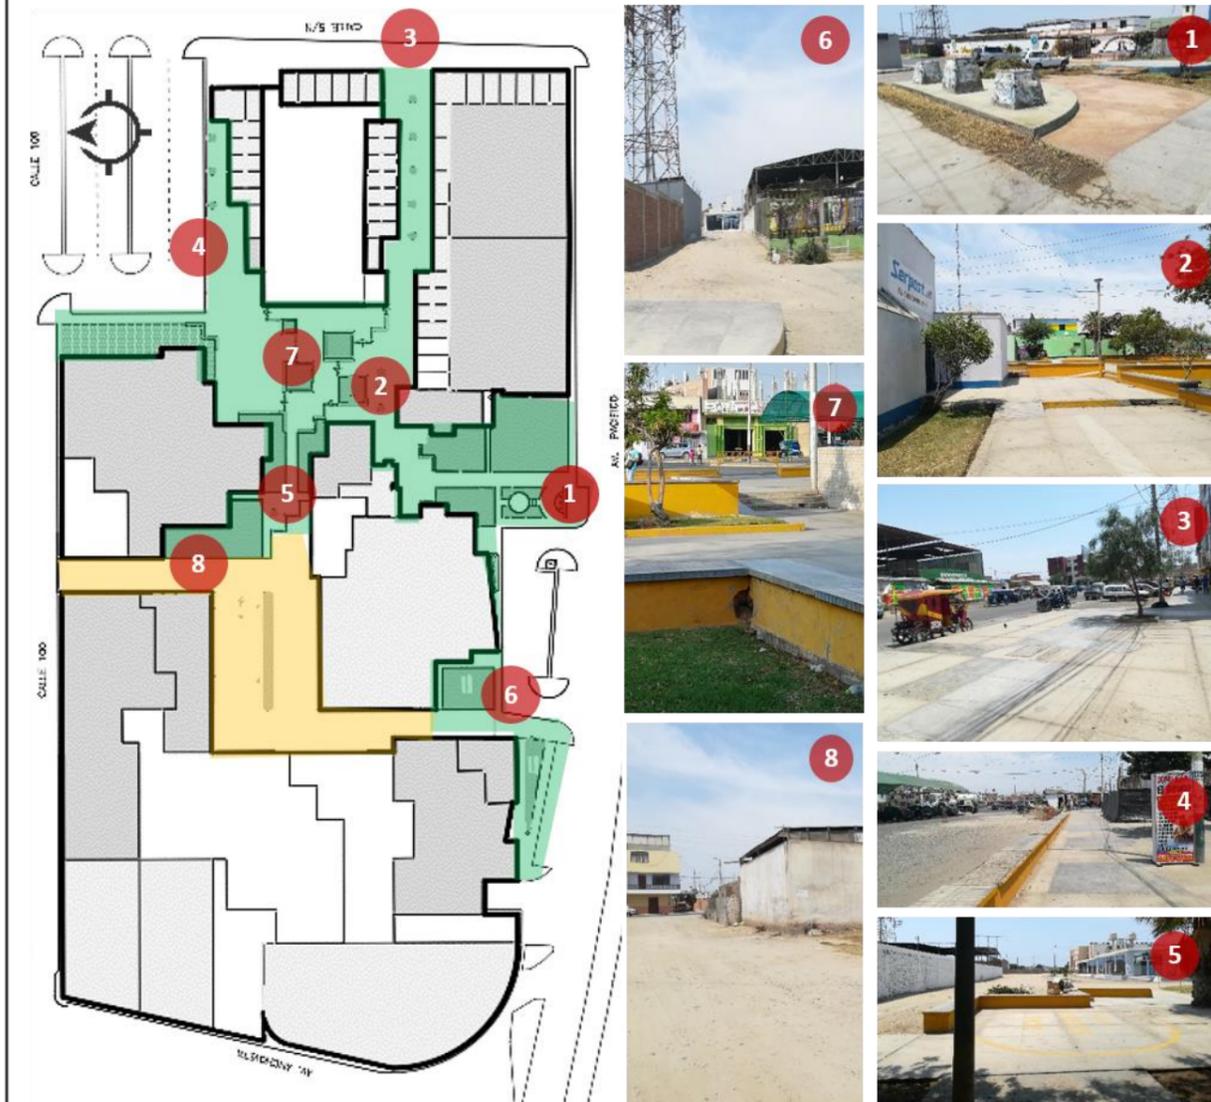
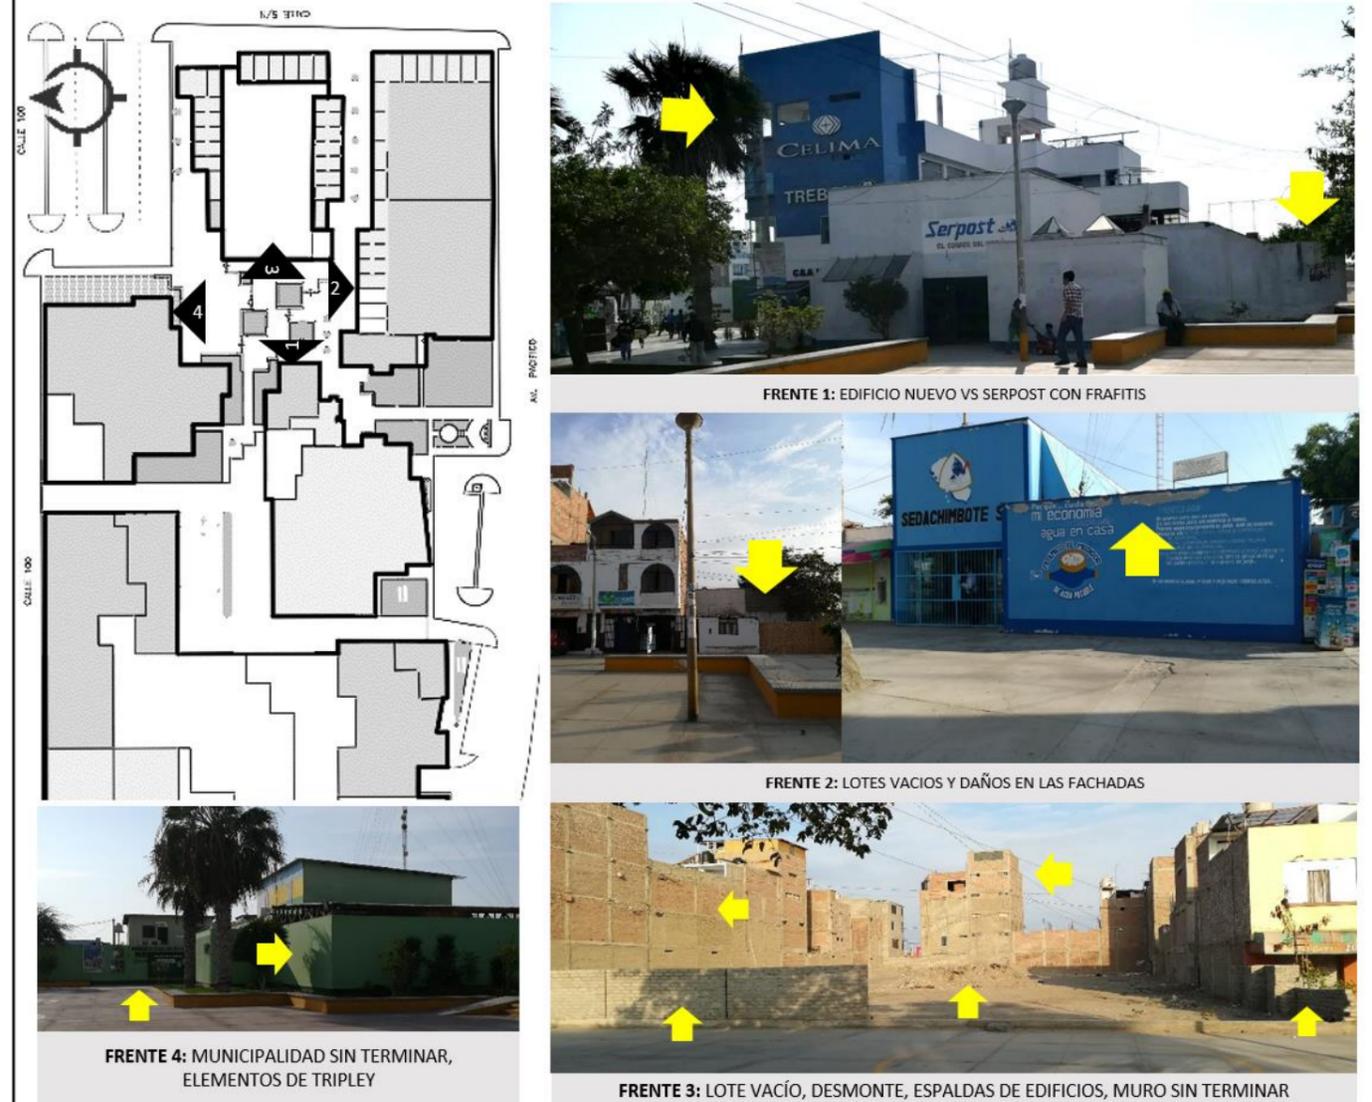
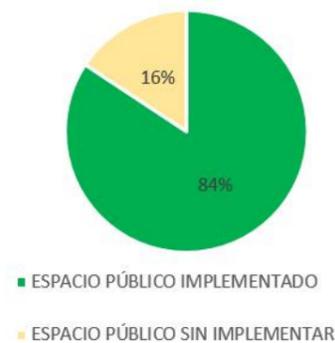
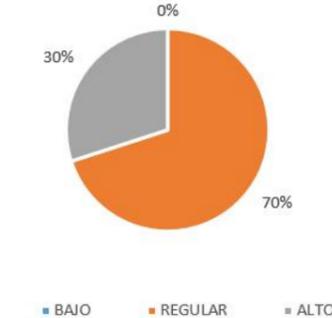
DIMENSION: DETERIORO FÍSICO

DETERIORO DE LA INFRAESTRUCTURA DEL ESPACIO PÚBLICO

DETERIORO DE FRENTE COLINDANTES

Del 84% del espacio público que se encuentra implementado, el 70% se encuentra en un estado regular de deterioro, siguiéndole el 30% en un alto grado de deterioro, observándose que no existe ningún espacio que se encuentre en buen estado. Como se muestran en los 7 puntos dentro del gráfico ilustrados con fotografías.

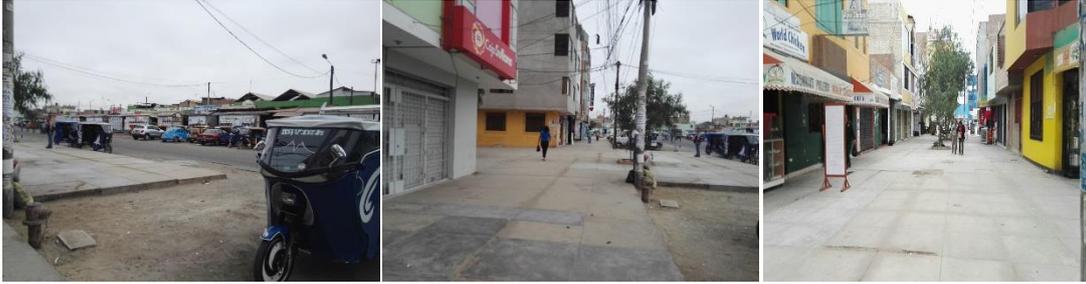
Fotografías de la relación del espacio público del centro cívico mediante uno de sus pasajes con el mercado de abastos Buenos Aires.

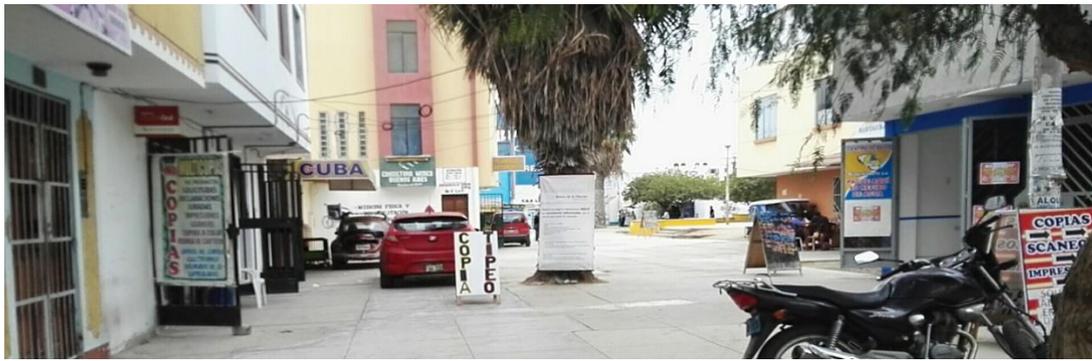
Fotografías de la contaminación visual e invasión del espacio público por el comercio de los lotes que se encuentran en los pasajes.

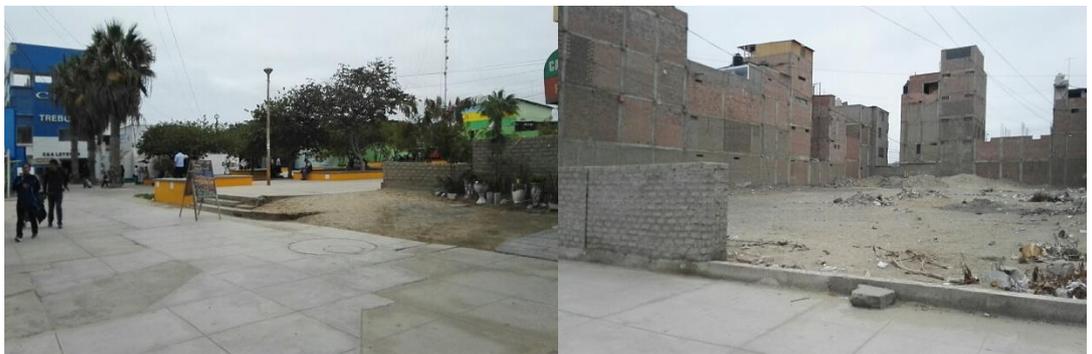
Fotografías del mal aspecto debido a la presencia de lotes vacíos que se relacionan directamente con el espacio público del centro cívico.

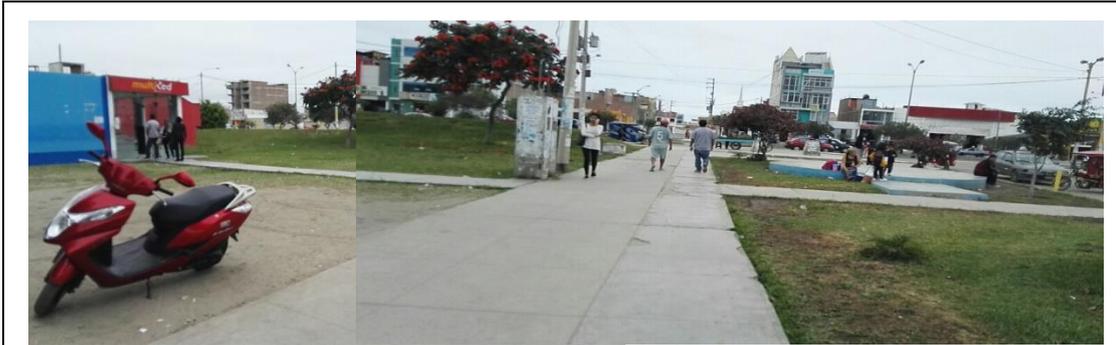
Fotografías del pasaje y conexión principal del centro cívico con la avenida principal Pacífico.

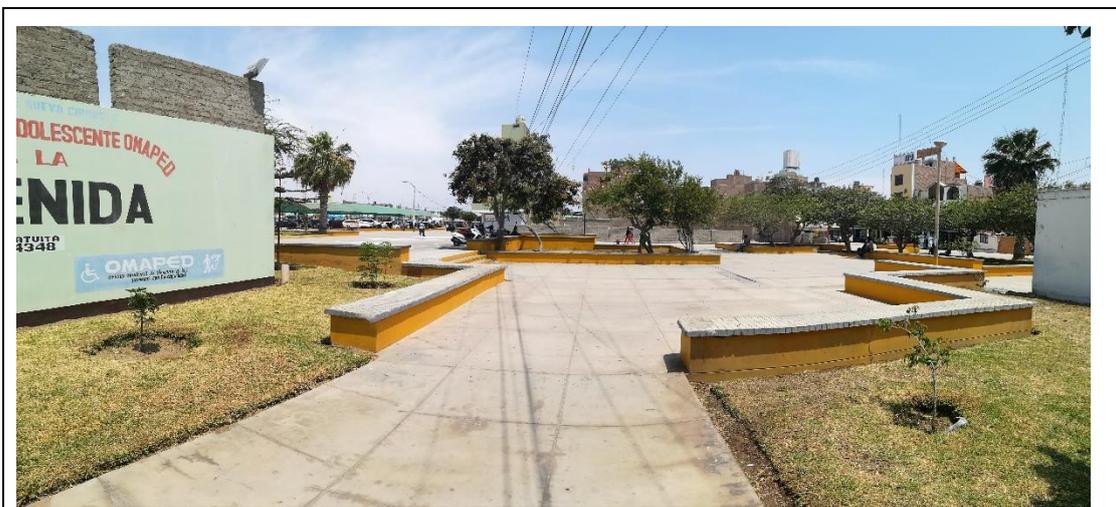
Fotografías del espacio público del centro cívico de día visto desde un pasaje.

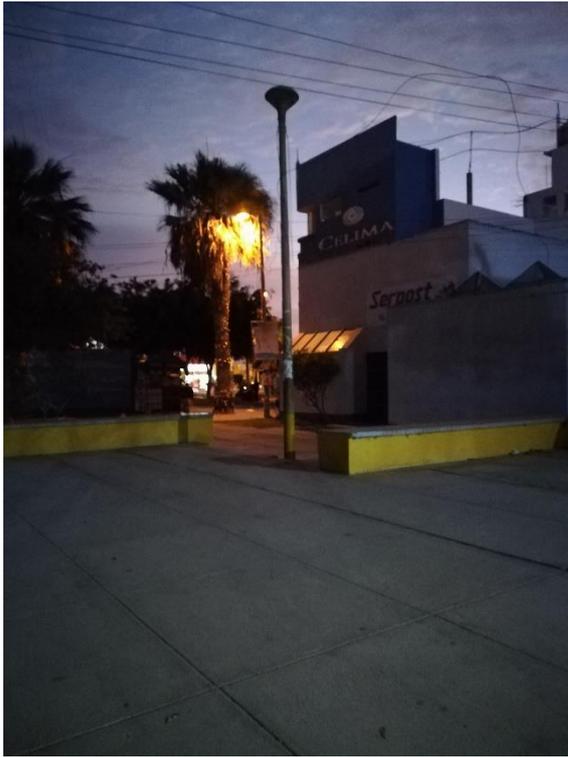
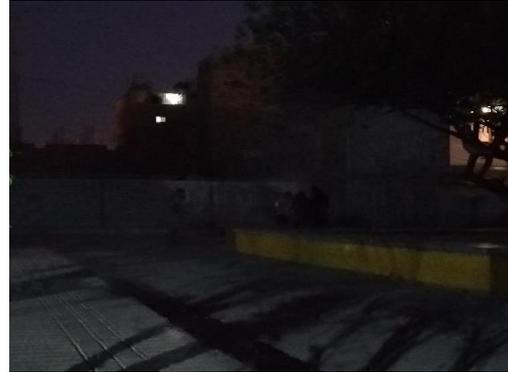
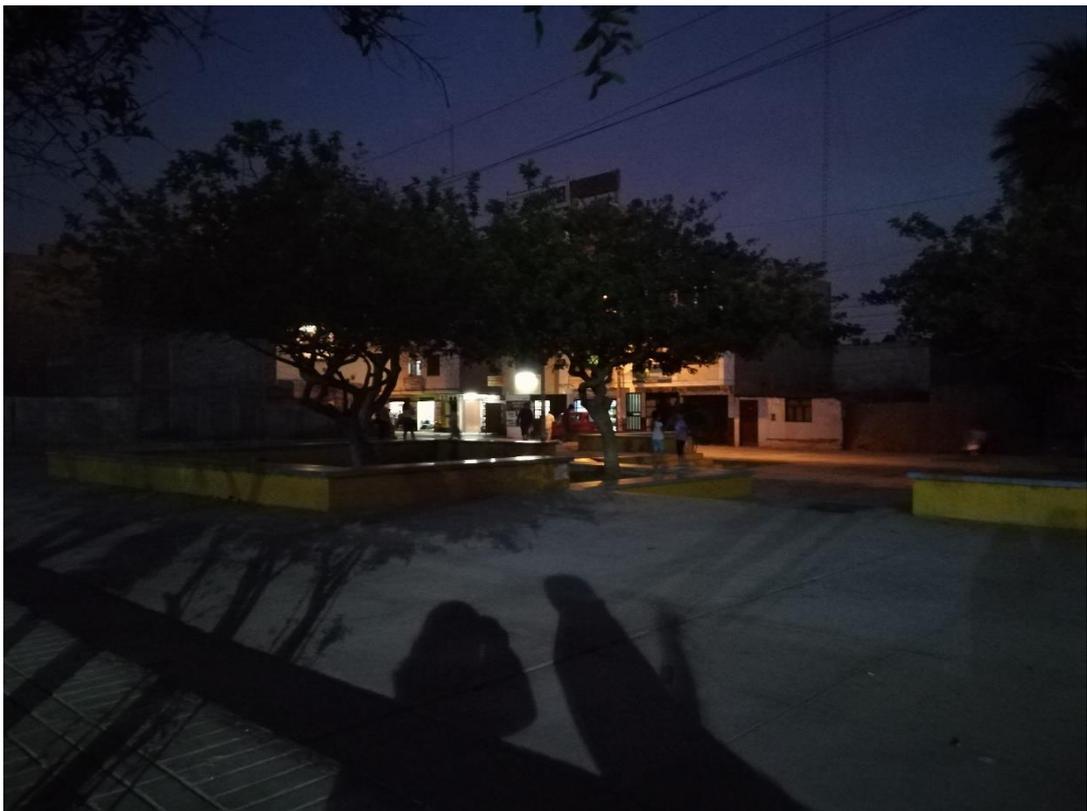
Fotografías del espacio público de noche.
