**Evaluación del pavimento rígido en el Jr. Simón Bolívar, distrito
y provincia de Huaraz, Departamento Ancash, aplicando Método
(PCI)**

TESIS PARA OBTENER EL TÍTULO PROFESIONAL DE:

Ingeniero Civil

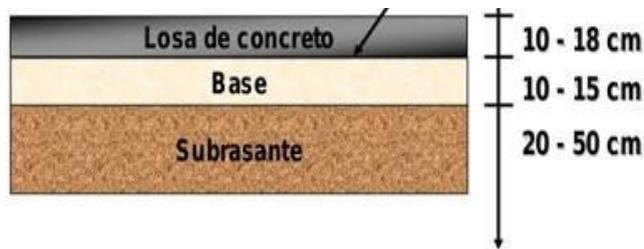
Figura 2: Sección Transversal de pavimento rígido.

mantenimiento en comparación con el pavimento asfáltico y puede tener una vida útil más larga. Sin embargo, el pavimento rígido puede ser más costoso de construir en comparación con el pavimento asfáltico y su proceso de construcción puede llevar más tiempo. Además, reparaciones y mantenimiento en el pavimento rígido pueden requerir más esfuerzo y recursos. En resumen, el pavimento rígido es una opción durable y resistente para infraestructuras viales, especialmente en áreas con alto volumen de tráfico y cargas pesadas.

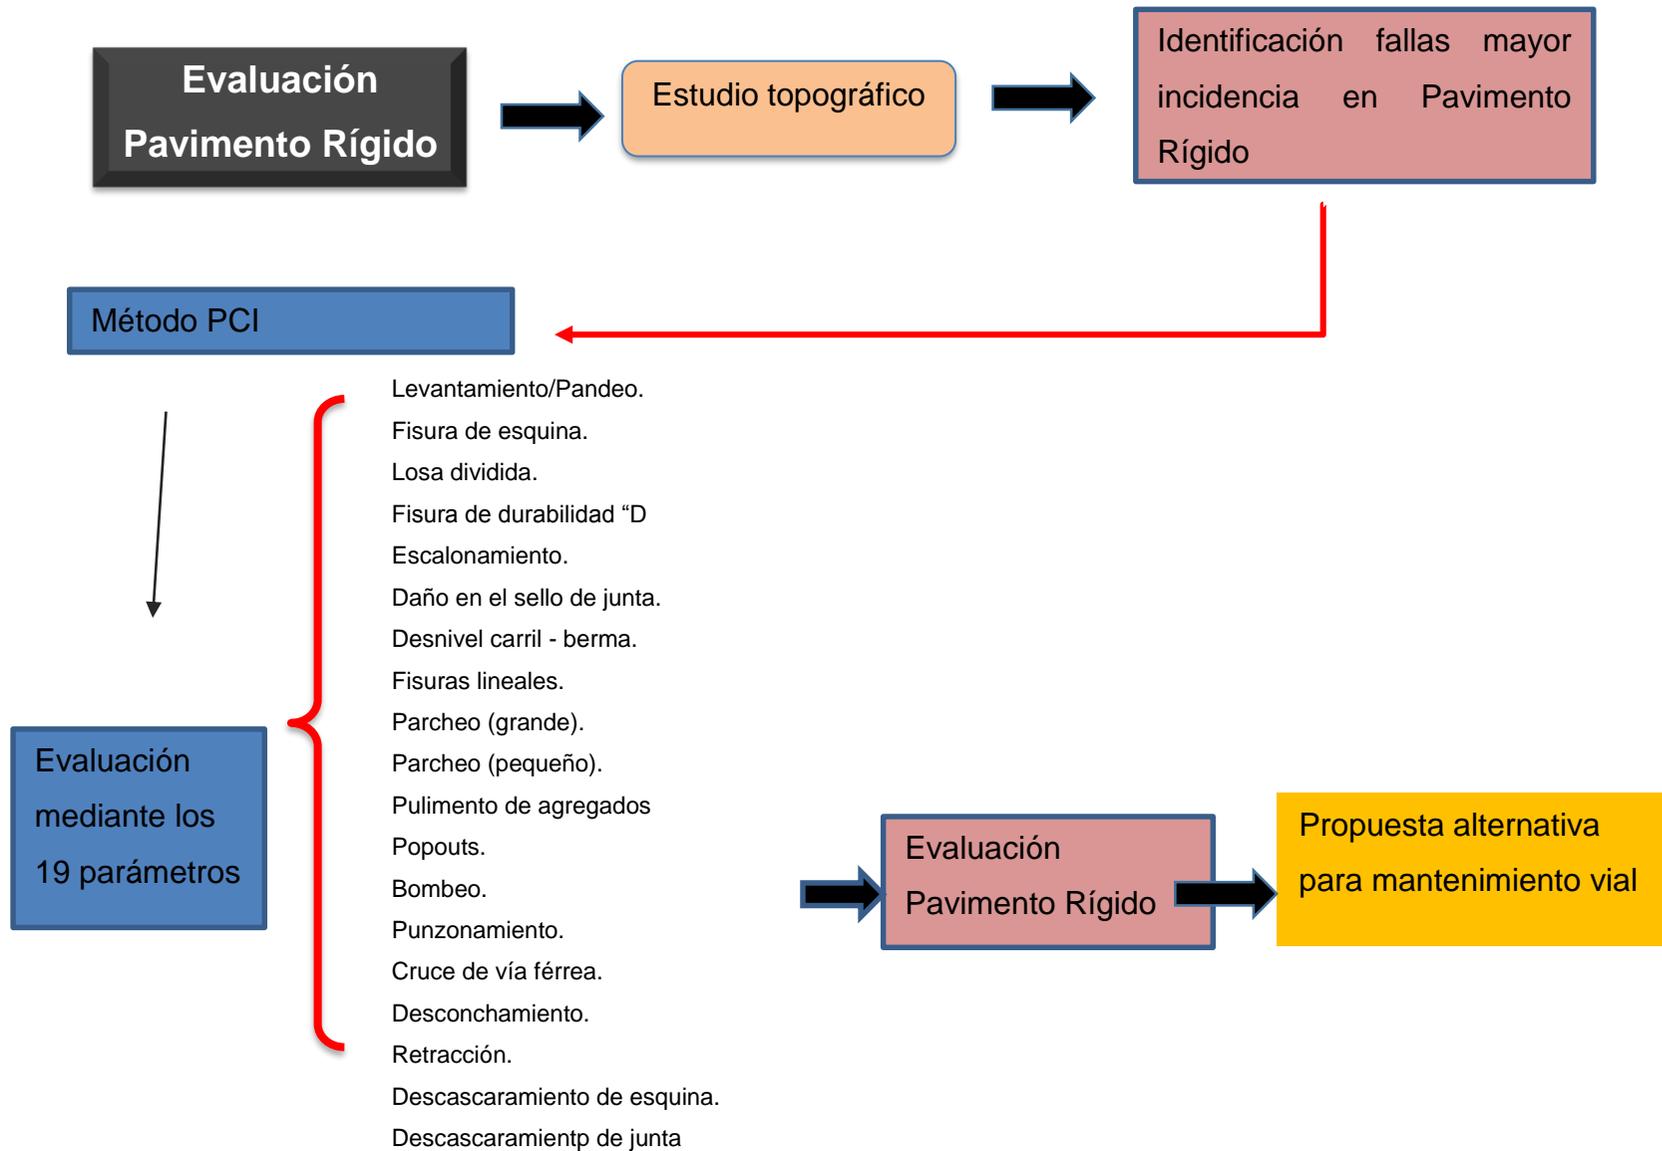
Figura 3: Diagrama Procedimiento

El estudio se realizó en el Jr Simón Bolívar, distrito y provincia de Huaraz, Departamento Ancash en el 2022 , la muestra consistió en el pavimento rígido en toda su longitud ; 1,110 ml. ; se realizaron varias visitas con la finalidad de hacer un reconocimiento de la zona de estudio.

El proceso de recolección de información en los formatos del Índice de Condición del Pavimento (PCI) implica la recopilación de datos específicos sobre el estado y la condición del pavimento. Algunos aspectos a considerar en este proceso son:

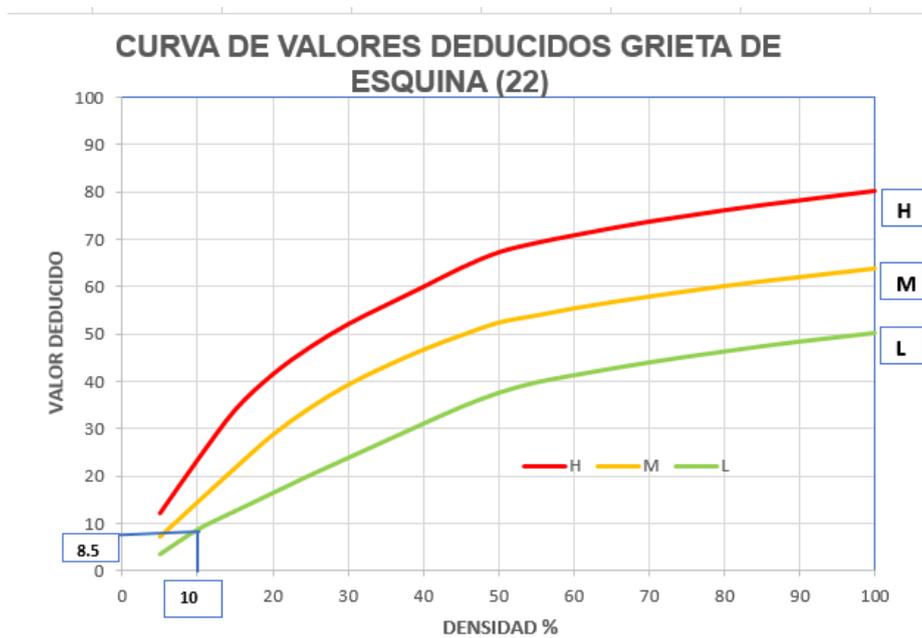
Figura 5. Curva Pavimento Rígido falla (22)

Vamos a tomar como ejemplo la Figura 6, donde se muestra el cálculo del Valor Deducido para la falla denominada "GE" (Grieta Esquina). En esta figura se ilustra que esta falla en particular tiene una densidad del 13.00% y se clasifica su severidad como "M" según la curva correspondiente al pavimento rígido. Basándonos en estos valores, se determina que el Valor Deducido (VD) para la falla "GE" es de 8.5. Cabe destacar que este mismo procedimiento fue aplicado a todas las fallas encontradas en todas las unidades de muestra, asegurando así una evaluación integral y sistemática.

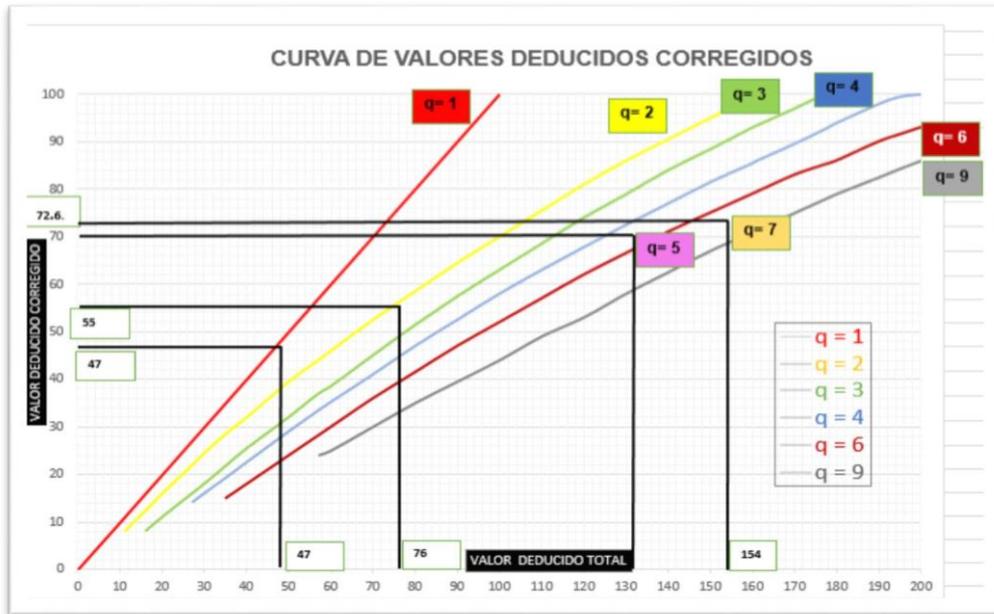
Figura 6. Curva de valores deducidos corregidos

Después, el Valor Deducido Máximo, conocido como "CDV", se obtiene mediante la relación de "q" y el Valor Deducido Total utilizando la curva para pavimento rígido. En el caso de este ejemplo, el valor de "CDV" se determina a partir de la relación q=7 y TDV=154, según se muestra en la Figura 7.

Entonces, en el caso de la unidad de muestra, se obtiene un valor de CDV=50. Esto se logra mediante un proceso iterativo en el que se determina el Valor Deducido Total sumando los valores deducidos en la primera iteración y reemplazando el valor deducido más bajo por 2 en la siguiente iteración. En la segunda iteración del ejemplo, el valor de "q" se establece en 6 y el Valor Deducido Total (VDT) es de 35 + 31 + 21 + 20 + 19 + 18 + 2 = 146.00. Luego se calcula el valor del Valor Deducido Máximo (CDV), y este proceso continúa hasta que el valor de "q" sea igual a 1.

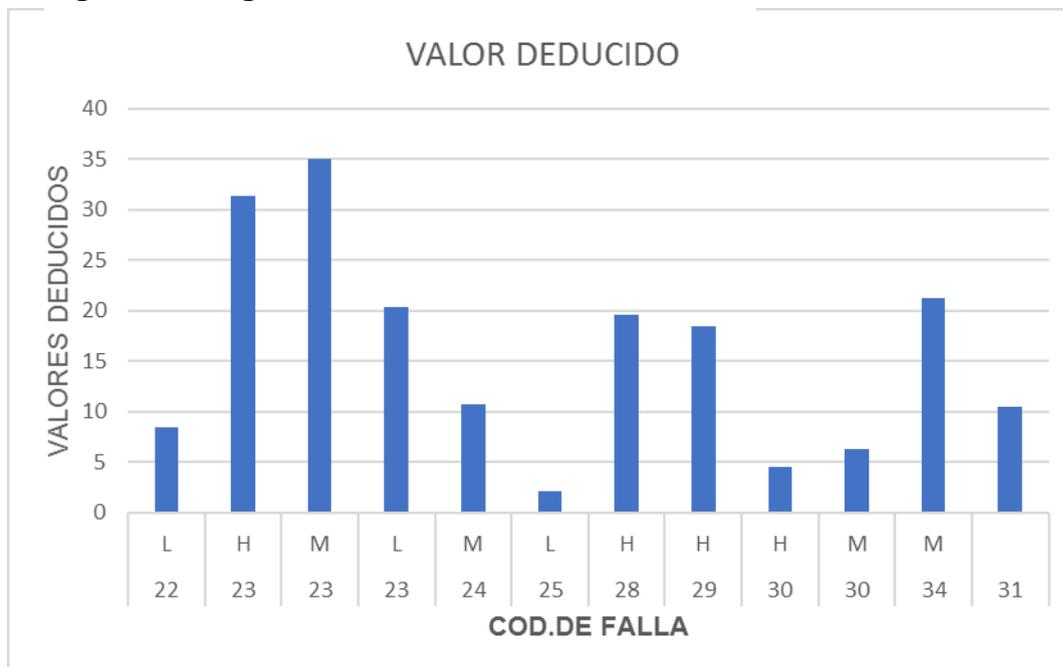
Figura 7: Diagrama de barras de la muestra 1

En la representación gráfica de la muestra N° 01 se pueden identificar las magnitudes de los valores deducidos, siendo el más elevado de 35. Además, se observa la presencia de fallas codificadas que corresponden a esta magnitud. Es evidente que esta unidad de muestra presenta fallas en losas divididas, las cuales exhiben diferentes niveles de severidad (L - M - H). Como resultado de estas observaciones, se determina que el estado de esta unidad de muestra se clasifica como malo. En resumen, la figura muestra claramente la presencia de diversas fallas en las losas divididas, lo que contribuye a su calificación negativa

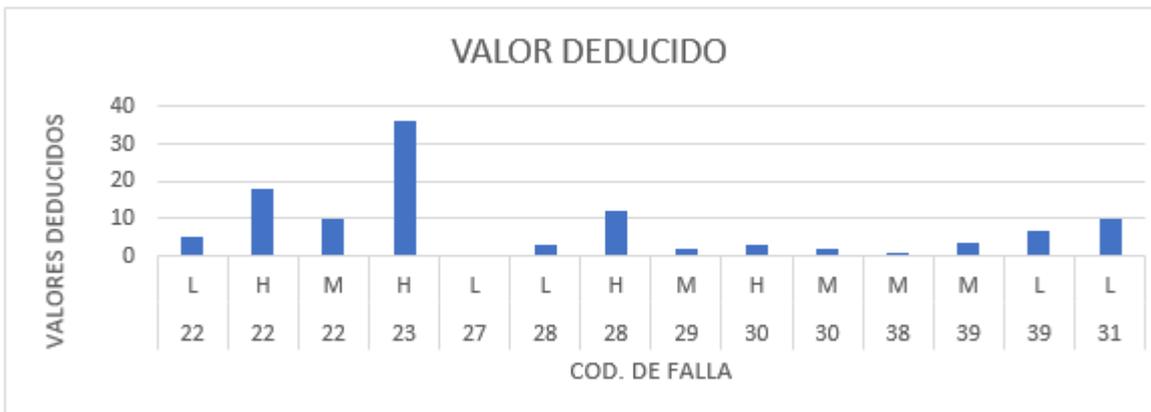
Figura 8: Diagrama de barras de la muestra 8

La unidad de muestra N° 8 muestra una variedad de fallas, entre las cuales se destacan las losas divididas, con un valor deducido máximo de 35. Además, se identifican niveles de severidad para esta falla de (L). También se observan otras fallas como grietas de esquina con severidad (L-H-M), grietas lineales con severidad (L-H), parcheo con un tamaño superior a 0.45m y severidad (M), punzonamiento con severidad (M), descascaramiento de junta con severidad (M - L) y, por último, pulimento de agregados. Estos resultados obtenidos mediante la aplicación del Índice de Condición del Pavimento (PCI) clasifican a esta unidad de muestra como mala, debido a la presencia de estas diversas fallas en el pavimento

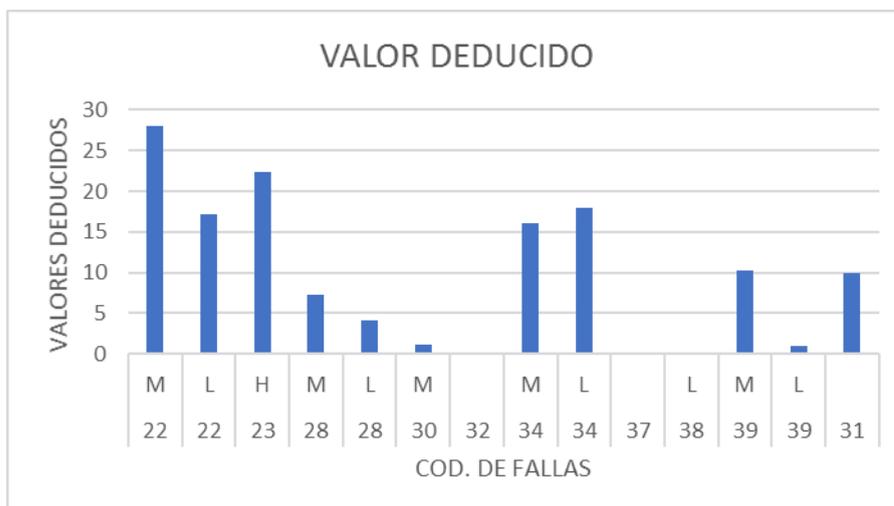
Figura 9: Diagrama de barras de la muestra 11

En la unidad de muestra N° 11, se observa una alta severidad en la falla de losas divididas, con un valor deducido máximo de 41. Esta falla exhibe los tres niveles de severidad (L - M - H). Además, se pueden apreciar otras fallas representativas, como el punzonamiento que se presenta en solo dos niveles de severidad (M - H). Estos resultados obtenidos mediante la aplicación del Índice de Condición del Pavimento (PCI) clasifican a esta unidad de muestra como mala, debido a la presencia de estas diversas fallas y a la intensidad de la severidad en las mismas.

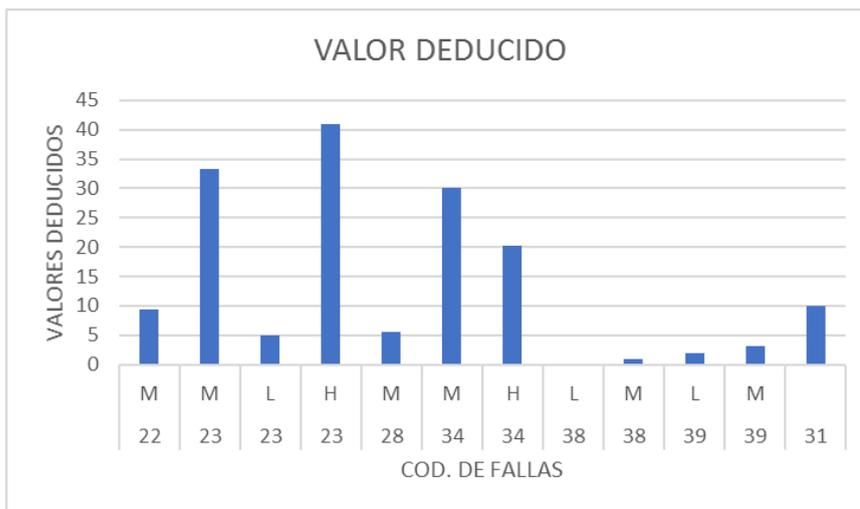
Figura 10: Diagrama de barras de la muestra 12

En la unidad de muestra N° 12, se registra el valor deducido máximo de 28, destacando como principales fallas la grieta de esquina con severidad (M-L), la losa dividida con severidad (H), las grietas lineales con severidades (M-L) y el descascaramiento de junta con severidad (L-M). Estos resultados, obtenidos a través de la aplicación del Índice de Condición del Pavimento (PCI), clasifican a esta unidad de muestra como mala debido a la presencia de estas importantes fallas y el nivel de severidad asociado a ellas.

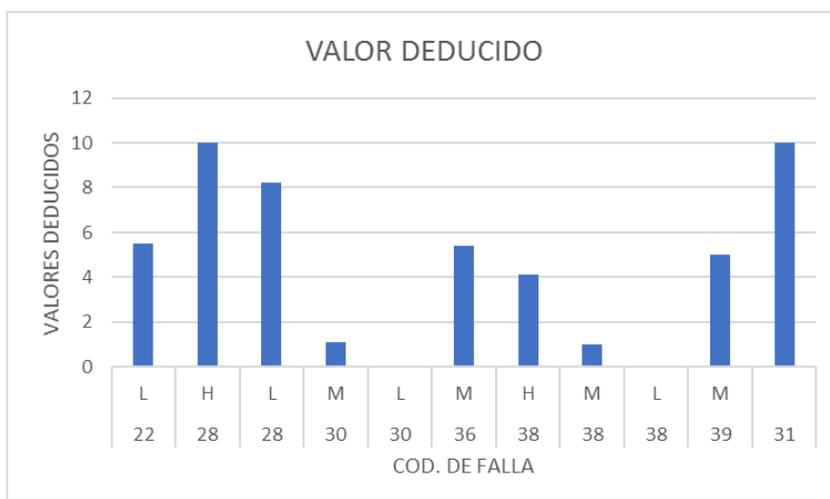
Figura 11: Diagrama de barras de la muestra 3

La Unidad de muestra N° 03 ha obtenido la clasificación más alta según el método PCI utilizado en nuestra investigación, siendo clasificada como estado Muy bueno. En esta unidad, se pueden observar valores deducidos que no superan el número 10, y entre sus principales fallas se destaca la grieta lineal codificada con el número 28. Además, se puede apreciar la presencia de la falla número 31, relacionada con el pulimento de agregados, la cual está presente en las 17 unidades de muestra. Es importante destacar que este pavimento rígido tiene un tiempo de vida estimado de 21 a 22 años desde su construcción

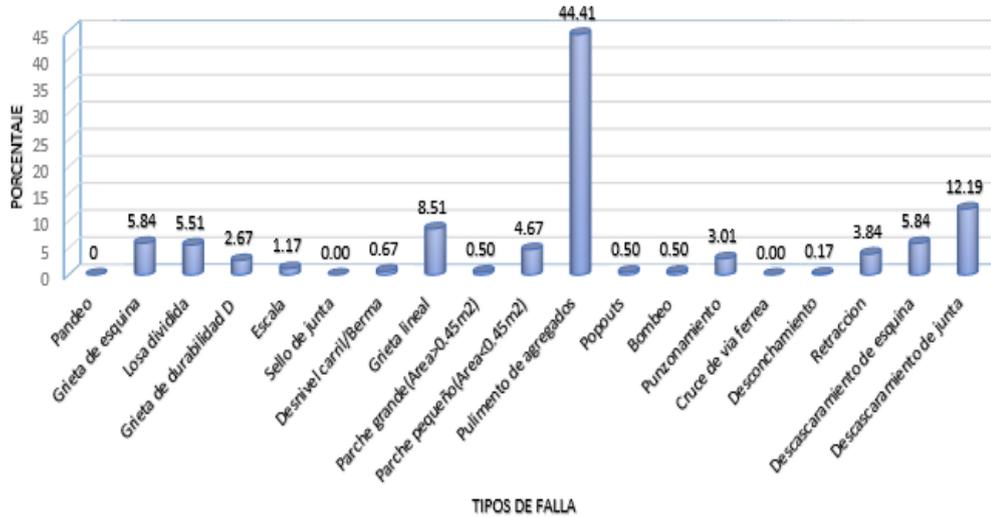
Figura 12. Porcentaje de fallas mas frecuentes

Estos porcentajes reflejan la incidencia de cada tipo de falla y su relevancia en el Jr Simón Bolívar durante el período de estudio.
