“Evaluación de los Problemas de Ubicación y Configuración Estructural en
Viviendas Autoconstruidas en la Comunidad Urbana Autogestionaria de
Huaycán, Ate, Lima, 2017”

TESIS PARA OBTENER EL TÍTULO PROFESIONAL DE:

Diseño Sísmico y Estructural

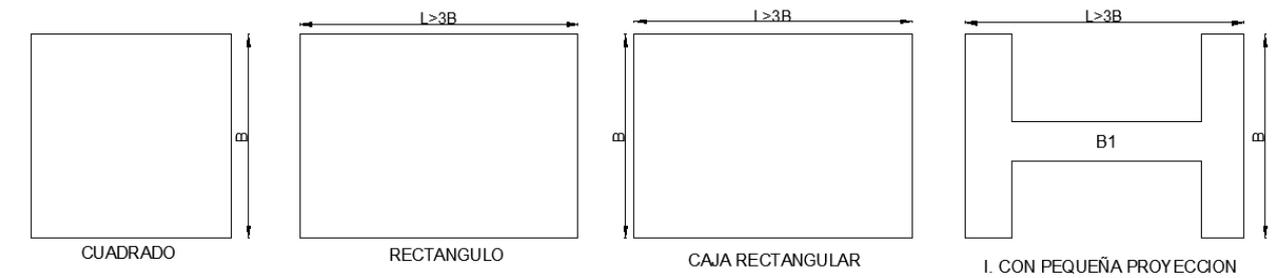
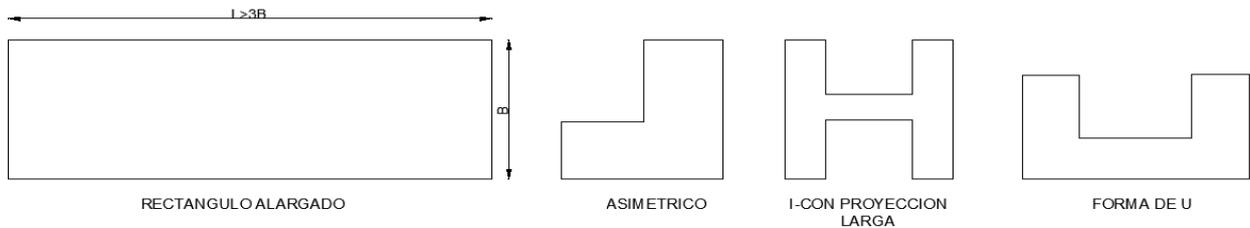
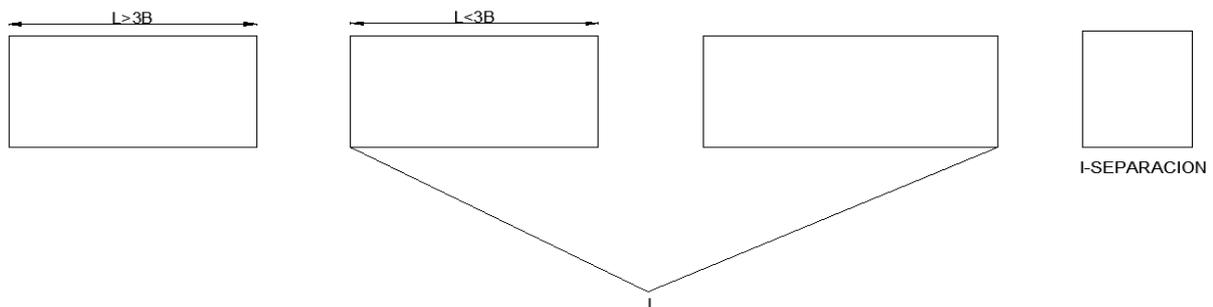
Figura 1. Planteamiento de bloques de edificaciones.

(a) Plantas simétricas deseables

(b) Plantas alargadas o asimétricas indeseables

(c) Uso de separación para mejorar plantas (separación del orden de 1cm por Altura de Piso, mínimo 3cm)

Es recomendable hacerla en edificaciones grandes para tener simetría y regularidad de cada bloque. La separación entre ellos debe ser de cuando menos de 3 a 4 cm (para caso de máximo 3 pisos), a fin de evitar daños entre edificaciones contiguas.

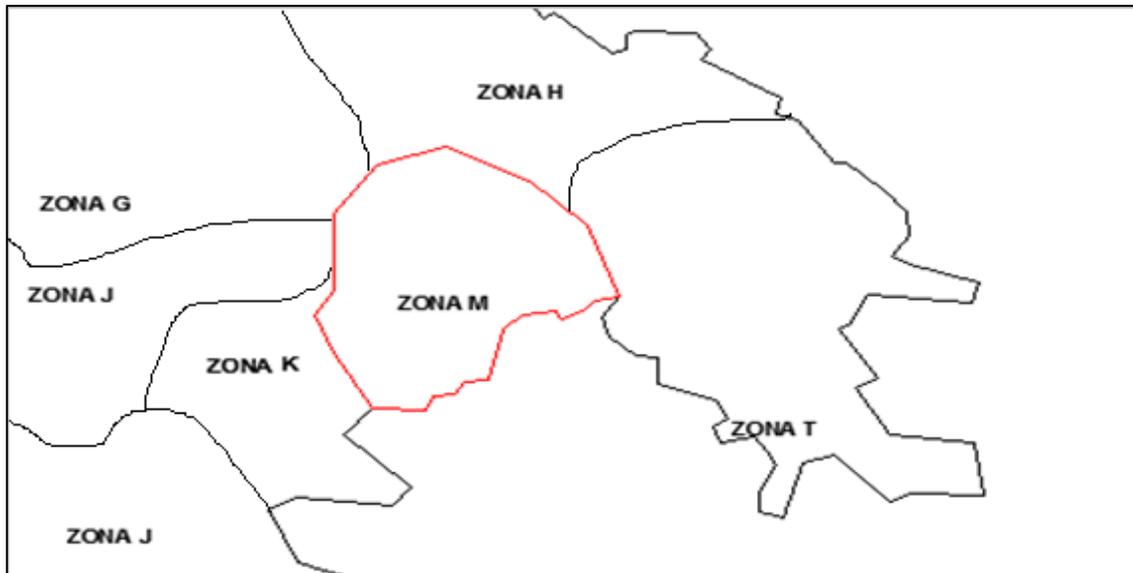
Figura 14. Ubicación de La zona M

En la **figura 14** se observa con ayuda de una imagen satelital proporcionada por google earth, el relieve presente en la zona, donde los cerros rodean y forman parte de los terrenos utilizados por los pobladores para construir sus viviendas.

En el plano de ubicación de la figura N°14, se muestra el área marcada donde se encuentra la zona 1 de estudio.

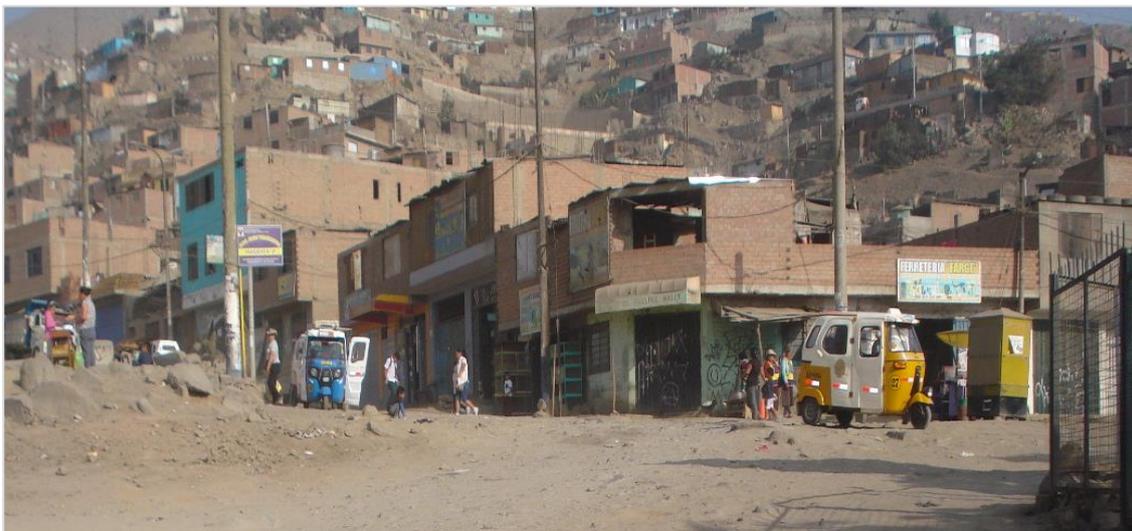
Figura 15. Vista de viviendas en la zona M.

Se observa en la figura **N° 15** la distribución de las viviendas en la zona M, las cuales se encuentran ubicadas tanto en laderas, al pie de ladera y en la zona plana.

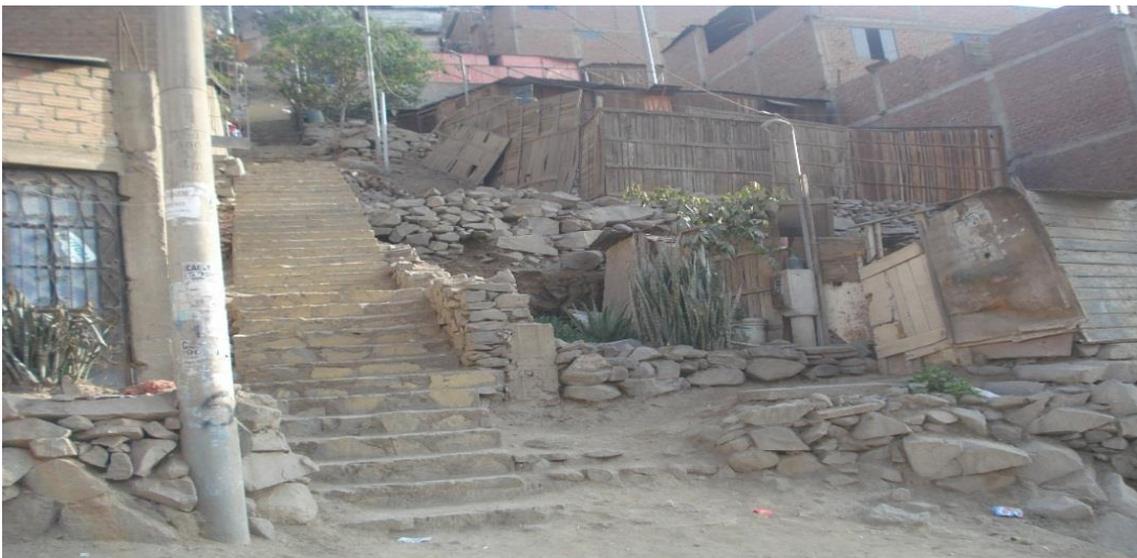
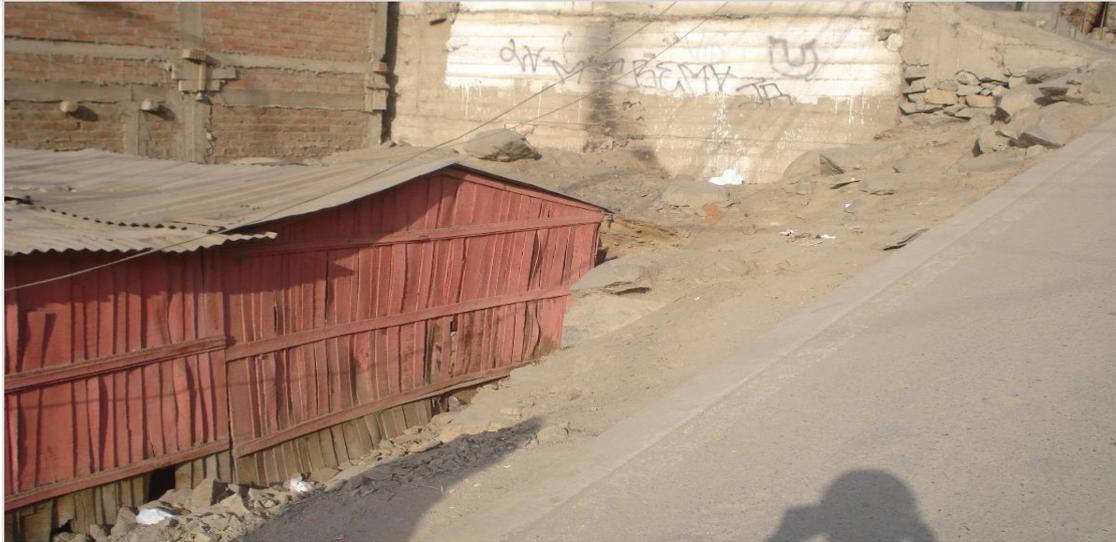
El problema principal que se observa en la zona son las rocas sueltas, como se muestra en las figuras 16 y 17.

Donde el material presente, es producto de los diferentes cortes realizados por la población, para la construcción de sus viviendas todas en ladera del cerro.

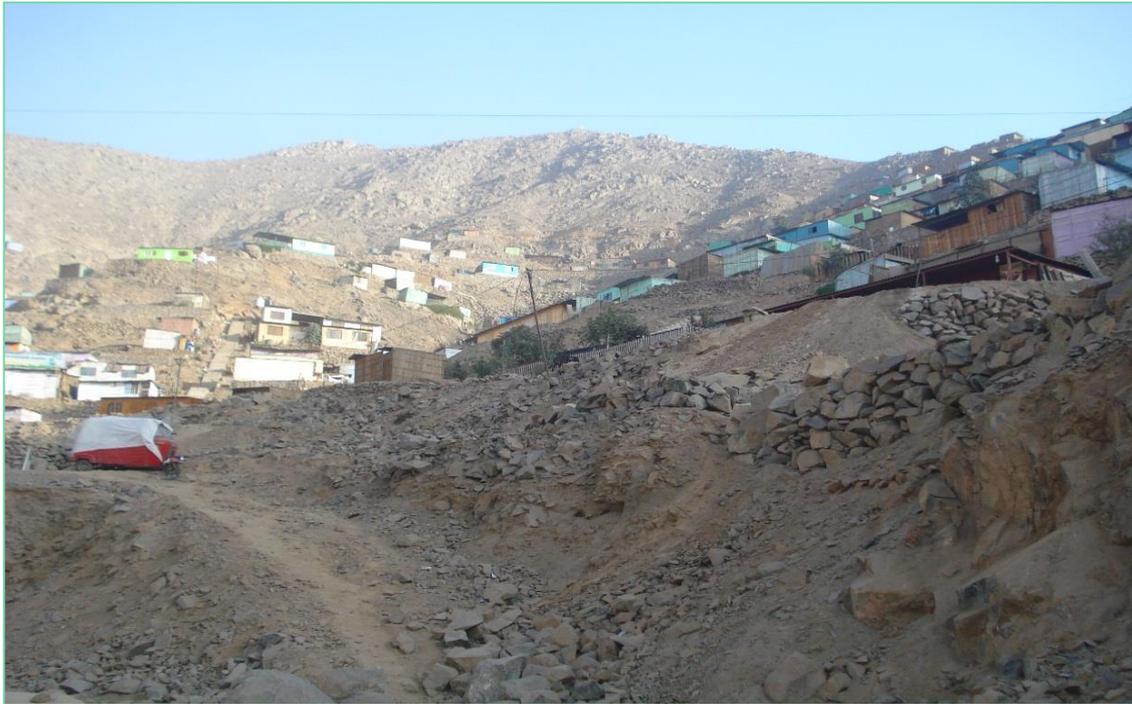
Figura 19. Perfil del cerro, ubicado en la zona M

Según el estudio de suelos que desarrollo en la Zona M, para el Proyecto Reducción de la Vulnerabilidad y Atención de Emergencias por Desastres, los suelos que vamos a encontrar son de tipo GM; que corresponde a gravas medias compactadas con matriz arenosa pocos limos mal graduadas y gravas subangulosas.

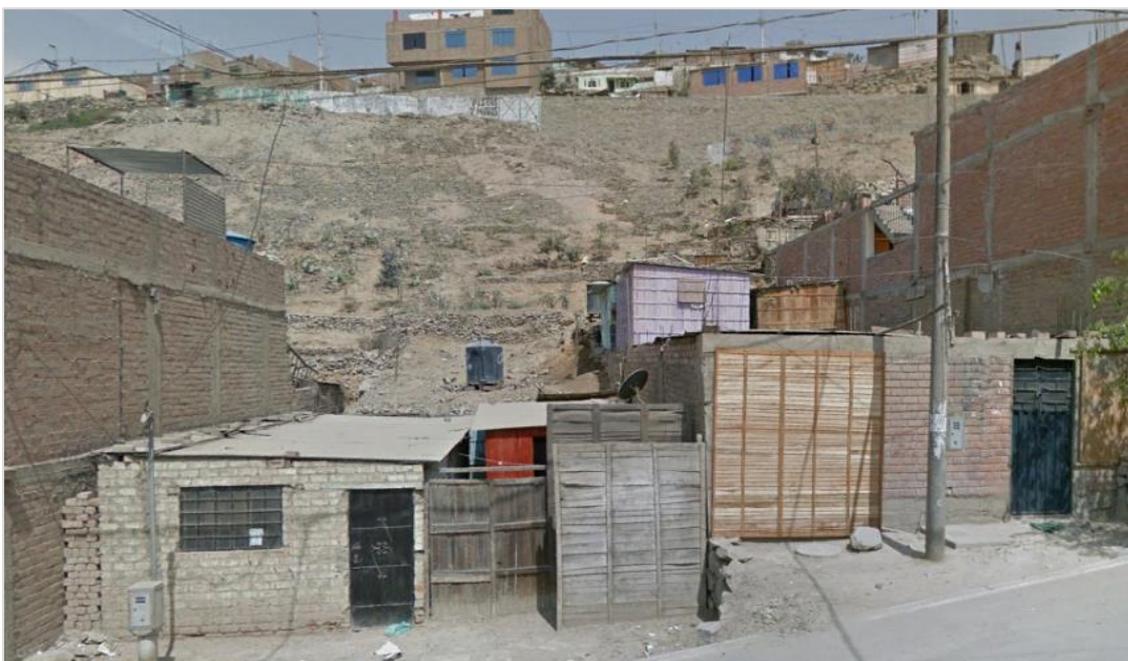
Figura 20. Viviendas en zona K.

La zona presenta una topografía plana, con un terreno adyacente de pendiente mayor a 20%, como se muestra en la figura 20.

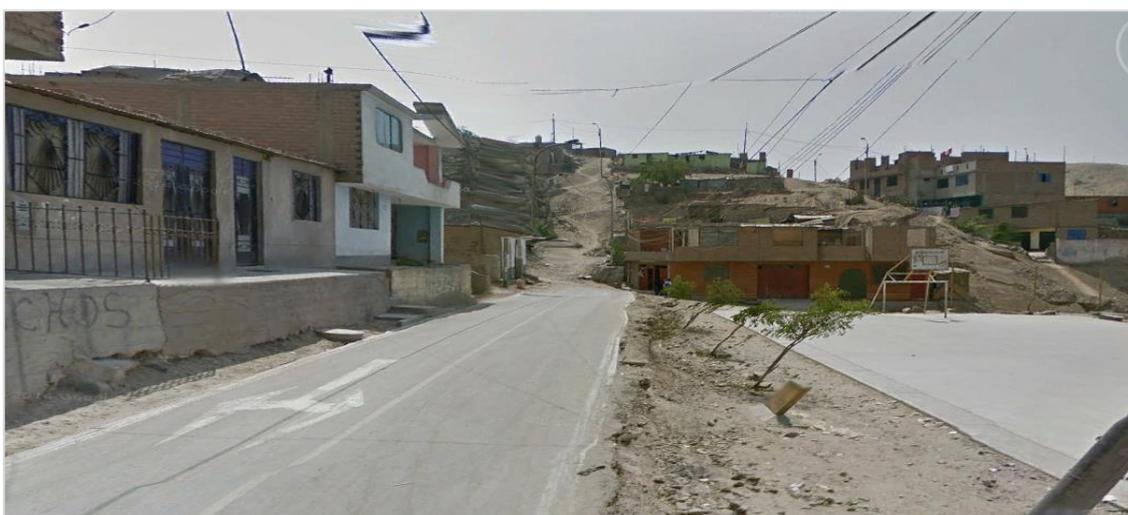
Figura 21. Distribución y ubicación de viviendas en la zona k

Las viviendas se encuentran distribuidas tanto en laderas, pie de laderas y en la zona plana dentro de los límites de la cooperativa de vivienda, tal como se muestra en la figura 21.

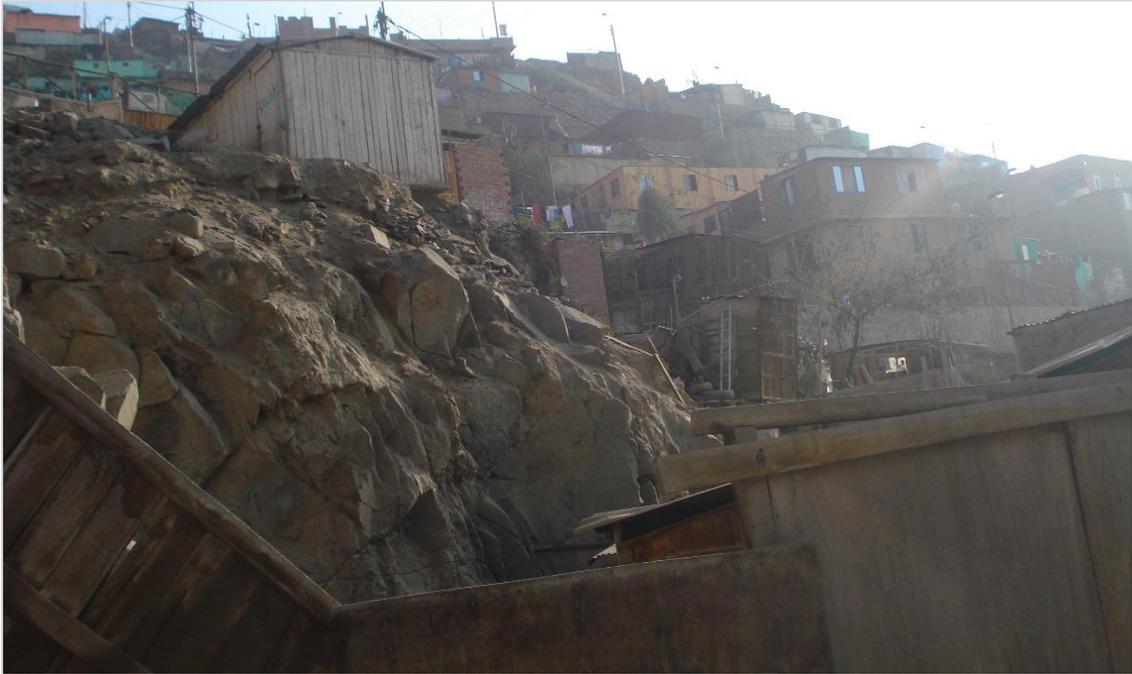
Figura 23. Cooperativa de viviendas zona k

En el área se observa colinas conformado por una roca ígnea intrusiva (granodiorita) que presenta de fuerte a moderado interperismo supergeno, observándose en algunos casos que las rocas están disgregadas superficialmente (figura N° 23).

En este tipo de colina hay construcción de viviendas, así mismo sobre material coluvio aluvial se ha construido viviendas, dentro del cual se encuentra las viviendas en estudio.

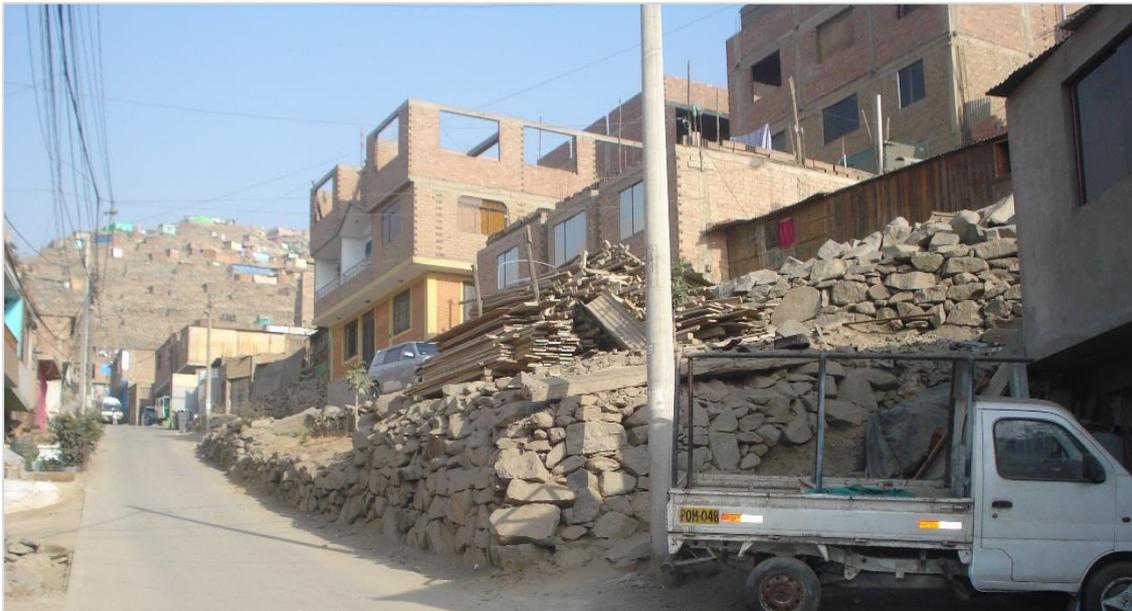
Figura 24. Ubicación de viviendas zona K

El problema principal es que la colina se encuentra desestabilizada por acción antrópico, los vecinos al construir han hecho cortes, observando bloques de rocas sueltos que por efectos sísmicos o por lluvias muy fuertes pueden caer (figura 24).

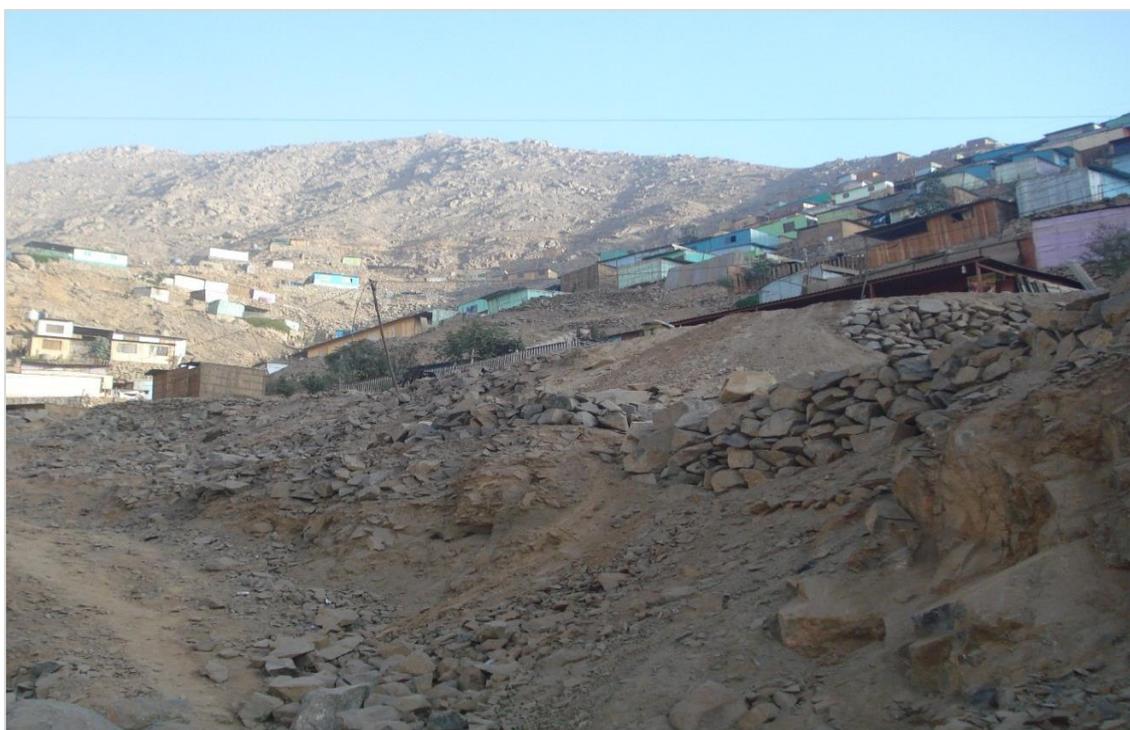
Figura 25. Perfil del cerro, ubicado en la zona.

Según el mapa de Distribución de suelos de Huaycán (CISMID – UNI). La zona 2 se encuentra sobre gravas medias compactas con matriz arenosa y pocos limos mal graduadas y gravas subangulosas. (Figura 25).

Se puede observar en este corte de talud in situ, bancos horizontales de material gravas, limosa y pocos limos. Intercalados con horizontes de fragmentos de roca anguloso, sobre granodiorita.

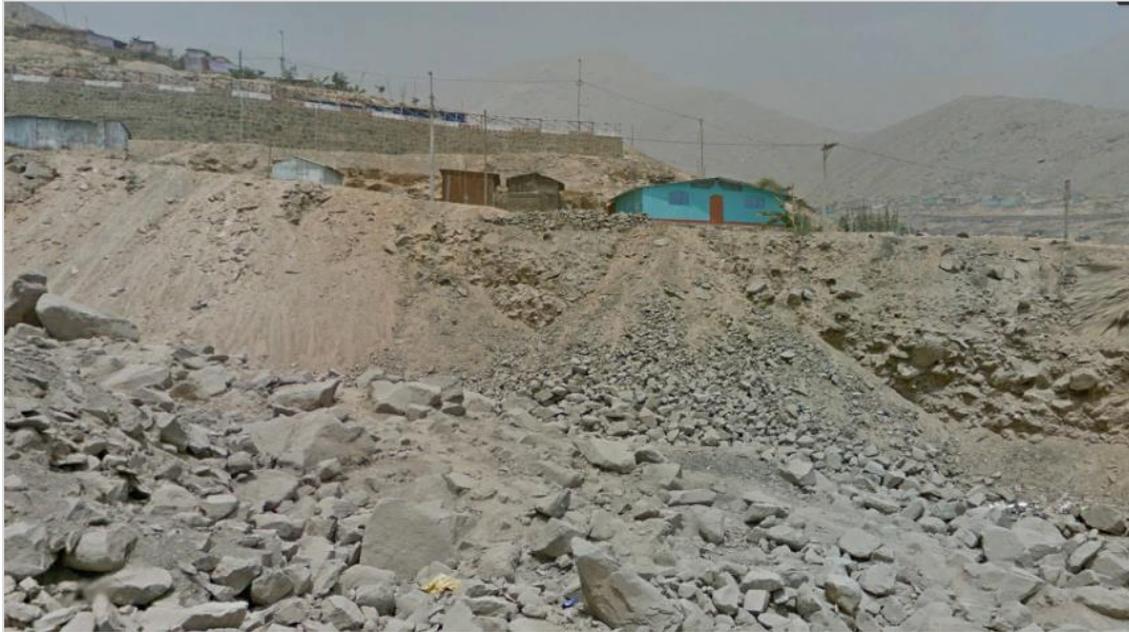
Figura 26. Distribución y ubicación de las viviendas en la UCV Zona Z Huaycán.

La zona z de Huaycán como se observa en la figura 26, se encuentra aledaña a dos cerros, donde las viviendas están distribuidas en laderas, al pie de laderas y zonas planas. Estas laderas presentan pendientes mayores al 20%.

En la figura 28 y 26 se observan, que los cerros se encuentran desestabilizados por acción antrópica, es decir los vecinos al construir han hecho cortes, por el cual se observan bloques de rocas sueltas, que por efectos sísmicos o por lluvias muy fuertes pueden caer.

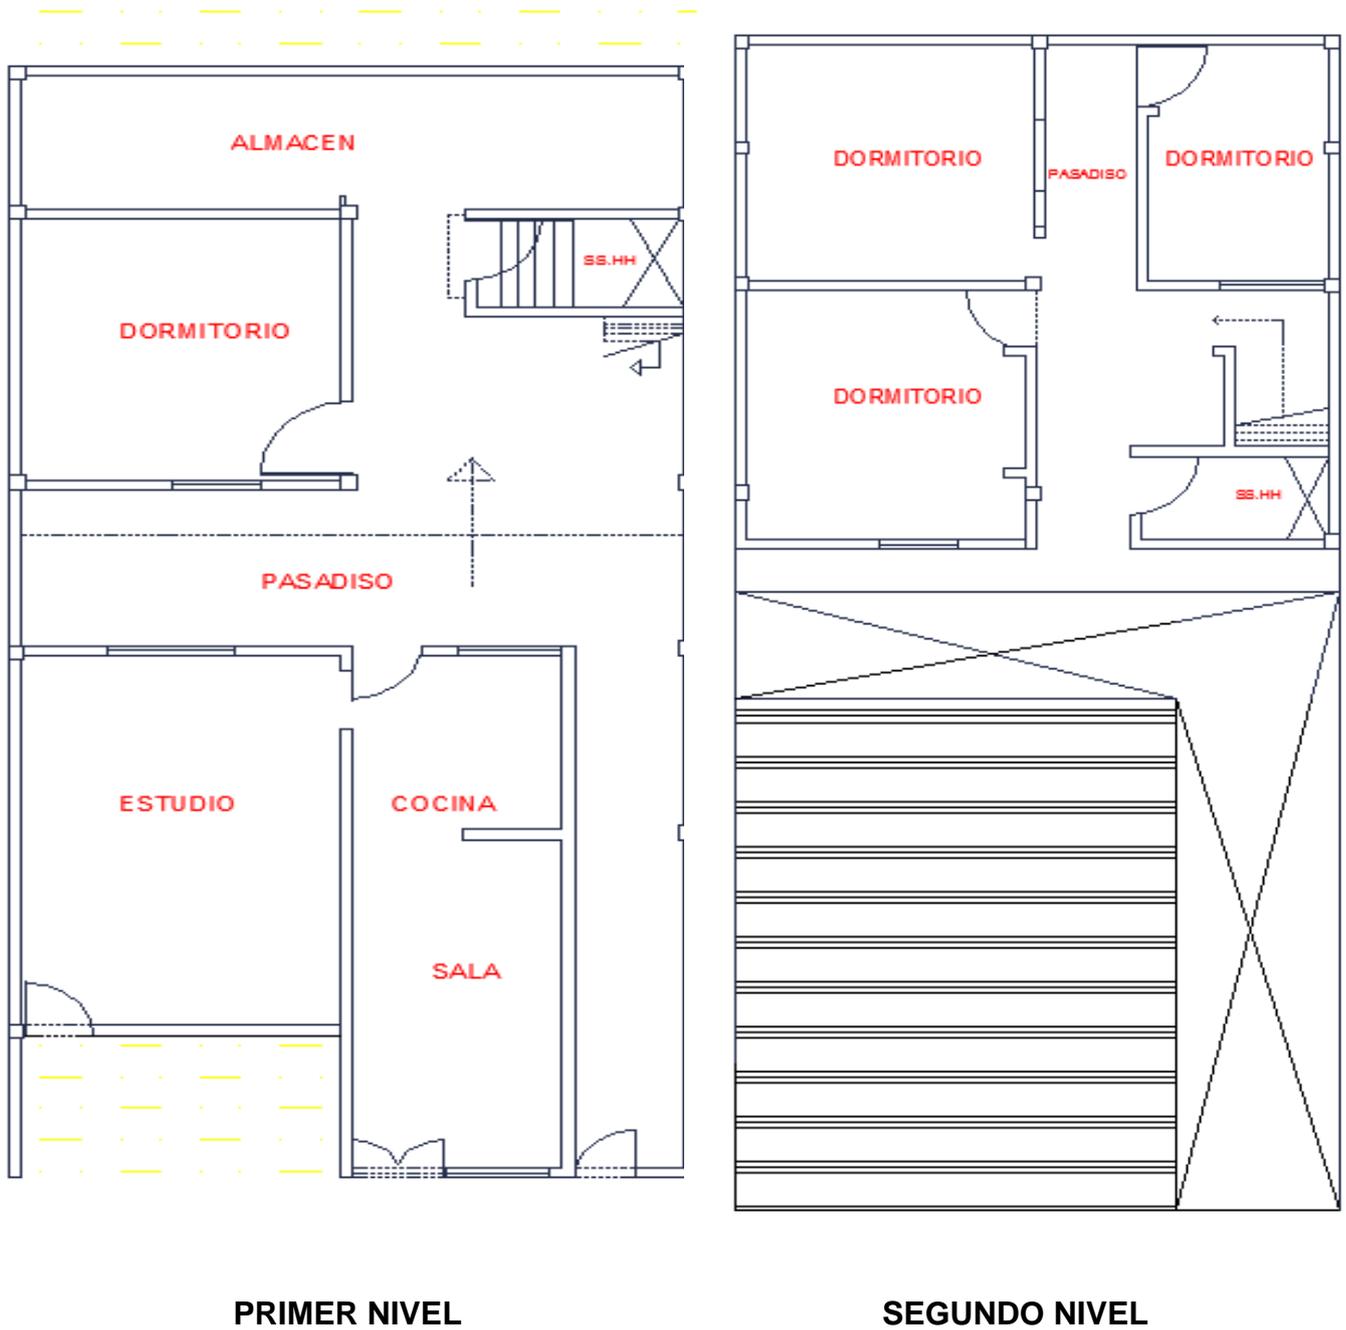
Figura 29. Croquis de Arquitectura de la vivienda v1.

Se observa que parte del segundo nivel se encuentra sobre relleno, sin cimientos.

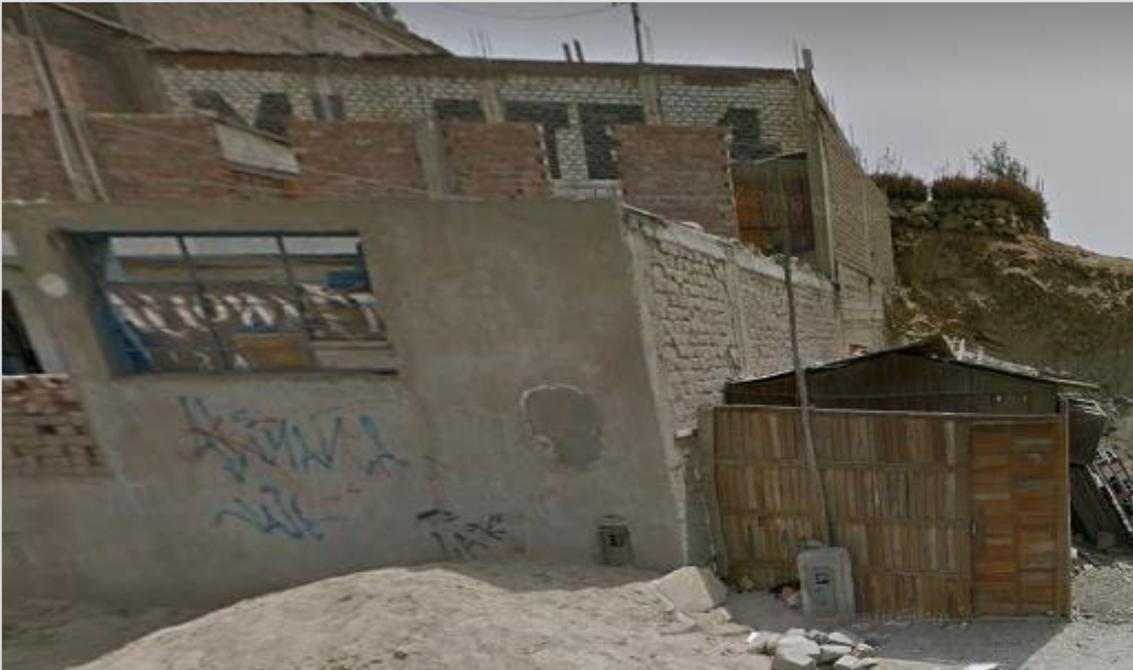
Figura 30. Vivienda estudiada de la Zona M -1.

La vivienda 01 como se observa en la figura 30, se encuentra al pie de ladera, donde se ha realizado un corte a la roca que conforma esta ladera para construir la segunda parte de la vivienda, la cual se indica en la figura.

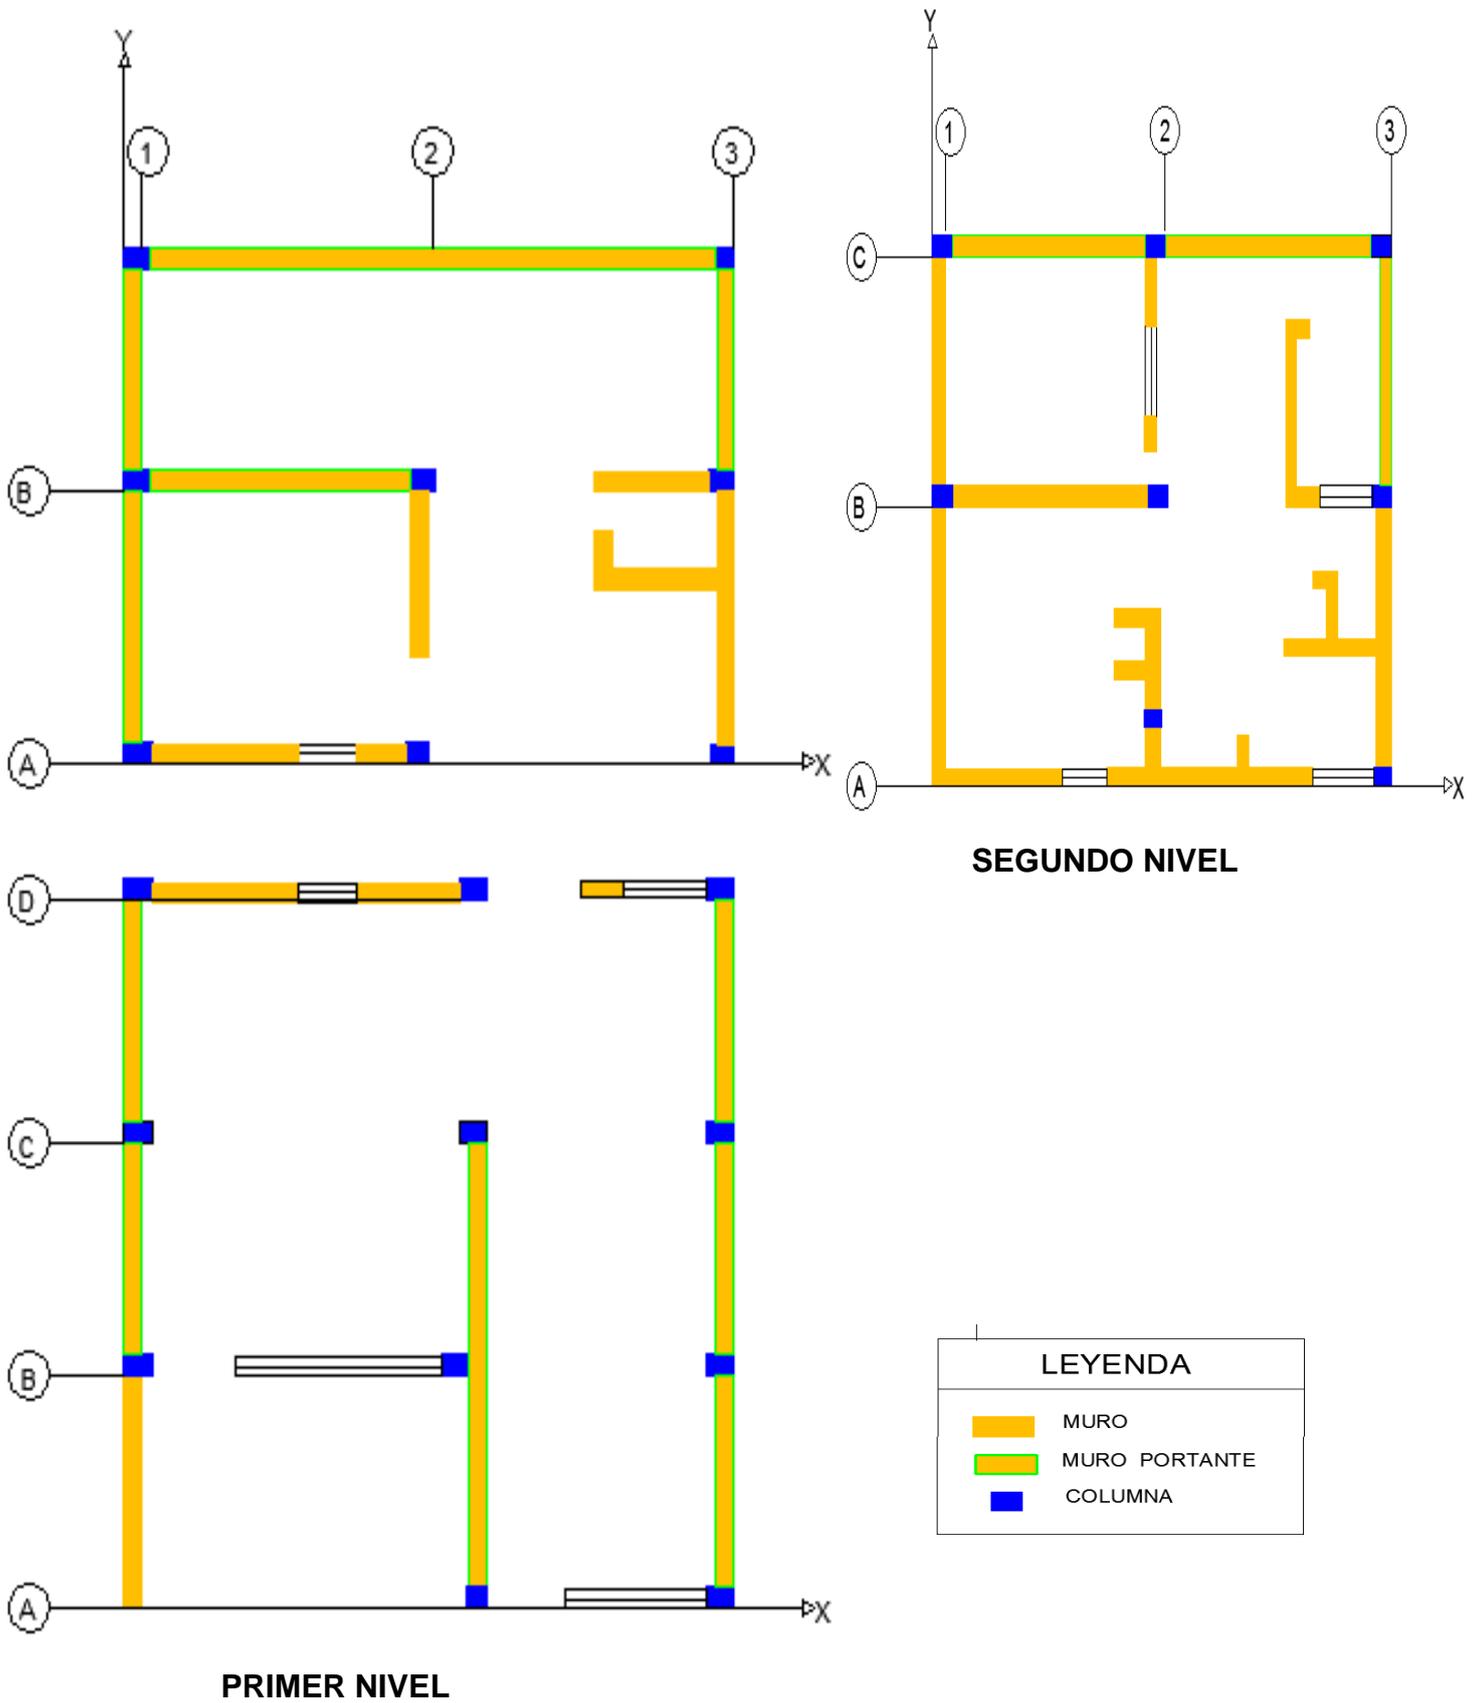
Figura 31. Croquis de distribución de los elementos estructurales de la vivienda V1.Regularidad

En la Parte B de la vivienda, se encuentra una estructura de dos pisos, donde se observa que la estructura no presenta simetría respecto a ninguno de los ejes, por lo tanto no existe coincidencia entre el centro de rigidez con el centro de masa, donde se producirá un efecto de torsión.

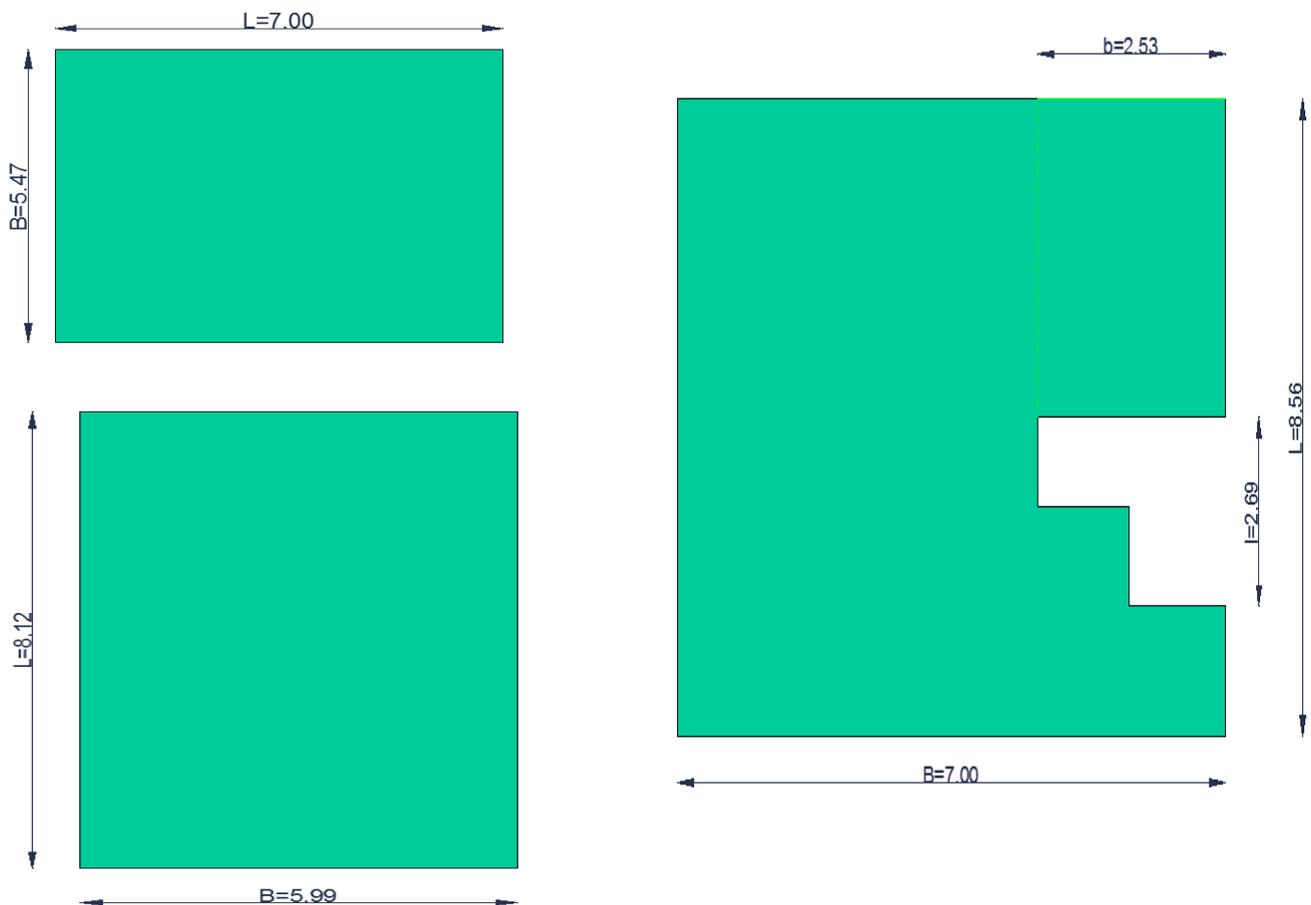
Figura 32. Forma de la vivienda V1 – planta

Se puede observar que existe la proporcionalidad adecuada.

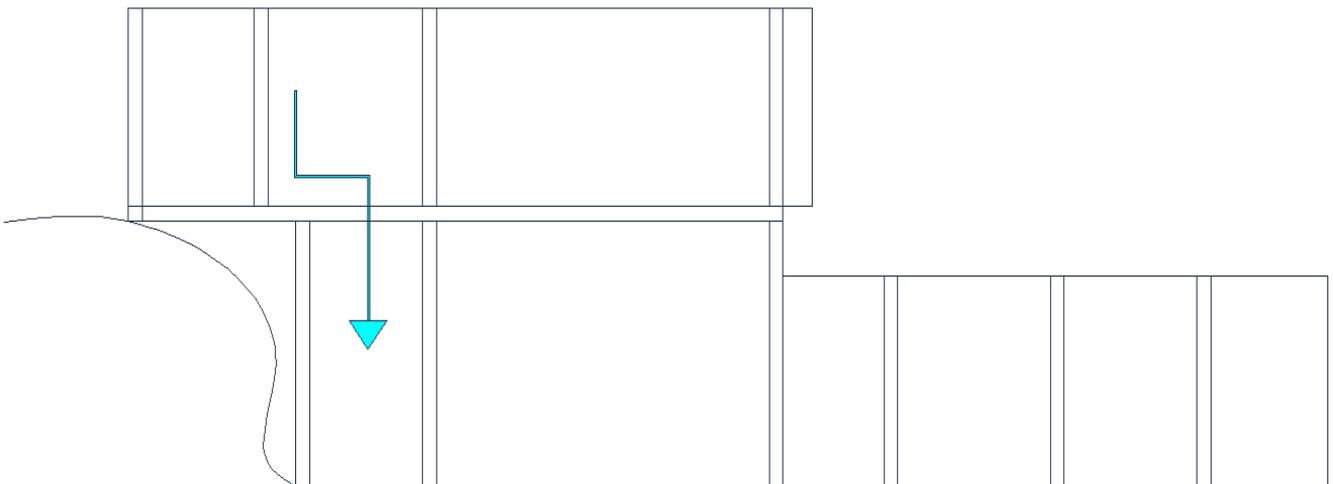
Se puede observar en la imagen, que la vivienda V1, presenta discontinuidad de elementos (columnas), lo cual no permiten una buena distribución de carga, hacia la cimentación.

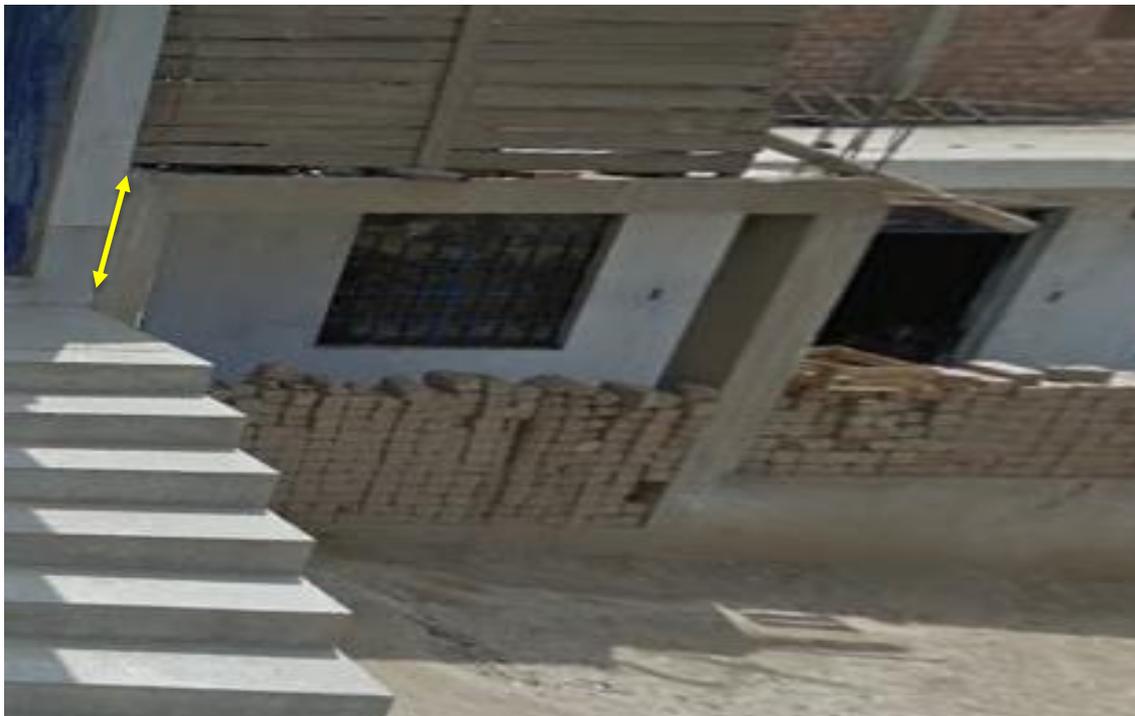
Figura 33. Junta de separación de la vivienda V1.

Se observa que la vivienda V1 (figura 33) no tiene junta de separación con la vivienda ubicada en la parte derecha.

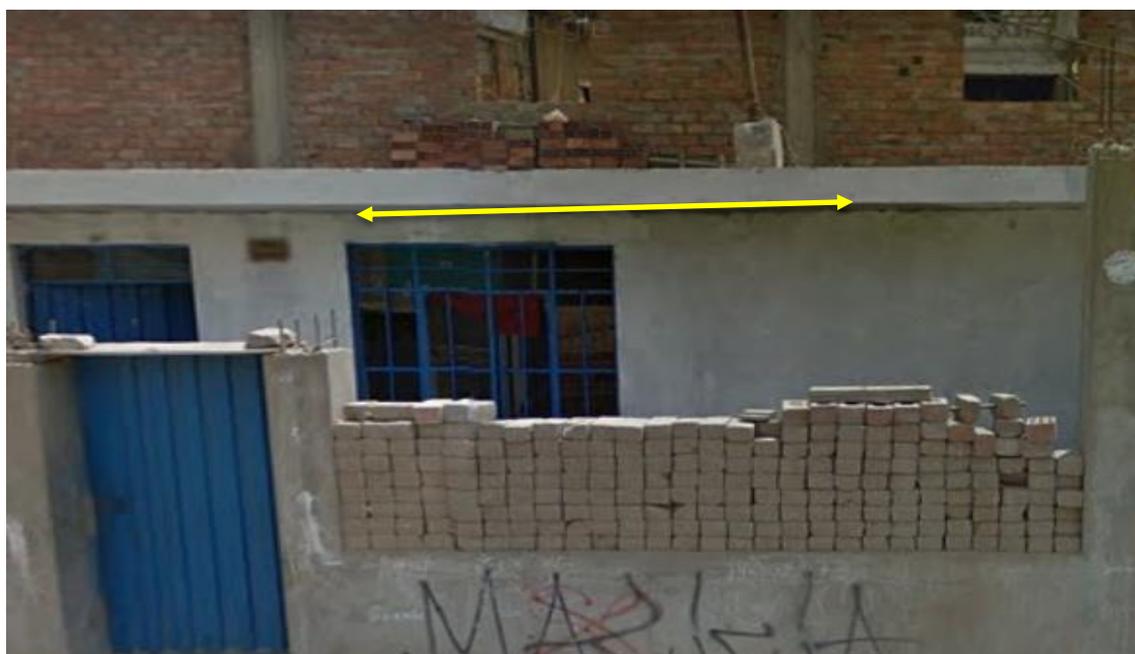
Figura 34. Vivienda V1, presenta un volado en su fachada.

Se observa en la figura 34, que las viviendas V1 presentan en el segundo nivel un volado de 0.50m, con el objeto de ganar espacio.

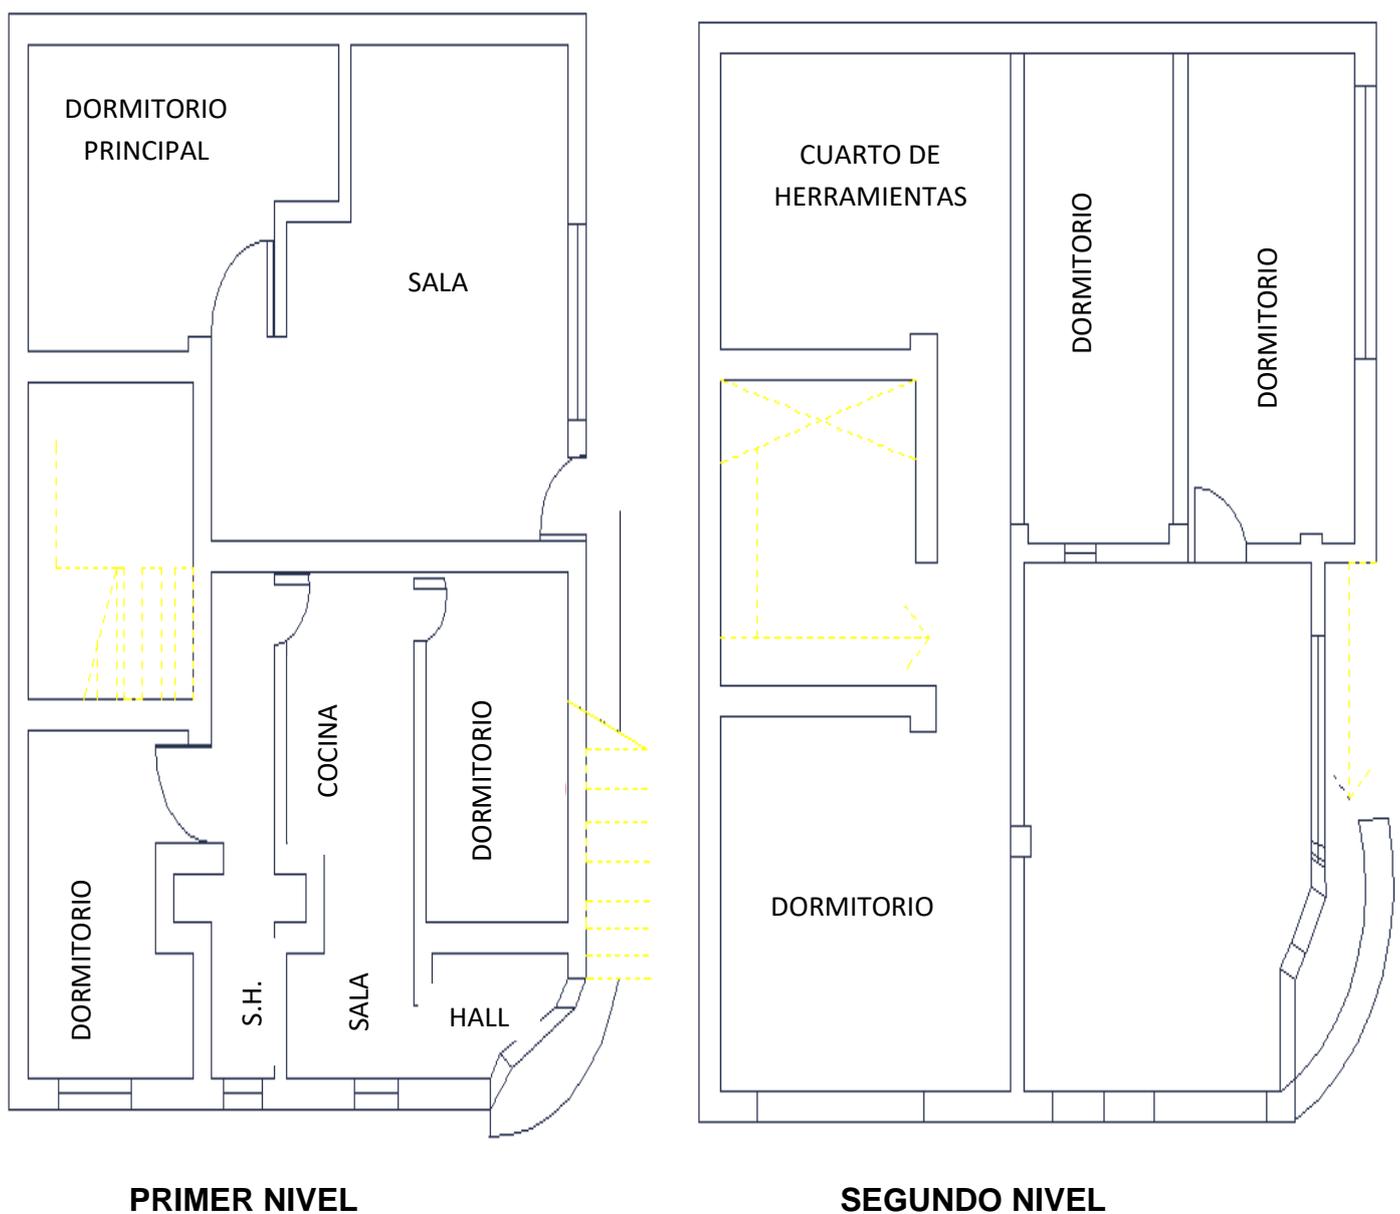
Figura 35. Croquis de Arquitectura de la Vivienda V2

La vivienda presenta 2 pisos, como se observa en la Figura 35, el primer piso tiene losa aligerada de 20cm de espesor y el segundo piso compuesto por un cerco de muros con un techo ligero.

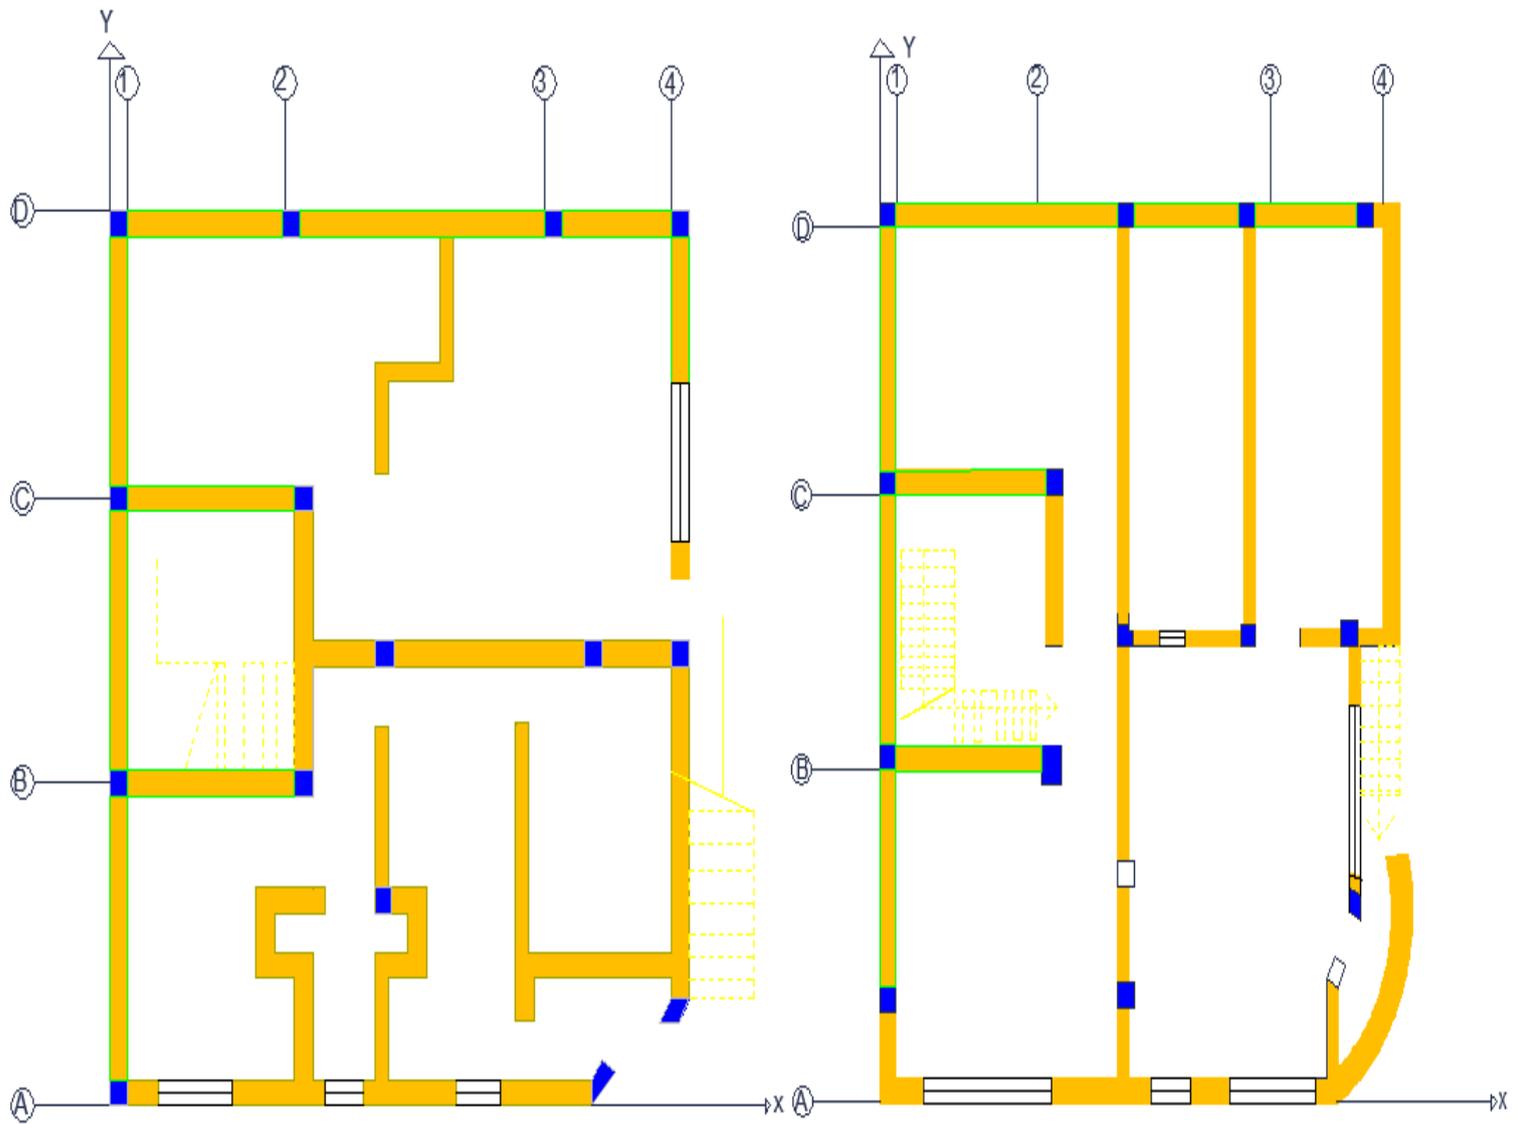
PRIMER NIVEL

La vivienda V2, presenta una estructura asimétrica respecto de los planos verticales respecto al eje X y al eje Y, como se puede observar en la figura 37, Por lo tanto no hay coincidencia del centro de rigidez con el centro de masa, lo cual produce un efecto de torsión.

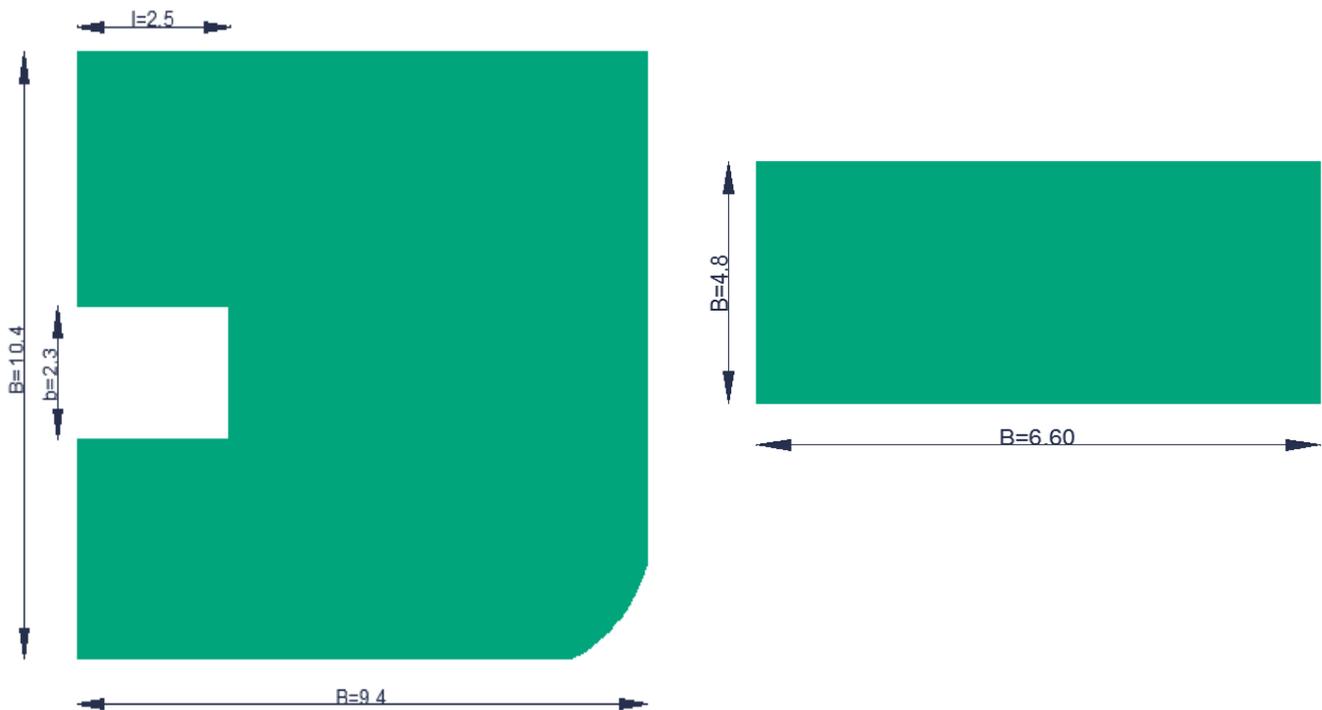
Figura 38. Forma de la Vivienda V2 – planta

Cumple los valores Exigidos por la NT E.030
