“Evaluación de los Problemas de Ubicación y Configuración Estructural en
Viviendas Autoconstruidas en la Comunidad Urbana Autogestionaria de
Huaycán, Ate, Lima, 2017”

TESIS PARA OBTENER EL TÍTULO PROFESIONAL DE:

Diseño Sísmico y Estructural

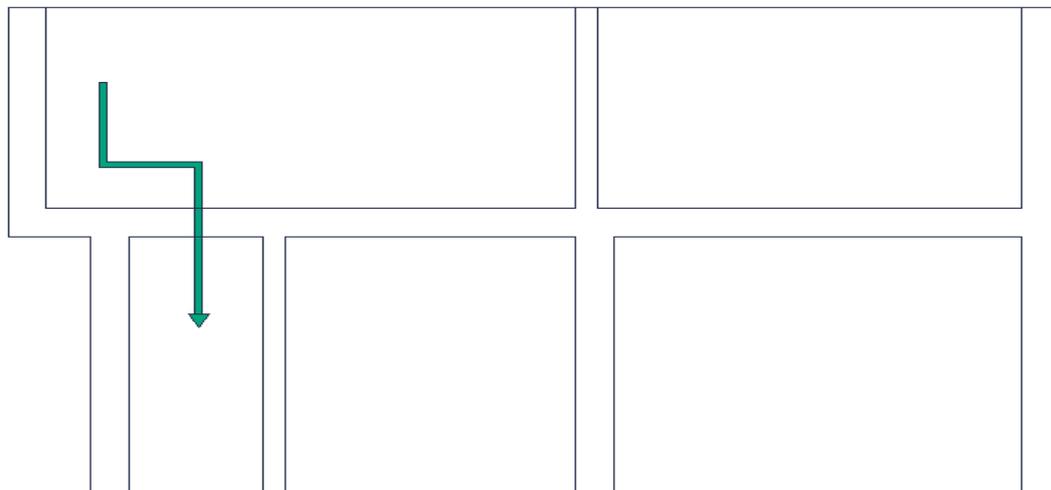
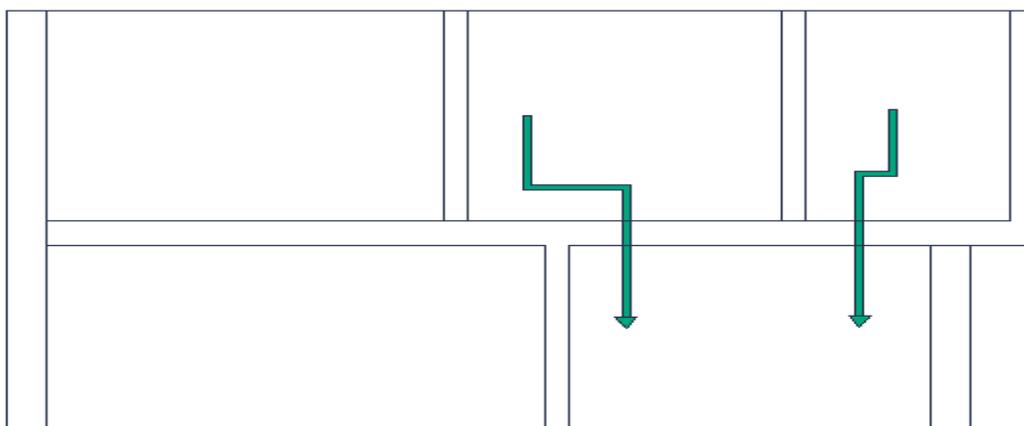
La estructura presenta una configuración no paralela a los ejes X y Y, en una de las esquinas.

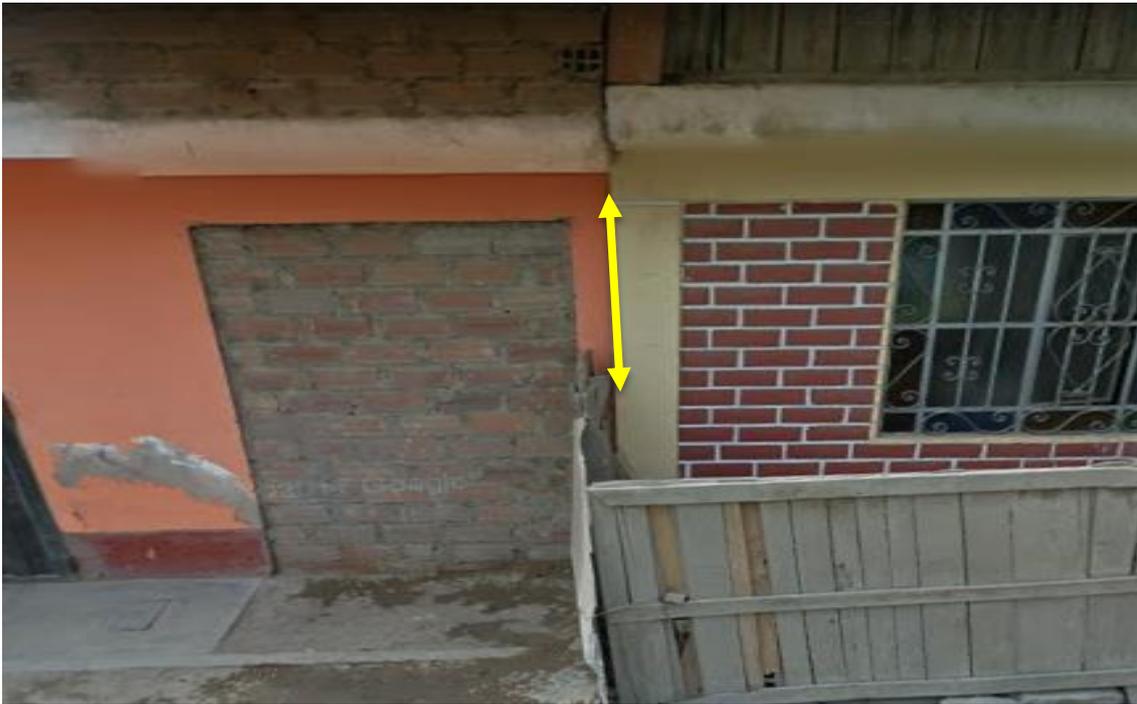
Figura 40. Junta de separación de la vivienda V2

La vivienda V2 (Figura 40) no tiene junta de separación con las viviendas ubicadas tanto a su izquierda y derecha.

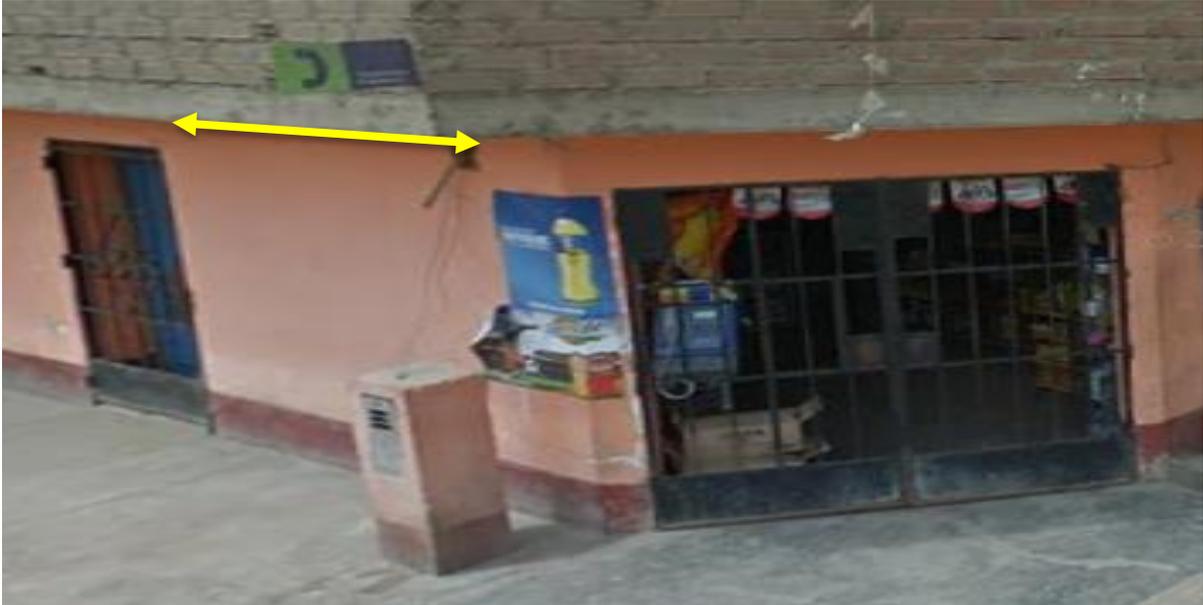
Figura 41. Vivienda V2, presenta un volado en su fachada.

La vivienda presenta un volado de 0.8m, como se puede observar en la figura 41.

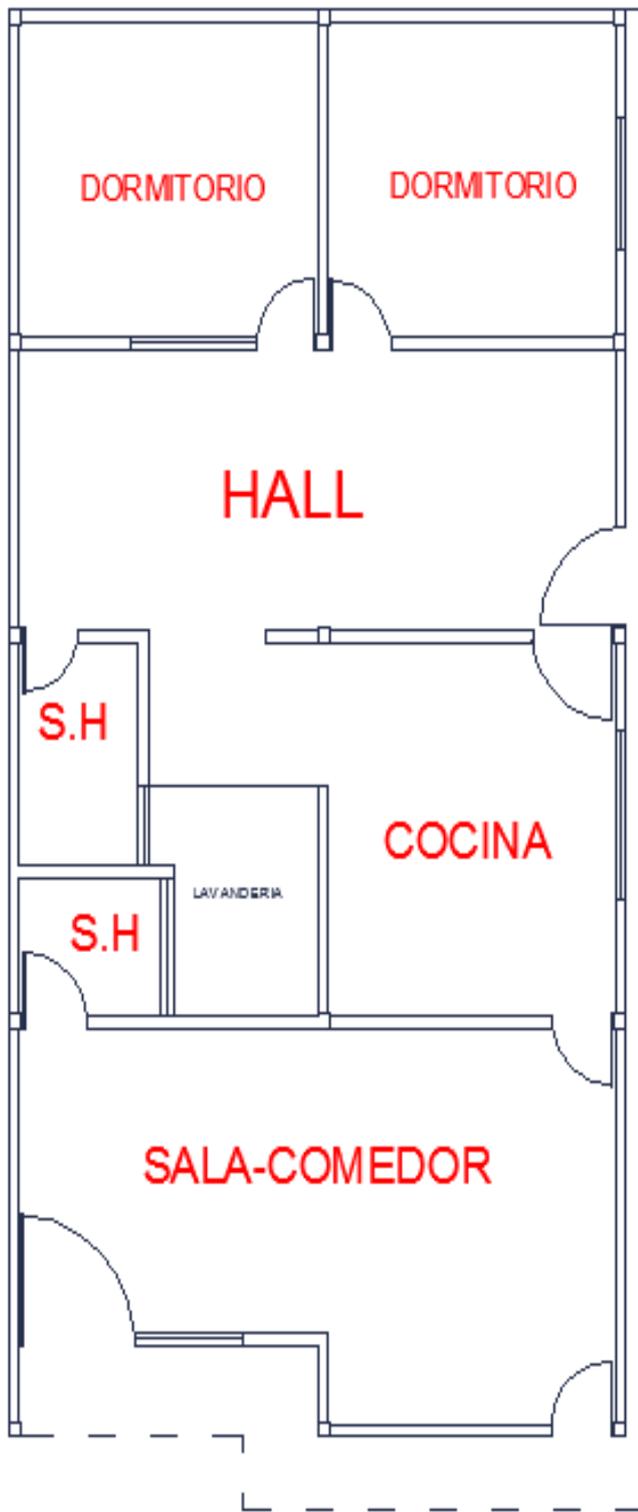
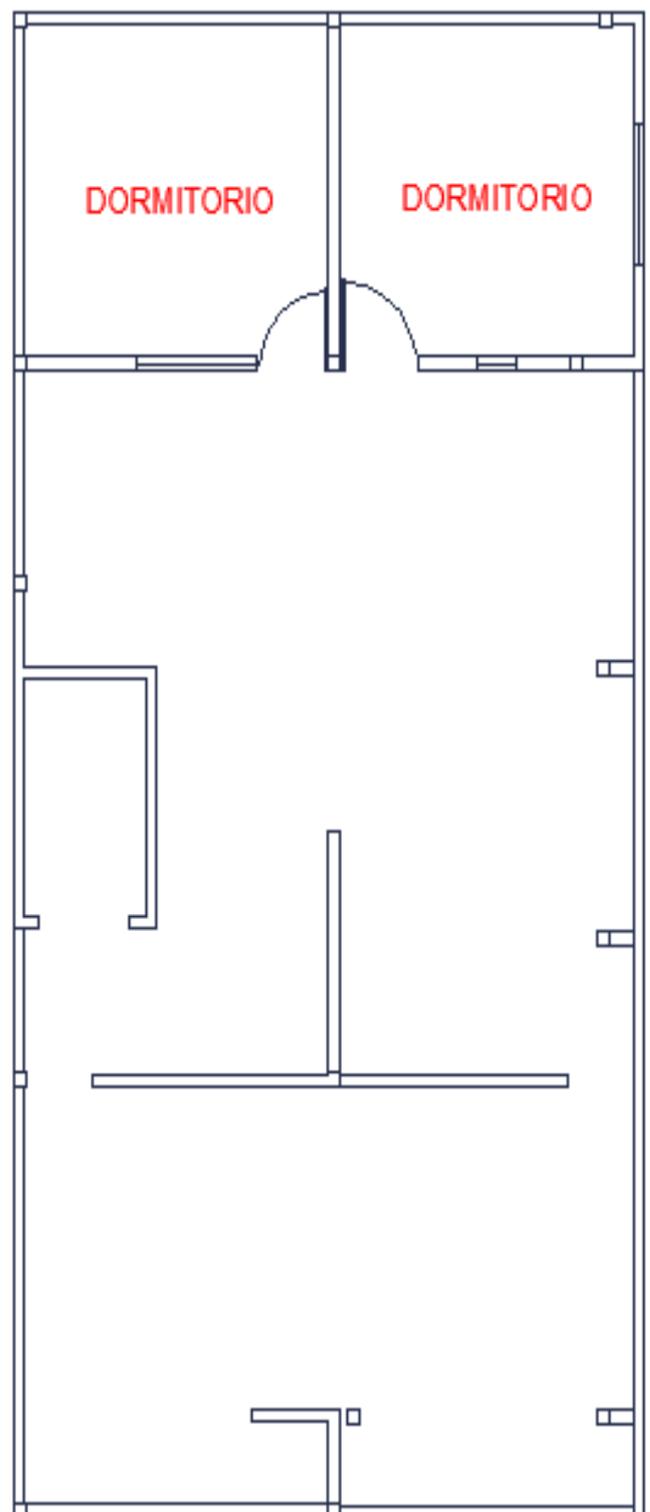
Figura 42. Croquis de Arquitectura de la vivienda V3

El primer piso presenta un techo compuesto por una losa aligerada de 20cm de espesor, y el segundo piso compuesto por un cerco de muros de ladrillos pandereta, como se puede apreciar en la Figura 41.

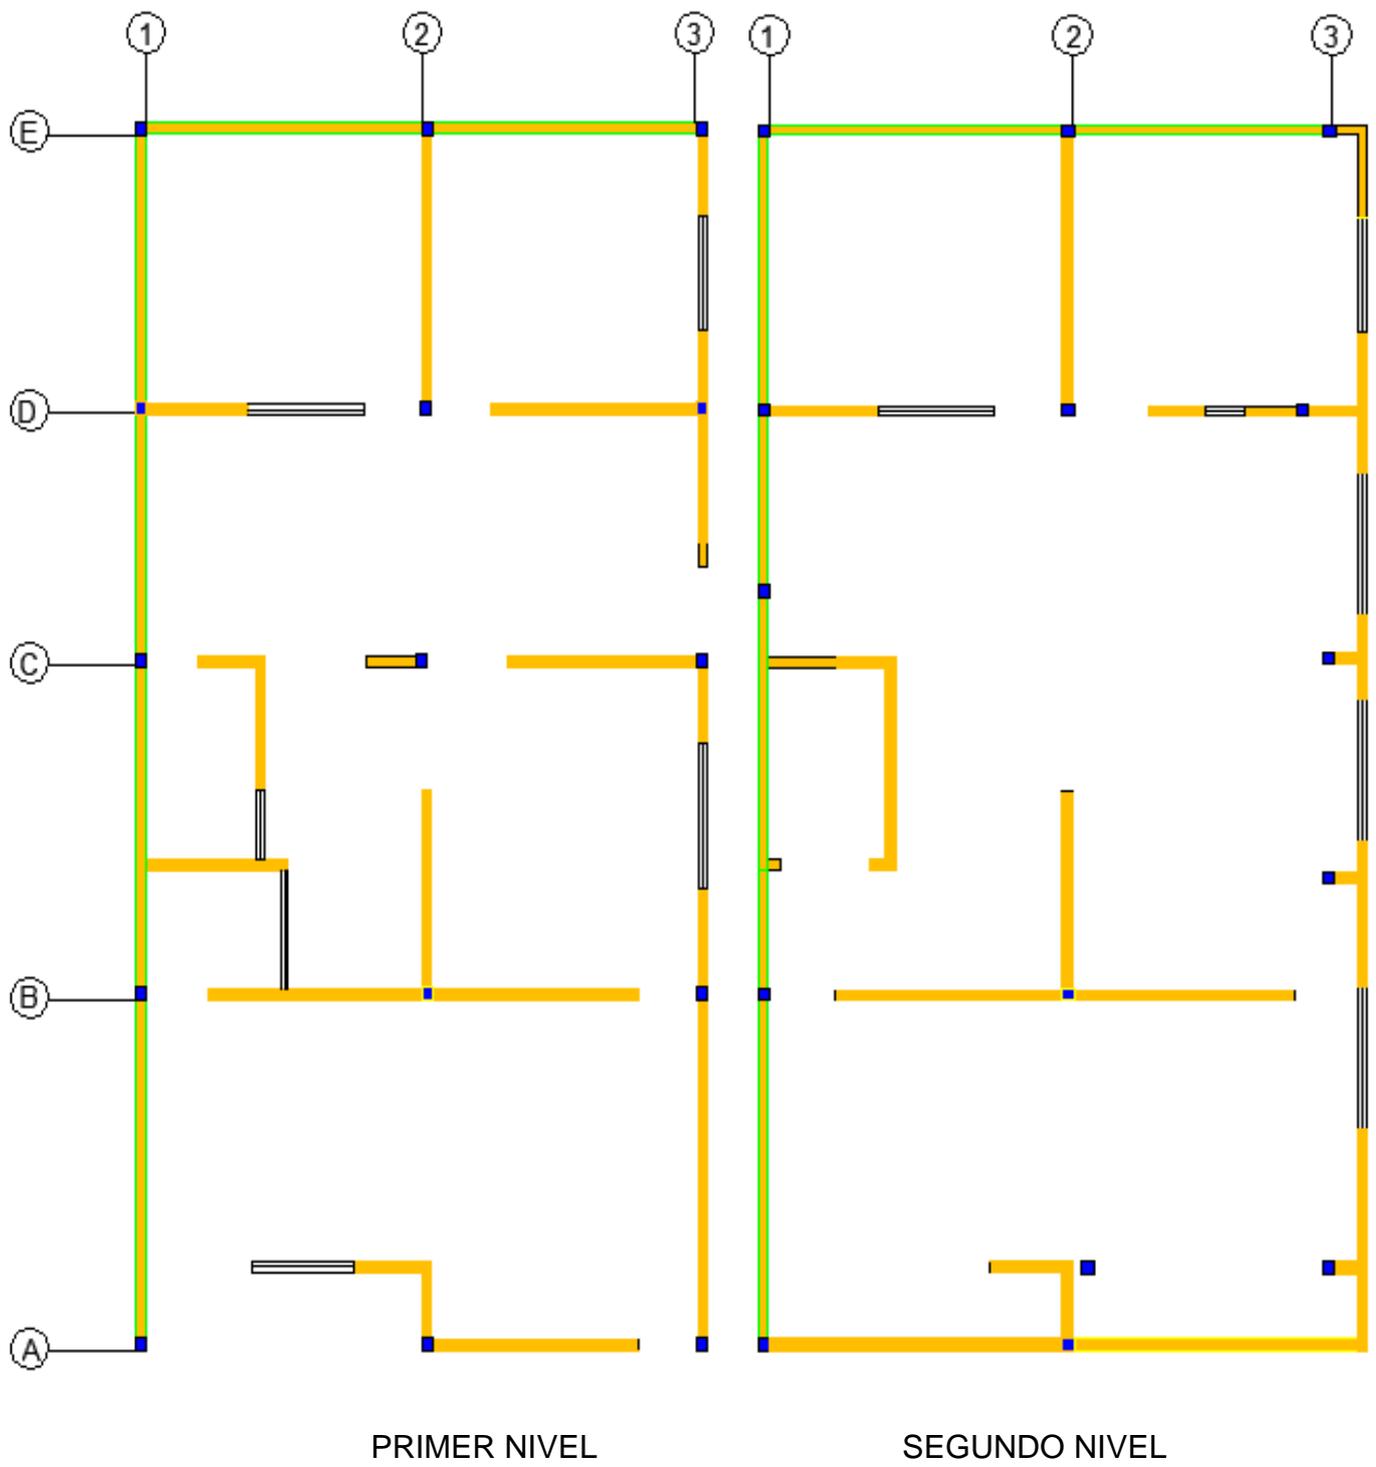
La vivienda V3 presenta una estructura asimétrica, respecto de los planos verticales respecto al eje X y al eje Y, como se puede observar en la figura N° 44, por lo tanto no hay coincidencia del centro de rigidez con el centro de masa, lo cual produce un efecto de torsión.

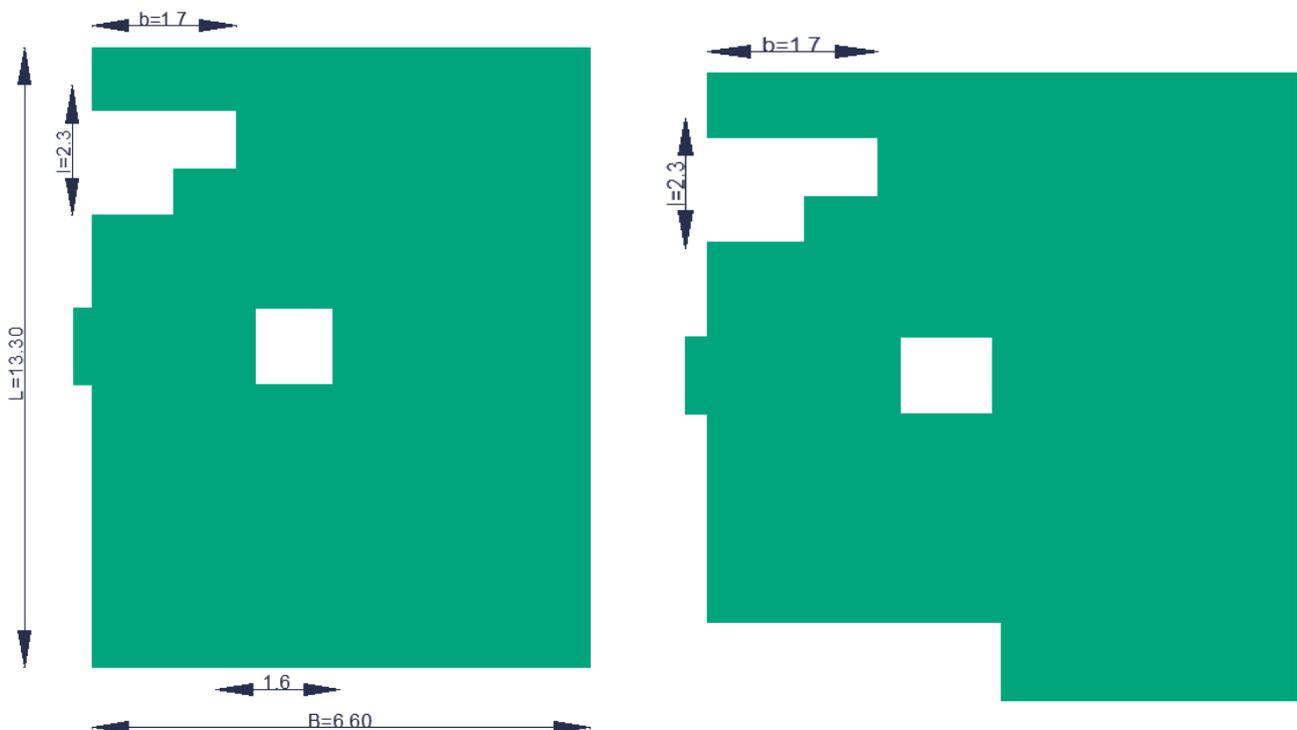
Figura 45. Forma de la vivienda v3 – Planta.

Cumple los valores exigido por la NT E.30

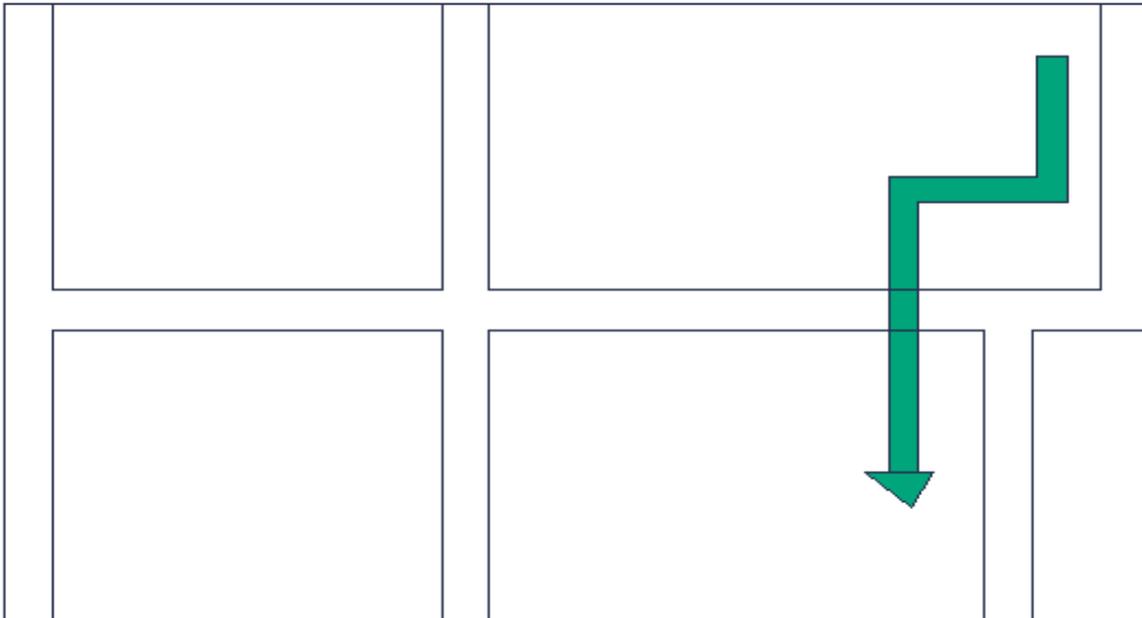
Figura 46. Discontinuidad de los elementos resistentes Vivienda v3.

Como se observa en la figura N° 46, la vivienda presenta discontinuidad en los sistemas resistentes.

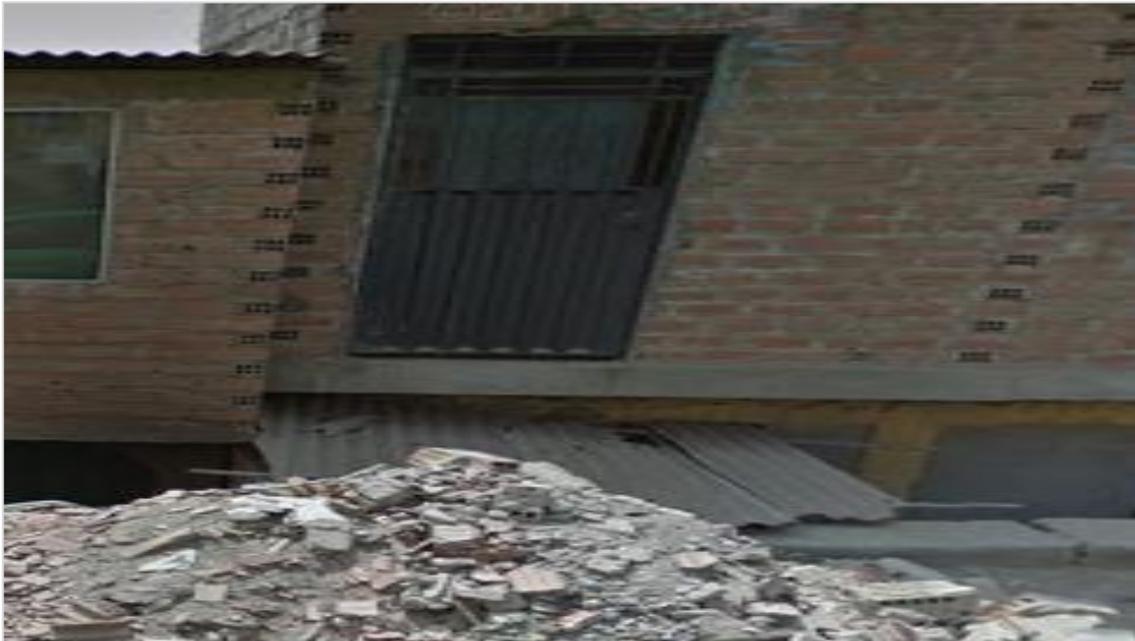
Figura 47. Juntas de separación de la vivienda v3.

La vivienda V3 (figura 47) no tiene junta de separación con las viviendas contiguas.

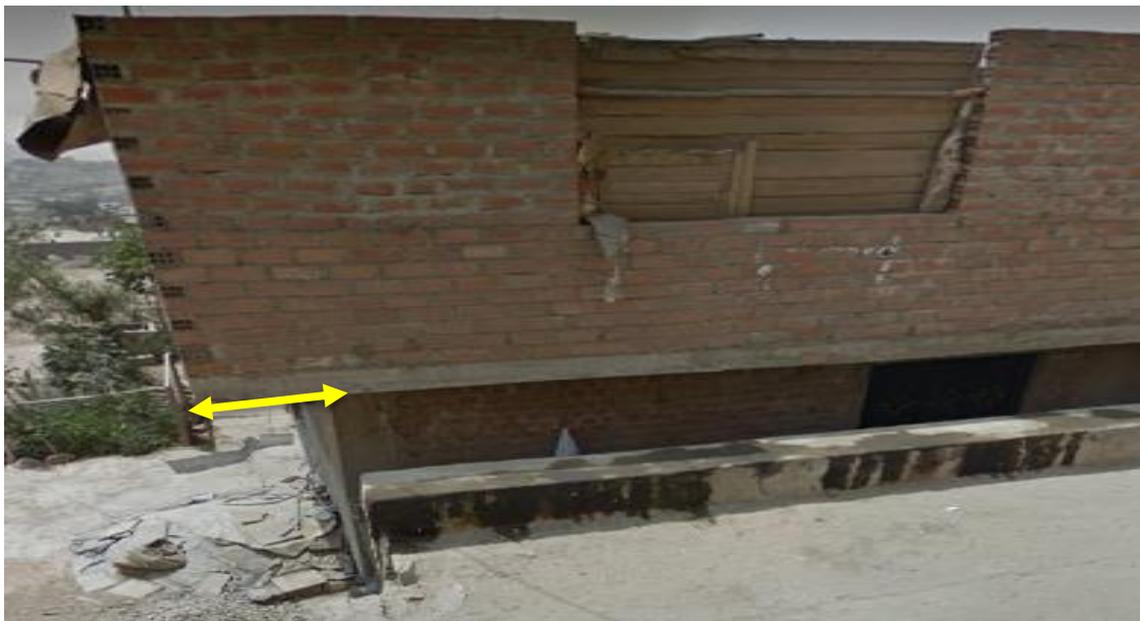
Figura 48. Vivienda V3, presenta un volado en su fachada.

La vivienda presenta un volado de 0.8m, como se puede observar en la figura 48.
