“Diseño del sistema de alcantarillado sanitario del Barrio Lluyllucucha
parte baja utilizando la metodología BIM,
San Martín 2021”

TESIS PARA OBTENER EL TÍTULO PROFESIONAL DE:
Ingeniero Civil

Diseño del sistema de alcantarillado sanitario del barrio Lluyllucucha parte baja utilizando la metodología BIM, San Martín 2021.

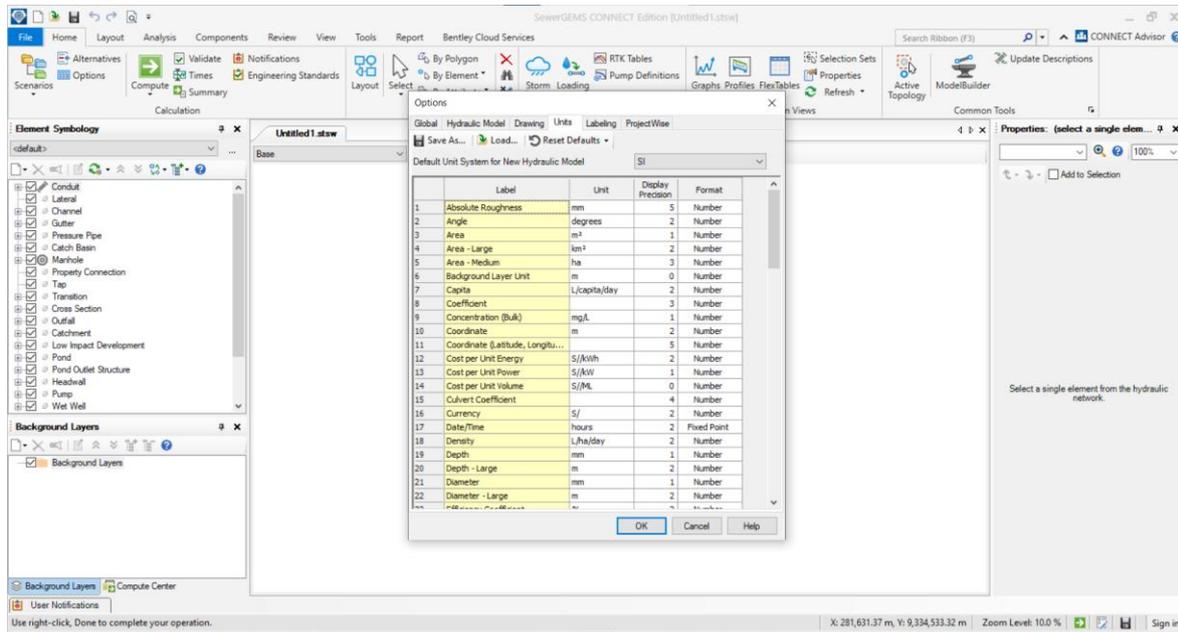
La imagen anterior muestra las unidades a considerar en la elaboración del diseño del sistema de alcantarillado.

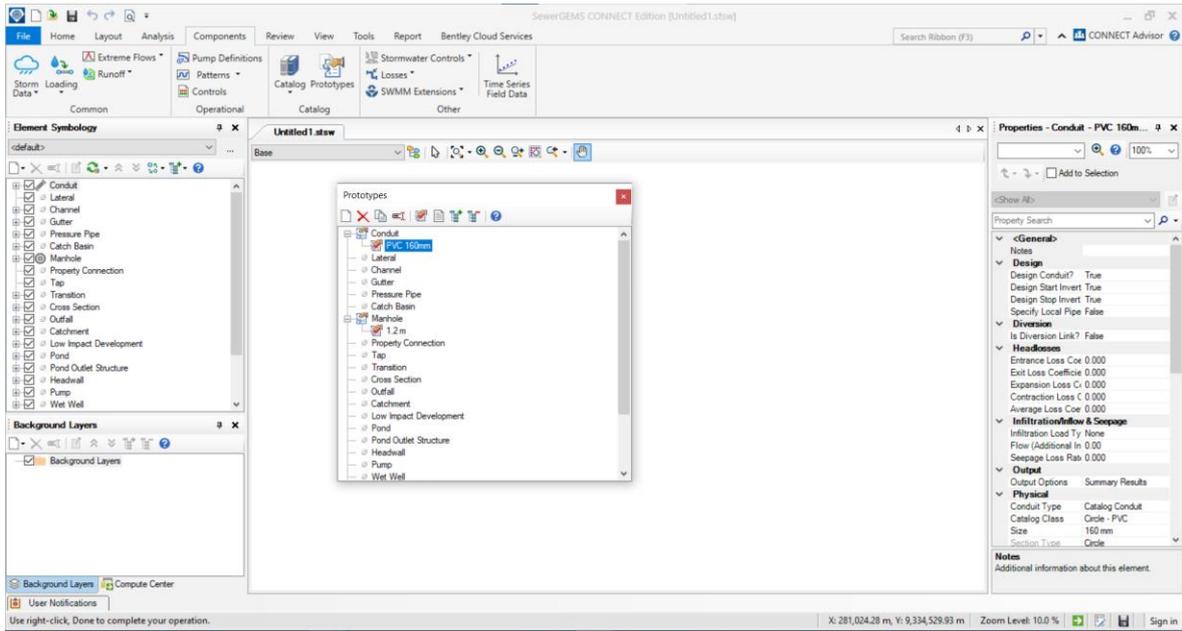
La imagen anterior muestra los prototipos a considerar en la elaboración del diseño del sistema de alcantarillado.

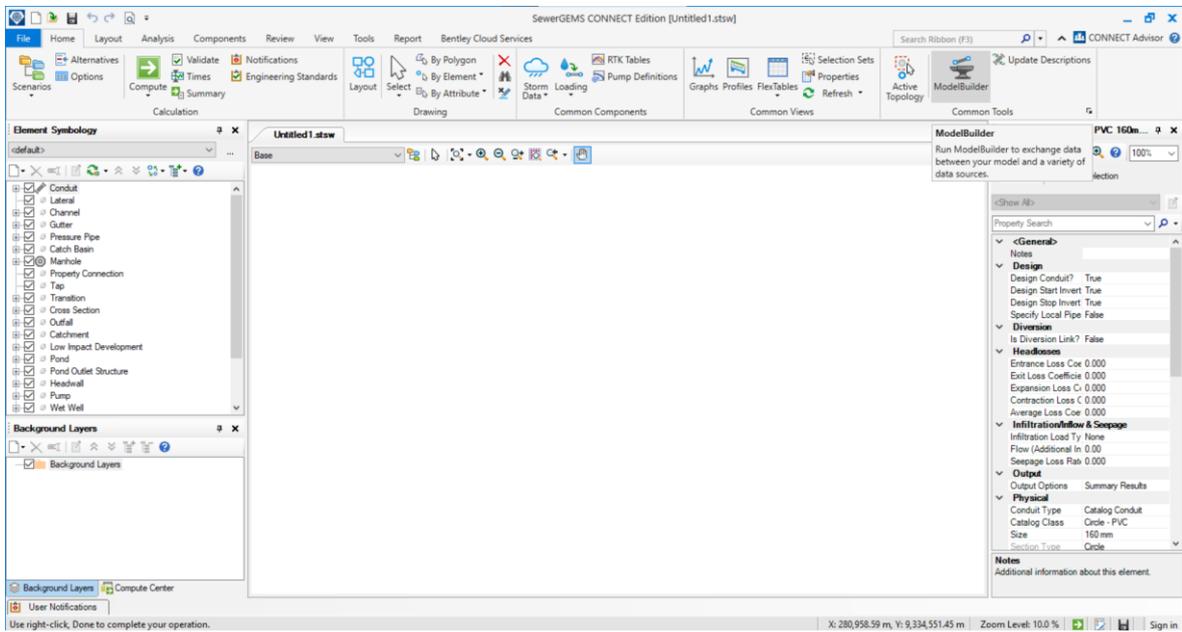
La imagen anterior muestra los comandos del Modelbuilder en la elaboración del diseño del sistema de alcantarillado.

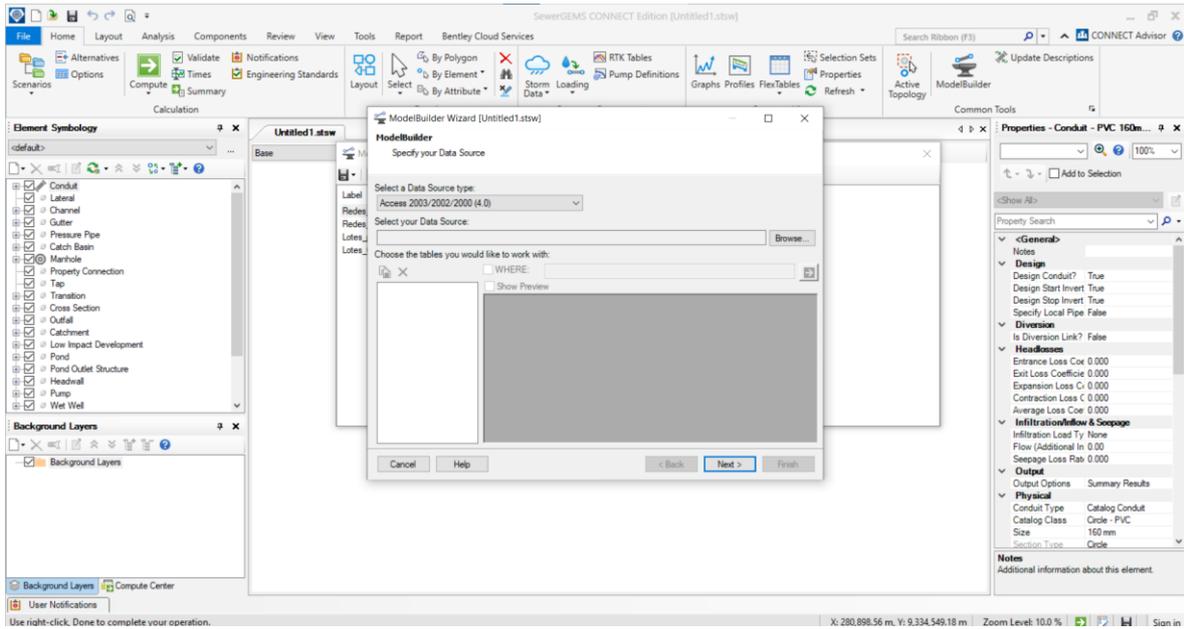
La imagen anterior muestra la conexión e integración de la fuente de datos para la elaboración del diseño del sistema de alcantarillado.

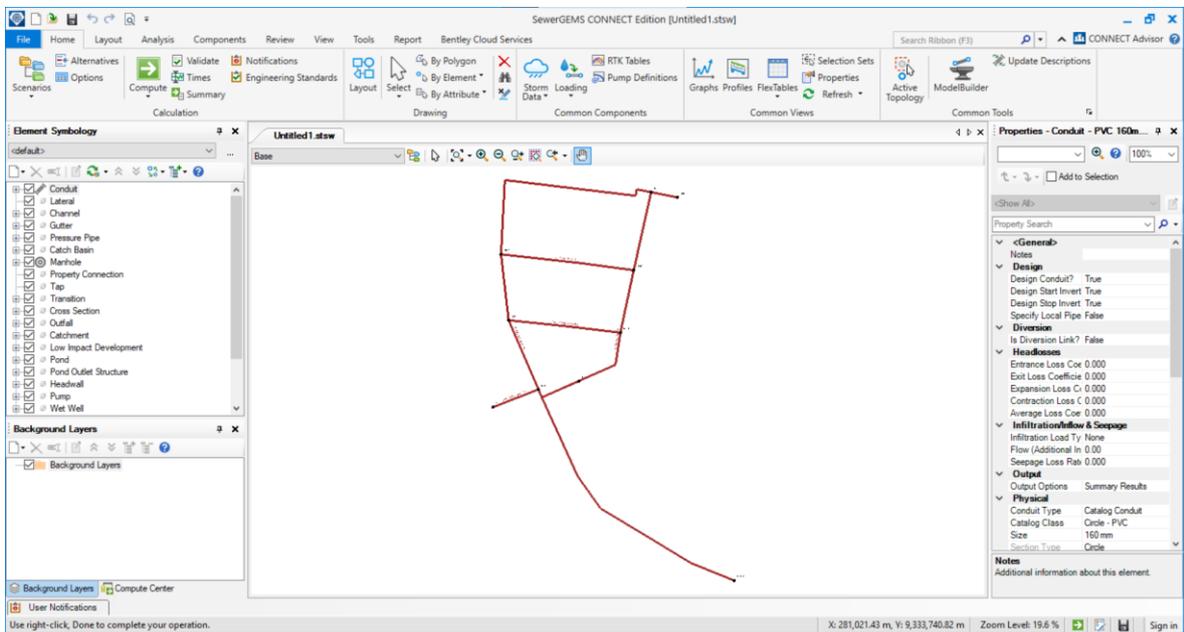
La imagen anterior muestra la importación de las tuberías para la elaboración del diseño del sistema de alcantarillado.

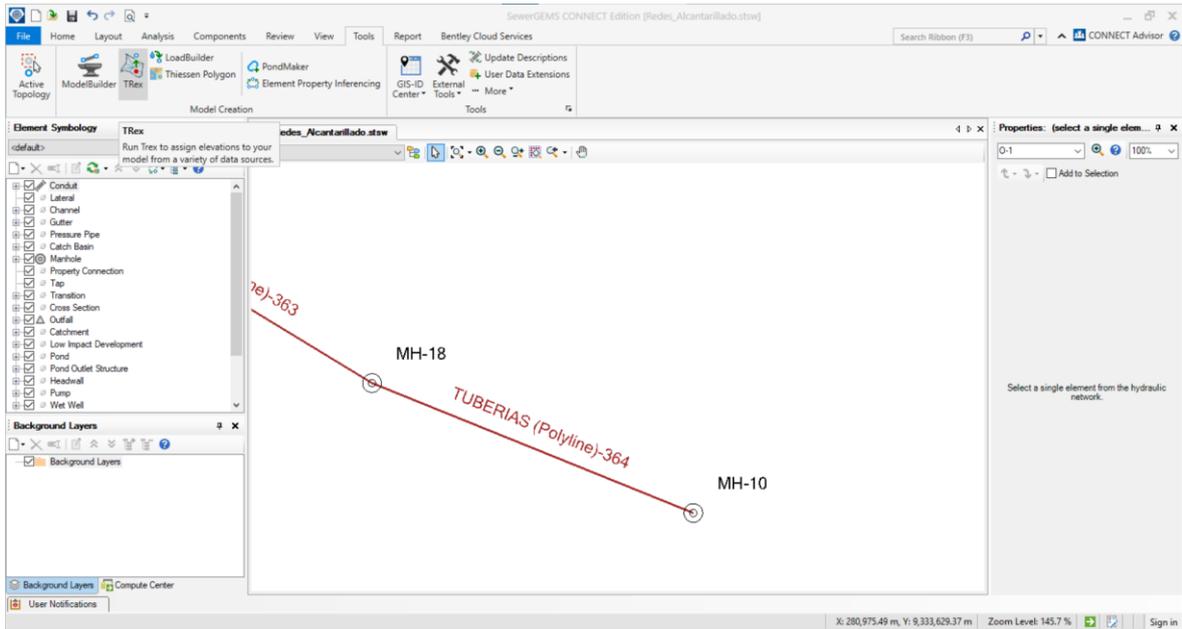
La imagen anterior muestra la agregación de las cotas a los buzones con TRex para la elaboración del diseño del sistema de alcantarillado.

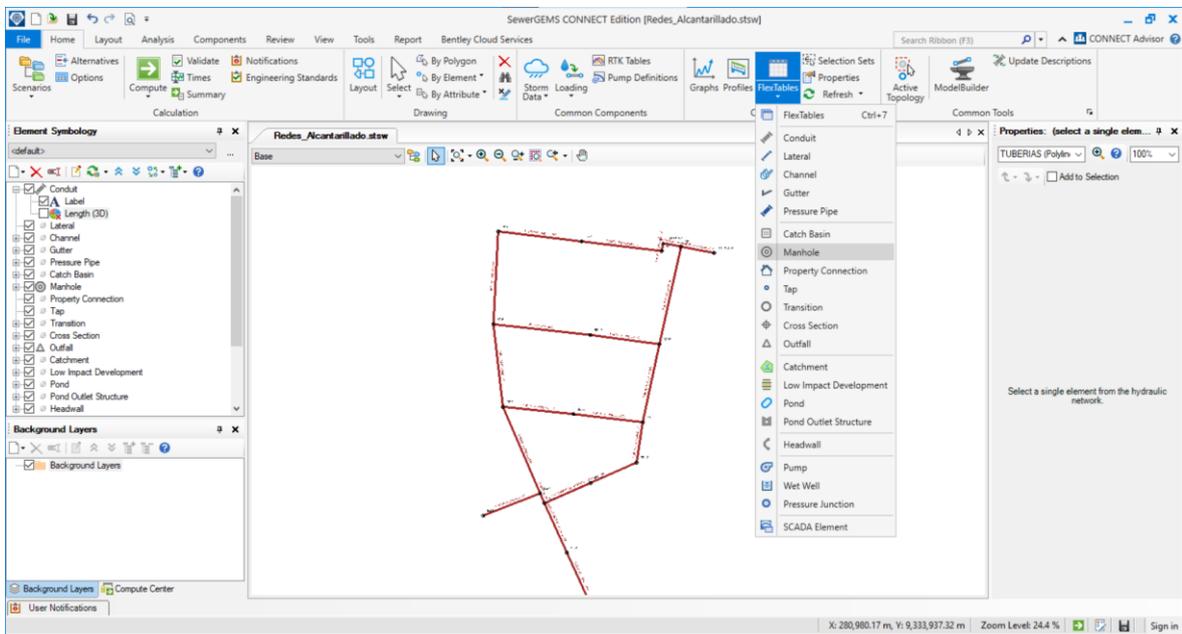
La imagen anterior muestra la revisión de los buzones para su colocación respectiva de sus cotas de fondo para la elaboración del diseño del sistema de alcantarillado.

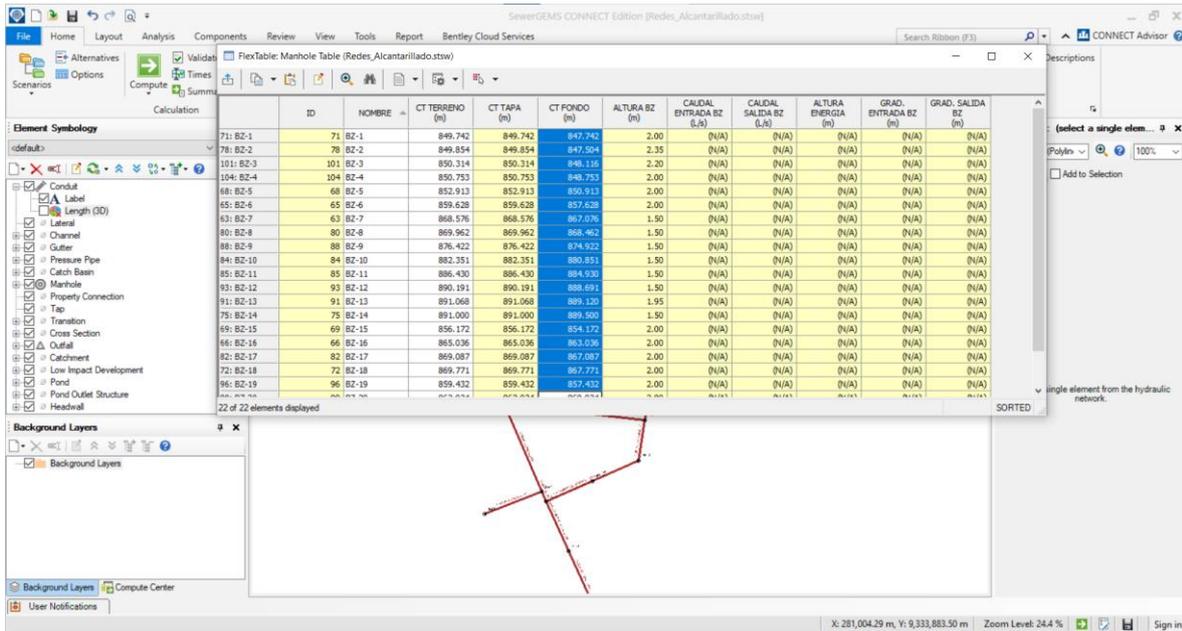
La imagen anterior muestra la colocación de las cotas de fondo y el cálculo automático de la altura del buzón para la elaboración del diseño del sistema de alcantarillado.

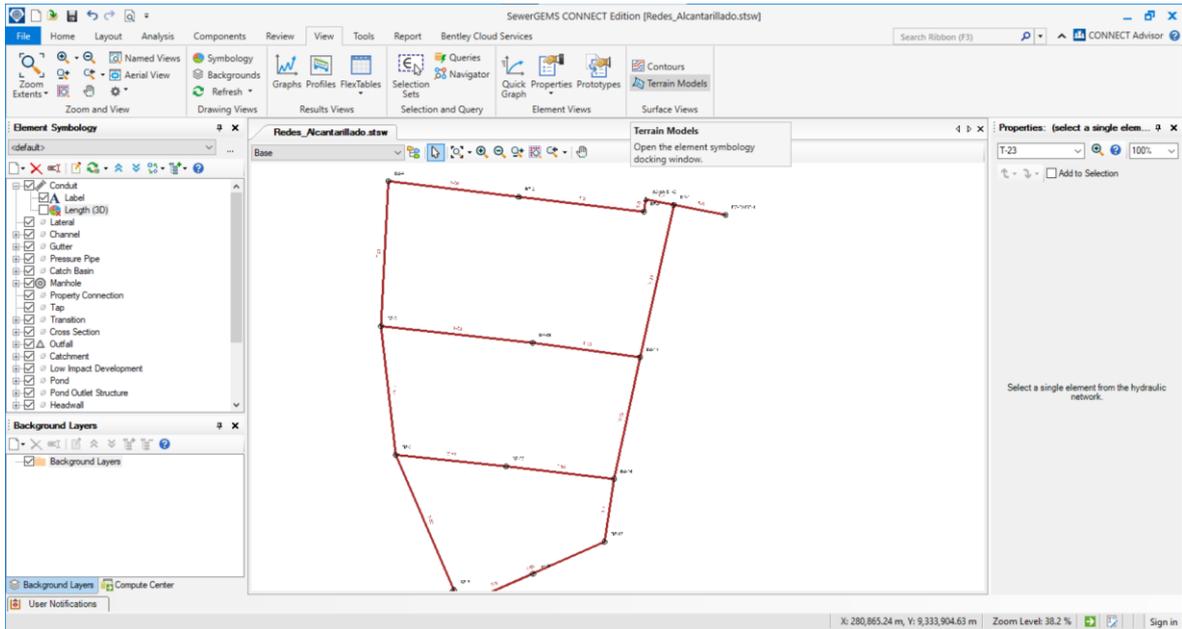
La imagen anterior muestra la carga de la superficie en formato dxf para la verificación de los perfiles de las tuberías en la elaboración del diseño del sistema de alcantarillado.

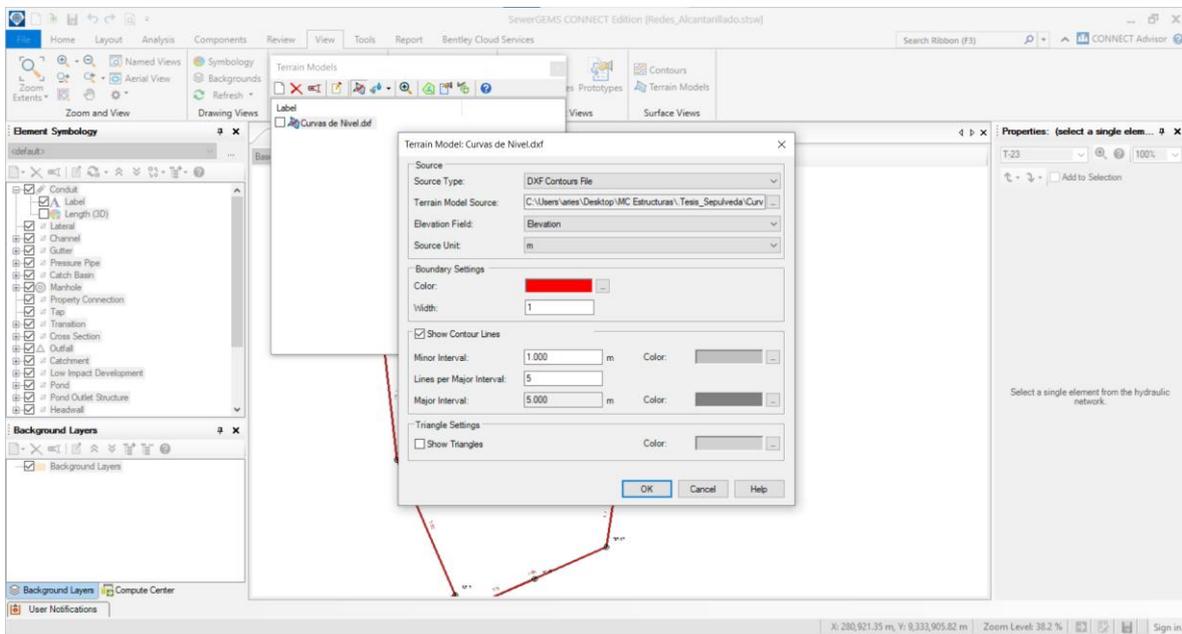
La imagen anterior es una continuación de la imagen anterior, en la que se ponen los valores correspondientes para la carga de la superficie.

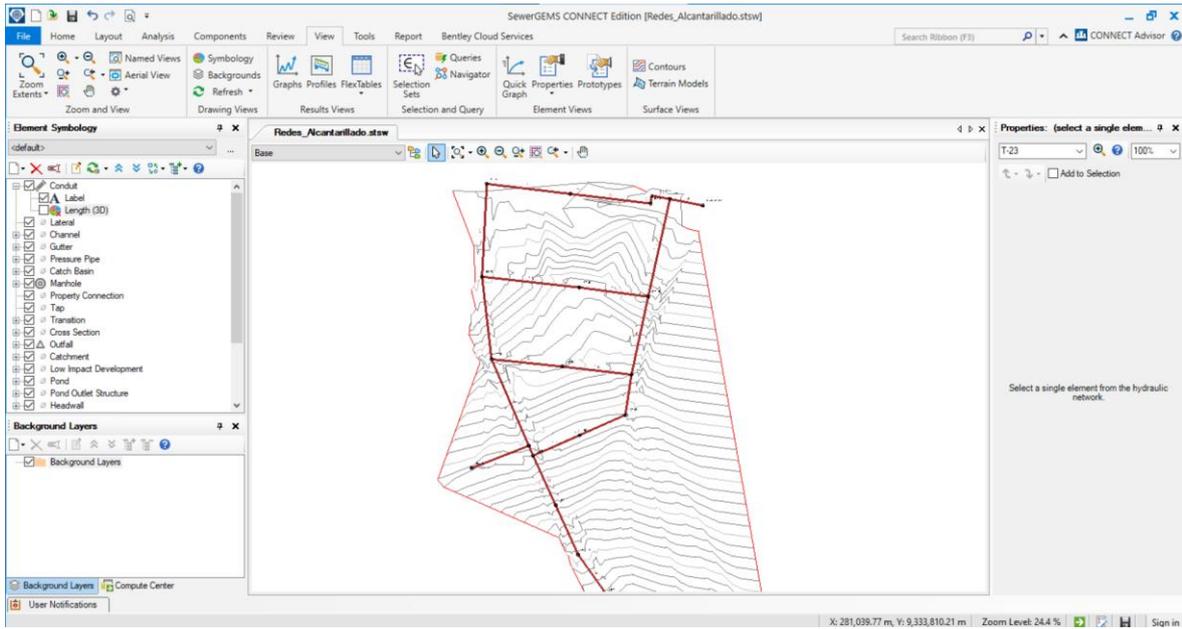
La imagen anterior muestra el modelo con la superficie cargada para la elaboración del diseño del sistema de alcantarillado.

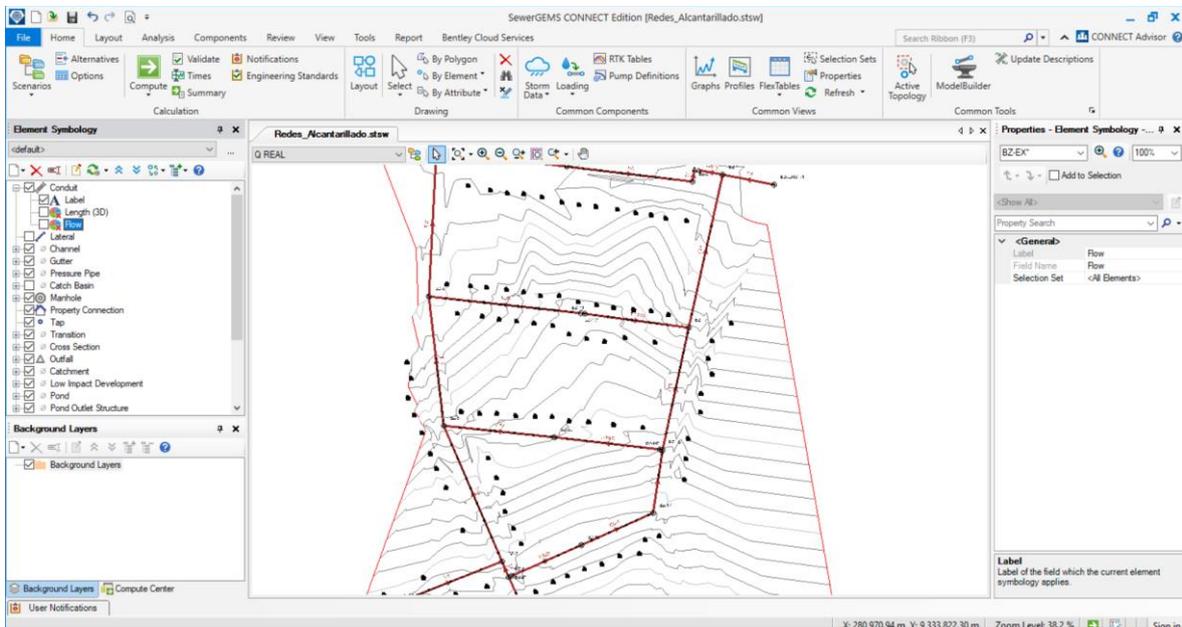
La imagen anterior muestra la agregación de las conexiones domiciliarias mediante Tbuilder y la agregación de las elevaciones mediante Trex para la elaboración del diseño del sistema de alcantarillado.

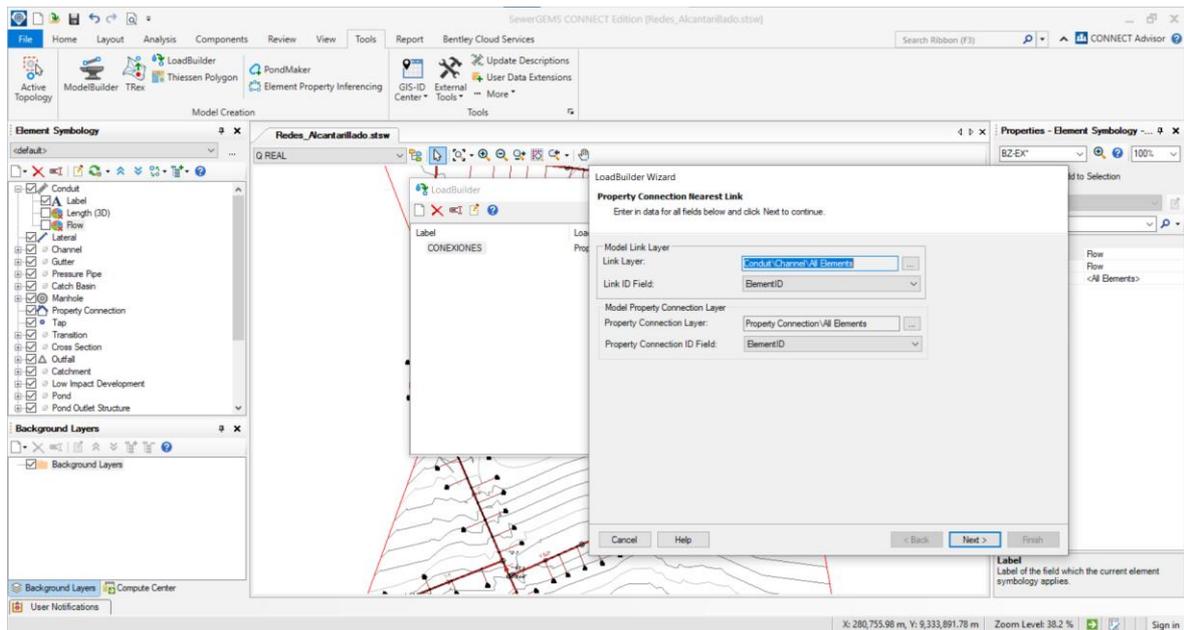
La imagen anterior muestra la conexión de las viviendas con las redes de alcantarillado mediante Load Builder para la elaboración del diseño del sistema de alcantarillado.

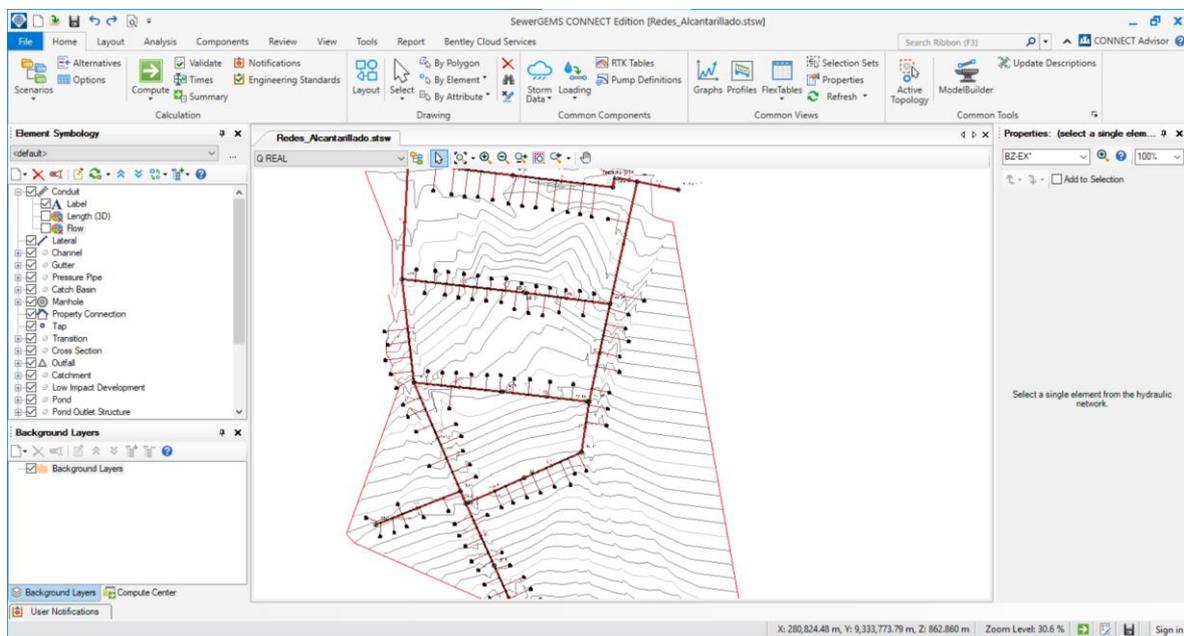
La imagen anterior muestra el resultado final de la conexión de las viviendas con las redes de alcantarillado mediante Load Builder para la elaboración del diseño del sistema de alcantarillado.

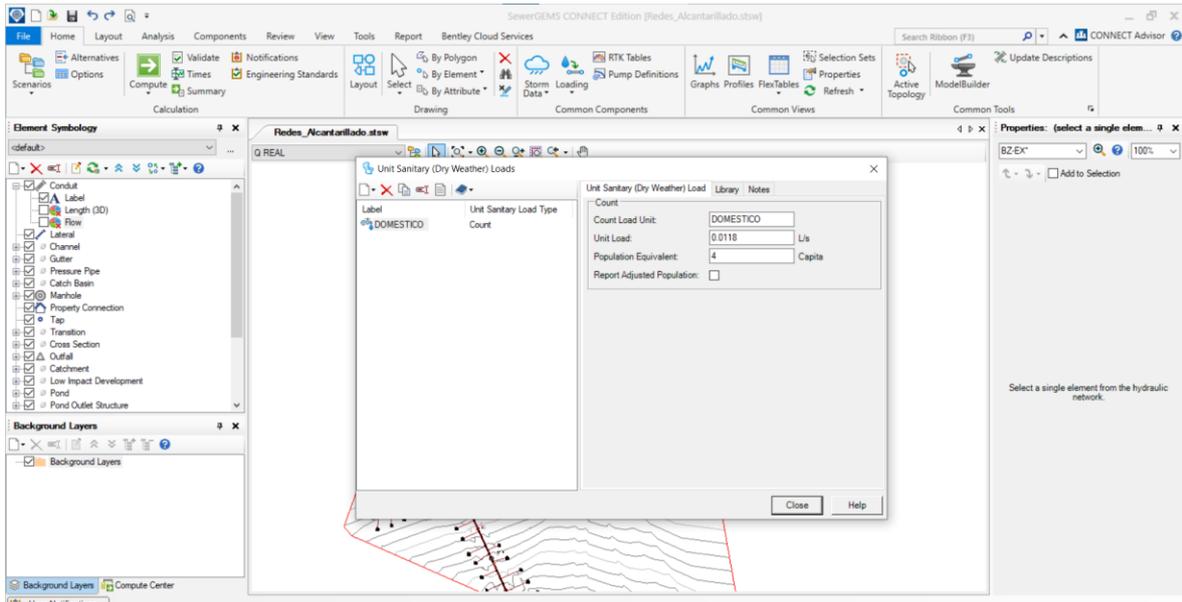
La imagen anterior muestra la creación de las demandas de desagüe para cada conexión mediante Loading para la elaboración del diseño del sistema de alcantarillado.

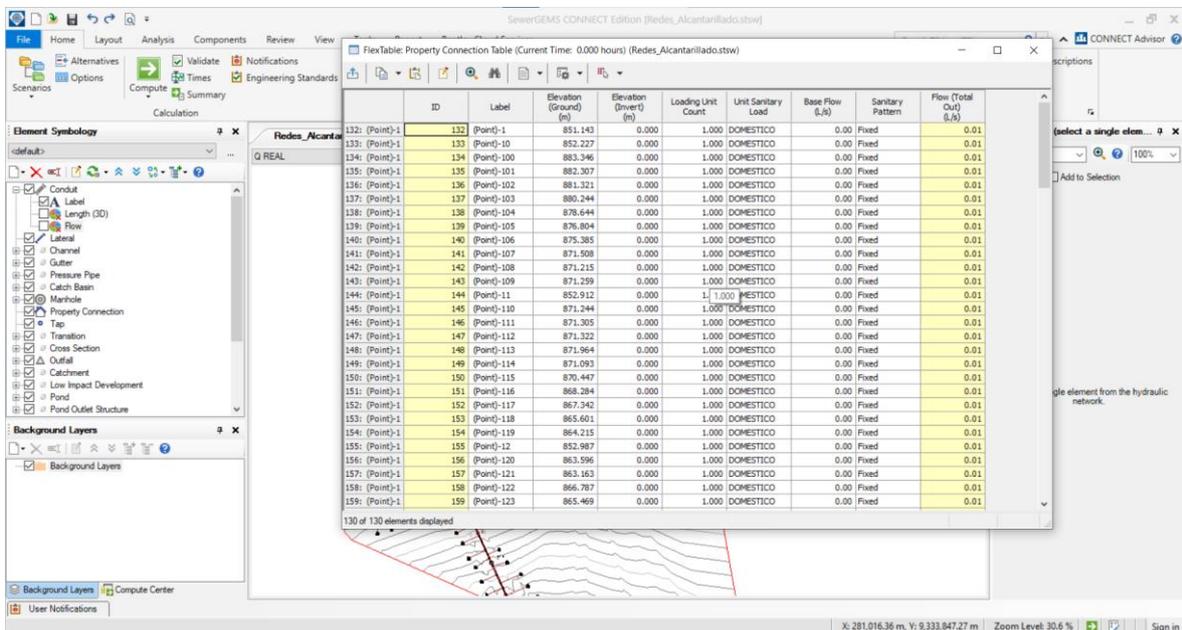
La imagen anterior muestra el resultado de la agregación de las demandas a cada conexión, asimismo, se procesa y verifica que los caudales cumplan el mínimo estipulado en la normativa OS.070 ($Q_{min}=1.50$ L/s) para la elaboración del diseño del sistema de alcantarillado.

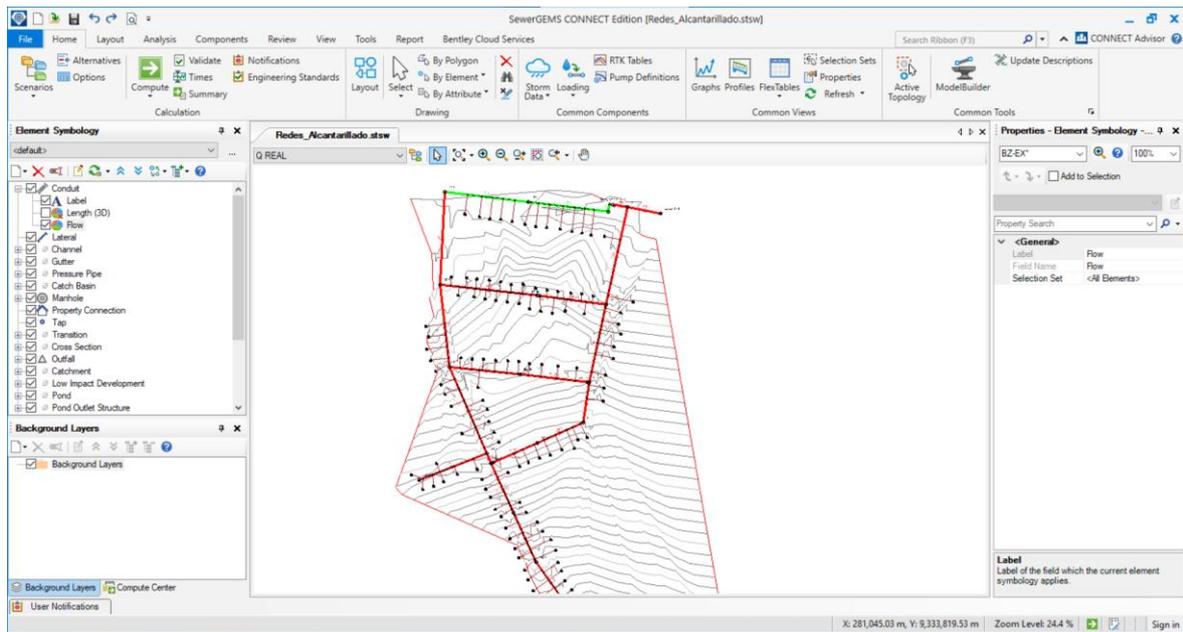
La imagen anterior muestra la verificación que solo uno de los tramos finales (verde) cumple con el caudal, a lo que se tendrá que añadir un nuevo escenario para cumplir con la normativa en la elaboración del diseño del sistema de alcantarillado.

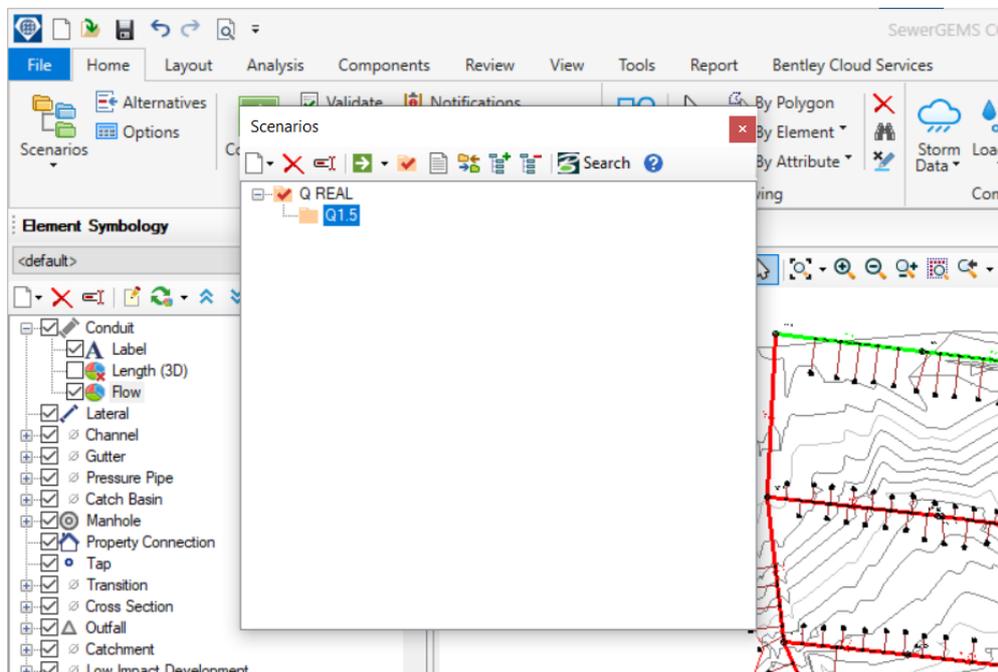
La imagen anterior muestra la creación del nuevo escenario nombrado como Q= 1.5 para la elaboración del diseño del sistema de alcantarillado.

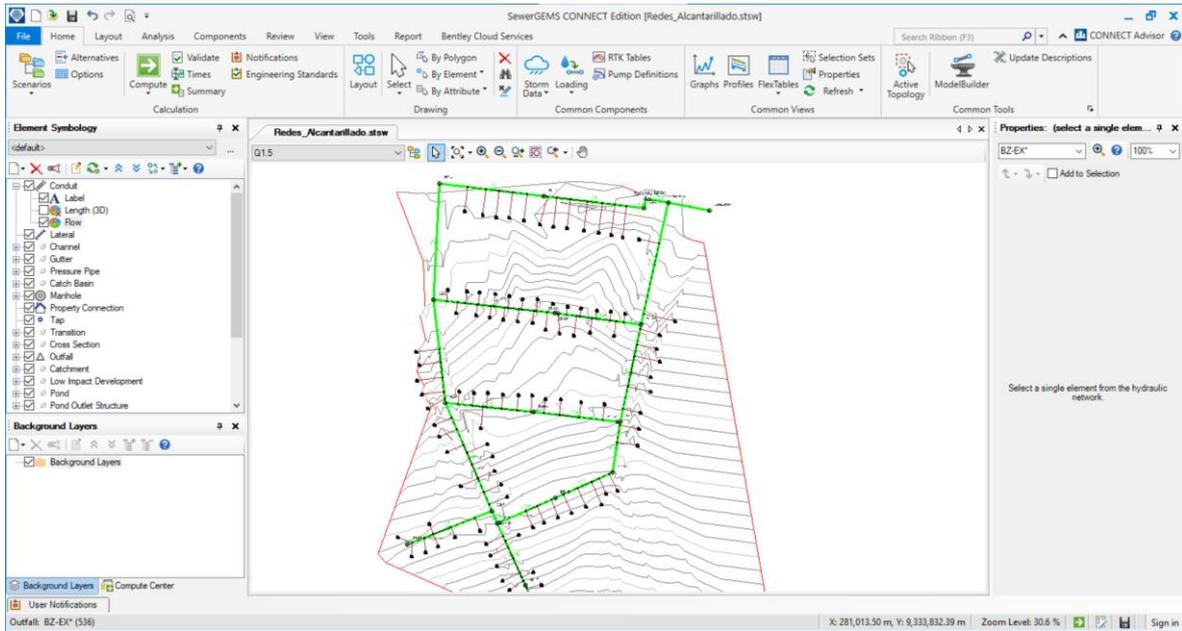
La imagen anterior muestra la verificación que todos los tramos de la red (verde) cumple satisfactoriamente con el caudal mínimo recomendado por la norma OS. 70 subtitulo 4.6 para la elaboración del diseño del sistema de alcantarillado.

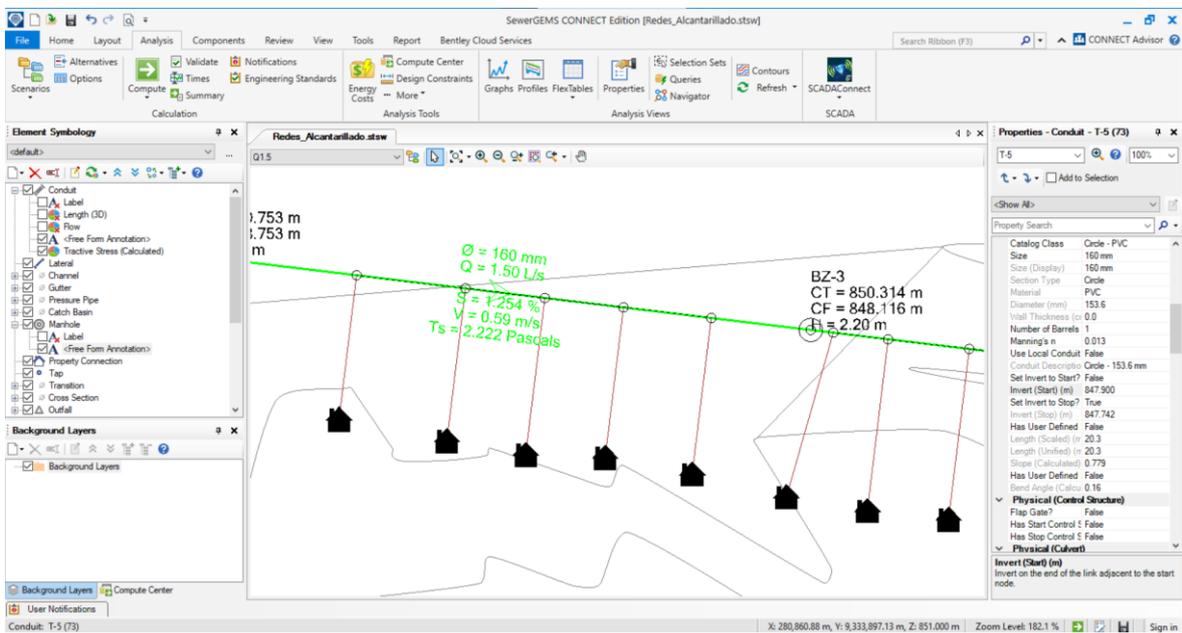
La imagen anterior muestra la verificación de los tramos, asegurando que cumplan con la tensión tractiva mínima de 1.0 Pascal, la velocidad mínima de 0.60 m/s, según la norma OS.070 para la elaboración del diseño del sistema de alcantarillado.

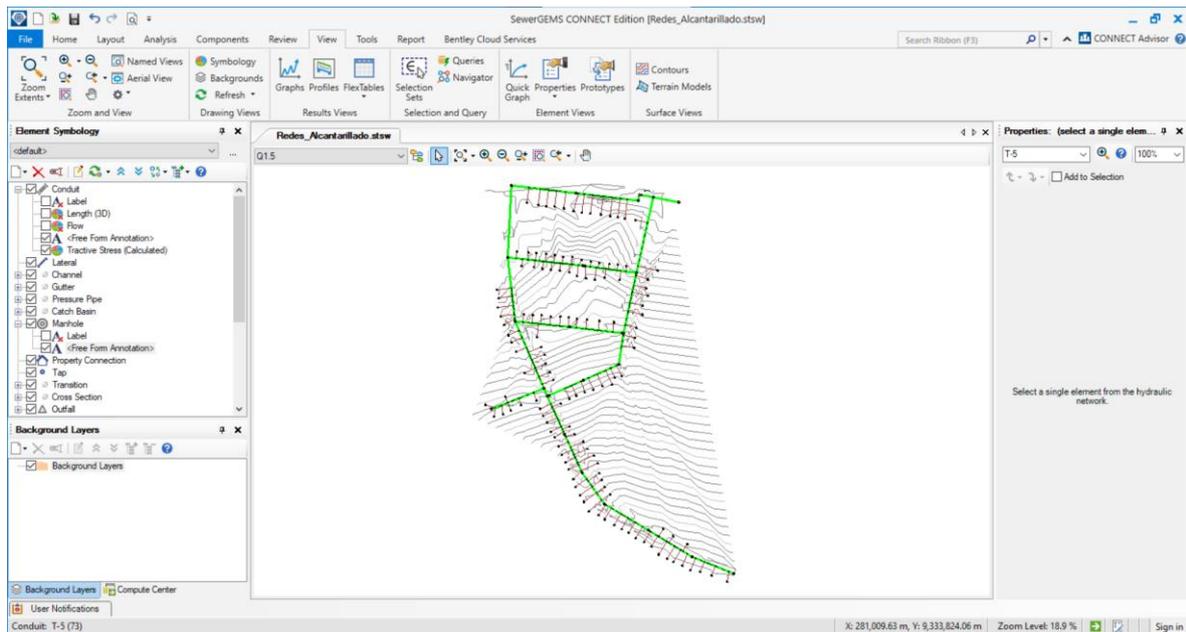
La imagen anterior muestra el diseño completo, listo para la exportación de las tablas con los resultados de buzones y tuberías.

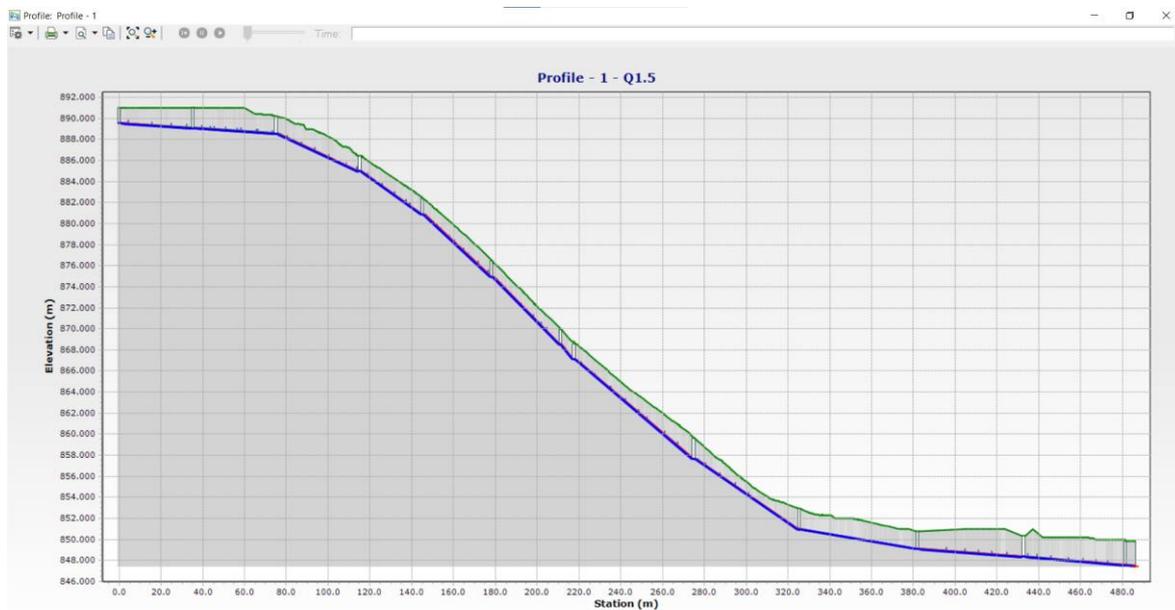
La imagen anterior muestra el perfil de la red colectora principal BZ – 14 hasta descarga en el buzón existente 1.

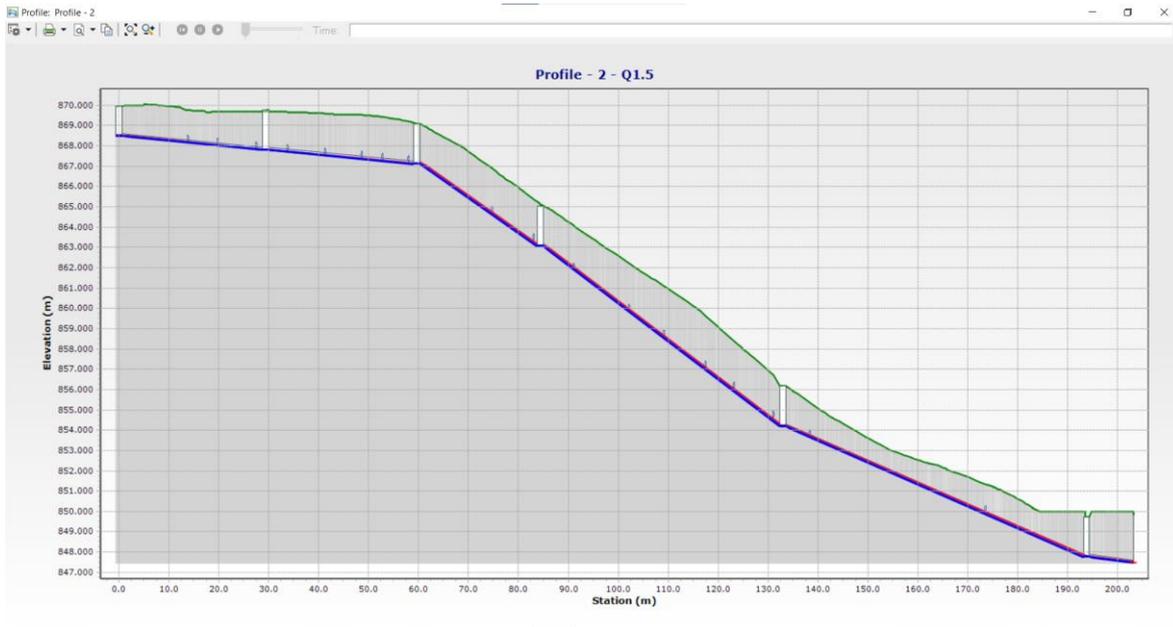
La imagen anterior muestra el perfil de la red colectora principal BZ – 8 hasta descarga en el buzón existente 1.

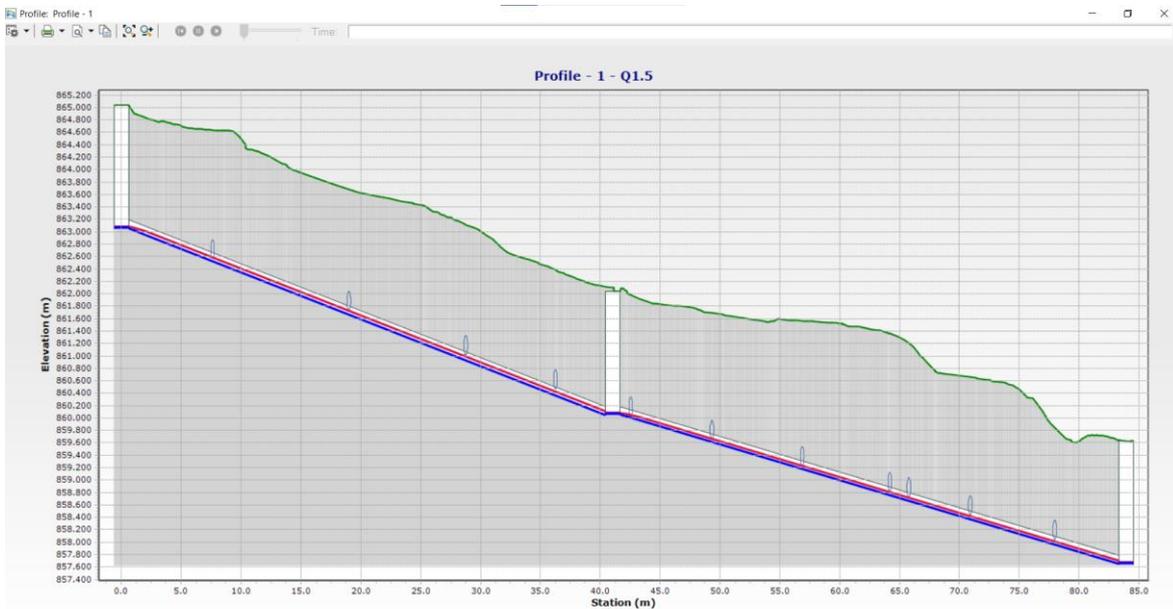
La imagen anterior muestra el perfil longitudinal desde BZ16 hasta BZ06.

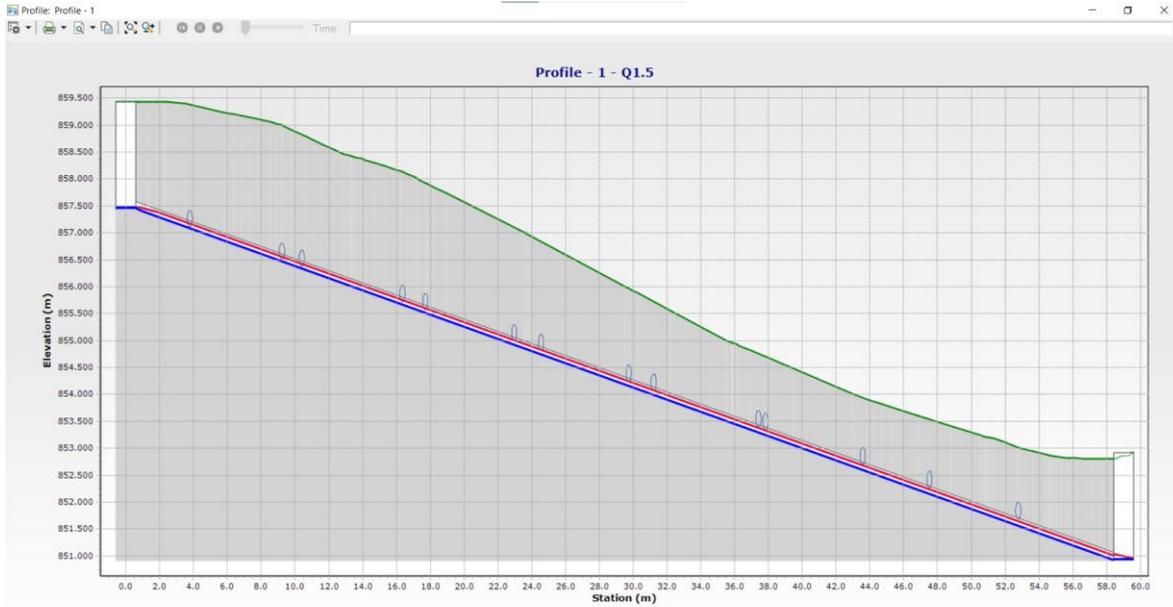
La imagen anterior muestra el perfil longitudinal desde BZ19 hasta BZ05.

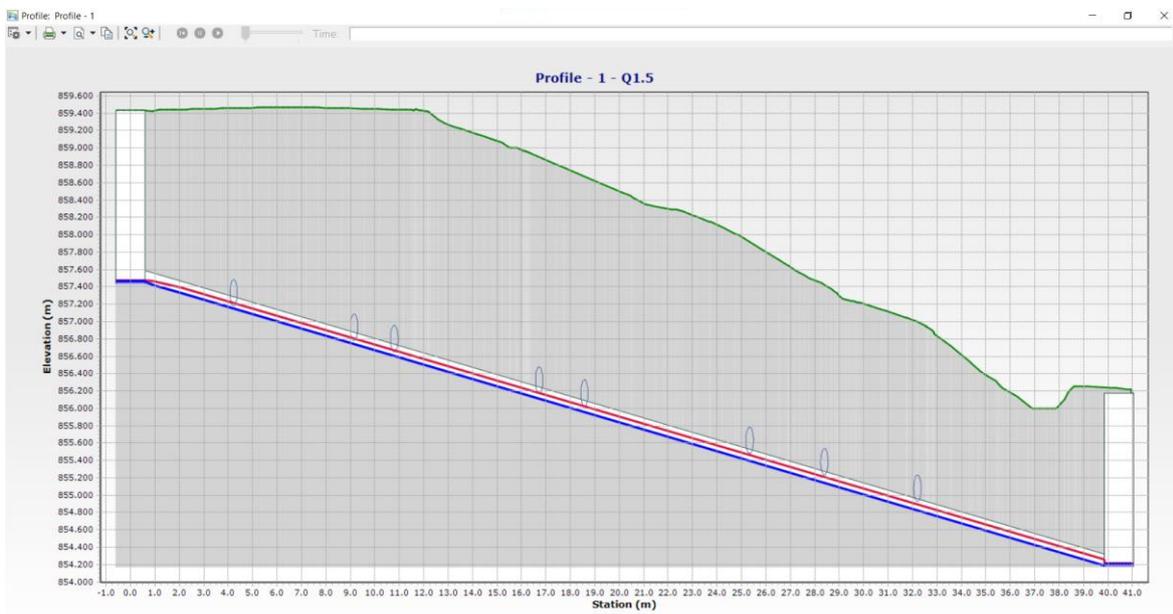
La imagen anterior muestra el perfil longitudinal desde BZ19 hasta BZ15.

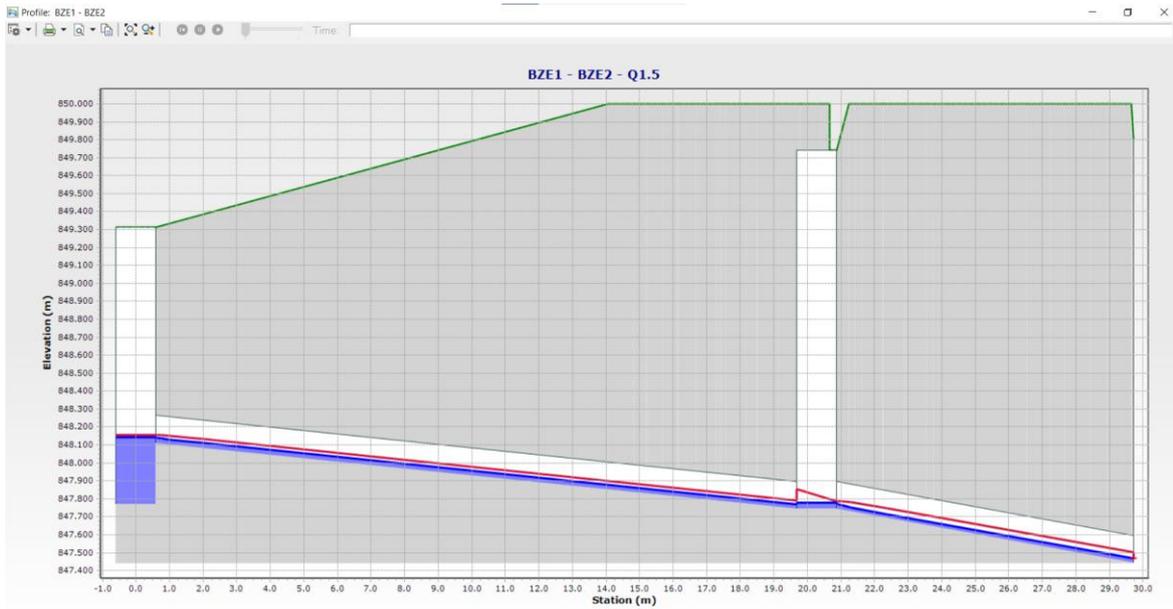
La imagen anterior muestra el perfil longitudinal desde BZE1 hasta BZE2.

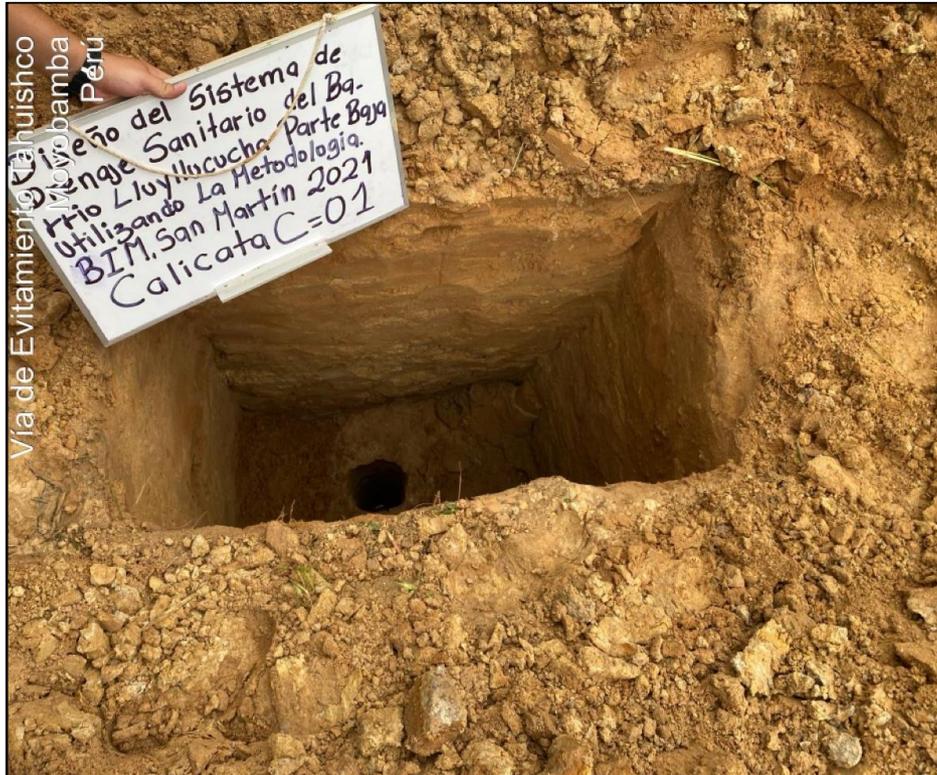
Calicata C-01 – Calle 01 (0.00 – 3.00): El perfil de este pozo presenta en superficie arena limosa inorgánica de color amarillo, húmeda de compacidad densa, de clasificación expansiva baja, presenta mucha arena fina, y arena media, en estado disturbado el suelo es poco deleznable y se amasa con facilidad, los finos no presentan plasticidad. Según SUCS, es un “SM”; según AASHTO es un A-2-4 (0). Se registró el nivel de la napa freática a 280 centímetros.

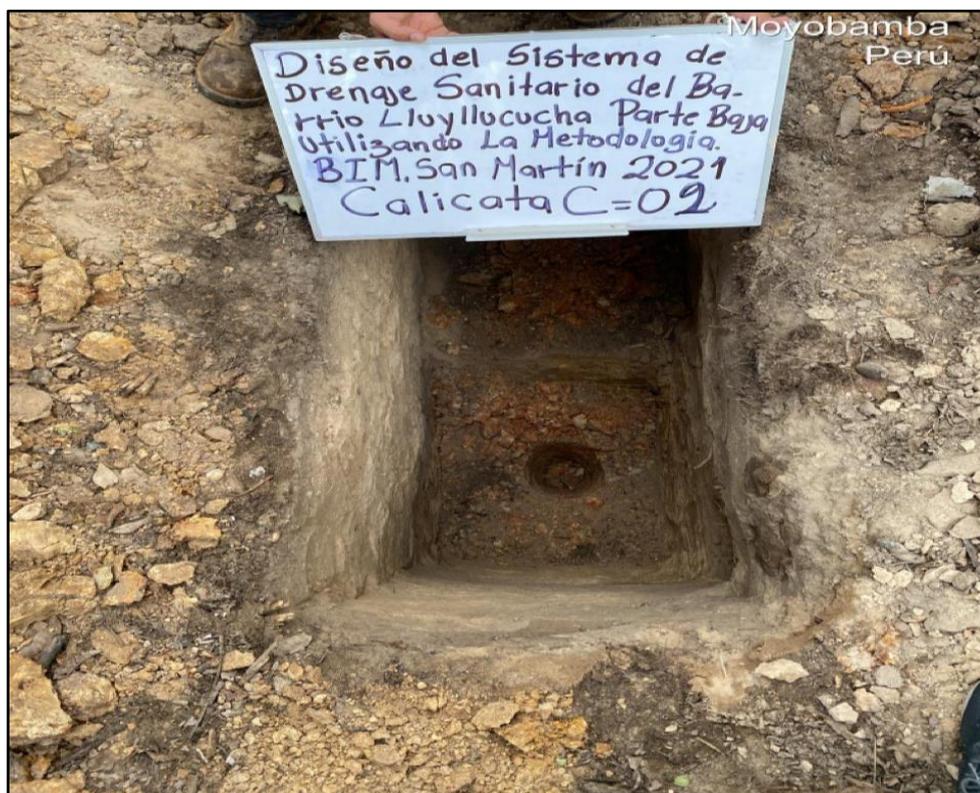
Calicata C-02 – Calle 01 (0.00 – 3.00): El perfil de este pozo presenta en superficie Arcilla inorgánica de mediana plasticidad de color amarillo, seca de consistencia rígida, de clasificación expansiva baja presenta arena fina y arena media, en estado disturbado el suelo es poco deleznable. Según SUCS, es un “CL”; según AASHTO es un A-6 (8). No se registró el nivel de la napa freática.
