“Diseño del sistema de alcantarillado sanitario del Barrio Lluyllucucha
parte baja utilizando la metodología BIM,
San Martín 2021”

TESIS PARA OBTENER EL TÍTULO PROFESIONAL DE:
Ingeniero Civil

Diseño del sistema de alcantarillado sanitario del barrio Lluyllucucha parte baja utilizando la metodología BIM, San Martín 2021.

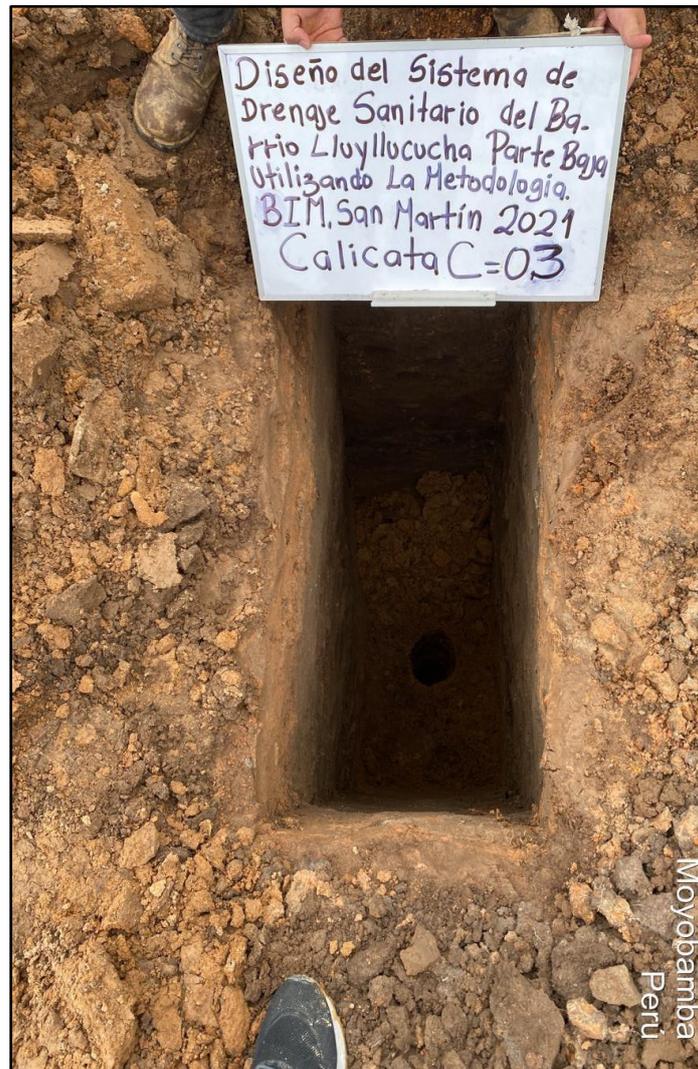
Calicata C-03 – Pasaje Nº 03 (0.00 – 3.00): El perfil de este pozo presenta en superficie Arena limo arcillosa de baja plasticidad de color anaranjado, seca de compacidad densa de clasificación expansiva baja presenta mucha arena fina y arena media, en estado disturbado el suelo es poco deleznable y se amasa con facilidad. Según SUCS, es un “SC-SM”; según AASHTO es un A-2-4 (0). No se registró el nivel de la napa freática.

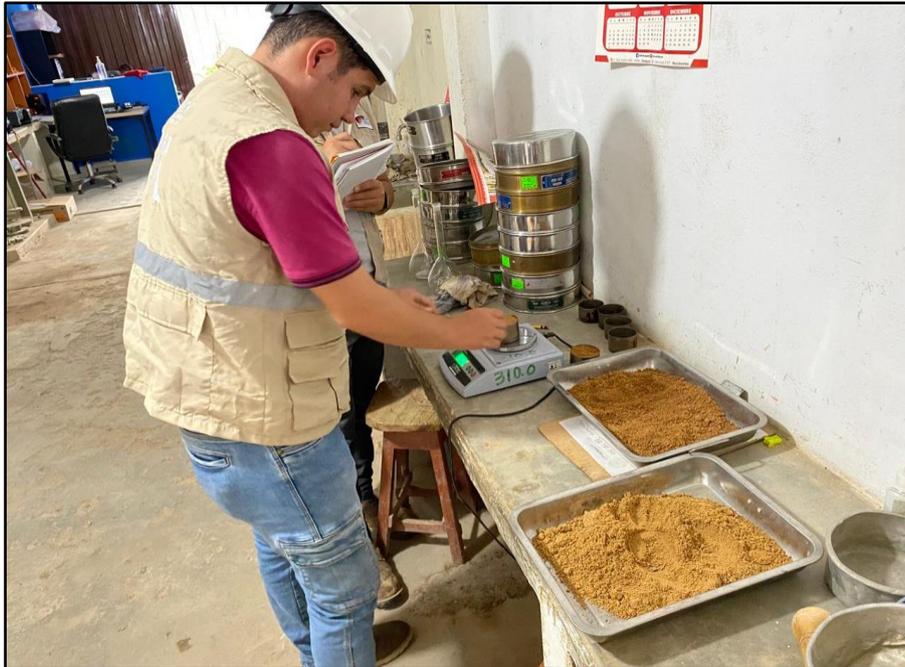
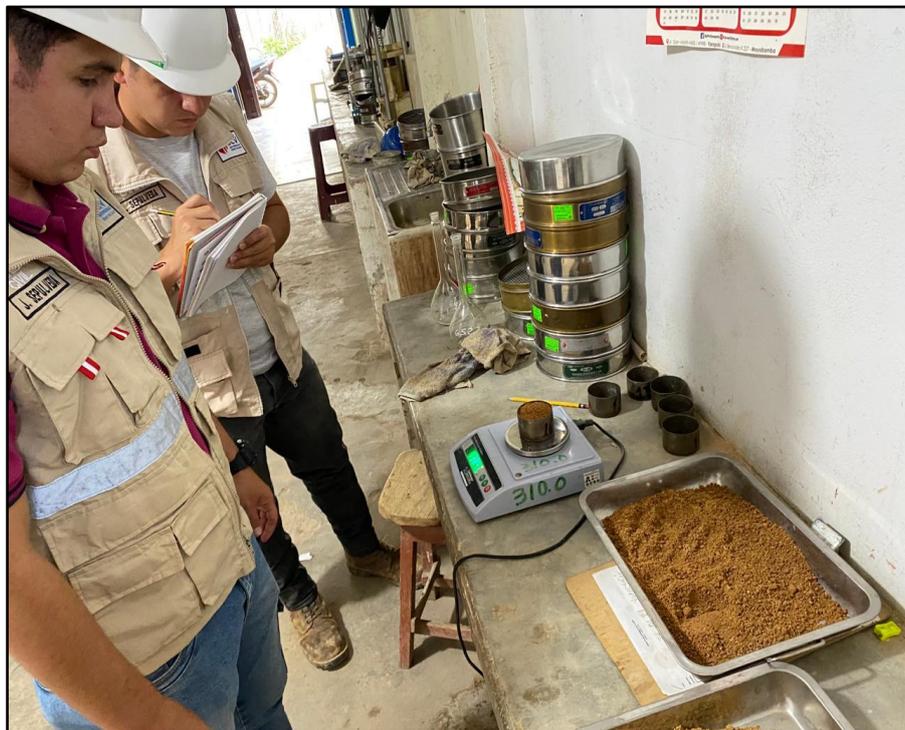
Proceso de toma de muestra para el ensayo de humedad natural, humedad constante a 110° C, - Ensayo de Contenido de Humedad NTP 339.127.

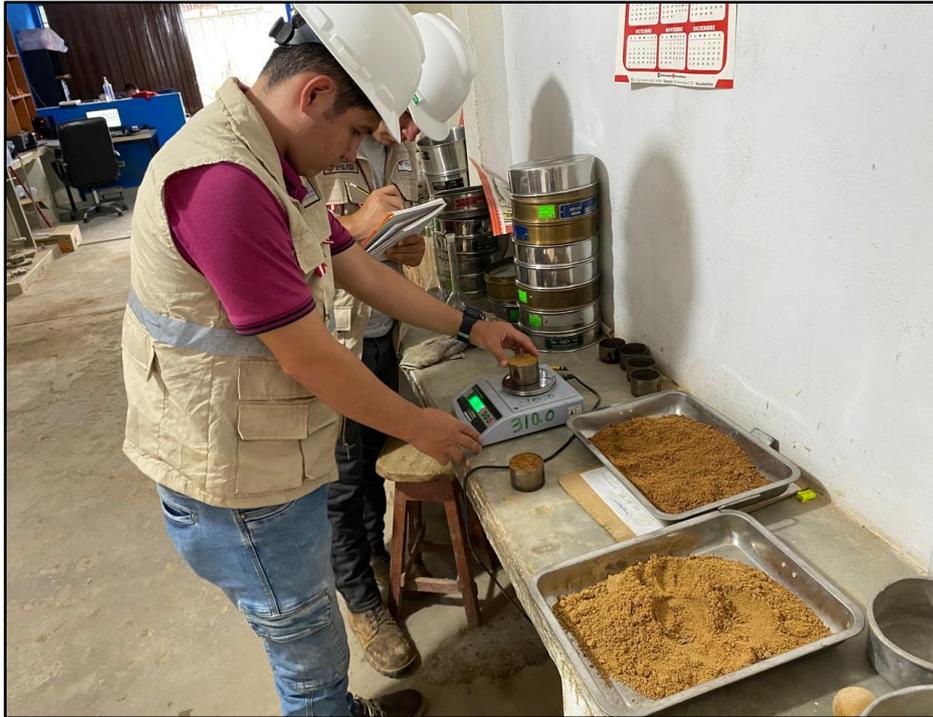
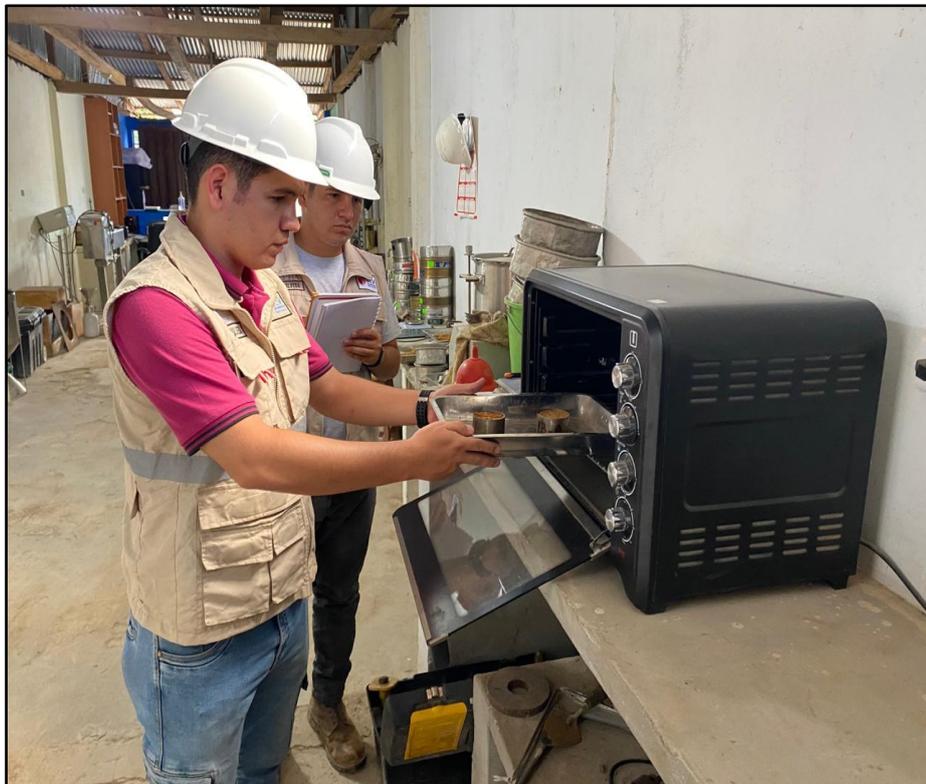
Proceso de secado en horno de humedad natural, humedad constante a 110° C, humedad constante - Ensayo de Contenido de Humedad NTP 339.127.

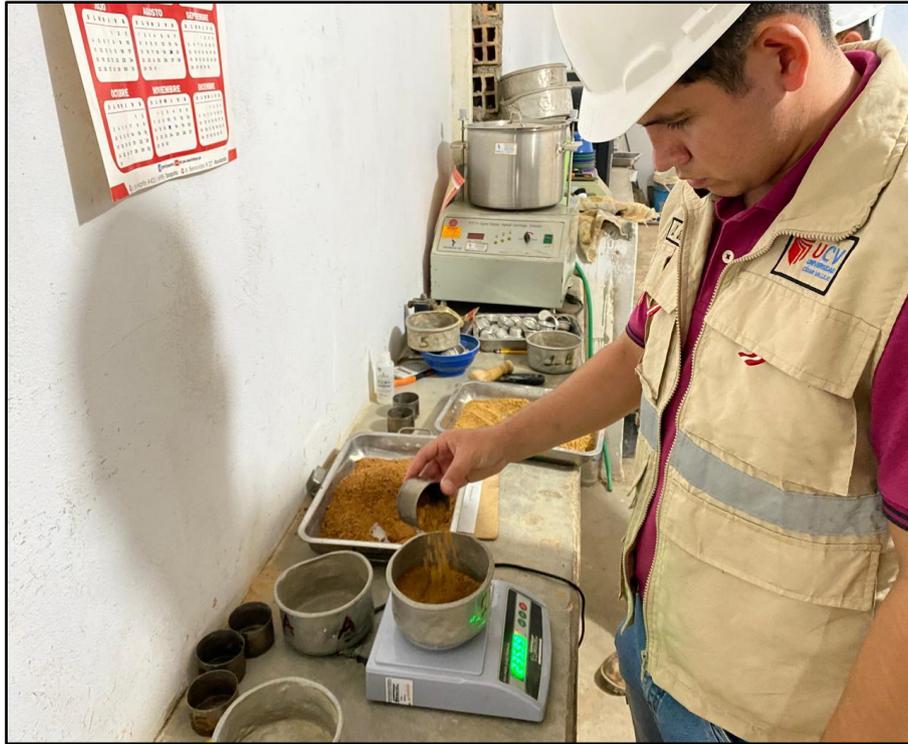
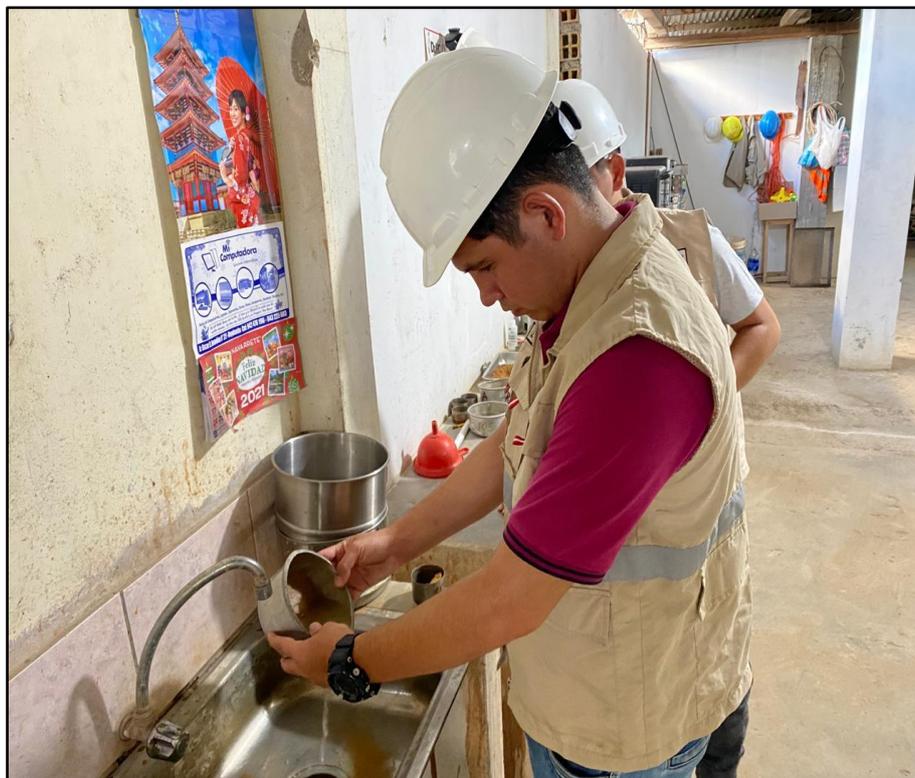
Lavado de análisis granulométrico por tamizado del agregado fino, grueso y global NTP 400.012 - AGREGADOS.

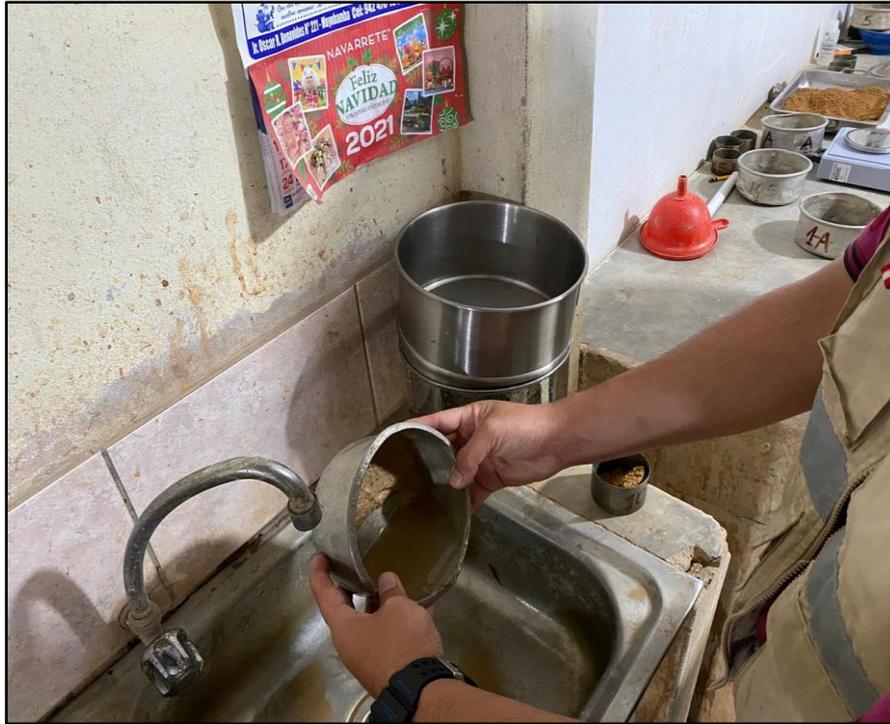
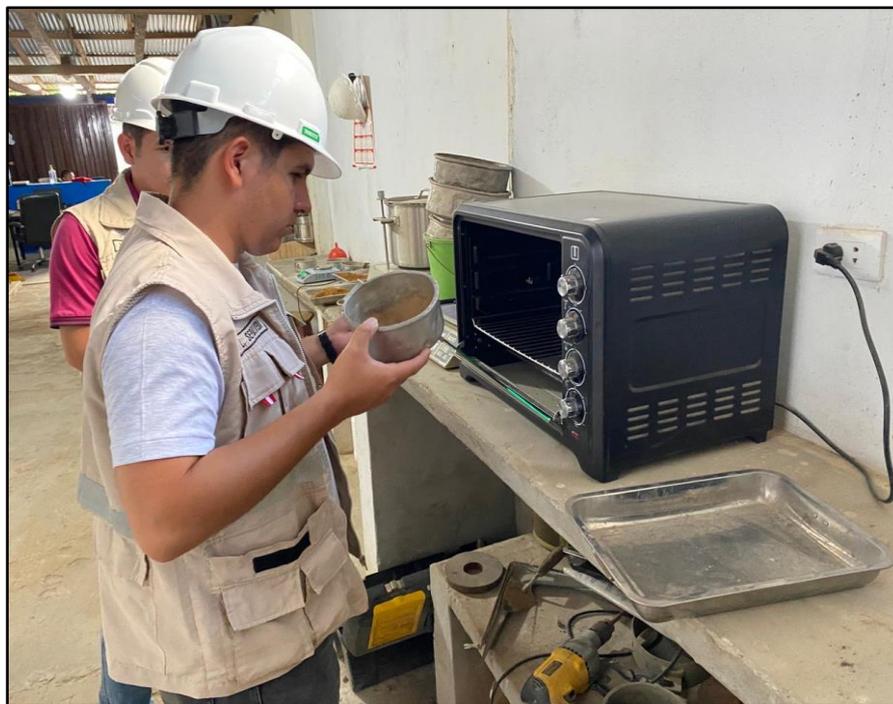
Proceso de secado en horno de granulometría, humedad constante a 110°C , humedad constante - Ensayo de Contenido de Humedad NTP 339.127.

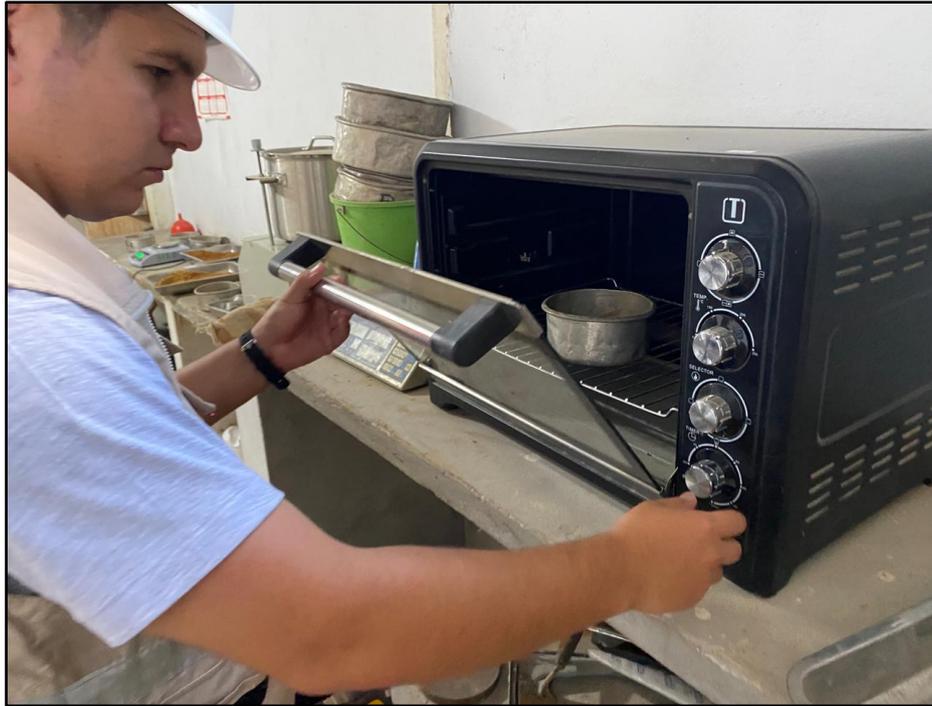
Proceso de secado en horno de granulometría, humedad constante a 110° C, humedad constante - Ensayo de Contenido de Humedad NTP 339.127.

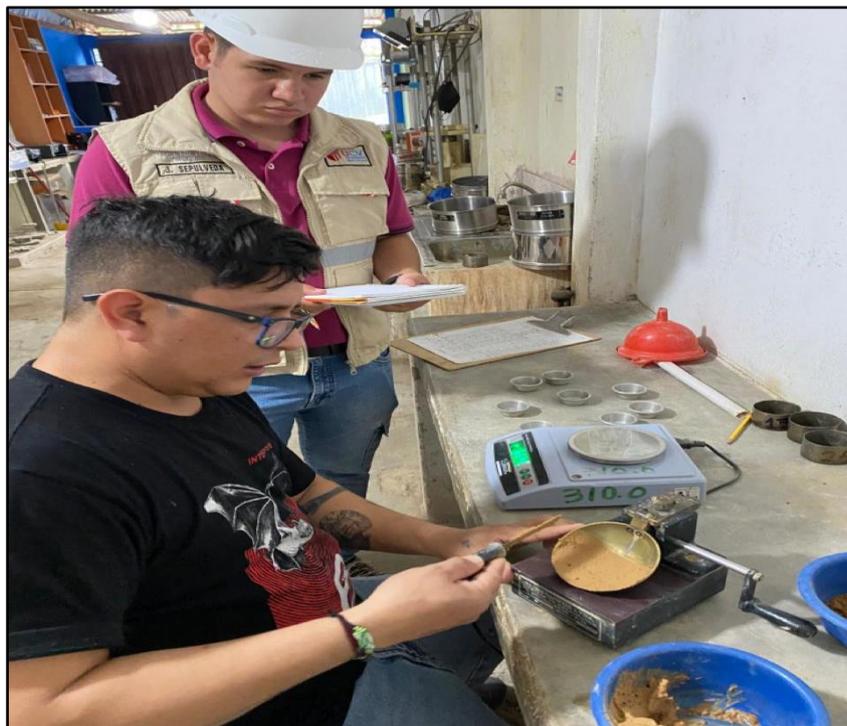
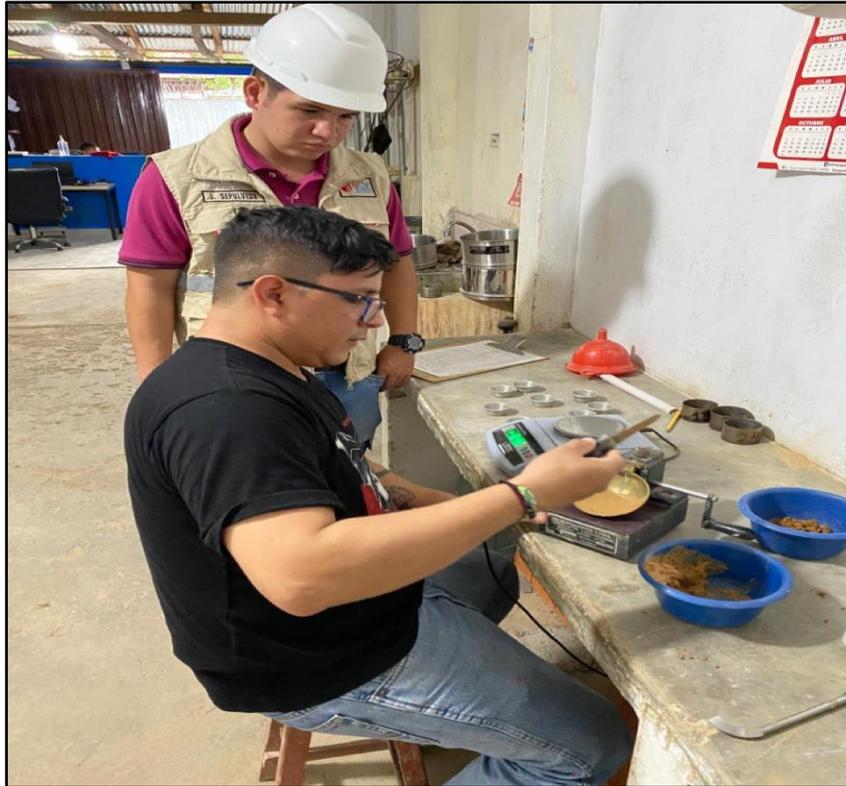
Mescla de la muestra con diferentes proporciones de agua con la espátula, hasta que la mezcla quede homogénea.

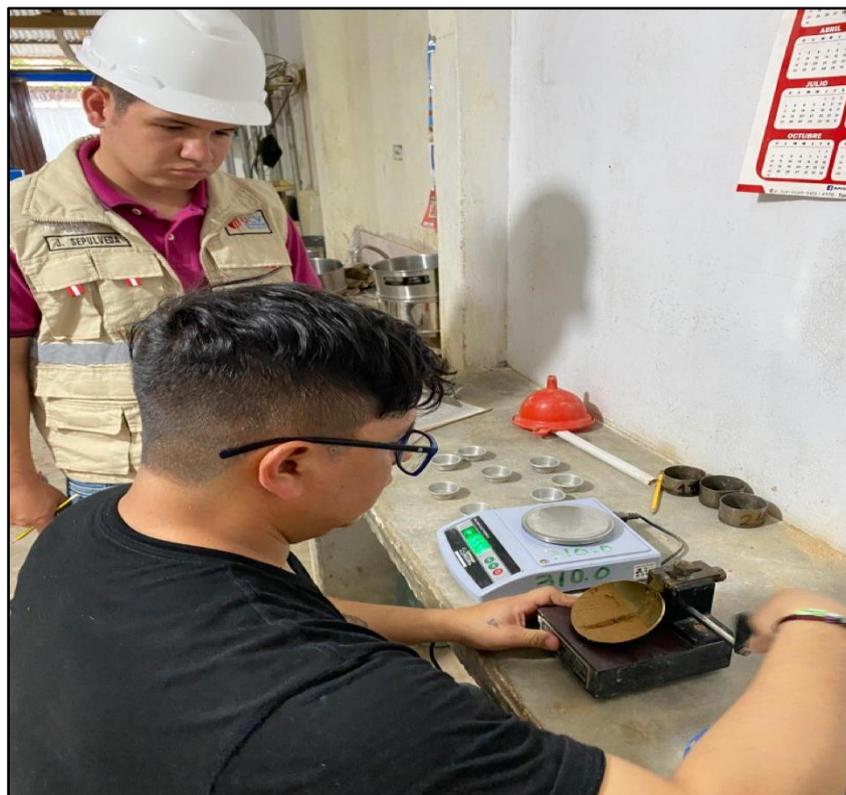
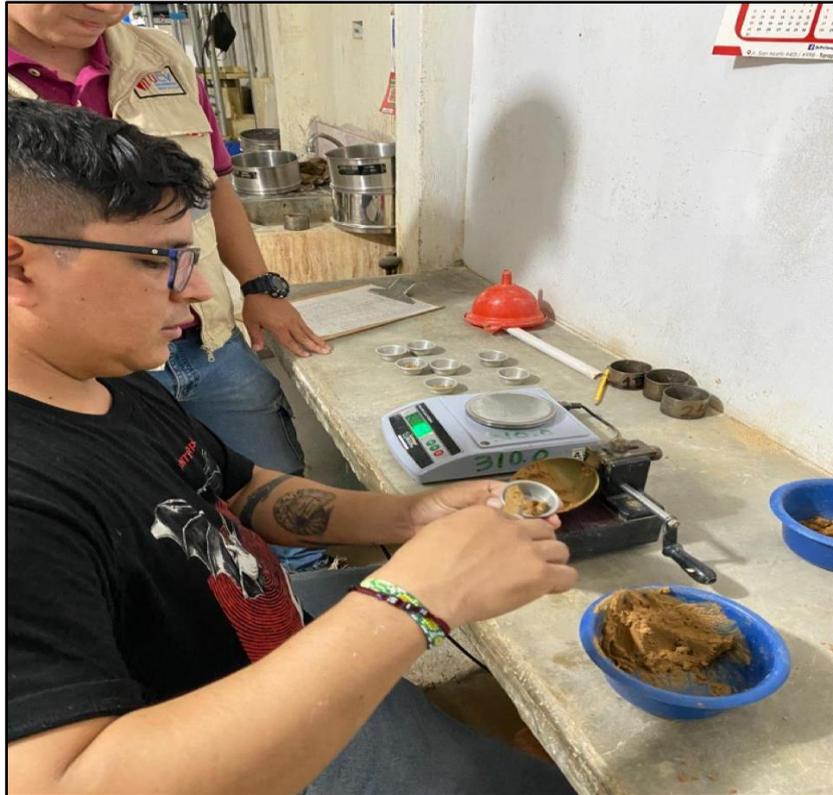
Se realizan golpes hasta que se cierre la ranura a 1 cm y se toma la muestra del centro de la copa Casagrande.

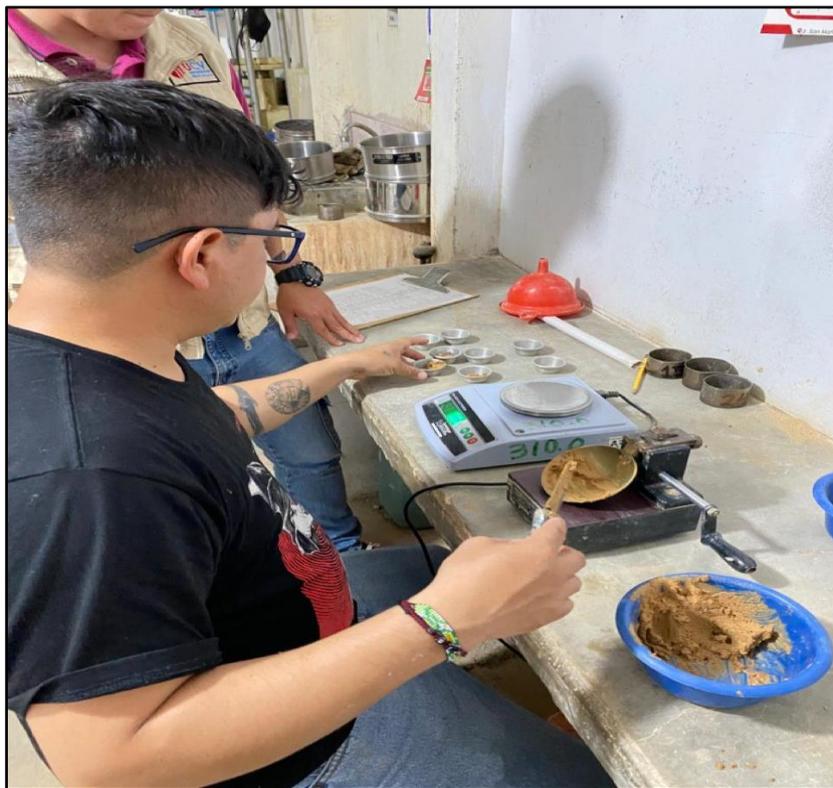
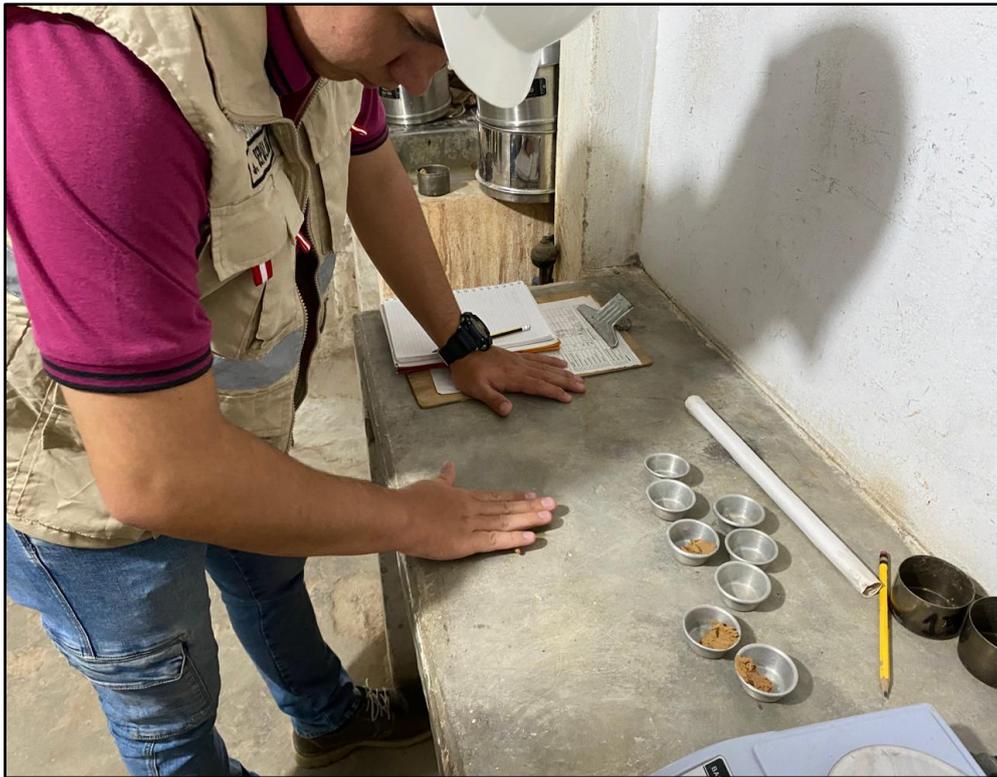
Se amasa la muestra hasta que pierda humedad. Se empiezan a formar rollitos hasta que empieza a rajarse.

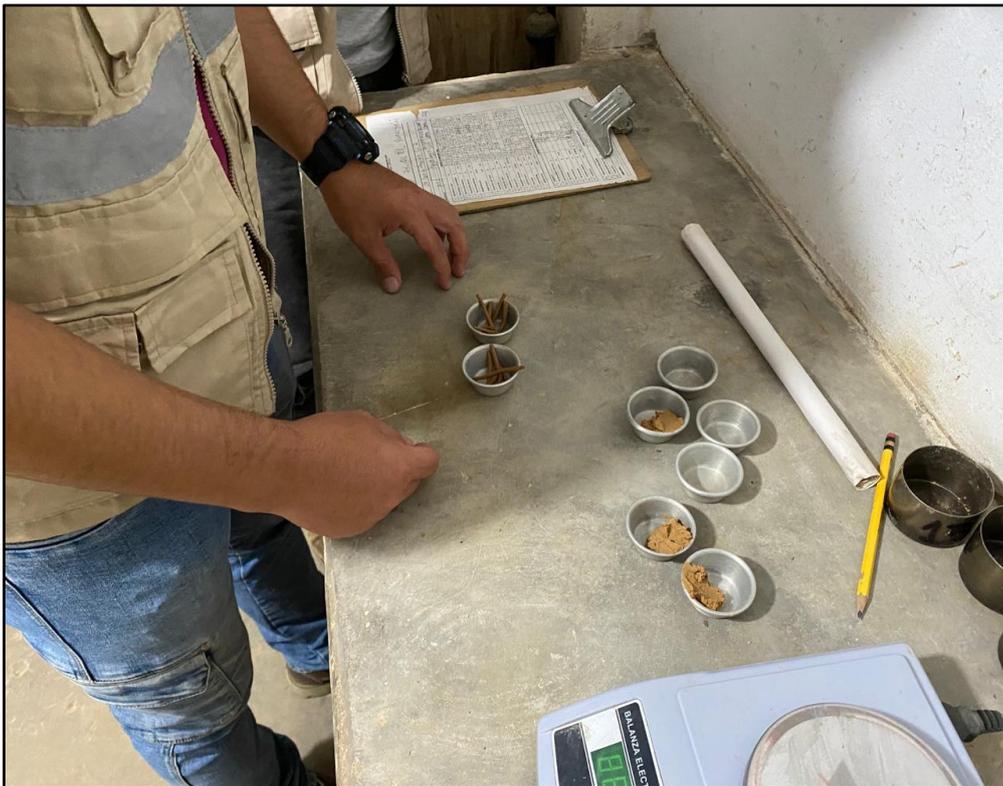
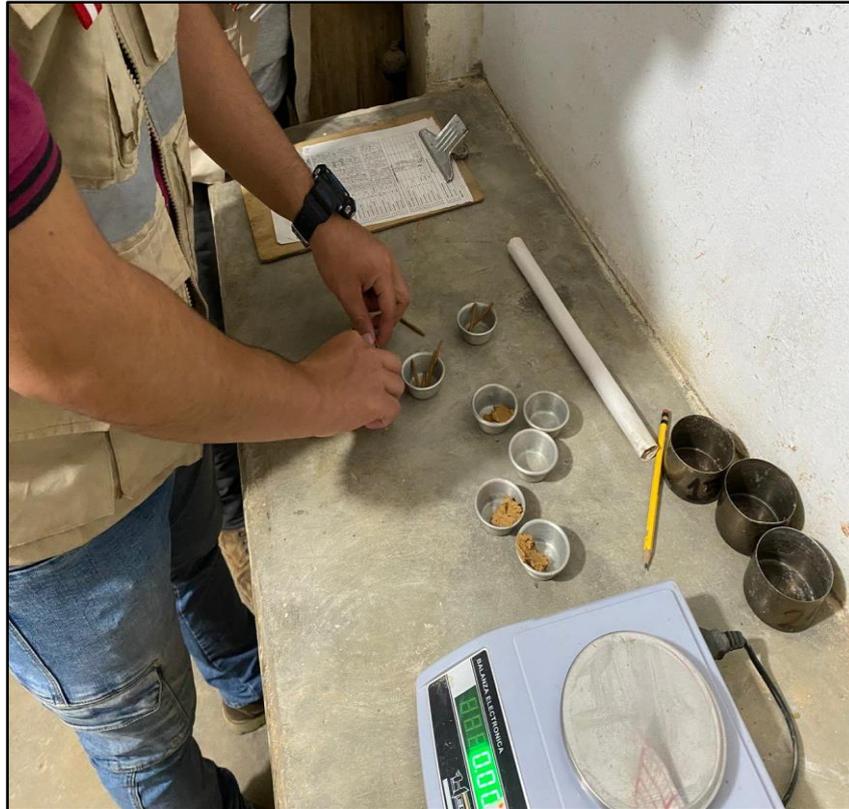
Se amasa la muestra hasta que pierda humedad. Se empiezan a formar rollitos hasta que empiece a rajarse. Se pesa las muestras de los ensayos de limite líquido y plástico y se toma nota.

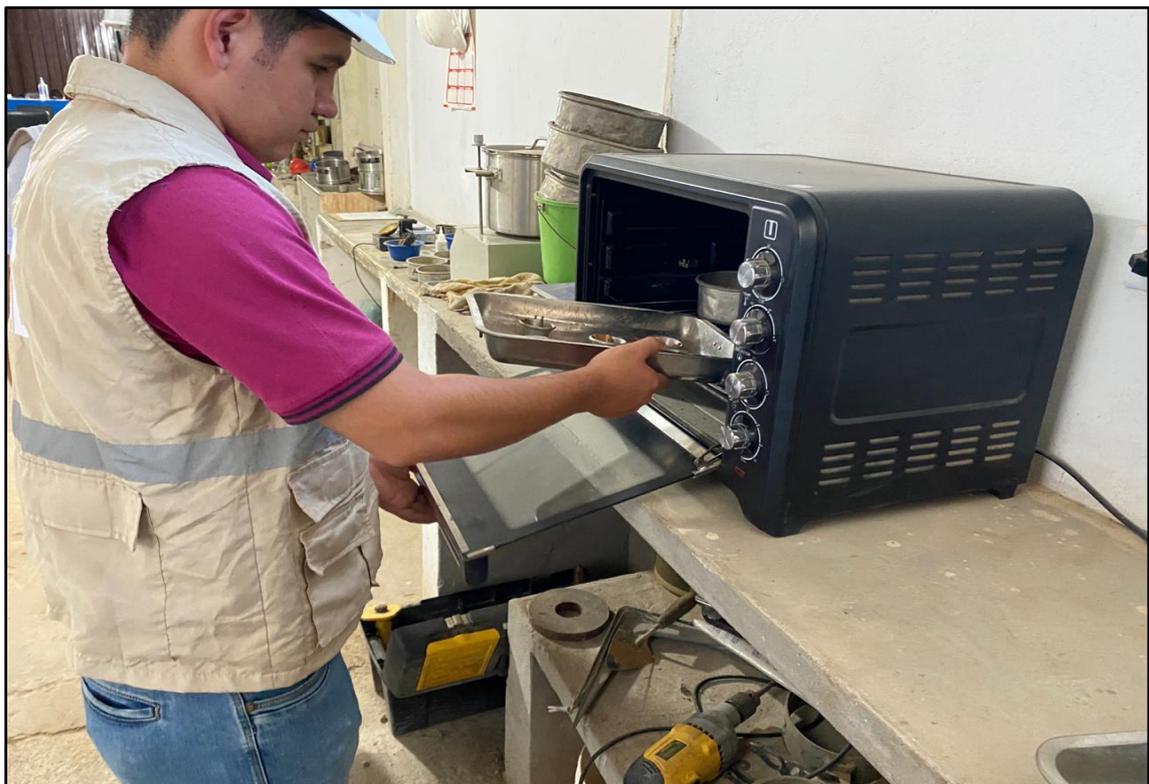
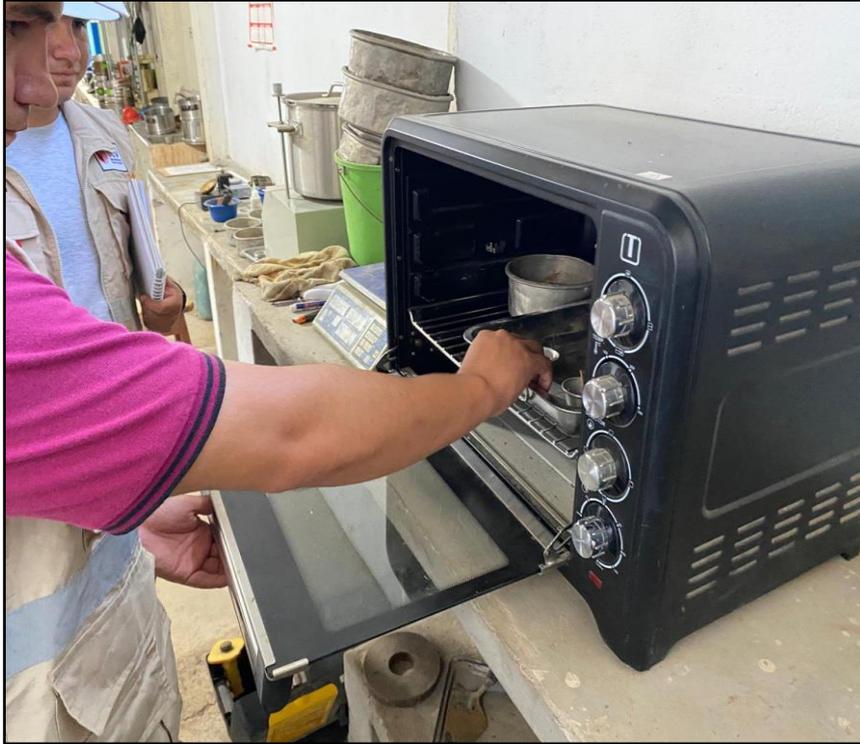
Proceso de secado en horno, humedad constante a 110° C, humedad constante - Ensayo de Contenido de Humedad NTP 339.127.

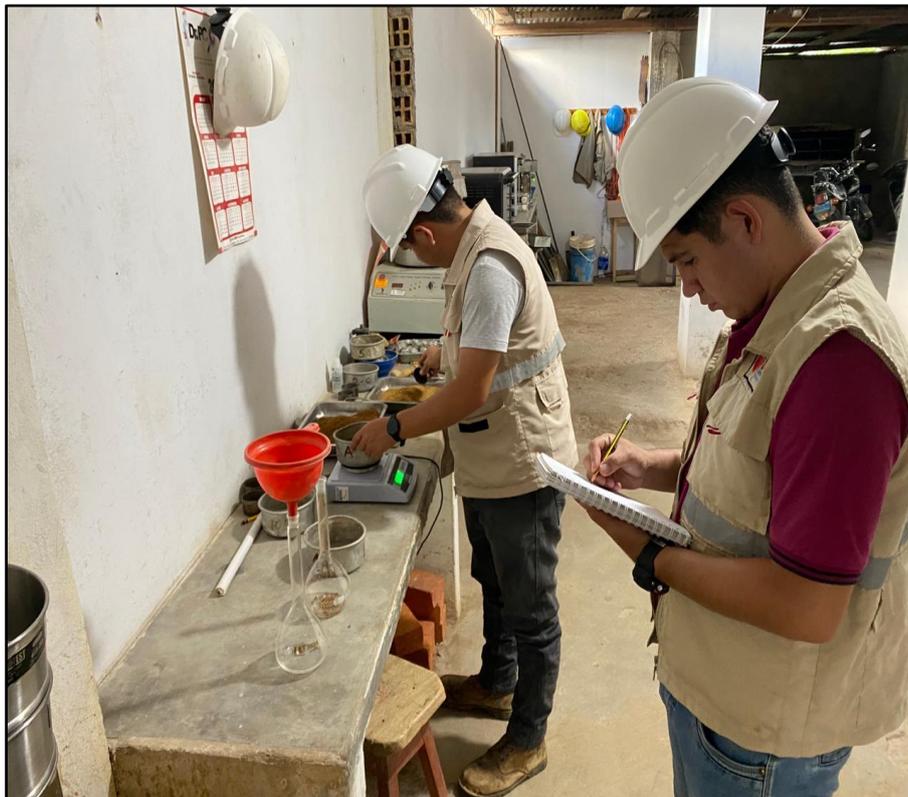
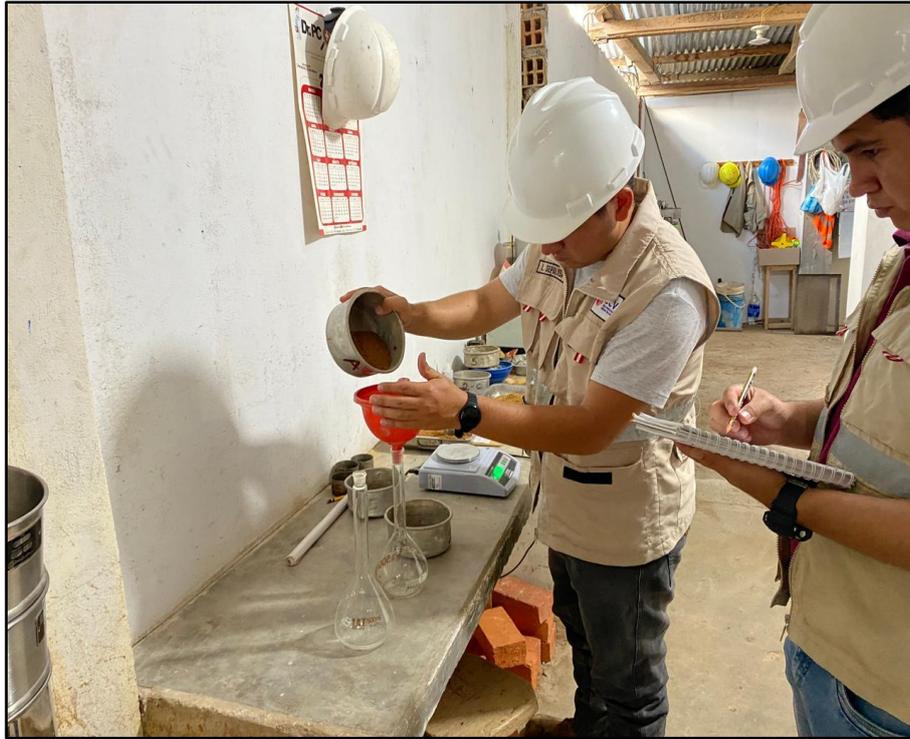
Realización del ensayo método normalizado para la densidad relativa (peso específico) y absorción del agregado fino NTP 400.022 – 2013.
