“Evaluación de vulnerabilidad sísmica de viviendas autoconstruidas con adobe Sector Cruz del Siglo - Jimbe - Distrito de Cáceres del Perú - Santa – Ancash. Propuesta de mejora, 2022”

TESIS PARA OBTENER EL TÍTULO PROFESIONAL DE:

Ingeniero Civil

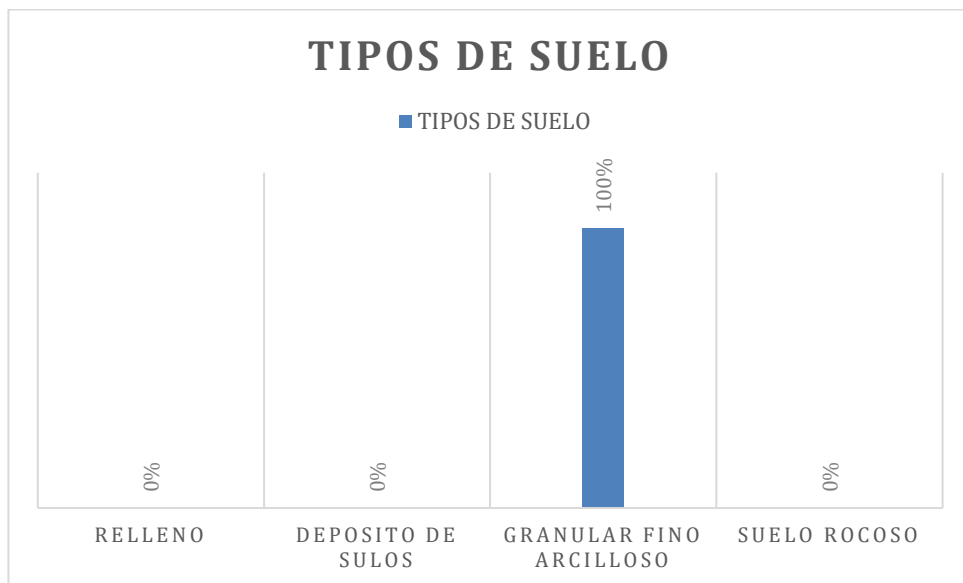
FIGURA N°9

TIPOS DE SUELO

Interpretación: Se aprecia que el 100% de las viviendas encuestadas cuentan con un tipo de suelo granular fino arcilloso, esta información fue sacada del estudio de mecánica de suelos realizado en el sector Cruz del Siglo.

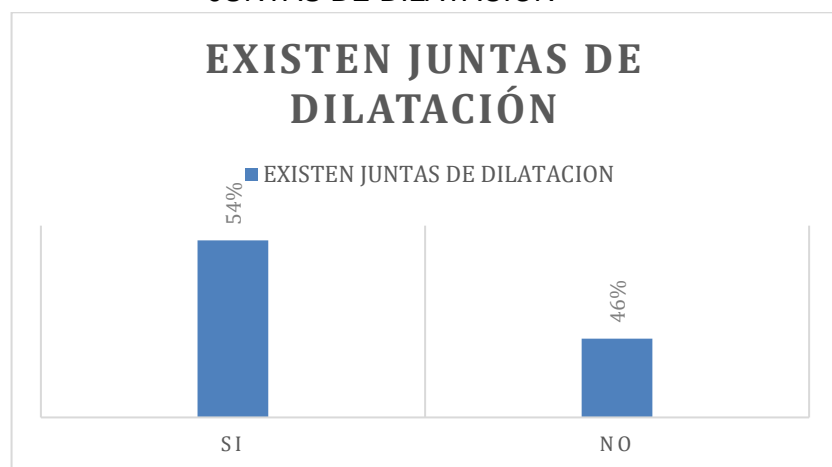
FIGURA N°19

JUNTAS DE DILATACIÓN

Interpretación: Se observa que el 54% de las viviendas si cuentan con juntas de dilatación y el 46% no cuentan con juntas de dilatación.

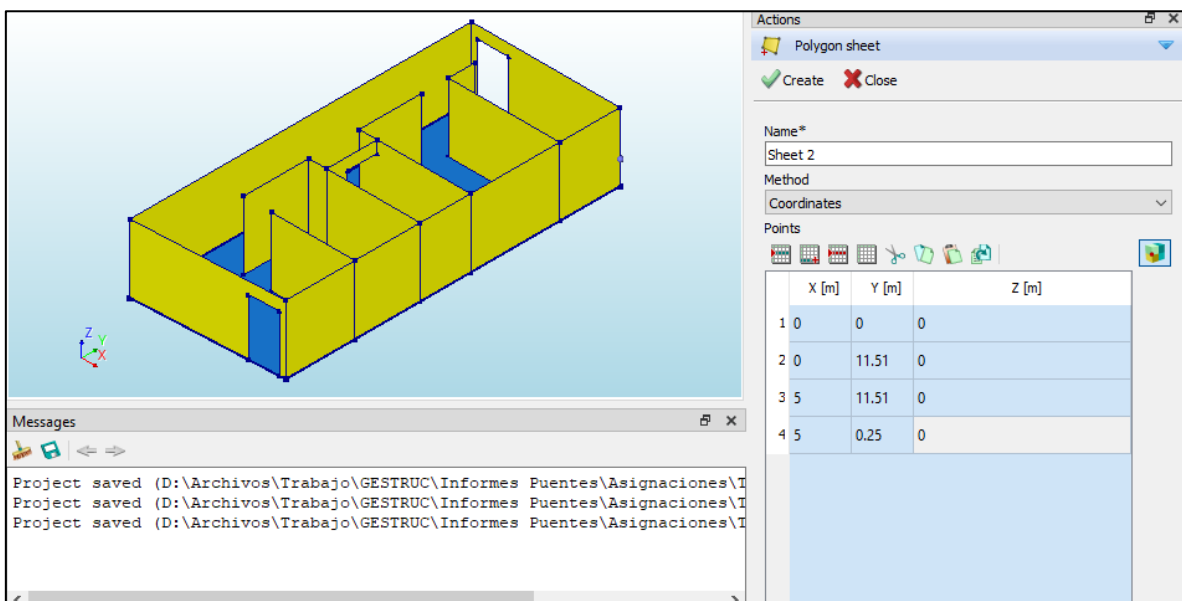
FIGURA N° 21

A continuación, se pasa a crear la base tanto interior como exterior que sostendrá la estructura con el comando Add a Sheet

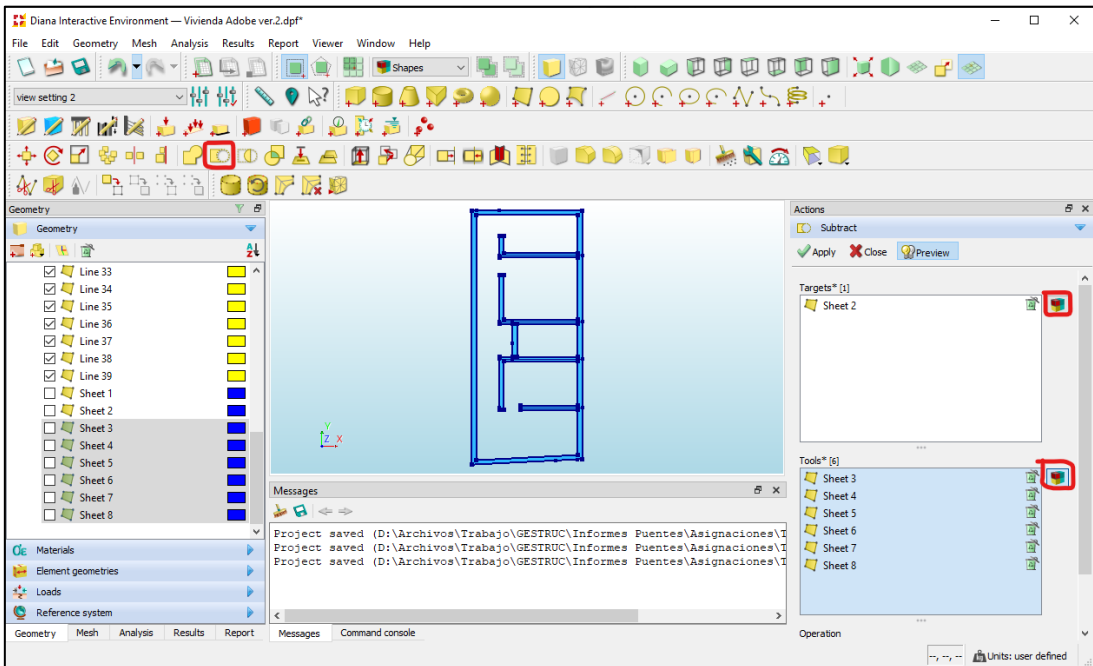
FIGURA N° 29

Ahora se sustrae la intersección de las bases creadas anteriormente mediante Subtract Shapes. Por ello seleccionamos las bases creadas y el comando subtract.

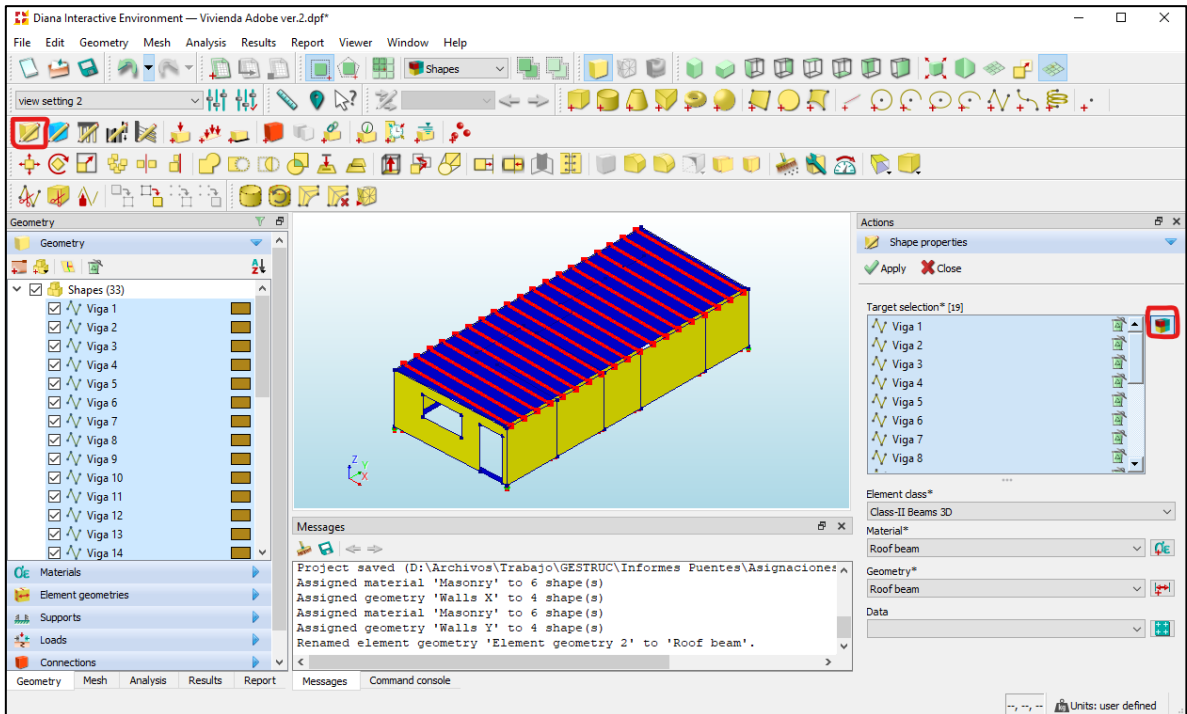
FIGURA N° 36

Posteriormente se asigna a las vigas las propiedades y parámetros ya creados como se puede apreciar en las siguientes figuras. Para ello previa asignación es necesario seleccionar las vigas a trabajar.

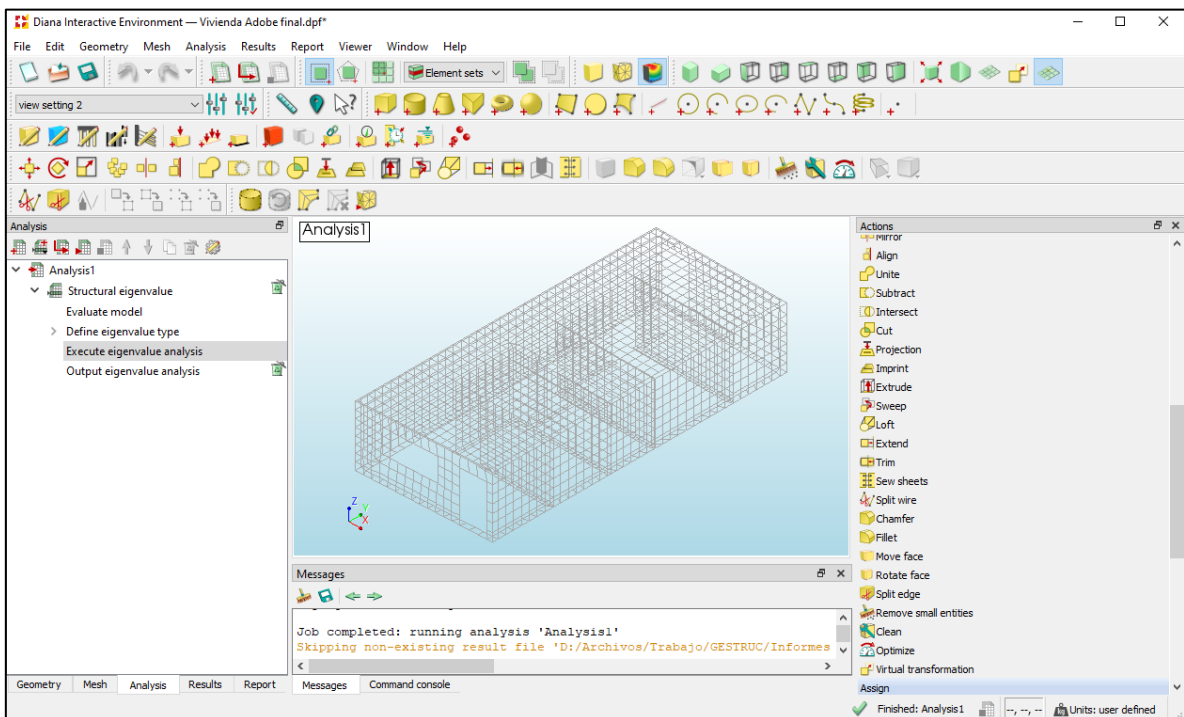
FIGURA N° 44

Una vez seleccionado el comando Run se puede visualizar el resultado del análisis brindado, así como una ficha en el message box que el mismo software nos brinda respecto a los resultados obtenidos.

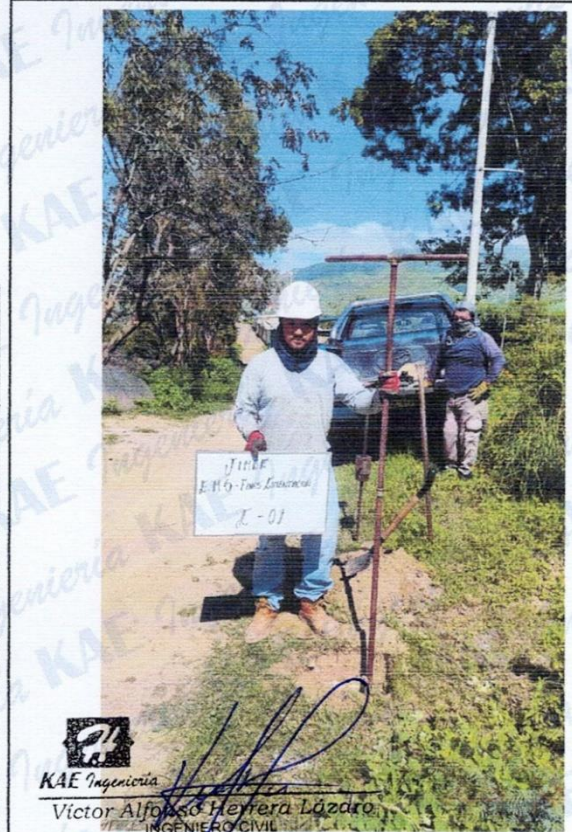
Foto N°02: Vista de la C-01.

De 0.00m a 0.15m de Profundidad, se presenta suelo limoso con gravas angulosas con recursos vegetales (raíces).
 De 0.15m a 3.00m de Profundidad, el tipo de suelo está constituido de gravas gruesas a finas, semi angulosas con arena de granulometría gruesa a fina y finos limosos, según clasificación SUCS: SC-SM (Arena Arcillosa-Limosa), húmeda, de color marrón oscuro, con finos no plásticos, de compacidad media a densa.

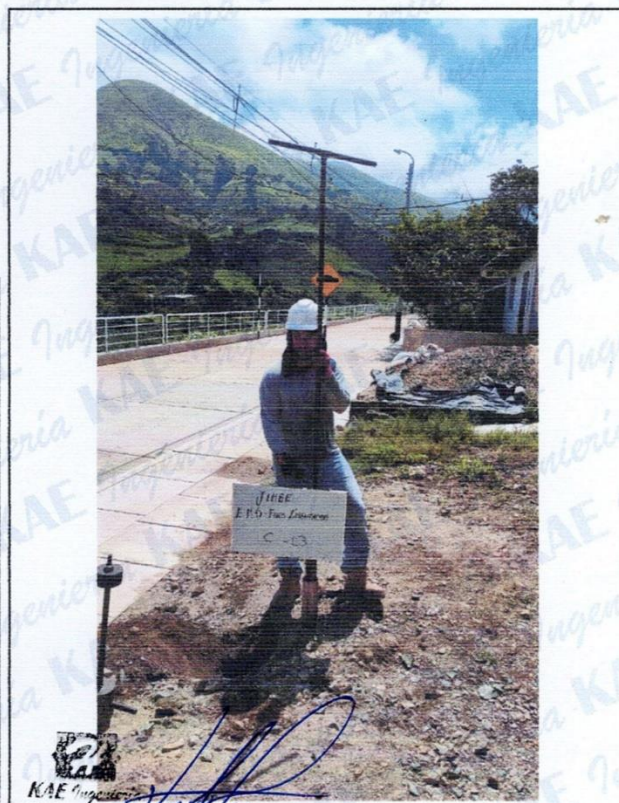
De 0.00m a 0.30m de Profundidad, se presenta suelo limoso con gravas angulosas con recursos vegetales (raíces).

De 0.15m a 2.80m de Profundidad, el tipo de suelo está constituido de gravas gruesas a finas, semi angulosas con arena de granulometría gruesa a fina y finos limosos, según clasificación SUCS: SM (Arena Limosa), húmeda, de color marrón oscuro, con finos no plásticos, de compacidad media a densa.

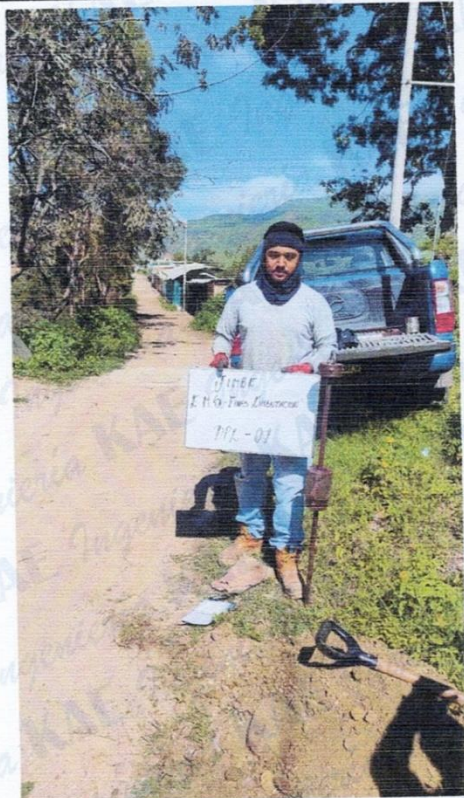
Foto N°07: Vista de la auscultación DPL-01.

A 1.00m de profundidad, el subsuelo está constituido por arenas arcillosas -limosas (SC-SM), de tipo de perfil de suelo es Blando.
