**FACULTAD DE INGENIERÍA Y ARQUITECTURA
ESCUELA PROFESIONAL DE INGENIERÍA CIVIL**

Análisis sísmico y diseño estructural de la institución educativa
1767 “Nuevo Amanecer” mediante programa de elementos finitos,
distrito Quiruvilca 2023

TESIS PARA OBTENER EL TÍTULO PROFESIONAL DE:

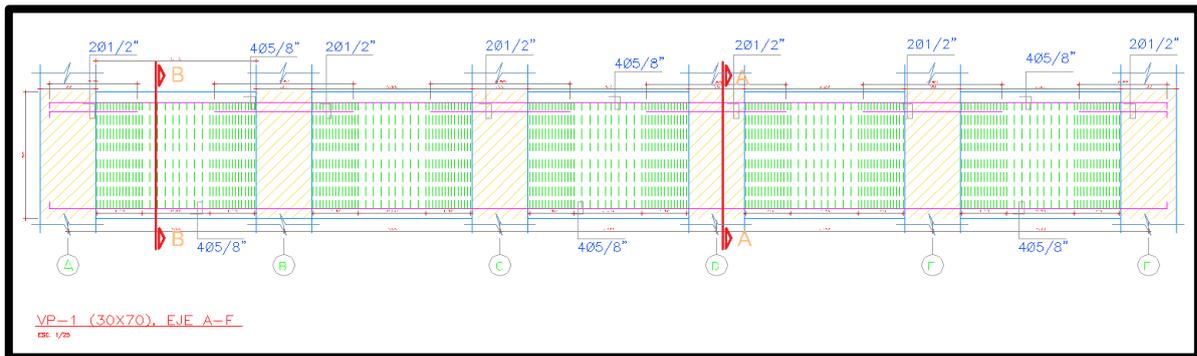
Figura 19 Predimensionamiento de viga

El prediseño de las vigas se basa en el diseño en cuanto a su altura mínima de la viga para que no experimente grandes deflexiones en tanto a los apoyos continuos.

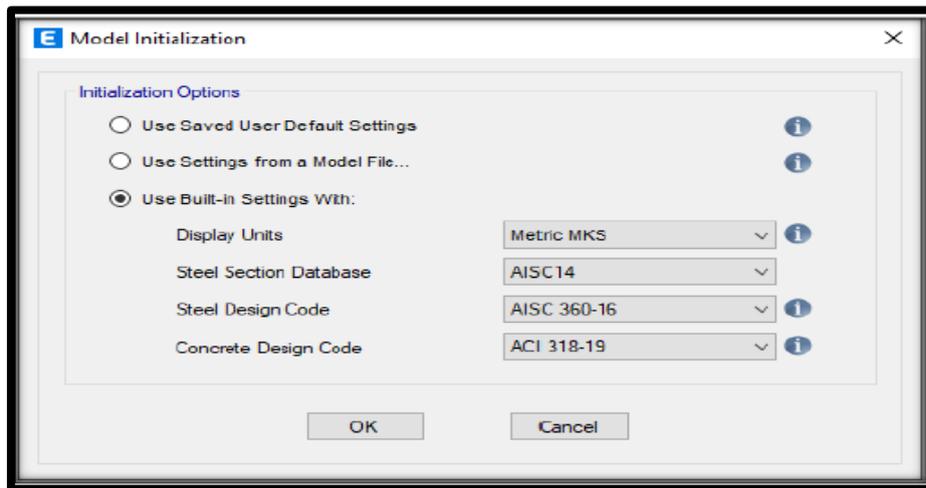
Para el modelamiento estructural en Etabs, primero se debe configurar todo el software mencionado, esta configuración debe ser igual a NTP E.060.

Figura 21 Configuración de unidades según el código de diseño de concreto armado.

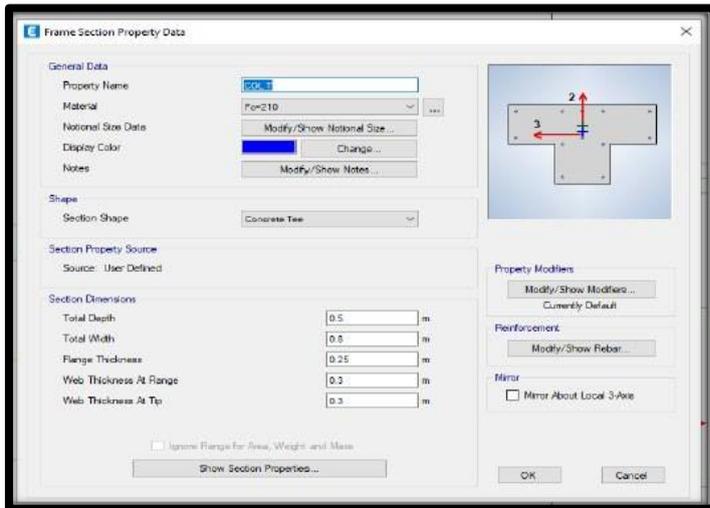
A esto le sigue la construcción de los detalles estructurales, así como columnas en T, columnas de forma en L, vigas principales, también están las vigas secundarias, paneles de pérdida de peso de 20 cm , están los muros de mampostería, etc. De esta manera, permitir un diseño estructural de mayor calidad y resistencia.

Figura 22 Definición de columnas en T y en L

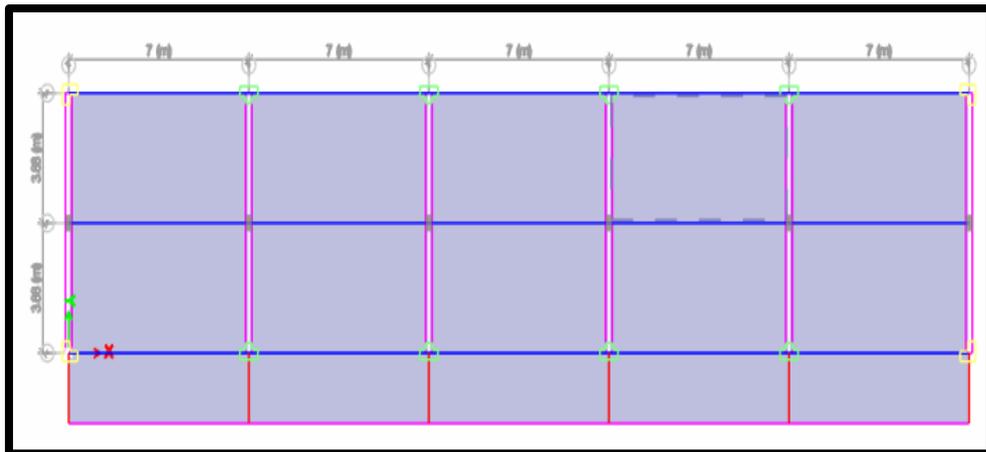
Figura 23 Modelado de las secciones y losas aligerada vista en planta ETABS.

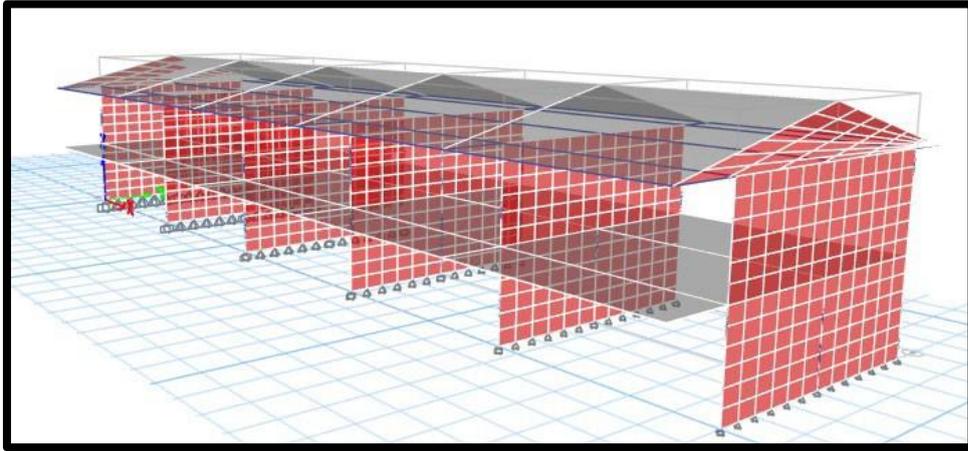
Figura 24 Modelado de las secciones y losas aligerada vista en 3D ETABS.

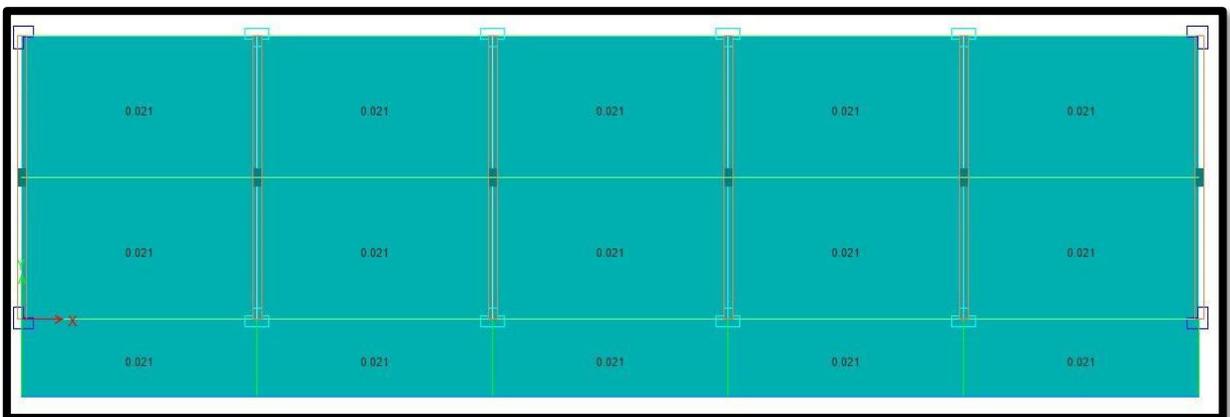
Posteriormente se distribuyeron las cargas muertas como también las vivas de acuerdo a la norma E.020. Del mismo modo, en el diseño de la estructura, las cargas se definen como muertas y vivas definidas en la norma E.020, que discretizan el muro y la losa para que actúen de forma independiente según los apoyos insertados en la parte inferior, que no afectan a la estructura.

Figura 25 Asignación de cargas muertas en parapetos.

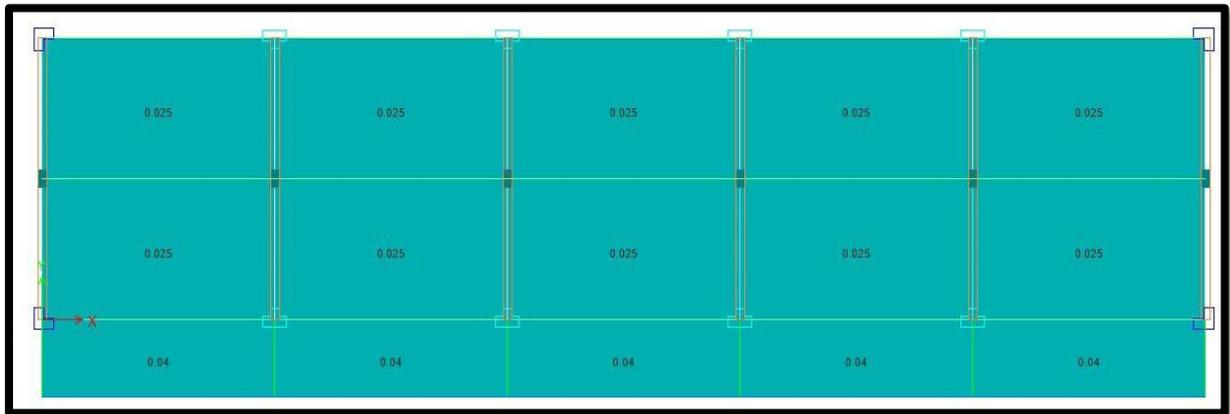
Figura 26 Asignación de cargas vivas en parapetos

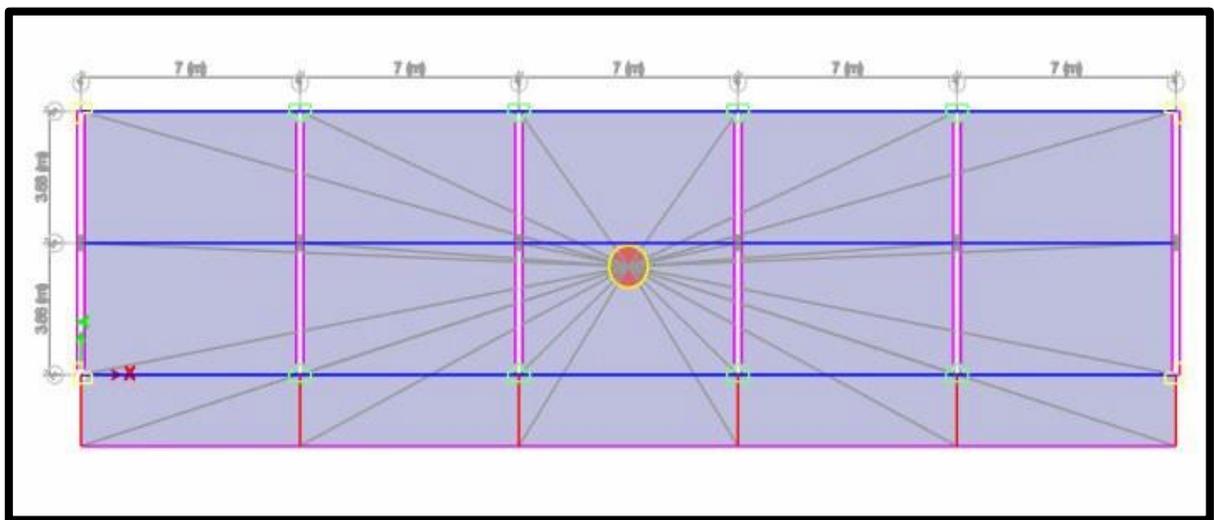
Figura 27 Diafragma rígido.

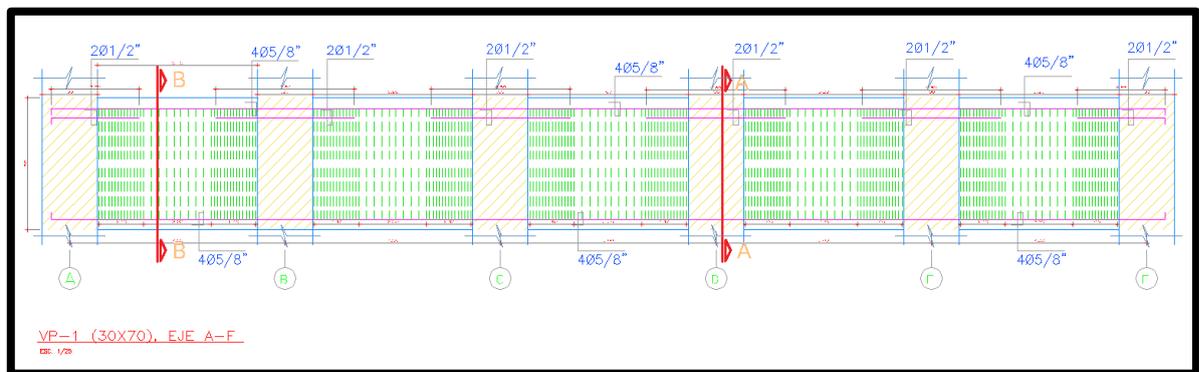
En cuanto a los componentes estructurales, se estimó que las vigas principales eran el vano más desfavorable del edificio, y también se analizó en torsión para evitar volcamientos para el voladizo propuesto es de 2,1 m de ancho.

Figura 31 Figura Vigas Principales.

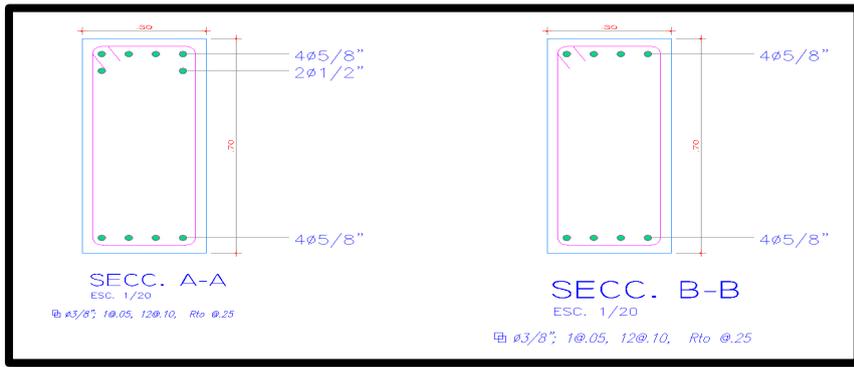
Figura 32 Detalles de los cortes de la viga principal.

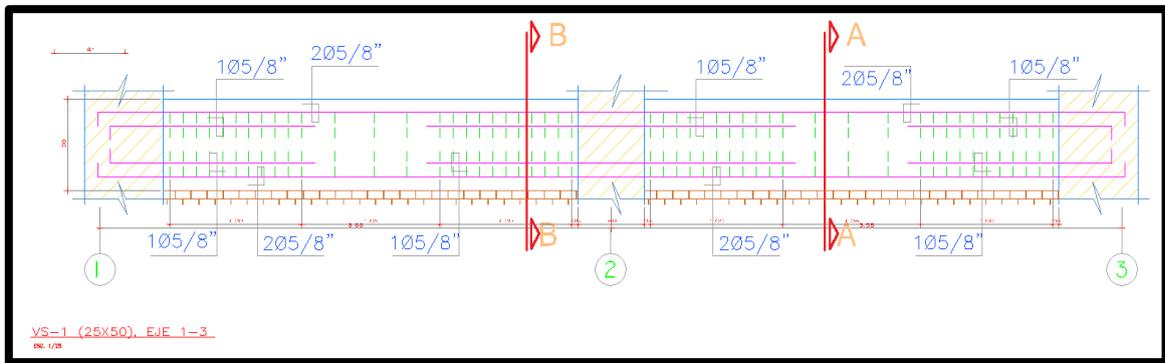
Figura 33 Detalle de las vigas secundarias.

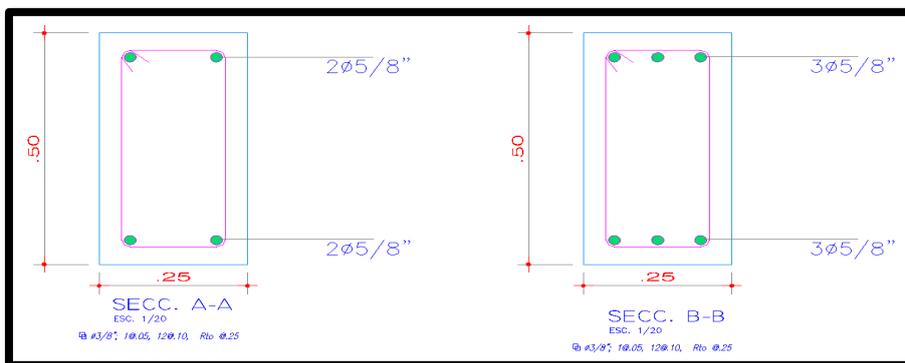
Figura 34 Detalle de cortes en viga secundaria.

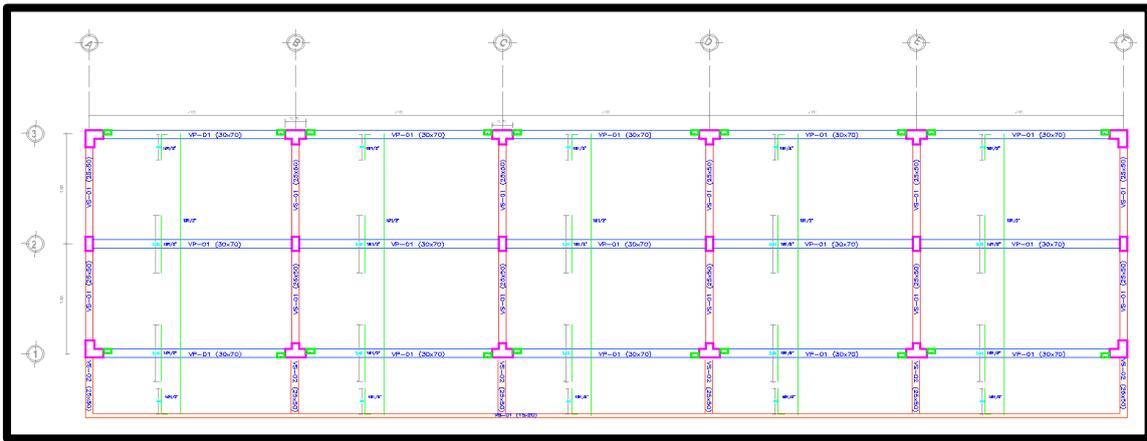
Figura 36 distribución de acero

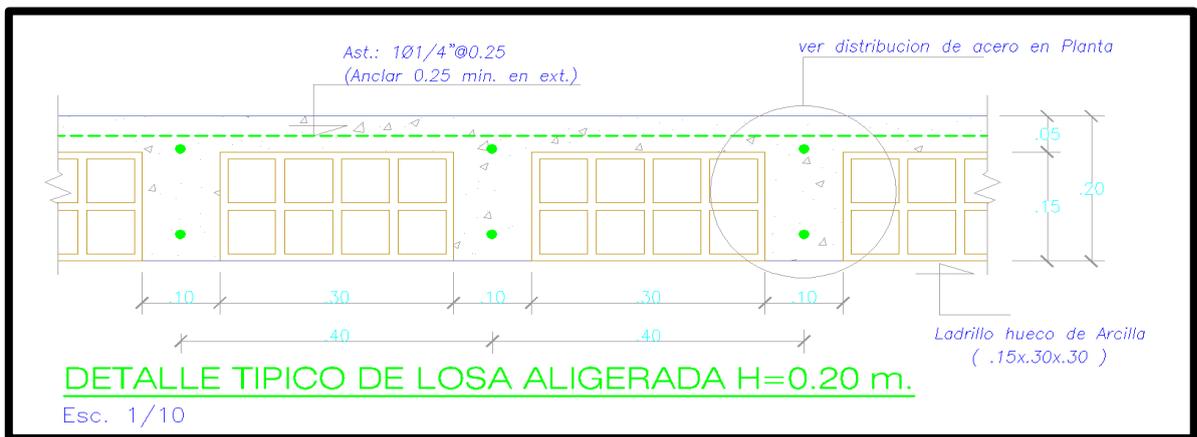
Respecto al predimensionamiento se eligió como grosor de la losa aligerada 20 cm y los bloques de albañearía sus dimensiones son de 15x30x30.

Figura 37 Detalle de losa Aligerada.

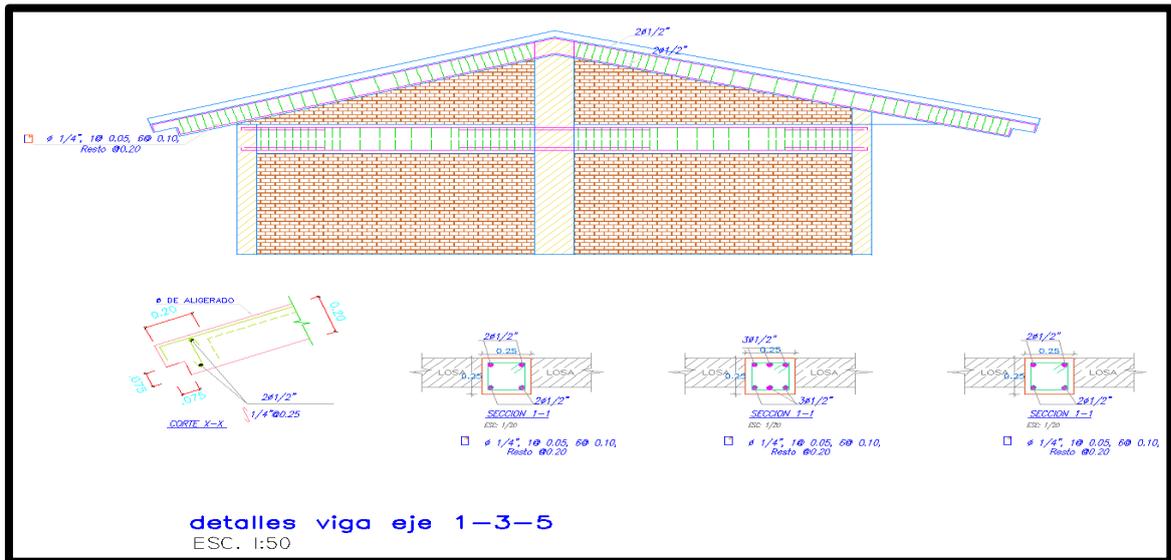
Figura 38 Detalle de viga cumbreira del eje 1 las vigas de borde.

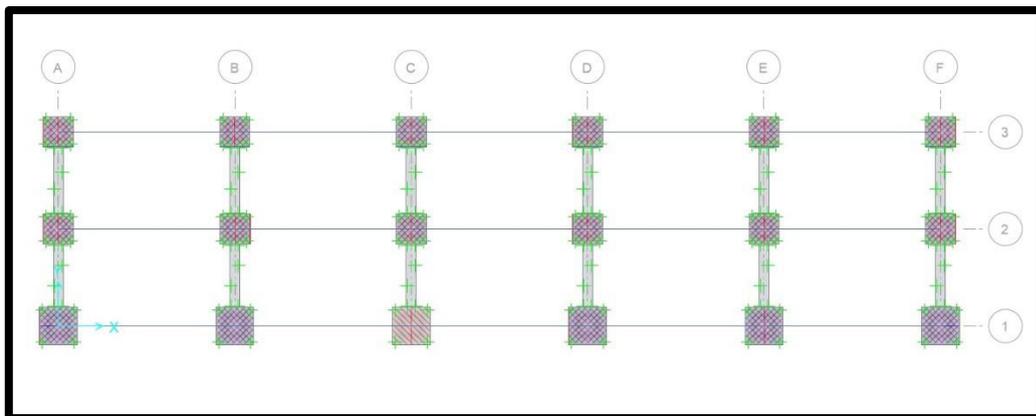
En relación a la cimentación, se diseñó en el programa SAFE, teniendo en cuenta la capacidad portante de los datos del terreno. 1.40 kg/cm² con una profundidad de Df= 1.5 m, medida desde la capacidad de terreno natural es de 0.54 kg/cm². Para el diseño de la cimentación se optó por las zapatas combinadas y corridas.

Figura 39 Diagrama de presión libre de terremotos. Según la combinación de presiones aprobada en la norma E.060 indica que para fuerzas sísmicas está reducido a un 80% provenientes del Análisis.

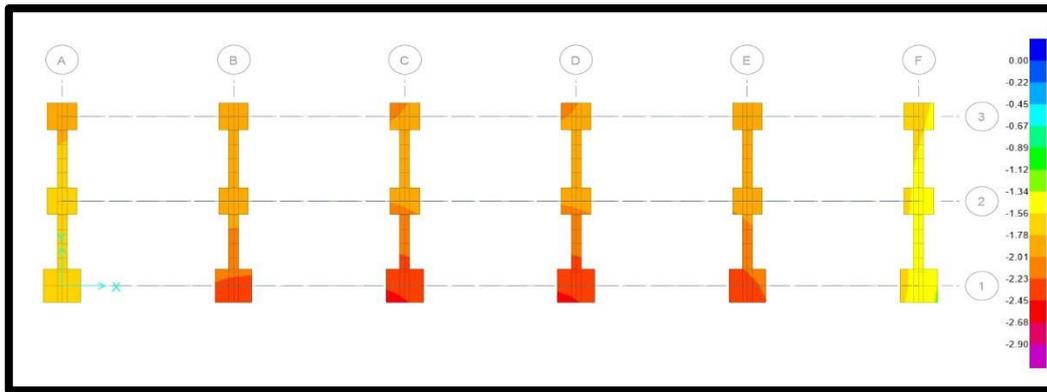
Figura 40 presiones con sismo en eje XX positivo

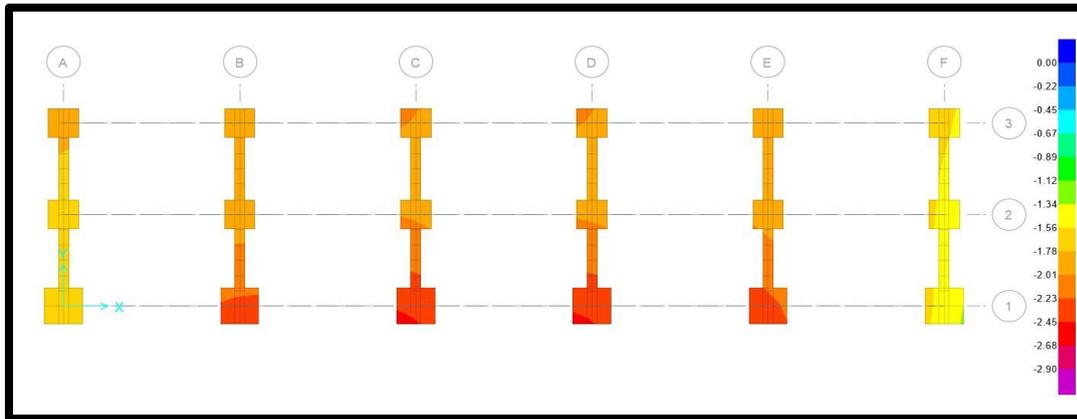
Figura 41 presiones con sismo en eje XX negativo

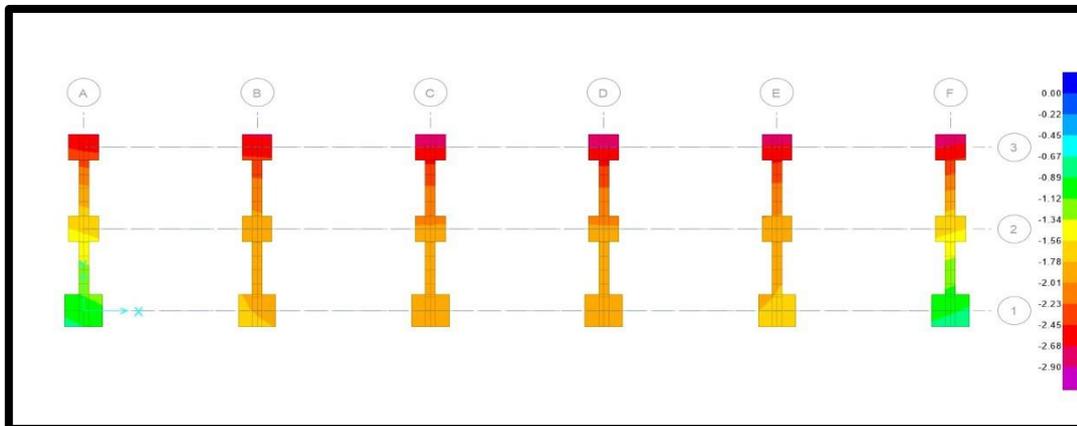
Figura 42 presiones con sismo en eje YY positivo

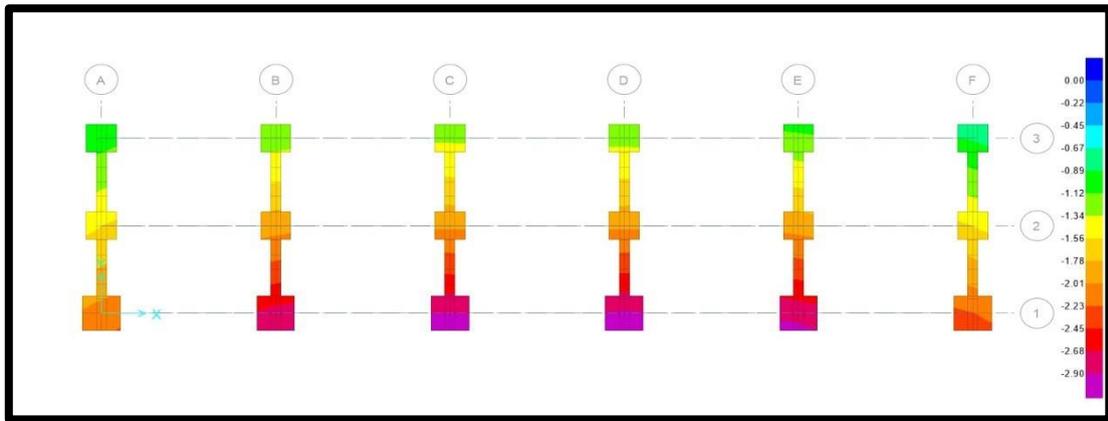
Figura 43 presiones con sismo en eje YY negativo

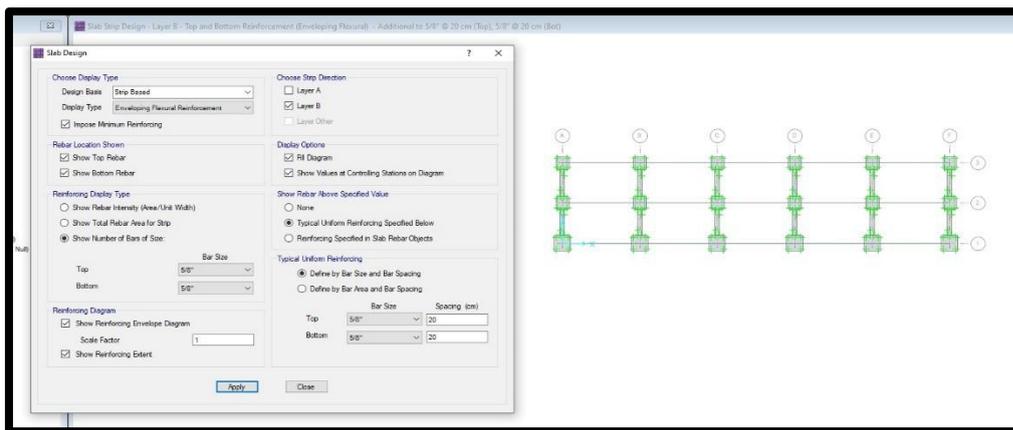
Figura 44 Acero de 5/8" a cada 20 cm parte superior y parte inferior zapata

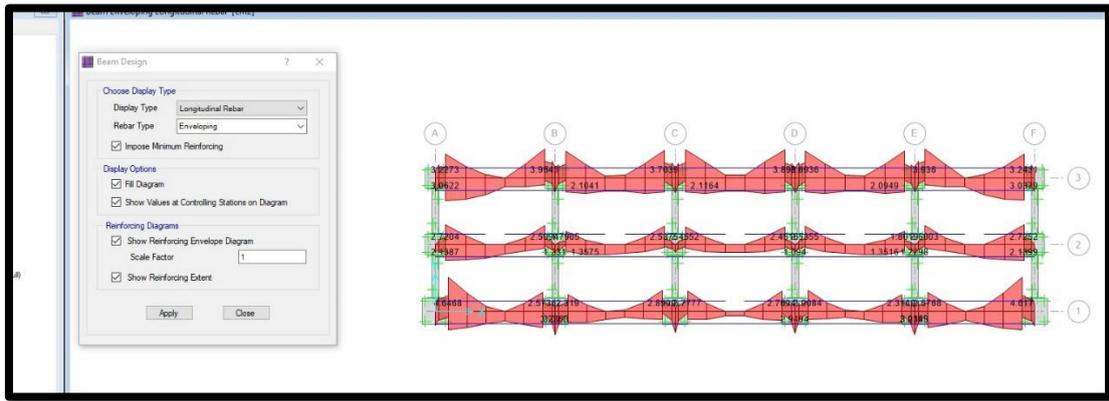
Figura 45 Momento para diseño de viga de cimentación

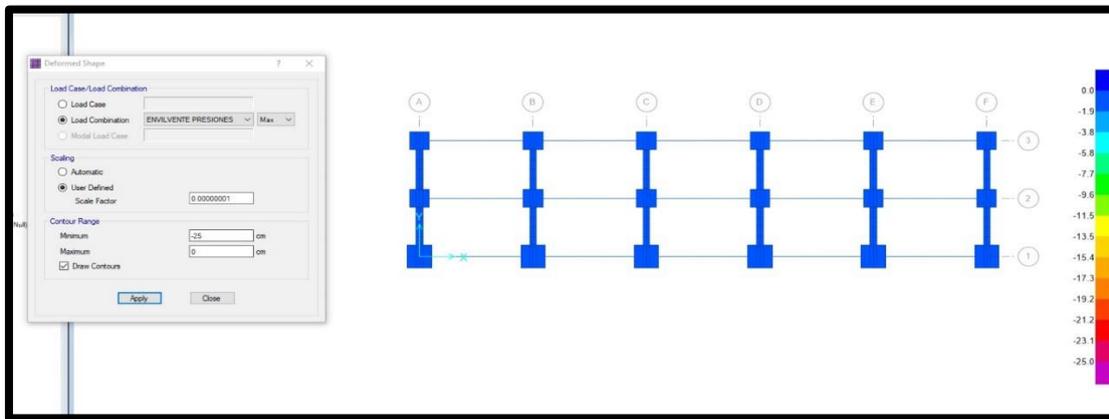
Figura 46 Asentamiento según estudio de suelos está por debajo de 25 cm

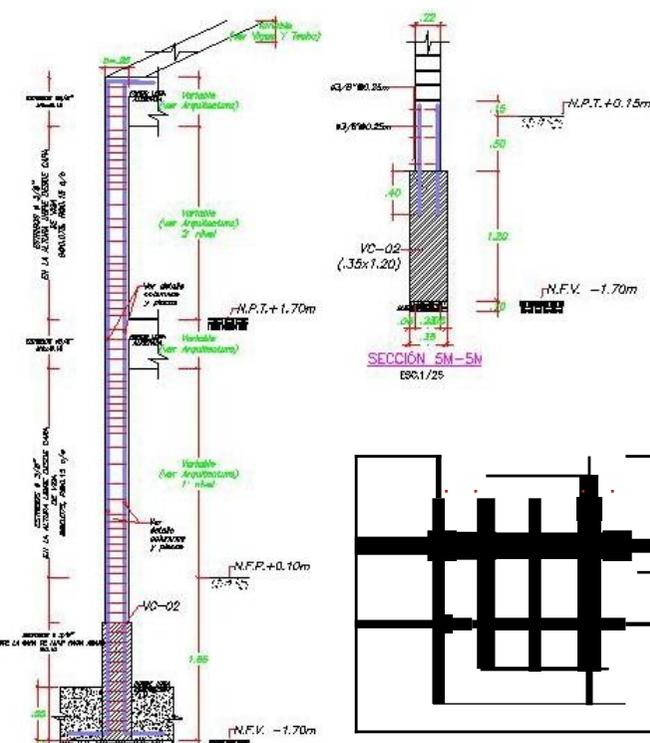
VC-01 (3.30x1.20) ESC. 1/25
 VC-02 (0.36x1.20) ESC. 1/25

ZAPATAS CONTINUAS EN T INVERTIDA (H=0.80m) CON VIGAS DE CONEXION (0.30x1.20).
 LAS ZAPATAS TIENEN UNA MALLA INFERIOR DE 1/2"Ø0.15m EN AMBAS DIRECCIONES.
 LEYENDA:
 N.F.F. = NIVEL DE FALDO FIJO
 N.F.V. = NIVEL DE FONDO DE CEMENTO
 Sup. = SUPERIOR
 Inf. = INFERIOR
