UNIVERSIDAD CÉSAR VALLEJO

**Evaluación de riesgos de caídas de rocas que ocasionan
accidentes de tránsito en la carretera Pasamayito del Km 1+00
al Km 8+00, comas - 2023**

TESIS PARA OBTENER EL TÍTULO PROFESIONAL DE:
Ingeniero Civil

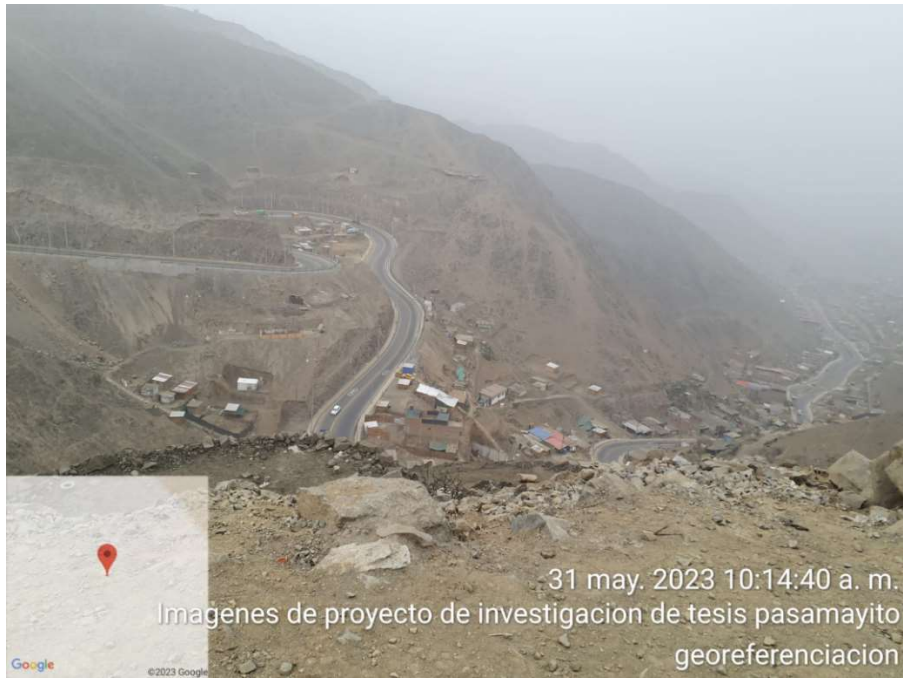
Figura 1. Geometría de la vía del Pasamayito

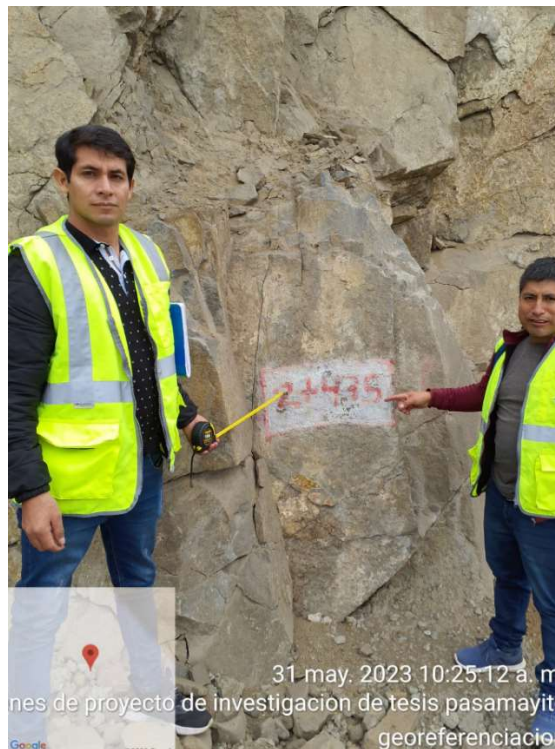
Figura 2. Roca suelta por deslizarse en varios tramos de la vía

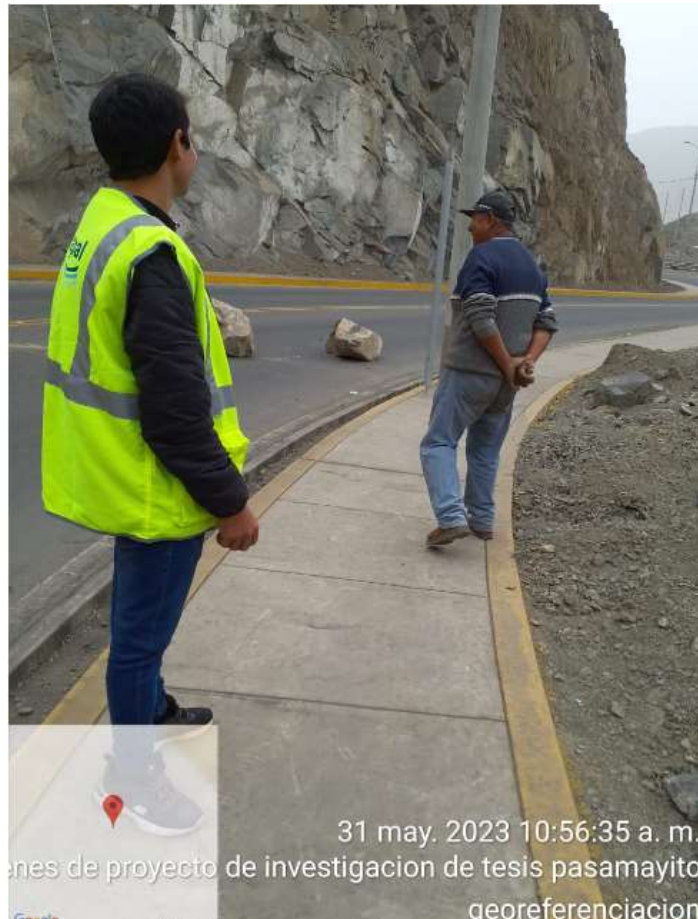
Figura 6. Caída de rocas del talud inestable

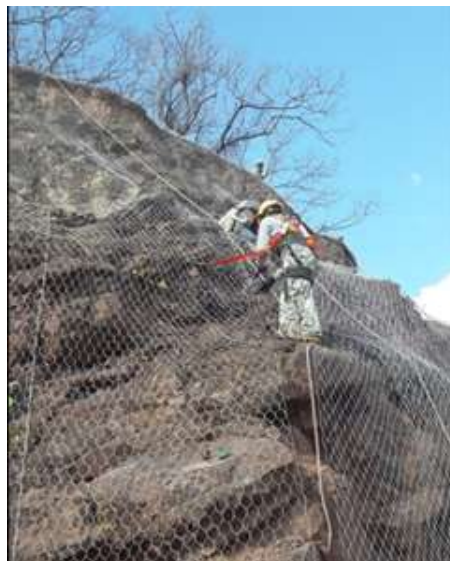
Geosintético; (Pardo, 2020) define como un beneficio en el que, por lo carencia, uno de sus mecanismos es a base de polímero sintetizado o natural, y se muestra en forma de tamiz, manto, lámina o distribución tridimensional, es utilizada para estabilizar la superficie o con otros materiales adentro del campo de la geotecnia o de la ingeniería civil. La cobertura se podría hacer en taludes para estabilizar los taludes con material suelto una vez estabilizado y la roca o tierra natural en deslizamiento.

Figura 11. Tendido de malla geosintético.

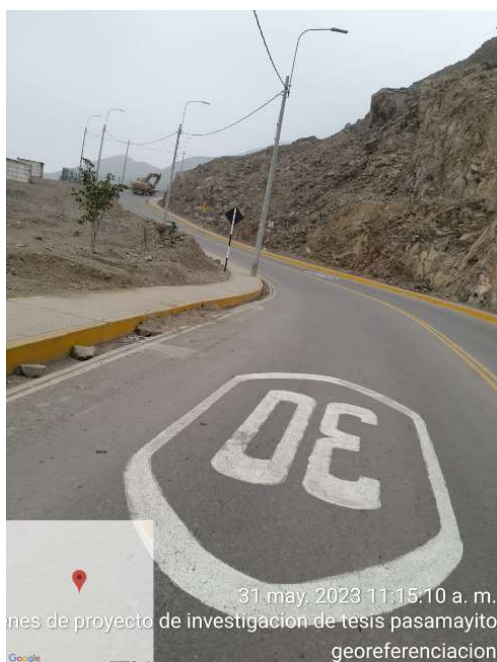
Figura 17. Velocidad de diseño 30 km/h

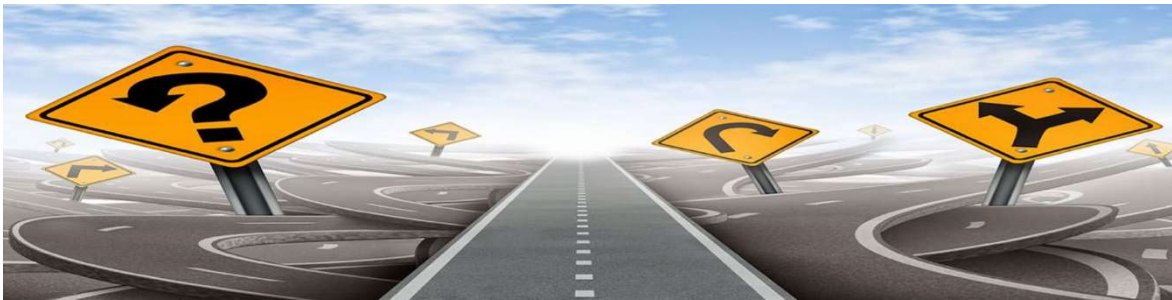
traslado, de inicio proceso, o el final; fueron perfeccionadas para controlar la conducta tanto del conductor como del peatón y así evitar cualquier evento desafortunado en la vía. Entre las señales de tránsito podemos clasificar: Informativas, preventivas, reglamentarias, transitorias, velocidades, curvas y bifurcación

Figura18. Señalización vial

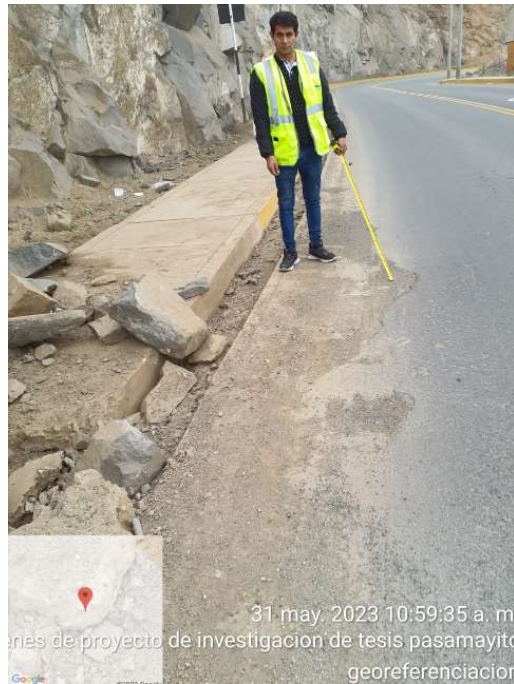
Figura 19 Peligro

Peligros: Es un proceso de movimiento rápido o lento que involucran caídas de rocas y deslizamiento de avalanchas, es un fenómeno potencialmente perjudicial que se pueda causar pérdida de vidas, daños materiales, lesiones, pérdidas económicas. (Sarmiento, 2020)

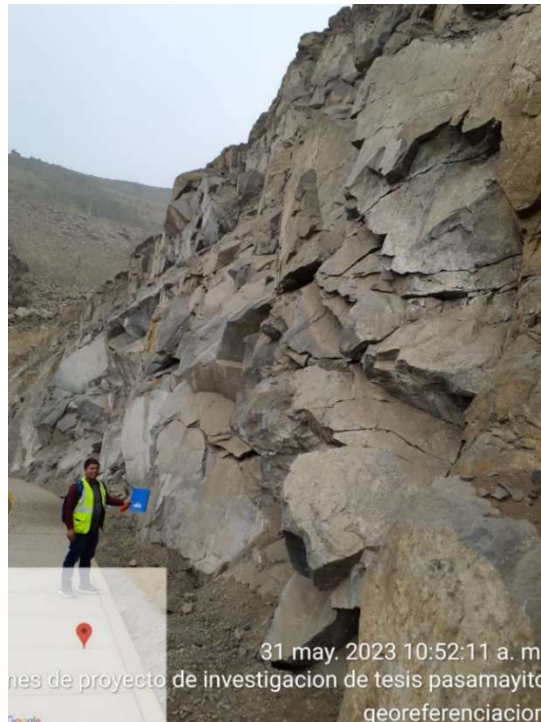
Figura 20. Pendiente elevado con roca suelta

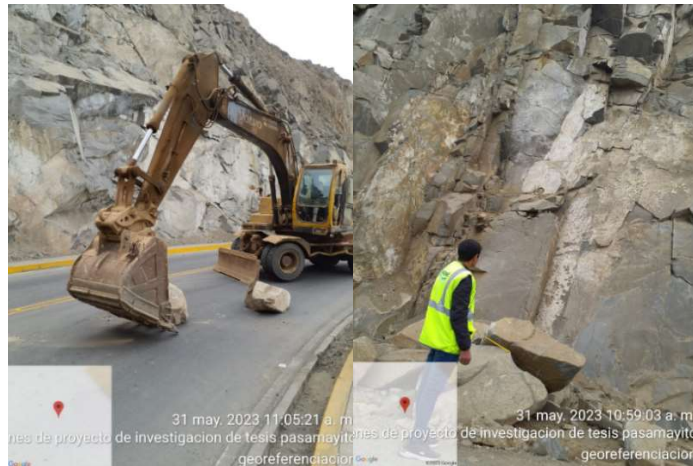
En la carretera Pasamayito la caída de rocas, es importante analizar la estabilidad del tipo rocas. Toda vez se torna peligro como también genera costo de retiro; de maquinaria y horas hombre; mientras no se retira la roca existente en la pendiente podría deslizarse por un movimiento externo sísmico. El cálculo de volumen de rocas en el pavimento fue de 21 toneladas, tierra con grava deslizado es de 6.3 toneladas; los mismo que son retirados por la maquinaria pesada del MTC. Referente de las rocas con rotura suelta de tipo cuña y vuelco se observa un promedio de 360 toneladas que demandaría el costo, de maquinaria, mano de obra y presupuesto hacia su traslado con excavación con diseño banquetta en la parte superior del talud para estabilizar.

Figura 21. Roca deslizada en la calzada

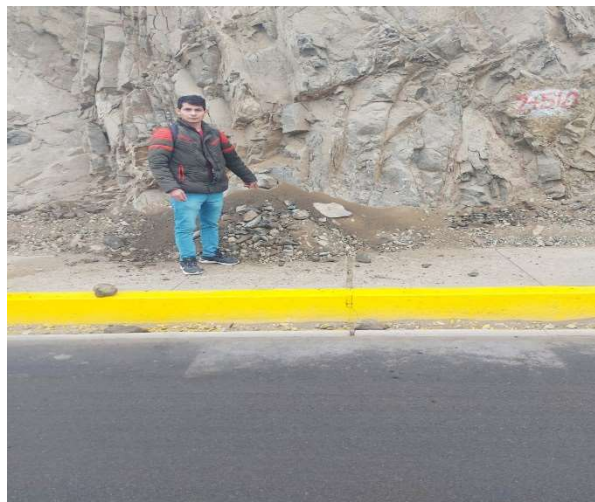
Figura 22. Tierra con grava deslizada

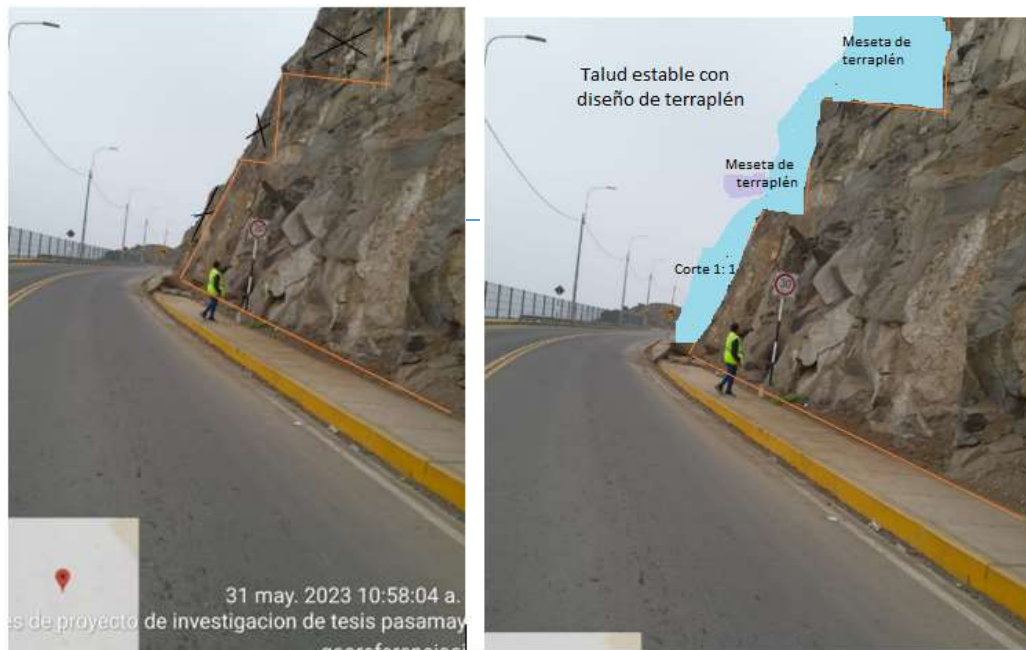
En el manual del diseño de carreteras en los taludes con material roca o tierra suelta debería contar con terraplene o mesetas para estabilizar el deslizamiento. Es la consecuencia en la vía del Pasamayito se registró el evento caído de rocas con frecuencia por lo que no cuenta con terraplenes y se torna peligro para el tránsito vehicular.

Figura 24. Riesgo de caída de rocas, diseño de terraplenes

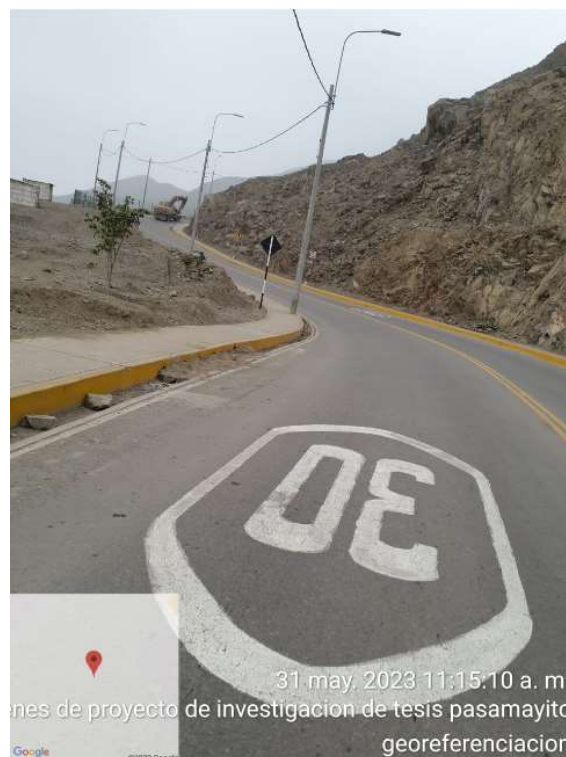
Figura 26. Velocidad de diseño establecido del expediente técnico

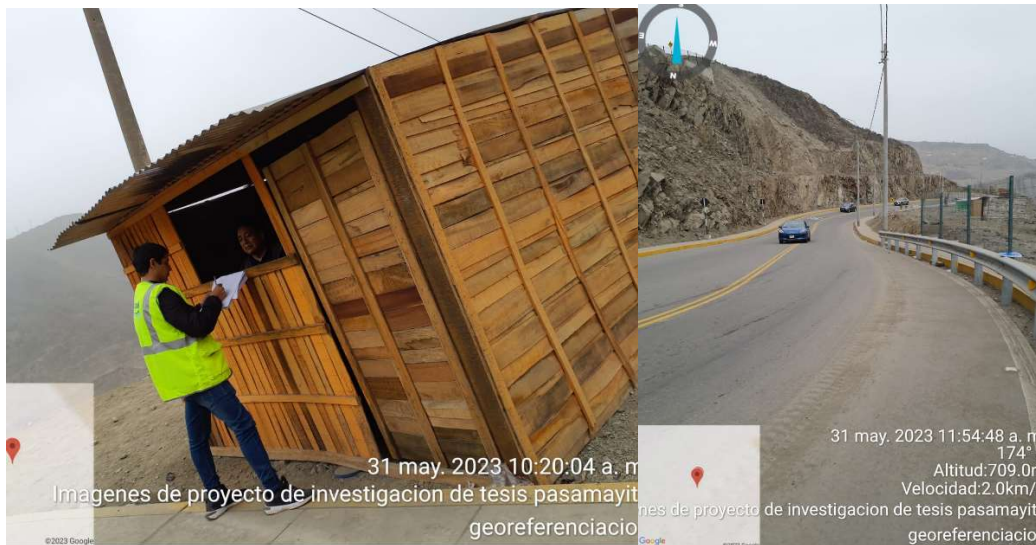
Velocidades	Venibán	Carga	Camión	Taxi	Auto	Total
30 km/h	III	IIII	IIII			13
40km/h	IIII	III	IIII	III	III	16
50km/h	IIII			IIII	IIII	13
60km/h	II			IIII	IIII	10
Total, de vehículos registrados						52

Figura 31. Registro de velocidades de los vehículos

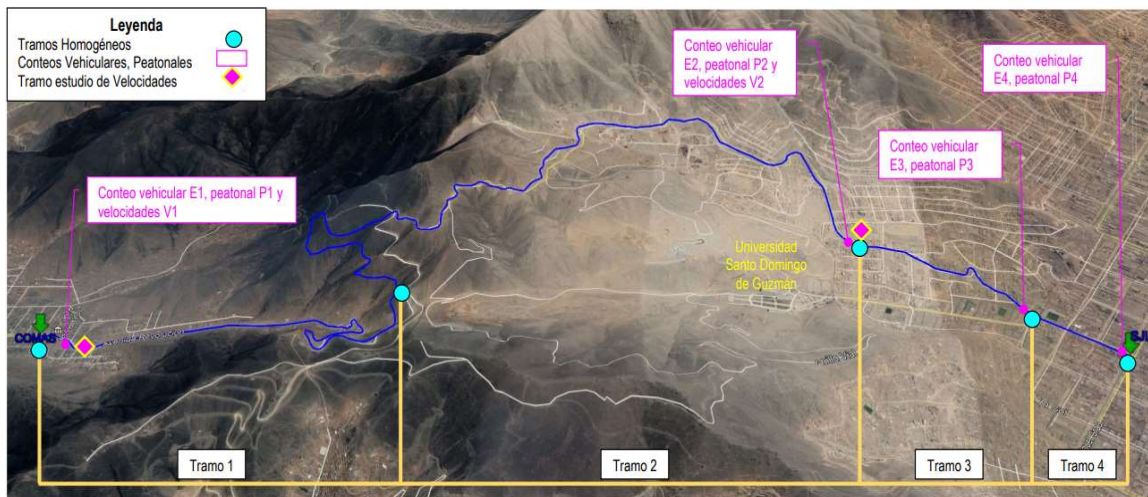
Figura 32. Geometría del Pasamayito de Km 0+00 hasta Km 8+00

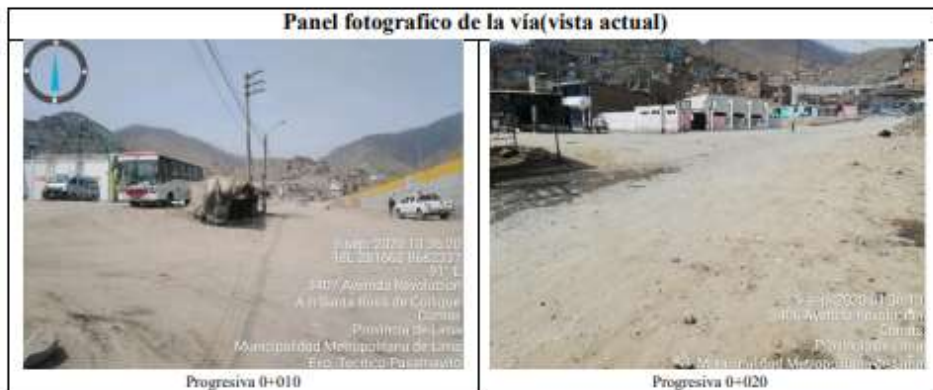
Figura N°6: PANEL FOTOGRÁFICO DE LA VÍA EXISTENTE – ZONA INICIAL

La vía existente se emplaza en un terreno accidentado con sectores compuesto por gravas limosas, arenas y roca fracturada. La pendiente actual en ciertas zonas es de hasta 15% y no cuenta con drenaje superficial. Además, hay zonas vulnerables a procesos geodinámica externa como caída de rocas y desprendimiento de suelos.

La superficie de rodadura existente es un afirmado (material granular), en zonas alejadas a la parte urbana, y un asfalto deteriorado con afirmado en tramos cercanos a las zonas urbanas, en general el estado de conservación es de regular a malo.

La vía existente se trata de una trocha de ancho variable en el inicio con un ancho para dos calzadas de aproximadamente de 16.00m a 18.00m, en la zona intermedia se cuenta con anchos de 3.50m a 6.00m aproximadamente, y en zonas de curvas con anchos de hasta 8.00m.

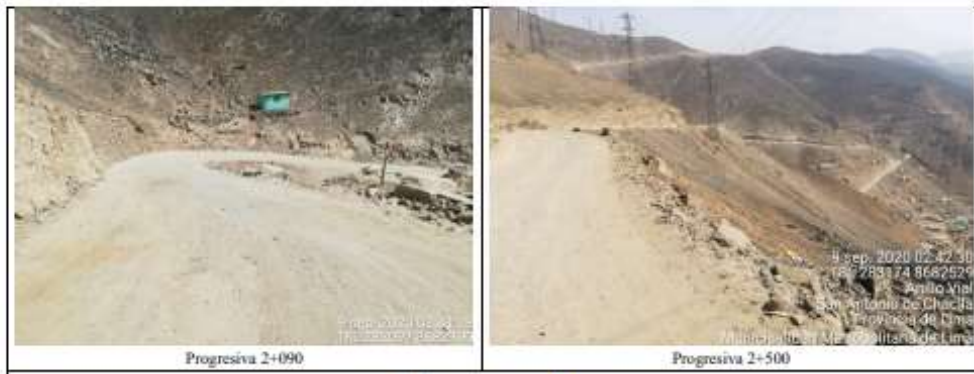
Figura N°7: PANEL FOTOGRÁFICO DE LA VÍA EXISTENTE – ZONA INTERMEDIA

Ambas calzadas presentan baches, ahuellamientos. La presencia de material suelto genera un levantamiento de polvo masivo en la zona, dificultando la visión de los conductores.

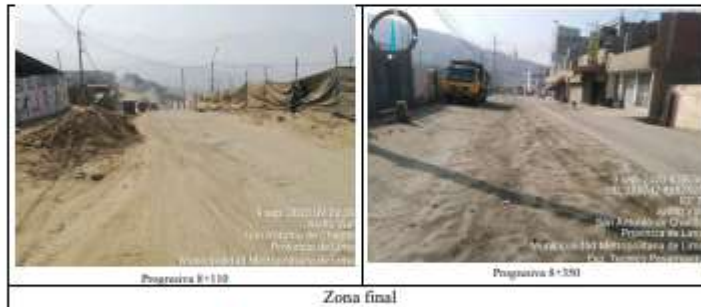
Figura N°8: PANEL FOTOGRÁFICO DE LA VÍA EXISTENTE – ZONA FINAL

EL ancho de la calzada es variable que oscila entre 3.60 metros a 8.30 metros.

La zona final de la carretera es una calzada a nivel trocha, presenta tramos de asfalto en mal estado, baches, ahuellamientos severos a lo largo de la vía. Asimismo, se evidenció presencia de desmonte en la vía.
