“Impacto de la revitalización urbana en los equipamientos recreativos degradados del centro poblado de Buenos Aires, Piura 2023”.

TESIS PARA OBTENER EL TÍTULO PROFESIONAL DE:

Urbanismo Sostenible

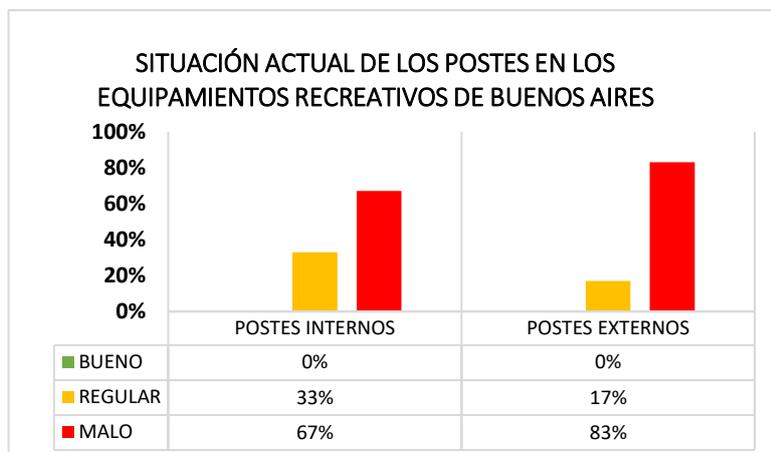
GRÁFICO 11: Porcentaje del estado de los postes en los equipamientos recreativos degradados del centro poblado de Buenos Aires, Piura 2023.

Interpretación: En el gráfico 11 se puede observar que, el 67% de los postes en el interior se encuentra en mal estado, mientras que el 33% están en un estado regular. Por otro lado, los postes que se encuentran en el exterior, el 83% se encuentran en mal estado y el 17% de estos en estado regular. Lo que demuestra que, en los equipamientos recreativos de Buenos Aires, no hay la suficiente iluminación y aumenta el riesgo de actividades delictivas.

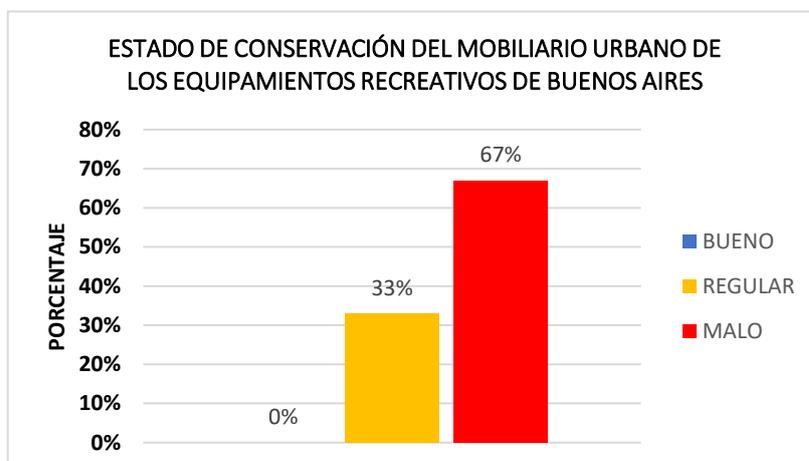
GRÁFICO 16: Porcentaje del estado de conservación del mobiliario urbano en los equipamientos recreativos degradados del centro poblado de Buenos Aires, Piura 2023.

Interpretación: En el gráfico 16 se observa que el 67% del mobiliario urbano está en mal estado, el 33 % está regular estado, teniendo un 0% de mobiliario urbano en buen estado, en los equipamientos recreativos de Buenos Aires.

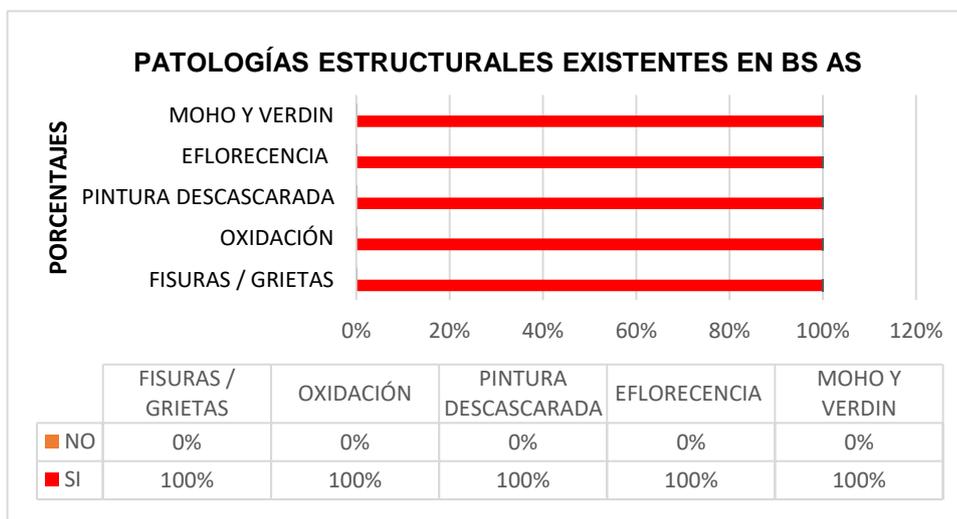
GRÁFICO 17: Porcentaje del estado estructural en los equipamientos recreativos degradados del centro poblado de Buenos Aires, Piura 2023.

Interpretación: En el gráfico 17 se observa que el 100% de los equipamientos recreativos presentan patologías estructurales, teniendo un 0% de estado estructural en buen estado.

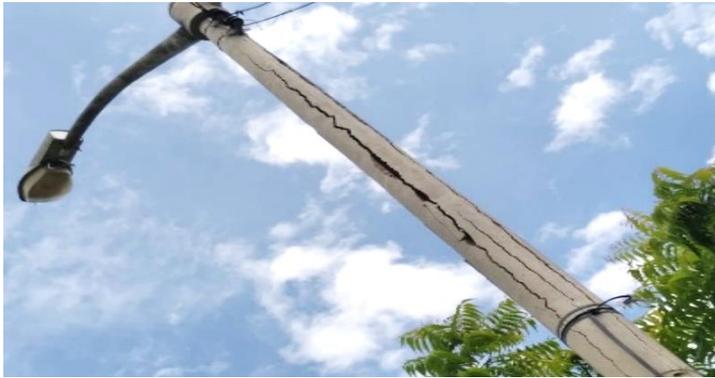
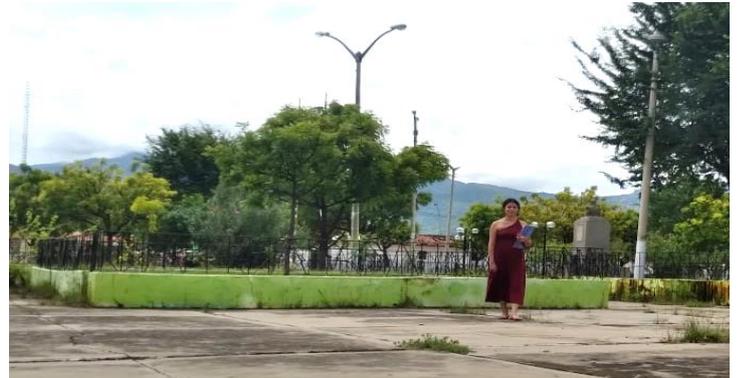
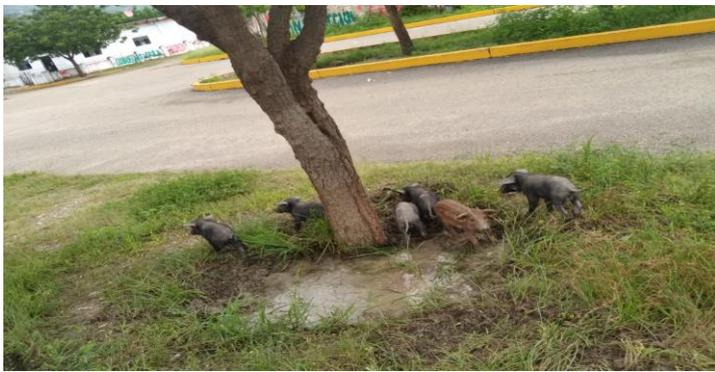
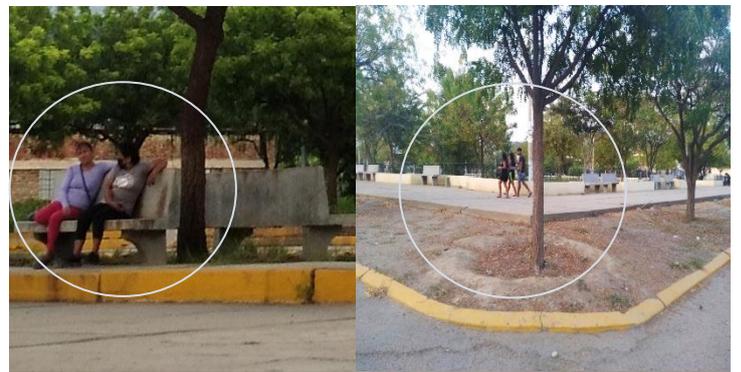
REGISTRO FOTOGRAFICO

ACTIVIDADES DELICTIVAS			PRESENCIA PEATONAL							
			HORARIO		30 a más PERSONAS		11-29 PERSONAS		0-10 PERSONAS	
SEGURIDAD	SI	NO	MAÑANA	7-11am	ALTO		MEDIO		BAJO	X
CÁMARAS DE SEGURIDAD		X	TARDE	12-6pm	ALTO		MEDIO		BAJO	X
PERSONAL DE SEGURIDAD		X	NOCHE	7-11pm	ALTO		MEDIO		BAJO	X
ABANDONO DEL EQUIPAMIENTO RECREATIVO DE BUENOS AIRES										
ILUMINACIÓN: ESTADO DE POSTES			ROBOS	SI	NO	X	BULLICIO	SI	X	NO
INTERNO DEL EQUIPAMIENTO RECREATIVO			PANDILLAJE	SI	X	NO	ACOSO	SI	X	NO
BUENO	REGULAR	MALO	NIVEL DE ABANDONO DE LOS ESPACIOS DE RECREACIÓN / DEPORTE MEDIO POR ASISTENCIA DE PERSONAS							
		X	30 a más PERSONAS (BAJO)		11-29 PERSONAS (MEDIO)			0-10 PERSONAS (ALTO)		
CONTORNO DEL EQUIPAMIENTO RECREATIVO			30 a más PERSONAS (BAJO)		11-29 PERSONAS (MEDIO)			0-10 PERSONAS (ALTO)		
BUENO	REGULAR	MALO						X		
		X

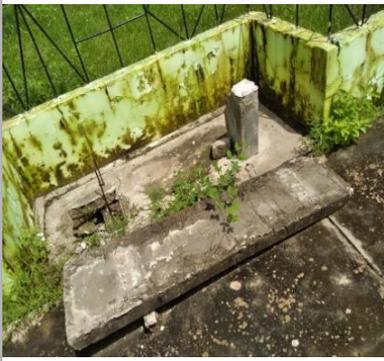
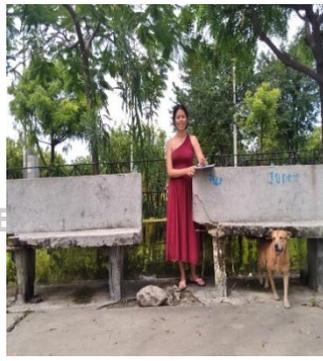
REGISTRO FOTOGRAFICO DE DETERIORO DE LA IMAGEN URBANA

MOBILIARIO URBANO				DETERIORO DE LA ESTETICA URBANA			
CUENTA CON:		ESTADO DE CONSERVACIÓN		ESTADO DE INFRAESTRUCTURA	BUENO	REGULAR	MALO
		BUENO	REGULAR	MAL O			
				ESTADO DEL CERCO PERIMETRICO	BUENO	REGULAR	MALO
BANCAS / GRADAS	<input checked="" type="checkbox"/>			ESTADO DE LAS JARDINERAS	BUENO	REGULAR	MALO
JUEGOS INFANTILES				ESTADO DEL PISO	BUENO	REGULAR	MALO
JARDINERAS	<input checked="" type="checkbox"/>			COMERCIO COLINDANTE			
BOTES DE BASURA				FORMAL	SI	<input checked="" type="checkbox"/>	NO
SEÑALIZACIÓN				INFORMAL	SI	<input checked="" type="checkbox"/>	NO
ARCOS				PATOLOGIAS ESTRUCTURALES			
LUMINARIAS	<input checked="" type="checkbox"/>			FISURAS / GRIETAS	SI	<input checked="" type="checkbox"/>	NO
MANTENIMIENTO DEL EQUIPAMIENTO RECREATIVO			SI	NO	SI	<input checked="" type="checkbox"/>	NO
PODA DE ARBOLES/ GRASS				<input checked="" type="checkbox"/>	SI	<input checked="" type="checkbox"/>	NO

Podemos observar que la plaza de Armas Miguel Grau, se encuentra en mal estado de conservación, al igual que el sardinel, las veredas y las rampas. Cuenta con vegetación, pero no lo suficiente para abastecer con la sombra en todo el equipamiento. Por otro lado, nos damos cuenta que no tiene espacios de integración social. El equipamiento recreativo carece de buena iluminación, puesto que sus postes se encuentran en mal estado, esto genera abandono del lugar, pandillaje y acoso generando inseguridad. Su mobiliario está en malas condiciones y solo cuenta con bancas, jardineras y luminarias. Su infraestructura está en mal estado generando fallas estructurales. También podemos observar la imagen urbana deteriorada por la falta de mantenimiento.

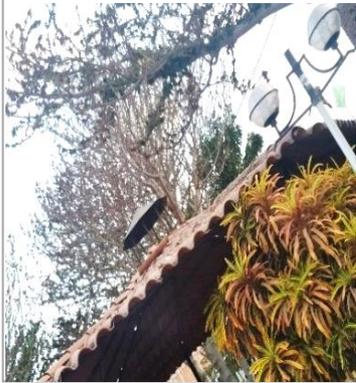
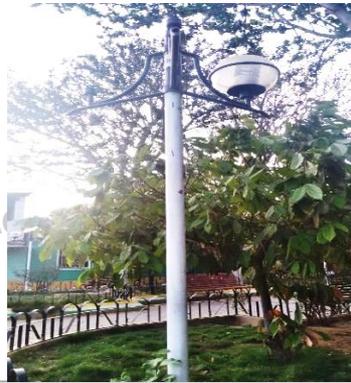
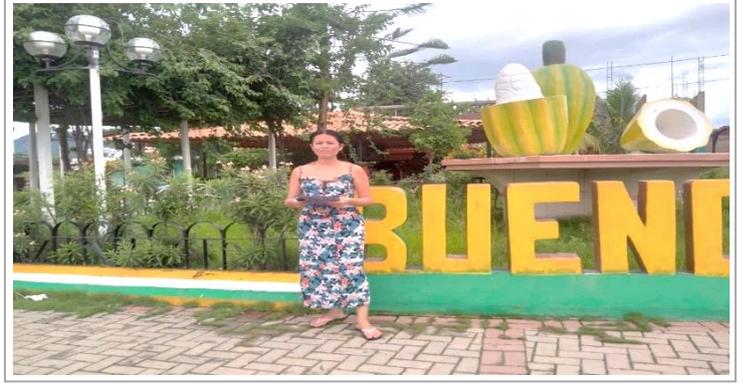
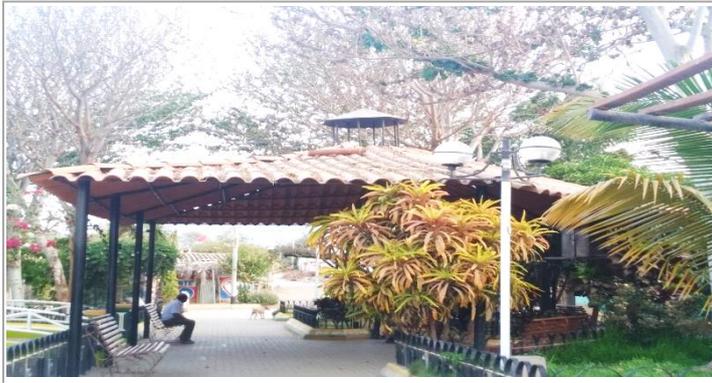
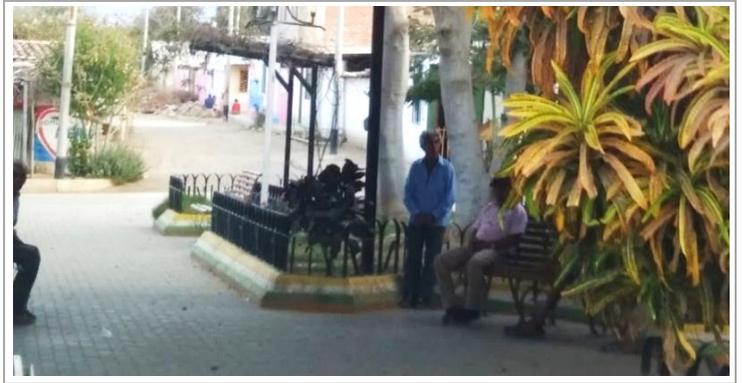
REGISTRO FOTOGRAFICO

ILUMINACIÓN: ESTADO DE POSTES			ROBOS	SI	NO	✓	BULLICIO	SI	✓	NO
INTERNO DEL EQUIPAMIENTO RECREATIVO			PANDILLAJE	SI	NO	✓	ACOSO	SI	✓	NO
BUENO	REGULAR	MALO	NIVEL DE ABANDONO DE LOS ESPACIOS DE RECREACIÓN / DEPORTE MEDIO POR ASISTENCIA DE PERSONAS							
	✓		30 a más PERSONAS (BAJO)		11-29 PERSONAS (MEDIO)		0-10 PERSONAS (ALTO)			
CONTORNO DEL EQUIPAMIENTO RECREATIVO	BUENO	REGULAR	MALO							
	✓			✓

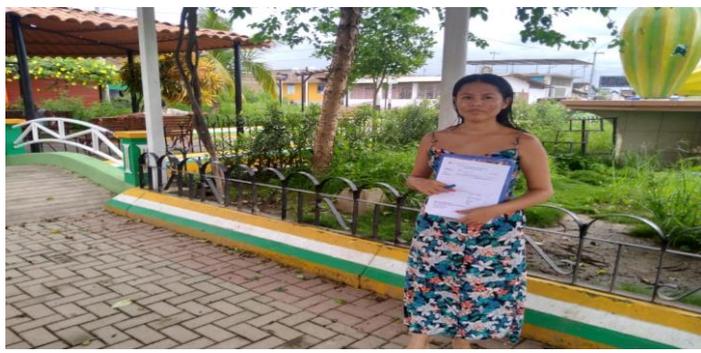
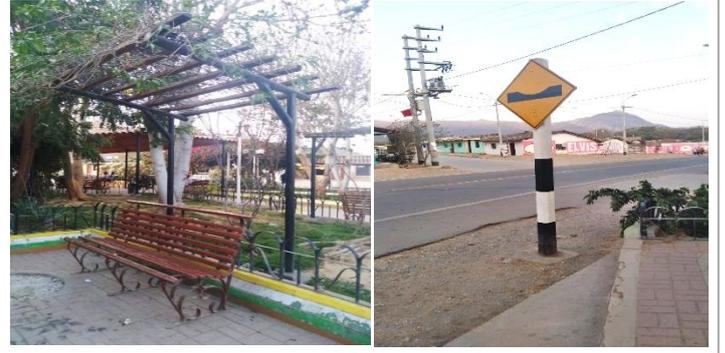
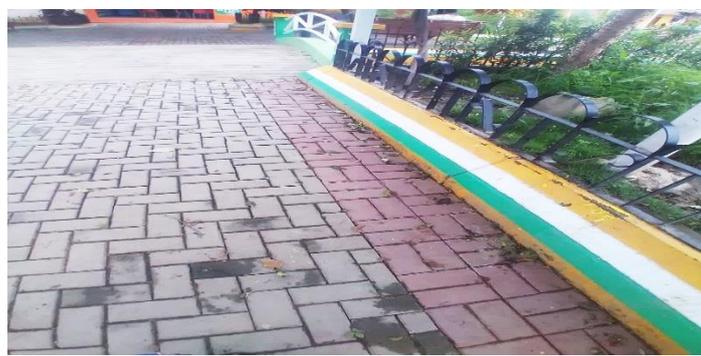
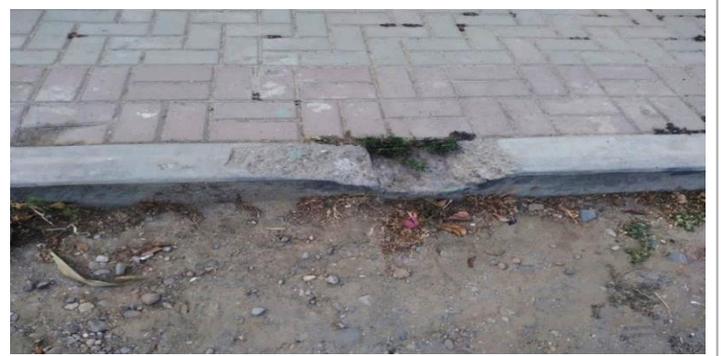
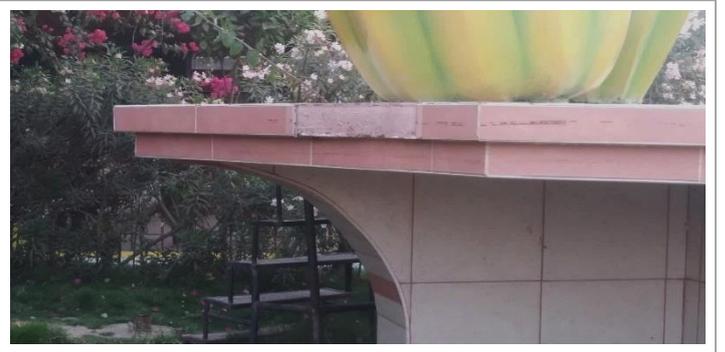
REGISTRO FOTOGRAFICO DE DETERIORO DE LA IMAGEN URBANA

Podemos observar que el parque del cacao se encuentra en estado regular de conservación, cuenta con la suficiente vegetación para generar sombra. No cuenta con espacios de integración social como las actividades físicas recreativas y culturales. tiene un nivel bajo de abandono y una presencia peatonal de más de 30 personas. Sus postes se encuentran en estado regular, pero si iluminan el lugar. Lastimosamente hay bullicio y acoso generando inseguridad. su mobiliario se encuentra en estado regular como las bancas, señalización y los luminarios. su estructura, cerco perimetrico, jardinería y piso se encuentra en estado regular. sin embargo, tiene patologías estructurales, dándole una imagen deteriorada.

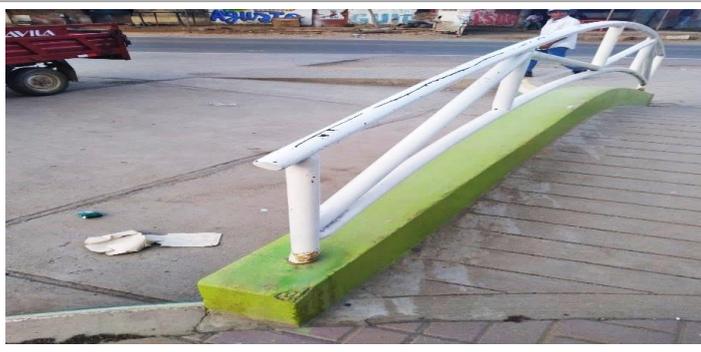
ESTADO DE INFRAESTRUCTURA	BUENO	REGULAR	MALO
ESTADO DE INFRAESTRUCTURA		✓	
ESTADO DEL CERCO PERIMETRICO	BUENO	REGULAR	MALO
ESTADO DE LAS JARDINERAS	BUENO	REGULAR	MALO
ESTADO DEL PISO	BUENO	REGULAR	MALO
COMERCIO COLINDANTE			
FORMAL	SI	✓	NO
INFORMAL	SI	✓	NO
PATOLOGIAS ESTRUCTURALES			
FISURAS / GRIETAS	SI	✓	NO
OXIDACIÓN	SI	✓	NO
PINTURA DESCASCARADA	SI	✓	NO
EFLORECIENCIA	SI	✓	NO
MOHO Y VERDIN	SI	✓	NO

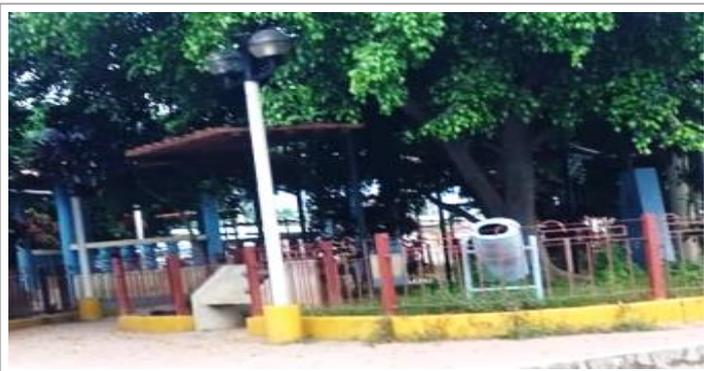
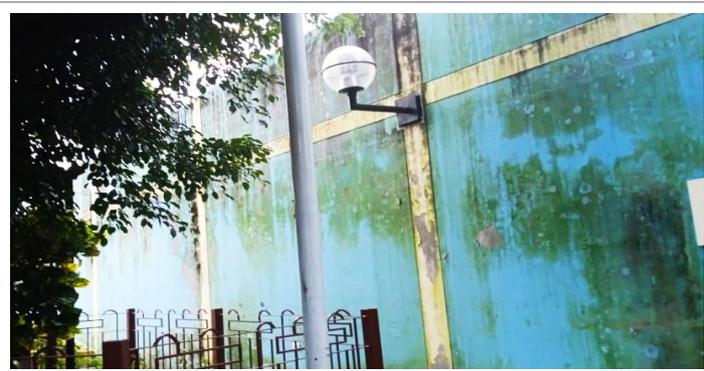
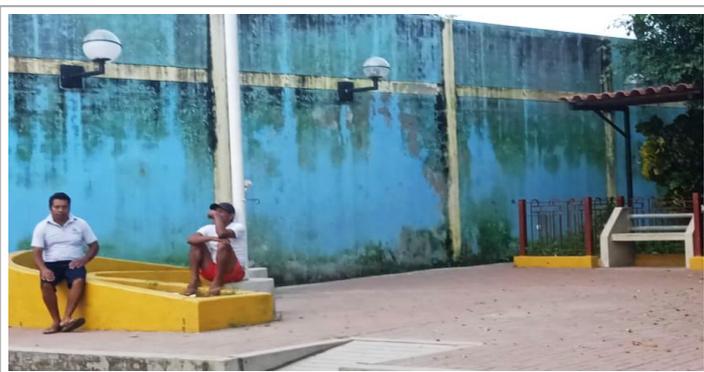
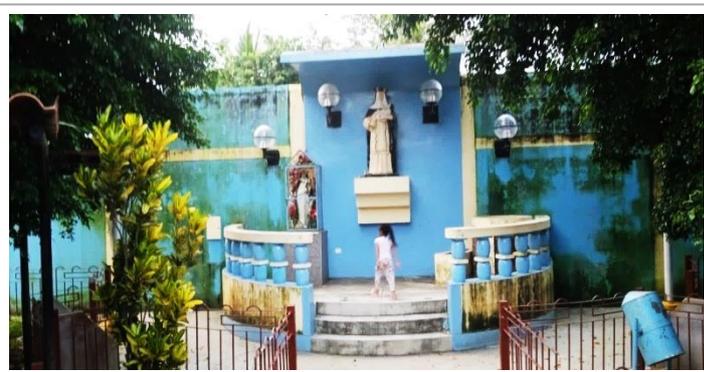
REGISTRO FOTOGRAFICO

ACTIVIDADES DELICTIVAS			PRESENCIA PEATONAL							
			HORARIO		30 a más PERSONAS		11-29 PERSONAS		0-10 PERSONAS	
SEGURIDAD	SI	NO	MAÑANA	7-11am	ALTO		MEDIO		BAJO	✓
CÁMARAS DE SEGURIDAD		✓	TARDE	12-6pm	ALTO		MEDIO	✓	BAJO	
PERSONAL DE SEGURIDAD		✓	NOCHE	7-11pm	ALTO	✓	MEDIO		BAJO	
ABANDONO DEL EQUIPAMIENTO RECREATIVO DE BUENOS AIRES										
ILUMINACIÓN: ESTADO DE POSTES			ROBOS	SI	NO	✓	BULLICIO	SI	✓	NO
INTERNO DEL EQUIPAMIENTO RECREATIVO			PANDILLAJE	SI	NO	✓	ACOSO	SI	✓	NO
BUENO	REGULAR	MALO	NIVEL DE ABANDONO DE LOS ESPACIOS DE RECREACIÓN / DEPORTE MEDIO POR ASISTENCIA DE PERSONAS							
✓										
CONTORNO DEL EQUIPAMIENTO RECREATIVO			30 a más PERSONAS (BAJO)		11-29 PERSONAS (MEDIO)		0-10 PERSONAS (ALTO)			
BUENO	REGULAR	MALO								
	✓		✓

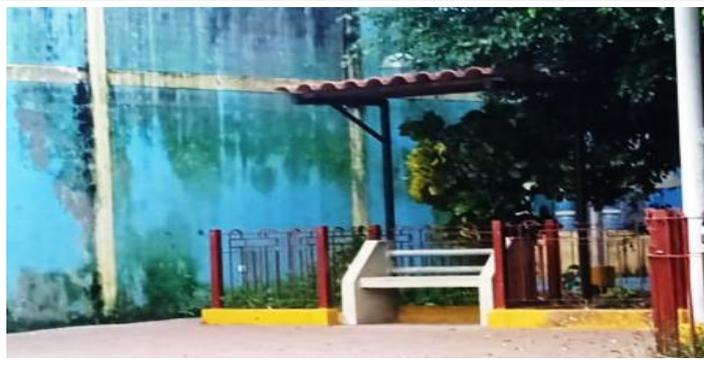
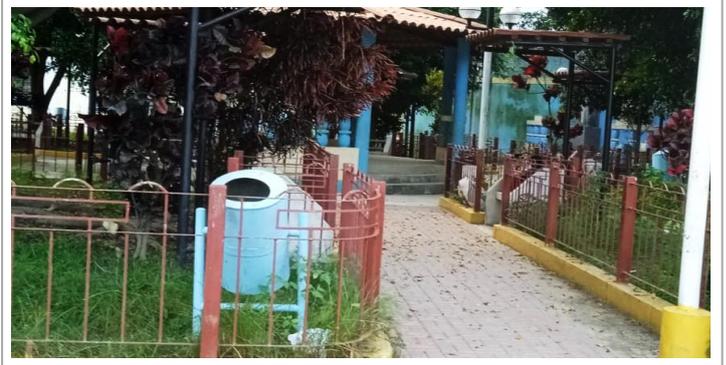
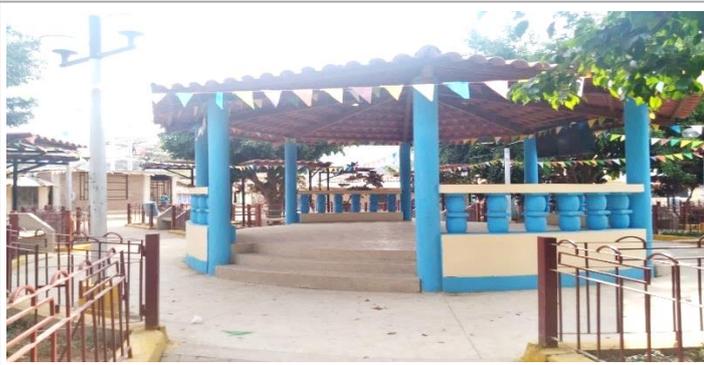
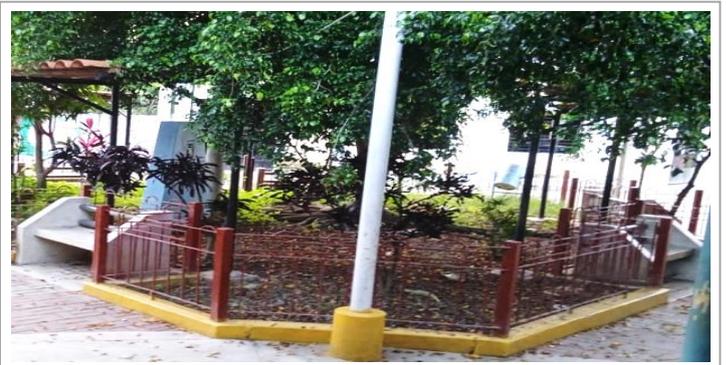
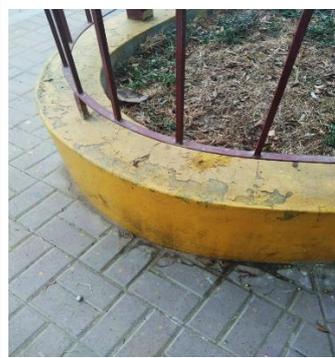
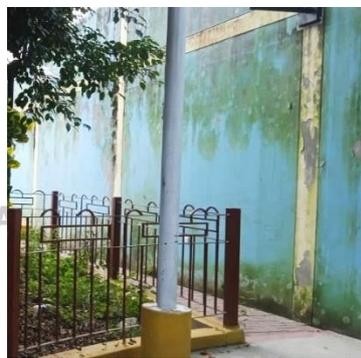
REGISTRO FOTOGRAFICO

CUENTA CON:		ESTADO DE CONSERVACIÓN			ESTADO DE INFRAESTRUCTURA	BUENO	REGULAR	MALO
		BUENO	REGULAR	MALO				
BANCAS / GRADAS	✓	✓			BUENO	REGULAR	MALO	
JUEGOS INFANTILES					BUENO	REGULAR	MALO	
JARDINERAS	✓		✓		BUENO	REGULAR	MALO	
BOTES DE BASURA	✓		✓		BUENO	REGULAR	MALO	
SEÑALIZACIÓN					BUENO	REGULAR	MALO	
ARCOS					BUENO	REGULAR	MALO	
LUMINARIAS	✓	✓			BUENO	REGULAR	MALO	
MANTENIMIENTO DEL EQUIPAMIENTO RECREATIVO				SI	NO			
PODA DE ARBOLES/ GRASS					✓			
MANEJO DE RESIDUOS SOLIDOS					✓			
LIMPIEZA EN EL E. RECREATIVO				✓				
COMERCIO COLINDANTE					SI	REGULAR	NO	
FORMAL					SI	✓	NO	
INFORMAL					SI	✓	NO	
PATOLOGIAS ESTRUCTURALES					SI	REGULAR	NO	
FISURAS / GRIETAS					SI	✓	NO	
OXIDACIÓN					SI	✓	NO	
PINTURA DESCASCARADA					SI	✓	NO	
EFLORECENCIA					SI	✓	NO	
MOHO Y VERDIN					SI	✓	NO

Podemos observar que la plazuela Santa Rosa se encuentra en un estado regular, al igual que sus veredas y el sardinel y rompas en buen estado. Por otro lado cuenta con la suficiente vegetación para generar sombra. Cuenta con actividades culturales pero no con actividades físico recreativas. El equipamiento recreativo tiene un nivel de abandono bajo con una presencia peatonal de más de 30 personas. El interno de los postes está en estado bueno, pero no cuenta con cámaras y personal de seguridad. Lastimosamente hay bullicio y acoso. Su mobiliario urbano se encuentra en estado regular y bueno. Cuenta con bancos, jardineros, botes de basura, luminarios. Su infraestructura está en estado regular. Tiene comercio formal e informal, al igual que patologías estructurales dándole una imagen deteriorada.

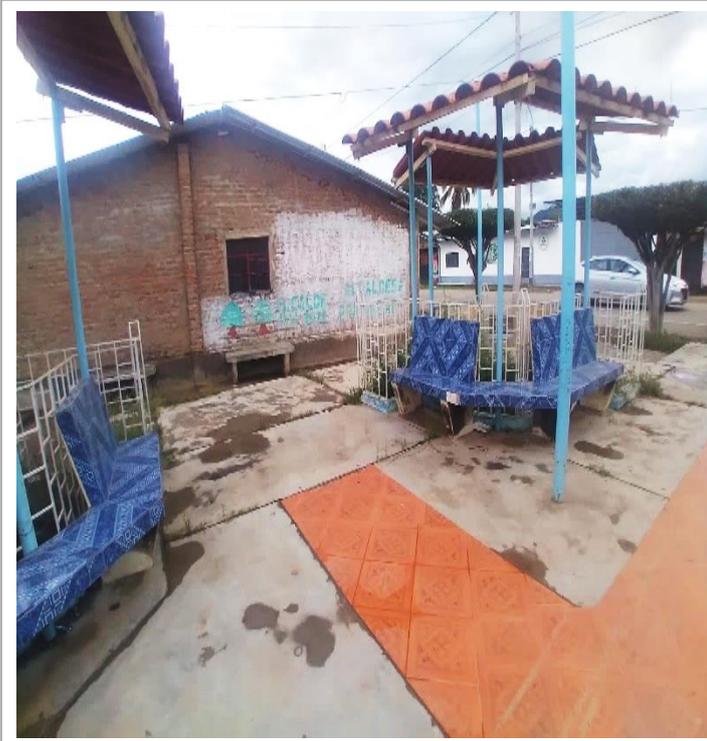
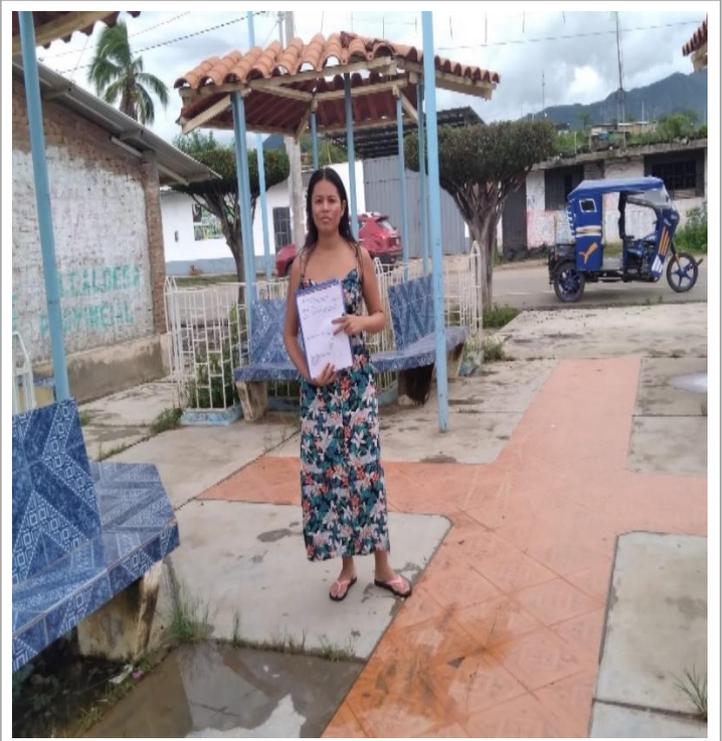
REGISTRO FOTOGRAFICO

ACTIVIDADES DELICTIVAS			PRESENCIA PEATONAL								
			HORARIO		30 a más PERSONAS		11-29 PERSONAS		0-10 PERSONAS		
SEGURIDAD	SI	NO	MAÑANA	7-11am	ALTO		MEDIO	✓	BAJO		
CÁMARAS DE SEGURIDAD		✓	TARDE	12-6pm	ALTO		MEDIO		BAJO	✓	
PERSONAL DE SEGURIDAD		✓	NOCHE	7-11pm	ALTO		MEDIO		BAJO	✓	
ABANDONO DEL EQUIPAMIENTO RECREATIVO DE BUENOS AIRES											
ILUMINACIÓN: ESTADO DE POSTES			ROBOS	SI	NO	✓	BULLICIO	SI	✓	NO	
INTERNO DEL EQUIPAMIENTO RECREATIVO			PANDILLAJE	SI	NO	✓	ACOSO	SI		NO	✓
BUENO	REGULAR	MALO	NIVEL DE ABANDONO DE LOS ESPACIOS DE RECREACIÓN / DEPORTE MEDIO POR ASISTENCIA DE PERSONAS								
		✓									
CONTORNO DEL EQUIPAMIENTO RECREATIVO			30 a más PERSONAS (BAJO)		11-29 PERSONAS (MEDIO)		0-10 PERSONAS (ALTO)				
BUENO	REGULAR	MALO			✓						
		✓

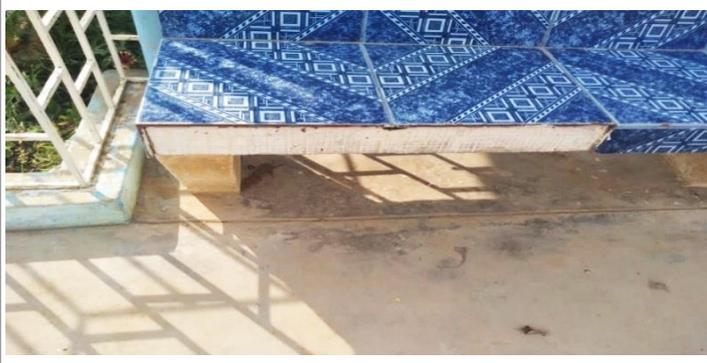
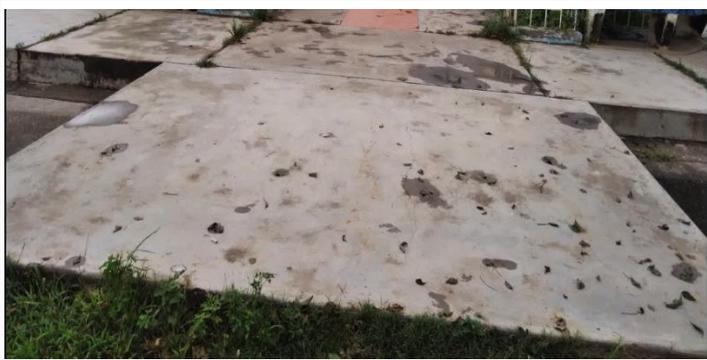
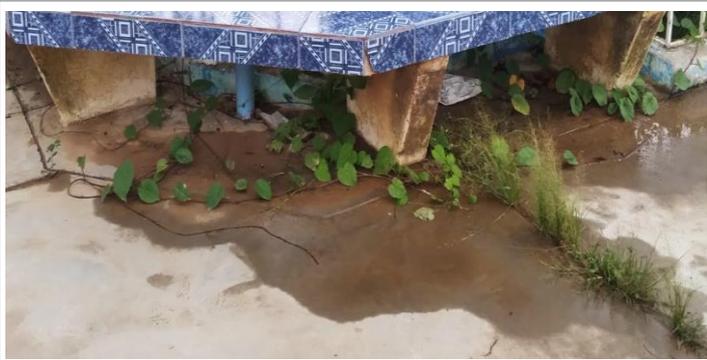
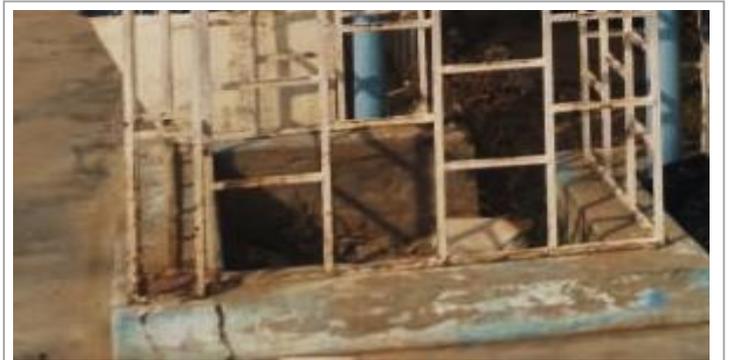
REGISTRO FOTOGRAFICO DE DETERIORO DE LA IMAGEN URBANA

Podemos observar que la plazuela Virgen de Fátima se encuentra en mal estado al igual que el sardinel y las veredas. No cuenta con vegetación ni sombra. Cuenta con actividades culturales pero aún así tiene un estado medio de abandono, tiene una presencia peatonal de entre 11-29 personas. No cuenta con cámaras de seguridad ni personal de seguridad. Hay bullas, causando incomodidad en la población. Su postes se encuentran en mal estado tanto internos como externos. Solo cuenta con bancas, jardinero, y luminarios. La infraestructura está en mal estado y hay patologías estructurales dándole una imagen urbana deteriorada.

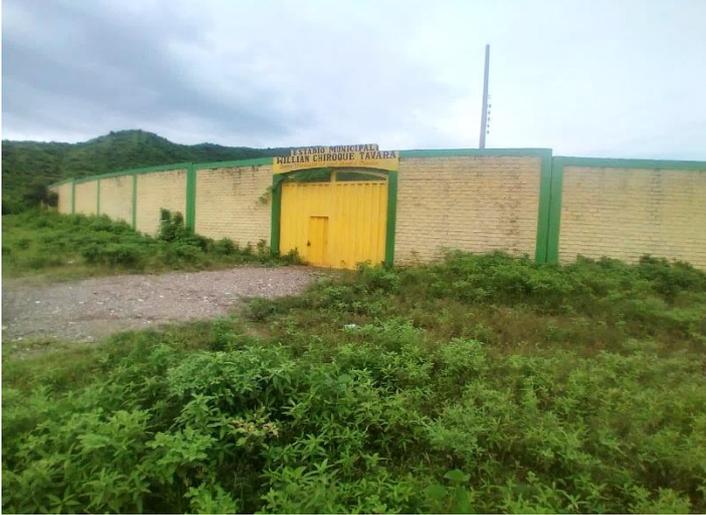
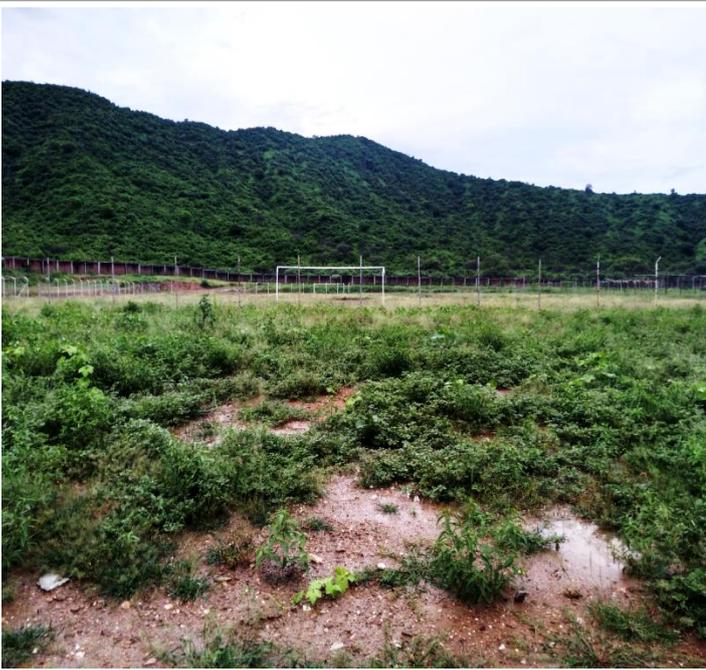
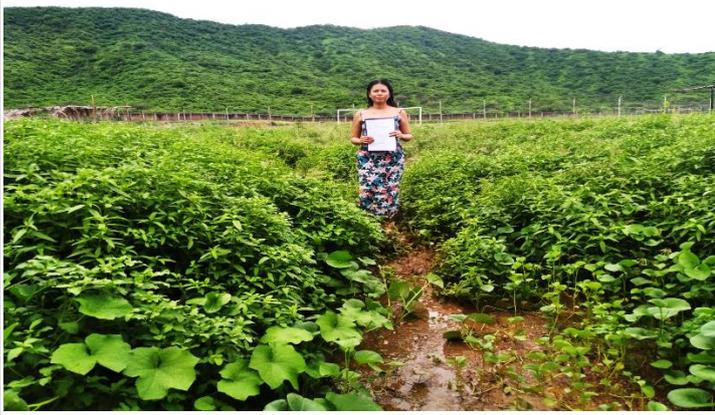
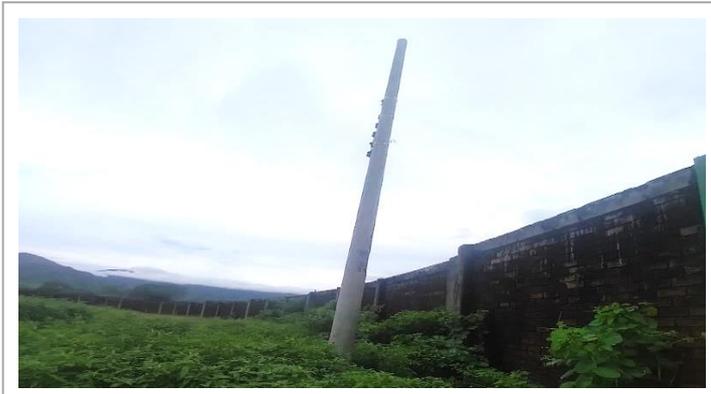
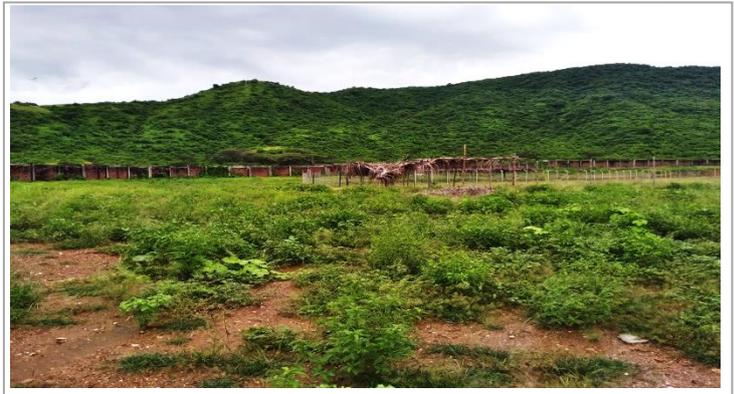
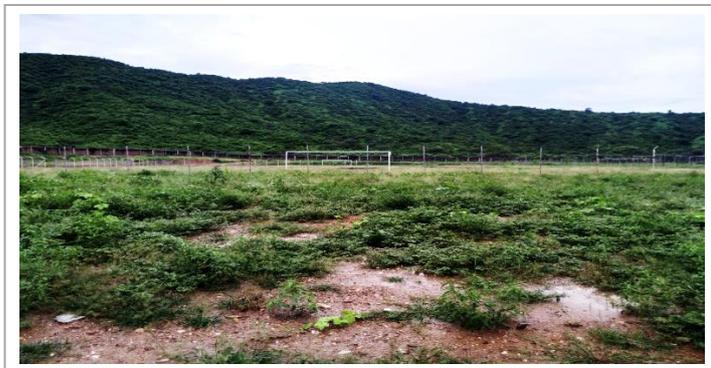
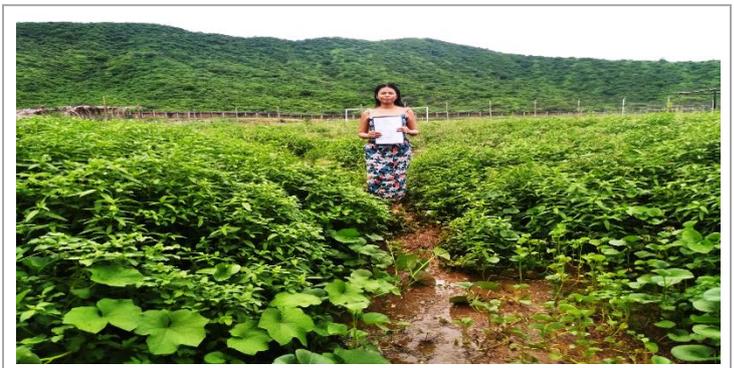
REGISTRO FOTOGRAFICO

Podemos observar que el estadio William Chiroque Távora, se encuentra en muy mal estado. No cuenta con sordinel, veredas y rampas. tampoco cuenta con vegetación pero hay mucha hierba mala. Hay un nivel alto de abandono y la presencia peatonal es de 0-10 personas. No tiene cámaras ni personal de seguridad. Lamentablemente hay robos, pandillaje, bullicio y acoso. En su mobiliario solo hay arcos y luminarios. Hay patologías estructurales y deterioro estructural.

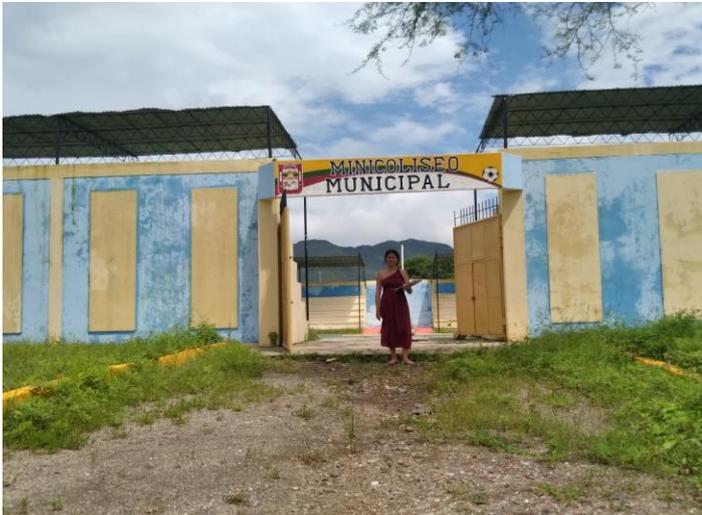
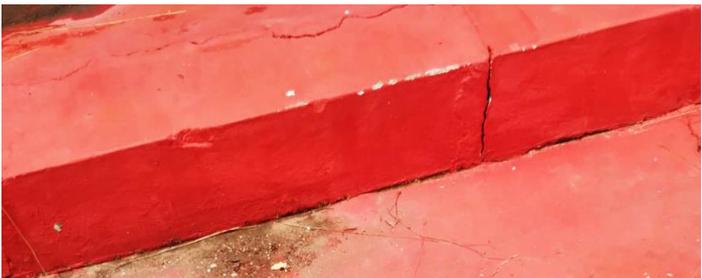
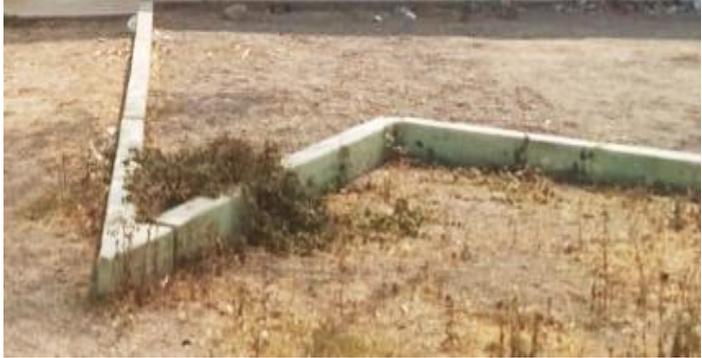
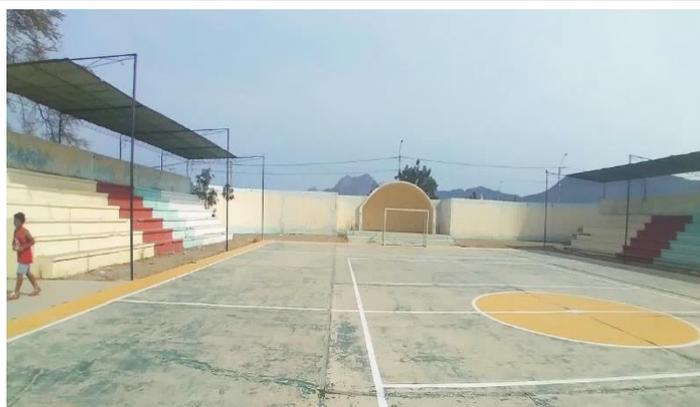
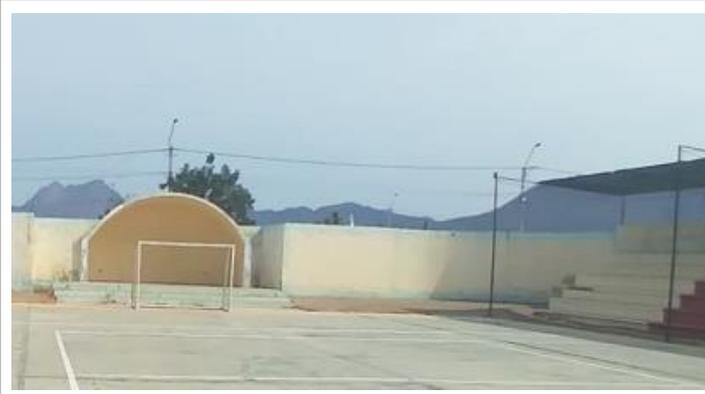
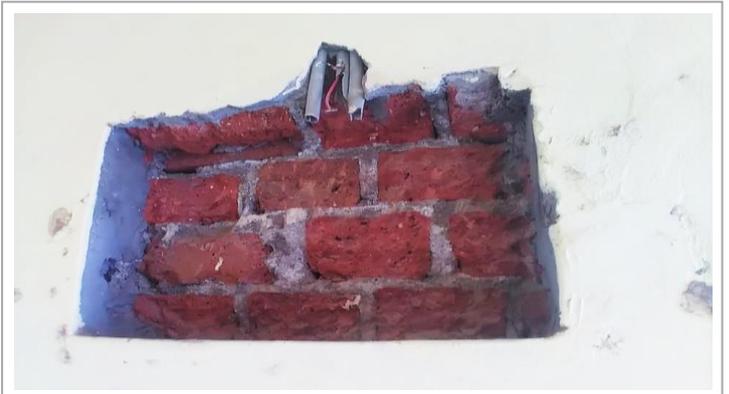
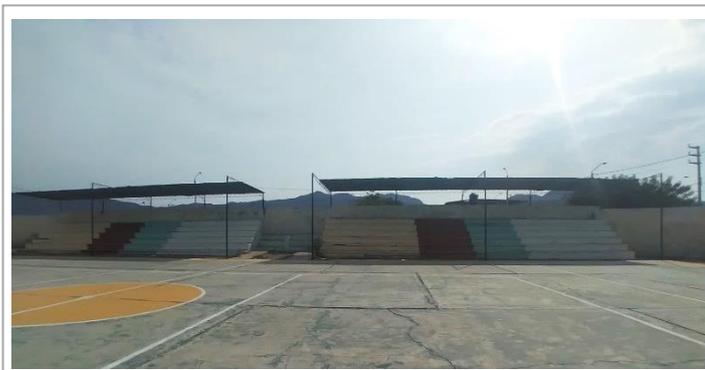
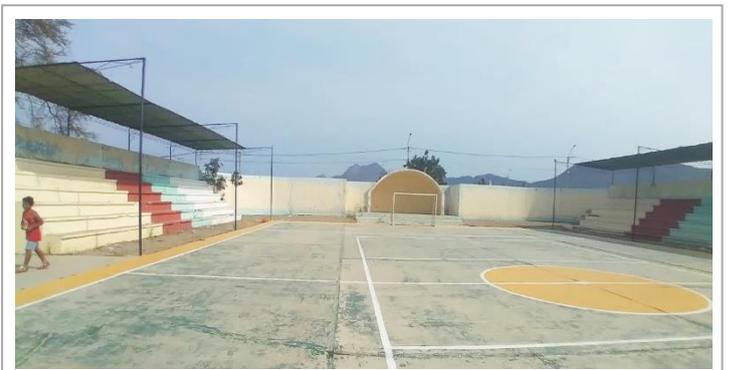
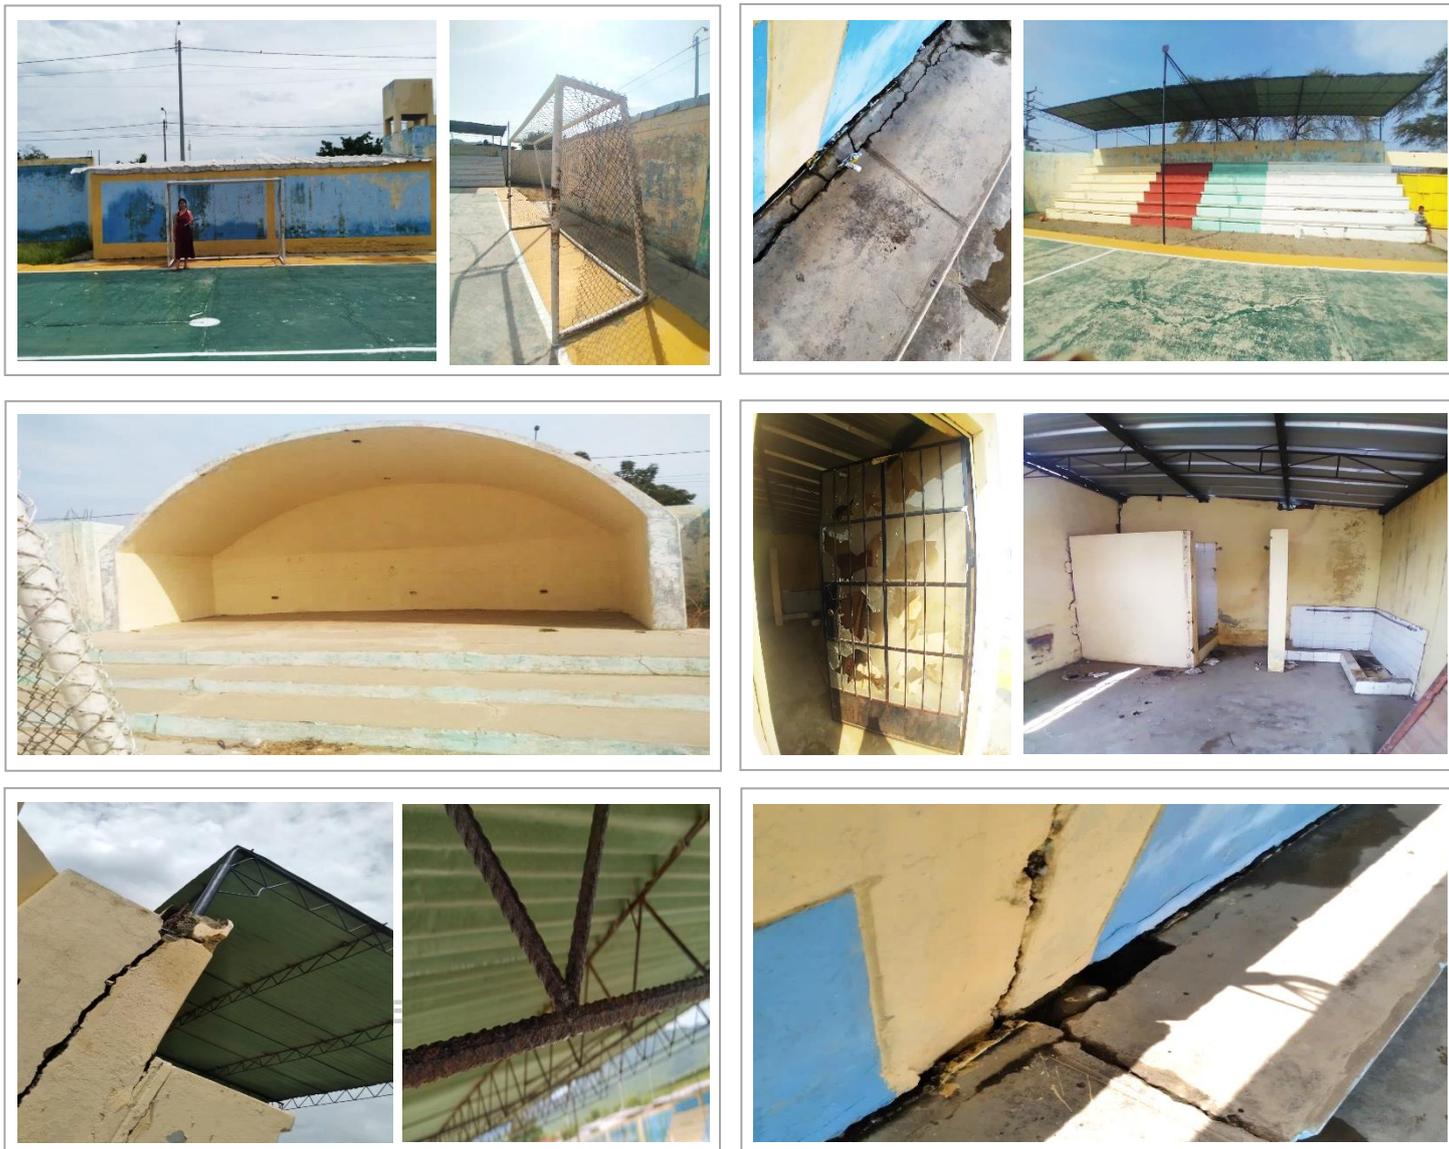
REGISTRO FOTOGRAFICO DE DETERIORO DE LA IMAGEN URBANA

Podemos observar que el coliseo municipal de Buenos Aires, se encuentra en mal estado; al igual que el sardinel y las veredas. No cuenta con vegetación ni sombra. Hay un nivel alto de abandono, no hay iluminación, porque sus luminarios se encuentran en mal estado. Su mobiliario urbano está en mal estado, cuenta con gradas y arcos. Asimismo, su infraestructura está en mal estado y tienen patologías estructurales generando un estado alto de deterioro.
