UNIVERSIDAD CÉSAR VALLEJO

“Diseño de la infraestructura vial con pavimento rígido para el mejoramiento de la transitabilidad, Distrito Victor Larco Herrera, Trujillo, 2022”

TESIS PARA OBTENER EL TÍTULO PROFESIONAL DE:
Ingeniero Civil

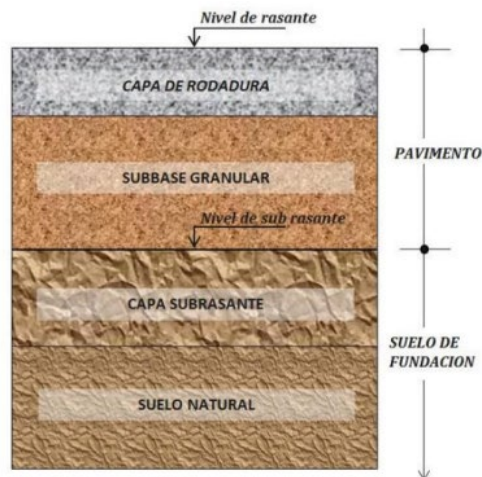
Figura 02: diseño de la estructura de pavimento de concreto tipo hidráulico de forma convencional.

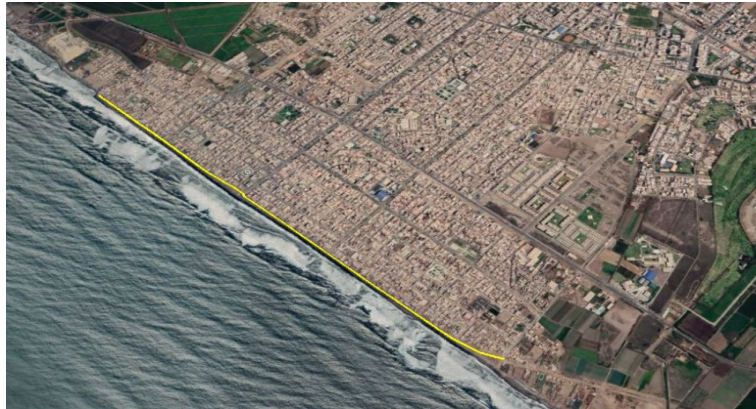
Figura 05: Av. Colón, cuadras 01 a 26.

Ubicación, El presente proyecto se ubica en la Av. Victor Larco Herrera desde la cuadra 01 a la 26 (ver figura 5). Dicha avenida se encuentra en la jurisdicción del distrito Victor Larco Herrera, de la provincia Trujillo, departamento La Libertad. La siguiente es su ubicación geopolítica:

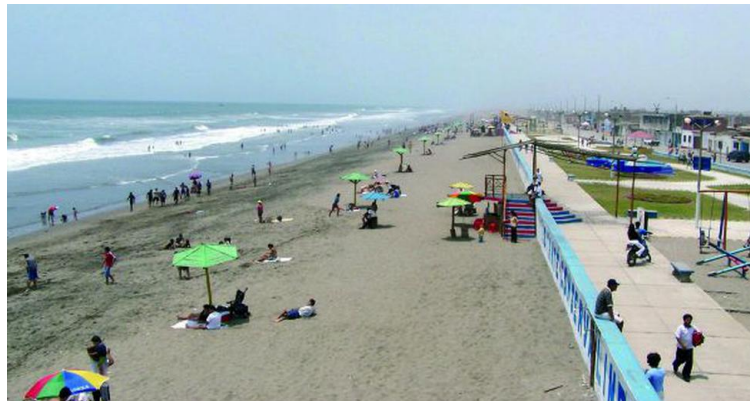
Figura 06: Avenida Colón, cuadra 06 del distrito Víctor Larco Herrera.
(Año 1995)

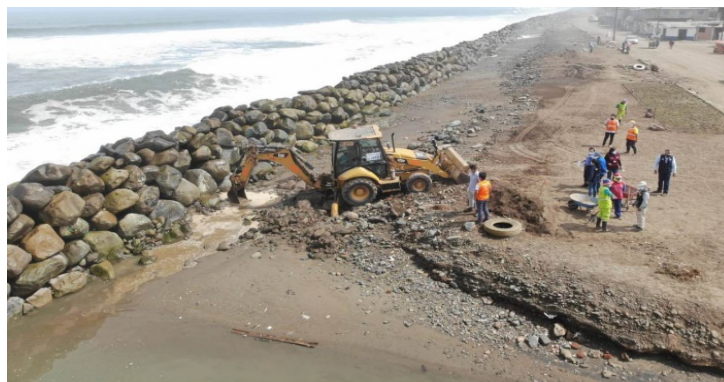
Figura 07: Avenida Colón, cuadra 04 del distrito Víctor Larco Herrera
(Año: 2021)

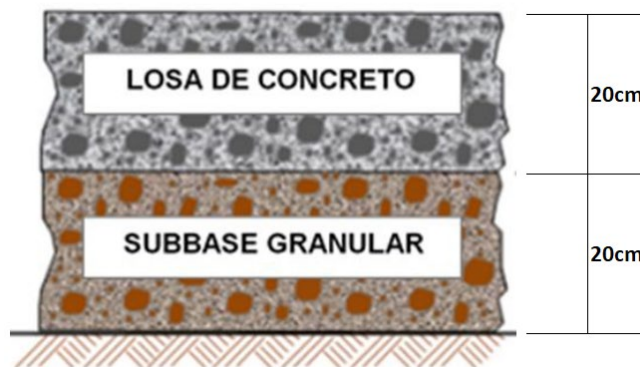
Figura 12: Diseño de pavimento rígido.

constituted by the slab whose thickness is 0.20m, as well as the granular sub-base is 0.20m, which was used to design it by means of the AASHTO93-MTC method.

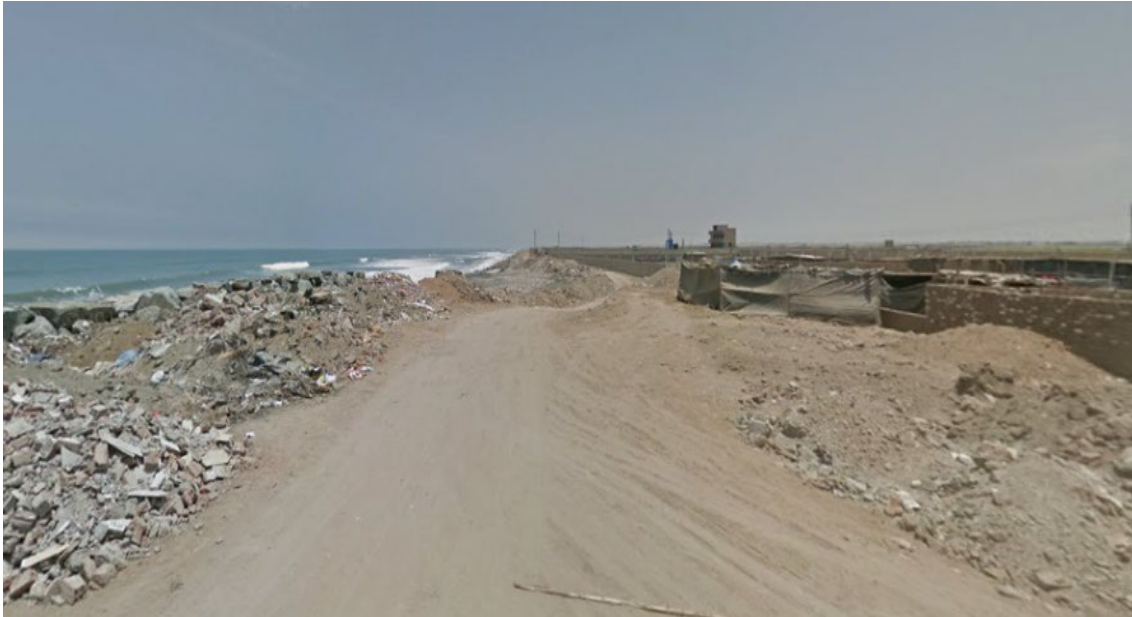
Figura 11: Av. Colón, cuadra 01, donde se visualiza área cubierta de desmonte, perjudicando la transitabilidad y el abandono de las autoridades, en esta importante vía.

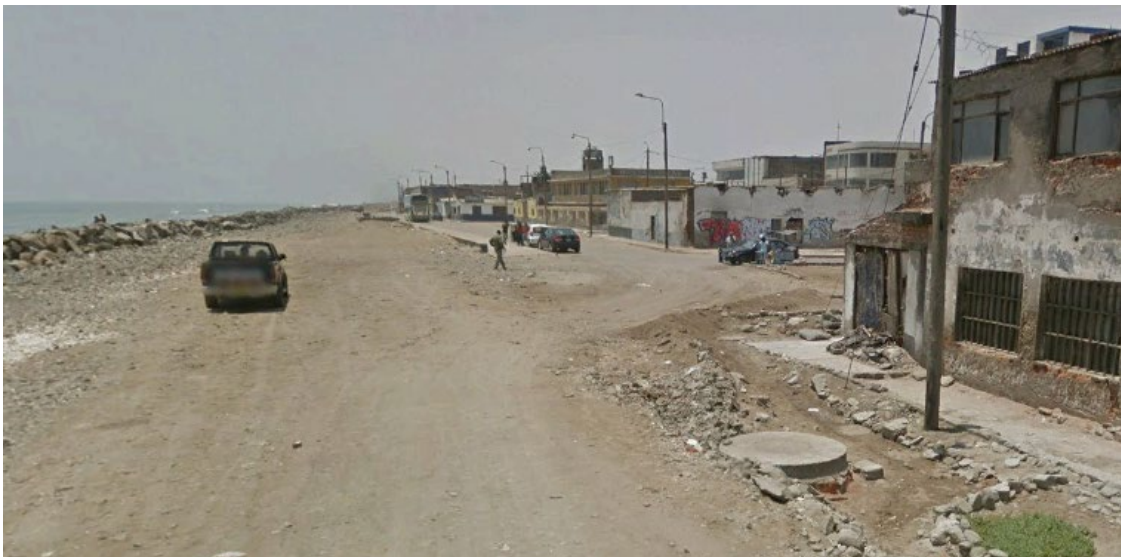
Figura 12: Av. Colón, cuadra 04, con intersección a la avenida Víctor Larco, se visualiza una amplitud de vía, generando una reducción de la misa a partir de la cuadra 5 de esta avenida.

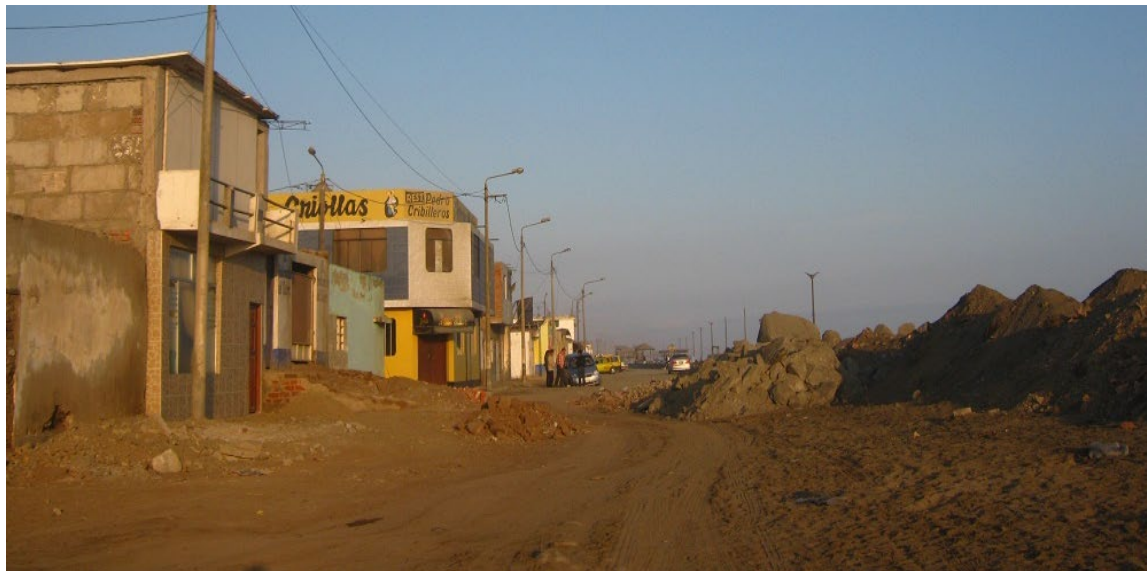
Figura 14: Av. Colón, cuadra 18, donde se visualiza área cubierta de desmote, perjudicando la transitabilidad y el abandono de las autoridades, en esta importante

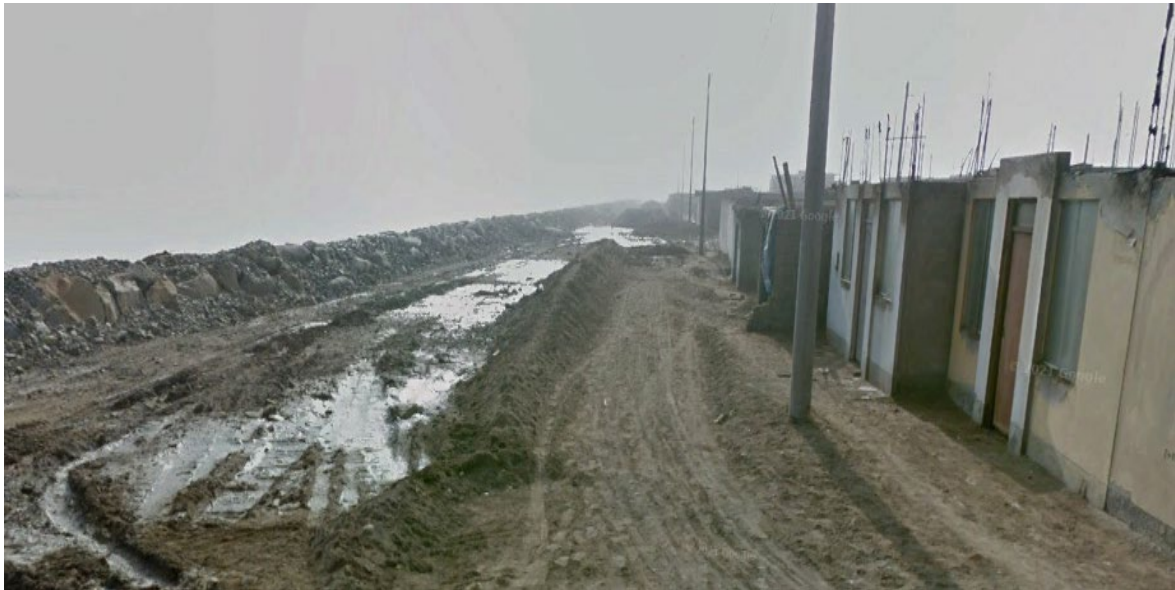
Figura 15: Av. Colón, cuadra 21, se puede apreciar la humedad originada por el oleaje marino, generando mala transitabilidad en esta arteria, perjudicando a los habitantes generado por la despreocupación por las autoridades del distrito.

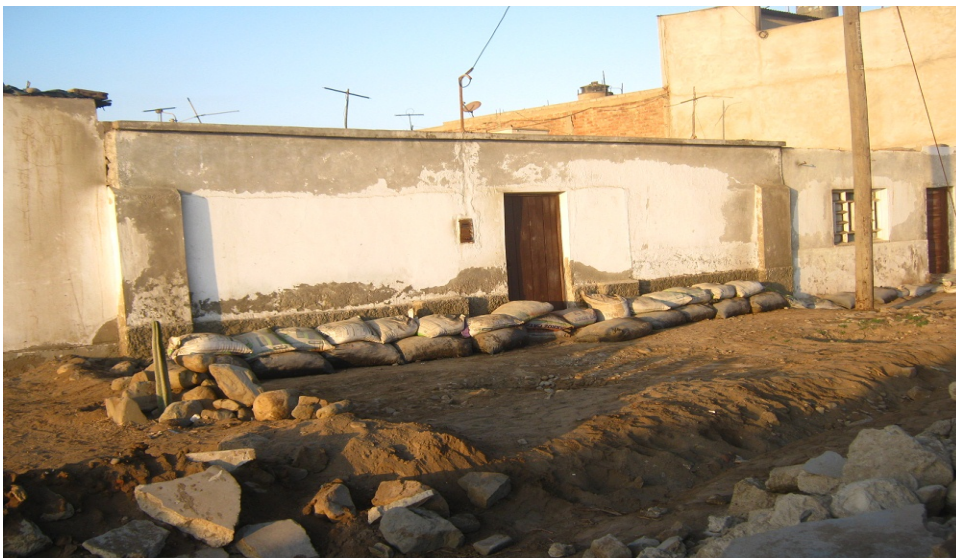
Figura 16: Av. Colón, cuadra 22, donde la proximidad al borde marino, perjudican a sus habitantes por la continua “salida del mar” periódicamente.

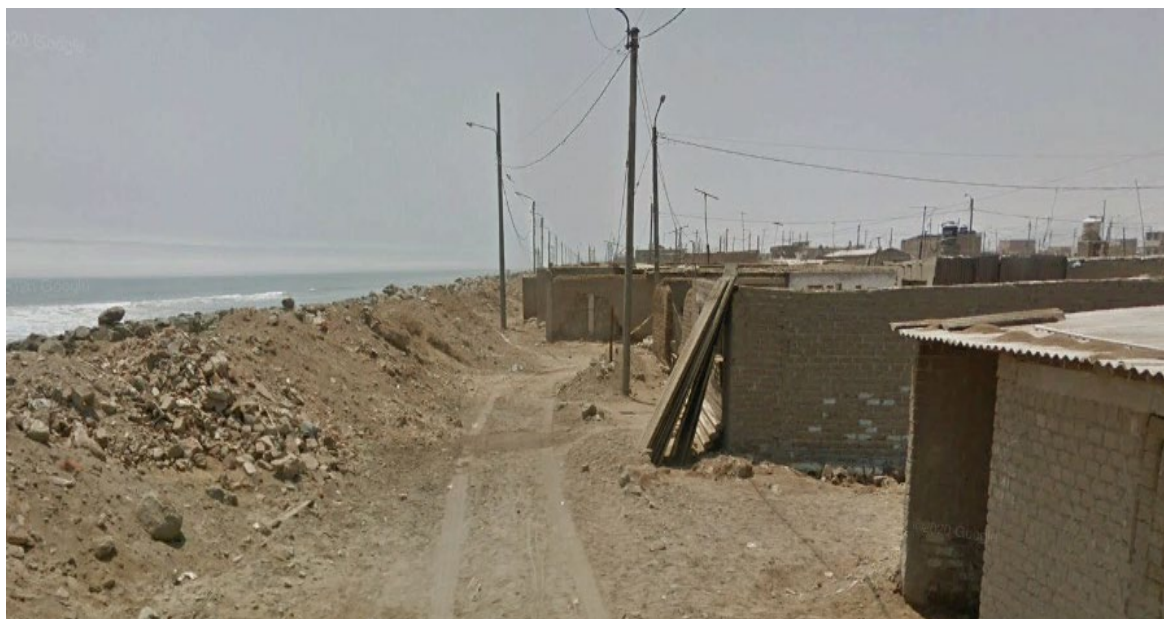
Figura 17: Av. Colón, cuadra 23, se aprecia la invasión próxima al borde marino, lo que deberá tomarse medidas de reubicación de estas viviendas, para construcción de la vía.

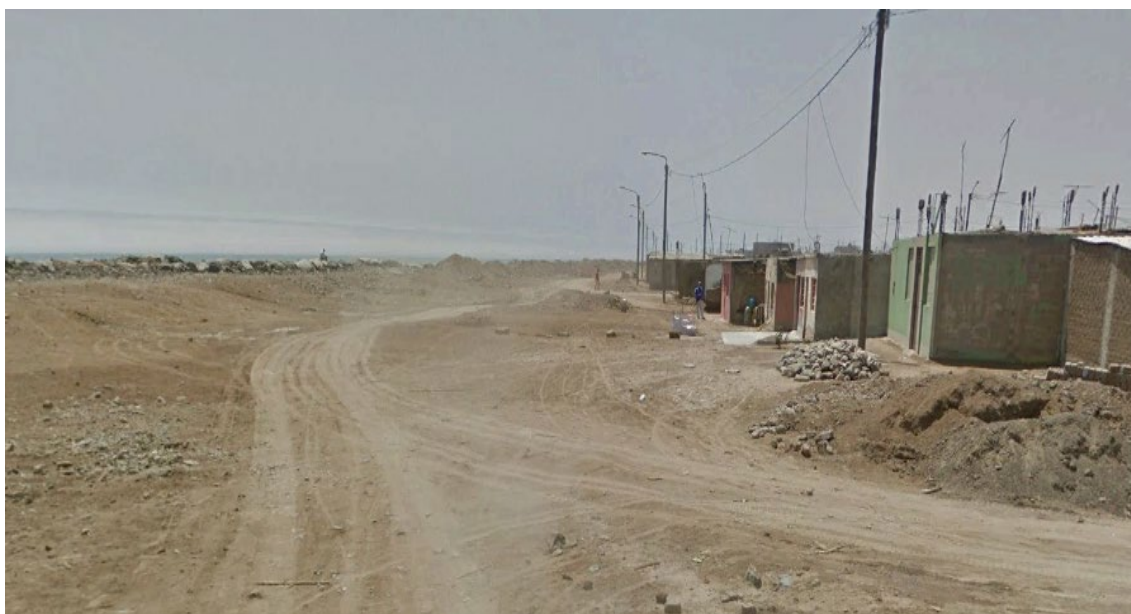
Figura 18: Av. Colón, cuadra 26, se puede apreciar el abandono de esta vía, perjudicando con partículas de polvo, que generaría problemas de salud y ambiental.

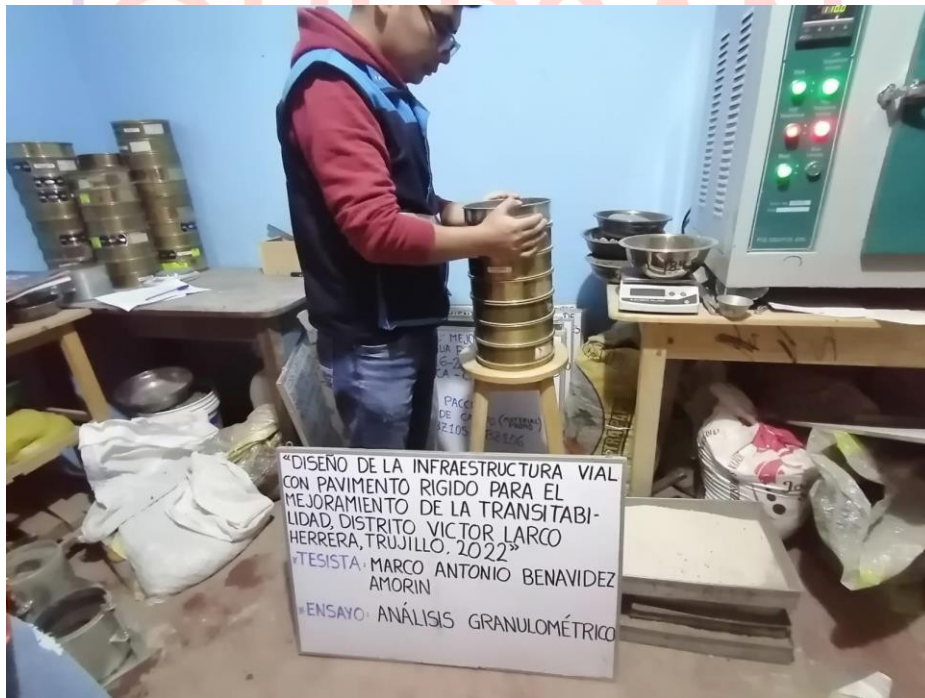
FOTOGRAFÍA N° 8. Ensayo de Análisis Granulométrico

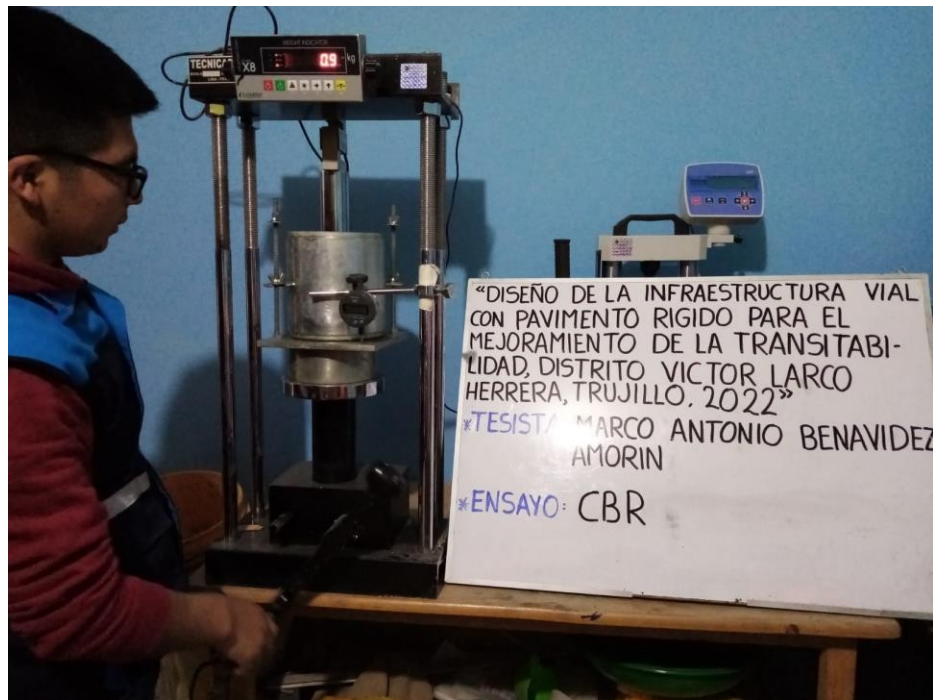
FOTOGRAFÍA N° 10. Ensayo de California Bearing Ratio (CBR)
