Evaluación estructural de una vivienda autoconstruida en el
asentamiento humano Campo Polo distrito de Castilla,
provincia de Piura-departamento Piura, 2023

TESIS PARA OBTENER EL TÍTULO PROFESIONAL DE:

Ingeniero Civil

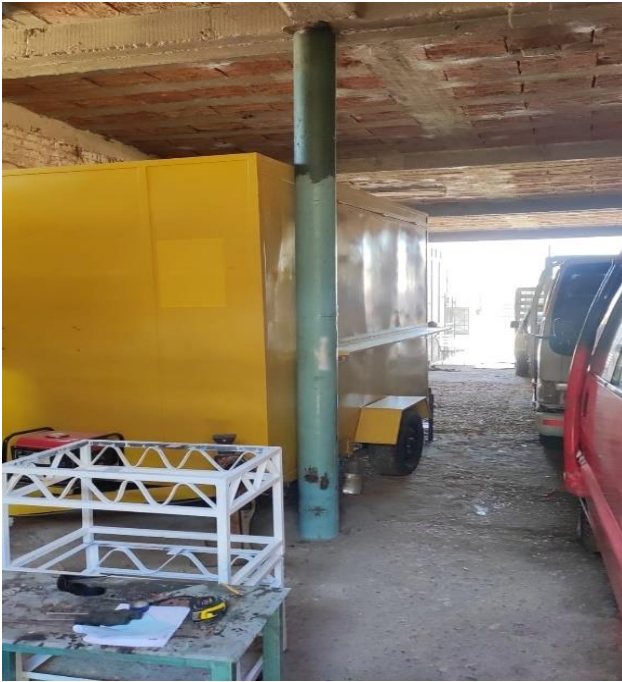
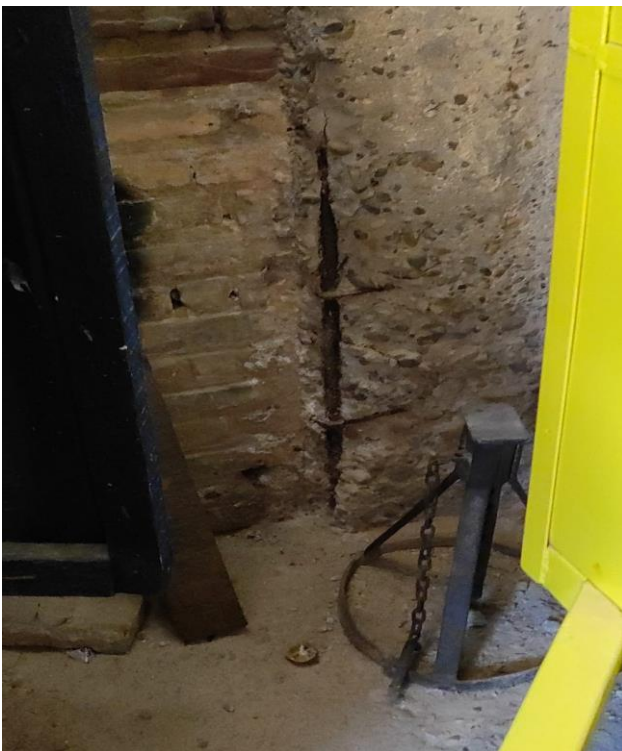
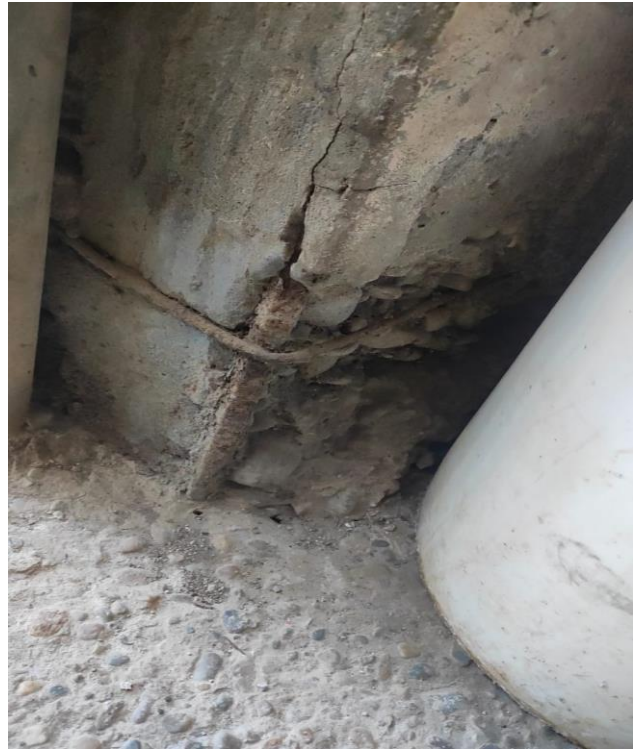
ANEXO Nº6: ESTADO DE LA VIVIENDA

cabeza, columnas, sin embargo, la mayoría de estructuras no cuenta con vigas de amarre teniendo en consecuencia la inestabilidad y el deterioro, visualizando grietas por el proceso constructivo inadecuado produciendo el desprendimiento del concreto por ende provocando inestabilidad en la segunda planta y exponiendo en riesgo a los habitantes.

- ✓ Se concluyó con las medidas correctivas que el proceso constructivo deficiente se puede solucionar con técnicas de reforzamiento estructural o realizando un rediseño de la estructura para que la edificación sea estable y tenga un comportamiento sísmico adecuado y eficiente.

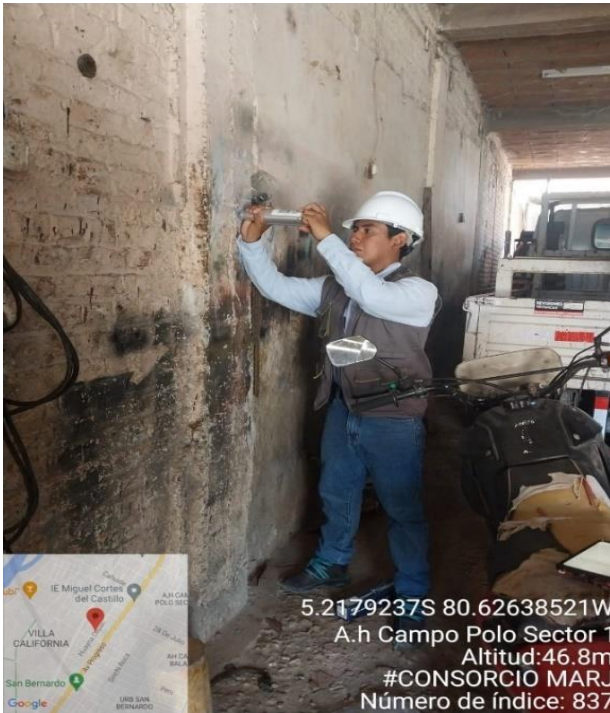
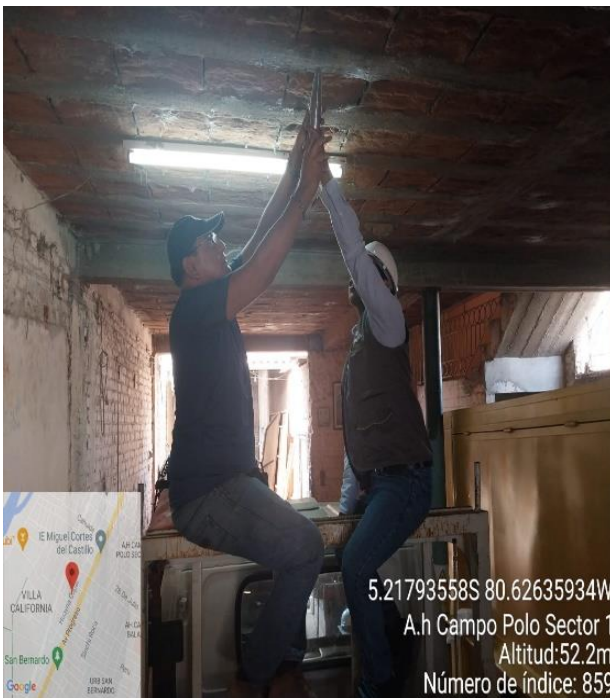
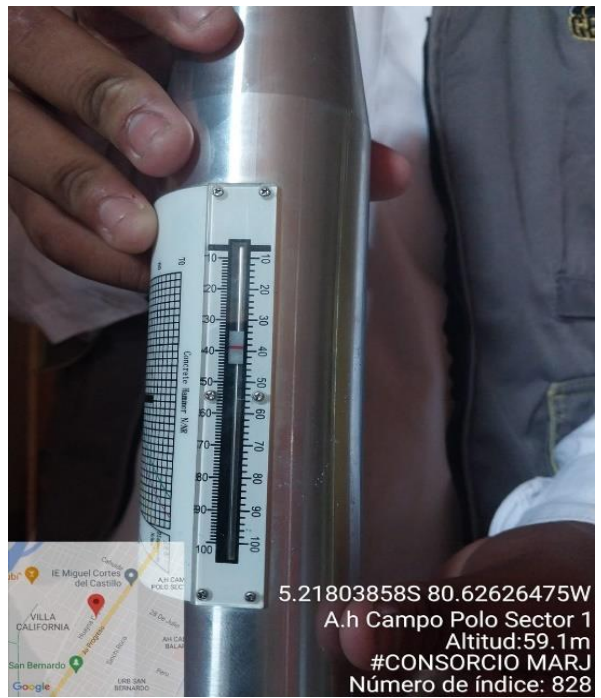
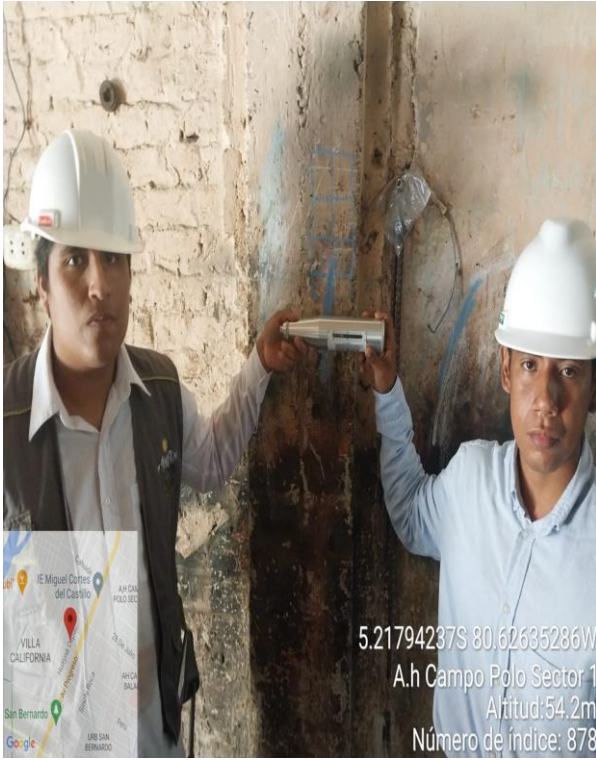
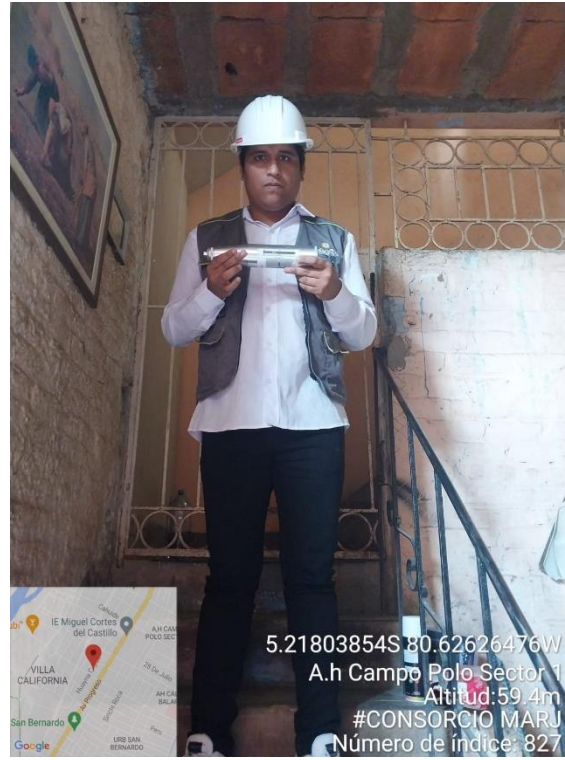
ANEXO N°7: ENSAYO DE ESCLEROMETRÍA:

- ✓ De acuerdo al ensayo con esclerómetro los resultados se encuentran en el rango inaceptable de 64.29% (180 kg/cm²) de la resistencia especificada en promedio de las columnas, mientras que en las vigas y losa aligerada se encuentran en el rango aceptable de 100% (280 kg/cm²) de la resistencia especificada en promedio de las vigas peraltadas, y 92.86% (260 kg/cm²) de la resistencia especificada en promedio de la losa aligerada. Teniendo en cuenta el daño estructural que ha manifestado la vivienda autoconstruida al pasar de los años, se identificó la deficiencia estructural de la vivienda, la cual no se realizó un buen proceso constructivo, sin asesoría de un técnico constructor, que derive y establezca las normas técnicas vigentes del RNE.

ELEMENTO	ÁNGULO	PROMEDIO	F' C
VIGA	+90°	37	280 kg/cm ²
COLUMNA	0°	26	180 kg/cm ²
VIGUETA	+90°	36	260 kg/cm ²

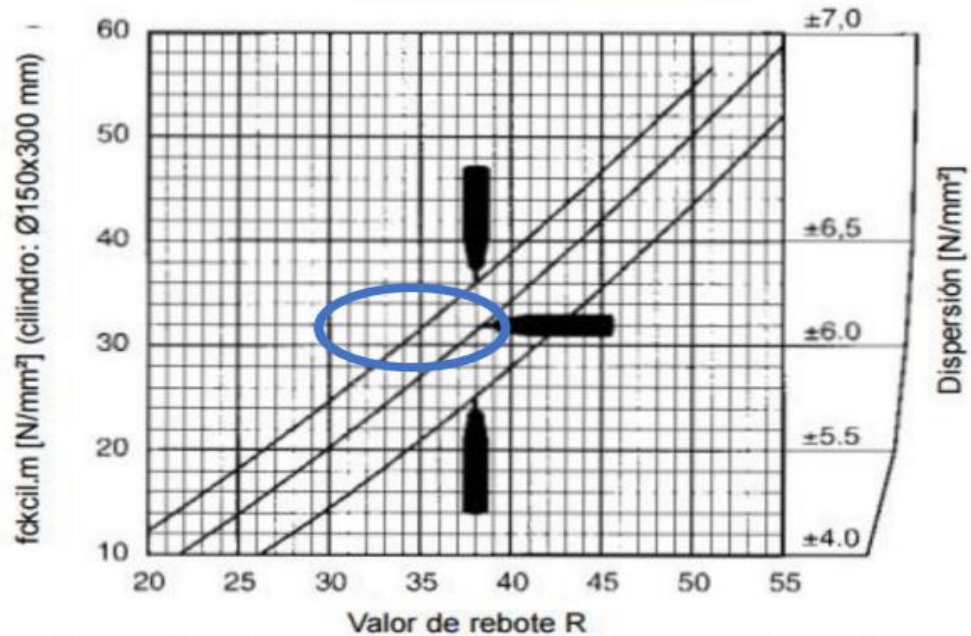
Curvas de calibración para distintos tipos de orientación de martillo Schmidt (Proceq, 2011).

Con fck cil.m en el eje ordenado izquierdo corresponde a la resistencia a la presión promedio de un cilindro que debe de tener un valor no mínimo de 30 fck cil.m

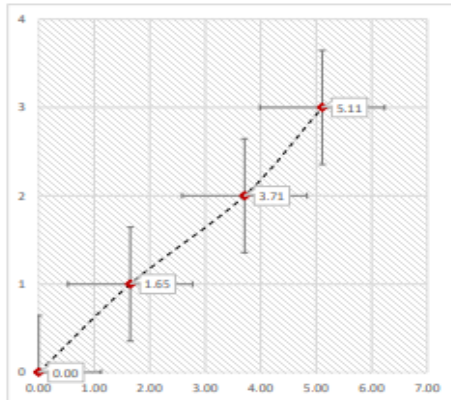
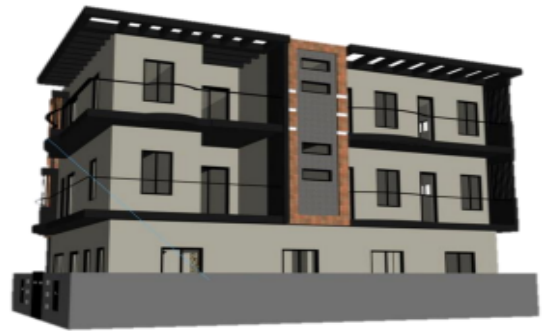
9.- GRAFICA DE DESPLAZAMIENTOS ELASTICOS

El método por desplazamiento reconoce como limitación actual que resulta aplicable solo a estructuras sismorresistentes planas que puedan condensarse, con buena aproximación, a un vibrador equivalente de un grado de libertad.

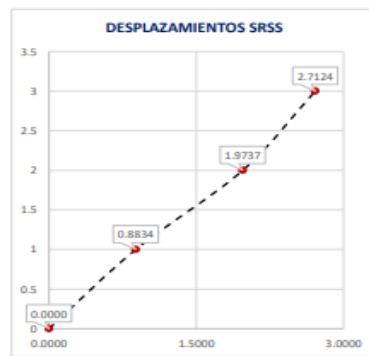
9.1. Desplazamientos totales con combinación SRSS

U	EXCEL	SAP 2000	DIFERENCIA	UNIDADES
U1 =	0.8834	0.87	0.013	cm
U2 =	1.9737	1.95	0.024	cm
U3 =	2.7124	2.6	0.112	cm

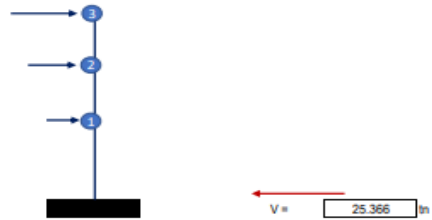
10.1. Fuerzas totales con combinación SRSS

F_{s1} =	6.5402 tn	F_3 =	10.367
F_{s2} =	8.4583 tn	F_2 =	8.458
F_{s3} =	10.3671 tn	F_1 =	6.540

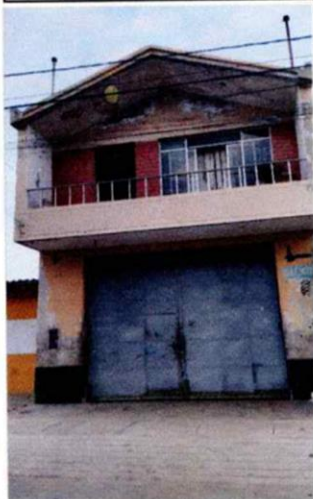
CONDICION ACTUAL DE LA VIVIENDA

- Primer piso cuenta con un taller mecánico y cuenta con dos placas el sistema de muro es aperticado y albañilería confinada con 6 columnas 5.31 m

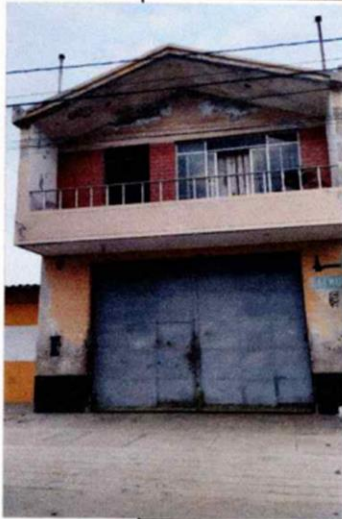
CONDICION ACTUAL DE LA VIVIENDA

Altura: 2.60m
 tres cuartos
 1 baño
 1 sala
 1 cocina
 - Desprendimiento en los >
 - rayaduras en paredes
 5.09m

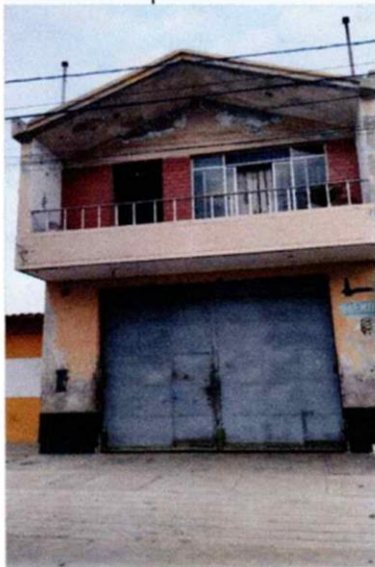
CONDICION ACTUAL DE LA VIVIENDA

- Solo. Hay mudo de ladrillo de 0.5m. de espesor de caboz 5.85 m
