Arquitectura sostenible como estrategia para la recuperación de casonas abandonadas en calles Lima, Libertad y Arequipa del Centro Histórico de Piura 2022.

TESIS PARA OBTENER EL TÍTULO PROFESIONAL DE:

Arquitecto

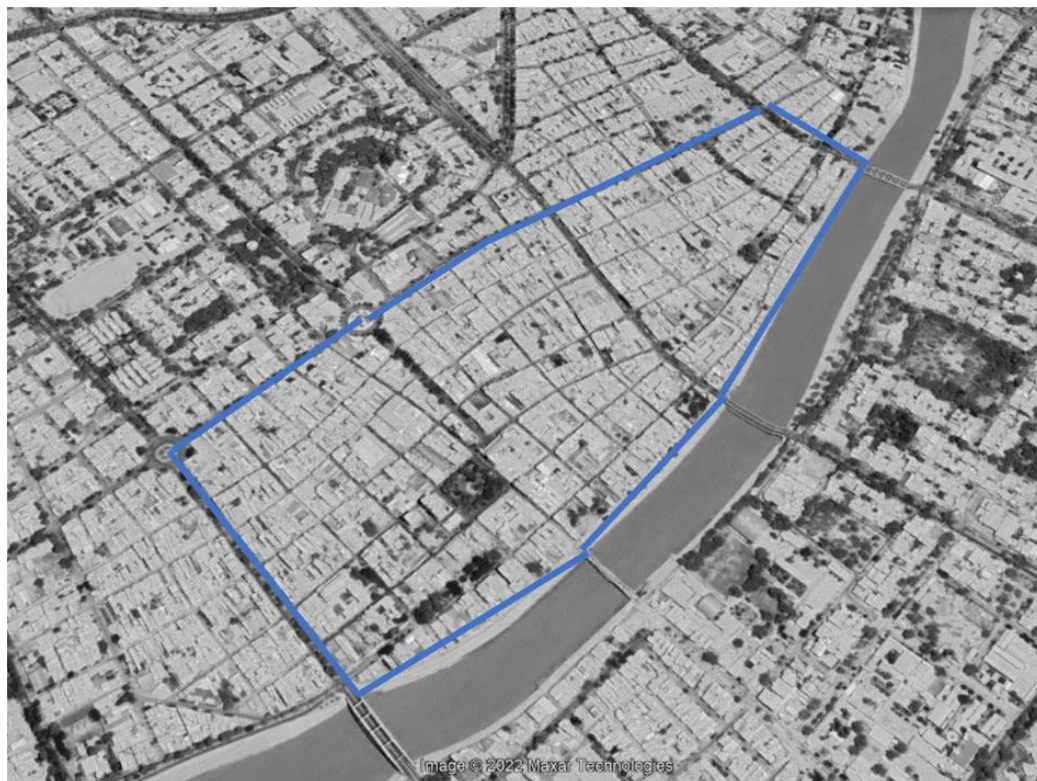
Figura 01: Límites del Centro histórico de Piura

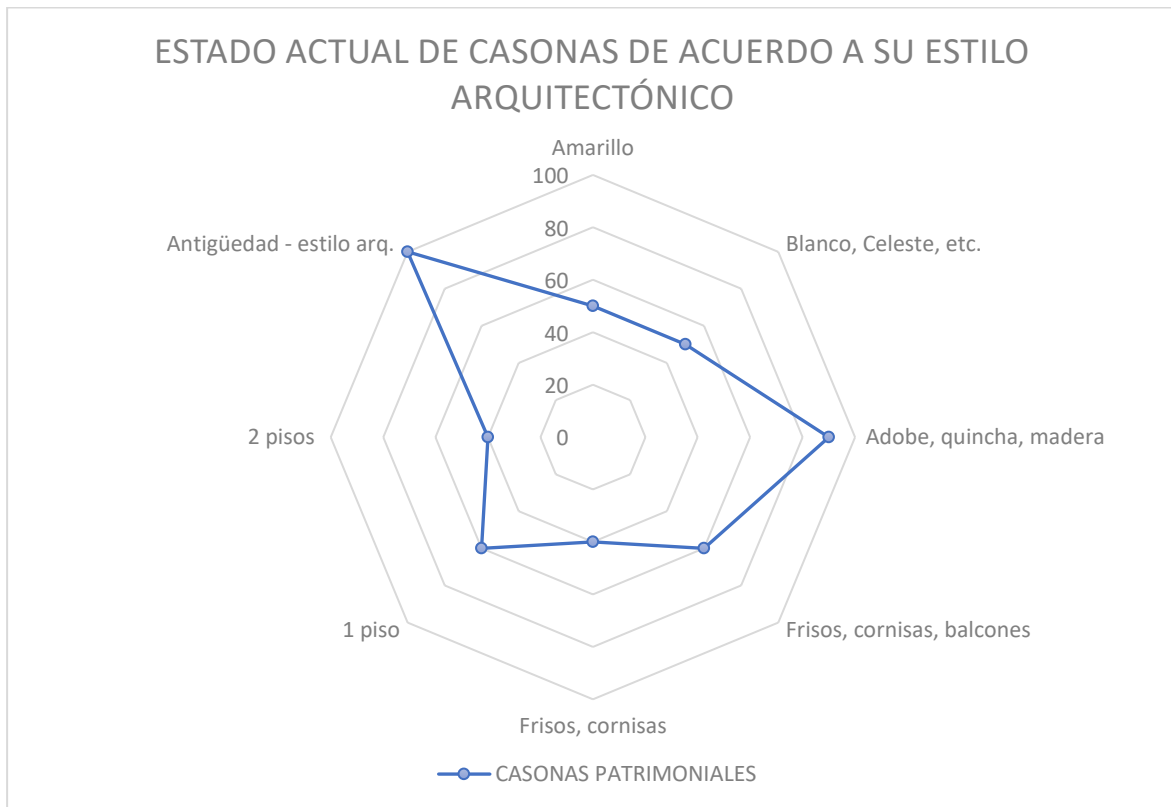
Figura N°2: Frecuencia de estilo arquitectónico de las casonas patrimoniales de las calles Lima, Libertad y Arequipa.

Figura 03: Estado actual de las casonas de acuerdo a su estilo arquitectónico

en cuanto al material predominante con el cual fueron construidas estas edificaciones vienen siendo el adobe (para los muros) la quincha (para los cielos rasos) y la madera para la carpintería. Del mismo modo los elementos arquitectónicos predominantes en estas casonas son sus balcones, los frisos y sus cornisas, los cuales les dan esa identidad de la época; en cuanto al numero de pisos que presentaban estas edificaciones tenemos que siete son de dos pisos y tres son de un solo piso.

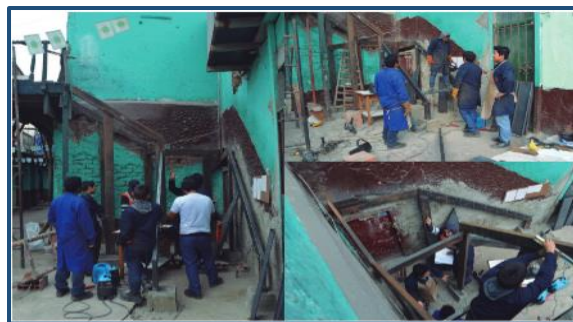
Figura 09: Proceso de armado e instalación de escalera con participación vecinal.

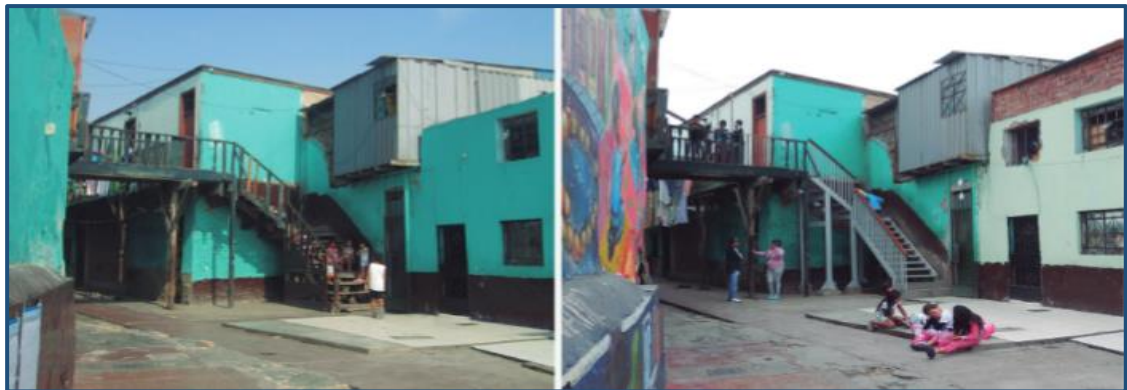
Figura 10: Proceso de armado e instalación de escalera.

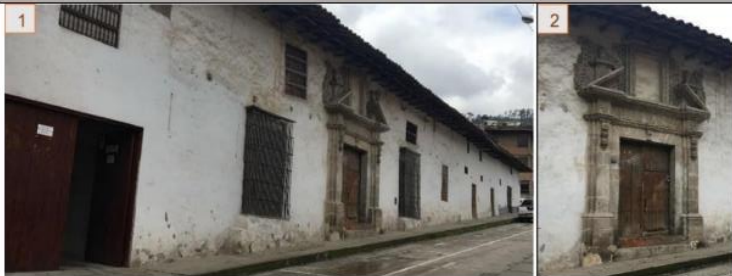
FICHA DE DIAGNÓSTICO E INTERVENCIÓN		ELEVACIÓN LATERAL
VISTAS GENERALES		DETALLE

DIAGNÓSTICO	<p>MUROS:</p> <ol style="list-style-type: none"> Pérdida de elementos (revoques y masa estructural), a consecuencia de las humedades, filtraciones de agua y/o posibles daños mecánicos. Alteración cromática, de la capa externa de yeso que cubre el muro, a consecuencia de las humedades y poco mantenimiento. Depósito superficial en todos los muros del ambiente por la falta de mantenimiento, limpieza y acumulación de polvo y suciedad. Descamación milimétrica sobre la superficie de ciertos muros de la fachada. Manchas y chorreras en ciertas áreas de los muros, debido al principio de capilaridad, donde la filtración asciende por causa de humedad pluvial, retención de aguas o poca evaporación. <p>CUBIERTA:</p> <ol style="list-style-type: none"> Presencia de vegetación: líquenes, musgos y hongos derivados de la humedad; los cuales han generado desprendimiento y rotura de gran parte de las tejas, así como el deterioro de los puntos singulares de la cubierta como canelones y cumbreras. <p>CARPINTERÍA DE MADERA:</p> <ol style="list-style-type: none"> Presencia de insectos xilófagos en las ventanas y puertas de ingreso. <p>CARPINTERÍA DE FIERRO:</p> <ol style="list-style-type: none"> Óxido y deterioro de elementos de hierro, por lo general en las rejas de las ventanas, como consecuencia del abandono y humedad de lluvias. <p>MOLDURA ORNAMENTAL:</p> <ol style="list-style-type: none"> Pátina sobre la superficie de piedra de la portada principal, a consecuencia de posibles daños biológicos, físicos y químicos.

INTERVENCIÓN	<p>MUROS:</p> <ol style="list-style-type: none"> Limpieza y raspado del material suelto, para su posterior aplicación de aditivos impermeabilizantes en zonas afectadas, además del reemplazo de material de revoque de barro y alisado con enlucido de yeso y pintura. Retiro de la capa externa de yeso, para su posterior limpieza y aplicación de nuevo yeso y pintura. Limpieza manual en todos los muros del ambiente, haciendo uso de detergente neutro. Raspado y relleno superficial de masilla blanca sobre el área afectada, seguido de un lijado fino superficial para un mejor acabado liso. <p>CUBIERTA:</p> <ol style="list-style-type: none"> Liberación y desmontaje total de la cubierta para su posterior reintegración y consolidación de la nueva cubierta. <p>CARPINTERÍA DE MADERA:</p> <ol style="list-style-type: none"> Colocación de insecticidas o productos químicos sobre las hojas de madera de las puertas. Además de su pintado con barniz que posee propiedades fungicidas. <p>CARPINTERÍA DE FIERRO:</p> <ol style="list-style-type: none"> Frotado con lija o cepillo de cerdas metálicas para su posterior restauración y proceso de pintado, previa fijación. <p>MOLDURA ORNAMENTAL:</p> <ol style="list-style-type: none"> Desalinización, limpieza y consolidación de la superficie del material de piedra de la portada principal. Además de su protección constante con líquidos hidrofugantes especiales.

Figura 11: Ficha de diagnóstico e intervención de Casona Bernal frontal.

arquitectónicos de cada ambiente, de esta manera se analiza a detalle todos los tipos de lesiones. Para la propuesta de reconstrucción de los distintos espacios de la casona es necesario el uso de los materiales de originalidad junto a ello para la fachada se tienen que recuperar todos los elementos arquitectónicos y ornamentales que esta presenta. Junto a ello se recuperan las áreas de jardines y el huerto ubicados en la parte central los cuales van de acuerdo a la tipología arquitectónica. (Gutiérrez, 2021)

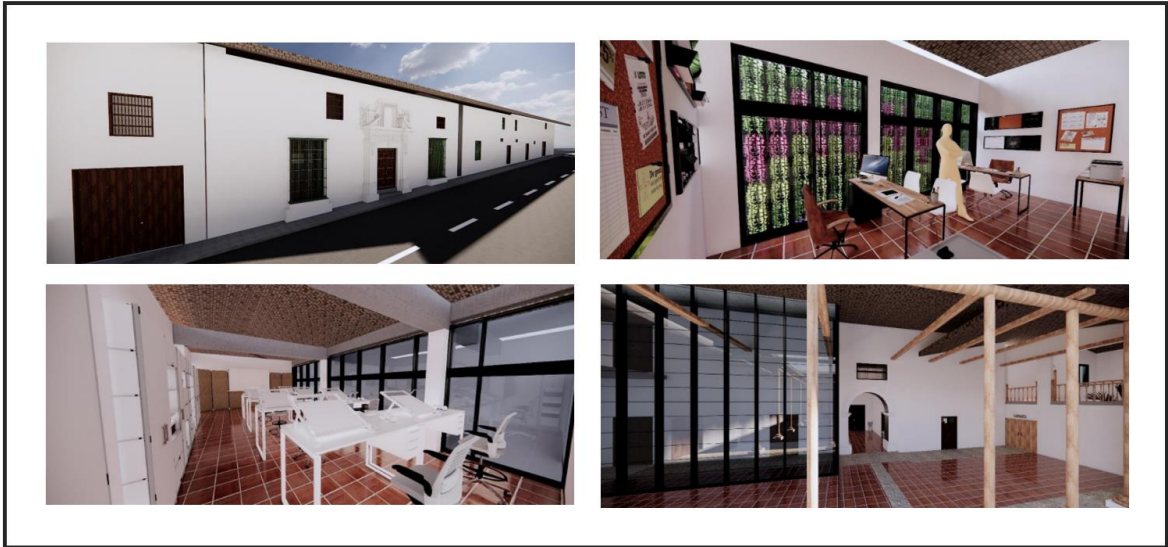
Figura 12: Estado ideal de Casona Bernal.

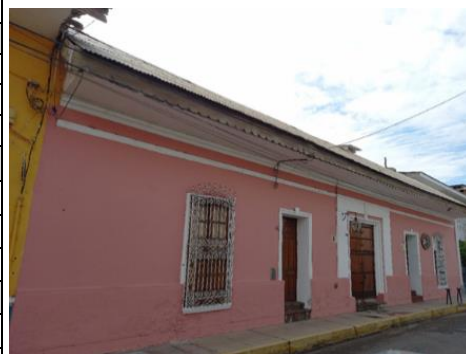
REGISTRO FOTOGRÁFICO
VALORIZACIÓN:

ÉPOCA		SIGLO XIX	
CARACTERÍSTICAS DE LA EDIFICACIÓN			
COLOR PREDOMINANTE		ROSADO	
ELEMENTOS			
FRISOS	<input checked="" type="checkbox"/>	BALCONES	
MENSULAS		CORNISAS	<input checked="" type="checkbox"/>
MOLDURAS		OTRO	
MATERIAL PREDOMINANTE			
ADOBE	<input checked="" type="checkbox"/>	QUINCHA	<input checked="" type="checkbox"/>
LADRILLO		MADERA	<input checked="" type="checkbox"/>
CONCRETO		OTRO	
NÚMERO DE PISOS			
1 PISO	<input checked="" type="checkbox"/>	2 PISOS	
3 PISOS		4 PISOS A MÁS

La casa Espinoza Burneo se encuentra en la calle Lima ocupando los lotes N° 575, 585. La vivienda de estilo republicano pertenecía a la arquitectura residencial civil, pero hoy en día se encuentra en desuso. Está conformada por dos pisos.

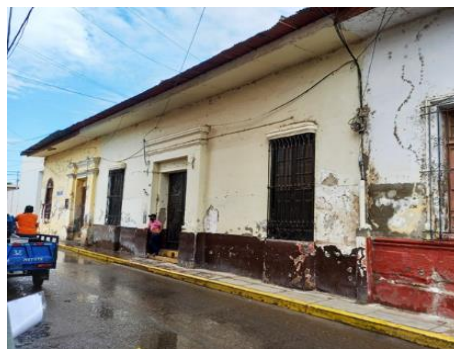
REGISTRO FOTOGRÁFICO
VALORIZACIÓN:

ÉPOCA	SIGLO XIX		
CARACTERÍSTICAS DE LA EDIFICACIÓN			
COLOR PREDOMINANTE	AMARILLO		
ELEMENTOS			
FRISOS	X	BALCONES	X
MENSULAS		CORNISAS	
MOLDURAS		OTRO	
MATERIAL PREDOMINANTE			
ADOBE	X	QUINCHA	X
LADRILLO		MADERA	X
CONCRETO		OTRO	
NÚMERO DE PISOS			
1 PISO	X	2 PISOS	
3 PISOS		4 PISOS A MÁS

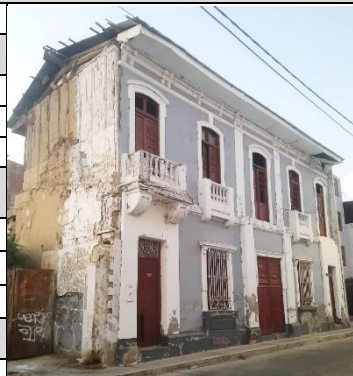
REGISTRO FOTOGRÁFICO
VALORIZACIÓN:

ÉPOCA		SIGLO XIX	
CARACTERÍSTICAS DE LA EDIFICACIÓN			
COLOR PREDOMINANTE		CELESTE	
ELEMENTOS			
FRISOS	X	BALCONES	X
MENSULAS		CORNISAS	X
MOLDURAS		OTRO	
MATERIAL PREDOMINANTE			
ADOBE	X	QUINCHA	X
LADRILLO		MADERA	X
CONCRETO		OTRO	
NÚMERO DE PISOS			
1 PISO		2 PISOS	X
3 PISOS		4 PISOS A MÁS

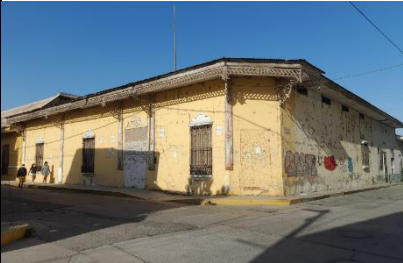
REGISTRO FOTOGRÁFICO

ÉPOCA	SIGLO XIX		
CARACTERÍSTICAS DE LA EDIFICACIÓN			
COLOR PREDOMINANTE	CREMA		
ELEMENTOS			
FRISOS	X	BALCONES	
MENSULAS		CORNISAS	X
MOLDURAS		OTRO	
MATERIAL PREDOMINANTE			
ADOBE	X	QUINCHA	
LADRILLO		MADERA	X
CONCRETO		OTRO	
NÚMERO DE PISOS			
1 PISO	X	2 PISOS	
3 PISOS		4 PISOS A MÁS

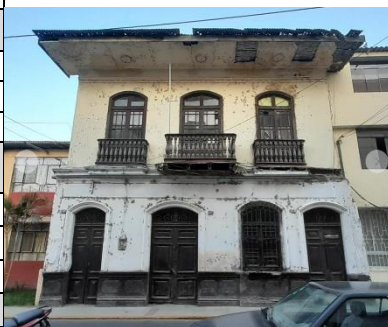
REGISTRO FOTOGRÁFICO

ÉPOCA	SIGLO XIX		
CARACTERÍSTICAS DE LA EDIFICACIÓN			
COLOR PREDOMINANTE	BLANCO CON AMARILLO		
ELEMENTOS			
FRISOS	X	BALCONES	X
MENSULAS		CORNISAS	
MOLDURAS		OTRO	
MATERIAL PREDOMINANTE			
ADOBE	X	QUINCHA	X
LADRILLO		MADERA	X
CONCRETO		OTRO	X
NÚMERO DE PISOS			
1 PISO		2 PISOS	X
3 PISOS		4 PISOS A MÁS

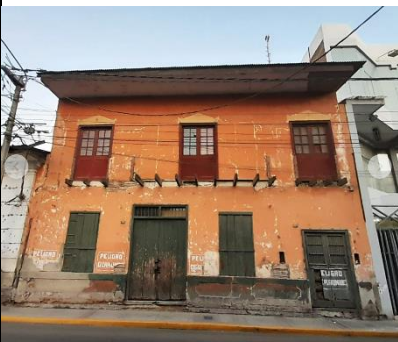
REGISTRO FOTOGRÁFICO

ÉPOCA	SIGLO XIX		
CARACTERÍSTICAS DE LA EDIFICACIÓN			
COLOR PREDOMINANTE	ANARANJADO		
ELEMENTOS			
FRISOS	X	BALCONES	X
MENSULAS		CORNISAS	
MOLDURAS		OTRO	
MATERIAL PREDOMINANTE			
ADOBE	X	QUINCHA	
LADRILLO		MADERA	X
CONCRETO		OTRO	
NÚMERO DE PISOS			
1 PISO		2 PISOS	X
3 PISOS		4 PISOS A MÁS

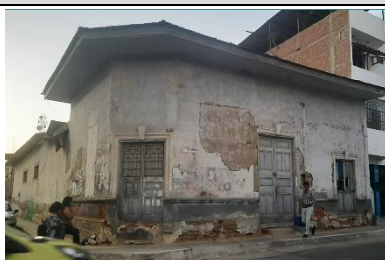
REGISTRO FOTOGRÁFICO
VALORIZACIÓN:

ÉPOCA		SIGLO XIX	
CARACTERÍSTICAS DE LA EDIFICACIÓN			
COLOR PREDOMINANTE		CELESTE	
ELEMENTOS			
FRISOS	X	BALCONES	
MENSULAS		CORNISAS	X
MOLDURAS		OTRO	
MATERIAL PREDOMINANTE			
ADOBE	X	QUINCHA	X
LADRILLO		MADERA	X
CONCRETO		OTRO	
NÚMERO DE PISOS			
1 PISO	X	2 PISOS	
3 PISOS		4 PISOS A MÁS
