UNIVERSIDAD CÉSAR VALLEJO

**Plan de inspección y reparación para mejorar la seguridad operativa
del proceso de almacenamiento de GLP en una empresa
petrolera, Piura**

Ingeniero Industrial

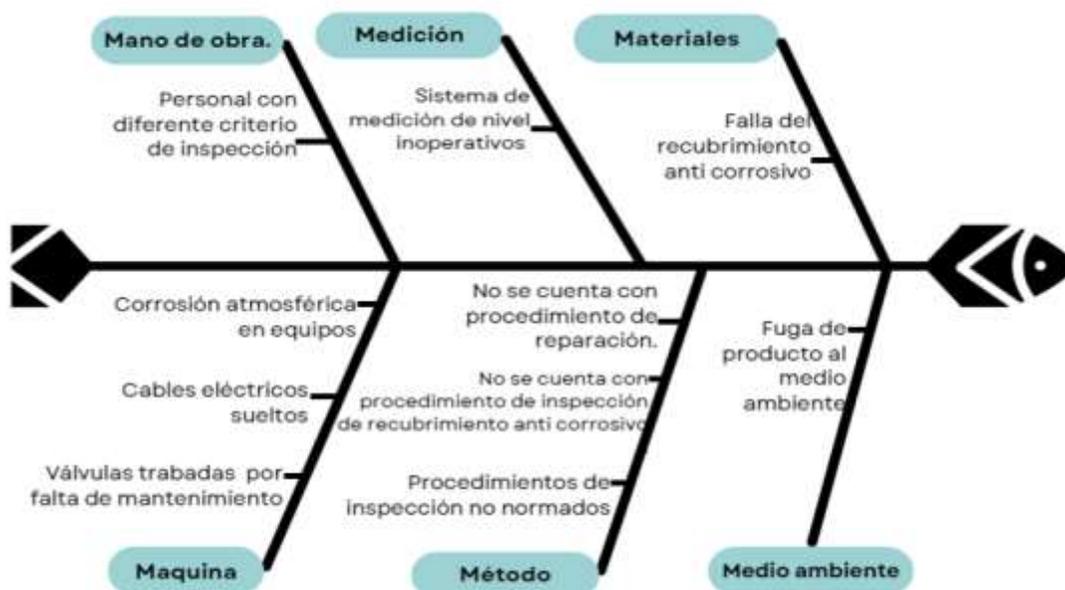
Figura 1.

Análisis de la problemática mediante método Ishikawa.

almacenamiento de GLP en una empresa petrolera Piura, se realizó el análisis de las problemáticas mediante la metodología Ishikawa en la cual se encuentra detallado en la figura 1, tabla 10, tabla 11 y figura 2.

Según el análisis realizado mediante la metodología Ishikawa y diagrama de Pareto se identificó que las principales causas que causan mayor impacto en la seguridad operativa de los recipientes a presión los cuales son : la corrosión atmosférica, no se cuenta con procedimientos de reparación, los procedimientos de inspección no son normados causando incertidumbre en el proceso de inspección, identificado las principales causas se procedió con dar solución a la problemática con el fin de asegurar la seguridad operativa del recipiente a presión de GLP.

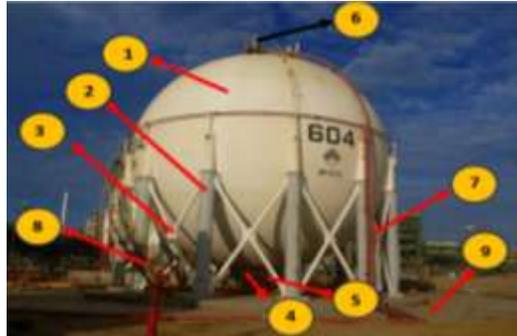
Figura 3.
División por componentes en los recipientes a presión de GLP de tipo esférico.

1 casco, 2 columnas, 3 arriostres, 4 bridas, 5 válvulas de proceso, 6 válvulas de seguridad, 7 sistemas contra incendio, 8 escaleras y pasarelas, 9 sistema puesta a tierra.
 Fuente: Elaboración propia.

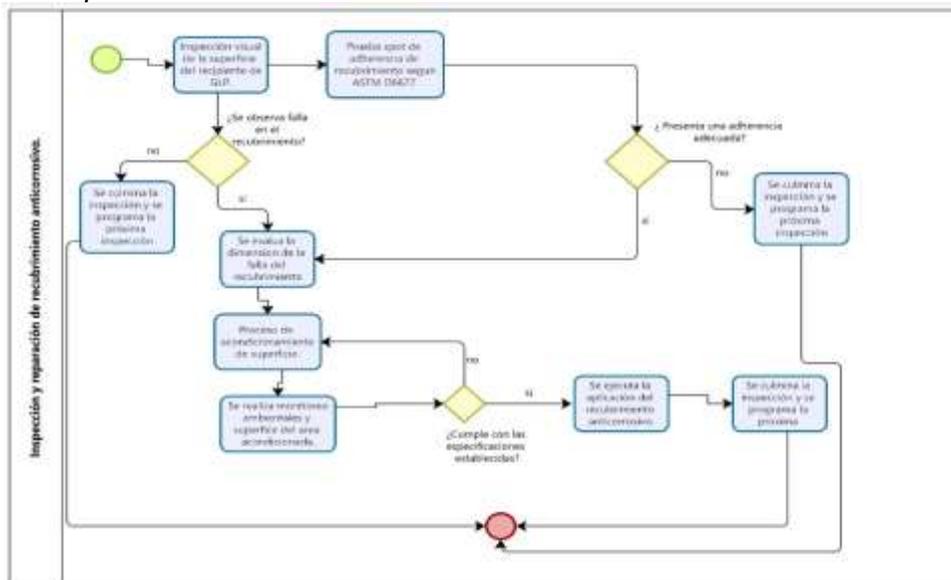
Figura 4.

Diagrama proceso de inspección y reparación del recubrimiento anticorrosivo de los recipientes a presión de GLP.

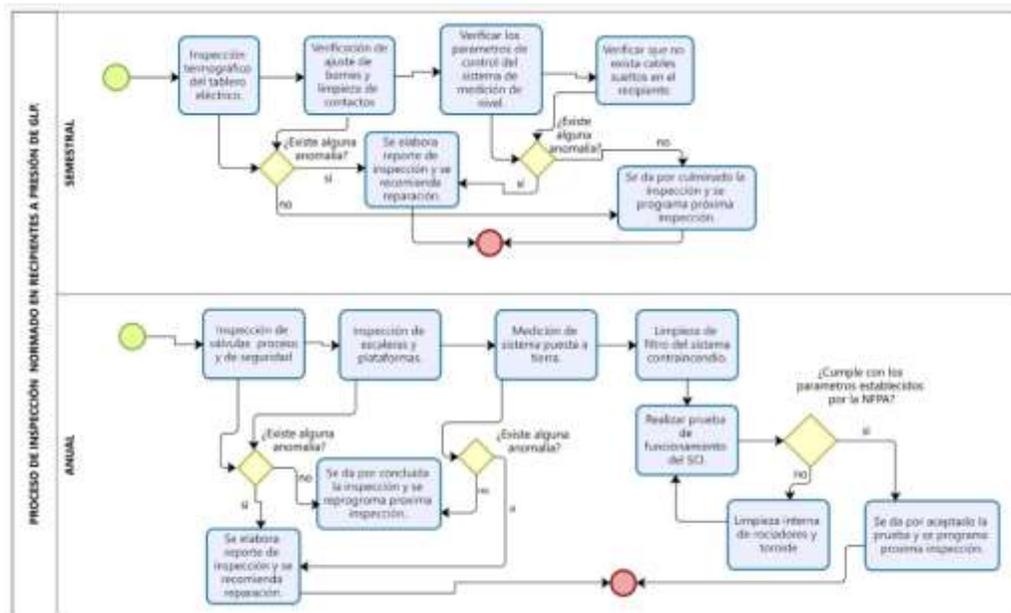
Figura 5.

Diagrama de proceso de inspección normada aplicada en los recipientes a presión de GLP con una frecuencia Semestral y anual.

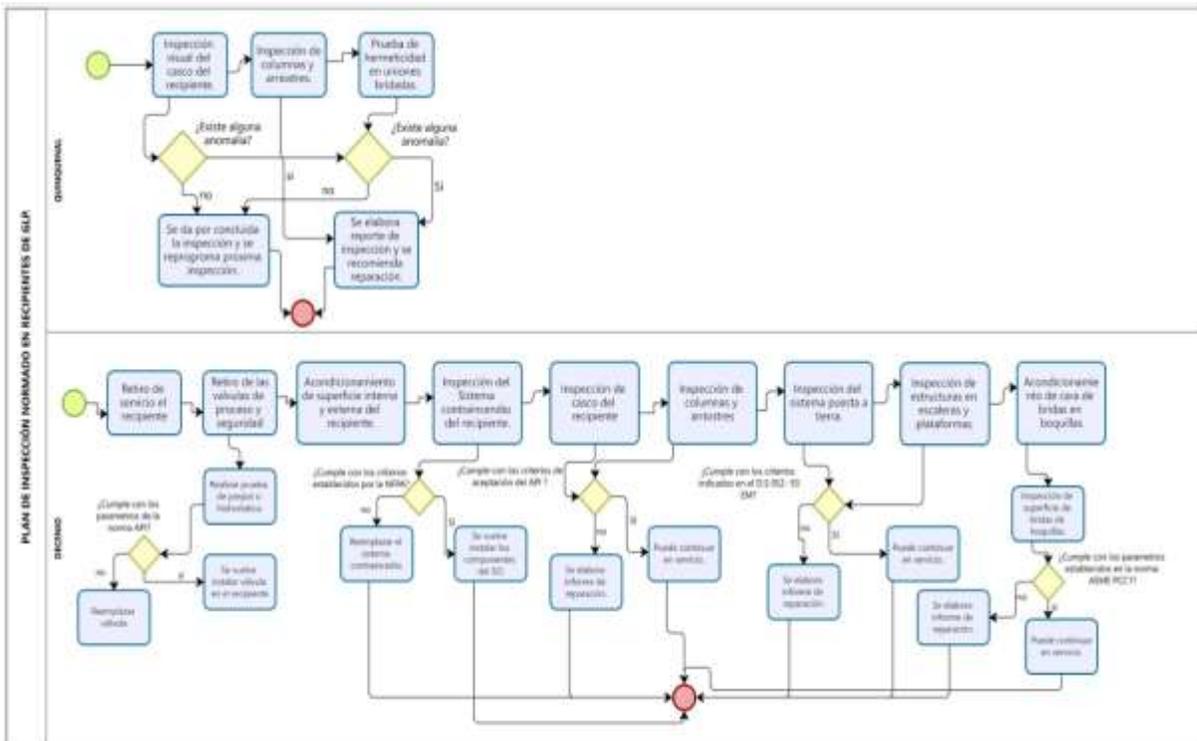
Figura 6.

Diagrama de proceso de inspección normada aplicada en los recipientes a presión de GLP con una frecuencia quinquenal y decenio.

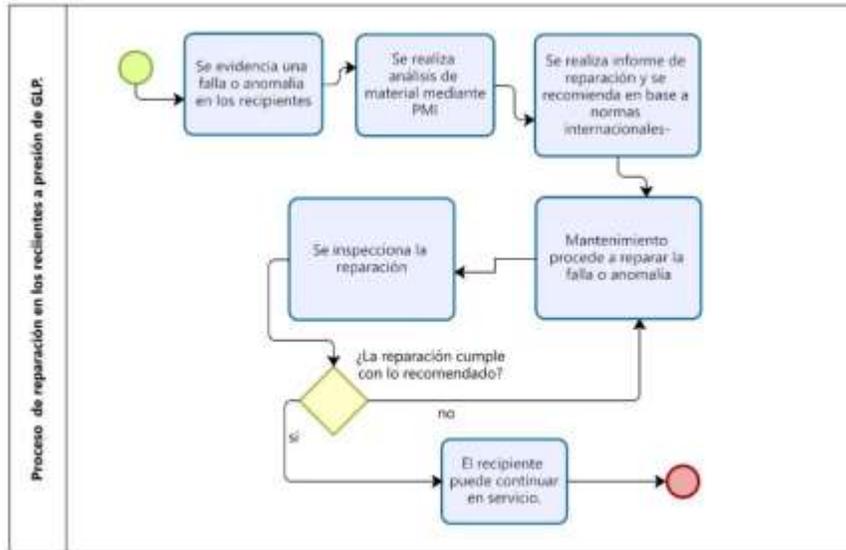
Figura 7.

Diagrama de proceso de reparación de los recipientes a presión de GLP.

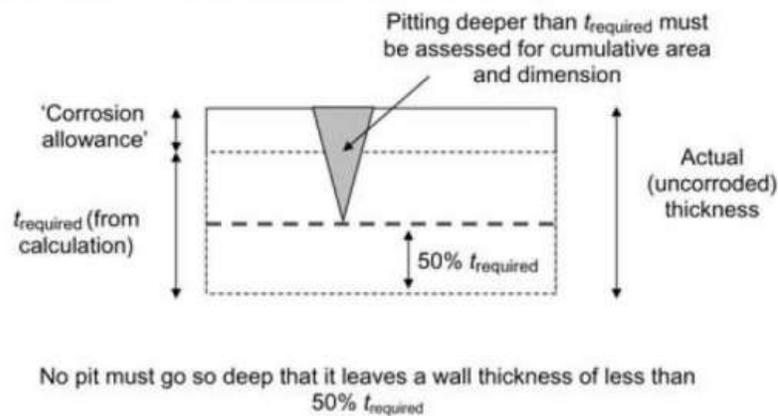
- a) El espesor remanente bajo la picadura es mayor de la mitad del espesor requerido.
- b) El área total de las picaduras con una profundidad mayor de la tolerancia por corrosión (CA) no excede 7 in² (45 cm²) dentro de un círculo de 8 in (20 cm) de diámetro.
- c) La suma de las dimensiones de las picaduras con una profundidad mayor de la tolerancia por corrosión (CA) a lo largo de cualquier línea recta de 8 in, no excede 2 in (5 cm).

Figura 1.- *Criterios de evaluación del espesor de casco del recipiente a presión de GLP.*

Para estimar la vida remanente de un recipiente a presión se realizan medición de espesores los cuales pueden ser efectuados mediante ultrasonido, es importante poder evaluar dicha condición considerando los criterios establecidos por la norma API 510.

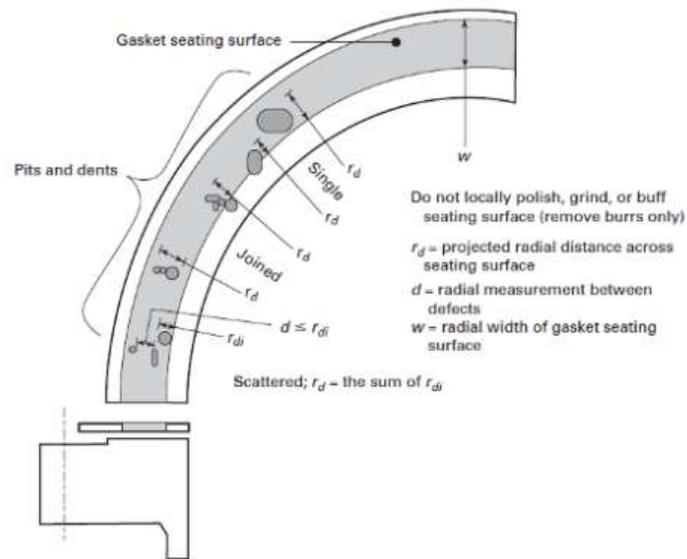
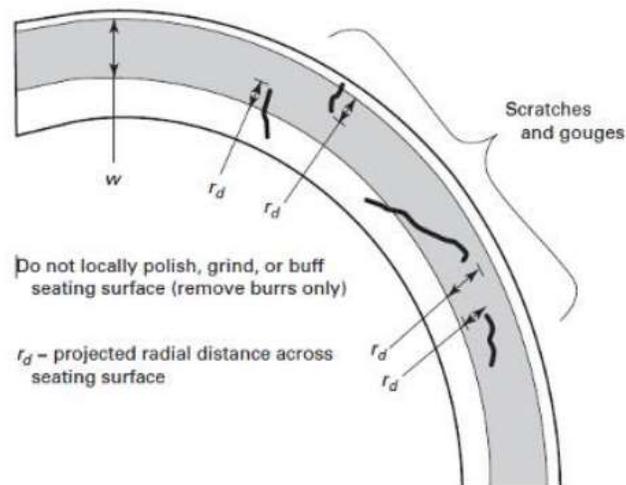
Medición.	Empaquetadura de cara dura.	Empaquetadura de cara suave.
rd<W/4	<0.76 mm	<1.27 mm
W/4<rd<W/2	<0.76 mm	<1.27 mm
W/2<rd<3W/4	No permitido	<1.27 mm
rd>3W/4	No permitido	No permitido

Figura 2. Evaluación de deterioro de la superficie de la brida, pits y abolladuras /hendiduras según la norma AME PCC1 D-3.

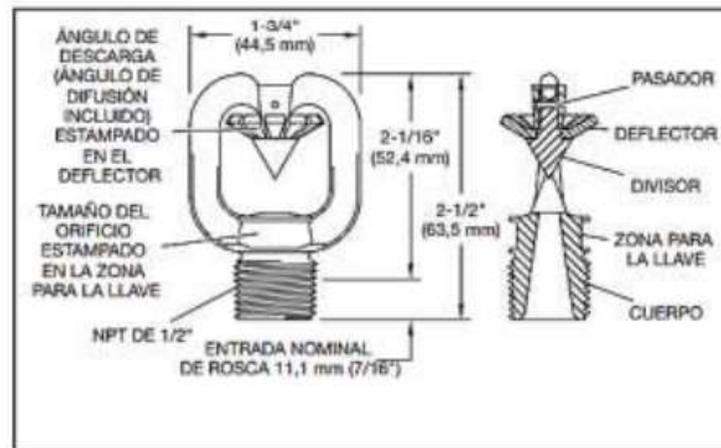
Figura 3. Lista de partes de un rociador del SCI.

Esquema del sistema de enfriamiento referencial de un recipiente a presión de GLP esta, formado por:

- Rociadores o Aspersores.
- Tuberías.
- Manifold.
- Válvulas de compuerta y drenaje.
- Filtro.
