**FACULTAD DE INGENIERIA**  
**ESCUELA PROFESIONAL DE INGENIERIA CIVIL**

Evaluación de vulnerabilidad sísmica y autoconstrucción de viviendas de la  
urbanización Carabayllo de Comas, 2016

**TESIS PARA OBTENER EL TITULO PROFESIONAL DE**  
**INGENIERO CIVIL**

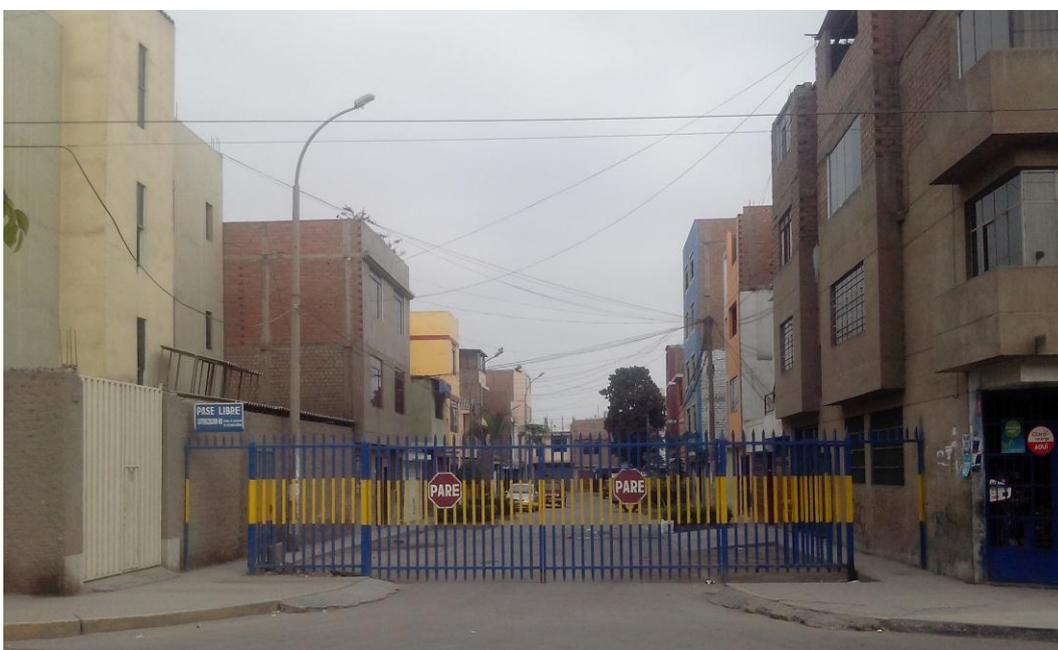
FIGURA 1: viviendas autoconstruidas de albañilería confinada

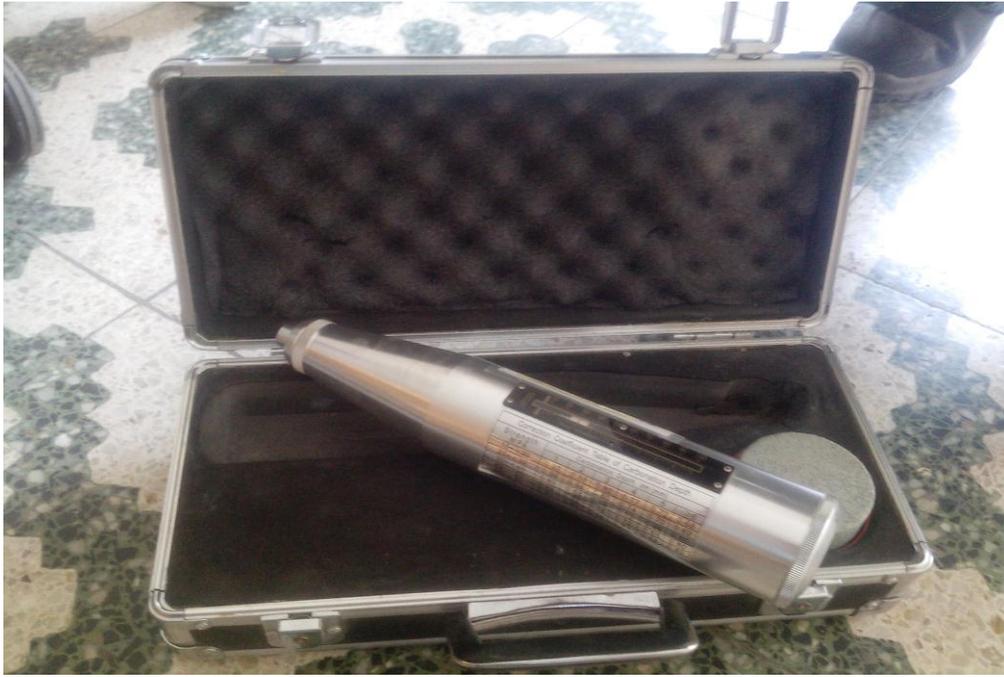
**Esclerómetro:** Fue propuesto como un método de ensayo para determinar la resistencia a la comprensión del concreto estableciendo curvas de correlación en el laboratorio, para este estudio lo hemos empleado para determinar niveles de calidad de resistencia, por no contar con información al respecto de estas viviendas autoconstruidas. El laboratorio ARICAGEOS utilizó el esclerómetro de marca Pinzuar de serie: 14265 – HT 225 el día de los ensayos en campo.

FIGURA 2: Esclerómetro Pinzuar de laboratorios Aricageos  
Fuente: Elaboración propia

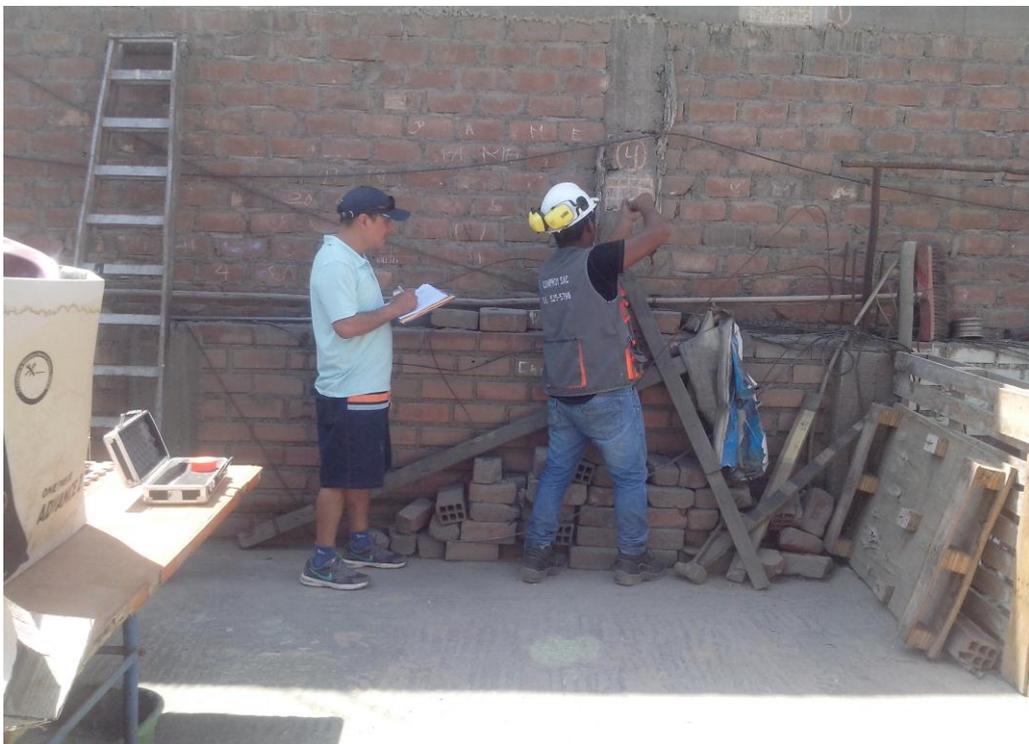
Este ensayo duro aproximadamente dos días calendario por tratarse de viviendas de gran altura en algunos casos eso ocasiono que se alquilara andamios para llegar a las estructuras superiores como techos y vigas.

FIGURA 3: Ensayos realizados con el esclerómetro en campo  
Fuente: Elaboración propia

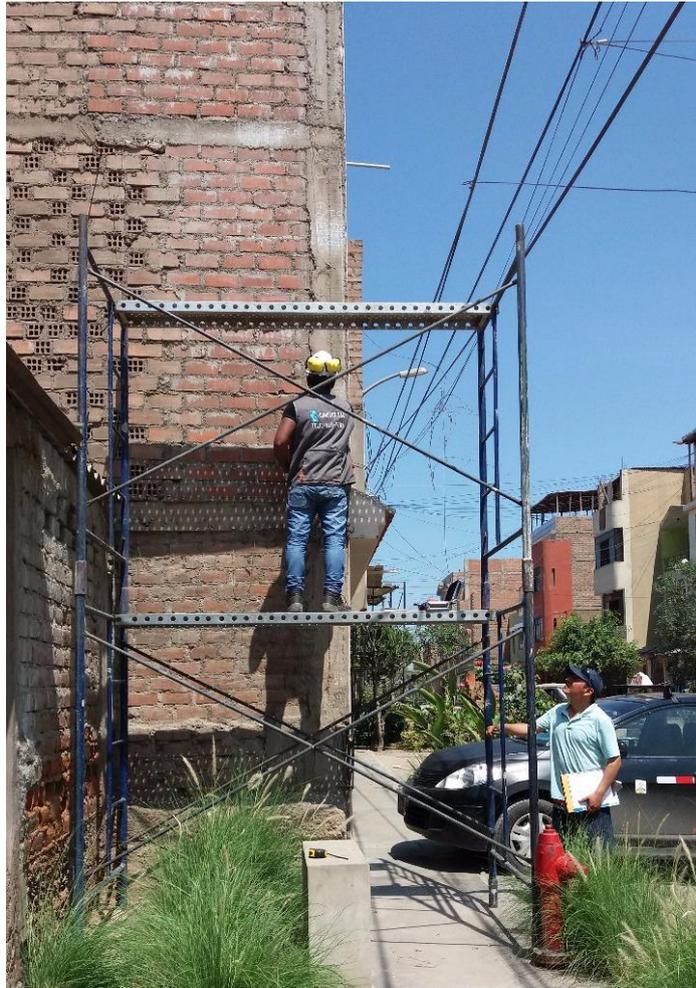
FIGURA 4: Ensayos realizados con el esclerómetro en campo  
Fuente: Elaboración propia

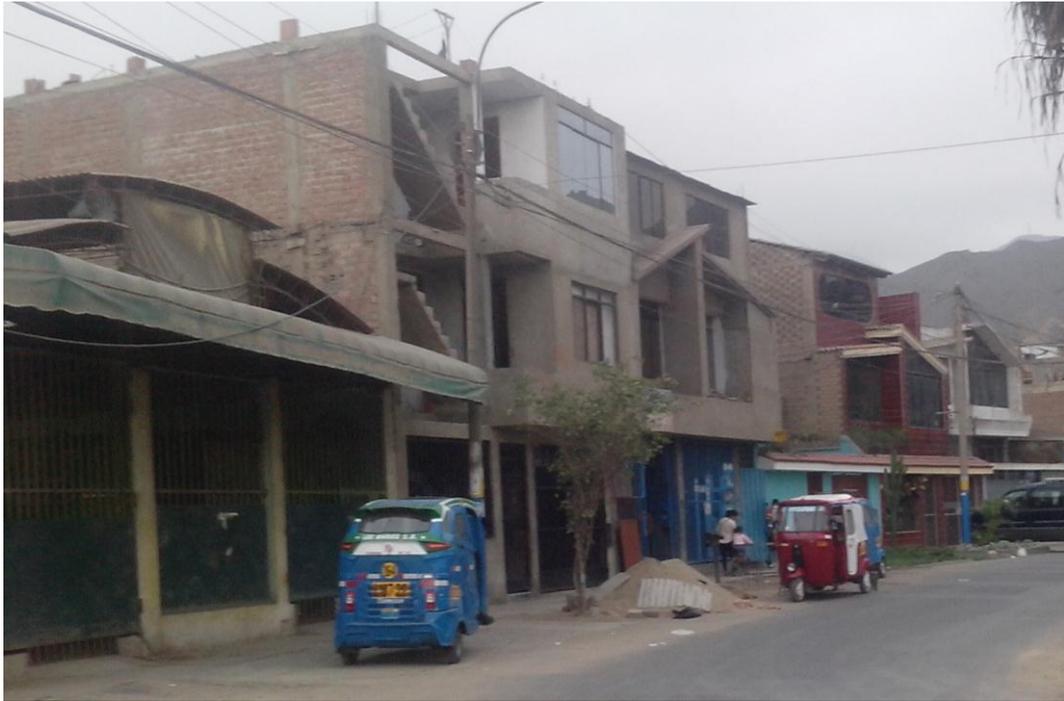
**Estructuras irregulares:** Se definen estructuras irregulares aquellas que presentan una o más características de irregularidad tanto de altura como de planta.

FIGURA 5: Vivienda con diferentes tipos de diafragmas  
Fuente: Elaboración propia

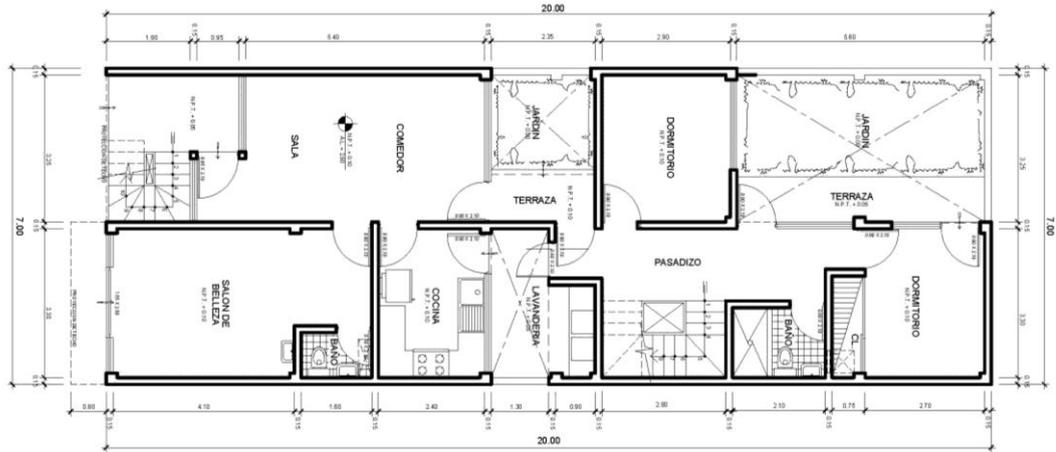
**Simetría:** para que una vivienda se le considere simétrica debe guardar su construcción una forma rectangular pero al realizar la inspección in situ se pudo apreciar que estas tienen configuración irregular en forma de L debido a la necesidad de área libre para ventilación, donde la asimetría en planta ocasiona esfuerzos importantes debido al giro o torsión.

FIGURA 6: Distribución arquitectónica de vivienda analizada  
Fuente: Elaboración propia

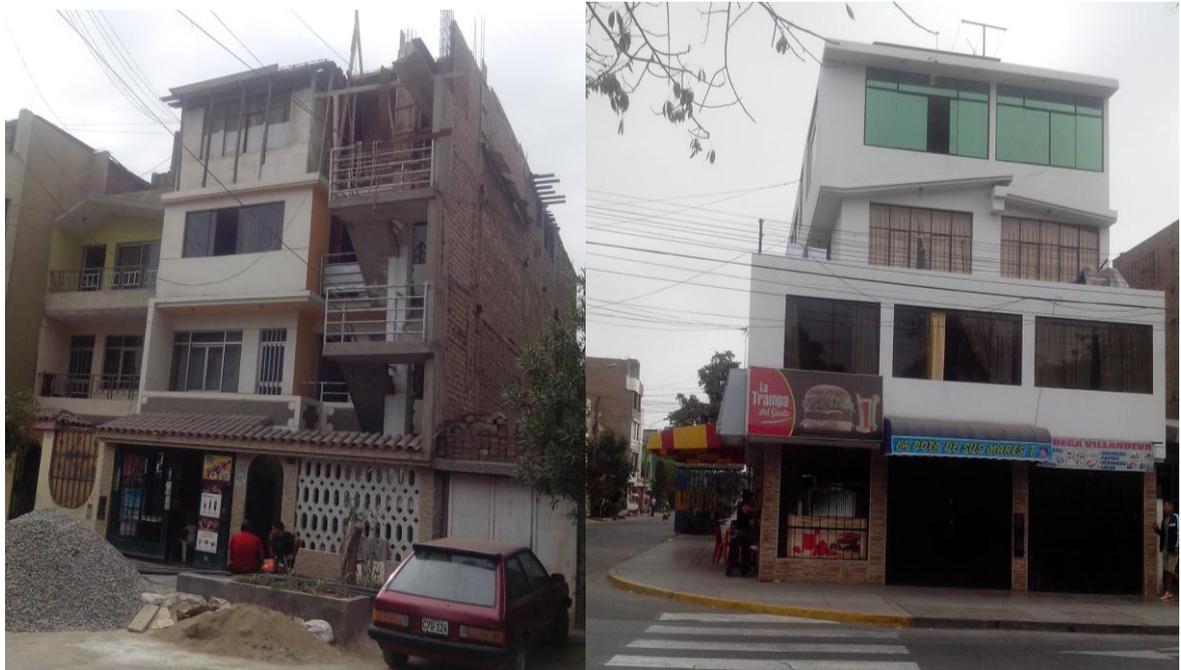
**Simplicidad:** para que una vivienda este en el rango de simplicidad se deba obviar aleros y diferencia de volúmenes en su elevación, pero en este estudio se pudo apreciar que estas viviendas autoconstruidas en su mayoría tienen aleros hasta de 1.00m. y escaleras en sus frontis con diferentes juegos de volumetría

FIGURA 7: Elevación frontal de vivienda  
Fuente: Elaboración propia

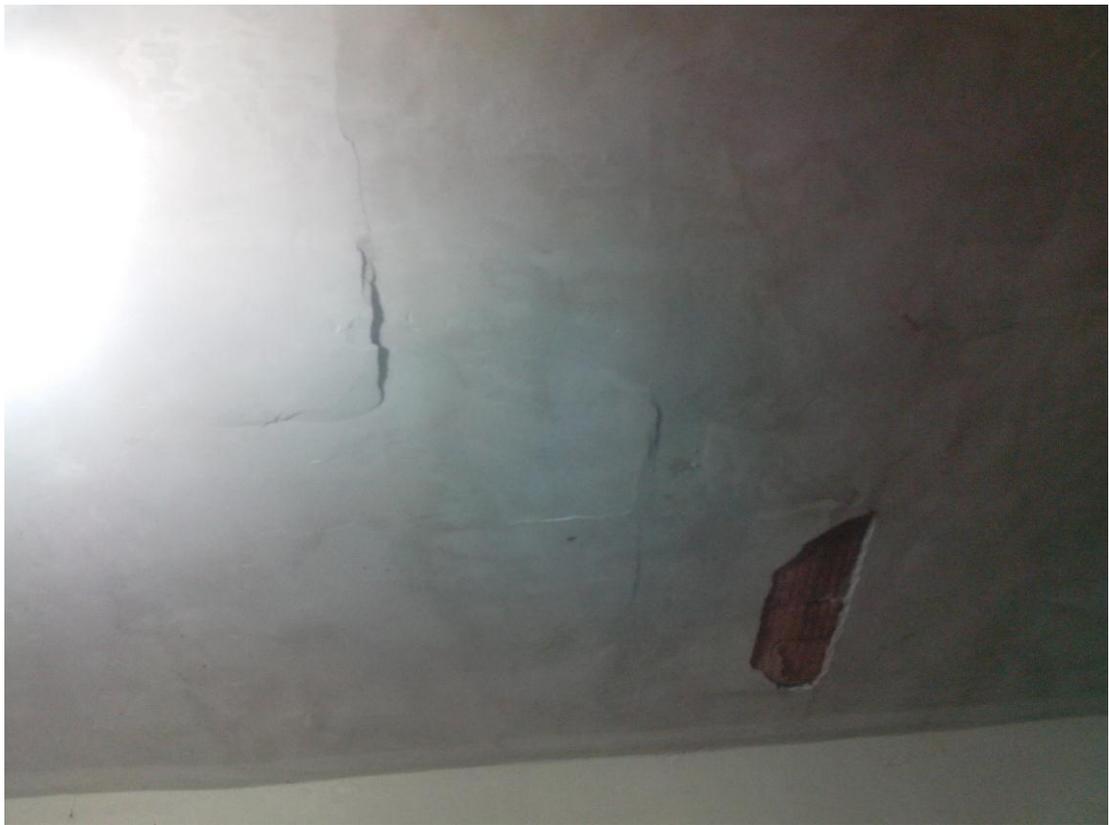
FIGURA 8: Salitre en techo  
Fuente: Elaboración propia

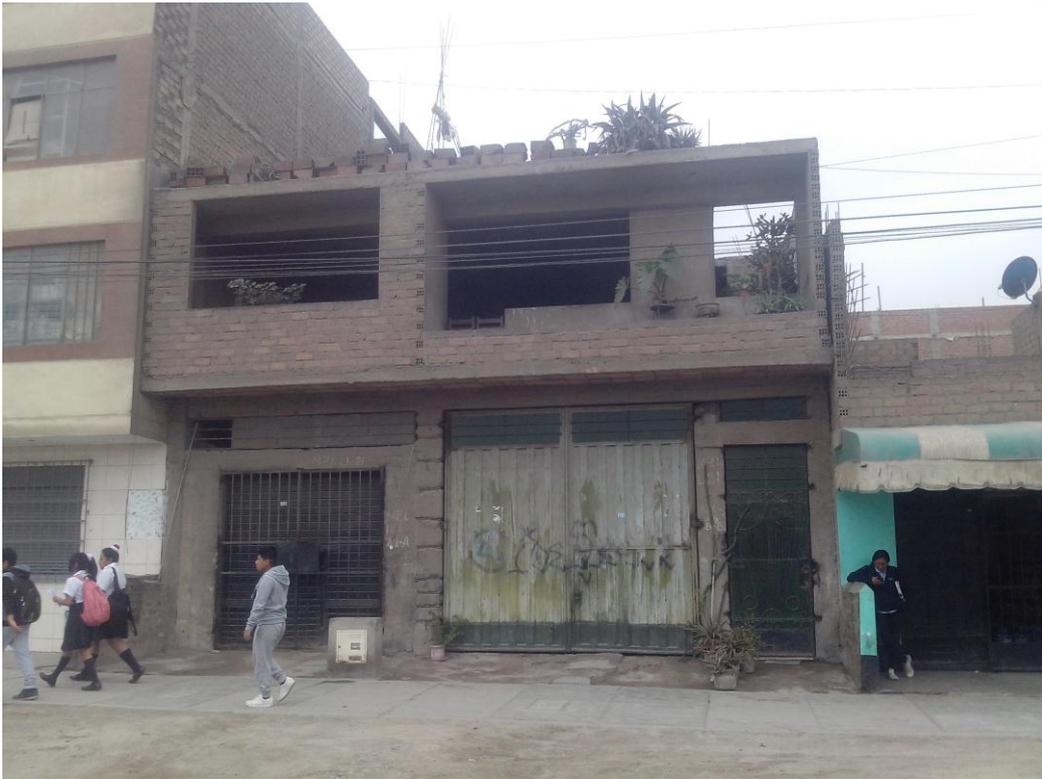
**Fierros corroídos por oxido:** Este tipo de daño se presente comúnmente en lugares que se encuentran cerca al mar o terrenos con presencia de mucho salitre como en los suelos de arena fina.

En nuestro estudio se pudo encontrar fierros en mal estado debido a que se encuentran expuestos a la intemperie sin ningún tipo de recubrimiento ya sea de concreto, aditivo o alguna pintura, en todas las viviendas analizadas se pudo apreciar que estas contaban con fierros expuestos en sus últimos techo, y muchas de ellas presentaban varios años de antigüedad. Para estos datos se tuvo que recurrir a la ficha de recopilación de datos.

FIGURA 9: Fierros expuestos a la intemperie  
Fuente: Elaboración propia

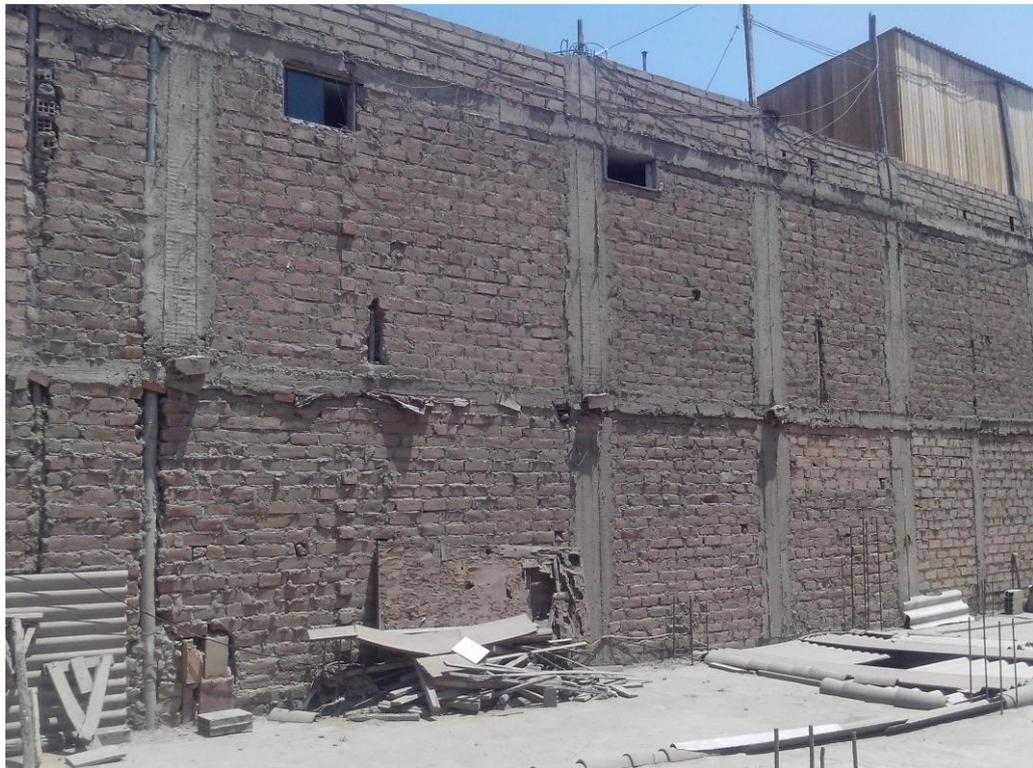
Y sus techos se pudieron apreciar que en su mayoría eran aligerados de 0.20m de altura con presencia de vigas chatas en todo su diafragma rígido y en algunos casos con vigas chatas en sus perímetros y peraltadas en los muros centrales.

FIGURA 10: Muros, techos y columnas viviendas autoconstruidas  
Fuente: Elaboración propia

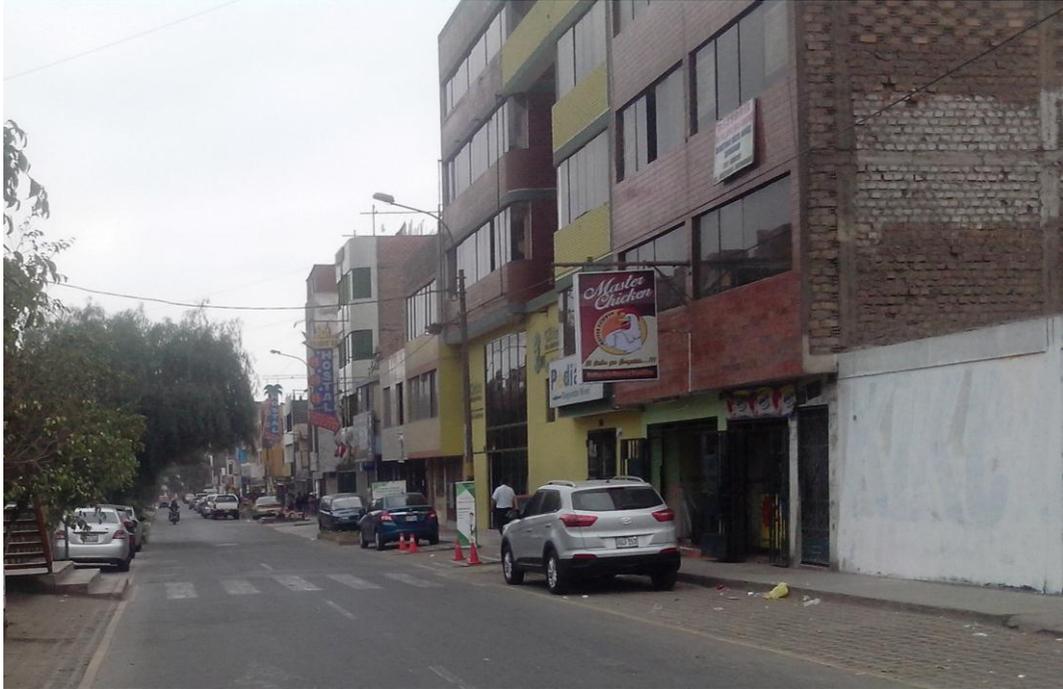
**Variedad de alturas:** Para recopilar datos e información se tuvo que realizar inspección de campo y con la ayuda de la ficha de recopilación de datos se pudo apreciar que algunas viviendas que se encuentran ubicadas en las avenidas han optado por construir sus primeras plantas más altas que el resto de la edificación. Ha estos se le denominan estructuras irregulares con planta baja inusualmente alta.

FIGURA 11: Viviendas con planta baja inusualmente alta  
Fuente: Elaboración propia

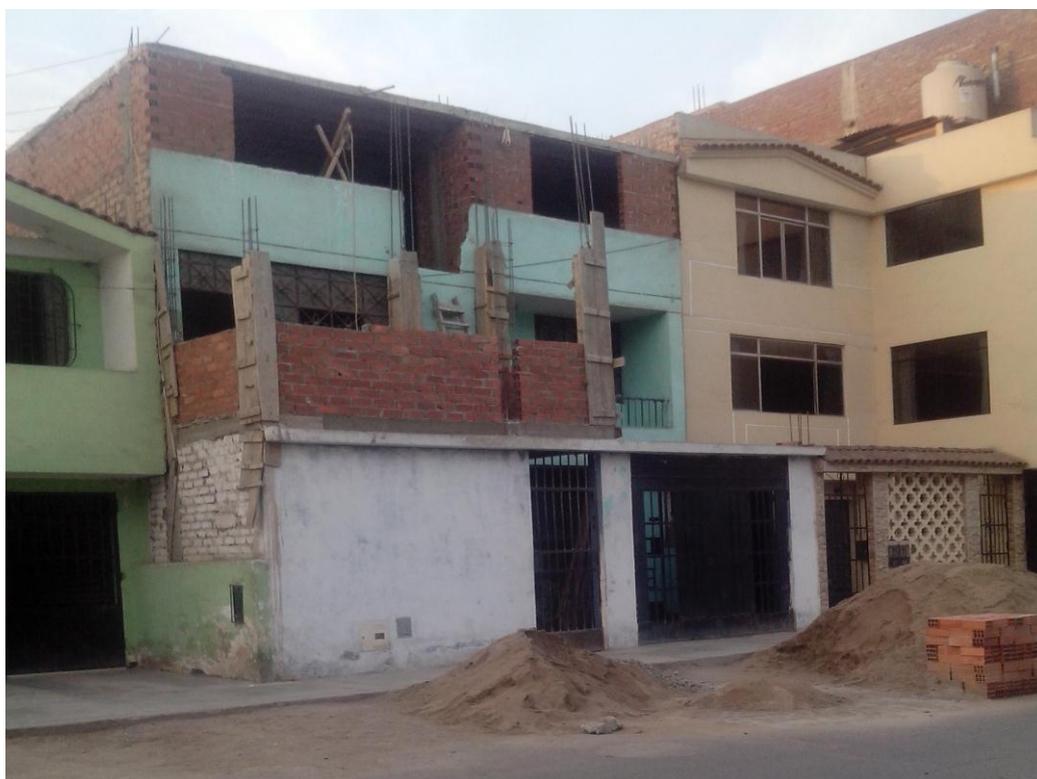
Concreto: material usualmente utilizado en todos sus eventos de construcción tanto para cimentación, columnas, vigas, techos y pisos, fueron realizados manualmente por su constructor improvisado, uniendo el cemento, la arena gruesa, la piedra chancada y agua, para luego batirlo con lampa trasladándolo de un lugar a otro hasta generar una pasta algo homogénea, sin ningún tipo de ensayo. Para esto se utilizó el esclerómetro como herramienta para verificar su aproximación de esfuerzo a la comprensión alcanzada.

FIGURA 12: Materiales para la construcción  
Fuente: Elaboración propia

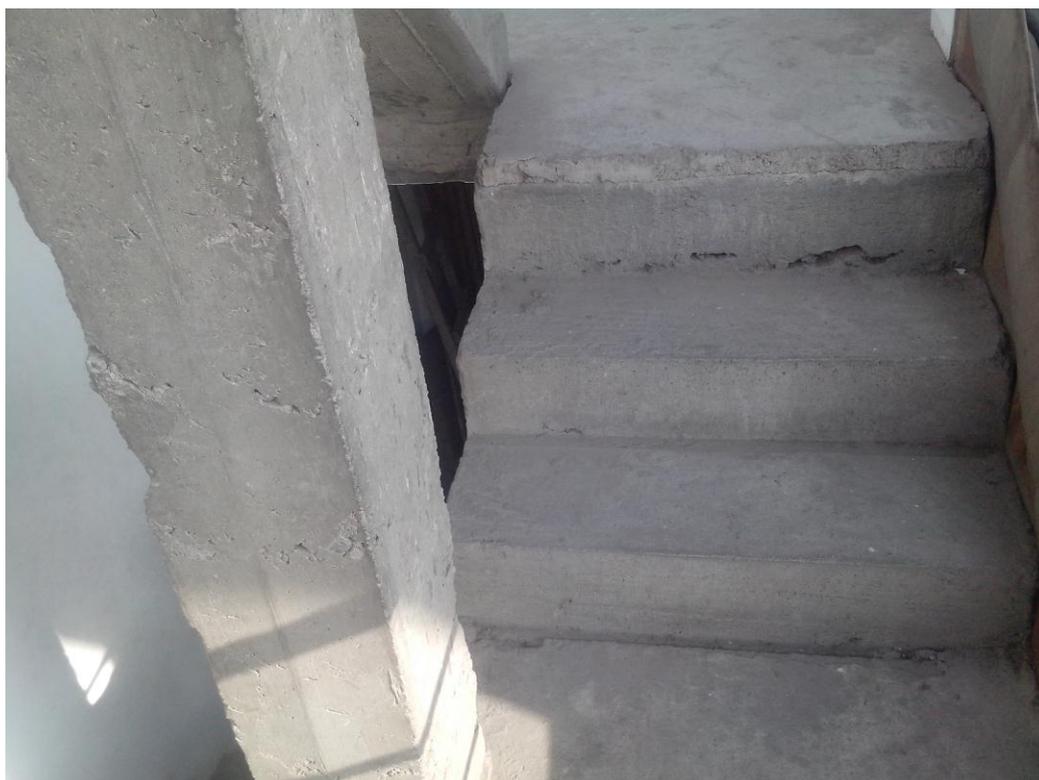
- Cangrejeras en sus columnas, vigas y escaleras de concreto armado, ocasionado por la no utilización de la vibradora, en estas viviendas se realizaba el conocido chuseado como alternativa, como se puede apreciar en la imagen no muy recomendado.

FIGURA 13: Cangrejeras en columnas y escaleras  
Fuente: Elaboración propia

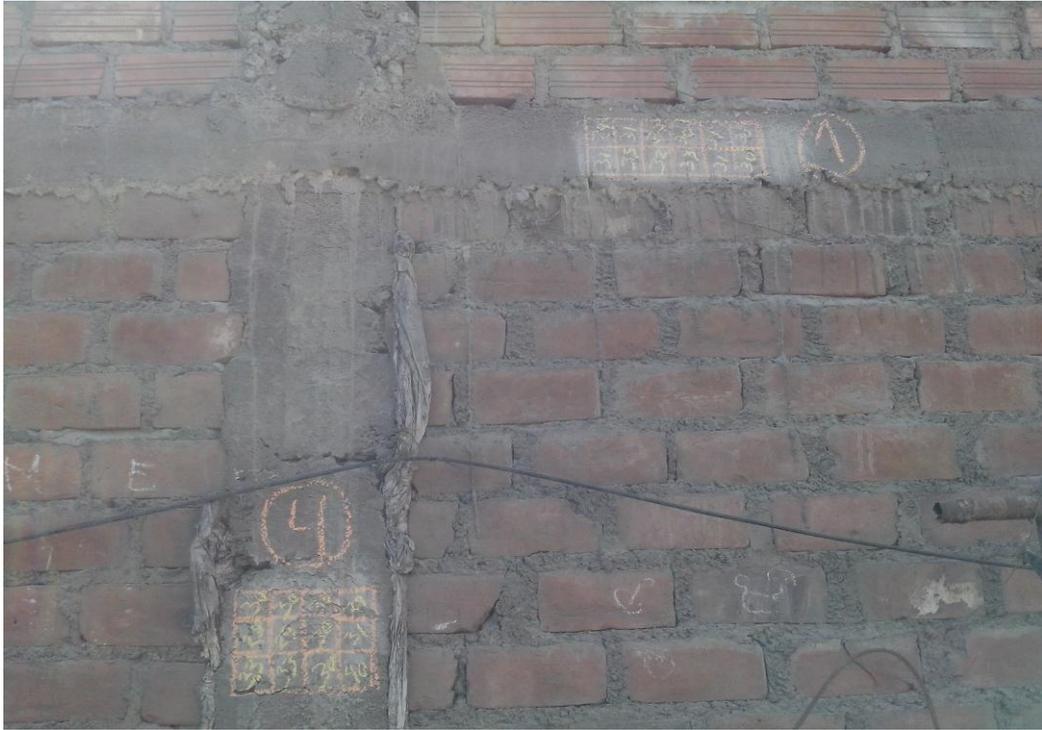
FIGURA 14: Cangrejeras en sus construcciones  
Fuente: Elaboración propia

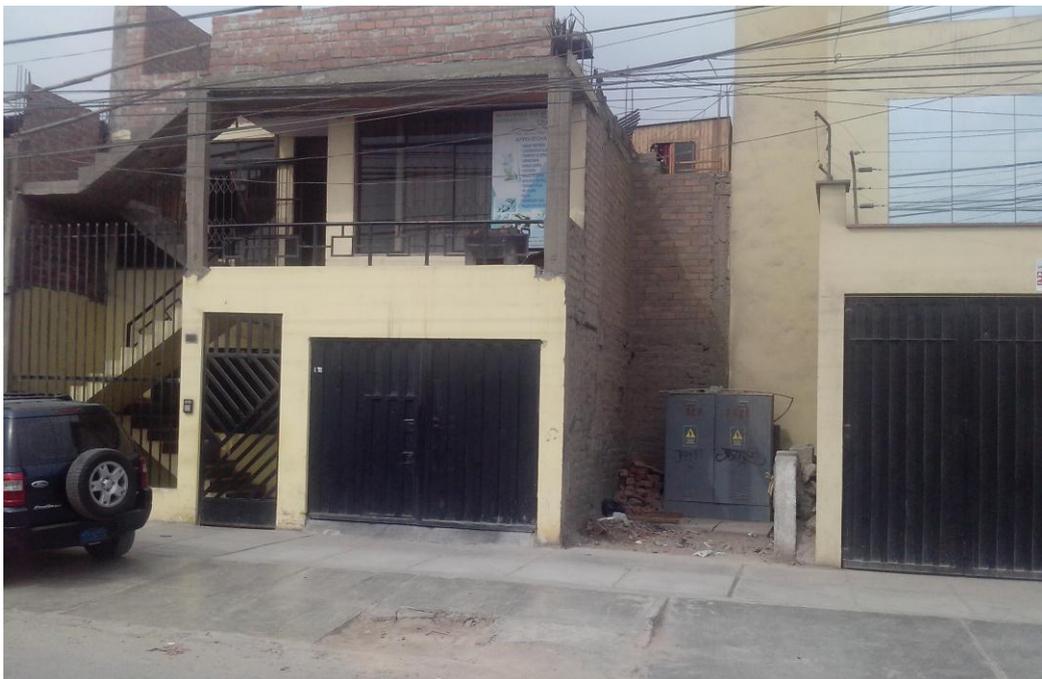
- Junta fría en sus construcciones, es casi imposible de evitar debido a que estas construcciones se realizaron en diferentes tiempos que por lo común son con diferencias de varios años, de acuerdo con el mayor ingreso económico conseguido eventualmente por estas familias o por necesidad de espacio de alojamiento.

FIGURA 15: Junta fría en sus construcciones  
Fuente: Elaboración propia

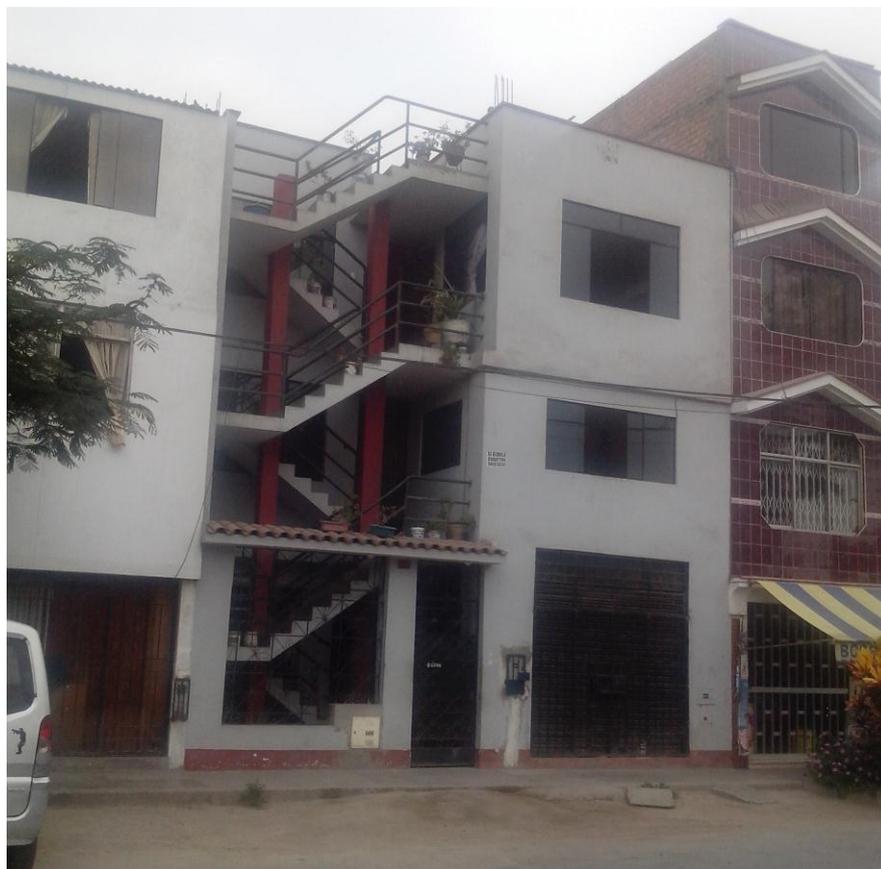
- Inexistencia de junta sísmica, en varios casos se puede apreciar que estas construcciones no tienen junta sísmica es decir están pegados unas a otras sin tomar en cuenta los peligros sísmicos que puedan ocasionar.

FIGURA 16: Falta de junta sísmica  
Fuente: Elaboración propia

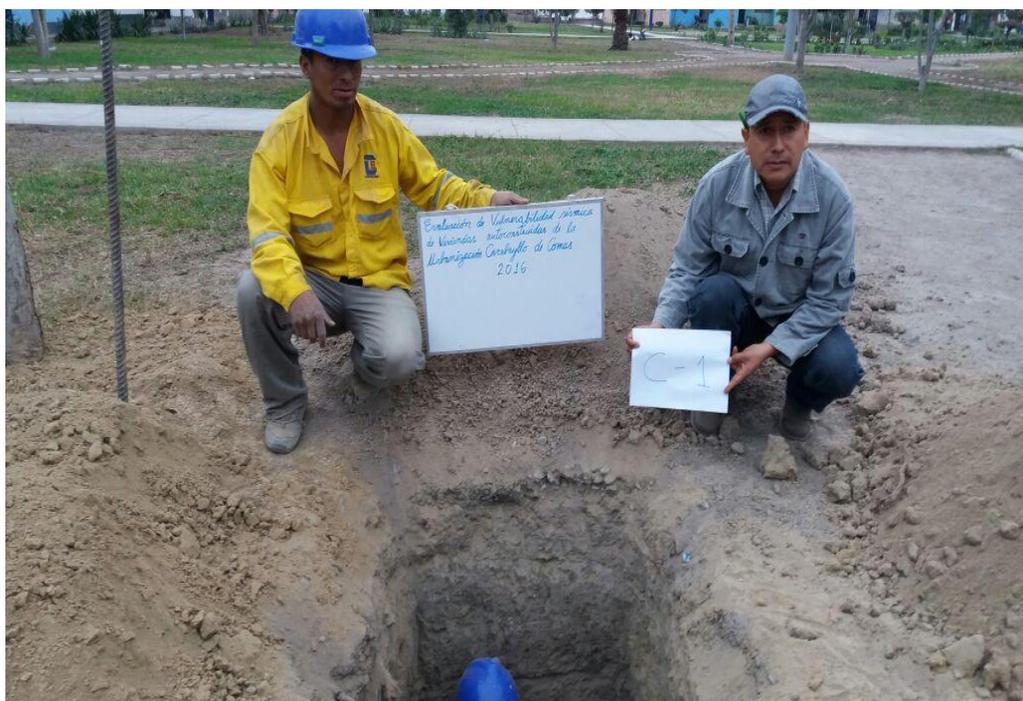
FIGURA 18: Calicata in situ - Urbanización Carabayllo  
Fuente: Elaboración propia

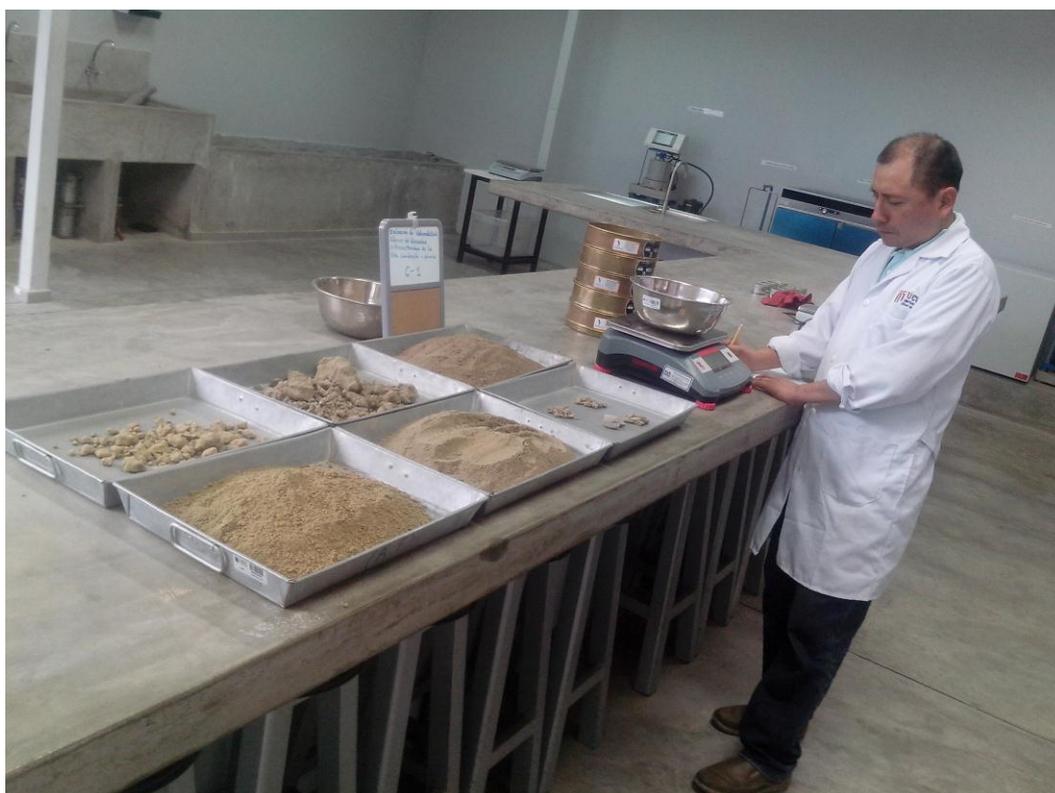
FIGURA 19: Ensayo realizado en laboratorio de la UCV

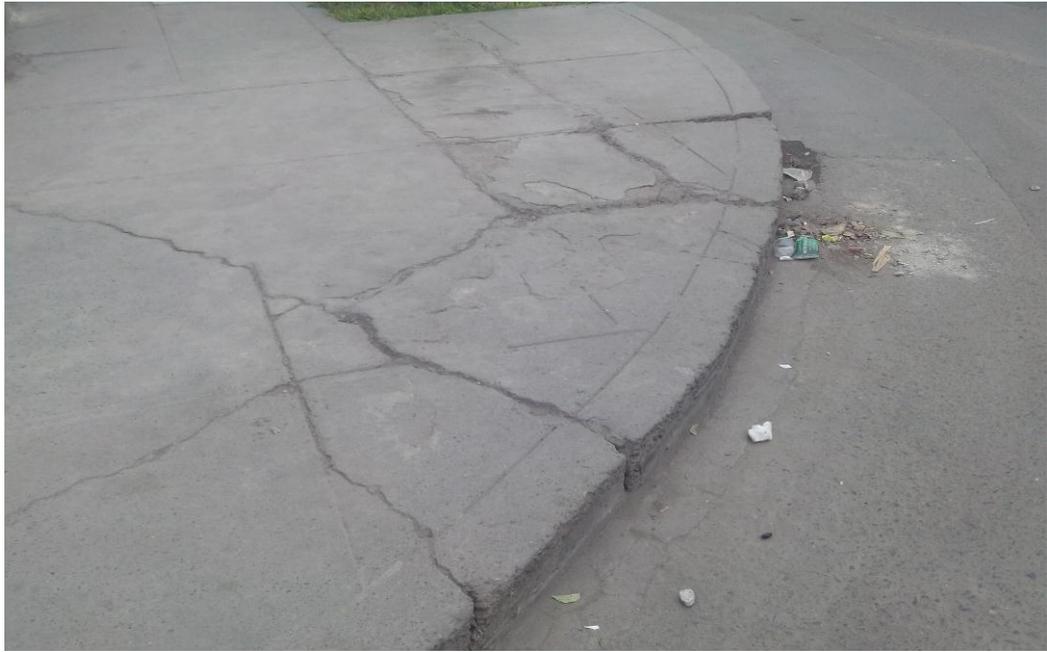
**Superficie y desnivel de suelo:** para recaudar esta información se tuvo que recurrir como herramienta, la visita de campo y la ficha de recolección de datos con esto pudimos apreciar el relieve y topografía de los terrenos de la urbanización, también se tomó como información los problemas defectuosos como los hundimientos, rajaduras y socavación, de las pistas y veredas de la urbanización Carabayllo.

FIGURA 21: Estado de veredas  
Fuente: Elaboración propia

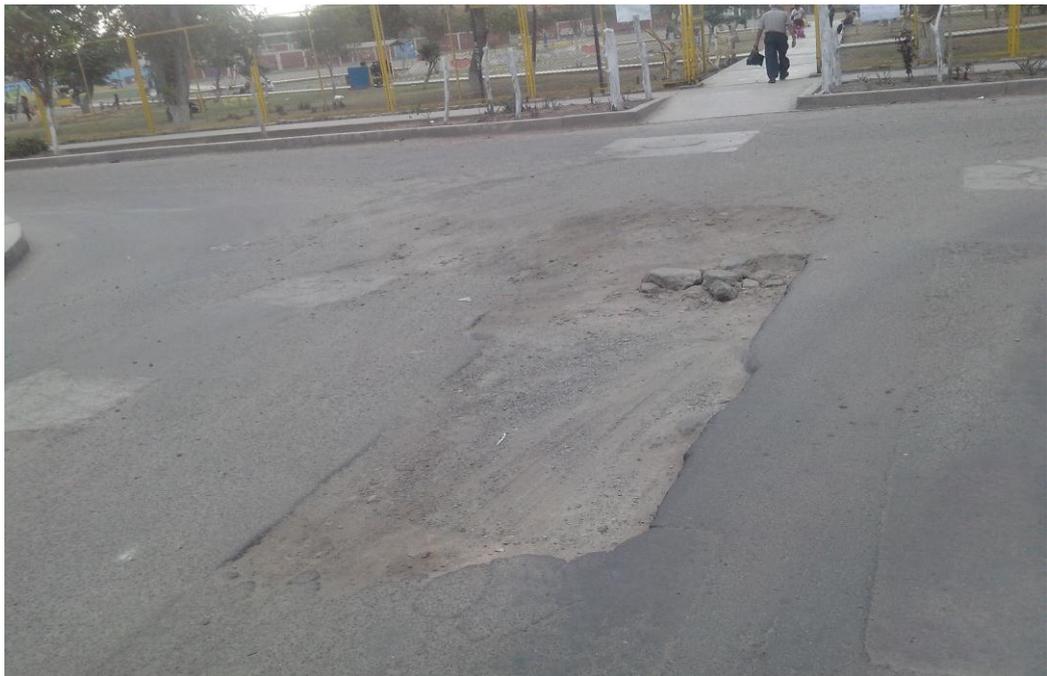
FIGURA 22: Estado de pistas  
Fuente: Elaboración propia

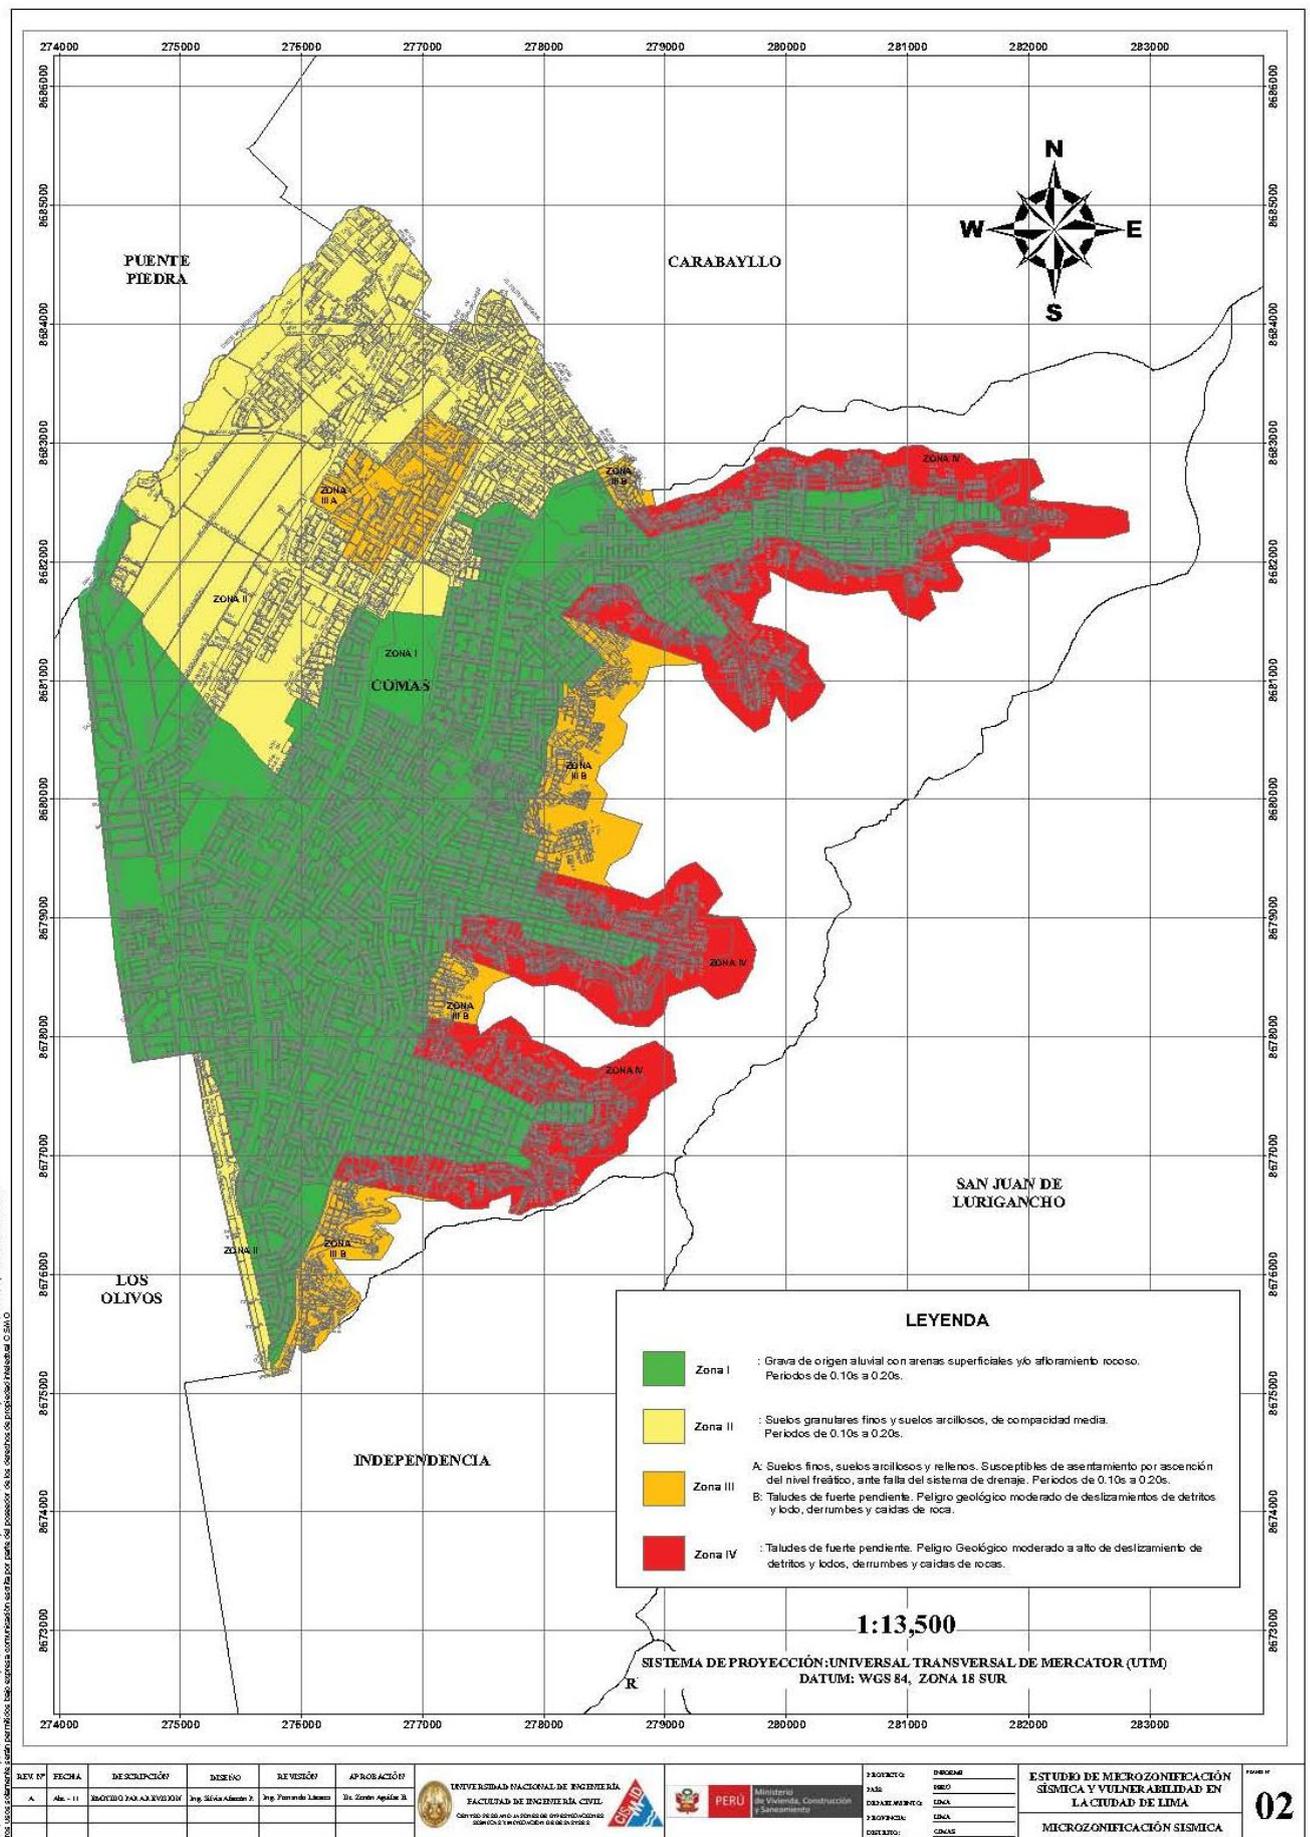
**Microzonificación geotécnica:** La urbanización Carabayllo se encuentra ubicada en esta zona I, en esta zona las cimentaciones estarán emplazadas, dependiendo el caso, en gravas semi-compactadas arenas densas o material fino de consistencia firme. La capacidad de carga admisible para una cimentación corrida de 0.60 m de ancho varía de 1.70 a 3.0 Kg/cm<sup>2</sup> a la profundidad de 0.8 a 1.50 m.

FIGURA 29: Microzonificación sísmica de Comas  
Fuente: CISMID 2011

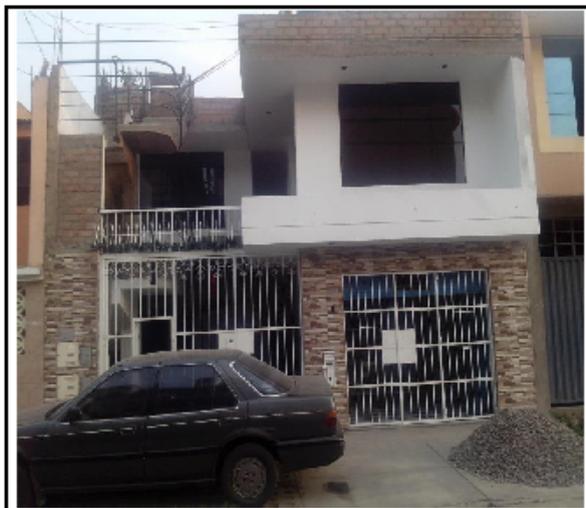
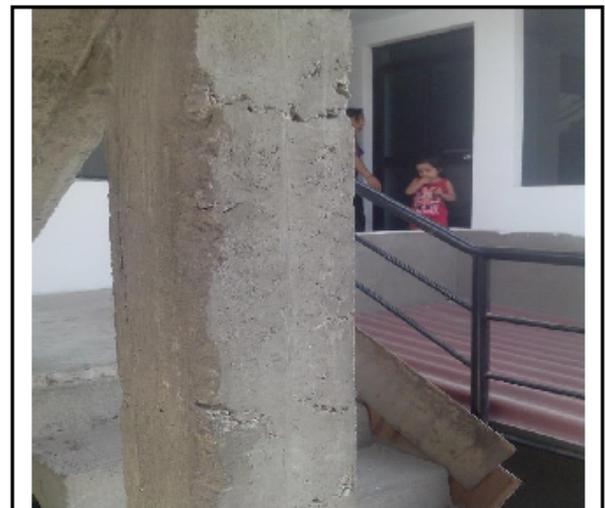
**V.- REGISTRO FOTOGRÁFICO**

Simetría de pisos	Regularidad entre largo y ancho	Separación de bloques (Cm.)	Tiene simplicidad	Altura Primer piso (m.)	Altura de pisos superiores (m.)	OTROS
NO	SI	1.00	NO	2.50	2.50	
Ubicación del predio	Tipo de terreno	Capacidad de carga admisible (kg/cm2)	pista y vereda rajadas	con presencia de humedad	conglomeración de cableado publico	OTROS
Plana	GRAVA Y ARENA	1.7 a 3.0	NO	NO	NO

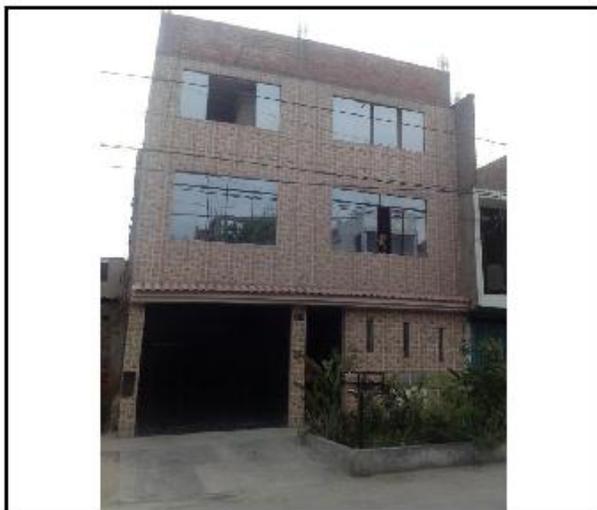
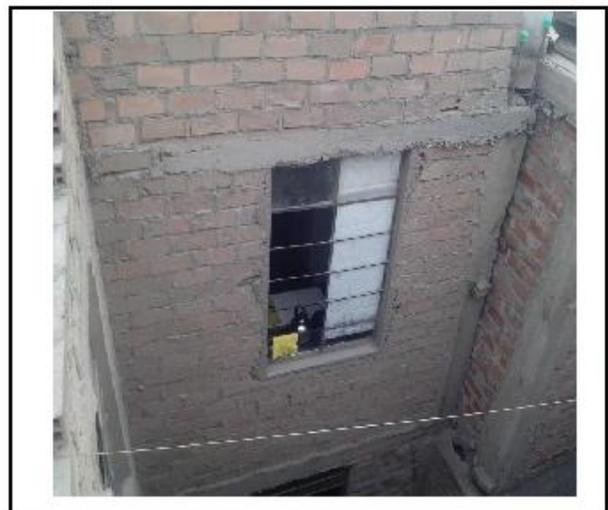
**V.- REGISTRO FOTOGRÁFICO**

Simetría de pisos	Regularidad entre largo y ancho	Separación de bloques (Cm.)	Tiene simplicidad	Altura Primer piso (m.)	Altura de pisos superiores (m.)	OTROS
SI	SI	2.00	SI	2.50	2.50	
Ubicación del predio	Tipo de terreno	Capacidad de carga admisible (kg/cm2)	pista y vereda rajadas	con presencia de humedad	conglomeración de cableado publico	OTROS
Plana	GRAVA Y ARENA	1.7 a 3.0	NO	NO	NO

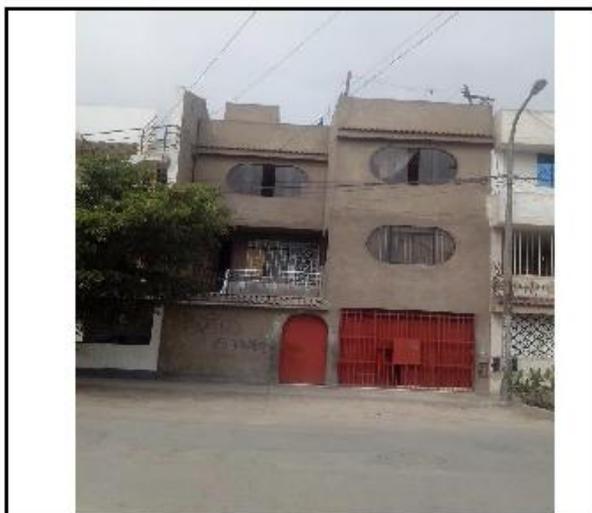
**V.- REGISTRO FOTOGRAFICO**

Simetría de pisos	Regularidad entre largo y ancho	Separación de bloques (Cm.)	Tiene simplicidad	Altura Primer piso (m.)	Altura de pisos superiores (m.)	OTROS
NO	SI	2.50	SI	2.50	2.50	
Ubicación del predio	Tipo de terreno	Capacidad de carga admisible (kg/cm2)	pista y vereda rajadas	con presencia de humedad	conglomeracion de cableado publico	OTROS
Plana	GRAVA Y ARENA	1.7 a 3.0	NO	NO	SI
