ESCUELA PROFESIONAL DE INGENIERÍA CIVIL

Control de calidad de pinturas para la señalización horizontal de acuerdo a la norma vigente del MTC en el Circuito Los Héroes – Huancayo – Junín, 2017

TESIS PARA OBTENER EL TÍTULO PROFESIONAL DE INGENIERA CIVIL

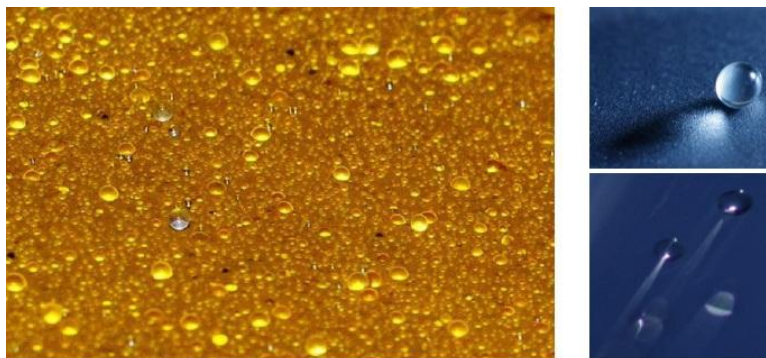
Figura N° 1: 1 Microesferas de vidrio

El rayo incidente de luz proveniente del foco del vehículo, penetra en la esfera la cual se encuentra semi sumergida en la pintura, y a consecuencia del fenómeno de refracción este rayo es desviado en el interior de la esfera en mayor o menor grado (lo que depende del índice de refracción de vidrio de esta esfera), alcanzando en su interior un punto tal que al estar parte de la esfera sumergida, actúa como espejo con lo cual el rayo incidente vuelve a ser reflejado, el rayo reflejado al atravesar la superficie de separación esfera – aire vuelve a sufrir una refracción siguiendo el camino de vuelta casi paralelo al incidente proveniente del foco del vehículo. Para conseguir este efecto, es necesario que las microesferas sean perfectamente esféricas.

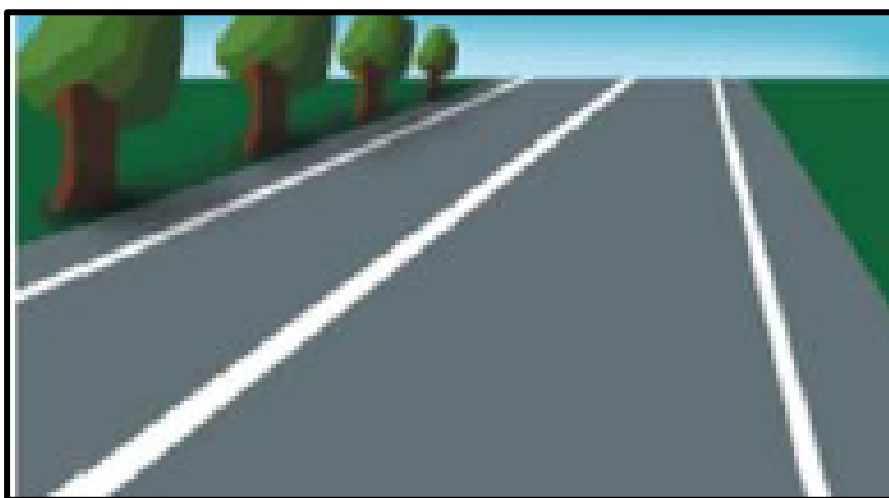
Figura N° 1: 3 Línea y doble línea continua

Indica al conductor del vehículo que no puede atravesar y circular sobre el mismo, la separación entre la doble línea continua es de 0,10m

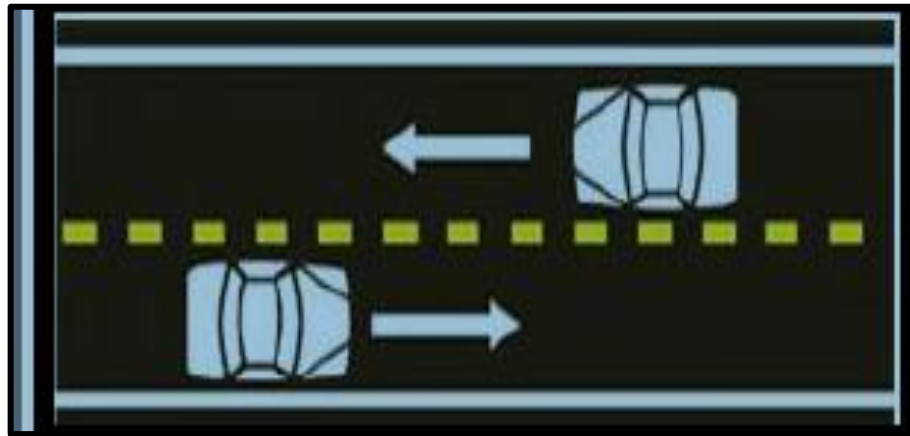
Figura Nº 1: 4 Líneas discontinuas

Delimita los carriles de circulación ningún conductor de vehículo puede circular por el mismo, se pueden cruzar siempre que se efectuó dentro de las condiciones de seguridad, para realizar la señalización se utiliza una línea de ancho mínimo 0,10m 3 metros pintados y 9m de separación.

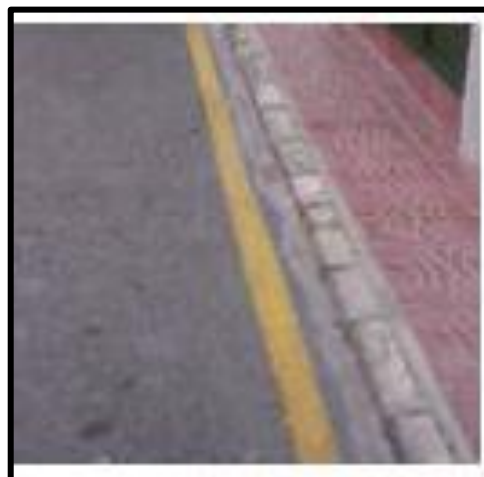
Figura N° 1: 7 Línea de borde de calzada

Indica a los conductores de los vehículos en donde se encuentran el borde de la calzada en donde existe un límite mismo que termina la calzada y empieza la acera que es destinada para peatones.

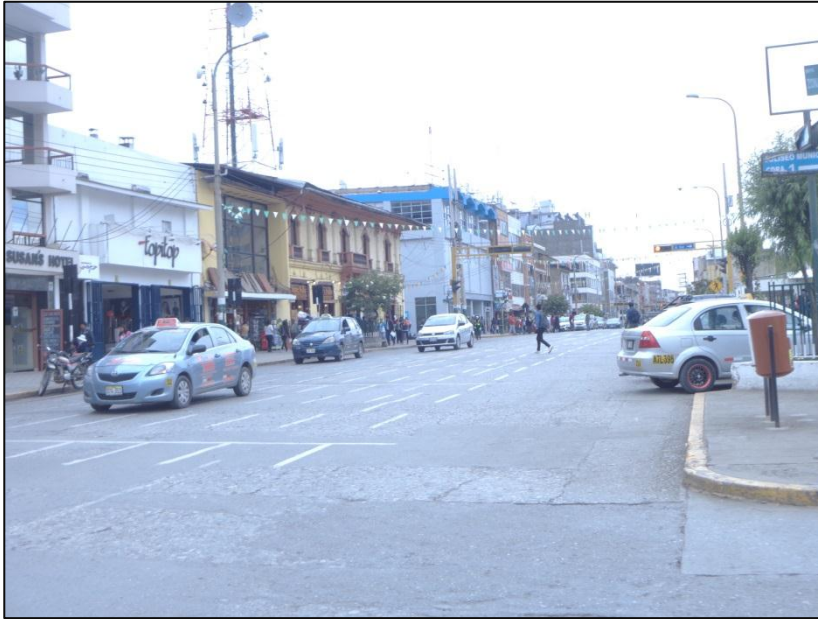
Figura N°5 Av. Real – Huancayo- Junín 2017 –Deficiente Señalización Horizontal.

Nombre de la Vía	Estado Situacional	Calificación
Av. Real	Presenta fallas en el pavimento	Regular
Av. José Olaya	Pavimento en buen estado- para señalar – se borro la pintura por factores de lluvia y falta de control de calidad del producto.	Regular
Av. San Carlos	Pavimento en buen estado para señalar se borró la pintura por factores de lluvia falta control de calidad del producto	Regular
Av. Centenario	Pavimento en buen estado para señalar se borro la pintura por factores de lluvia falta de control de calidad del producto	Regular
Av. Giraldes	Presenta Fallas en el Pavimento y Desgaste de Pinturas	Malo
Av. Coronel Santibáñez	Pavimento en buen estado – deficiencia en la señalización horizontal	Regular
Av. Callmel del Solar	Pavimento en buen estado- deficiencia en la señalización horizontal	Regular
Av. Círculo Los Héroes	Tramo experimental para aplicación de Pintura	Bueno

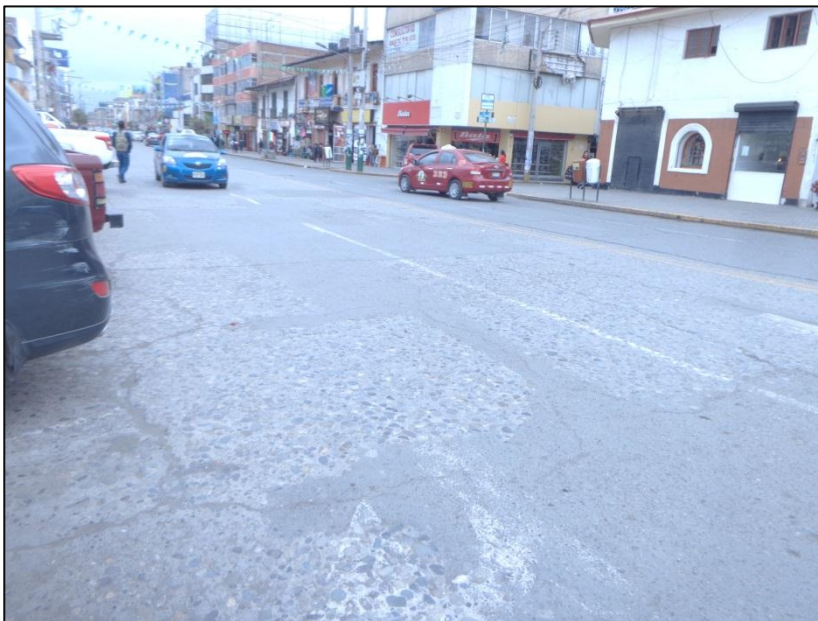
Figura N°6 Av. Real – Huancayo- Junín 2017. Pavimento antiguo

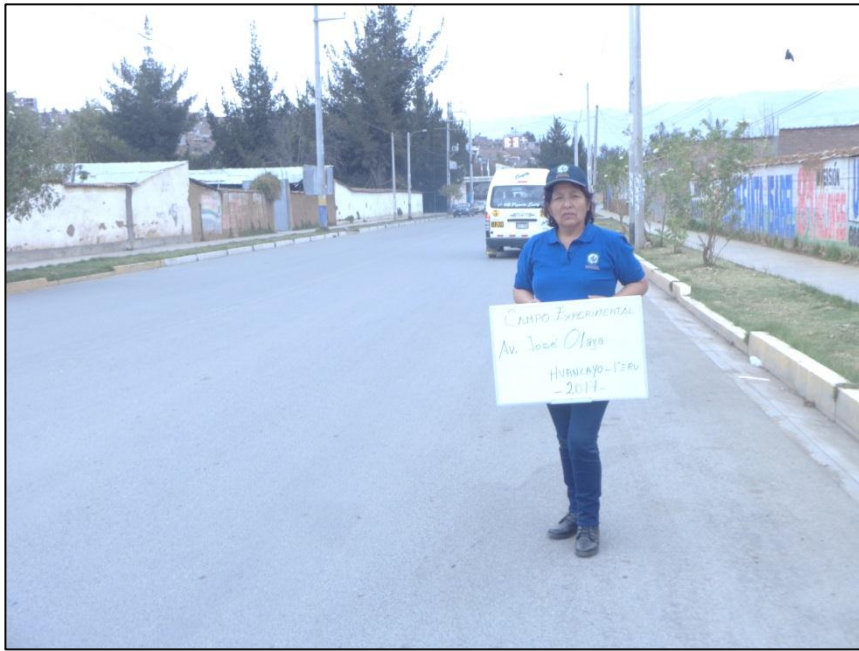
Figura N°7 Av. José Olaya – Huancayo- Junín 2017 –Deficiente Señalización Horizontal

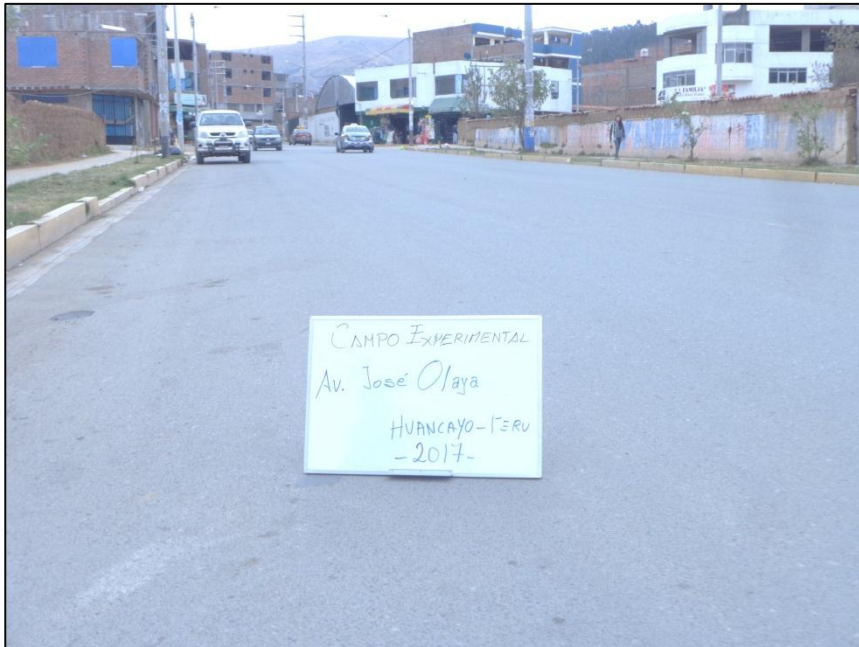
Figura N°8 Av. José Olaya – Huancayo- Junín 2017 –Deficiente Señalización Horizontal

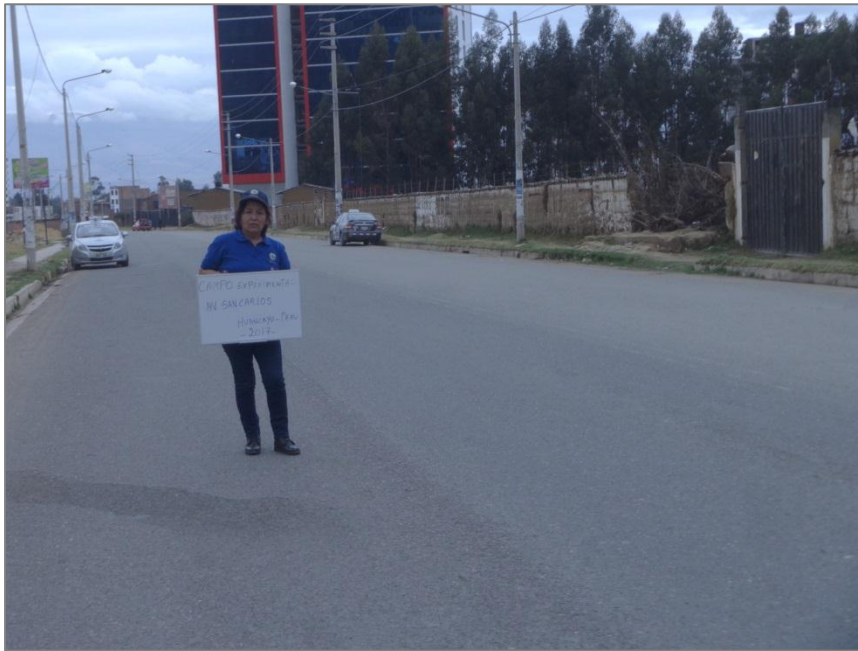
Figura N°9 Av. San Carlos – Huancayo- Junín 2017 –Deficiente Señalización Horizontal

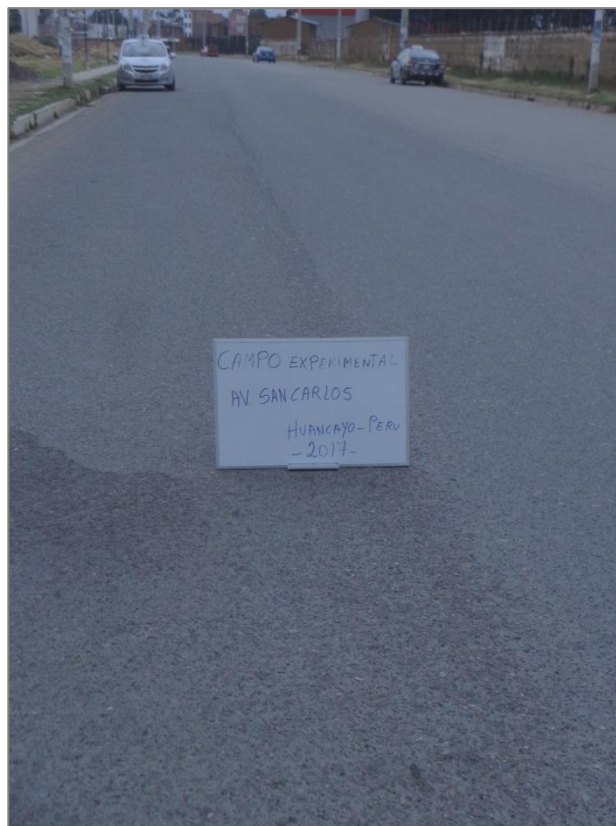
Figura N°10 Av. San Carlo – Huancayo- Junín 2017 –Deficiente Señalización Horizontal

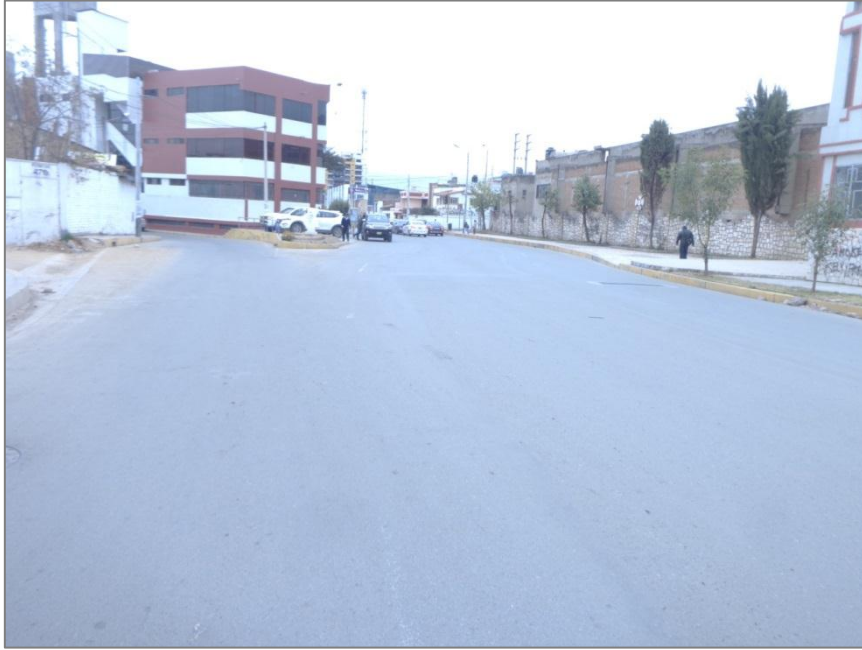
Figura N°11 Av. Centenario – Huancayo- Junín 2017 –Deficiente Señalización Horizontal

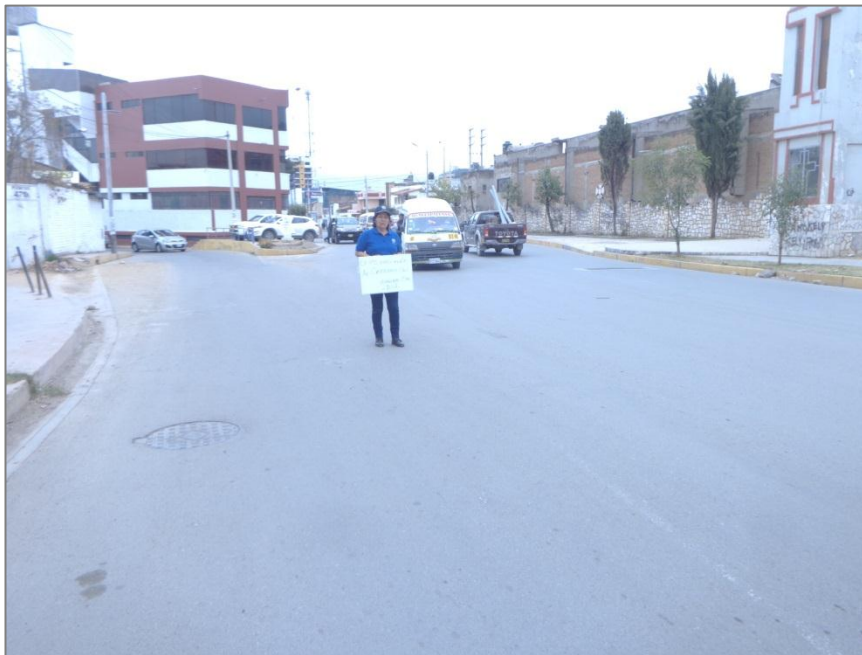
Figura N° 12 Av. Centenario – Huancayo- Junín 2017 –Deficiente Señalización Horizontal

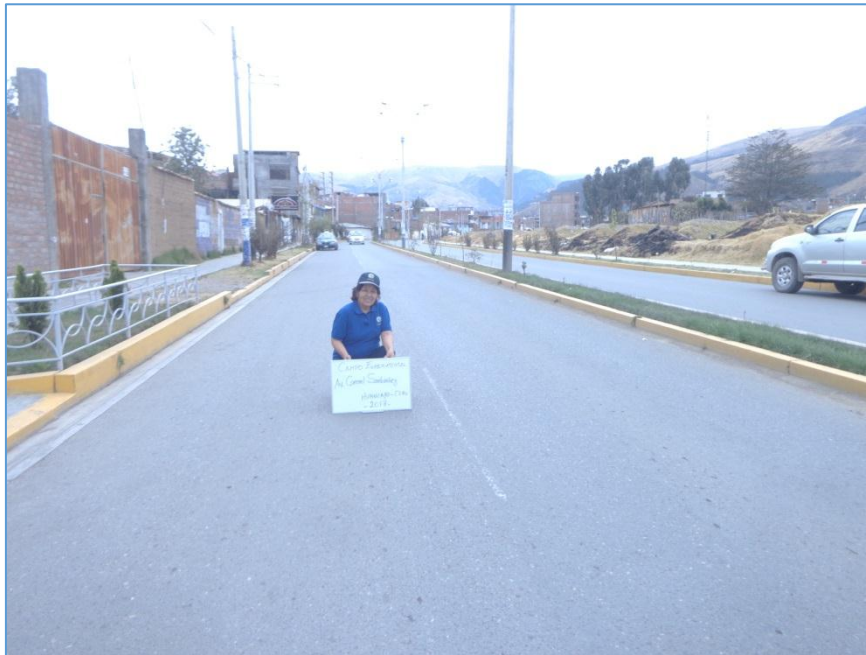
Figura N° 13 Av. Coronel Santibáñez – Huancayo- Junín 2017 –Deficiente Señalización Horizontal

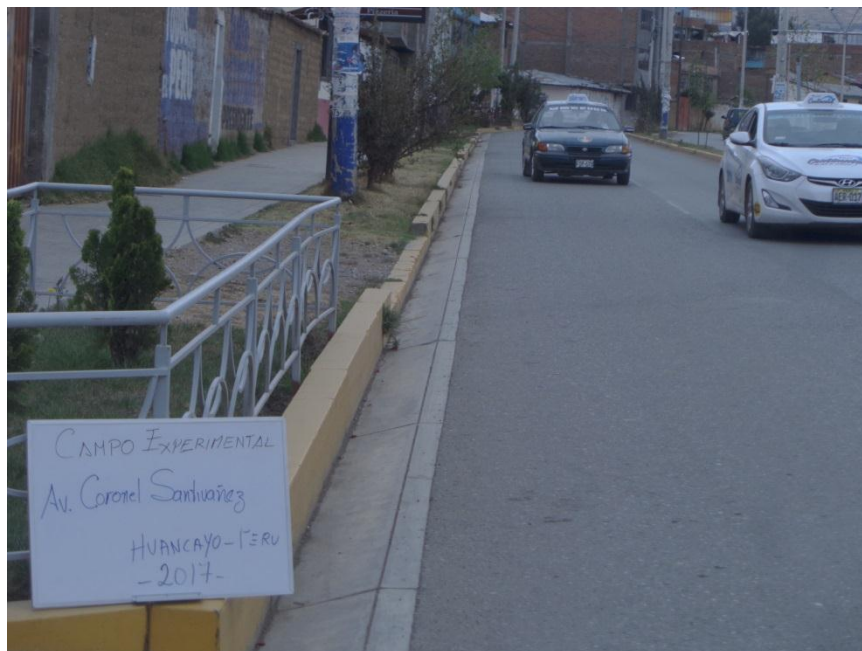
Figura N° 14 Av. Coronel Santibáñez – Huancayo- Junín 2017 –Deficiente Señalización Horizontal

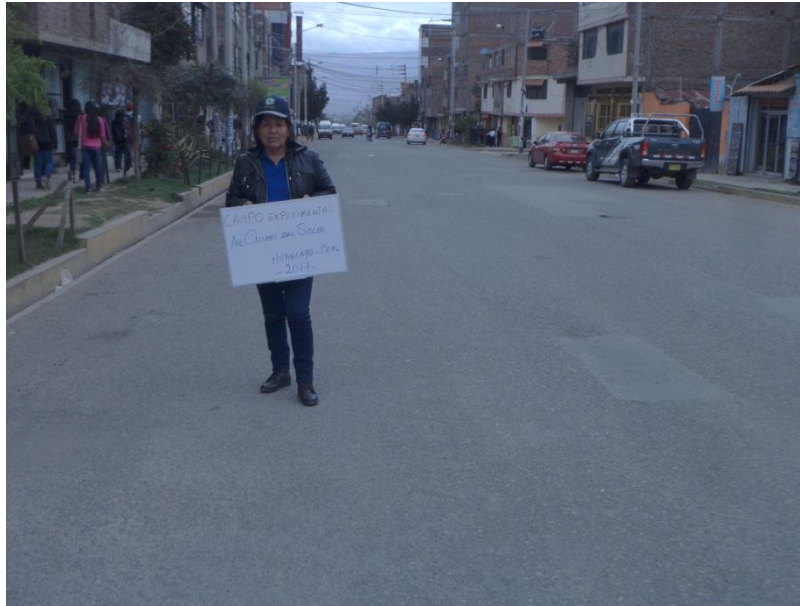
Figura N° 15 Av. Callmel del Solar – Huancayo- Junín 2017 –Deficiente Señalización Horizontal

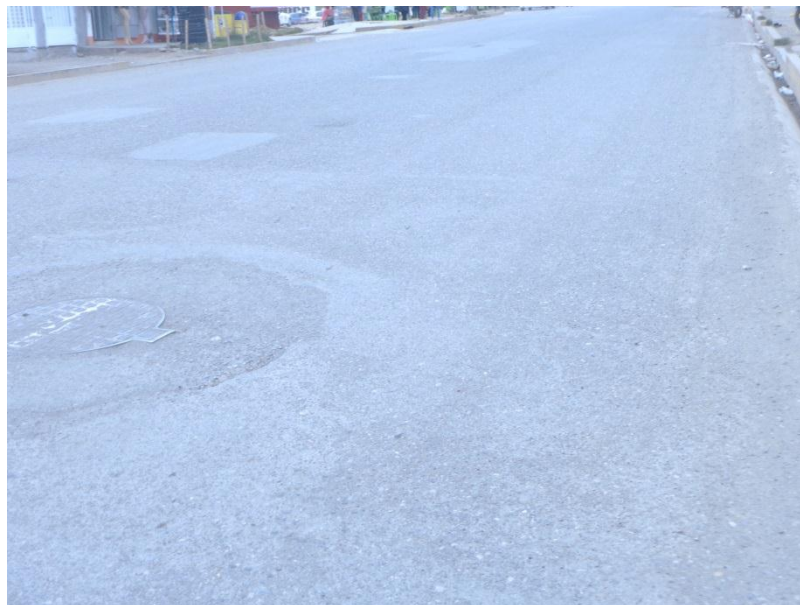
Figura N°16 Av. Callmel del Solar – Huancayo- Junín 2017 –Deficiente Señalización Horizontal

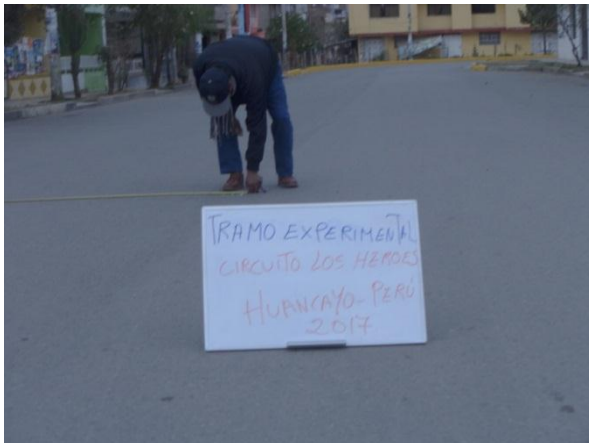
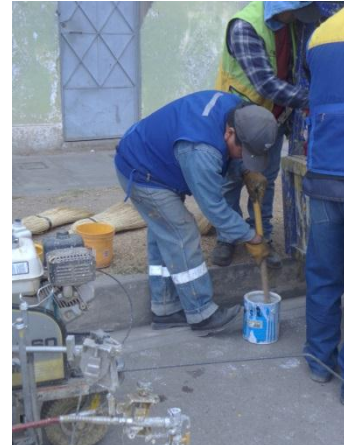
Figura N° 17 Av. Circuito Los Héroes – Huancayo- Junín 2017 –Deficiente Señalización Horizontal Mezclado de la pintura en forma manual.

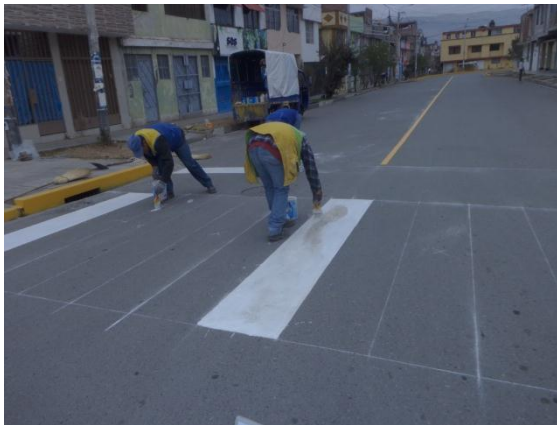
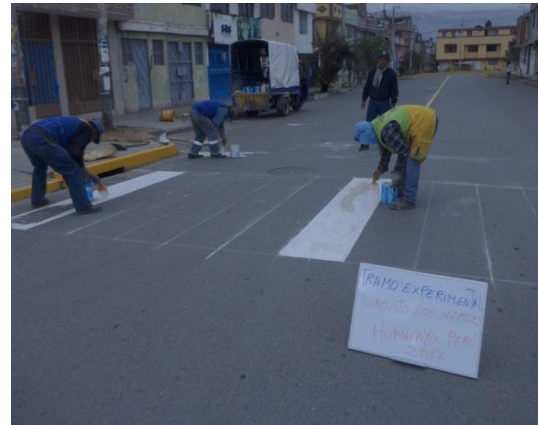
Figura N°18 Av. Circuito Los Héroes – Huancayo- Junín 2017 – aplicación de las pinturas en forma manual.

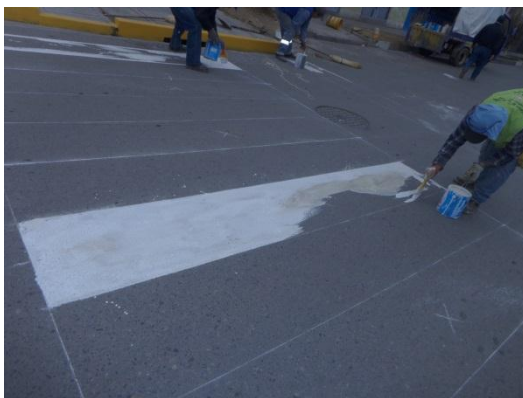
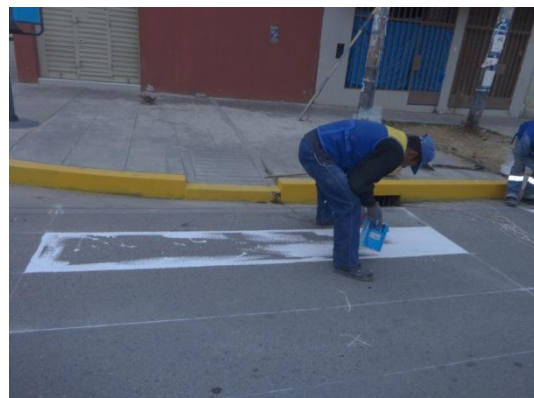
Figura N° 19 Av. Circuito Los Héroes – Huancayo- Junín 2017 –Aplicación manual.

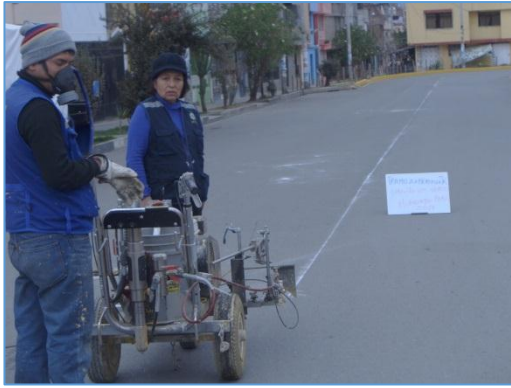
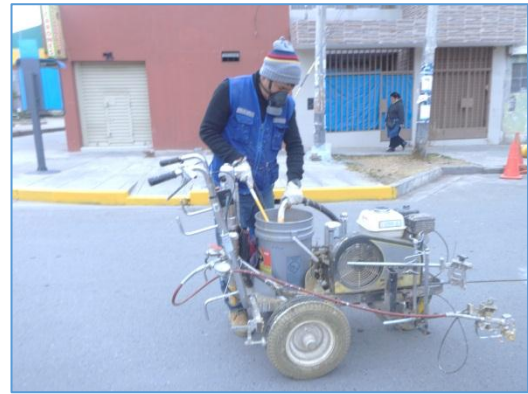
Figura N° 20 Av. Circuito Los Héroes – Huancayo- Junín 2017 – La pintura se debe homogenizar para evitar la obstrucción de salida de la pintura por la boquilla del equipo de aplicación.

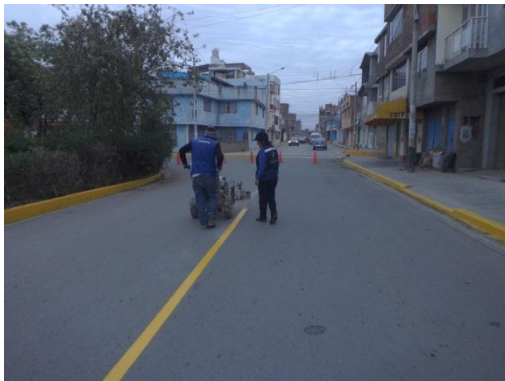
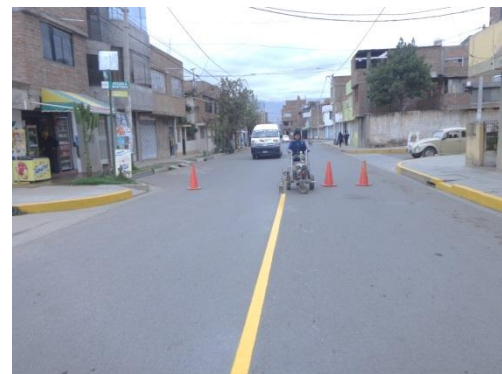
Figura N°21 Av. Circuito Los Héroes – Huancayo- Junín 2017 –Equipo airless para aplicación de pintura

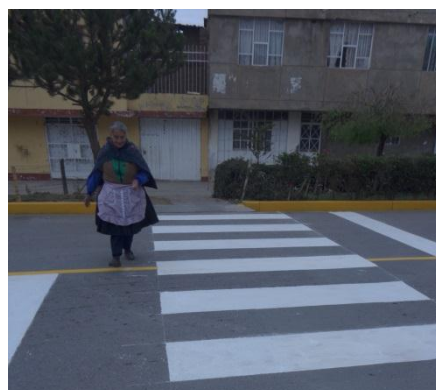
Figura N° 22 Av. Circuito Los Héroes – Huancayo- Junín 2017 – Pintura de tráfico a libre tránsito y peatonal.
