ESCUELA PROFESIONAL DE INGENIERÍA CIVIL

“Análisis de la vulnerabilidad de las viviendas para identificar los riesgos de autoconstrucción, con estudios de suelos en el AA. HH Las Minas, distrito de Comas, Lima – 2017”

TESIS PARA OBTENER EL TÍTULO PROFESIONAL DE:

Ingeniera Civil

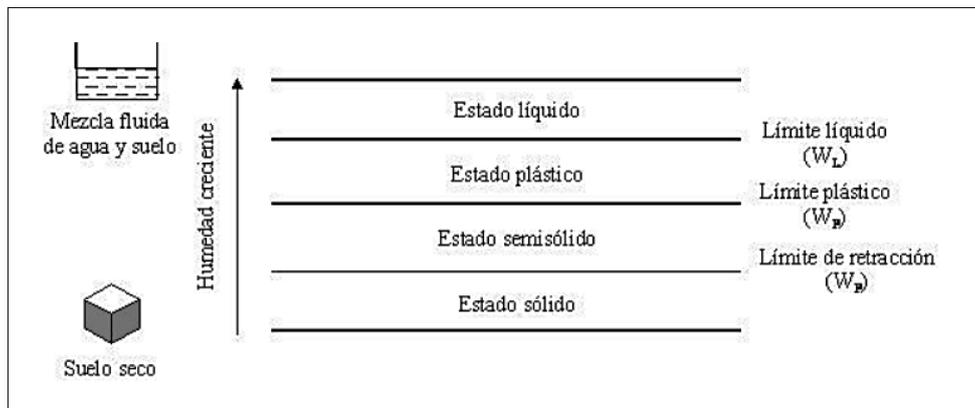
Figura. I-1. Límites de Atterberg

Según el autor Braja, 2013, p.65, sostiene lo siguiente: El científico Albert Mauritz Atterberg elaboró un método para explicar que los suelos de grano fino cambian de consistencia con distintos contenidos de humedad. Concluyó que sometiendo al suelo a diversos tipos de humedad el comportamiento del suelo se puede dividir en 4 estados primordiales: sólido, semisólido,plástico y

líquido. De ahí que la transición de un estado a otro son conocidos como los límites de Atterberg.

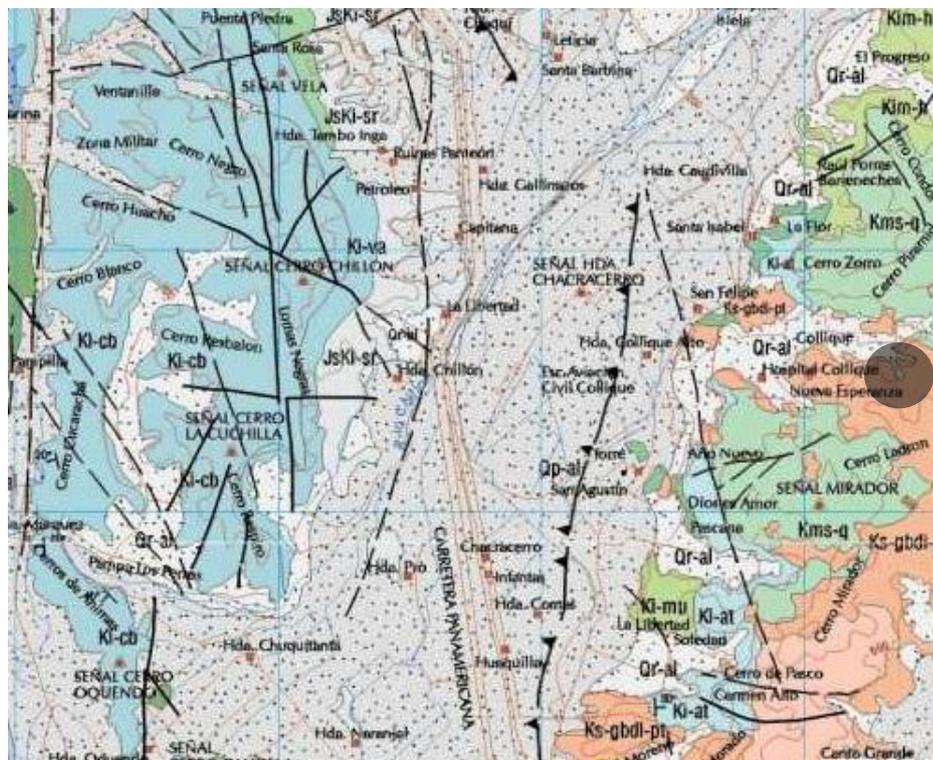
Figura. III-2. Carta Geológica del Perú, Cuadrángulo Chancay N° 24-i

Geológicamente estas piedras corresponden al batolito de la costa y corresponde a cuerpo ígneos que gradan granitos a gabrodiorita, las piedras son de un color gris oscuro de estructura granular de grano medio a grueso, en las diaclasas tiene tonalidades rojizas y están meteorizadas, sin embargo, existe la tendencia a disminuir el grado de meteorización y mejora sus propiedades geomecánicas RMR en profundidad.

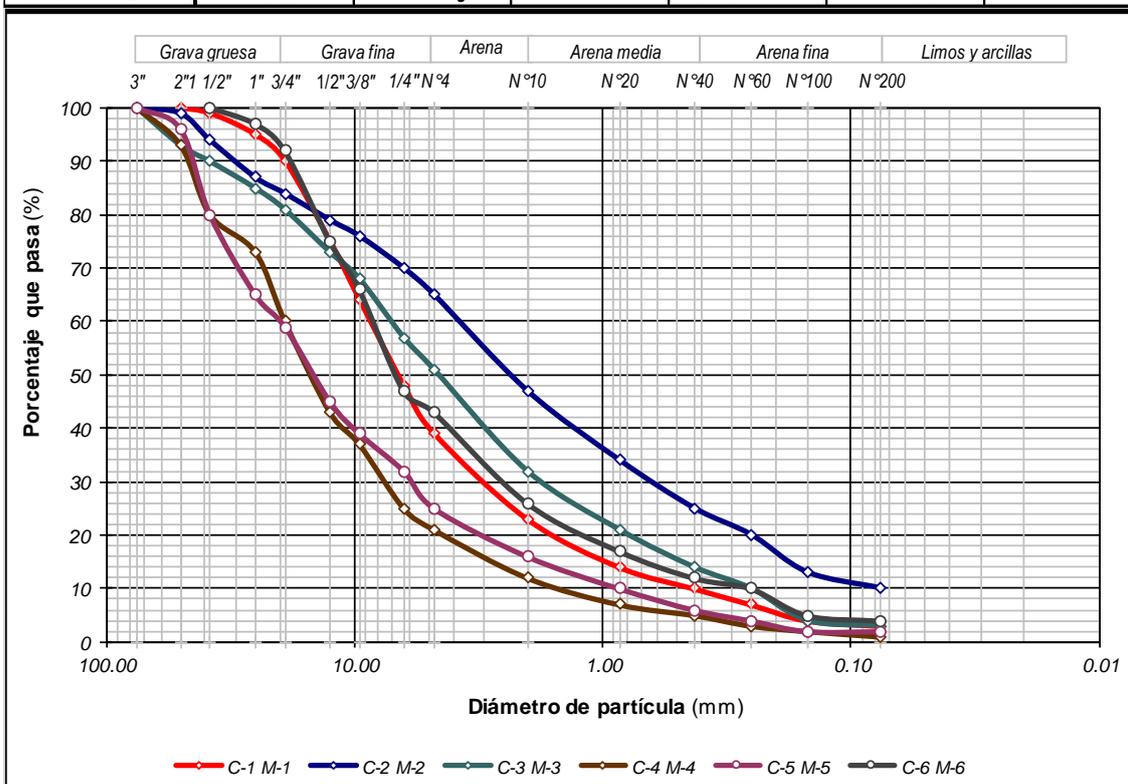
3.1.7. Perfil estratigráfico

Se elaboró los perfiles estratigráficos, para poder observar y reconocer los estratos o capas que se encuentran en ese suelo, para lo cual se realizaron seis excavaciones con el cual se esquematizó la estratigrafía del terreno, lo que determinara el grado de estabilidad o inestabilidad del terreno, según los resultados que se muestran.

La estratigrafía se describe de la siguiente manera: para la calicata 1 (C-1) con una profundidad de 0.55 m presento de manera superficial de 0.00 a 0.05 m se encontró relleno suelto, de 0.05m – 0.55m se encontró grava bien gradada con arena, escasos finos no plásticos con grava gruesa (10,37%), grava fina (50,67%), arena gruesa (15,59%), arena media (13,71%), arena fina (7,16%), fino plástico (2,50%), compacto, poco húmeda (0,81 %), color marrón, por ultimo a los 0,55 m se encontró roca gabrodiorita, poco fracturada, meteorización moderado.

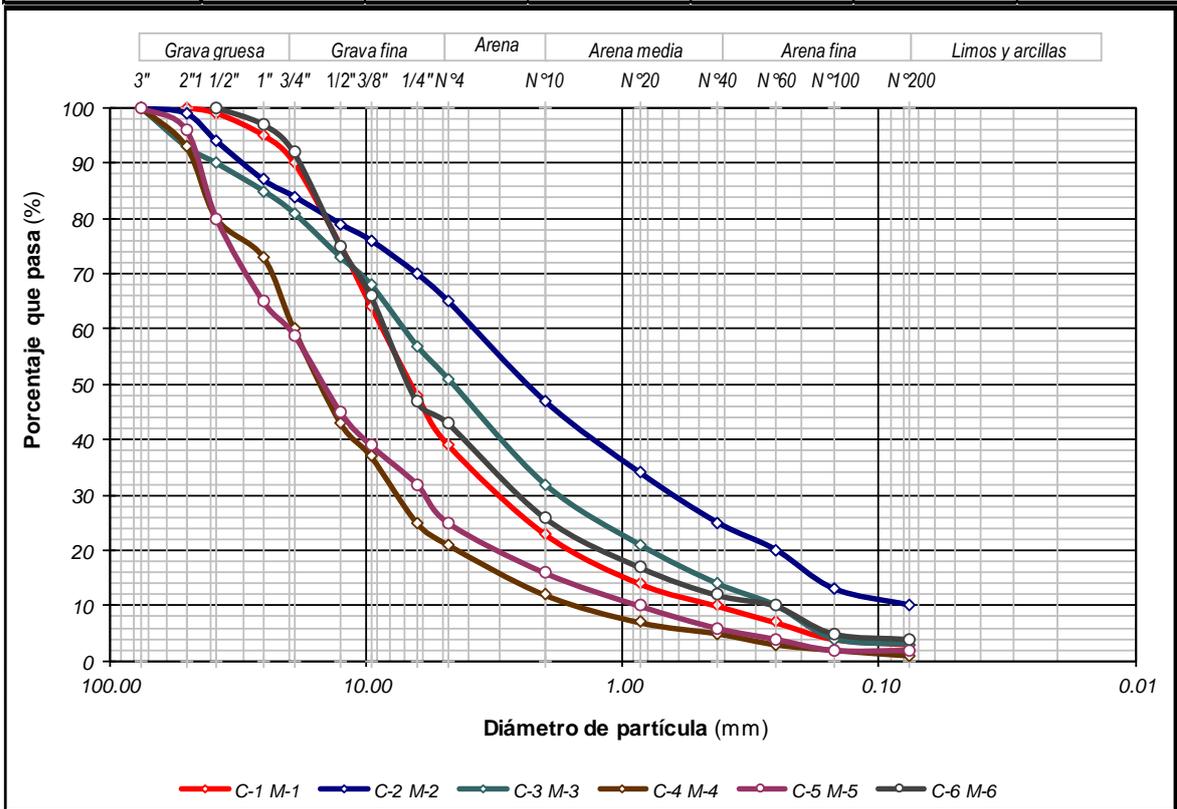
Clasificación de Suelos SUCS - ASTM D 2487 (93)

Clasificación	GW con arena	SW-SM con grava	GW con arena	GW con arena	GW con arena	GP con arena
---------------	--------------	-----------------	--------------	--------------	--------------	--------------

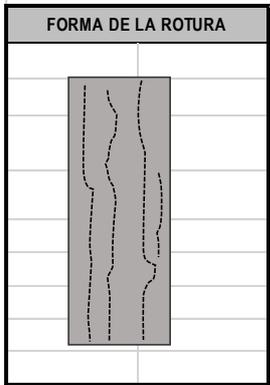
DIMENSIONES DE LA PROBETA		Humedad (%)	0.00
Diámetro (cm)	14.3	Número de probetas ensay.	1
Altura (cm)	28	Densidad seca (gr/cm ³)	2.27
Área (cm ²)	160.61	Densidad aparent. seca (gr/cm ³)	2.32
Volumen (cm ³)	4496.97	CARGA DE ROTURA (kp)	19053.80

CARGA DE ROTURA (kp)	19053.80
RESISTENCIA A COMP. (kp/cm ²)	118.64
