UNIVERSIDAD CÉSAR VALLEJO

Evaluación superficial del pavimento flexible empleando el método del índice de condición del pavimento en la Av. Ferrocarril, Santa Anita, 2018.

TESIS PARA OBTENER EL TÍTULO PROFESIONAL DE:
INGENIERO CIVIL

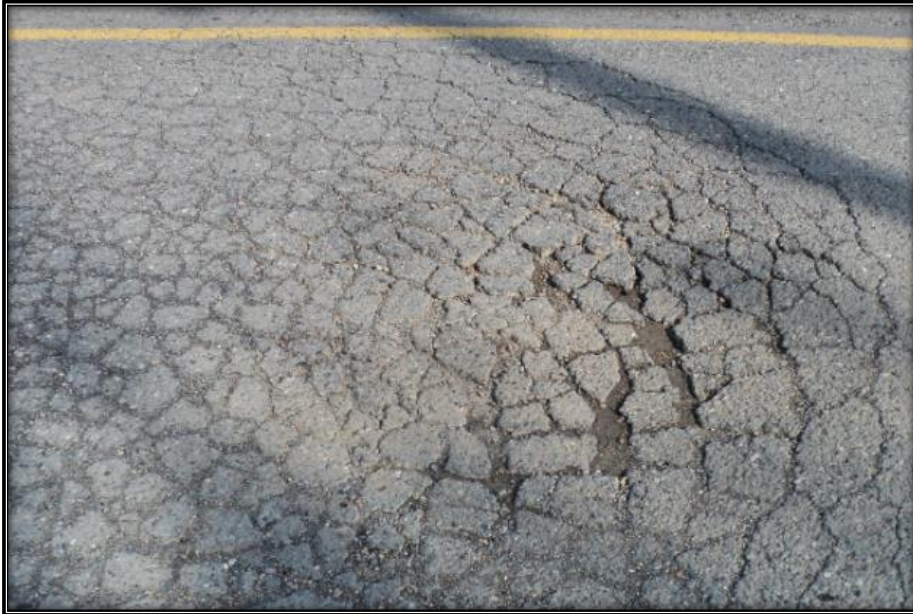
Piel de cocodrilo.- Son un conjunto de grietas conectadas entre sí, como muestra la figura 5, se inicia por la falla de fatiga en la superficie del pavimento a causa de cargas repetitivas de tránsito; dando paso a la formación de grietas en forma de polígonos variados, asemejándose a la piel de cocodrilo.

Figura 5. Piel de cocodrilo. Elaboración propia, 2018.

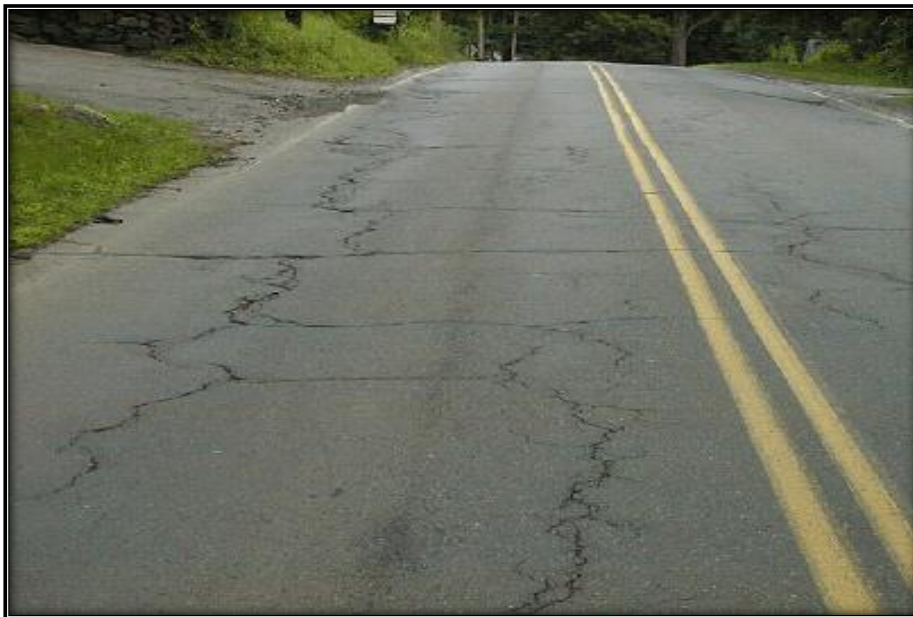
Agrietamiento en bloque.- Conjunto de grietas interconectadas en bloques por lo general en forma rectangulares que pueden variar de 30 x 30 cm a 3 x 3 metros; este tipo de fallas está asociado a la contracción del concreto asfáltico.

Figura 6. Agrietamiento en bloque. Adaptado de “Cálculo del índice de condición del pavimento flexible”, Por Rodríguez, D., 2009, p. 14, por Universidad de Piura.

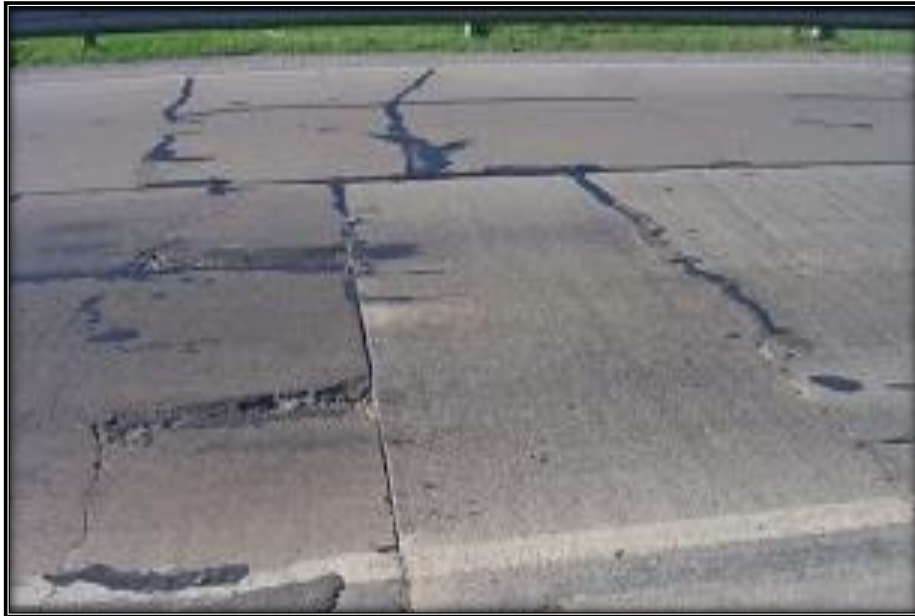
Grieta de reflexión de junta.- Son grietas transversales y longitudinales producidas en pavimentos asfálticos sobre pavimentos de concreto; causadas por el movimiento de las losas de concreto por acción de humedad o temperatura.

Figura 7. Grieta de reflexión de junta. Elaboración propia, 2018.

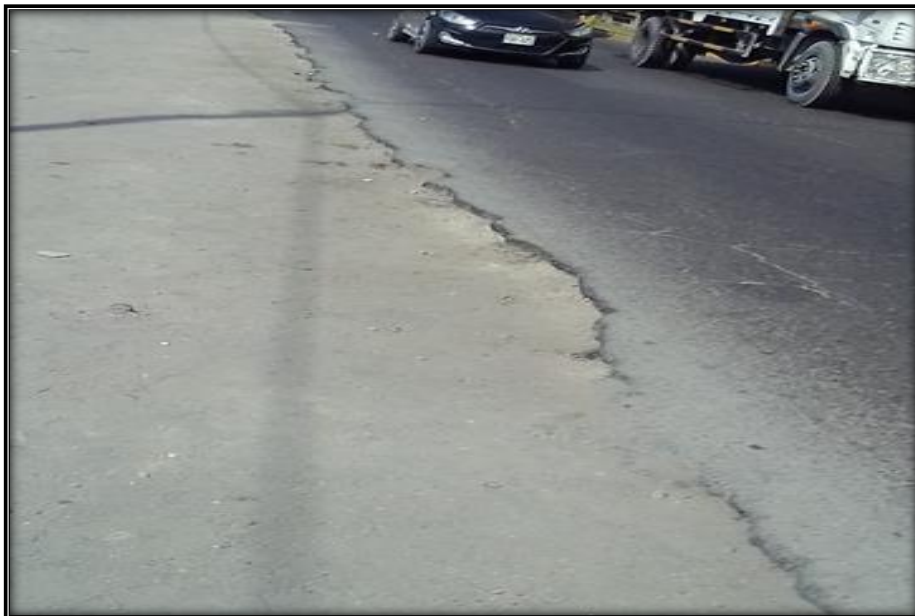
Grieta de borde.- Son grietas paralelas que se originan en los bordes de los pavimentos, a una distancia entre 0.30 y 0.60 m del borde; causadas por las cargas del tránsito, por debilitamiento debido a condiciones climáticas.

Figura 8. Grieta de borde. Elaboración propia, 2018.

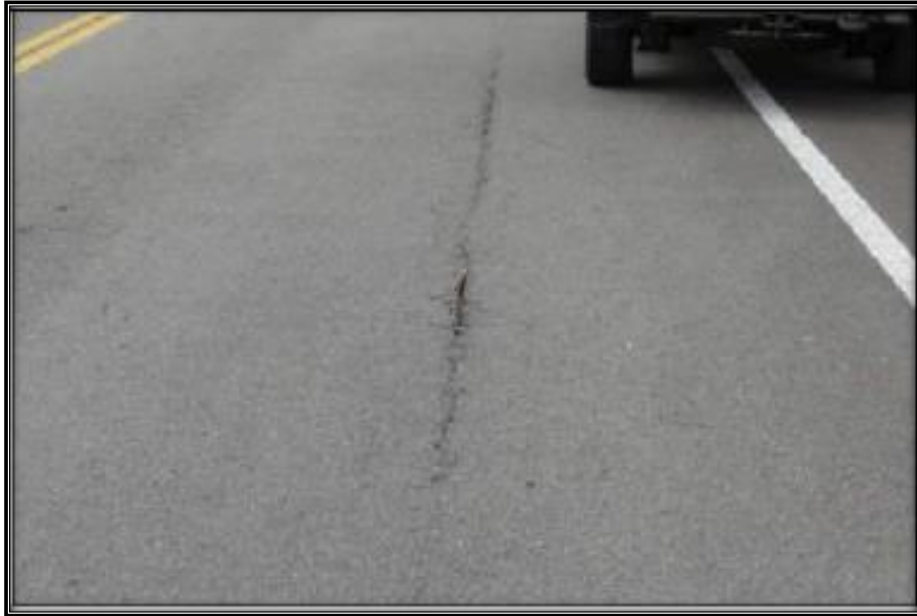
Grietas transversales y longitudinales.- Las grietas longitudinales son paralelas a la dirección de tránsito y la grietas transversales son perpendiculares a la dirección del eje de tránsito, por lo general estos tipos de fallas no están asociados a las cargas, se originan por la contracción de la superficie del asfalto debido a cambios de temperatura dando paso al endurecimiento del asfalto.

Figura 9. Grietas transversales y longitudinales. Elaboración

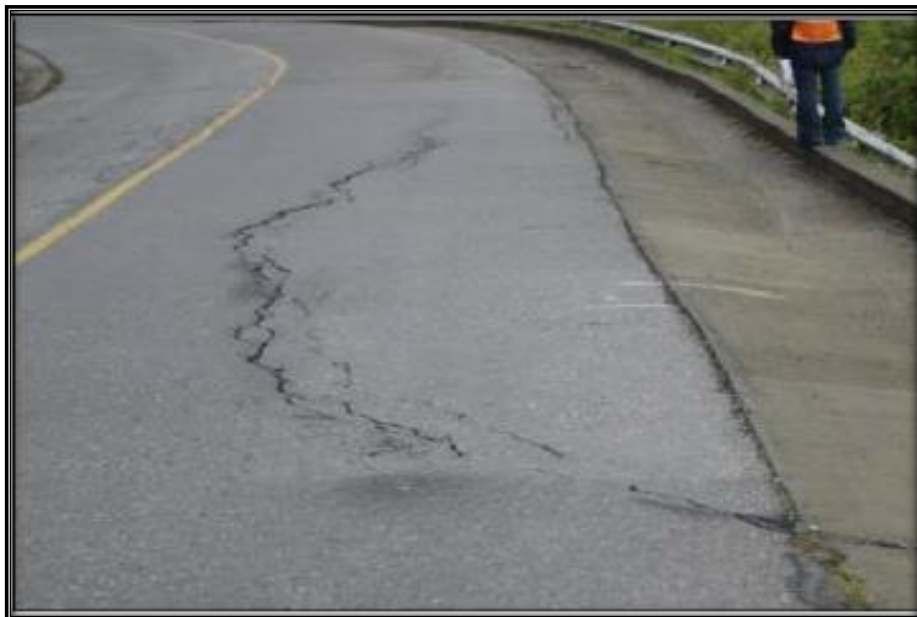
Grietas parabólicas o por deslizamiento.- Son grietas producidas en forma de media luna, ocasionadas generalmente cuando las ruedas frenan o giran dando lugar al deslizamiento de la superficie del pavimento.

Figura 10. Grietas parabólicas o por deslizamiento. Elaboración propia, 2018.

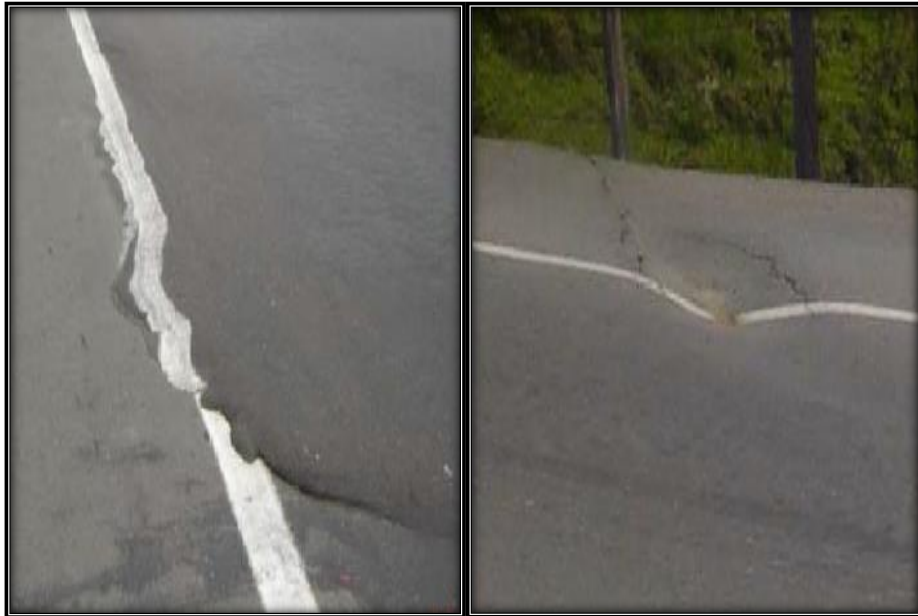
Abultamientos y hundimientos.- Los abultamientos son levantamientos del pavimento tipo ondas, en donde se desplazan hacia arriba, y los hundimientos se deforman hacia debajo de la superficie del pavimento.

Figura 11. Abultamientos y hundimientos. Adaptado de “Cálculo del índice de condición del pavimento flexible”, Por Rodríguez, D., 2009, p. 15, por Universidad de Piura.

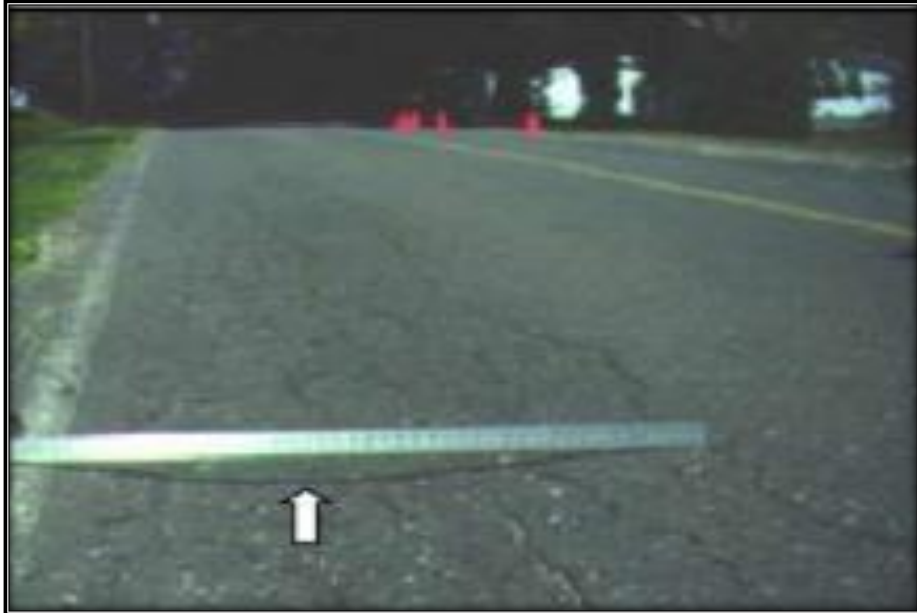
Depresión.- Son fallas que se diferencian por el nivel ligeramente más bajo que la superficie normal del pavimento a su alrededor, son ocasionadas por asentamientos de la subrasante o por deficiencia en su construcción.

Figura 13. Depresión. Adaptado de “Cálculo del índice de condición del pavimento flexible”, Por Rodríguez, D., 2009, p. 16, por Universidad de Piura.

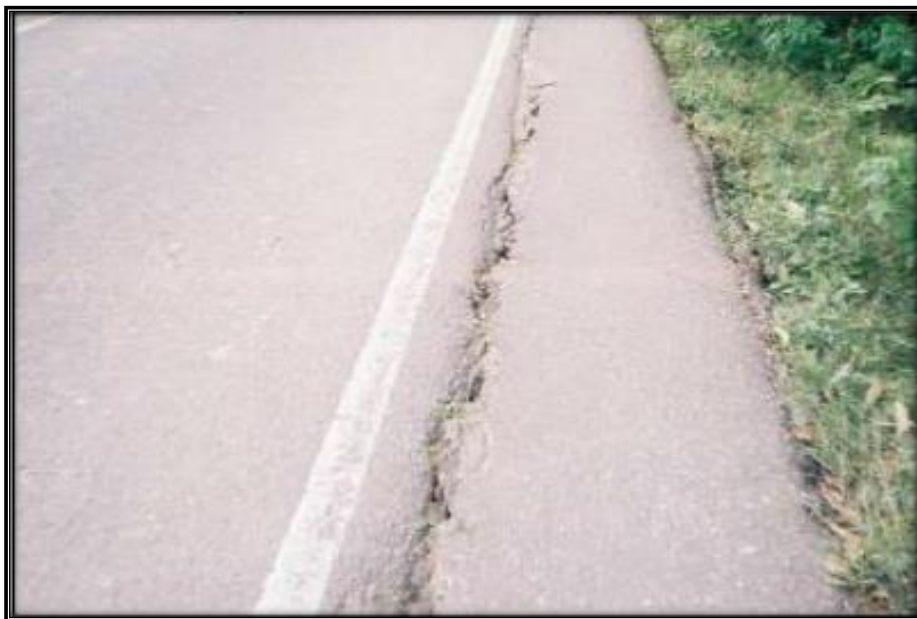
Desnivel carril – berma.- Son deformaciones de desnivel entre el borde del pavimento y la berma, producidos por el asentamiento de la berma o por colocación de nuevas capas en el carril del pavimento sin ajustar el nivel de la berma.

Figura 14. Desnivel carril – berma. Tomado de “Deterioros en pavimentos flexibles y rígidos”, por Miranda, R., 2010, p. 26, por Universidad Austral de Chile.

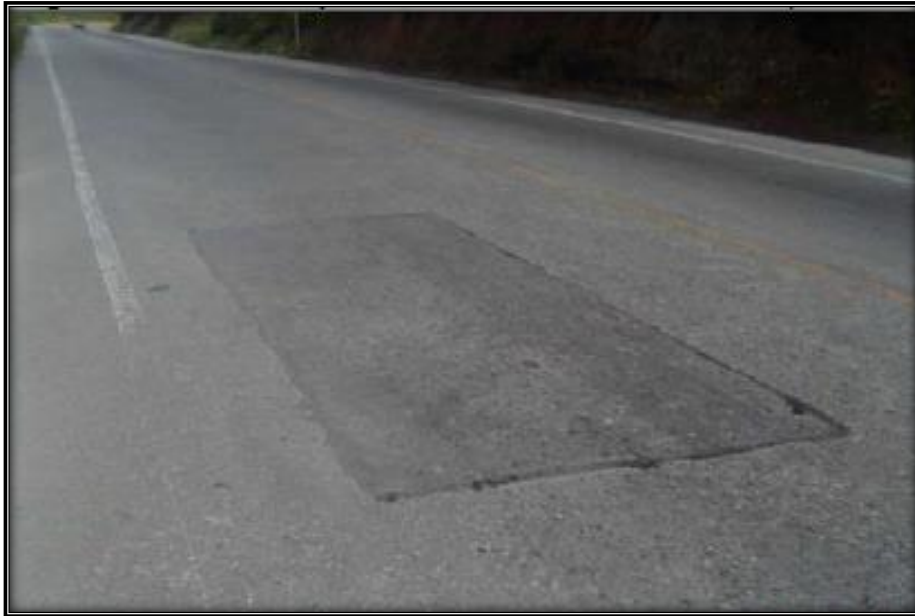
Parches.- Se considera a un área del pavimento que fue reemplazada por material nuevo con el fin de reparar el daño que existía o por instalación de acometidas se servicio, disminuyendo el nivel de servicio de la vía.

Figura 15. Parches. Elaboración propia, 2018.

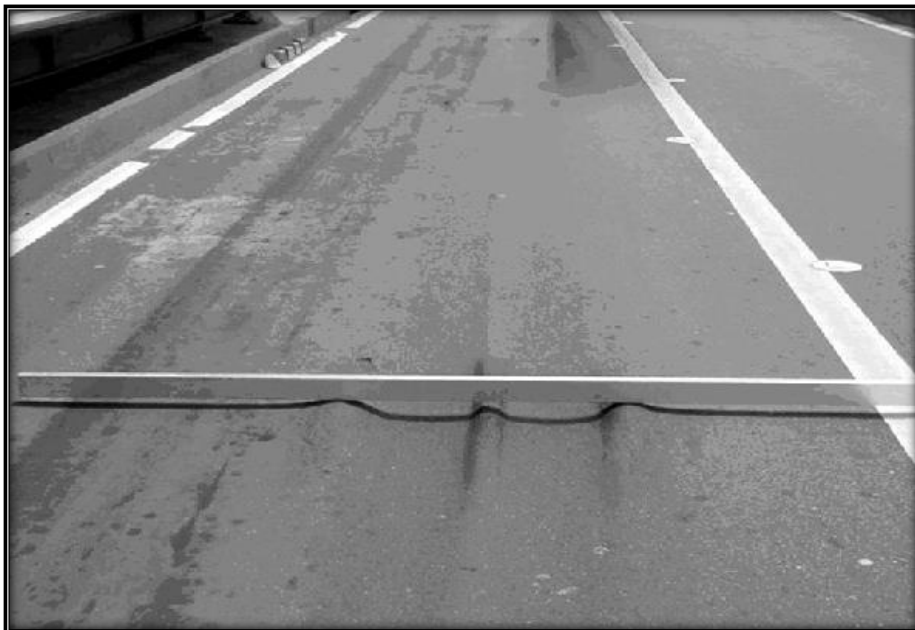
Ahullamiento.- Es una depresión de la superficie del pavimento ocasionados por las huellas de las ruedas de vehículos que transitan sobre él, se da debido a las cargas de tránsito, como también a una pobre compactación dando origen a la inestabilidad en la capas del pavimento.

Figura 16. Ahullamiento. Tomado de “Deterioros en pavimentos flexibles y rígidos”, por Miranda, R., 2010, p. 26, por Universidad Austral de Chile.

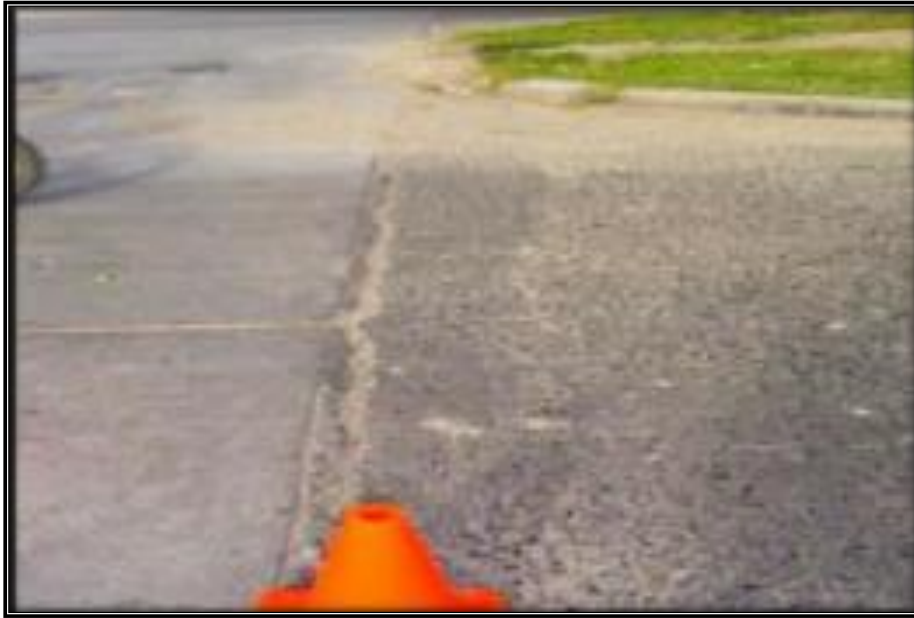
Desplazamiento.- Es un corrimiento longitudinal de un área de la superficie a causa de cargas de tránsito empujando contra el pavimento produciendo una onda corta en la superficie, ocurren cuando se confinan pavimento de concreto de cemento y pavimentos asfálticos.

Figura 17. Desplazamiento. Adaptado de “Cálculo del índice de condición del pavimento flexible”, Por Rodríguez, D., 2009, p. 23, por Universidad de Piura.

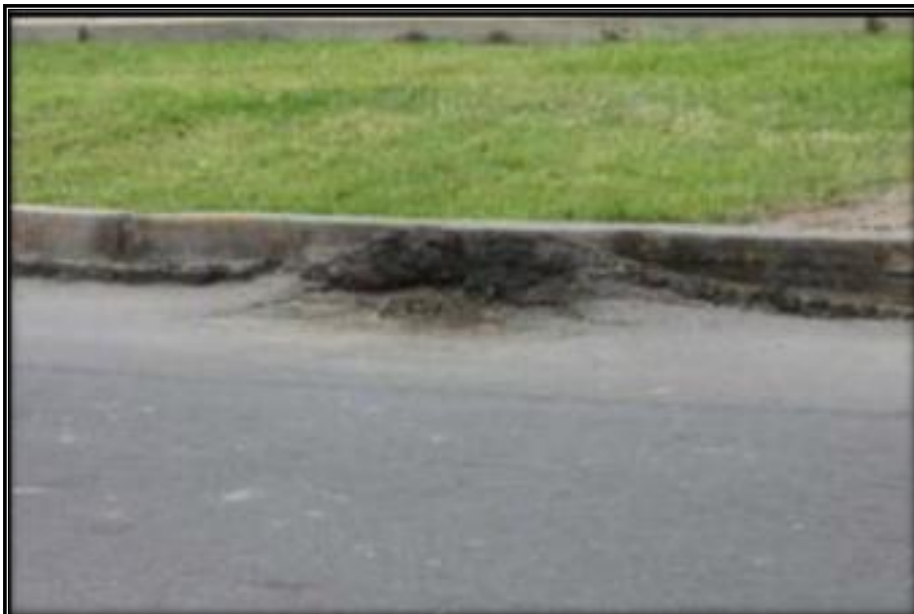
Hinchamiento.- Es una deformación por medio de un pandeo hacia arriba de la superficie del pavimento acompañado por agrietamiento en la superficie, producido por suelos expansivos o por congelamiento de la subrasante.

Figura 18. Hinchamiento. Adaptado de “Cálculo del índice de condición del pavimento flexible”, Por Rodríguez, D., 2009, p. 24, por Universidad de Piura.

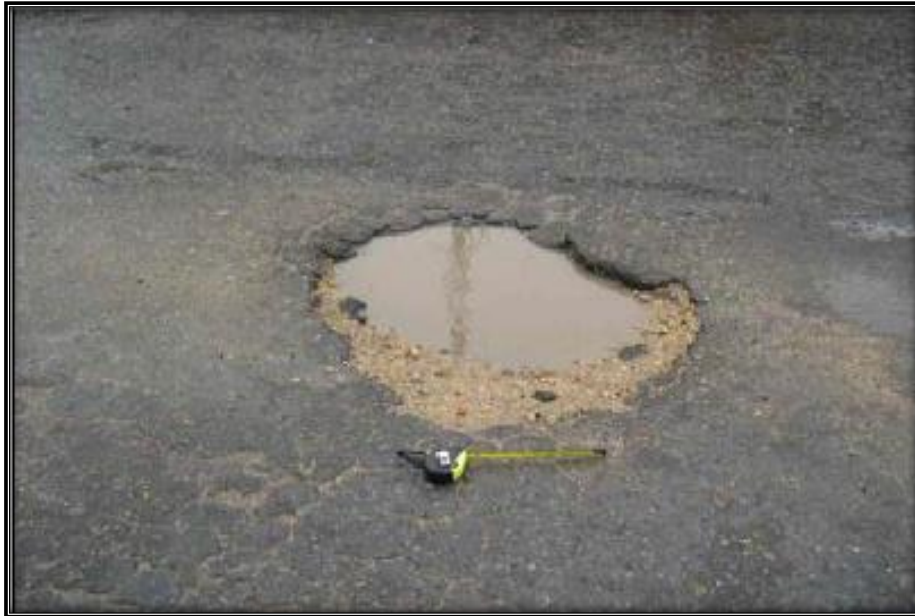
Huecos o baches.- Son pequeñas depresiones en forma de tazón producido en la superficie del pavimento con diámetros menores a 90 cm, se originan cuando existen puntos débiles de la base o de la subrasante por una estructura insuficiente y el crecimiento de estos huecos se da por la acumulación de agua dentro del mismo.

Figura 19. Huecos o baches. Elaboración propia, 2018.

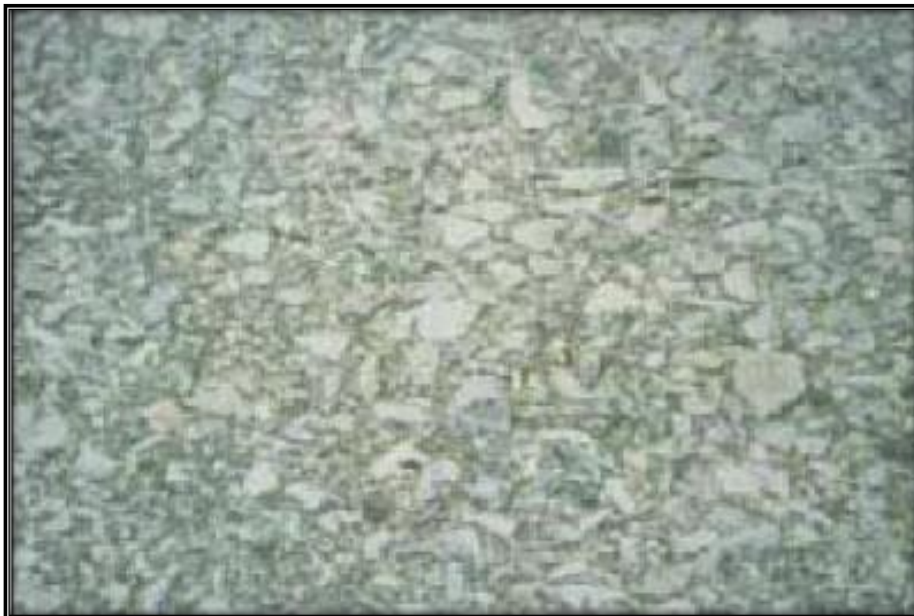
Pulimiento de agregados.- Es la pérdida de resistencia al deslizamiento del pavimento, es decir es el desgaste de la superficie, ocasionados por las cargas de tránsito repetitivas que se originan y por la falta de agregados en el asfalto.

Figura 20. Pulimiento de agregados. Elaboración propia, 2018.

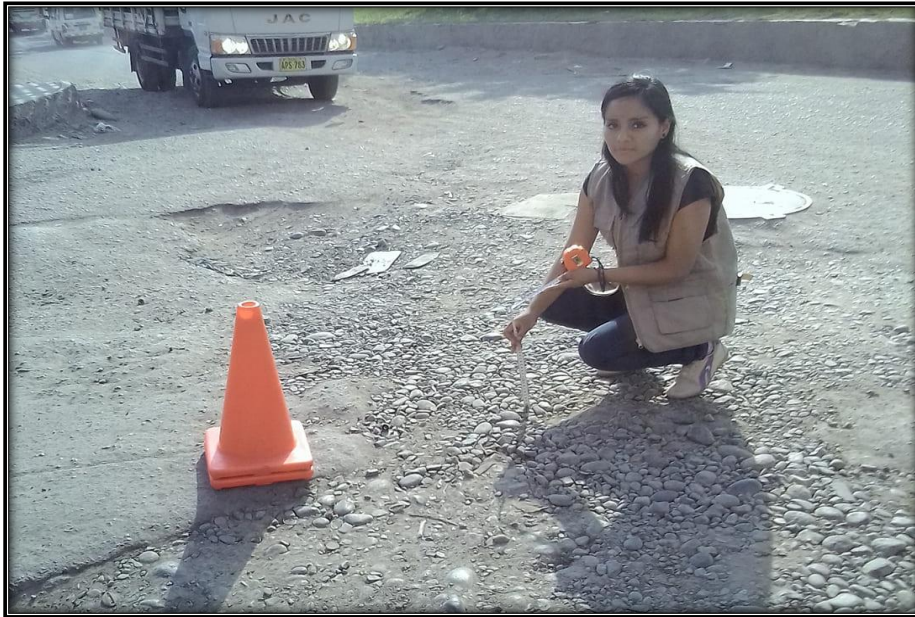
Peladura y desprendimientos.- Desintegración de la superficie del pavimento producido por las partículas sueltas del agregado, las causas posibles son fallas de adherencia del agregado y asfalto, por asfaltos deficientes o endurecidos.

Figura 21. Peladura y desprendimiento. Elaboración propia, 2018.

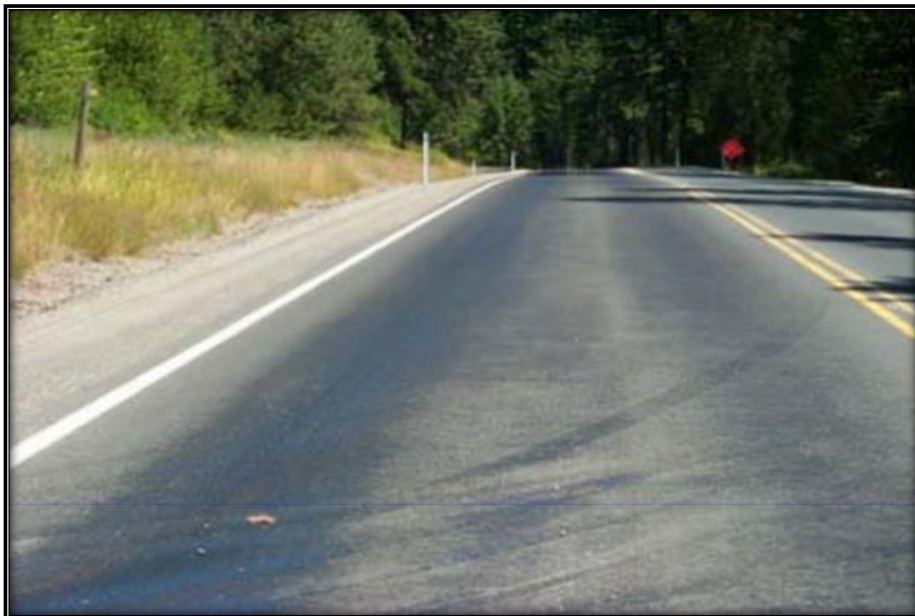
Exudación.- Se genera por el afloramiento de material bituminoso hacia la superficie del pavimento producido por el exceso de asfalto en la mezcla, forma una superficie brillante, pegajosa y resbaladiza. Por lo general se da en tiempo de altas temperaturas y el asfalto tiende a aflorar a hacia la superficie.

Figura 22. Exudación. Tomado de “Diseño de Pavimentos I Evaluación de Pavimentos”, por Corros, M., Urbáez, E., y Corredor G., 2009, p. 3-9, por Universidad Nacional de Ingeniería.

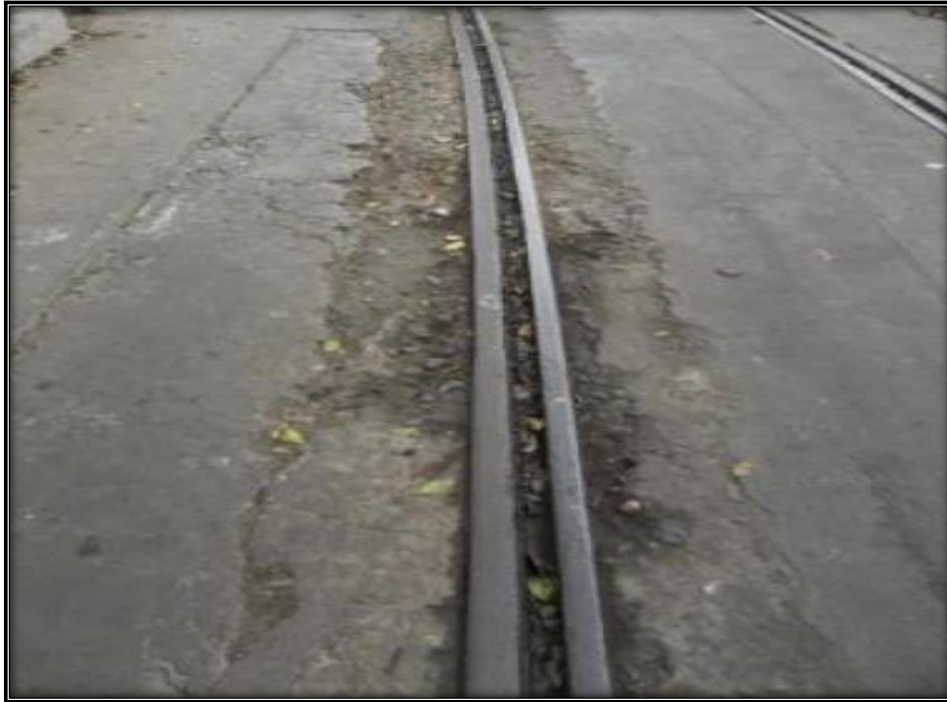
Cruce de Vía Férrea.- Los defectos ocasionados por el cruce de vías férreas son fallas que se presentan alrededor de los rieles.

Figura 23. Cruce de Vía Férrea. Tomado de “Cálculo del índice de condición del pavimento (PCI)”, por Robles, R., 2015, p. 82, por Universidad Ricardo Palma.

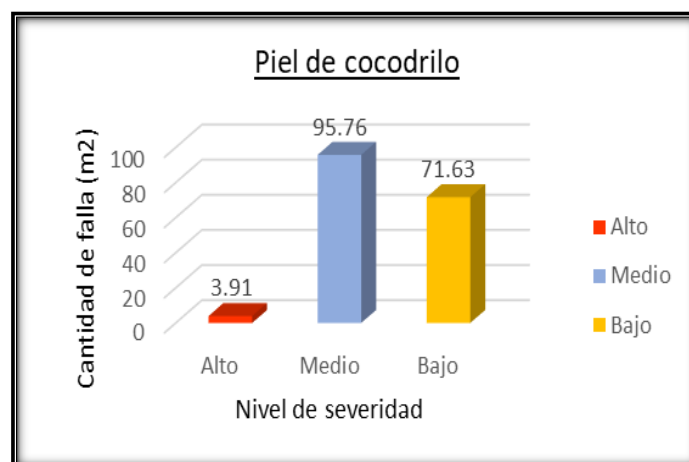
Figura 34. Nivel de severidad de piel de cocodrilo. Elaboración propia, 2018.

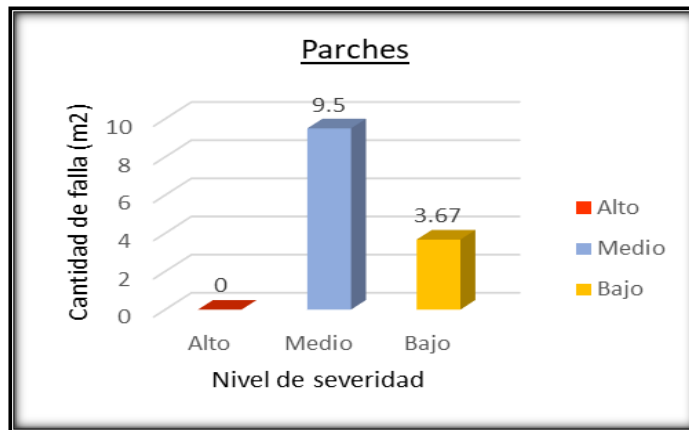
Figura 39. Nivel de severidad de parches. Elaboración propia, 2018.

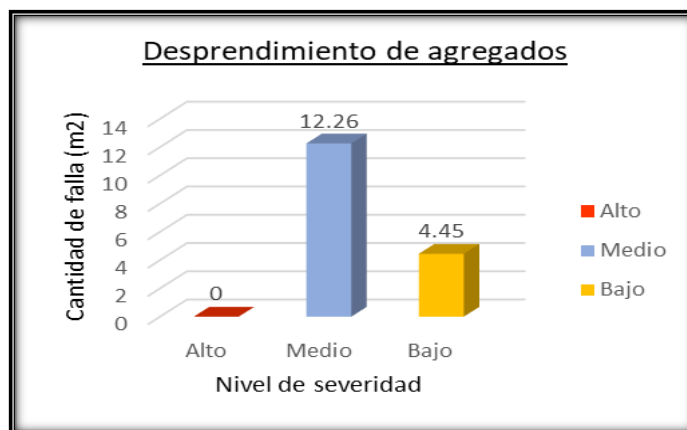
Figura 41. Nivel de severidad de desprendimiento de agregados. Elaboración propia, 2018.

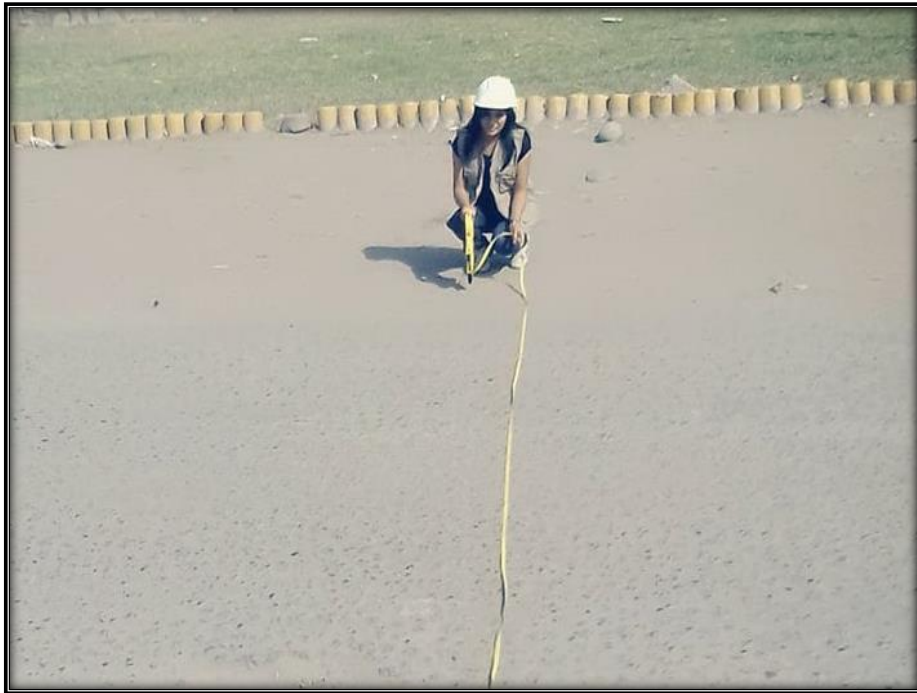
Figura 46. Medida del ancho de calzada de la Av. Ferrocarril.

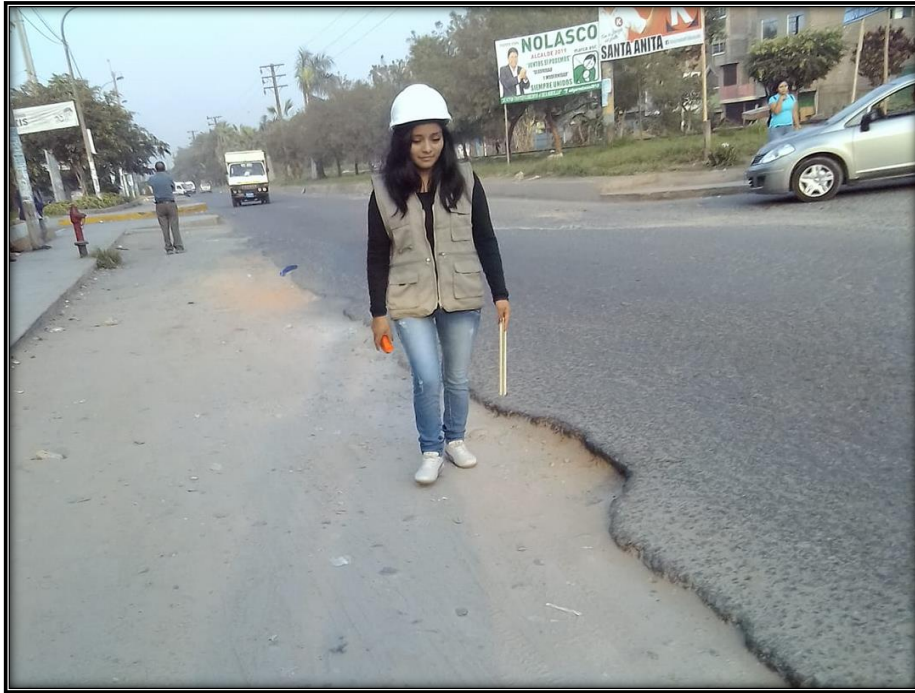
Figura 48. Grietas de borde en la Av. Ferrocarril

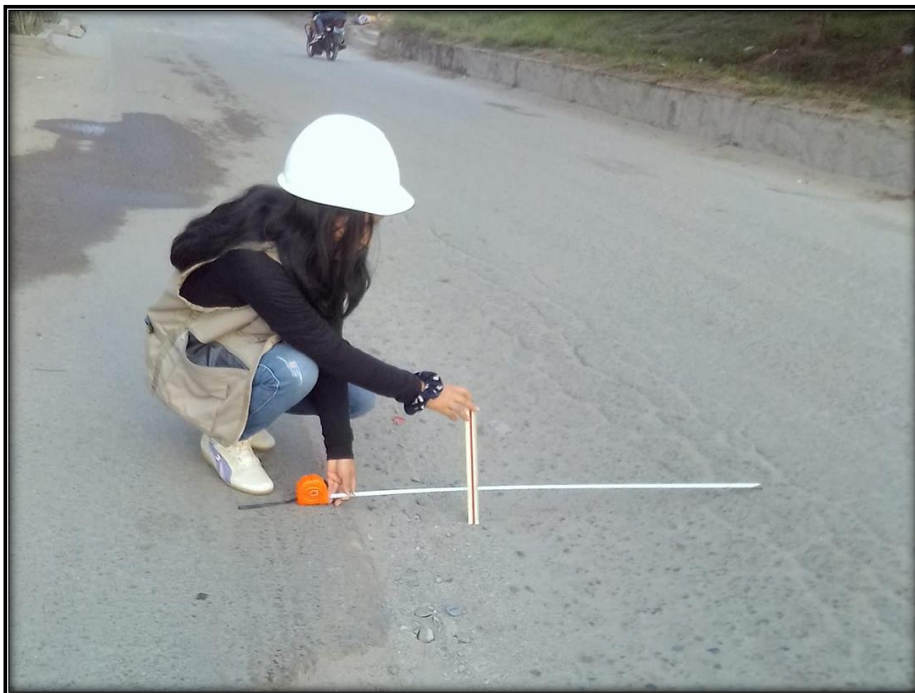
Figura 49. Depresión en la Av. Ferrocarril.

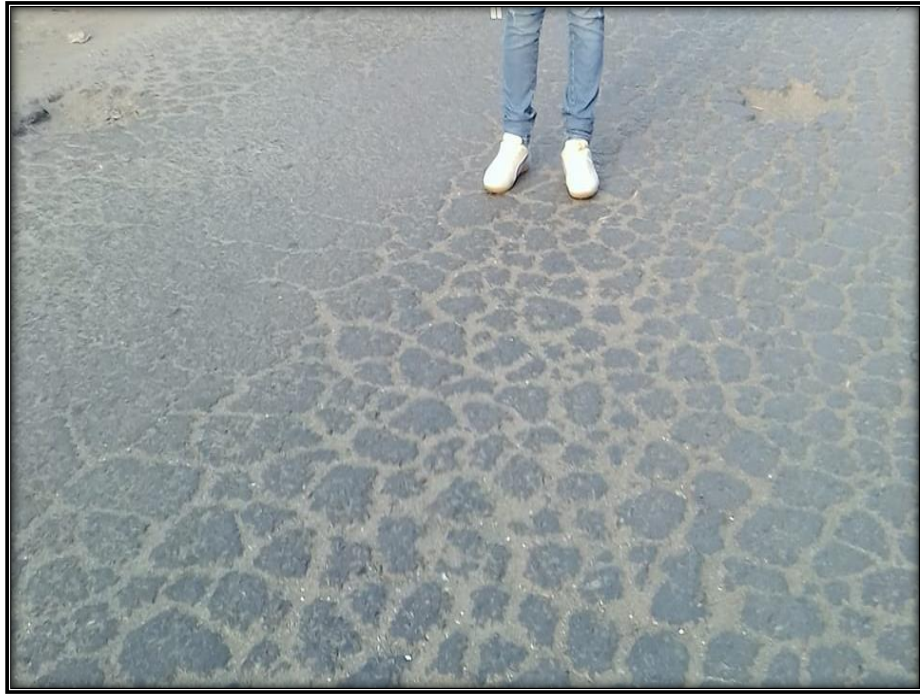
Figura 50. Piel de cocodrilo en la Av. Ferrocarril

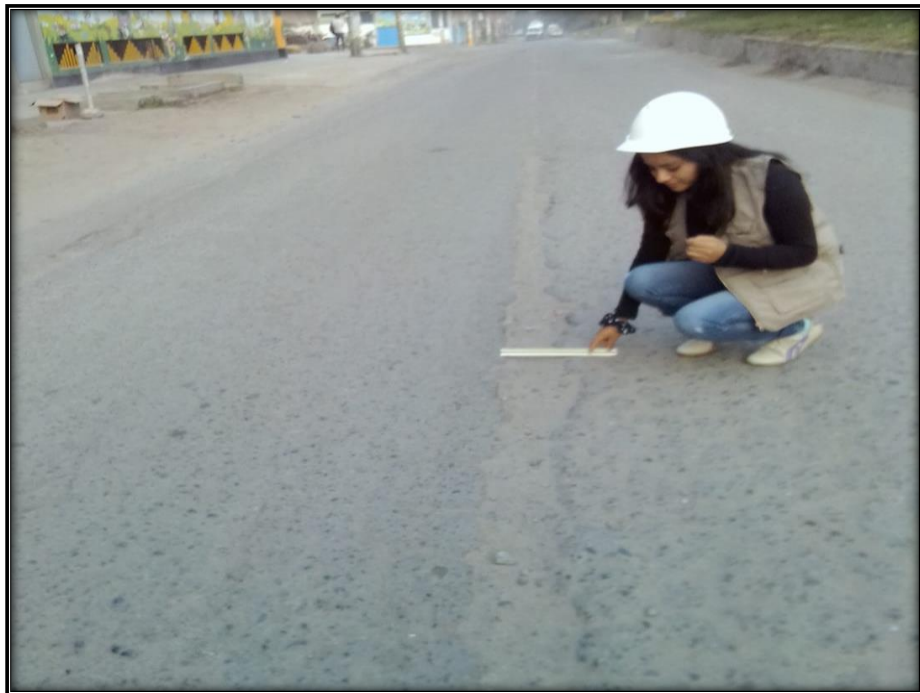
Figura 51. Grietas longitudinales en la Av. Ferrocarril.

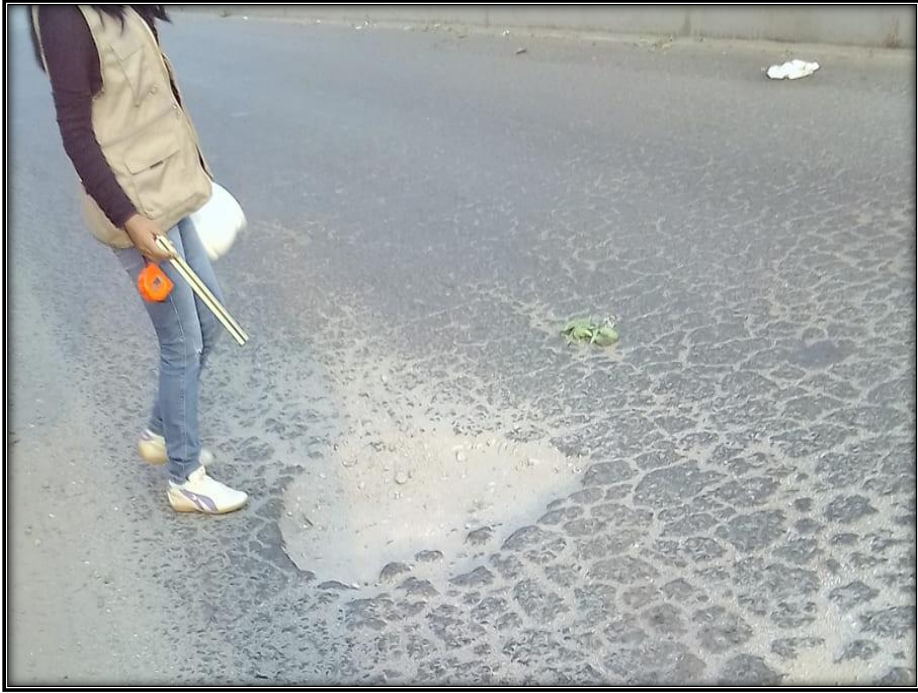
Figura 52. Baches en la Av. Ferrocarril

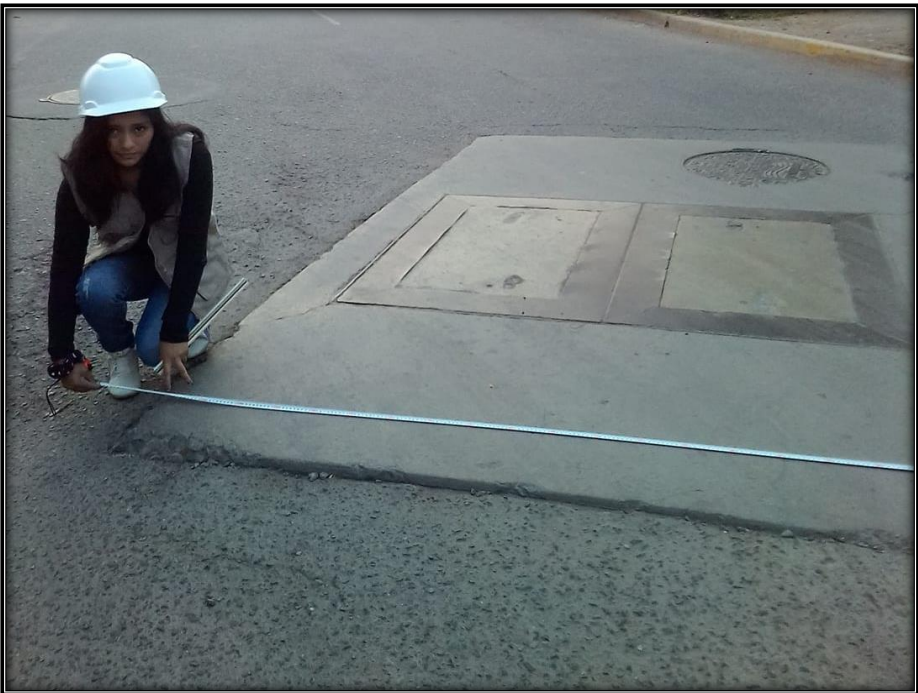
Figura 53. Parches en la Av. Ferrocarril.

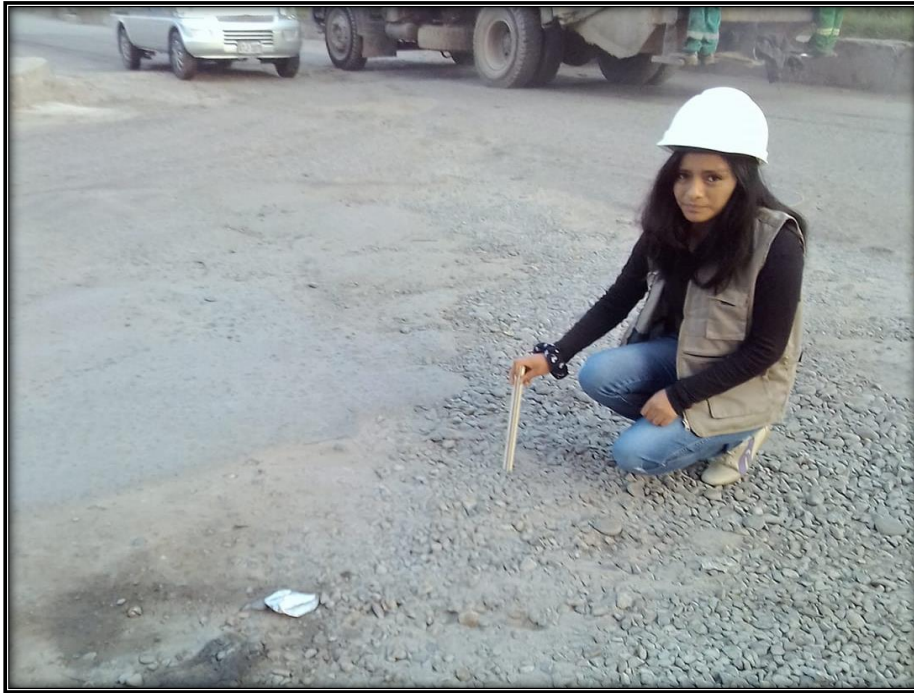
Figura 54. Desprendimiento de agregados en la Av. Ferrocarril.

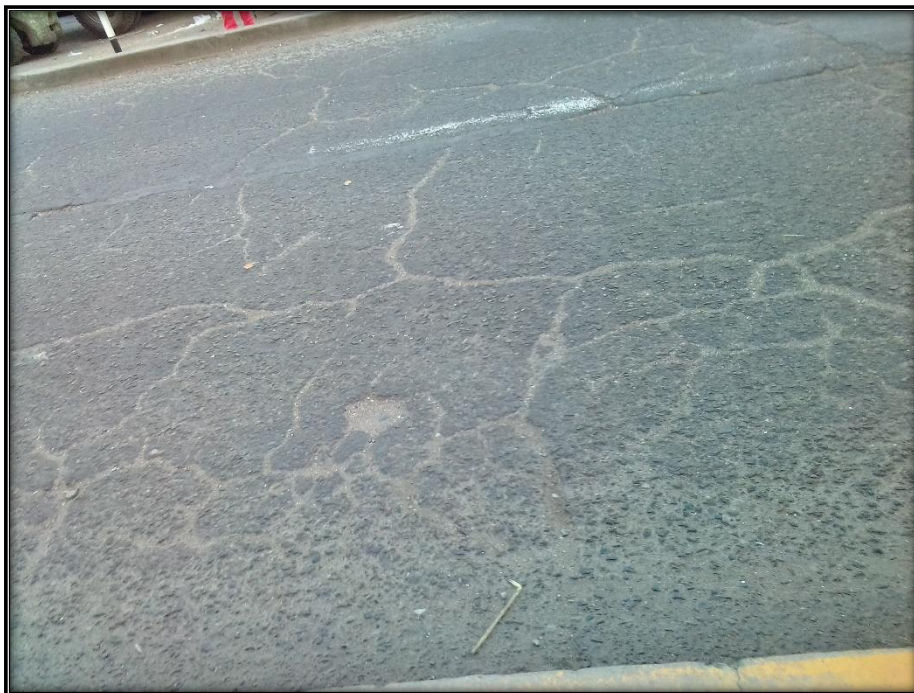
Figura 55. Agrietamiento en bloque en la Av. Ferrocarril.
