UNIVERSIDAD CÉSAR VALLEJO

FACULTAD DE INGENIERÍA
ESCUELA PROFESIONAL DE INGENIERÍA CIVIL

Evaluación de la vulnerabilidad sísmica de viviendas del sector San Gabriel
Alto Distrito Villa María del Triunfo – Lima 2018

**TESIS PARA OBTENER EL TÍTULO PROFESIONAL DE:
INGENIERA CIVIL**

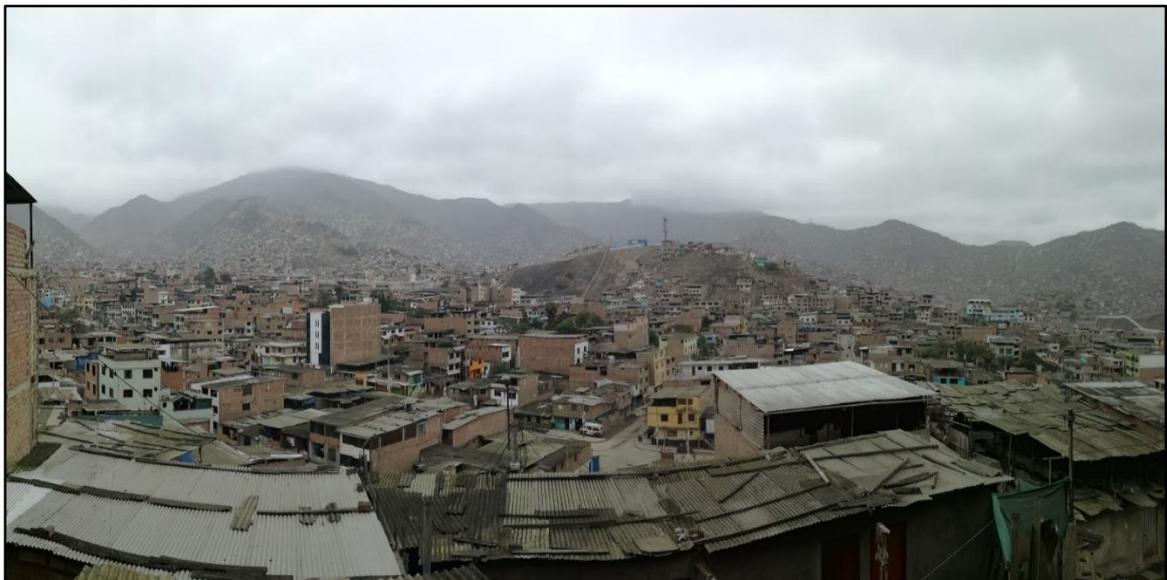
Figura 1. Vista Panorámica de las construcciones en San Gabriel Alto
Fuente: Propia

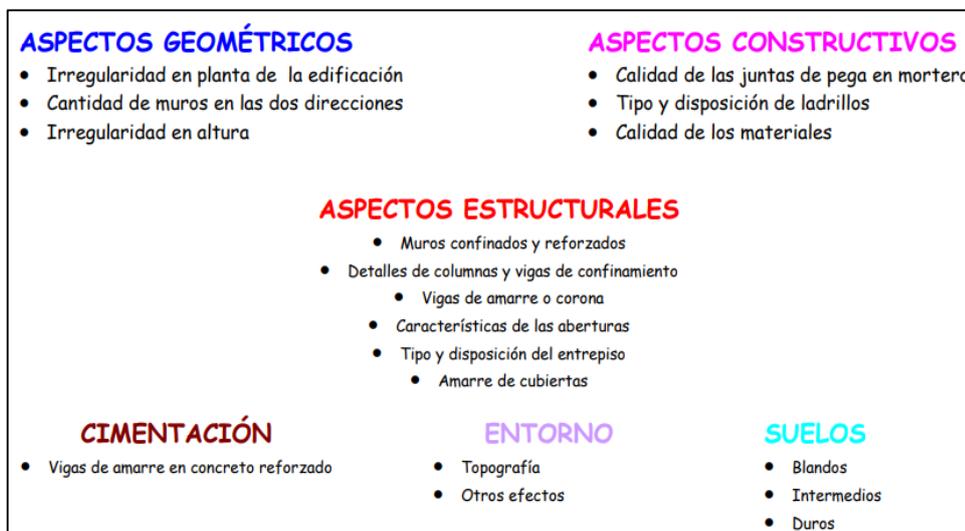
Figura 3. Aspectos de la Metodología AIS

La Asociación de Ingeniería Sísmica (AIS), hace referencia que “Para la estimación de la vulnerabilidad sísmica consideran 6 aspectos importantes (Ver **Figura 3**) en una edificación las cuales son los aspectos geométricos, aspectos constructivos, aspectos estructurales, la cimentación, el tipo de suelo y el entorno de la misma” (2001, p. 4).

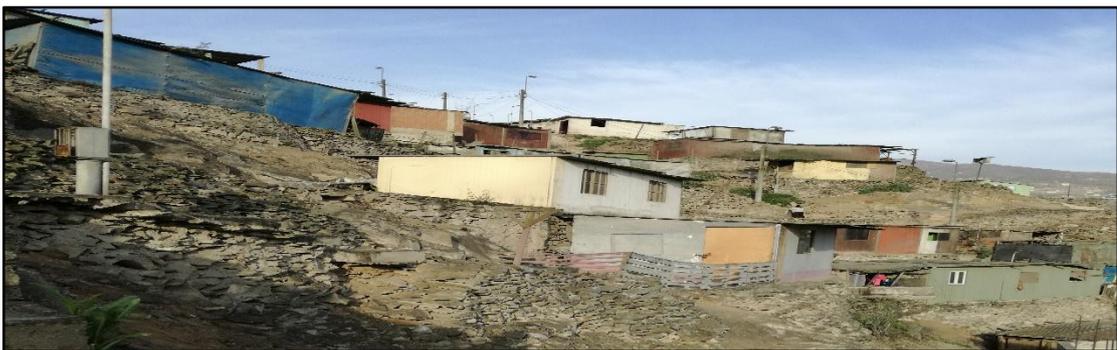
Figura 9. *Viviendas no consolidadas en Laderas de cerros*

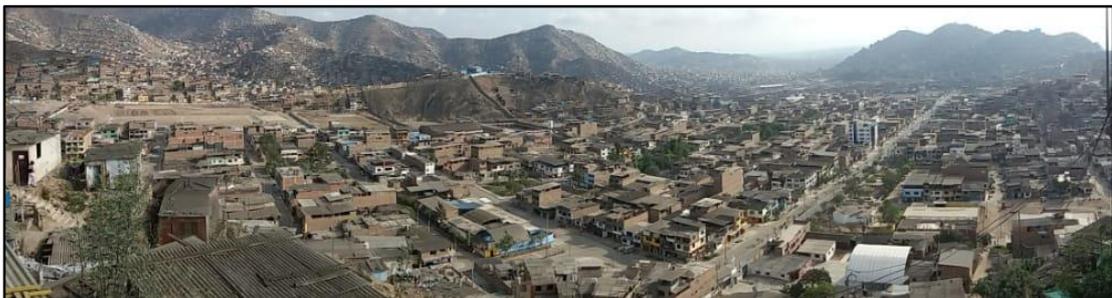
Figura 10. *Viviendas consolidadas con material noble en Laderas de cerros*

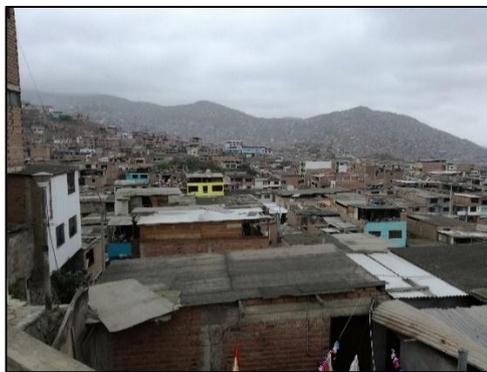
Figura 11. Estado actual de algunas viviendas del distrito de VMT

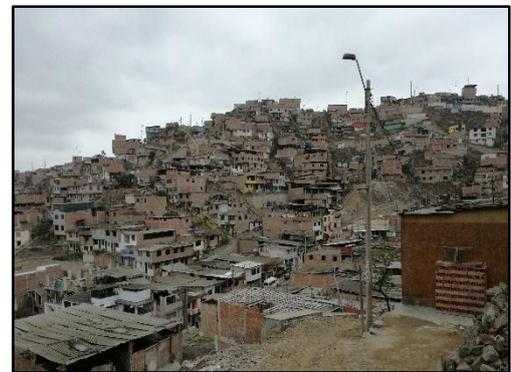
Figura 12. Viviendas en laderas – VMT

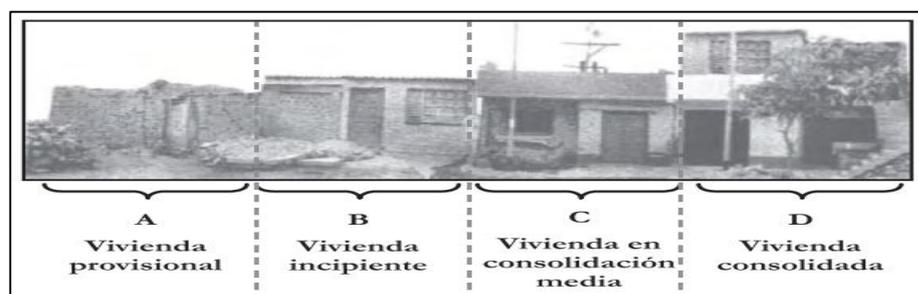
Figura 13. Grados de consolidación de un barrio

De la misma forma según investigaciones de Desco establecieron los rangos de consolidación de un barrio o de las viviendas en estado de precariedad y como se ven actualmente. (ver **Figura 13**)

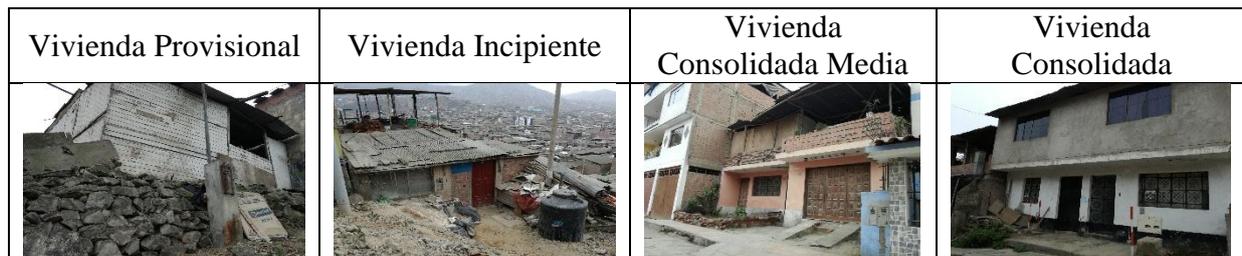
Figura 17. Identificación del tipo de viviendas
Fuente: Propia

Se realizó el levantamiento de datos, a las 260 viviendas de la zona de estudio (Ver **Tabla 37**) de las respectivas manzanas en donde se pudo identificar los siguientes tipos de viviendas.

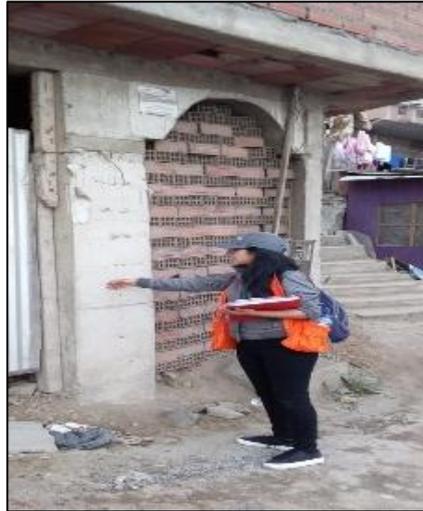
2. Identificar el elemento a estudiar, el cual puede ser columna, viga, losa, o escalera.

Figura 22. Identificación de elemento a Ensayar

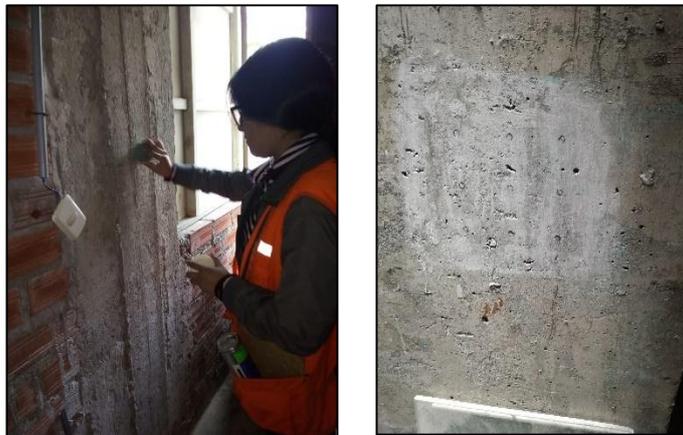
3. Limpiar la superficie con la piedra abrasiva, a fin de evitar errores en la lectura.

Figura 23. Limpieza de Superficie

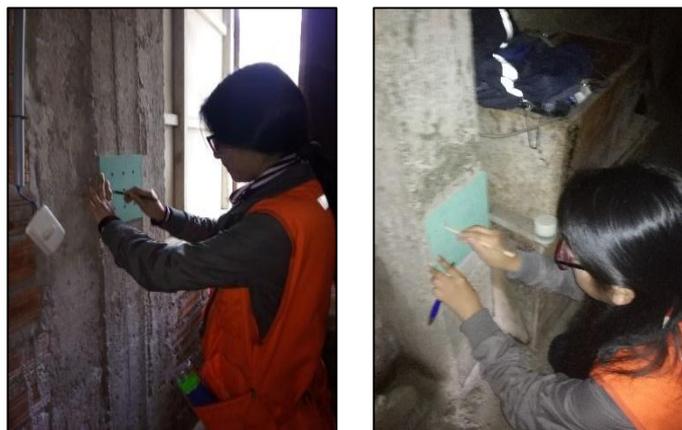
4. Distribuir Los puntos de impactos los cuales según norma deben estar separado por más de 25mm.

Figura 24. Identificar puntos de impacto

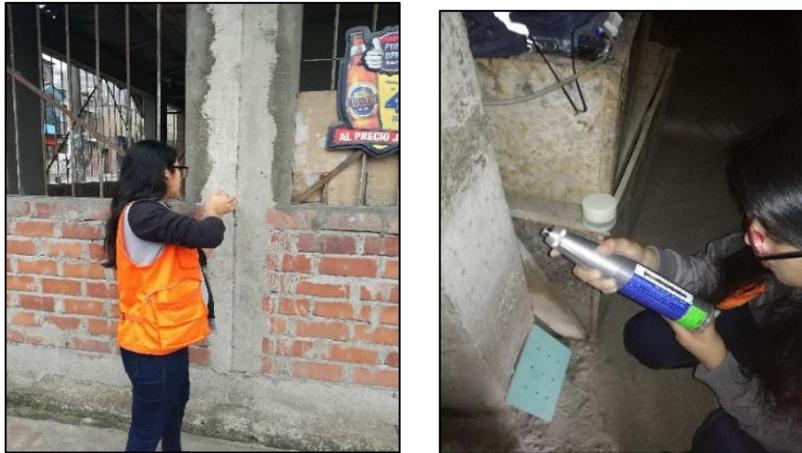
5. Sostener el Instrumento firmemente, perpendicular a la superficie. Y empujar el instrumento hacia la superficie hasta que se logre el impacto, mantener presionado, y oprimir el botón para trabar y poder obtener la lectura. Repetir proceso 10 veces.

Figura 25. Obtención de lecturas

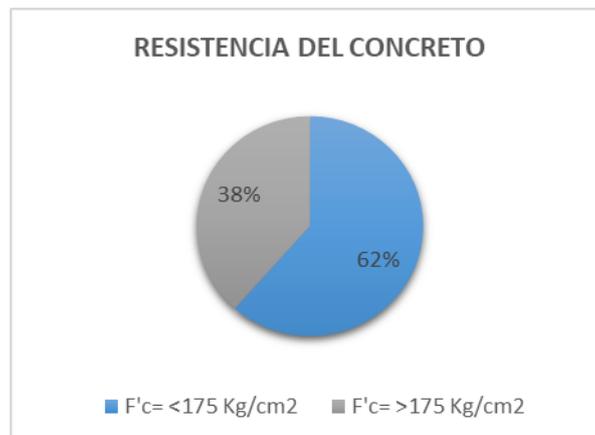
Figura 26. Resistencia del concreto, por Ensayo de Esclerometría.

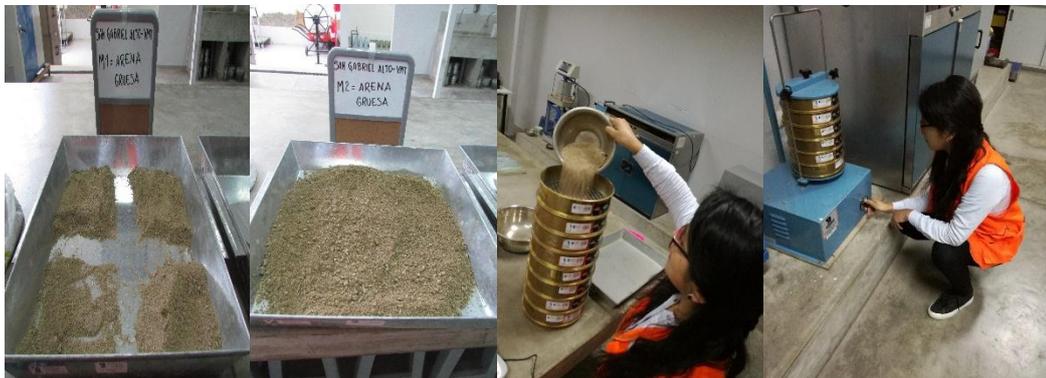
Figura 29. Cuarteo y tamizado de agregado fino

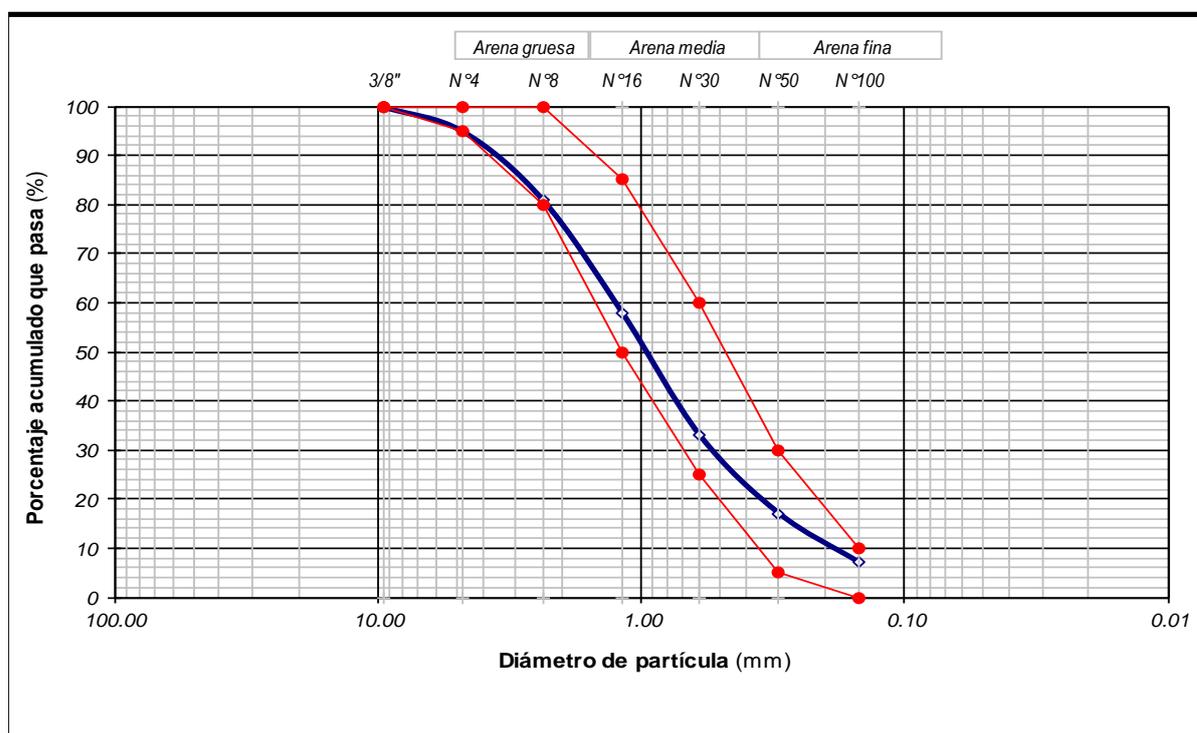
Figura 30. Curva Granulométrica - M1
 Fuente: Elaboración propia.

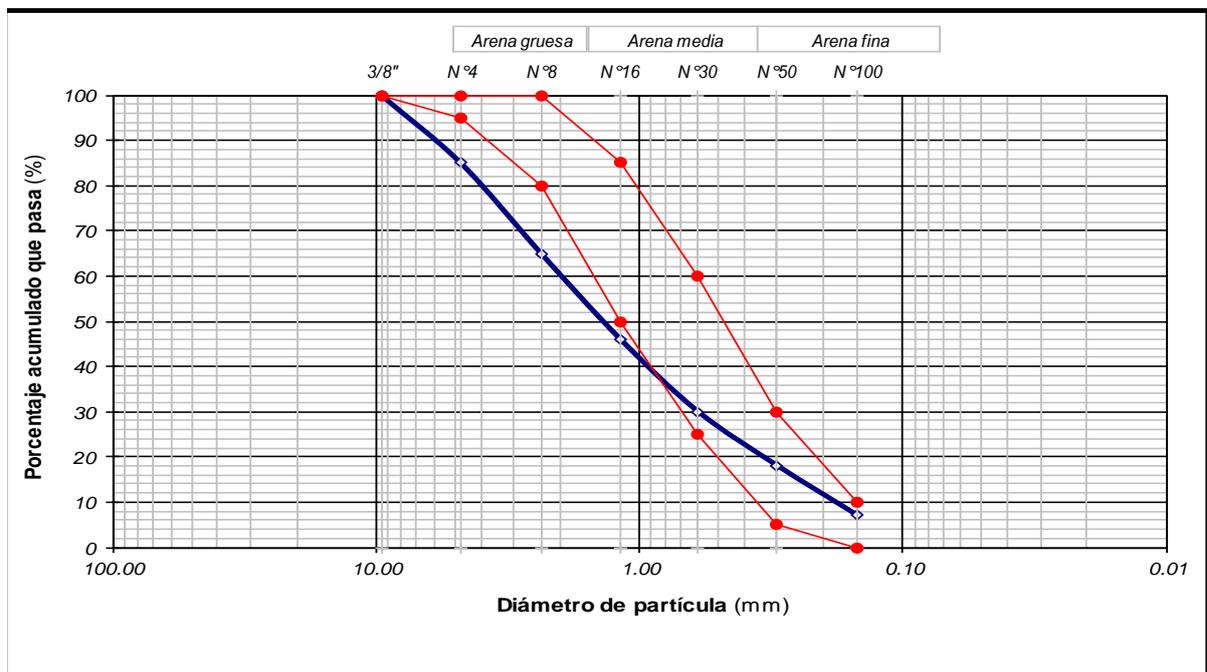
Figura 31. Curva Granulométrica – M2

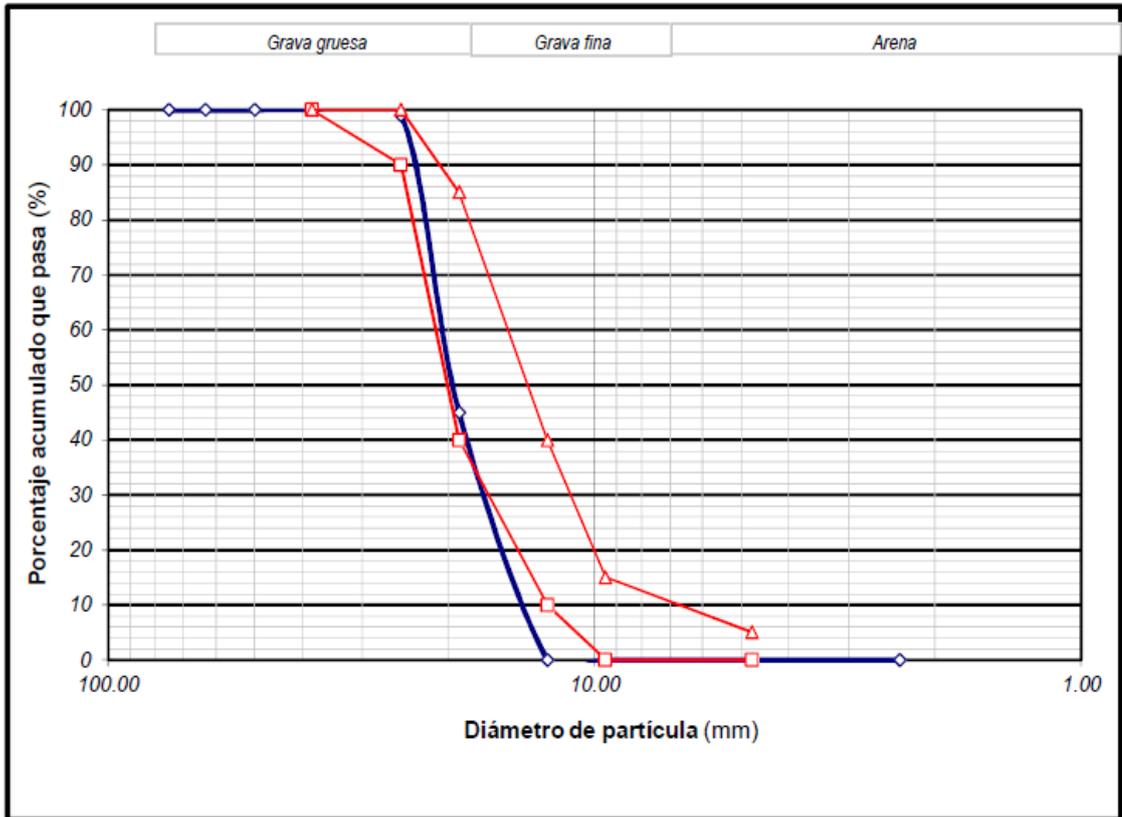
Figura 33. Curva granulométrica de AG.- M1.

Análisis e interpretación Del agregado grueso se tiene que parte de la granulometría esa dentro de los límites permitidos por Norma, HUSO 56. Esto indica que la gradación no está bien definida.

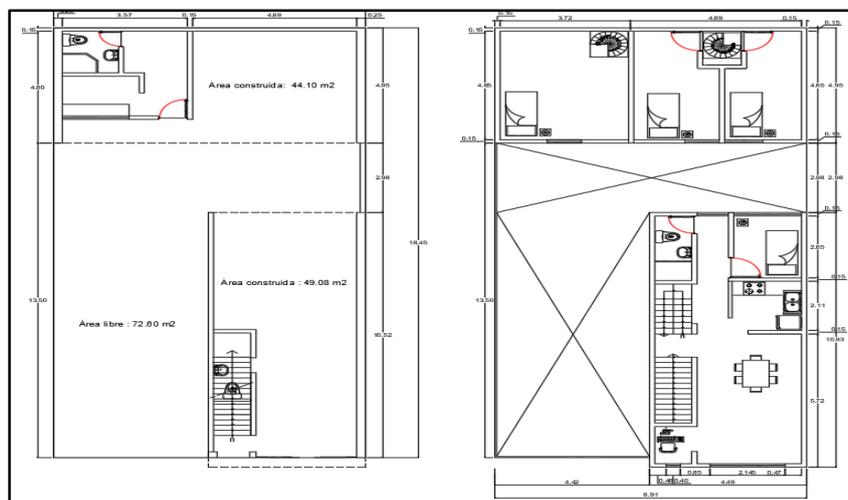
Figura 35. Plano de distribución
Fuente: Elaboración propia.

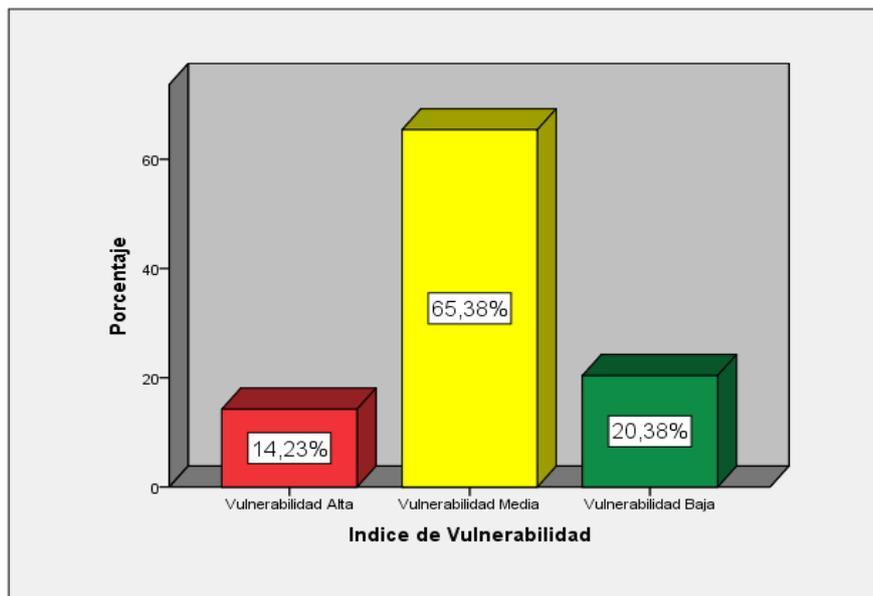
Figura 36. Índice de Vulnerabilidad

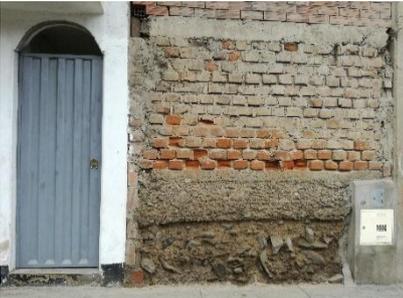
<p>En la siguiente fotografía se puede apreciar como por la humedad, el concreto se está desprendiendo el cual es parte del cimiento y sobrecimiento, así como también el desprendimiento de los ladrillos kk macizo.</p>

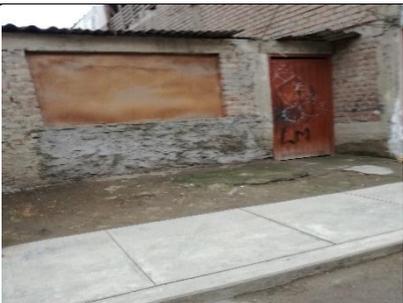
<p>El problema de esta vivienda, ha sido observado continuamente e otras edificaciones, la cual es el problema de la calidad de los materiales, humedad, carbonatación del acero, además de una obertura de eternit inestable.</p>

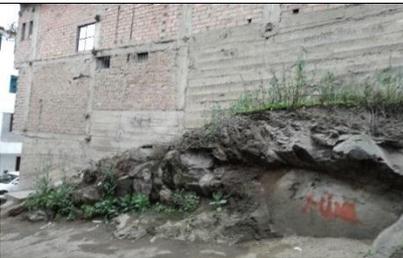
<p>Se observa una edificación con 3 pisos, con una pendiente de más del 15%, en el cual se puede apreciar sobre qué tipo de suelo han sido cimentados sus placas y en si toda la edificación</p>

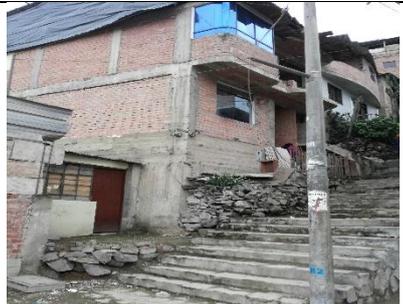
<p>Esta vivienda se encuentra en parte del cerro que ha sido poblada en toda su extensión, y se observa que no se siguieron la continuidad de los elementos estructurales, además según la resistencia obtenida según el ensayo de esclerometría nos da como resultado un f^c 165kg/m², menos de lo indicado según norma.</p>

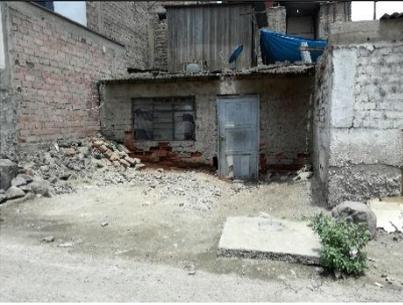
<p>Esta vivienda es considerado de vulnerabilidad alto, por el estado de la edificación, además por el desgaste de los materiales, y del mal estado de la obertura, el cual no presenta vigas de amarre, el cual en un sismo de gran magnitud, las personas de ese hogar, podrían sufrir pérdidas no solo materiales.</p>

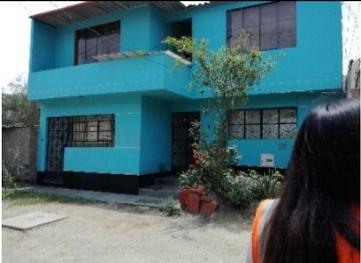
<p>Esta edificación está considerada en este nivel por que internamente la edificación parte de la losa de dos, paños presentan fisuras de espesor pronunciadas, pese a que según ensayo se haya obtenido un $f^c = 180 \text{ kg/m}^2$.</p>
FOTOGRAFÍA	DESCRIPCIÓN

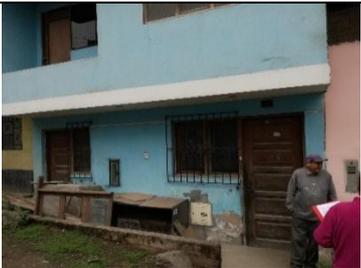
<p>El tipo de vivienda es de consolidada media, ya que se tiene un vivienda con 2 pisos, los cuales presentan humedad en los muros perimetrales, por el salitre, además que observo que unas de las columnas presenta rajaduras y desprendimiento de una parte del concreto.</p>
FOTOGRAFÍA	DESCRIPCIÓN
