**Análisis de Fisuras en Losas de Entrepiso de Concreto por Temperaturas
Extremas en Piura 2017**

**TESIS PARA OBTENER EL TÍTULO PROFESIONAL DE:
Ingeniero Civil**

The following research work will focus on the cracking due to extreme temperatures in one of the departments of our country. Piura In the district of Morropón, the object of study is the Almirante Miguel Grau school, which presents fissures in its structural elements.

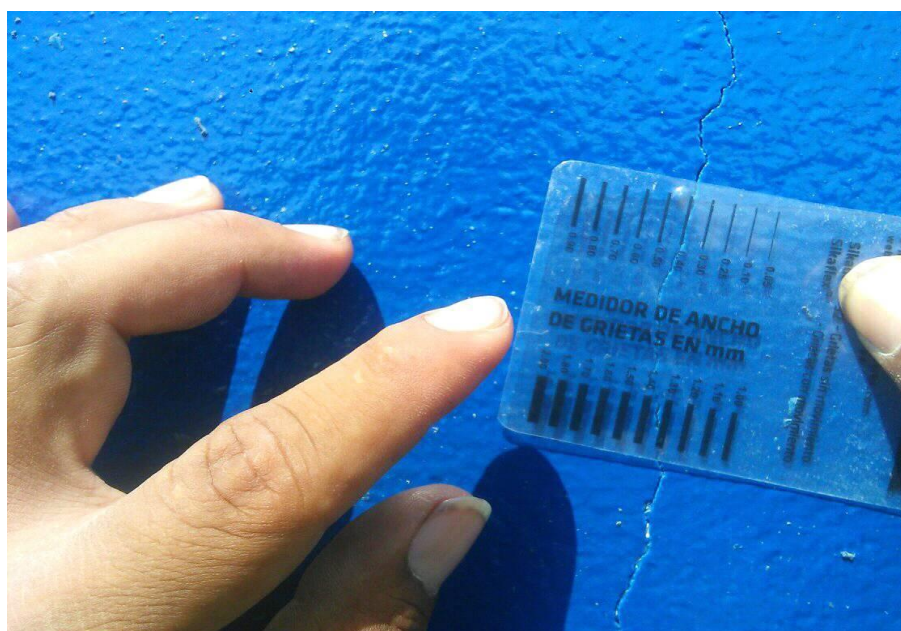
Figura 33. Fisura de 0.40mm

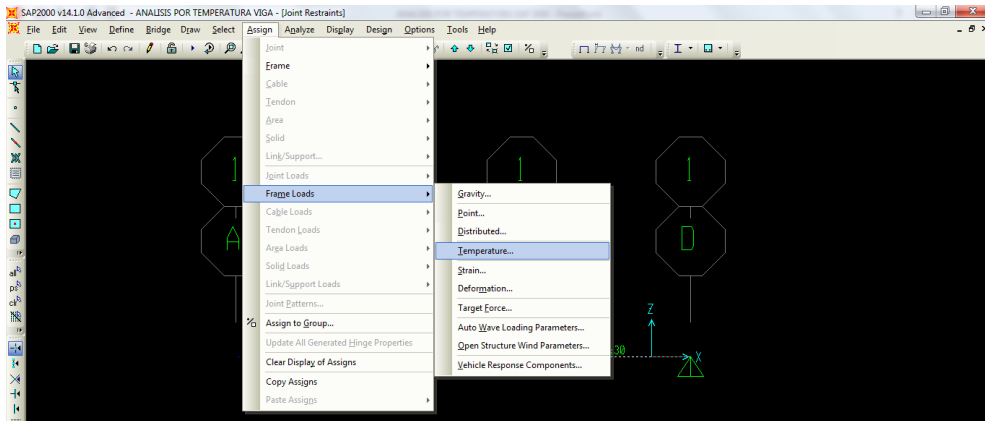
Figura 35. Añadiendo carga de temperatura

Se presentan los cuadros obtenidos del programa, para obtener las fisuras obtenidas por diferentes temperaturas ambientales.
