**“Evaluación de las fallas del pavimento flexible en la Avenida Brasil del  
Distrito de Nuevo Chimbote - Propuesta de solución - Ancash 2017”**

**TESIS PARA OBTENER EL TÍTULO PROFESIONAL DE  
INGENIERA CIVIL**

**DISEÑO DE INFRAESTRUCTURA VIAL.**

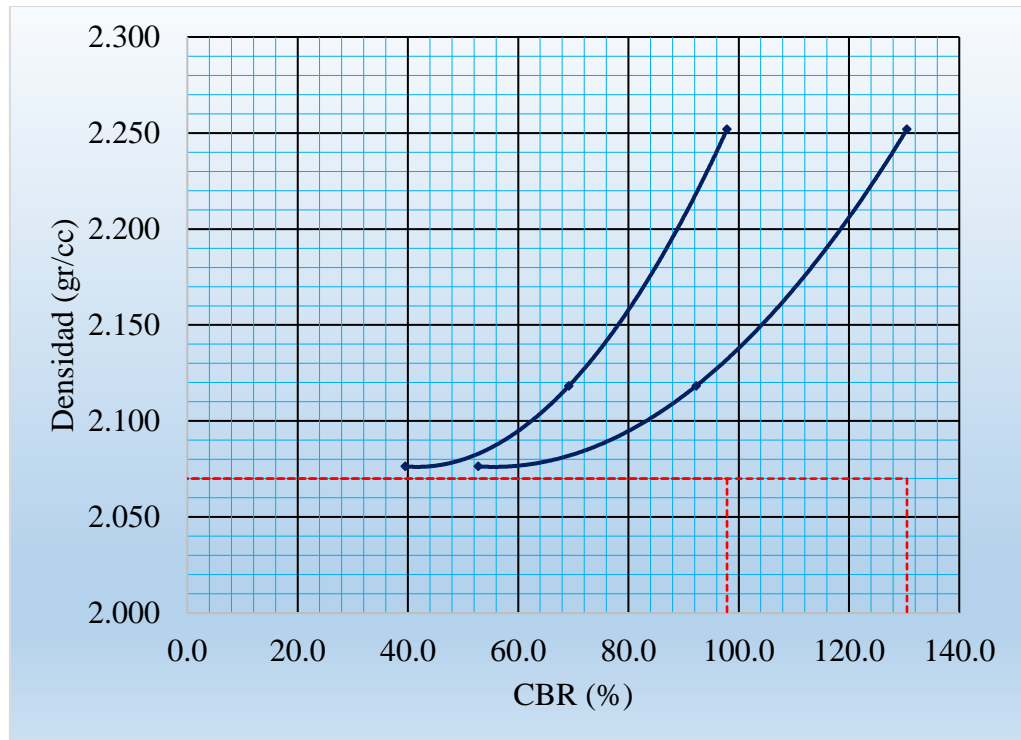
Gráfico N°22: CBR contra densidad seca.

- Así mismo se procede a graficar la curva CBR contra densidad seca, permitiendo determinar el CBR correspondiente a una densidad seca preestablecida.

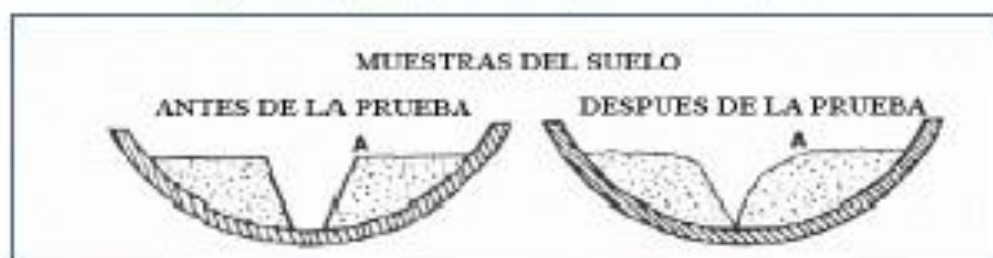
- 6.1 Utilizando el acanalador, dividir la muestra contenida en la copa, haciendo una ranura a través del suelo siguiendo una línea que una el punto más alto y el punto más bajo sobre el borde de la copa. Cuando se corte la ranura, mantener el acanalador contra la superficie de la copa y trazar un arco, manteniendo la corriente perpendicular a la superficie de la copa en todo su movimiento. En los suelos en los que no se puede hacer la ranura en una sola pasada sin desgarrar el suelo, cortar la ranura con varias pasadas del acanalador. Como alternativa, puede cortarse la ranura a dimensiones ligeramente menores que las requeridas, con una espátula y usar la del acanalador las dimensiones finales de la ranura.
