**UNIVERSIDAD CÉSAR VALLEJO**

**PLACAS DE CONCRETO ARMADO PARA LA MEJORA DEL RIESGO  
SÍSMICO DE VIVIENDAS AUTOCONSTRUIDAS DEL DISTRITO DE  
CARABAYLLO, LIMA 2018**

**TESIS PARA OBTENER EL TÍTULO PROFESIONAL  
DE:**

DISEÑO SÍSMICO Y ESTRUCTURAL

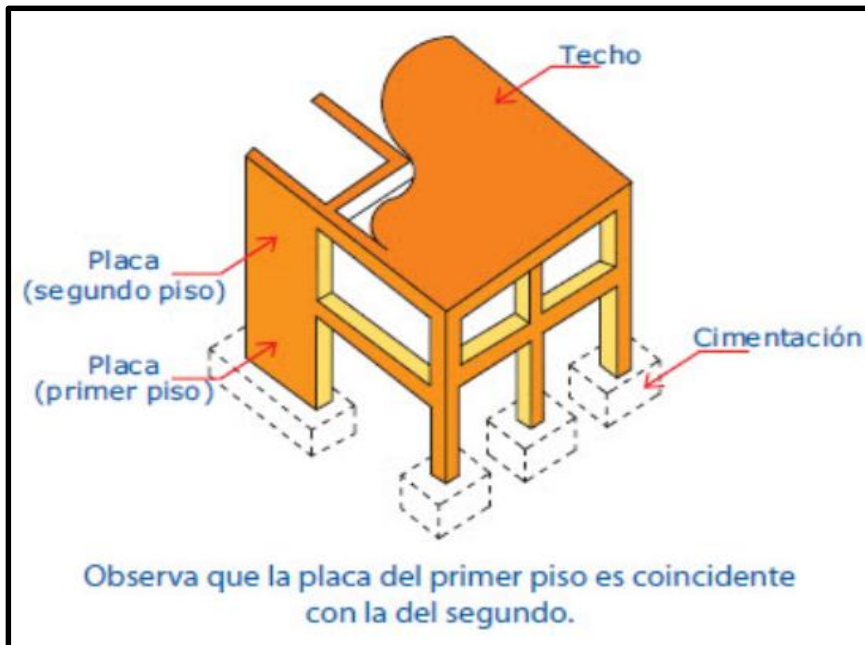
Figura 2: Edificación de dos pisos con placa de concreto armado. Fuente: Aceros Arequipa

Las placas deben ser construidas según los planos estructurales y deben coincidir en todos los niveles de una construcción (Medina, 2015).

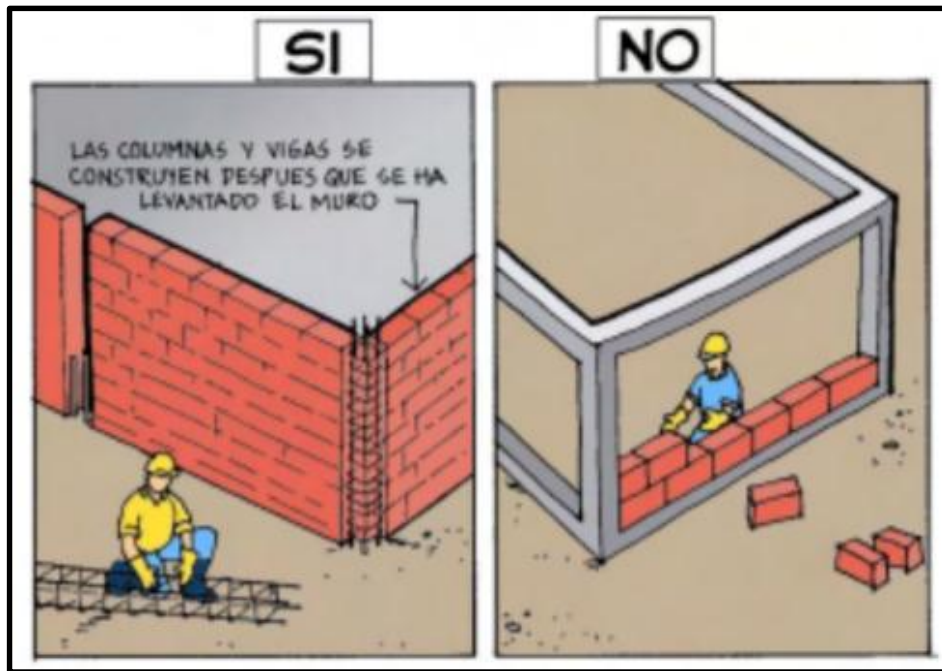
Se construyen tras haberse levantado totalmente el muro con el fin de confinarlo. Este confinamiento es fundamental para que los muros sean resistentes a fuerzas sísmicas (Asociación Colombiana de Ingeniería Sísmica, 1984).

Figura 6: Proceso constructivo de columnas y vigas. Fuente: Asociación Colombiana de Ingeniería Sísmica.

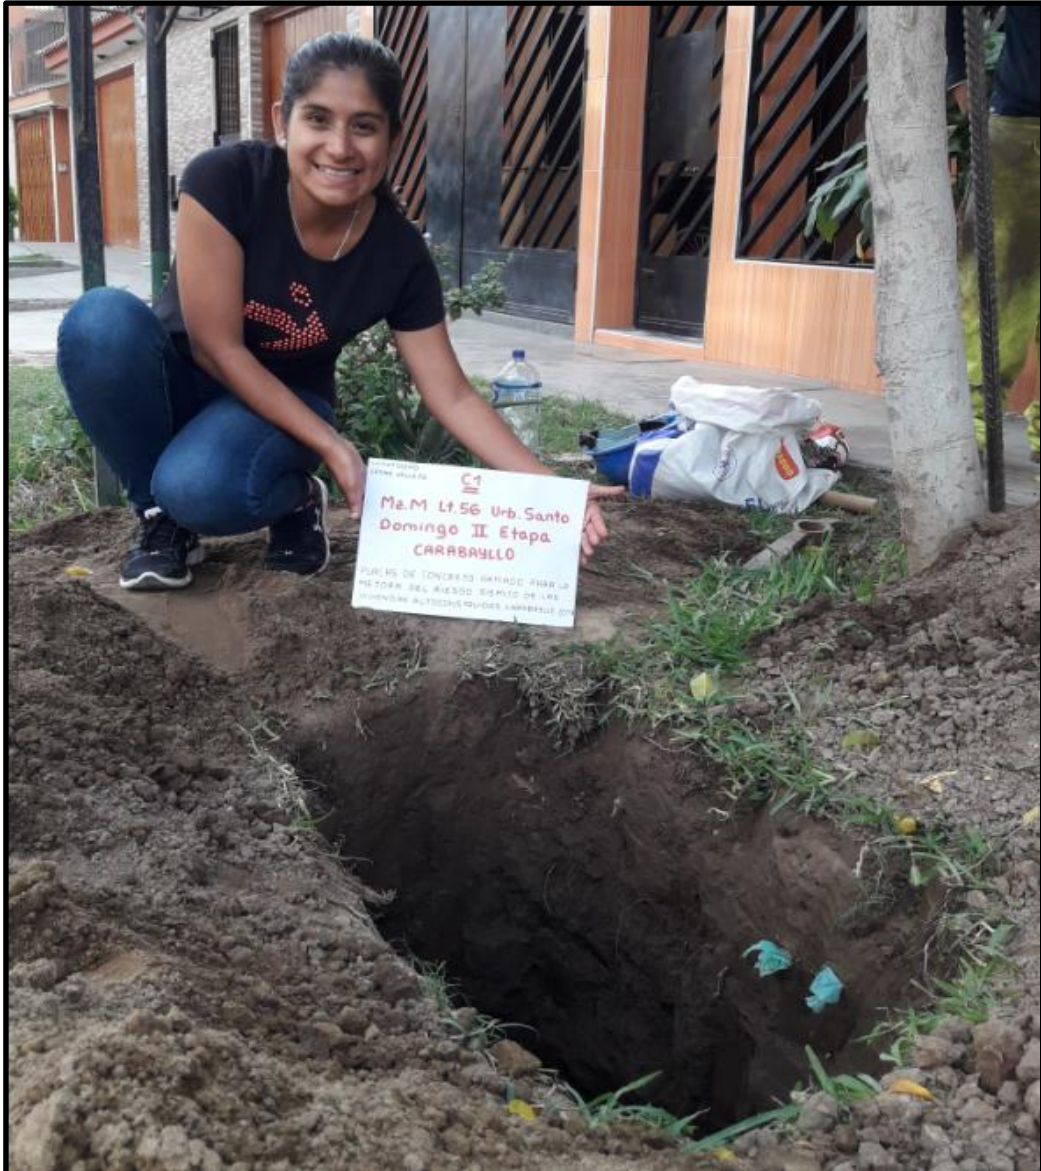
Sus dimensiones son: 0.80 m de ancho x 1.00 m de largo x 2.00 m de profundidad.

*Figura 8:* Calicata 01. Fuente propia.

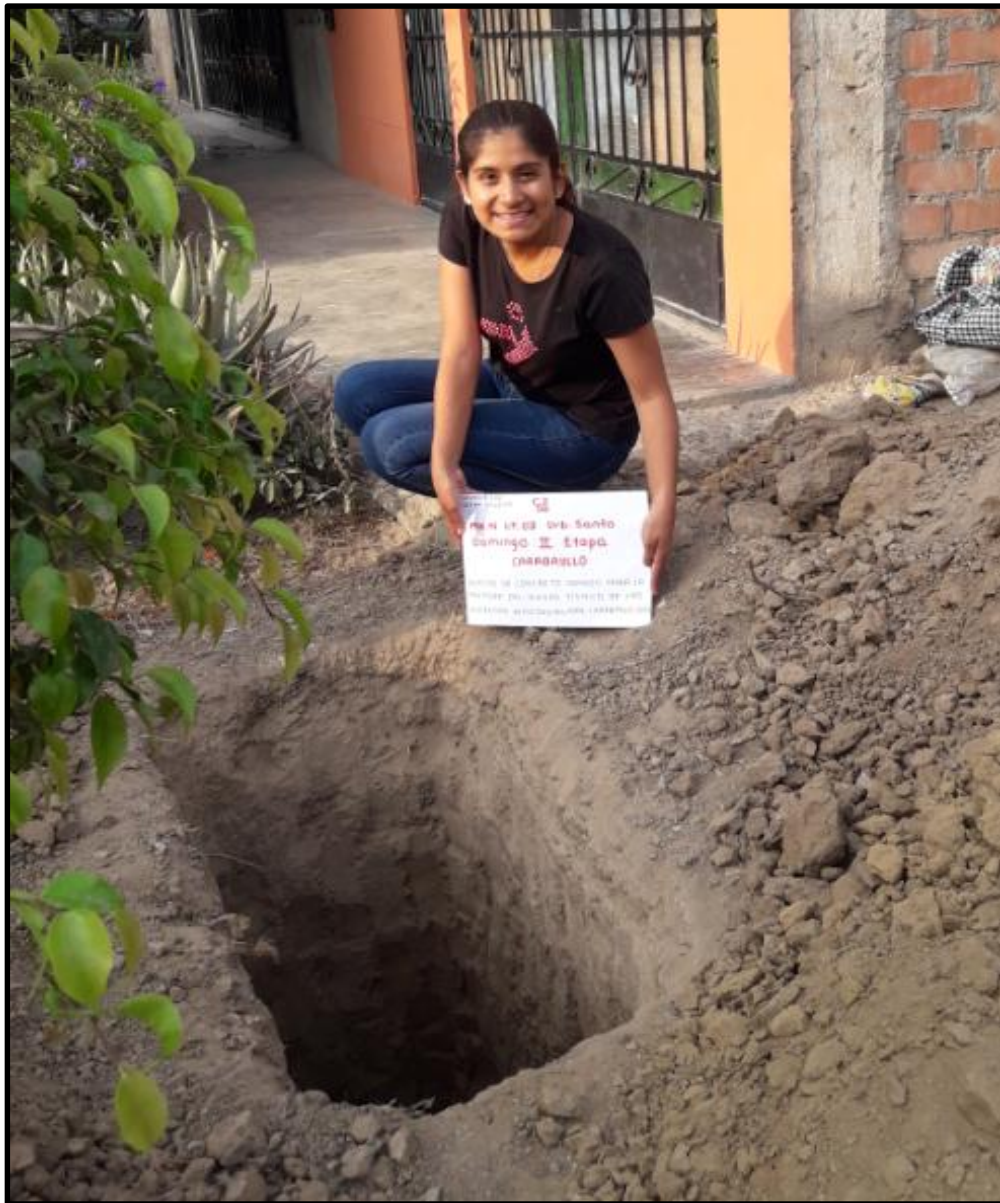
Sus dimensiones son: 0.80 m de ancho x 1.00 m de largo x 2.00 m de profundidad.

*Figura 9: Calicata 02. Fuente propia.*

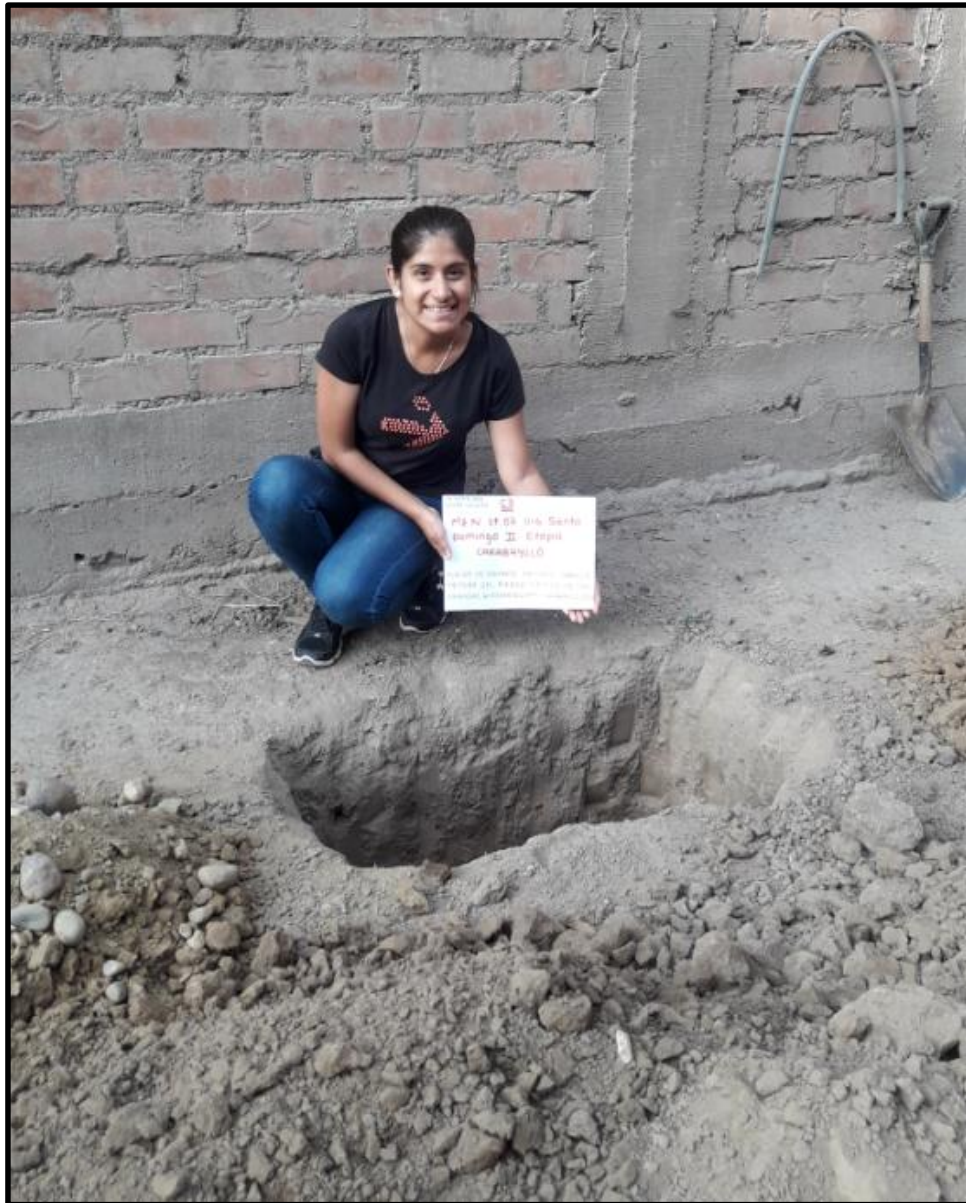
Sus dimensiones son: 0.80 m de ancho x 1.00 m de largo x 2.00 m de profundidad.

*Figura 10: Calicata 03. Fuente propia.*

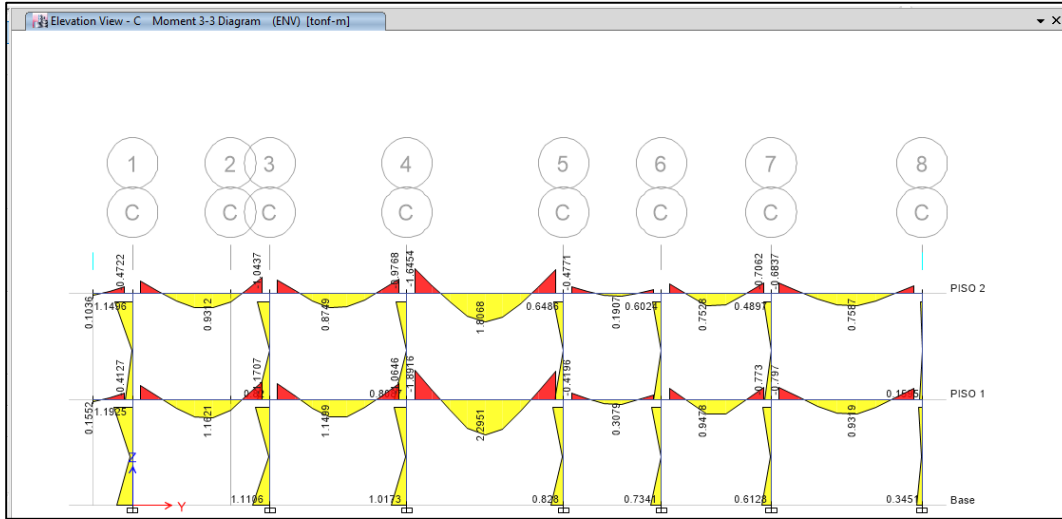
En la figura 19, se muestra la gráfica donde se observa la ubicación de la viga más esforzada (Eje C entre 4 – 5 Primer Nivel). En la figura 20, se detalla lo que sucede con dicha viga (Eje C entre 4 – 5 Primer Nivel).

Figura 19: Momentos máximos de la estructura de la situación actual de la vivienda 1. Fuente: propia.

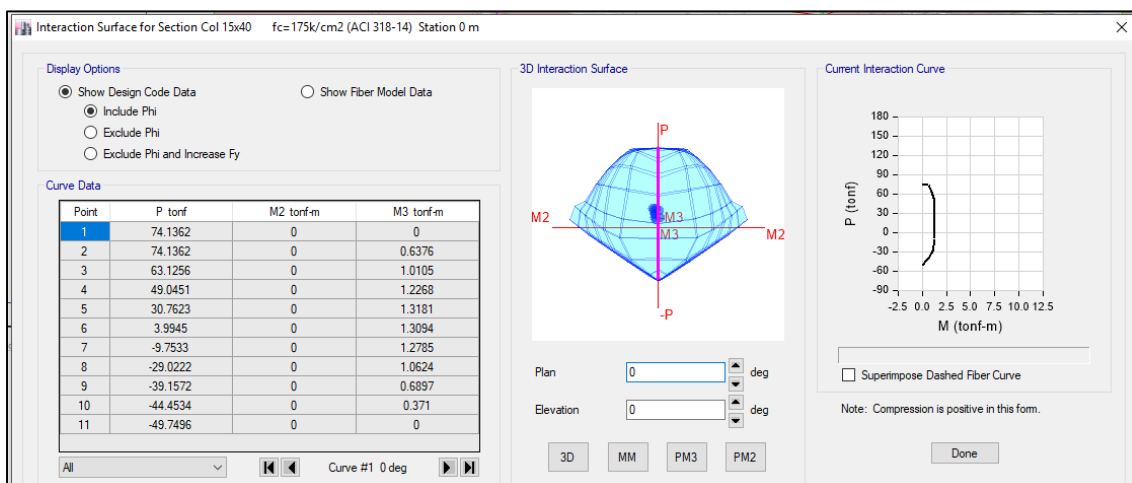
Figura 24: Diagrama de interacción de la columna de la situación actual de la vivienda 1. Fuente: propia.

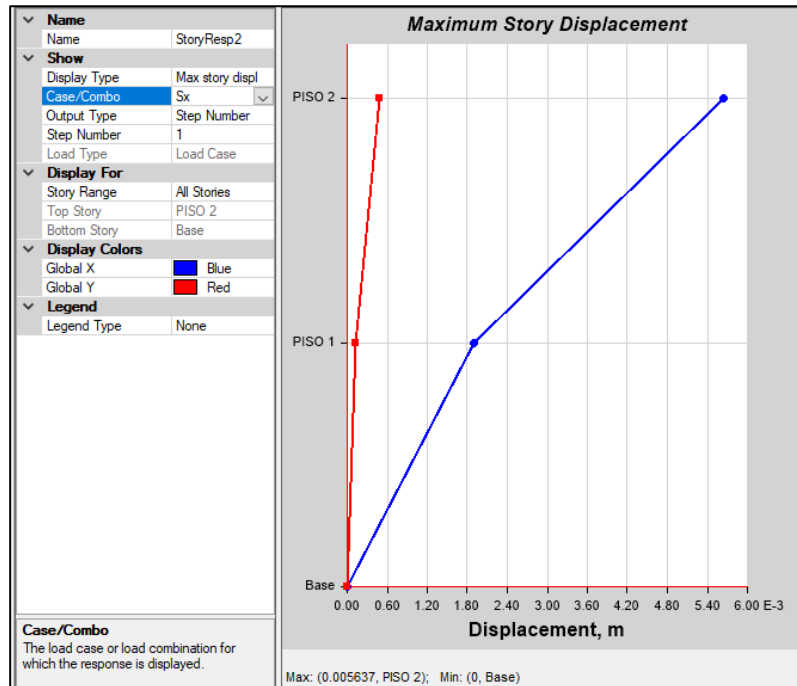
Luego del análisis de la estructura reforzada, se verificó que las derivas máximas disminuyeran considerablemente, logrando dejar a la estructura dentro del rango máximo permisible según el Reglamento.

Figura 27: Máximo desplazamiento de entrepiso de la vivienda 1 reforzada con placa de concreto armado – Sismo en eje X. Fuente: propia.

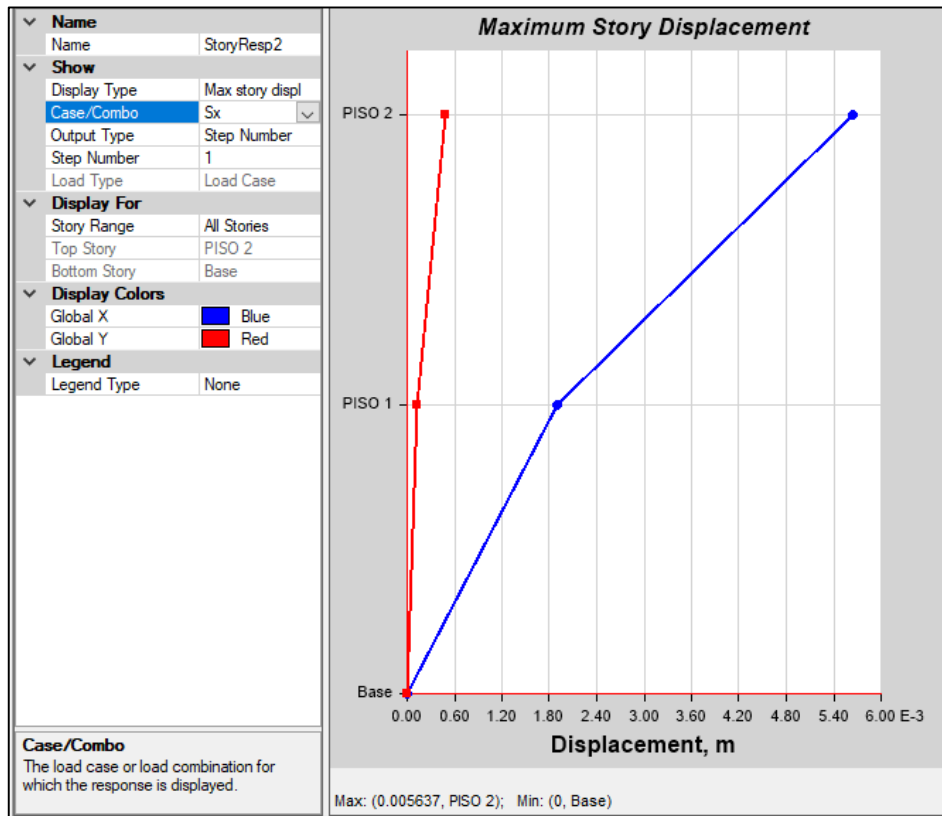
Figura 28: Mximo desplazamiento de entrepiso de la vivienda 1 reforzada con placa de concreto armado – sismo en eje Y. Fuente: propia.

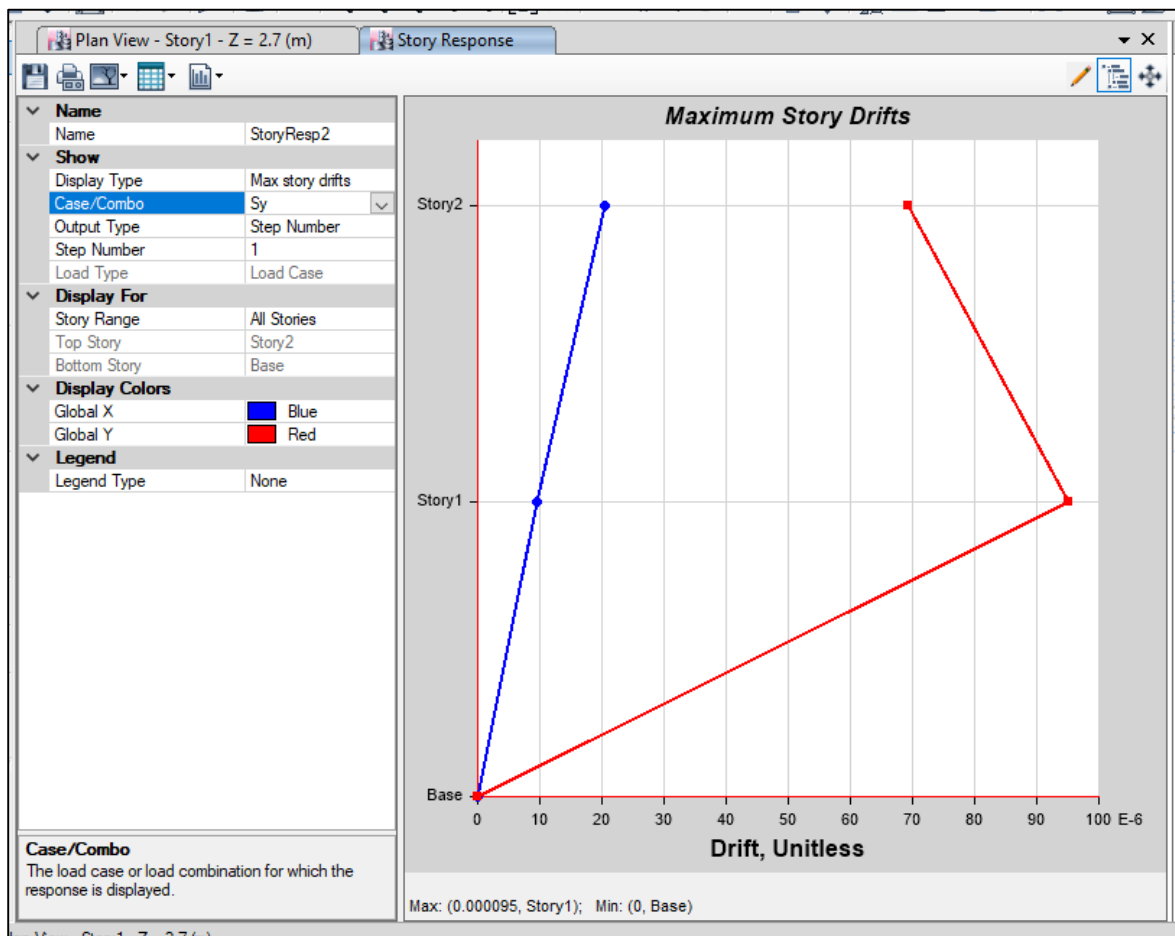
**Figura 45:** Máximo desplazamiento de entrespacio de la vivienda 2 reforzada con placa de concreto armado – Sismo en eje Y. Fuente: propia.

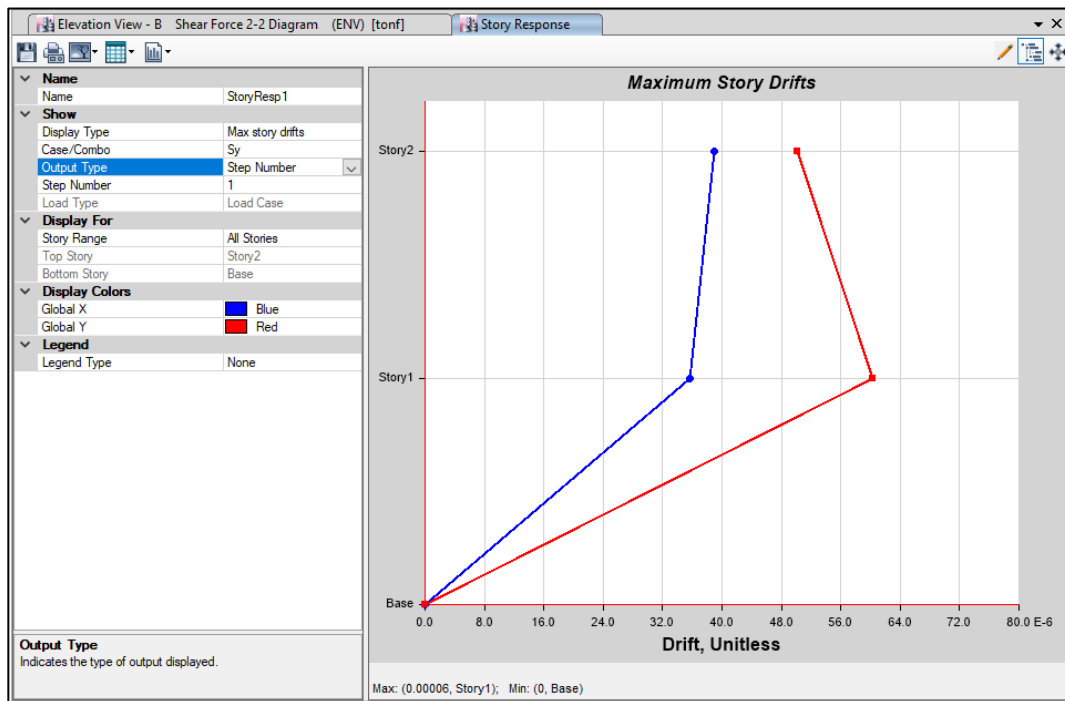
**Figura 54:** Máximo desplazamiento de entrespo de la situación actual de la vivienda 3– Sismo en eje Y.

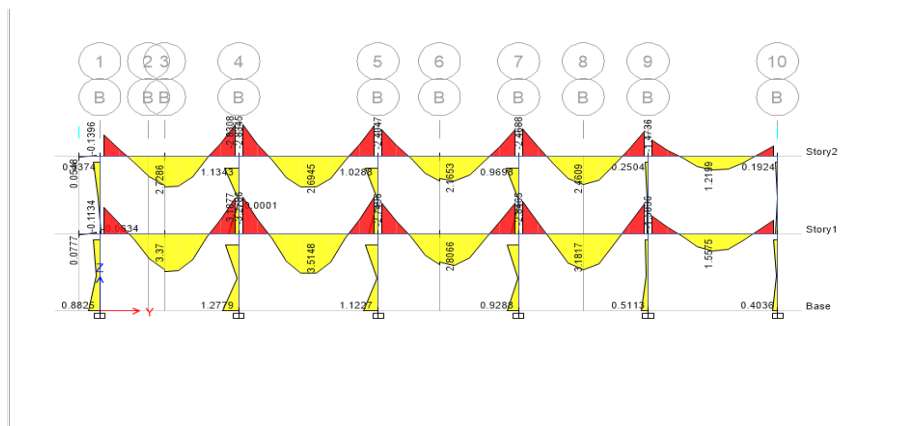
**Figura 55:** Momentos máximos de la estructura de la situación actual de la vivienda 3. Fuente: propia.

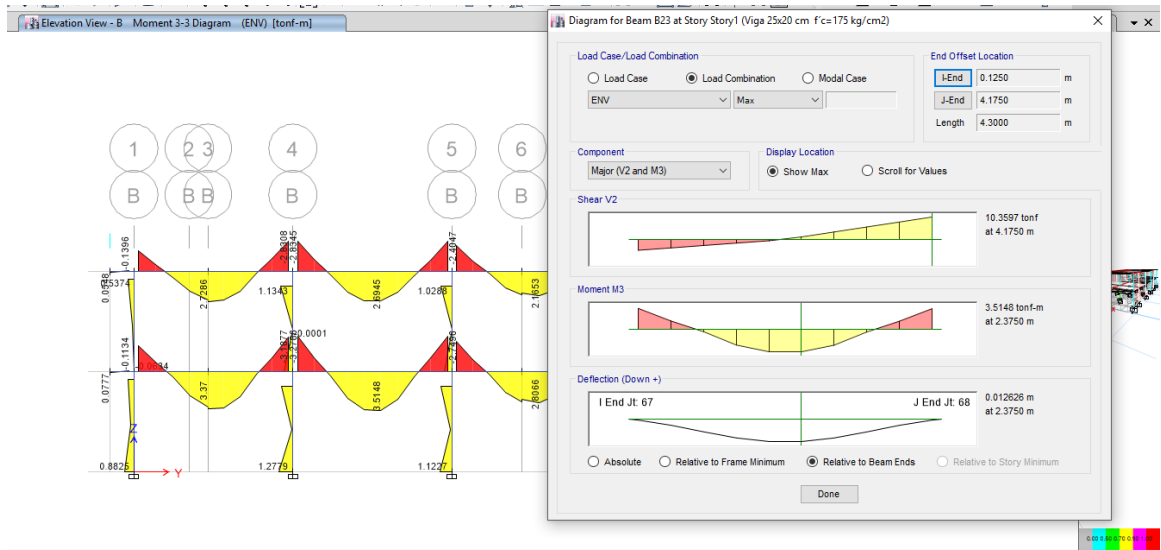
Figura 56: Cuadro de esfuerzos máximos en la viga (Eje B entre 4 y 5) de la situación actual de la vivienda 3. Fuente: propia.

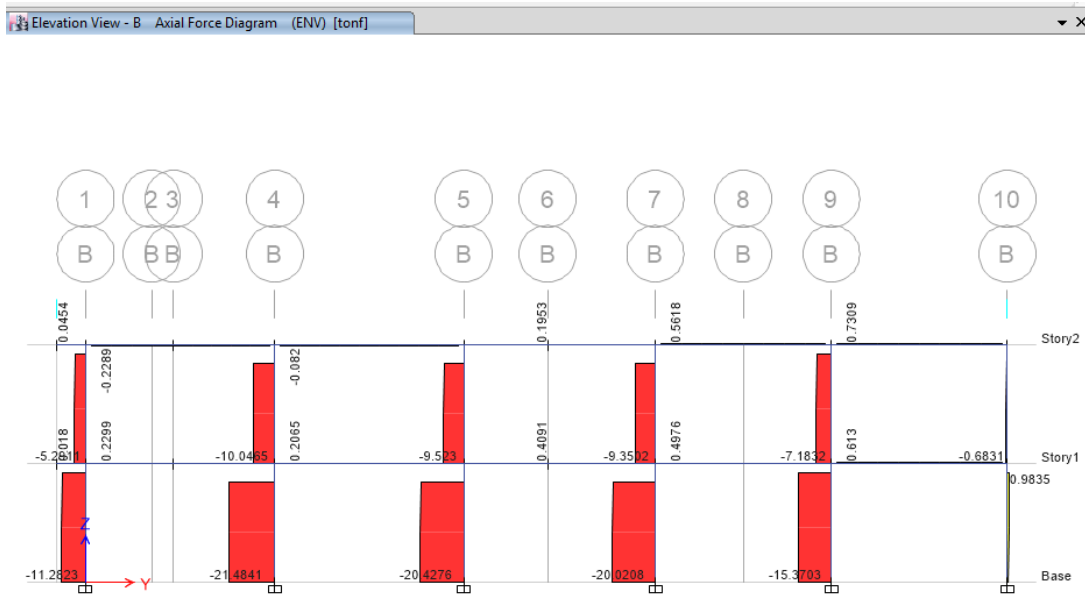
Figura 58: Diagrama de esfuerzos axiales en elementos verticales (Columnas) de la situación actual de la vivienda 3. Fuente: propia.
