UNIVERSIDAD CÉSAR VALLEJO

“Impacto Ambiental por deslizamiento de suelo en el Sector
Campanayocpata del Centro Poblado de Lutto en Chumbivilcas - Cusco
2018”

**TESIS PARA OBTENER EL TÍTULO PROFESIONAL DE
INGENIERA AMBIENTAL**

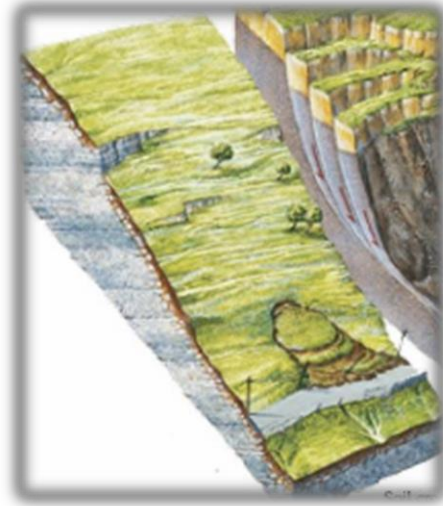
Figura 6. Reptación

Este movimiento en masa sufre como consecuencia de movimientos lentos por alta acción de la gravedad , se manifiesta en las rocas , carreteras , líneas férreas y también la alta aparición de grietas (VILLAGRAN,2010,P.16).

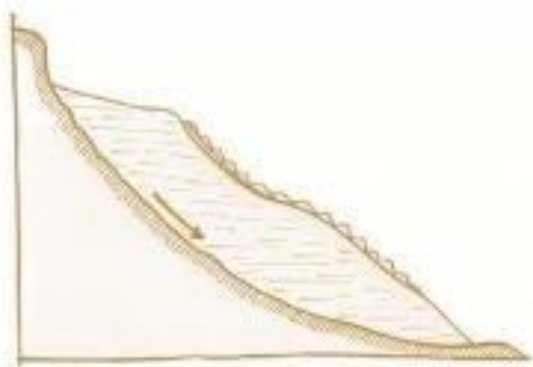
Figura 7. Deslizamiento Superficial

Este deslizamiento presenta laderas empinadas muy amplias pero no profundas , la gran mayoría de la superficie terrestre es utilizada para la agricultura , cultivos , pastoreo y una ganadería extensiva (ZARUBA,2015,P.21).

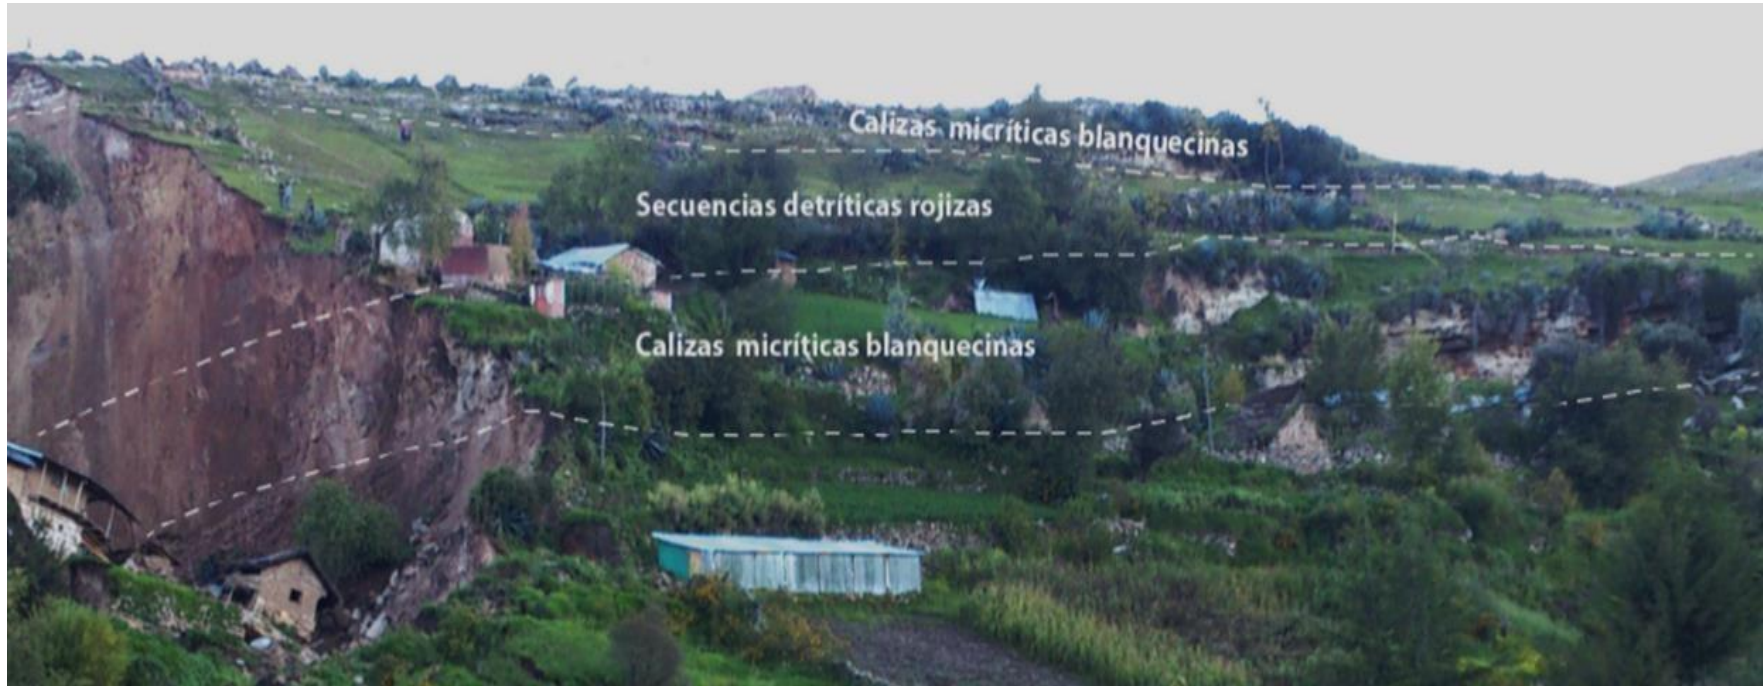
Figura 12. Clasificación de Rocas en el Sect. Camapanayocpata

En el deslizamiento de suelo se observa la presencia de un sinclinal a escasos metros de la corona del deslizamiento, lo cual podría interpretarse como la zona de acumulación de agua, siendo el eje del sinclinal una especie de depósito, que, interactuando con la alteración y alto fracturamiento en las rocas calcáreas generó el colapso de material formando el deslizamiento de Campanayocpata.

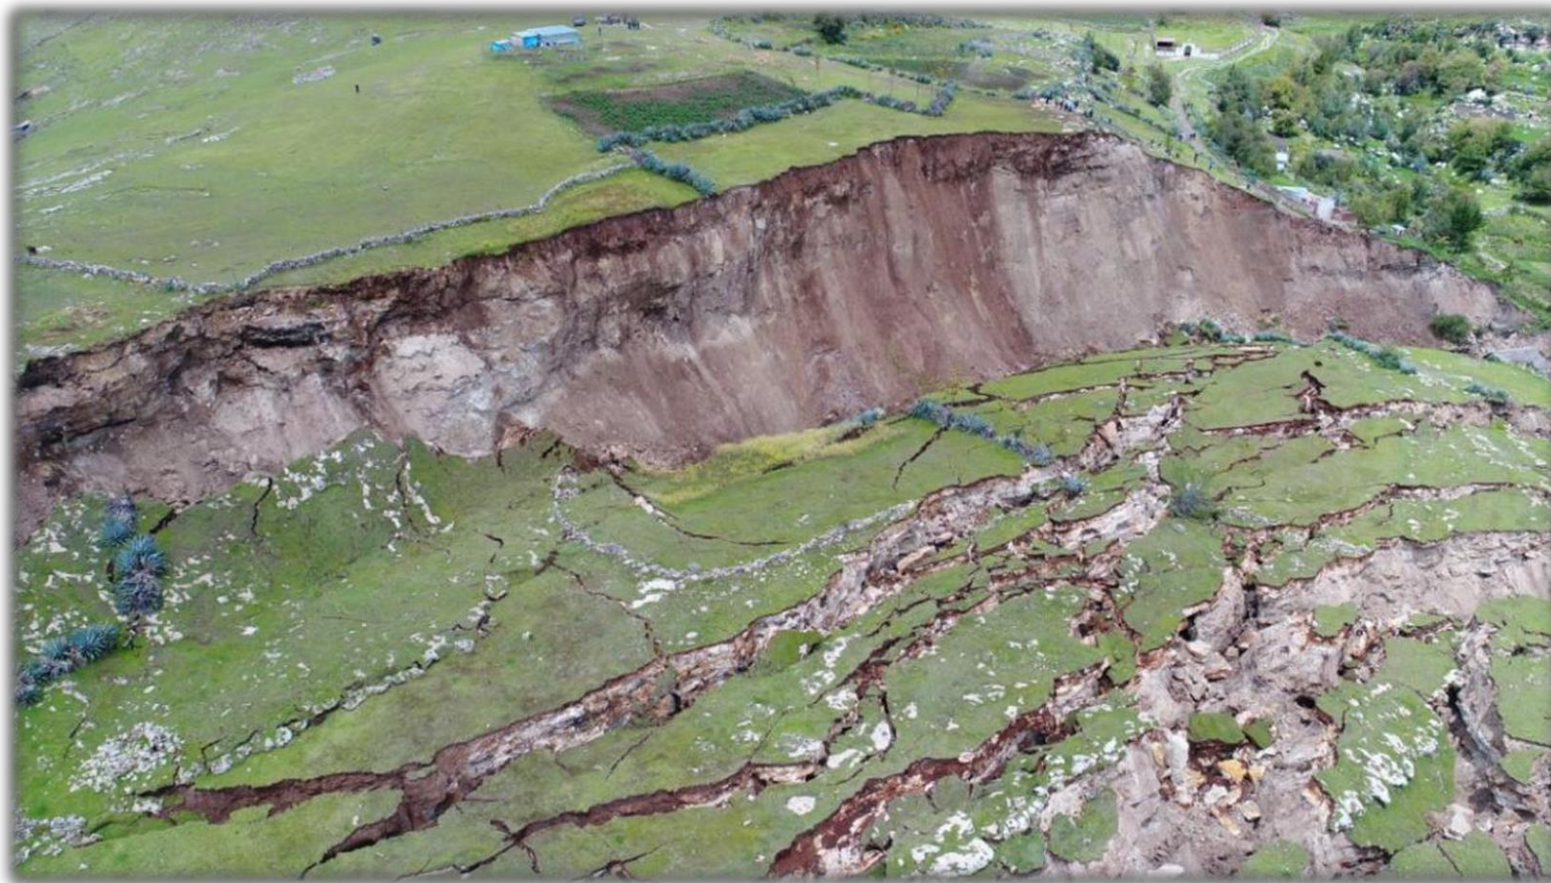
Figura 13.Deslizamiento Sector Campanayocpata

El deslizamiento presenta un tipo rotacional con escarpe de forma semicircular , corona de 290m y la distancia desde la corona al pie de deslizamiento de 280m (Fig.15) . El escarpe principal tiene entre 2 y 38m de altura (Fig. 16) y el cuerpo del deslizamiento muestra y es visible una gran cantidad de grietas y bloques de suelo rotados , se presentan aberturas de algunos centímetros hasta 2m .

Concluyendo la recopilación de datos se informó que las causas principales para ocurrencia de este deslizamiento son las intensas precipitaciones pluviales de la temporada , siendo la litología fracturada y alterada , la pendiente moderada , el socavento del pie del deslizamiento por parte de las aguas de la Quebrada España , la inestabilidad de talud de la carretera , filtración de aguas superficiales , instalación de baños sin sistema de desagüe , elaboración de zanjas de escorrentía sin tratamiento de impermeabilización , canales de riego en mal estado de conservación .

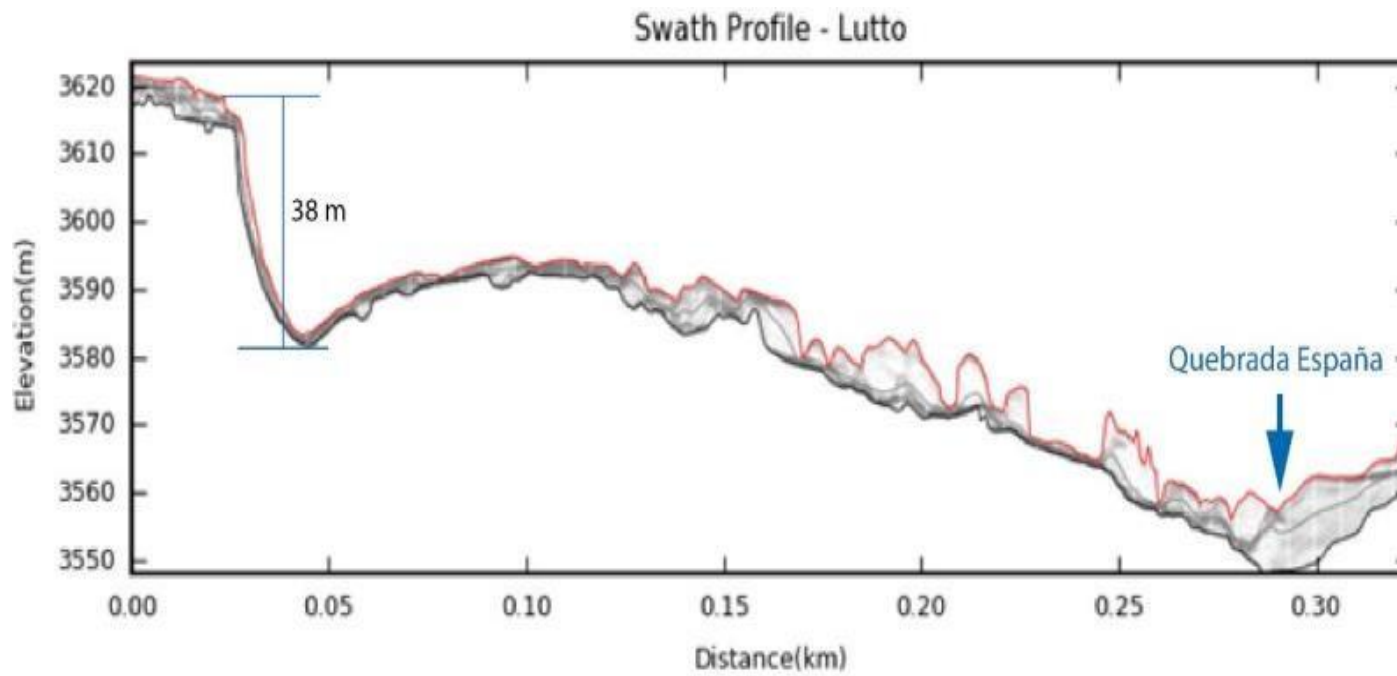
Figura 16. Se observa el desplazamiento vertical del deslizamiento (38 m).

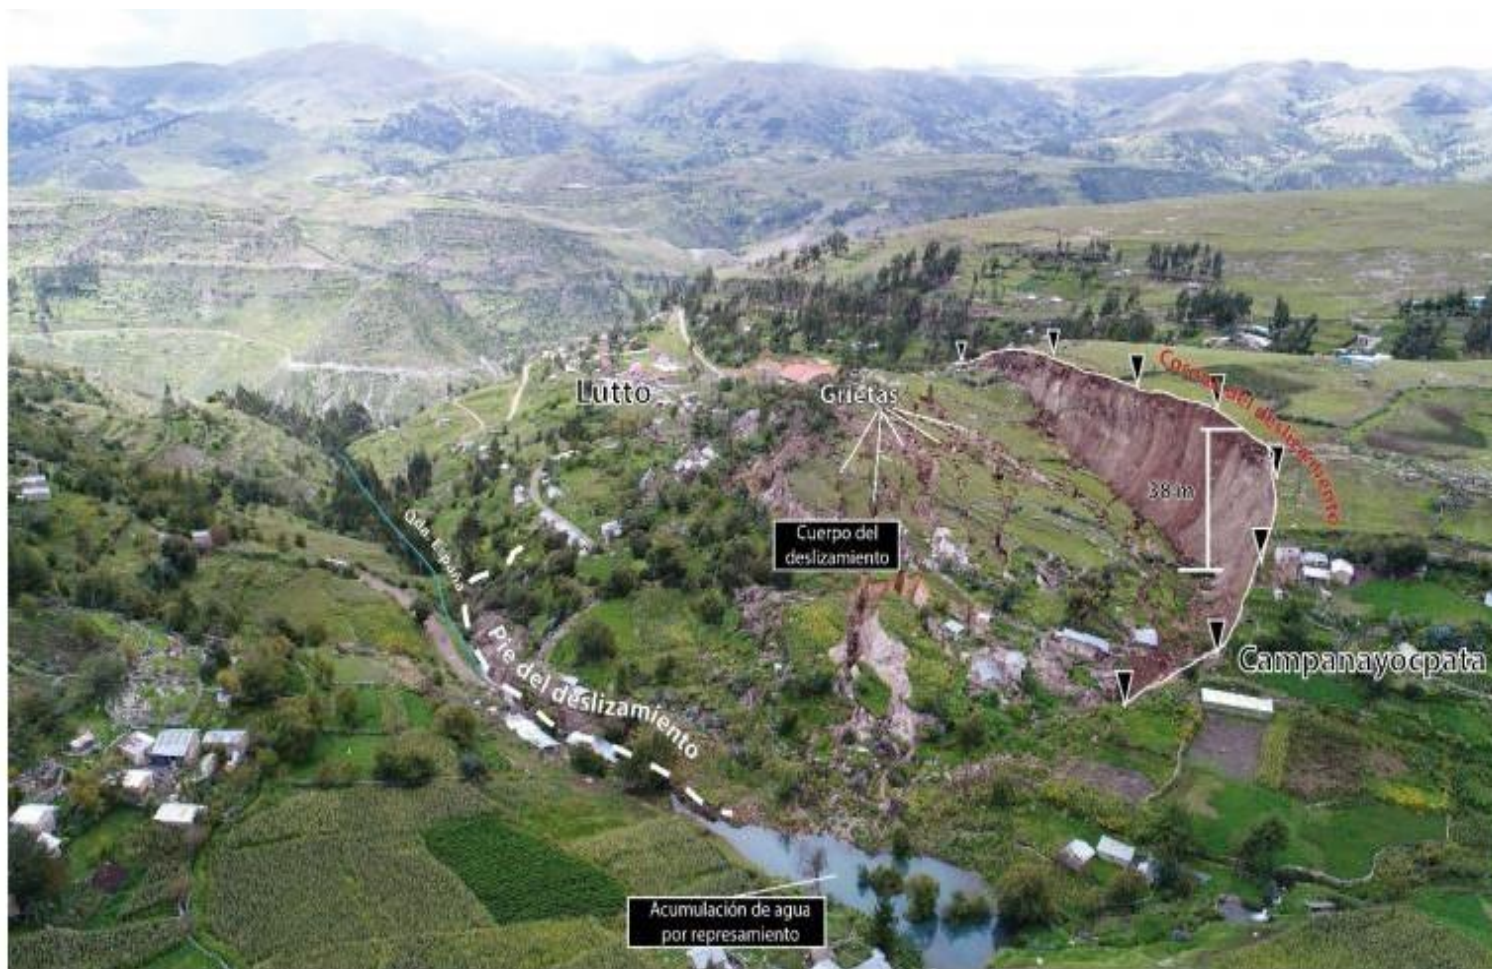
Figura 17. Imagen de dron panorámica con vista al este, con las componentes del deslizamiento y la zona de represamiento en el Sector Campanayocpata

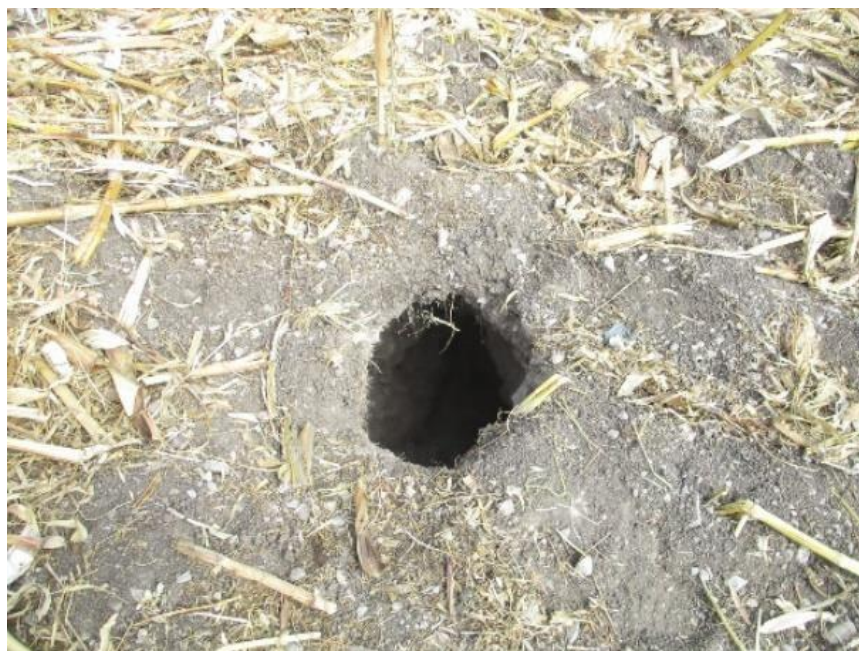
Anexo 1. Pequeñas grietas al comienzo del 2017

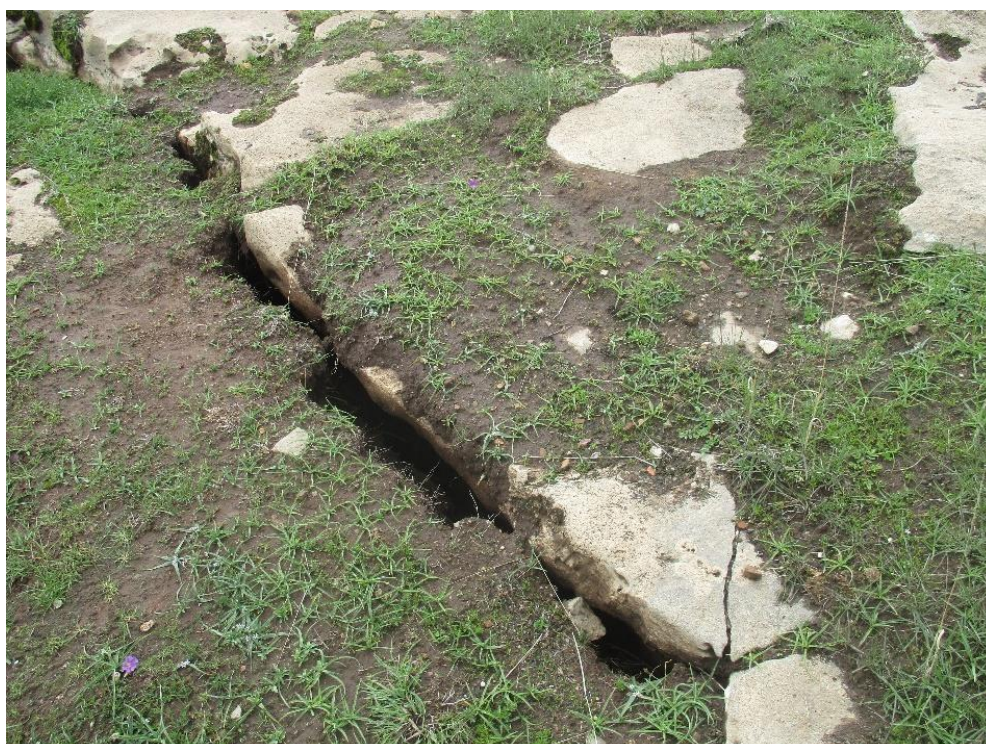
Anexo 2. Agrandamiento de grieta en Enero del 2018.

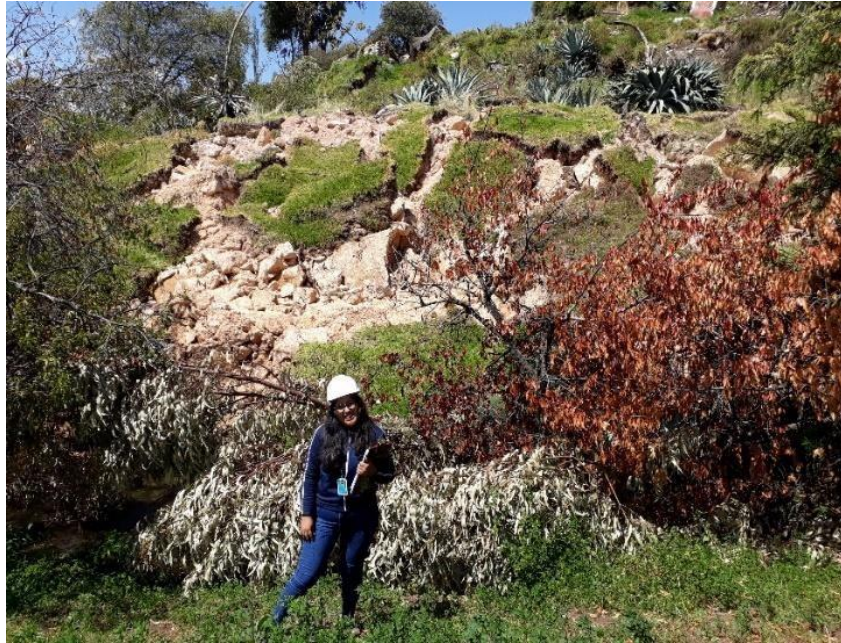
Anexo 5. Vista de fondo de agrietamientos del deslizamiento del sector Campanayocpata (Abril 2018).

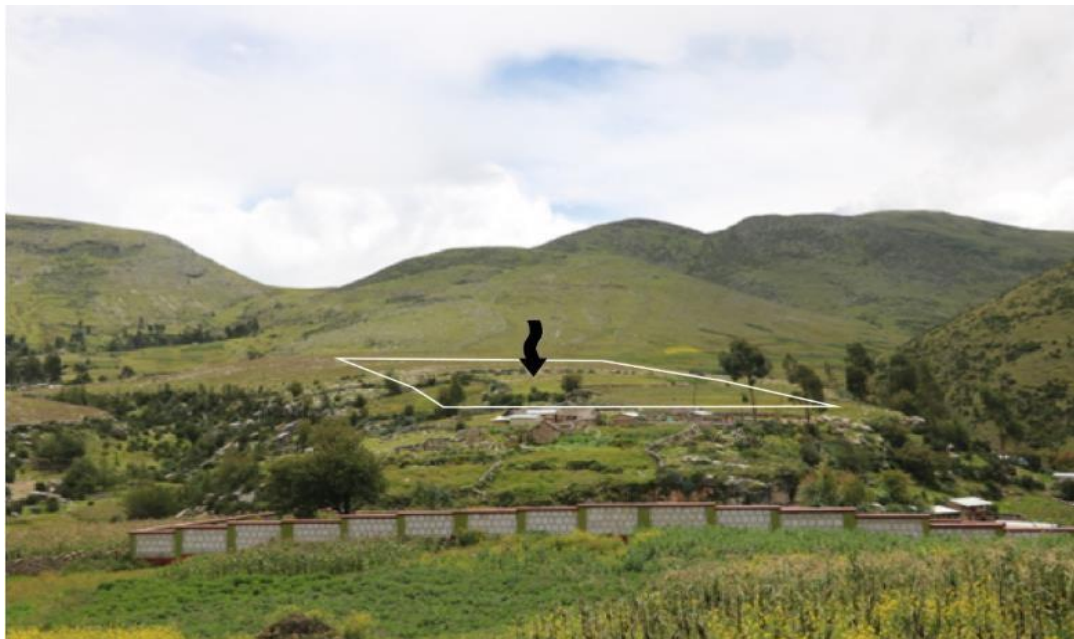
Anexo 8 . Vista al oeste del deslizamiento. Zona (cuadro blanco con flecha negra) donde se sugiere el reasentamiento de las viviendas afectadas .

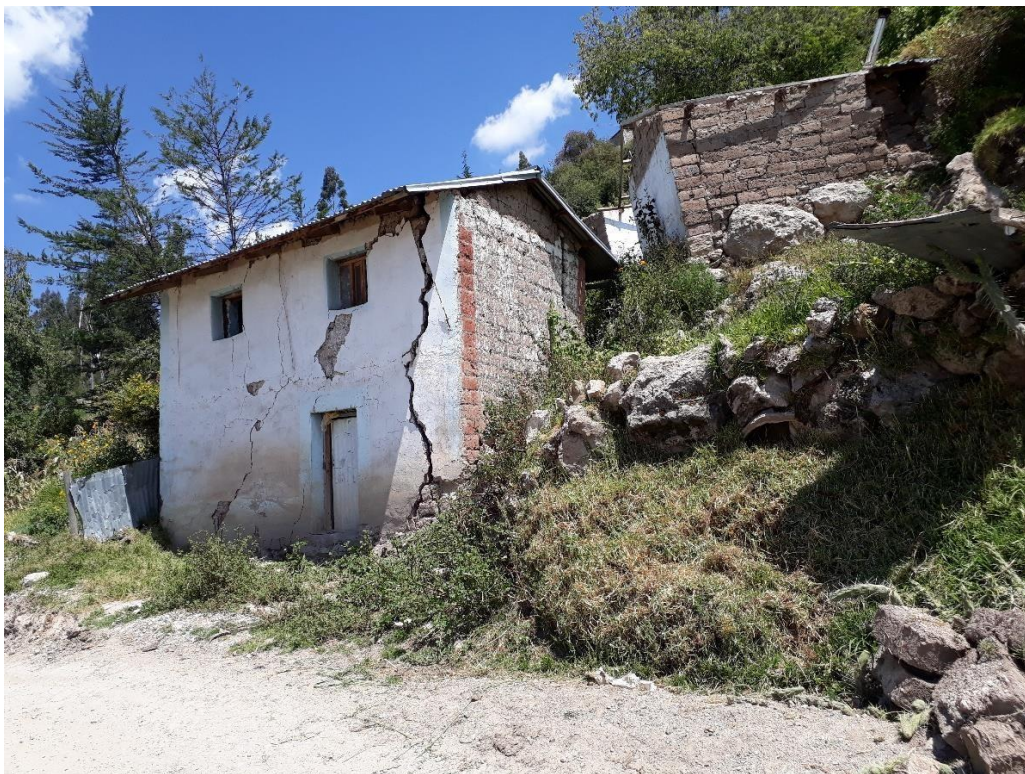
Anexo 14.Casas con rajaduras producto del deslizamiento
