“Criterios urbano-arquitectónicos para la intervención de espacios públicos degradados en ciudades puerto”

Caso: Malecon Simón Bolívar – Puerto Madero

“Habilitación urbana en el pueblo joven Miramar Bajo, centro de arte y cultura de la pesca y el acero”

TESIS PARA OBTENER EL TITULO PROFESIONAL DE ARQUITECTO

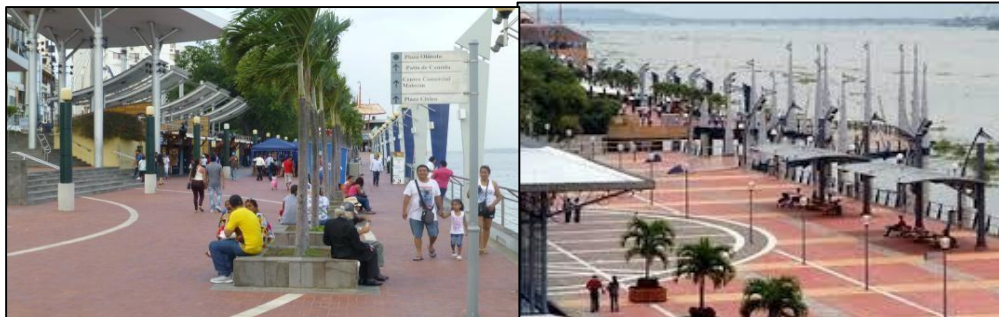
IMAGEN Nº 14: VISTA DEL MOBILIARIO URBANO

El éxito del malecón y su intenso uso, está explicado también por la construcción de un complejo sistema de mobiliario urbano, de servicios, de edificaciones de carácter lúdico y de detalles que crean espacios de uso de los visitantes. De otra manera un espacio simple de tales dimensiones no sería suficiente para permitir una “colonización” de visitantes congregados en definidos puntos.

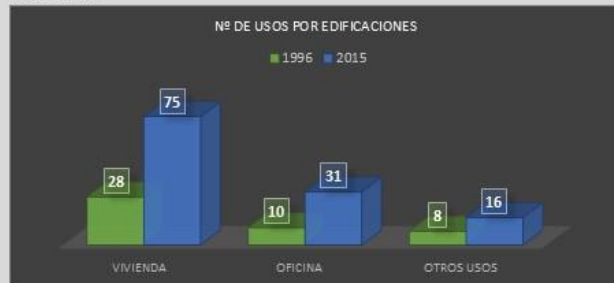
GRAFICO 1

Nº DE USOS POR EDIFICACIÓN

Como se aprecia en el *gráfico N° 1 de la ficha N° 2*, se puede observar que a comparación del año 1996 donde solo se contaba con la existencia de 28 edificios de uso residencial, hubo un incremento importante, ya que en la actualidad se cuenta con 75 viviendas multifamiliares. En la etapa de degradación el uso predominante fue el residencial, sin embargo el impacto que generó el espacio público ocasionó que algunas viviendas colindantes al malecón cambien su uso a locales comerciales; la regeneración consistió en recuperar funcionalmente los pisos superiores de las multifamiliares para luego pasar a cambiar la distribución interna solo del primer piso, se conservó las fachadas a partir del segundo nivel en adelante.

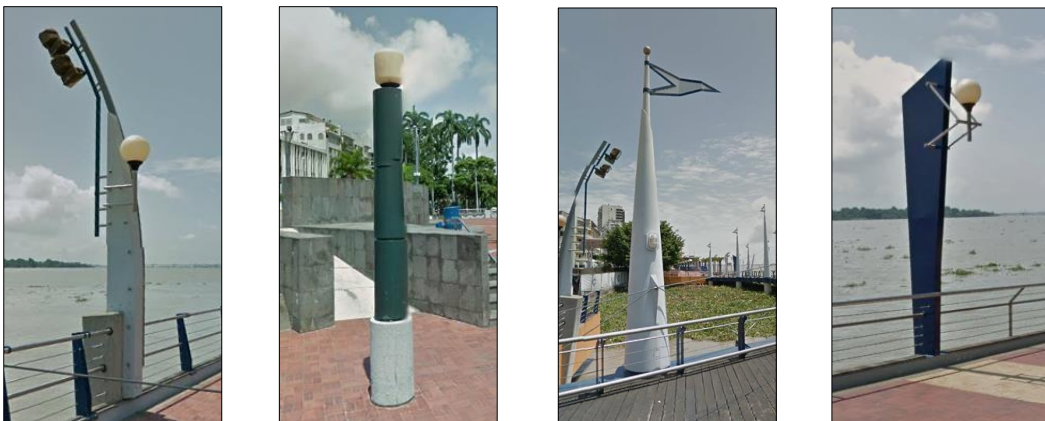
IMAGEN N° 17: LUMINARIAS DE CONCRETO

El material empleado en luminarias como el concreto y metal son adecuados por las características ya mencionadas.

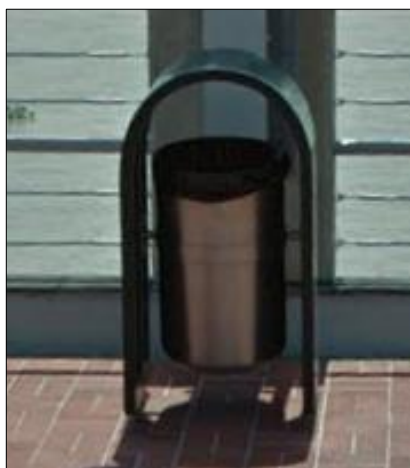
IMAGEN N° 21: TACHO DE BASURA ACERO INOXIABLE

como una larga vida útil y un atractivo estético y resistencia al impacto, se tiene un acabado que minimiza la adherencia de la suciedad y facilita la limpieza “natural” por el agua de lluvia. Estos dos materiales ofrecen una larga durabilidad ya que a diferencia de las bancas estos no cuentan con cobertura, más bien están expuestos a la intemperie, sin embargo existe un modelo deficiente el cual se ha ido retirando y reemplazando, está elaborado en fierro y el modelo no hace fácil la recolección de basura, además que la pintura se corroe con facilidad

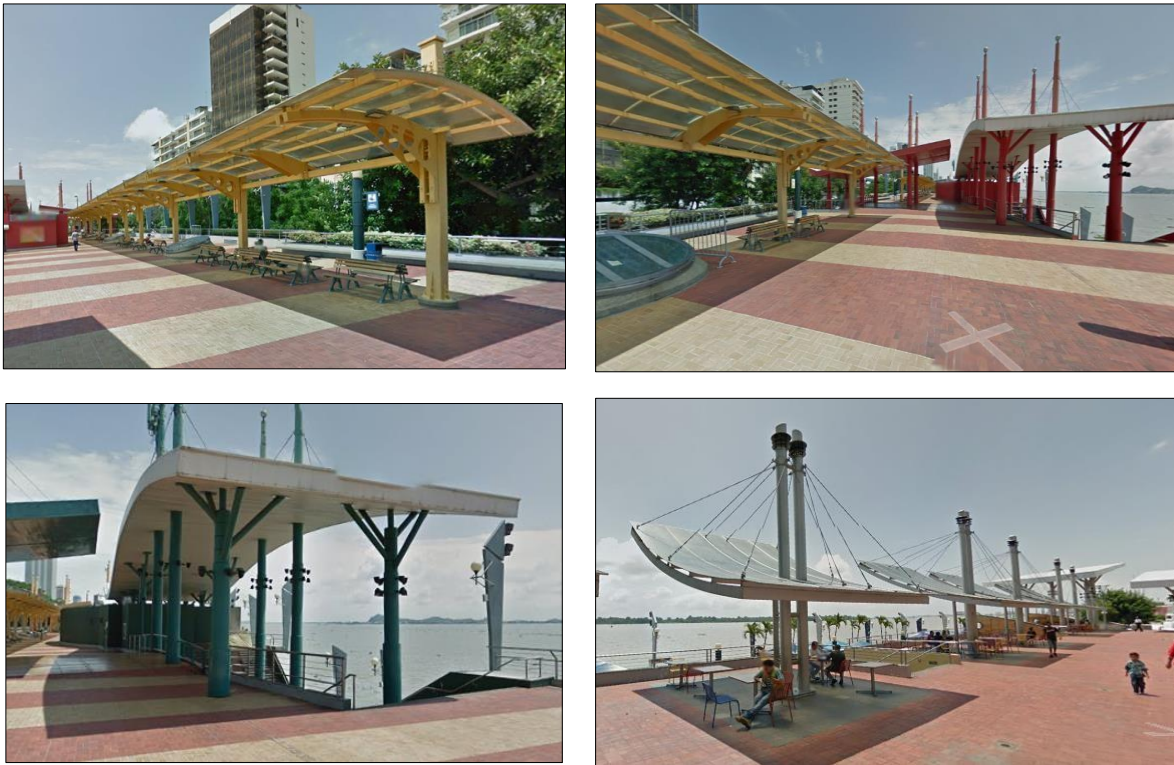
IMAGEN Nº 23: COBERTURAS ZONA DE ESTUDIO

Es bien sabido que el policarbonato tiene la propiedad de preservarse a lo largo de un buen tiempo, ahorrando en costos de mantenimiento y revalorizando su propiedad, además de ofrecer aislamiento térmico es buenísimo eludiendo el calor, motivo por el cual su uso pondera si nos referimos a coberturas, como se observa en la imagen nº 23. El segundo material es el concreto, este ofrece resistencia a la intemperie, a la erosión del tiempo y se convierten en piezas que forman parte del lugar mismo por su apariencia. Cabe recalcar que a este mobiliario al igual que el resto se le hace un mantenimiento, esto influye también a que ninguno presente signos de degradación.

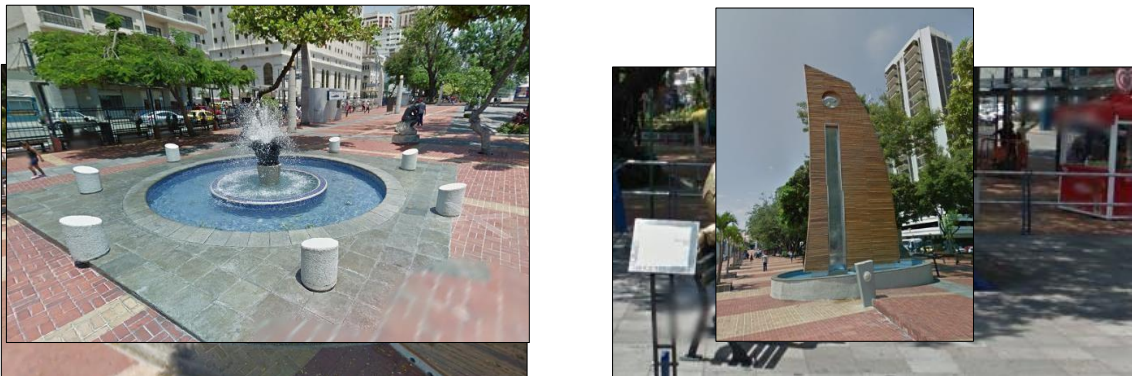
IMAGEN Nº 24: FUENTES DE AGUA MALECON SIMON BOLIVAR

La zona de estudio del Malecón Simón Bolívar posee 15 fuentes de agua de diversos diseños y tamaños, las cuales están elaboradas de concreto, en un buen estado ya que todas funcionan y no presentan ningún signo de deterioro.

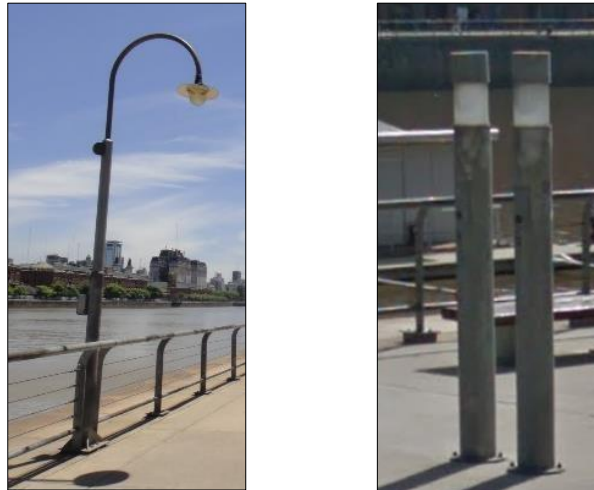
IMAGEN Nº 26: LUMINARIAS

Todas las luminarias del sitio están elaborada en metal porque los materiales y elementos fueron recuperados del viejo puerto. El clima de Buenos Aires es benigno todo el año. La temperatura media anual de 18° torna escasos los días de calor y frío intensos, lo que permite pasear por la ciudad en cualquier época. Sin embargo el mobiliario (luminarias) presenta una protección en pintura selladora, por la humedad al que está expuesto por su ubicación, realizándose frente a los 4 diques.

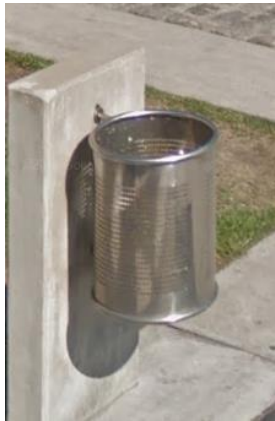
IMAGEN N° 28: TACHO DE
BASURA

El material que se empleo fue el acero inoxidable en todos los tachos de basura existentes en este espacio público los cuales están sujetos a una estructura de concreto, siendo el único diseño empleado a lo largo del malecón, en total es una suma de 128 tachos de los cuales ninguno presenta deficiencias estando todos en un perfecto estado de conservación, por el material con el que ha sido

elaborado este mobiliarios porque este ofrece muchos beneficios, como una larga vida útil, un atractivo estético y resistencia al impacto, se tiene un acabado que minimiza la adherencia de la suciedad y facilita la limpieza “natural” por el agua de lluvia por los pequeños agujeros que posee, como se observa en la imagen nº 25. Al igual que el mobiliario mencionado anteriormente a este también se le hace mantenimiento.

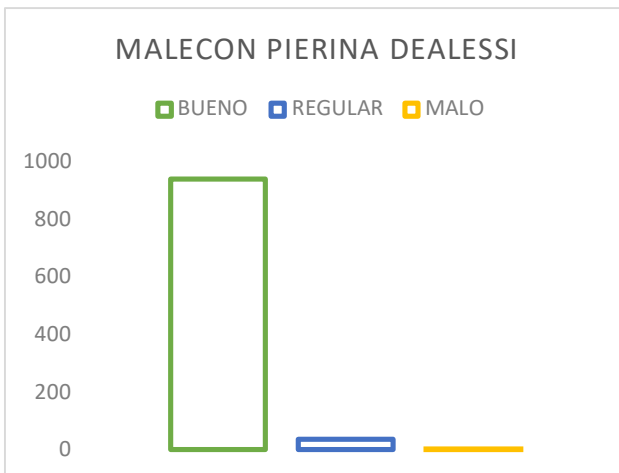
Grafico 4 (Malecón Simón Bolívar) en este gráfico podemos apreciar que el estado en el que se encuentran los elementos del malecón es un 94% bueno ya que el mobiliario urbano está elaborado de materiales durables que resisten los cambios de temperatura y el desgaste del exterior, solo tiene un 6% del total

en estado regular y un 0% en mal estado.

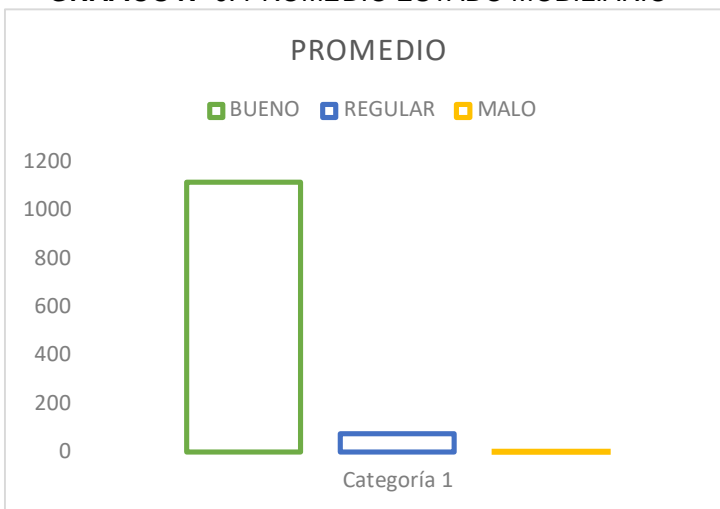
GRAFICO Nº 6: PROMEDIO ESTADO MOBILIARIO

Realizando el promedio entre el grafico 1 y el grafico 2 se pudo deducir que:

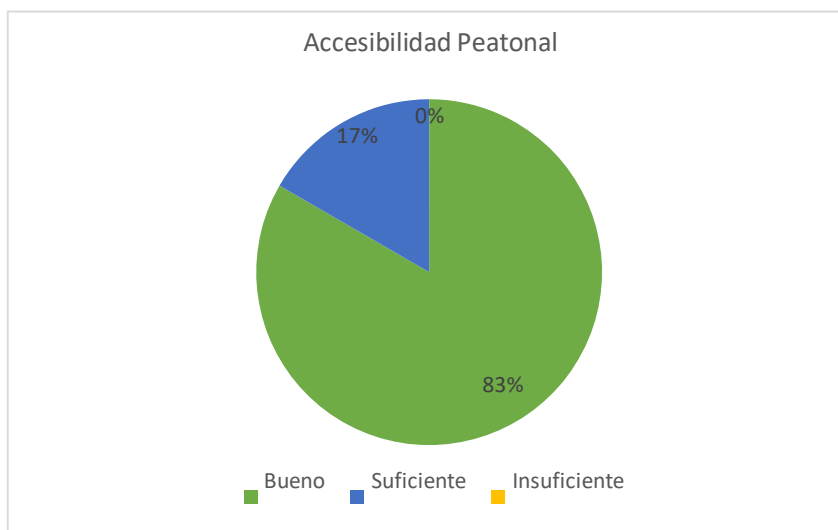
GRAFICO Nº 7: Resultados accesibilidad peatonal

Según el inventario N° 3 se puede apreciar que se enumeran 12 accesos peatonales y 10 accesos vehiculares.

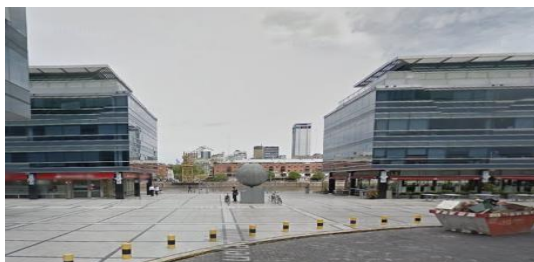
IMAGEN Nº 32: ACCESO PEATONAL MANUELA SÁENZ

En cuanto a accesibilidad peatonal el gráfico de resultados Nº 9 arroja que el 100% está considerado como buena accesibilidad por contar con aceras de 2.50 m de ancho o más, este es el tipo de aceras que predominan en Puerto Madero ya que no se cuenta con la existencia de aceras de 1.20 m de ancho o menor a esa longitud.
