UNIVERSIDAD CÉSAR VALLEJO

Evaluación estructural del pabellón secundario para determinar la vulnerabilidad sísmica de la Institución Educativa N° 3076 Santa Rosa etapa 6 Collique, Comas -2019

**TESIS PARA OBTENER EL TÍTULO PROFESIONAL DE:
Ingeniero Civil**

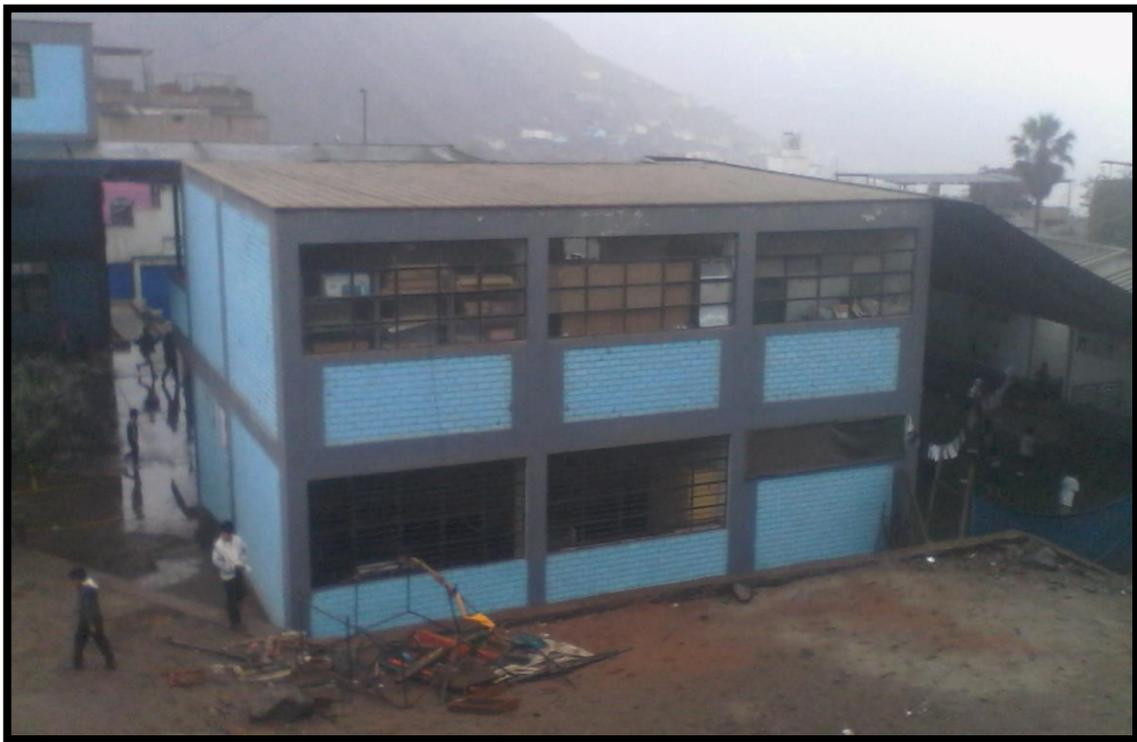
Figura 2. I.E. Santa Rosa Pabellón Secundario

La visita para la respectiva supervisión realizada al centro educativo se pudo reconocer las fallas estructurales a simple vista ya que los muros y las losas aligeradas presentaban agrietamientos y en algunos casos las varillas de acero estructural se encontraban a la intemperie ocasionando un mayor deterioro de los elementos estructurales.

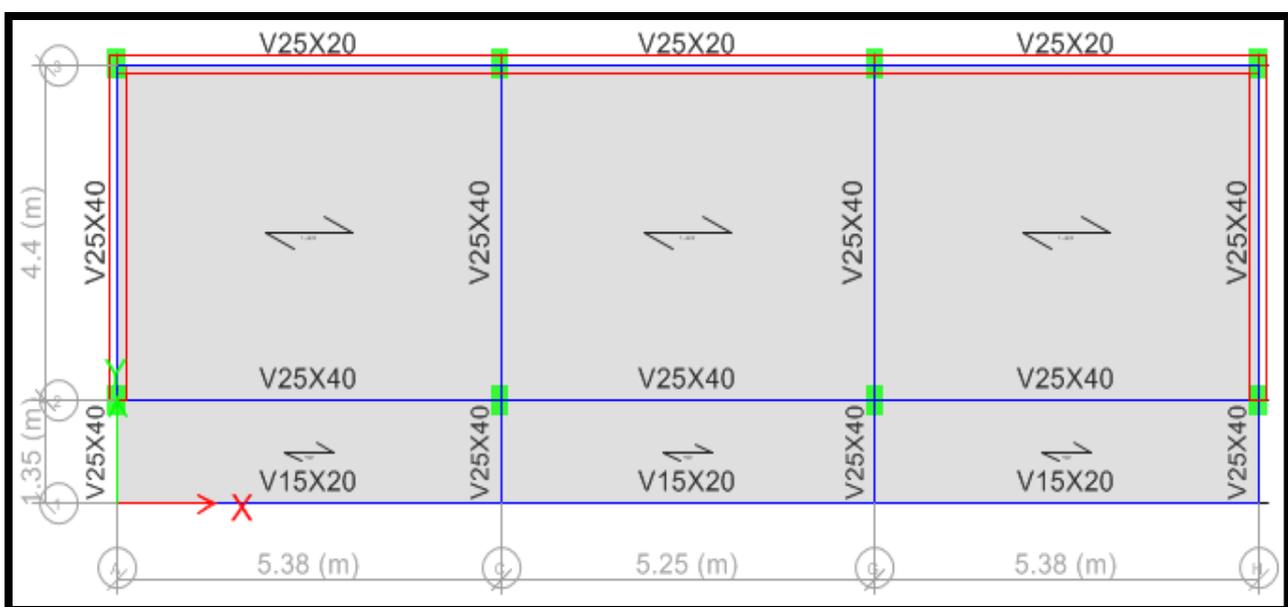
Figura 5. Planta primer nivel

Seguidamente, se presenta dichos elementos estructurales en el primer nivel, del modelado matemático del software Etabs V.16.

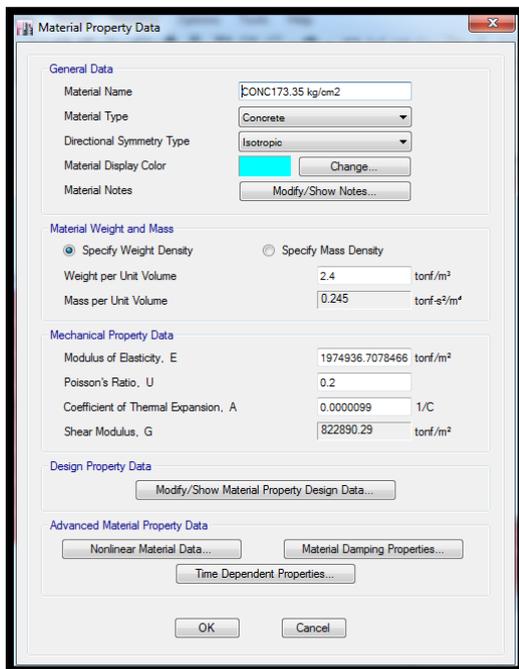
Figura7. Propiedades del concreto

Así mismo, mediante las figuras 8, 9 y 10 se observa las características de los diferentes componentes estructurales del software Etabs V. 16.

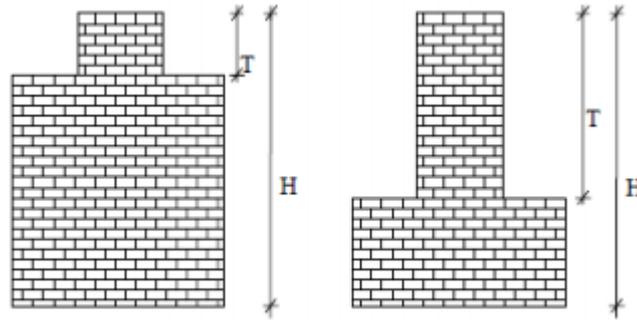
Figura 10. Altura de Niveles

Se tomo como ejemplo la altura en los dos niveles como se observa en la siguiente figura
