UNIVERSIDAD CÉSAR VALLEJO

Evaluación del desempeño sísmico para verificar el comportamiento
sismorresistente de la Institución Educativa Secundaria Nuestra Señora del
Rosario, Chiclayo

TESIS PARA OBTENER EL TÍTULO PROFESIONAL DE INGENIERA CIVIL.

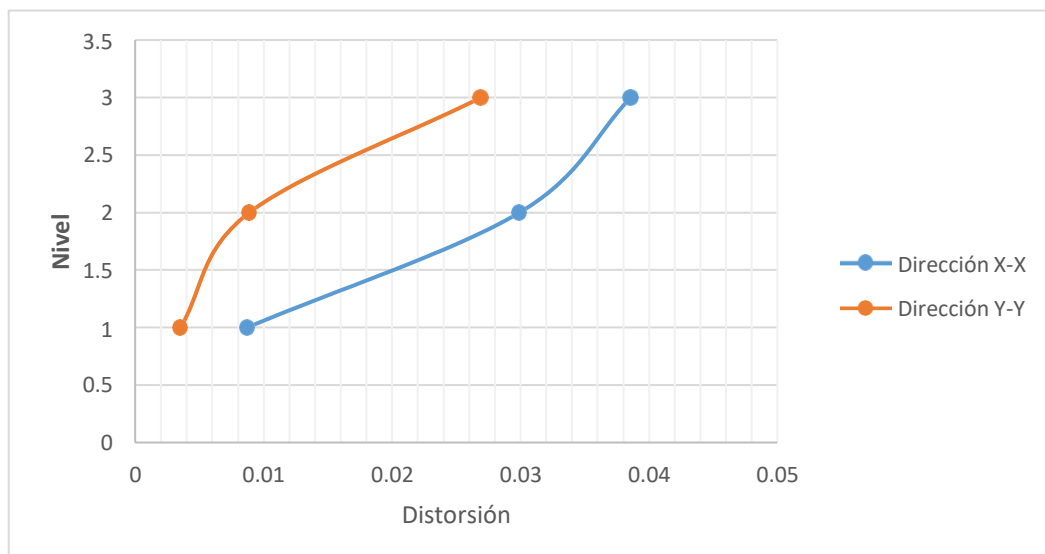
Figura 44: Desplazamientos en el Eje X-X y Y-Y

Desplazamientos en la dirección X-X y Y-Y

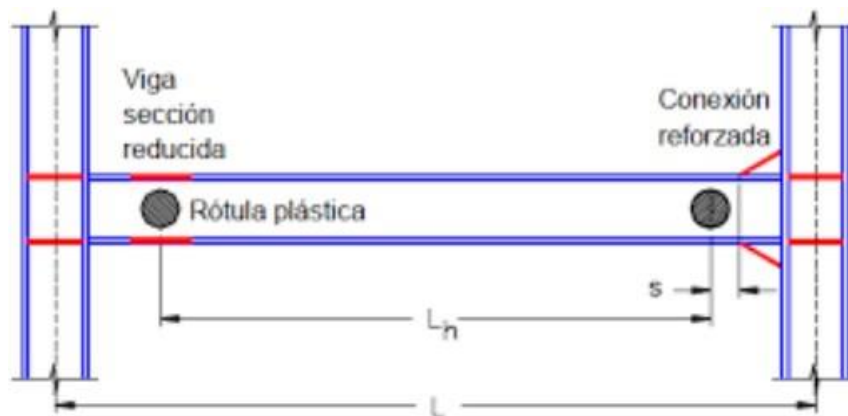
Figura 46: Localización "deseada" de rótulas plásticas en vigas de edificios aporticados a momento.

Durante los sismos, las vigas, columnas y muros sufren daño en la zona adyacente a los nudos en una longitud determinada. El daño no es uniforme, si no más concentrado hacia los nudos, como se observa en la figura.
