ESCUELA PROFESIONAL DE INGENIERÍA CIVIL

“Evaluación del comportamiento sísmico de un muro de tapial con refuerzo de carrizo en viviendas, Huaylas – Áncash, 2018”

**TESIS PARA OBTENER EL TÍTULO PROFESIONAL DE:
INGENIERO CIVIL**

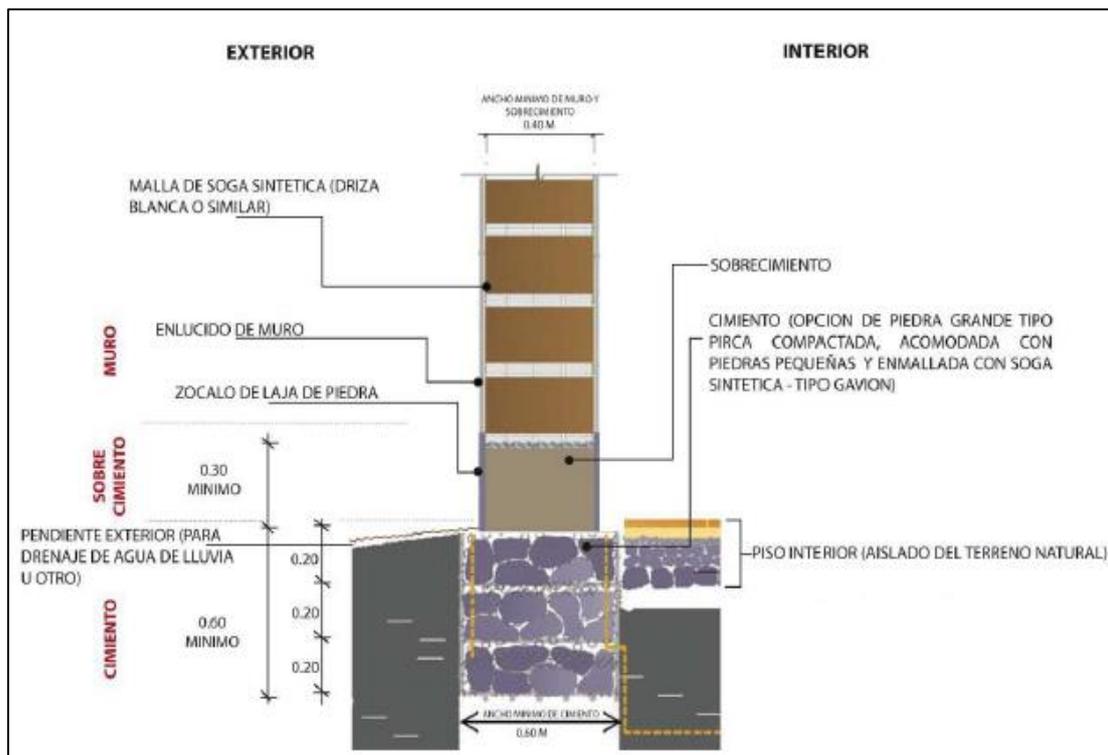
Figura 8. Partes del cimiento y sobrecimiento de muro de tierra

El sobrecimiento se encargará de salvaguardar el muro ante la acción capilar, la erosión y también de transmitir las cargas al cimiento. Debe cumplir con un ancho mínimo de 40 cm y desde el NTN hacia arriba tener 30 cm de alto. Los sobrecimientos para muros de tierra se dividen en dos: de concreto ciclópeo compuesto de piedras grandes con concreto simple y el sobrecimiento de albañilería de piedra con mortero de cemento y arena gruesa (Tejada, Mendoza y Torrealva, 2017, p.15).

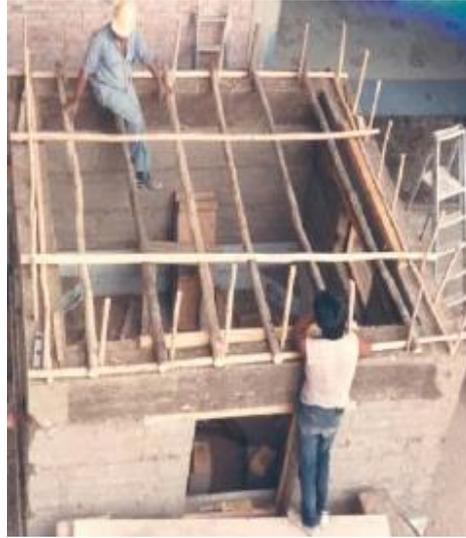
Figura 13. Estructura de tierra reforzada

La edificación de tierra reforzada compuesto de partes estructurales: cimentaciones, muros, refuerzos, etc. Estos elementos cumplen con los parámetros de la normativa de la E-0.80 del Diseño y construcción de tierra reforzada, para evitar cualquier futura fisura o incluso poder llegar a colapsar, para llegar al objetivo de salvaguardar las vidas de los propietarios de las

viviendas de tierra reforzada que en su mayoría utilizan el tapial o el adobe con algún elemento interno que resista la tracción (Tejada, Mendoza y Torrealva, 2017, p. 5)

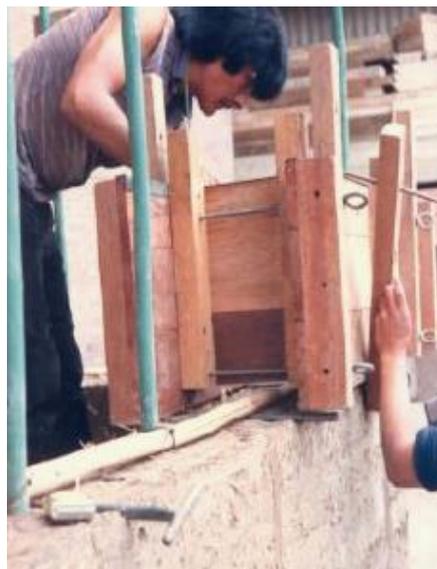
Figura 14. Refuerzo de caña o similar

Estos refuerzos que se van a combinar con estructuras de tierra deben ser compatibles con la tierra, que mantengan propiedades de baja dureza y que posean flexibilidad para no dañar la estructura de tierra, y soportar el movimiento sísmico (carga lateral). Estos materiales deben poseer una alta capacidad de tensión (Tejada, Mendoza y Torrealva, 2017, p. 5)

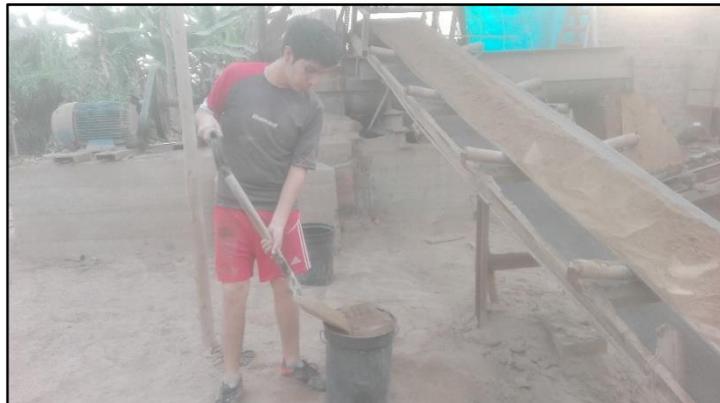
Figura 32. Llenado de material de cantera en baldes de volumen de 0.042 m³

Se trasladó el material de cantera en baldes de un volumen de 60 cm de altura con un radio de 15 cm y luego se procedió a llenarlos en costalillos. Cada balde tenía un peso específico de, y cada costalillo tenía un peso de entre 25 kg a 30 kg, llegando a llenarse 16 costalillos en su totalidad.

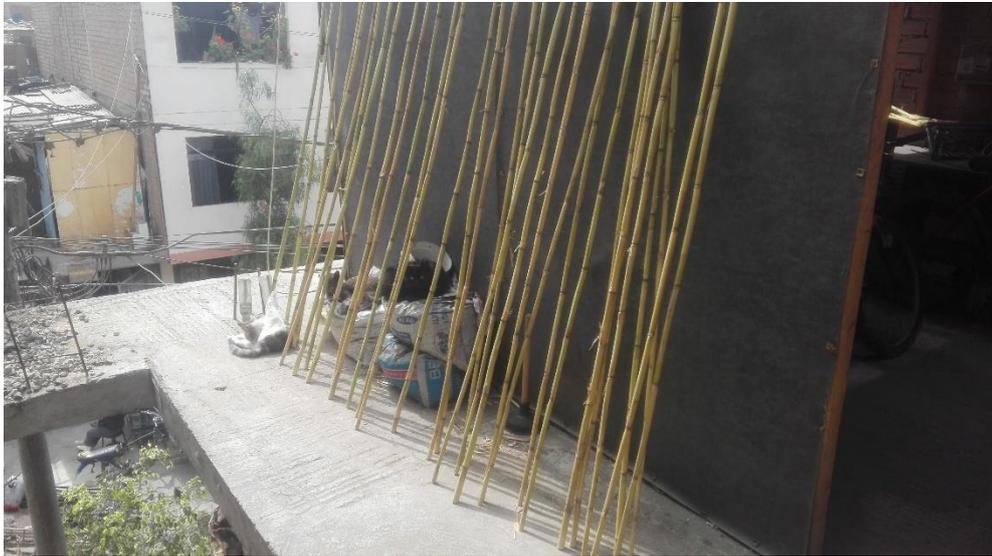
Figura 35. Secado de carrizo

El proceso de secado del carrizo se debe dar en un plazo de 30 días colocados en un lugar que le dé el sol y cambiando de posición por sus dos caras.

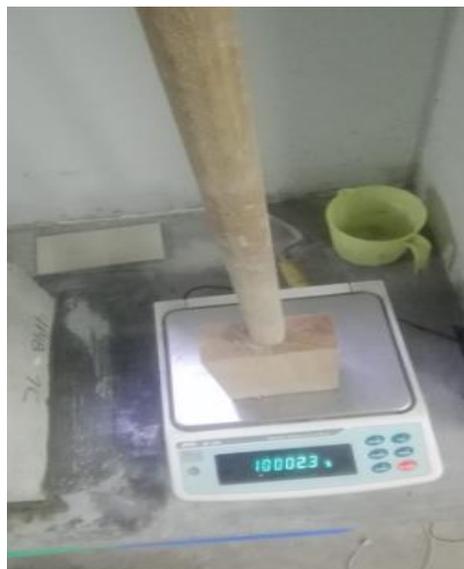
También llamados pisones, estos son utilizados para apisonar cada camada de 10 cm del tapial con una caída de 80 cm de altura al contacto con la tierra.

Figura 38. Mazón de 10 kg para la zona céntrica del murete de tapial

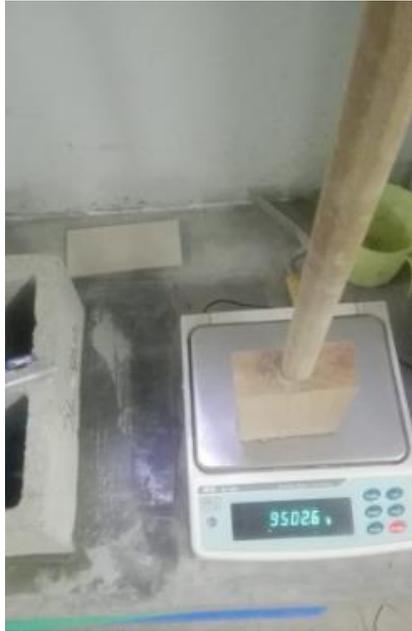
Figura 39. Mazón de 9,5 kg para la zona perimetral del murete de tapial

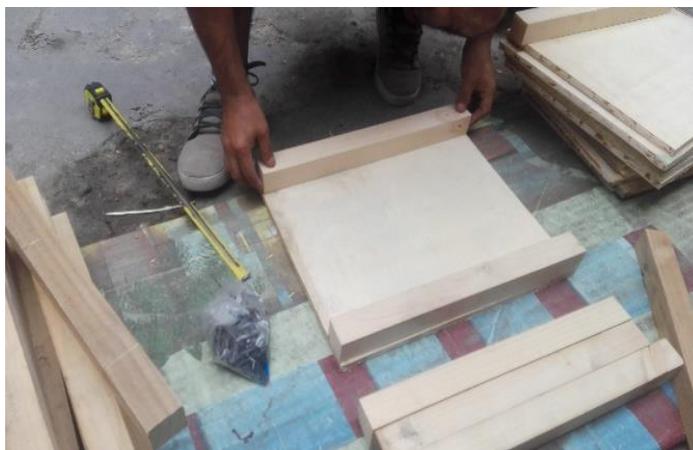
Figura 40. Proceso de armado de encofrado

El encofrado tendrá dimensiones de:

- tablones de 45 cm x 40 cm
- tablones 31 cm x 45 cm
- 12 listones de altura de 45 cm

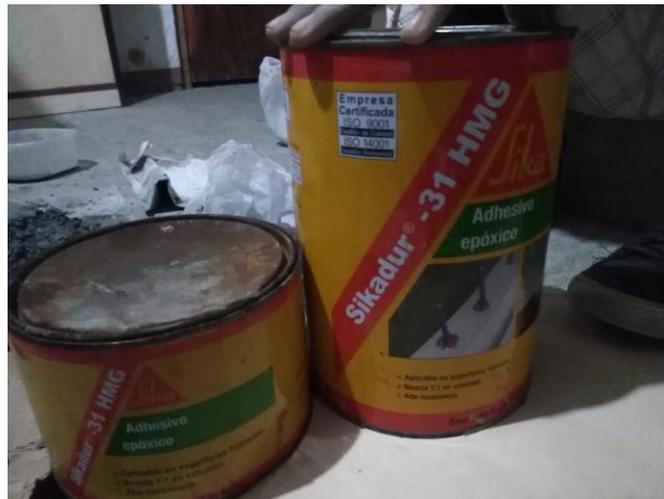
Figura 41. Epóxico Sikadur-31HMG

El epóxico (aditivo) que se empleó para pegar concreto (diablo) con la parte interna del carrizo fue el 31 HMG, el objetivo de utilizar el epóxido fue en que el diablo y la parte interna del carrizo tengan una excelente adherencia y trabajen como si fuera un elemento mismo y posean una sola rigidez.

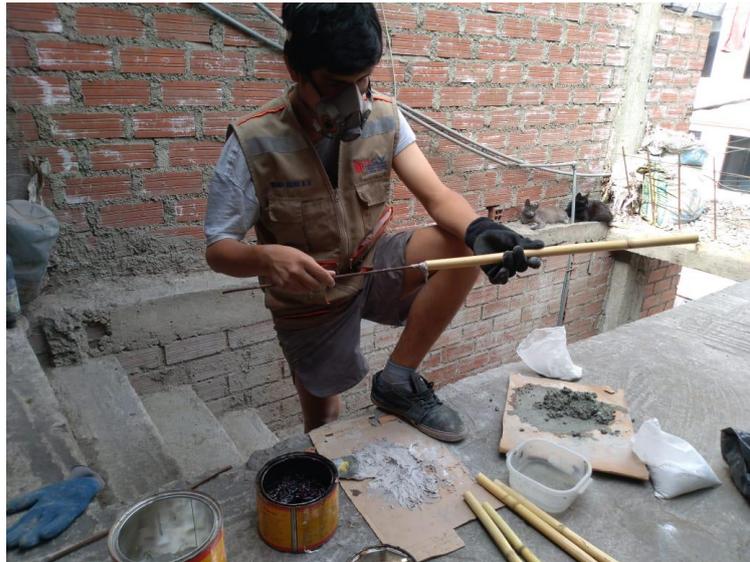
En este proceso se introduce primero la mezcla del epóxico como la ayuda de una varilla de acero de 3/8", e inmediatamente se introduce la mezcla del yeso con cemento tanto en el extremo derecho como en el izquierdo del carrizo.

Figura 47. Introducción del cemento más yeso en el interior del carrizo

Se aprecia en las imágenes 47 y 48 las medidas de seguridad en el aspecto respiratorio por los altos niveles de toxicidad del epóxico.

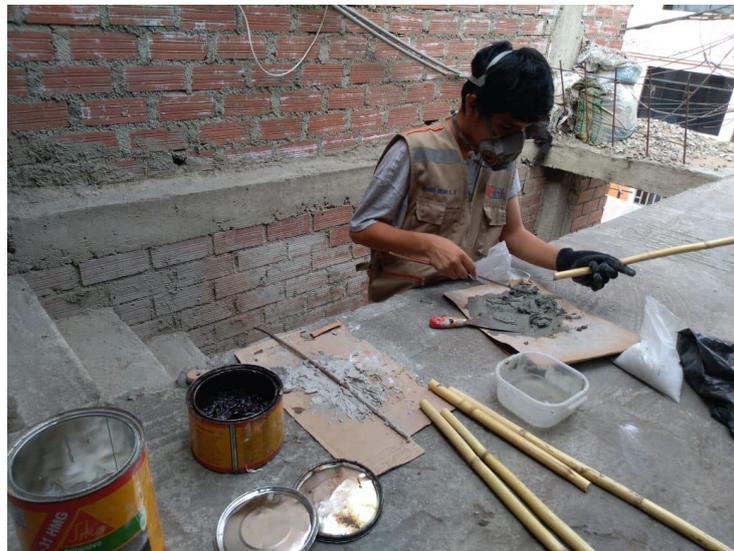
Figura 48. Introducción del epóxico en el interior del carrizo

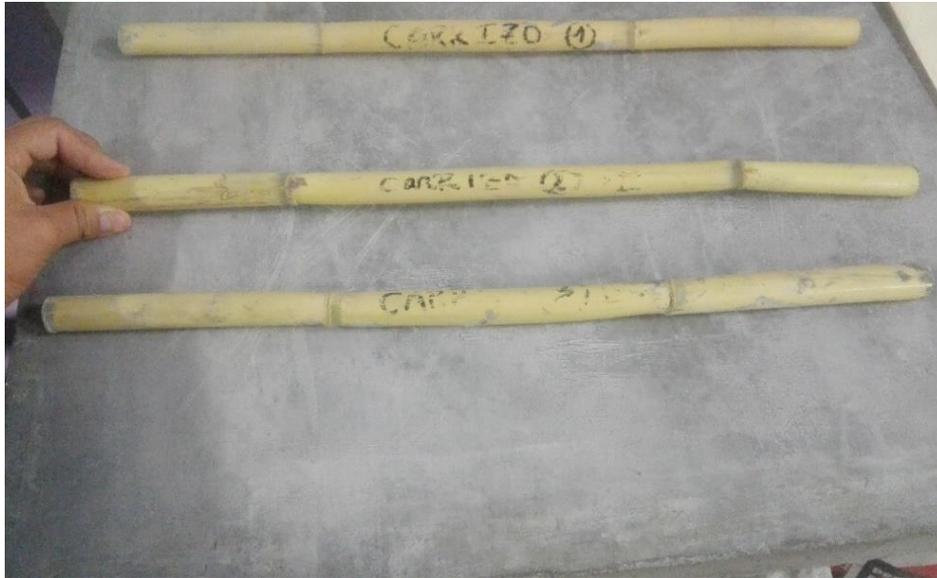
En este proceso se deja reposar por 48 horas el carrizo con el epóxico y el diablo en el interior de sus extremos para que ambas mezclas obtengan una adherencia sólida y resistente para el posterior ensayo a tracción.

Figura 49. Proceso de secado del carrizo con epóxico y el diablo

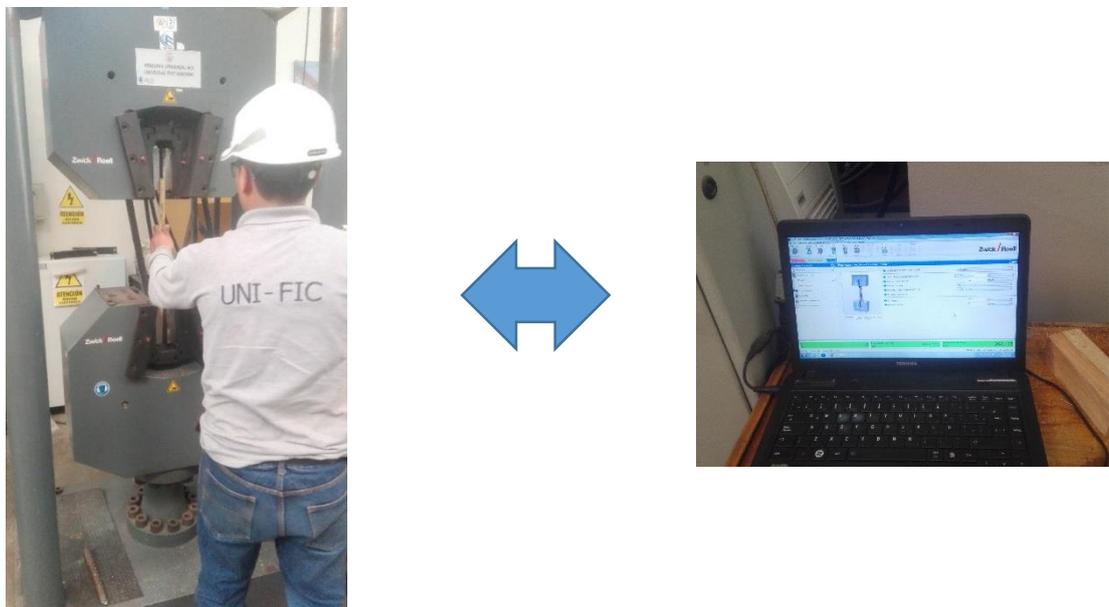
Figura 52. Ensayo a tracción en prensa con sistema virtual

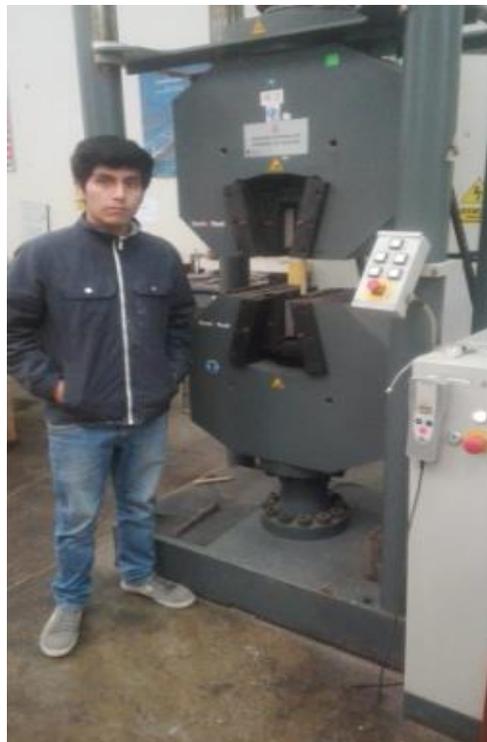
Figura 58. Ensayo a tracción en la maquina universal, ZWICK ROELL

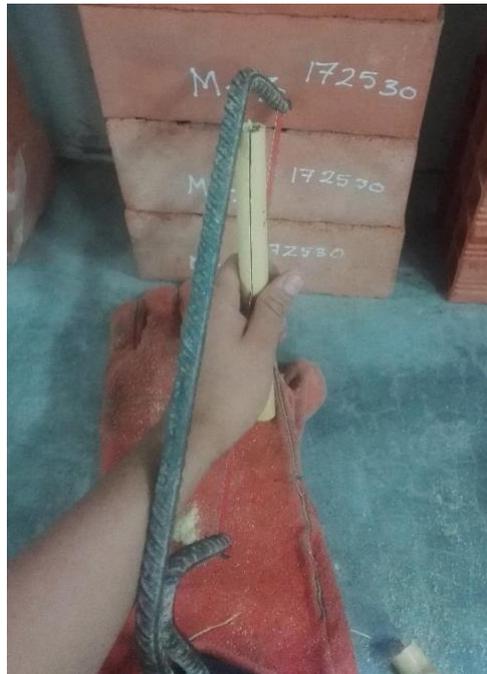
Figura 59. Corte del carrizo en láminas

En primera instancia se planteó solo ensayar carrizos de diámetro de $\frac{3}{4}$ " con epóxico y diablo en los extremos, pero para la verificación de su resistencia a la tracción se propuso ensayar láminas de carrizo de la misma forma que el anterior en 4 muestras.

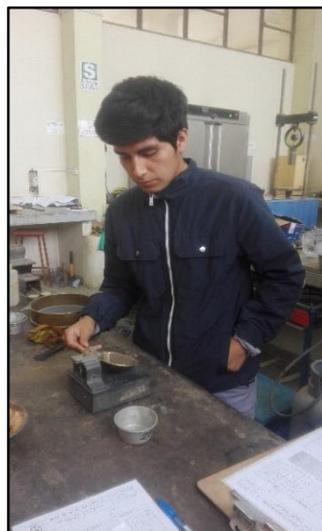
Figura 73. 25 golpes con la copa de Casagrande

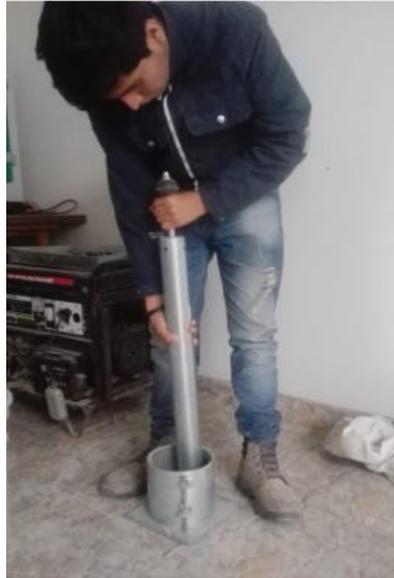
Figura 74. Golpes en molde de proctor modificado

El ensayo de proctor modificado se ensayó para hallar el contenido de humedad óptima que posee la tierra de la cantera de Carabayllo.

A comparación del proctor estándar, el modificado es el más utilizado en lo últimos años para hallar el punto más crítico, ya que el peso es el doble de 2.55 kg a 5 kg, y la caída es mayor.

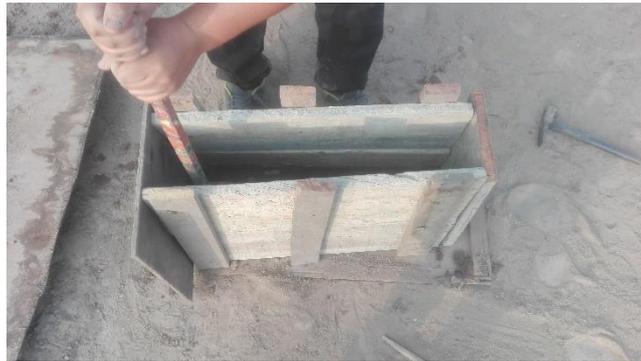
Figura 76. Encofrado de primera prueba

Con madera de encofrado de grosor de 20 mm y amarres transversales se elaboró el encofrado para el primer tapial

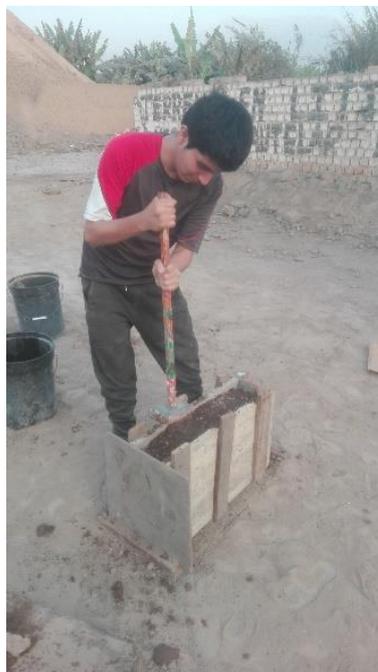
Figura 77. Apisonamiento de primera prueba

Se apisona el tapial con 40 golpes con una caída de 80 cm en cada camada, el tapial tenía una altura de 40 cm, ancho de 15 cm y un largo de 40 cm.

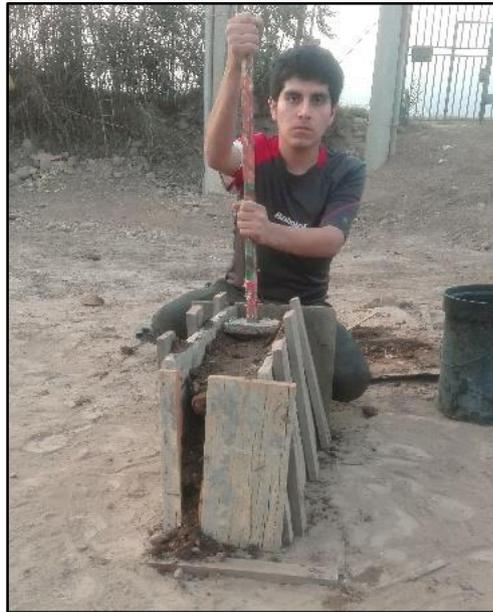
Figura 78. Falla en encofrado de 1 prueba

Se produce una falla en el encofrado, y por la fuerza del apisonamiento, este llega a reventar en la cara lateral.

Se arregló el encofrado colocándole una tapa lateral, y luego se dejó que repose con el encofrado 24 horas, se le dejó con 4 capas de 10 cm cada una.

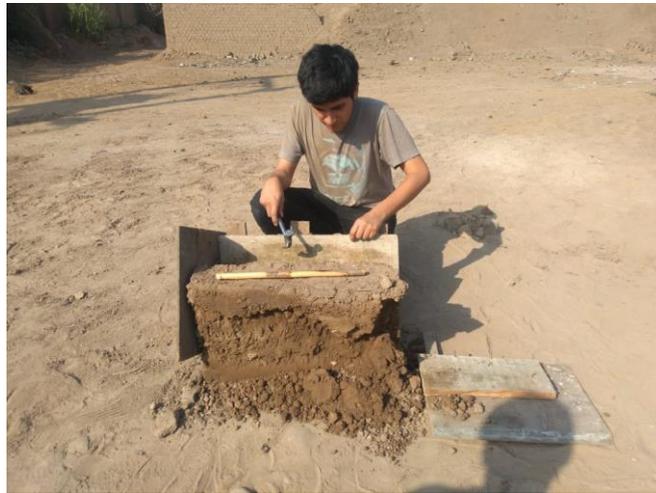
Figura 80. Retiro de encofrado de 1 prueba

Se empieza a retirar el desencofrado con minuciosamente cuidado comenzando de las caras lateral, y continuando con las otras caras.

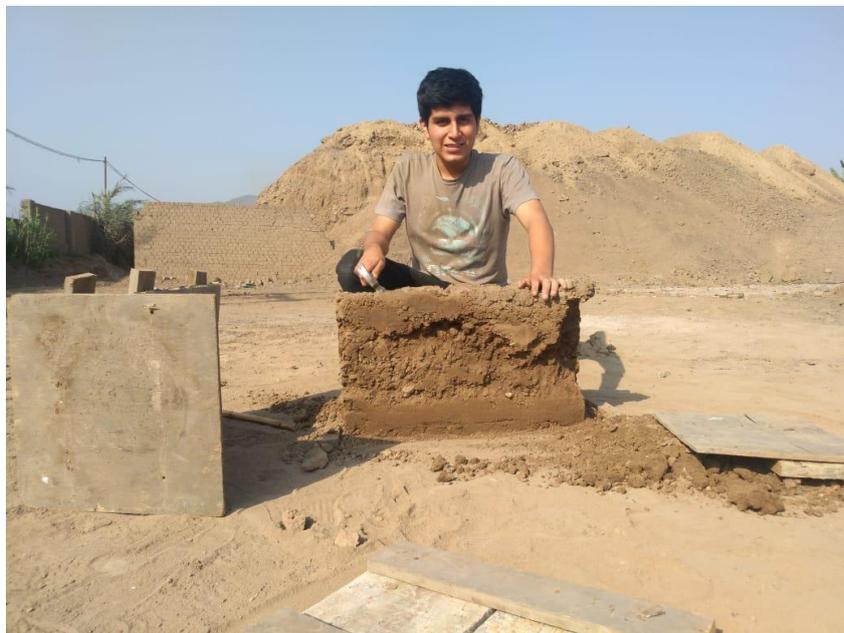
Figura 81. Tapial de Primera prueba

En este primer molde de tapial se utilizó dos tipos de materiales para su elaboración uno con un porcentaje de entre 20 a 30 de arcilla y el otro sin arcilla, la que poseía arcilla se ve reflejado en la primera camada como se observa en la figura 81 y las otras camadas se nota su colapso por la falta de cohesión entre partículas que es una propiedad única de la arcilla.

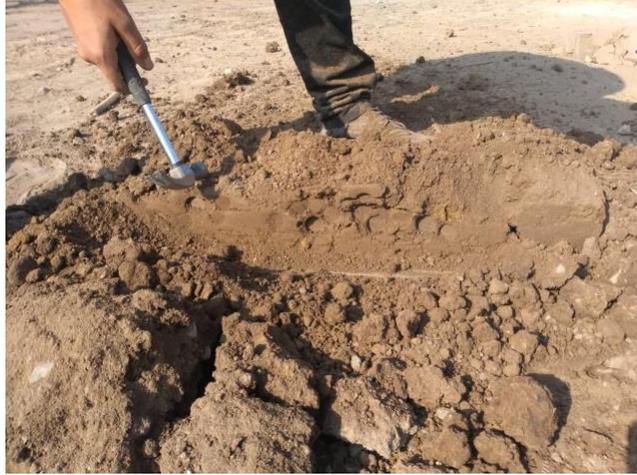
Figura 82. Golpes en el tapial

Se aprecia en la figura 82 al aplicarle 5 golpes con un martillo de 1.5 kg en las capas superiores que no poseían arcilla estas colapsaron, y por lo contrario en la primera camada que contenía entre 20 a 30 % de arcilla al aplicarse 20 golpes con el martillo se mantuvo intacto (se deformato pero no colapso).

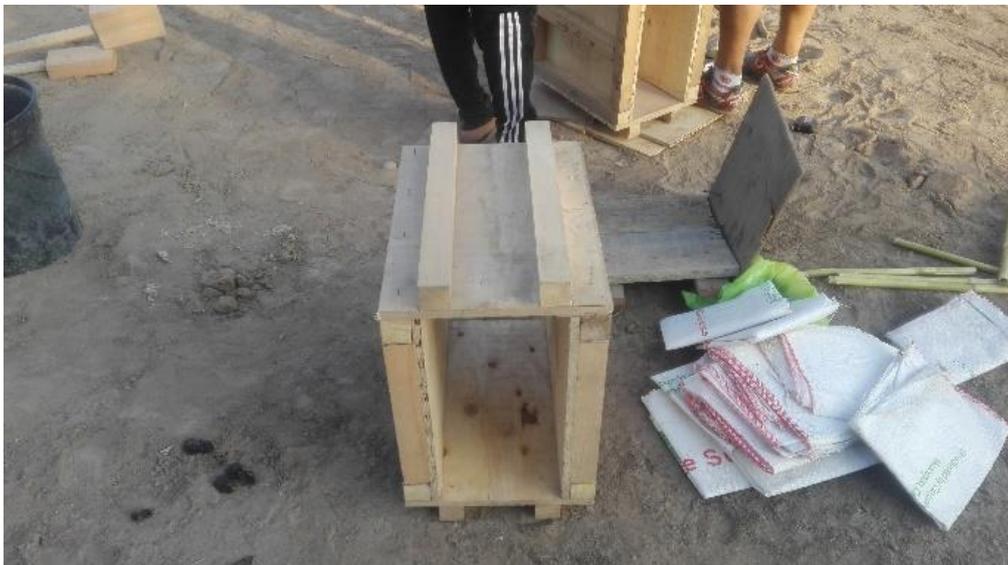
Figura 83. Encofrado mejorado

En base al encofrado anterior, se tomaron ciertas correcciones con respecto a colocación de amarres tanto verticales como horizontales con un espesor de 4.5 cm.

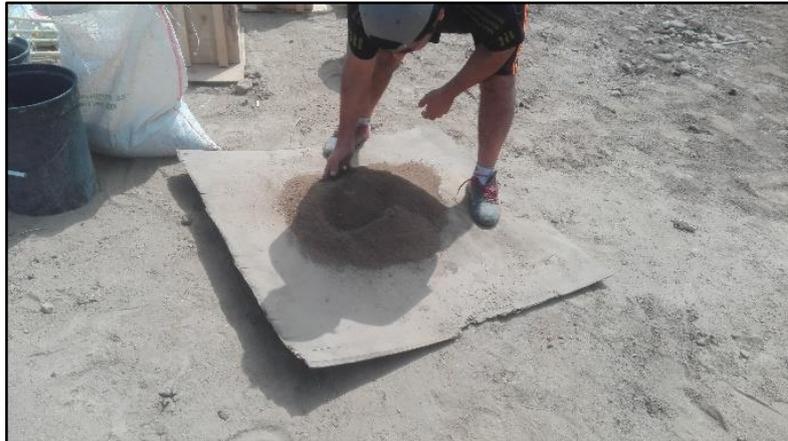
Figura 84. Mezcla de agregados en un triplay de 1.5 x 1.5 m2

Los agregados que fueron utilizados son: tierra con un intervalo de arcilla de 20 a 30%, arena con un máximo de 80%, agua con un porcentaje de 10 % en base a los resultados de su contenido de humedad óptima, y un 5% de cal del volumen del tapial; por consiguiente se unen todos los agregados para obtener una mezcla homogénea medio secón y luego verterlo en el encofrado de tapial.

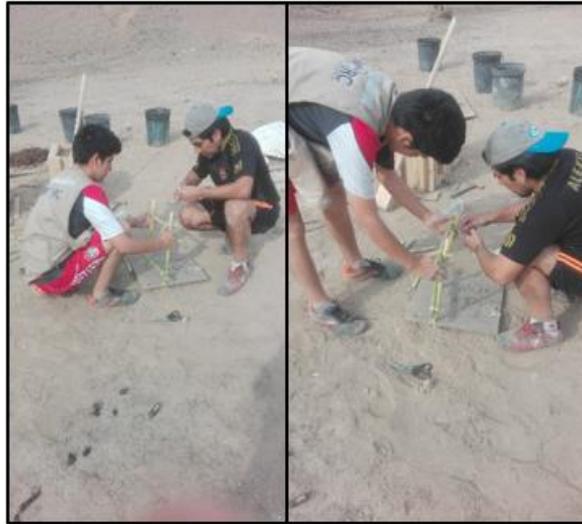
Figura 86. Elaboración de la malla de carrizo para la prueba 2

La fabricación de la malla que se ubicará dentro del tapial (40x40x20) será de 3 diferentes cuantías de carrizo con diámetro de $\frac{3}{4}$ " (1.98 cm) y que tanto los carrizos verticales y horizontales en sus puntos de uniones serán amarrados con pábilo por ser un material artesanal accesible al alcance económico de los pobladores, además las mallas tienen un espacio de separación entre ejes determinado.

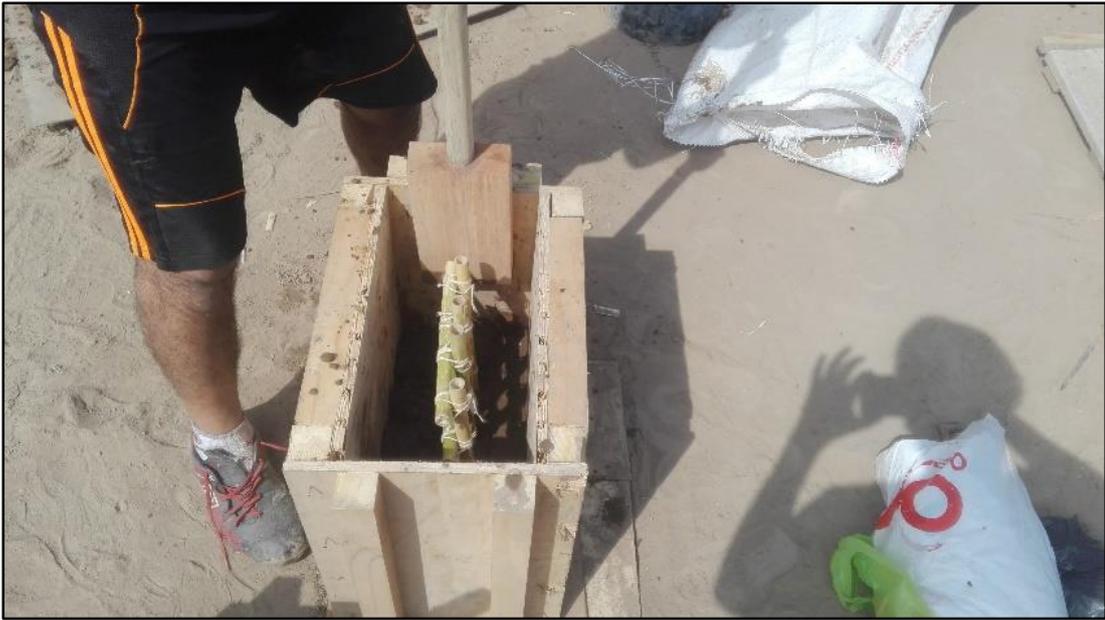
Figura 87. Compactación de tapial con malla de carrizo

La tierra será de cantera en su totalidad, ya que en la anterior prueba se demostró en la primera camada la importancia de la propiedad de cohesión de las partículas de arcillas en la resistencia del tapial.

Sabiendo que tanto en esta prueba como en la prueba siguiente la tierra no se dejó dormir, en el que al preparar la mezcla se le hizo ingresar al nuevo encofrado y por consiguiente se apisono con la misma cantidad de golpes.

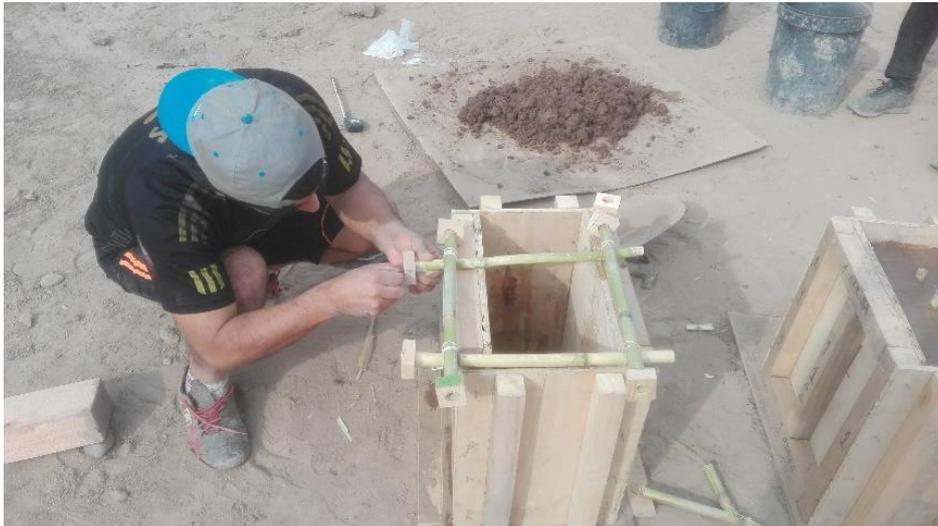
Figura 89. Tapial con ancho de 20 cm con malla de #2 carrizos

En esta tercera muestra el encofrado se va utilizar las mismas dimensiones y la mezcla será la misma utilizada en la prueba 2, con respecto a los cambios se verán apreciados en la malla de carrizo que constará de 2 tanto vertical como horizontal y en la utilización de pequeños tacones de madera de un grosor de 20 mm para que presionen en cada punto del extremo de cada carrizo ubicado dentro del tapial.

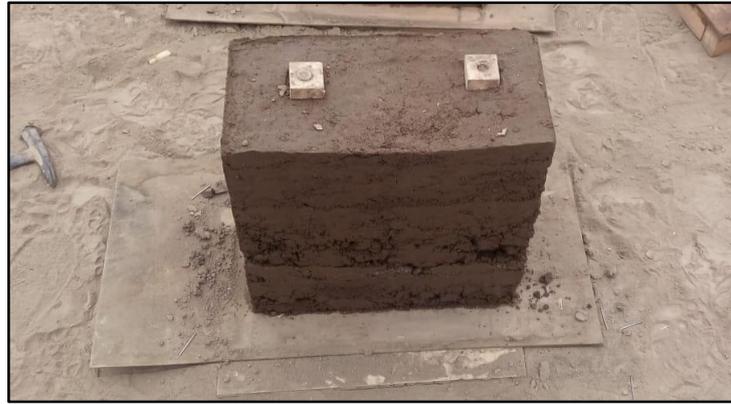
Figura 93. Desencofrado de tercera prueba

Se retira el desencofrado de la prueba de murete 3 y se aprecia los tacones de madera muy bien adaptados esto para que funcioné el mecanismo ante el posterior ensayo de laboratorio a tracción diagonal.

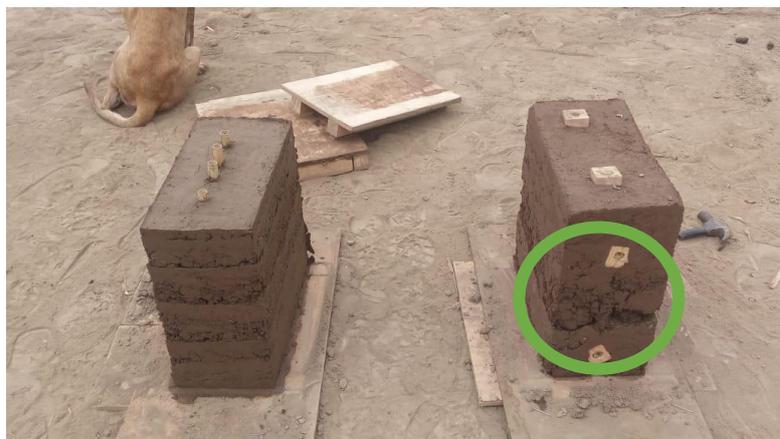
Figura 94. Falla presentada en la prueba 3

En la imagen 94 se puede apreciar que hay una notable diferencia ya que si recordamos la prueba 2 se apisono en todo su contorno y este hizo presión y vibración a la parte central, por lo contrario en la prueba 3 se apisono solo los lados lateral y por consiguiente se produjo una falla notable un gran vacío entre carrizo a carrizo horizontal y tener también en cuenta que el tapial se caracteriza por la técnica de apisonado, a menos espacio apisonado este fallará.

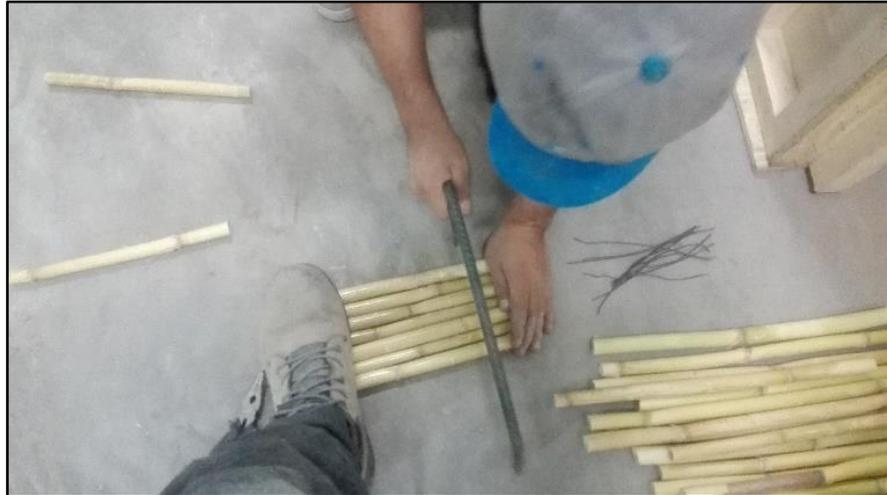
Figura 95. Corte y nivelación en las varillas de carrizo de 3/4" de diámetro

En primera instancia se corta los carrizos con un largo de 40 cm, obteniendo 9 varillas de esa distancia, y otras 9 de 27 cm de largo.

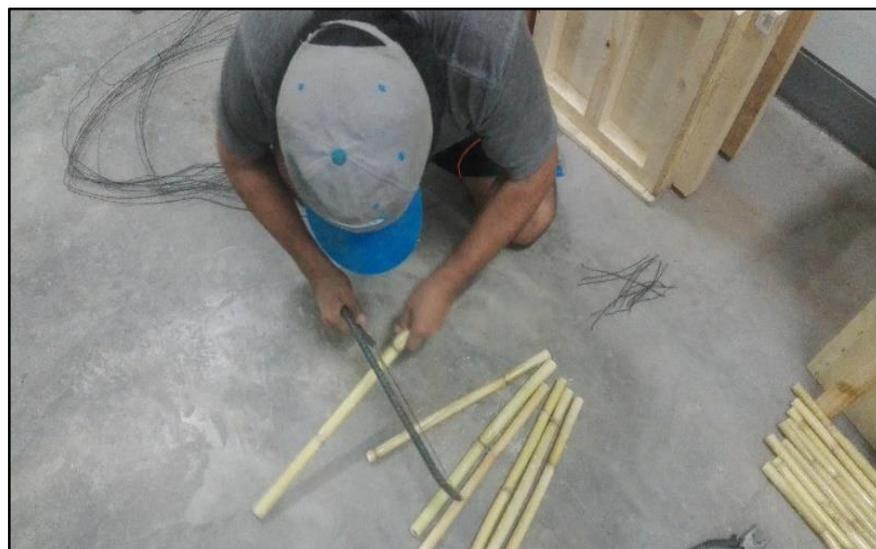
Figura 96. Corrugando las varillas de carrizo de 3/4" de diámetro

Posteriormente se le hace a los carrizos unas pequeñas líneas de corte con la sierra para que estos trabajen como el acero corrugado, en pocas palabras para que el carrizo que tiene una forma lisa, con estas líneas marcadas agarre con la tierra y trabajen juntos ante una vibración

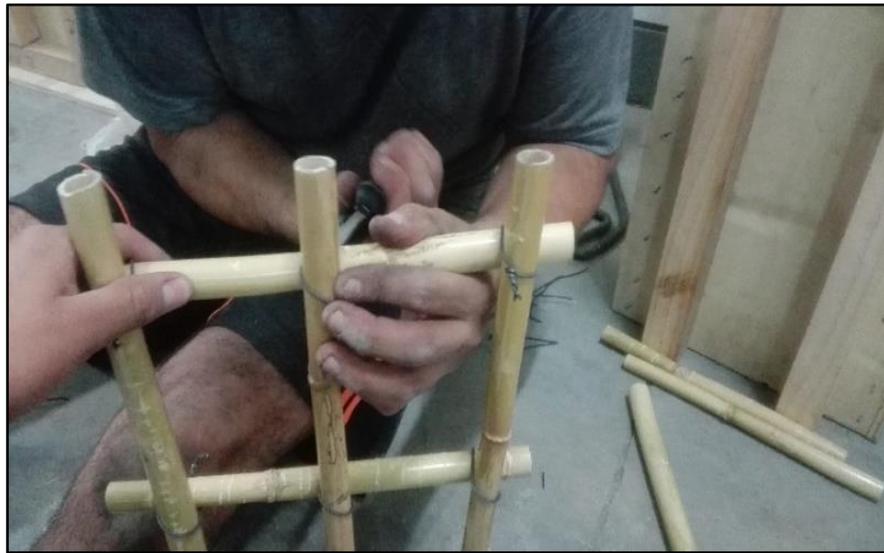
Figura 97. Ajustes con alicate en las intersecciones de la malla de carrizo

En base a la anterior muestra 2 y muestra 3 que se realizaba con pabilo, se decide cambiar de material, ya que al mezclarse las propiedades del pabilo con la humedad de la mezcla, este por consiguiente paso del tiempo se puede deteriorar por la humedad; por consiguiente se planteó utilizar alambre N°16 por su resistencia.

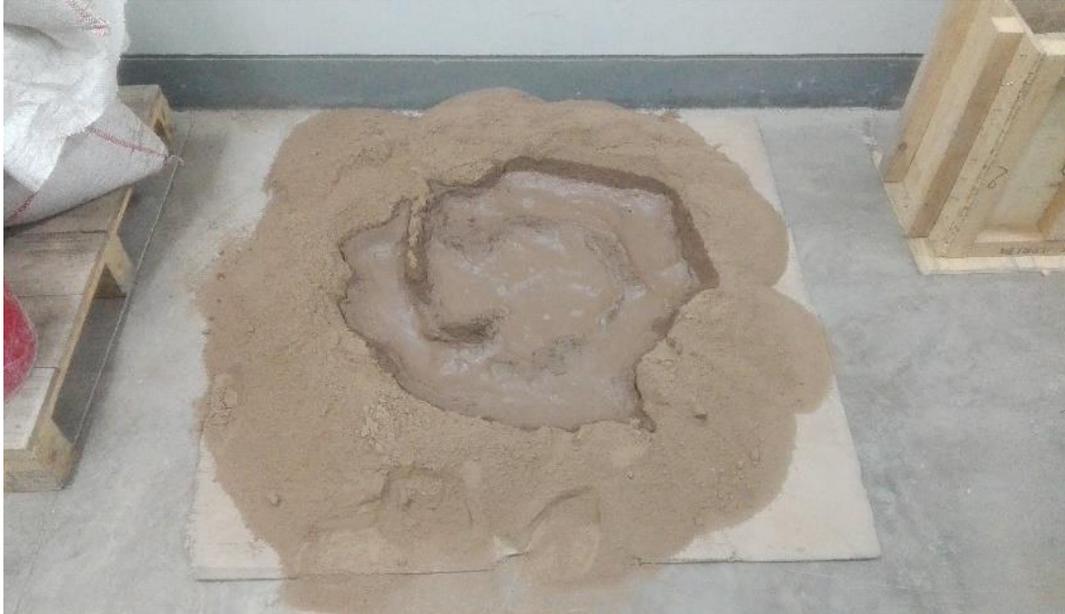
Figura 101. Dormido de tierra

Este proceso de dormir la tierra es importante, ya que sirve para que las partículas de agua penetren en las partículas de arcilla, esto se realiza entre un periodo de 24 horas.

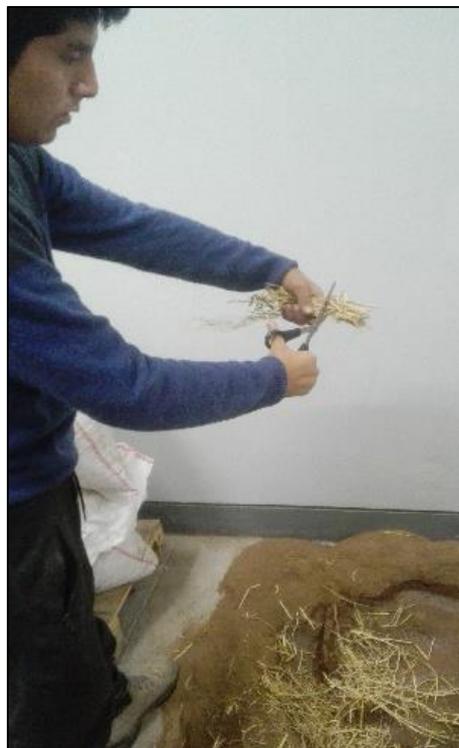
Figura 104. Corte en pedazos de paja de 50 a 100 mm

El ichu es un aditivo que abunda en la localidad de Huata “Huaylas” en el departamento de Áncash, por eso se plantea su uso como aditivo en los tapiales de esta localidad, además se debe tener en cuenta que se debe cortar la paja entre un rango de 50mm a 100mm.

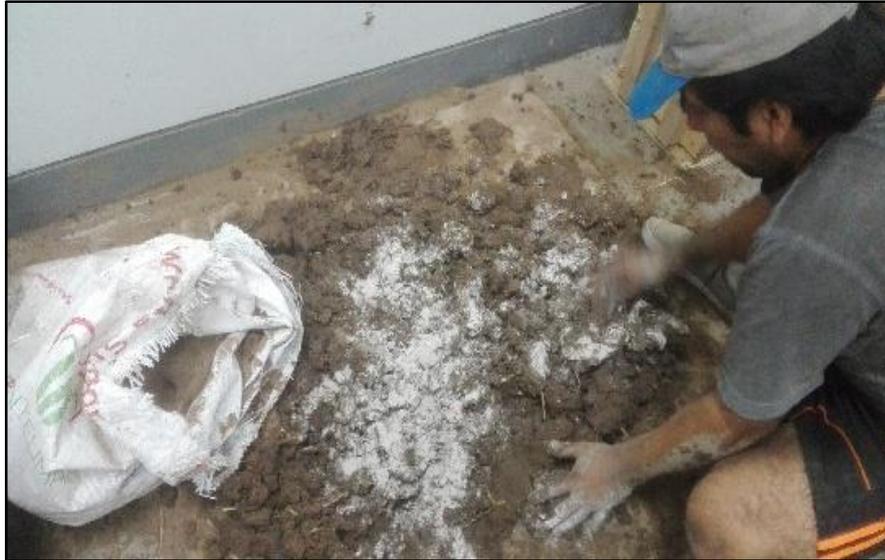
Figura 105. Mezcla de la tierra con el aditivo de cal

La cal es un aditivo también accesible por su bajo costo económico a comparación de otros aditivos industriales como el asfalto, o incluso el cemento. La utilización que se dio de cal con respecto a la dosificación es de 5%.

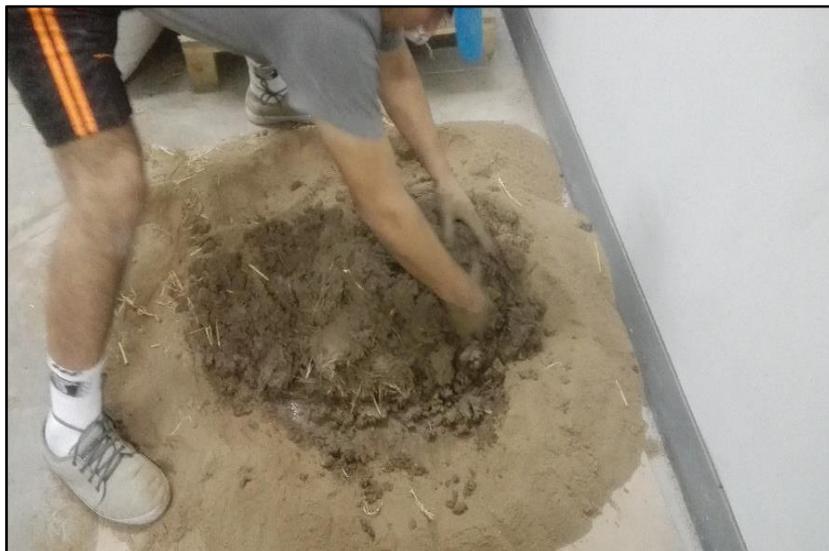
Figura 106. Amasando la mezcla de tierra

La preparación de la mezcla se realiza homogéneamente con la paja y el porcentaje de cal determinado y con el porcentaje de agua determinado por el proctor modificado, se amasa con las manos o los pies según la conveniencia.

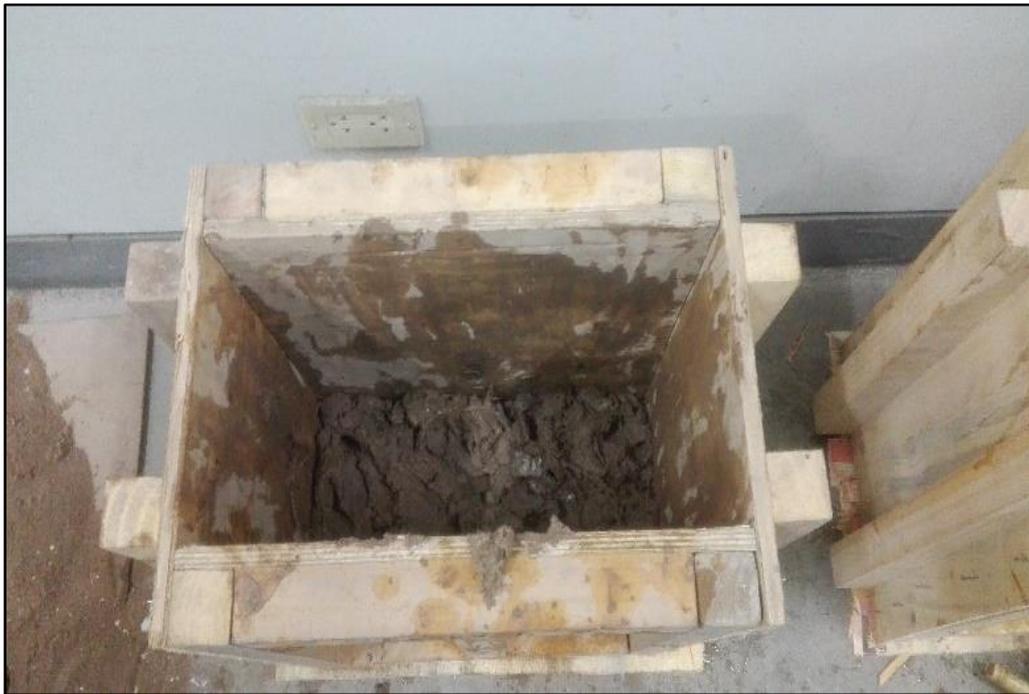
Figura 107. Vaciado de mezcla en el primer encofrado

En la primera muestra de laboratorio, se elaborará el tapial sin malla de carrizo para luego en la rotura ver la diferencia que se produce ante una fuerza aplicada con el tapial con carrizo. Además en esta muestra el apisonamiento será con el Mazón de 10 kg con 4 capas correspondientes a la igual forma en las otras muestras de altura de 10 cm.

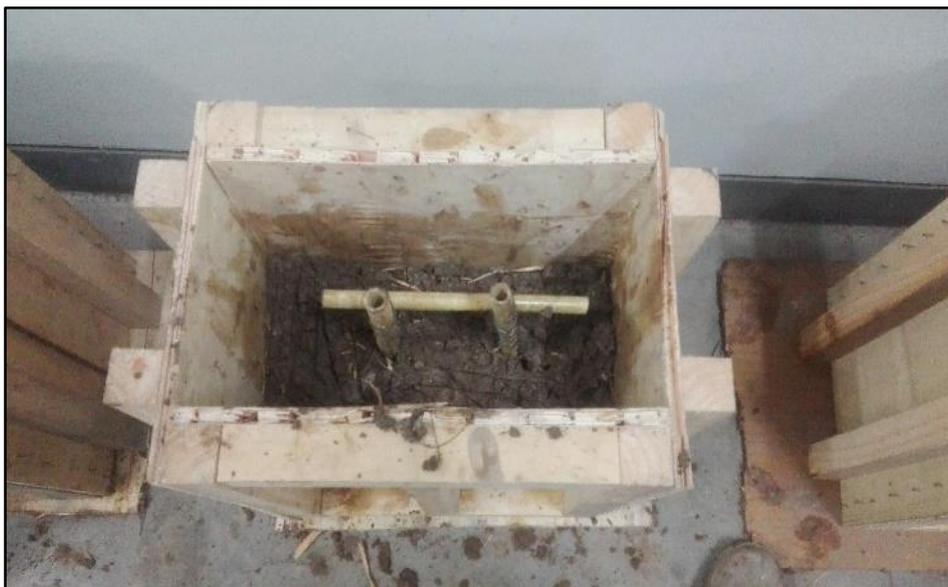
Figura 110. Colocación del carrizo en la segunda muestra de tapial

En esta segunda muestra se introdujo la primera malla con 2 carrizos tanto vertical como horizontal con el espaciamiento en lo vertical de 16 cm y un recubrimiento de 6.0 cm esto se basó a las dimensiones de los masones para obtener espacio en la compactación lateral de los tapiales.

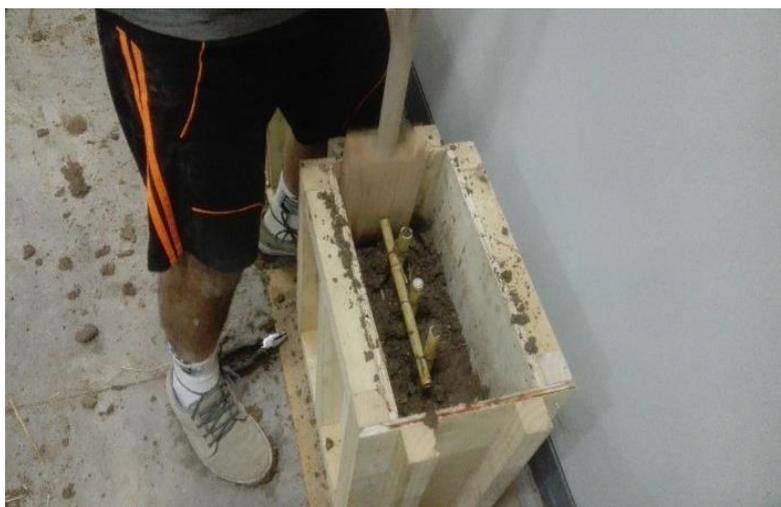
Figura 114. Caída del mazo en 80 cm de la tercera muestra de tapial

En esta tercera muestra se introdujo la segunda malla con 3 carrizos tanto vertical como horizontal con el espaciamiento en lo vertical de 13 cm y en su recubrimiento de 6.0 cm esto se basó en las dimensiones de los masones; además tener en cuenta la caída de los golpes de los masones en el tapial.

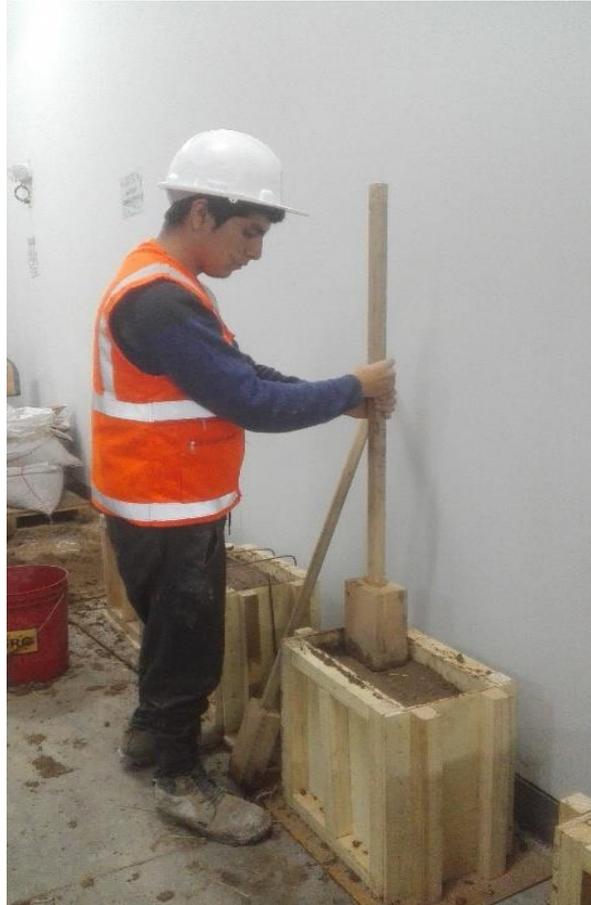
Figura 115. Mazón de 10 kg en la última camada de la 3 muestra de tapial

Tener en cuenta que en la última camada de la tercera muestra del tapial se apisono con el mazo de 9.5 kg para cerrar los vacíos con un peso más elevado en la técnica del apisonamiento.

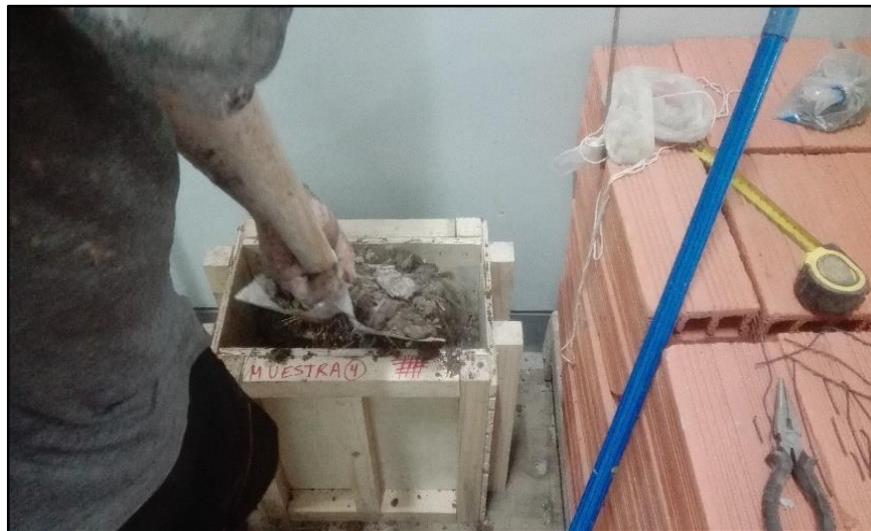
Figura 117. Vaciado de mezcla en el cuarto encofrado

En esta cuarta muestra se introdujo la tercera malla con 4 carrizos tanto vertical como horizontal con el espaciamiento en lo vertical de 5.00 cm y en su recubrimiento de 6.0 cm esto se basó en las dimensiones de los masones; además tener en cuenta la caída de los golpes de los masones en el tapial.

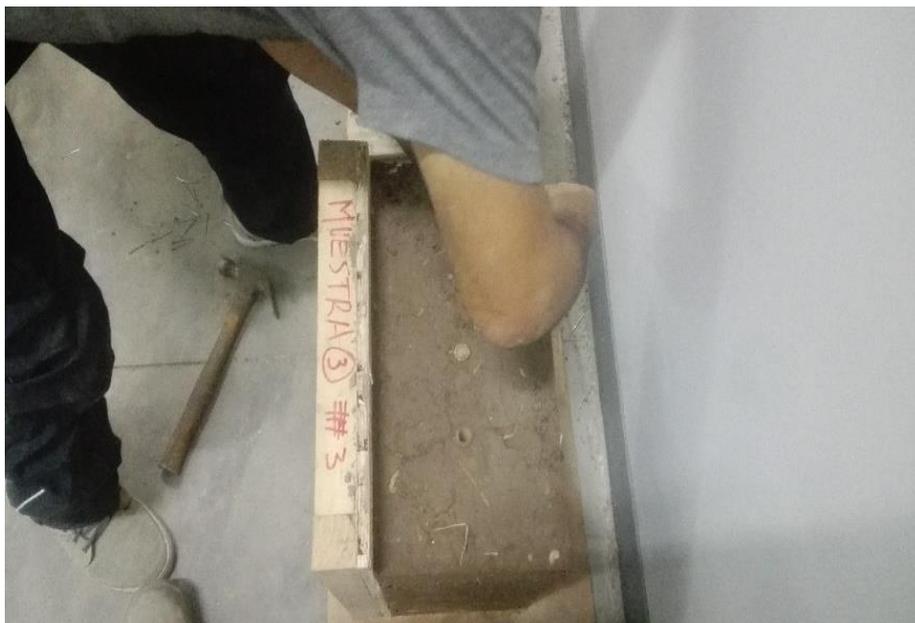
Figura 122. Desencofrado de muestras de tapial

La elaboración de las pilas de un ancho de 20 cm culminaron el día 13 de octubre del 2018 a las 13 horas y 30 minutos, por consiguiente el encofrado se retiró a las 48 horas, con el delicado cuidado al retirar tanto las tapas laterales como frontales con un martillo de carpintería.

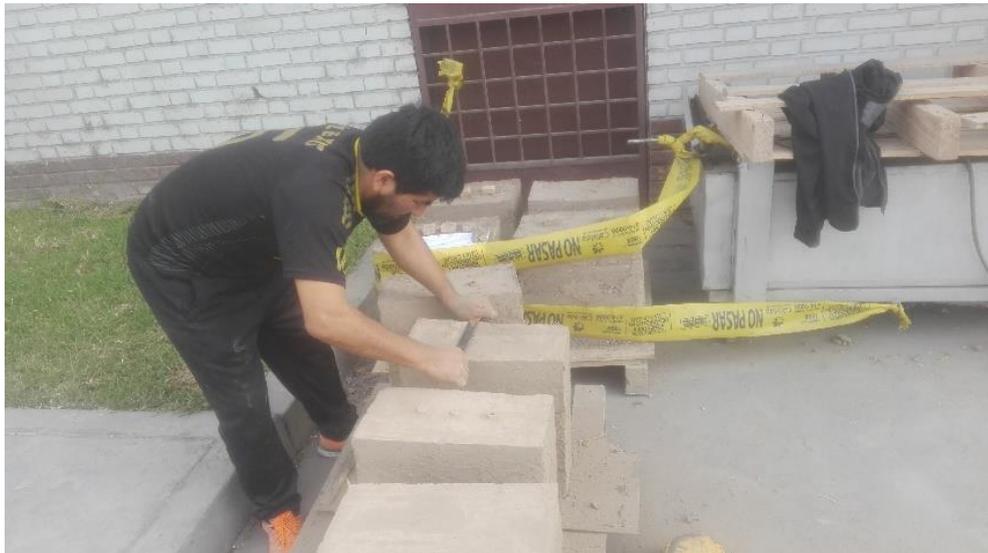
Se debe tener en cuenta que al colocar los muretes en la maquina hidráulica que generará la carga máxima, se debe antes nivelar la altura de los muretes de $e=0.20$ m mediante una sierra asimismo con los carrizos que sobresalgan se debe realizar el mismo procedimiento y con una regla verificar la nivelación.

Figura 127. Nivelando el tapial sin refuerzo
